Komplex 1.4 - Aufenthaltsraum

K.1.4 - Erläuterungen

Landeskriminalamt Thüringen
Dezernat 33/ Tatortgruppe

BAO ST Trio 2011, Reg.EA TH

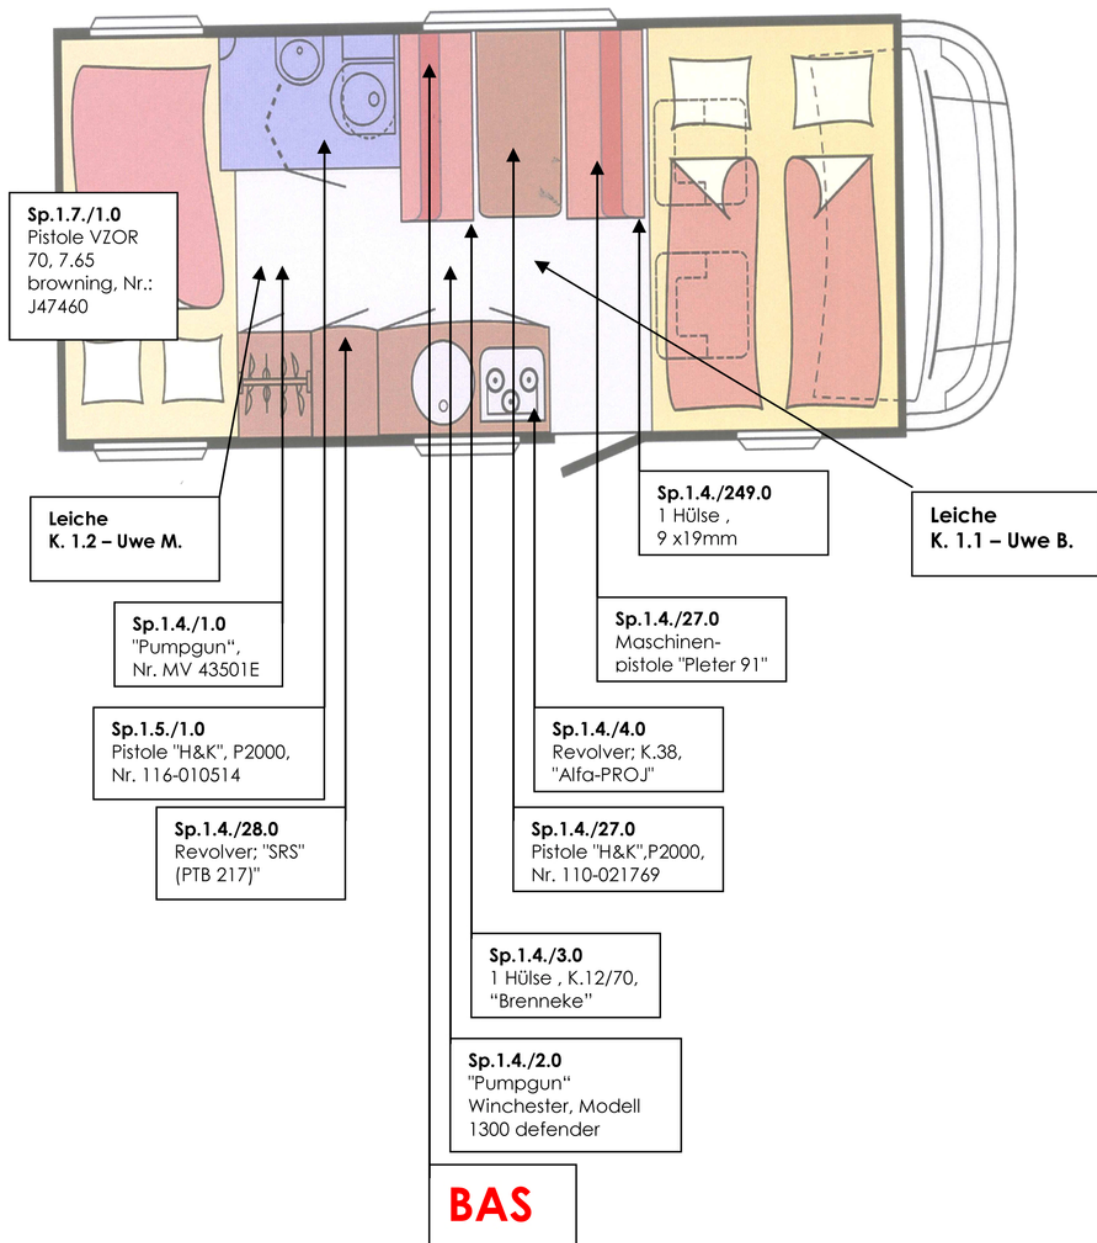
Übersichtsskizze Waffen_Waffenteile_BAS

Der komplette Aufenthaltsraum ist brandbetroffen und brandbeschädigt. Die stärksten Brandzehrungen sind in der linken hinteren Ecke der linken Sitzbank festzustellen. Hier liegen auch mehrere Stapel mit Kartenmaterial, welches auch brandbeschädigt ist. In diesem Bereich kann die Brandausbruchsstelle lokalisiert werden, die Polsterung der Sitzbank bzw. der Kopfstütze sind völlig verbrannt. Das Fenster ist nach innen weggeschmolzen. Teile der Dachverkleidung und vom Dach sind im weiteren Verlauf nach oben völlig weggeschmolzen und liegen im Innenbereich. Teile der Fenster sind auch nach innen hin geschmolzen und liegen teilweise auf den Einrichtungsgegenständen.

Auf dem Gangboden zwischen den Leichen werden 2 Waffen "Pumpgun" sowie zwei Hülsen "RWS, Kal. 12/70 -Flintenlaufgeschoss Brenneke", eine geladene Dienstpistole "HK P2000" mit aufmunitioniertem Magazin und mehreren Patronen danebenliegend wird auf dem Tisch im Brandschutt, ein Revolver wird auf dem Herd brandbeeinträchtigt mit Gewebeanhaftungen, eine aufmunitionierte und stark brandbeeinträchtigte Maschinenpistole mit Ladehemmer und ein weiterer Revolver wird in einem Schrank unter dem Kühlschrank in einer Plastiktüte aufgefunden und gesichert. Alle Waffen werden vor der Sicherung vor Ort entladen und gesichert (aus Spurenband ersichtlich). Alle offen liegende Waffen im Aufenthaltsraum des Wohnmobils sind feucht, brandschuttbehaftet sowie thermisch beeinflusst.

Übersicht über die Auffindungsorte von Waffen und Hülsen (vgl. Spurenband) sowie den Bereich der Brandausbruchsstelle (BAS)

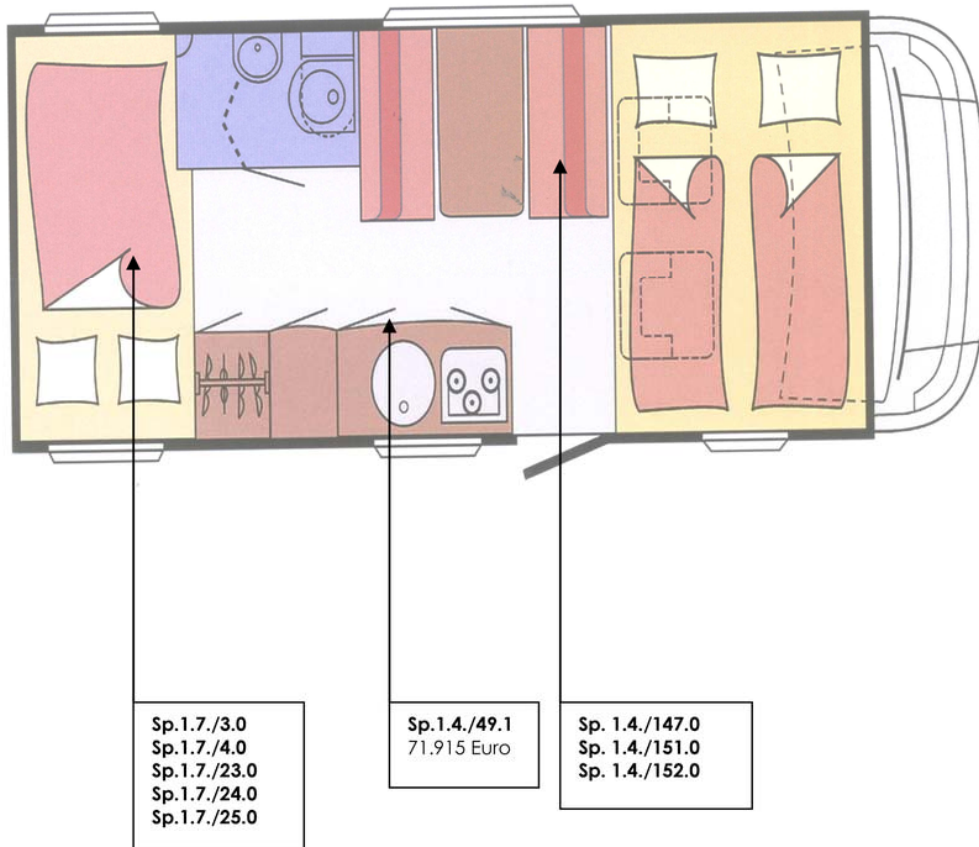
Übersichtsskizze Auffindeorte Geldscheine

71.915 Euro werden in einer Plastiktüte unterhalb der Küchenspüle sowie weiteres Geld in einer schwarzen Bauchtasche auf der rechten Sitzbank aufgefunden. Insgesamt wird im Komplex 1.4 ein Geldbetrag von 83.165 Euro sichergestellt.

Übersicht über die Auffindungsorte von Geld bzw. Geldscheinen
(vgl. Spurenband)

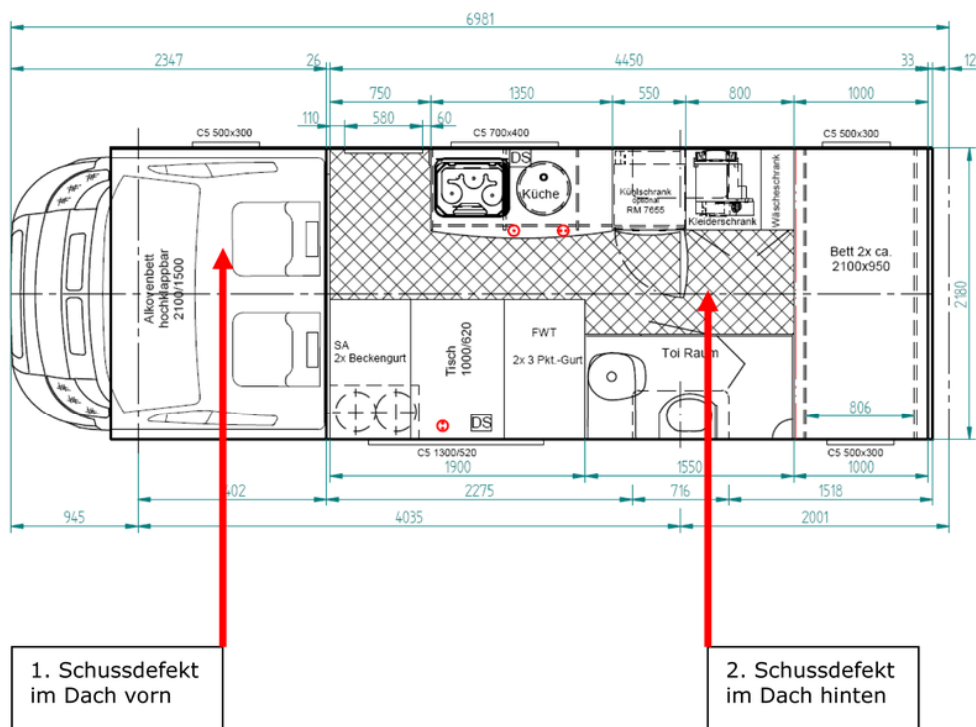
Schussdefekte im Dach

Schussdefekte im vorderen Dachbereich oberhalb Beifahrersitz und im hinteren Dachbereich oberhalb der hinteren Schlafkabine

Im Wohnmobil können zwei Schussbeschädigungen (Ausschussbeschädigungen) festgestellt werden:

1. oberhalb Beifahrerhaus vorn: 70 cm von der vordersten Kante in Richtung Mitte Wohnmobil gemessen, 101 cm von der äußeren Beifahrerseite aus in Richtung Mitte gemessen.
2. oberhalb Schlafkabine hinten: 168 cm von der hinteren Kante in Richtung Mitte Wohnmobil gemessen, 110 cm von der äußeren Beifahrerseite aus in Richtung Mitte gemessen.

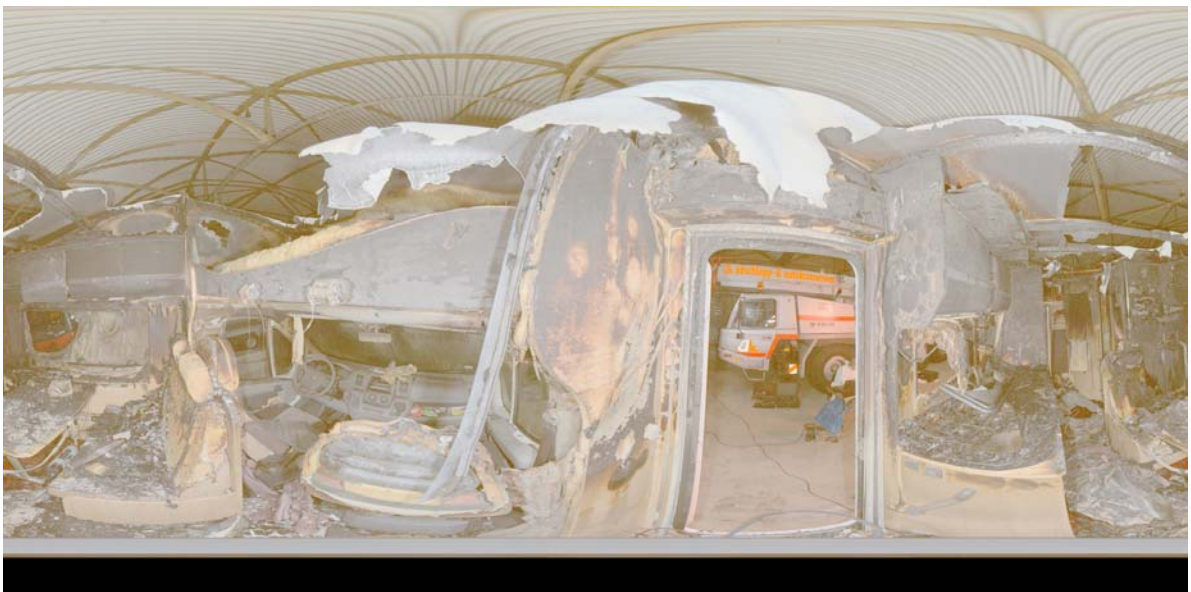
Wohnmobil - Eingangsbereich - Lage relevanter Spuren - Waffen und Waffenteile

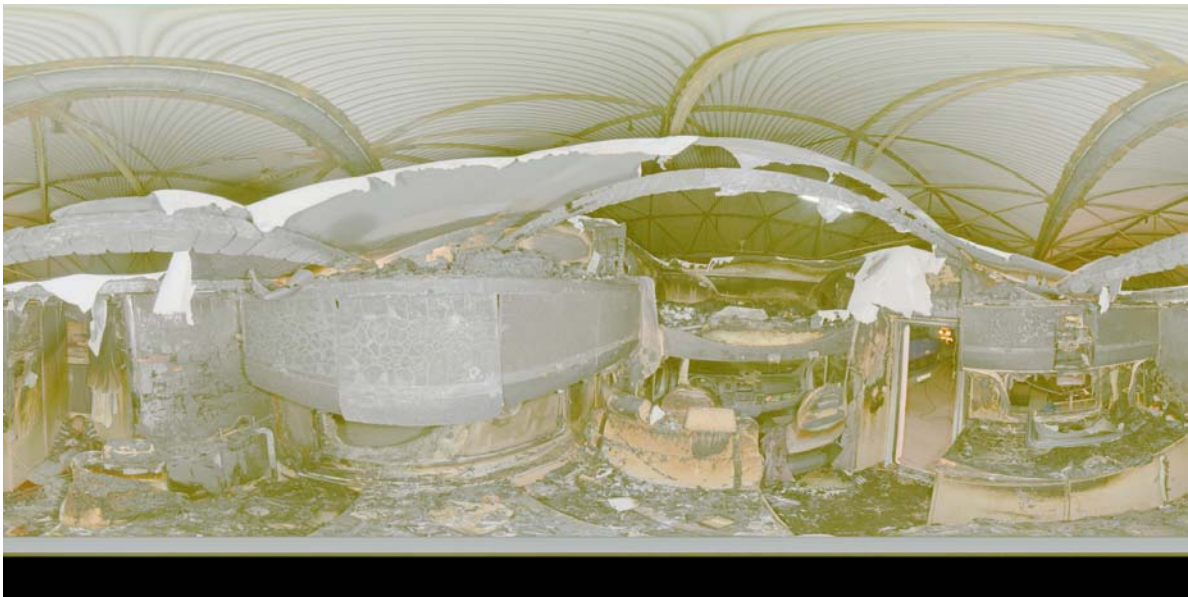
Wohnmobil - Lage relevanter Spuren - Geld bzw. Geldscheine
