Polizeidirektion Südwestsachsen
Kriminalpolizeiinspektion Zwickau
Kommissariat 41
-Brandursachenermittlung-

Lichtbildmappe

zur Explosion mit Brandfolge des
Wohnhauses, Frühlingsstraße 26,
in 08058 Zwickau,
am 04.11.2011 gegen 15.08 Uhr

Band 4

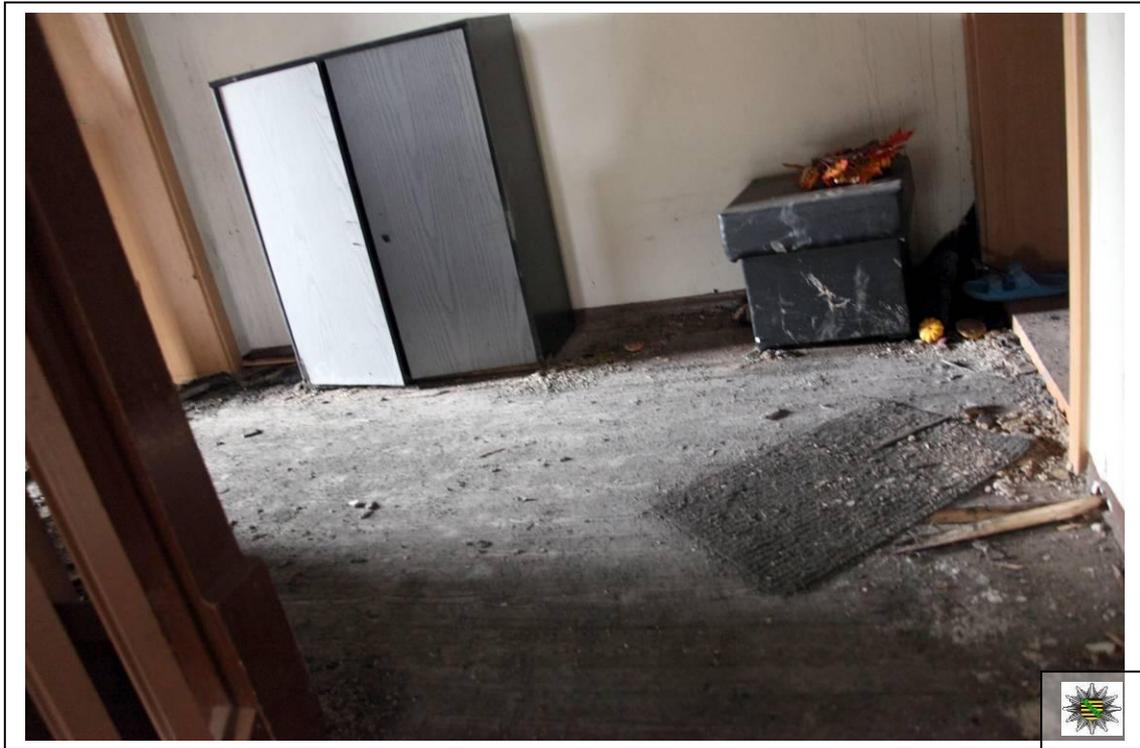
Detailaufnahme des Podestes unmittelbar vor der Brandwohnung. Im rechten Teil des Bildes ist die Wohnungseingangstür zur Brandwohnung zu erkennen. Zwischen dem Unterschrank und dem kleinen Hocker soll sich nach Aussagen des Angriffstrupps der Berufsfeuerwehr der 10 Liter Benzinkanister im geöffneten Zustand befunden haben. Dieser Kanister wurde gegenständlich gesichert und auf Spuren untersucht.

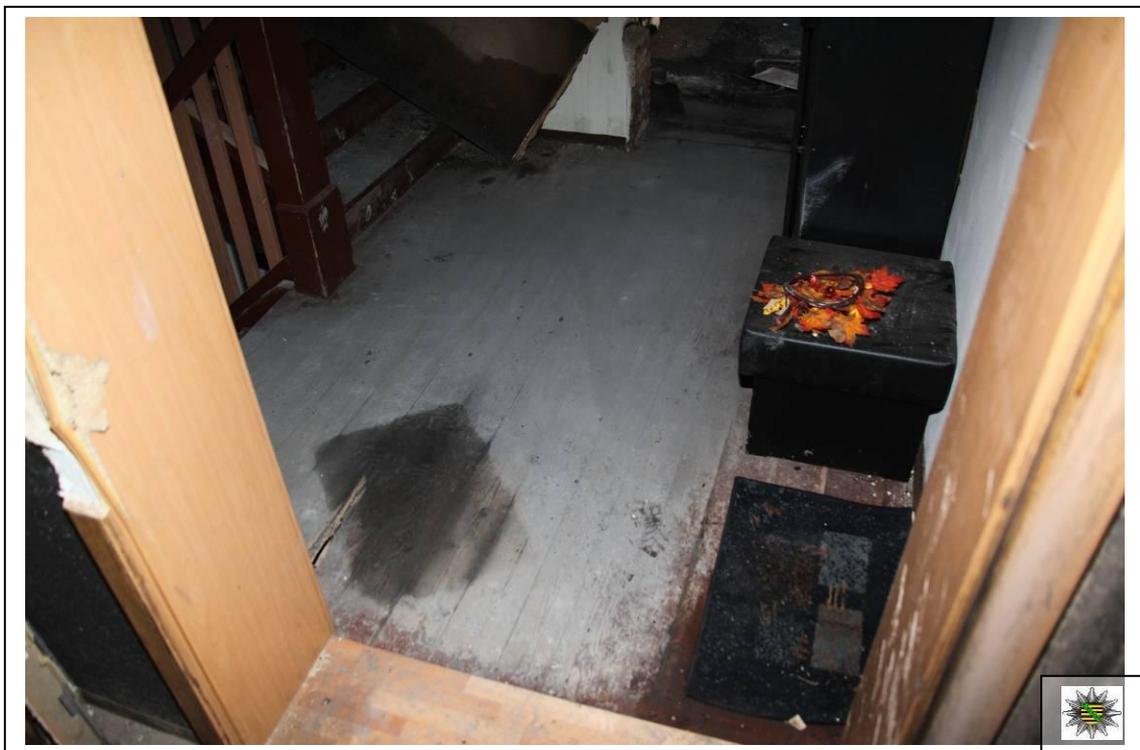
Übersichtsaufnahmen des Podestes aus Richtung der Brandwohnung - Wohnungseingangstür. Auf der Holzkonstruktion (Dielung) konnten keine Brandeinwirkungen oder sonstige Rußanhaftungen festgestellt werden. Eine thermische Beaufschlagung des Holzes einschließlich der Türschwelle durch das Feuer, konnte nicht nachgewiesen werden.

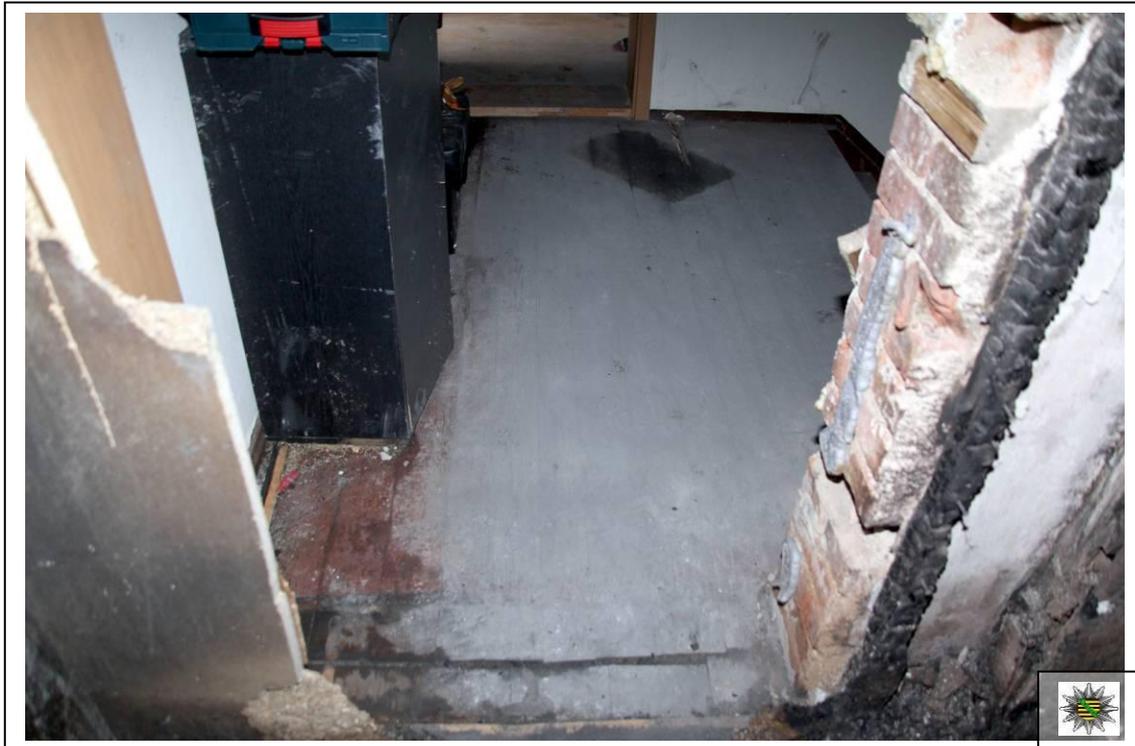
Aufgenommen aus der gegenüberliegenden Tür in Richtung der Wohnungseingangstür. Zeigt ebenfalls nochmals das Podest auf dem keine thermische Beaufschlagungen durch den Brand zu verzeichnen ist.

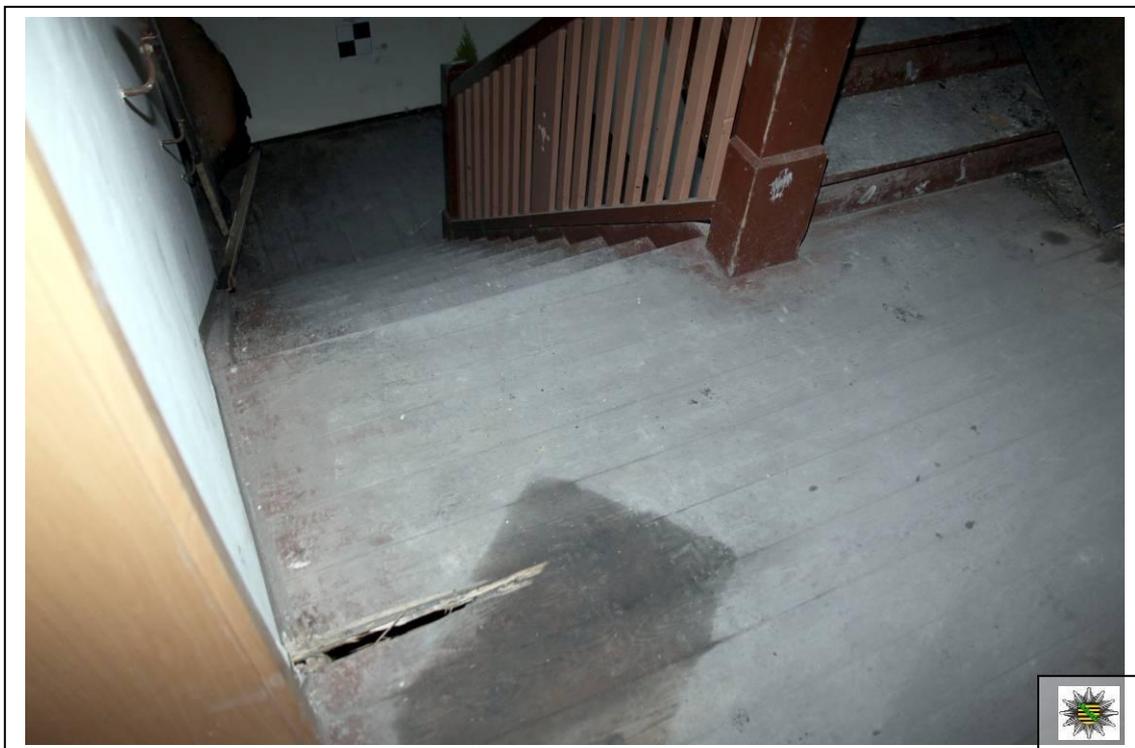
Zeigt in Richtung Zwischenpodest zwischen Erdgeschoss und Obergeschoss. Am Treppenlauf sowie an dem Geländer sind keine thermischen Beaufschlagungen durch den Brand zu erkennen.

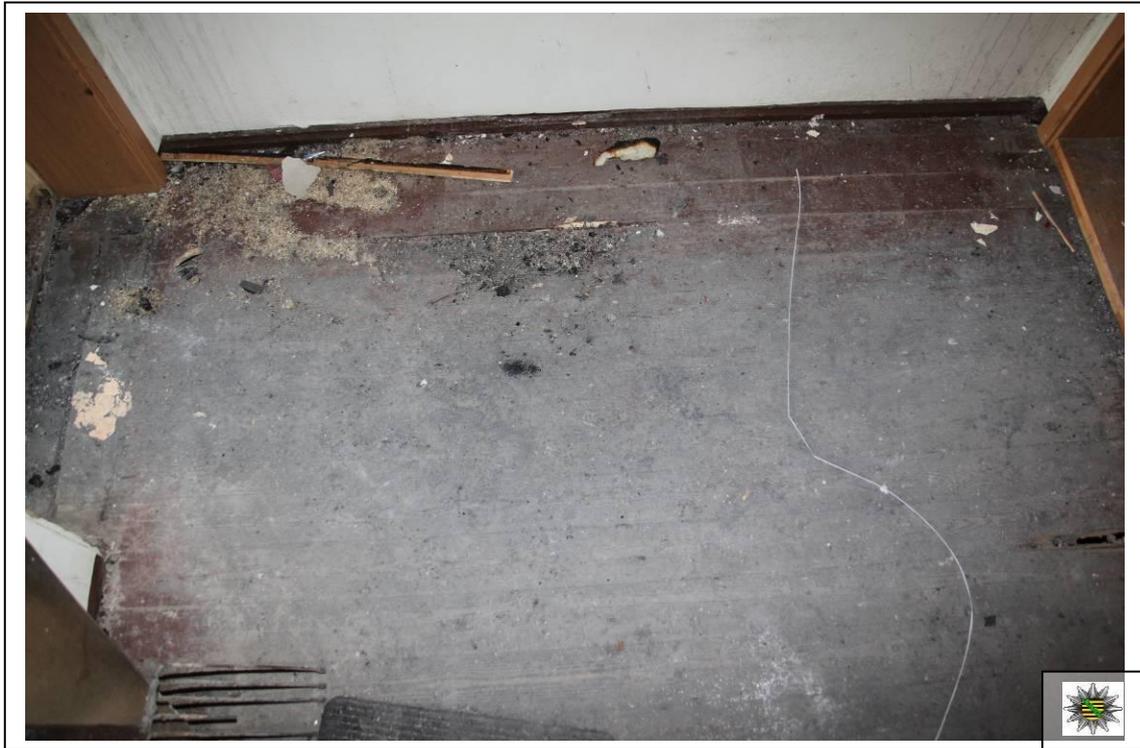
Bild 289

Zeigt ebenfalls nochmals das Podest zwischen der Brandwohnung und der zugebauten Tür. Nach der Beräumung der abgestellten Gegenstände konnten ebenfalls keine Brandeinwirkungen auf der Holzdielung verzeichnet werden.

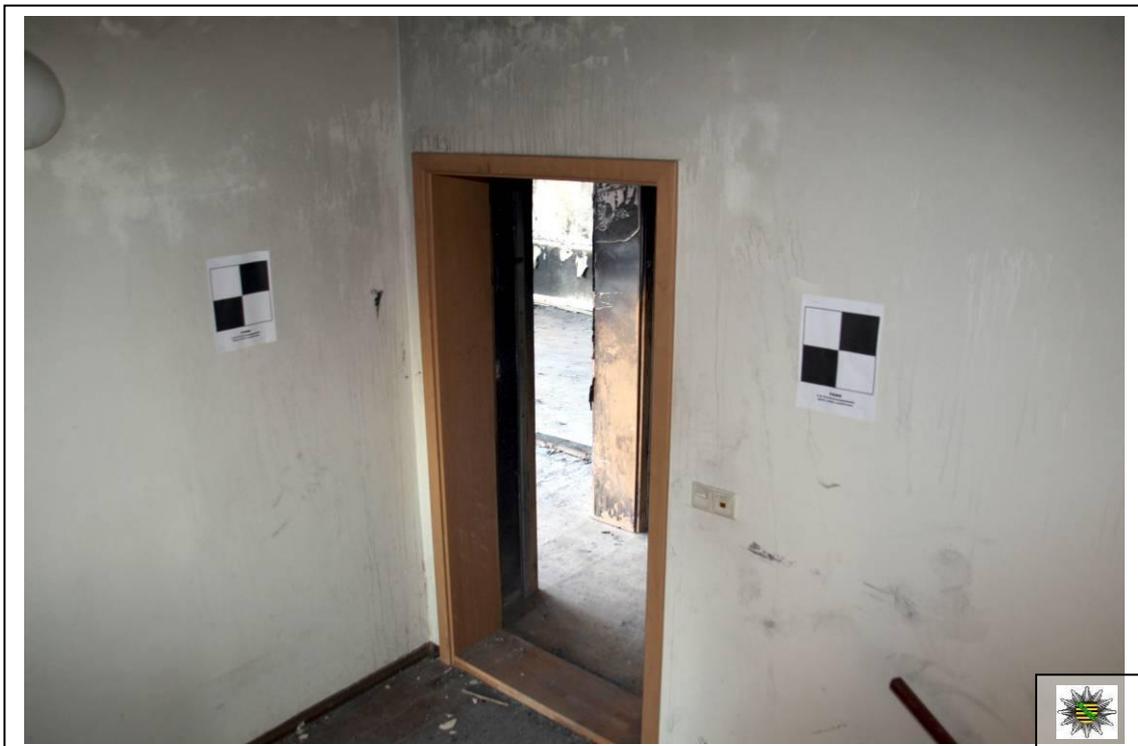
Bild 290

Detailaufnahme der Wohnungseingangstür. Unmittelbar im Bereich des Türfutters und Türblattes konnten keine Brandeinwirkungen in diesem Bereich festgestellt werden. Entsprechend dieser Feststellung muss davon ausgegangen werden, dass diese Wohnungseingangstür zum Zeitpunkt der Brandentstehung nachweisbar geschlossen gewesen ist.

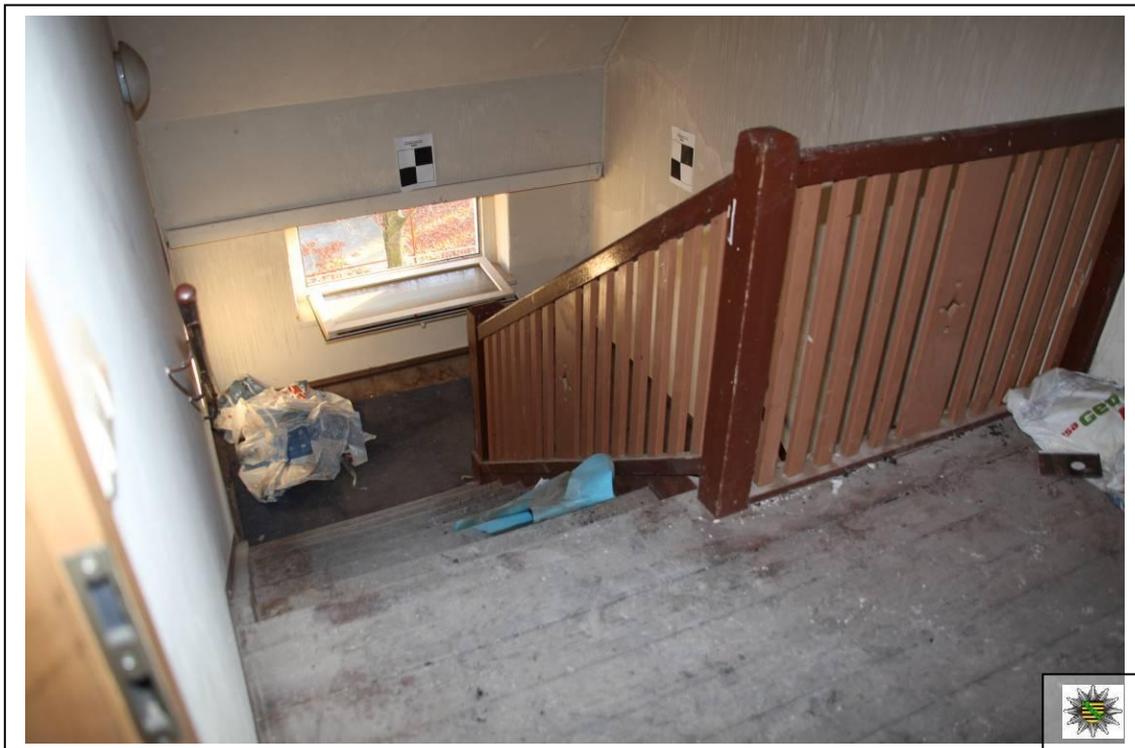
Bild 292

Übersichtsaufnahme vom oberen Bereich in Richtung der Brandwohnung. Ebenfalls ist nur im linken Bereich des Bildes eine thermische Beaufschlagung durch den Brand zu erkennen.

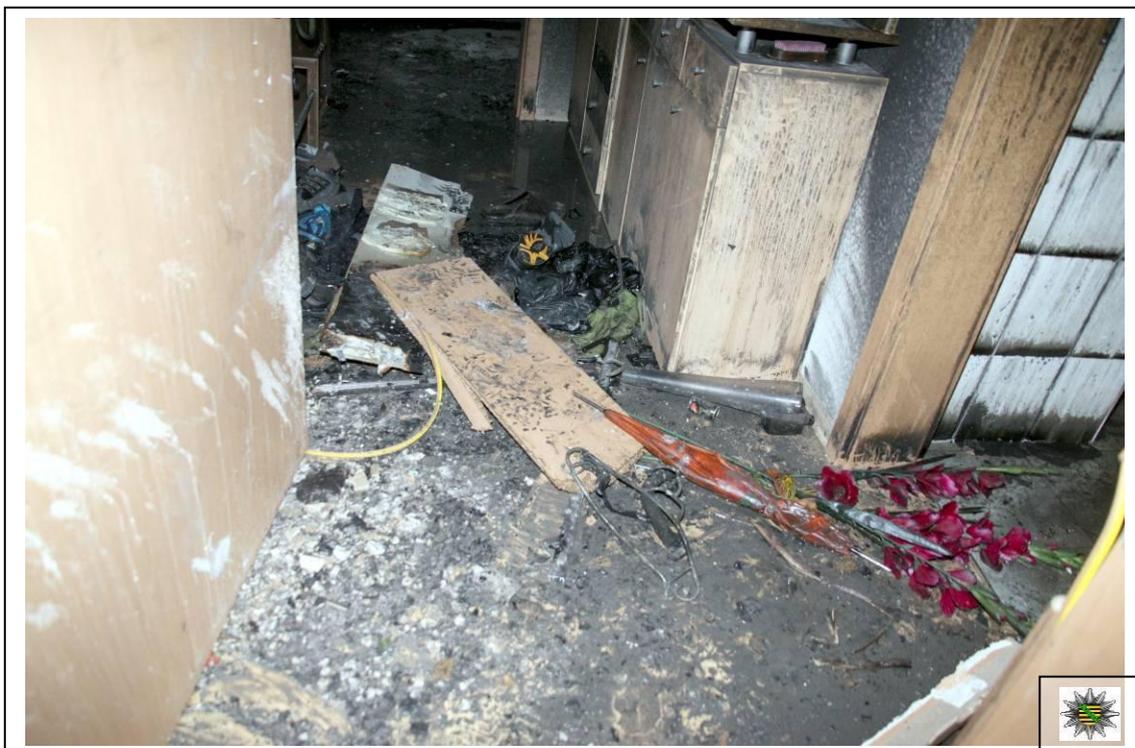
Bild 295

Detailaufnahme im Bereich der Wohnungseingangstür in Richtung Brandbereich B Flures. Deutlich sind die Rußanhaftung an den Einrichtungsgegenständen sowie an den Wänden und Türfutter zu erkennen ist. Diese Aufnahme wurde unmittelbar nach Eintreffen am Brandobjekt gefertigt. Eine Beräumung erfolgte in diesem Bereich noch nicht. Eindeutig ist zu erkennen, dass auf dem Fußboden nur Gegenstände liegen, aber kein Brandschutt zu verzeichnen ist.

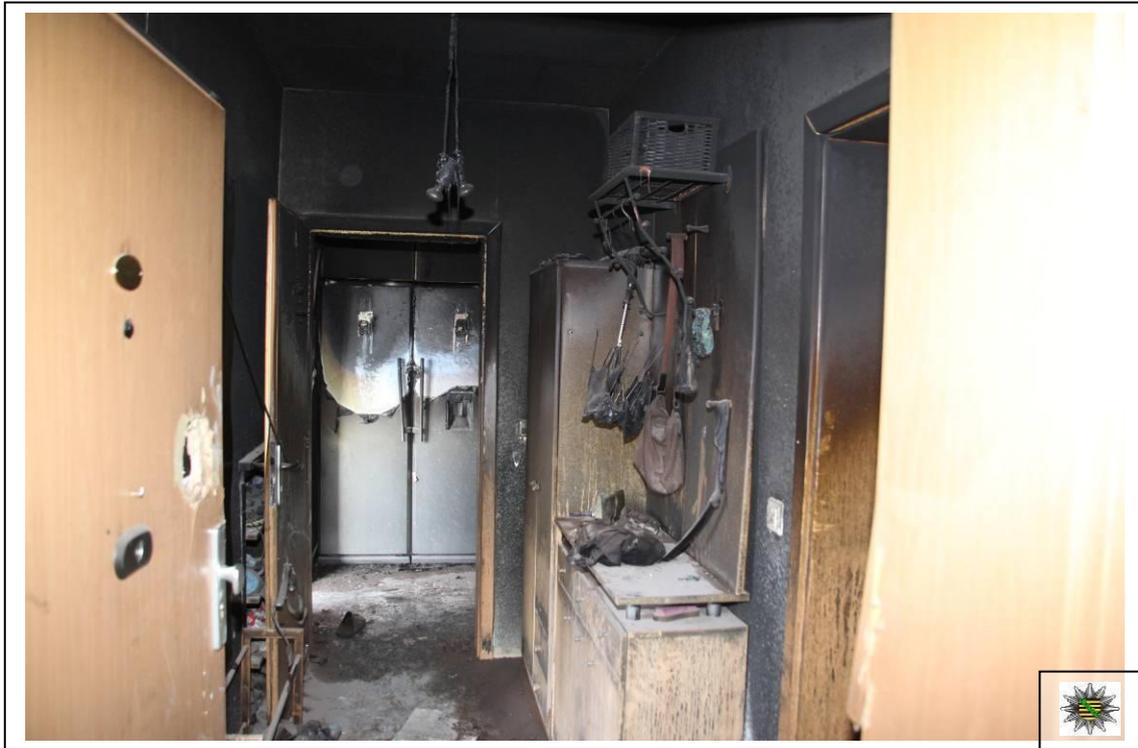
Bild 296

Detailaufnahme des Brandbereiches B Flur rechts. Deutlich ist im oberen Drittel eine starke Rußanhaftung an den Einrichtungsgegenständen, an den Wänden sowie an dem Türfutter in Richtung Bad und Küche zu erkennen. Die Türen befinden sich noch in den dafür vorgesehenen Rahmen. Ein Entfernen der Türen wurde von Seiten der Feuerwehr und seitens der Brandursachenermittlung noch nicht vorgenommen. Im Inneren sind deutlich die abgestellten Gegenstände bzw. Einrichtungsgegenstände zu erkennen.

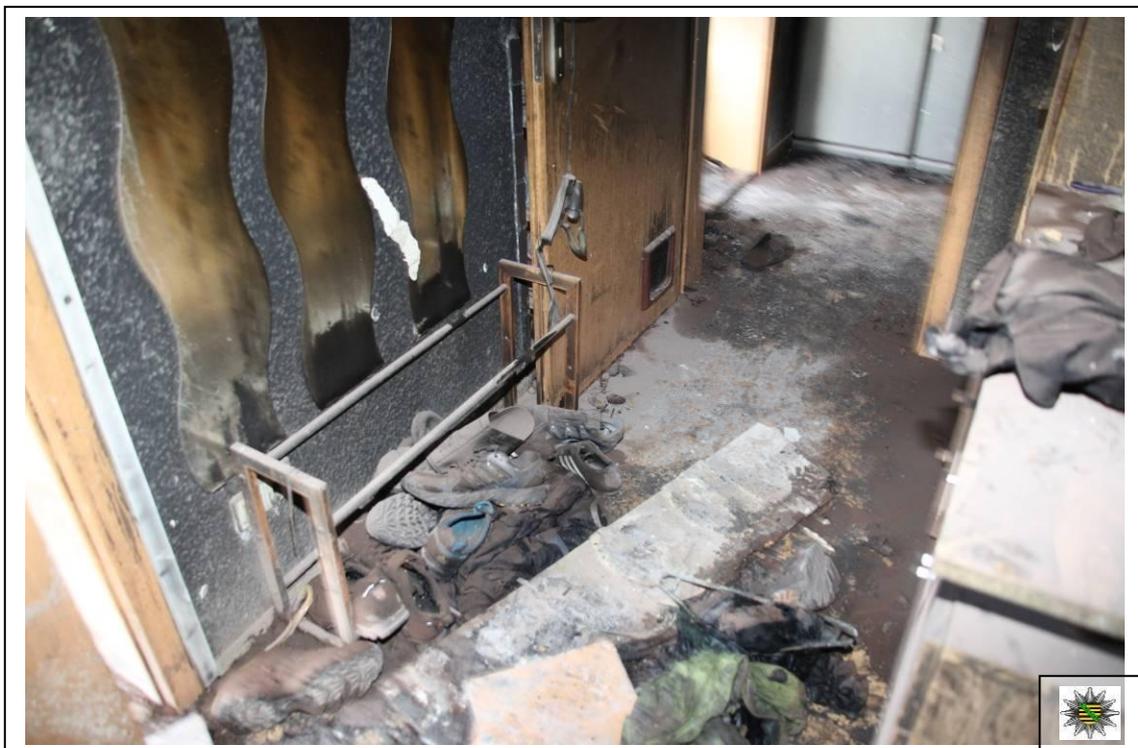
Bild 297

Detailaufnahme Fußbodenbereich unmittelbar zwischen Wohnungseingangstür und Küchentür. Auf dem Fußboden wurde links ein kleines Schuhregal vorgefunden, auf dem sich Schuhe befanden. Diese wurden alle gegenständlich gesichert und dem BKA als Spur übergeben. Im unteren Drittel der Bausubstanz sind keine größeren Brandeinwirkungen zu erkennen. Die Rußbehaftung erfolgte jeweils an den Wänden und am Türfutter bzw. Türrahmen.

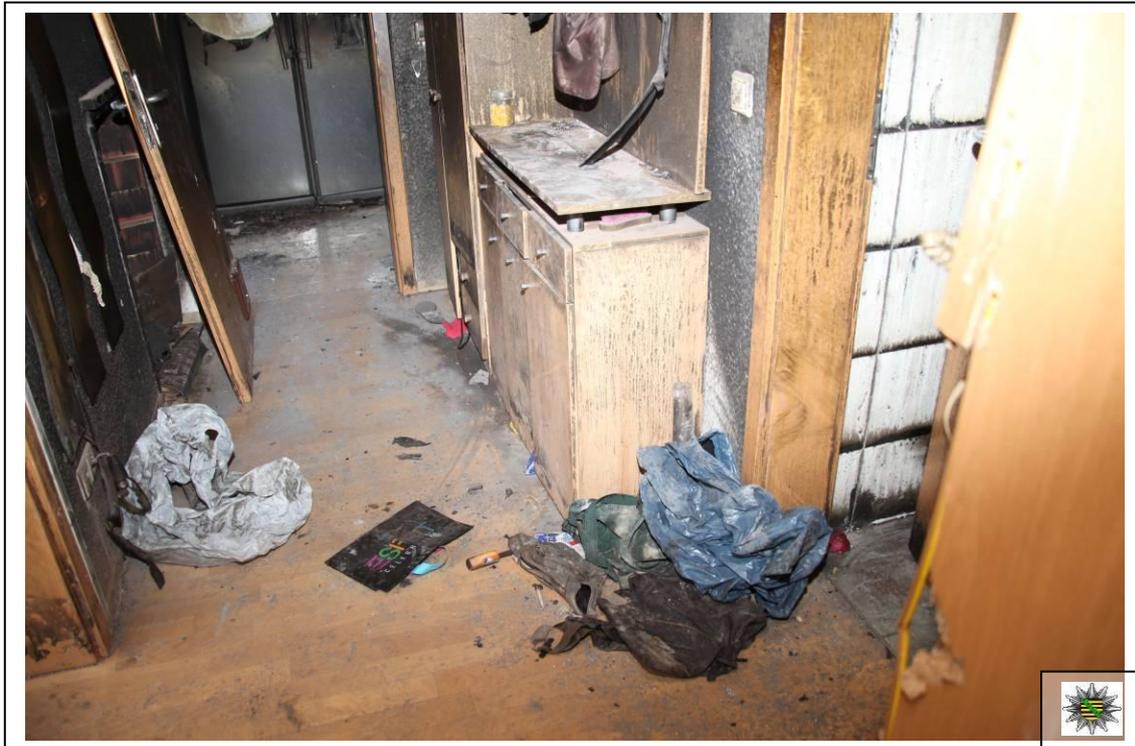
Bild 306

Detailaufnahme des Flures aus Richtung des Treppenhauses in Richtung Brandbereich B. Deutlich ist im oberen Drittel die thermische Beaufschlagung an den Einrichtungsgegenständen sowie an der Bausubstanz zu verzeichnen.

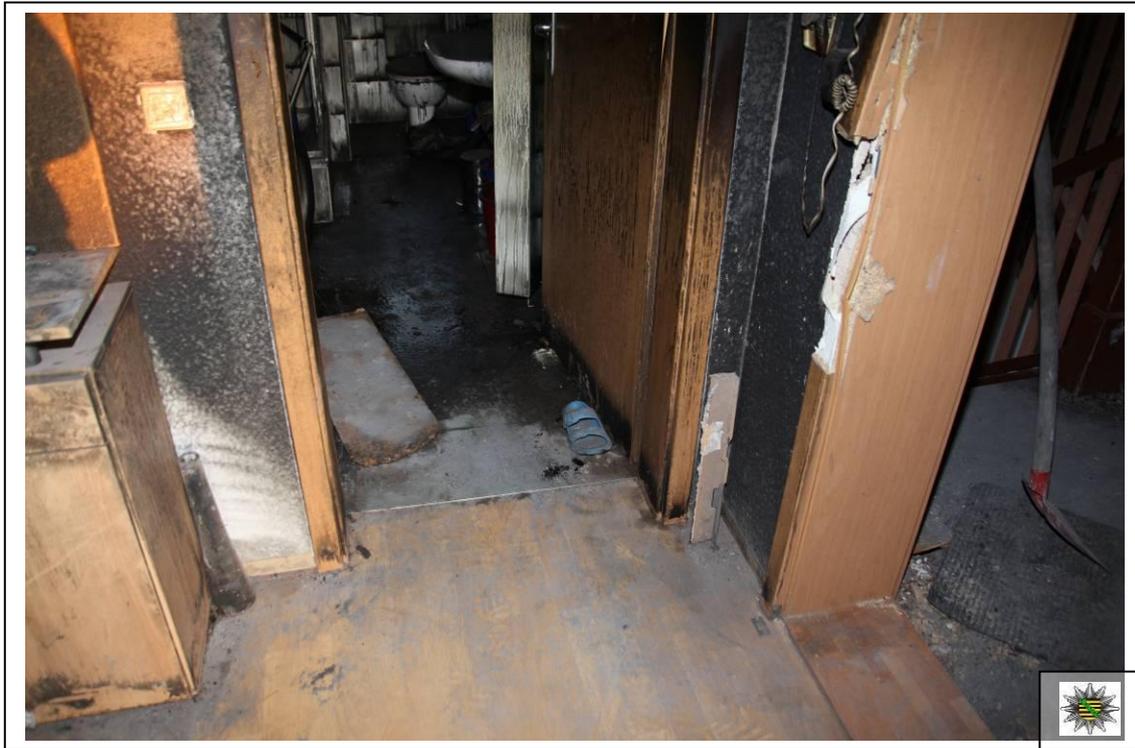
Bild 308

Übersichtsaufnahme des Fußbodenbelages im Brandbereich B. Auf dem Linoleum konnten keine größeren Brandeinwirkungen festgestellt werden. Das Linoleum befindet sich noch in einem relativ guten Zustand.

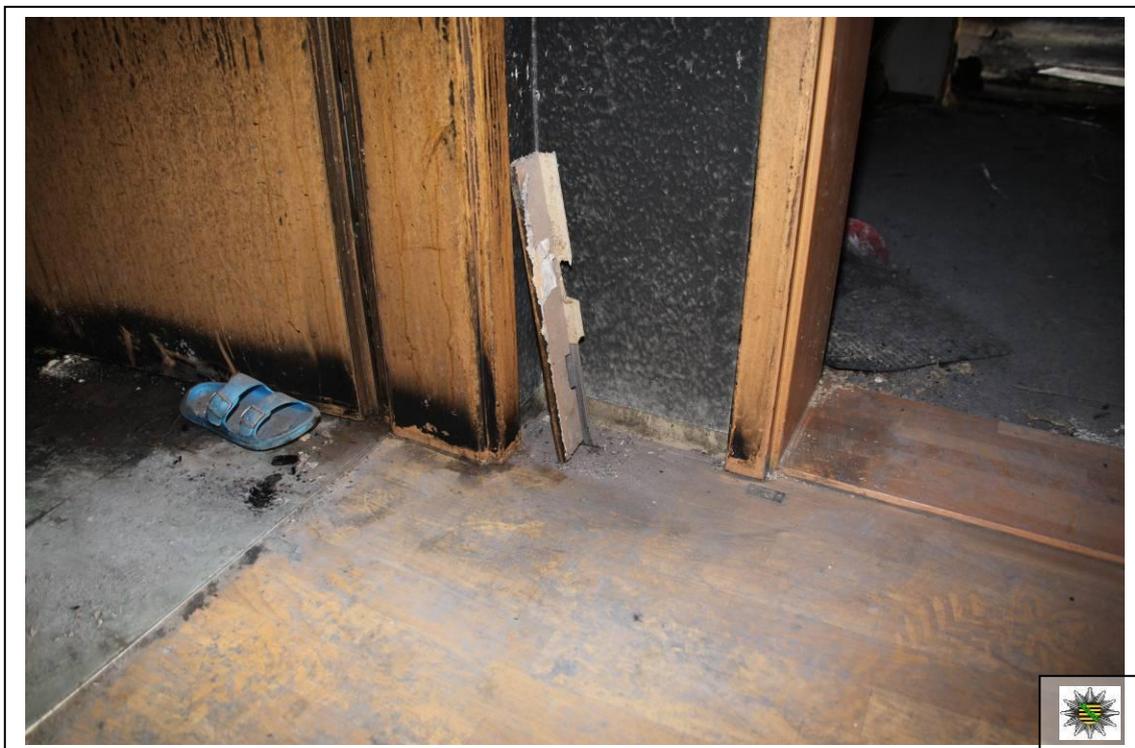
Bild 309

Zeigt die Futtertür der Wohnungseingangstür sowie die Futtertür des Bades. Deutlich sind die Rußhaftungen sowie markante Rußfahne am unteren Drittel des Holzes sowie an der Tür des Bades zu erkennen.

Entsprechend dieser Feststellung muss davon ausgegangen werden, dass es im unteren Drittel zu einer Flammeneinwirkung gekommen ist, die diese Rußspur / Rußfahne an den Futtertüren (Holz) verursacht haben könnte.

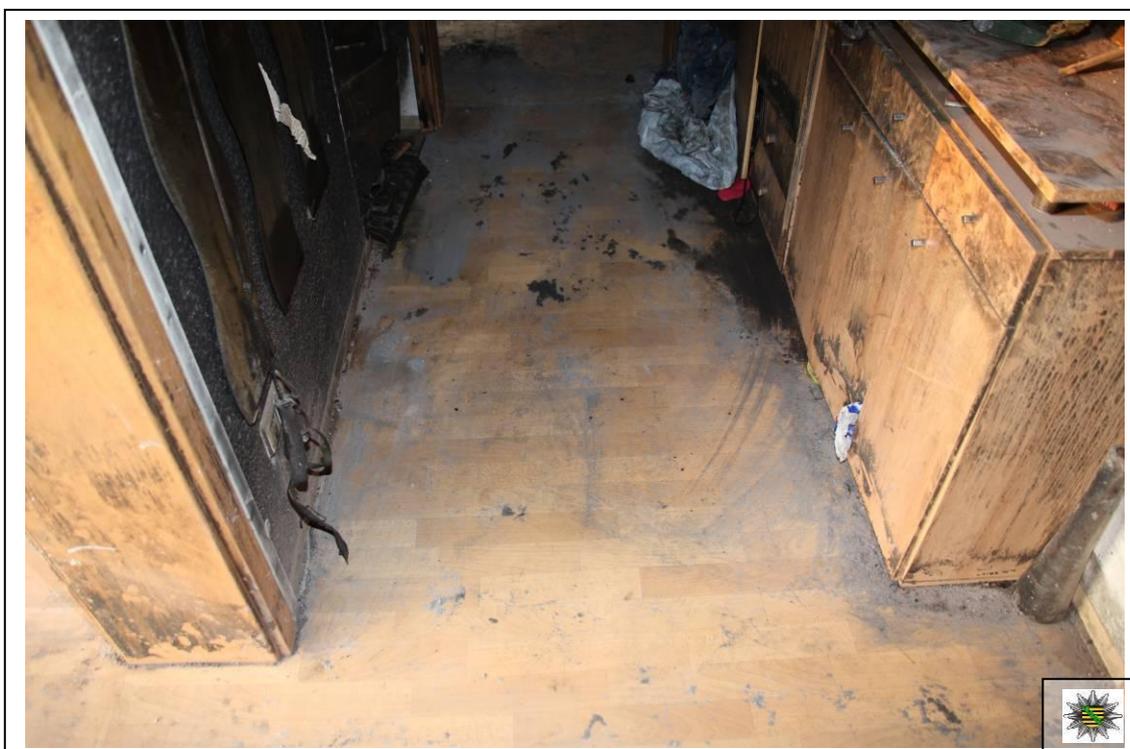
Bild 311

Detailaufnahme der Futtertür in Richtung des Bades. Ebenfalls ist im unteren Drittel eine markante Brandspur / Rußfahne am Holz zu verzeichnen. Entsprechend dieser Spur muss ebenfalls davon ausgegangen werden, dass es hier kurzzeitig zu einer Flammenbildung mit starkem Rußniederschlag gekommen sein muss.

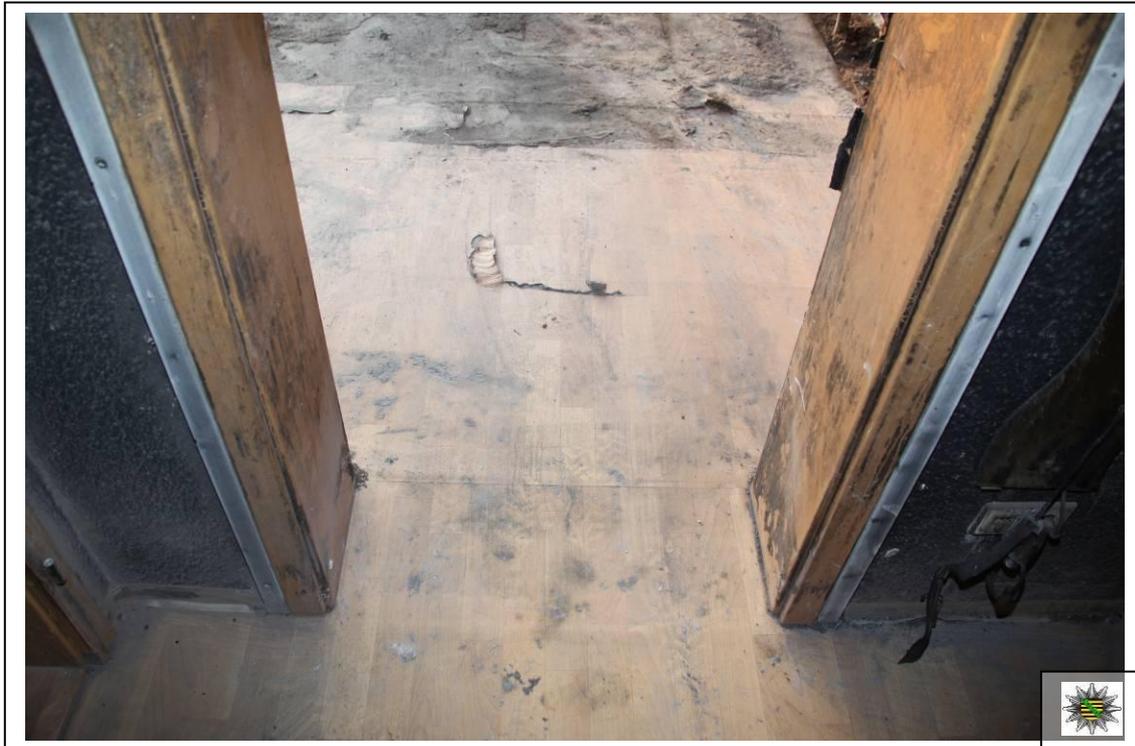
Bild 312

Detailaufnahme des Fußbodenbereiches im Brandbereich B. Auf dem Fußbodenbelag konnten keine größeren Brandeinwirkungen festgestellt werden. Lediglich an den Einrichtungsgegenständen ist Rußniederschlag zu verzeichnen.

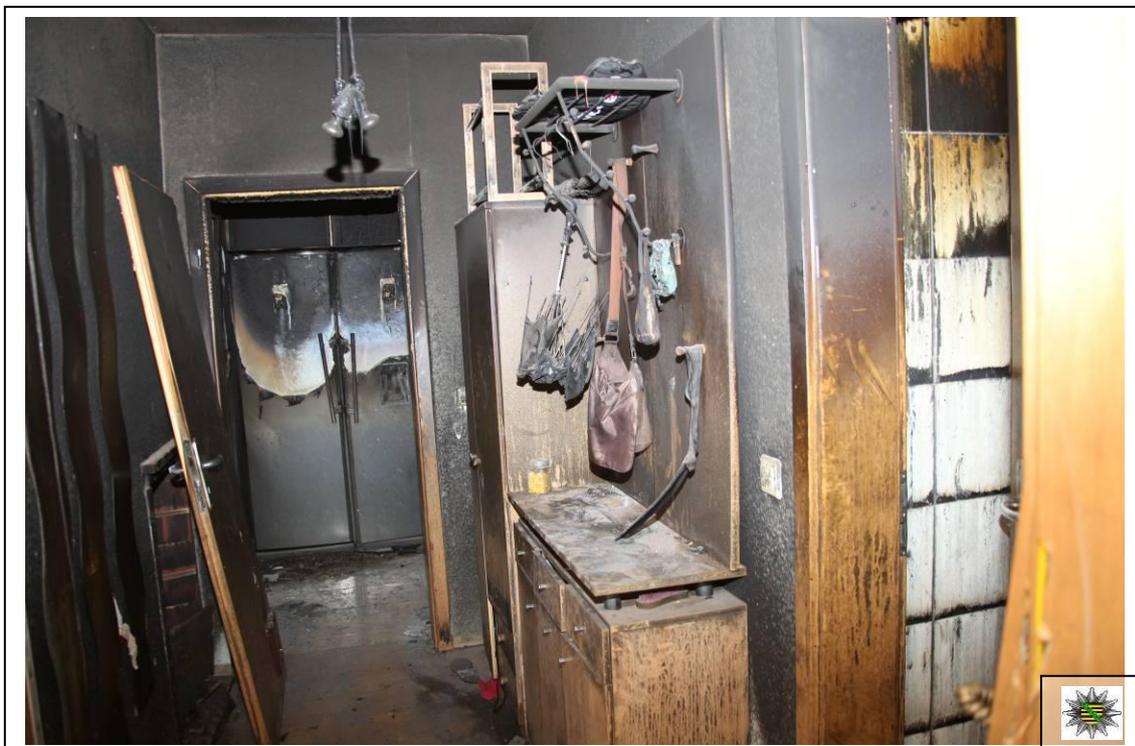
Bild 313

Zeigt die Durchgangstür vom Brandbereich B Flur in Richtung des Brandbereiches L Gang. Deutlich ist im unteren Bereich des Fußbodenbelages eine geringe Brandeinwirkung zu erkennen. An den Holzverkleidungen des Türfutters ist ebenfalls eine markante Spur im untersten Drittel, ca. 10 cm vom Fußboden aus, zu verzeichnen.

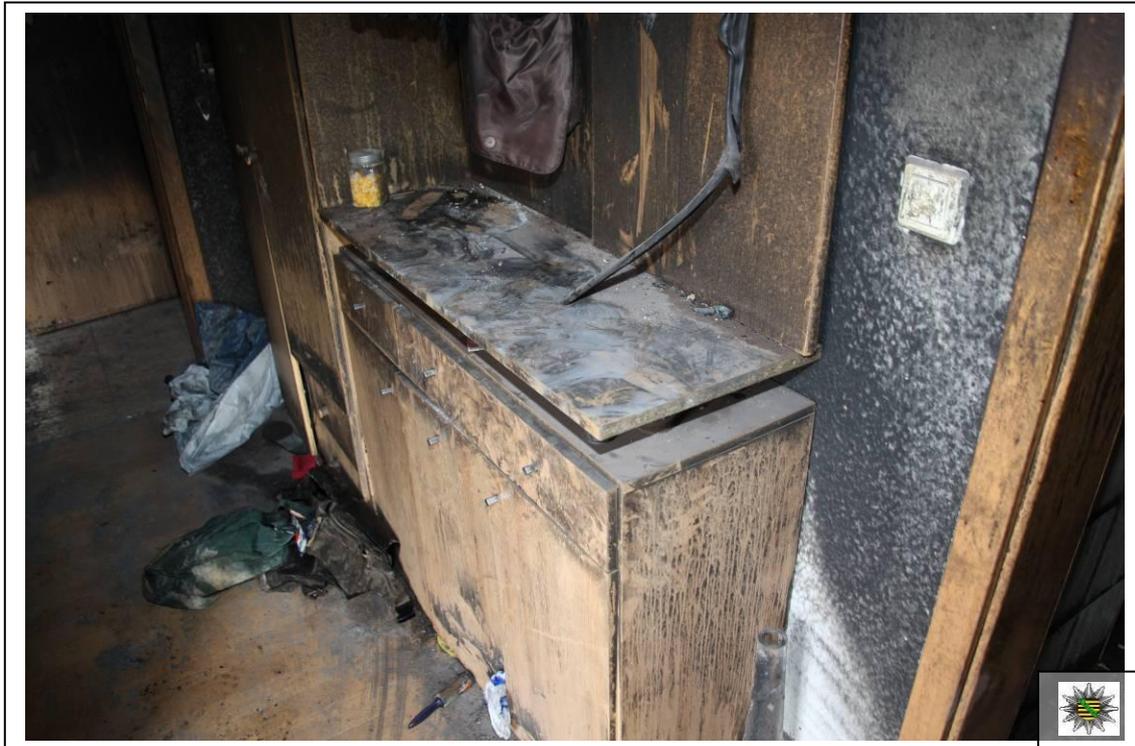
Bild 314

Detailaufnahme der Einrichtungsgegenstände und Bausubstanz im oberen Drittel des Flures.
Deutlich ist im oberen Drittel ein starker Rußniederschlag zu erkennen.

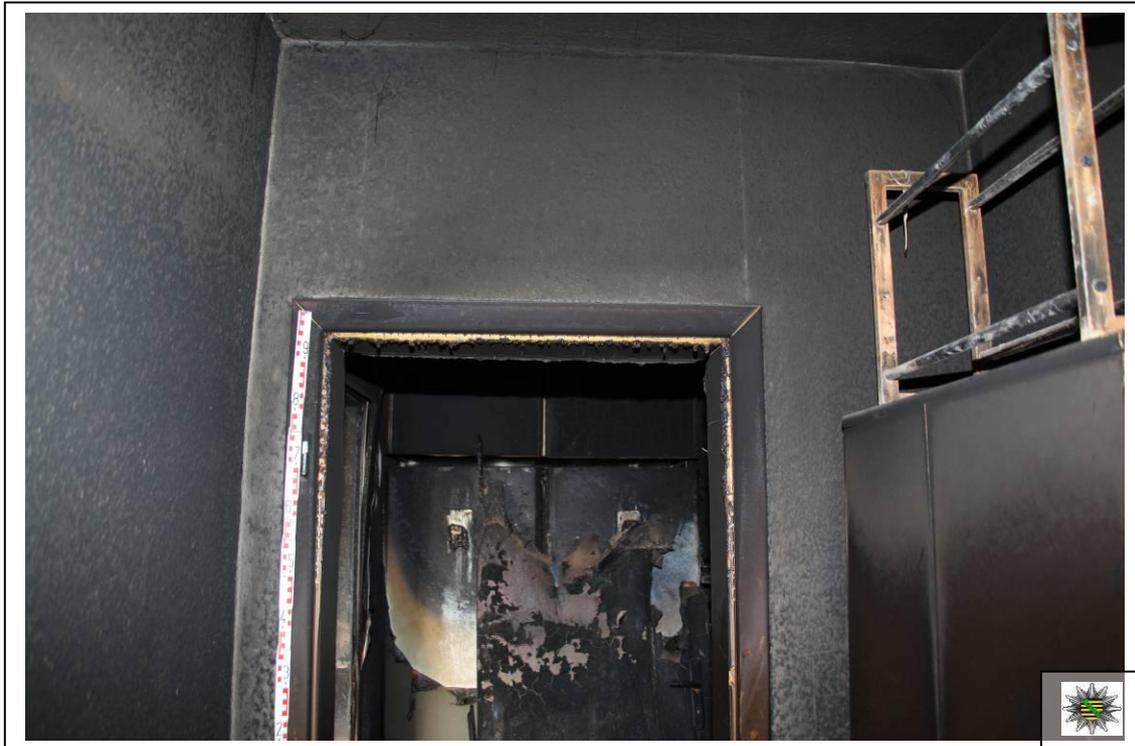
Bild 316

Zeigt die Decke des Brandbereiches B Flur. Die Decke selbst ist noch relativ gut erhalten. Eine Durchbrennung der Deckenkonstruktion konnte nicht festgestellt werden. An der Decke sowie an den Wänden ist starker Rußniederschlag zu erkennen.

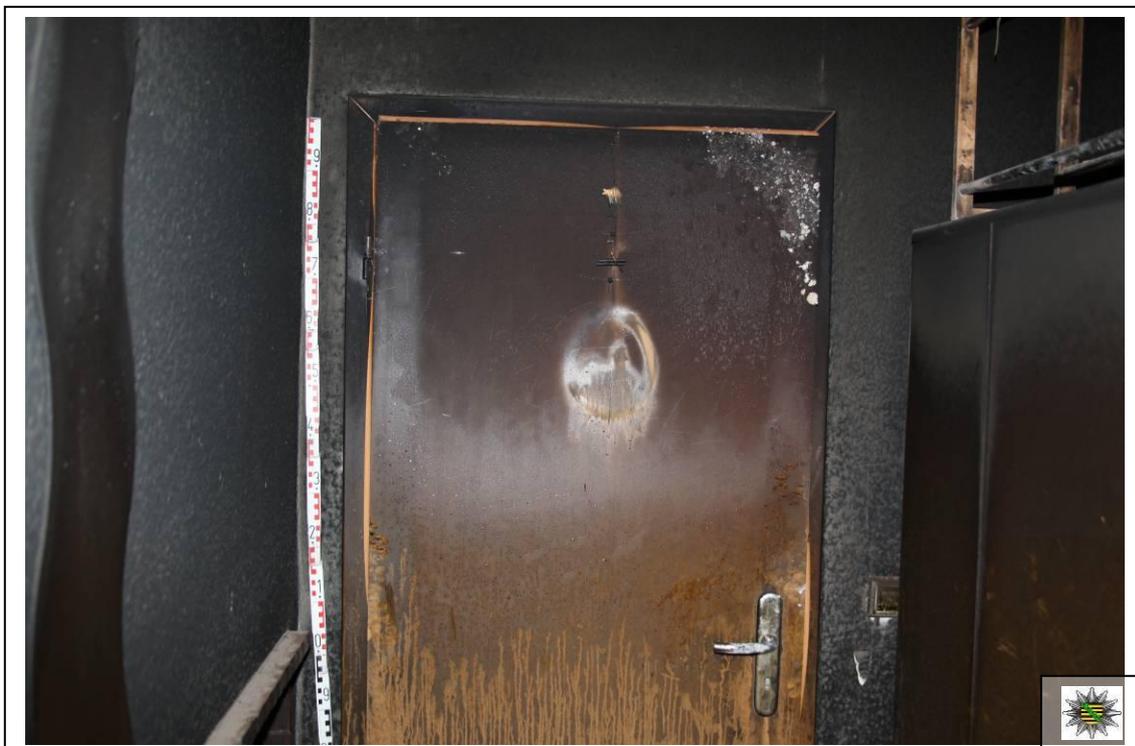
Detailaufnahme des oberen Bereiches des Türfutters. Deutlich ist noch ein relativ gut erhaltener Falz zu erkennen. Entsprechend dieser Feststellung kann davon ausgegangen werden, dass zum Zeitpunkt der Brandentstehung und –ausbreitung diese Tür geschlossen gewesen ist.

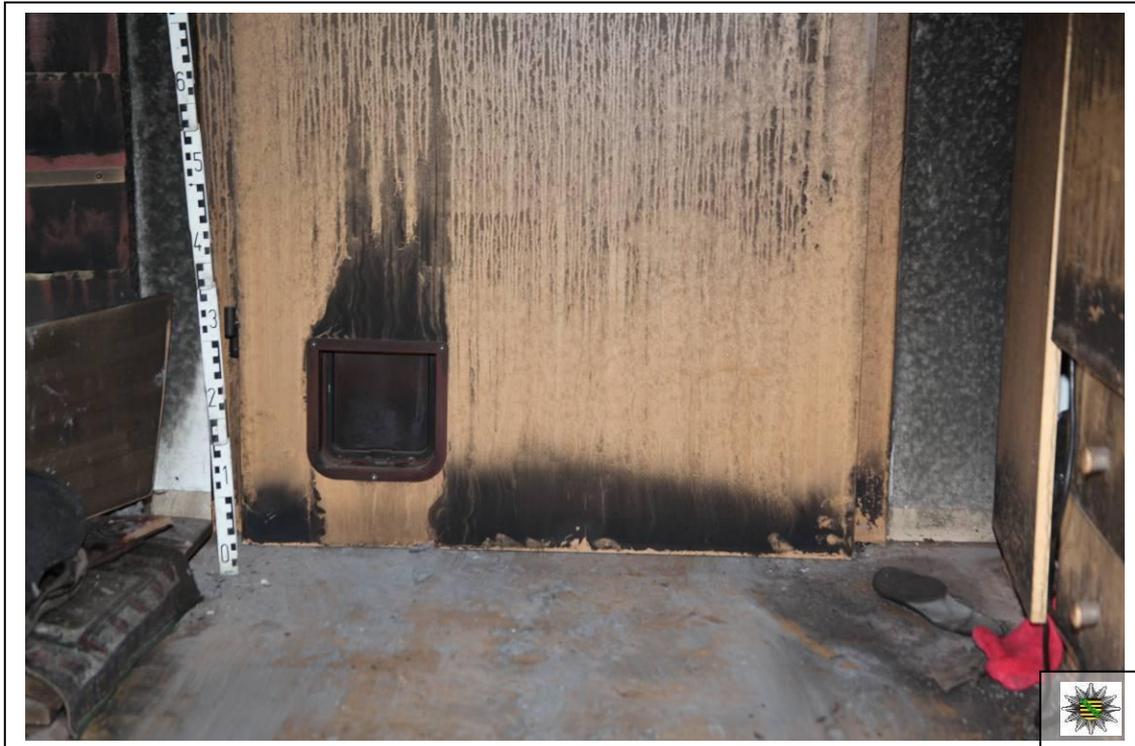
Detailaufnahme der Küchentür im geschlossenen Zustand. Deutlich ist im oberen Drittel eine größere Brandbelastung am Türblatt zu erkennen, als es im unteren Bereich des Türblattes zu verzeichnen war.

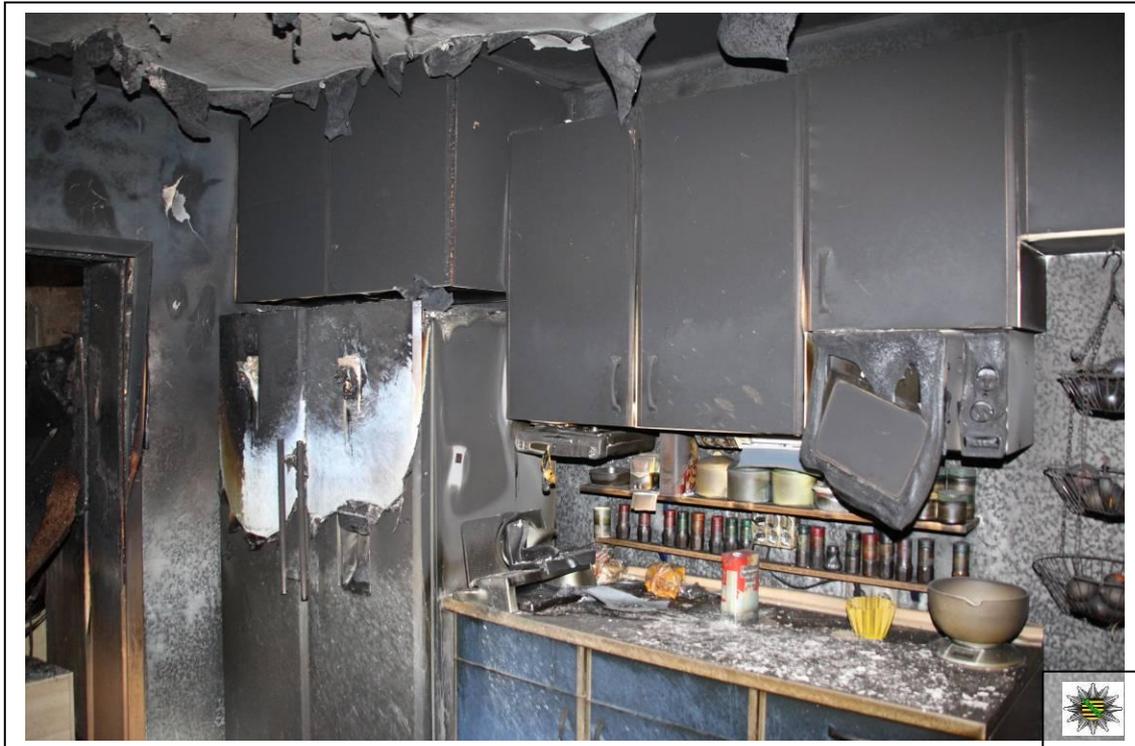
Detailaufnahme der Küchenzeile im Bereich des Kühlschranks. Deutlich ist im oberen Drittel des Kühlschranks eine von links nach rechts oben verlaufende Brandspur an den vorderen Türen zu erkennen. In diesem Bereich war die größte Temperatur zu verzeichnen. Teile der Einrichtung sind schon durch die Brandtemperatur thermisch beaufschlagt.

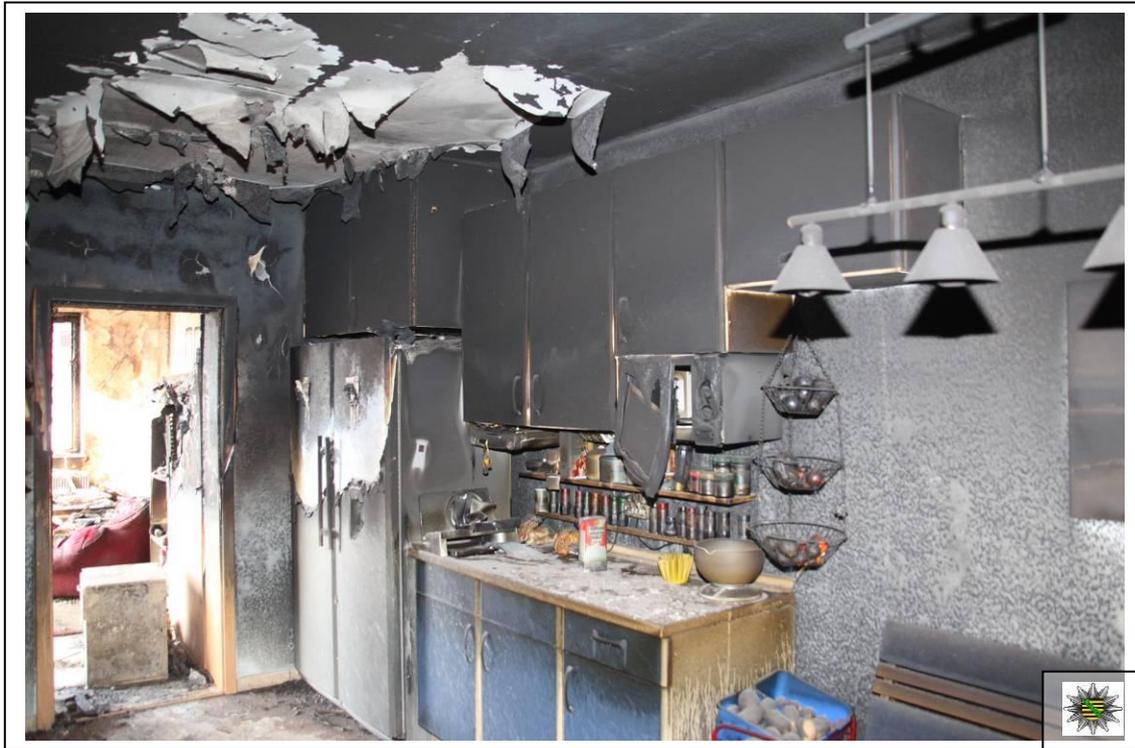
Detailaufnahme der linken Küchenzeile vom Bereich Wohnzimmer bis zur Essecke. Deutlich ist oberhalb der Durchgangstür an der Decke eine lokale Zerstörung der Deckenkonstruktion zu verzeichnen. In den anderen Bereichen ist eine starke Rußanhaftung ersichtlich.

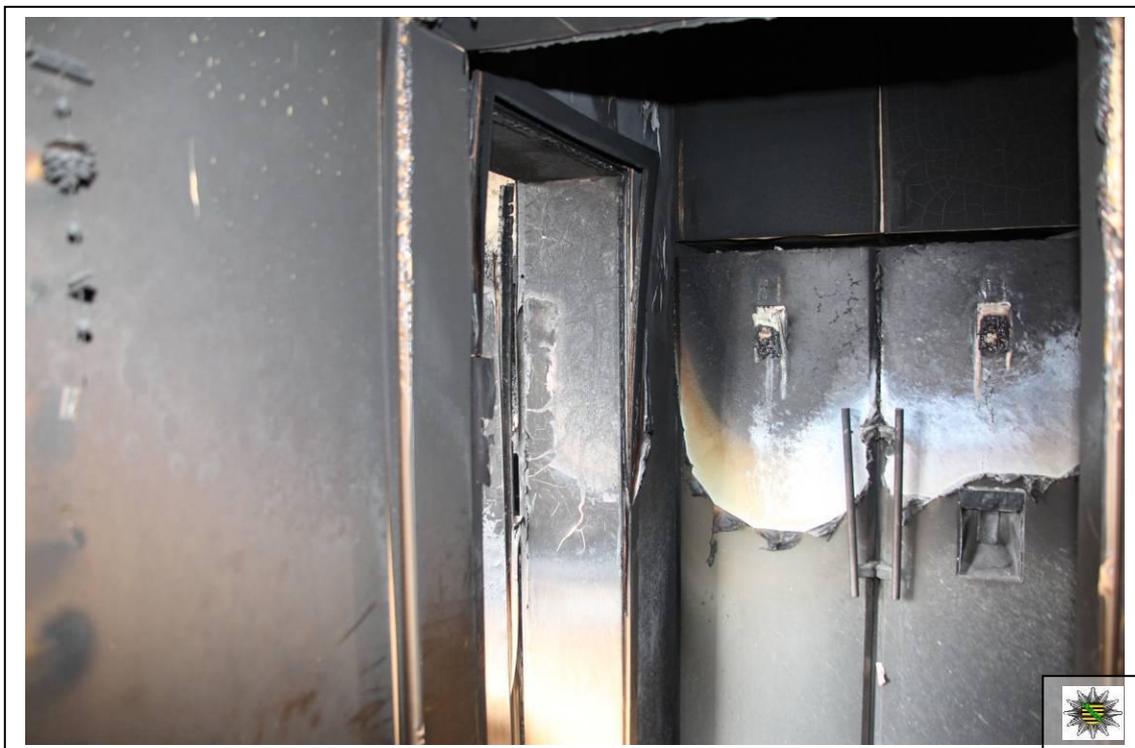
Wurde von Seiten des Flures in die Küche aufgenommen. Deutlich ist die verlaufende Brandspur am Türfutter und am Kühlschrank zu erkennen. Diese verläuft im oberen Drittel von links nach rechts oben.

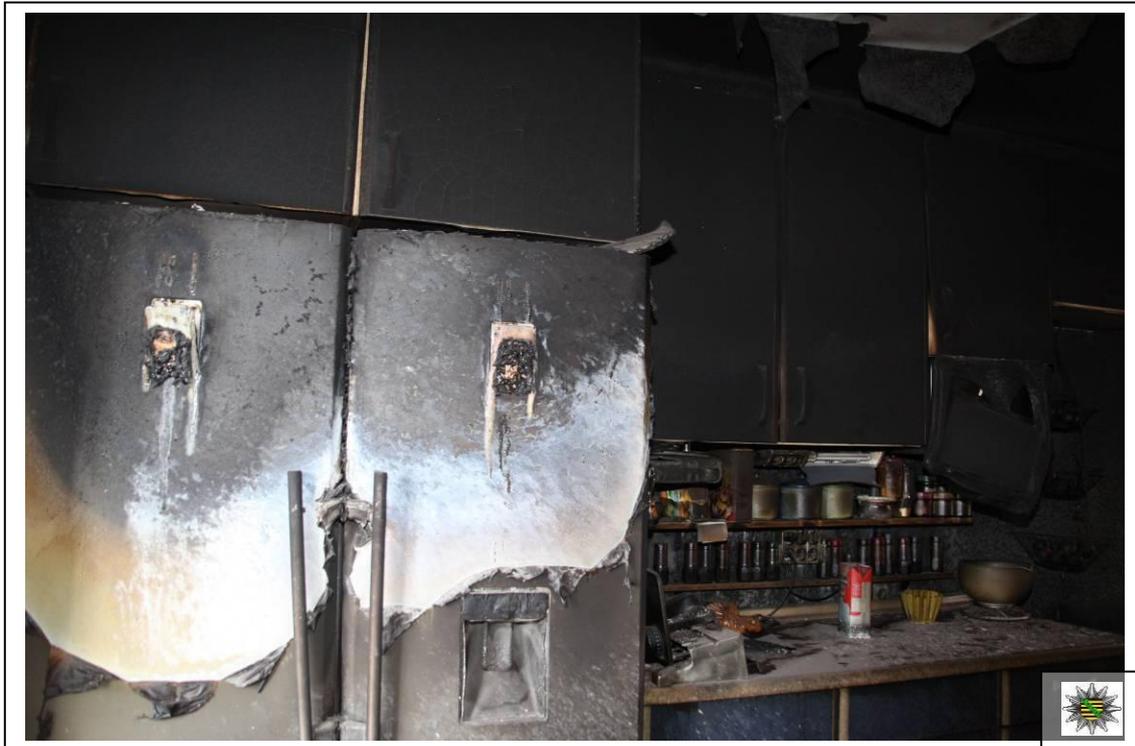
Detailaufnahme des Kühlschranks in geschlossenem Zustand. Hier ist ebenfalls deutlich die Brandspur bzw. Brandeinwirkung der Brandtemperaturen auf den beiden Türen des Kühlschranks zu verzeichnen. Die Lackierung (Folie) ist in diesem Bereich vollständig abgebrannt.
