Polizeidirektion Südwestsachsen
Kriminalpolizeiinspektion Zwickau
Kommissariat 41
-Brandursachenermittlung-

Lichtbildmappe

zur Explosion mit Brandfolge des
Wohnhauses, Frühlingsstraße 26,
in 08058 Zwickau,
am 04.11.2011 gegen 15.08 Uhr

Band 4

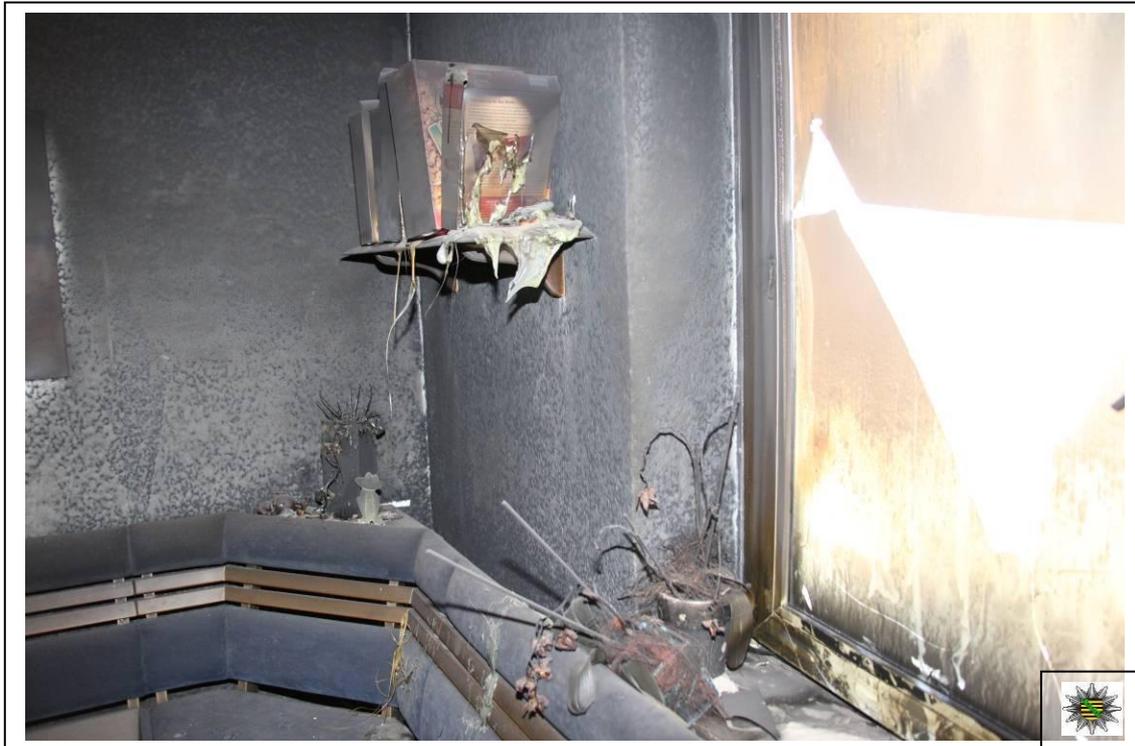
Detailaufnahme der hinteren Sitzecke. Im Bereich des Fensters sind ebenfalls starke Rußanhaftungen an der Wand zu verzeichnen. Die Fensterscheibe des linken Flügels ist bereits durch die Brandtemperatur zerplatzt.

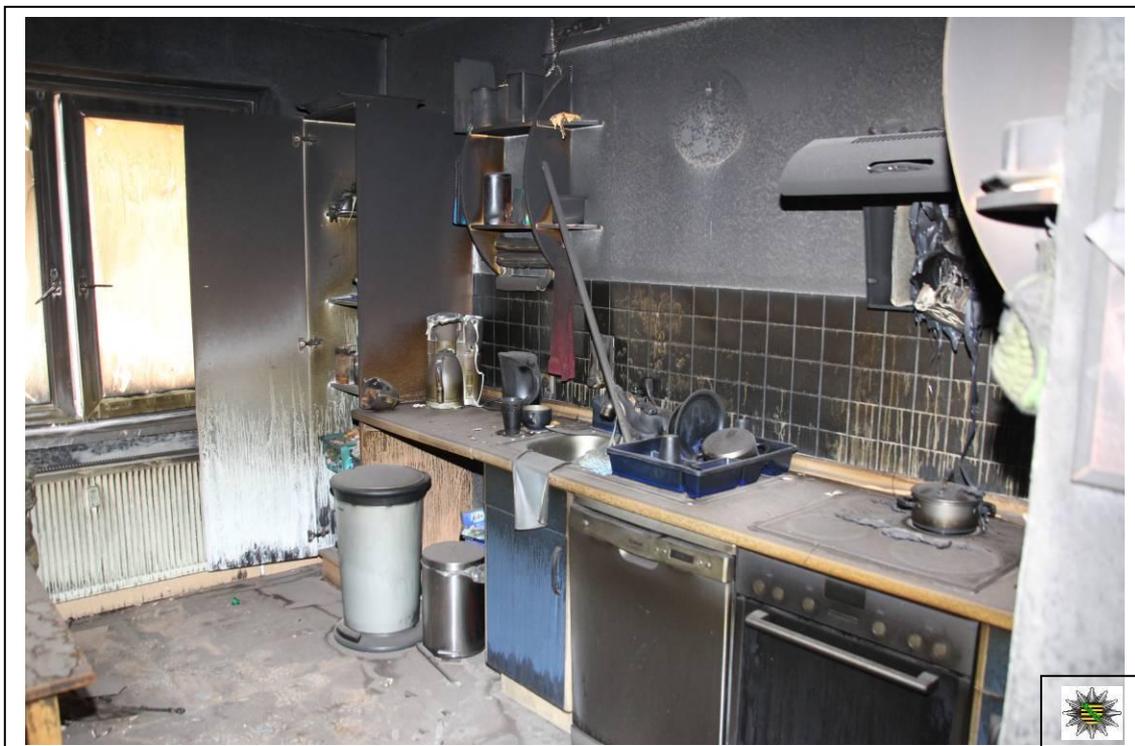
Detailaufnahme der rechten Küchenzeile. An den Einrichtungsgegenständen und der Bausubstanz ist ebenfalls im oberen Drittel bis zur Hälfte der Wände ein starker Rußbefall sowie thermische Beeinflussung durch die Brandtemperatur zu verzeichnen. Der hintere Küchenschrank stand zum Zeitpunkt der Brandentstehung offen. Dies wird durch die deutlichen Brandspuren an den Wänden sowie Innenteil der Tür ersichtlich.
