Polizeidirektion Südwestsachsen
Kriminalpolizeiinspektion Zwickau
Kommissariat 41
-Brandursachenermittlung-

Lichtbildmappe

**zur Explosion mit Brandfolge des
Wohnhauses, Frühlingsstraße 26,
in 08058 Zwickau,
am 04.11.2011 gegen 15.08 Uhr**

Brandbereich E - Wohnzimmer - Bilder 382 bis 460

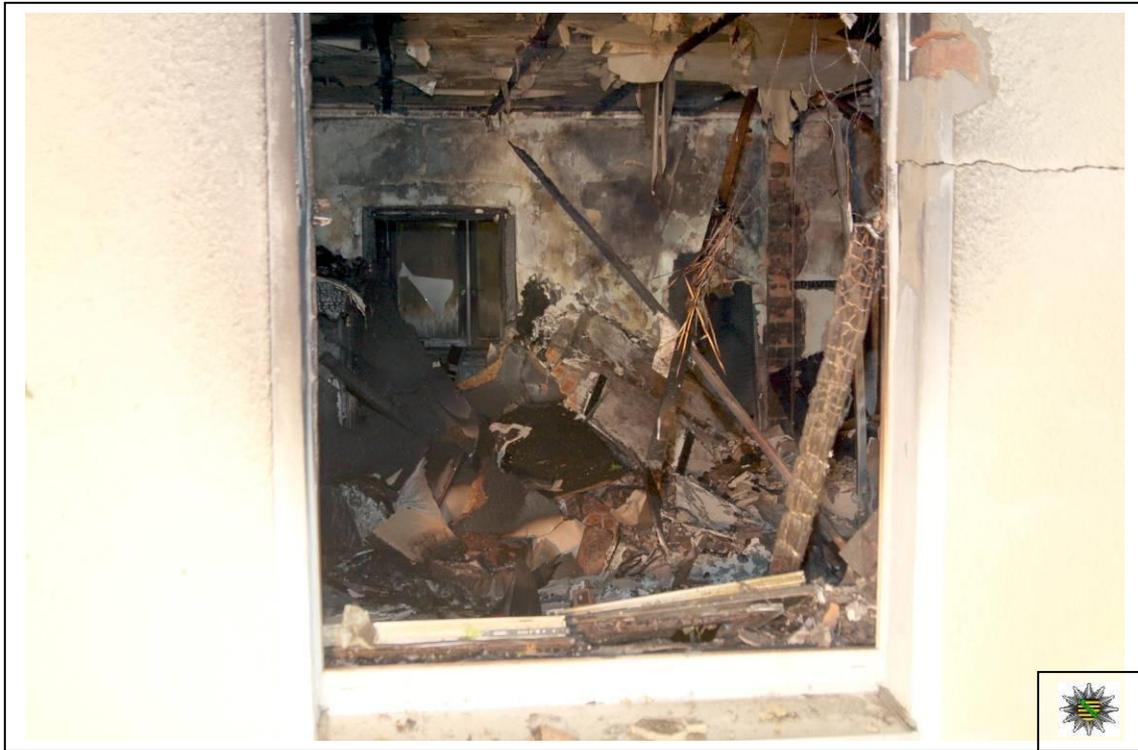
Bild 382

2* Diese Aufnahme erfolgte am 04.11.2011 um 18:08 Uhr. Die Aufnahme wurde von der Drehleiter der Feuerwehr aus ins Innere des Objektes aufgenommen und zeigt das Fenster in Richtung Wohnzimmer / Brandbereich E.

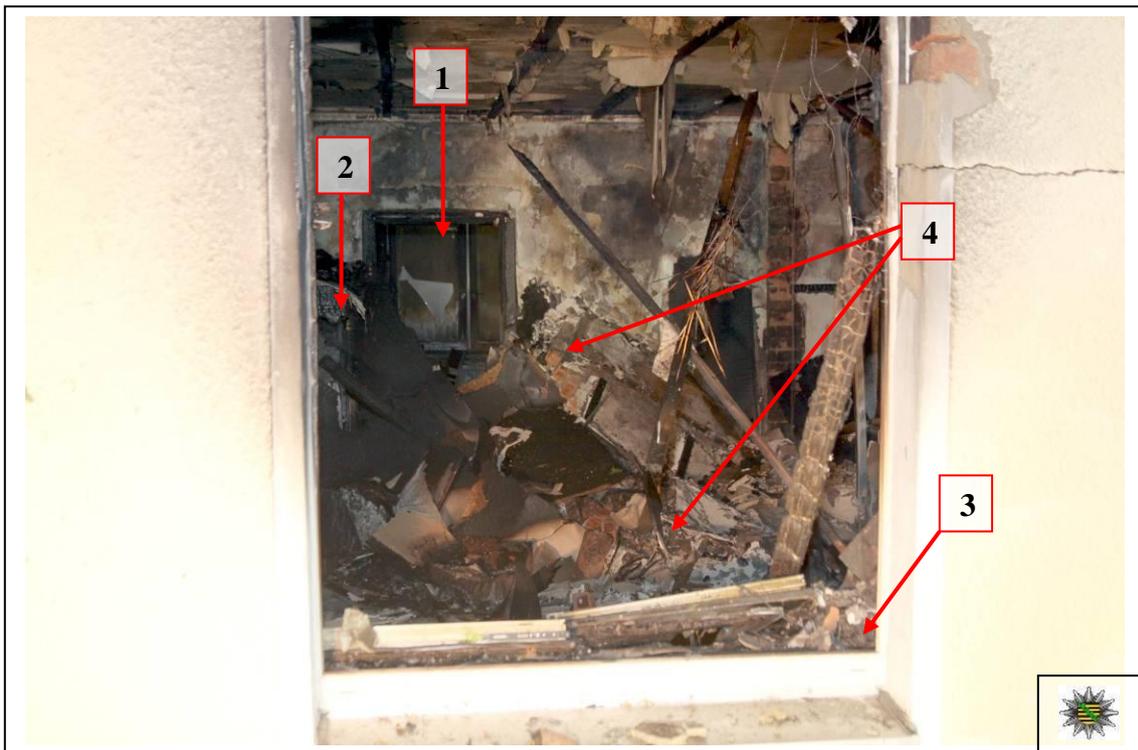
Bild 382 a

Zeigt das Originalbild wie 382, jeweils mit den Pfeilen.

Pfeil 1 zeigt zur Tür die in die Küche führt.

Pfeil 2 zeigt zum Hochbett.

Pfeil 3 zeigt zum ehemaligen Standort der 3. Überwachungskamera.

Pfeil 4 zeigt auf die eingestürzte Wand, die sich zwischen dem Brandbereich E und dem Brandbereich F befand. Unter dieser Wand wurde ein Kleiderschrank vorgefunden.

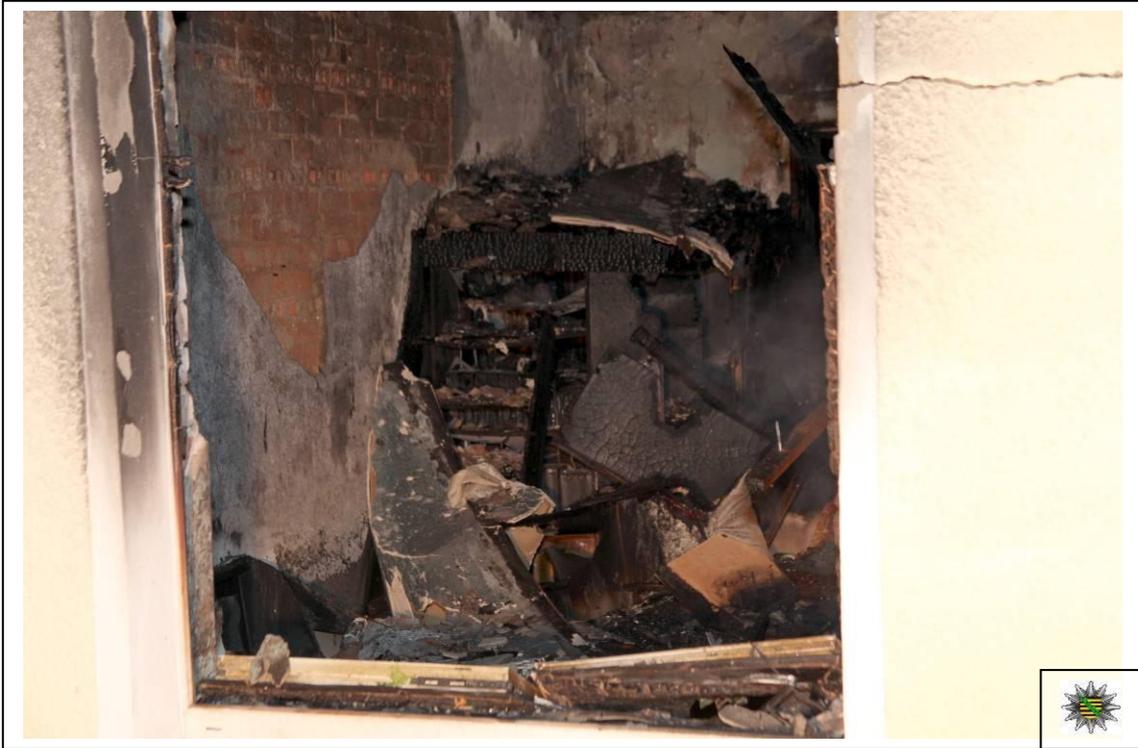
Bild 383

2* Dieses Bild wurde am 04.11.2011 um 18:08 Uhr aufgenommen, ebenfalls aus dem Korb der Drehleiter in Richtung Fenster / Brandbereich E. Deutlich ist die Brandeinwirkung am Hochbett sowie an der Giebelwand zu erkennen.

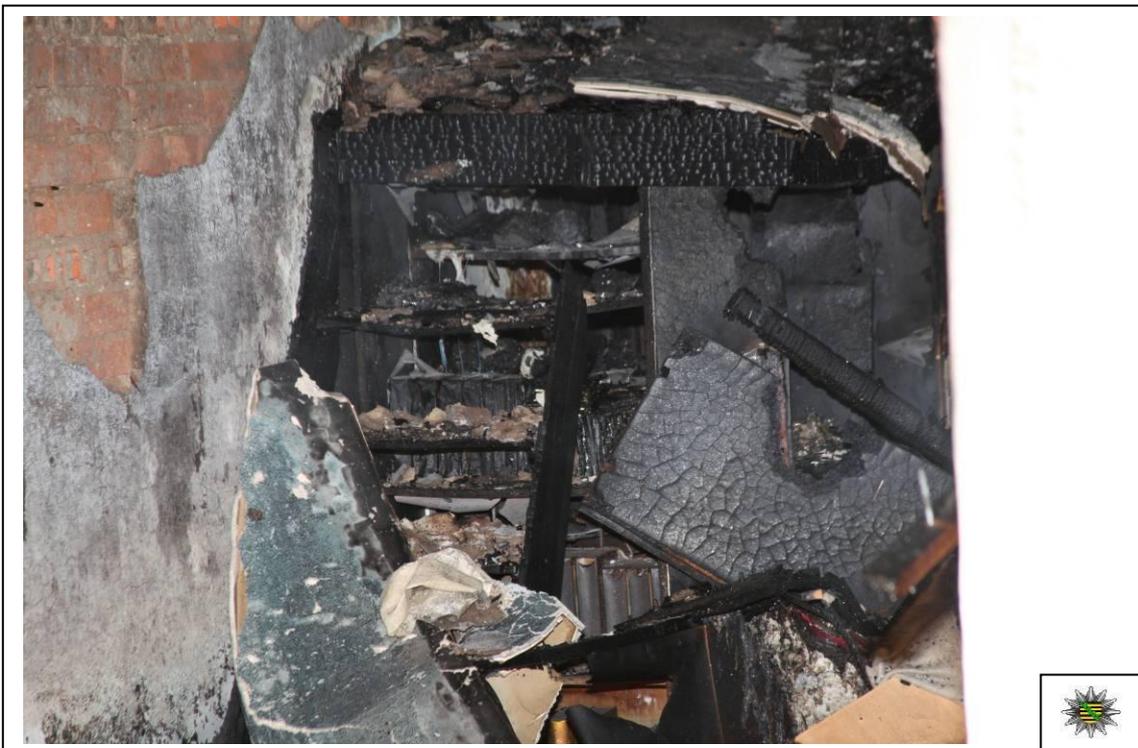
Bild 384

2* Wurde am 04.11.2011 um 18:09 Uhr aufgenommen. Dieses Bild wurde ebenfalls aus dem Korb der Drehleiter in Richtung Brandbereich E aufgenommen. Detailaufnahme der Treppe zum Hochbett. Deutlich ist im oberen Bereich eine starke Ausprägung eines Waffelmusters zu erkennen sowie ist die rechte Treppenwange in dem Bereich Oberkante des Bettes abgebrannt bzw. verbrannt.

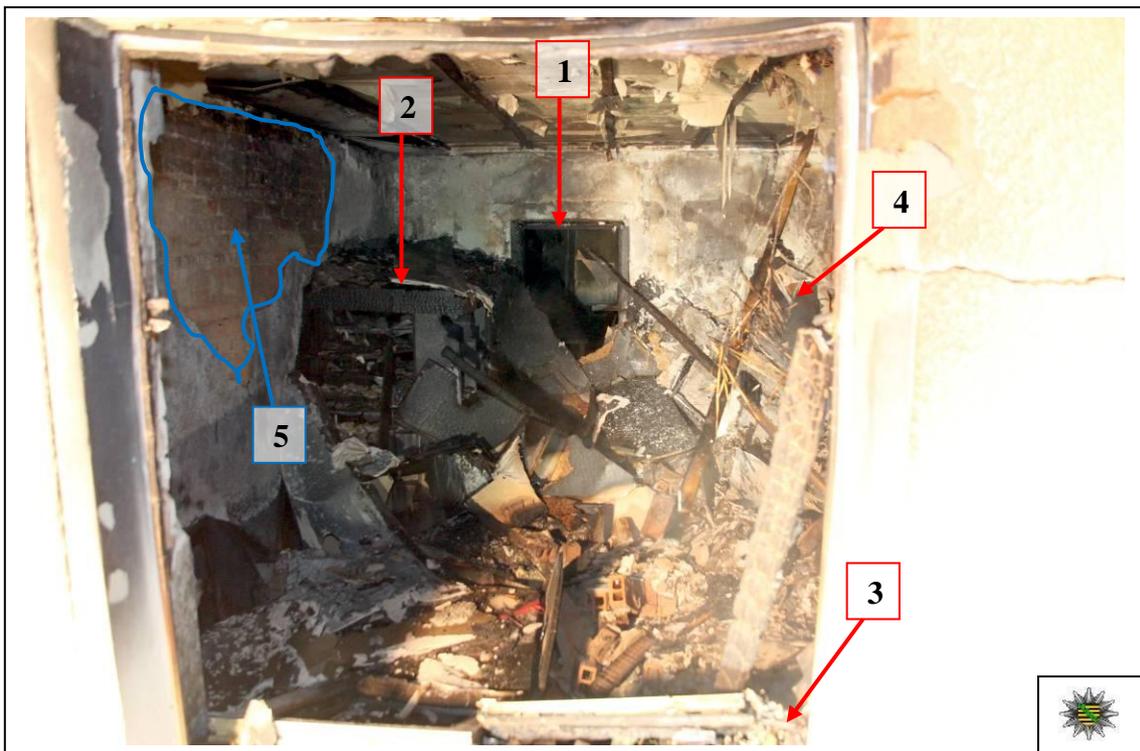
**Bild 385 a**

Zeigt das Originalbild wie 385, jedoch mit den Pfeilen.
Pfeil 1 zeigt die Tür, die in den Bereich der Küche führt.
Pfeil 2 zeigt zum Hochbett.
Pfeil 3 zeigt zum ehemaligen Standort der 3. Überwachungskamera.
Pfeil 4 zeigt zur eingestürzten Wand, die sich zwischen dem Brandbereich E und dem Brandbereich F befand.
Pfeil 5 zeigt zur zerstörten Zwischenwand zwischen dem Hausgrundstück 26 und Hausgrundstück 26 a.

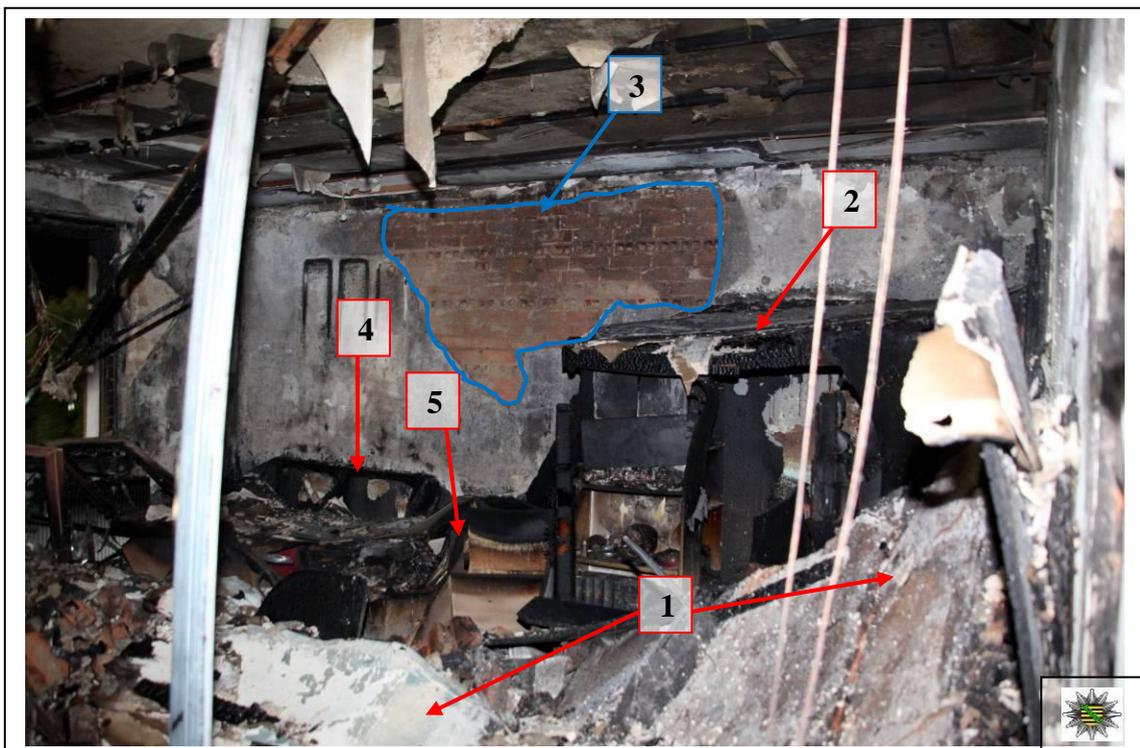
Bild 388 a

Zeigt das Originalbild wie 388, jedoch mit den Pfeilen.

Pfeil 1 zeigt zur zerstörten Wand, die sich zwischen dem Brandbereich E und Brandbereich F befand. Diese wurde durch die Druckwelle zerstört und fiel in den Brandbereich E.

Pfeil 2 zeigt zum Hochbett, wo sich unter dem Hochbett ein PC-Arbeitsplatz befand. Pfeil 3 zeigt zur beschädigten Wand, die sich zwischen dem Hausgrundstück 26 und Hausgrundstück 26 a befand.

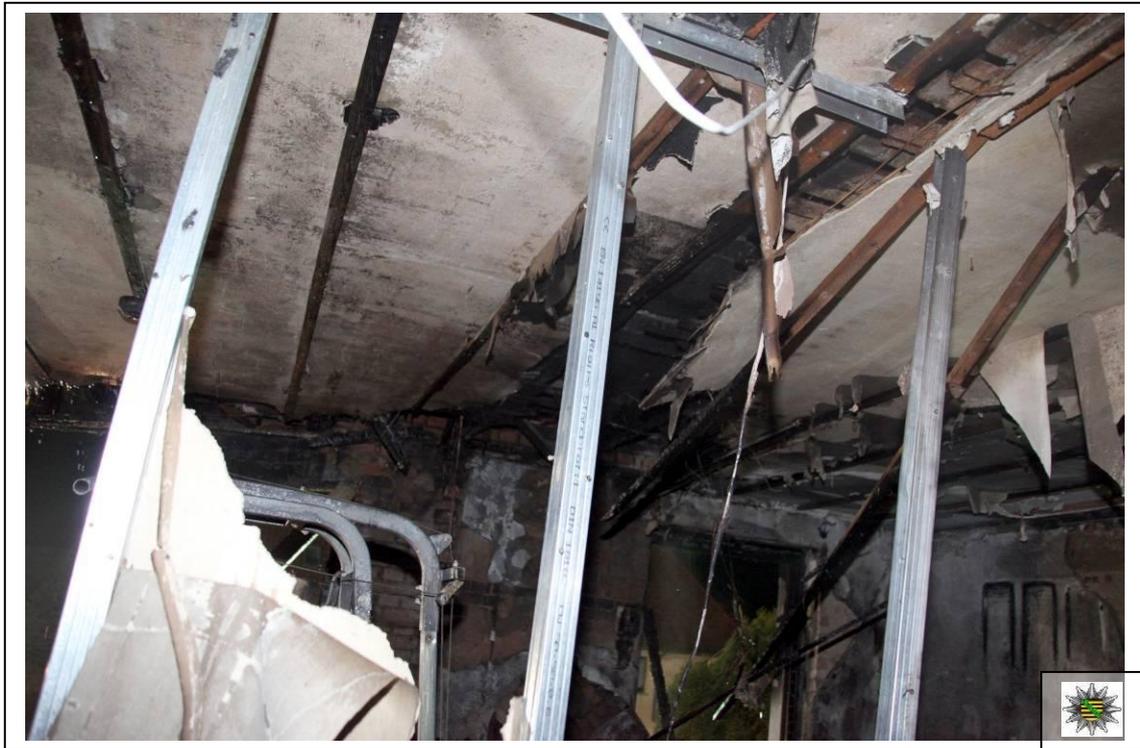
Bild 389

Detailaufnahme der Decke, die sich im Brandbereich E und F befand. Diese Decke war mit Gipskartonplatten versehen, die einen Feuerwiderstand von mind. T30 aufweisen. Zwischen dem Brandbereich E und F ist die Zwischenwand durch die Druckwelle zerstört worden.

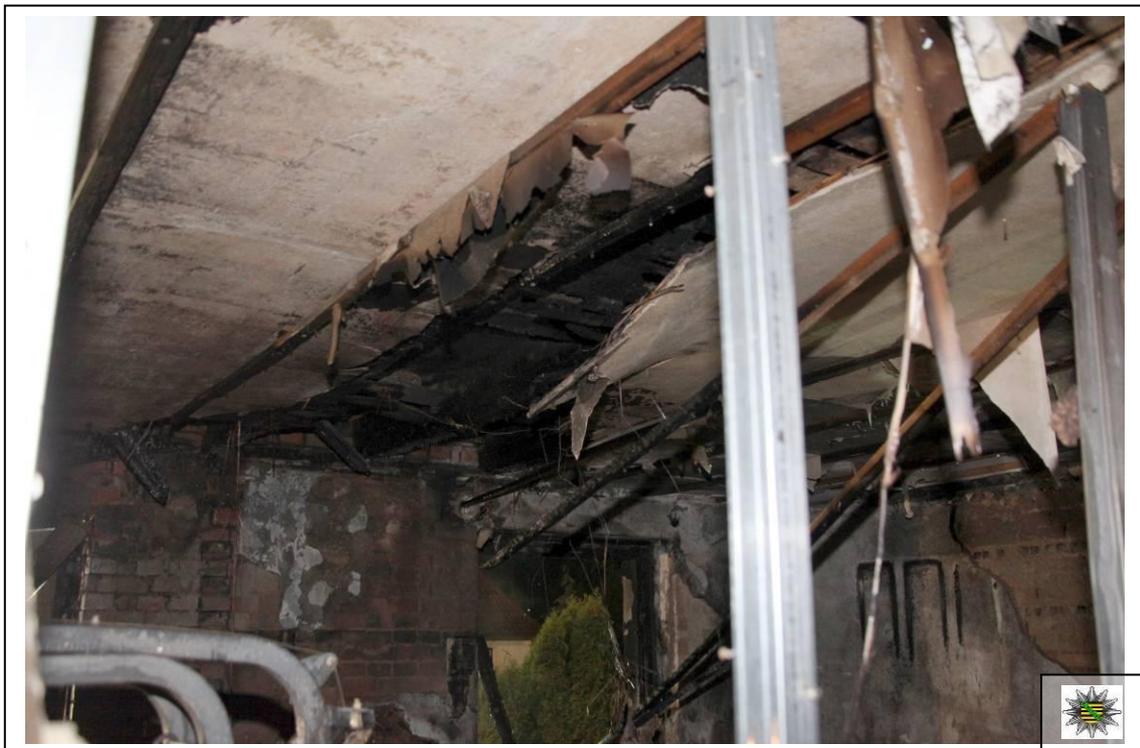
Bild 390

Detailaufnahme der Decke, die sich im Brandbereich E und F befand. Diese Decke war mit Gipskartonplatten versehen, die einen Feuerwiderstand von mind. T30 aufweisen. Zwischen dem Brandbereich E und F ist die Zwischenwand durch die Druckwelle zerstört worden.

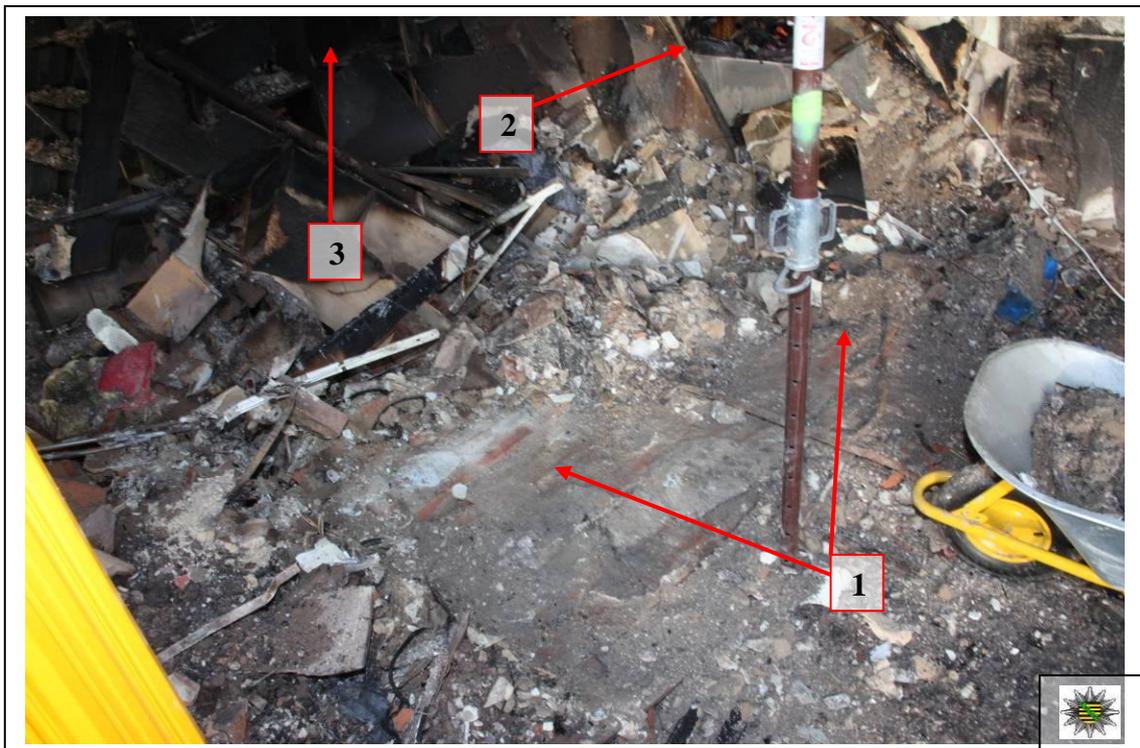
Bild 391 a

Zeigt das Originalbild 391, jedoch mit den Pfeilen.

Pfeil 1 zeigt auf die Reste der Zwischenwand, die sich zwischen dem Brandbereich E und Brandbereich F befand. Durch die Druckwelle wurde diese Wand in den Brandbereich E gedrückt.

Pfeil 2 zeigt zum Auffindeort eines Kleiderschranks, der sich unter der Zwischenwand befand.

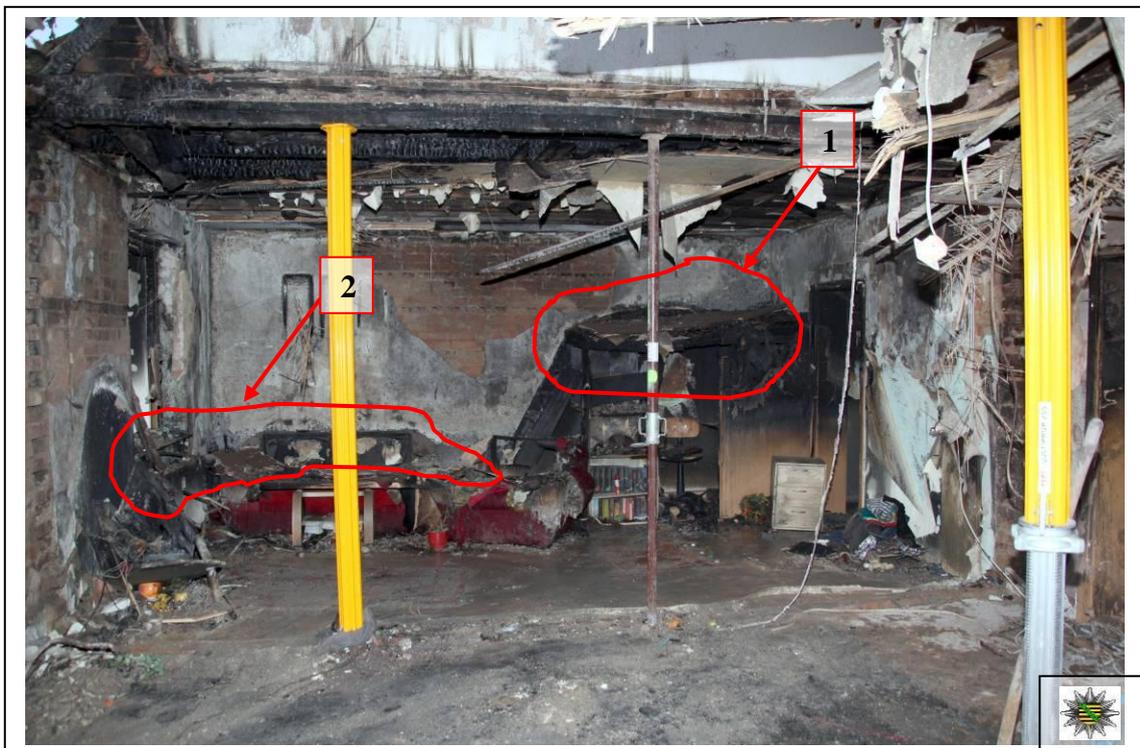
Bild 394 a

Zeigt das Originalbild 394, jedoch mit der Eintragung der einzelnen Brandzentren in diesem Bereich.

Pfeil 1 verdeutlicht ein Brandzentrum, welches sich unmittelbar oberhalb des Hochbettes befindet.

Pfeil 2 zeigt auf ein weiteres Brandzentrum, was sich im linken Bereich des Wohnzimmers befindet, beginnend von dem Fenster über die Rückenlehne bzw. Sitzfläche des Sofas bis zur linken Kante des Sessels. Entsprechend der Brandspuren, kann davon ausgegangen werden, dass es sich hierbei um 2 Brandzentren handelt.

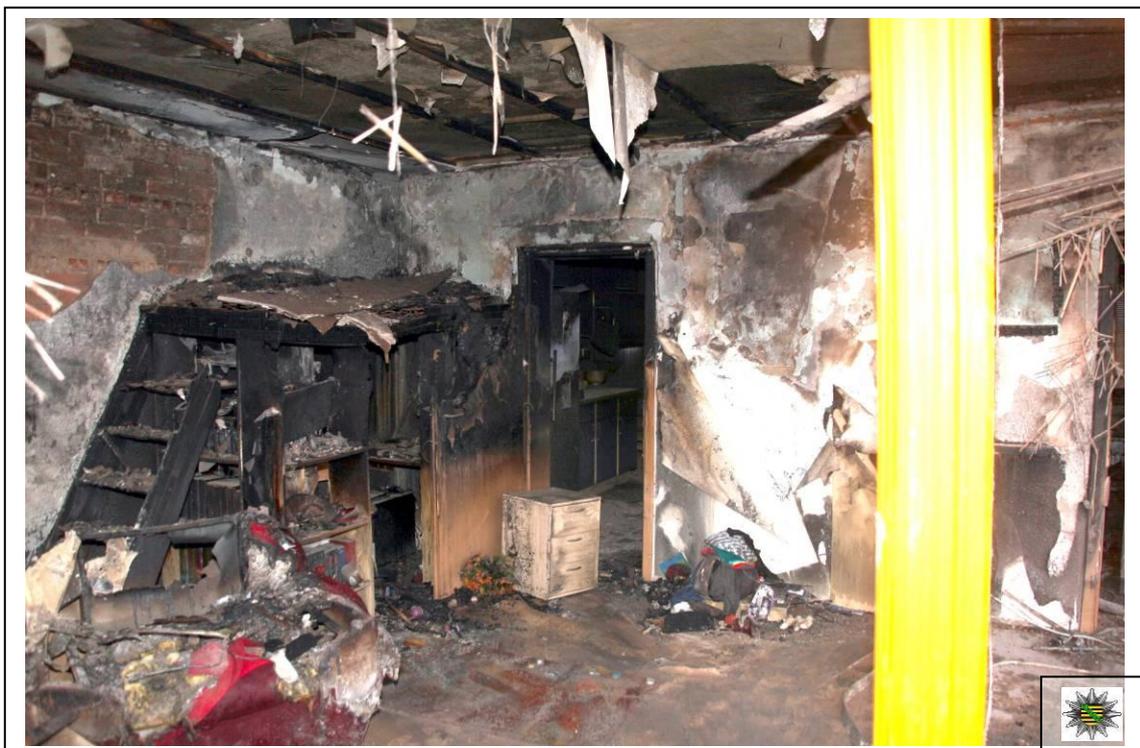
Bild 398

Detailaufnahme des Brandzentrums 1, welches sich unmittelbar oberhalb des Hochbettes befindet. Deutlich ist der Zerstörungsgrad am Hochbett sowie am Türblatt in den Bereich D zu verzeichnen. Der Brandschutt wurde aus dem Bereich des Fußbodens entfernt. Auf dem Teppich, der sich unmittelbar vor dem Bücherregal befand, wurde eine Reihe von Teelichtern vorgefunden.

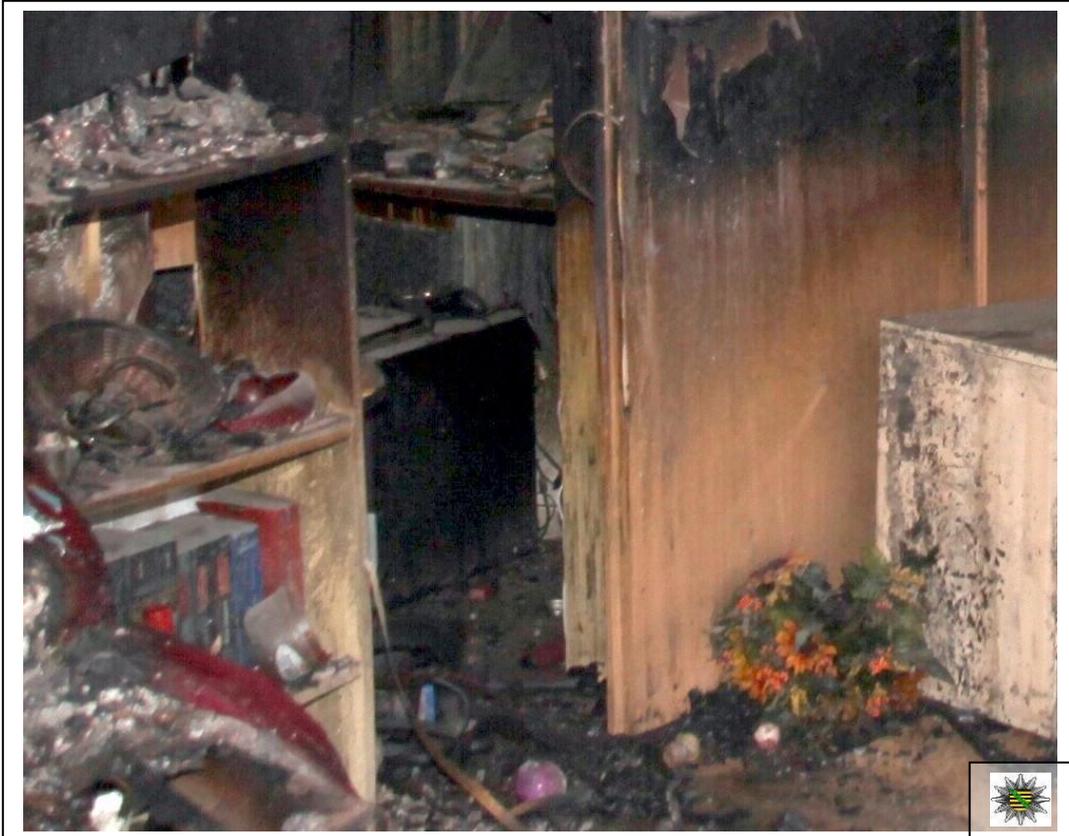
Bild 398 a

Wurde aus dem Bild 398 vergrößert und zeigt den Computer, der unmittelbar im Bereich des PC-Arbeitsplatzes gestanden hat. Dieser Computer (Turm) weist nur geringe thermische Beeinflussung auf.

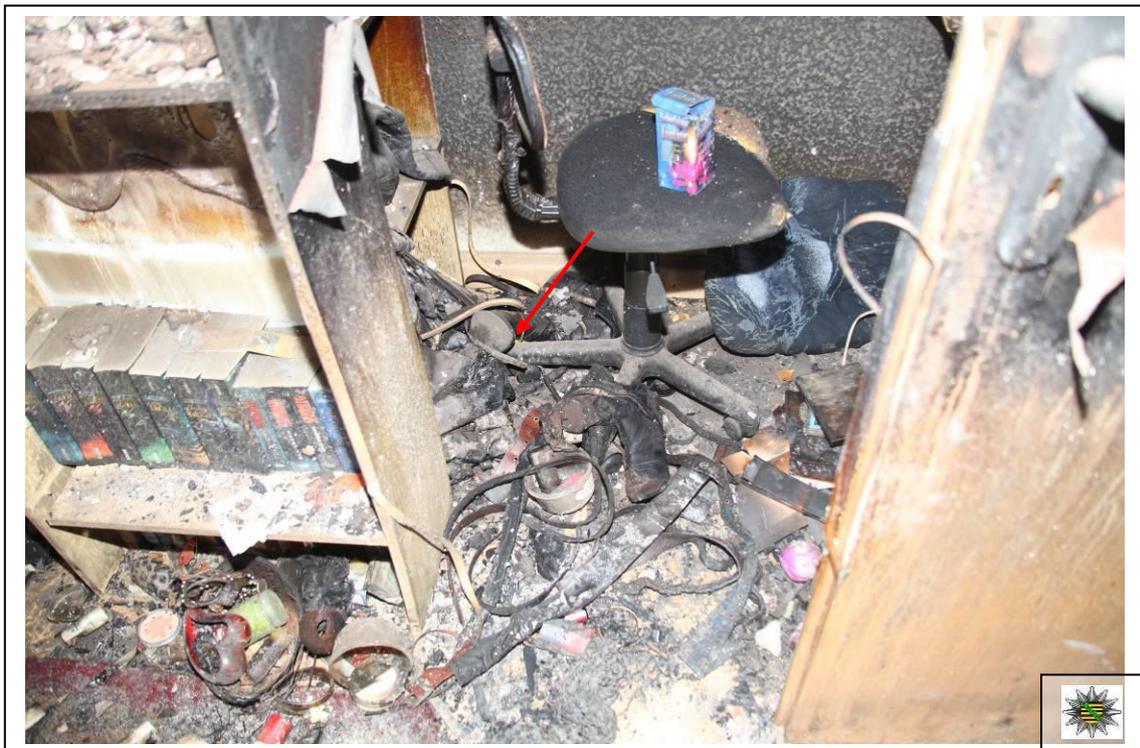
Bild 413 a

Zeigt das Originalbild von 413. Der Pfeil zeigt auf den Fundort einer Ausgusstülle eines Benzinkanisters, der sich unterhalb der Schuhe befand und in dem Bereich vorgefunden wurde.

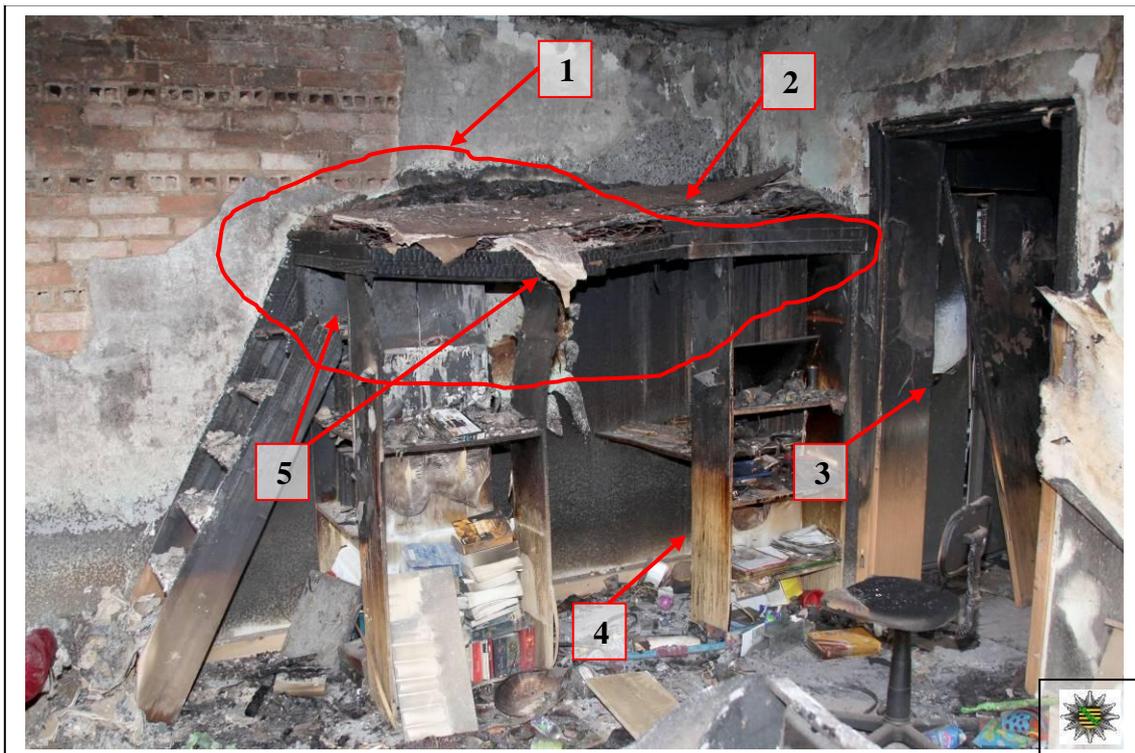
Bild 420 a

Zeigt das Originalbild 420, jedoch mit der Eintragung der Pfeile.

Pfeil 1 verdeutlicht das Brandzentrum 1, welches sich in der linken vorderen Ecke des Hochbettes bis rechts zur Tür erstreckt.

Pfeil 5 zeigt die lokalen Zerstörungen der Holzkonstruktionen an der Treppe sowie an der vorderen Kante des Hochbettes.

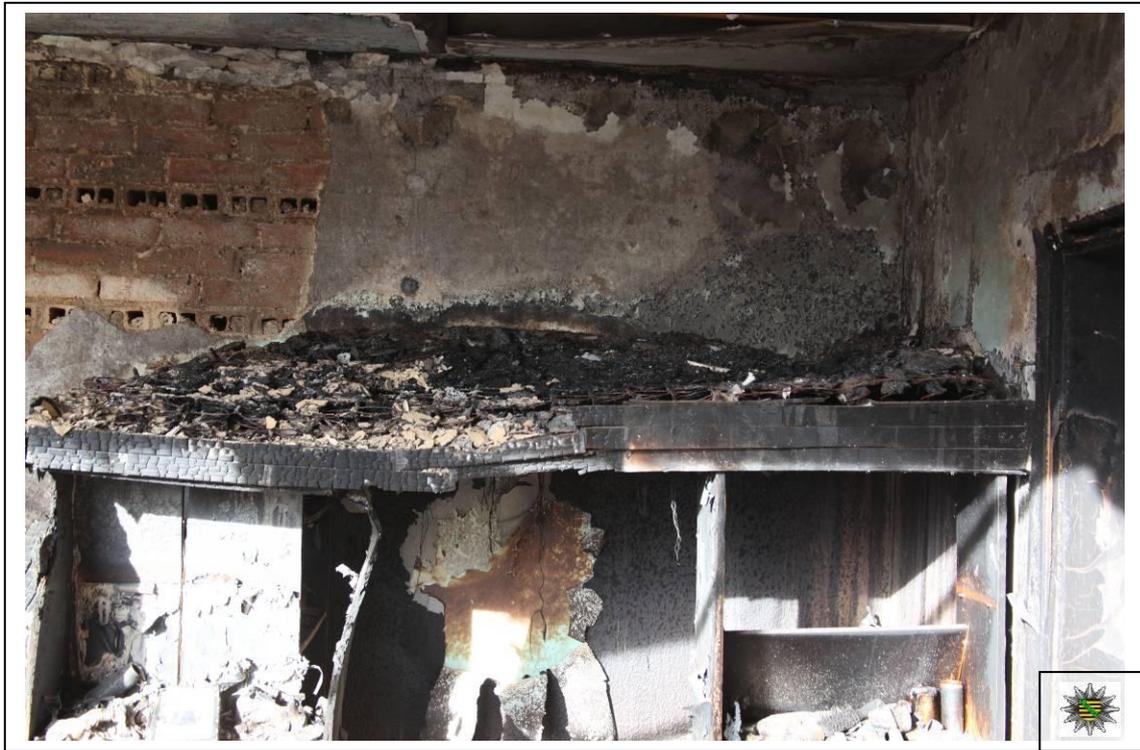
Bild 421

Detailaufnahme der Schlafstelle 3 des Hochbettes. Deutlich ist im linken Bereich des Bildes ein ausgeprägtes Waffelmuster an der Vorderkante der Bettumrandung zu erkennen. Teilweise ist in der Mitte diese Umrandung durchgebrannt.

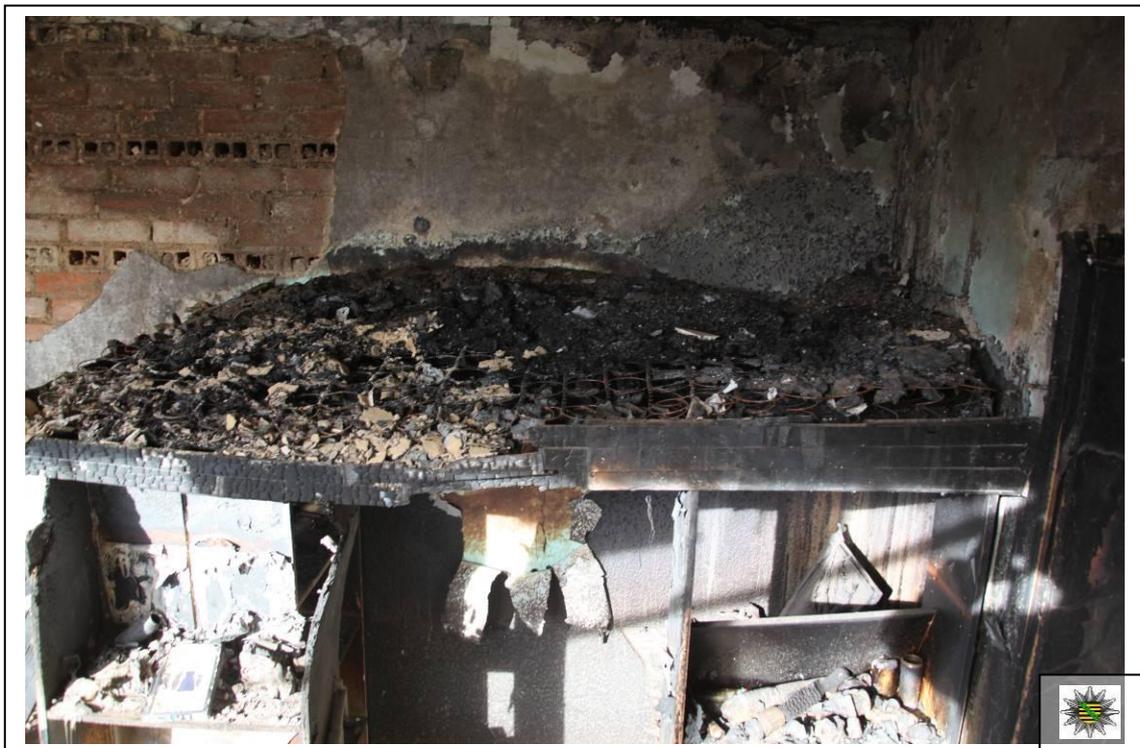
Bild 422

Analog Bild 421, jedoch von oben fotografiert. Deutlich ist im vorderen Bereich die lokale Zerstörung der Matratze zu erkennen.

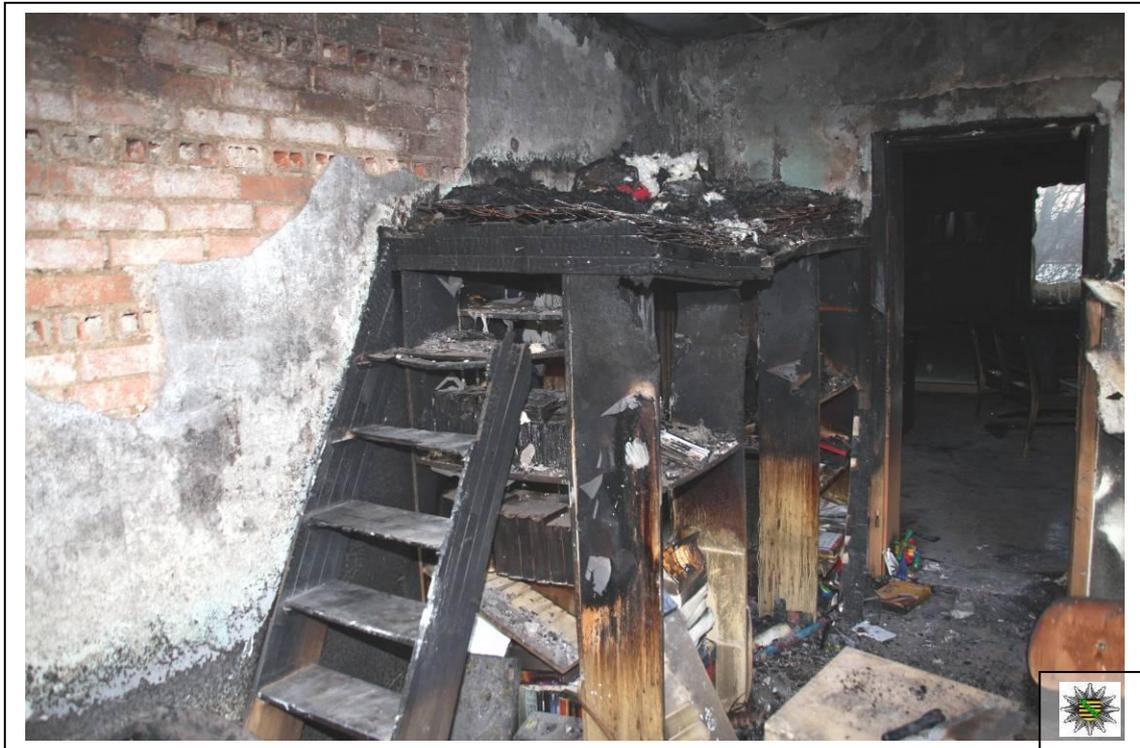
Zeigt die vordere Seite / Treppe zum Hochbett.
Deutlich sind die Brandeinwirkungen an der Holzteresse, die zum Hochbett führt, zu erkennen. Die rechte Treppenwange ist im oberen Bereich vollständig zerstört sowie im rechten Bereich des Regals ist eine lokale Zerstörung zu erkennen.

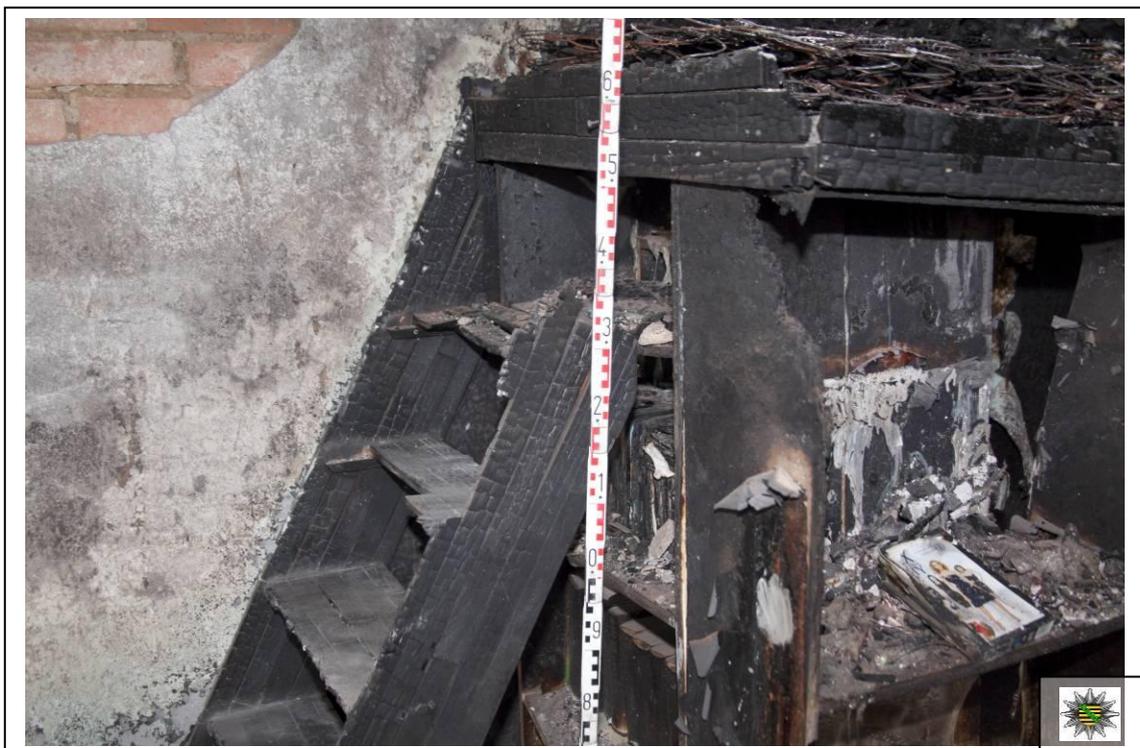
Detailaufnahme der Durchbrennung im Bereich der Treppe wie im Bild 425 beschrieben.

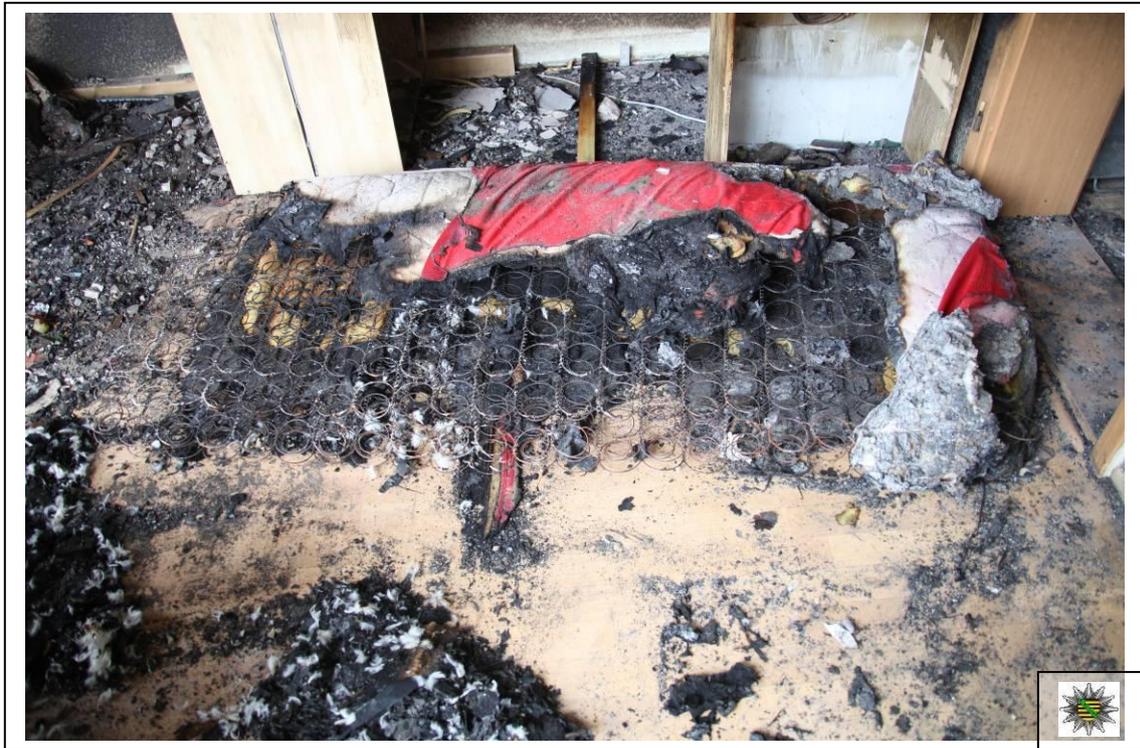
Bild 434

Die Reste der Matratze wurden vom Hochbett herunter gehoben und auf dem Fußboden zur Verdeutlichung hingelegt. Deutlich ist im vorderen Bereich ein lokaler Brandschwerpunkt zu verzeichnen. Die Matratze ist im hinteren und rechten Bereich noch teilweise erhalten.

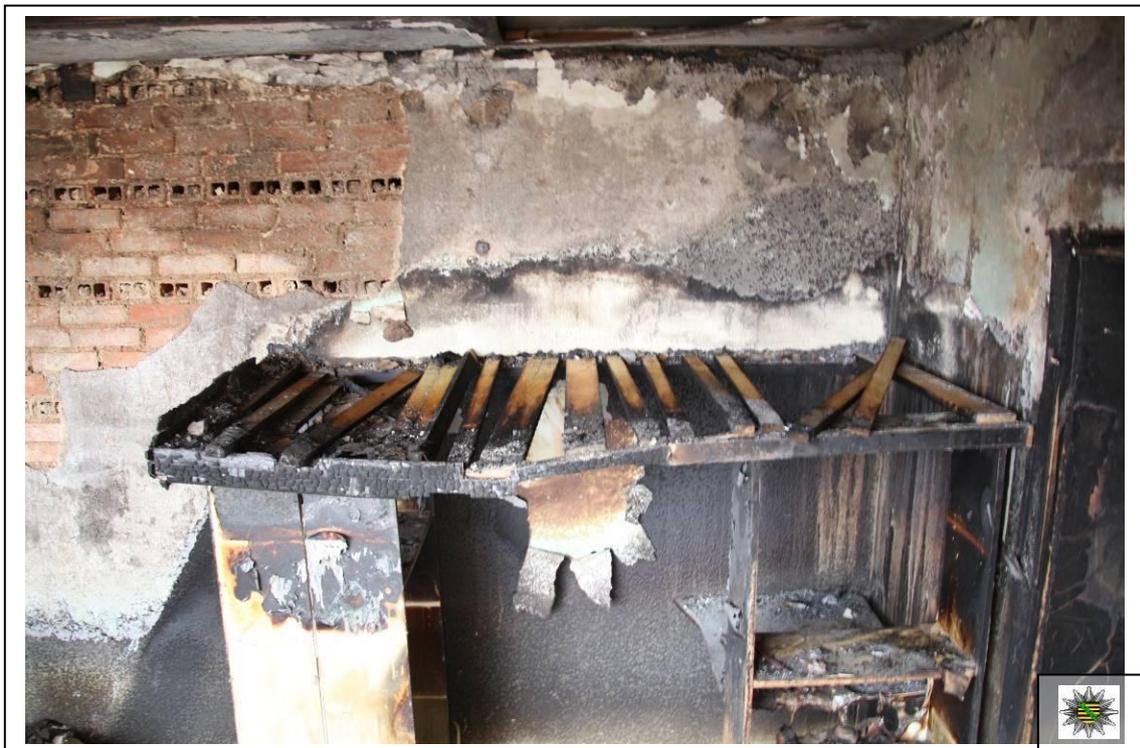
Bild 435

Bilder 435 bis 437
Detailaufnahme des Lattenrostes vom Hochbett.
Deutlich ist das Brandspurenbild an der vorderen Kante zu verzeichnen. Im hinteren Bereich sind die Holzlatten noch relativ gut erhalten.

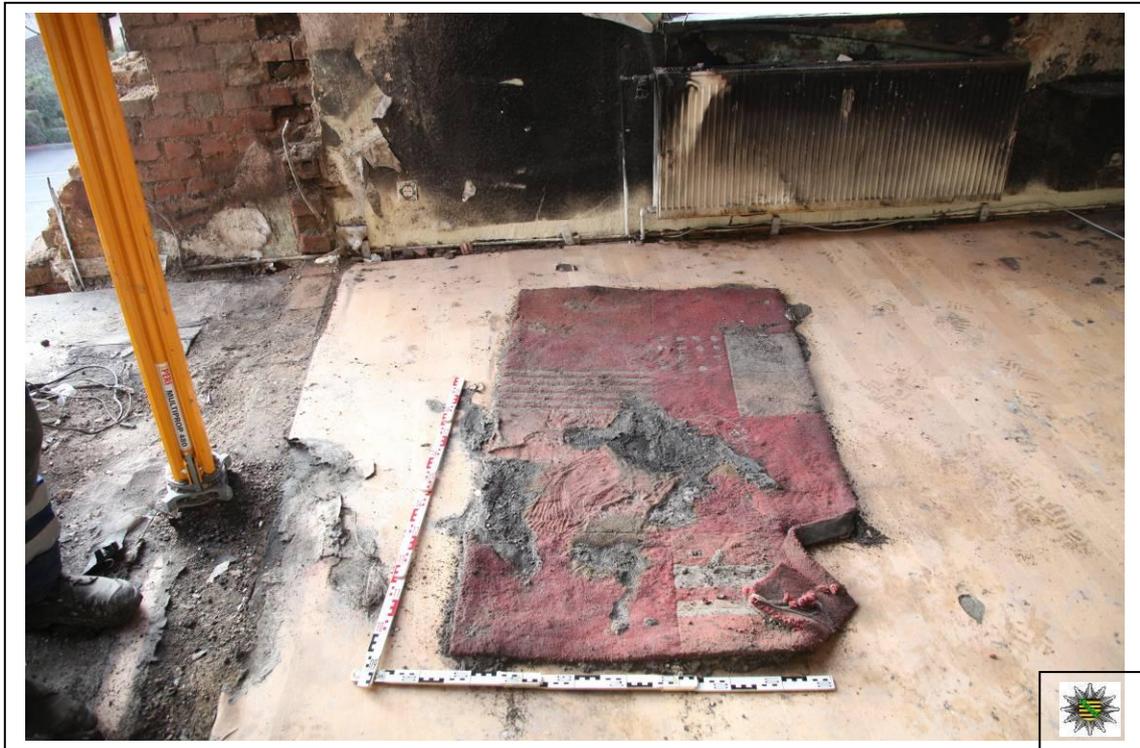
Bilder 450 und 451

Detailaufnahmen der Einbrennungen am Obermaterial des Teppichs. Die Ränder der lokalen Einbrennungen zeichnen eine klare Linie die bei Ausbringen von einer brennbaren Flüssigkeit zu erwarten ist.

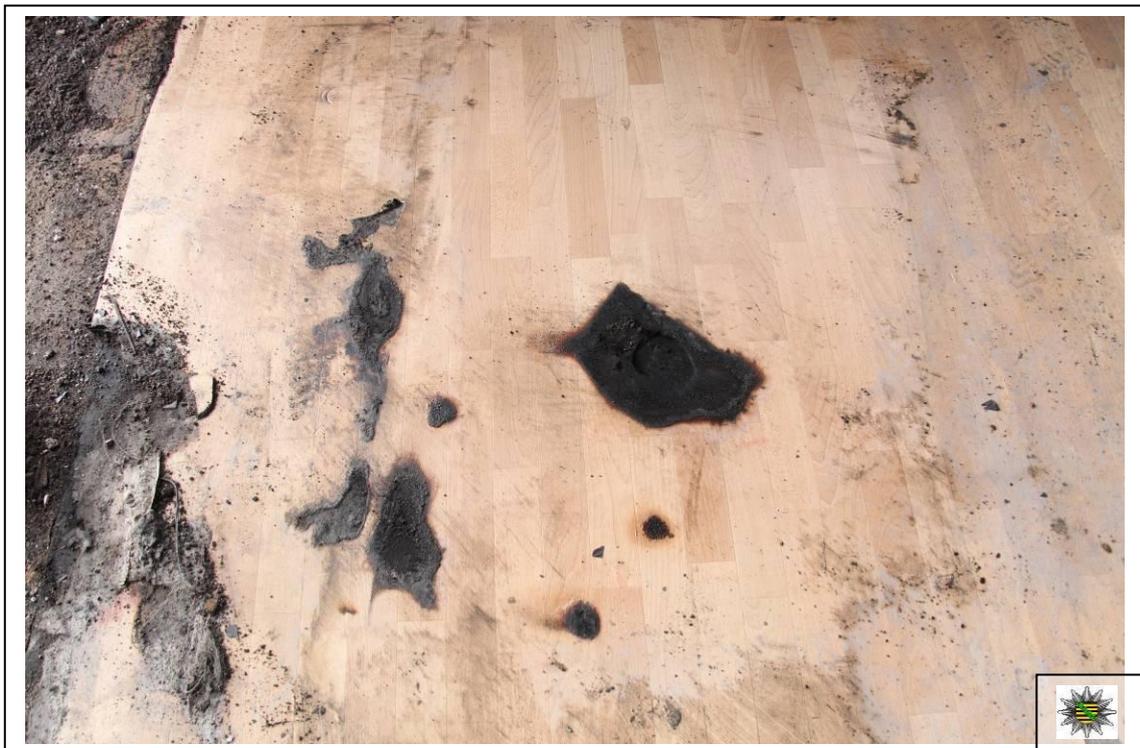
Bild 453

Detailaufnahmen der lokalen Einbrennungen / Durchbrennungen am Linoleum unmittelbar nach dem Entfernen des Teppichs.

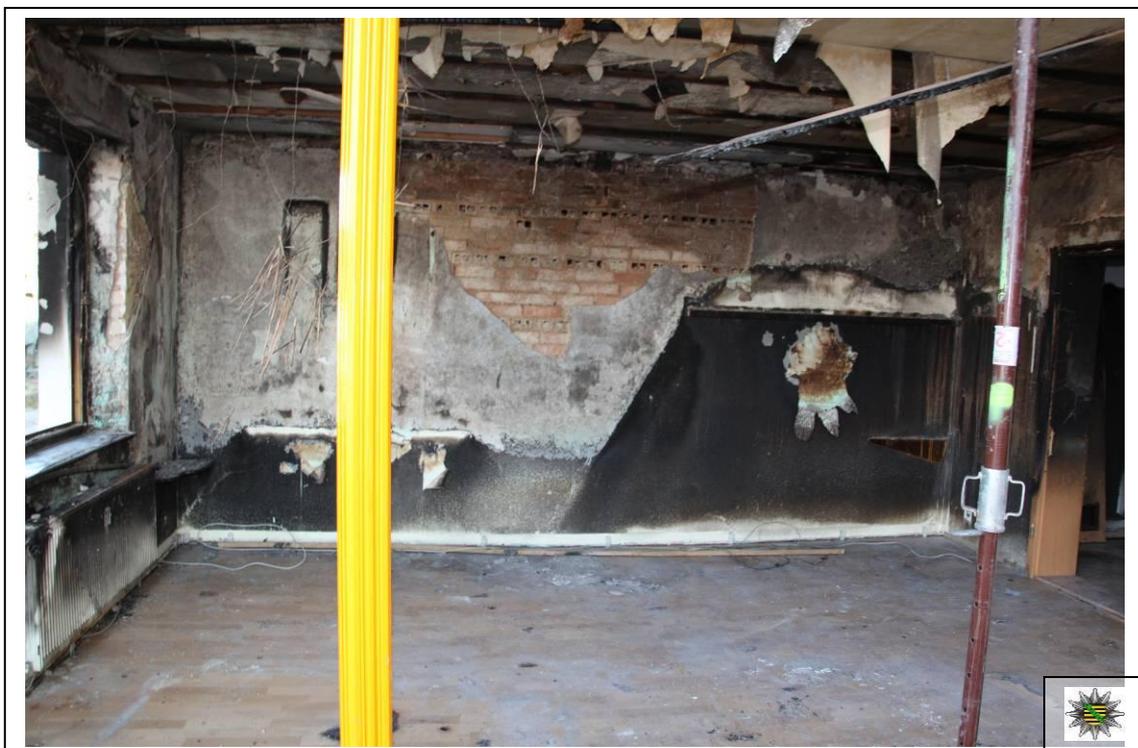
Bild 457

Übersichtsaufnahme der Giebelwand, die sich zwischen Hausgrundstück 26 und 26 a befand. Deutlich sind ebenfalls die Brandeinwirkungen rechts zu erkennen sowie im linken Bereich des Bildes. In der Mitte wurde die Giebelwand durch die Druckwelle beschädigt bzw. verschoben.

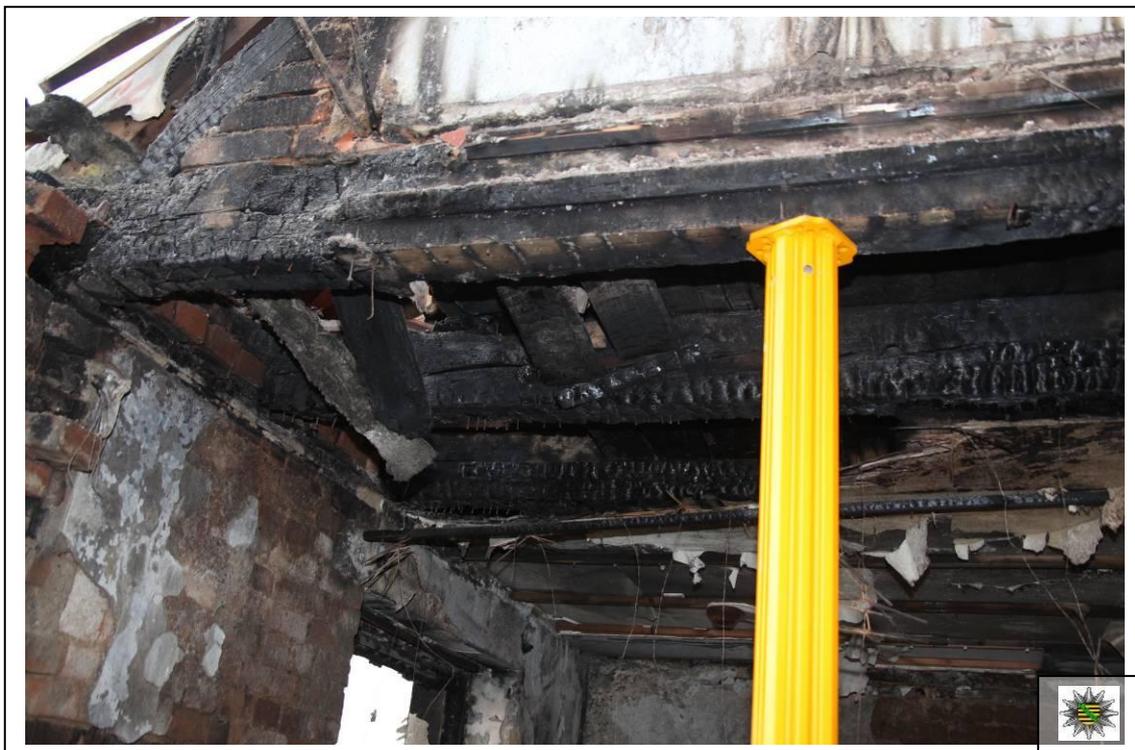
Bild 460

Detailaufnahme der Durchbrennung wie im Bild 459 genannt.
