Polizeidirektion Südwestsachsen
Kriminalpolizeiinspektion Zwickau
Kommissariat 41
-Brandursachenermittlung-

Lichtbildmappe

zur Explosion mit Brandfolge des
Wohnhauses, Frühlingsstraße 26,
in 08058 Zwickau,
am 04.11.2011 gegen 15.08 Uhr

Brandbereich F - Sportraum - Bilder 461 bis 497
Brandbereich G - Flur links - Bilder 498 bis 555

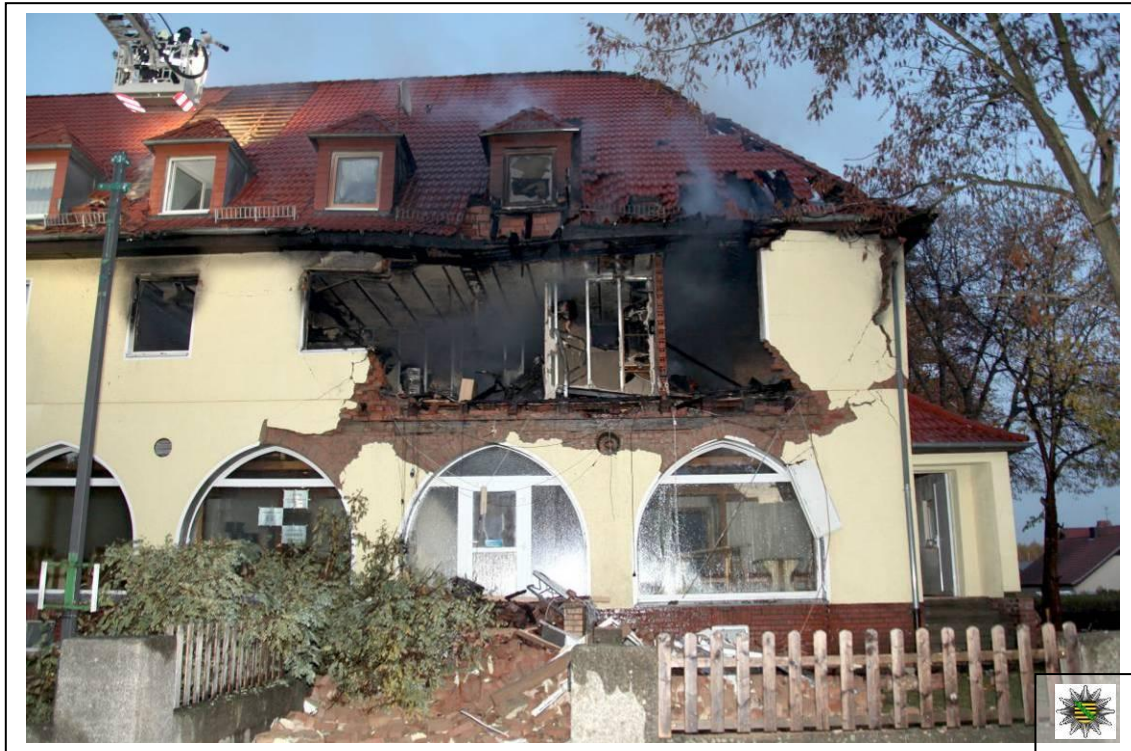
Bild 461

Übersichtsaufnahme des Brandobjektes aus Richtung der Frühlingsstraße.
Diese Aufnahmen erfolgten am 04.11.2011 um 17:52 Uhr, unmittelbar nach der
Brandbekämpfung durch die Berufsfeuerwehr.

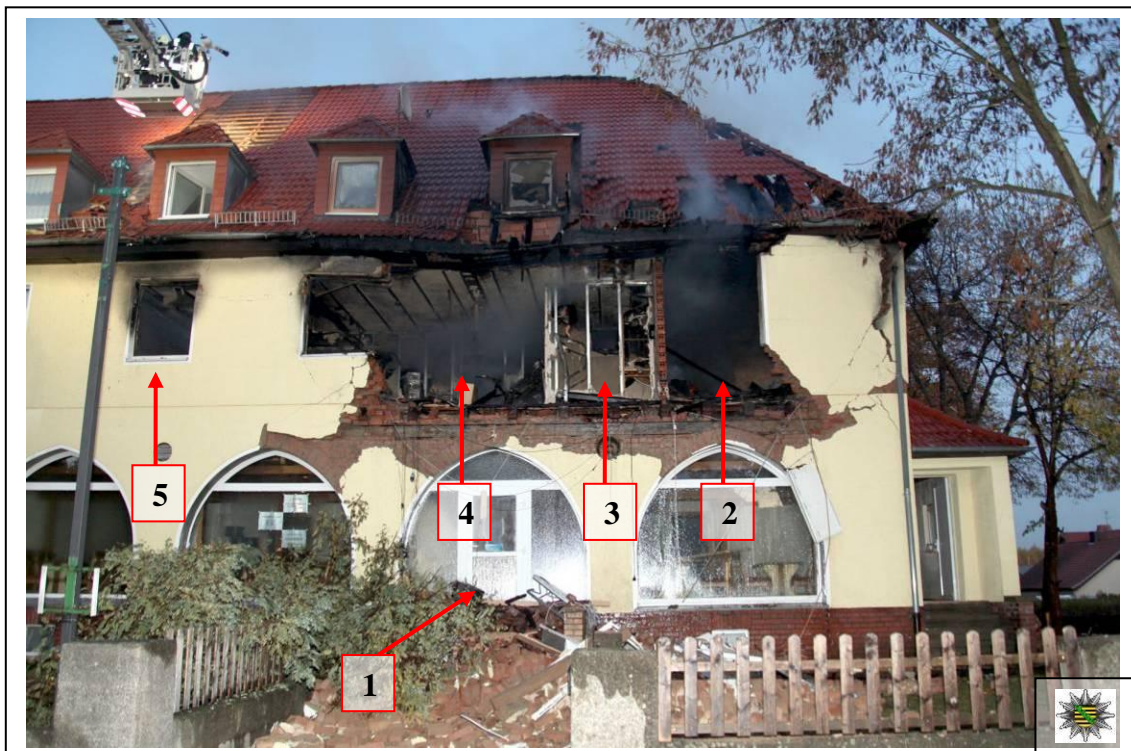
Bild 461 a

Zeigt die Originalaufnahme 461, jedoch mit den Einträgen der Pfeile.
Pfeil 1 zeigt zur Eingangstür der ehemaligen Gaststätte.
Pfeil 2 zeigt zum Brandbereich H / Schlafzimmer.
Pfeil 3 zeigt zum Brandbereich M / Lager.
Pfeil 4 zeigt zum Brandbereich F / Sportraum.
Pfeil 5 zeigt zum Sportraum E / Wohnzimmer.
Durch die Druckwelle wurde ein Teil der Längswand des Brandobjektes
herausgeschoben/herausgesprengt und befindet sich innerhalb der
Grundstücksgrenze.

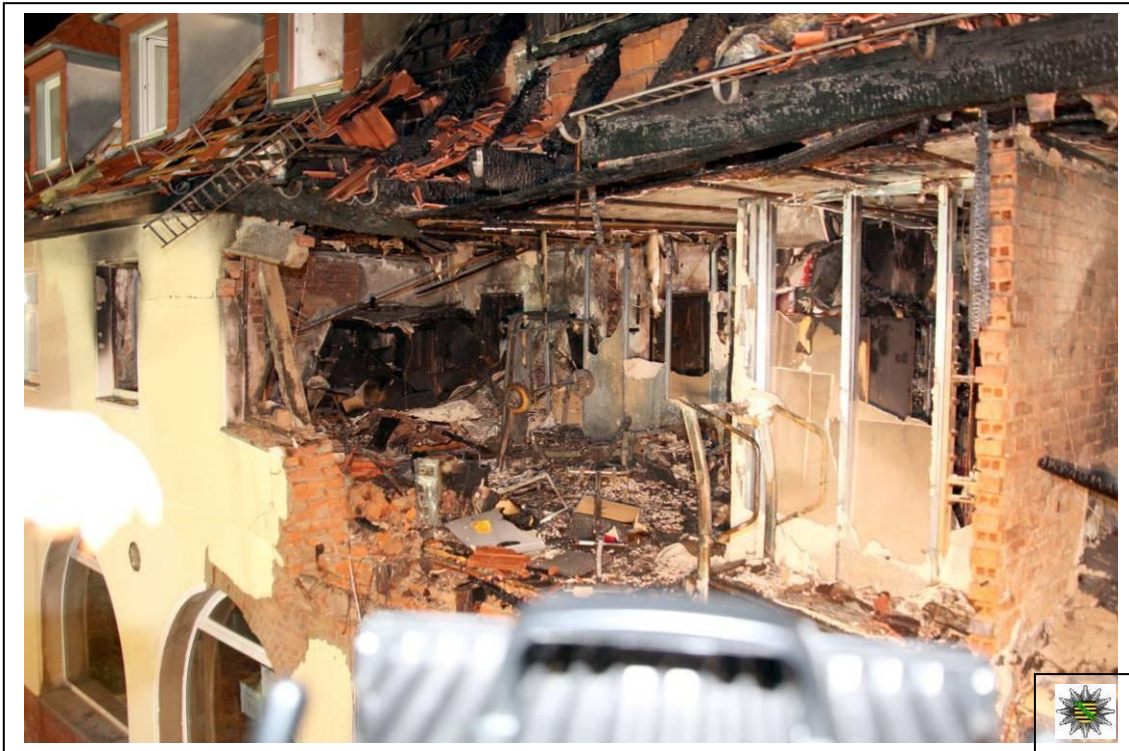
Bild 464

Detailaufnahme des Brandbereiches F und einem Teil des Brandbereiches M. Deutlich ist die Beschädigung der Dachkonstruktion sowie der Geschossdecke zwischen Obergeschoss und Dachgeschoss zu erkennen.

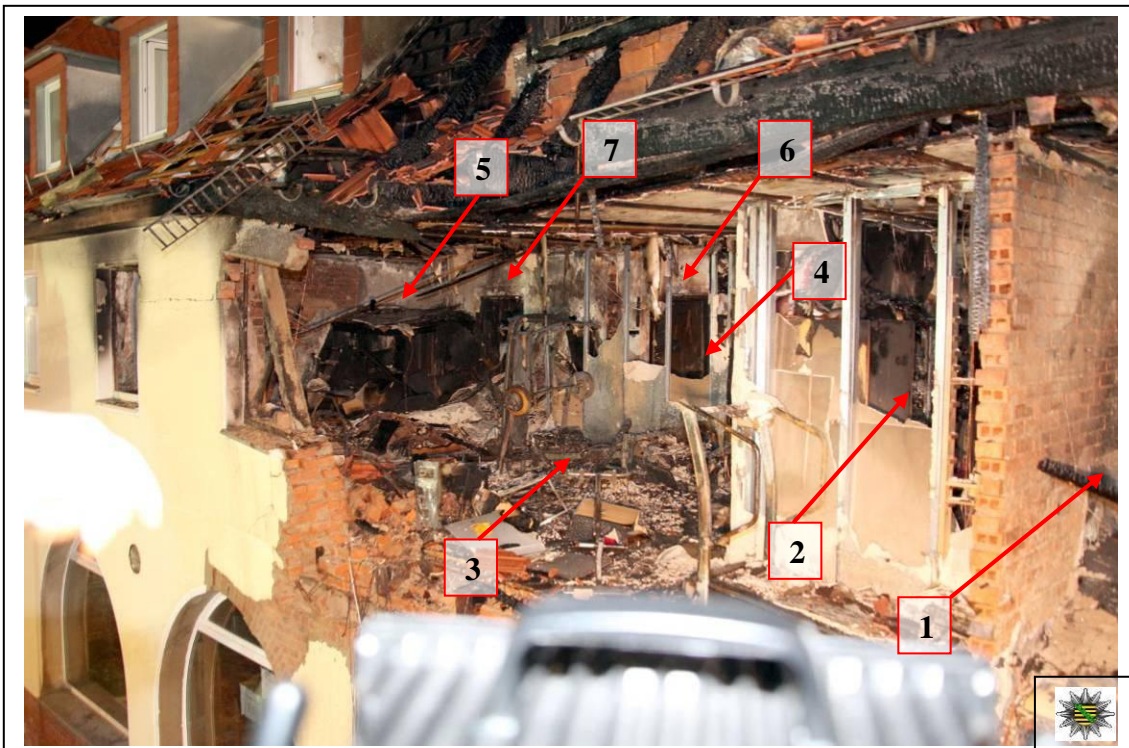
Bild 464 a

Zeigt die Originalaufnahme 464, jedoch mit den Einträgen der Pfeile.

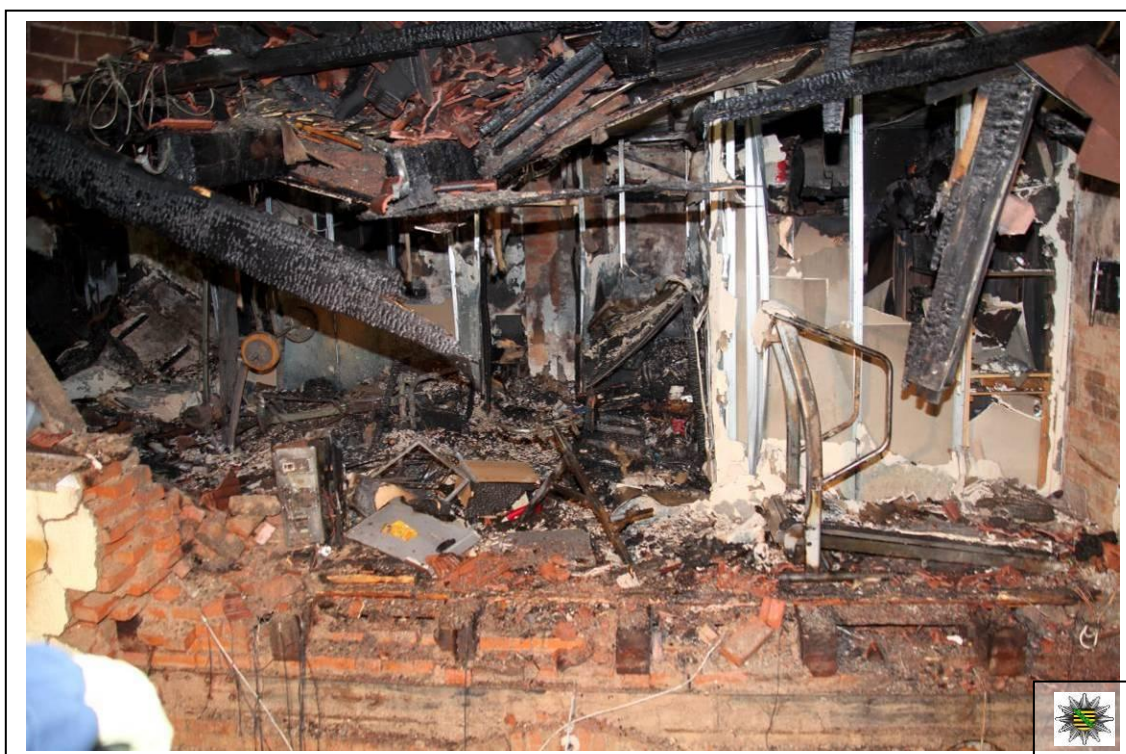
Bild 468

Detailaufnahme unmittelbar in den Brandbereich F / Sportraum.
Durch die Brandeinwirkung und Brandintensität wurden die tragenden Balken der Dachkonstruktion soweit stark beschädigt, dass diese kurz vorm Einstürzen standen.

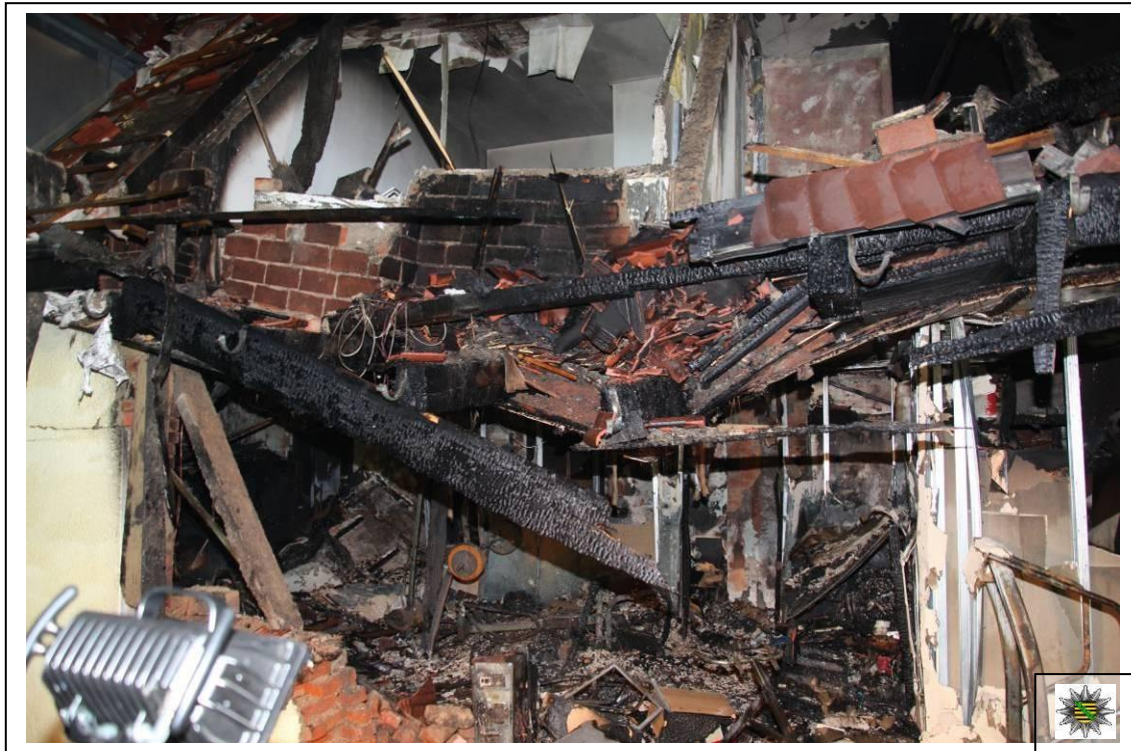
Bild 469

Detailaufnahme der Geschossdecke zwischen Obergeschoss und Dachgeschoss. Deutlich ist die lokale Zerstörung in diesem Bereich zu erkennen.

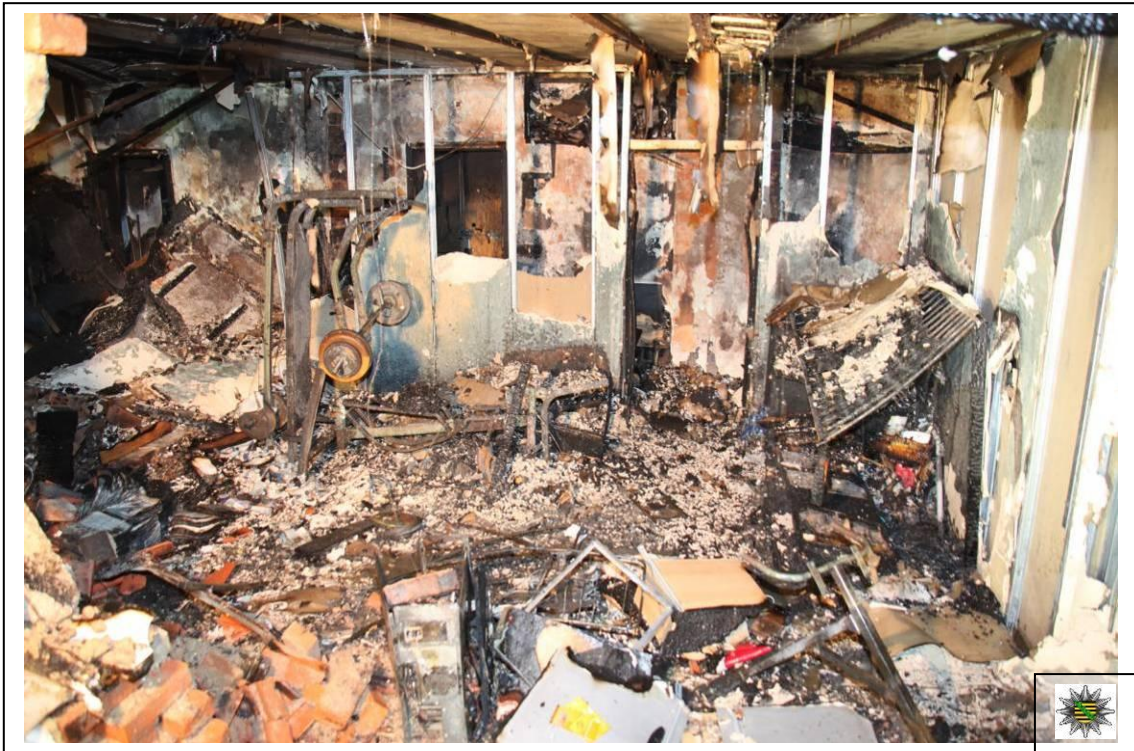
Bild 474

Wurde am 04.11.2011 um 21:27 Uhr von der Drehleiter der Berufsfeuerwehr von außen aufgenommen. Detailaufnahme des Brandbereiches F / Sportraum. Deutlich sind die Einrichtungsgegenstände im Sportraum zu erkennen. In diesem Bereich kam es zu einem lokalen Brandzentrum.

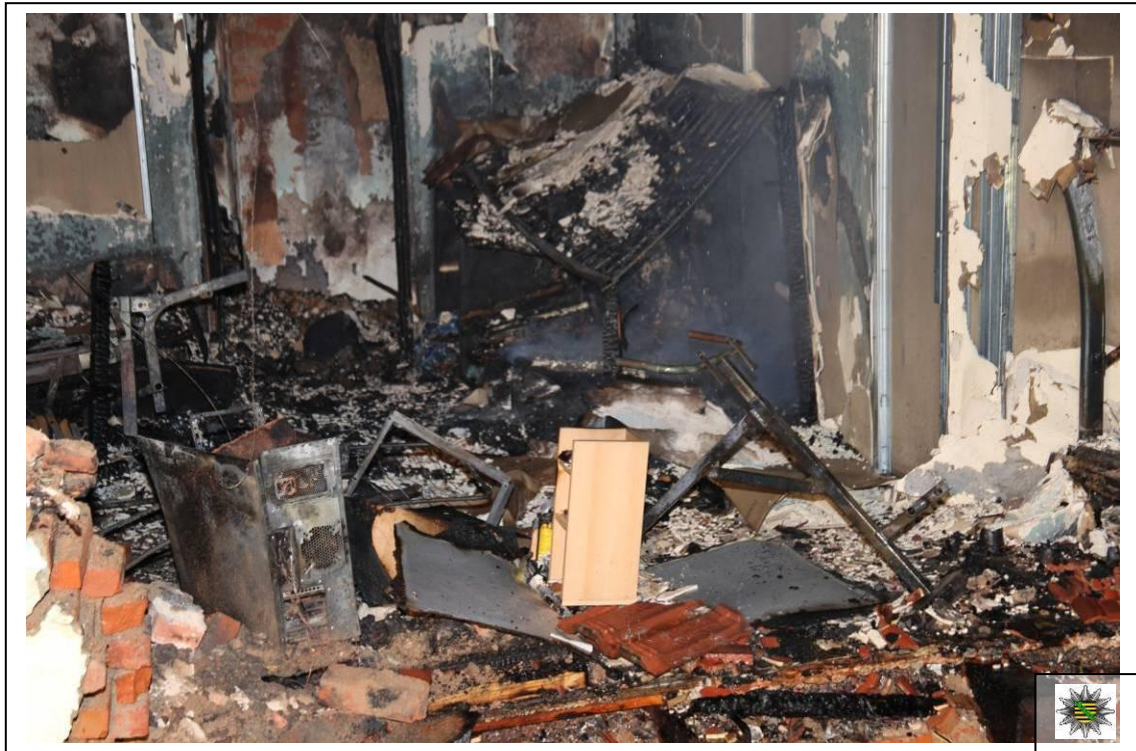
Bild 475

Detailaufnahme des Bereiches vom Hochbett / Schlafstelle 4.
Deutlich sind die starken Brandeinwirkungen an den Einrichtungsgegenständen sowie an der Bausubstanz zu erkennen.

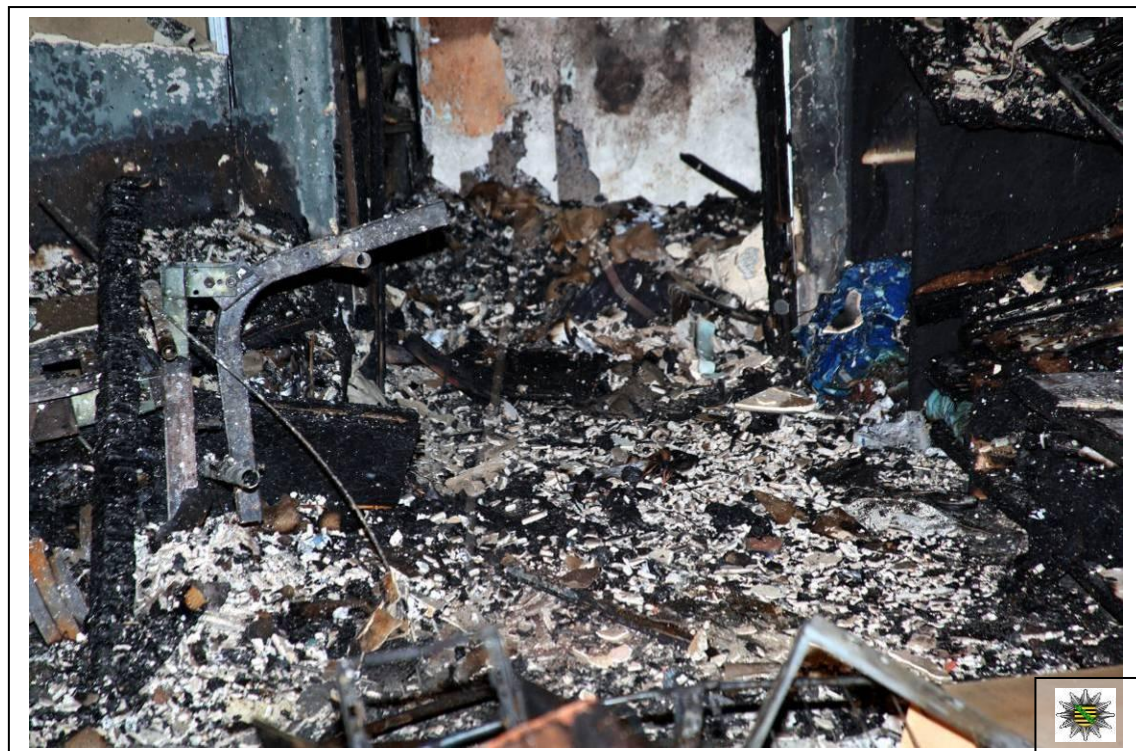
Bild 476

Zeigt unmittelbar den Fußbodenbereich der Tür, die sich zwischen dem Brandbereich L / Gang und F / Sportraum befand. Diese Tür wurde von dem Brand vollständig zerstört.

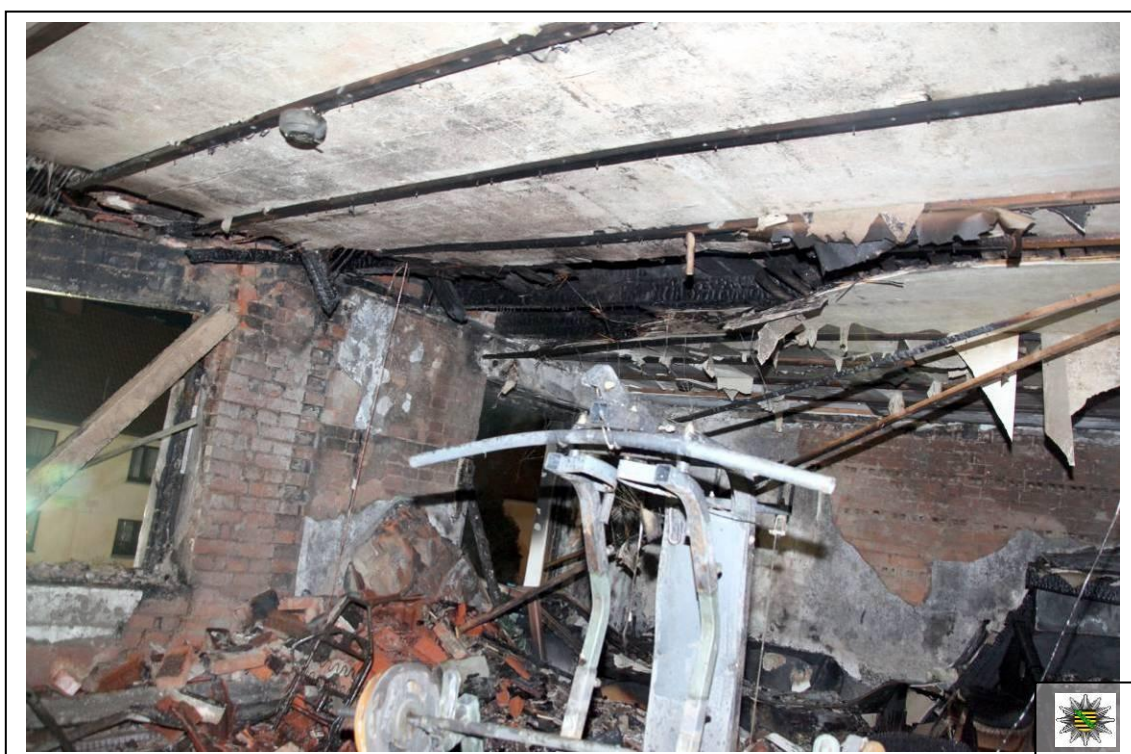
Bild 478

Übersichtsaufnahme des Brandbereiches F in Richtung Brandbereich E /
Wohnzimmer.
Deutlich ist noch die Deckenkonstruktion in diesen beiden Bereichen zu erkennen,
ebenfalls die Brandeinwirkungen an der Bausubstanz und abgelagerten
Gegenständen.

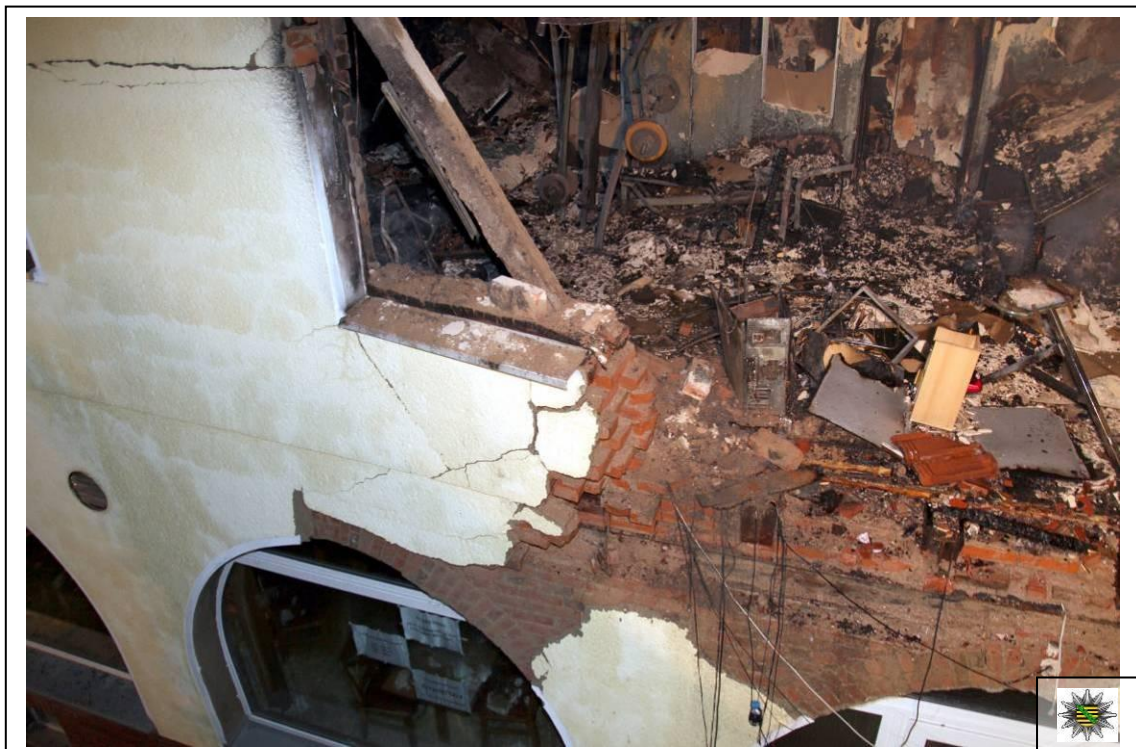
Bild 480

Detailaufnahme der Außenwand des Brandobjektes. Diese Aufnahme erfolgte am 04.11.2011 gegen 19:00 Uhr.
Deutlich sind die Zerstörungen an der Bausubstanz (Mauerwerk) zu erkennen.

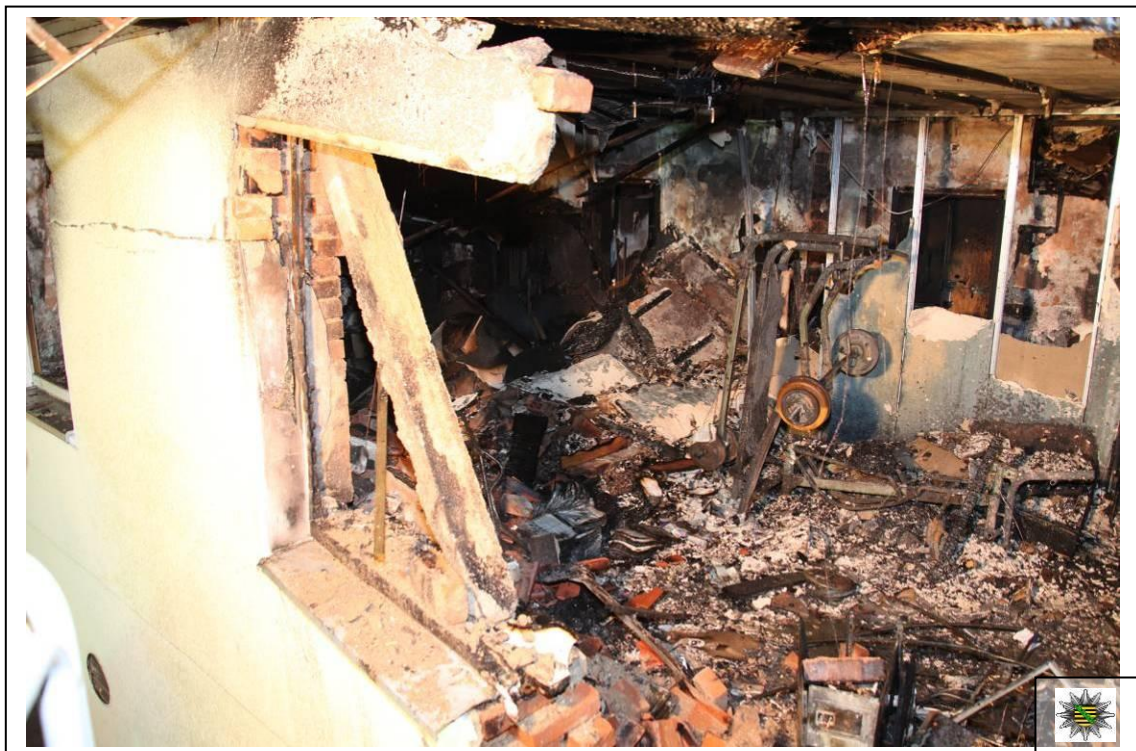
Bild 482

Übersichtsaufnahme in Richtung des Brandbereiches F / Sportraum und Brandbereich E in Richtung Wohnzimmer. Deutlich sind die Brandeinwirkungen an der Bausubstanz sowie an den Einrichtungsgegenständen zu erkennen.

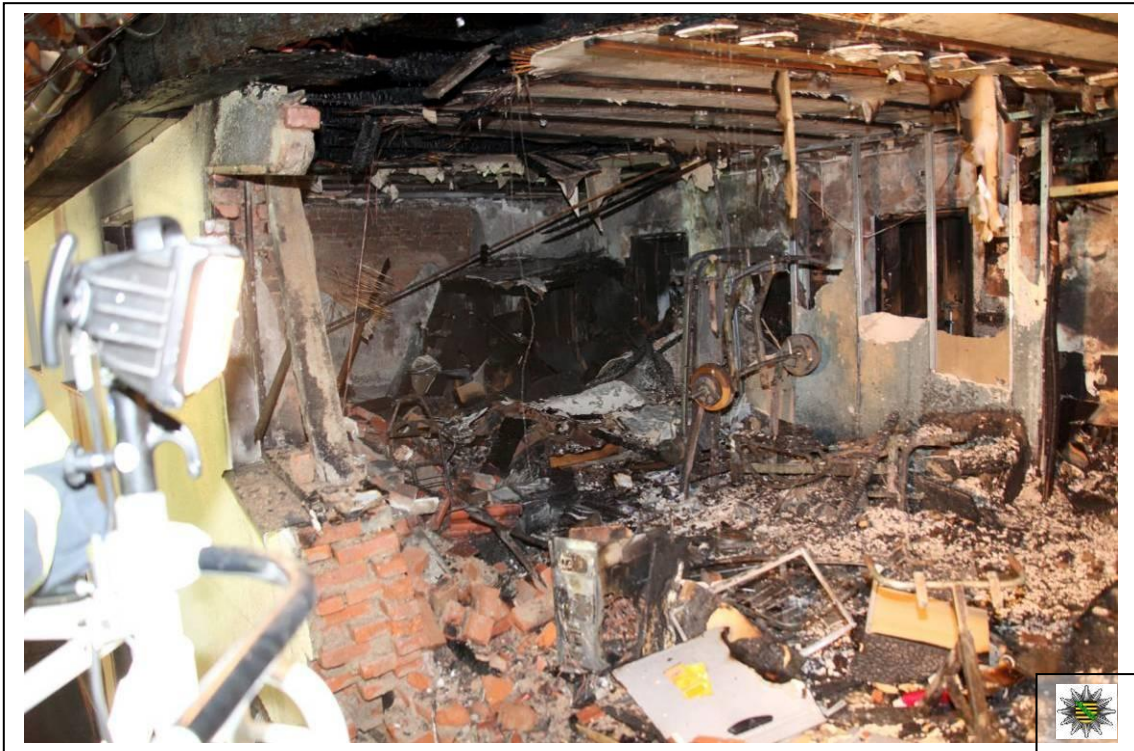
Bild 483

Übersichtsaufnahme des Brandbereiches F / Sportraum in Richtung Brandbereich E / Wohnzimmer. Deutlich sind die Brandeinwirkungen an der Bausubstanz sowie an den Einrichtungsgegenständen zu erkennen.

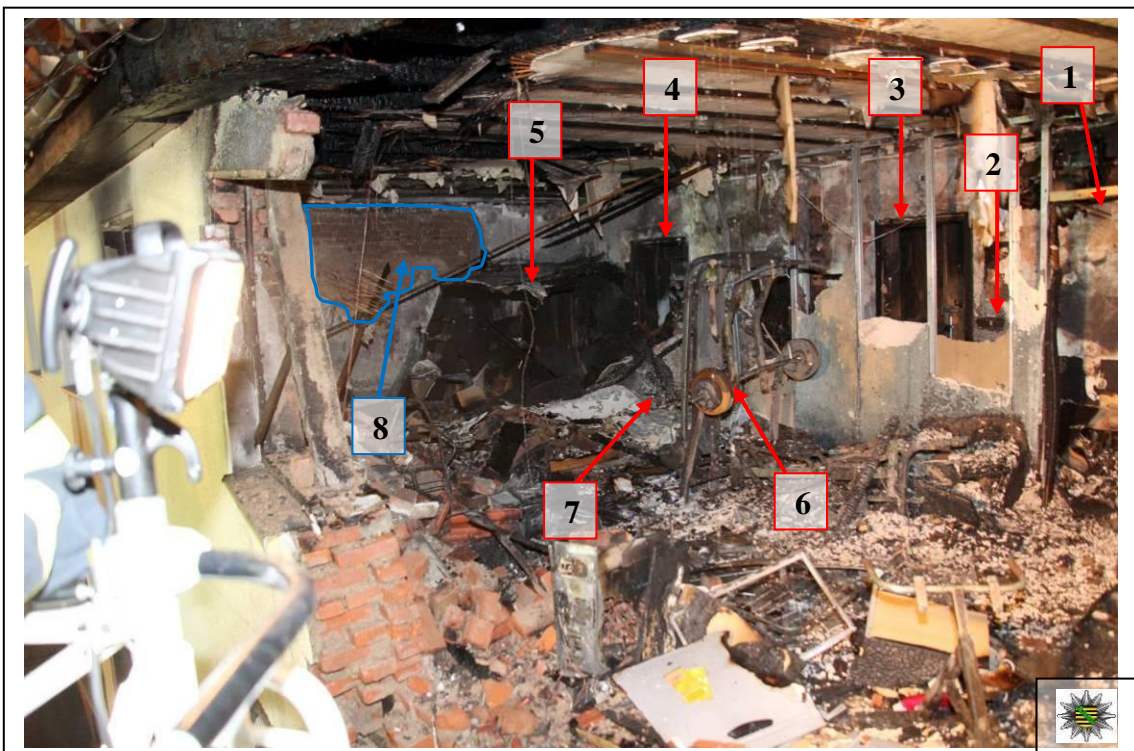
Bild 483 a

Pfeil 1 zeigt zur Tür zwischen dem Brandbereich L/Gang und dem Brandbereich F/Sportraum. Diese wurde durch den Brand vollständig zerstört.

Pfeil 7 zeigt auf die Reste der eingestürzten Wand, die sich zwischen Brandbereich F und E befand.

Pfeil 8 zeigt den Bereich der beschädigten Giebelwand zur Wohnung der Frau Erber, Hausgrundstück 26 a.

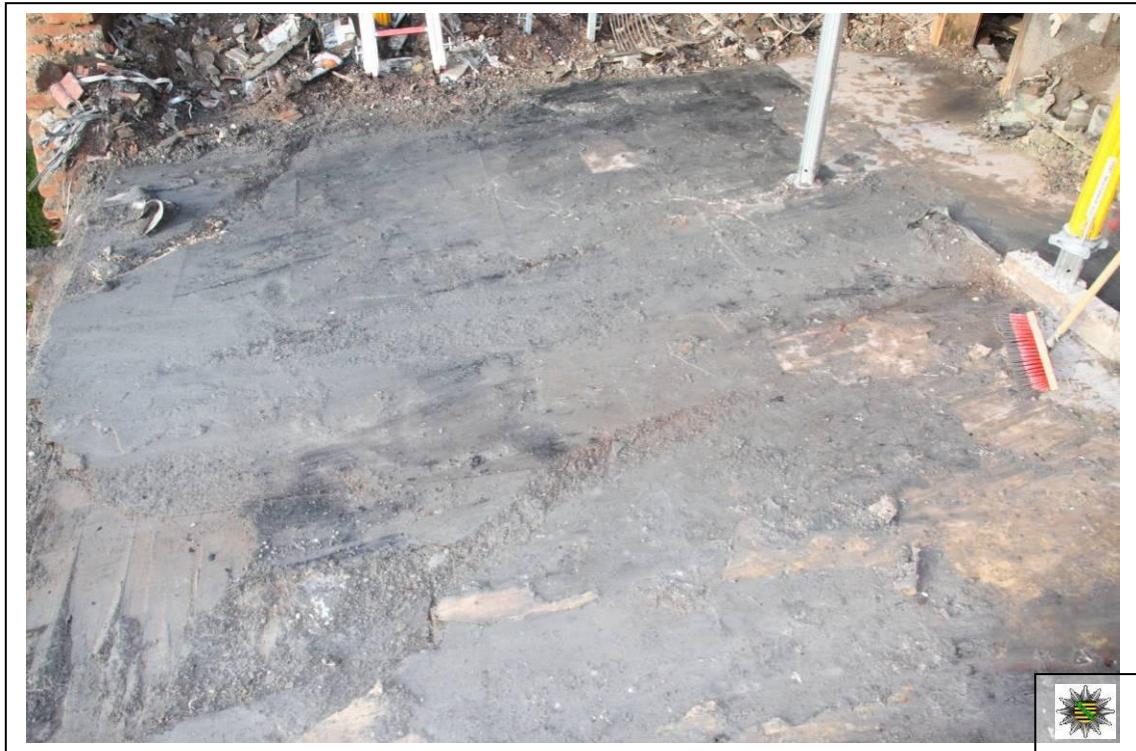
Bild 487

Detailaufnahmen des Brandbereiches F / Sportraum nach der teilweisen Beräumung des Brandschuttes bzw. Freilegen der Fußbodenkonstruktion. Auf der Dielung des Fußbodens wurde im gesamten Bereich Linoleum verlegt. In einzelnen Bereichen kam es zur lokalen Durchbrennung des Linoleums sowie der Fußbodendielung.

Zeigt den Fußbodenbereich in Richtung Brandbereich E. Deutlich ist im linken hinteren Bereich des Bildes eine lokale Zerstörung des Fußbodenaufbaus zu erkennen. Im rechten Teil des Bildes ist noch ein relativ gut erhaltenes Linoleum zu sehen.

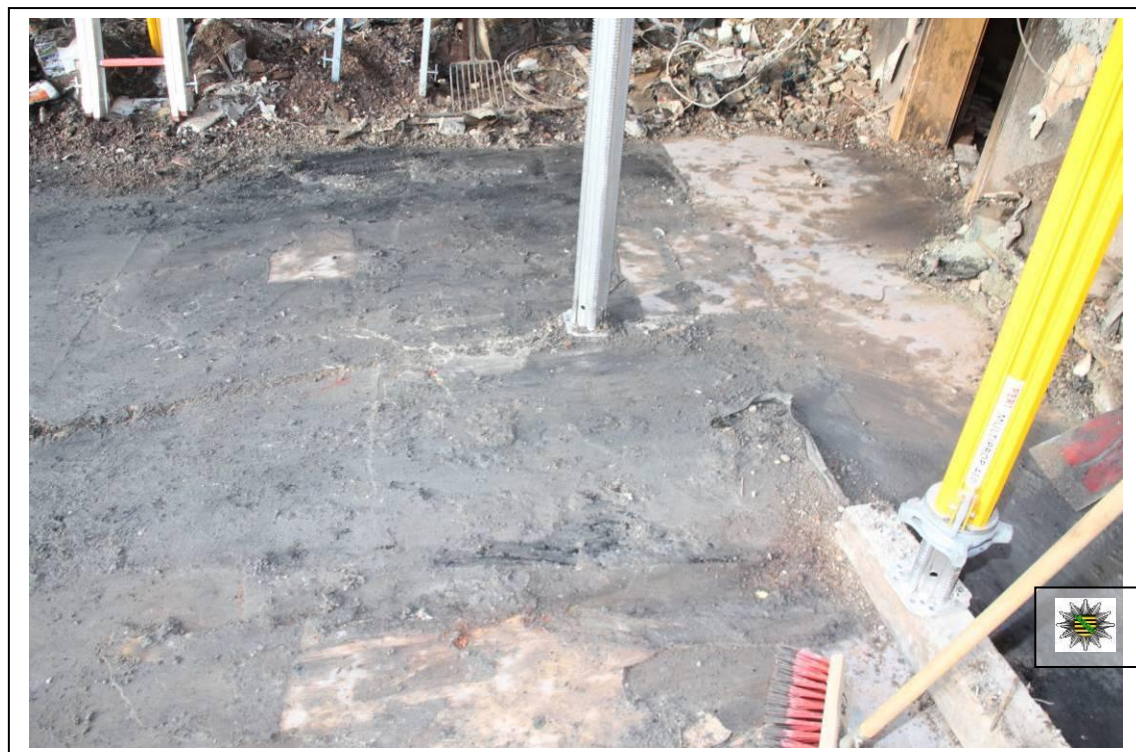
Bild 488

Zeigt den Fußbodenbereich zwischen Brandbereich F und Brandbereich L. Im Brandbereich F ist der Fußbodenbelag in diesem Bereich lokal mehr zerstört als im Brandbereich L. Im rechten Teil des Bildes ist die Tür zwischen Brandbereich F und B zu erkennen.

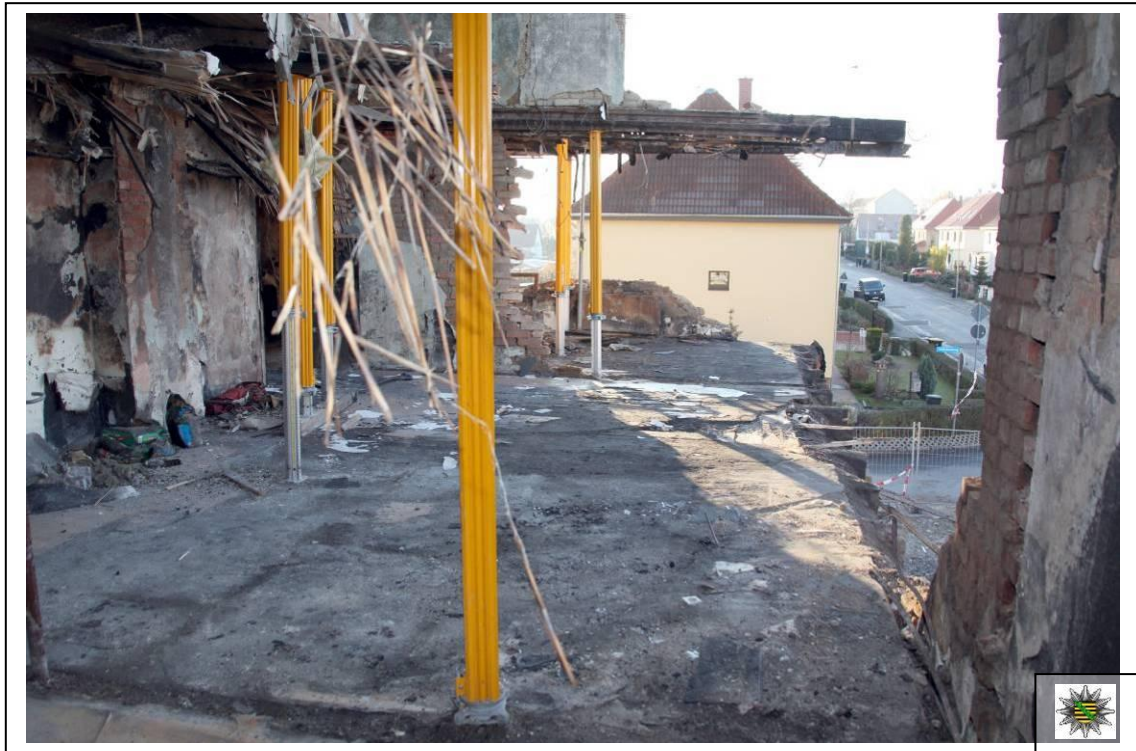
Bild 489

Detailaufnahme des Brandbereiches F in Richtung Brandbereich H. Aufgenommen wurde das Bild aus dem Brandbereich E. Deutlich ist die Brandeinwirkung an der Fußbodenkonstruktion zu erkennen.

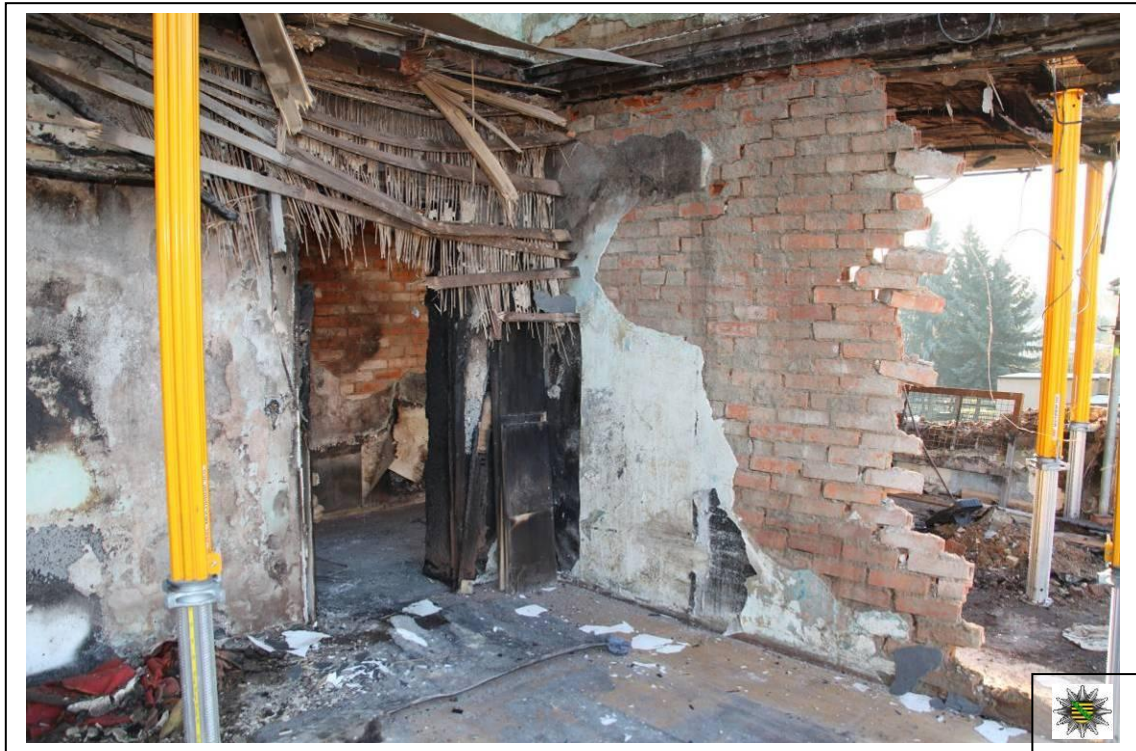
Bild 493

Detailaufnahme der Tür, die sich zwischen dem Brandbereich L / Gang in Richtung Brandbereich G / Flur links befand. Diese Tür war nachweisbar zum Zeitpunkt des Brandes geöffnet. Deutlich sind die Brandeinwirkungen am Holz der Futtertür zu erkennen.

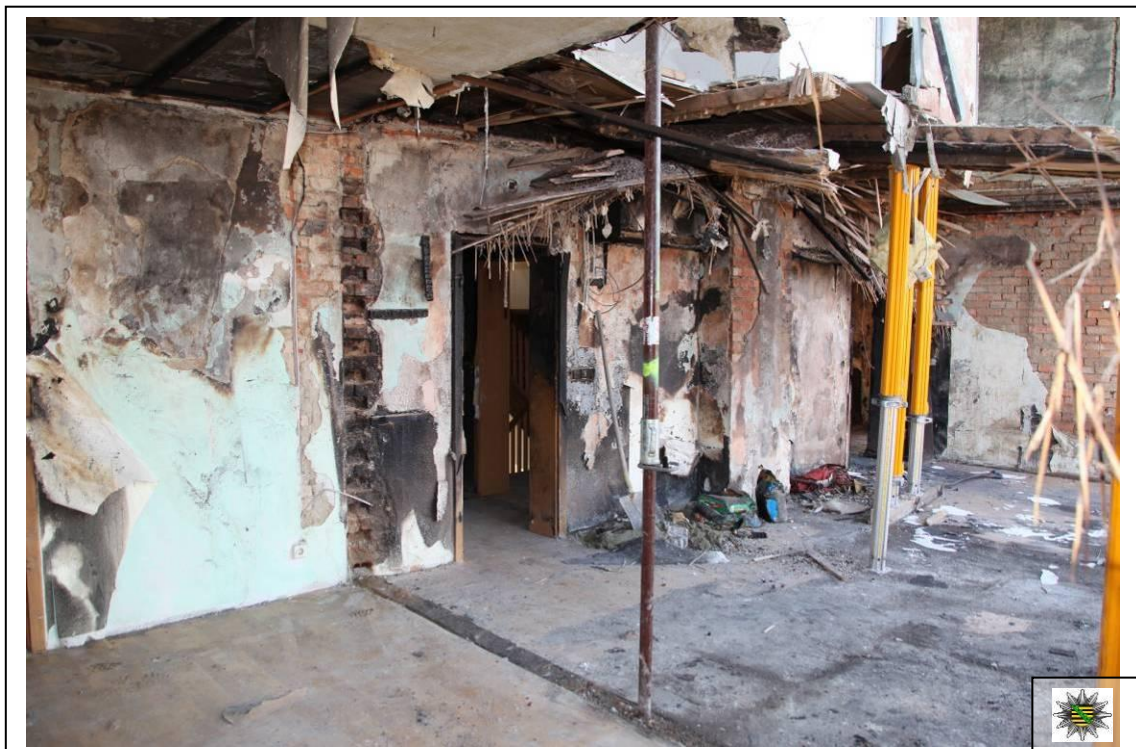
Bild 494

Detailaufnahme des Brandbereiches F in Richtung Brandbereich L und M. Im vorderen linken Drittel des Bildes ist noch die Verzahnung der Zwischenwand, die sich zwischen Brandbereich F und E befand, zu erkennen. Diese wurde durch die Druckwelle vollständig zerstört. In der Mitte des Bildes ist die Tür zwischen Brandbereich L und Brandbereich B zu erkennen. An der Holzkonstruktion der Futtertür ist im oberen Drittel eine Brandspur von rechts unten nach links oben zu verzeichnen.

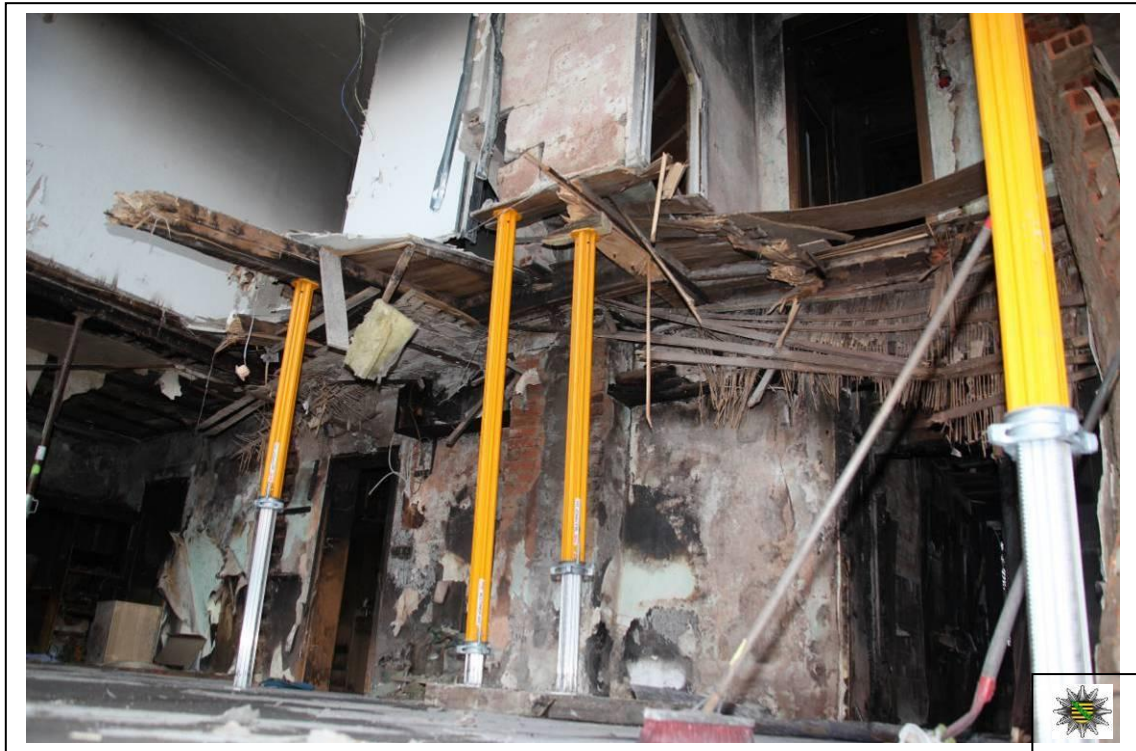
Bild 495

Bilder 495
Detailaufnahme des Brandbereiches F in Richtung Brandbereich L. Deutlich ist die Zerstörung an der Bausubstanz zu erkennen.

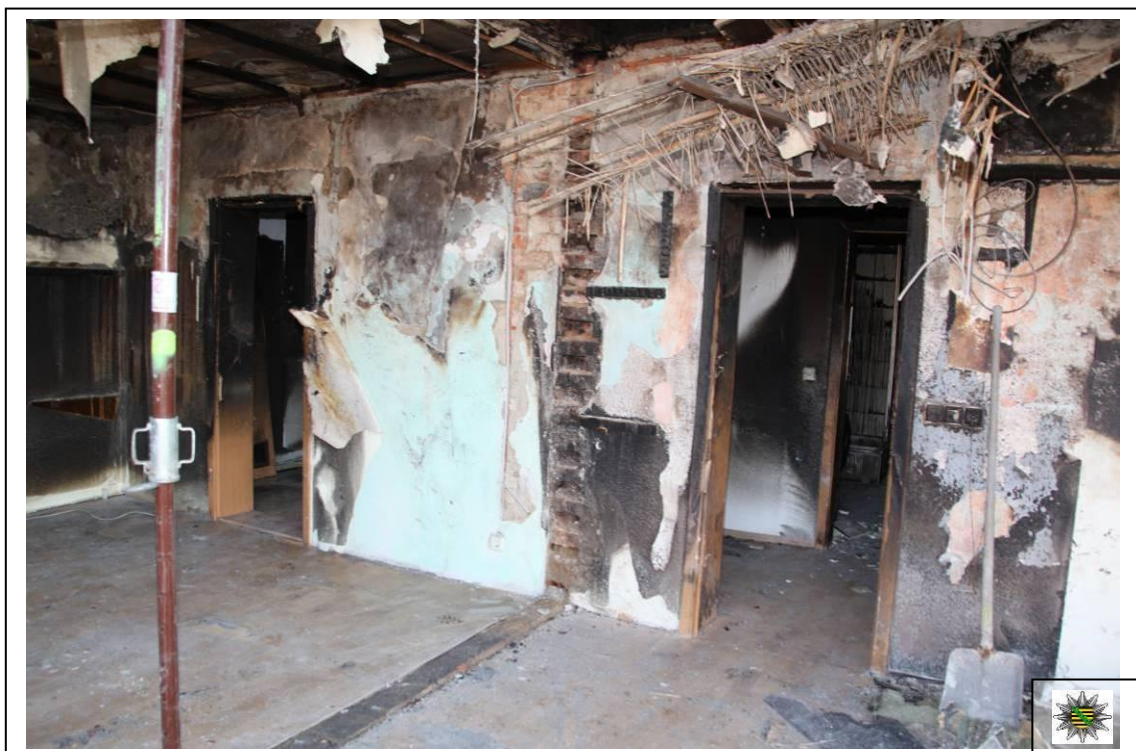
Bild 496

Detailaufnahme der beiden Türen, die in die hintere Brandbereiche führen. Im linken Teil des Bildes ist die Tür zwischen Brandbereich E in Richtung Brandbereich D zu erkennen. Im rechten Teil des Bildes befindet sich die Tür zwischen Brandbereich L in Richtung Brandbereich B. Die Zwischenwand, die sich zwischen dem Brandbereich F und E befand, wurde durch die Druckwelle vollständig zerstört.

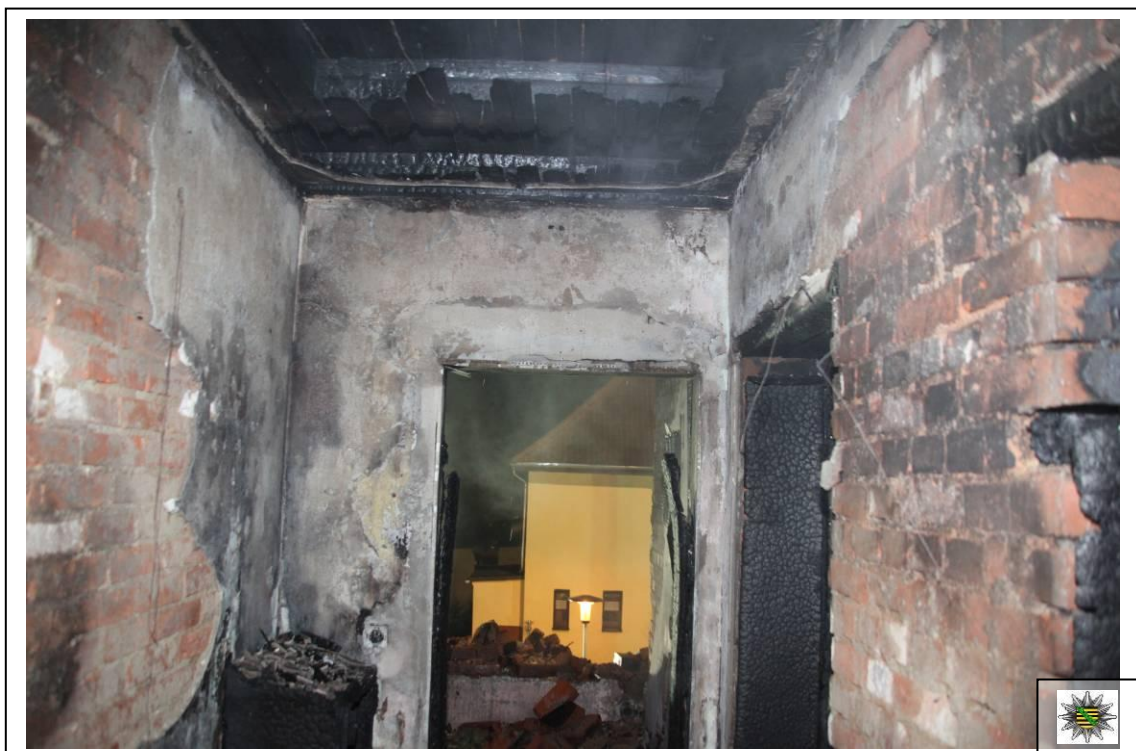
Bild 501

Detailaufnahme des Fußbodenbereiches vom Brandbereich G / Flur links. Diese Aufnahme erfolgte von der Wohnungseingangstür in Richtung Brandbereich I / Katzenzimmer. Deutlich sind die Reste von Einrichtungsgegenständen auf dem Fußboden zu erkennen. Zu diesem Zeitpunkt erfolgte noch keine Brandschuttberäumung.

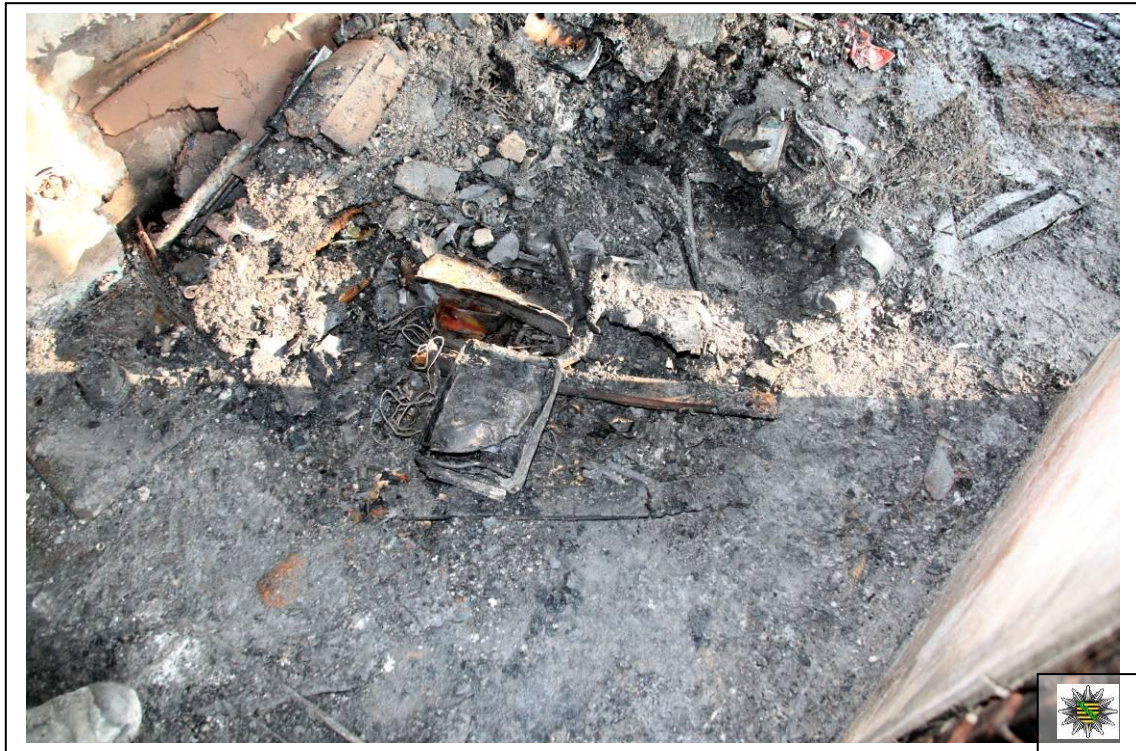
Bild 516

Zeigt den vorderen Bereich des Unterschranks unmittelbar zwischen der Tür in den Brandbereich L und Brandbereich H.

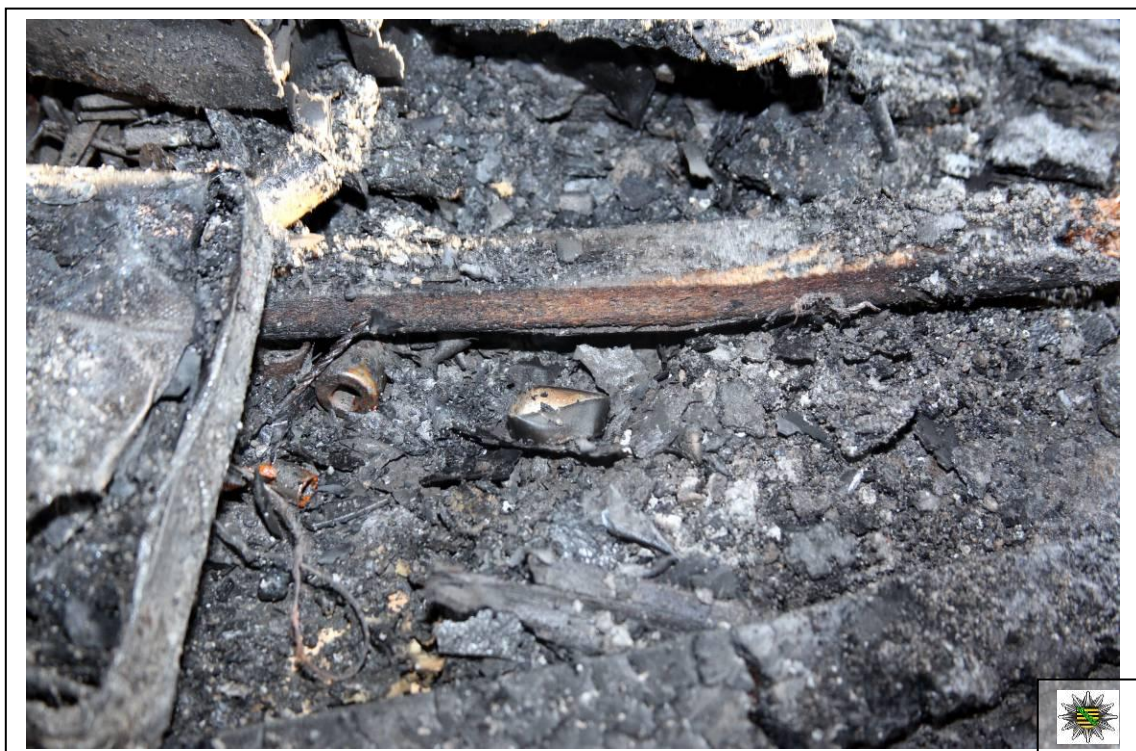
Bild 517

Detailaufnahme aus dem Bild 516. Zeigt Reste von Teelichtern. Diese weisen eine thermische Beaufschlagung auf.

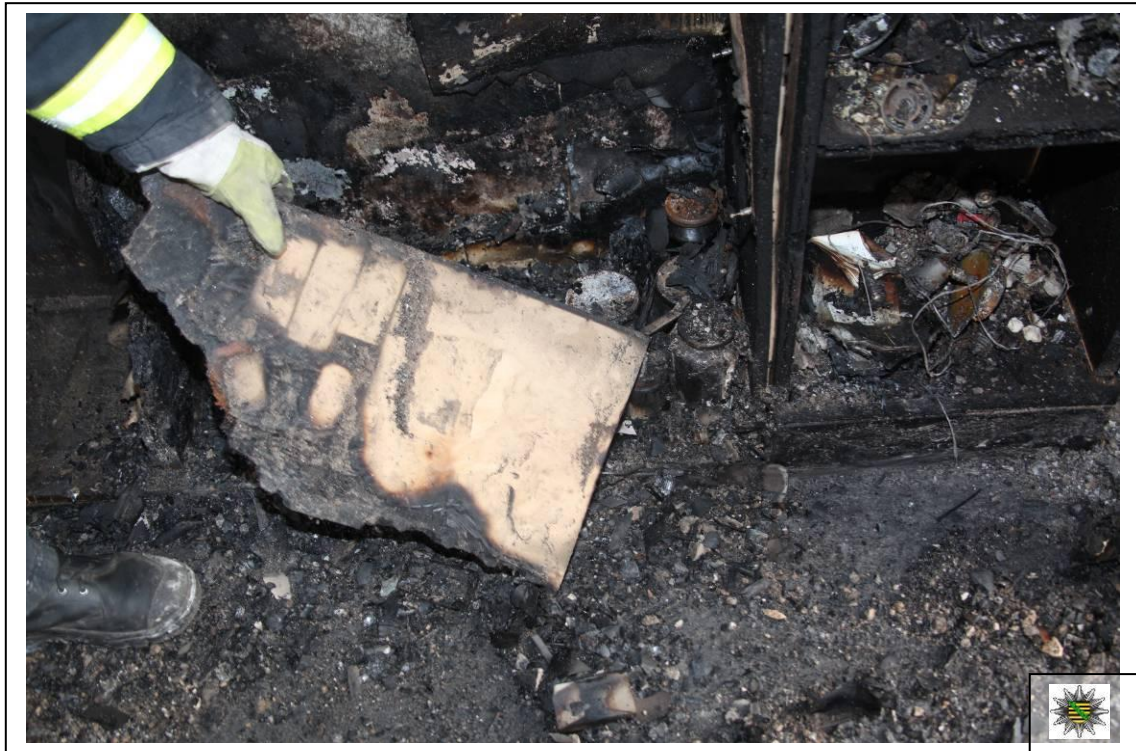
Bild 528

Zeigt die Reste des Unterschranks nach der schichtweisen Abtragung des Brandschuttes. Deutlich ist der Verlauf der Brandspur von links unten nach rechts oben ersichtlich.
