Polizeidirektion Südwestsachsen
Kriminalpolizeiinspektion Zwickau
Kommissariat 41
-Brandursachenermittlung-

Lichtbildmappe

zur Explosion mit Brandfolge des
Wohnhauses, Frühlingsstraße 26,
in 08058 Zwickau,
am 04.11.2011 gegen 15.08 Uhr

Brandbereich F - Sportraum - Bilder 461 bis 497
Brandbereich G - Flur links - Bilder 498 bis 555

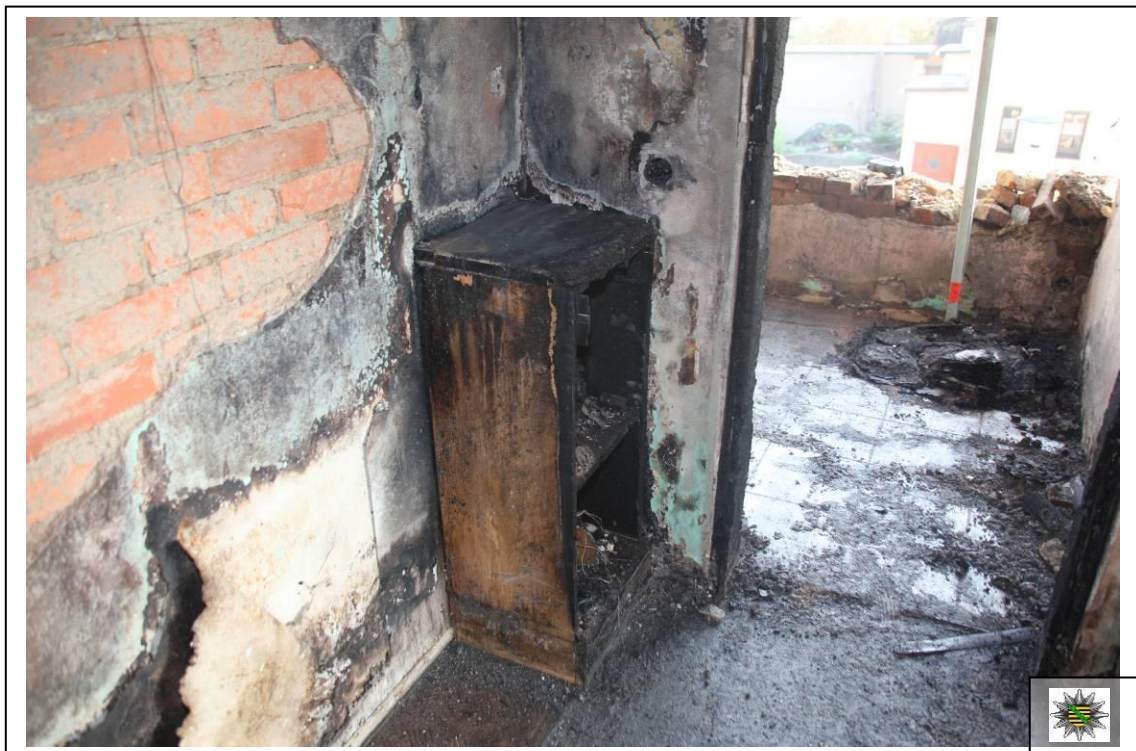
Bild 529

Zeigt den Rest des Unterschranks im rechten Bereich. Bei diesem Unterschrank handelt es sich um ein einzeln stehendes Unterteil, welches durch den Brand nur im vorderen Bereich beaufschlagt ist. Die Rückfront und Seitenfront ist noch relativ gut erhalten. Der Brandschutt wurde links und auf dem Fußboden zu diesem Zeitpunkt bereits entfernt.

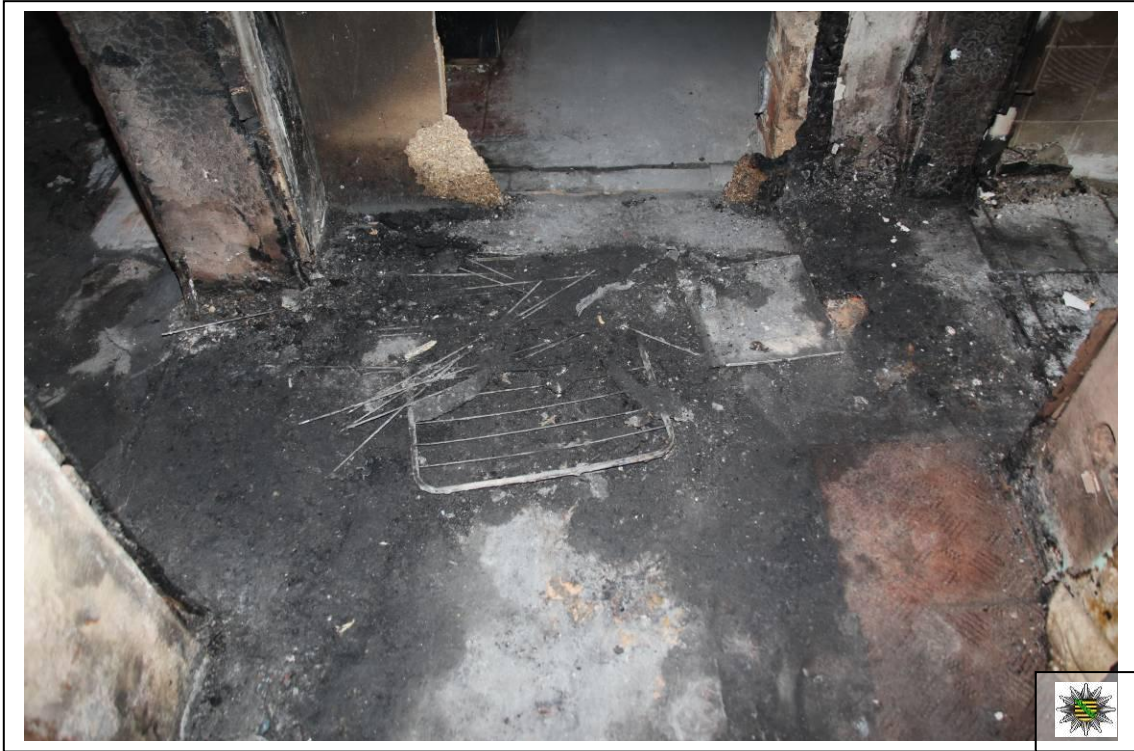
Bild 536

Bilder 536 und 537
Detailaufnahmen des Fußbodenbereiches unmittelbar nach der
Wohnungseingangstür. Der Fußboden ist in diesem Bereich lokal erheblich in
Mitleidenschaft gezogen worden.

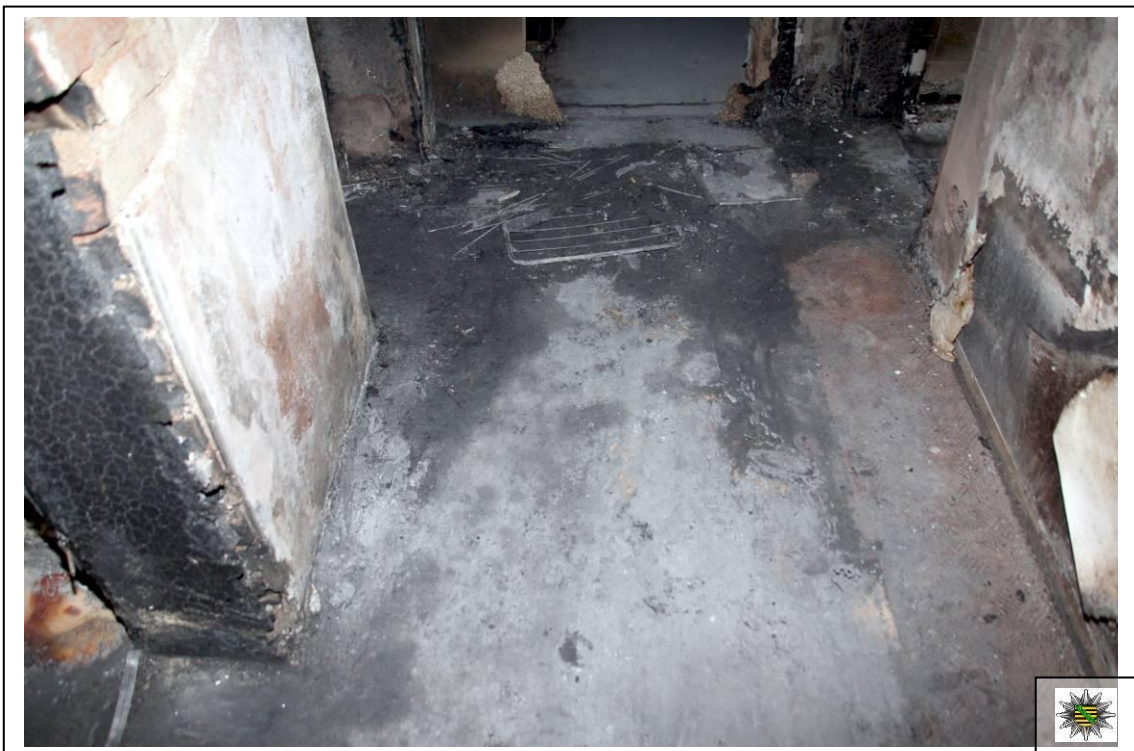
Bild 537

Zeigt den Fußbodenbereich zwischen dem Brandbereich L in Richtung Brandbereich J / Bad.
Deutlich ist die markante Zerstörung des Fußbodenbereichs sowie an der Futtertür zu erkennen.

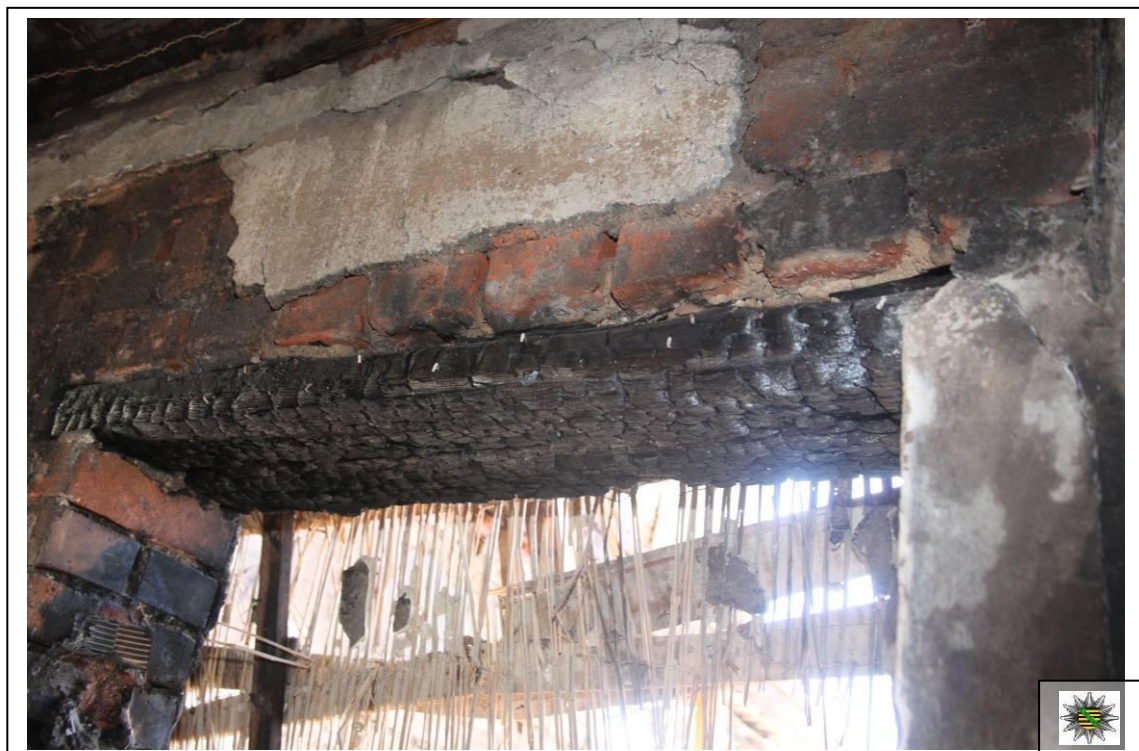
Bild 546

Zeigt die Eingangstür zum Brandbereich L. Deutlich ist ebenfalls an dieser Futtertür eine keilförmig verlaufende Brandspur in die Mitte der Futtertür zu erkennen. Entsprechend dieser Feststellung muss sich der Brand im Brandbereich G und L gleichzeitig entwickelt haben.

Wie Bild 545
