Polizeidirektion Südwestsachsen
Kriminalpolizeiinspektion Zwickau
Kommissariat 41
-Brandursachenermittlung-

zur Explosion mit Brandfolge des
Wohnhauses, Frühlingsstraße 26,
in 08058 Zwickau,
am 04.11.2011 gegen 15.08 Uhr

Band 7

Brandbereich	H - Schlafzimmer	Bilder 556 bis 590;
Brandbereich	I - Katzenzimmer	Bilder 591 bis 629
Brandbereich	J - Bad links	Bilder 630 bis 639;

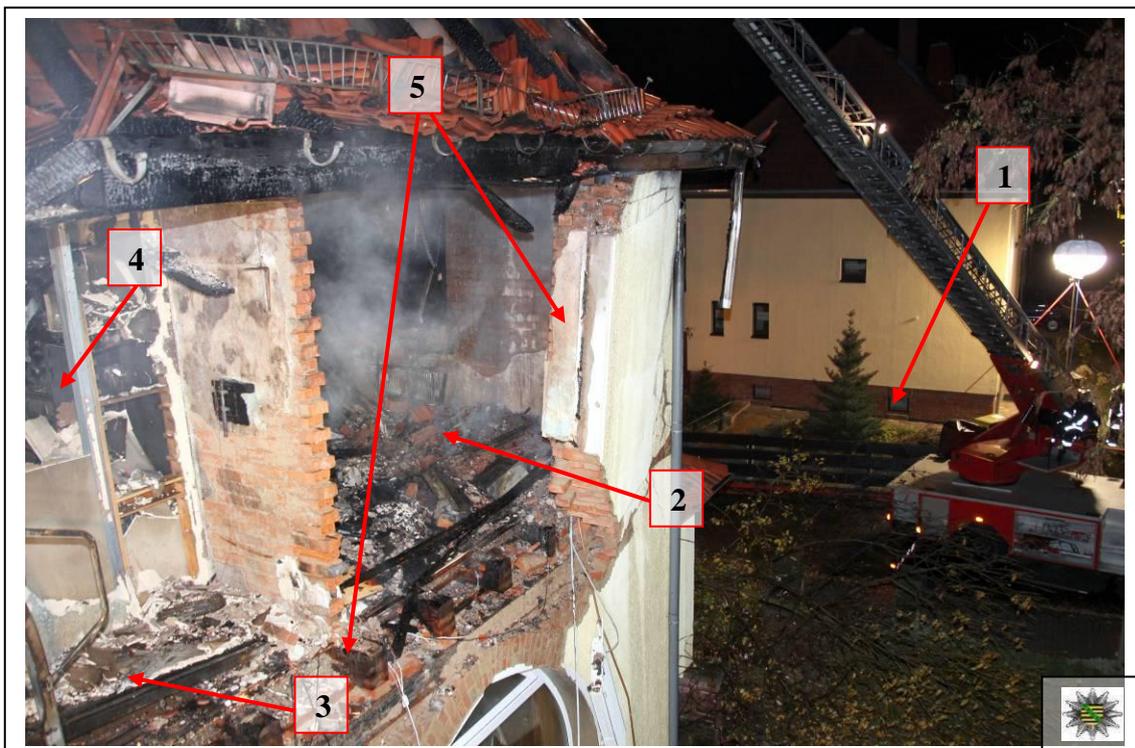
Bild 557 a

Detailaufnahme vom Bild 557.
Pfeil 1 zeigt zum Hausgrundstück Frühlingsstraße 24.
Pfeil 2 zeigt zum Brandbereich H / Schlafzimmer.
Pfeil 3 zeigt zum Brandbereich F / Sportraum.
Pfeil 4 zeigt zum Brandbereich M / Lager.
Pfeil 5 verdeutlicht die beschädigte Außenwand des Wohnhauses. Durch die Explosion im Inneren der Wohnung wurde die Außenwand nach außen gedrückt.

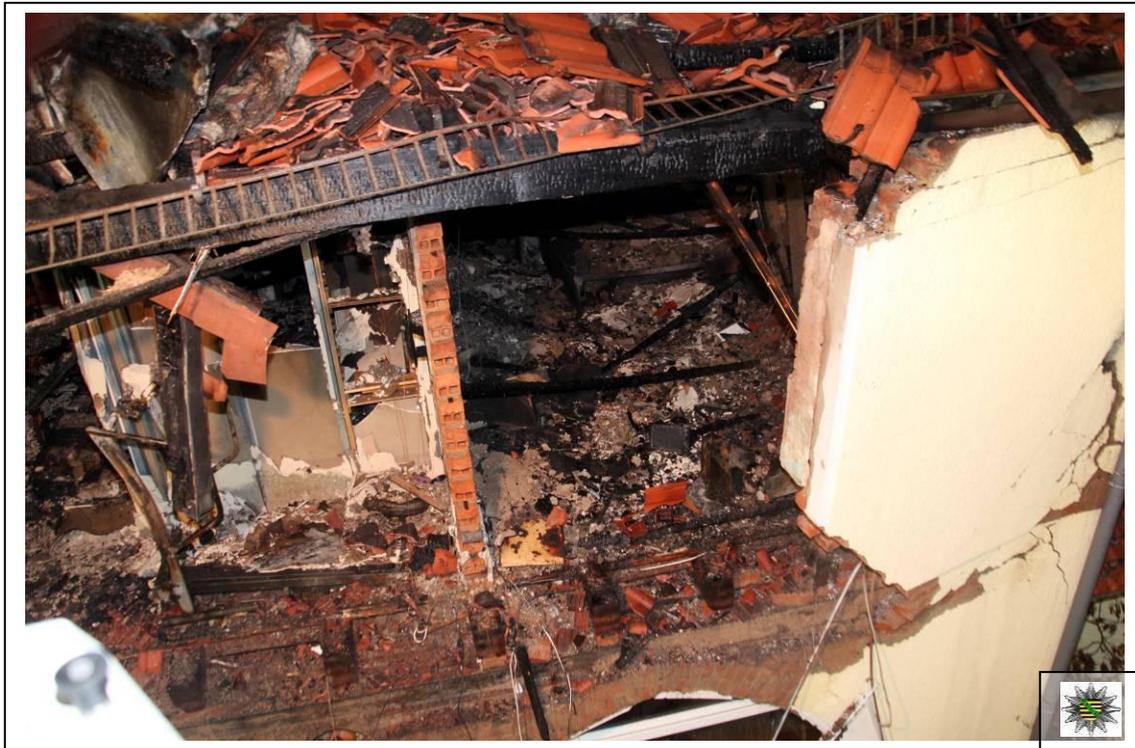
Bild 558

Diese Aufnahme wurde am 04.11.11 nach der Brandbekämpfung durchgeführt. Die Aufnahme erfolgte von der Drehleiter der Berufsfeuerwehr aus. Übersichtsaufnahme des Brandbereiches H / Schlafzimmer. Zum Zeitpunkt der Aufnahme erfolgte noch keine Brandschuttberäumung im Inneren des Brandobjektes (Wohnung).

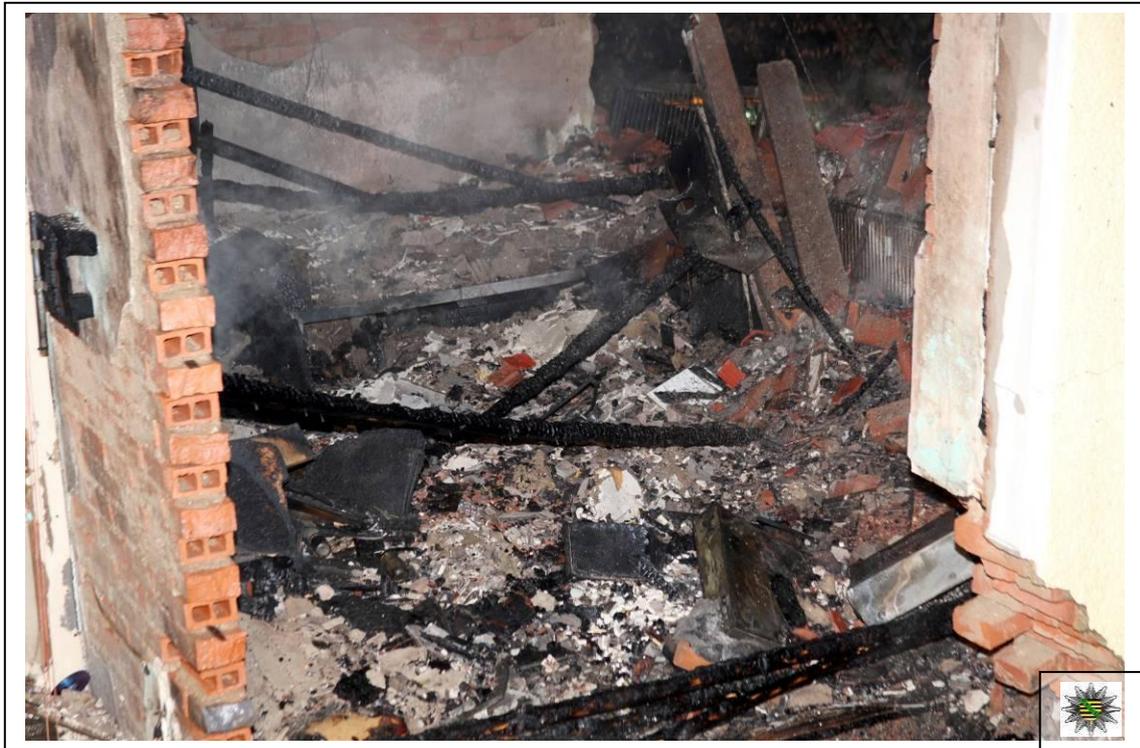
Bild 560

Aufgenommen am 04.11.11 gegen 19:00 Uhr, unmittelbar nach der Brandbekämpfung und zeigt den Bereich H / Schlafzimmer. Zu diesem Zeitpunkt wurde noch keine Brandberäumung bzw. Untersuchung in diesem Bereich durchgeführt. Die Aufnahme erfolgte von der Drehleiter der Berufsfeuerwehr aus.

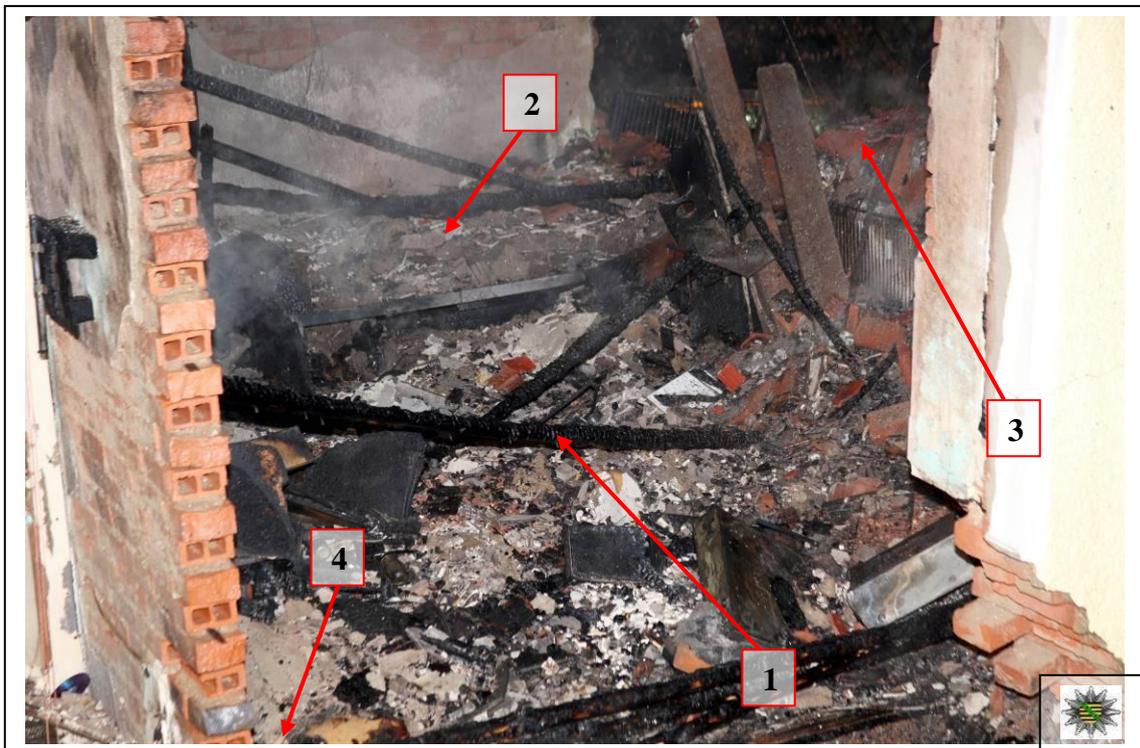
Bild 560 a

Detailaufnahme vom Bild 560.

Pfeil 1 zeigt zum Brandbereich H / Schlafzimmer.

Pfeil 2 zeigt zum Bett im Brandbereich H / Schlafzimmer. Bei diesem Bett handelt es sich um die 2. Schlafstelle.

Pfeil 3 zeigt zur Giebelseite des Brandobjektes. Diese wurde durch die Explosionswucht zerstört.

Pfeil 4 zeigt zur vorderen Wand des Brandobjektes, welche ebenfalls durch die Explosion zerstört wurde.

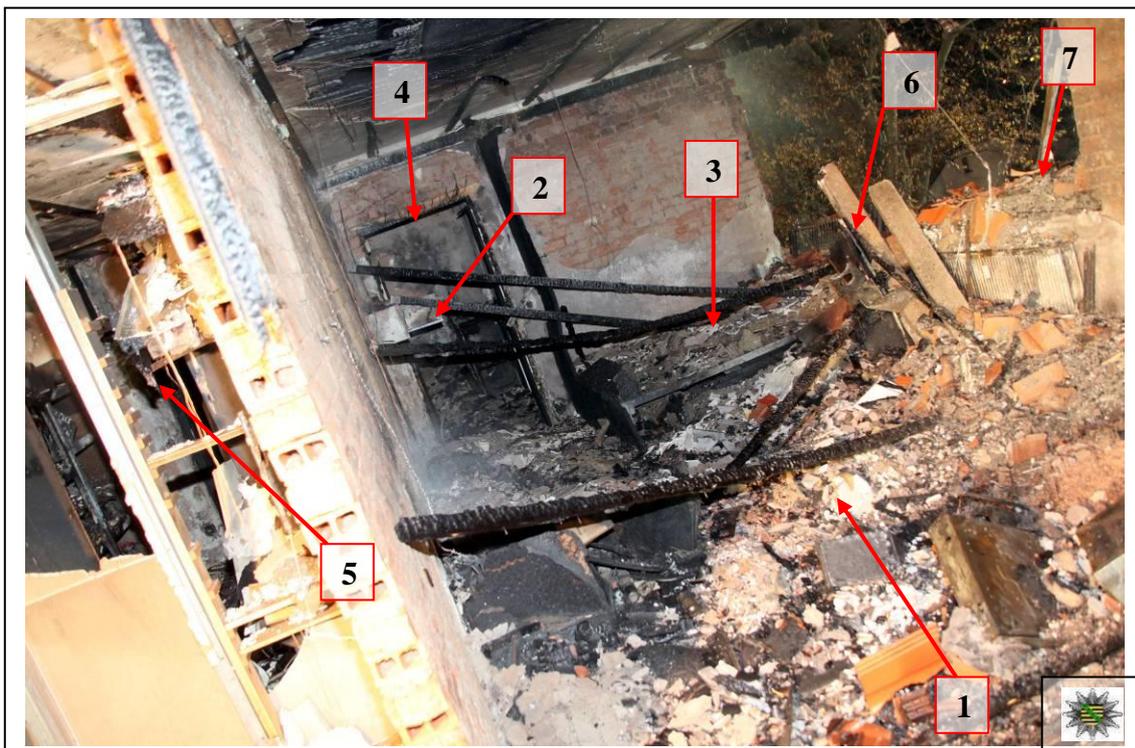
Bild 562 a

Detailaufnahme aus dem Bild 562.
Pfeil 1 zeigt zum Brandbereich H / Schlafzimmer.
Pfeil 2 zeigt zur offenen vorgefundenen Tür des Wandtresors.
Pfeil 3 zeigt zum Bett / Schlafstelle 2.
Pfeil 4 zeigt zur Tür, die in den Brandbereich G / Flur führt.
Pfeil 5 zeigt zum Brandbereich M / Regal.
Pfeil 6 zeigt zur beschädigten Wand im Bereich des Giebels.
Pfeil 7 zeigt zum ehemaligen Fenster, welche ebenfalls durch die Explosion zerstört wurde.

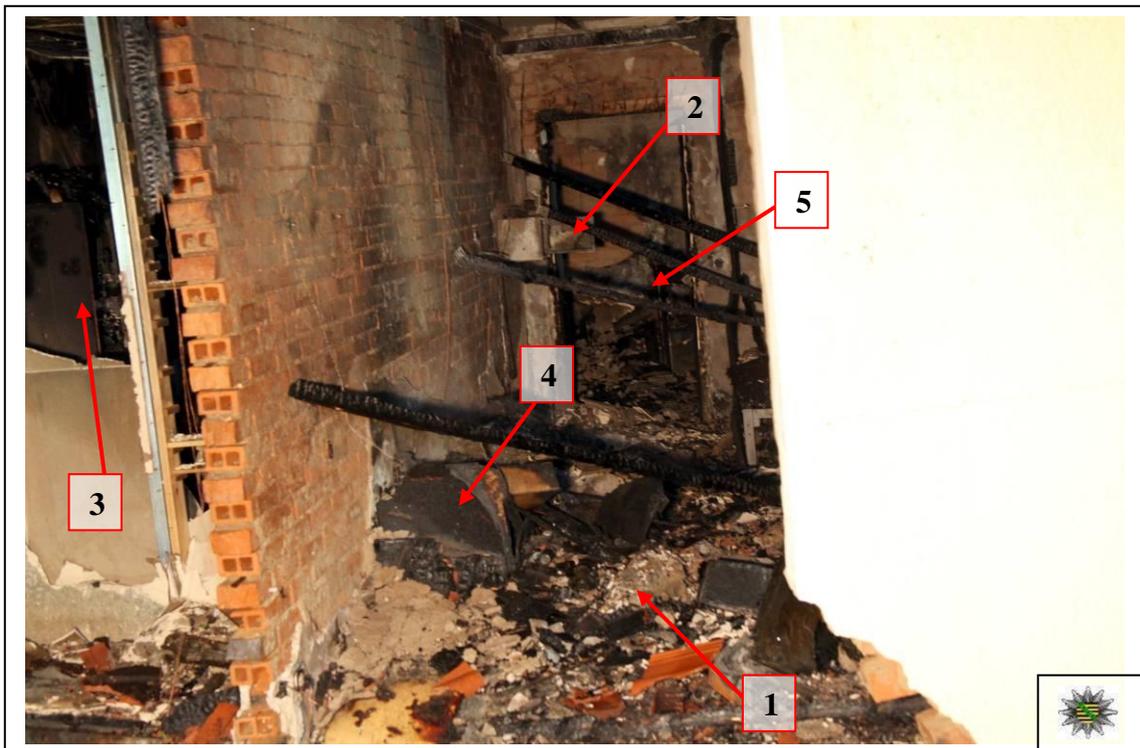
**Bild 563 a**

Detailaufnahme aus dem Bild 563.
Pfeil 1 zeigt zum Brandbereich H / Schlafzimmer.
Pfeil 2 zeigt zur offenen vorgefundenen Tresortür des Wandtresors, der unmittelbar nach der Eingangstür in den Schlafbereich festgestellt wurde.
Pfeil 3 zeigt zum Brandbereich M.
Pfeil 4 zeigt zum ehemaligen Standort eines Unterschranks, der sich unmittelbar an der Zwischenwand befand.
Pfeil 5 zeigt zur Tür in den Brandbereich G / Flur.

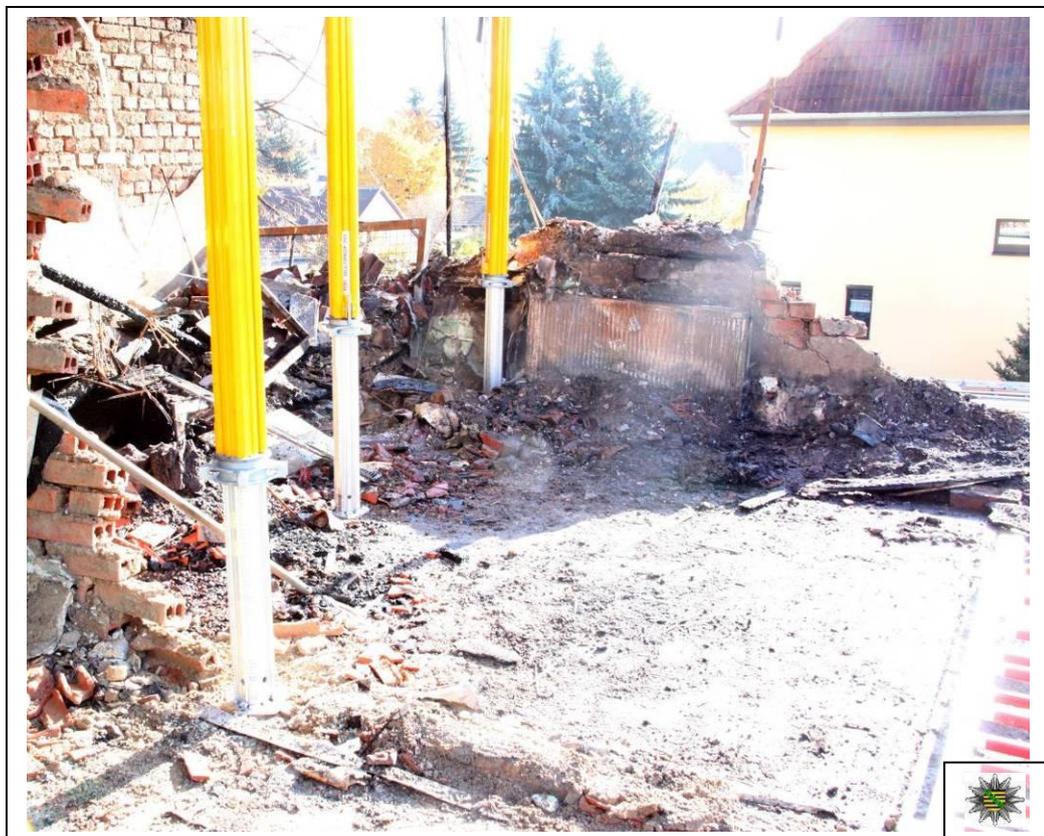
Bild 565

Wie Bild 564 Übersichtsaufnahme des Brandbereiches H / Schlafzimmer. Der Brandschutt ist noch im linken Bereich vorhanden. Die rechten Außenwände wurden durch den Bagger nach der Brandbekämpfung entfernt.

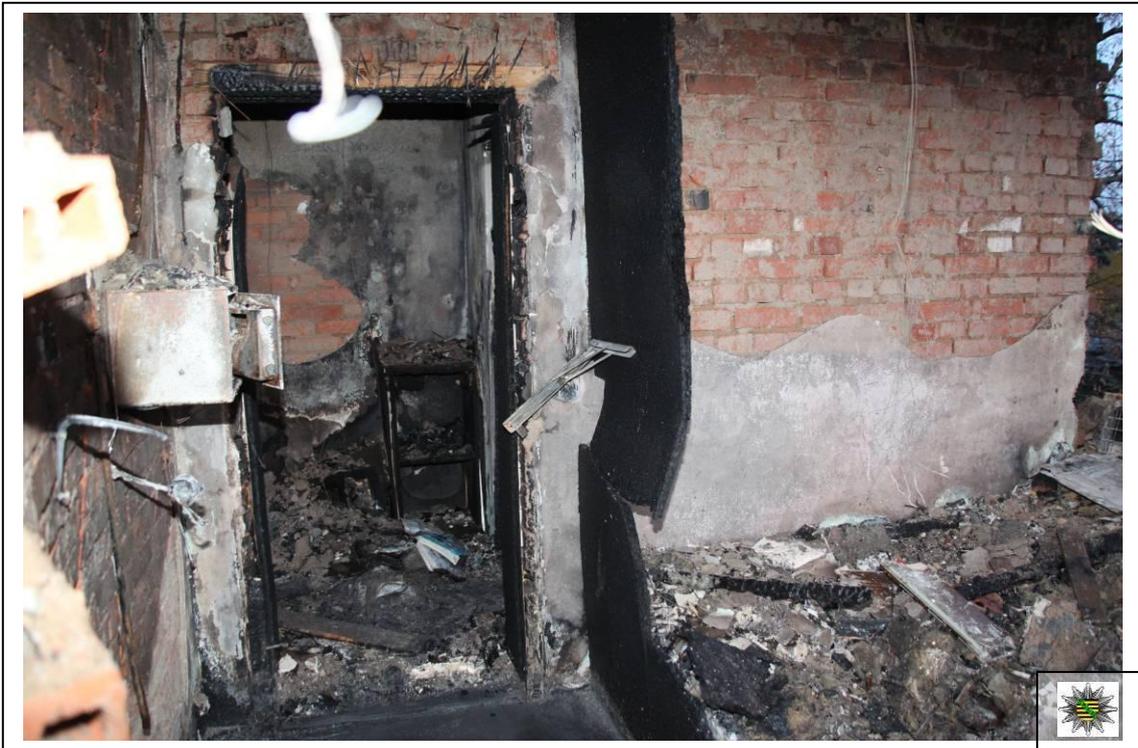
Bild 566

Detailaufnahme Brandbereich H unmittelbar im Durchgang zum Brandbereich G / Flur. Im linken Teil des Bildes ist der offene Wandtresor deutlich zu erkennen. Dieser Wandtresor muss vor Ausbruch des Brandes geöffnet worden sein. Im rechten Teil des Bildes ist die Schlafstelle 2 zu erkennen. Deutlich sind die Brandspuren an der Bausubstanz sowie an den Einrichtungsgegenständen zu verzeichnen. In der rechten Seite der Holzverkleidung, unmittelbar nach der Eingangstür, ist ein starkes gleichmäßig ausgeprägtes Waffelmuster im Holz zu verzeichnen. Entsprechend der Brandspuren muss sich ein Brandzentrum im Brandbereich G und im Brandbereich H befunden haben.

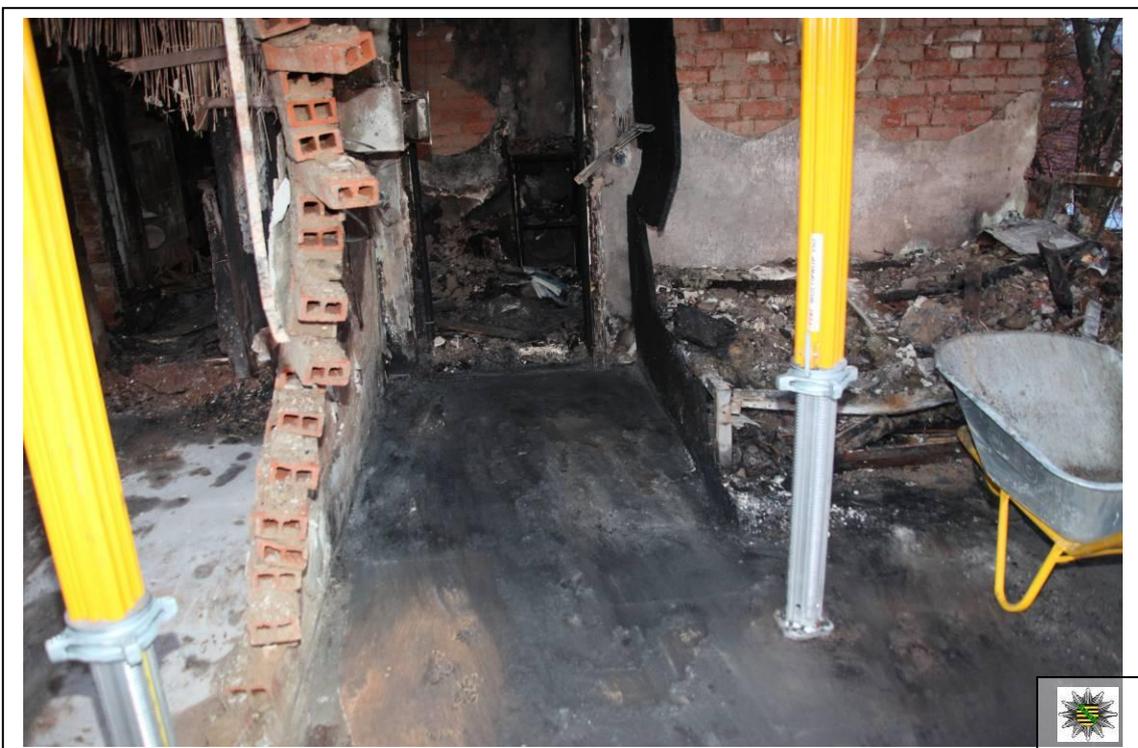
Bild 567

Detailaufnahme des Eingangsbereiches der Tür vom Brandbereich G in den Brandbereich H. Deutlich sind die Brandnarben auf dem Fußboden zu erkennen. Im rechten Teil des Bildes ist der Rest des Bettes / Schlafstelle 2 ersichtlich. Zu diesem Zeitpunkt war bereits der Brandschutt von dem Fußboden entfernt.

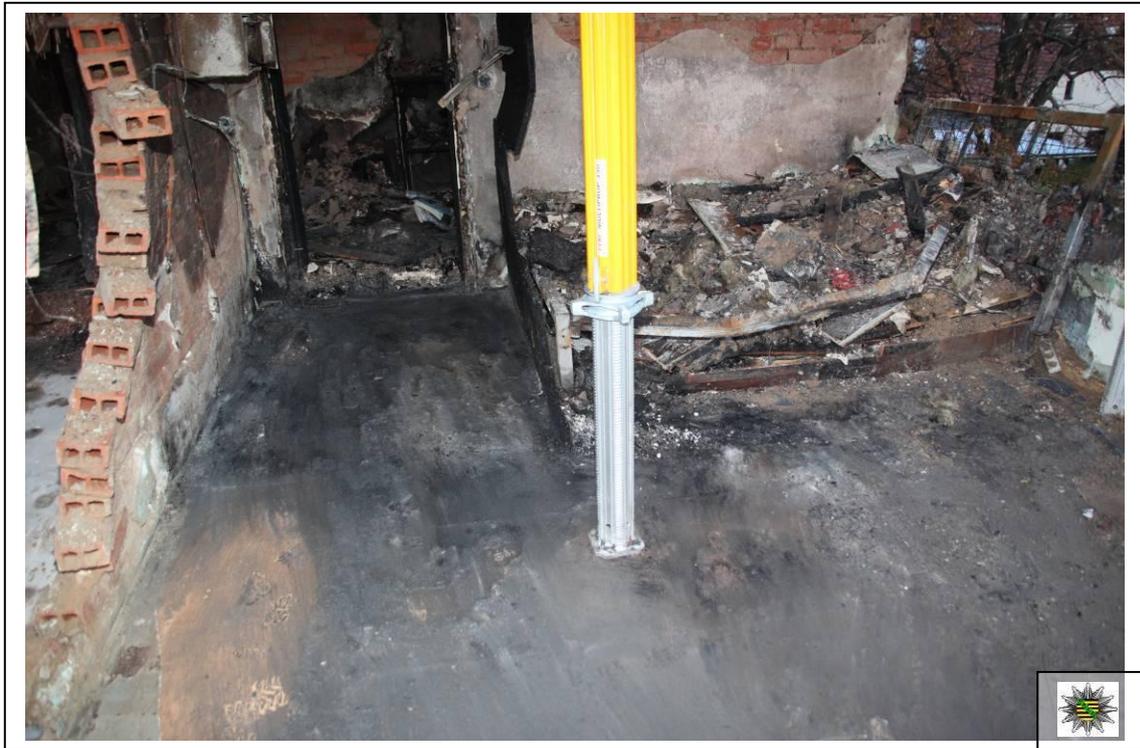
Bild 568

Detailaufnahme wie Bild 567. Die Brandeinwirkungen am Bett erfolgten von der linken vorderen Ecke des Bettes nach rechts hinten.

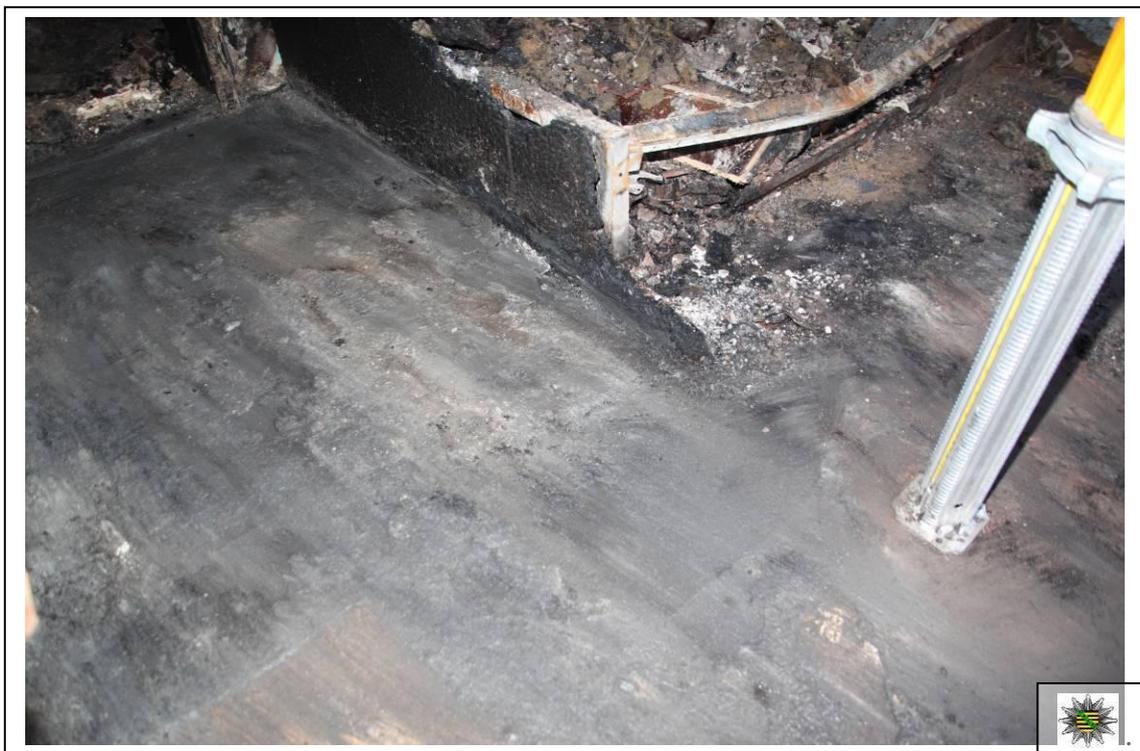
Bild 569

Detailaufnahme des Fußbodens unmittelbar in der Eingangstür vom Brandbereich G und Brandbereich H. An der unteren Kante des Bettes / Schlafstelle 2 sind deutliche Brandspuren, die von links unten nach rechts oben laufen, zu erkennen. Auf dem Fußboden ist ebenfalls eine Brandspur mit starken lokalen Einbrennungen zu verzeichnen. Entsprechend dieser Feststellung kann davon ausgegangen werden, dass es in diesem Bereich zu einer starken Brandeinwirkung gekommen ist.

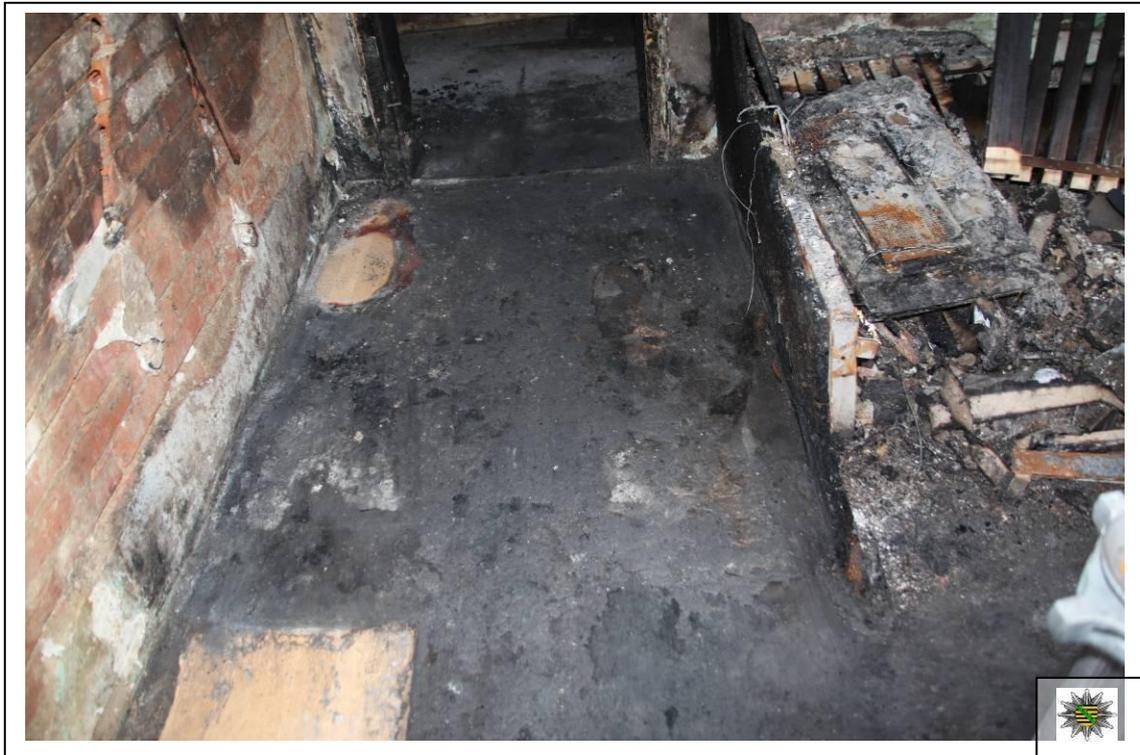
Bild 570

Detailaufnahme des Brandbereiches H in Richtung Brandbereich G. In diesem Bereich ist deutlich die Brandspur auf dem Fußboden zu erkennen. Entsprechend dieser Merkmale muss es in diesem Bereich unmittelbar nach dem Brandausbruch länger gebrannt haben. Einrichtungsgegenständen befanden sich nur vor der Zwischenwand und der Schlafstelle 2.

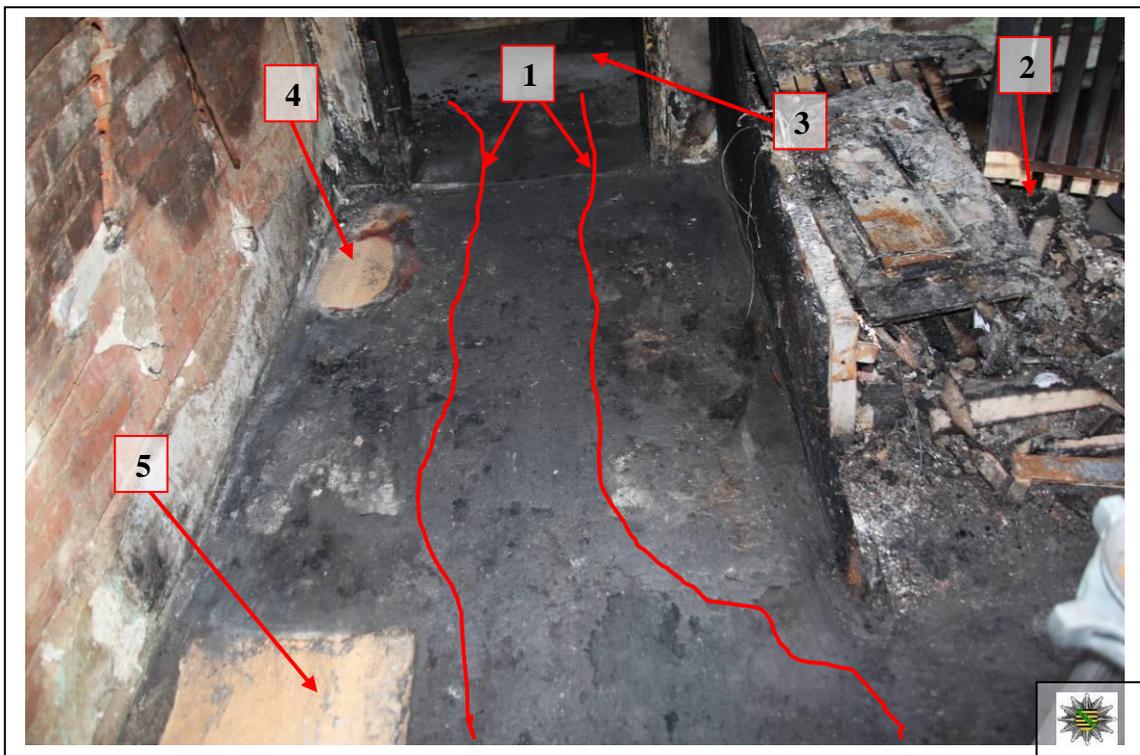
Bild 570 a

Detailaufnahme aus Bild 570.

Pfeil 1 zeigt auf die Brandspur, die auf dem Fußboden vorgefunden wurde. Die Brandspur verläuft vom Brandbereich G in den Brandbereich H. Deutlich sind die lokalen Einbrennungen auf dem Fußboden (Linoleum und Holzdielung) zu erkennen.

Pfeil 2 zeigt zur Schlafstelle 2 / Bett.

Pfeil 3 zeigt zum Brandbereich G.

Pfeil 4 zeigt zum ehemaligen Standort von abgestellten Gegenständen.

Pfeil 5 zeigt zum ehemaligen Standort eines Unterschranks.

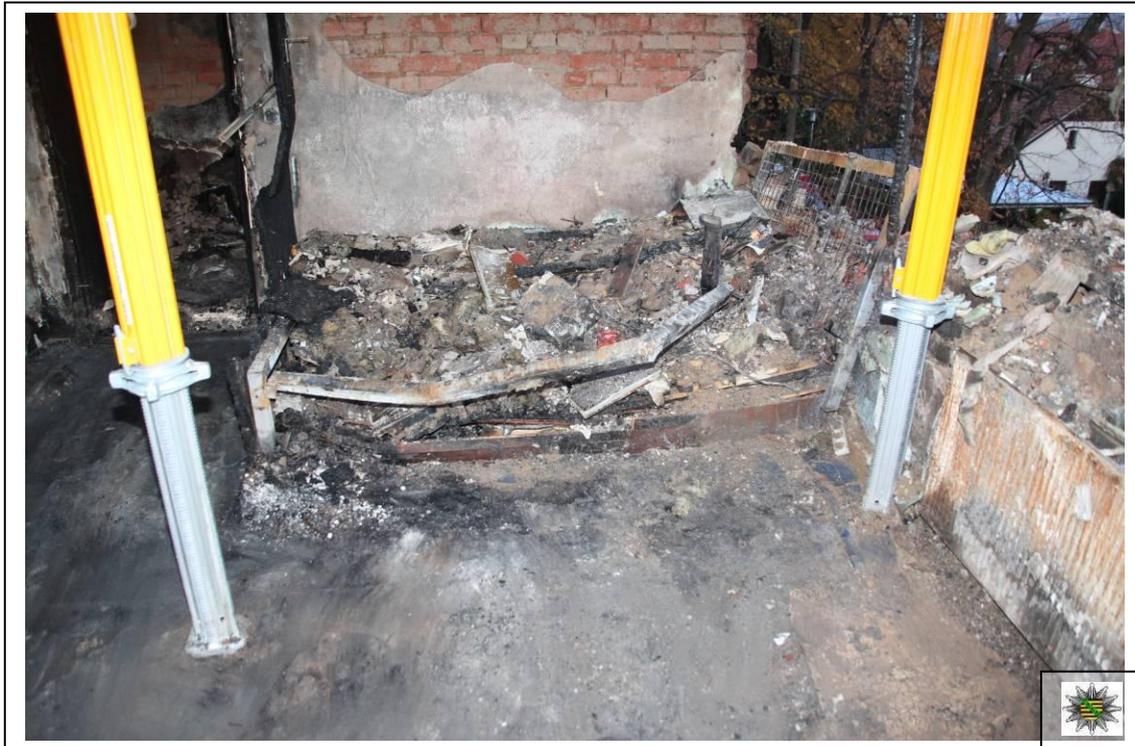
Bild 571

Detailaufnahme des vorgefundenen Bettes im Brandbereich H. Dieses Bett wurde mit der Schlafstelle 2 gekennzeichnet. Am Bett selbst sind starke Brandeinwirkungen bzw. Beschädigungen von der linken vorderen Kante des Bettes nach rechts hinten zu erkennen.

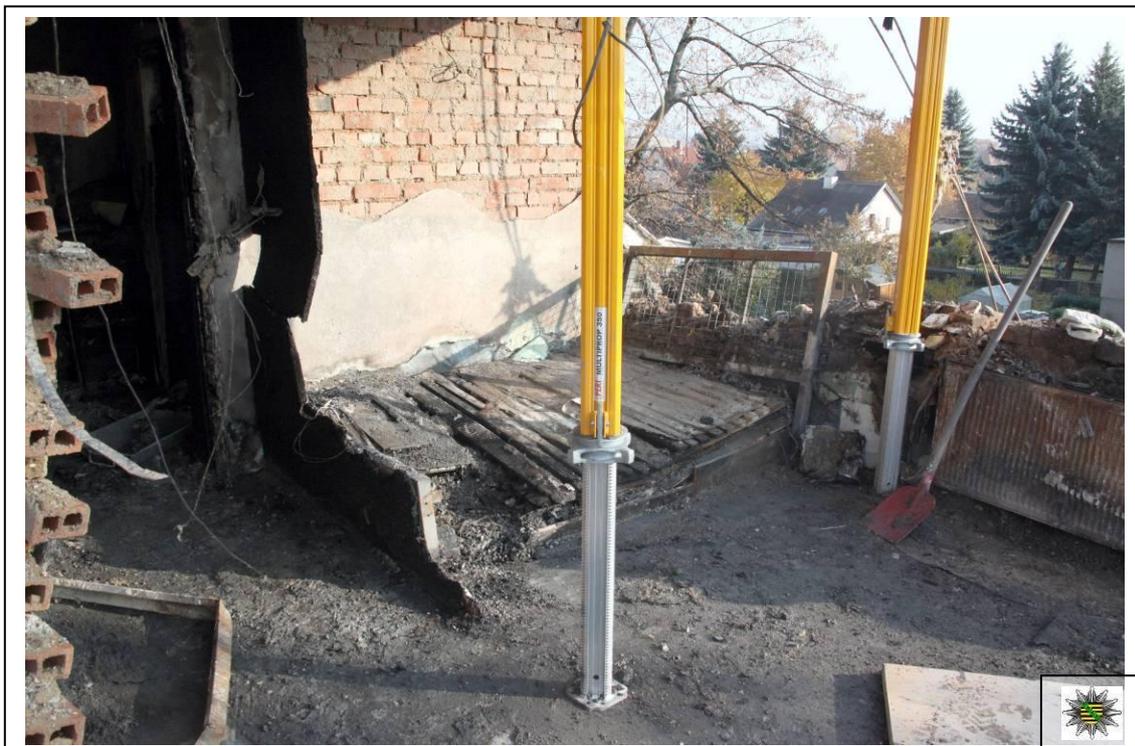
Bild 572

Detailaufnahme des Bettes. Deutlich sind die Brandeinwirkungen in der linken Ecke des Bettes zu erkennen. Diese verlaufen von links unten nach rechts oben. In diesem Bereich wurde bereits das Lattenrost sowie die Bettumrandung vollständig zerstört.

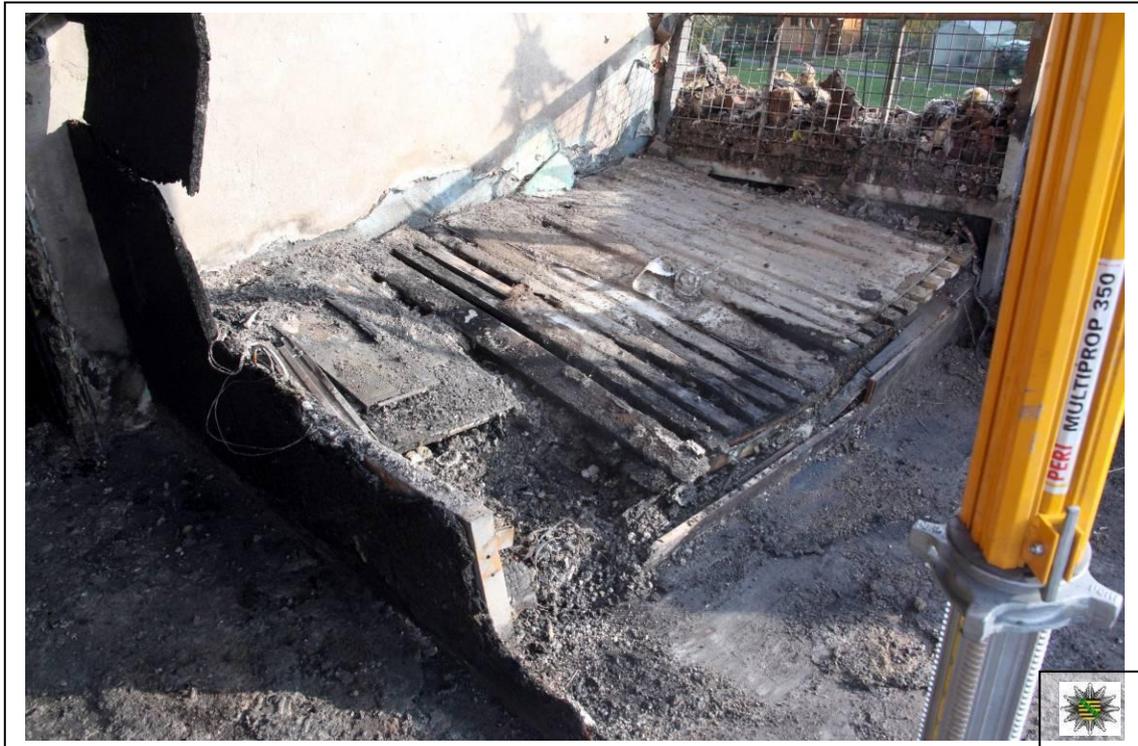
Bild 573

Detailaufnahme des Bettes im Bereich der lokalen Zerstörung. Deutlich ist dies am Bett zu erkennen. An der Zwischenwand (Holz) befand sich ursprünglich ein Flachbildschirm, der durch die Brandeinwirkung stark in Mitleidenschaft gezogen wurde und auf dem Bett liegt.

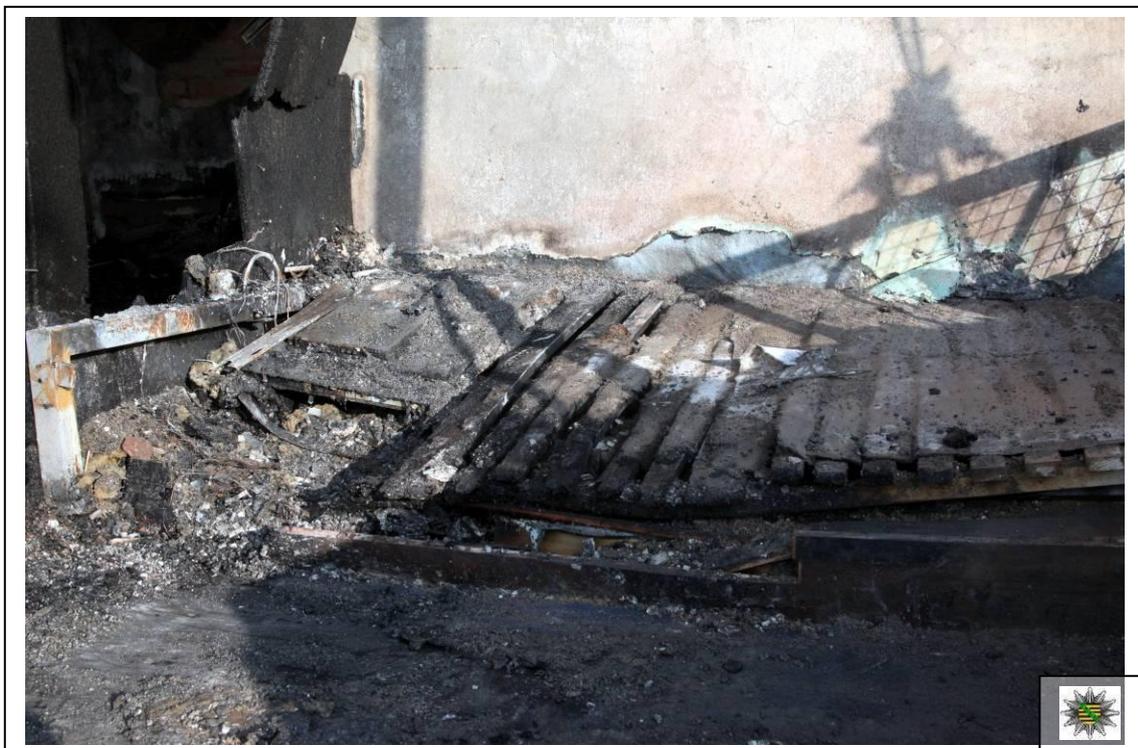
Bild 574

Detailaufnahme der lokalen Zerstörung im linken Bereich des Bettes (Schlafstelle 2). Deutlich ist die lokale Zerstörung an dem Bett (linke Ecke) zu erkennen. Auf dem Bett wurde ein stark beschädigter Flachbildschirm vorgefunden. Dieser muss sich vor Brandausbruch an der Zwischenwand (Holz) befunden haben.

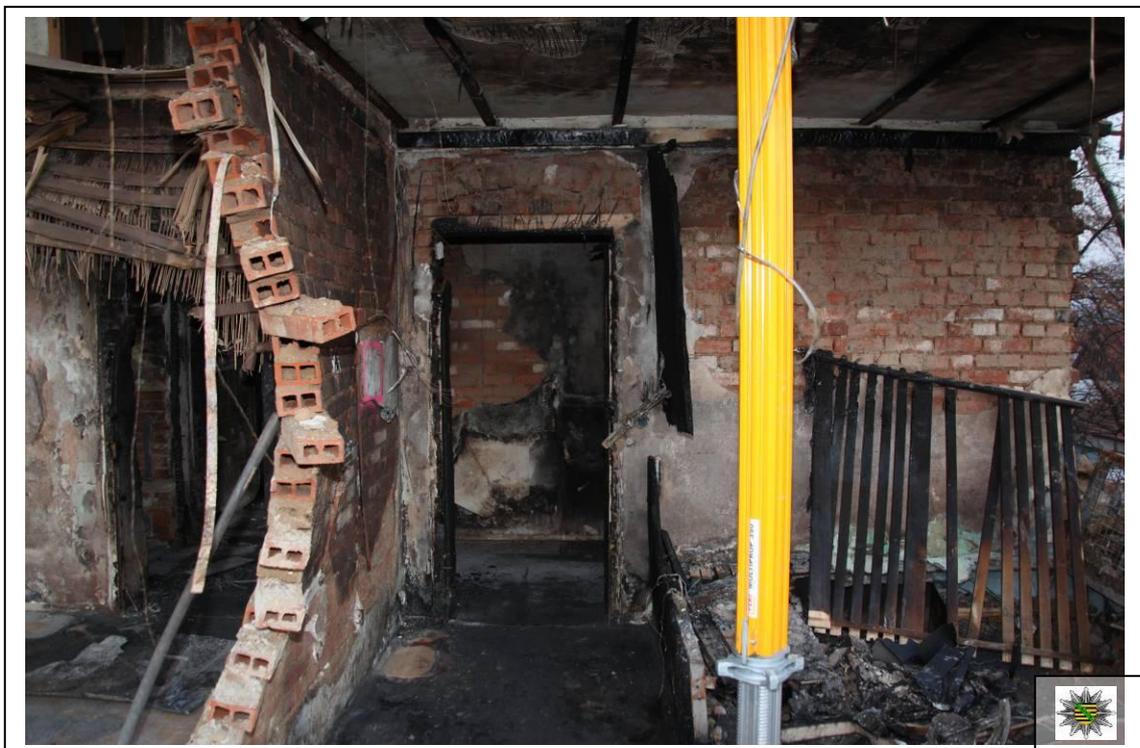
Bild 582

Detailaufnahme von der Längsseite des Brandobjektes in Richtung Mittelwand des Brandbereiches H. Deutlich sind die Brandeinwirkungen an der Bausubstanz (Wand) zu erkennen. Unmittelbar über dem Bereich der Schlafstelle 2 ist die Deckenkonstruktion noch relativ gut erhalten.

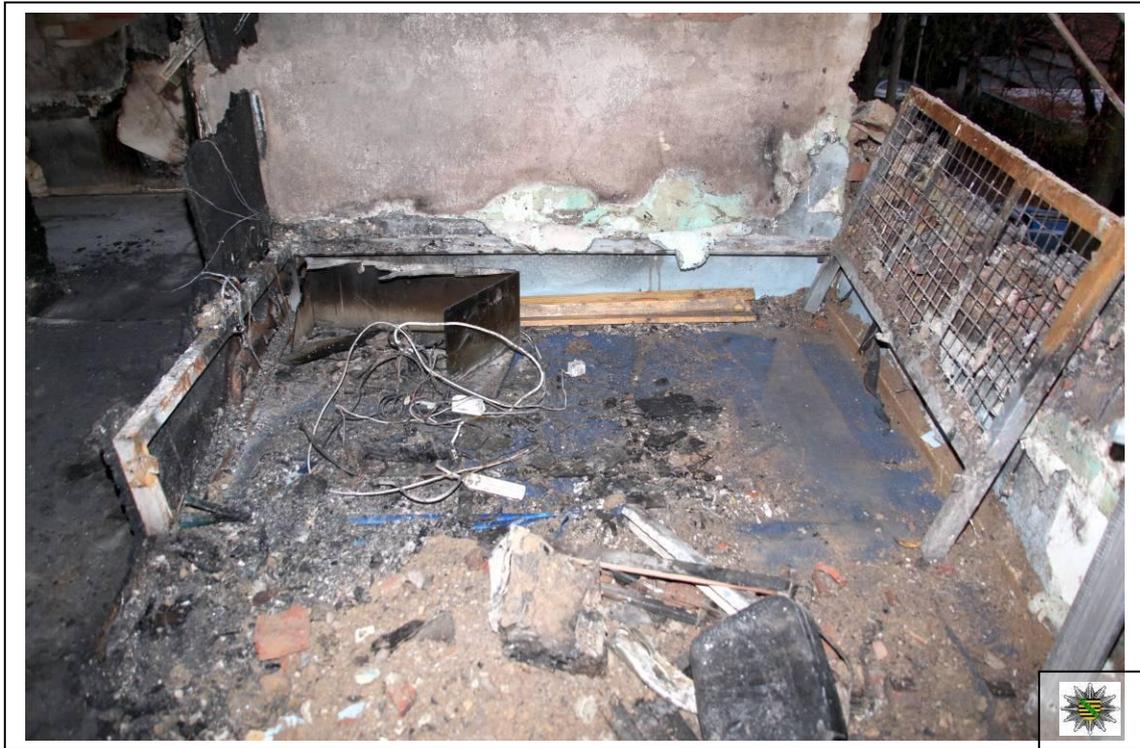
Bild 583

Detailaufnahme des Bettes (Schlafstelle 2) nach der Beräumung des Brandschuttes und der Bettumrandung. Deutlich ist ebenfalls im linken Bereich eine Brandspur, die von links unten nach rechts oben verläuft, zu erkennen. Diese ist am Fußboden und an der Zwischenwand deutlich ersichtlich.

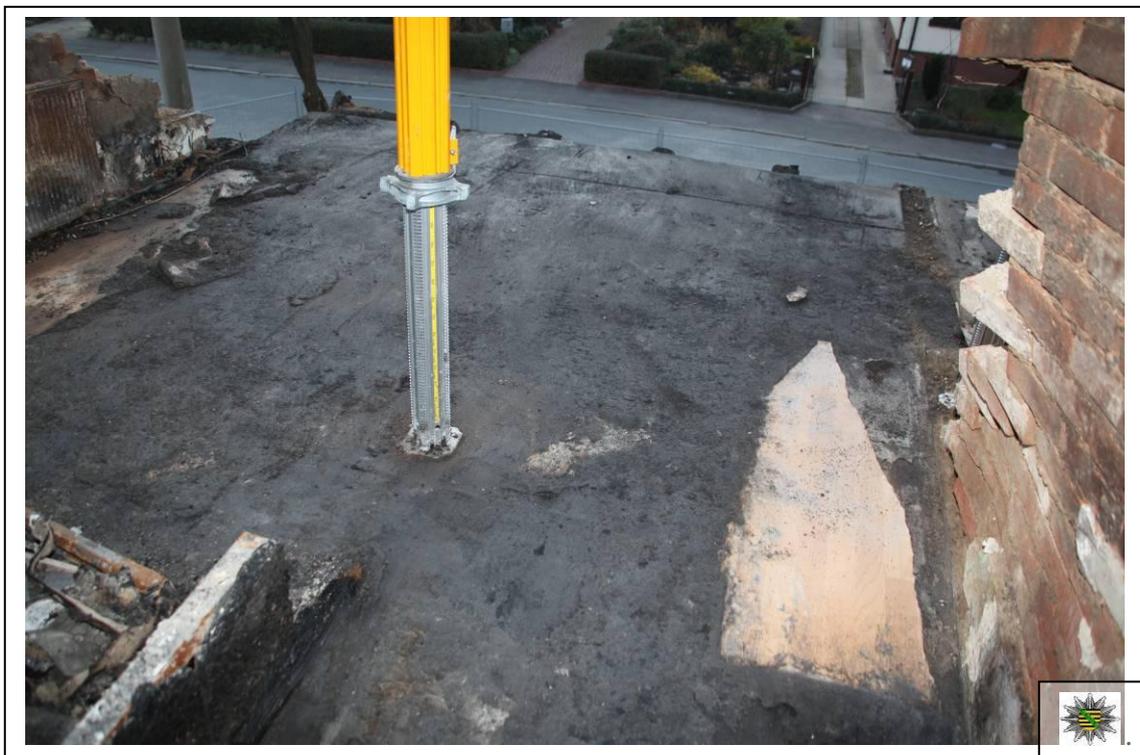
Bild 584

Detailaufnahme des Fußbodenbereiches, aufgenommen von der Durchgangstür vom Brandbereich G in den Brandbereich H. Deutlich sind die lokalen Einbrennungen auf dem Fußboden zu erkennen. Im vorderen Drittel des Brandbereiches H ist ebenfalls ein Brandzentrum zu verzeichnen.

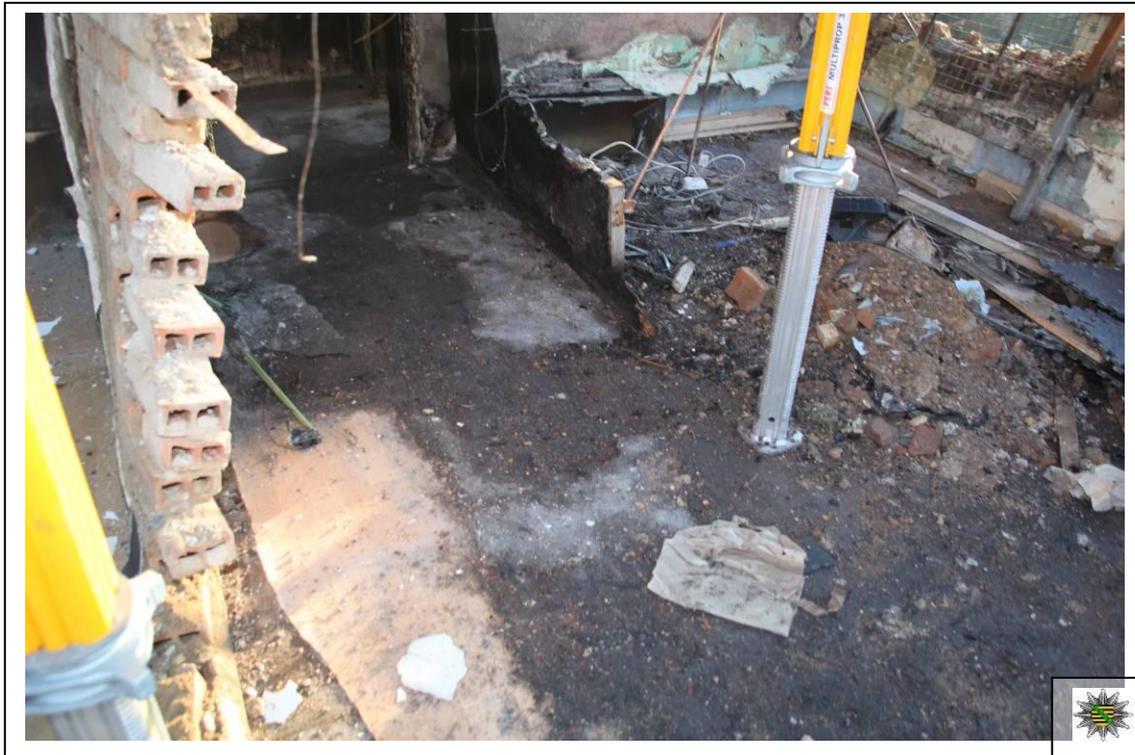
**Bild 585**

Detailaufnahme des Brandzentrums unmittelbar vor dem Bett.

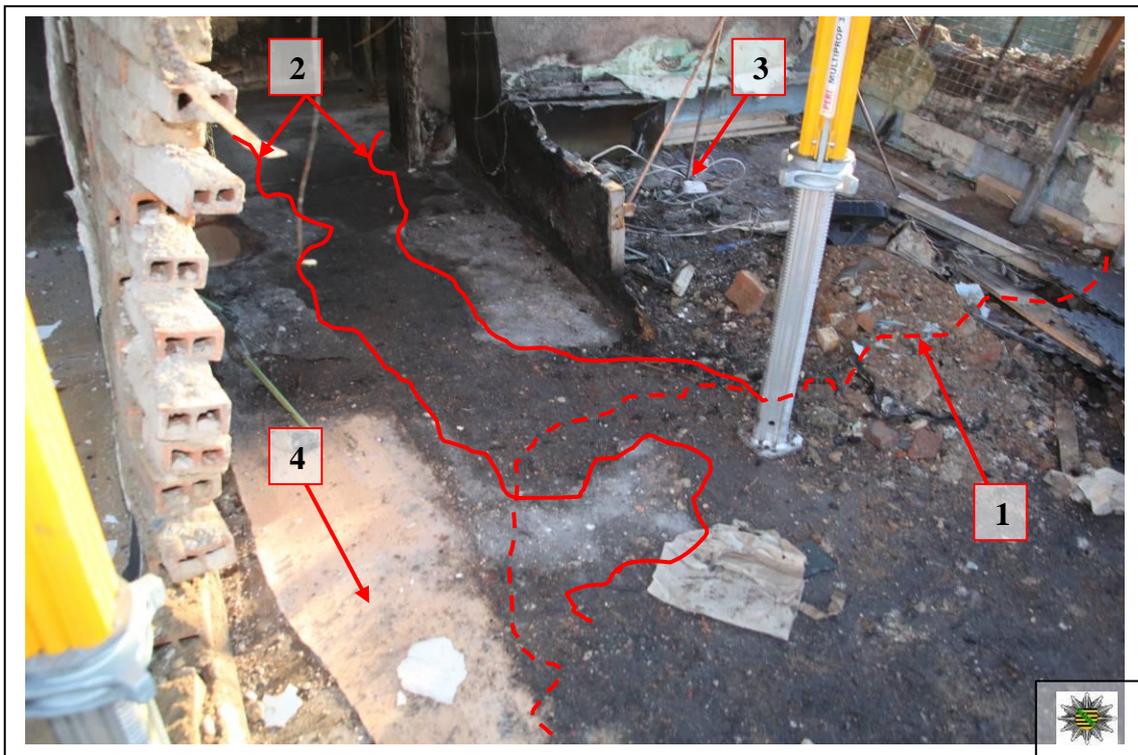
**Bild 585 a**

Detailaufnahme des Bildes 585.

Pfeil 1 zeigt zum Bereich des Brandzentrums, welches sich im vorderen Drittel des Brandbereiches H befindet.

Pfeil 2 zeigt zur Brandspur, die auf dem Fußboden vom Brandbereich G in den Brandbereich H verläuft. In diesem Bereich ist eine lokale Zerstörung des Fußbodenaufbaus ersichtlich.

Pfeil 3 zeigt zum ehemaligen Standort des Bettes / Schlafstelle 2.

Pfeil 4 zeigt zu dem ehemaligen Standort eines Unterschranks, der unmittelbar vor der Zwischenwand gestanden hat.

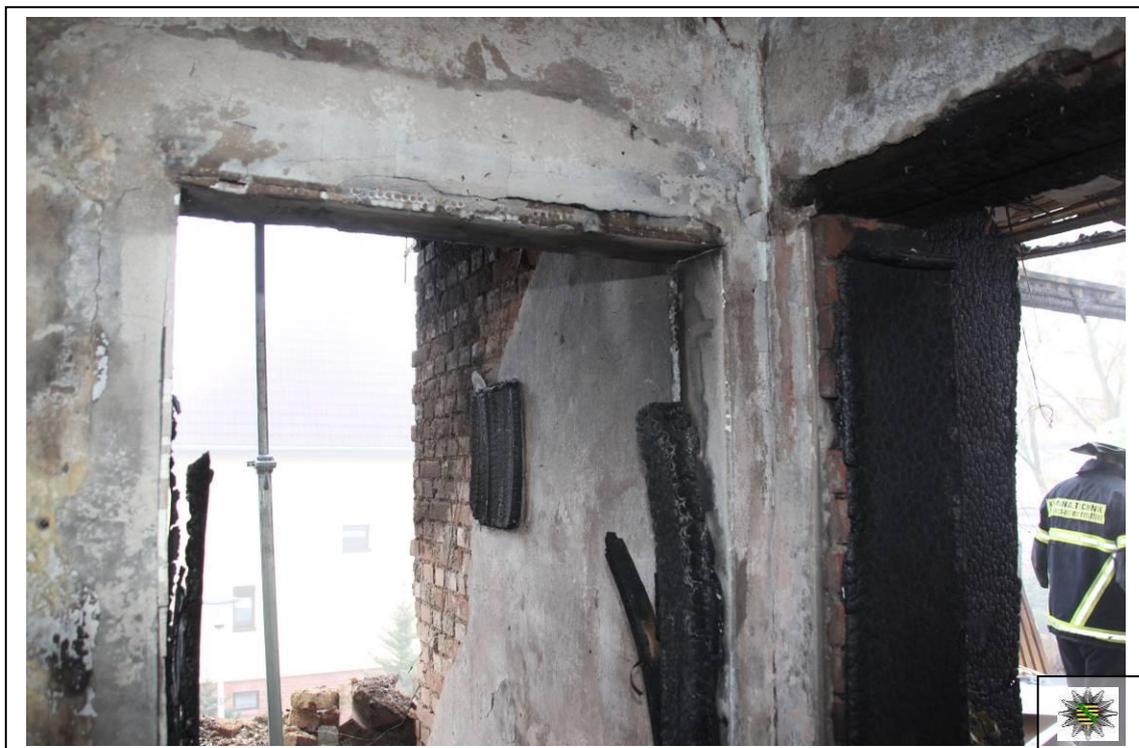
Bild 591

Detailaufnahme der Eingangstür in den Brandbereich I / Katzenszimmer. Deutlich ist zu erkennen, dass das Türfutter im oberen Drittel durch den Brand vollständig zerstört ist. Entsprechend der Abbranderscheinungen muss davon ausgegangen werden, dass einmal ein Brandzentrum im Brandbereich I und ein Brandzentrum im Brandbereich G vorhanden gewesen ist. Die Brandeinwirkung erfolgte jeweils gleichzeitig von den beiden soeben genannten Brandbereichen.

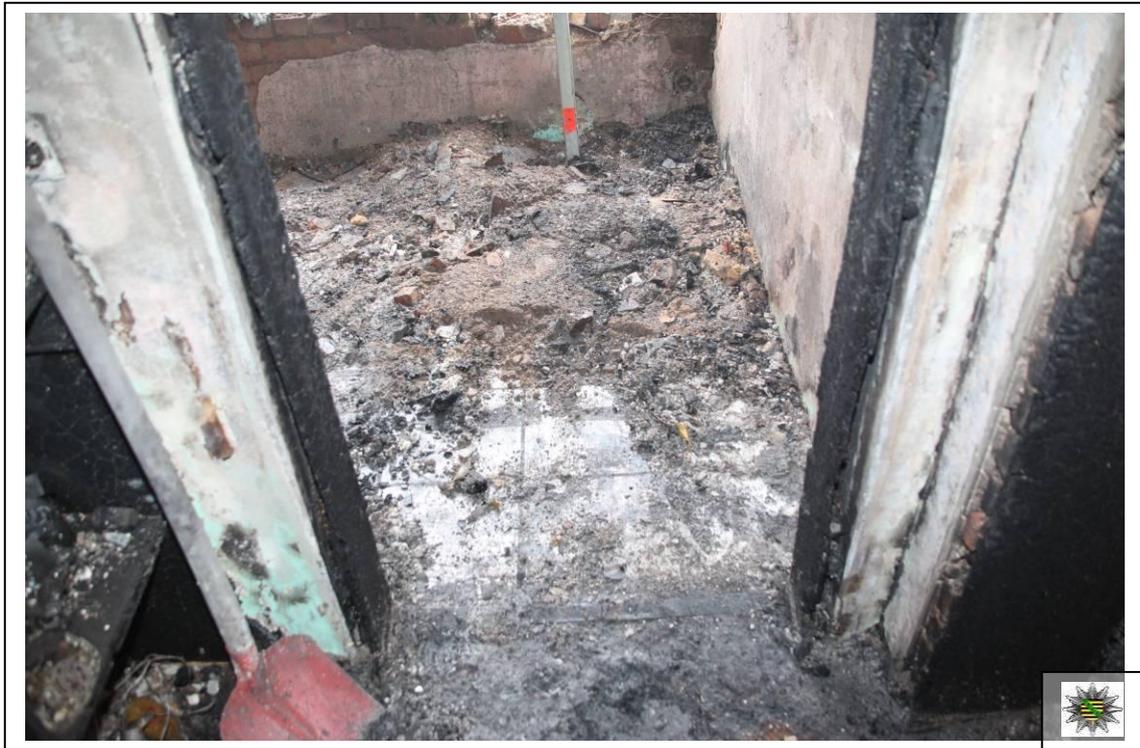
Bild 592

Detailaufnahme der Eingangstür in den Brandbereich I / Katzenzimmer. Deutlich ist der Brandschutt auf dem Fußboden zu erkennen. Der Fußboden in diesem Brandbereich war mit Fliesen versehen.
