Polizeidirektion Südwestsachsen
Kriminalpolizeiinspektion Zwickau
Kommissariat 41
-Brandursachenermittlung-

zur Explosion mit Brandfolge des
Wohnhauses, Frühlingsstraße 26,
in 08058 Zwickau,
am 04.11.2011 gegen 15.08 Uhr

Band 7

Brandbereich	H - Schlafzimmer	Bilder 556 bis 590;
Brandbereich	I - Katzenzimmer	Bilder 591 bis 629
Brandbereich	J - Bad links	Bilder 630 bis 639;

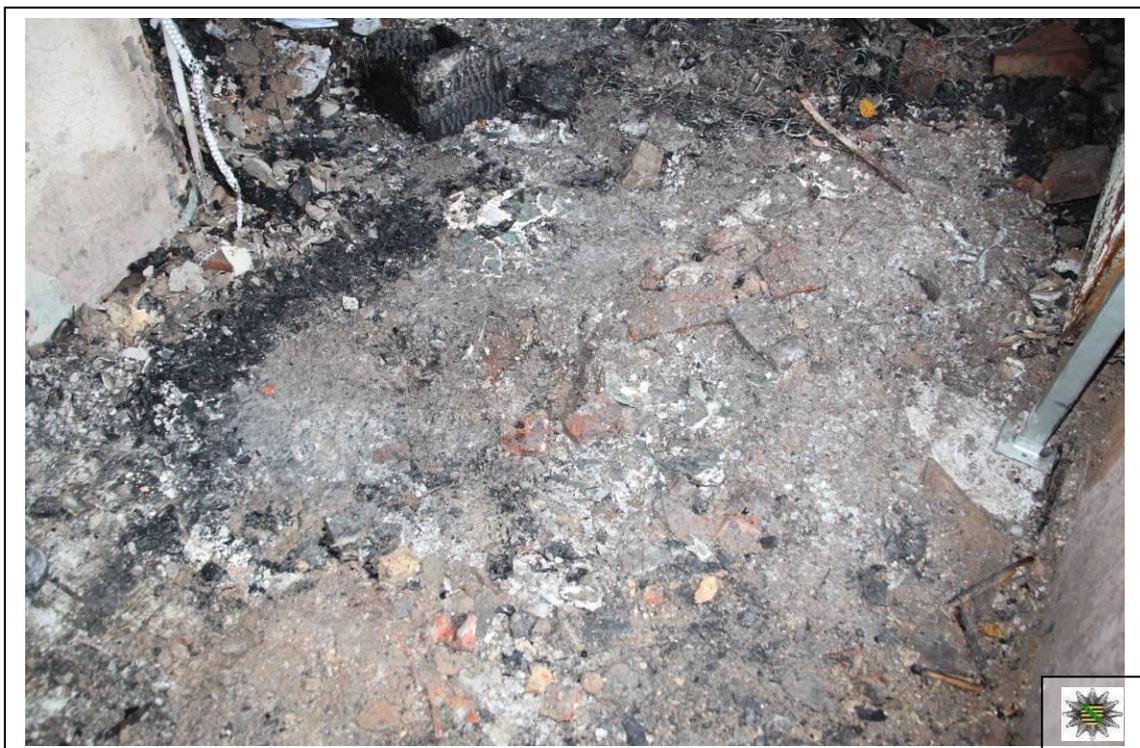
Bild 593

Detailaufnahme des Fußbodens unmittelbar nach der Eingangstür in den Brandbereich I. Entsprechend des Brandschuttes kann davon ausgegangen werden, dass hier die vorhandenen Einrichtungsgegenstände fast vollständig durch den Brand zerstört wurden. In diesem Bereich konnte eine geringe Höhe des Brandschuttes festgestellt werden.

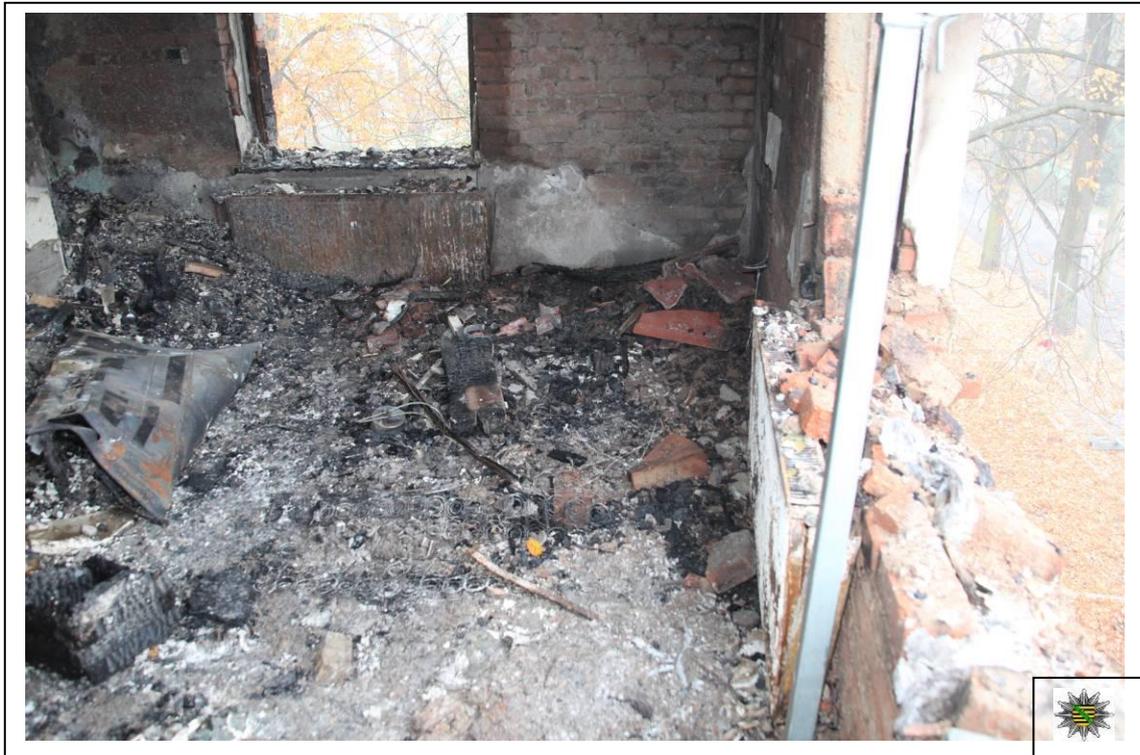
Übersichtsaufnahme des Brandbereiches I (Katzenzimmer). Diese Aufnahme erfolgte unmittelbar von der Eingangstür in Richtung Rückfront des Wohnhauses. Zu diesem Zeitpunkt erfolgte noch keine Brandschuttberäumung.

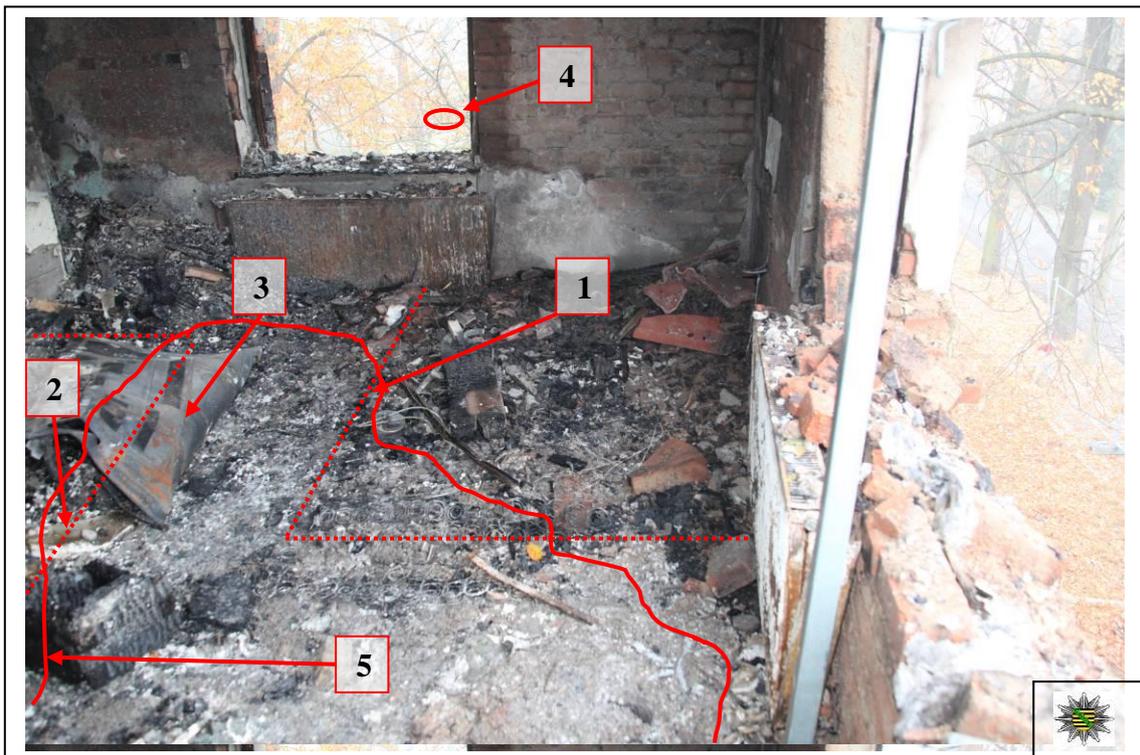
Detailaufnahme aus dem Bild 594.

Pfeil 1 zeigt zu dem Bett (Schlafstelle 1).

Pfeil 2 zeigt in Richtung der Reste eines Schrankes, der sich links an der Zwischenwand befand.

Pfeil 3 zeigt zu einem großen Flachbildfernseher, der auf dem Fußboden vorgefunden wurde.

Pfeil 4 zeigt zum ehemaligen Standort der Kamera 4, die an der rechten Ecke des Fensters montiert gewesen ist.

Pfeil 5 zeigt zum Brandzentrum unmittelbar vor dem Bett und Schrank.

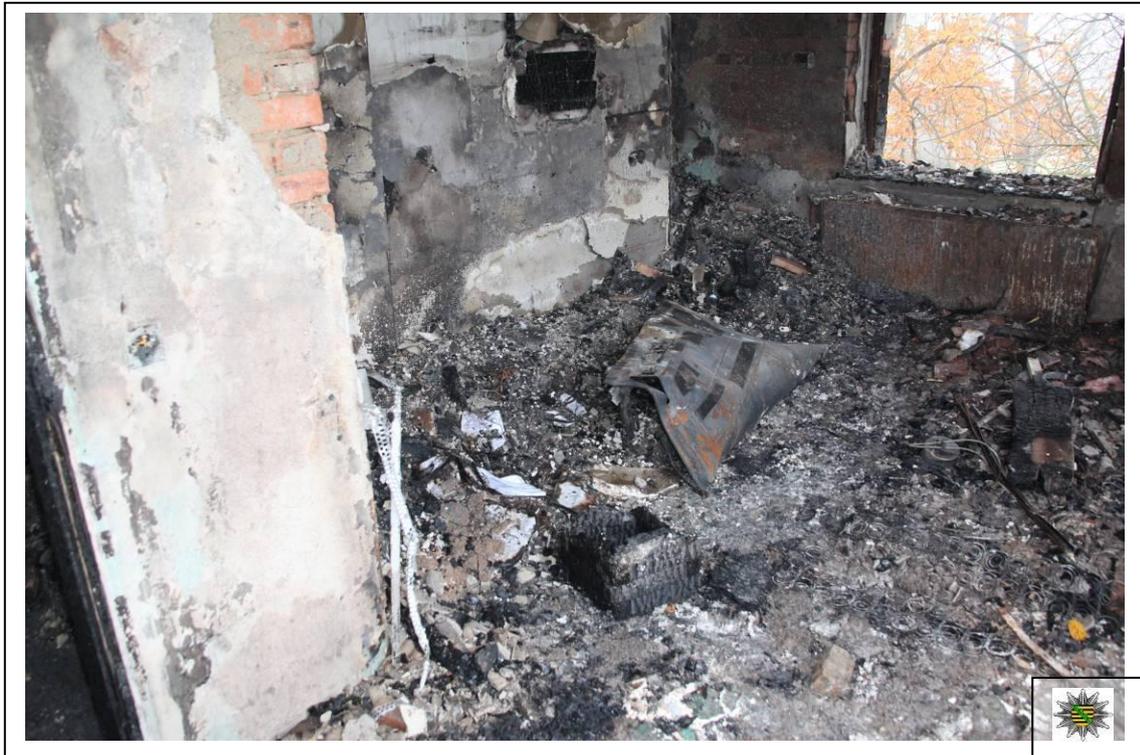
Bild 595

Detailaufnahmen der linken Seite des Brandbereiches I in Richtung der Rückfront des Wohnhauses. Diese Aufnahmen erfolgten von der Eingangstür sowie vor der Brandschuttberäumung des Bereiches.

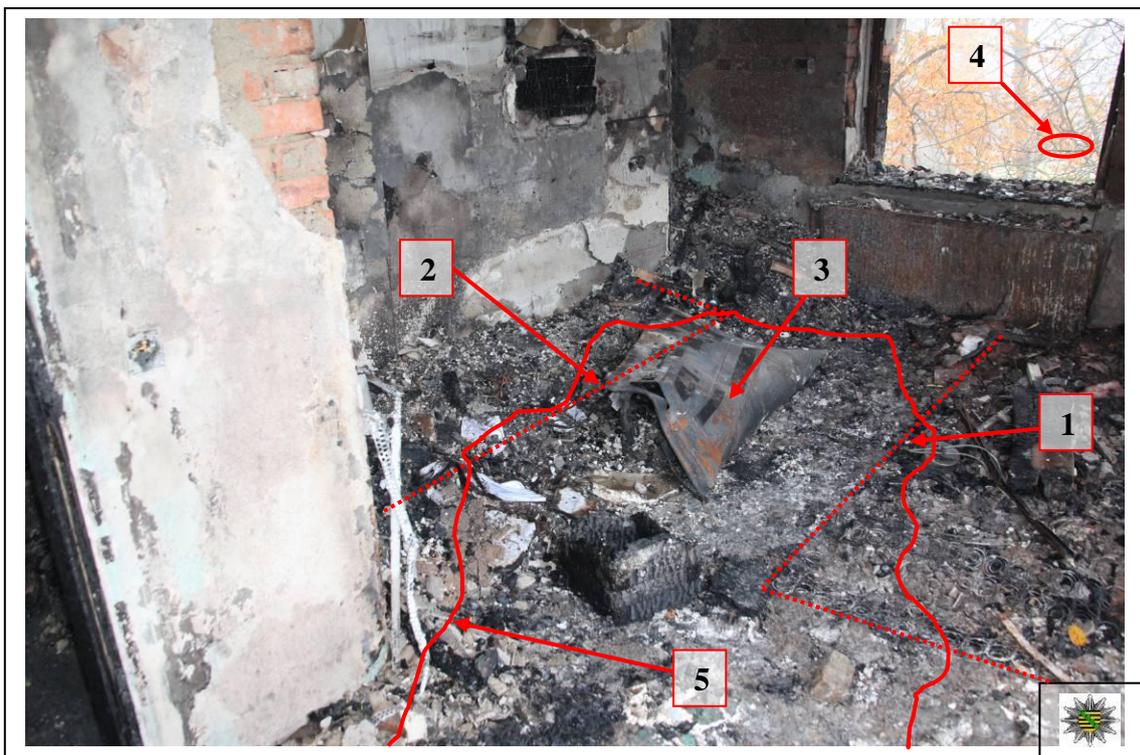
Bild 595 a

Detailaufnahme aus Bild 595.

Pfeil 1 zeigt zu dem Bett (Schlafstelle 1).

Pfeil 2 zeigt in Richtung der Reste eines Schrankes, der sich links an der Zwischenwand befand.

Pfeil 3 zeigt zu einem großen Flachbildfernseher, der auf dem Fußboden vorgefunden wurde.

Pfeil 4 zeigt zum ehemaligen Standort der Kamera 4, die an der rechten Ecke des Fensters montiert gewesen ist.

Pfeil 5 zeigt zum Brandzentrum unmittelbar vor dem Bett und Schrank.

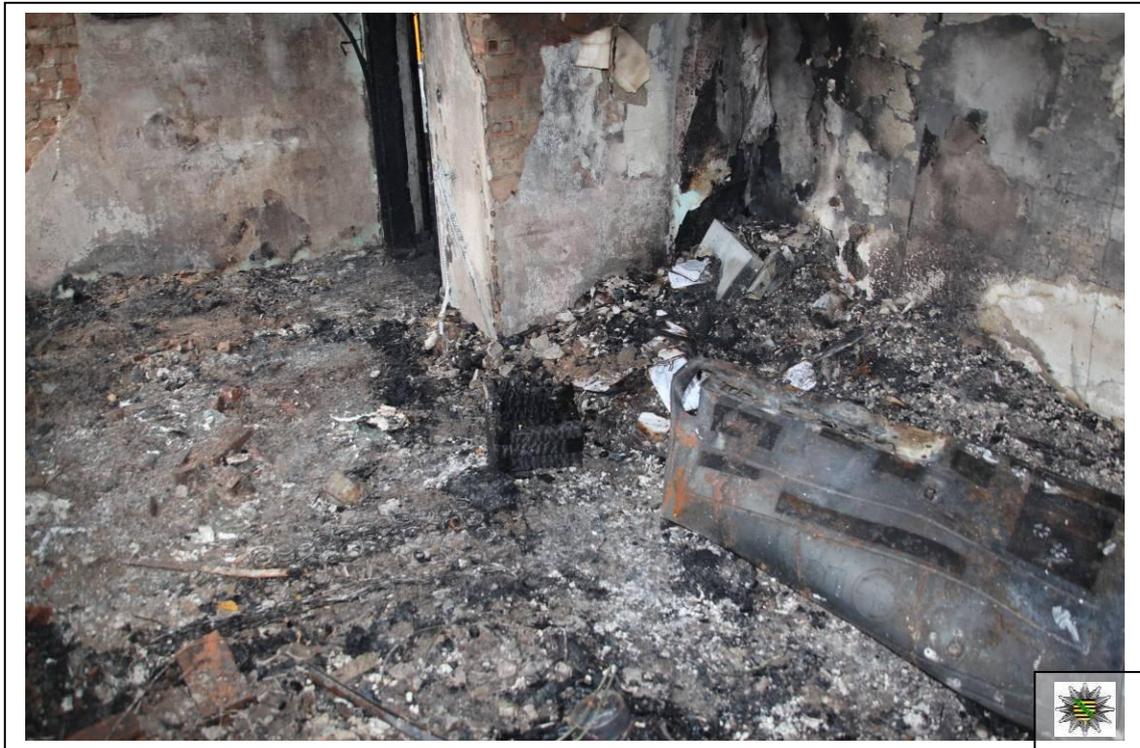
Bild 596

Detailaufnahme in Richtung Eingangstür des Brandbereiches I. Unmittelbar in diesem Eingangsbereich wurde eine geringe Höhe des Brandschuttes festgestellt. Im rechten Teil des Bildes ist der Rest eines großen Flachbildfernsehers noch zu erkennen. Unmittelbar an der Wand befanden sich ursprünglich mehrere Schränke. Diese wurden durch den Brand stark in Mitleidenschaft gezogen.

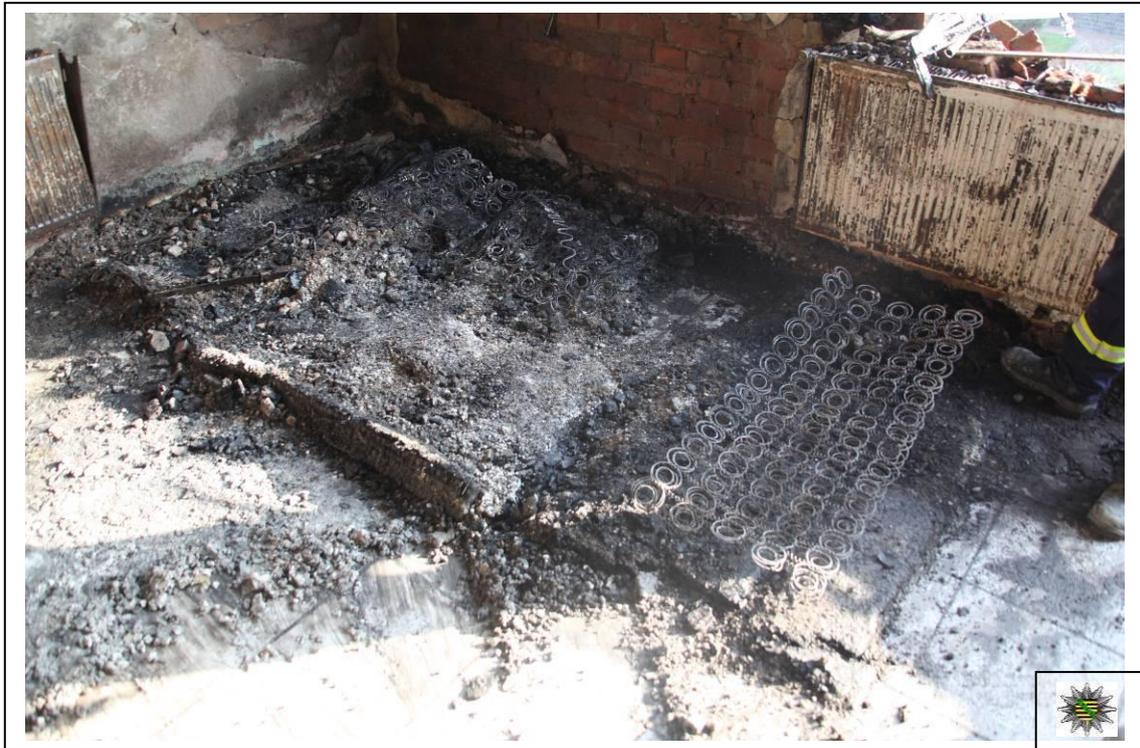
Bild 608

Übersichtsaufnahme der Reste des vorgefundenen Bettes. Deutlich ist der hohe Zerstörungsgrad an der Konstruktion sowie an den Matratzen des Bettes zu erkennen. Entsprechend der Brandspuren muss davon ausgegangen werden, dass dieses Bett in der vorderen Kante bis zur Längsseite die größten Abbranderscheinungen aufweist.

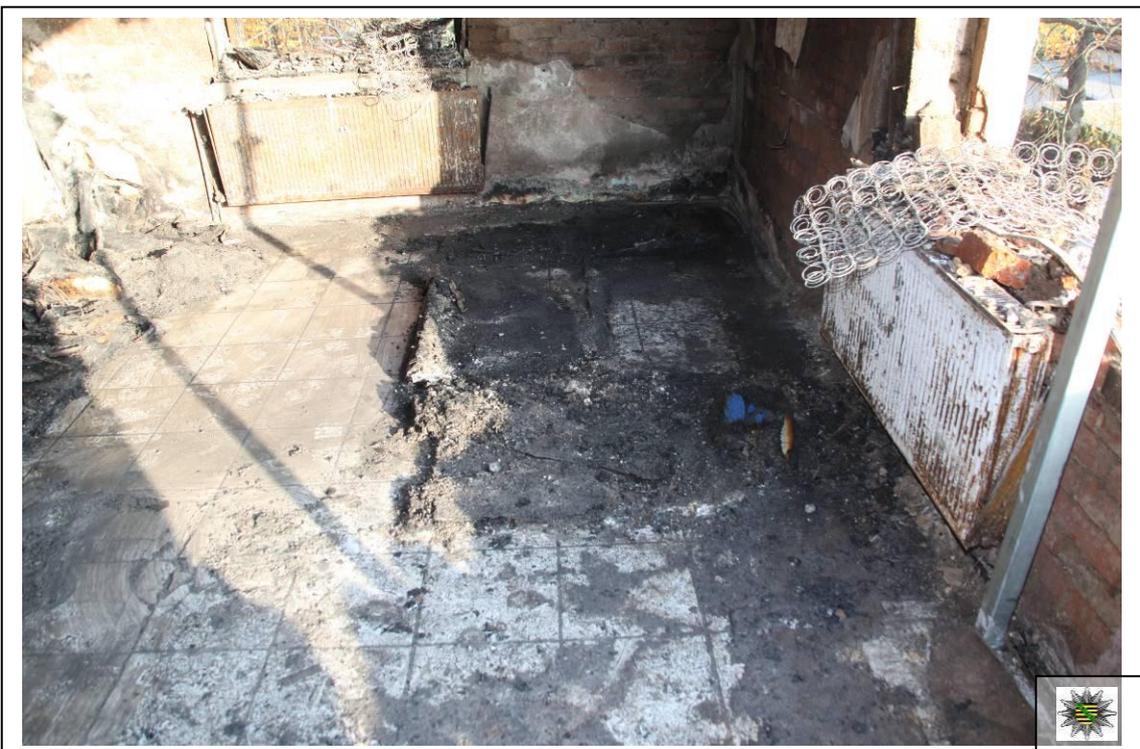
Bild 609

Detailaufnahme des Bettes aus Richtung Eingangstür. Hier ist ebenfalls die lokale Zerstörung des Bettes zu erkennen.

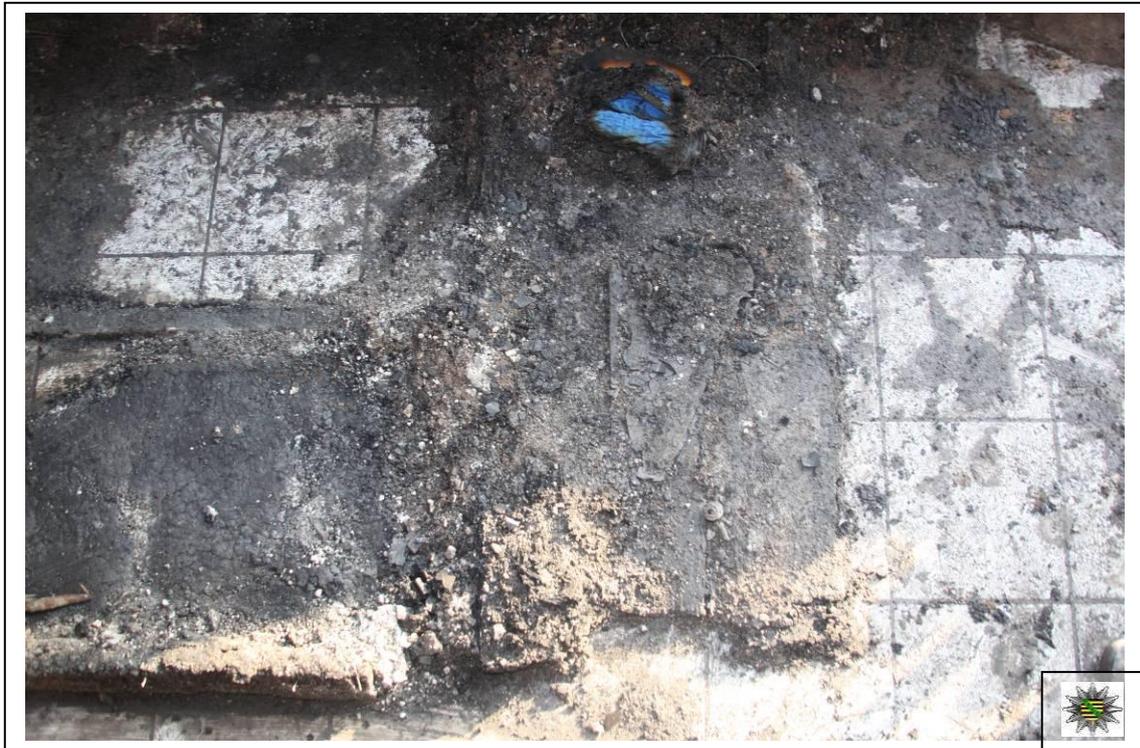
Bild 610

Zeigt das Brandzentrum im Bereich des Bettes, wo davon ausgegangen werden kann, dass hier eine lokale Zerstörung erfolgt ist.

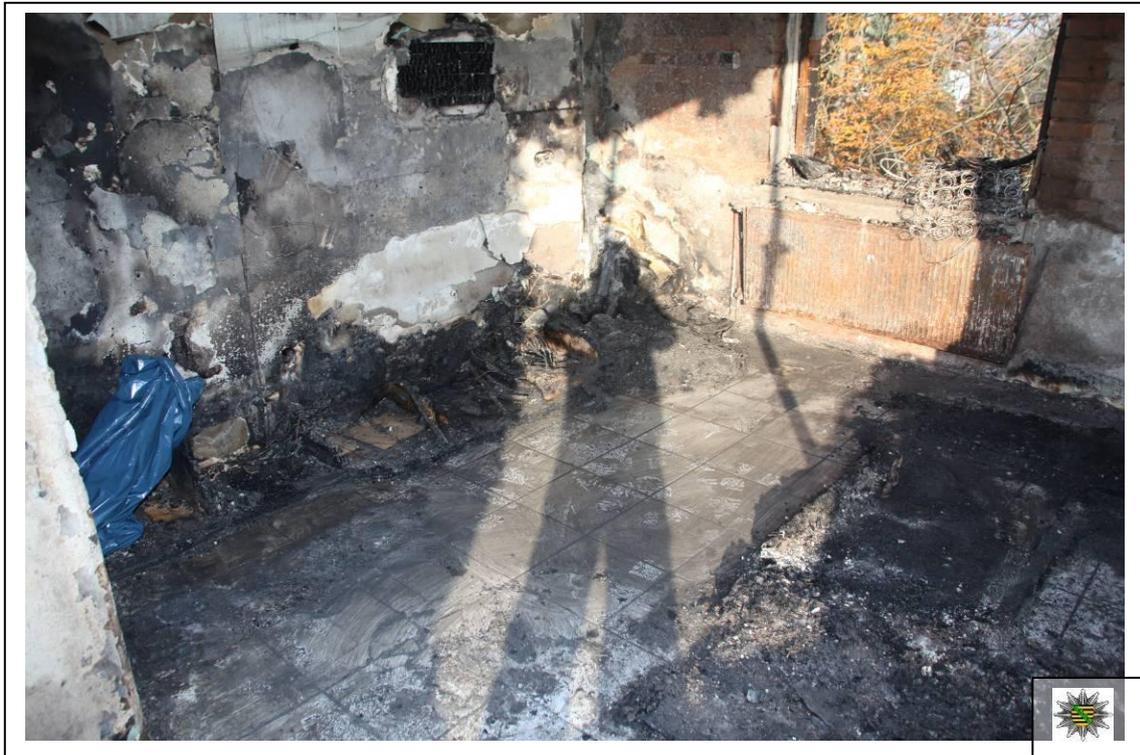
Bild 612

Übersichtsaufnahme des Bereiches vom Bett in Richtung des Schrankes, der sich im linken Bereich des Brandbereiches I befand. Deutlich sind die Brandeinwirkungen an der Bausubstanz sowie an den Einrichtungsgegenständen zu erkennen.

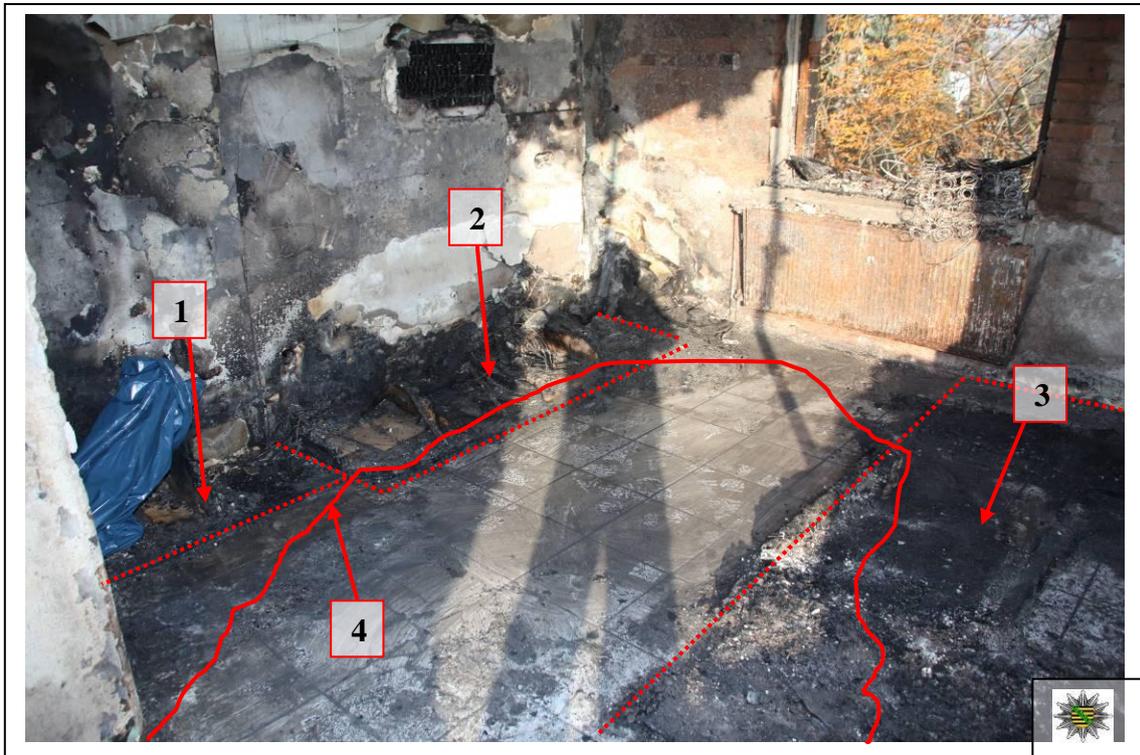
Bild 612 a

Detailaufnahme aus dem Bild 612.
Pfeil 1 zeigt zum ehemaligen Standort eines Unterschranks.
Pfeil 2 zeigt zum ehemaligen Standort eines Schrankes.
Pfeil 3 zeigt zum ehemaligen Standort des Bettes / Schlafstelle 2.
Pfeil 4 zeigt zum Brandzentrum unmittelbar vor dem Schrank und Bett.

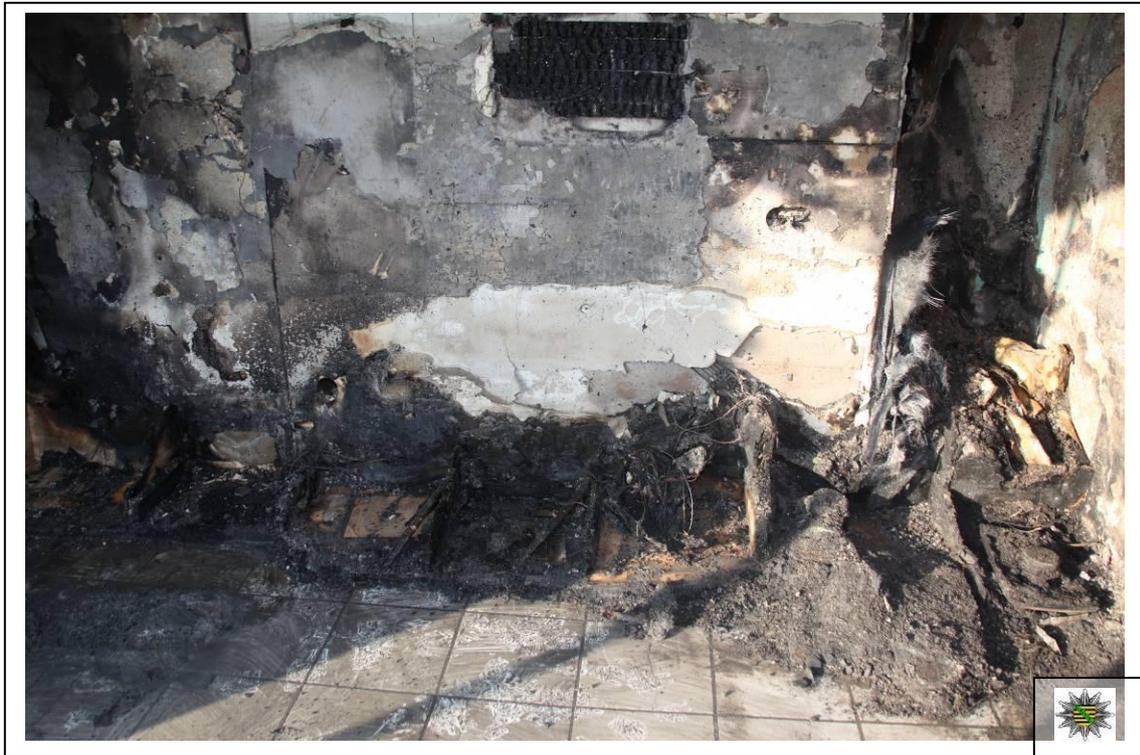
Bild 615

Detailaufnahme der linken Wand im Brandbereich I. In diesem Bereich sind deutlich die Reste des Unterschranks und Schrankes zu erkennen. Aus diesem Bereich wurden verschiedene Spuren sichergestellt.

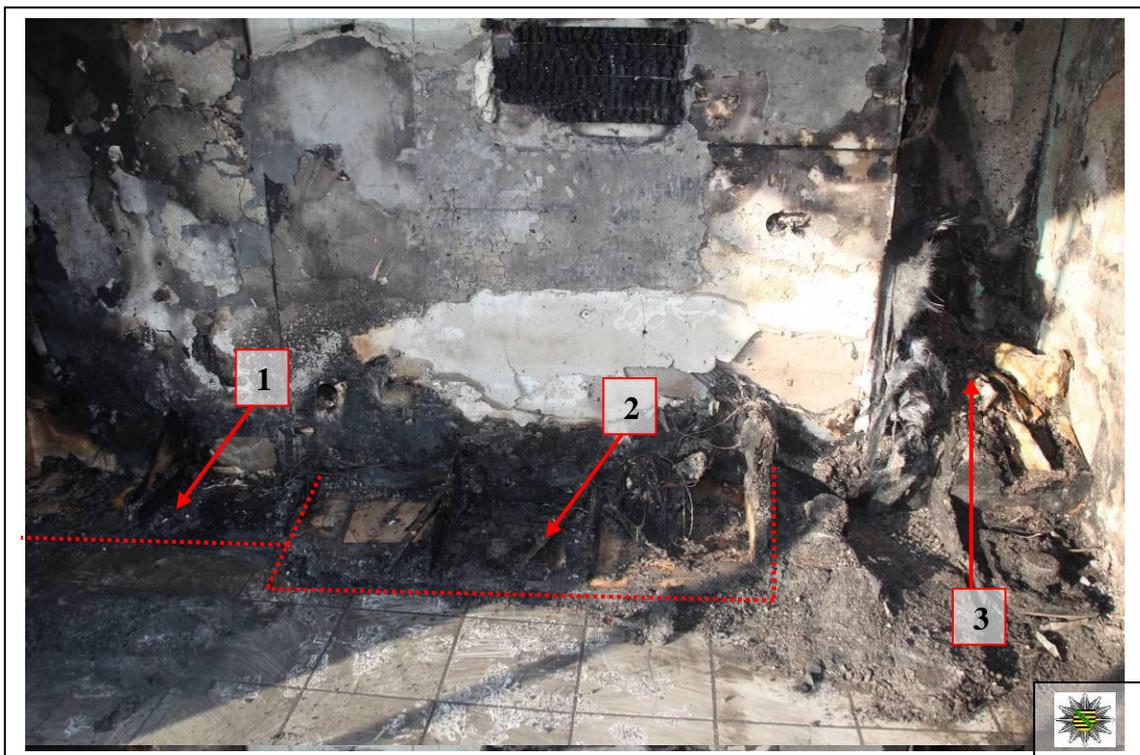
Bild 615 a

Detailaufnahme aus dem Bild 615.
Pfeil 1 zeigt zu den Resten eines Unterschranks.
Pfeil 2 zeigt zu den Resten eines Schrankes. Entsprechend diesen Resten kann davon ausgegangen werden, dass es sich hierbei um einen 3-türigen Schrank gehandelt haben könnte.
Pfeil 3 zeigt zur Nische, in dem Bereich wurden verschiedene Spuren sichergestellt, die dem BKA übergeben wurden.

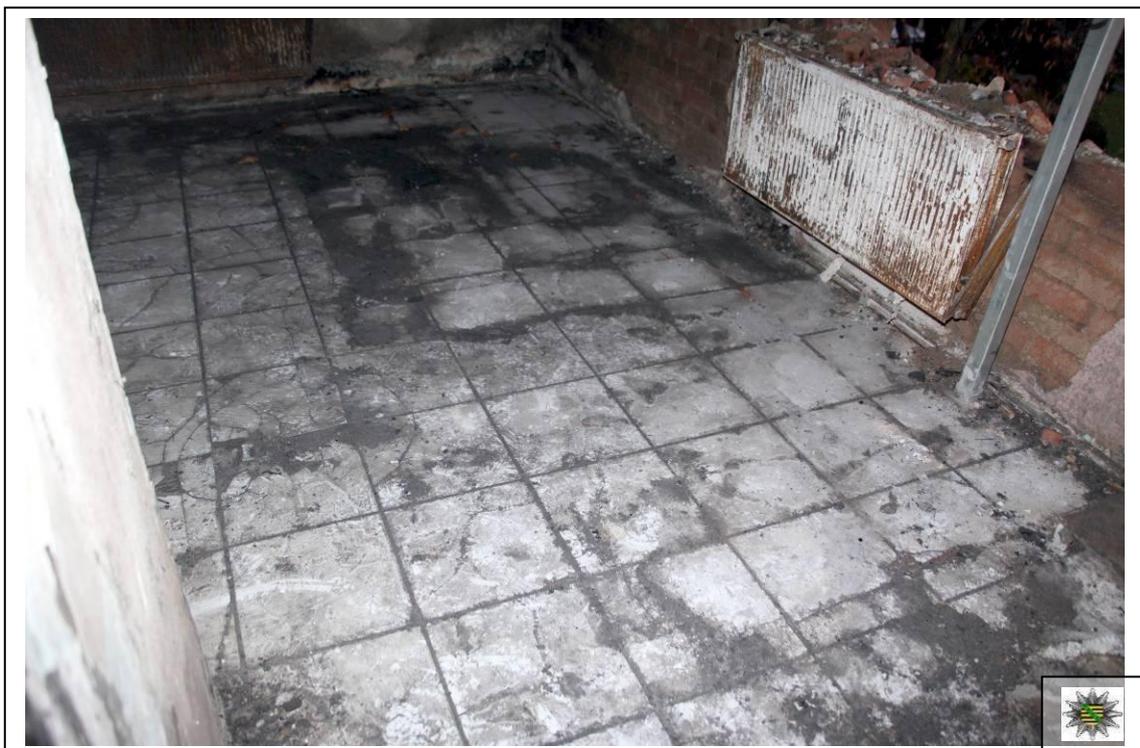
Bild 617

Übersichtsaufnahme vom Eingangsbereich in Richtung des Standortes vom Bett.
Deutlich sind die Markierungen der Bettumrandung auf den Fliesen noch zu
erkennen. Linksseitig des Bettes sind Aufplatzungen von Fliesen zu verzeichnen.
Diese Aufplatzungen der einzelnen Fliesen wurden durch die hohe Brandtemperatur
verursacht.

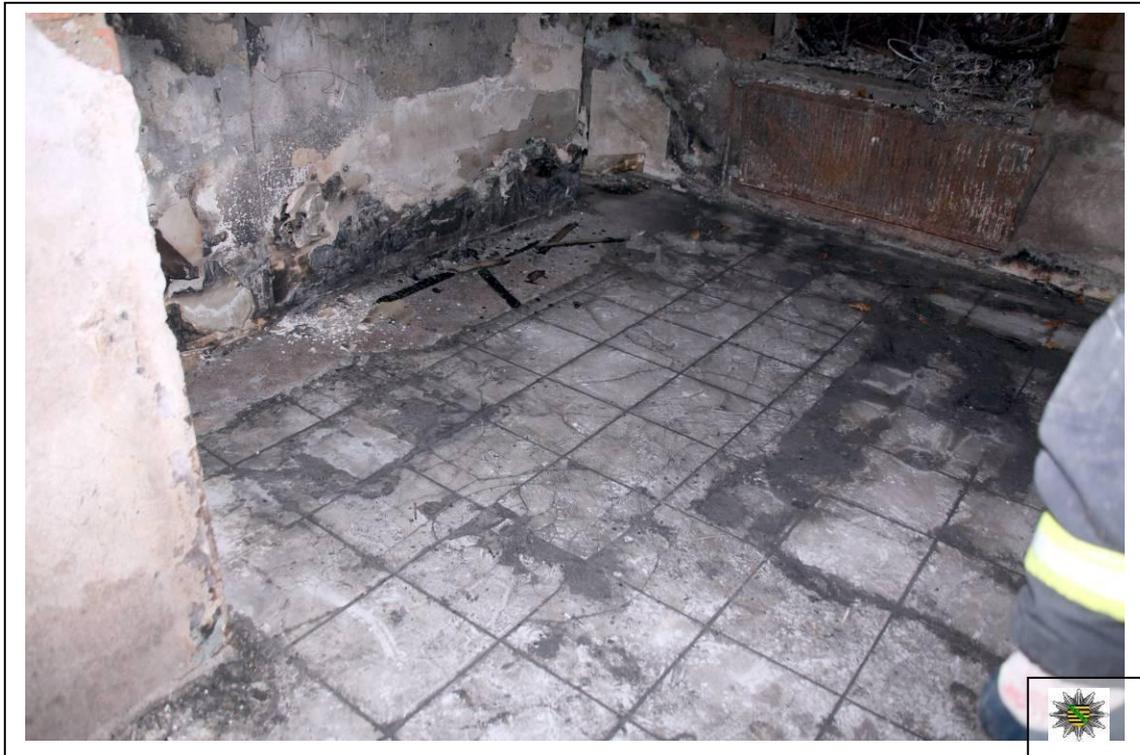
Bild 618

Übersichtsaufnahme des Brandzentrums im Brandbereich I. Unmittelbar zwischen den Einrichtungsgegenständen sind Aufplatzungen an den Fliesen zu erkennen. Diese wurden durch die hohe Brandtemperatur verursacht.

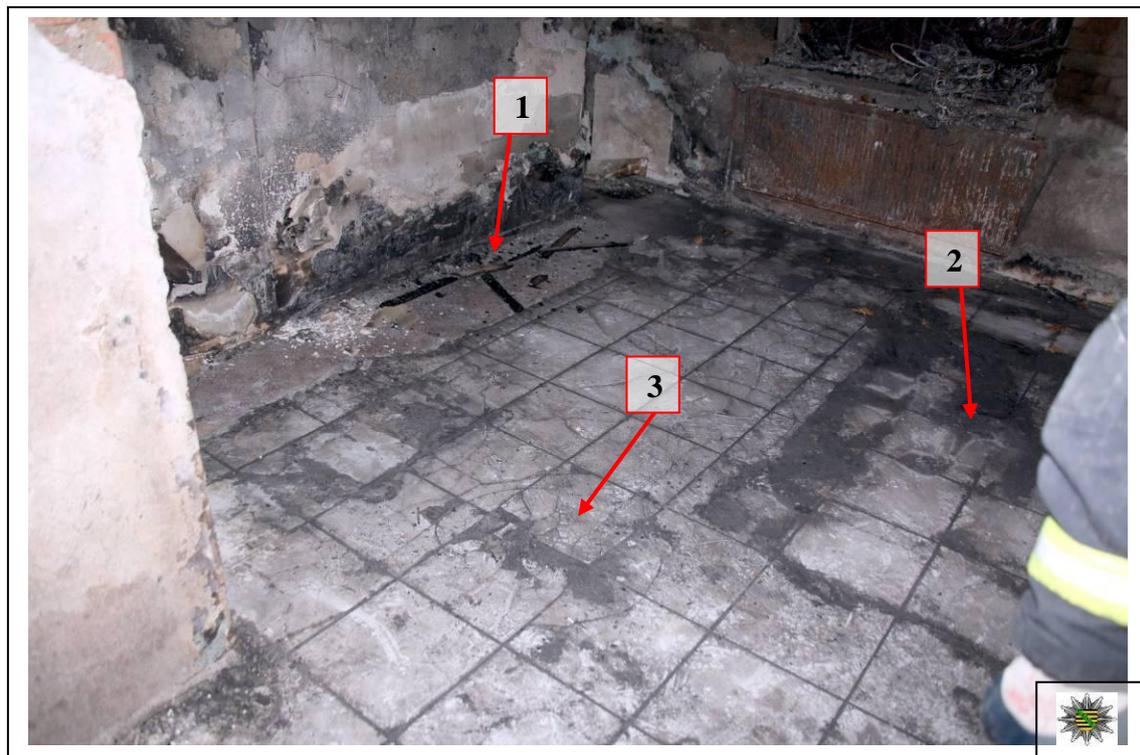
Bild 618 a

Detailaufnahme aus dem Bild 618.
Pfeil 1 zeigt zum ehemaligen Standort eines Unterschranks und Schrankes.
Pfeil 2 zeigt zum ehemaligen Standort eines Bettes / Schlafstelle 2.
Pfeil 3 zeigt zu den lokalen Beschädigungen der Fliesen auf dem Fußboden.
Entsprechend dieser Beschädigungen muss davon ausgegangen werden, dass auf diesen Bereich eine hohe Temperatur eingewirkt haben muss. Dies kann nur durch ein Aufbringen einer brennbaren Flüssigkeit verursacht worden sein.

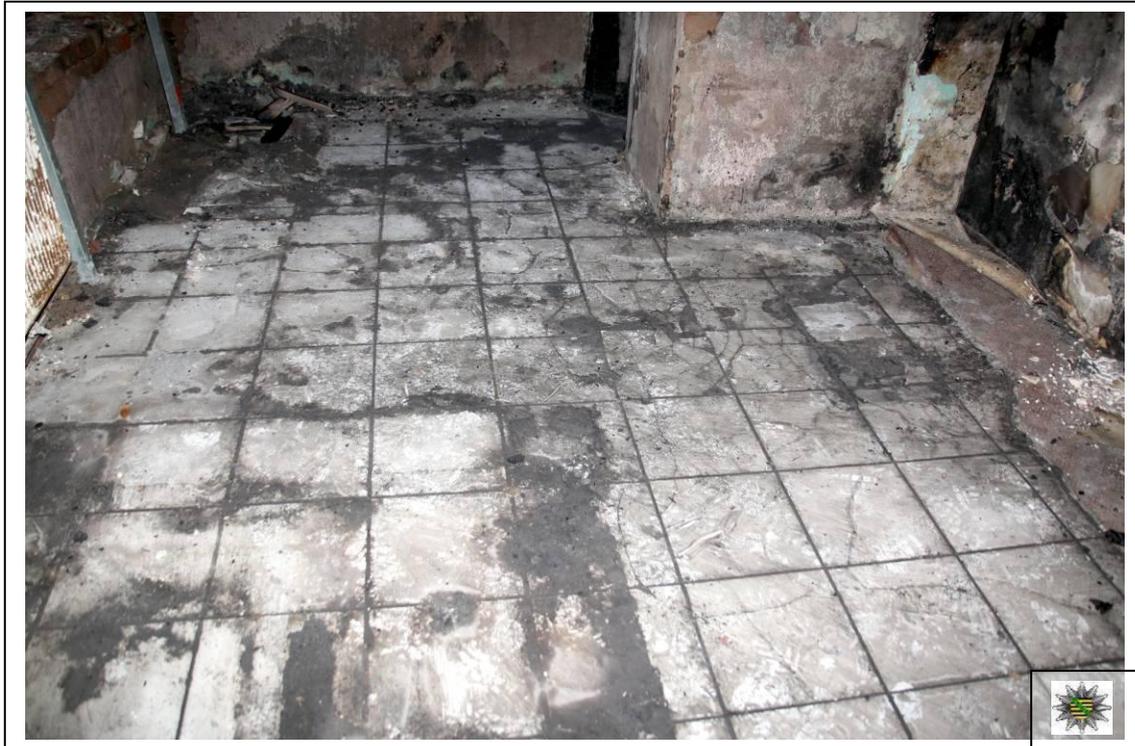
Bild 619

Detailaufnahme des Fußbodenbereiches in Richtung Eingangsbereich des Brandbereiches I. Deutlich ist das Zentrum wieder im rechten Bildteil zu erkennen, zwischen dem Schrank und dem Bett (Beschädigung der Fliesen).

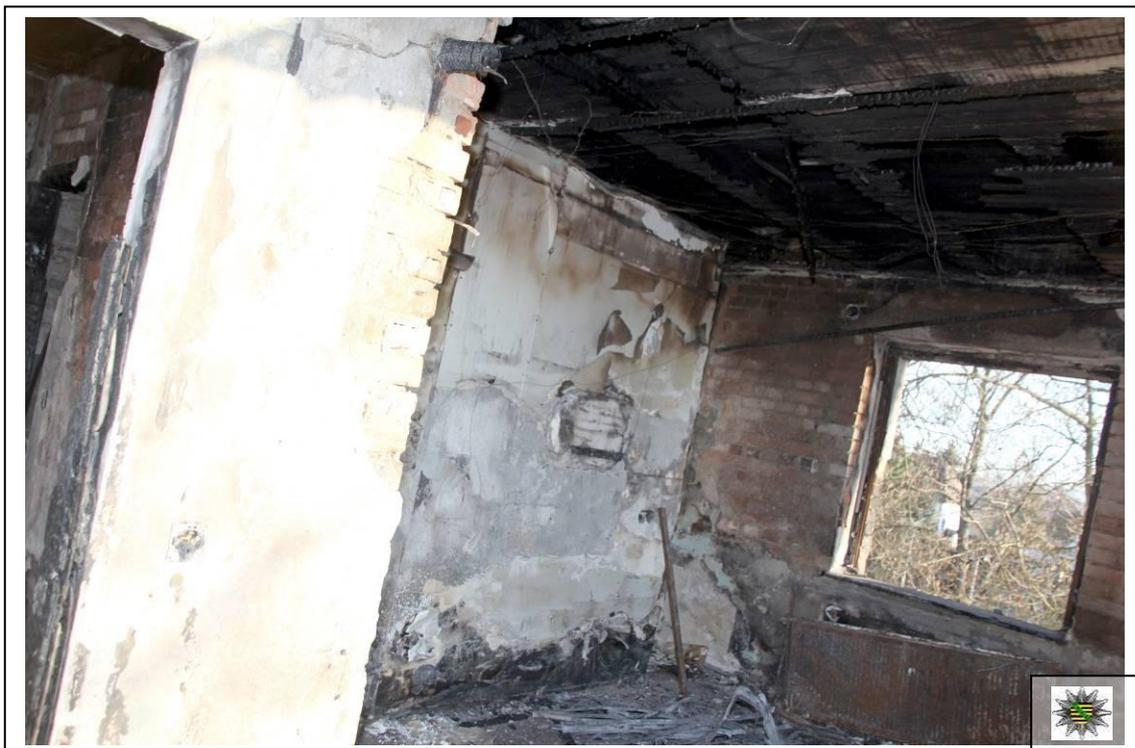
Bild 620

Detailaufnahme der Wand, die sich unmittelbar im Bereich des Schrankes befand. Deutlich sind die markanten Merkmale an der Wand zu erkennen. Die Längsseite der Rückfront ist durch die Brandtemperatur bereits soweit geschädigt, dass der Putz abgeplatzt ist.

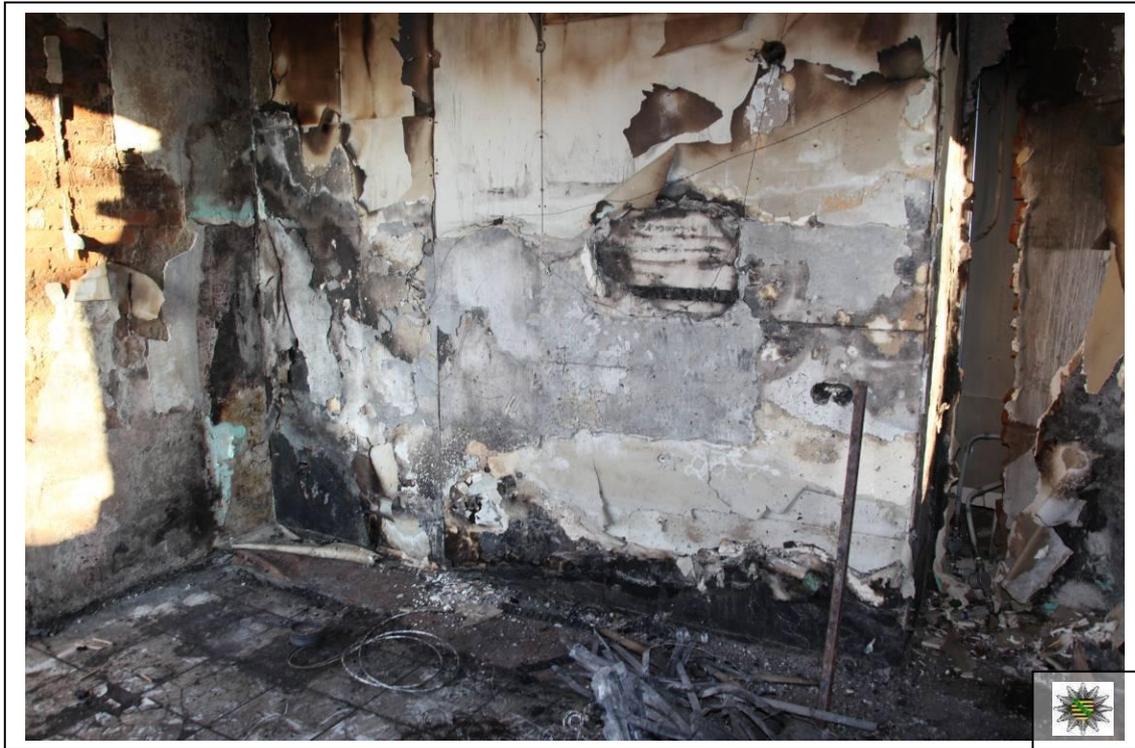
Bild 621

Detailaufnahme der Wand, die sich unmittelbar hinter dem Schrank befand. Deutlich sind die markanten Spuren an der Wand zu erkennen, in dem Bereich wo der Schrank ursprünglich gestanden hat. Durch die hohe Brandintensität in diesem Brandbereich wurde die Bausubstanz erheblich beschädigt.

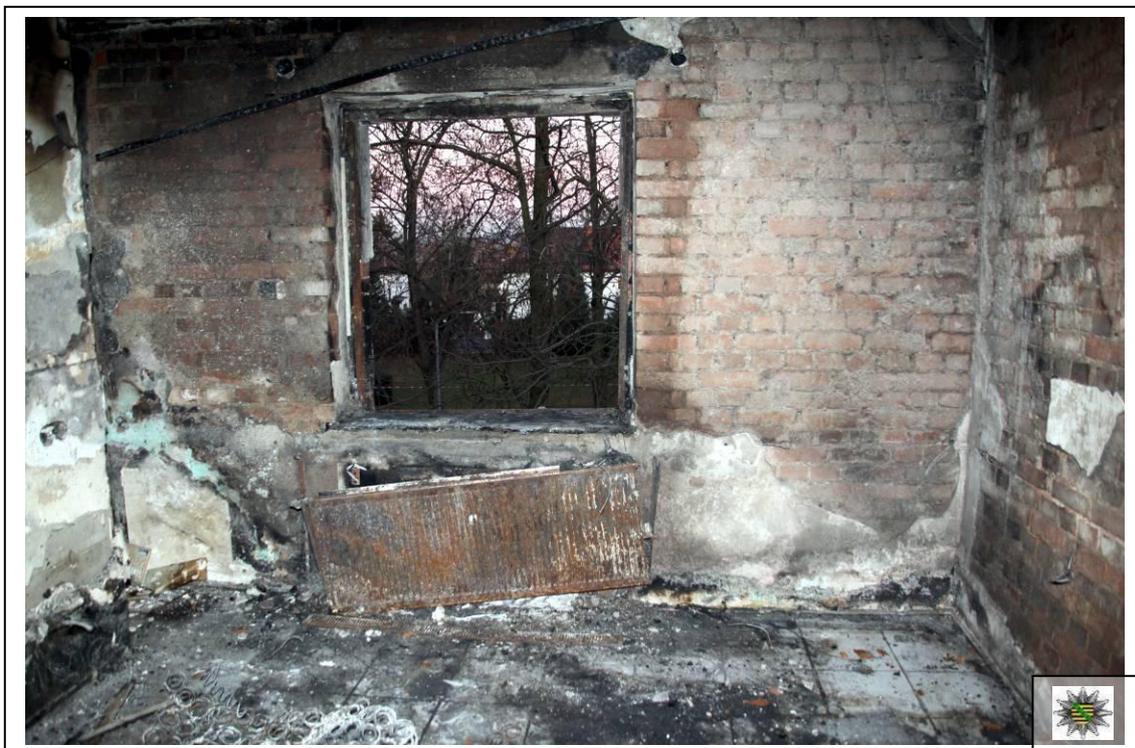
Bild 622

Zeigt die hintere Längswand / Rückseite des Brandobjektes. Durch die hohe Brandintensität im Bereich des Fensters zur Rückfront wurde bereits der Putz soweit beschädigt, dass dieser in der gesamten Fläche abgeplatzt ist und das Mauerwerk frei zu sehen ist.

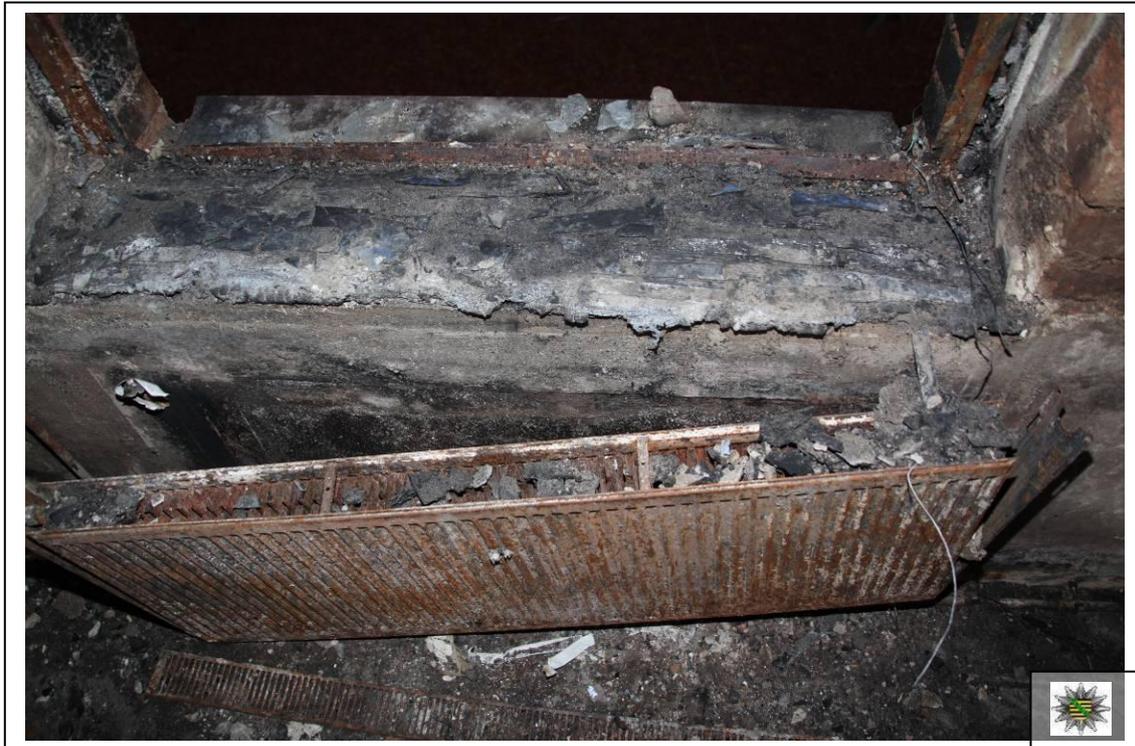
Bild 623

Zeigt die lokalen Zerstörungen im Bereich der Fensterbank der Längsseite der Brandwohnung. Durch die hohe Brandtemperatur wurde das Glas des Fensters geschmolzen. Es sind teilweise Anlauffarben am Metall bzw. am Glas ersichtlich.

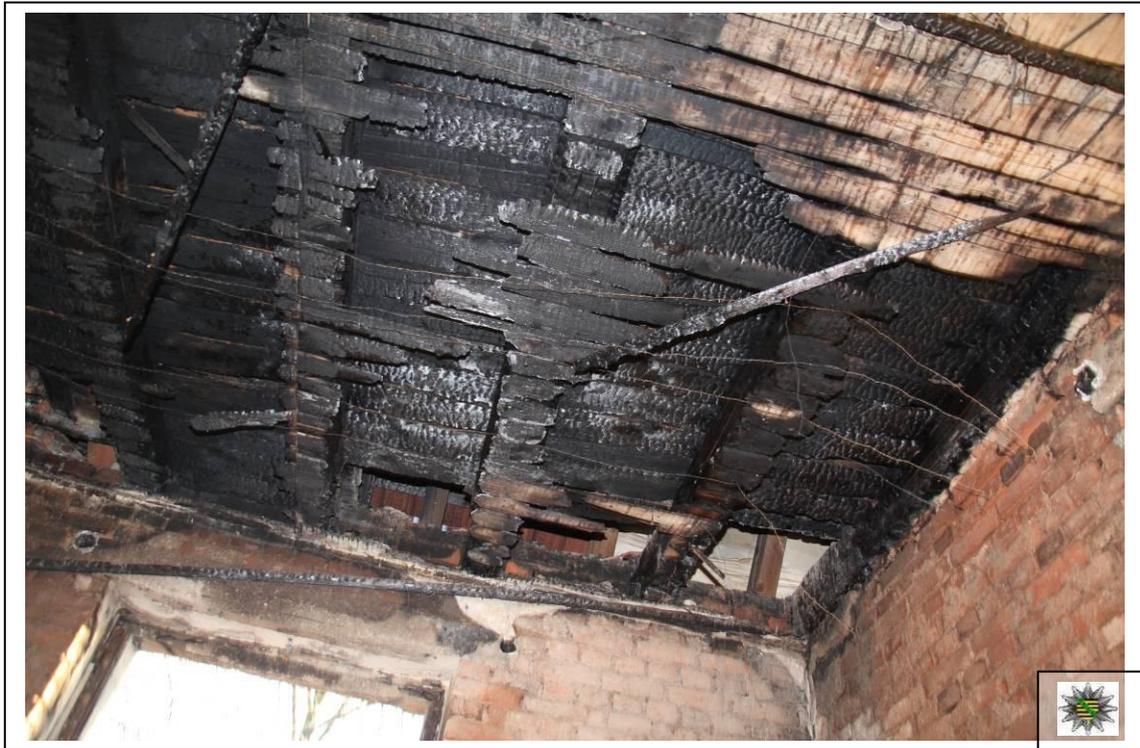
Bild 625

Detailaufnahme des Deckenbereiches, der sich unmittelbar über dem Bett / Schlafstelle 1 befand. Hier ist ebenfalls die lokale Zerstörung an der Deckenkonstruktion zu erkennen. Diese erfolgte soweit, dass sich bereits der Brand auf das Obergeschoss (ausgebautes Dachgeschoss und Dachstuhl) ausbreiten konnte.

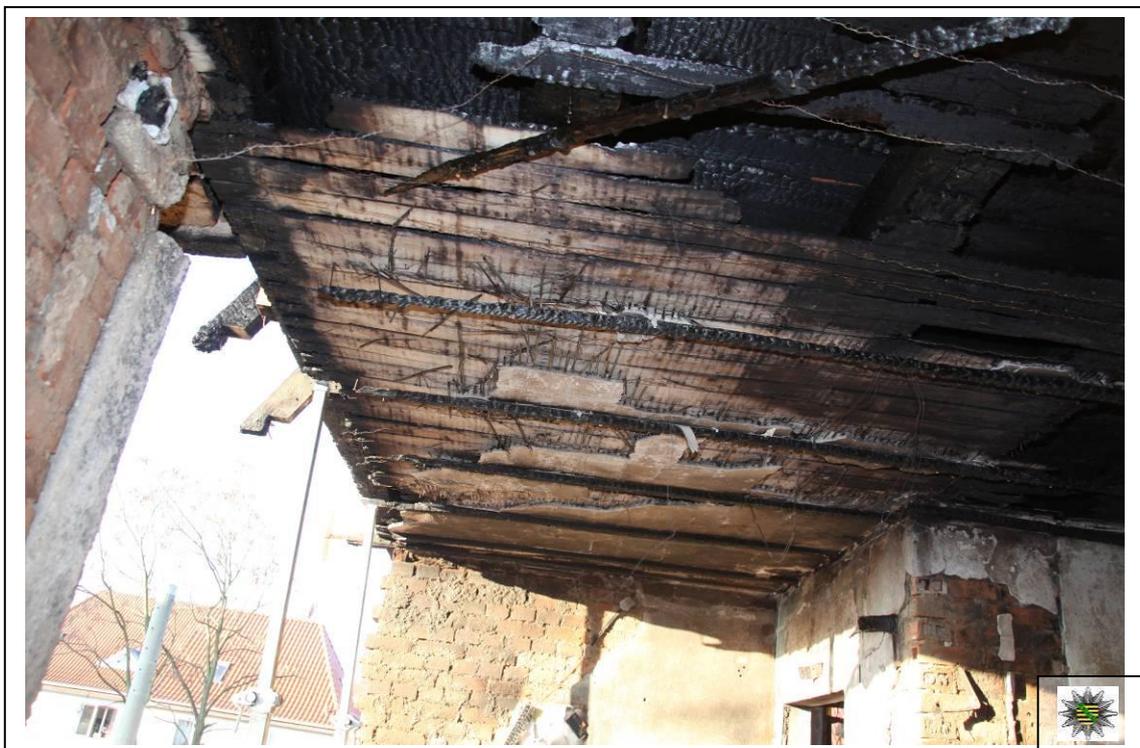
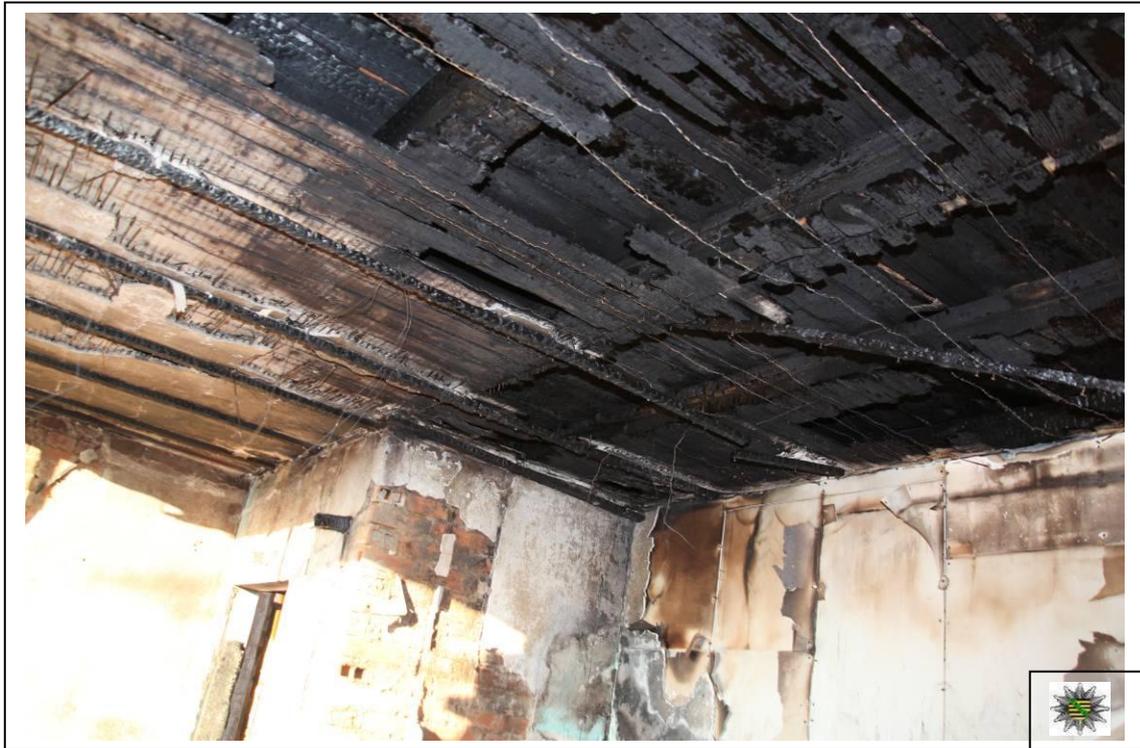
Bilder 626 und 627

Zeigen den weiteren Deckenbereich in Richtung Eingangsbereich des Zimmers. Deutlich ist im Bereich der Eingangstür eine geringere Brandeinwirkung an der Deckenkonstruktion zu verzeichnen. Entsprechend dieser Feststellung kann davon ausgegangen werden, dass in diesem Bereich die Brandeinwirkung in kürzerer Zeit auf diese Deckenkonstruktion eingewirkt haben muss. In diesem Bereich wurde die Giebelwand durch die Druckwelle der Explosion nach außen gedrückt.
