Polizeidirektion Südwestsachsen  
Kriminalpolizeiinspektion Zwickau  
Kommissariat 41  
-Brandursachenermittlung-

# Lichtbildmappe

zur Explosion mit Brandfolge des  
Wohnhauses, Frühlingsstraße 26,  
in 08058 Zwickau,  
am 04.11.2011 gegen 15.08 Uhr

## Band 8

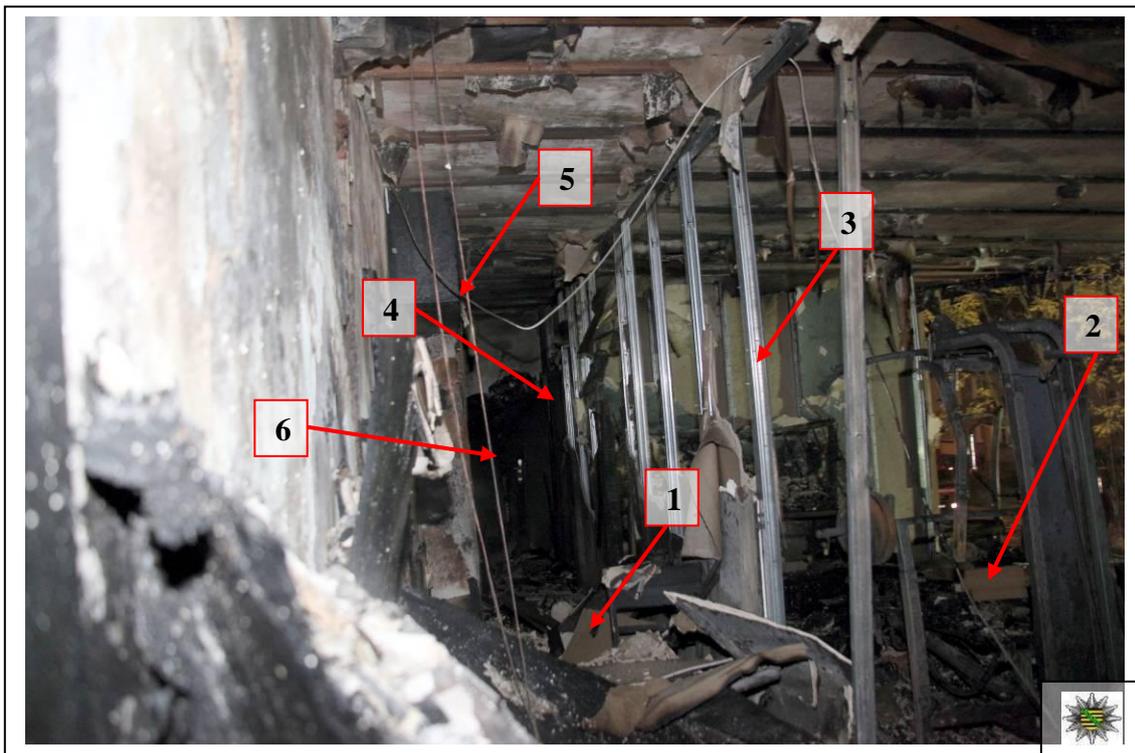
Bild 640 a

Detailaufnahme des Bildes 619.

Pfeil 3 zeigt zu den Ständerwänden, die sich zwischen dem Brandbereich F und L befanden. An diesen Ständerwänden (Blech) war jeweils rechts und links eine 12 mm Gipskartonplatte angebracht. Diese hatte einen Feuerwiderstand von mind. F30. Durch die Verpuffung und Brandfolge wurde diese Ständerwand bis zum unteren Drittel beschädigt.

Pfeil 6 zeigt zum Bereich Schrank und Tür. Diese Tür befand sich zwischen dem Brandbereich G und L. Diese Tür war nachweisbar zum Zeitpunkt der Brandentstehung geöffnet.

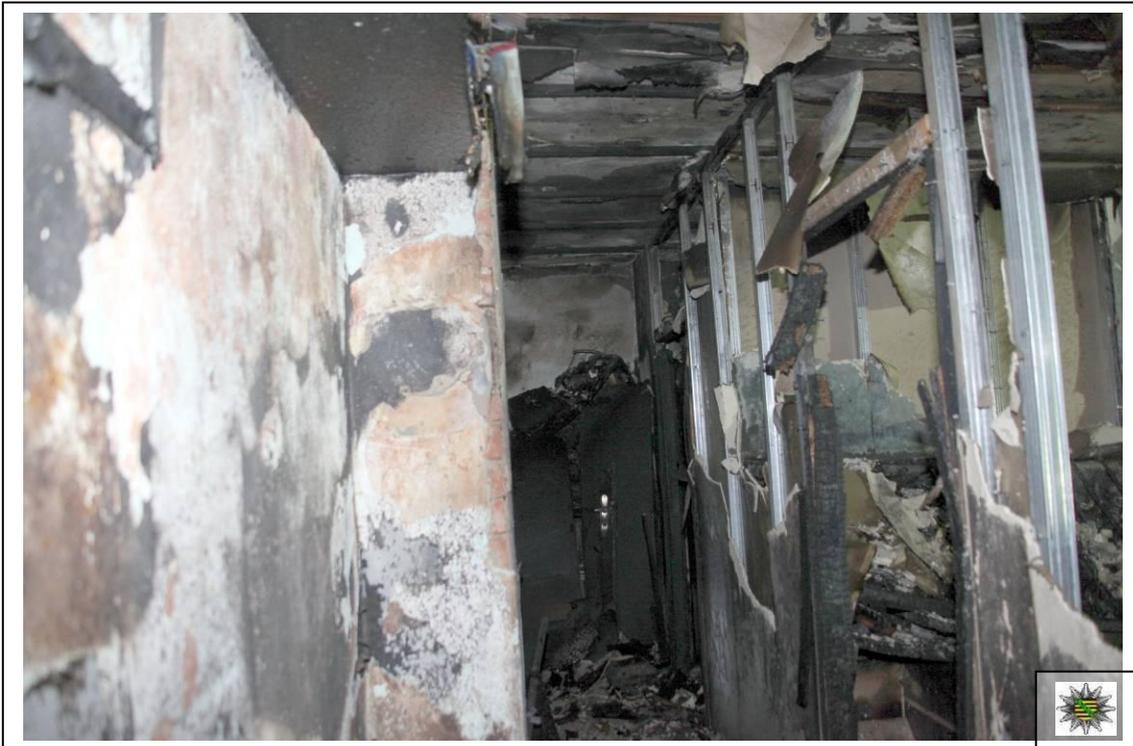
Bild 641

Detailaufnahme des Ganges in Richtung Brandbereich G. Deutlich ist in der Mitte des Bildes die offene Tür, die sich zwischen Brandbereich G und L befand, zu sehen. Unmittelbar rechts daneben ist die Eingangstür zum Brandbereich M / Lager zu erkennen. Durch die Brandeinwirkung wurden die Ständerwände im oberen Drittel stark beschädigt.

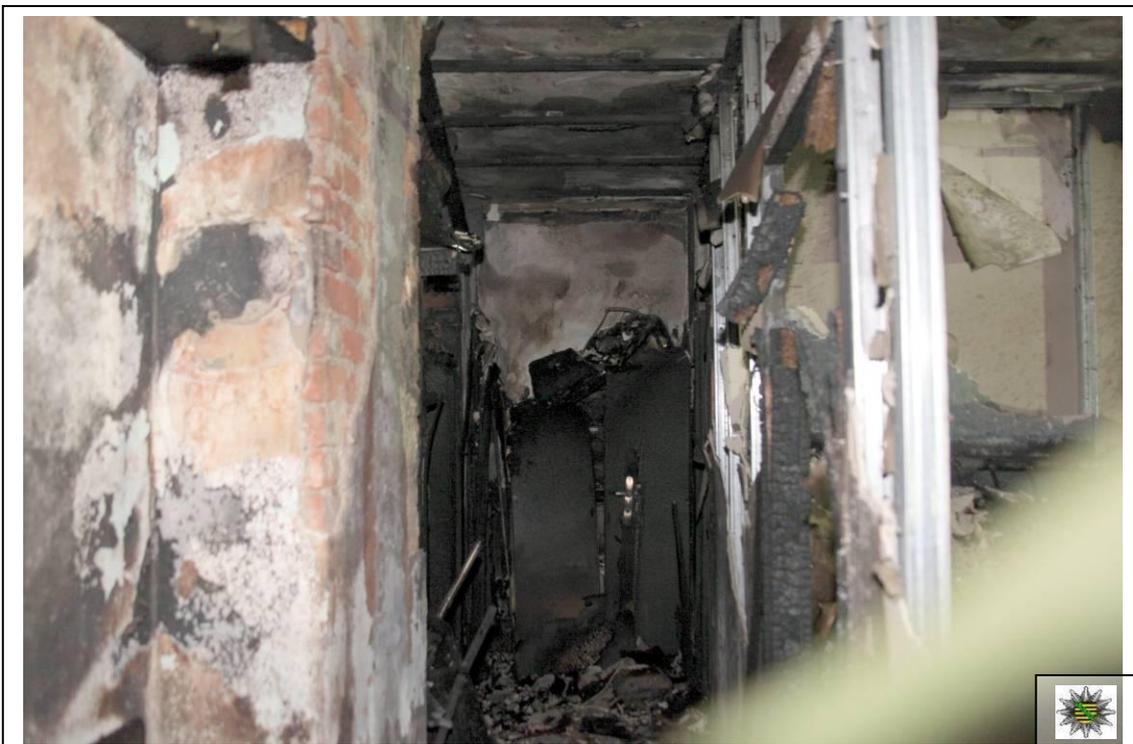
Bild 642

Detailaufnahme des Ganges in Richtung Brandbereich G. Deutlich ist in der Mitte des Bildes die offene Tür, die sich zwischen Brandbereich G und L befand, zu sehen. Unmittelbar rechts daneben ist die Eingangstür zum Brandbereich M / Lager zu erkennen. Durch die Brandeinwirkung wurden die Ständerwände im oberen Drittel stark beschädigt. Deutlich ist die Brandeinwirkung an dem Türblatt sowie an dem Schrank, welcher sich hinter diesem Türblatt befand, zu erkennen. Die lokalen Einbrennungen erfolgten von links unten nach rechts oben welches als keilförmige Brandspur an den Einrichtungsgegenständen sowie an der Bausubstanz zu erkennen ist.

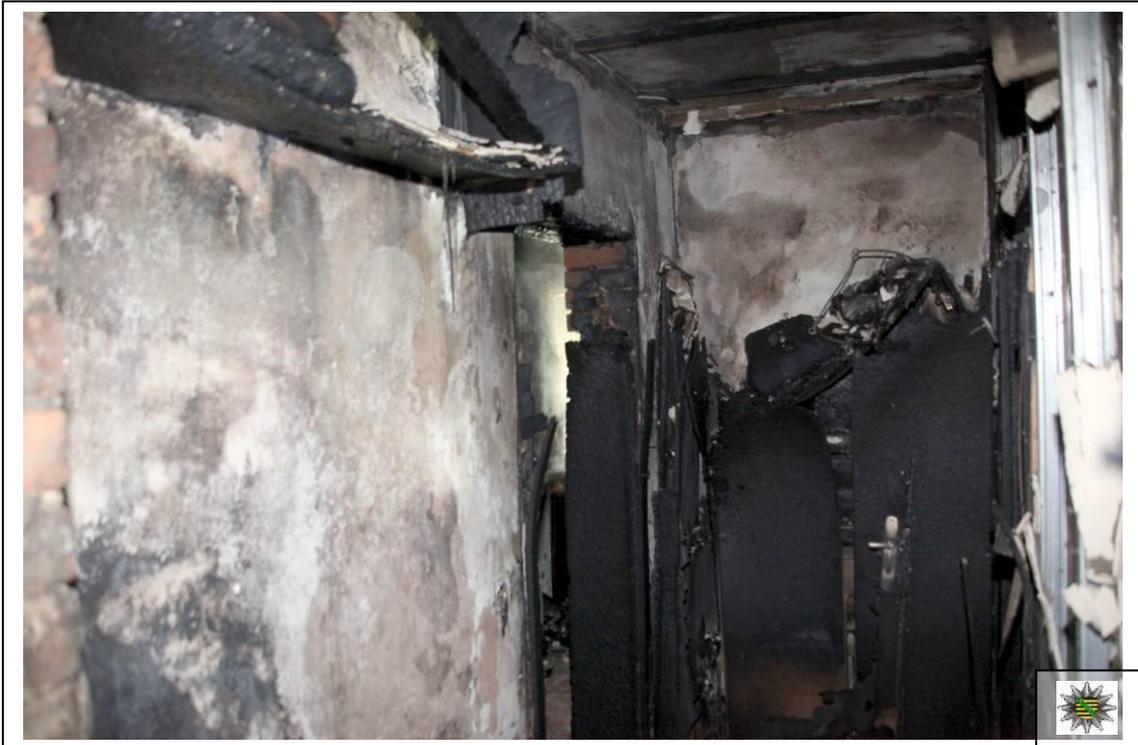
Bild 643

Detailaufnahme des Brandbereiches L in Richtung Brandbereich G. In der Mitte des Bildes ist die Tür zu erkennen, die in den Brandbereich G führt. Diese Tür war nachweisbar zum Zeitpunkt des Brandes geöffnet. Deutlich ist die Brandeinwirkung am Türfutter zu erkennen, welches von beiden Seiten erfolgt ist. Entsprechend dieser Feststellung muss davon ausgegangen werden, dass im Brandbereich G ein Brandzentrum vorhanden gewesen ist und im Brandbereich L ein separates Brandzentrum gewirkt haben muss.

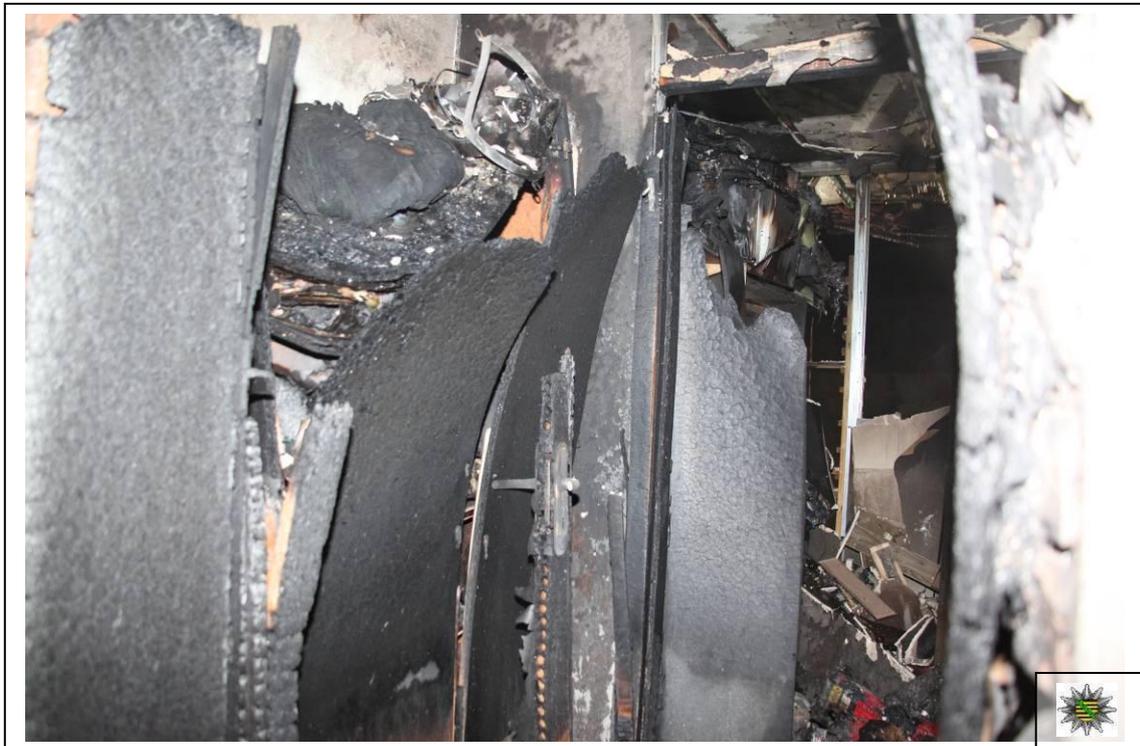
Bild 646

Detailaufnahme des Brandbereich L. Aufgenommen aus Brandbereich G in Richtung Brandbereich L und Brandbereich M. Deutlich ist links die offen stehende Tür zu erkennen. Hinter dieser Tür befand sich ein Schrank. Diese Einrichtungsgegenstände wurden im oberen Drittel durch den Brand stark in Mitleidenschaft gezogen.

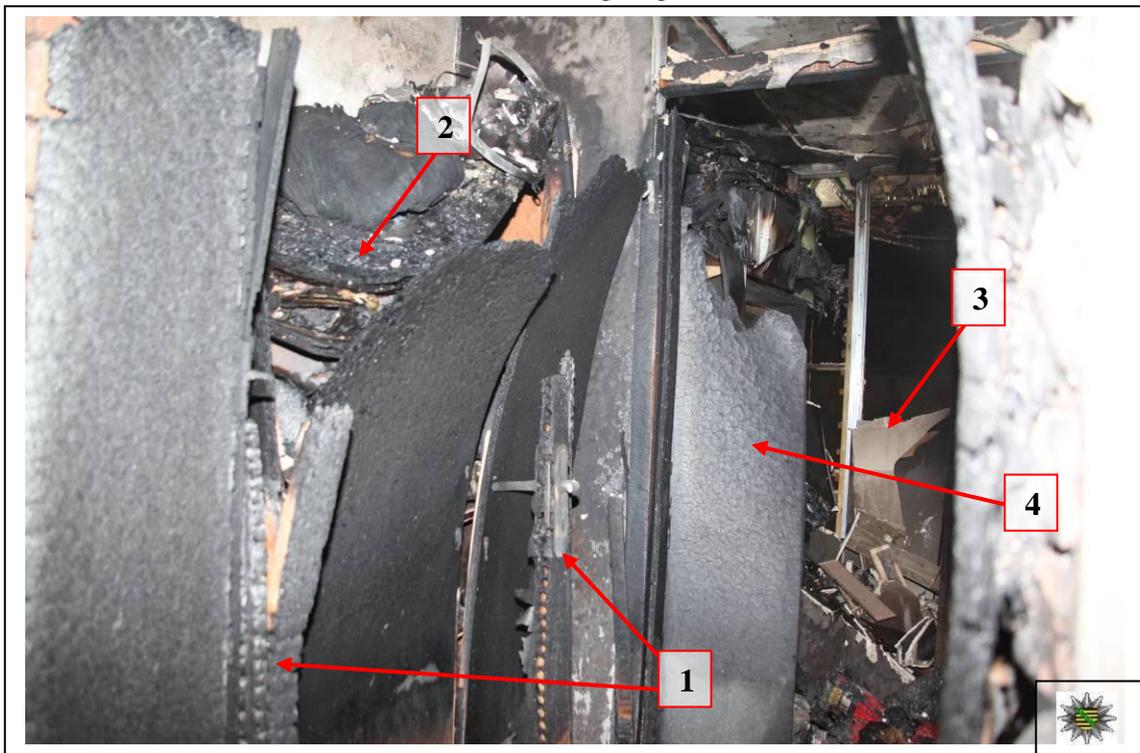
Bild 646 a

Pfeil 1 zeigt zur Tür, die sich zwischen Brandbereich G und L befand. Dieses Türblatt ist durch die Brandeinwirkungen stark beschädigt worden. Es konnten nur noch Fragmente der Außenumrandung festgestellt werden. Zum Zeitpunkt der Brandentstehung und Brandausbreitung stand diese Tür nachweisbar offen.

Pfeil 2 zeigt zu einem Schrank, der sich hinter dieser Tür befand. In diesem Schrank befanden sich einige Gegenstände die in Folge der Brandbekämpfung durch den Einsatz des Baggers in den Brandbereich N gelangte. Dieser Schrank war nachweisbar zum Zeitpunkt des Brandes geschlossen.

Pfeil 4 zeigt zu einem Schrank, der sich in dem linken Brandbereich M befand. Dieser Schrank war nachweisbar geöffnet. Im oberen Drittel der Schranktüren sind starke Brandeinwirkungen in Form eines ausgeprägten Waffelmusters zu verzeichnen.

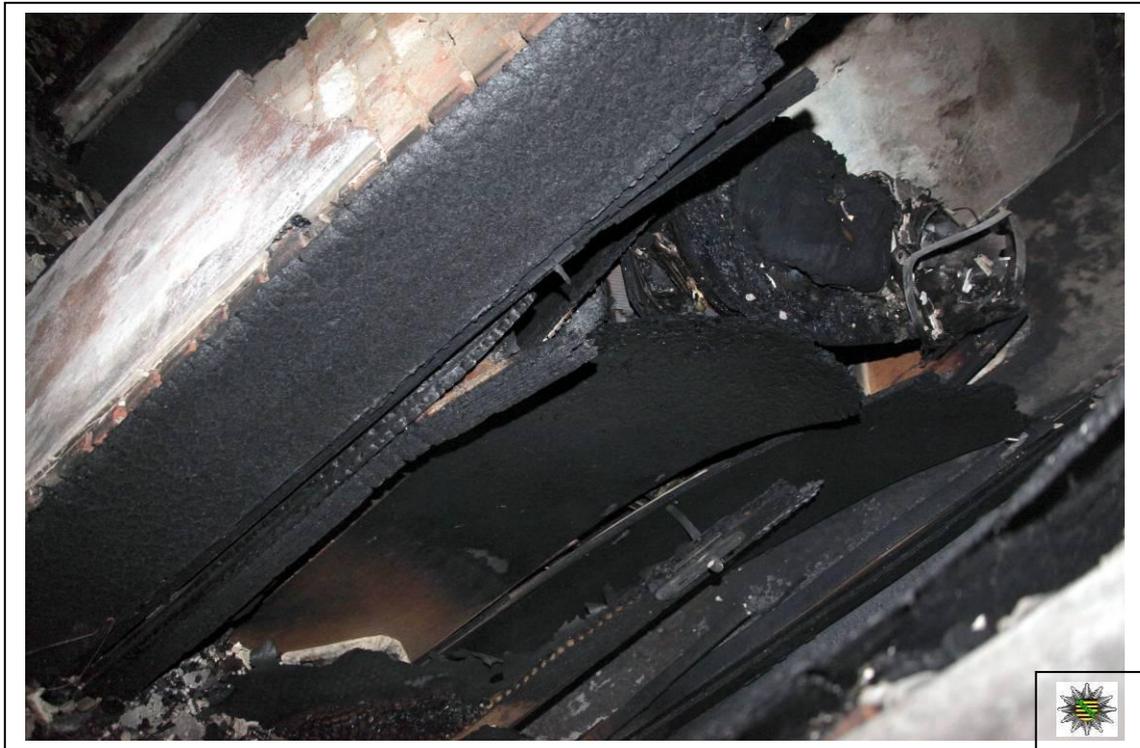
**Bild 647**

Detailaufnahme des Bereiches Durchgang / Brandbereich G, Brandbereich L. Diese Aufnahmen wurden von Seiten Brandbereich G aufgenommen. Deutlich ist links die offen stehende Tür zu erkennen. Hinter dieser Tür befand sich ein Schrank. Diese Einrichtungsgegenstände wurden im oberen Drittel durch den Brand stark in Mitleidenschaft gezogen.

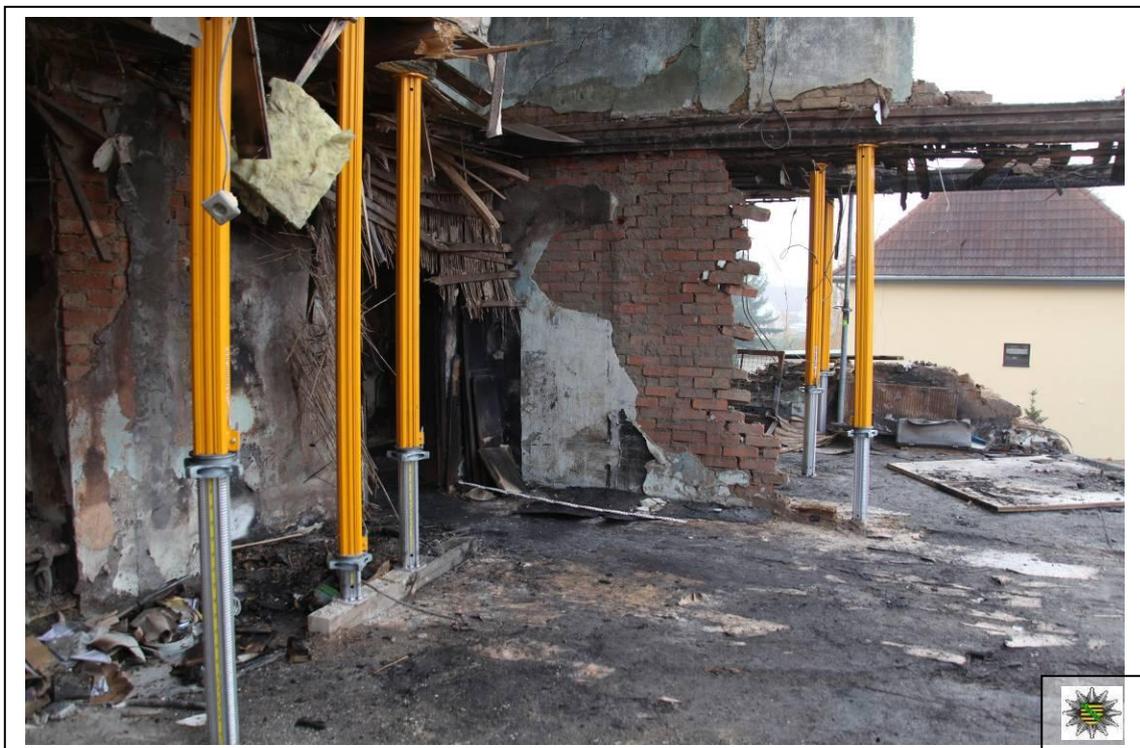
**Bild 648**

Detailaufnahme des Brandbereiches L, der sich in der linken Bildhälfte befindet. Dieser Bereich wurde durch die Berufsfeuerwehr mithilfe eines Baggers beräumt. Dadurch war nur noch ein geringer Brandschutt vorhanden, der untersucht werden konnte. Der Rest des Brandschutts befindet sich im Brandbereich N.

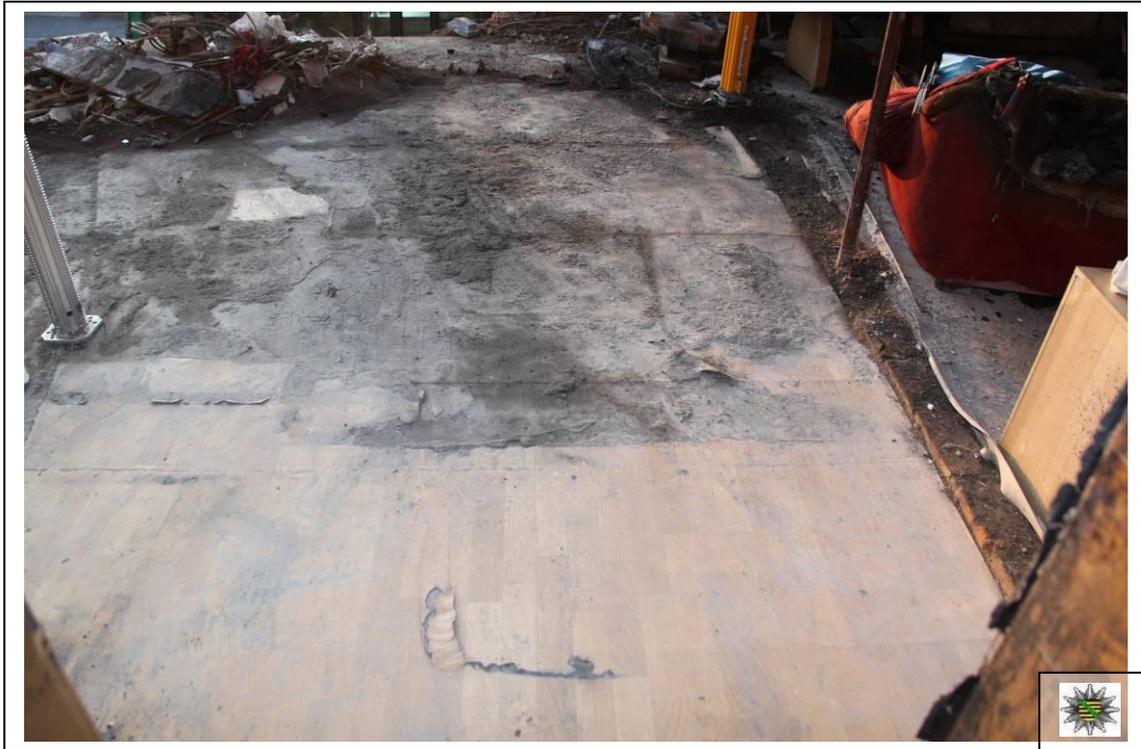
**Bild 651**

Zeigt den Brandbereich F und E - aufgenommen von der Tür Brandbereich B. Deutlich ist die Abgrenzung der einzelnen Bereiche zu erkennen. Im vorderen Bereich des Bildes ist noch ein relativ gut erhaltener Zustand des Linoleums zu erkennen. Im Brandbereich F sind hingegen deutliche Brandspuren auf dem Fußboden zu verzeichnen.

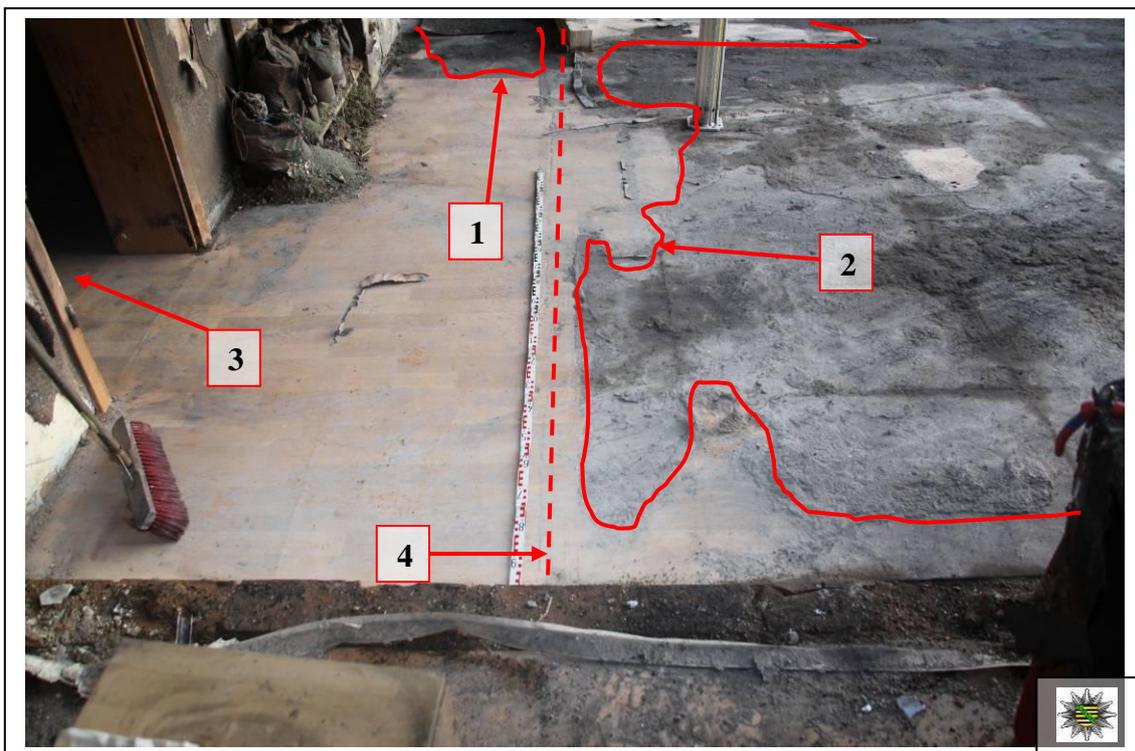
Bild 655 a

Pfeil 1 zeigt zu einer typischen Brandspur auf dem Fußboden im Brandbereich L.

Pfeil 2 zeigt zu einer typischen Brandspur auf dem Fußboden im Brandbereich F.

Entsprechend den typischen lokal begrenzten Brandspuren auf dem Fußboden könnte davon ausgegangen werden, dass in diesen Bereichen eine brennbare Substanz vergossen wurde.

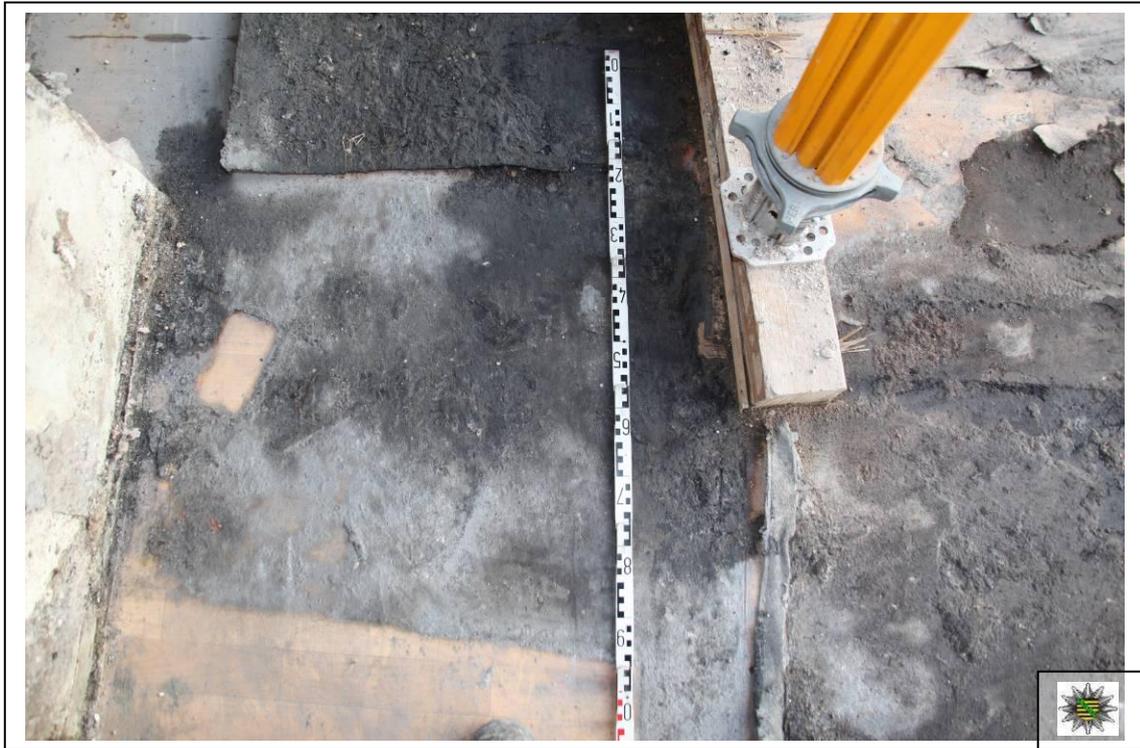
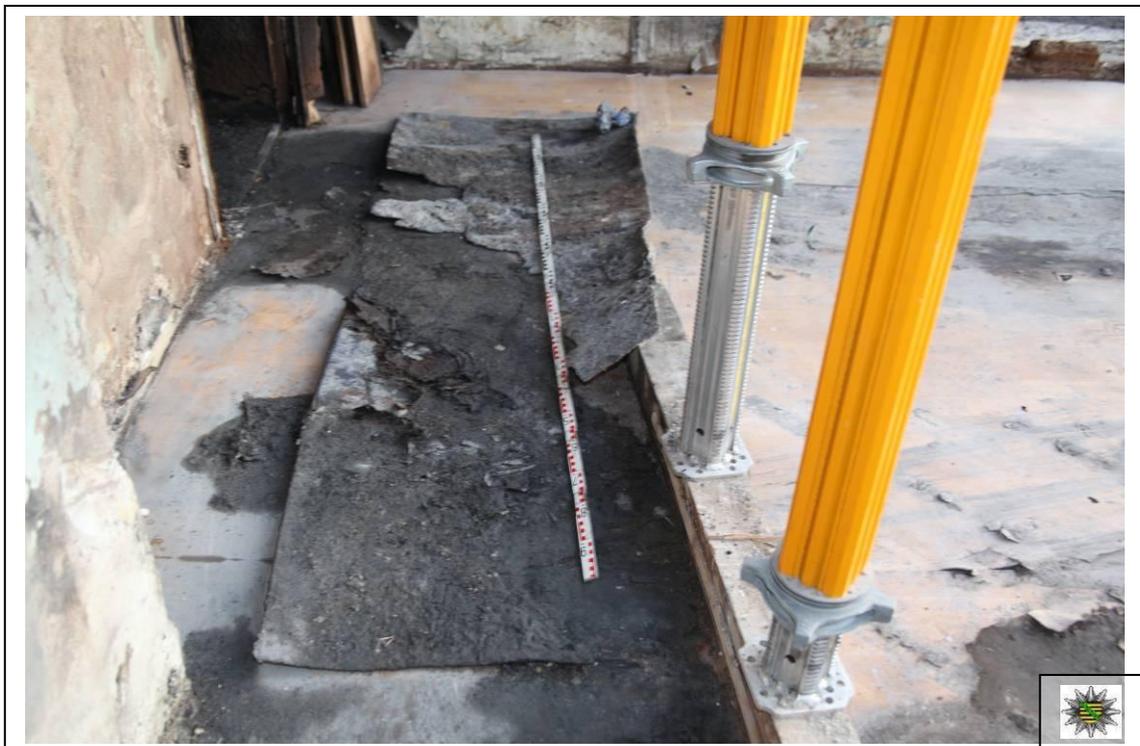
**Bilder 657 und 658**

Detailaufnahmen des Brandbereiches L unmittelbar zum Zugang Brandbereich G. Deutlich ist auf dem Fußboden eine Brandspur zu erkennen. Der Fußbodenbelag (Teppich und Linoleum) ist in dem Bereich lokal zerstört. Entsprechend dieser hohen Brandspuren könnte davon ausgegangen werden, dass in diesem Bereich eine brennbare Substanz aufgebracht wurde.

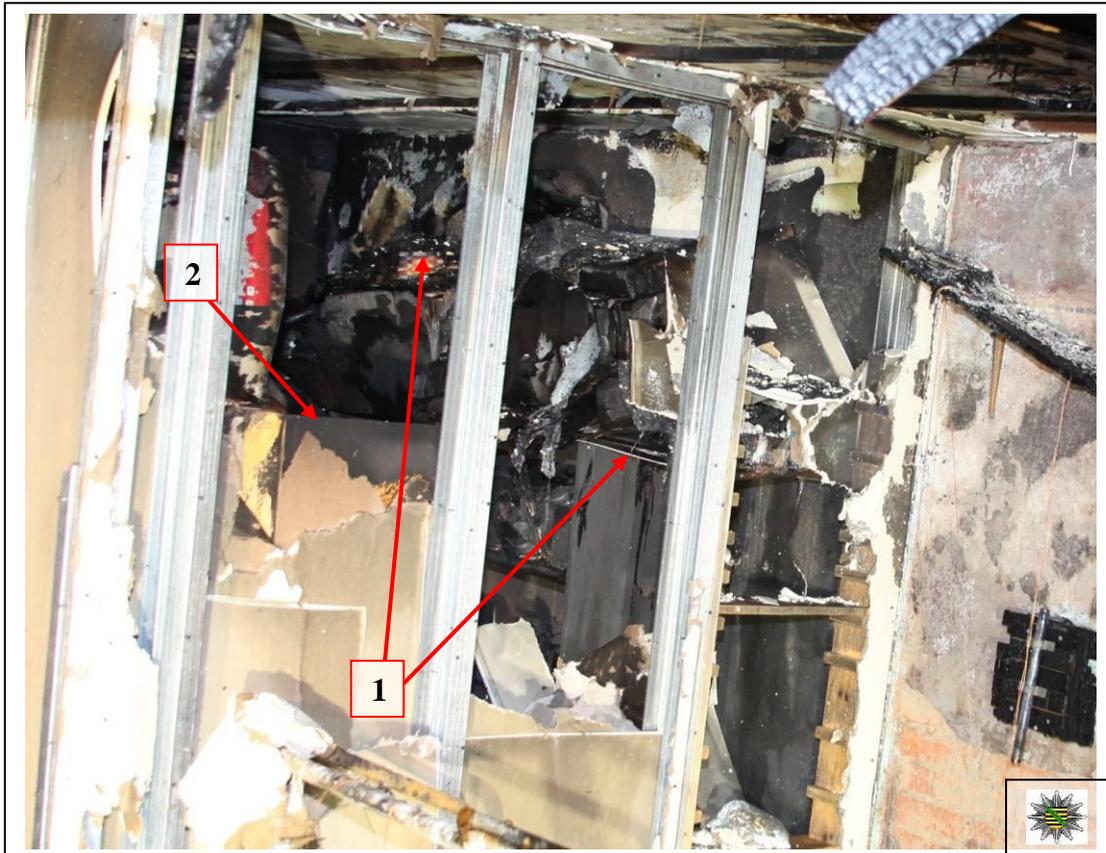
Bild 669 a

Pfeil 2 zeigt zu einem Schrank, der im geöffneten Zustand vorgefunden wurde.

Entsprechend der Brandspuren kann davon ausgegangen werden, dass dieser Schrank vor Brandausbruch geöffnet wurde.

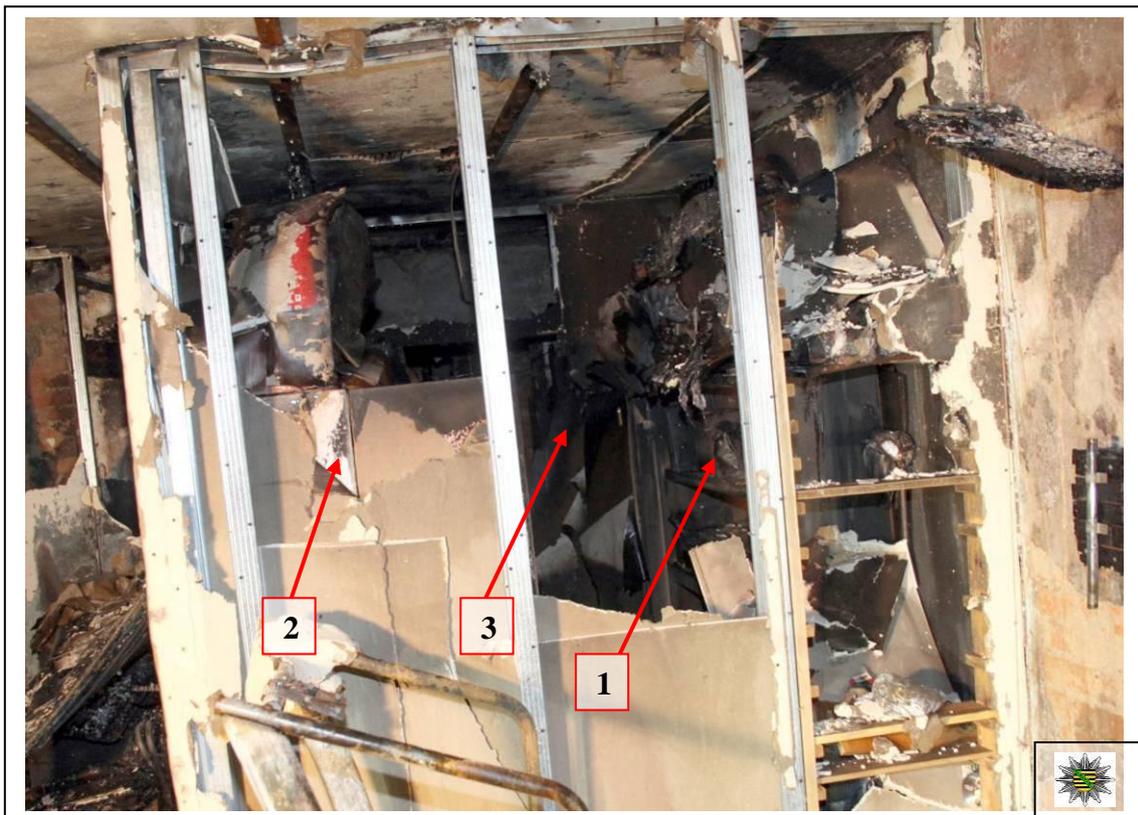
**Bild 671 a**

Pfeil 2 zeigt zu einem Schrank, der sich im linken Bereich des Lagers befand. Dieser Schrank war im geöffneten Zustand vorgefunden worden.

Pfeil 3 zeigt auf einen weiteren Schrank, der unmittelbar nach der Eingangstür gestanden hat. Dieser wurde ebenfalls im geöffneten Zustand vorgefunden. Entsprechend der Türstellung kann davon ausgegangen werden, dass diese beiden Schränke vor Brandausbruch geöffnet wurden.

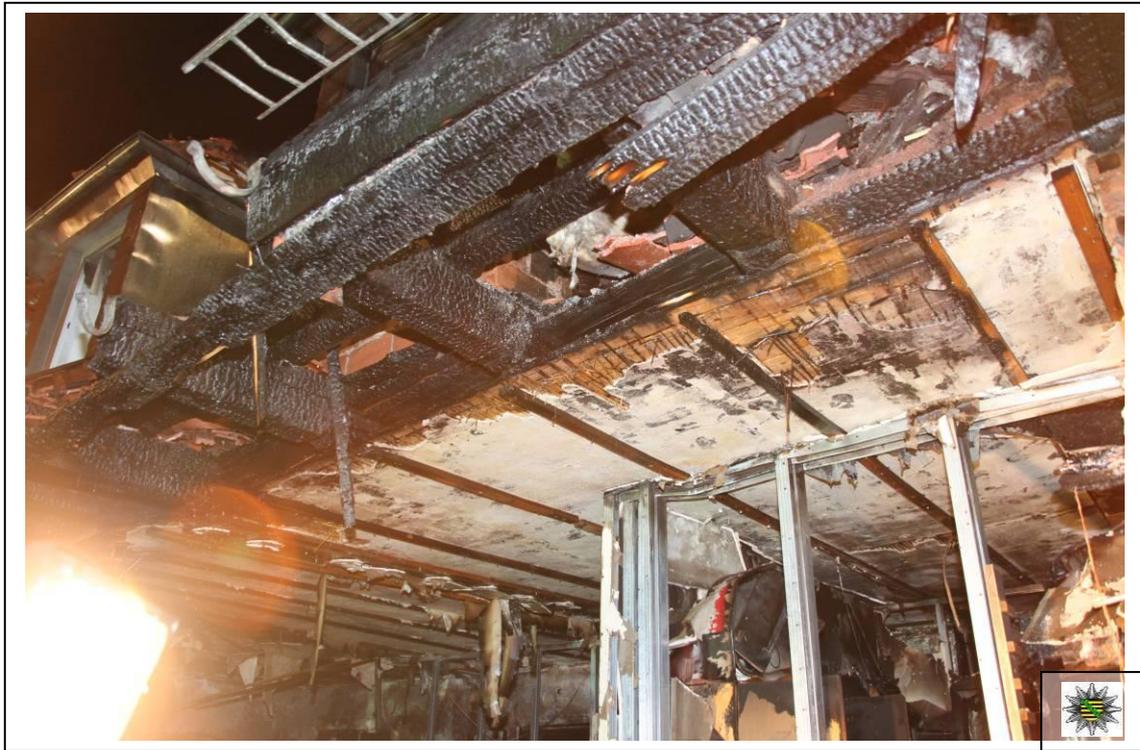
Deutlich ist im unteren Bereich der geöffnete Schrank zu erkennen. Ebenfalls sind deutlich die Brandspuren im Inneren der Schranktür, sowie im oberen Drittel der Außenkante der Schranktür zu verzeichnen. Die weiteren Einrichtungsgegenstände und abgelagerten Materialien weisen in diesem Bereich Brandeinwirkungen auf.

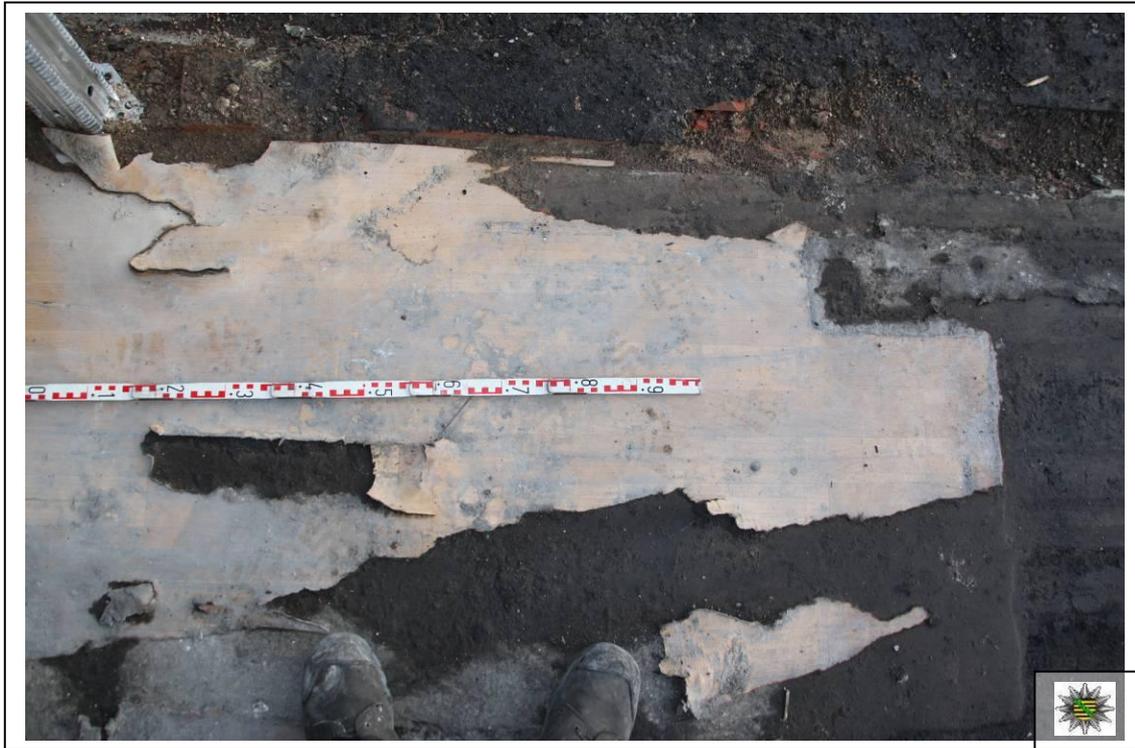
**Bild 679**

Zeigt den vorderen Bereich des Fußbodens. Deutlich sind die Brandeinwirkungen zu erkennen. Ein Teil des Linoleums wurde auch mittels Bagger herausgerissen.

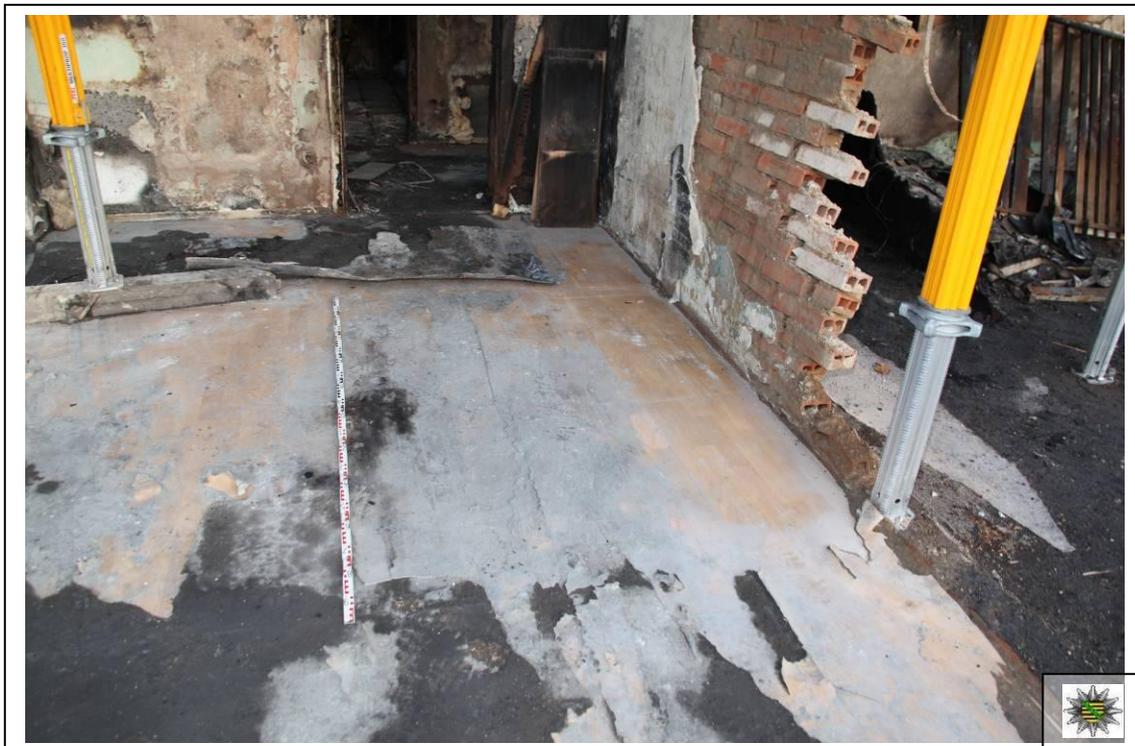
**Bild 680**

Übersichtsaufnahme des Brandbereiches M / Lager. Die Messlatte verdeutlicht die linke Kante der Trennwand, die sich ursprünglich mal in diesem Bereich befand. Deutlich ist in der Mitte der Messlatte eine Brandspur auf dem bzw. in dem Linoleum zu erkennen.

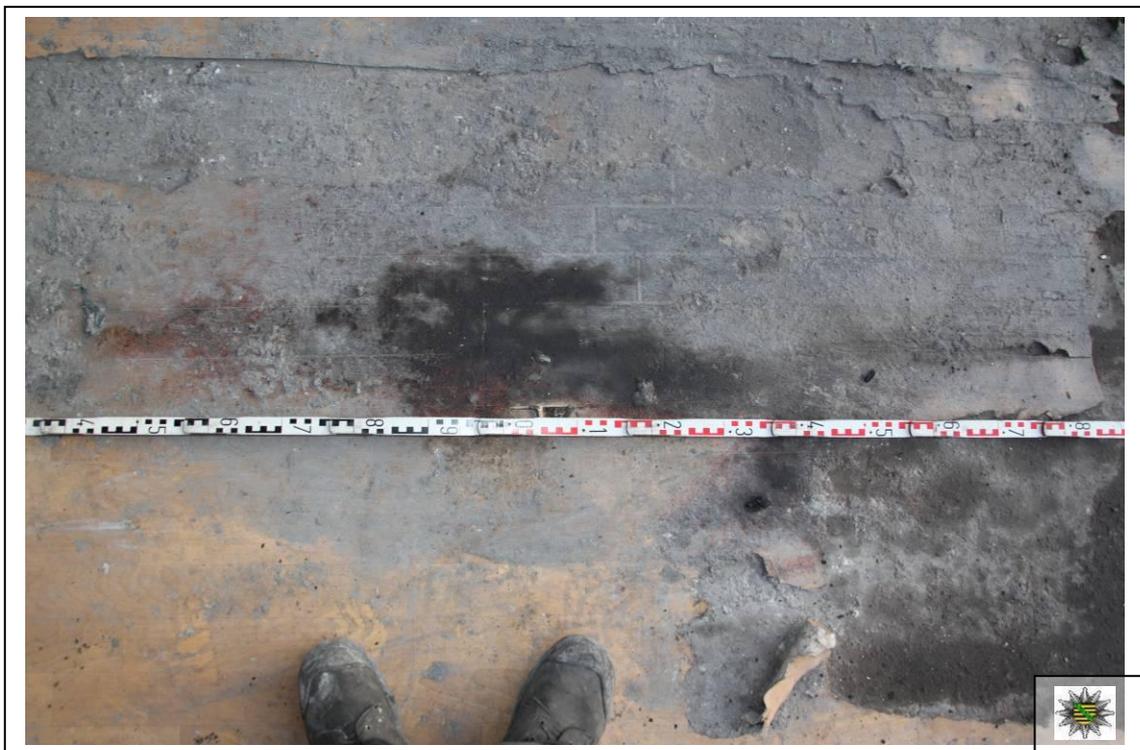
**Bild 682**

Fortlaufende Abgrenzung der Brandbereiche F und M. Deutlich ist in der Mitte der Messlatte eine Brandspur auf dem Fußbodenbelag (Linoleum) zu erkennen. Diese Brandspur verläuft im oberen Drittel des Bildes von links nach rechts.

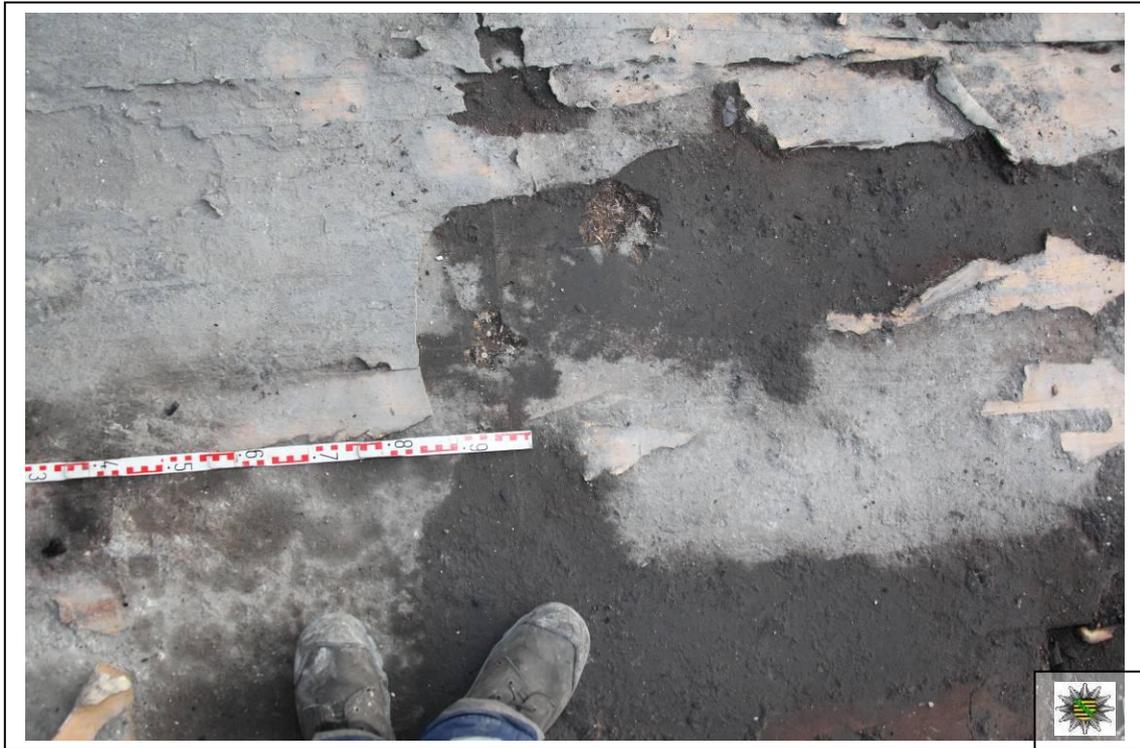
**Bild 683**

Zeigt den vorderen Bereich des Fußbodenbelages. In diesem Bereich sind ebenfalls starke Brandeinwirkungen bis auf die Holzkonstruktion der Zwischendecke zu verzeichnen.

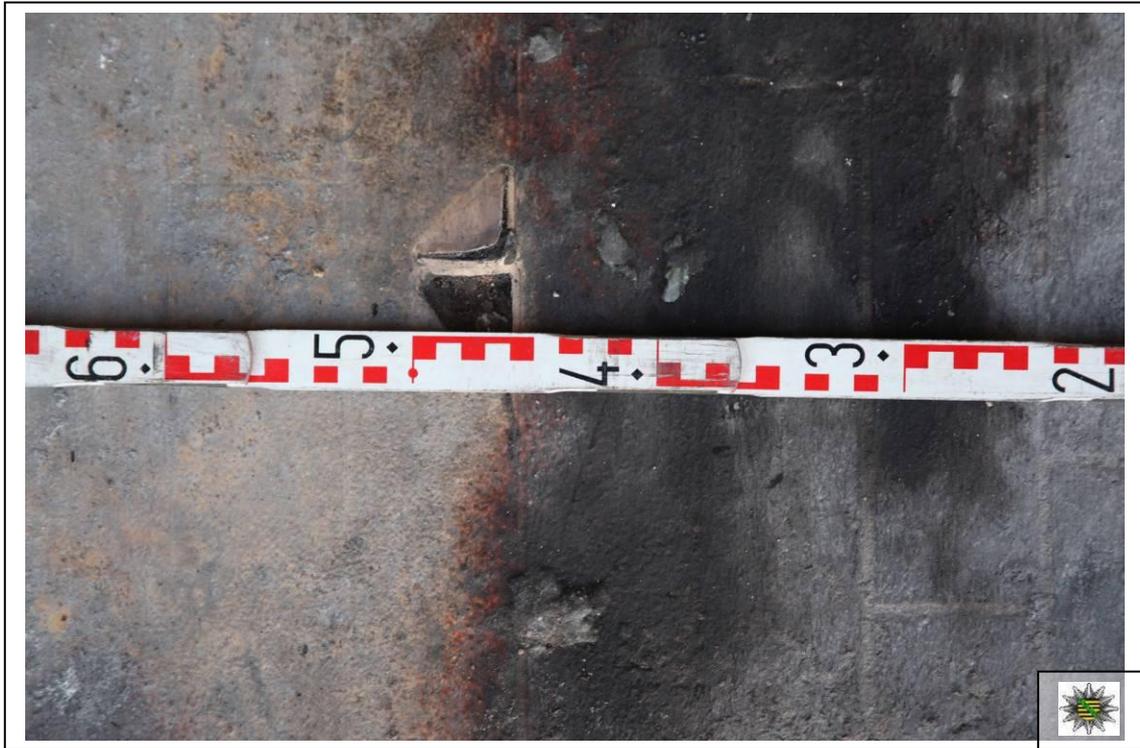
Detailaufnahme der Einbrennung sowie der Montage der Zwischenwand zwischen dem Brandbereich Lager / M und Brandbereich F.

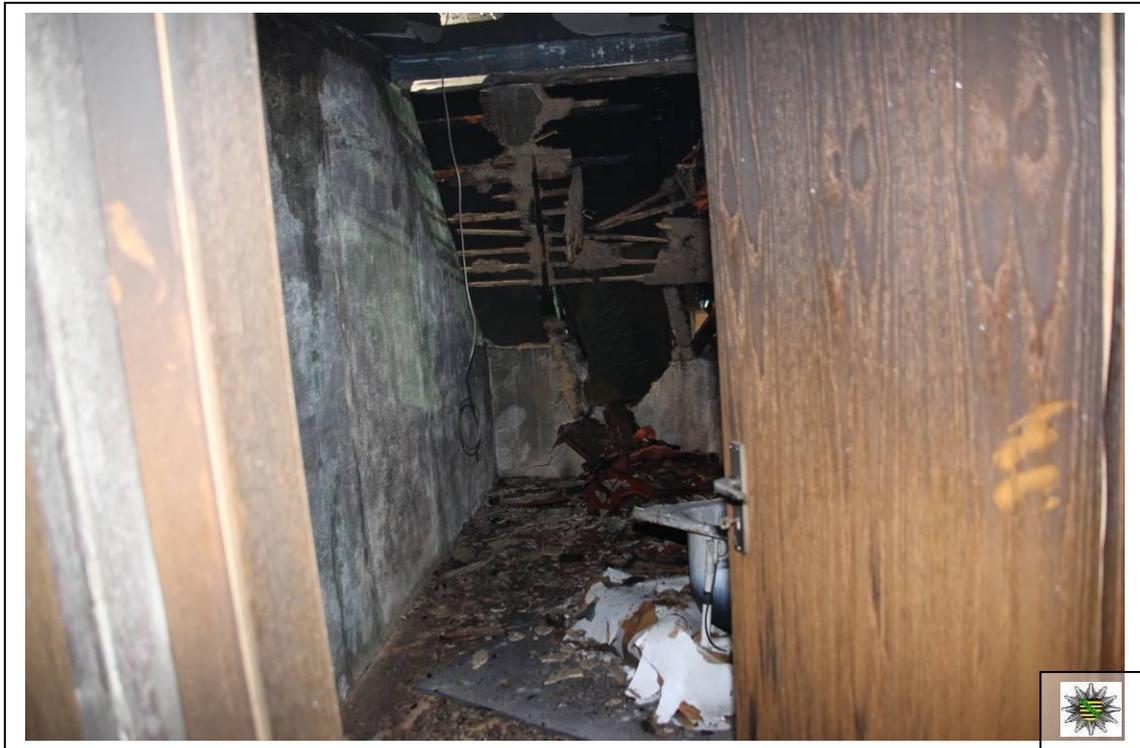
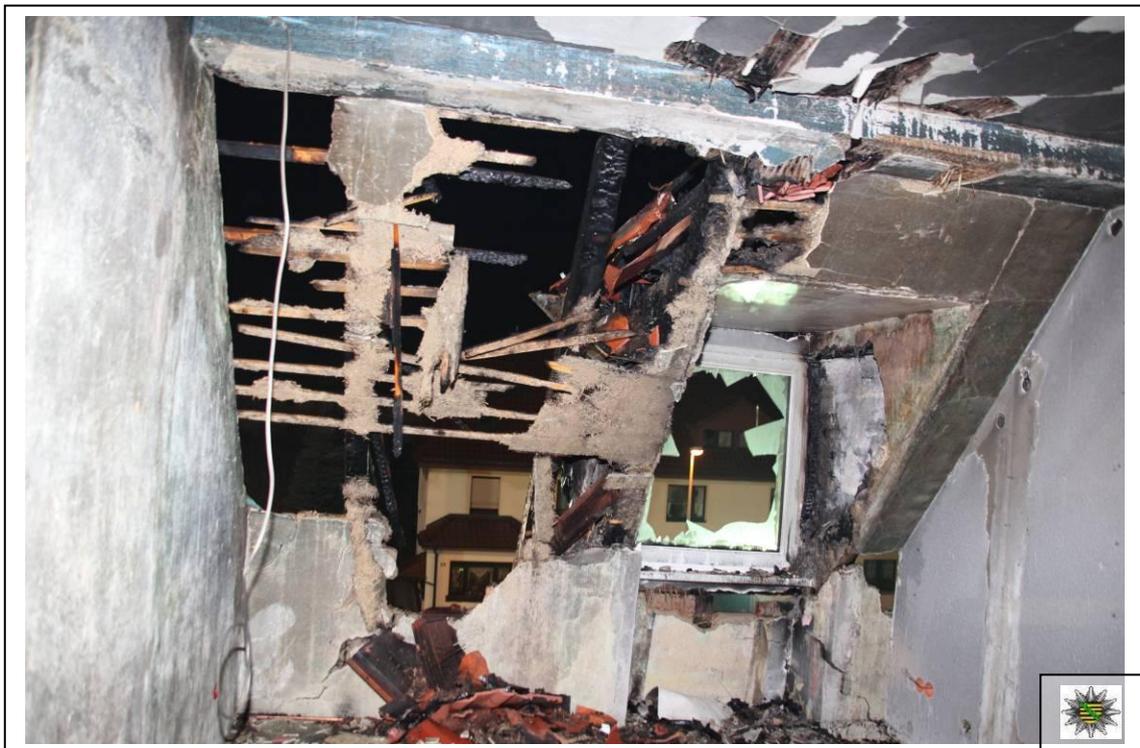
**Bilder 706 und 707**

Zeigen den hinteren Bereich der Wohnung links. Hier konnten schon deutliche Brandeinwirkungen an der Dachschräge des Wohnhauses verzeichnet werden. In diesem Bereich kam es zur massiven Durchbrennung der Dachschräge.

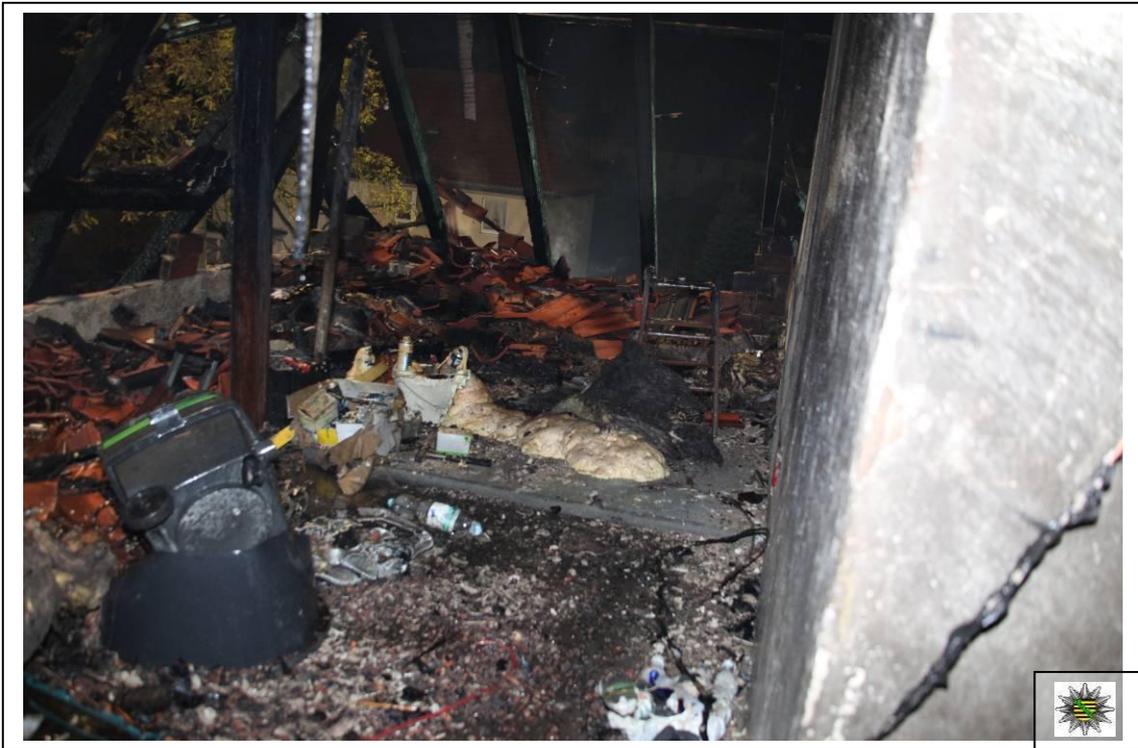
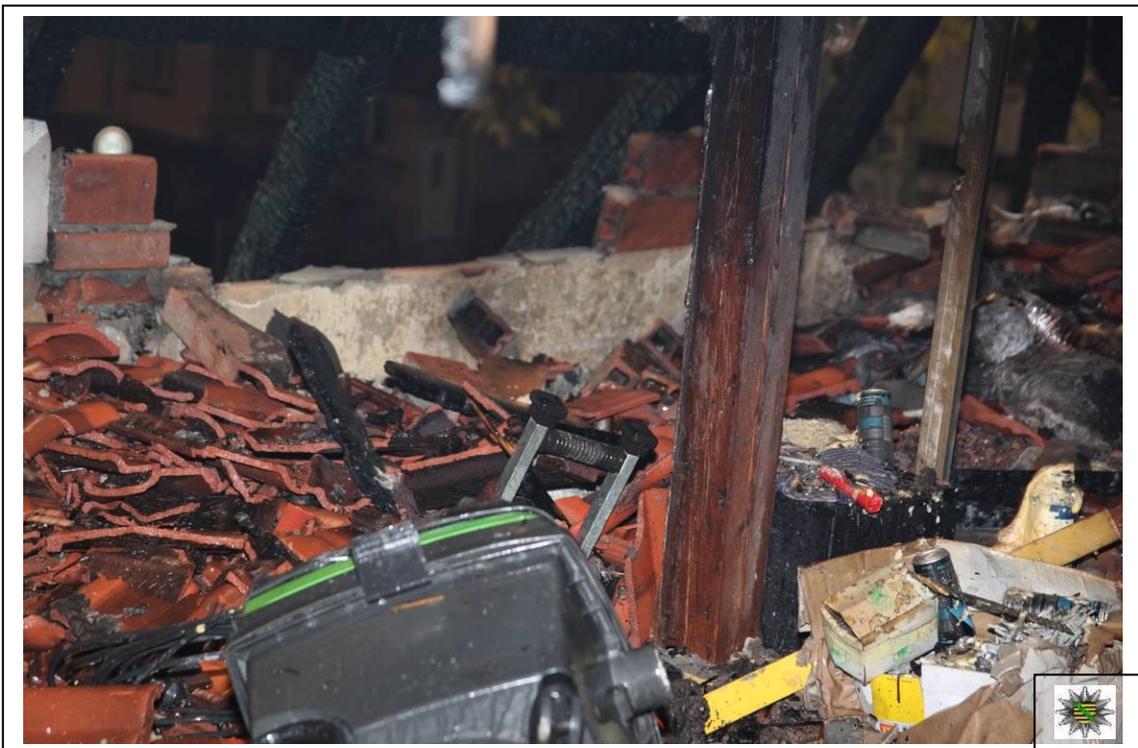
**Bilder 708 und 709**

Zeigen den vorderen Bereich der Wohnung links. Hier ist deutlich eine größere Brandeinwirkung / Brandintensität an den Einrichtungsgegenständen sowie in der Wohnung selbst zu erkennen. Der Dachstuhl ist in diesem Bereich bereits schon durchgebrannt.
