Polizeidirektion Südwestsachsen  
Kriminalpolizeiinspektion Zwickau  
Kommissariat 41  
-Brandursachenermittlung-

# Lichtbildmappe

zur Explosion mit Brandfolge des  
Wohnhauses, Frühlingsstraße 26,  
in 08058 Zwickau,  
am 04.11.2011 gegen 15.08 Uhr

## Band 8

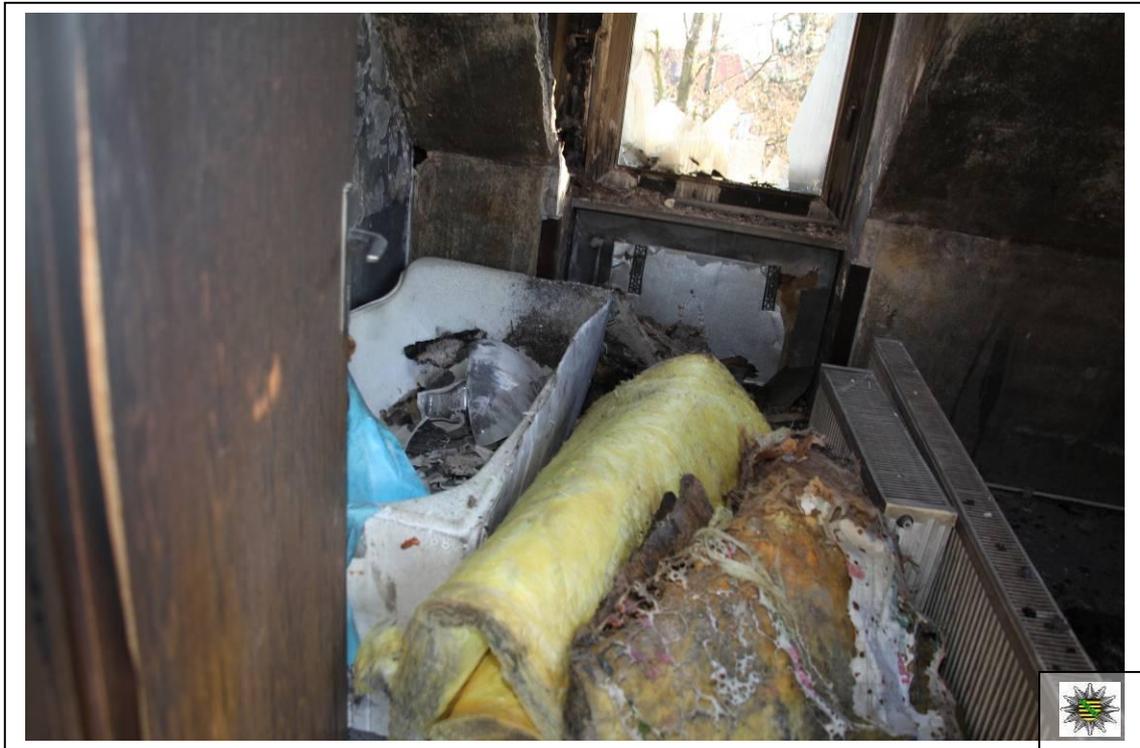
**Bild 710**

Zeigt das Bad der linken Wohnung. Hier konnte ebenfalls schon eine Brandeinwirkung der Dachschräge festgestellt werden. Da in dieser Wohnung Arbeiten durchgeführt wurden, wurden keine Gegenstände (Möbel) vorgefunden.

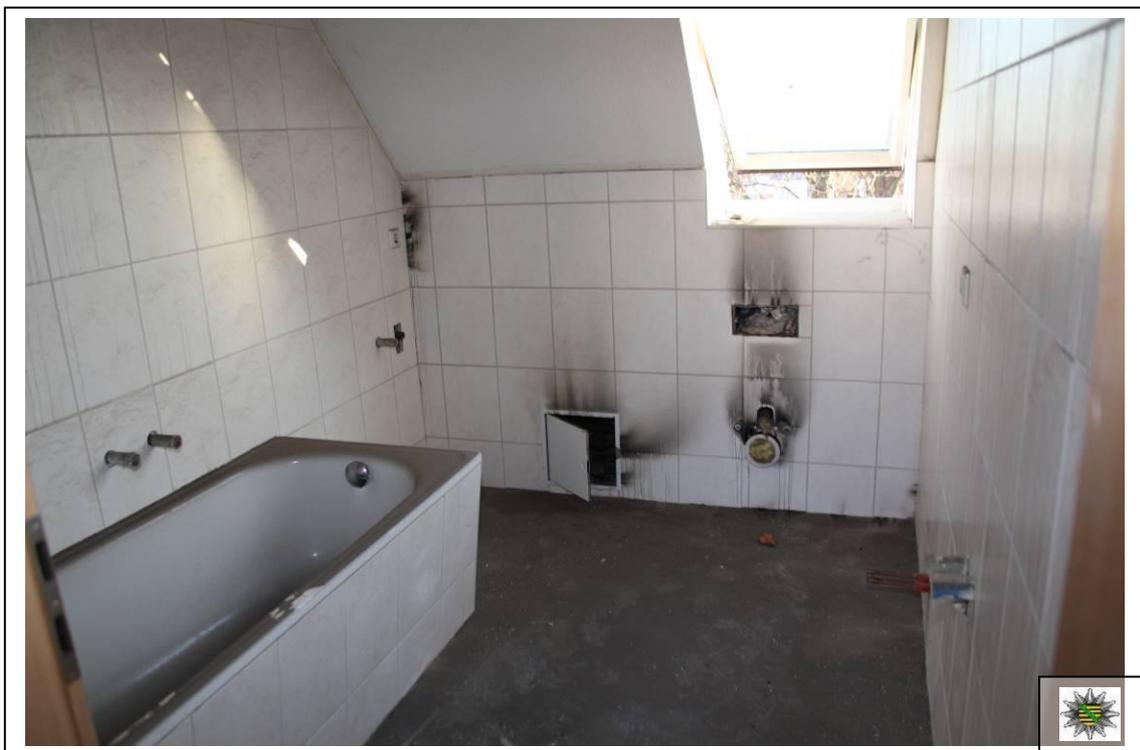
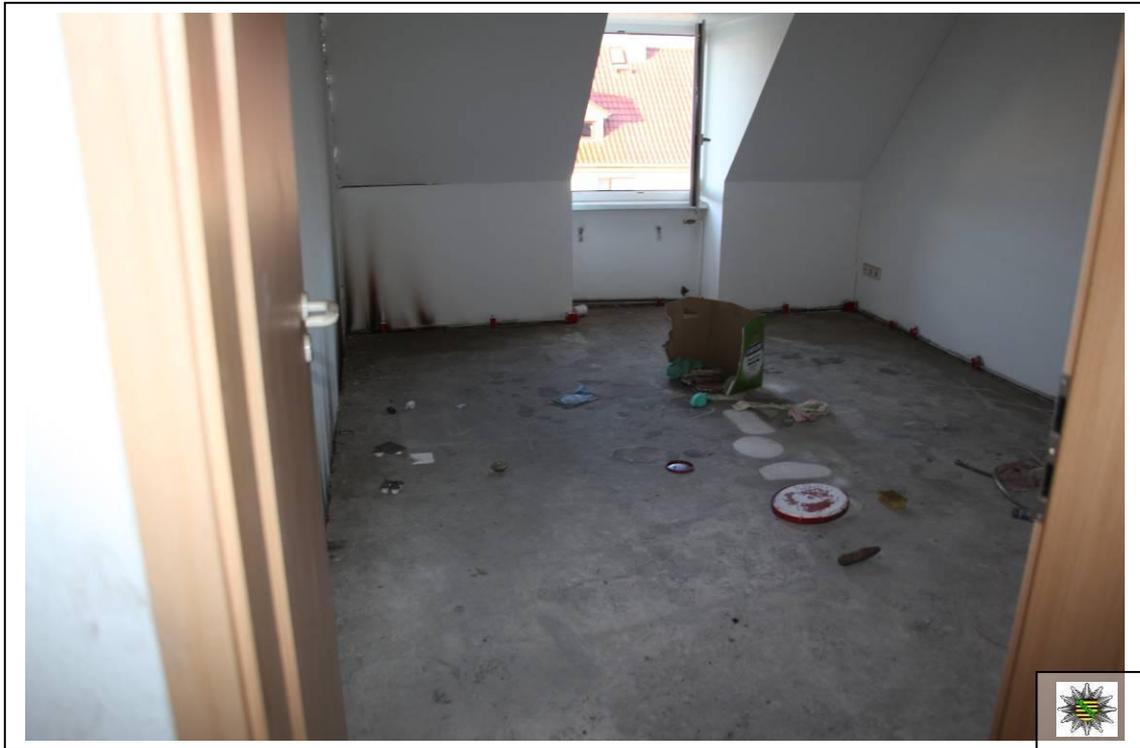
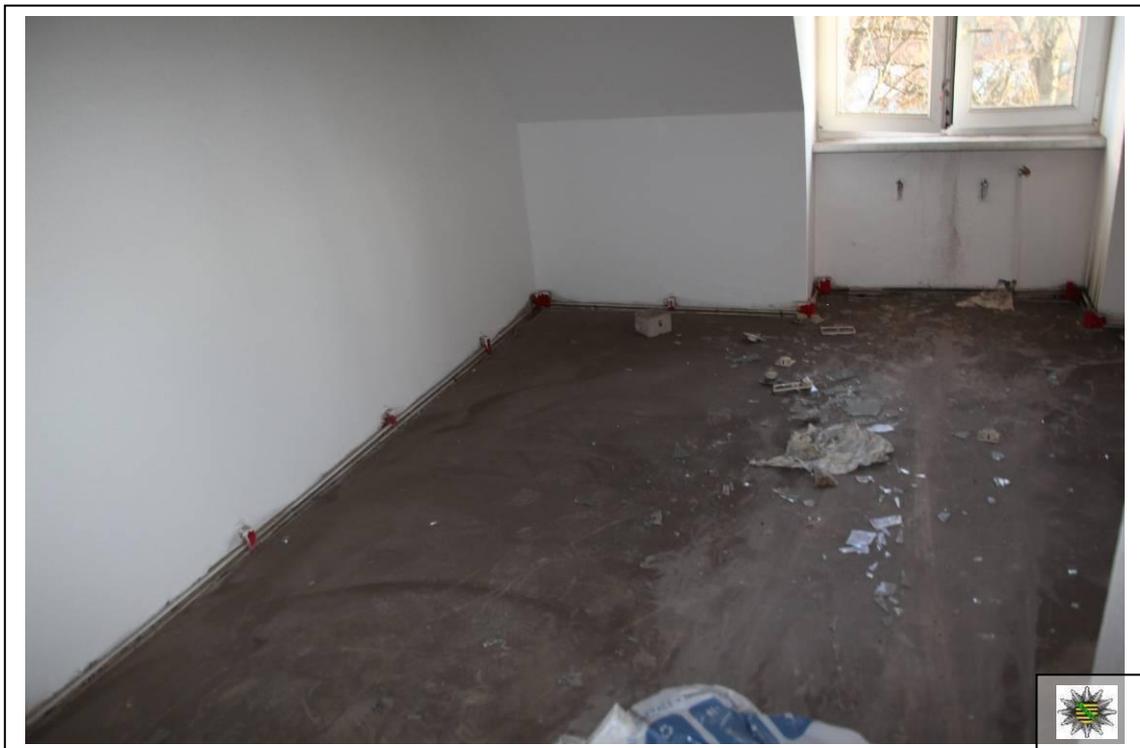
Bilder 711 bis 713  
Übersichtsaufnahmen der rechten Wohnung. In diesem Bereich konnten bereits Brandeinwirkungen in Form von Rußfahnen im hinteren Teil des Gebäudes sowie an der Vorderfront festgestellt werden. Zu diesem Zeitpunkt erfolgte noch keine Durchbrennung der Bausubstanz. Entsprechend der Merkmale kann aber davon ausgegangen werden, dass die Durchbrennung unmittelbar bevorstand.

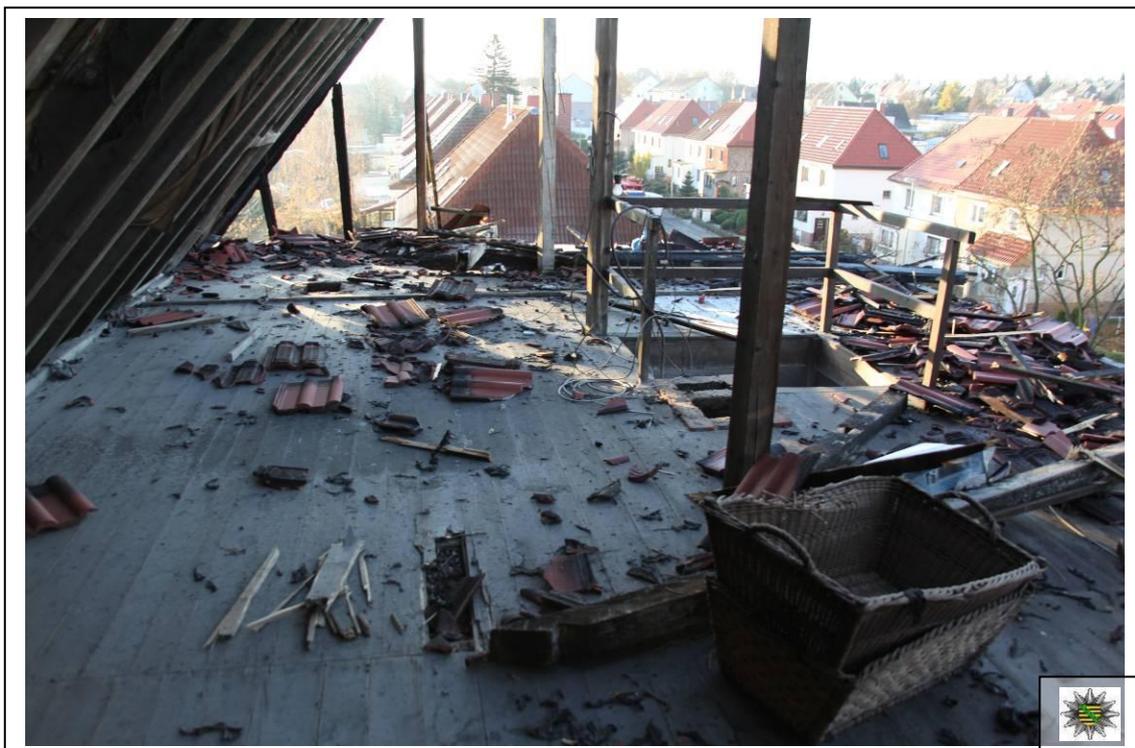
**Bild 717**

Zeigt die Giebelwand in Richtung Veilchenweg. Dieser Bereich wurde durch den Brand in Mitleidenschaft gezogen und Teile der Dachkonstruktion (Dachsparren) wurden durch den Bagger bei der Brandbekämpfung heraus gerissen.
