Polizeidirektion Südwestsachsen
Kriminalpolizeiinspektion Zwickau
Kommissariat 41
-Brandursachenermittlung-

Lichtbildmappe

**zur Explosion mit Brandfolge des
Wohnhauses, Frühlingsstraße 26,
in 08058 Zwickau,
am 04.11.2011 gegen 15.08 Uhr**

Band 9

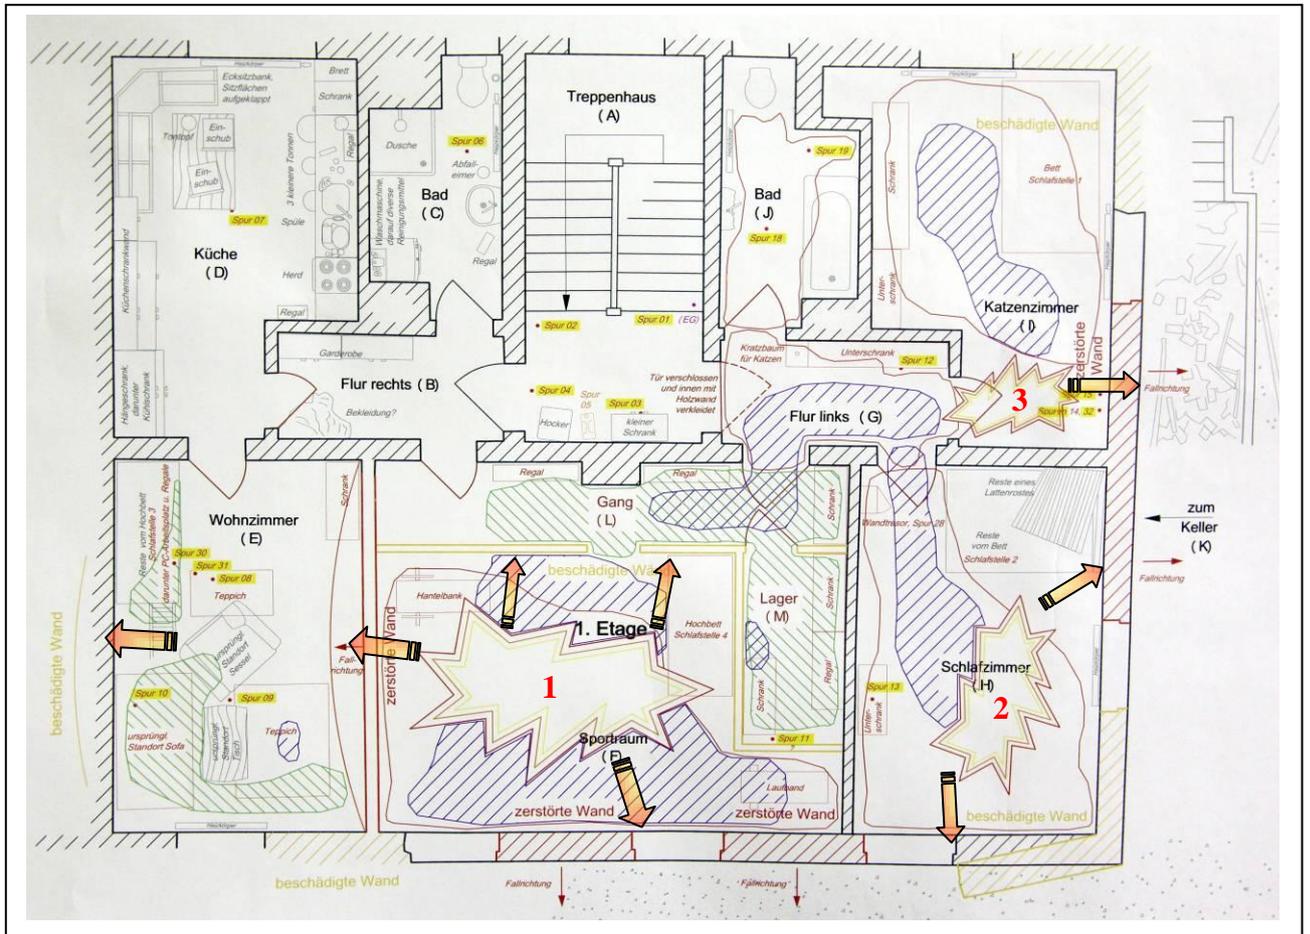
Schematische Darstellung der Brandwohnung unmittelbar zum Zeitpunkt der Explosion eines zündfähigen Gas/Luftgemisches. Entsprechend der Bausubstanz des Wohnhauses und den zerstörten Außen- und Innenwänden konnte folgendes festgestellt werden:

In der Brandwohnung muss es in 3 Bereichen zu einer Ansammlung von einem zündfähigen Gas/Luftgemisch gekommen sein welche in Folge gezündet wurde. Entsprechend der Beschädigung der Außen- und Innenwände ist davon auszugehen, dass es insgesamt zu 3 Druckwellen im Inneren der Brandwohnung gekommen sein muss.

- Die 1. Druckwelle war im Brandbereich F – Sportraum. Entsprechend der Zerstörung der Bausubstanz ist davon auszugehen, dass es in diesem Bereich zur größten Druckwelle (Explosion) gekommen sein muss.
- Die 2. Druckwelle befindet sich im Brandbereich H – Schlafzimmer.
- Die 3. Druckwelle befindet sich im Brandbereich I – Katzenzimmer.

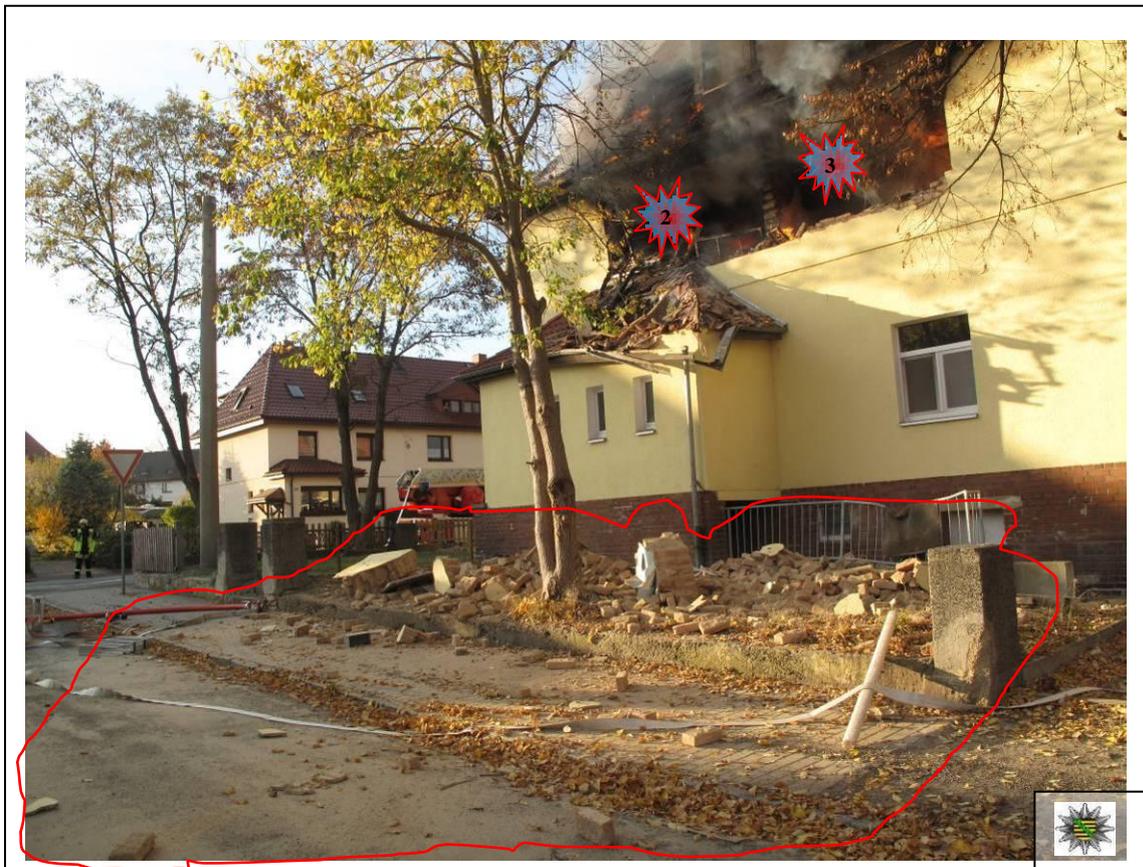
Bild 725

Übersichtsaufnahme des Wohnhauses von der Frühlingsstraße aus. Die Explosionszentren wurden in der Mitte der Wohnung mit dem „Explosionsstern“ jeweils gekennzeichnet. Die größere Explosionsdruckwelle wurde mit der Nummer 1 beziffert, die kleinere mit der Nummer 2. Unmittelbar vor dem Gebäude wurden die Reste des Mauerwerkes vorgefunden. Der Trümmerschatten wurde mit einem roten Strich markiert. Entsprechend der Auffindesituation der Mauerteile ist davon auszugehen, dass Teile des Mauerwerkes bis in den Gehweg hinein gefallen sind. Einschläge in dem Nachbargrundstück unmittelbar gegenüber dem Brandobjekt konnten nicht festgestellt werden.

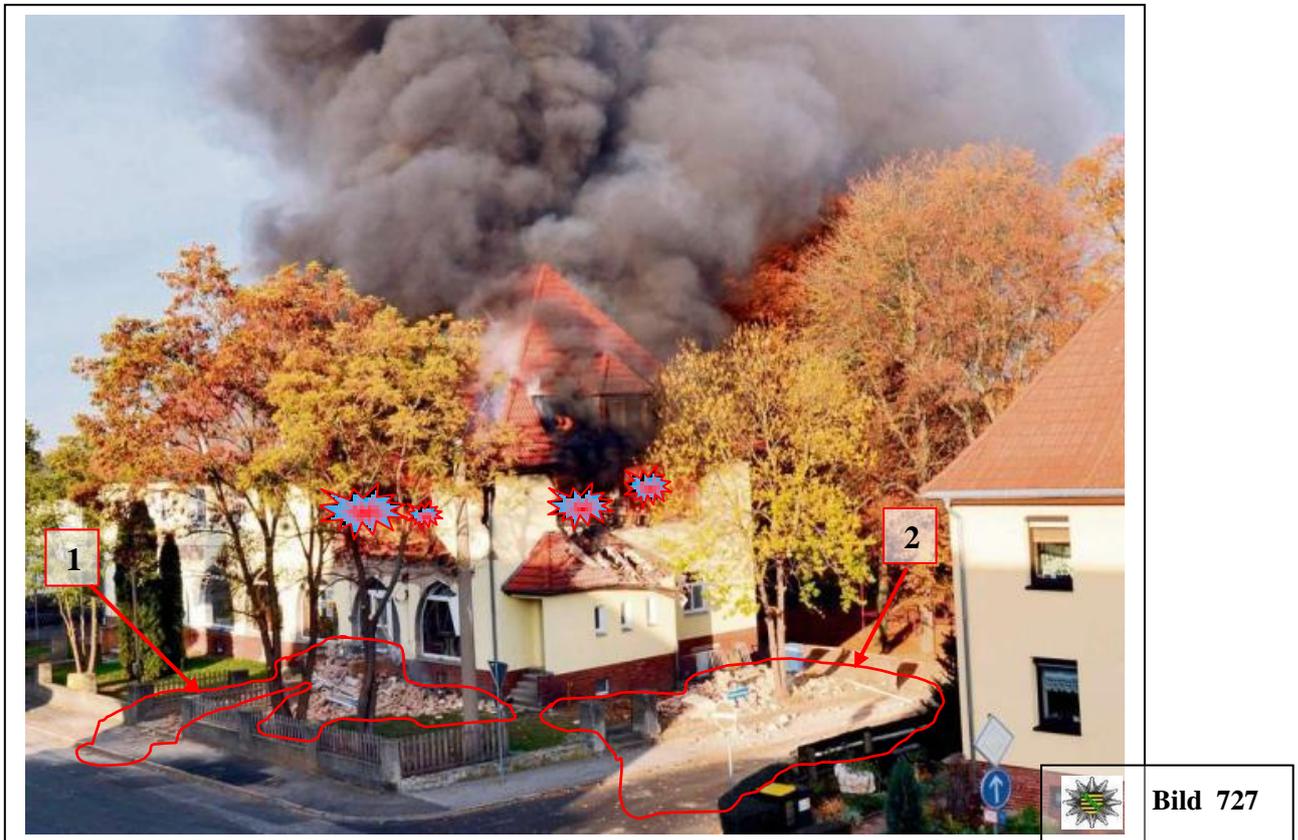
Bild 726

Übersichtsaufnahme der Giebelseite des Wohnobjektes. Deutlich sind die Trümmer zu erkennen, die auf dem Grundstück sowie auf dem öffentlichen Gehweg liegen. Der Trümmerschatten wurde mit einer roten Markierung verdeutlicht.

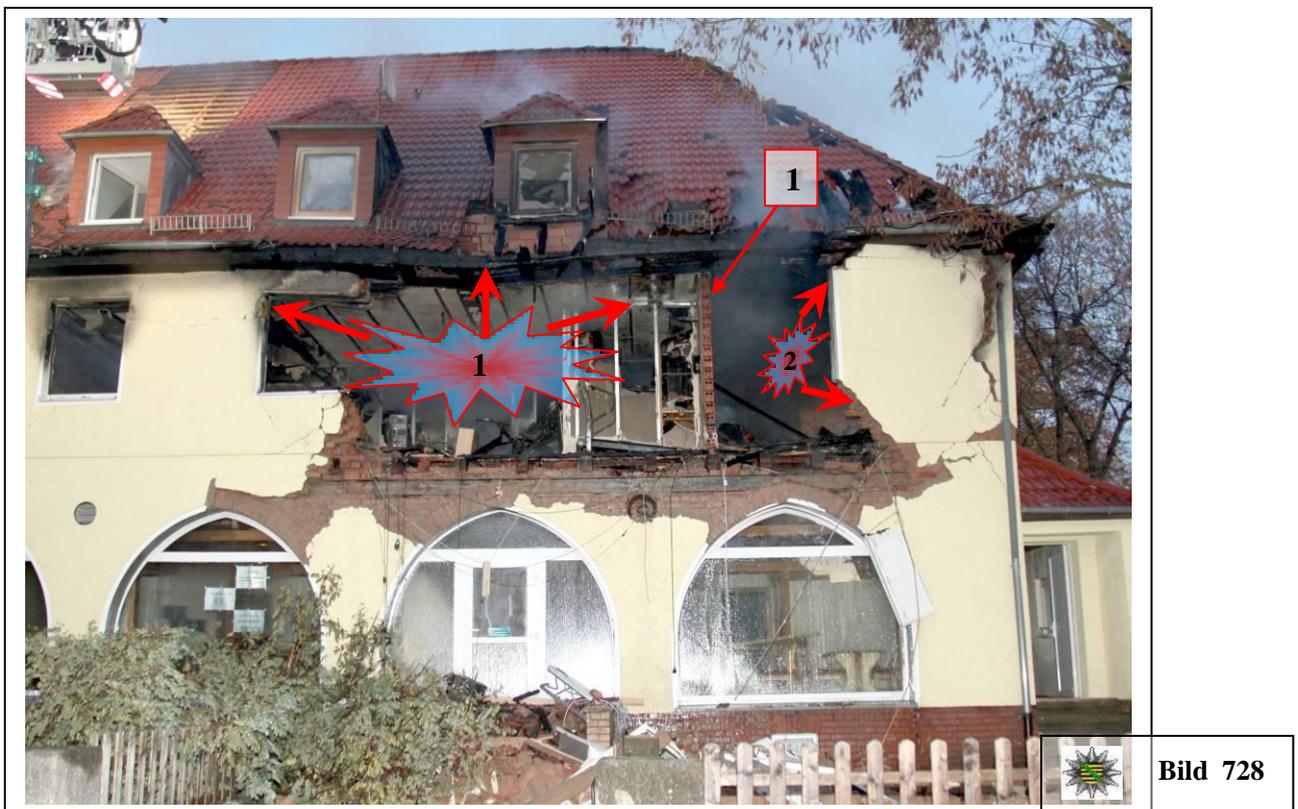
Bild 727

Übersichtsaufnahme des Brandobjektes unmittelbar nach der Explosion.

Pfeil 1 zeigt zu dem vorderen Trümmerschatten (roten Markierung), der sich unmittelbar auf der Längsseite des Brandobjektes befindet in Richtung Frühlingsstraße.

Pfeil 2 zeigt zum Trümmerschatten, der sich unmittelbar an der Giebelseite des Hauses befindet (roten Markierung)

Die Explosion (Druckwellen) wurden im Inneren des Wohnhauses mittels der jeweiligen „Explosionssterne“ markiert. In diesem Bereich kam es zum Aufbau einer Druckwelle die verschiedene Wandelemente der Außenwand nach außen gedrückt hat.

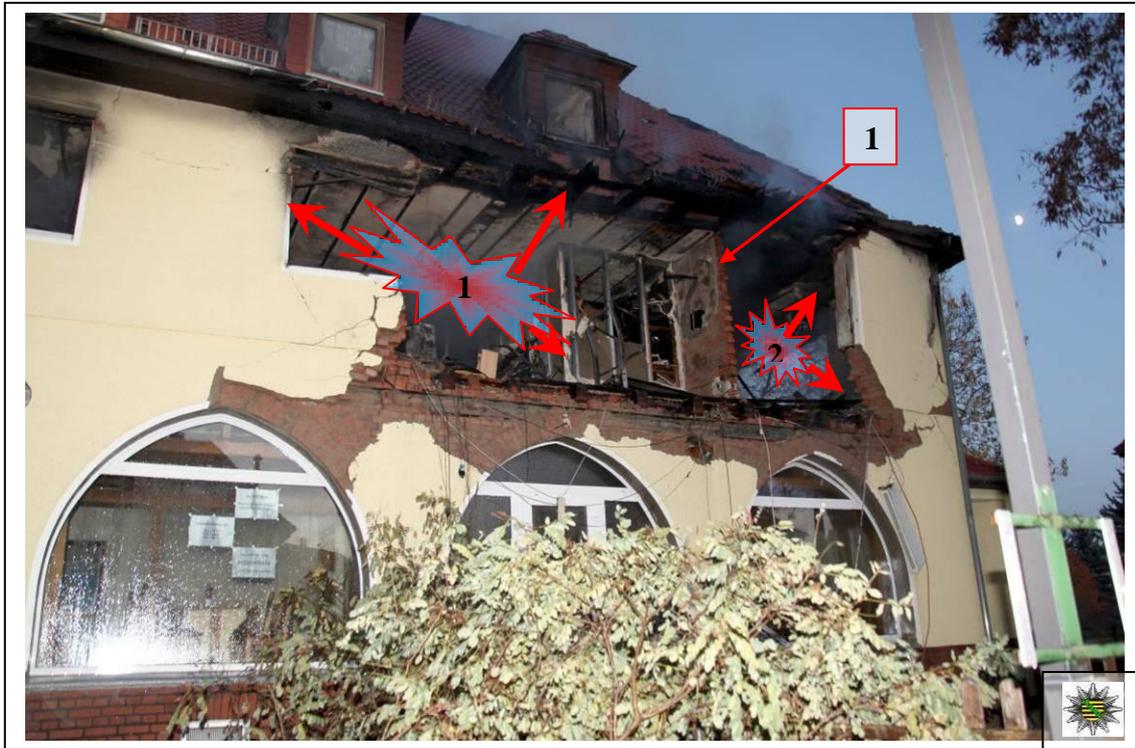
Bild 728

Detailaufnahme der Längsseite des Wohnhauses. Die einzelnen Druckwellen bzw. Explosionszentren wurden mit den „Explosionssternen“ jeweils gekennzeichnet. Diese wurden mit der Nummer 1 und 2 nummeriert, wobei der Druckwelle 1 am heftigsten ausgeprägt ist. In diesem Bereich kam es zur größeren Druckentwicklung.

Die Druckentwicklung wird durch die einzelnen Pfeile verdeutlicht.

Pfeil 1 zeigt zur Zwischenwand zwischen Brandbereich H und F. Diese ist durch die Druckwelle noch nicht beschädigt.

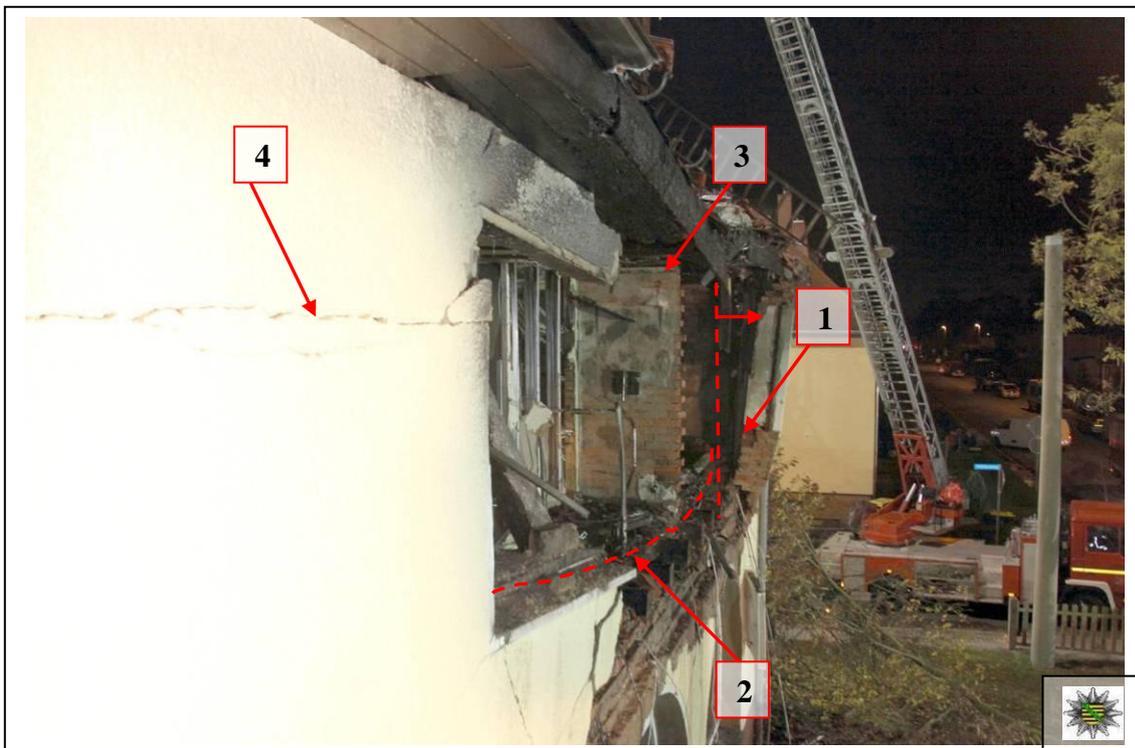
Bild 729

Detailaufnahme der Längsseite des Wohnhauses.
Die einzelnen Druckwellen bzw. Explosionszentren wurden mit den „Explosionssternen“ gekennzeichnet.
Die Druckentwicklung wird durch die einzelnen Pfeile verdeutlicht.
Pfeil 1 zeigt zur Zwischenwand zwischen Brandbereich H und F. Diese ist durch die Druckwelle noch nicht beschädigt.

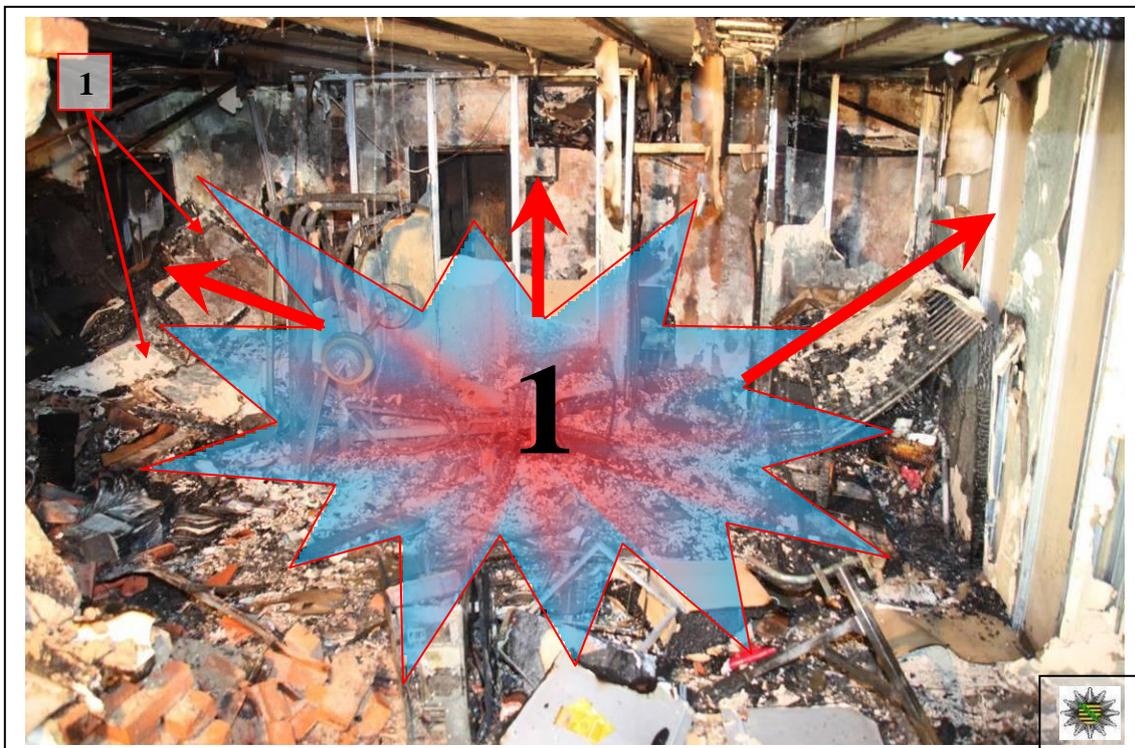
Bild 731

Detailaufnahme des Brandbereiches H mit dem Bereich der 2. Druckwelle. Pfeil 1 zeigt zur Zwischenwand zwischen Brandbereich H und F. Diese Zwischenwand (12 cm Hohllochziegel) wurde durch die Druckwelle noch nicht beschädigt. Pfeil 2 zeigt zum ehemaligen Standort des Fensters im Brandbereich H. Dieses Fenster wurde durch die Druckwelle nicht beschädigt. Infolge der Brandeinwirkungen wurde dieses Fenster nachweisbar zerstört.

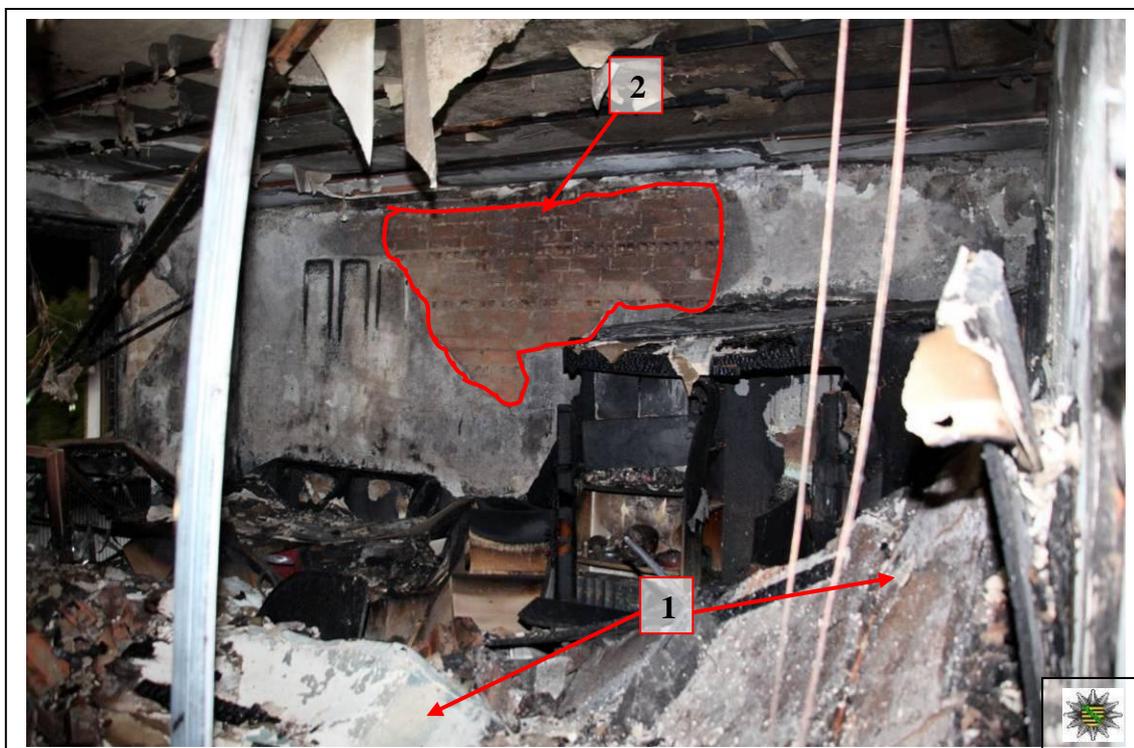
Bild 733

Detailaufnahme der zerstörten Zwischenwand zwischen Brandbereich F und E. Durch die Markierung (gestrichelte rote Linie) werden die Reste der Zwischenwand verdeutlicht.

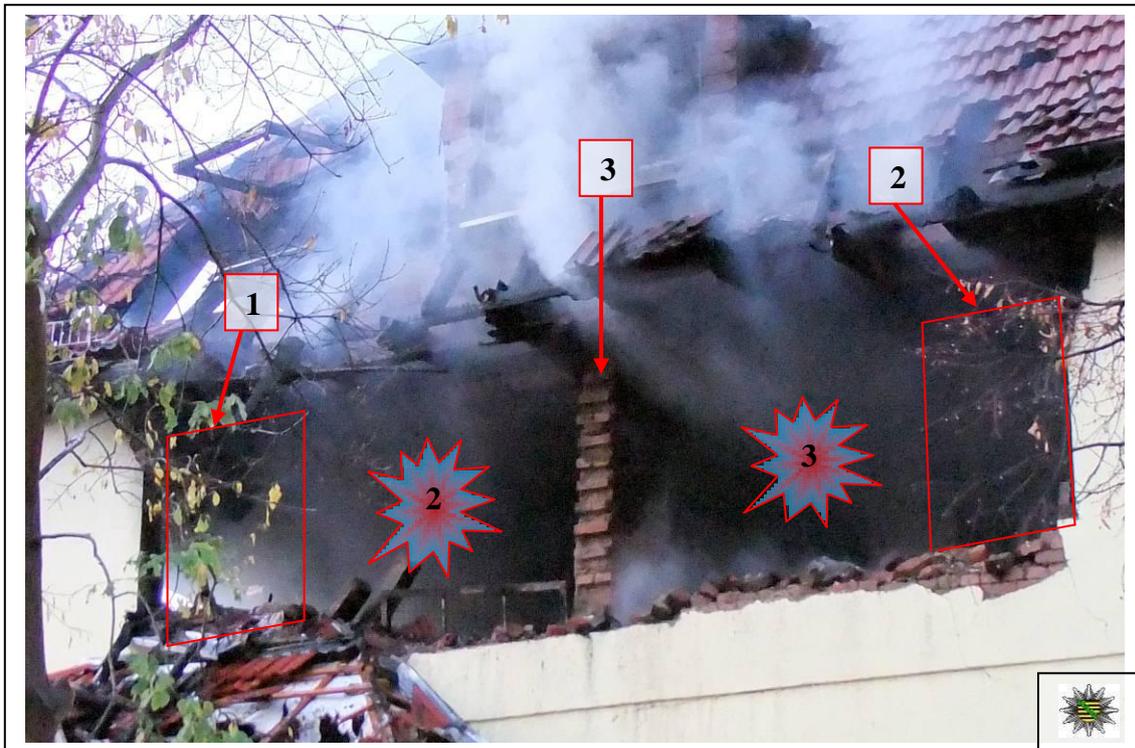
Bild 736

Detailaufnahme des Wohnhauses unmittelbar nach der Brandbekämpfung. Durch die „Explosionssterne“ werden die einzelnen Druckbereiche in der Brandwohnung verdeutlicht. Der „Explosionsstern“ Nr. 1 befindet sich im Brandbereich F, die Nr. 2 im Brandbereich H und die Nr. 3 im Brandbereich I.

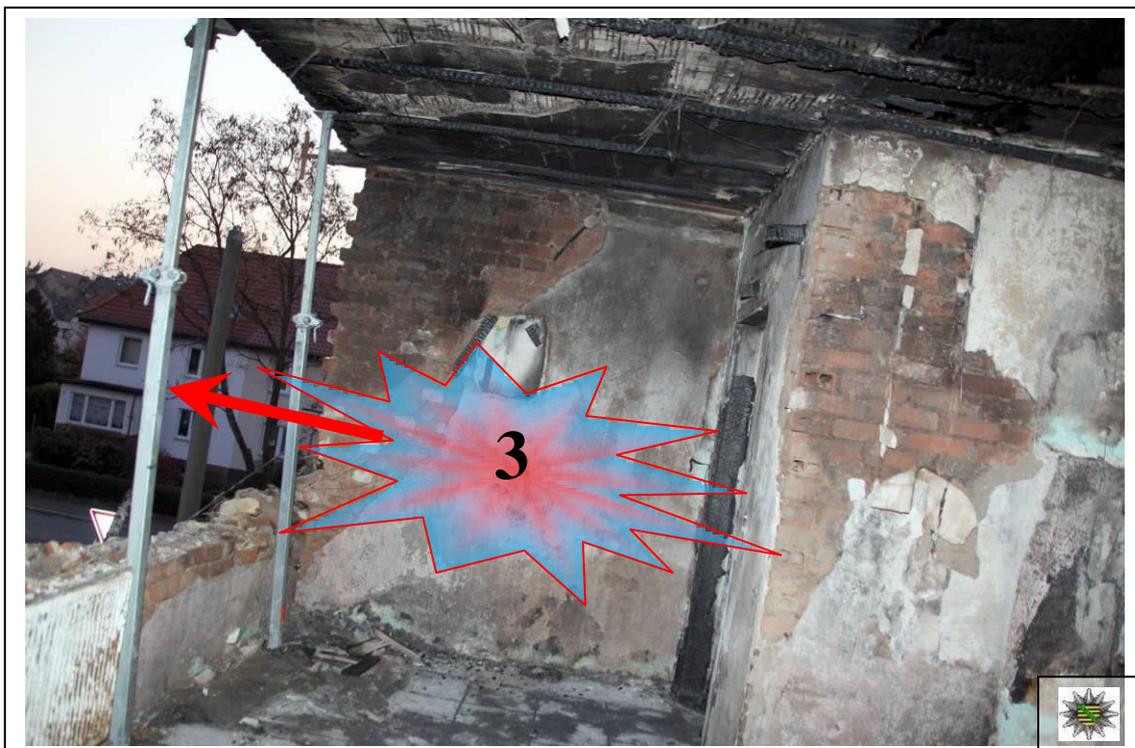
Bild 737

Detailaufnahme der Giebelwand unmittelbar nach der Explosion und Brandbekämpfung.
Pfeil 1 zeigt zum ehemaligen Standort des Fensters, welches sich im Brandbereich H befand.
Dieses Fenster wurde nachweisbar durch den Brand zerstört.
Pfeil 2 zeigt zu einem Fenster im Bereich I. Dieses Fenster wurde durch die Druckwelle zerstört.
Pfeil 3 zeigt zur Zwischenwand zwischen Brandbereich I und H (24 cm starke Mauerziegel). Diese
Wand wurde durch die Druckwelle nicht beschädigt.

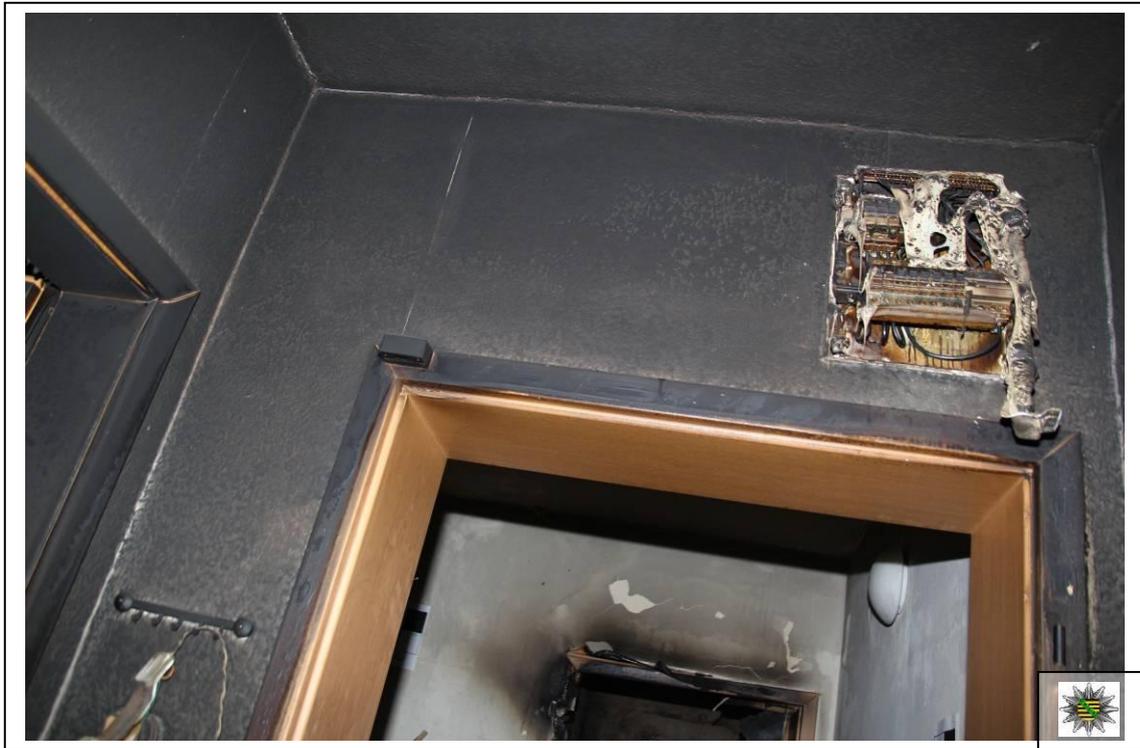
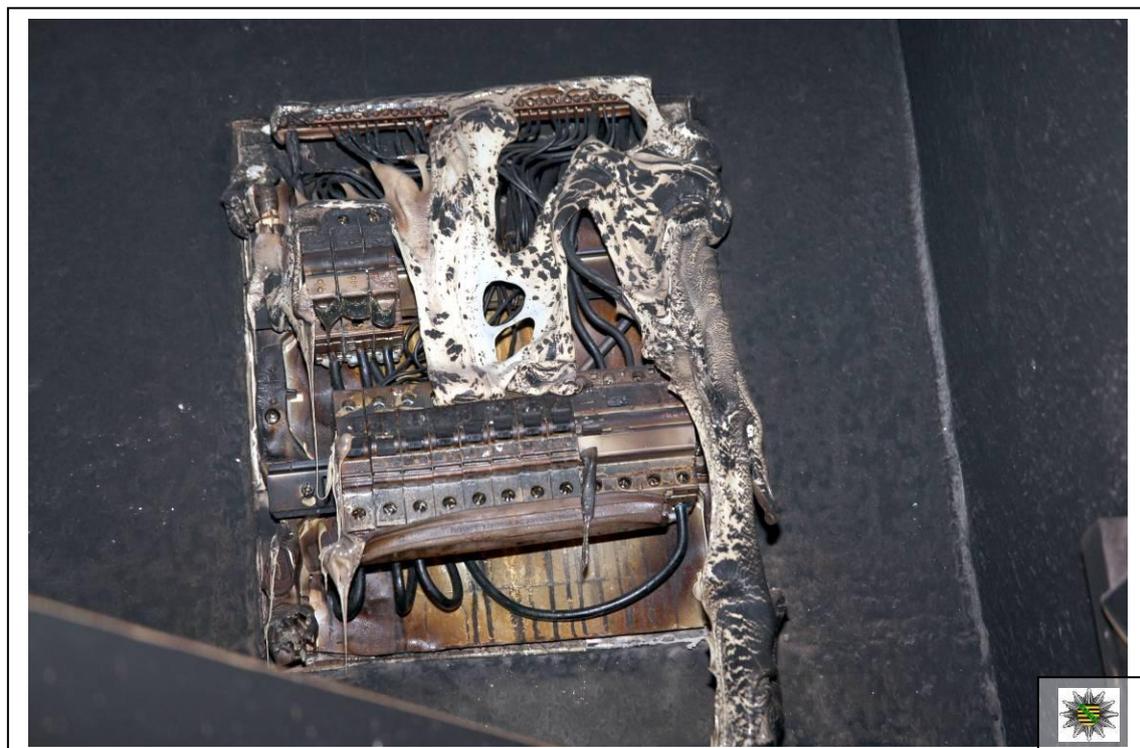
Bilder 758 und 759

Detailaufnahmen / Übersichtsaufnahmen der Unterverteilung in der rechten Wohnung, die sich unmittelbar oberhalb der Wohnungseingangstür befand. Deutlich sind die thermischen Beeinflussungen an der Kunststoffgehäuse des Unterverteilungskastens zu erkennen. Durch die Brandtemperatur wurden diese Kunststoffteile thermisch beaufschlagt. Eine brandverursachende Zündquelle von Seiten der Elektrik des Unterverteilungskastens konnte zweifelsfrei ausgeschlossen werden.

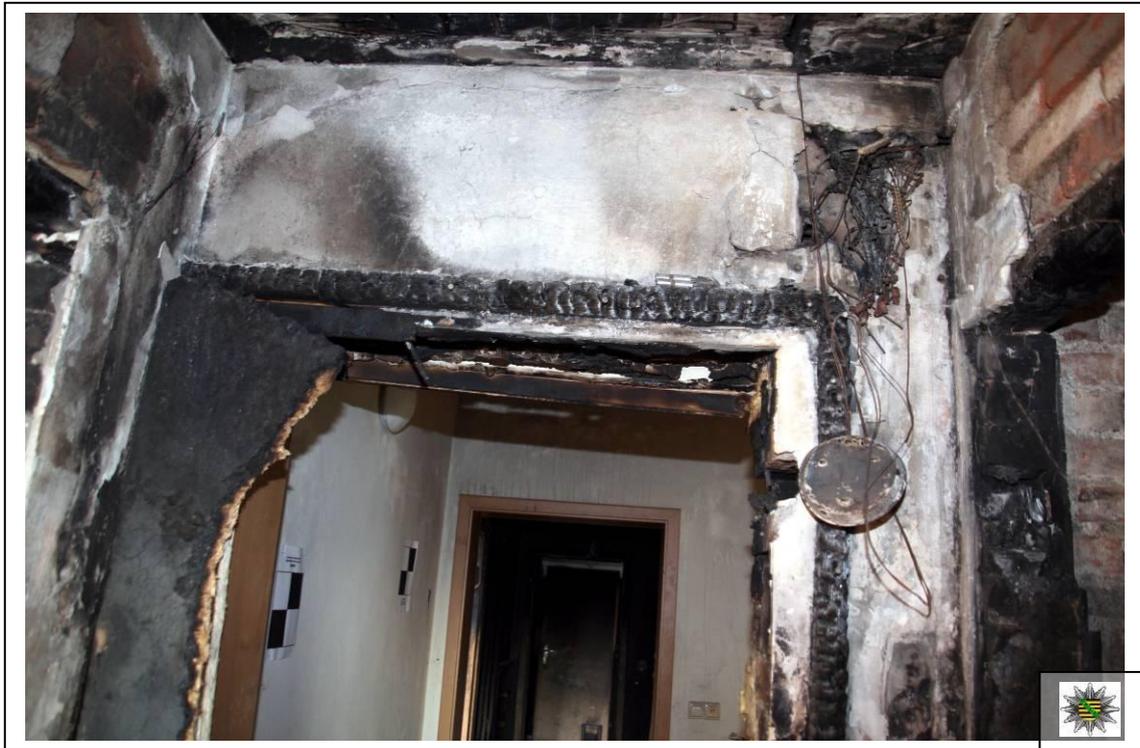
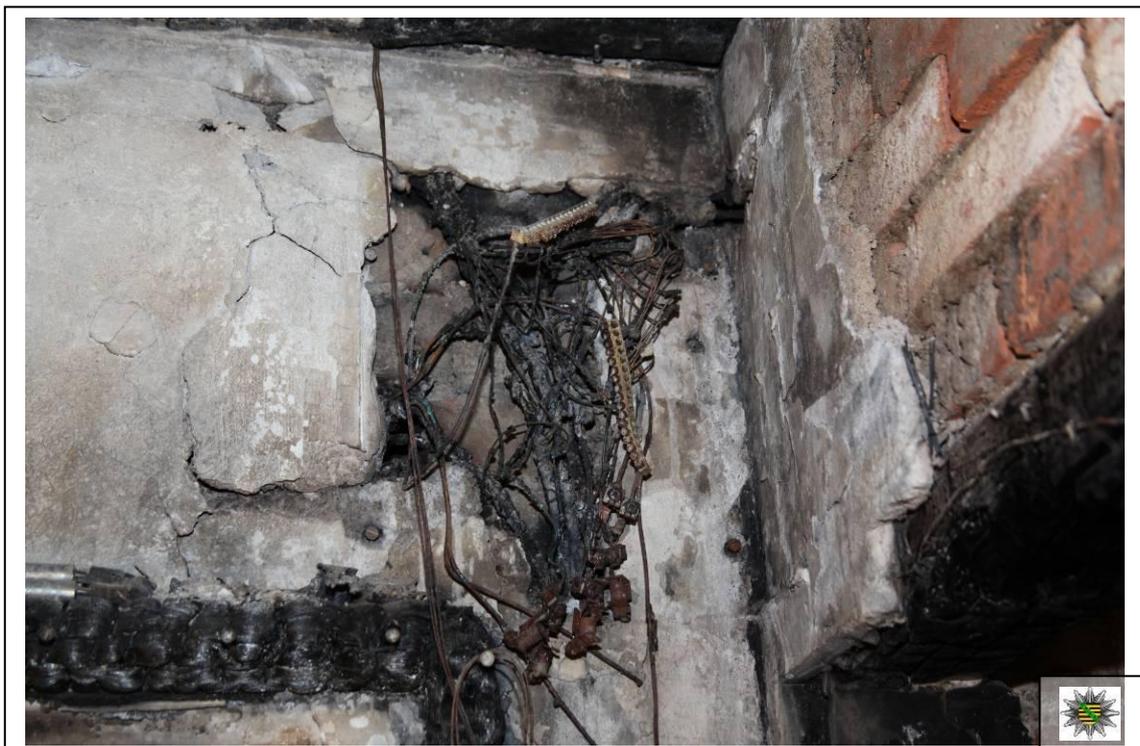
Bilder 760 und 761

Detailaufnahmen / Übersichtsaufnahmen des 2. Unterverteilungskastens in der linken Wohnung – Brandbereich G. Dieser Unterverteilungskasten wurde durch die Brandtemperatur stärker beeinflusst. Durch die Flammeneinwirkung wurde das Kunststoffgehäuse sowie die Isolation der einzelnen Kabelführungen vollständig zerstört. Bei der Untersuchung der einzelnen Kabel konnten keine Hinweise auf eine lose Klemmstelle festgestellt werden. Entsprechend dieser Feststellung ist dieser Unterverteilungskasten ebenfalls als brandverursachende Zündquelle zweifelsfrei auszuschließen.

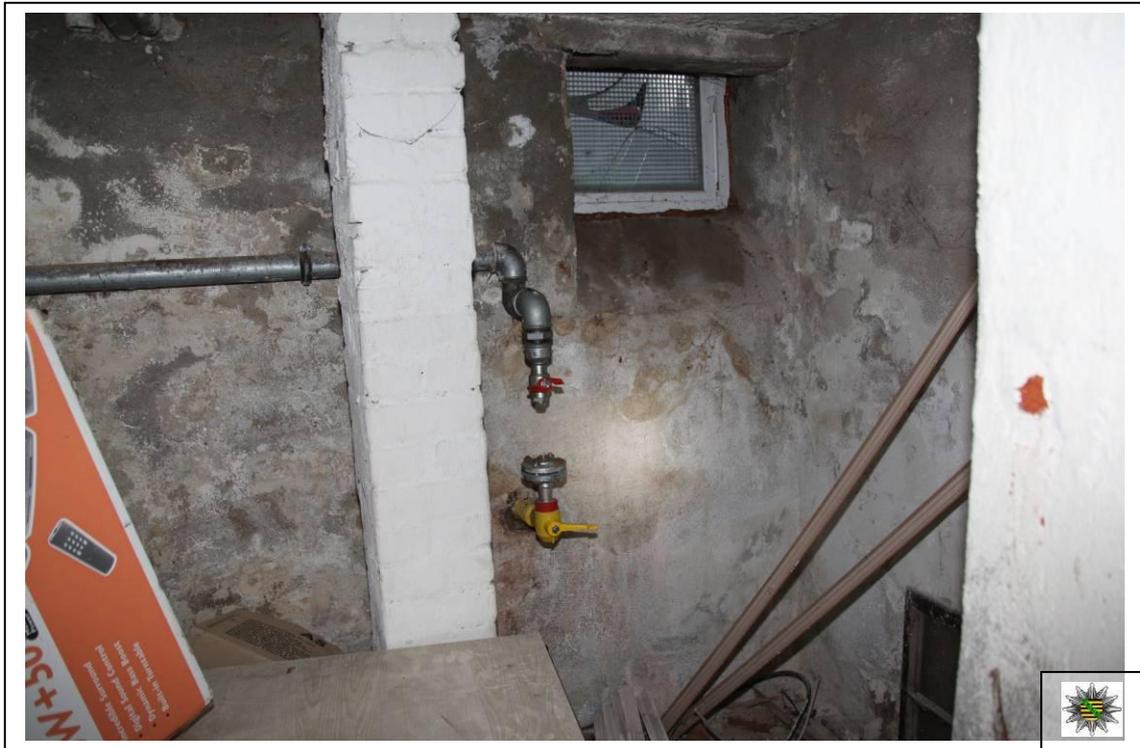
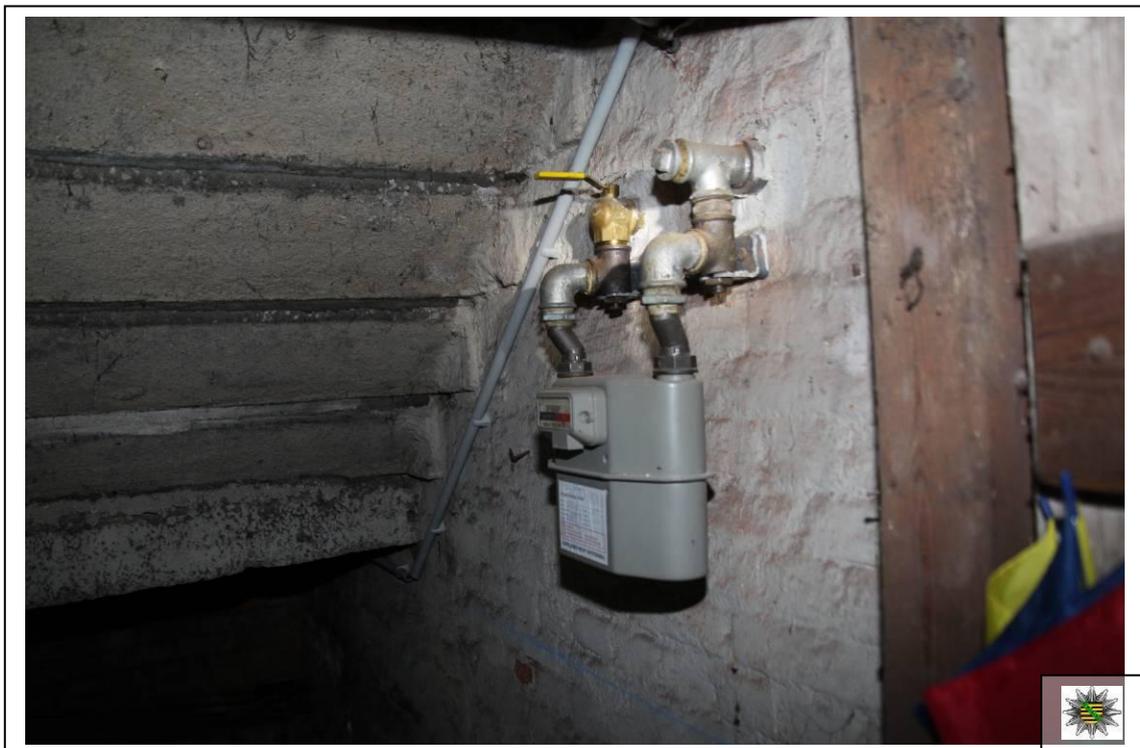
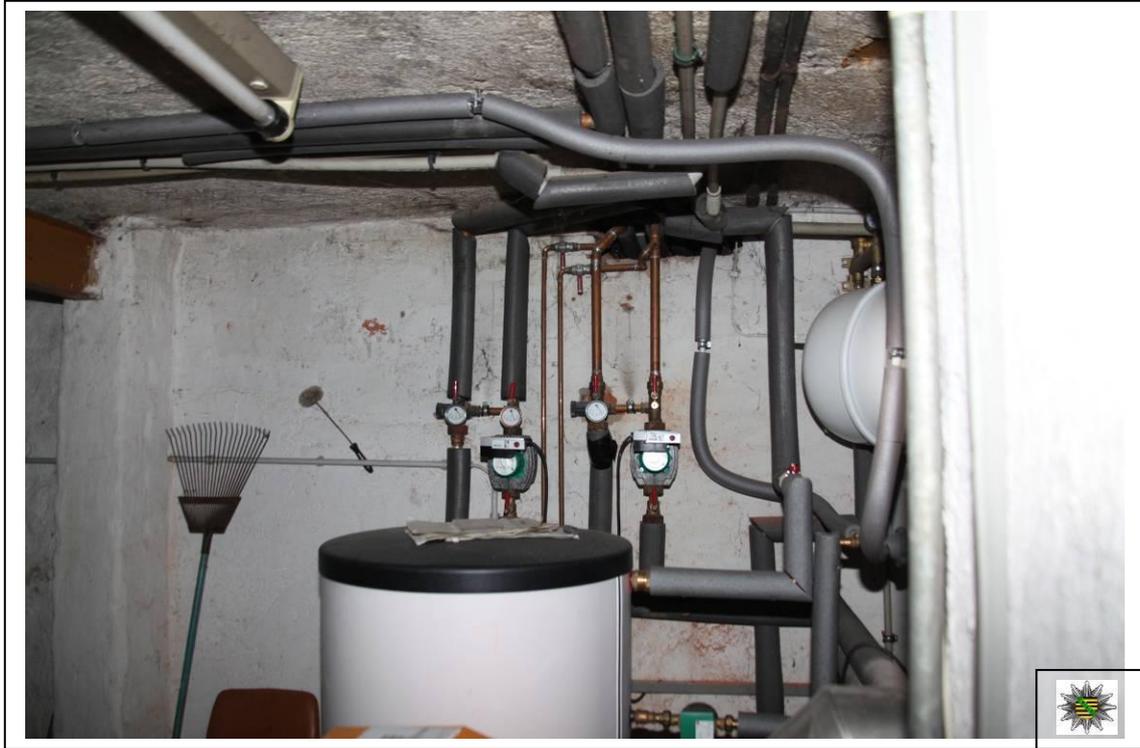
Bilder 762 bis 765

Detailaufnahmen des Kellerbereiches im Hausgrundstück 26 a.

In diesem Keller wurde die Gasleitung einschließlich der Gaskessel für die gesamte Heizung des Wohnhauses vorgefunden. Weitere Gasleitungen befanden sich im Wohnhaus nicht. Die Gasleitung wurde durch die Gasfirma getrennt und dicht verschlossen. An der gesamten Gasleitung sowie an der Gasuhr konnten keine Defekte festgestellt werden. Entsprechend dieser Feststellung ist die Gasanlage hinsichtlich der Explosion als brandverursachende Zündquelle zweifelsfrei auszuschließen.

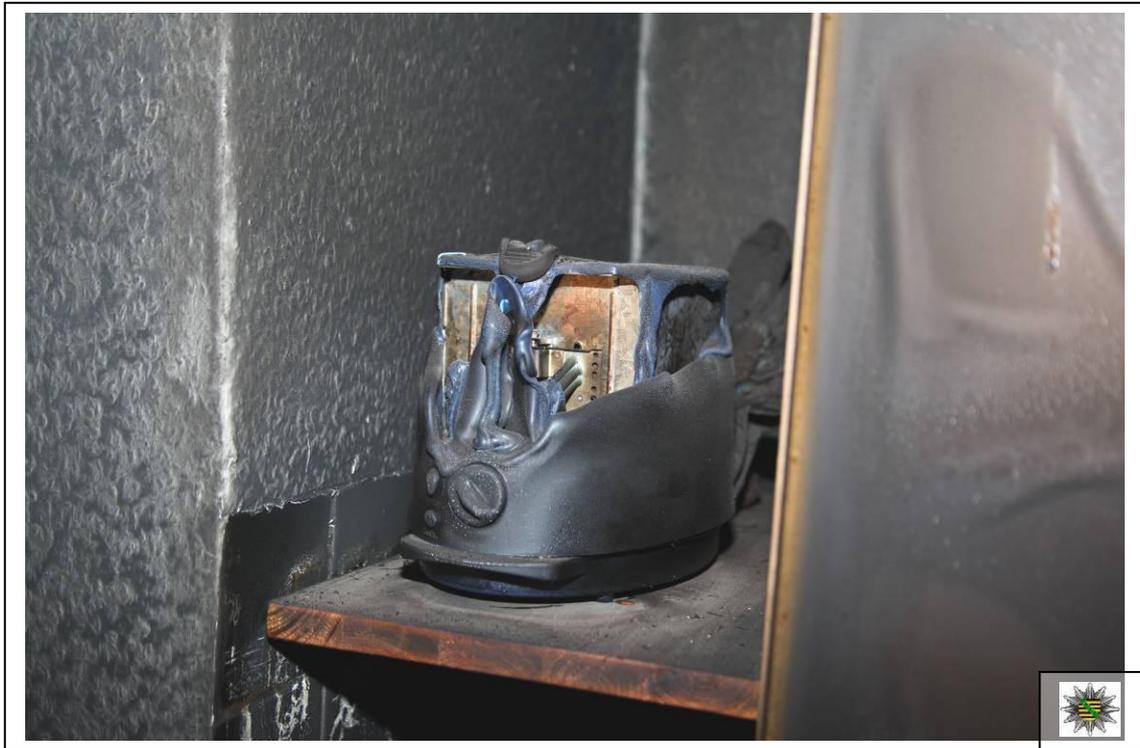
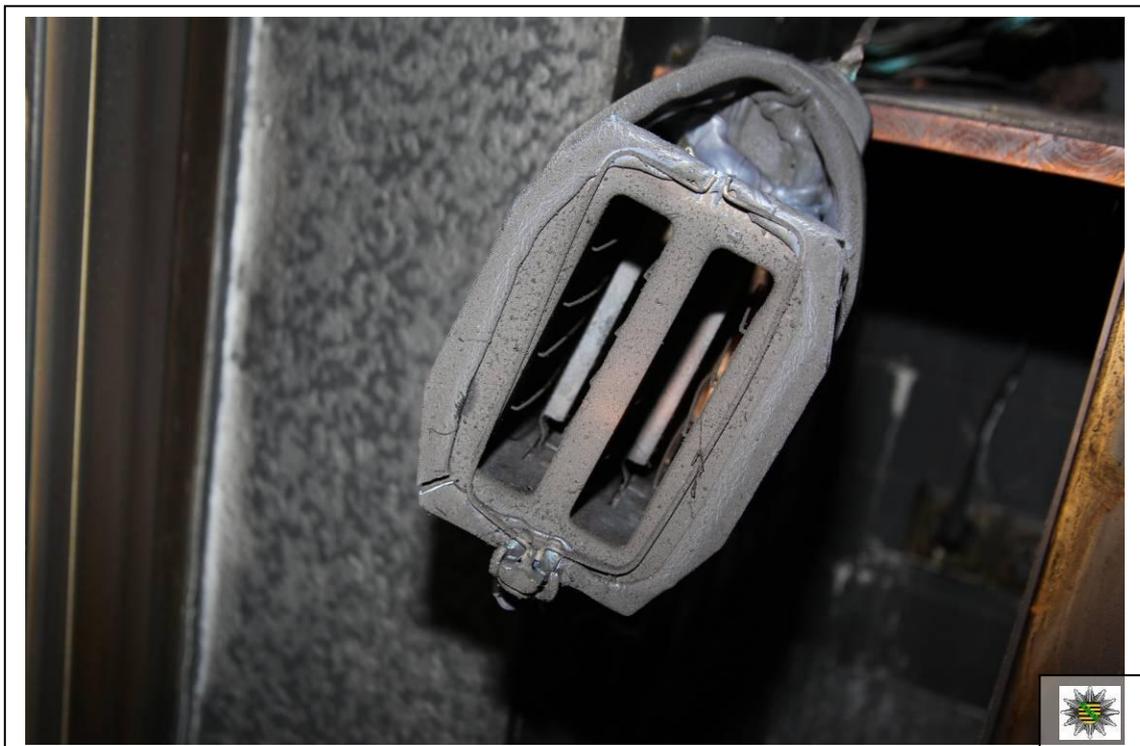
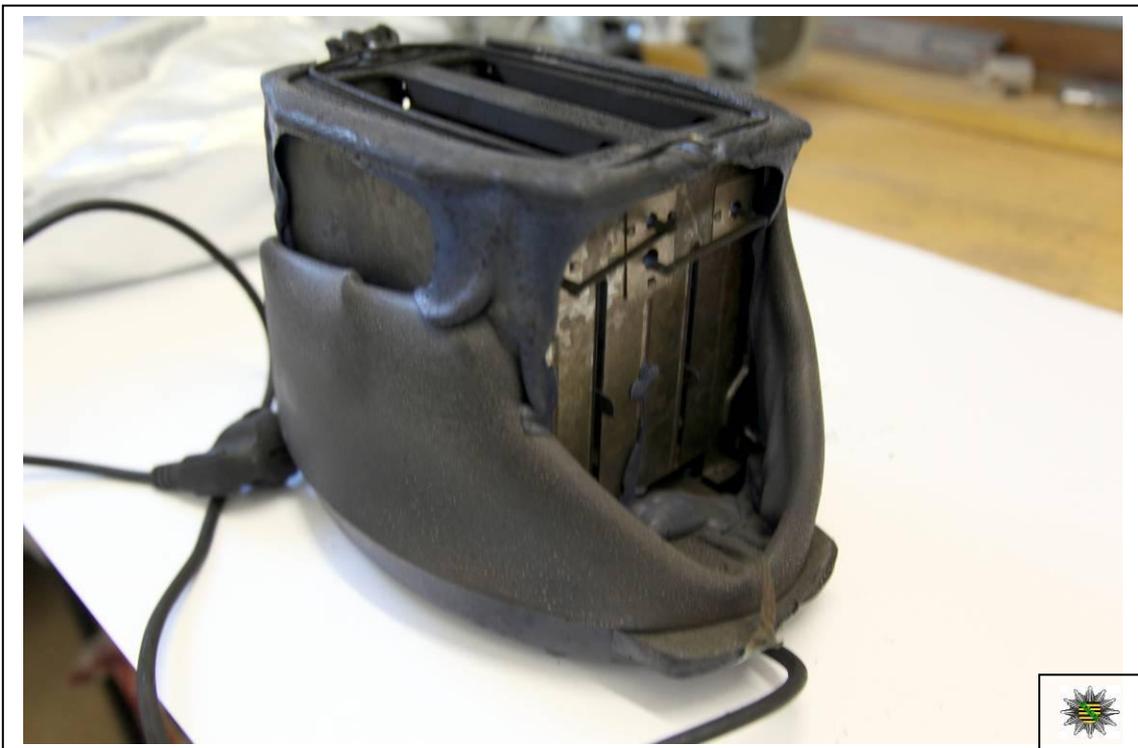
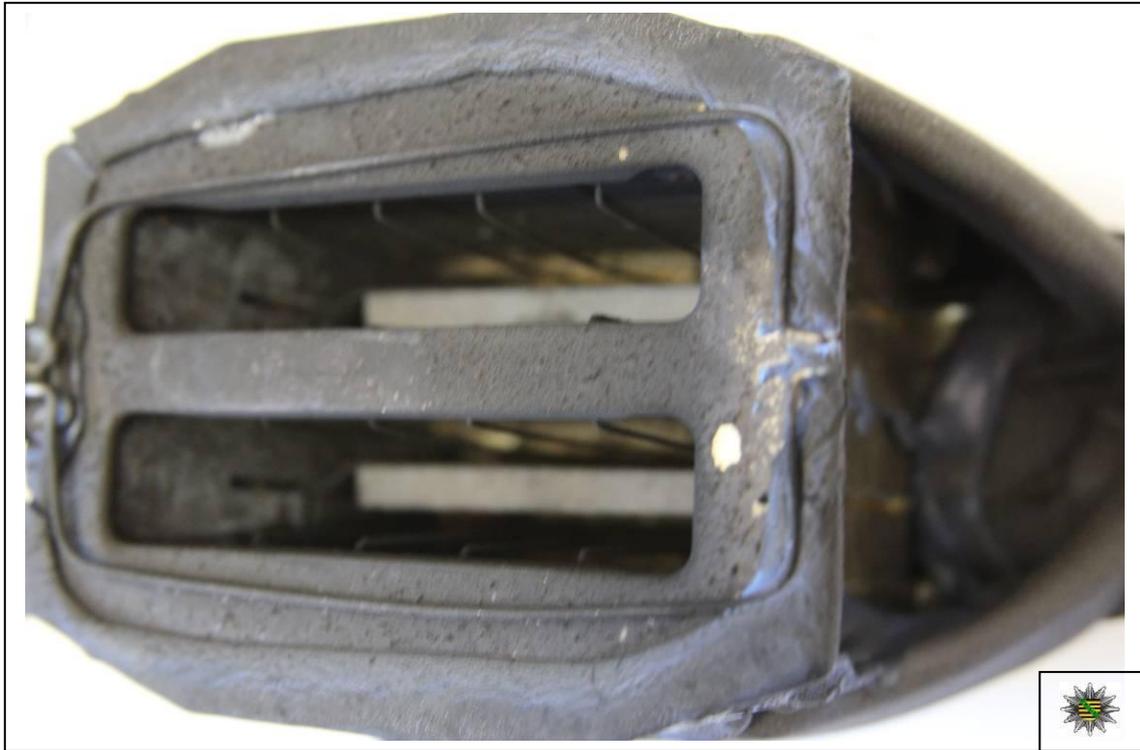
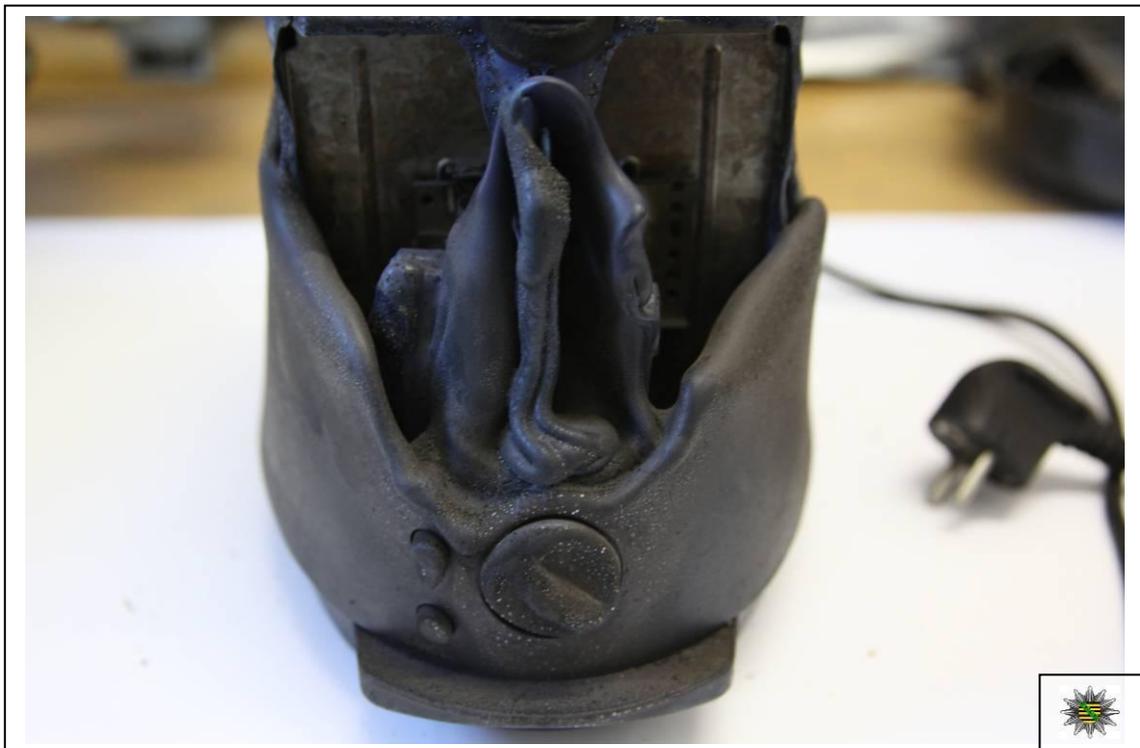
Bilder 766 bis 774

Detailaufnahmen eines Toasters, der in der hinteren rechten Ecke der Küche Brandbereich D hinter einem Schrank vorgefunden wurde. Dieser Toaster war zweifelsfrei am öffentlichen Stromnetz angeschlossen und konnte somit jederzeit in Betrieb genommen werden. Deutlich sind die lokal ausgeprägten Abbrandmerkmale an der Kunststoffhülle der Vorderseite sowie Rückseite zu erkennen.
