Polizeidirektion Südwestsachsen
Kriminalpolizeiinspektion Zwickau
Kommissariat 41
-Brandursachenermittlung-

Lichtbildmappe

**zur Explosion mit Brandfolge des
Wohnhauses, Frühlingsstraße 26,
in 08058 Zwickau,
am 04.11.2011 gegen 15.08 Uhr**

Band 9

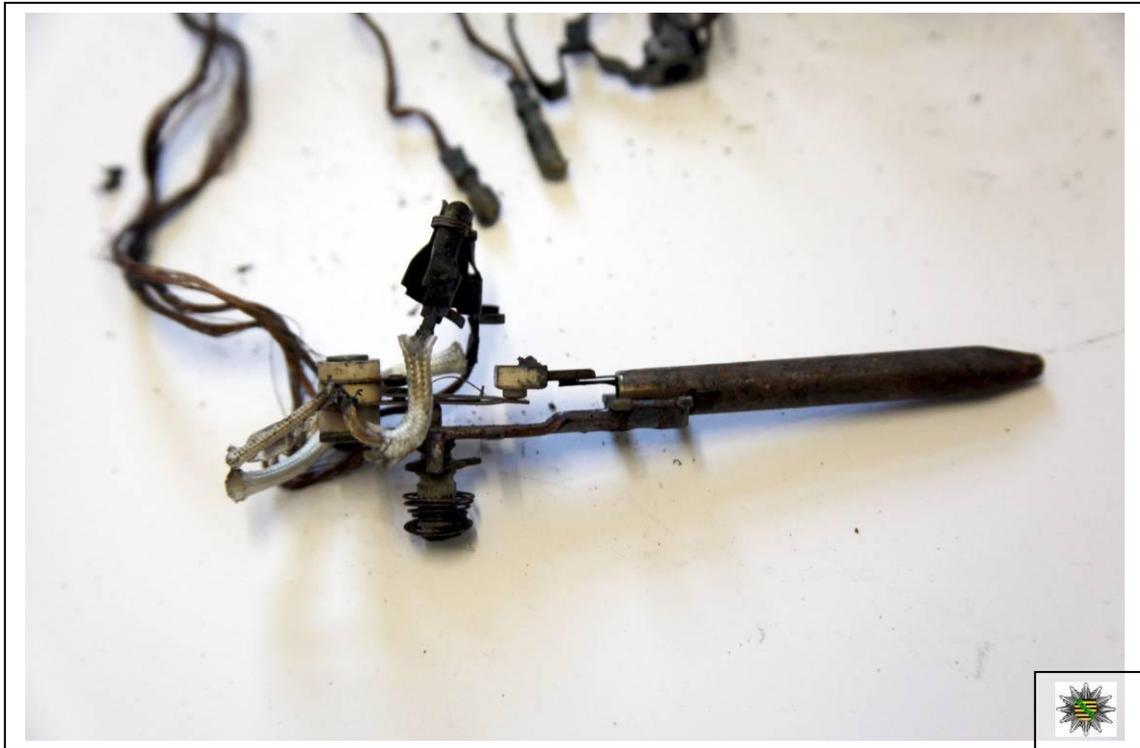
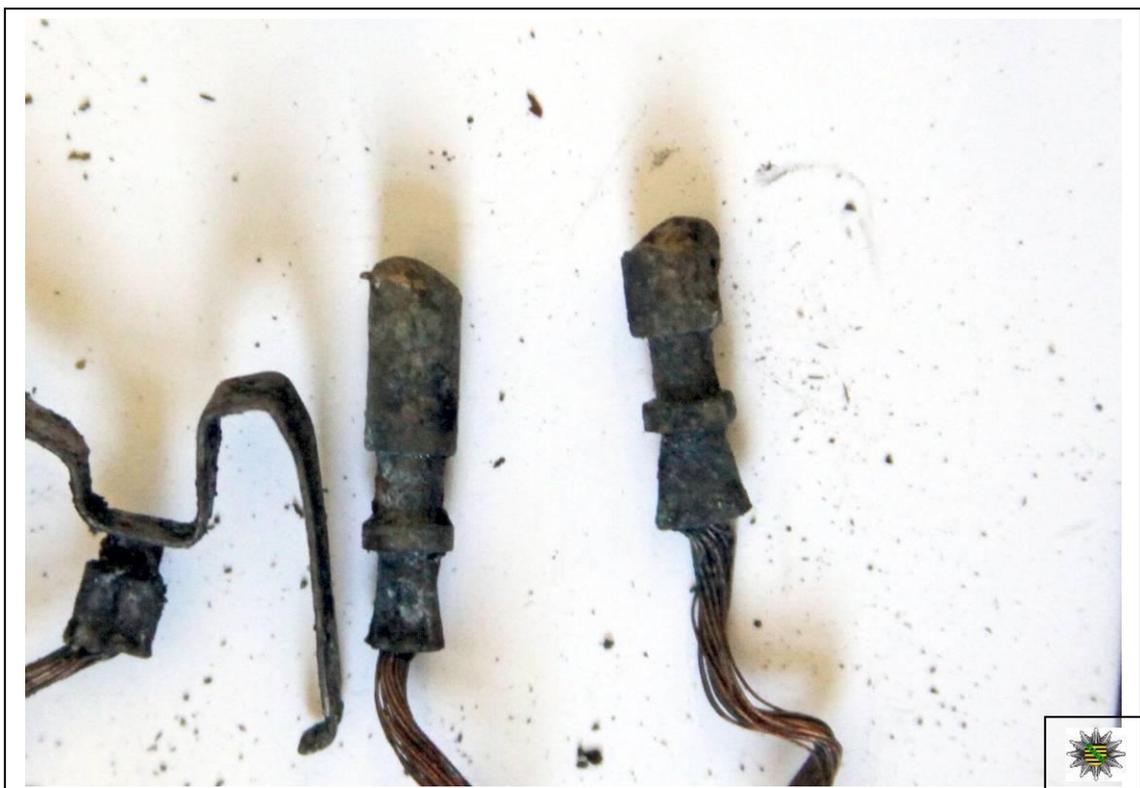
Bilder 791 bis 793

Detailaufnahmen eines Gerätes, welches nicht zugeordnet werden kann. Bei diesem Gerät könnte es sich um einen LötKolben gehandelt haben. Im Bild 793 sind die Gerätestecker dieses Gerätes zu erkennen, die deutliche Abbranderscheinungen einer elektrischen Energie aufweisen. Die Einwirkung durch Brandtemperatur ist in diesem Bereich als unwahrscheinlich anzusehen. Entsprechend dieser Feststellung könnte davon ausgegangen werden, dass dieses Gerät in einer Steckdose gesteckt haben könnte, was aber nicht mehr nachgewiesen werden kann, aufgrund des hohen Zerstörungsgrades in diesem Bereich. Das vorgefundene Gerät befand sich im Brandbereich G – Flur links.
