Polizeidirektion Südwestsachsen
Kriminalpolizeiinspektion Zwickau
Kommissariat 41
-Brandursachenermittlung-

Lichtbildmappe

**zur Explosion mit Brandfolge des
Wohnhauses, Frühlingsstraße 26,
in 08058 Zwickau,
am 04.11.2011 gegen 15.08 Uhr**

Band 10

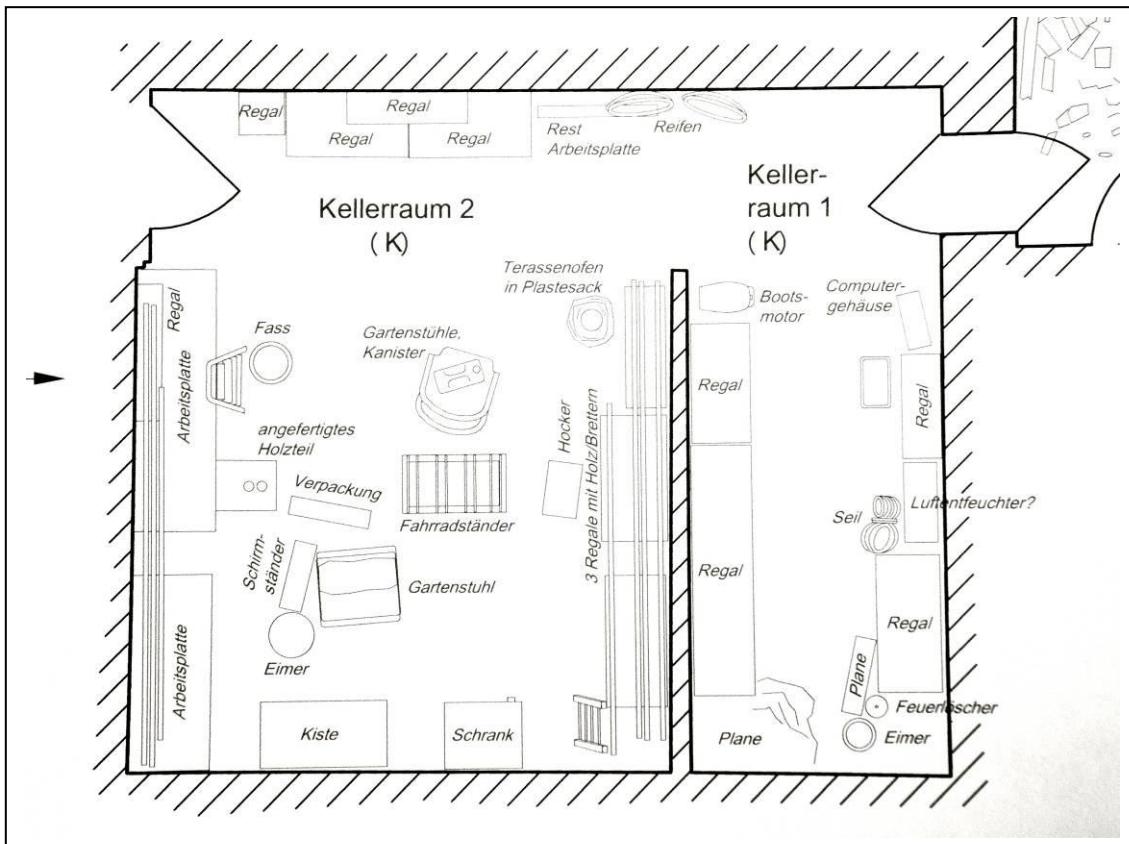
Schematische Darstellung der beiden Kellerräume. In diesen Kellerräumen sind die Einrichtungsgegenstände, Regale und Abstellplatten sowie weitere Gegenstände zeichnerisch dargestellt. Diese Zeichnung wurde unmittelbar bei dem Vermessen des Brandobjektes gefertigt.

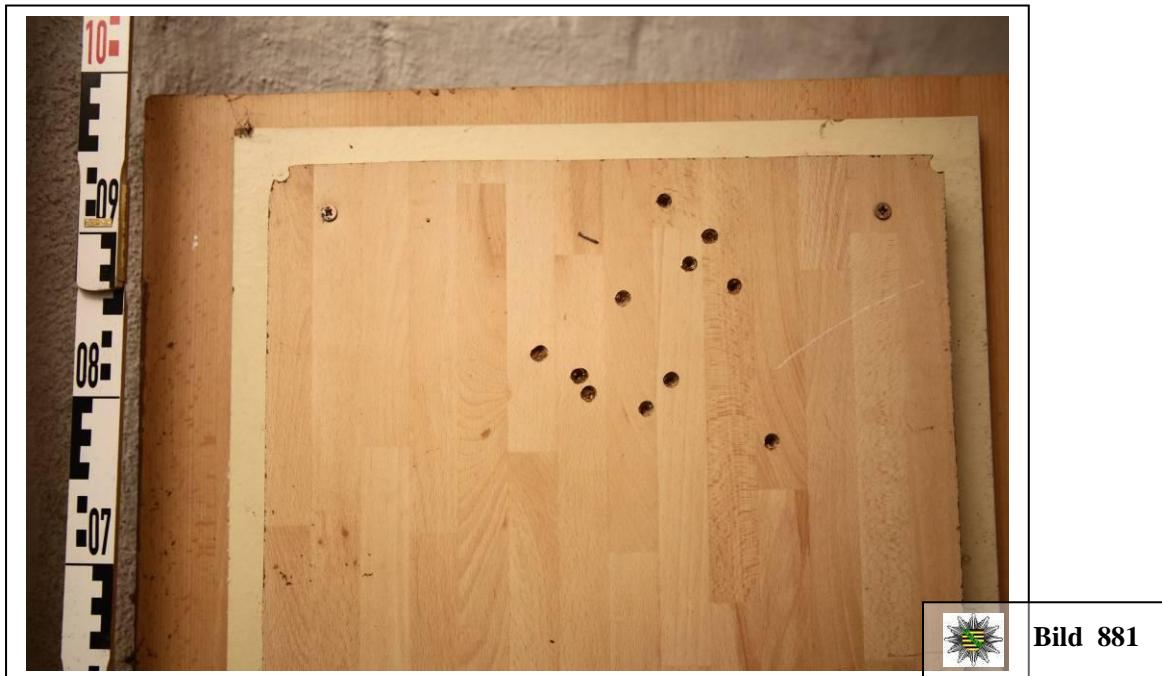
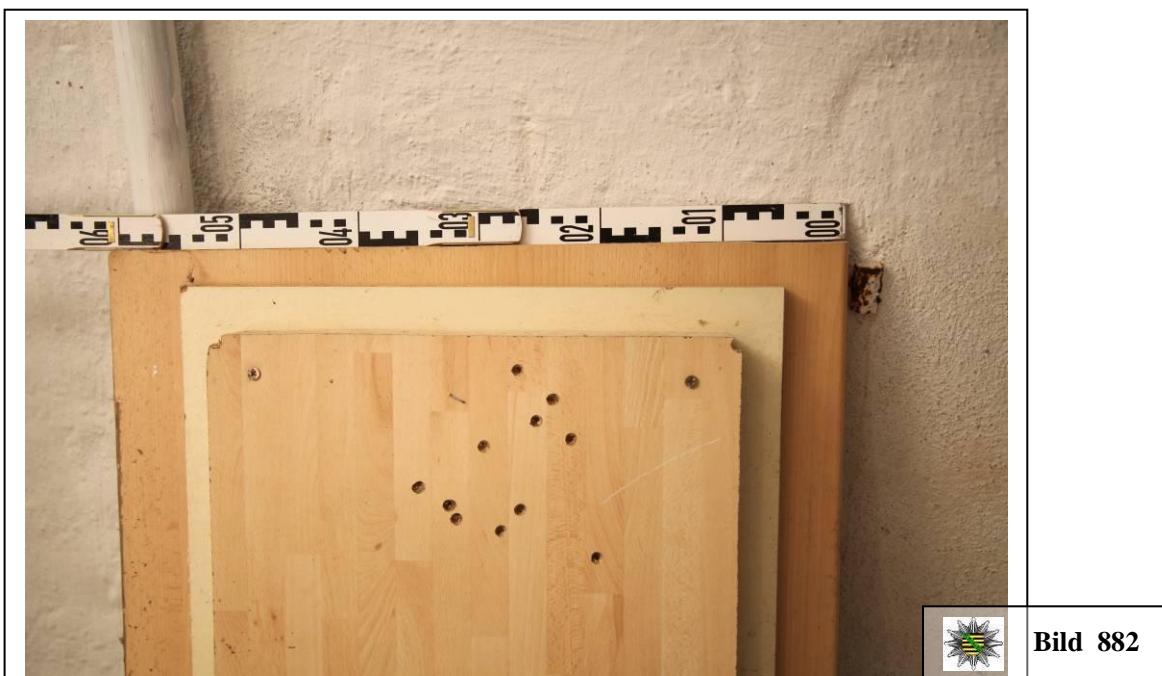
Bild 881

Detailaufnahmen einer Holzplatte, die hinter einem Fahrrad vorgefunden wurde.

Entsprechend der markanten Merkmale kann davon ausgegangen werden, dass auf dieser Holzplatte mittels mehrerer Waffen geschossen wurde.

Die Einschusslöcher in den einzelnen Holzplatten sind deutlich zu erkennen.

Die Holzplatte bestand aus 3 Platten, die miteinander verschraubt gewesen sind. Eine detaillierte Untersuchung der Holzplatte erfolgte am Tatort nicht. Diese Holzplatte wurde im Original dem BKA übergeben.

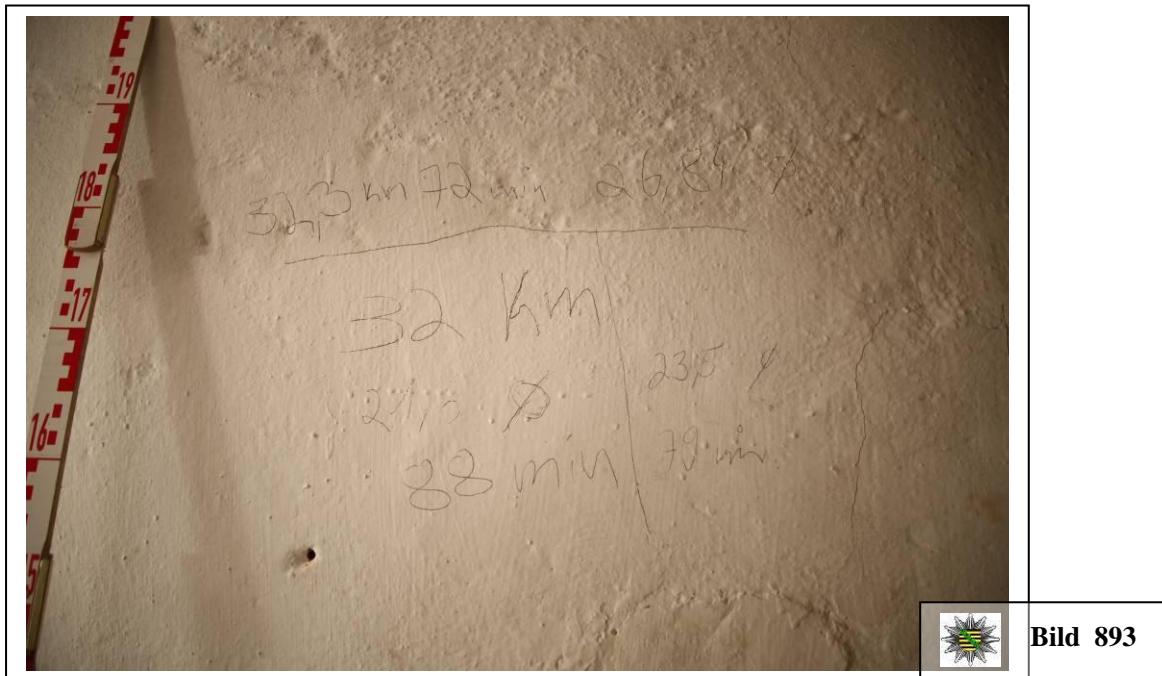
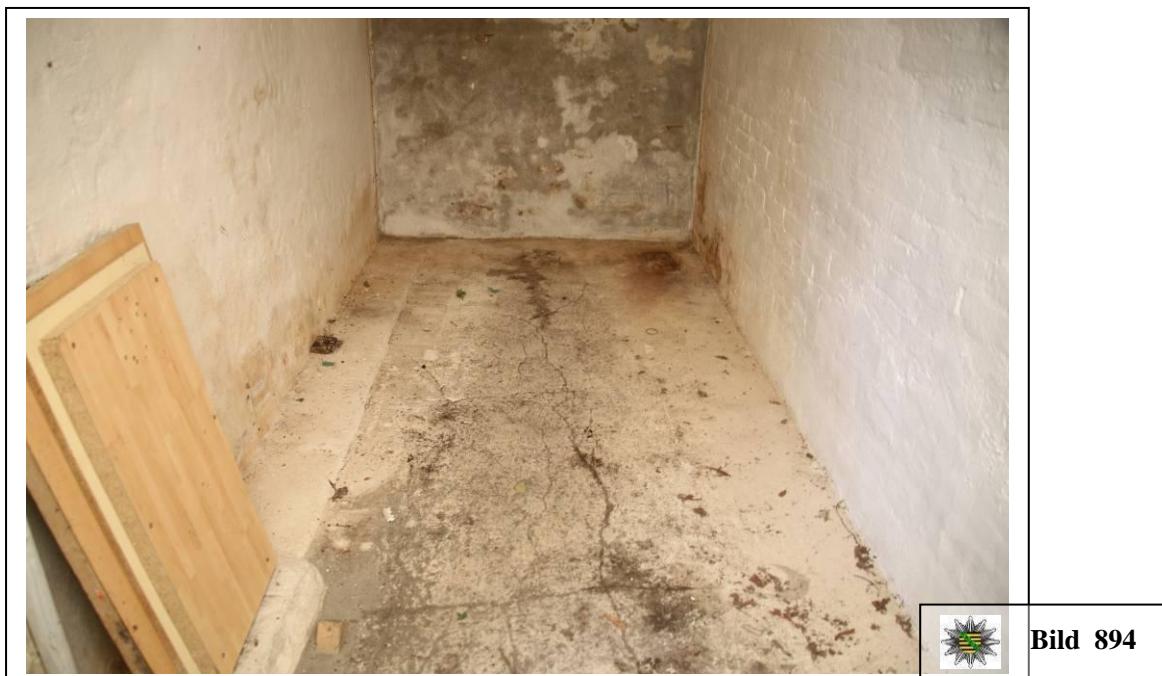
An der Kellerwand, die sich unmittelbar rechts neben der Eingangstür – Giebelseite befand, konnte an der Wand folgender Schriftzug bzw. Zahlen festgestellt werden. Entsprechend des Schriftzuges könnte davon ausgegangen werden, dass diese Zahlen mit einem Bleistift an diese Wand geschrieben wurden.

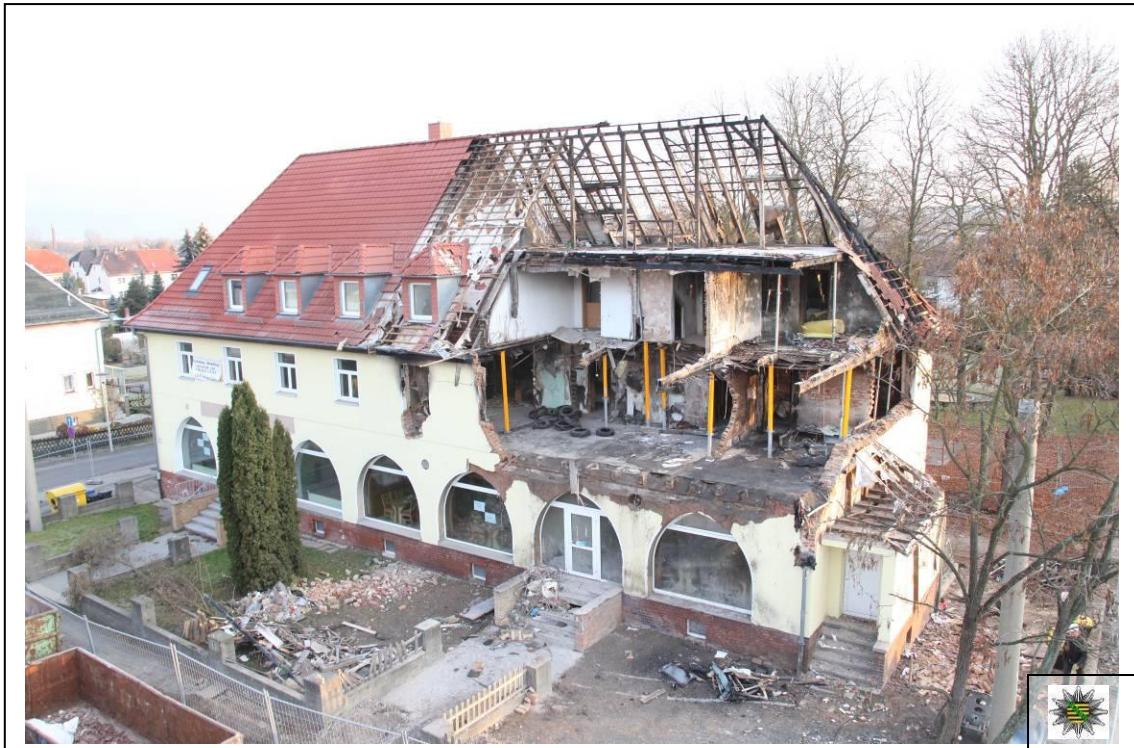
Bild 895

Übersichtsaufnahme des Brandobjektes unmittelbar vor dem Abriss der einzelnen Etagen.

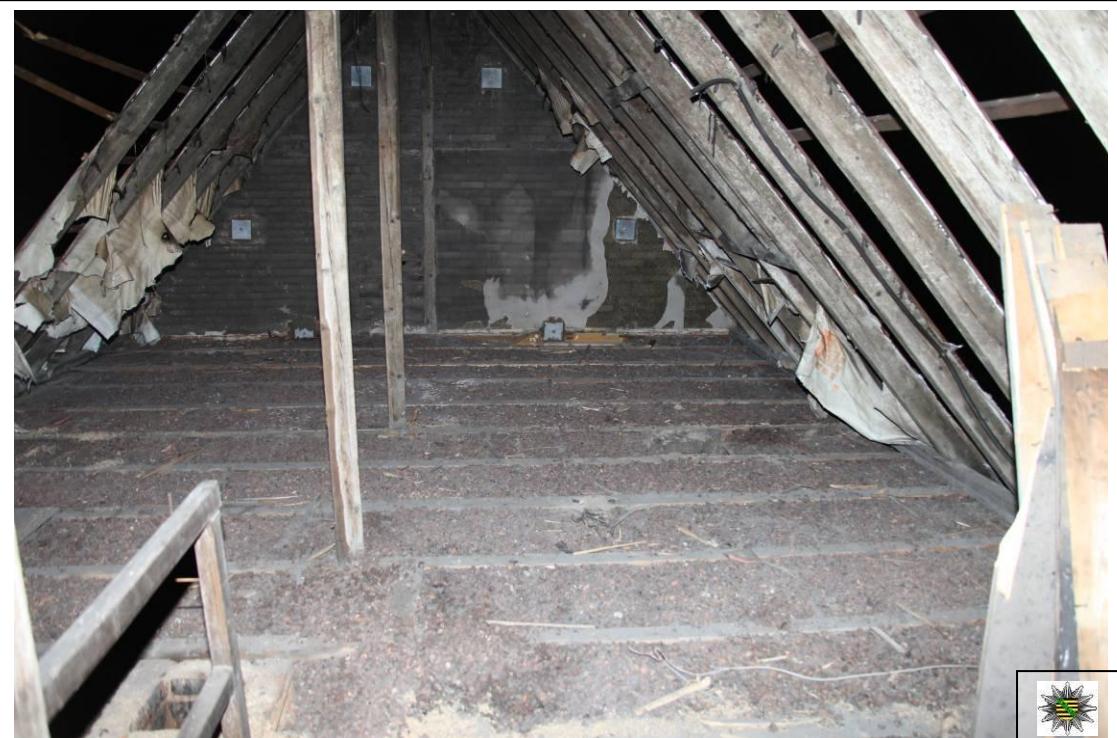
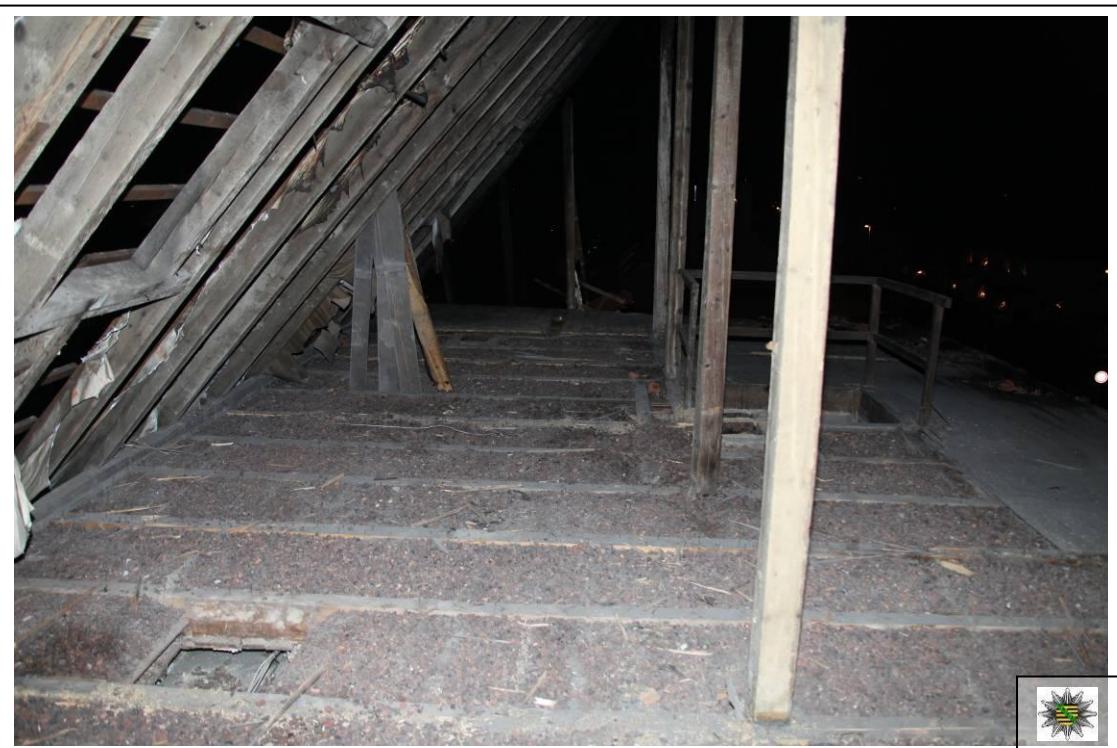
Detailaufnahmen des Dachbodens vom Brandobjekt nach Entfernen der gesamten Dachkonstruktion und Dielung. Es konnten in diesem Bereich keine Hohlräume festgestellt werden.

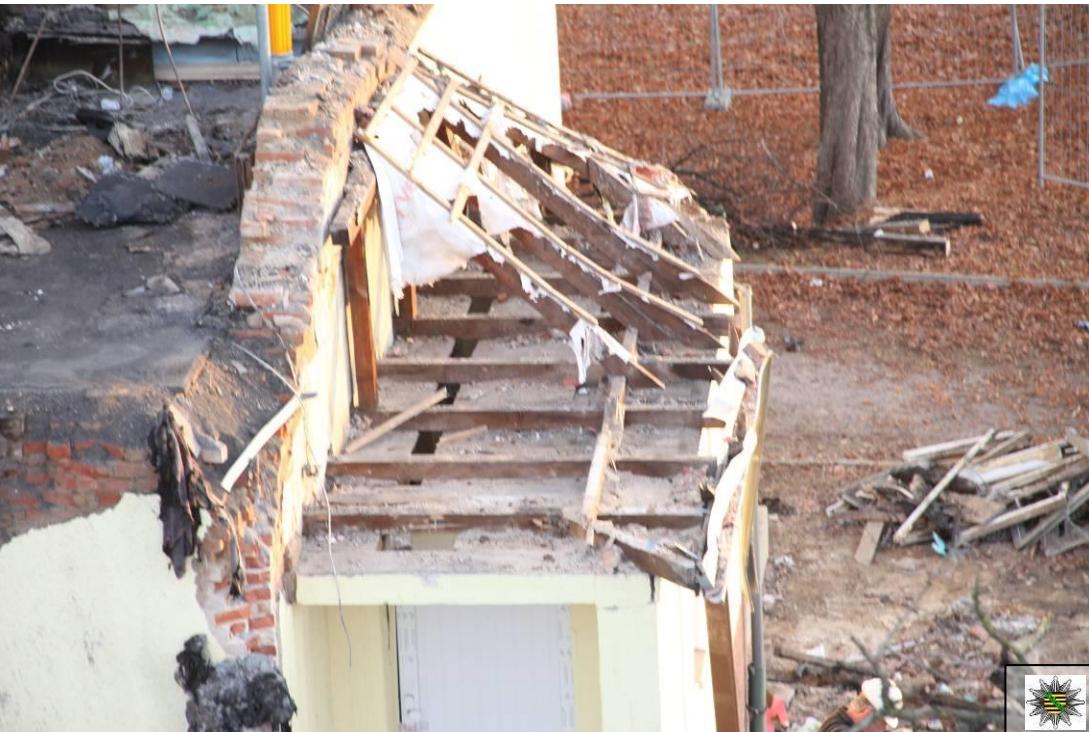
Bild 898

Zeigt den Vorderbau des Wohnhauses, welches vom Brandschutt beräumt wurde. In diesem Bereich konnten ebenfalls keine Waffen oder andere Gegenstände festgestellt werden.

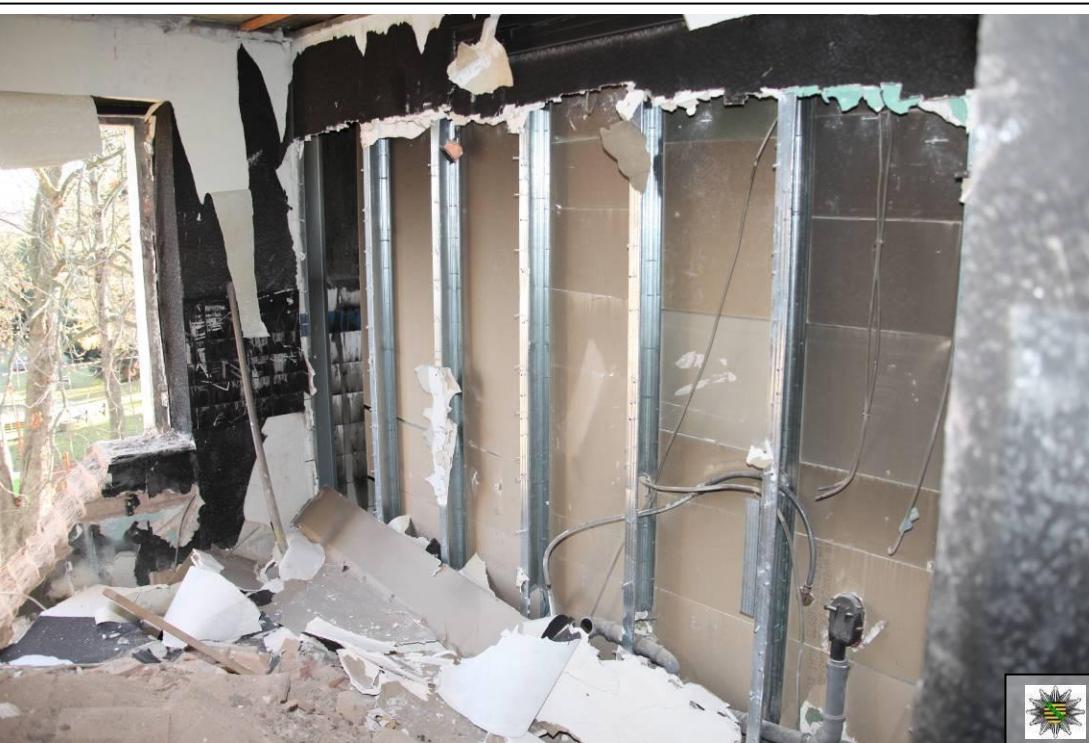
Bild 899

Zeigt die Detailaufnahme einer Zwischenwand, in der verschiedene Hohlräume vorgefunden wurden. In diesen sind ebenfalls keine Gegenstände festgestellt worden.

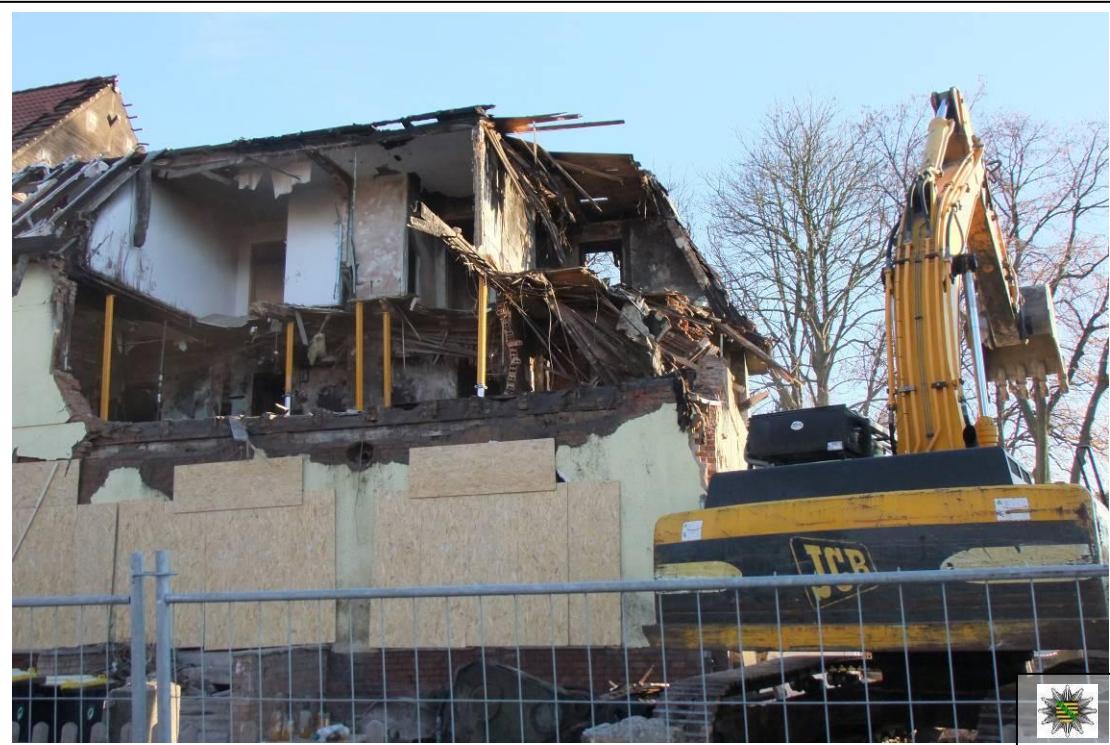
Bild 901

Detailaufnahme der Abrissarbeiten am Brandobjekt. In diesem Bereich waren schon das Dachgeschoss und der Dachstuhl entfernt.

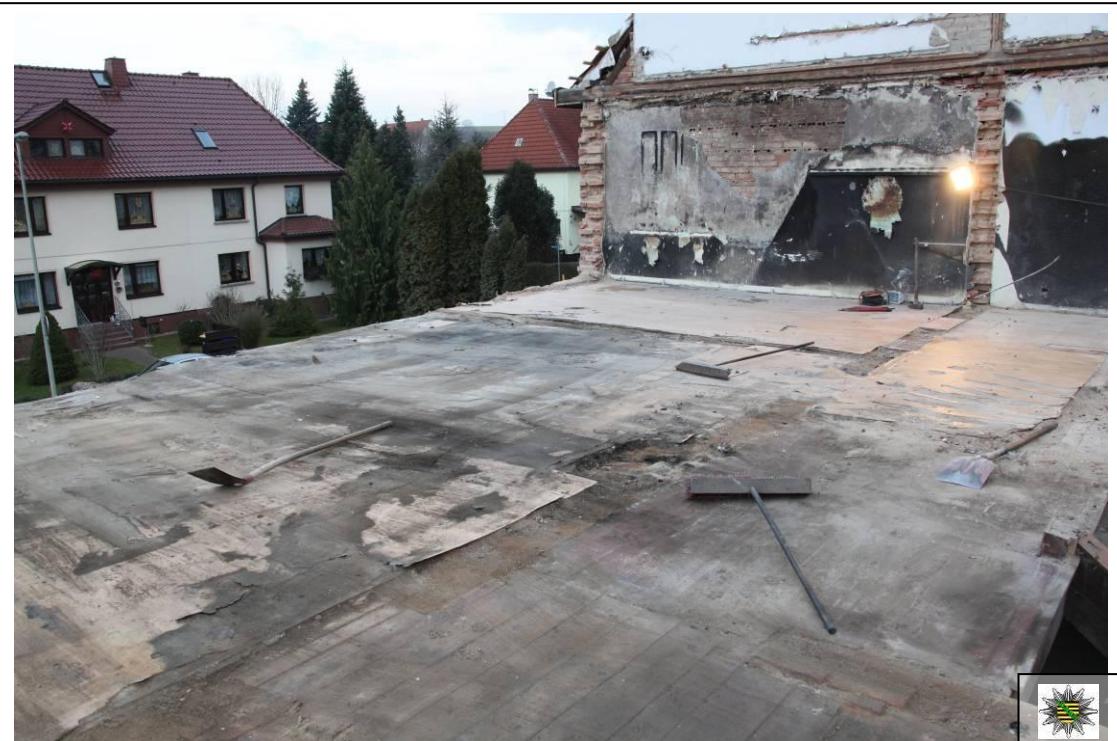
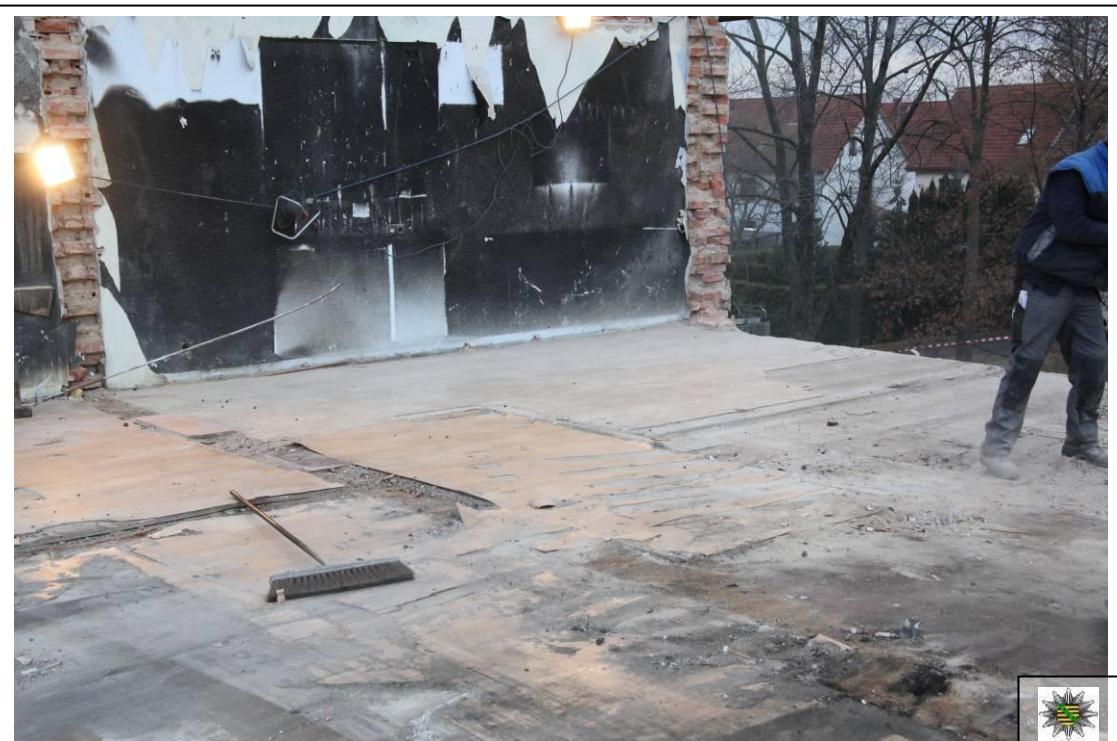
Zeigen die Geschossdecke der Brandwohnung. Die Zwischenwände sind in diesem Bereich bereit entfernt worden. Es konnte die Dielung freigelegt werden. Auf der Dielung konnten keine markanten Merkmale oder Hohlräume festgestellt werden.

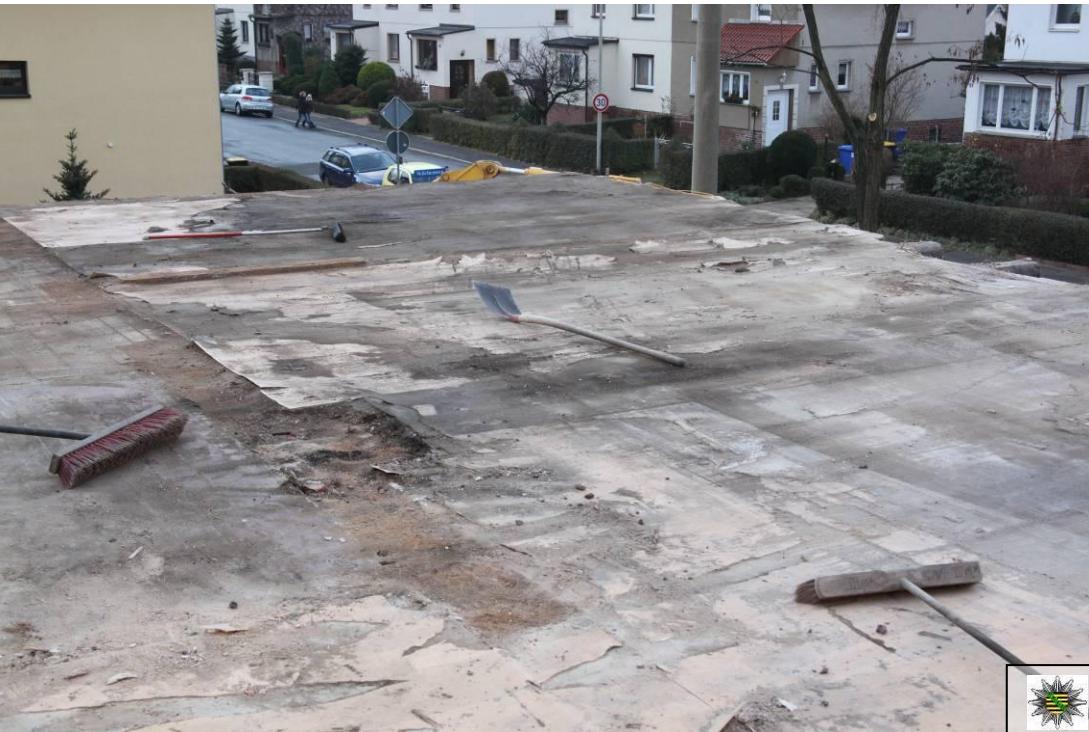
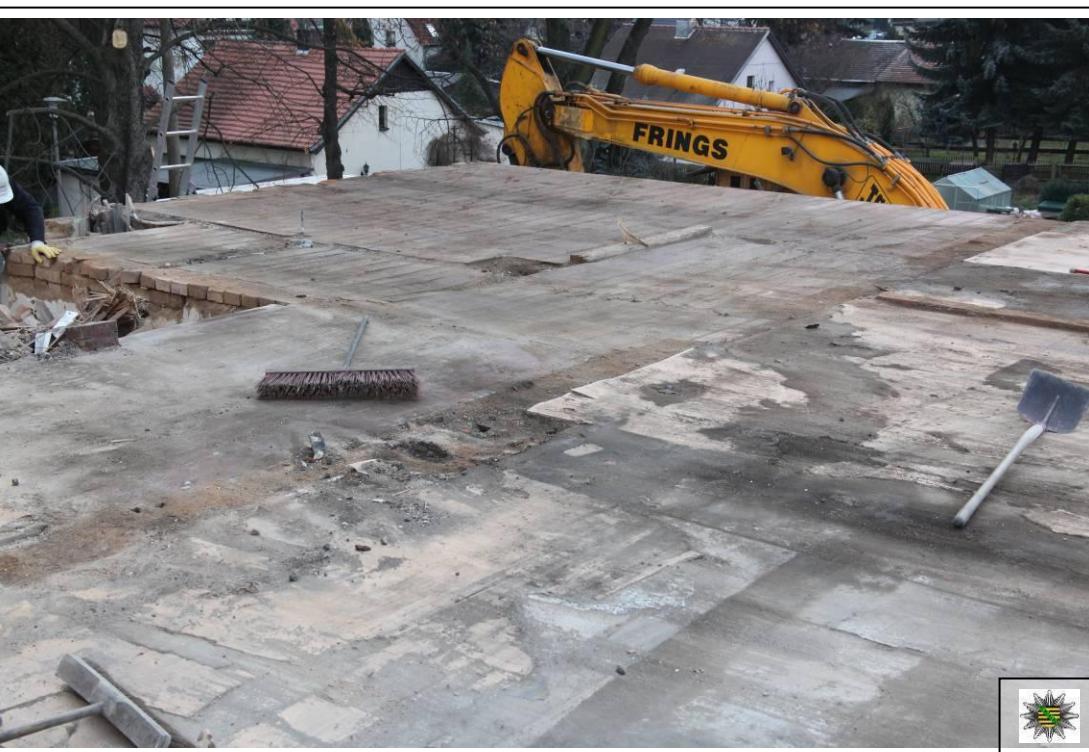
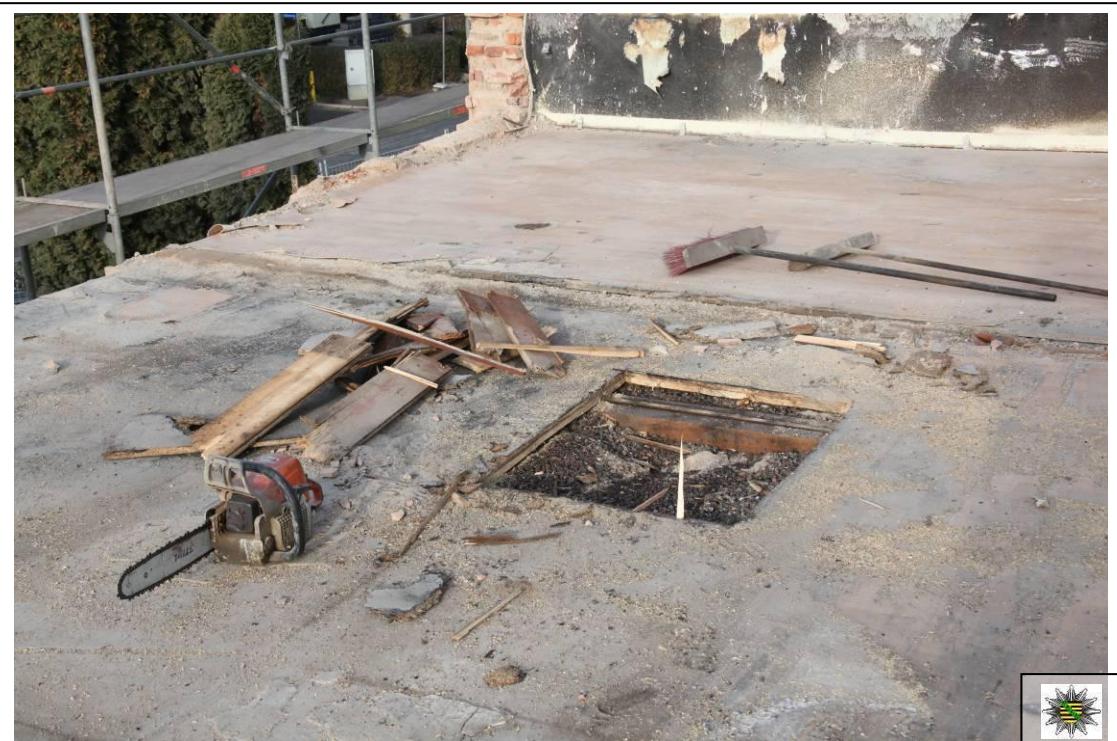
Detailaufnahmen der Geschossdecke der Brandwohnung in der einzelnen Phase der Beräumung. Es konnten in diesem Bereich ebenfalls keine Hohlräume festgestellt werden.

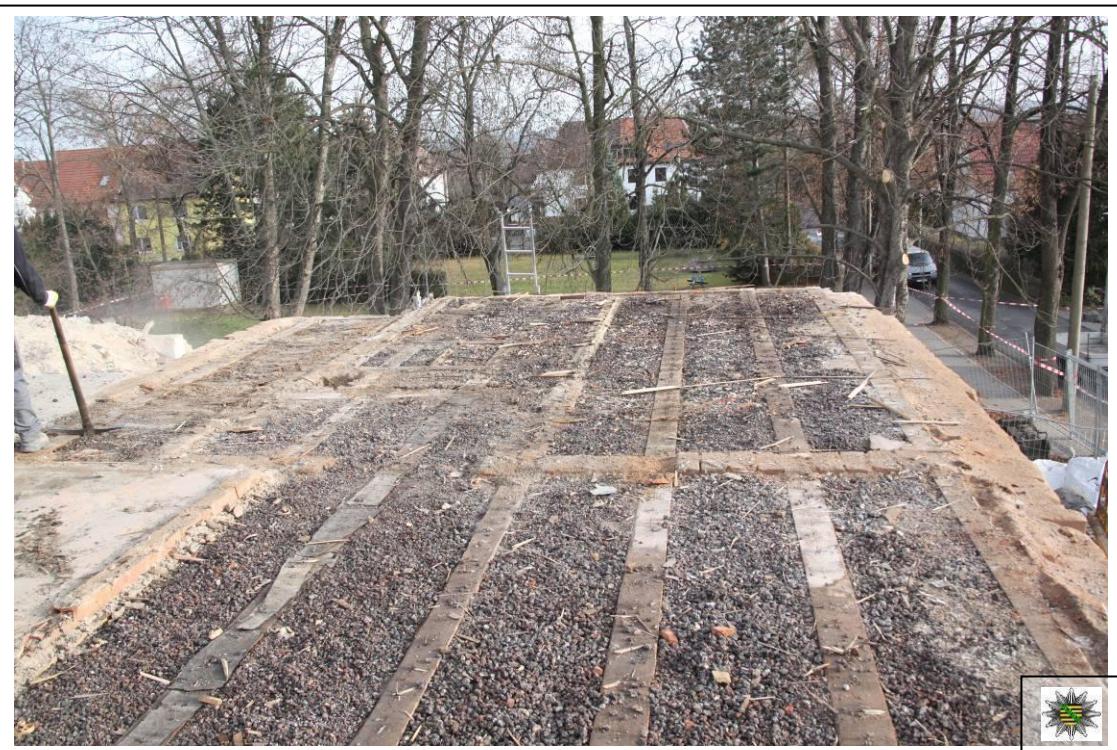
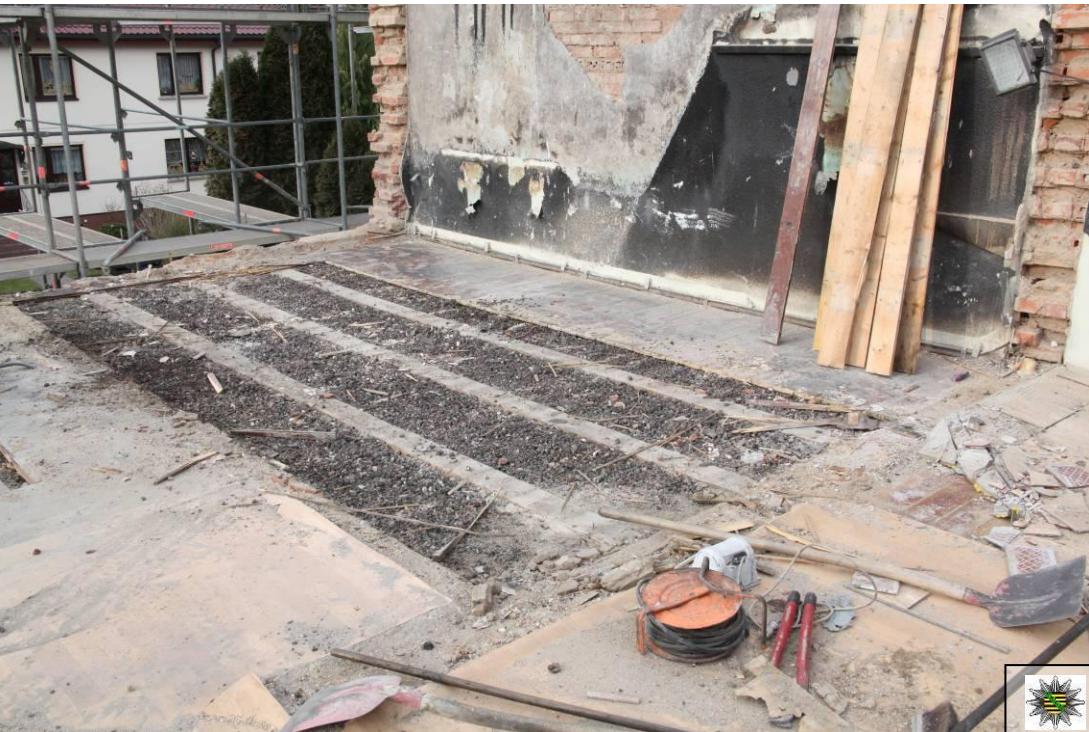
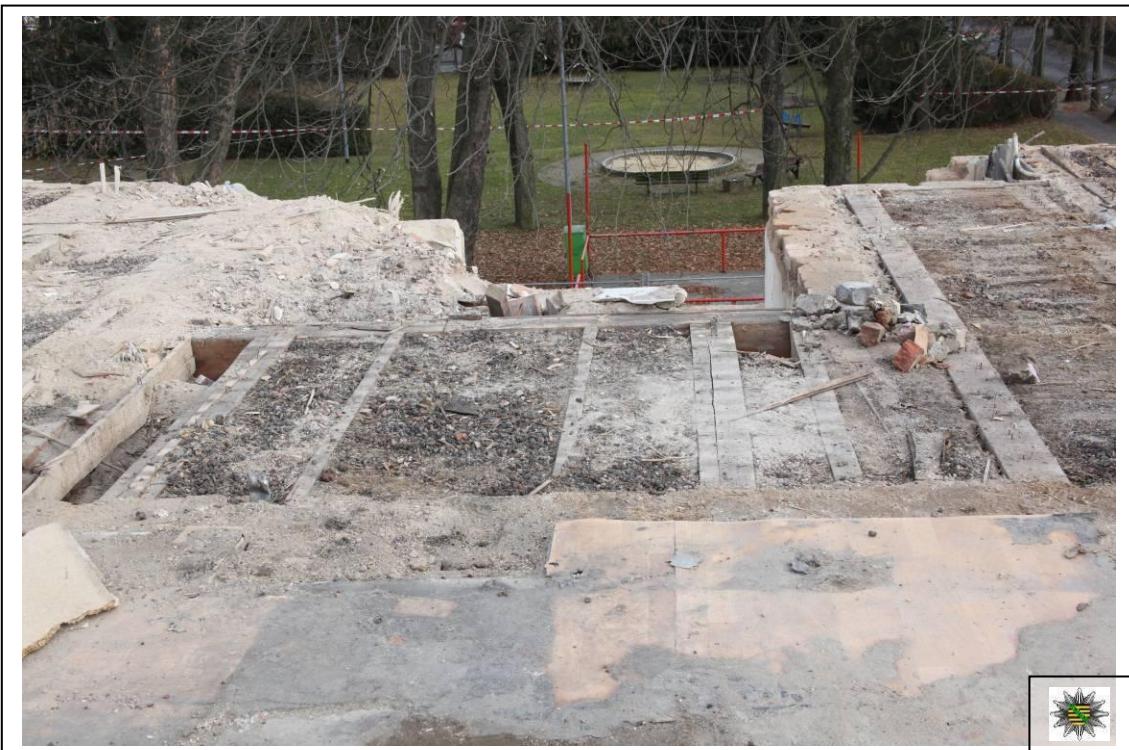
Detailaufnahmen der Geschossdecke in den einzelnen Bereichen, wo die einzelnen Dielenbretter bereits von der Geschossdecke entfernt waren. Es sind deutlich der Fehlboden und die eingebrachte Schlacke in der Geschossdecke zu erkennen.

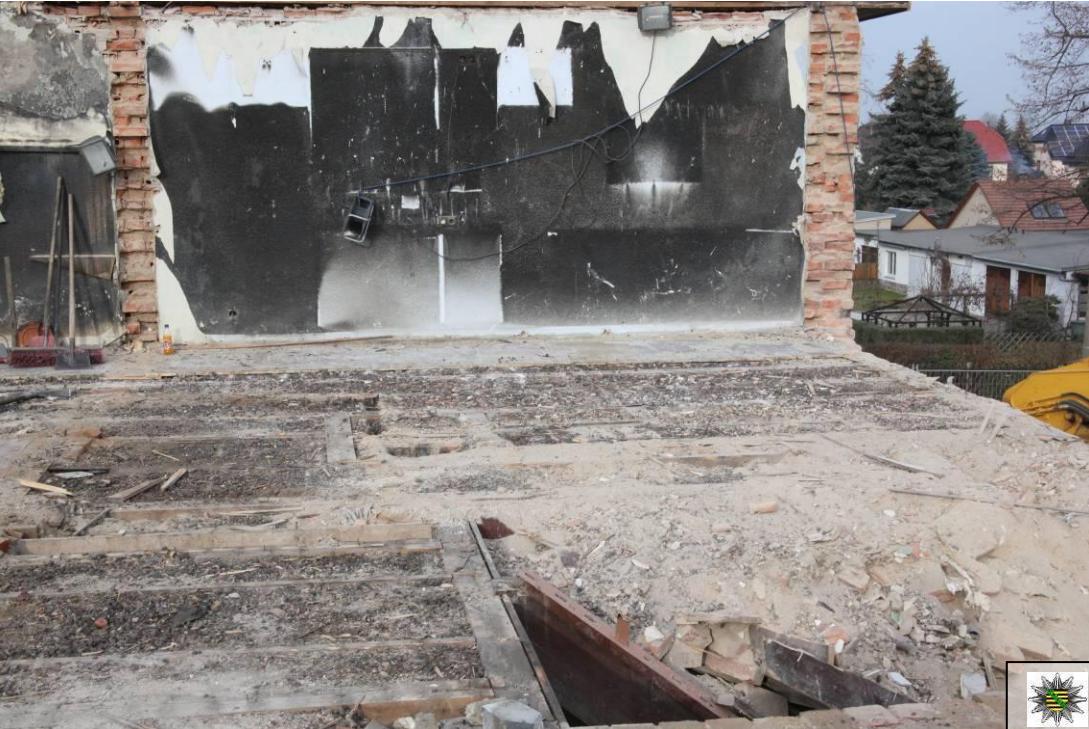
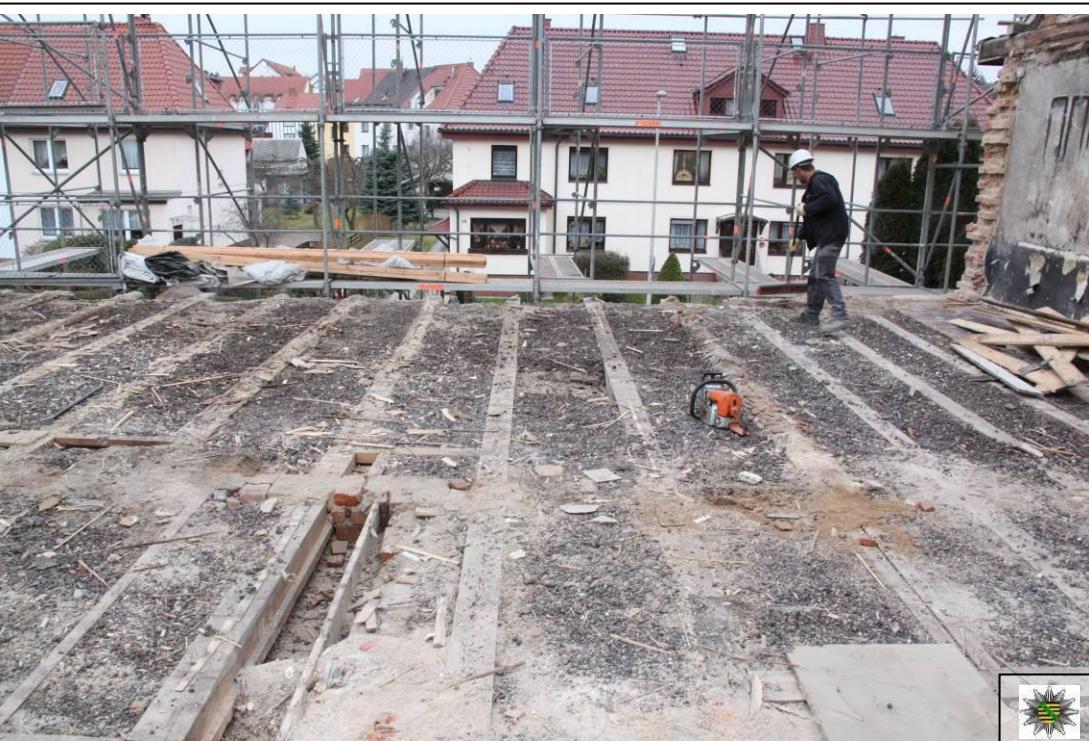
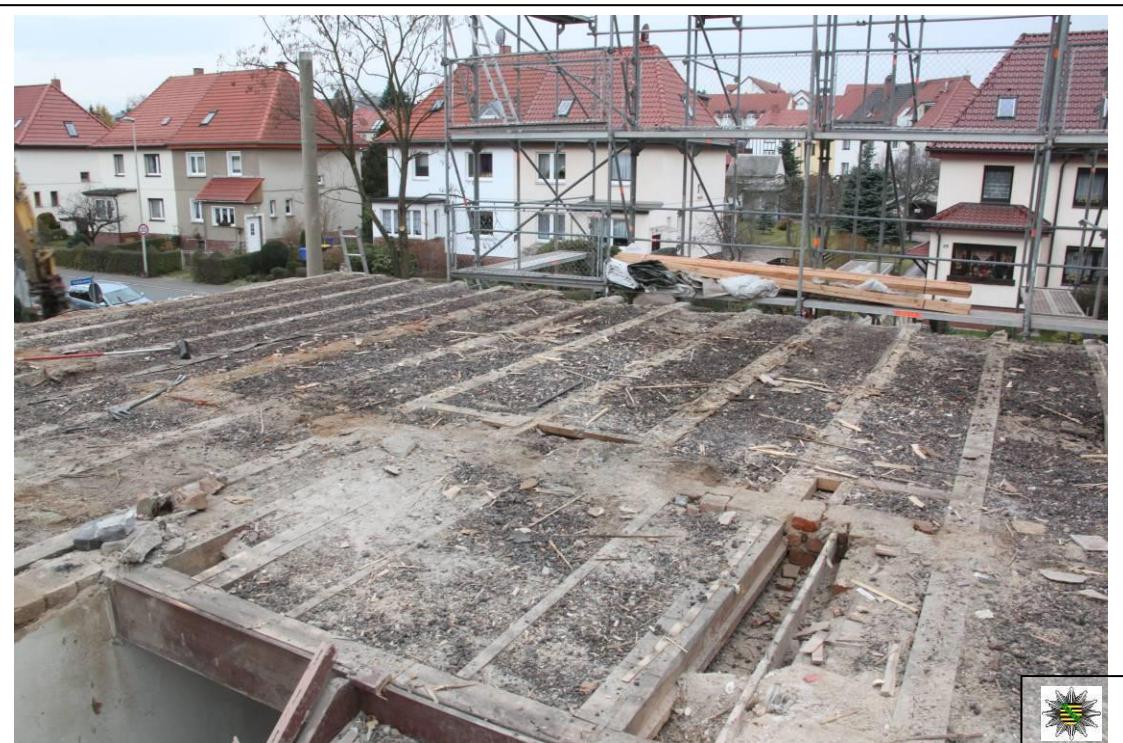
Detailaufnahmen/Übersichtsaufnahmen der gesamten Geschoßdecke der Brandwohnung nach der Entfernung der gesamten Dielenbretter in dem Bereich der Geschoßdecke im Fehlboden konnten keine Öffnungen oder sonstige Gegenstände vorgefunden werden.
