-Brandursachenermittlung-

Lichtbildmappe

zur Explosion mit Brandfolge des
Wohnhauses, Frühlingsstraße 26,
in 08058 Zwickau,
am 04.11.2011 gegen 15.08 Uhr

Band 1

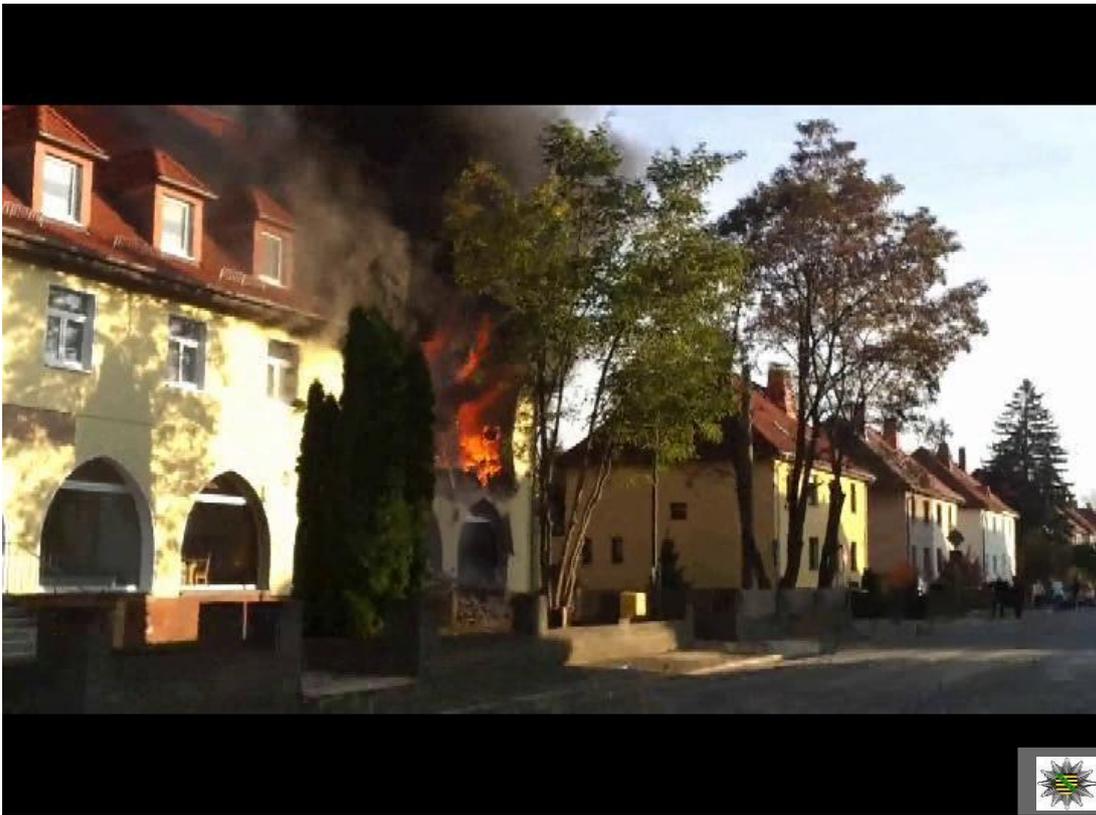
Bild 5

Im hinteren Bereich sowie an der Giebelseite sind die Zäune nicht mehr vorhanden. Ein Zugang war somit jederzeit gegeben.

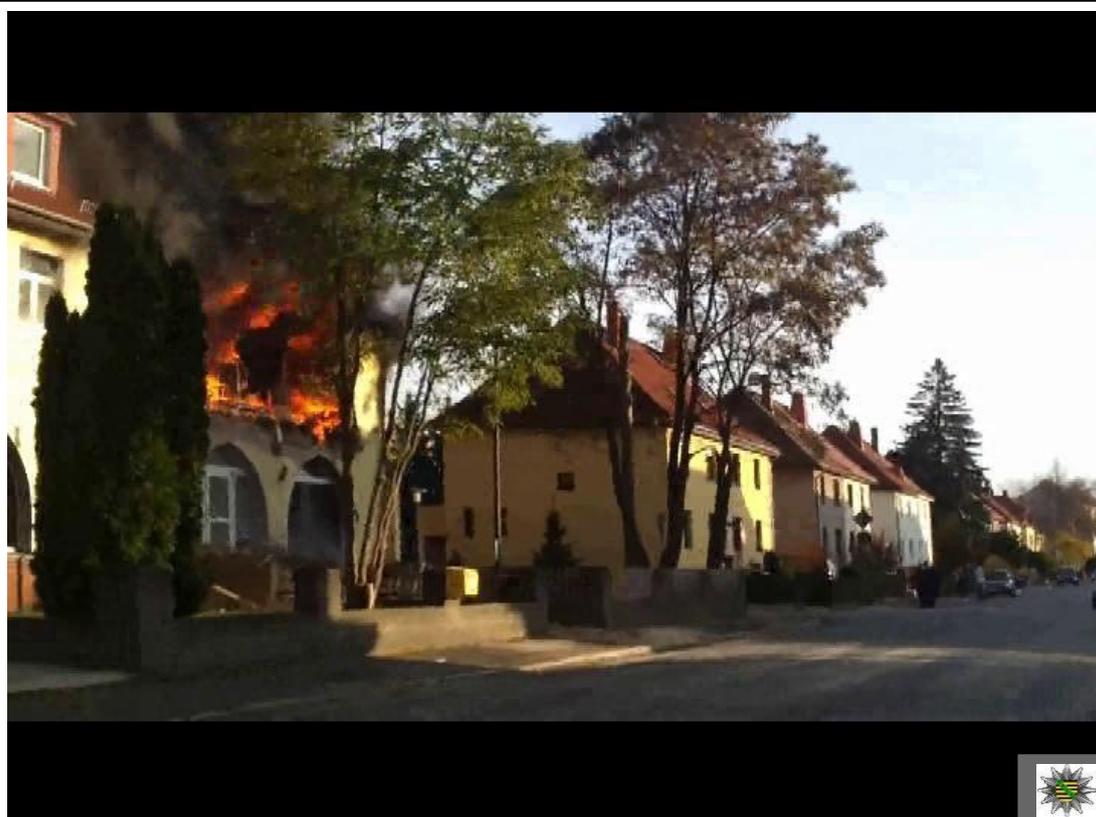
Bild 7

9* Bild 6 und 7
Zeigen die Längsseite des Objektes. Deutlich ist die Flammenfront aus dem Bereich Sportraum (F) und Schlafzimmer (H) zu erkennen, ebenfalls die schwarze Rauchentwicklung.

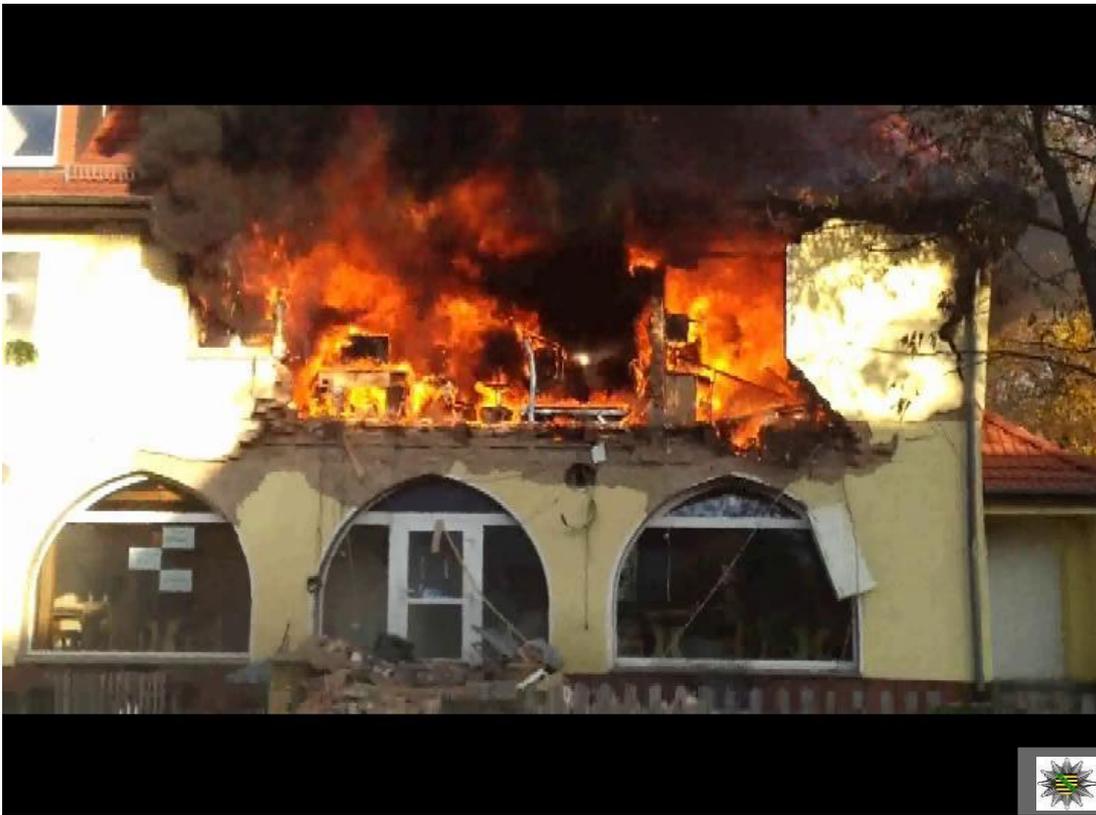
Bild 16

Zeigen ebenfalls die Brandintensität in der betroffenen Wohnung. Die starke Flammenentwicklung und schwarze Raumentwicklung ist hier ebenfalls deutlich zu erkennen. Weiterhin ist ein weißer Punkt im Mittelbereich der Bilder zu erkennen. Entsprechend der Geräusche auf dem Video und den vorgefundenen Spuren könnte davon ausgegangen werden, dass durch die Brandtemperatur Munition detoniert sein könnte.

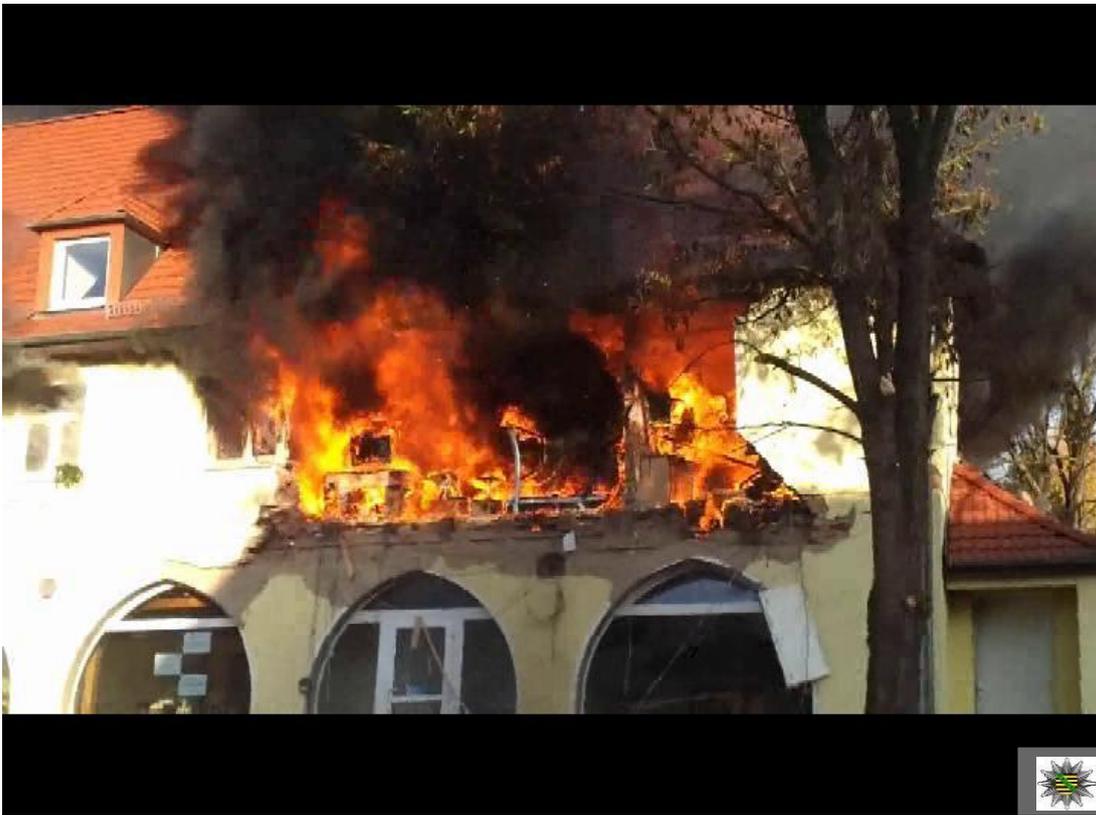
Bild 20

Zeigen ebenfalls die starke Brandentwicklung im Bereich der Wohnung. Die Intensität hat zu diesem Zeitpunkt noch nicht nachgelassen. Entsprechend des Videos liegt die Zeit bei ca. 50 Sekunden - nach Drehbeginn.

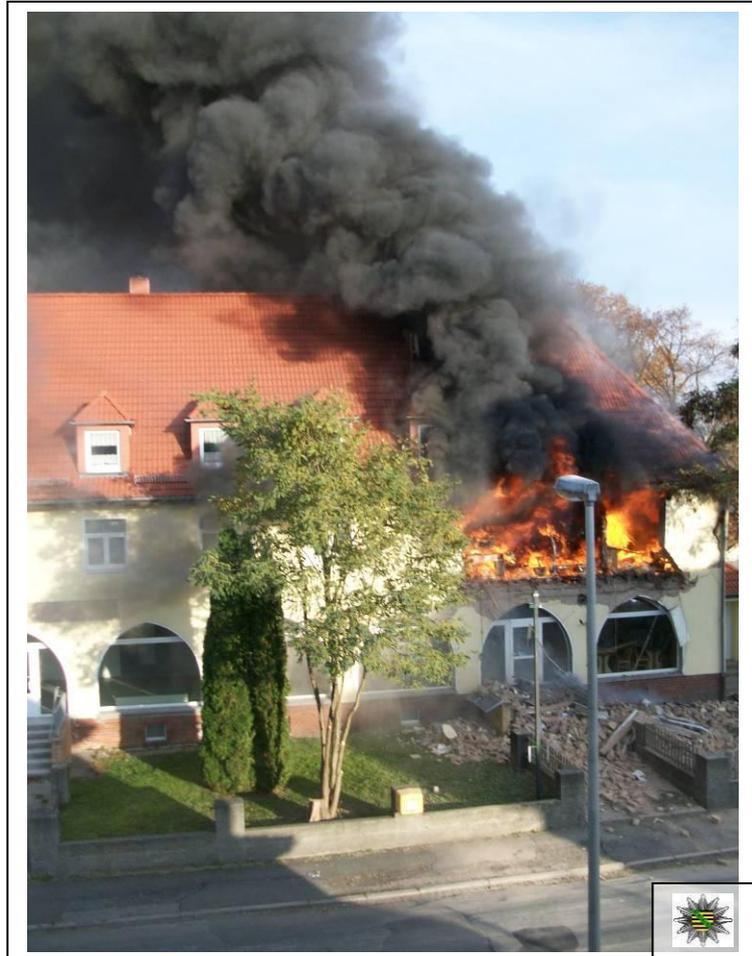
Bild 26

Übersichtsaufnahme des Wohnhauses.

In der Brandphase ist deutlich die starke Brandeinwirkung und Rauchentwicklung im Bereich der Brandwohnung zu erkennen.

Die Vorderfront des Gebäudes wurde durch die Druckwelle soweit beschädigt, dass diese aus dem Mauerverband herausgesprengt wurde.

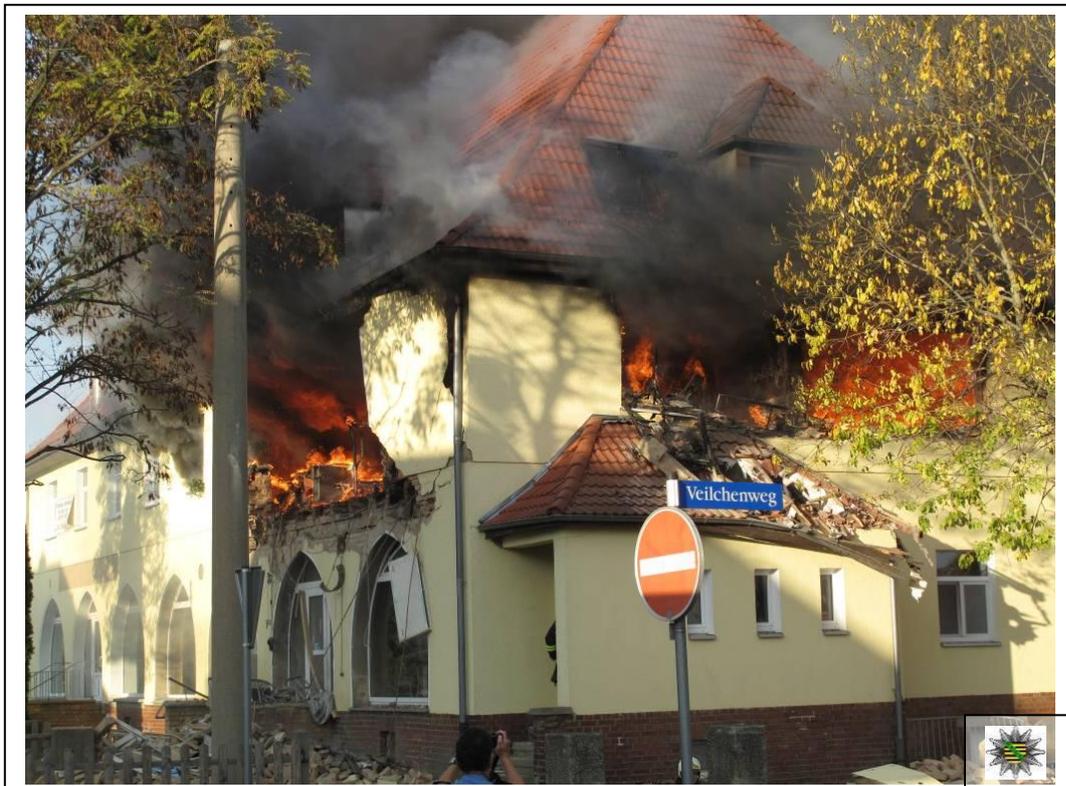
Bild 28

5* Die Aufnahme erfolgte am 04.11.2011 um 15:16 Uhr.
Deutlich ist die Brandeinwirkung im Bereich der Giebelseite und Längsseite zu erkennen. Zu diesem Zeitpunkt ist die Berufsfeuerwehr Zwickau am Brandobjekt eingetroffen.

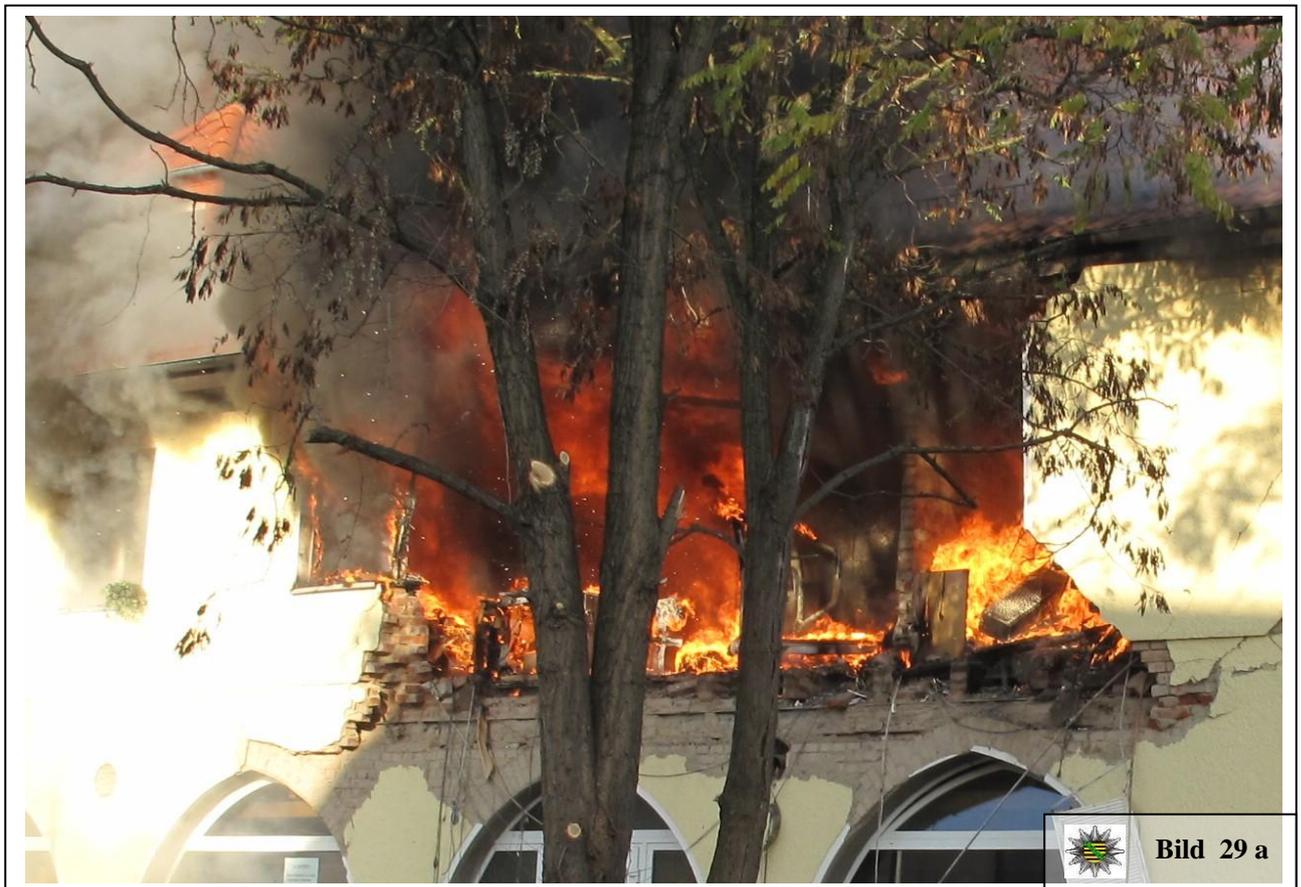
Bildausschnitt aus dem Bild 29. Deutlich sind die Einrichtungsgegenstände im Inneren der Wohnung zu erkennen. Diese sind durch die Flammen im gesamten Bereich erfasst worden.

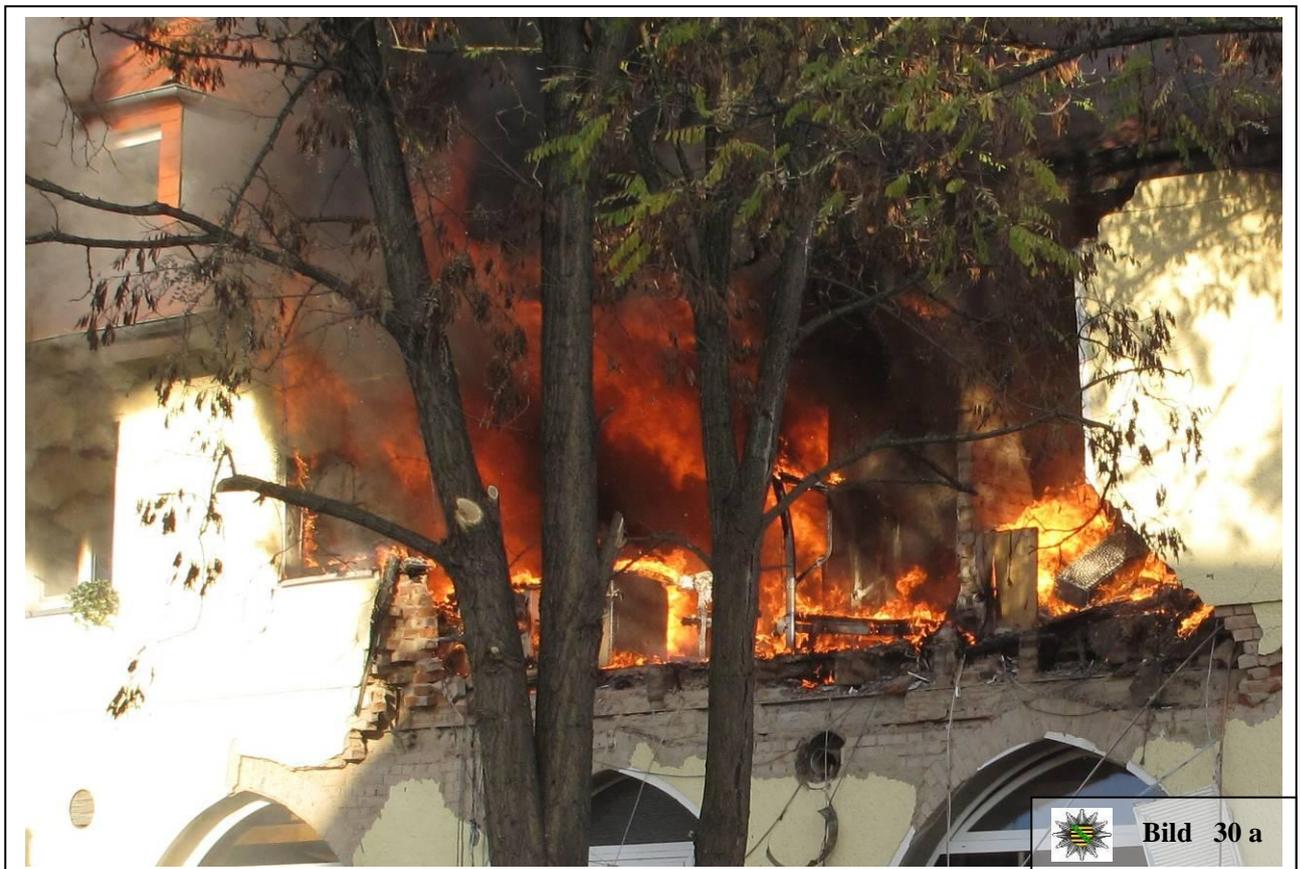
Bildausschnitt aus dem Bild 30. Deutlich sind die Einrichtungsgegenstände im Inneren der Wohnung zu erkennen. Diese sind durch die Flammen im gesamten Bereich erfasst worden.

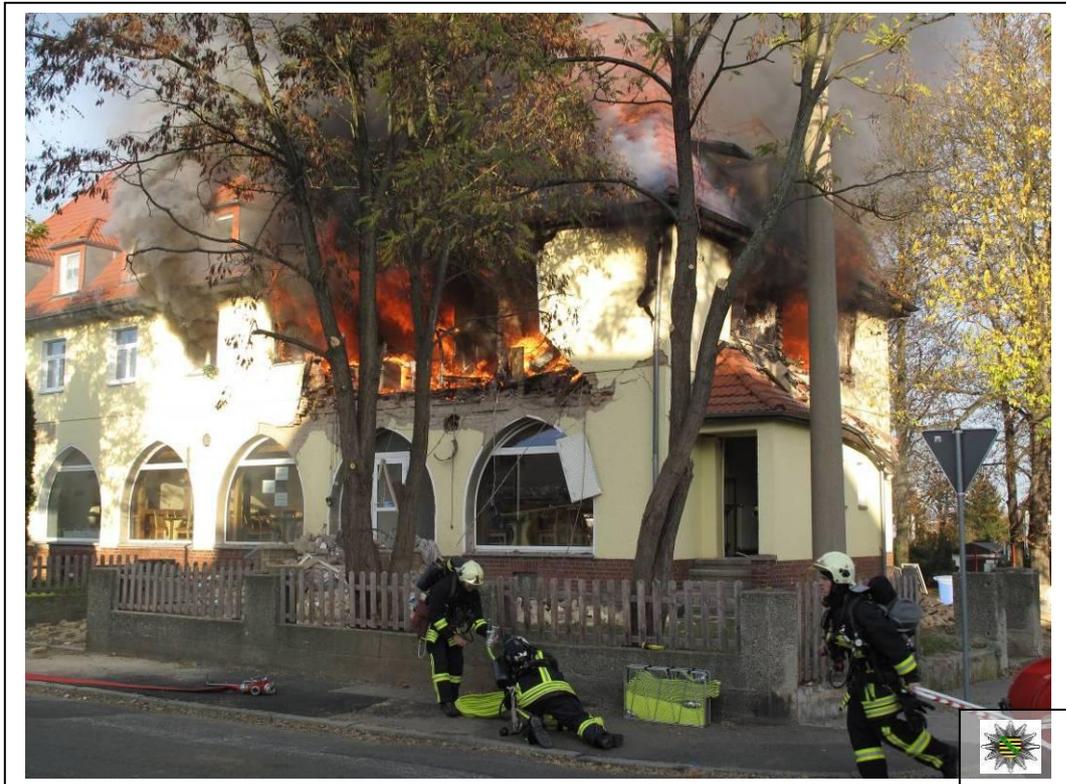
Bild 30

5* Die Aufnahme erfolgte am 04.11.2011 um 15:16 Uhr.
Zeigt ebenfalls die Brandeinwirkung im Bereich der Wohnung.

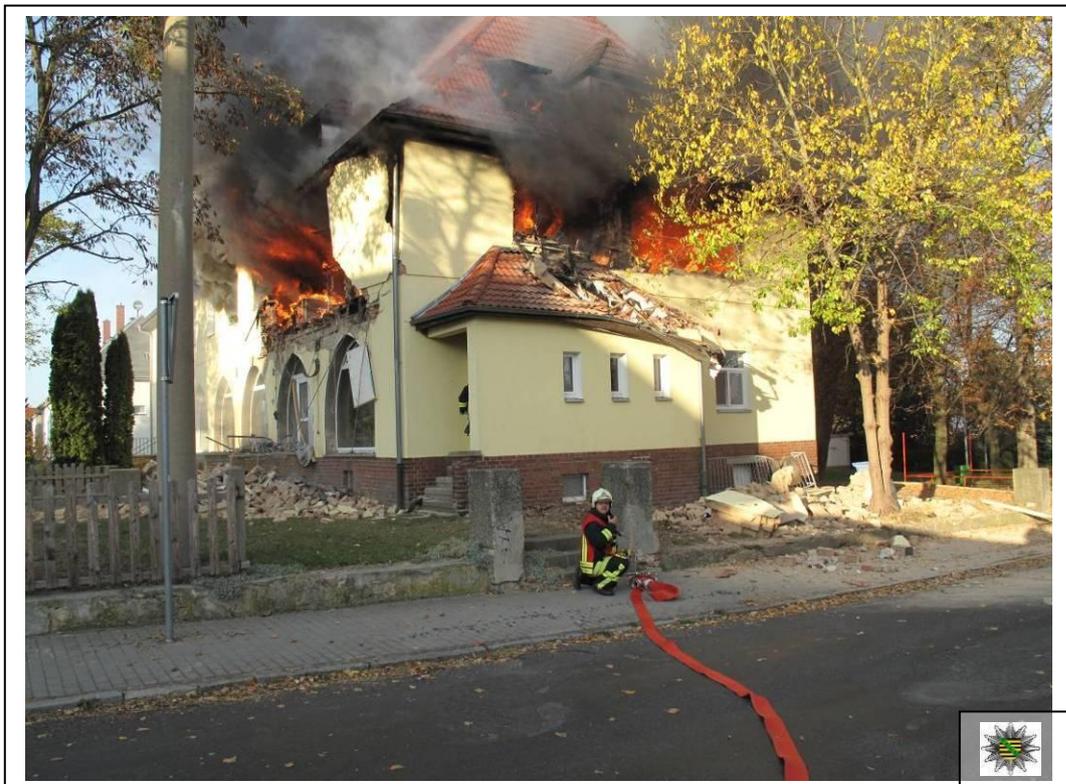
Bild 31

5* Die Aufnahme erfolgte am 04.11.2011 um 15:16 Uhr.
Zeigt die Giebelseite des Brandobjektes. In diesem Bereich wurde der Löschangriff durch die Berufsfeuerwehr vorgetragen. Deutlich sind die Brandeinwirkungen im Bereich des Wohnzimmers, Giebelseite und Längsseite zu erkennen.

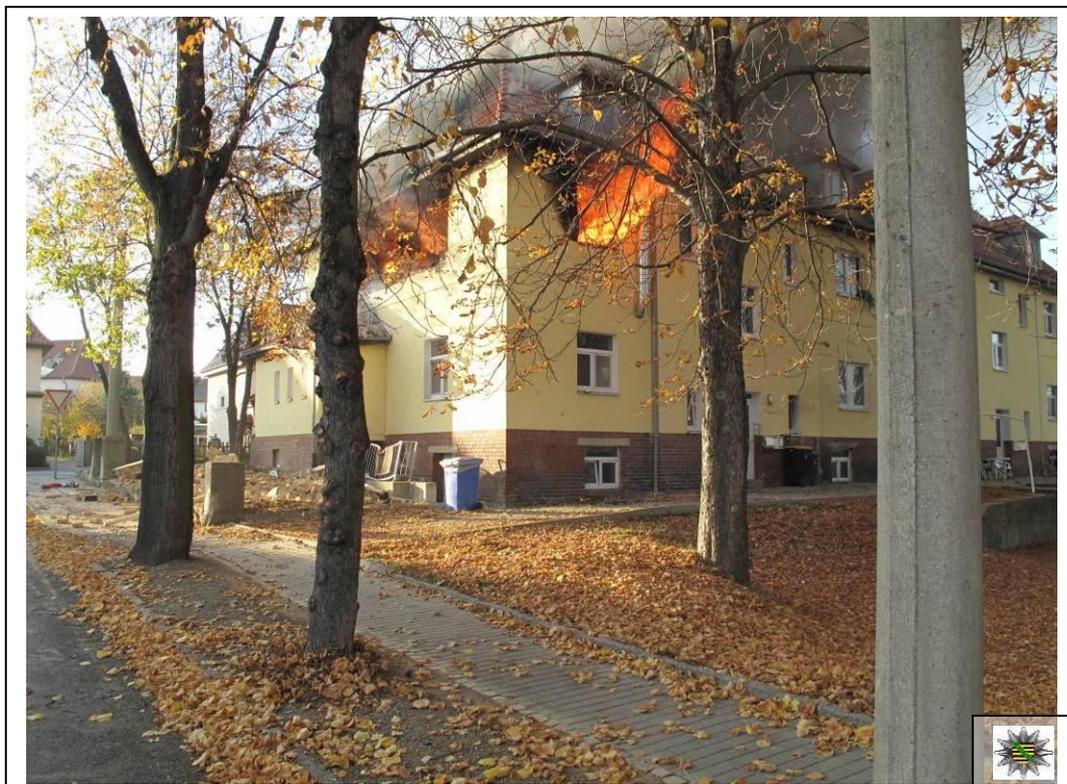
Bild 32

Zeigt die Giebelseite und Rückfront des Brandobjektes. Zu diesem Zeitpunkt ist eine Flammenfront im Bereich des hinteren Fensters vom Katzenzimmer (Brandbereich I) zu erkennen. Durch dieses Fenster ist eine ca. 5 m lange Stichflamme zu verzeichnen. Ein Teil der Giebelwand ist zu diesem Zeitpunkt bereits durch die Druckwelle im Inneren der Wohnung herausgesprengt worden.

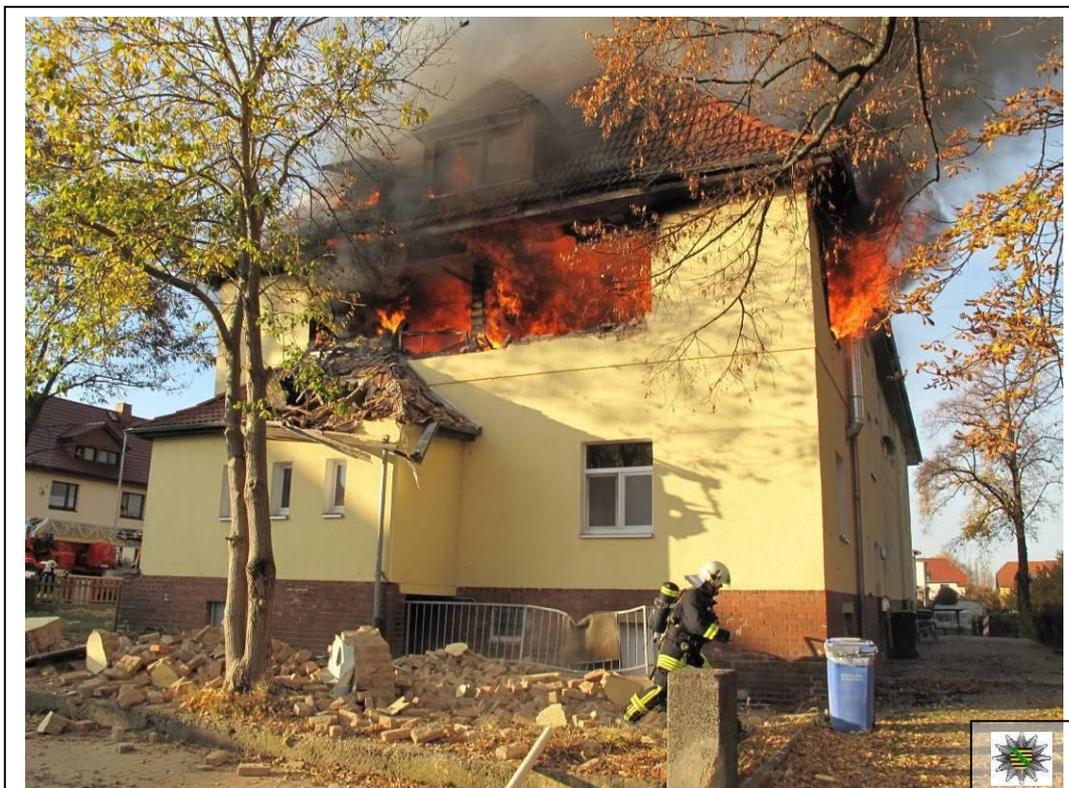
Bild 34

Deutlich ist die Flammenfront im Bereich des Katzenzimmers (Brandbereich I) zu erkennen. Die Wand der Giebelseite ist zu diesem Zeitpunkt bereits aus dem Gebäude herausgefallen und befindet sich unterhalb der Giebelseite. Zu diesem Zeitpunkt wurde der Löschangriff über den Veilchenweg und hinteren Bereich des Wohnhauses vorgetragen bzw. vorbereitet.

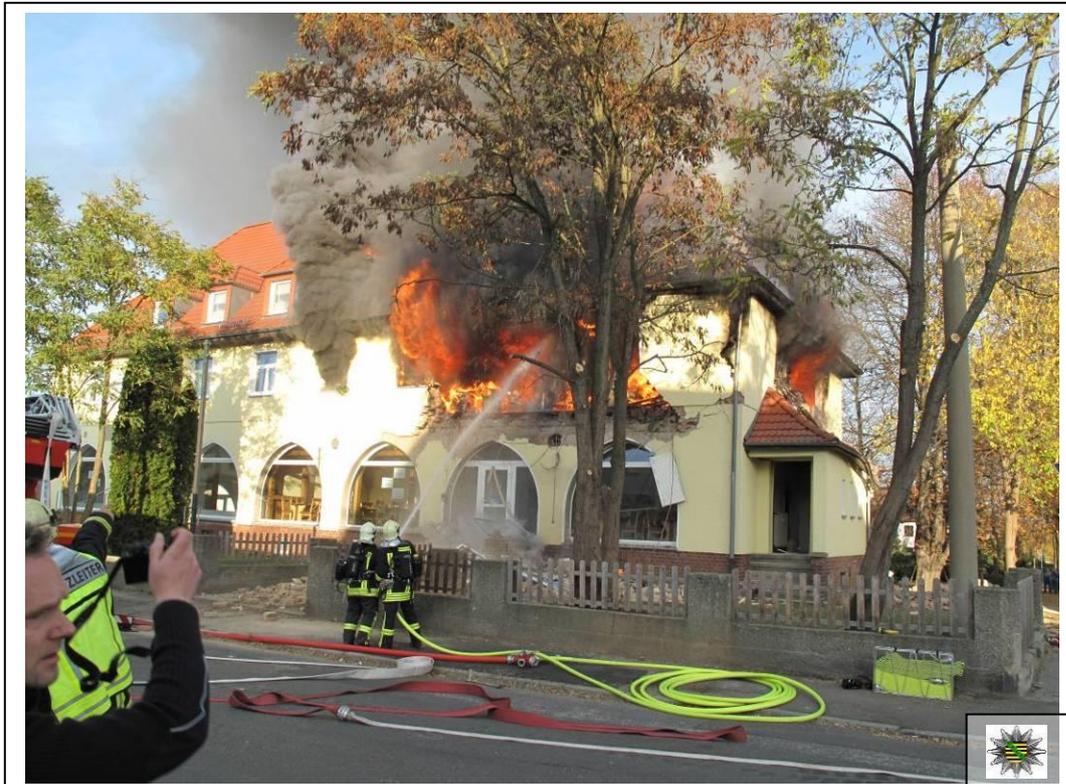
Bild 36

Zu diesem Zeitpunkt erfolgte bereits der Löschangriff von Seiten der Frühlingsstraße aus.

Deutlich ist die Brandeinwirkung bzw. Brandintensität im Bereich der Wohnung

(Schlafzimmer, Sportraum) zu erkennen. Aus diesem Bereich ist eine starke

Flammenentwicklung auf den Dachstuhl zu verzeichnen. Aus dem Fenster vom Wohnzimmer

(Brandbereich E) ist zu diesem Zeitpunkt eine starke Rauchentwicklung zu erkennen. Dabei ist

zu beachten, dass zu diesem Zeitpunkt bereits die Zwischenwand, die sich zwischen Sportraum

und Wohnzimmer befand, eingestürzt gewesen war. Somit konnte sich der Brand in diesen

Bereich ausbreiten, was mit der deutlich zu erkennenden Flammenfront, die aus dem linken

Fenster des Sportraumes heraustritt, untermauert wird.

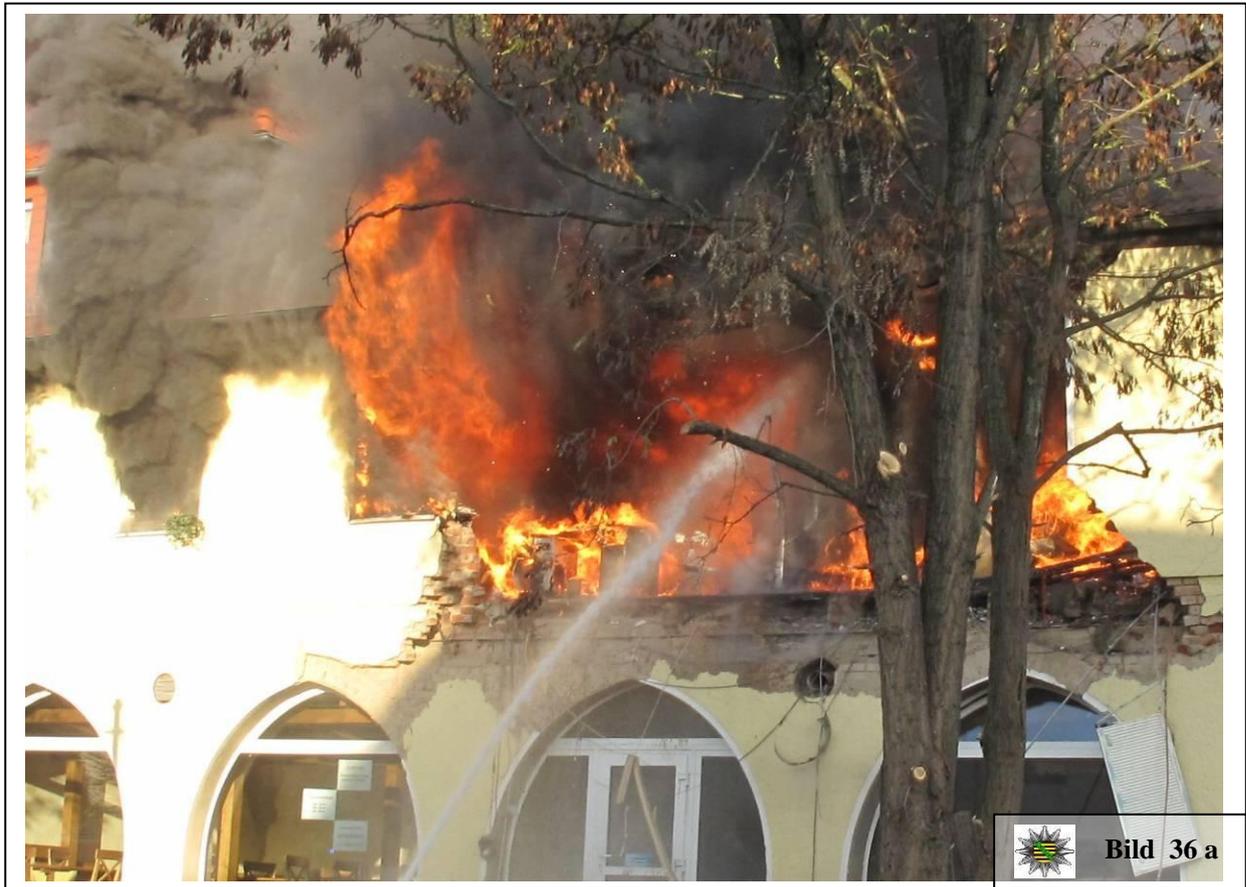
Bild 36 a

Bildausschnitt aus dem Bild 36. Die Einrichtungsgegenstände sind durch die Flammen im gesamten Bereich erfasst worden. Aus dem Wohnzimmerfenster ist eine starke schwarze Rauchwolken zu erkennen.

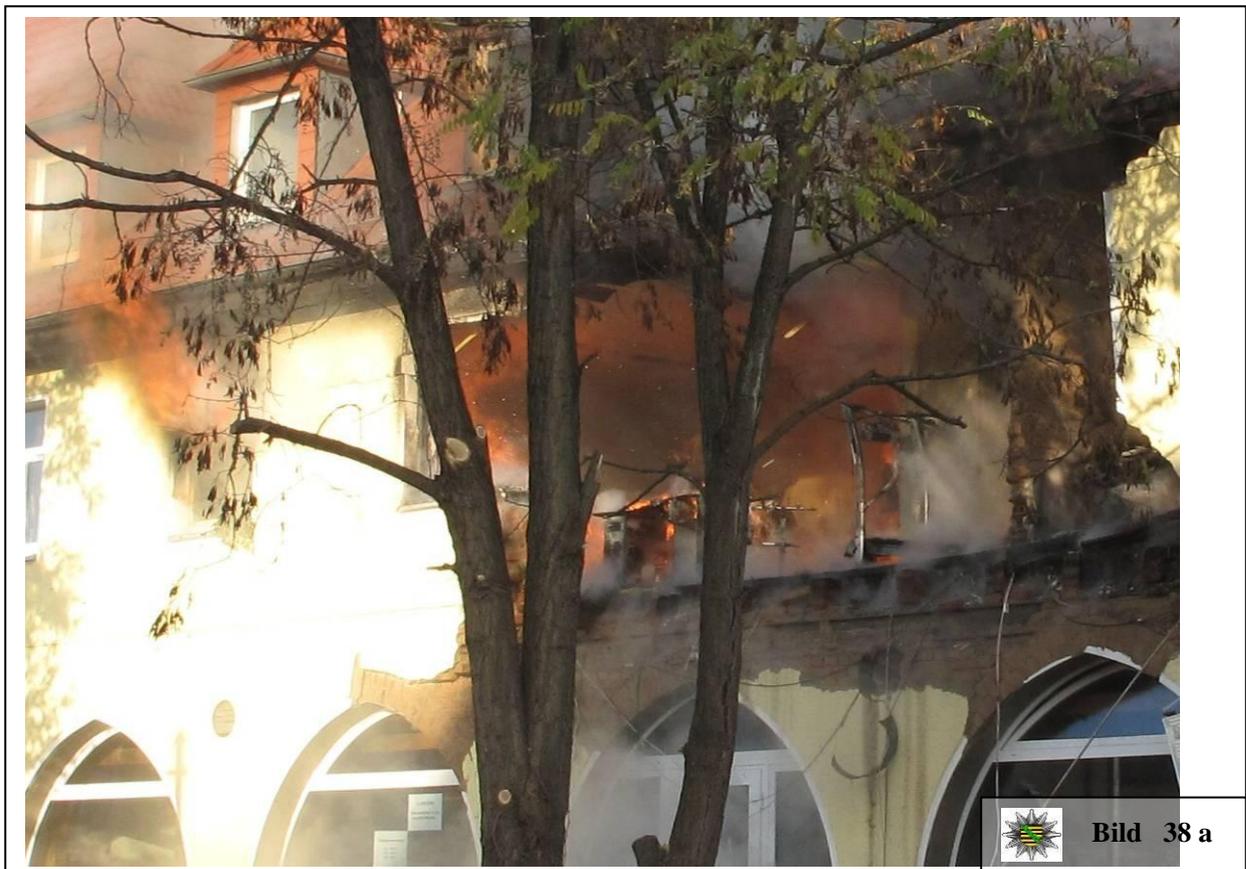
Bild 38 a

Bildausschnitt aus dem Bild 38. Die Einrichtungsgegenstände sind durch die Flammen im gesamten Bereich erfasst worden.

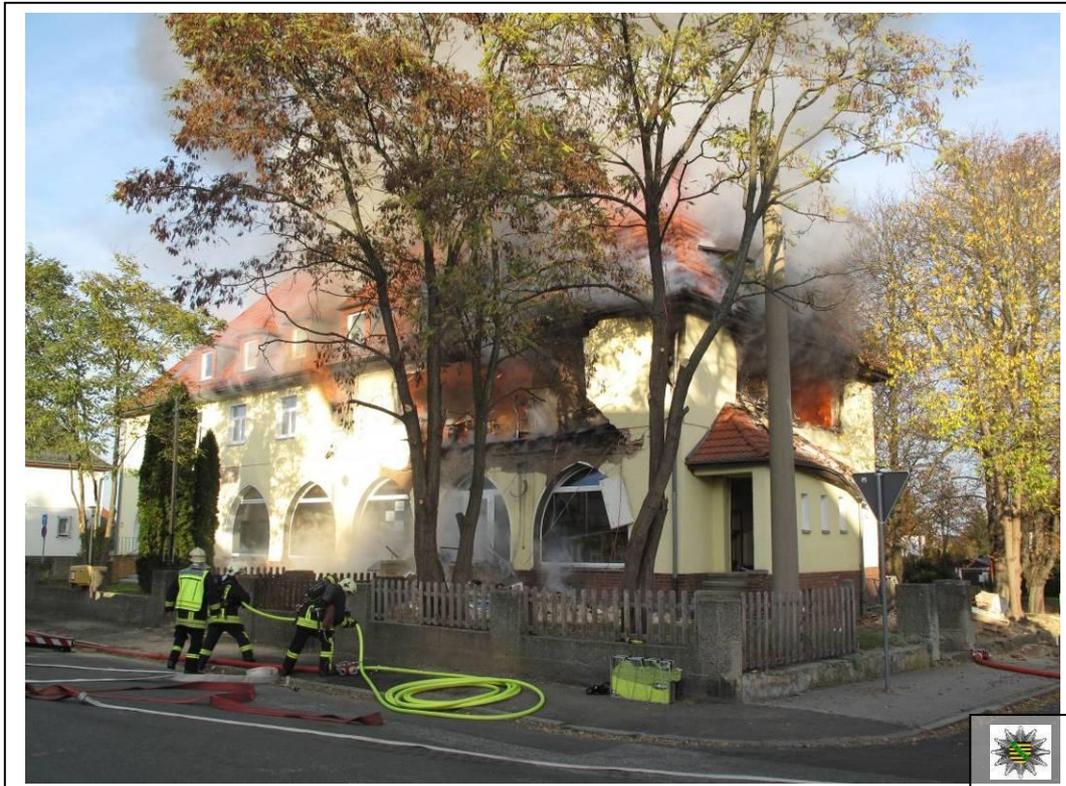
Bild 38

Zu diesem Zeitpunkt konnte an der Decke des Sportraum (Brandbereich F) eine
Flammenfront festgestellt werden. Im Wohnzimmer (E) kam es zur Durchzündung
im Bereich des Fensters, deutlich ist die Stichflamme zu erkennen.

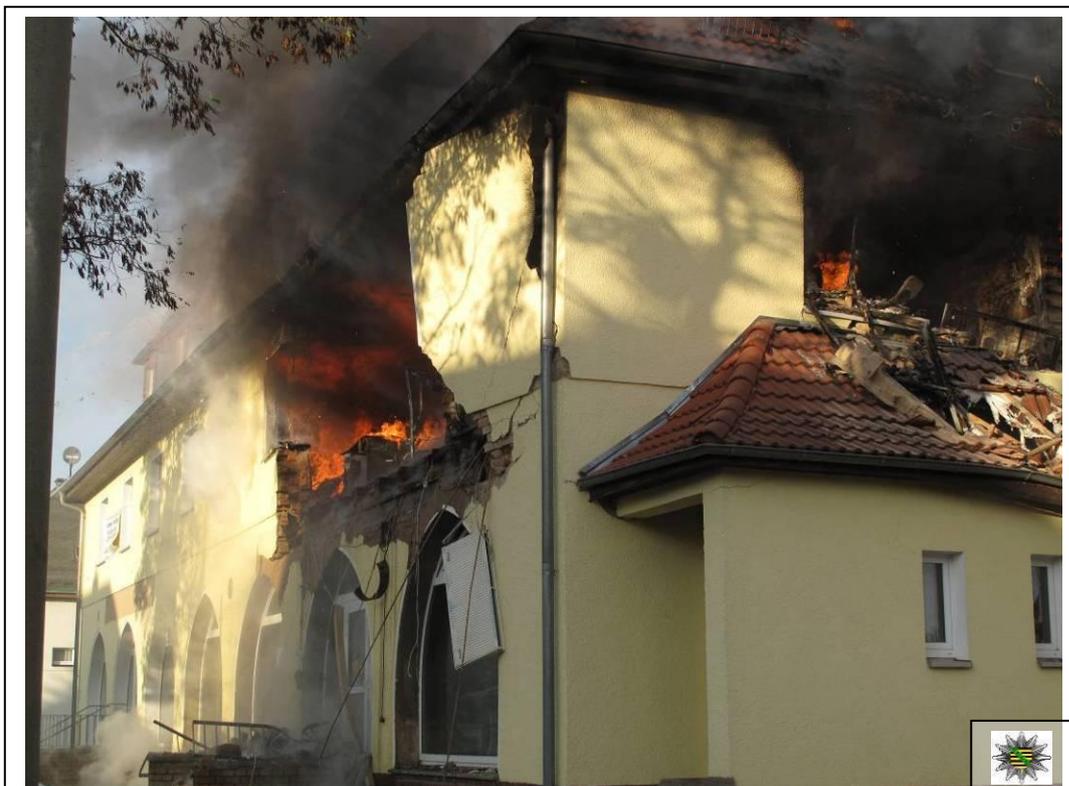
Bild 40

Deutlich sind die Brandeinwirkungen im Brandbereich F Sportraum und Brandbereich I Katzenzimmers zu erkennen.

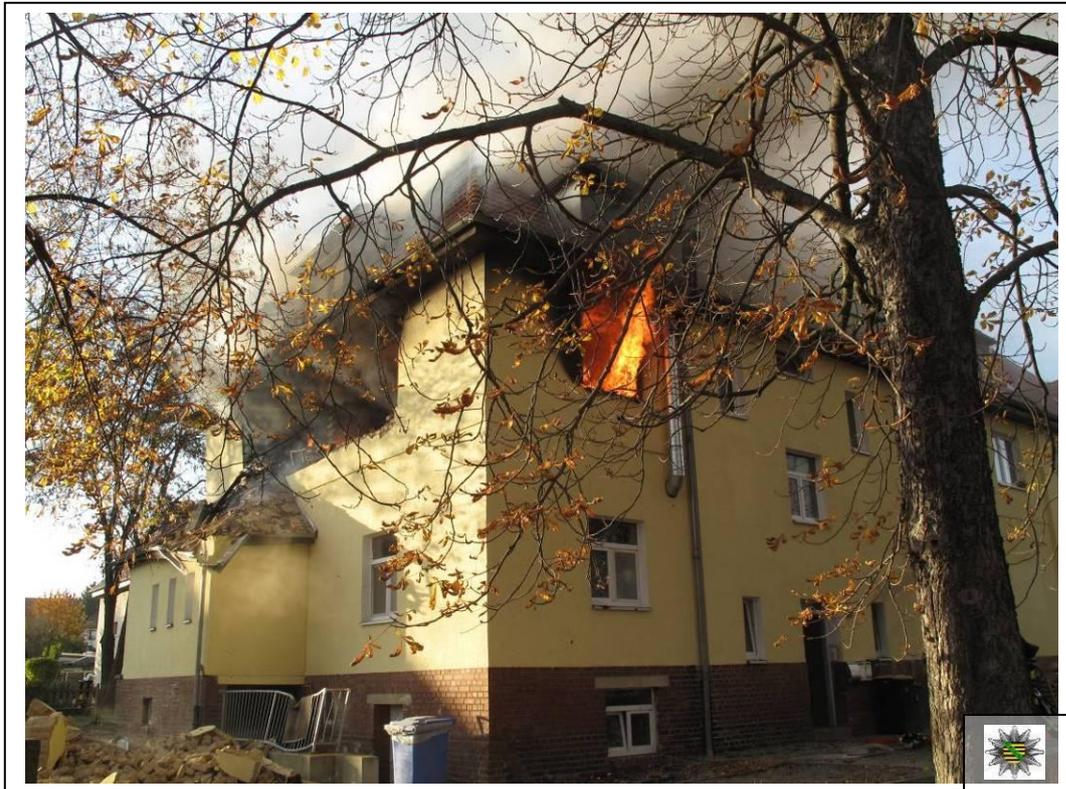
Bild 42

Deutlich ist die Brandeinwirkung am hinteren Fenster des Katzenzimmers zu verzeichnen. Aus diesem Fenster ist eine intensive Flammenentwicklung zu erkennen.

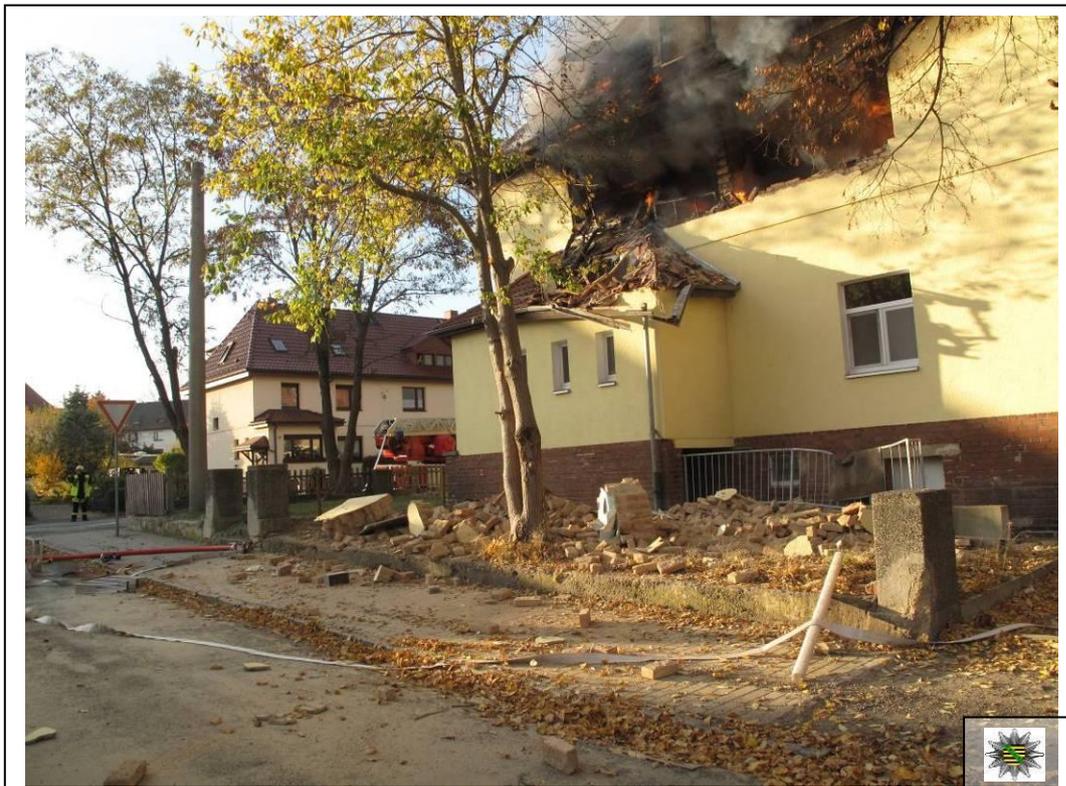
Im Bild 43 sind die Teile der herausgefallenen Giebelwand zu erkennen. Ein Teil des Mauerwerkes liegt im Grundstück und ein Teil auf dem Gehweg.

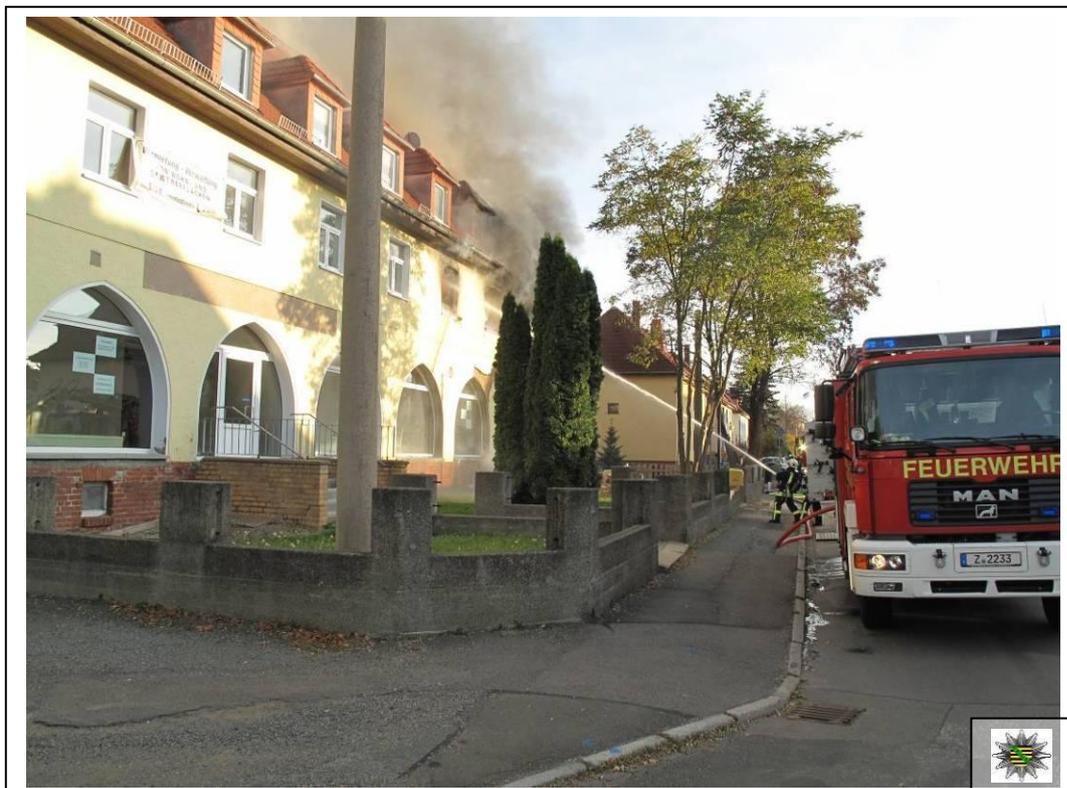
Bild 44

5* Die Aufnahme erfolgte am 04.11.2011 um 15:18 Uhr.
Übersichtsaufnahme des Brandobjektes im Bereich der Frühlingsstraße. Zu diesem Zeitpunkt war die Brandbekämpfung in vollem Gange. Eine größere Brandintensität im Bereich der Vorderfront ist zu diesem Zeitpunkt nicht mehr festzustellen.

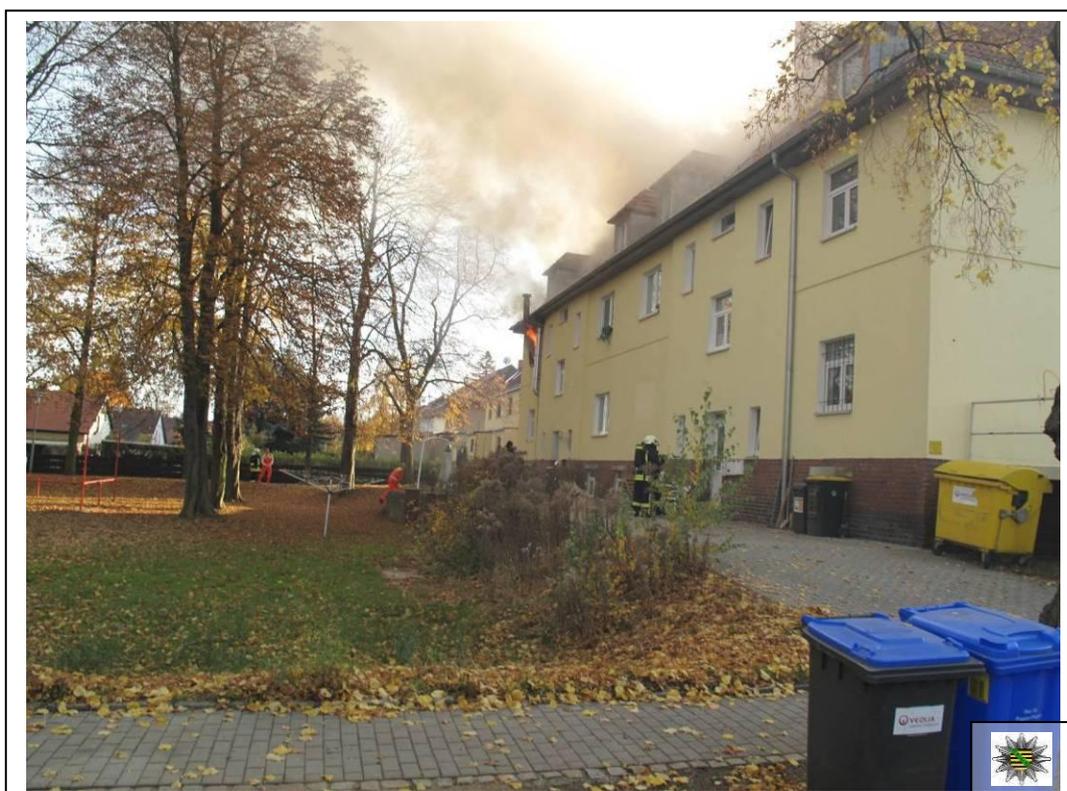
Bild 45

5* Die Aufnahme erfolgte am 04.11.2011 um 15:19 Uhr.
Übersichtsaufnahme der Rückfront des Wohnhauses. Zu diesem Zeitpunkt ist eine Flammenentwicklung im Bereich des Fensters (Katzenzimmer) noch zu erkennen. Die Brandbekämpfung war zu diesem Zeitpunkt im Hausgrundstück 26 bereits fortgeschritten bzw. erfolgte über die Berufsfeuerwehr Zwickau.

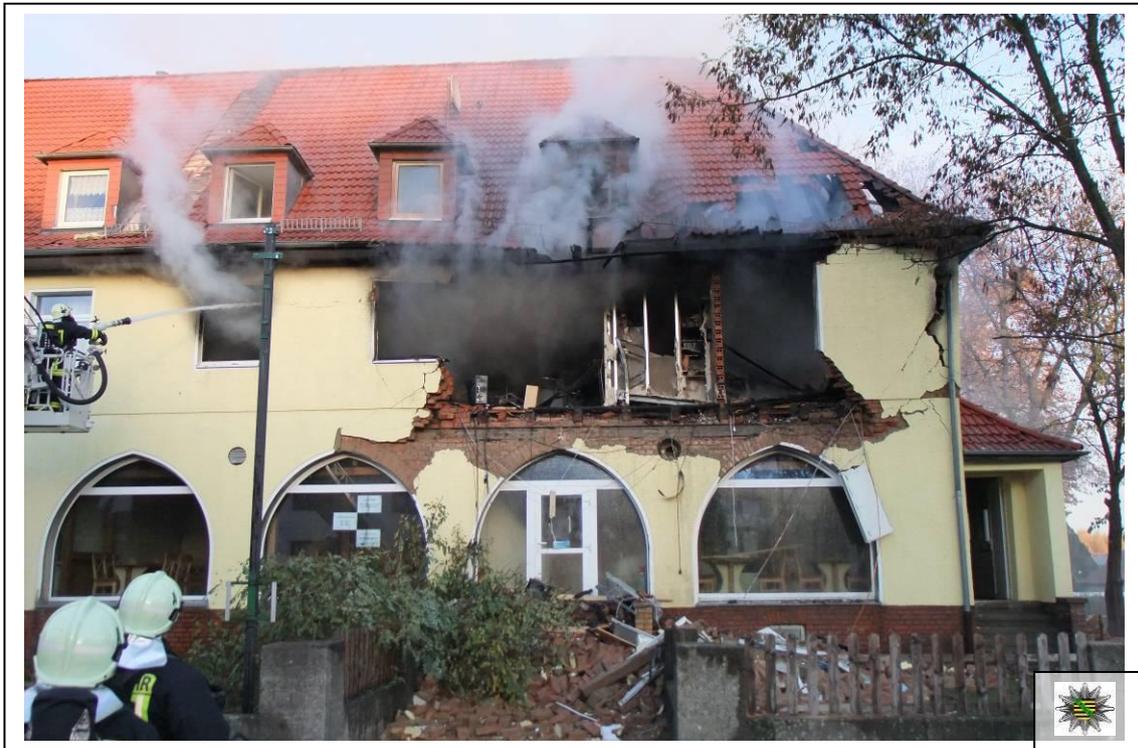
Bild 62

6* Die Aufnahme erfolgte am 04.11.2011 um 17:17 Uhr.
Detailaufnahme der herausgesprengten Längsseite des Wohnhauses. Deutlich ist das Innere der Wohnung zu erkennen (Lager M).

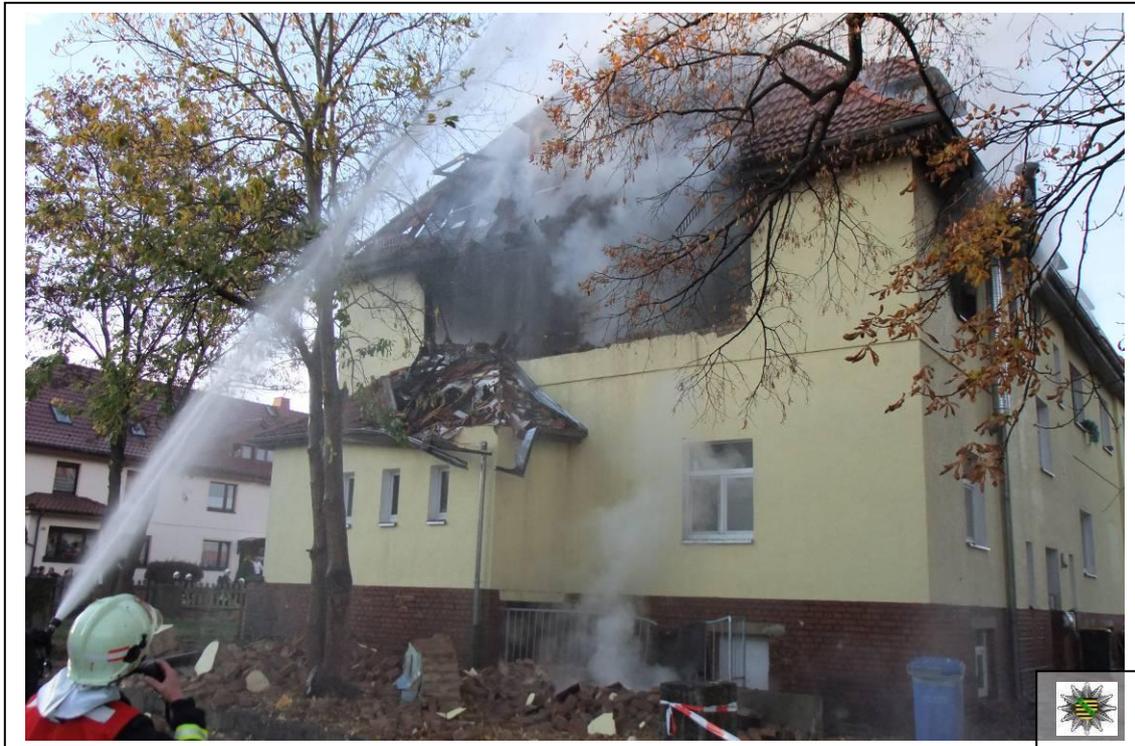
Bild 76

6* Die Aufnahme erfolgte am 04.11.2011 um 17:09 Uhr.
Detailaufnahme der Giebelseite des Brandobjektes. Hier ist ebenfalls deutlich die herausgesprengte Wand zu erkennen. Bei diesem Bereich handelt es sich um den Brandbereich I Katzenzimmer und dem Brandbereich H Schlafzimmer.

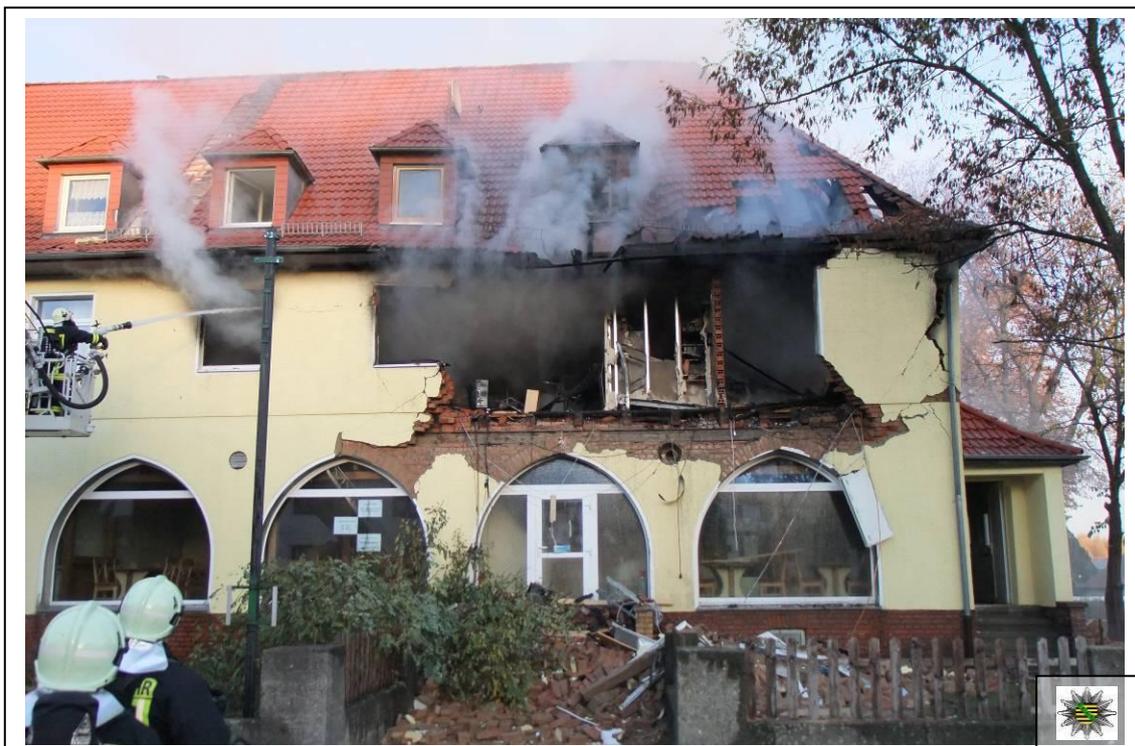
Bild 77

6* Die Aufnahme erfolgte am 04.11.2011 um 17:17 Uhr.
Zeigt die Längsseite des Brandobjektes. Deutlich ist hier ebenfalls die herausgesprengte Außenwand des Gebäudes zu erkennen.
