-Brandursachenermittlung-

Lichtbildmappe

zur Explosion mit Brandfolge des
Wohnhauses, Frühlingsstraße 26,
in 08058 Zwickau,
am 04.11.2011 gegen 15.08 Uhr

Band 1

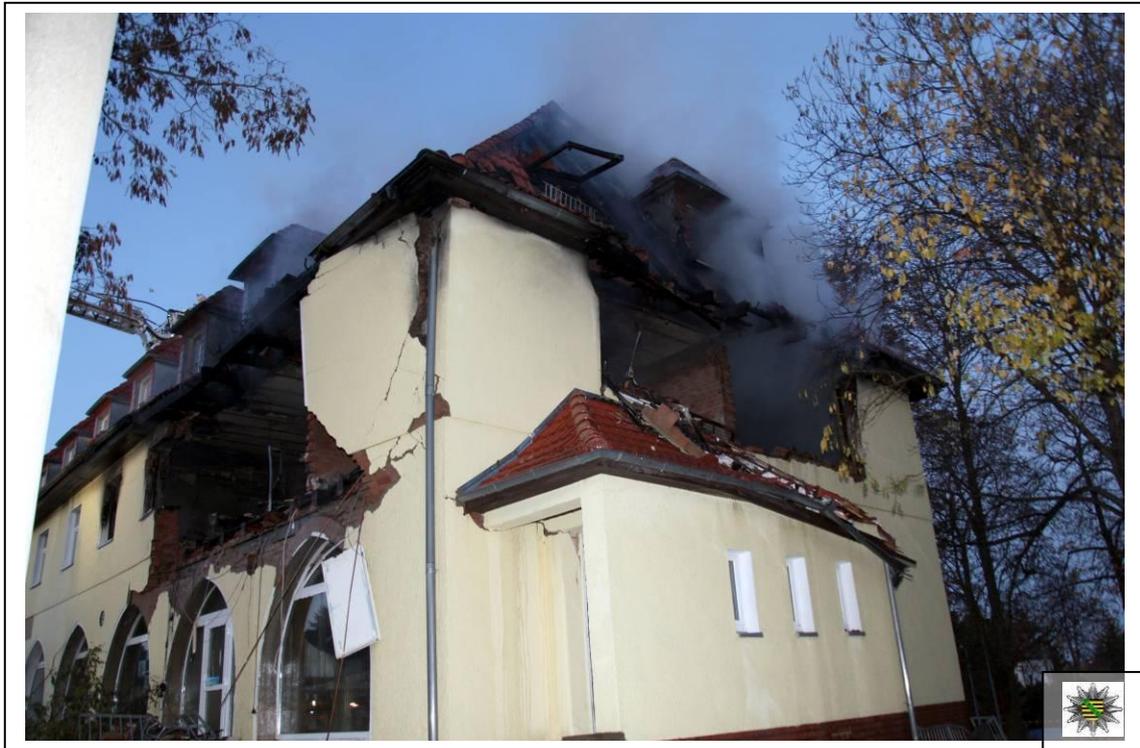
Bild 80

2* Die Aufnahme erfolgte am 04.11.2011 um 16:52 Uhr.
Detailaufnahme der Giebelseite / Längsseite des Brandobjektes. Deutlich sind die beschädigten Außenwände des Wohnhauses zu erkennen.

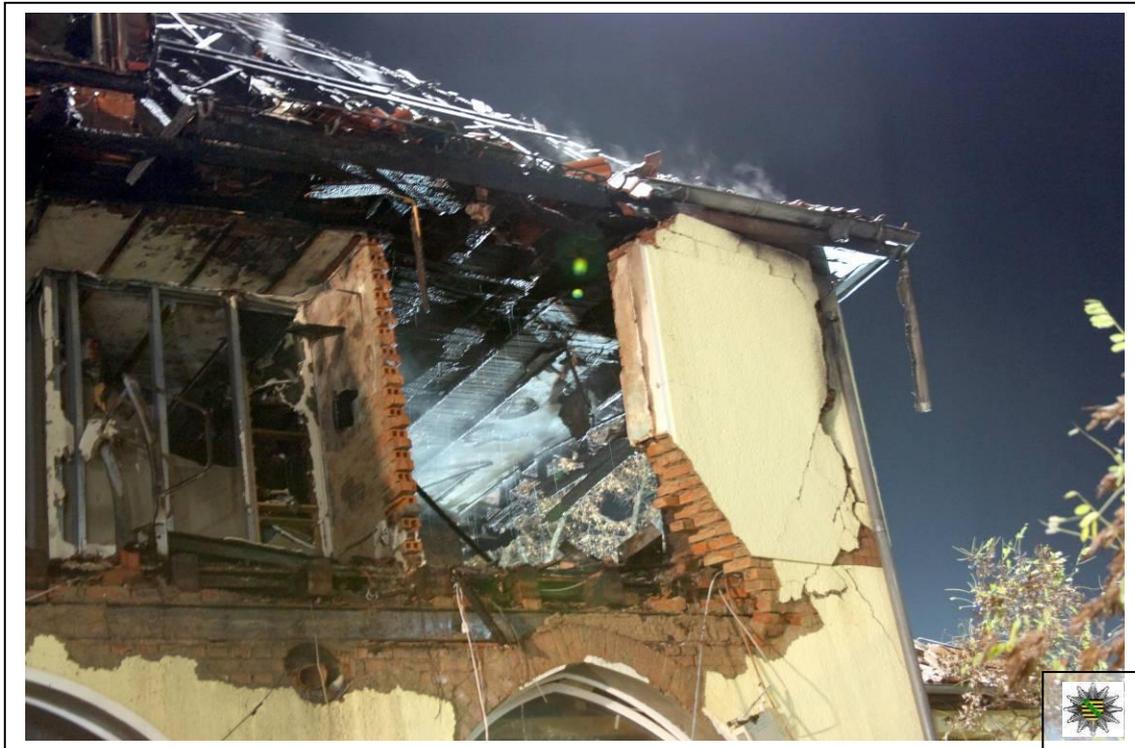
Bild 90

Zeigt den Bereich Schlafzimmer und Sportraum. Deutlich ist die Zerstörung der Außenwand zu erkennen.
