-Brandursachenermittlung-

Lichtbildmappe

zur Explosion mit Brandfolge des
Wohnhauses, Frühlingsstraße 26,
in 08058 Zwickau,
am 04.11.2011 gegen 15.08 Uhr

Band 2

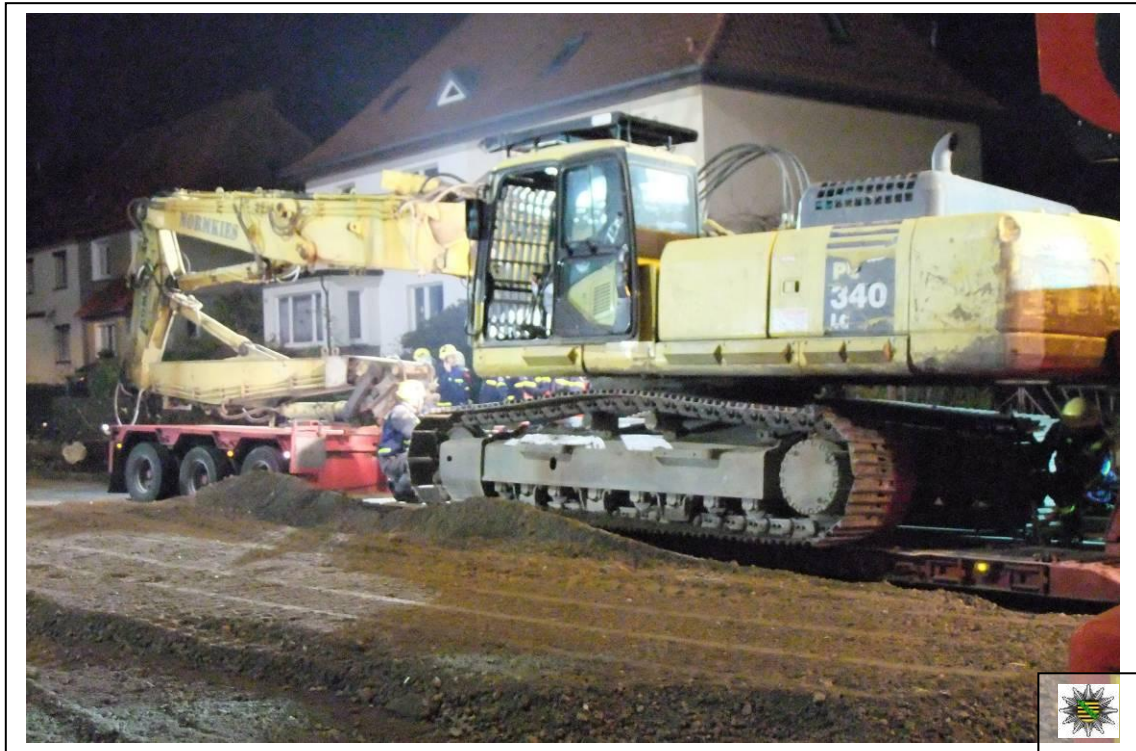
Bild 96

Zeigen den teilweisen Abriss des Dachstuhles sowie der vorderen Wand des Wohngebäudes. Diese Abrissmaßnahmen wurden durch die Berufsfeuerwehr Zwickau durchgeführt, um die Suche nach den 2 vermissten im Brandobjekt zu gewährleisten. Zu diesem Zeitpunkt bestand akute Einsturzgefahr des Wohnhauses.

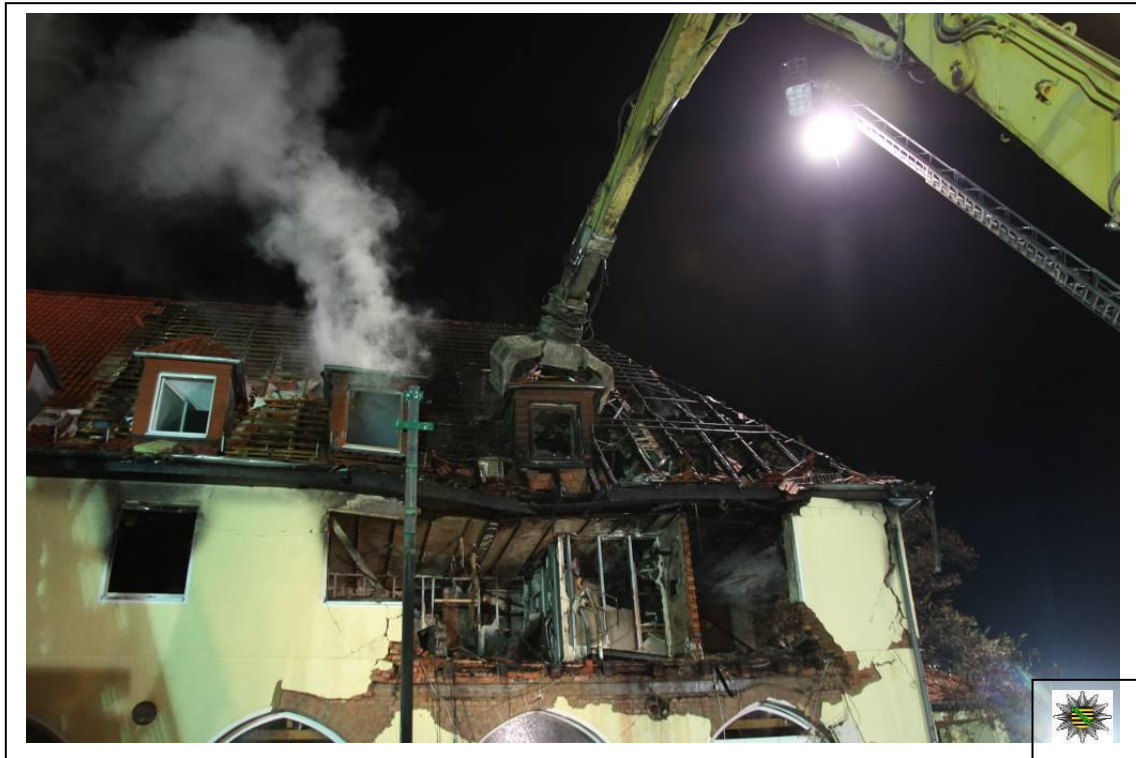
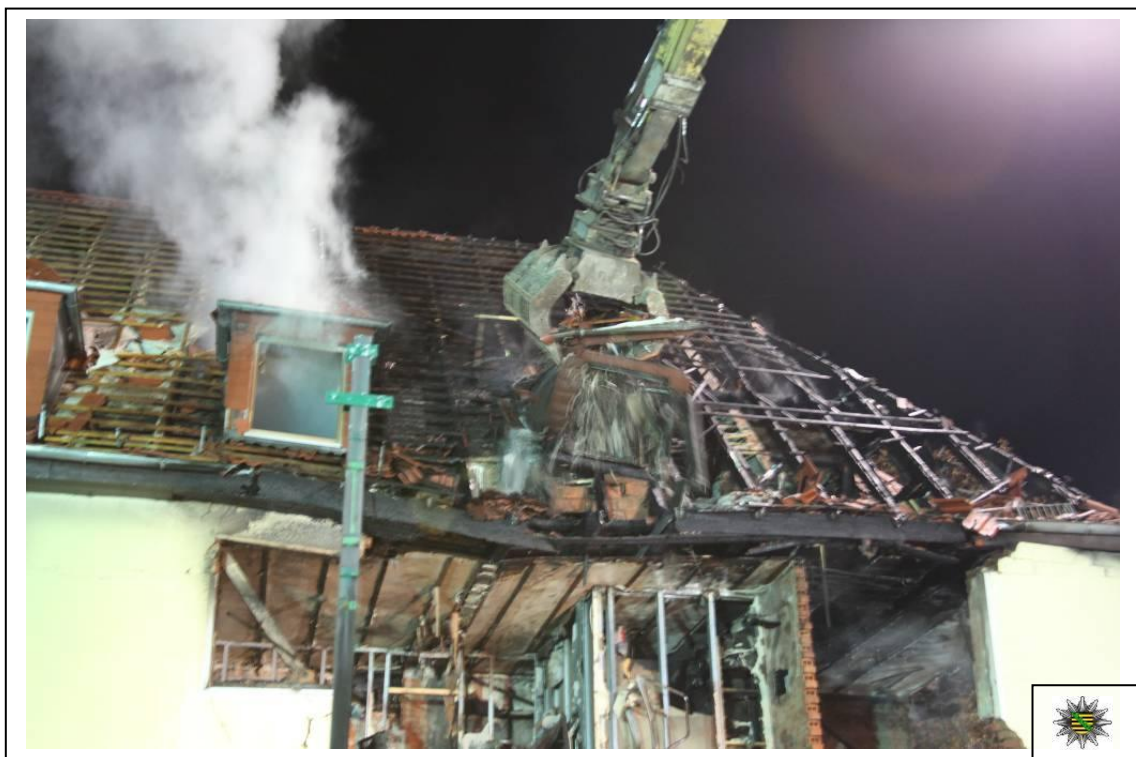
Bild 98

Zeigt die Arbeit des Baggers im Bereich der Dachkonstruktion. Es wurde mit dem Greifer die Dachgaube Stück für Stück entfernt.

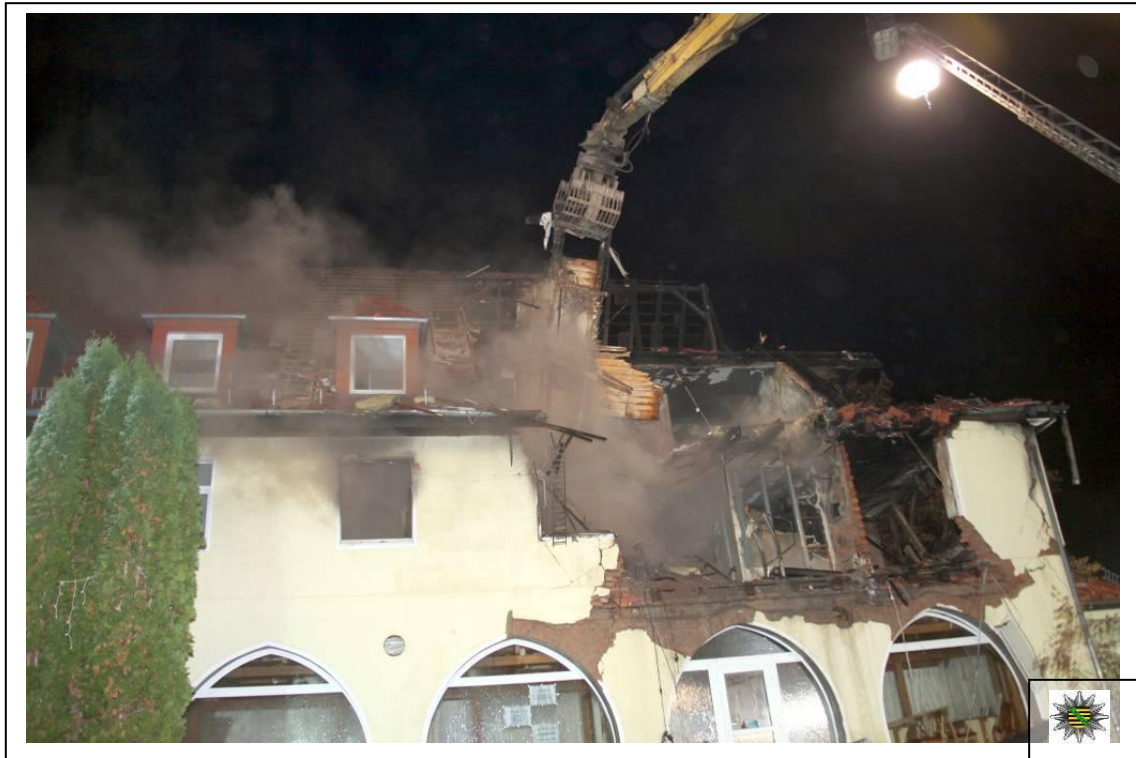
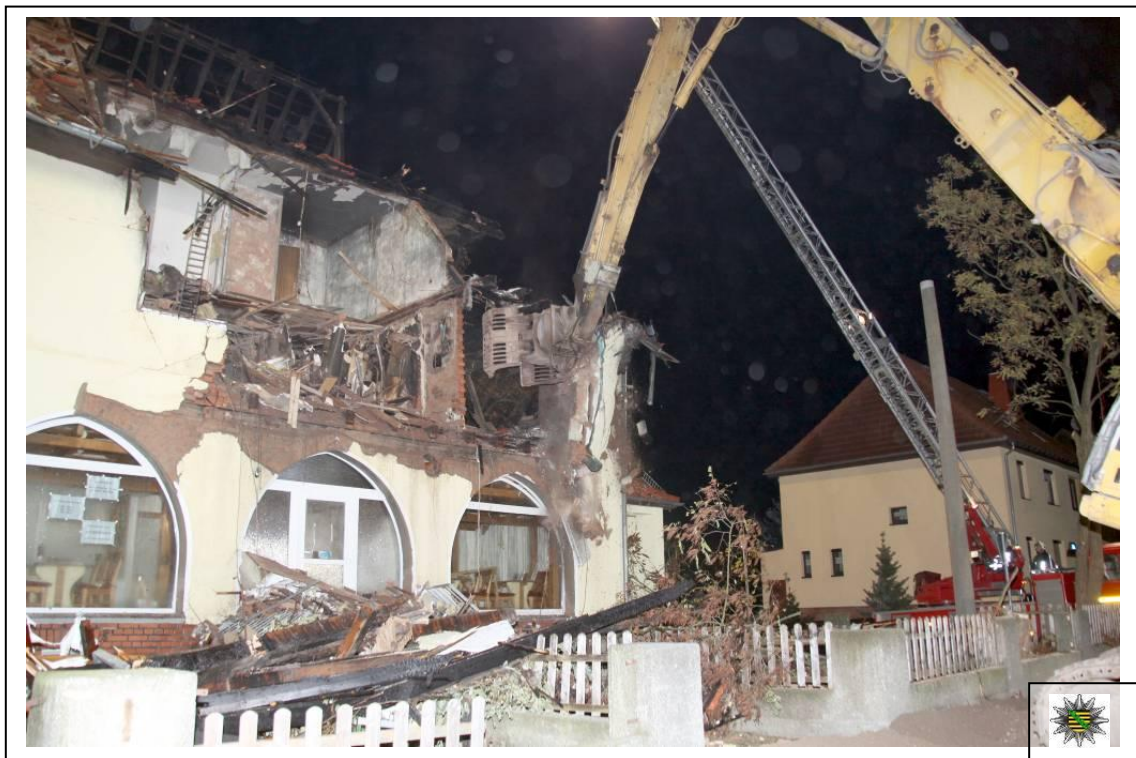
Bild 102

Zum Teil wurde bereits schon der gesamte Dachstuhl oberhalb der Brandwohnung entfernt und ein Teil der Wände herausgenommen.

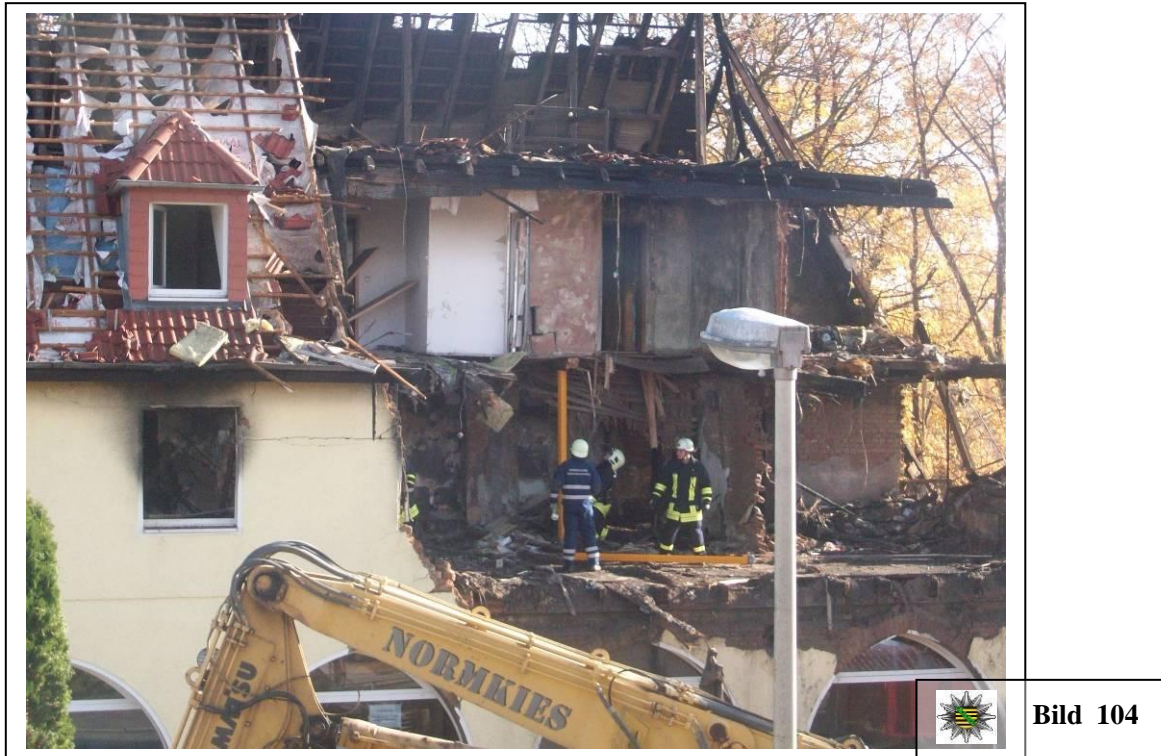
In Zusammenarbeit mit der Berufsfeuerwehr Zwickau wurde das gesamte Brandobjekt mittels Stahlstützen abgesteift, damit eine Branduntersuchung im Brandobjekt ohne größere Gefahr durchgeführt werden konnte.

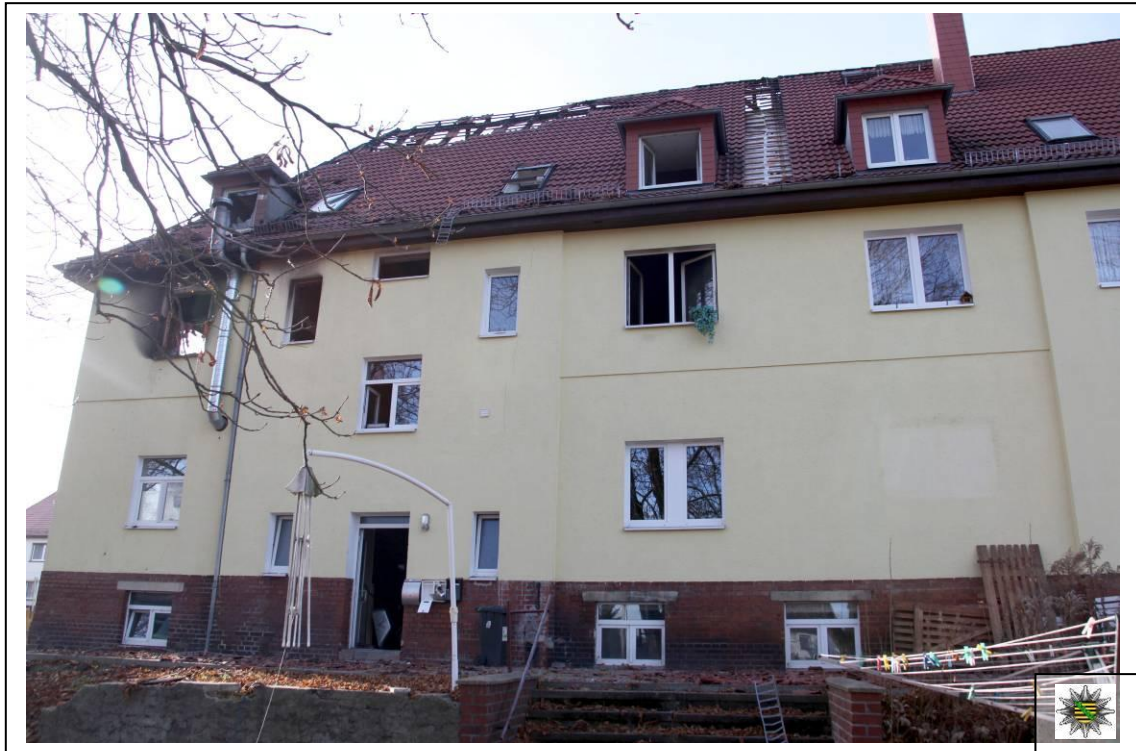
Bild 109

Übersichtsaufnahme des Wohnhauses / Hauseingang 26. In diesem Hauseingang 26 befand sich die Brandwohnung. Der Zugang ins Treppenhaus erfolgt nur über eine Hauseingangstür, die sich an der Rückfront des Gebäudes befindet. Eine zweite Tür ist nicht vorhanden.

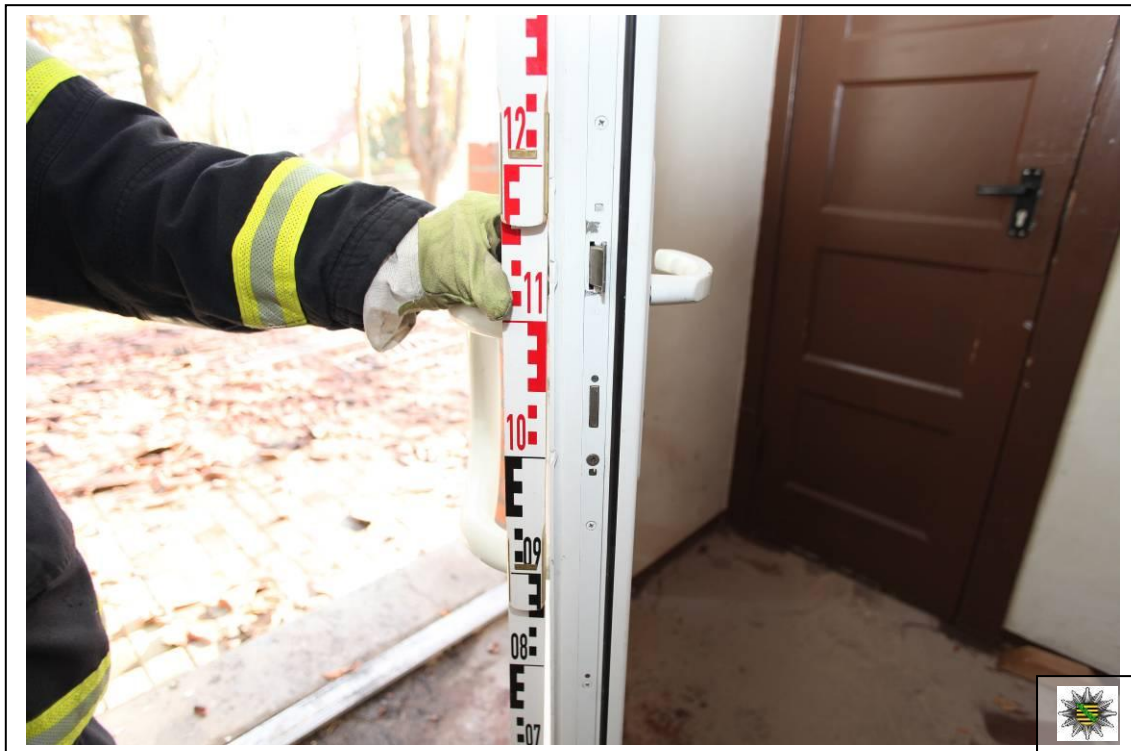
Detailaufnahmen der Hauseingangstür des Hausgrundstückes 26. An dieser Hauseingangstür konnten keine markanten Einbruchmerkmale festgestellt werden. Durch Aussage des Angriffstrupps der Feuerwehr wurde dieser Tür durch unmittelbare Gewaltanwendung (körperliche Gewalt) geöffnet. Beim Eintreffen der Einsatzkräfte an der Hauseingangstür war diese geschlossen.

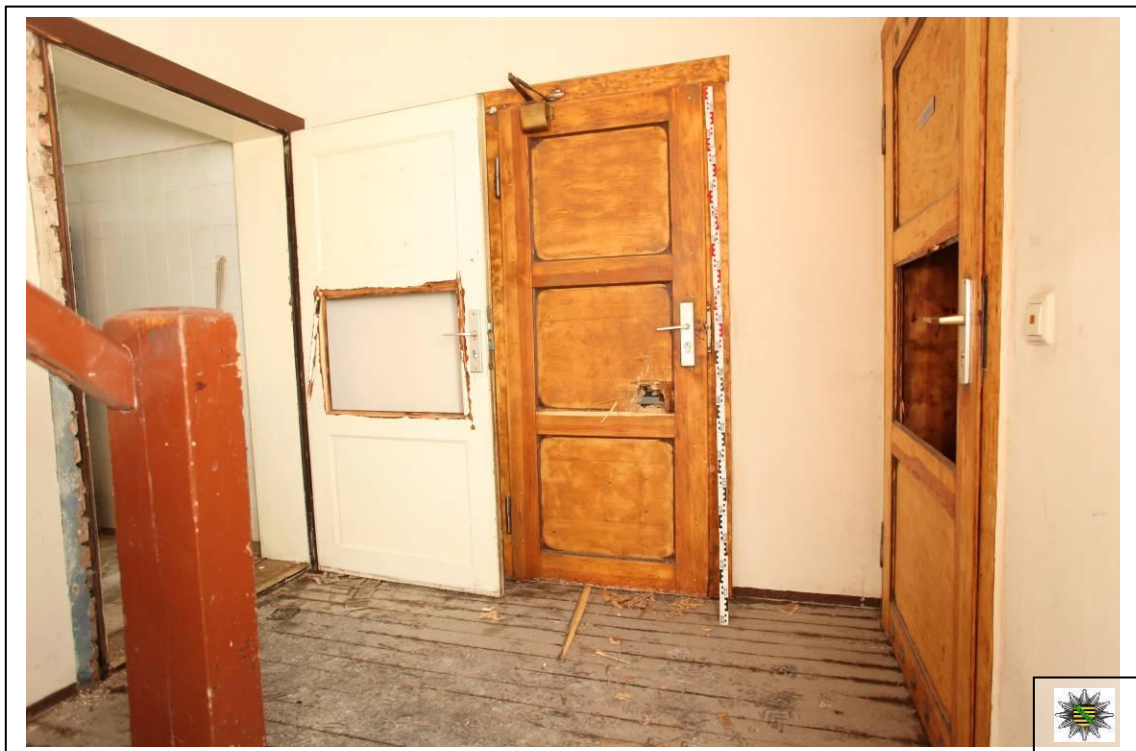
Bild 134

1* Podest im Erdgeschoss / Zugangsbereich in die ehemalige Gaststätte (Grieche)
Diese Türen (insgesamt 3 Türen) wurden durch die Berufsfeuerwehr mittels Brechwerkzeug gewaltsam geöffnet. Diese Türen wurden nachweisbar in verschlossenem Zustand vorgefunden.

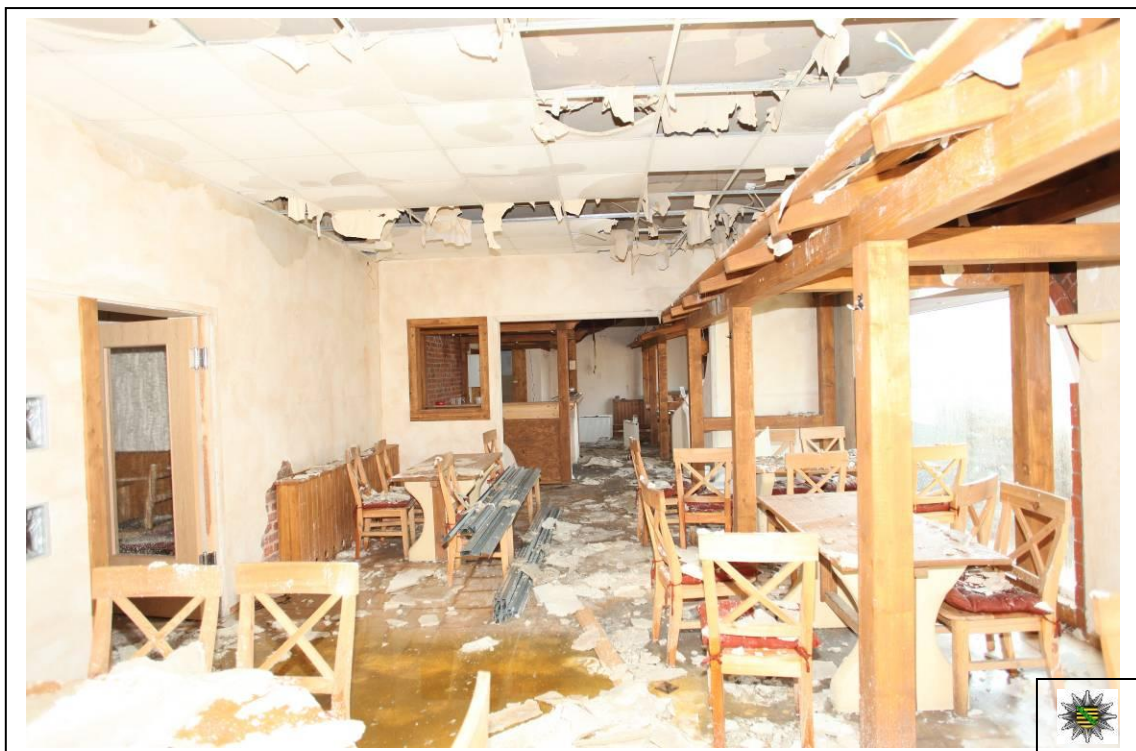
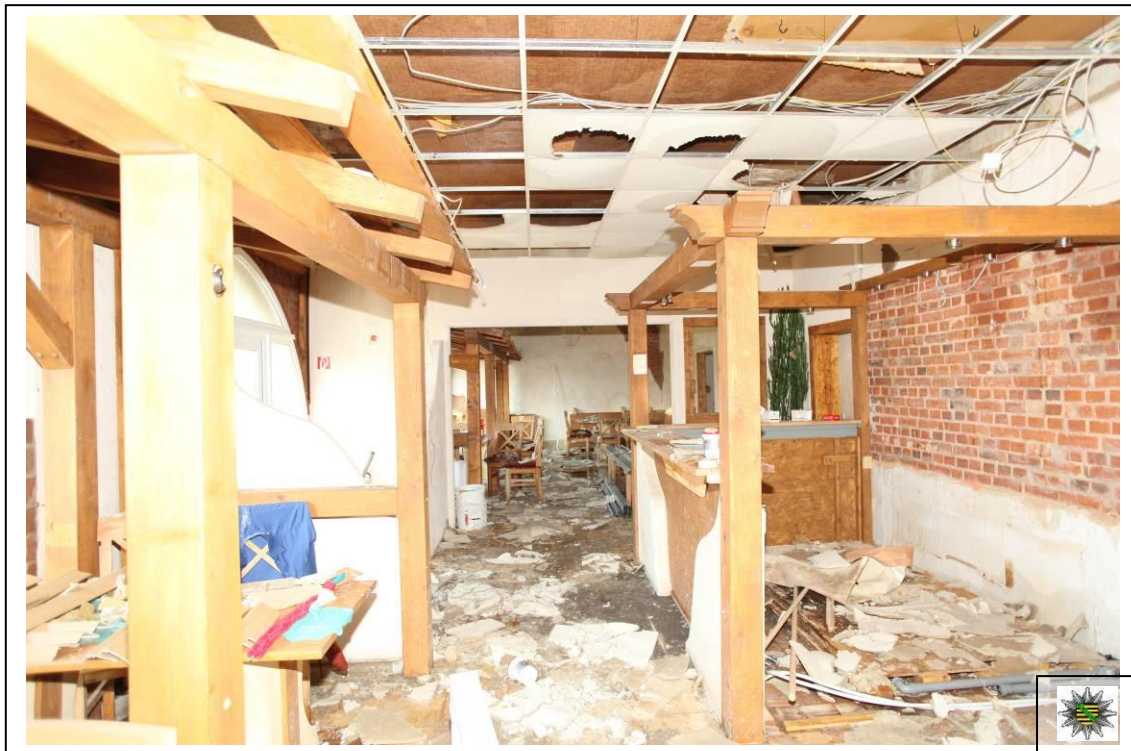
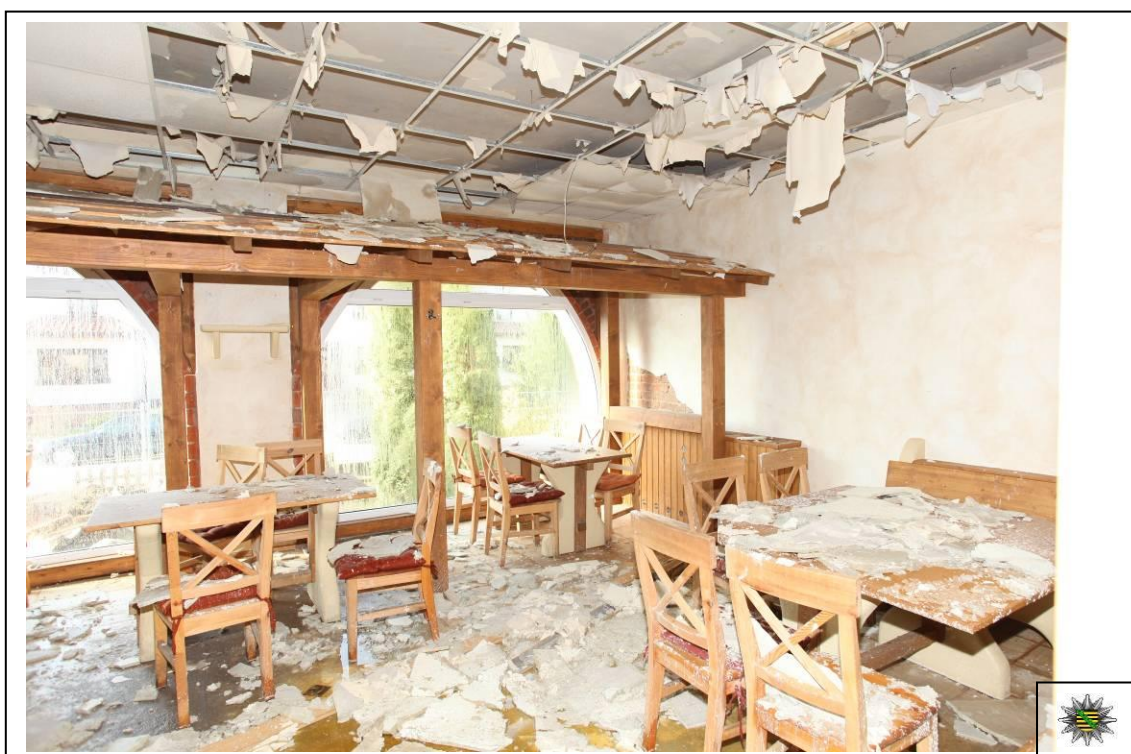
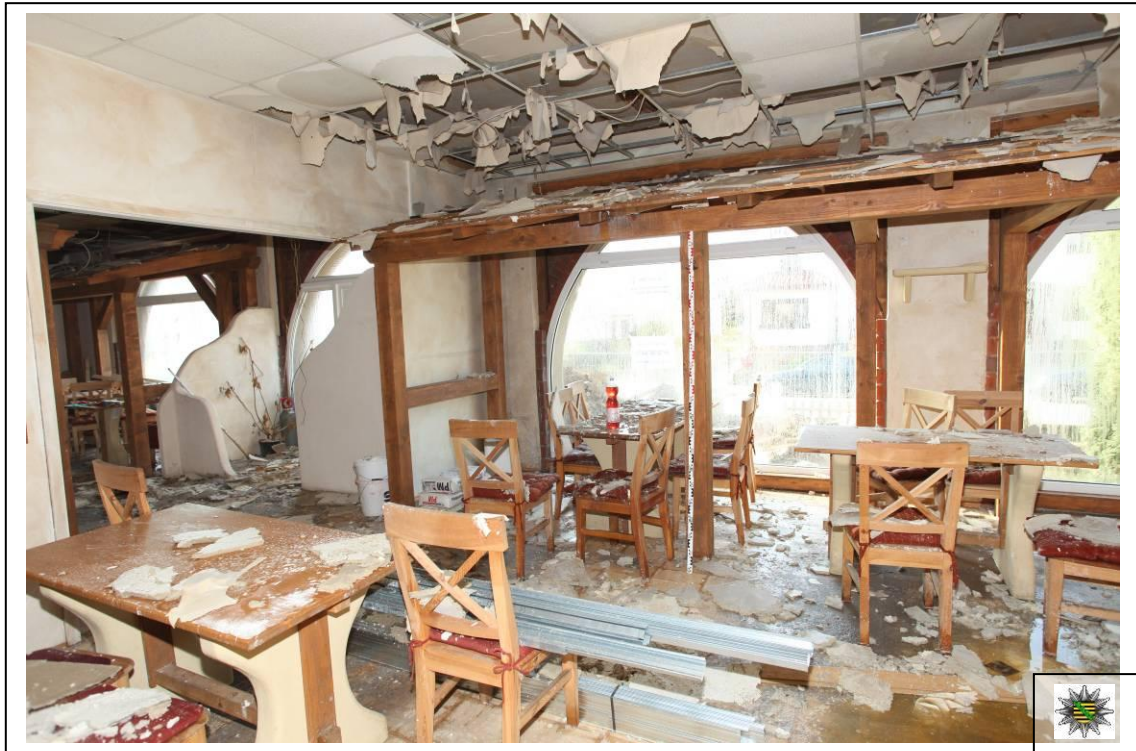
Bild 140

Übersichtsaufnahmen/ Detailaufnahmen des ehemaligen Gaststättenraumes (Griechen). Diese Gaststätte wurde längere Zeit schon nicht mehr benutzt. Durch die Brandeinwirkung, vor allem durch das Löschwasser, wurde die untergehängte Decke (Gipskarton) stark beschädigt und fiel von oben nach unten. Es sind deutlich die Unterkonstruktionen zu erkennen. Brandeinwirkungen konnten in dem gesamten Gaststättenbereich nicht festgestellt werden.

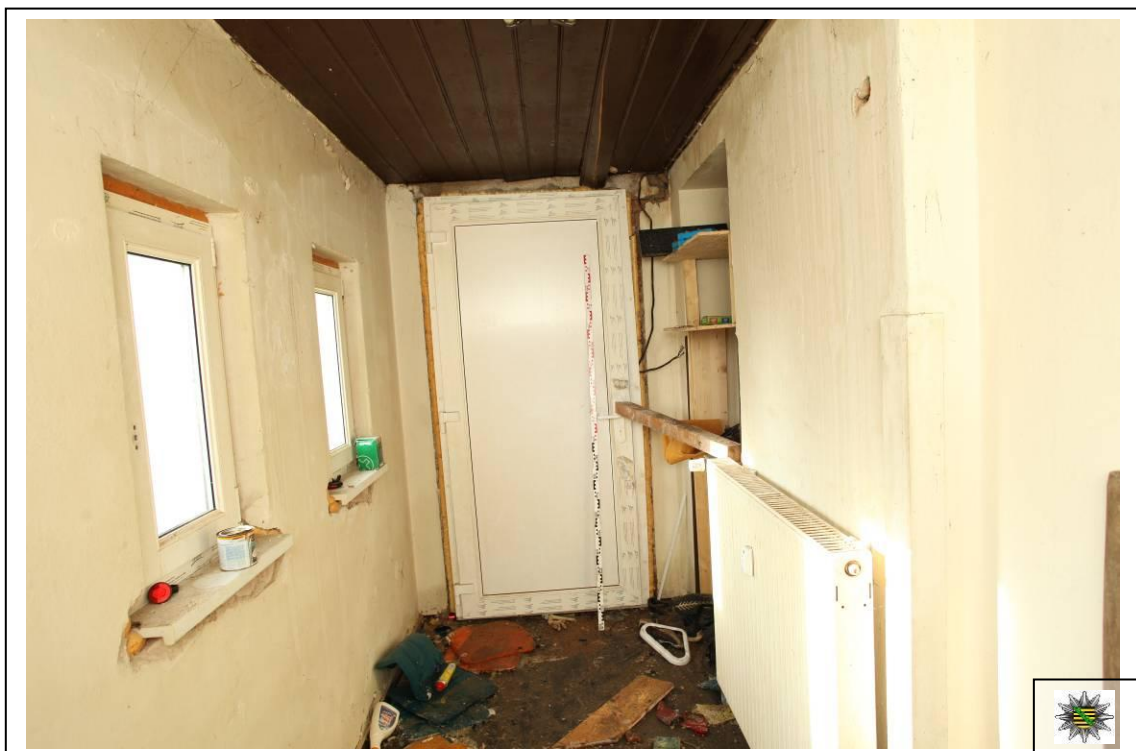
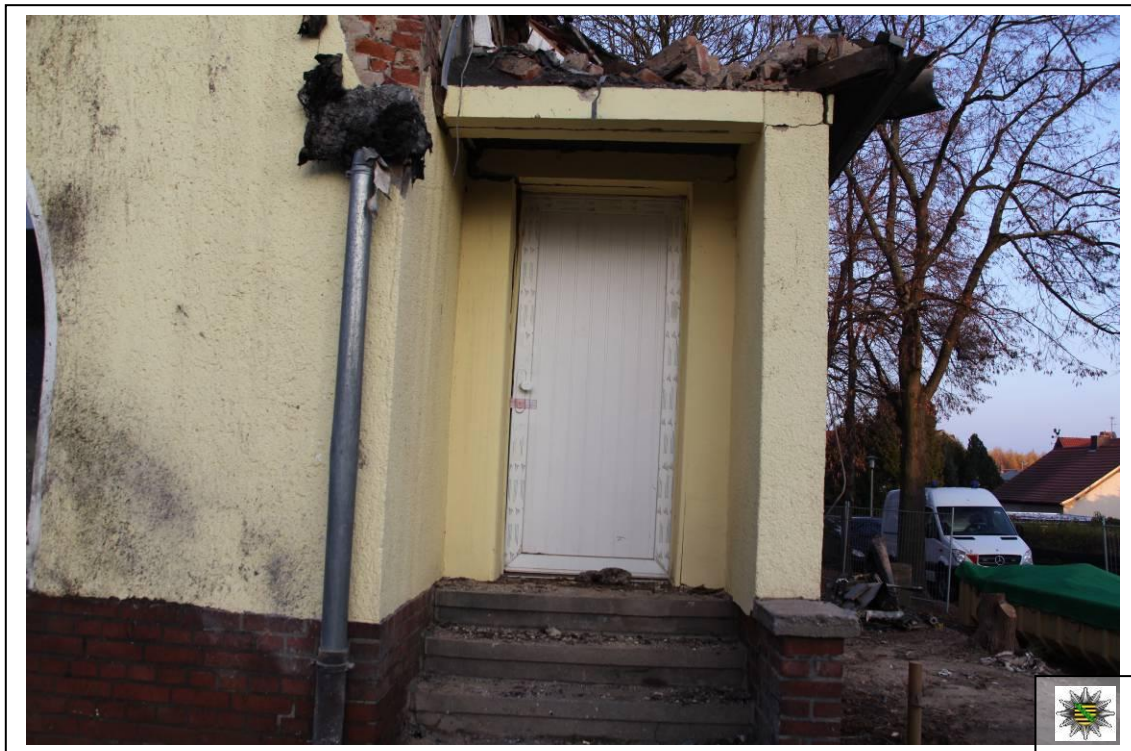
Bild 144

1* Bilder 144 und 145
Detailaufnahmen der Eingangstür zur ehemaligen Gaststätte. An dieser Tür konnten nur Einbruchsmarkierungen vorgefunden werden, die durch die Berufsfeuerwehr verursacht worden sind. Vor Eintreffen der Feuerwehr war die Tür verschlossen.

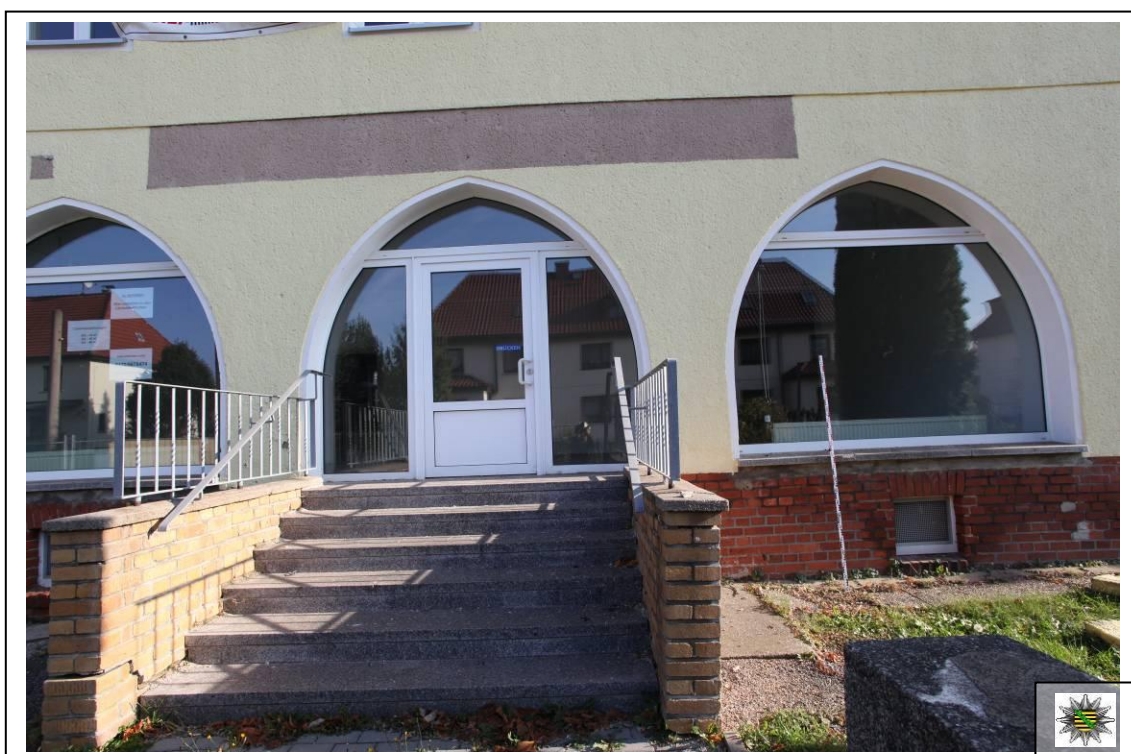
Bild 146

1* Zeigt die Längsfront der ehemaligen Gaststätte. Alle Glasscheiben sind zum Zeitpunkt der Brandentstehung noch intakt gewesen. Es konnten weder im Kellerbereich (Kellerfenster), noch in den Fenstern der gesamten Gaststätte Einbruchsmerkmale oder kaputte Fensterscheiben festgestellt werden.

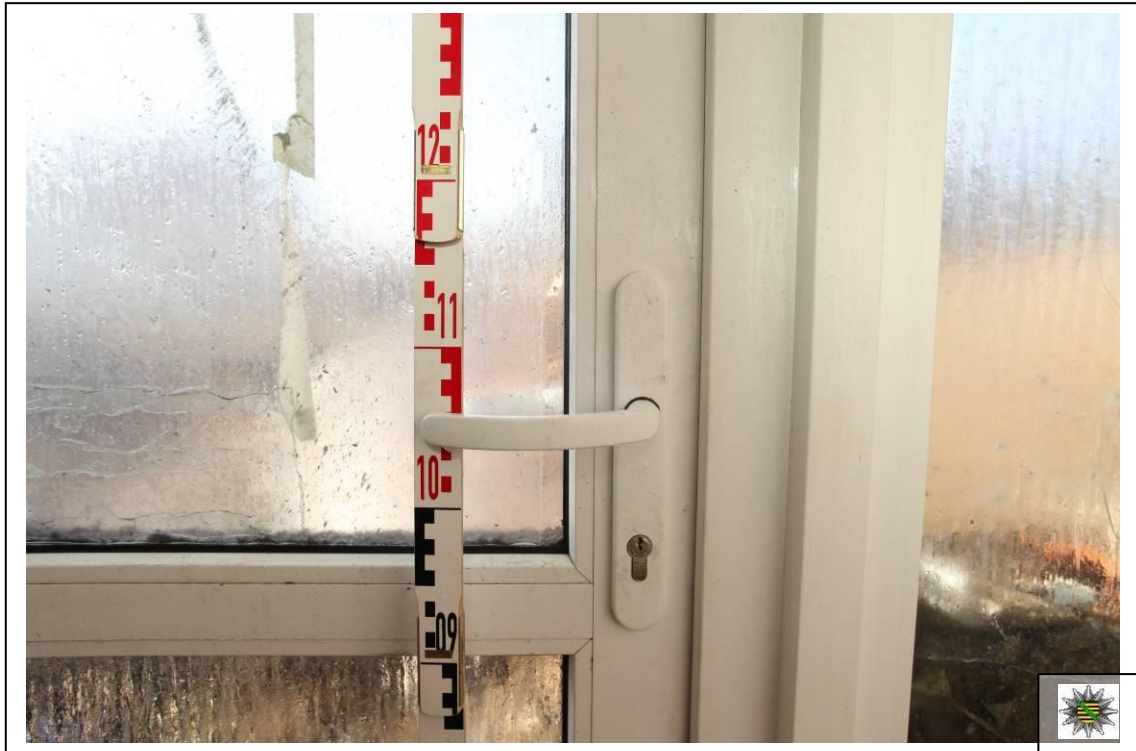
Bild 147

1* Zeigt Detailaufnahme des Eingangsbereichs der Gaststätte auf der Längsseite. An dieser Tür konnten keine Merkmale eines Einbruches festgestellt werden.

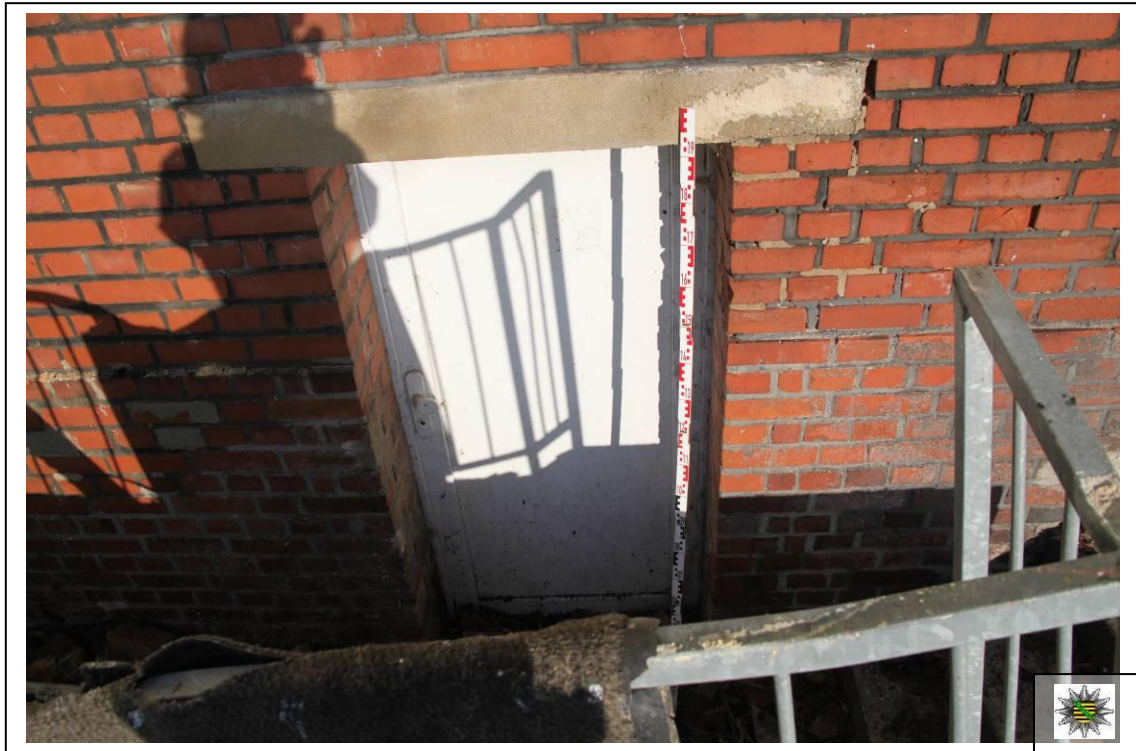
Bild 149

Detailaufnahmen eines Kellerraumes, der sich unmittelbar linksseitig der Giebelwand des Brandobjektes befand. Der Eingang erfolgte unmittelbar an der Giebelseite mittels einer Treppe im Zugangsbereich zu diesem Keller. Die Tür (Kunststofftür) wurde in verschlossenem Zustand vorgefunden. Einbruchsmarkierungen an dieser Tür konnten nicht festgestellt werden.

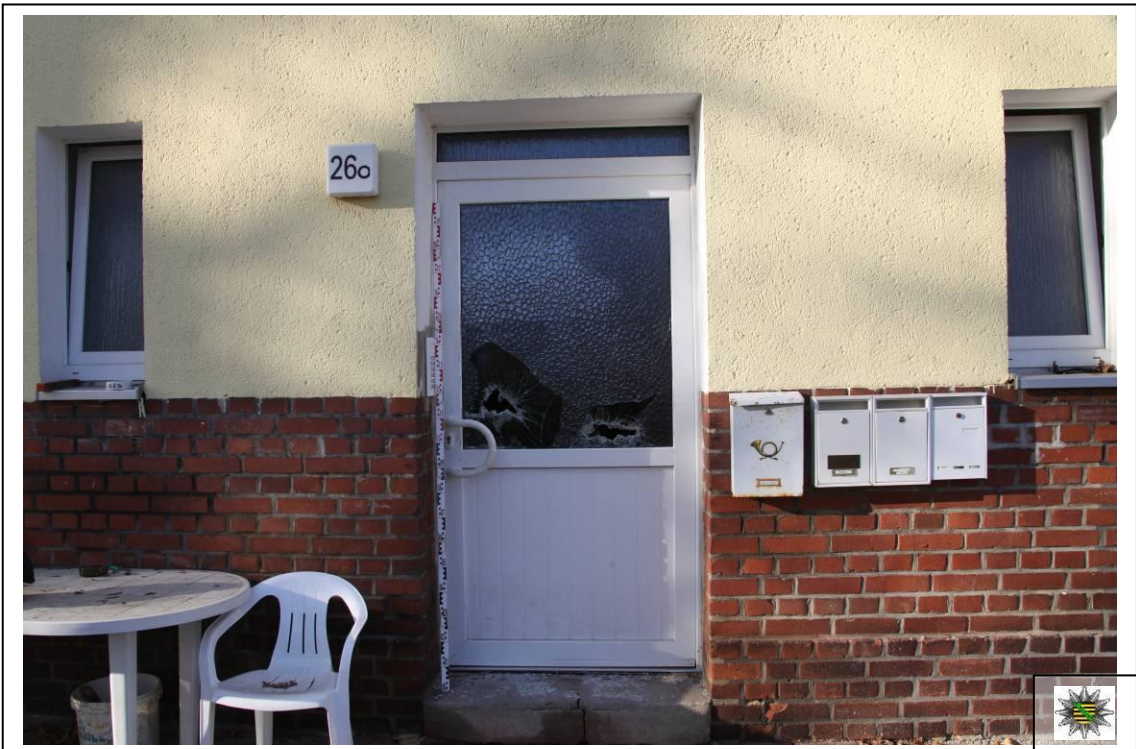
Bild 156

Detailaufnahmen der Hauseingangstür. Diese Hauseingangstür wurde nachweisbar mit Hilfe einer Feuerwehrraxt beschädigt.

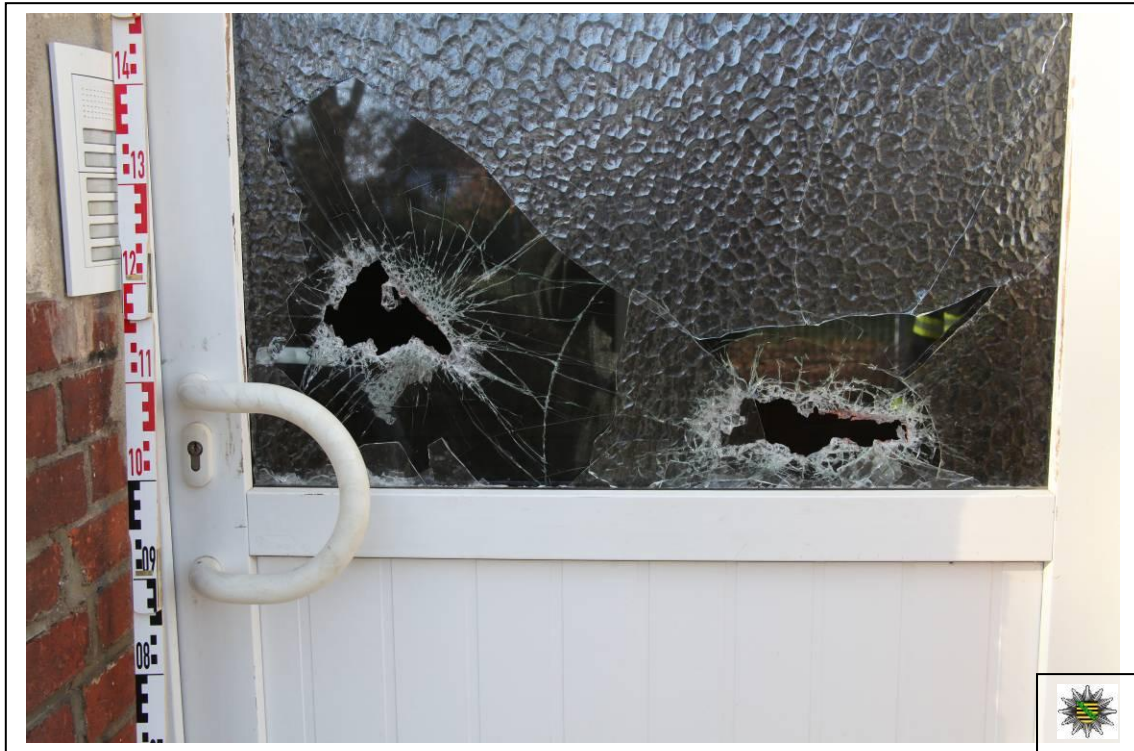
Bild 157

1* Es wurde die Scheibe an 2 Stellen mit derartigem Werkzeug zerschlagen. Durch das Durchlangen durch diese zerschlagene Fensterscheibe konnte diese Hauseingangstür von Innen dann ohne Weiteres geöffnet werden.

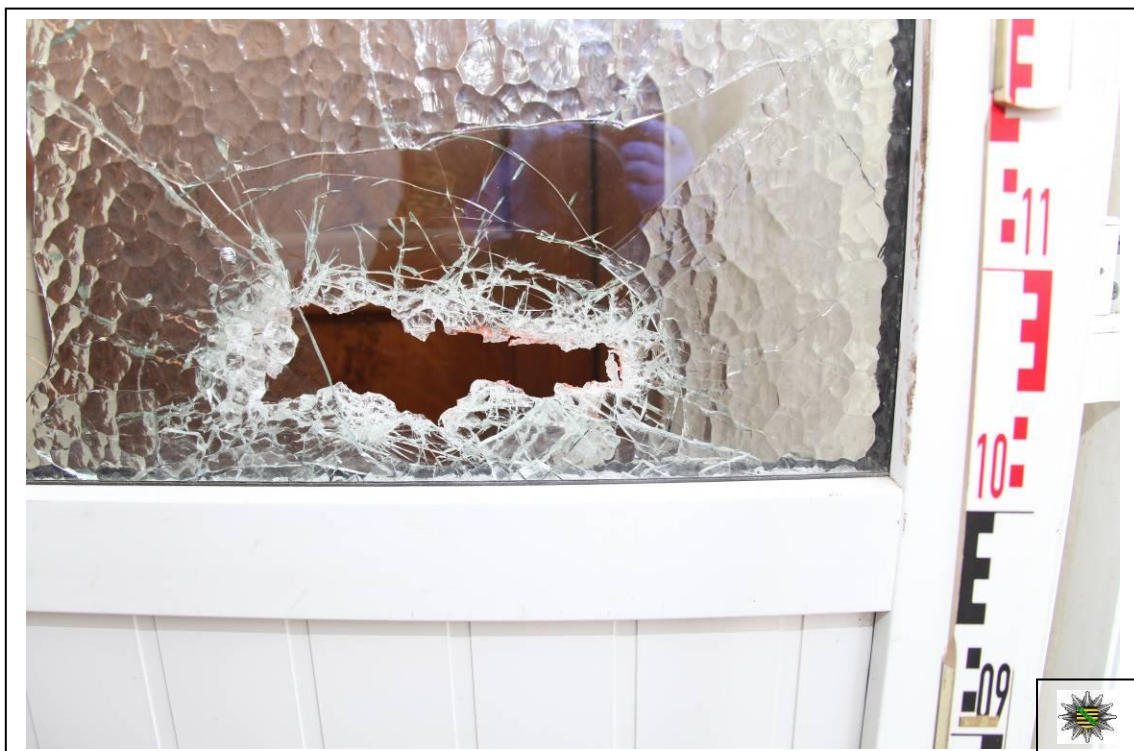
Bild 158

1* Deutlich ist die Farbanhaftung am Glas zu erkennen. Einbruchmerkmale an den einzelnen Schließeinrichtungen und Schließkeilen konnten nicht nachgewiesen werden.

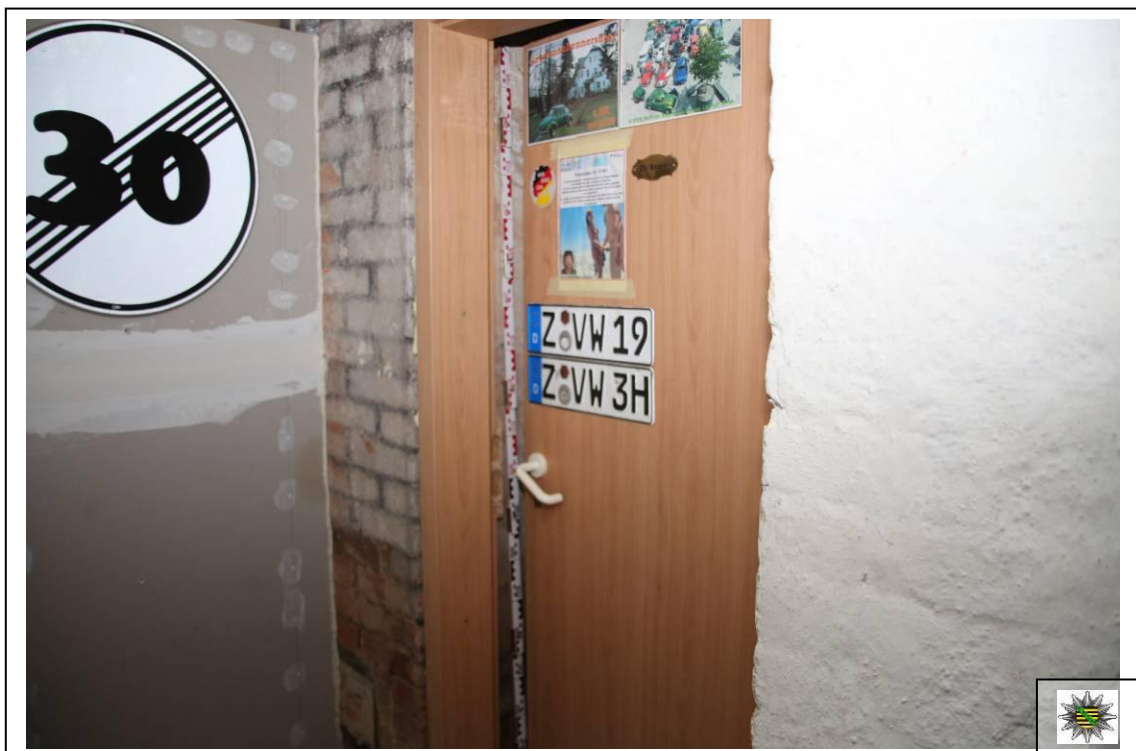
Bild 166

Zeigen die Eingangstür zu diesem Keller. Diese Eingangstür wurde durch die freiwillige Feuerwehr gewaltsam geöffnet.

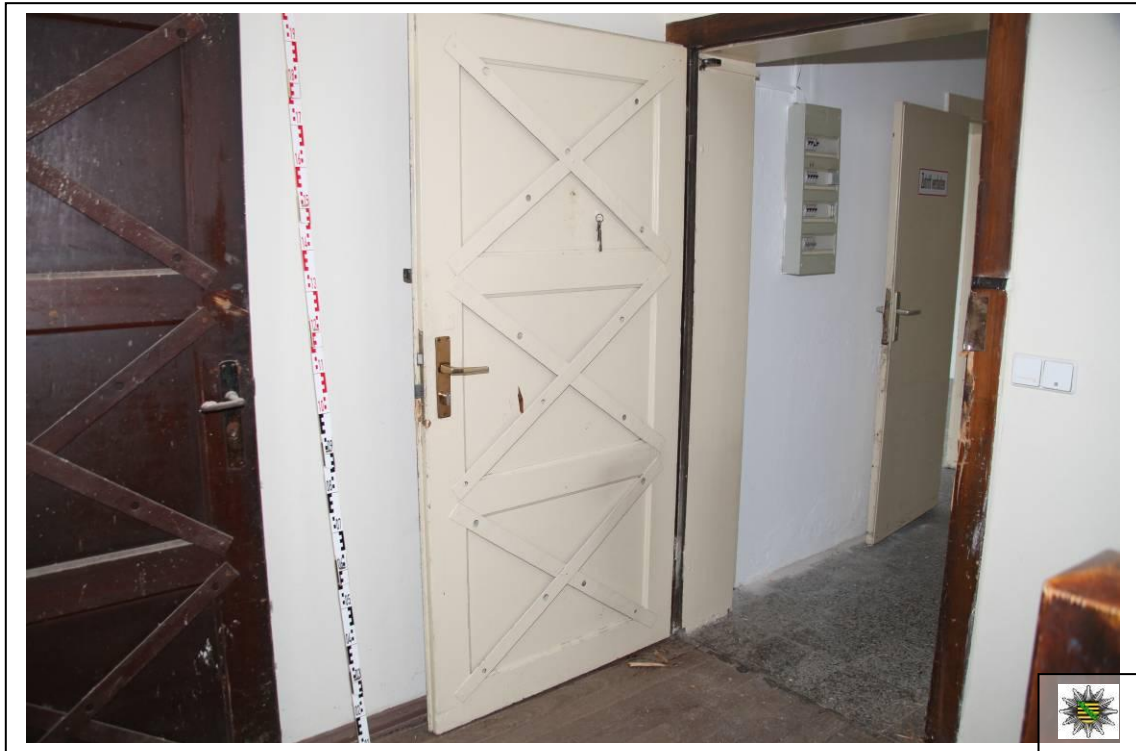
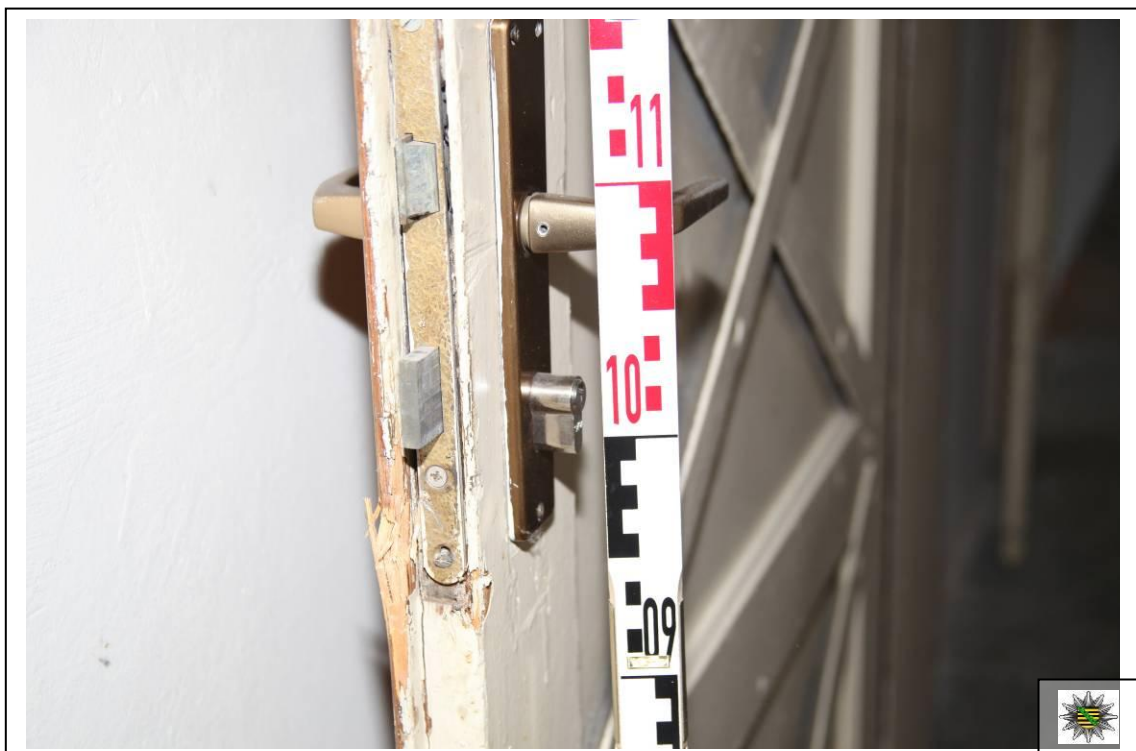
Bild 175

Zeigen die Eingangstür zu den Verkaufsräume des ehemaligen Schlecker Verkaufsladens. Diese Tür wurde ebenfalls nachweisbar durch die Feuerwehr gewaltsam geöffnet. Diese Tür war verschlossen.

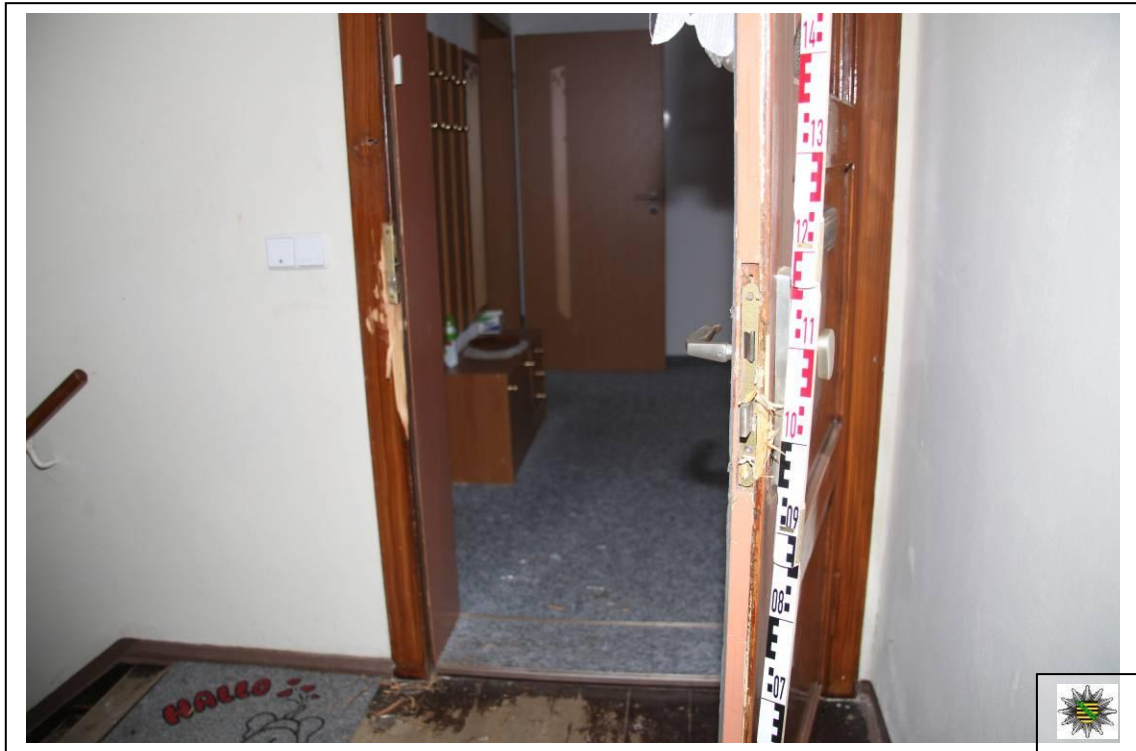
Bild 181

1* Detailaufnahme der Eingangstür. Diese Tür wurde durch die Feuerwehr gewaltsam geöffnet. Zu diesem Zeitpunkt muss sich die Frau Erber bereits nicht mehr in der Wohnung befunden haben, da sie durch eine Frau Monika Martin, vor Eintreffen der Feuerwehr aus der Wohnung gerettet wurde.
