-Brandursachenermittlung-

Lichtbildmappe

zur Explosion mit Brandfolge des
Wohnhauses, Frühlingsstraße 26,
in 08058 Zwickau,
am 04.11.2011 gegen 15.08 Uhr

Band 2

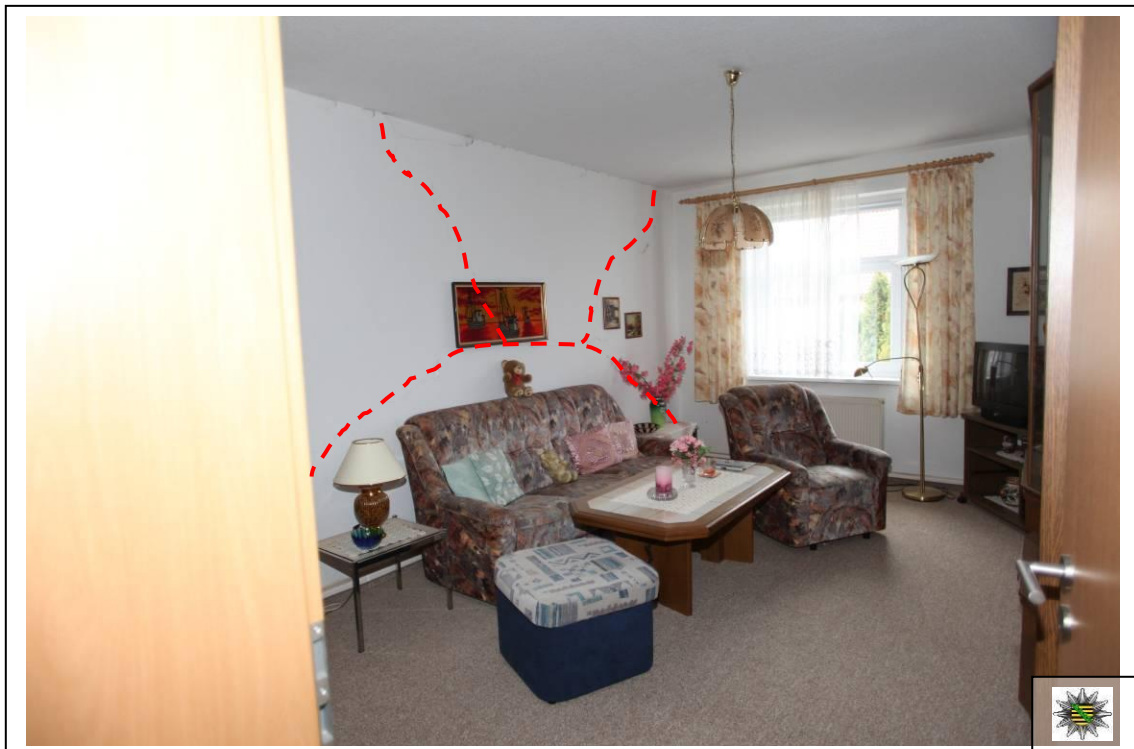
Bild 185 a

Zeigt dasselbe Bild wie Bild 185. In dieses Bild wurde lediglich mittels einer roten Linie die Rißbildung der Giebelwand dargestellt. Diese Giebelwand befand sich unmittelbar gegenüber dem Wohnzimmer Brandbereich E. Durch die Druckwelle in der Wohnung / Hausgrundstück 26 wurde diese Wand erheblich beschädigt und wurde nach innen gedrückt.

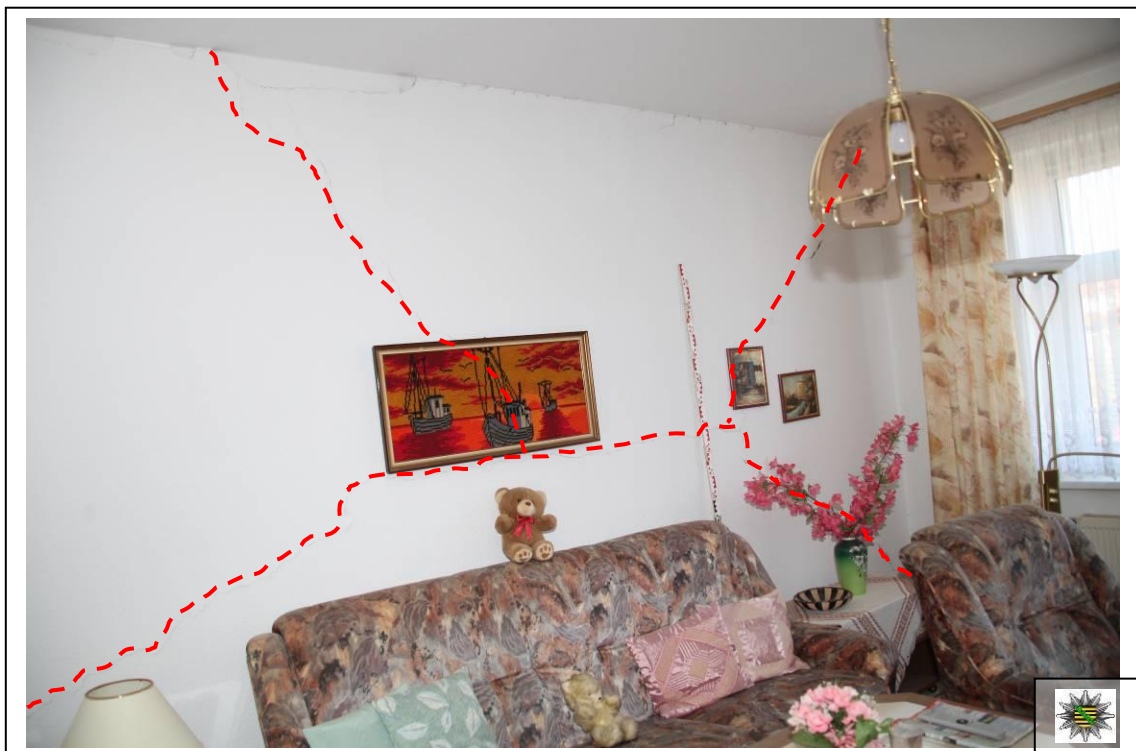
Bild 186 a

Es wurde in das Bild 186 die Ribildung der Giebelwand durch die rote markierte Linie eingezeichnet. Durch diese Risse konnten sich die Rauchgase unghindert in die Wohnung der Frau Erber ausbreiten.

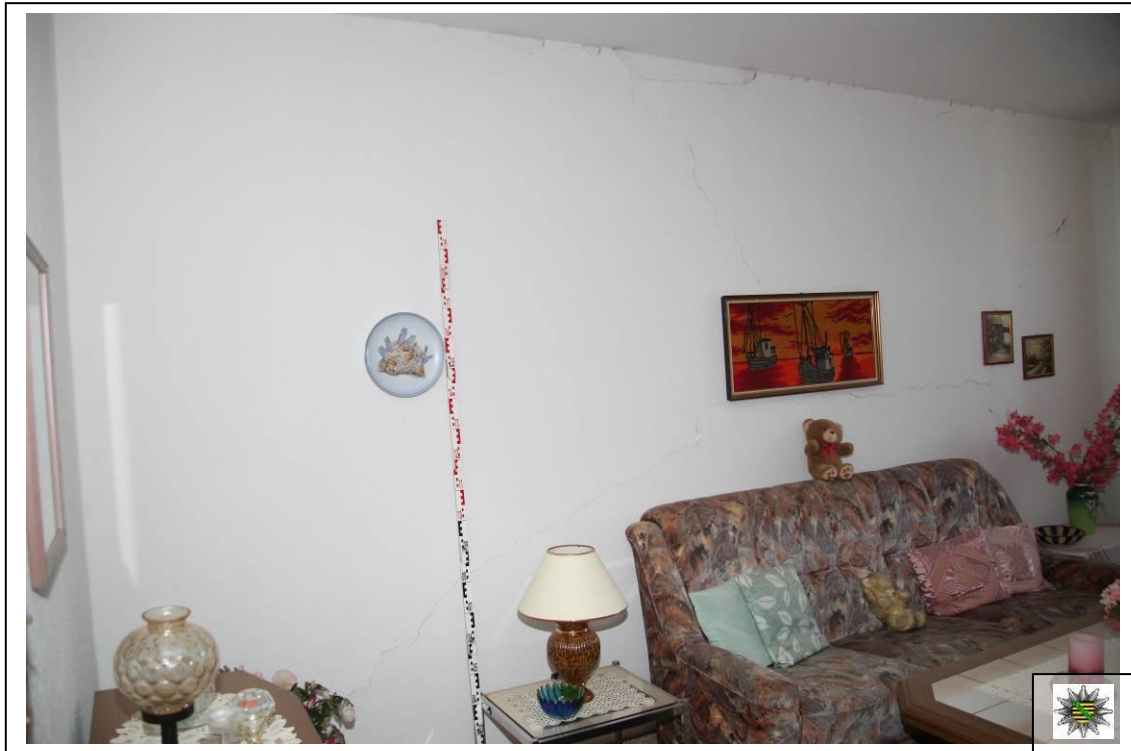
Bild 187

1* Detailaufnahme des Sofas. Durch die Messlatte wird markiert wo die Risse sich befinden.

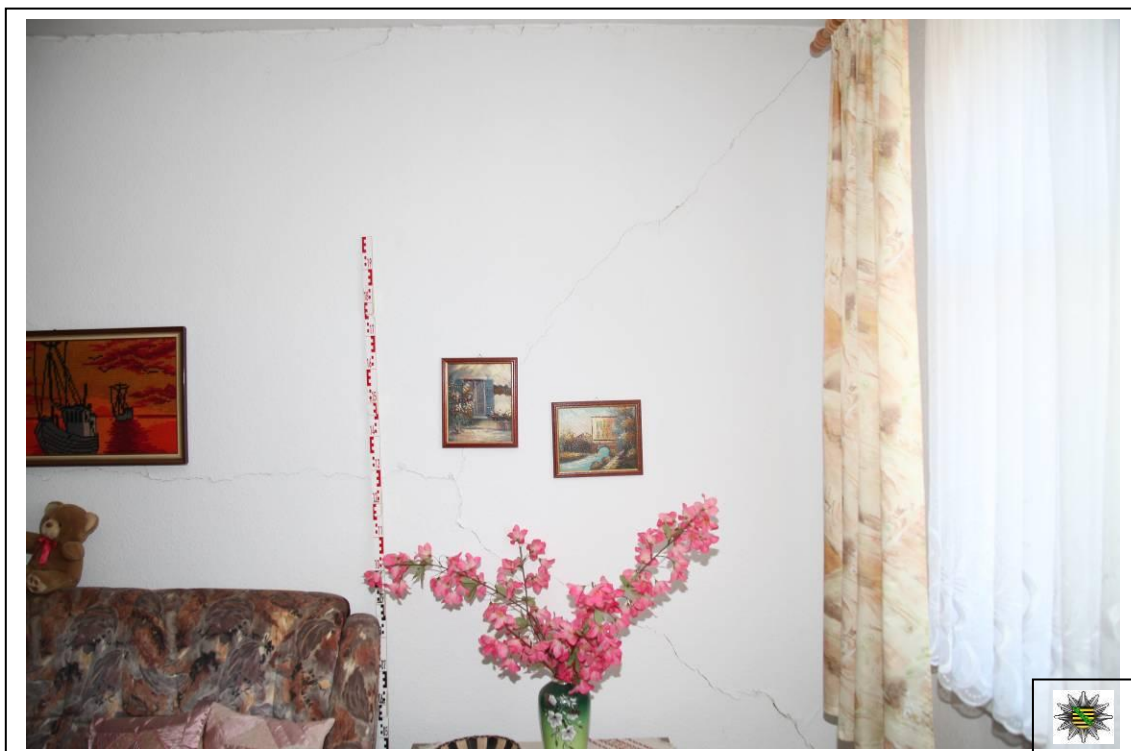
Bild 188

1* Zeigt den rechten Bereich des Sofas mit der Rißbildung der Giebelwand.

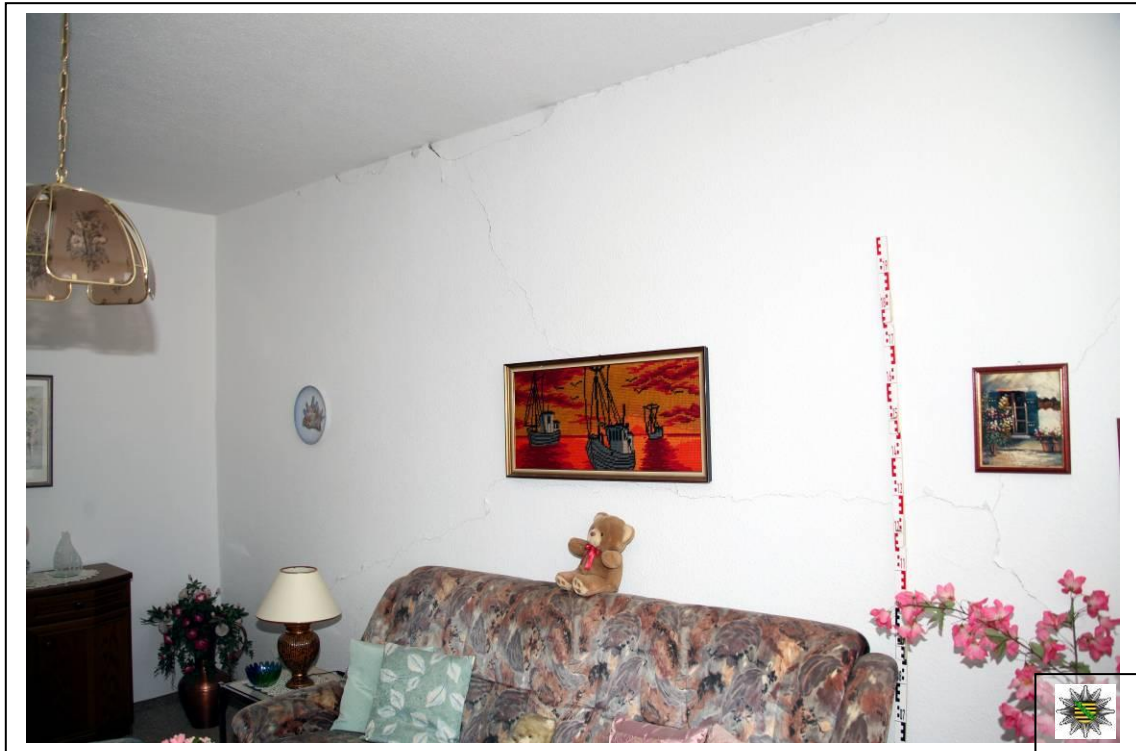
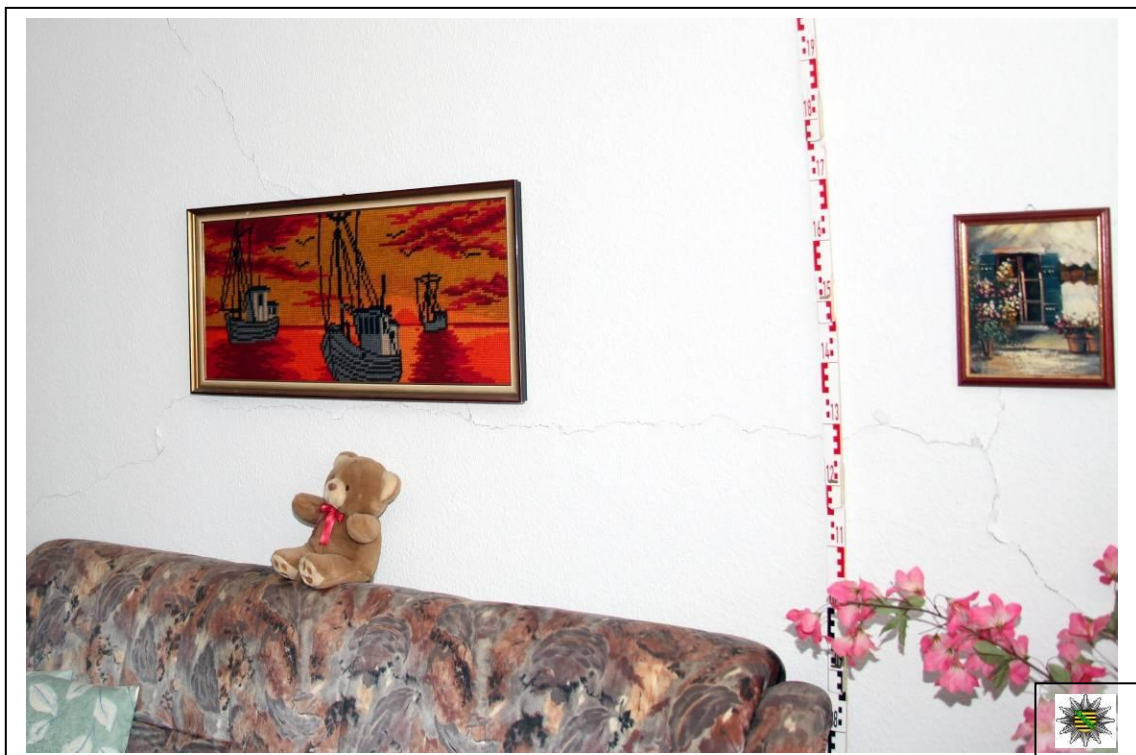
Bild 189

Zeigen ebenfalls Detailaufnahme der rechten Seite unmittelbar oberhalb des Sofas. Deutlich ist die Rißbildung der Giebelwand zu erkennen. Eine Stabilität der Giebelwand ist zu diesem Zeitpunkt nicht mehr gegeben, da die Steine nur noch aufeinander liegen. Beim Herstellen des Mauerwerkes im gesamten Wohnhaus wurde damals nur mit einer Kalkmischung gemauert.
