Polizeidirektion Südwestsachsen
Kriminalpolizeiinspektion Zwickau
Kommissariat 41
-Brandursachenermittlung-

Lichtbildmappe

**zur Explosion mit Brandfolge des
Wohnhauses, Frühlingsstraße 26,
in 08058 Zwickau,
am 04.11.2011 gegen 15.08 Uhr**

Band 3

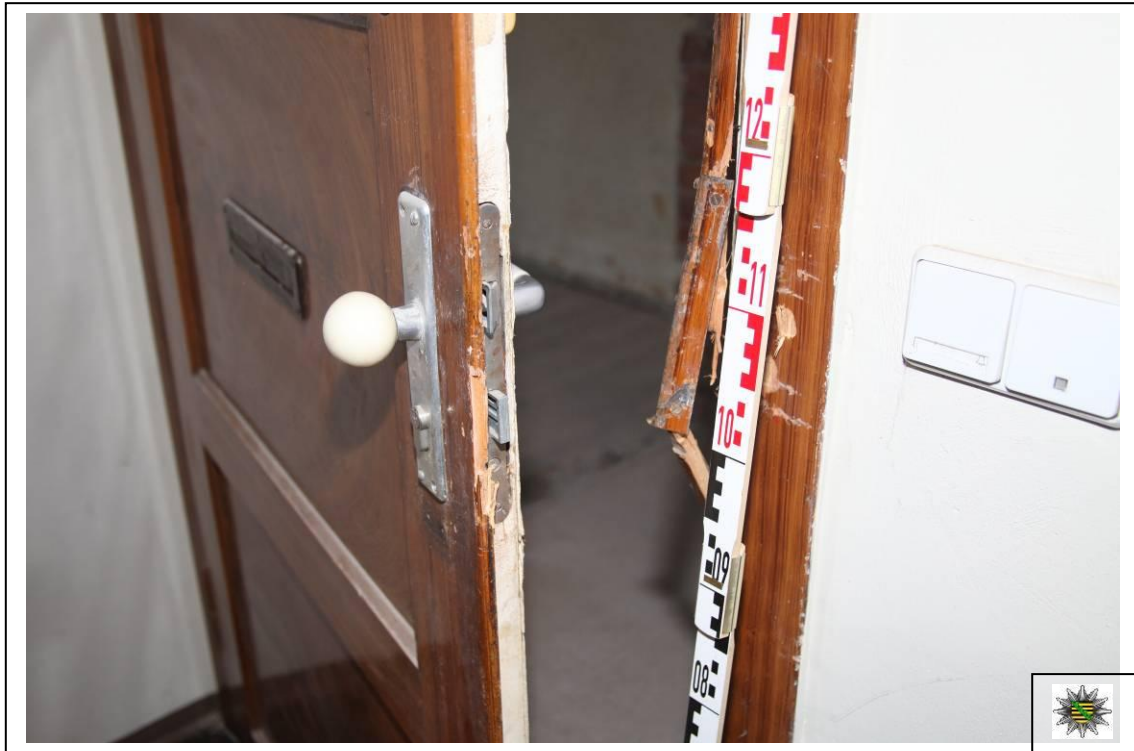
Bild 192

Zeigt die Wohnungseingangstür, die sich unmittelbar gegenüber der Wohnungseingangstür der Frau Erber befand. Diese Wohnung war nicht bewohnt. Durch die Feuerwehr wurde die Eingangstür mittels Gewaltanwendung geöffnet. Diese Tür war ursprünglich verschlossen.

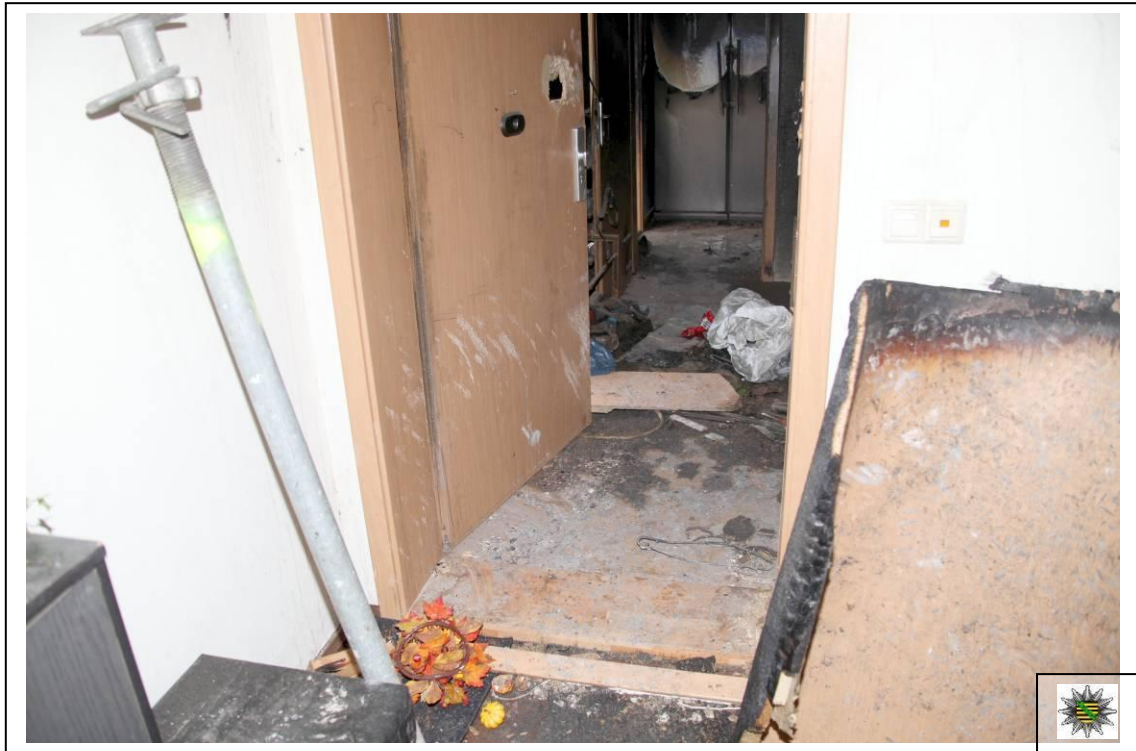
Bild 210

Übersichtsaufnahmen/ Detailaufnahmen der Wohnungseingangstür der Brandwohnung im Obergeschoss. Nach Aussage der Berufsfeuerwehr wurde zum Zeitpunkt der Brandbekämpfung diese Tür im geschlossenen Zustand vorgefunden. Diese Tür wurde nachweisbar durch die Feuerwehr mittels Gewaltanwendung geöffnet.

Übersichtsaufnahme der Wohnungseingangstür der Brandwohnung in dem Bereich des Flurs rechts =Brandbereich B. Deutlich sind die Brandeinwirkungen im Inneren des Flures zu erkennen. An der Wohnungstür selbst konnte an der Außenseite keine Brandeinwirkung festgestellt werden. ebenfalls sind an der Türschwelle keine Brandspuren oder Brandnaben zu verzeichnen.

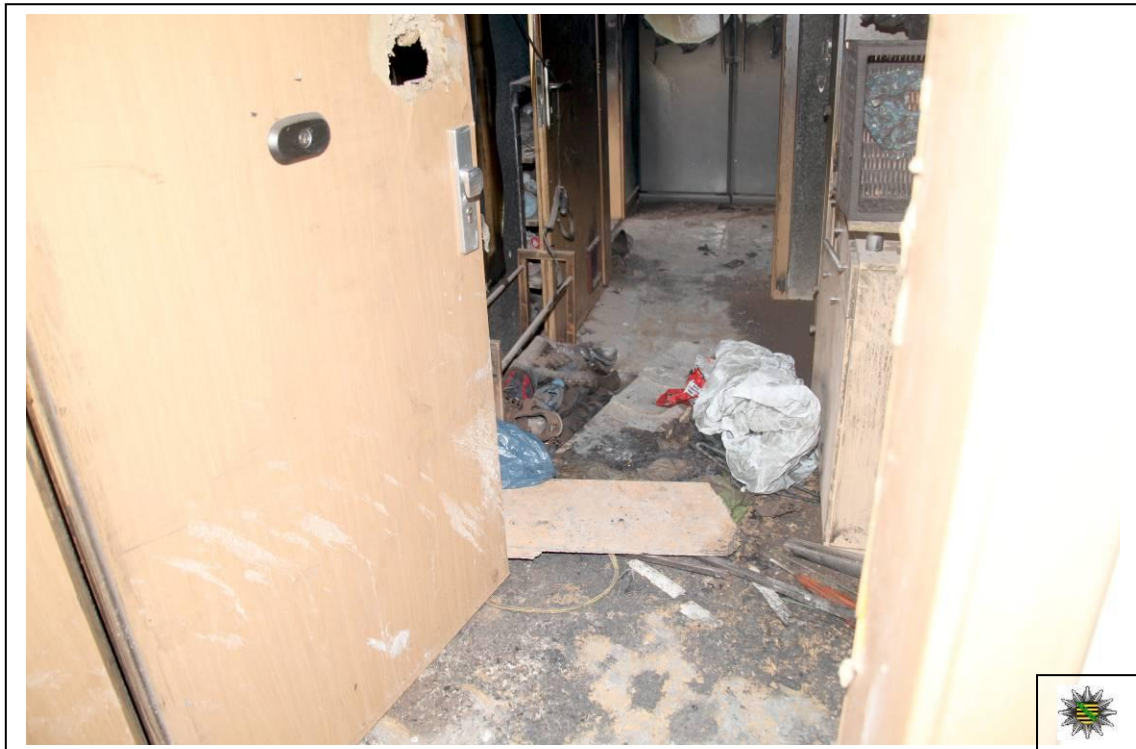
Bild 211

Detailaufnahmen des zerstörten Türblattes, welches mittels einer Feuerwehrraxt beschädigt wurde.

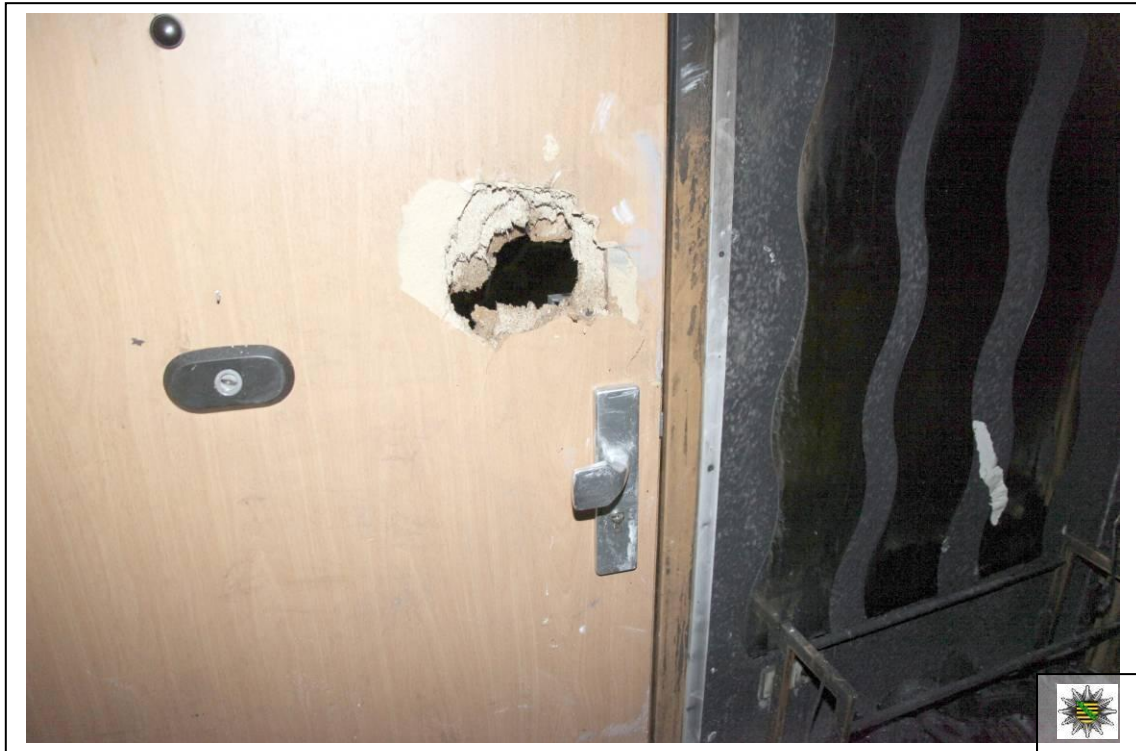
Bild 212

Diese Wohnungseingangstür war mit zwei Türschlösser versehen, eins im Türblatt (vorgesehene Einbauort) mit einem Knauf und im Inneren eine Türklinke mit Türbeschlag. Das Zweite Türschloss war in der Mitte des Türblattes nachträglich eingebaut worden. Weiterhin war auf Augenhöhe in der Mitte des Türblattes eine Kamera installiert gewesen.

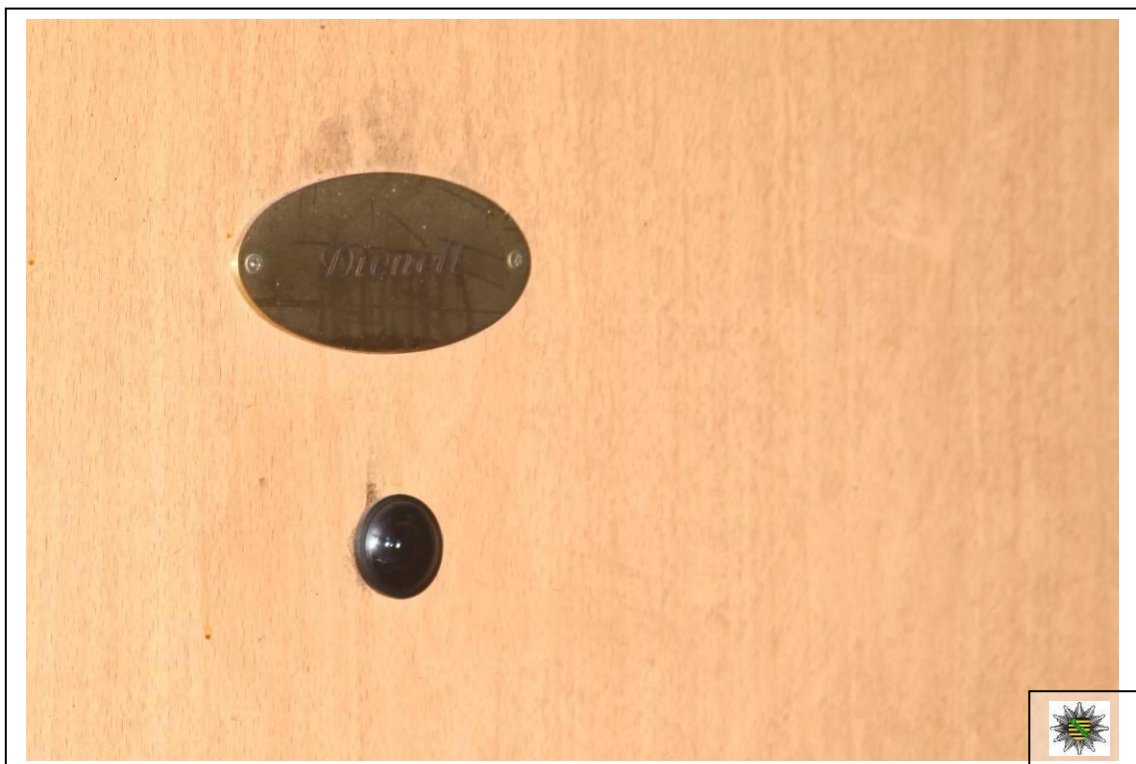
Bild 213

Detailaufnahme der installierten Kamera. Bei der Kamera handelt es sich um eine kleinere Kamera (Durchmesser ca. 3 cm). Diese ist mittels eines Kabels nachweisbar mit einer Aufnahmestation, die sich im Brandbereich E oder F befand, verkabelt gewesen. Unmittelbar oberhalb der Kamera ist ein Namensschild angebracht mit dem Namen Dienelt.

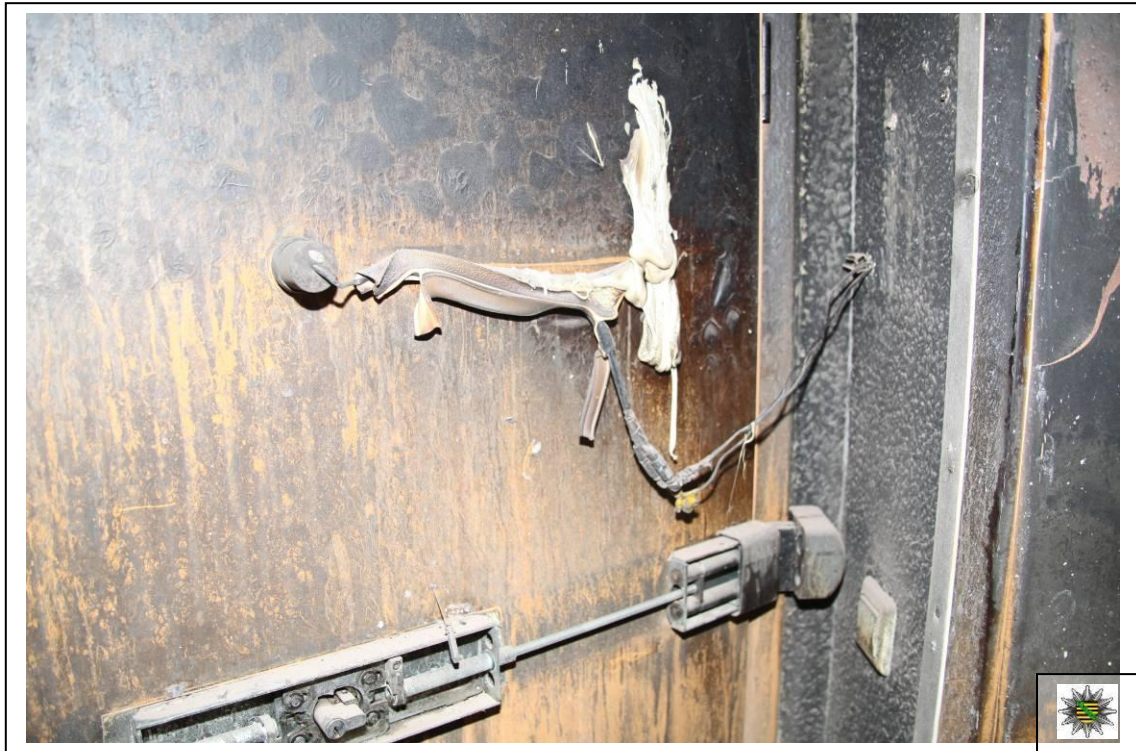
Bilder 214 und 215

Zeigen das Innere des Türblattes der Wohnungseingangstür der Brandwohnung. Deutlich sind bis zur Mitte des Türblattes starke Rußanhaftungen und thermische Beaufschlagung an den Kunststoffteilen des Kabelkanals zu erkennen. Entsprechend dieser Feststellung muss in diesem Bereich eine hohe Brandtempeartur vorgeherrscht haben.

In der Mitte der Tür wurde die Kamera festgestellt. Diese Kamera wurde gegenständlich gesichert und als Spur beim BKA gekennzeichnet.

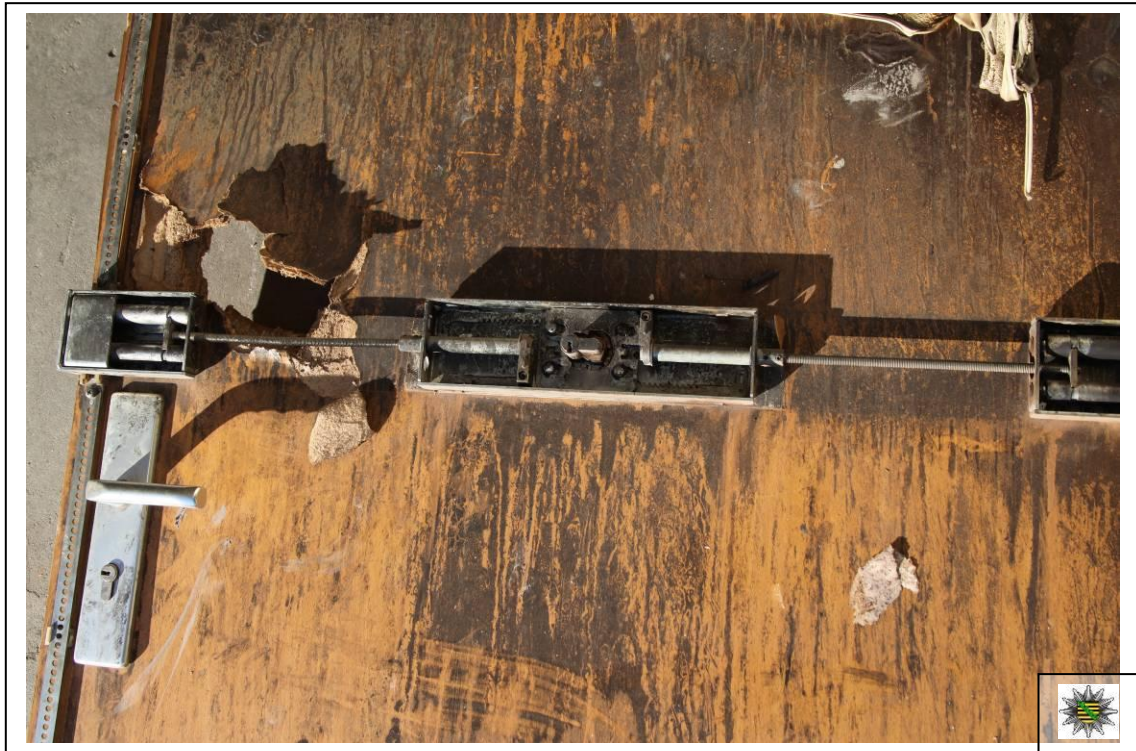
Bild 224

Zeigt den linken Bereich des querschließenden Systems.

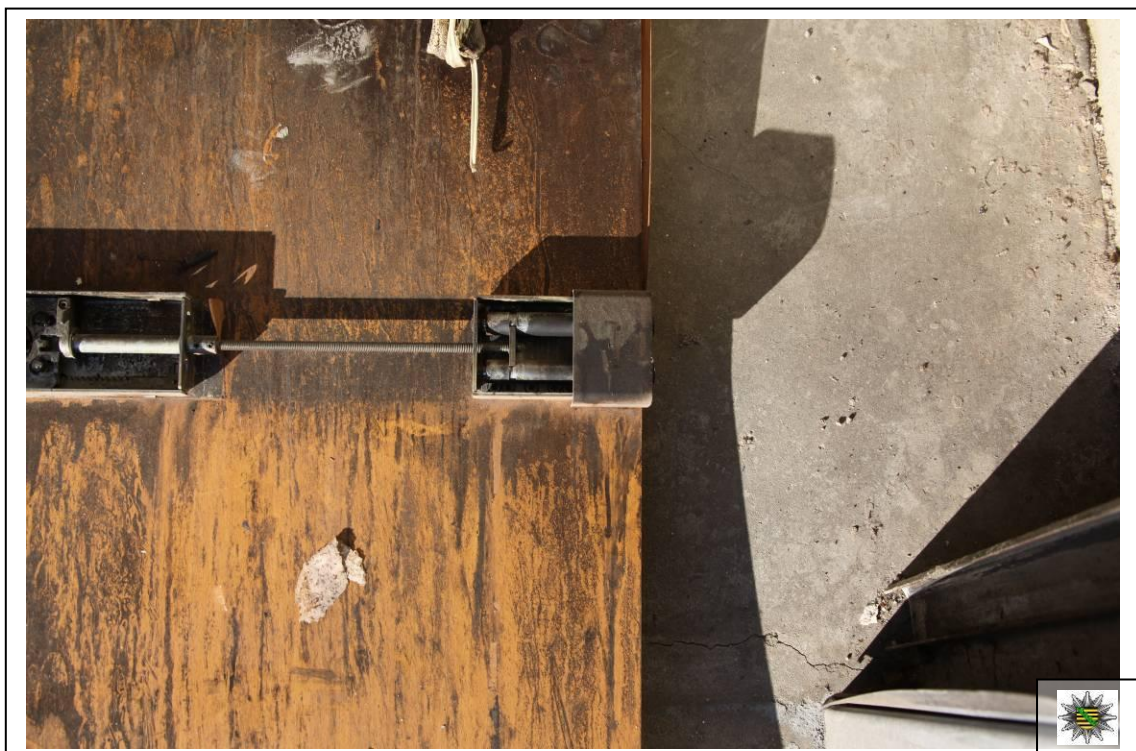
Bild 227

Detailaufnahme der Querverriegelung des Türblattes. Entsprechend der Anordnung der Einrichtung kann davon ausgegangen werden, dass beim Zuschließen dieser Tür jeweils rechts und links 2 Bolzen in die Halterung geschoben werden und jeweils 1 Bolzen oben und unten in die Türverriegelung einrastet.

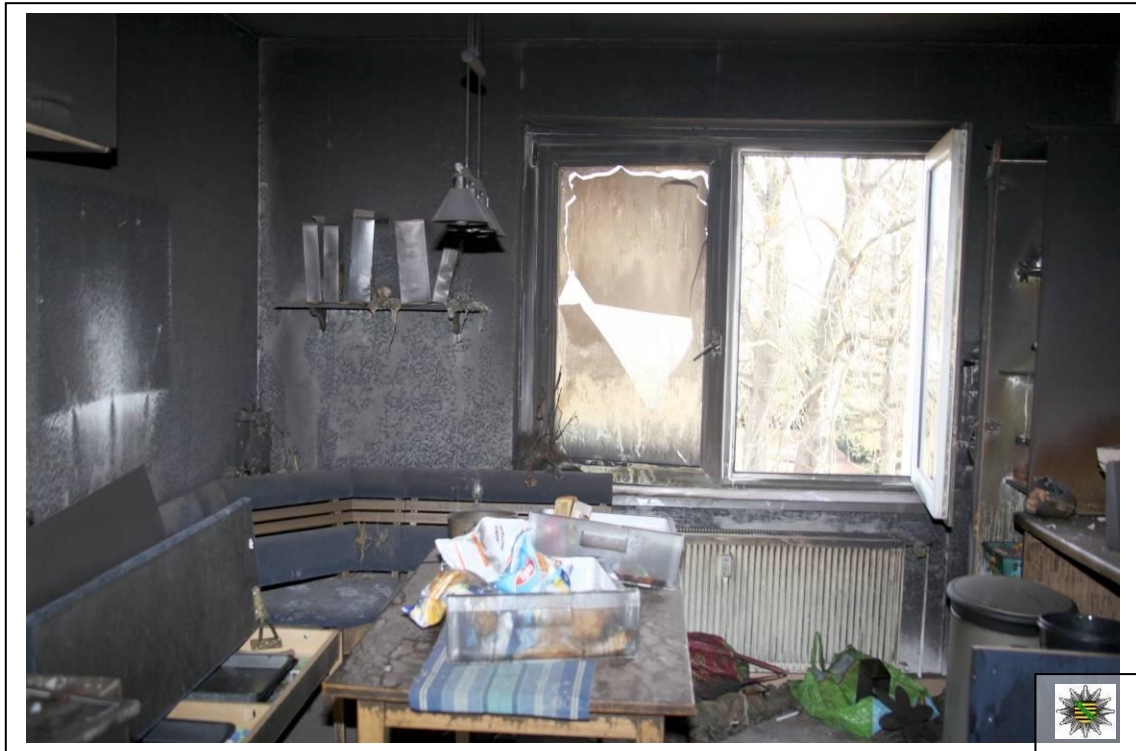
Bild 230

Übersichtsaufnahme des Küchenfensters im Bereich der Küche Brandbereich D. Der rechte Flügel des Küchenfensters ist geöffnet. Unmittelbar hinter dem linken Fensterflügel befand sich der Blumenkasten, der mittels einer Schraube am Fensterrahmen verschraubt gewesen ist.

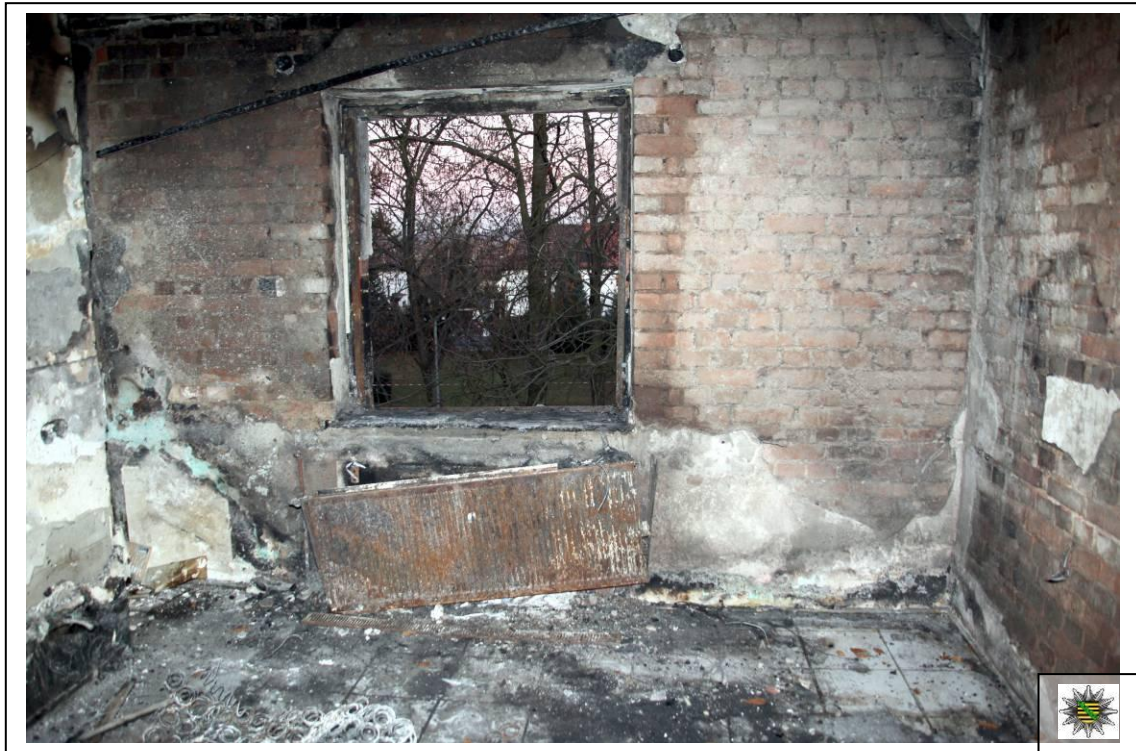
Bild 239

Zeigen das Fenster im Katzenzimmer im Innenbereich. In der rechten unteren Ecke sind die einzelnen zwei Kabel verlegt gewesen. Durch die große Brandtemperatur und Brandeinwirkung wurden diese Kabel einschließlich der Kamera stark in Mitleidenschaft gezogen.

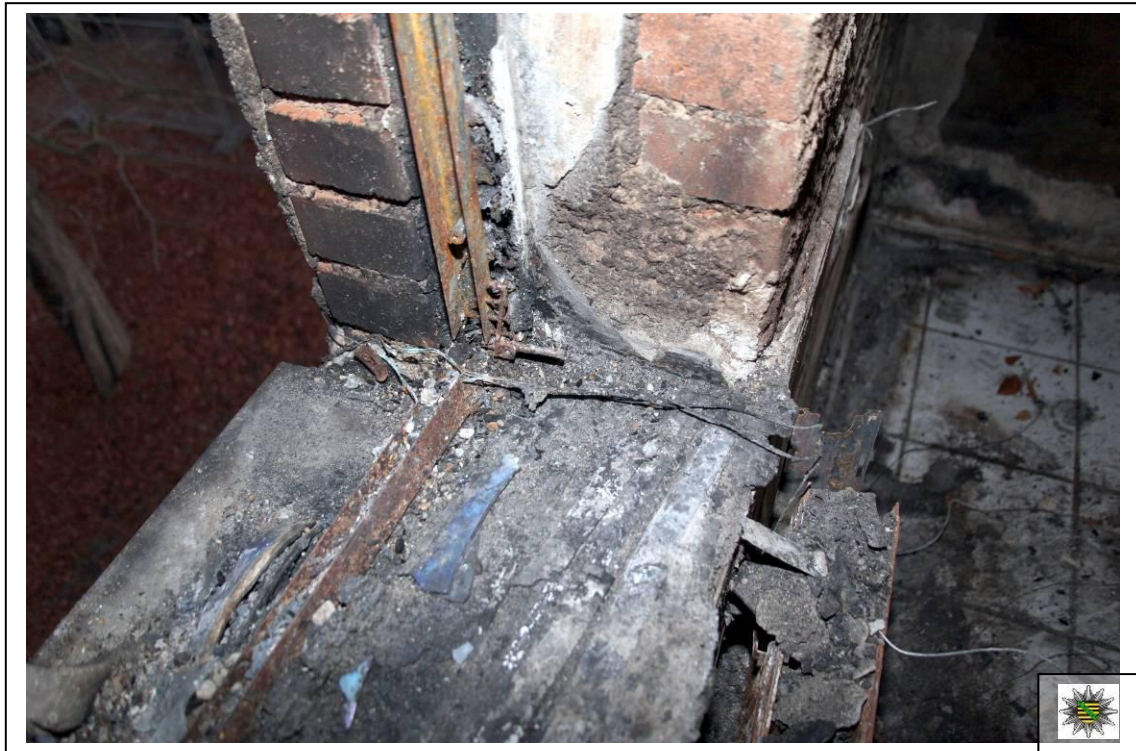
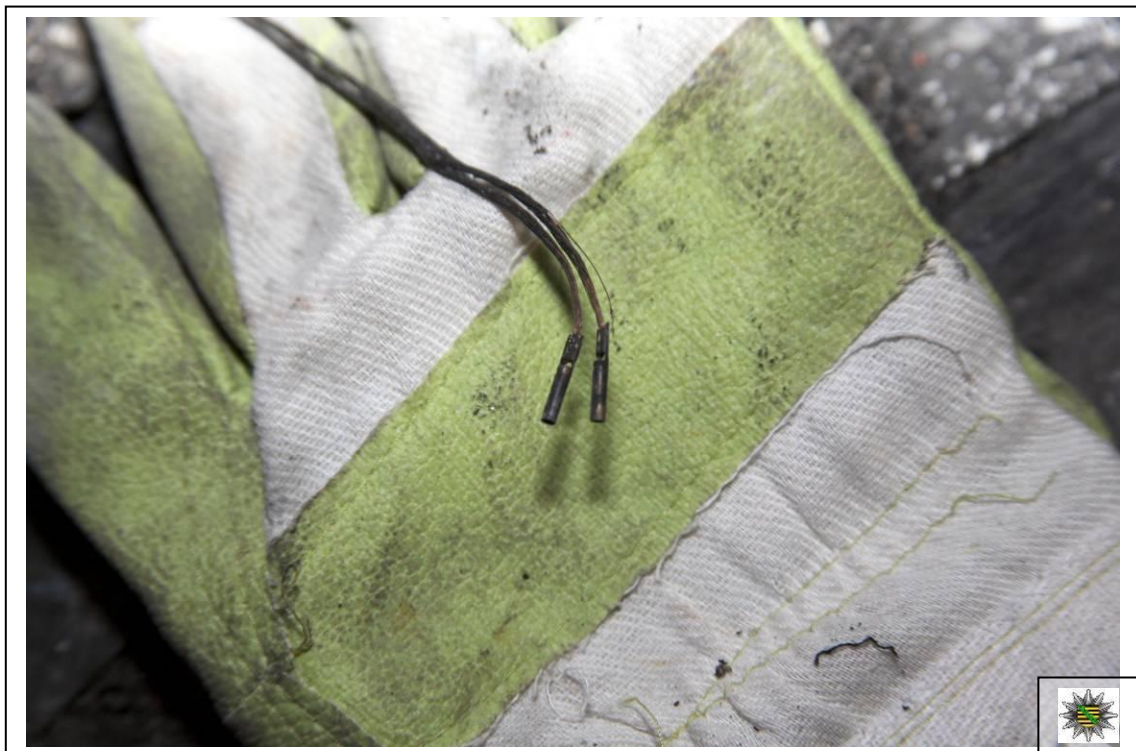
Zeigen die einzelnen beiden Kabel, die sich unmittelbar in der rechten unteren Ecke des Fensters befanden. Diese wurden ebenfalls im Brandschutt vorgefunden und entsprechend des Anschlusses kann davon ausgegangen werden, dass es sich hierbei um die Anschlussleitung dieser 3. Kamera gehandelt hat.

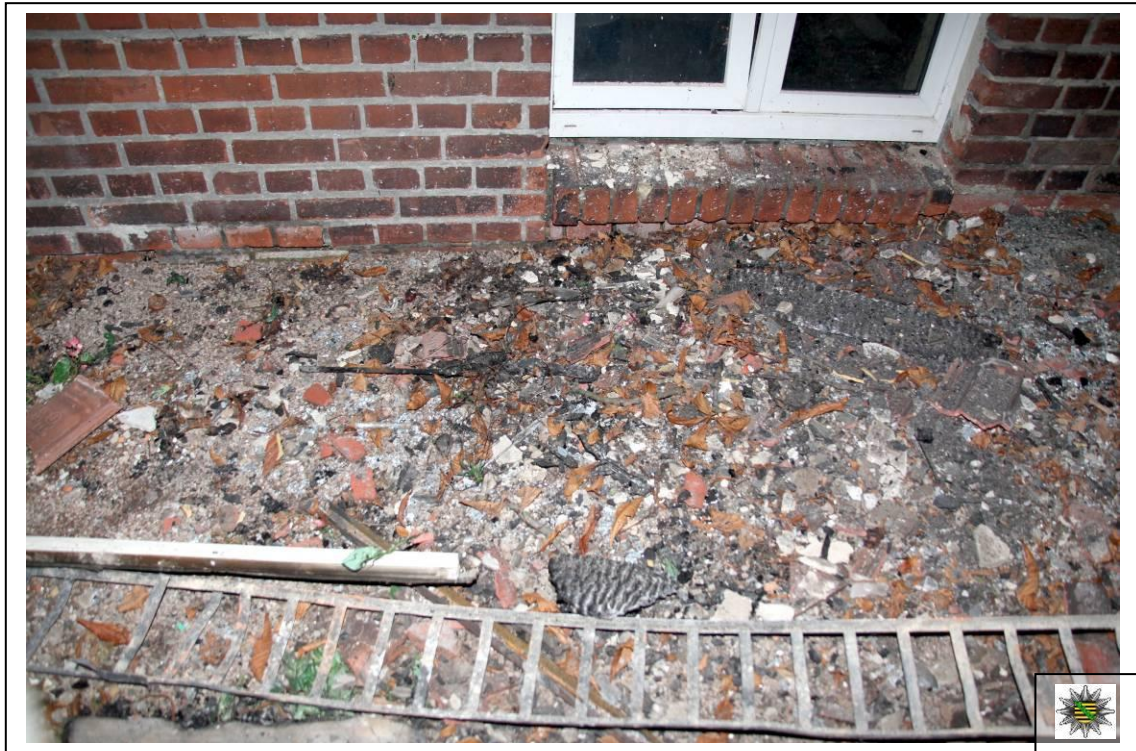
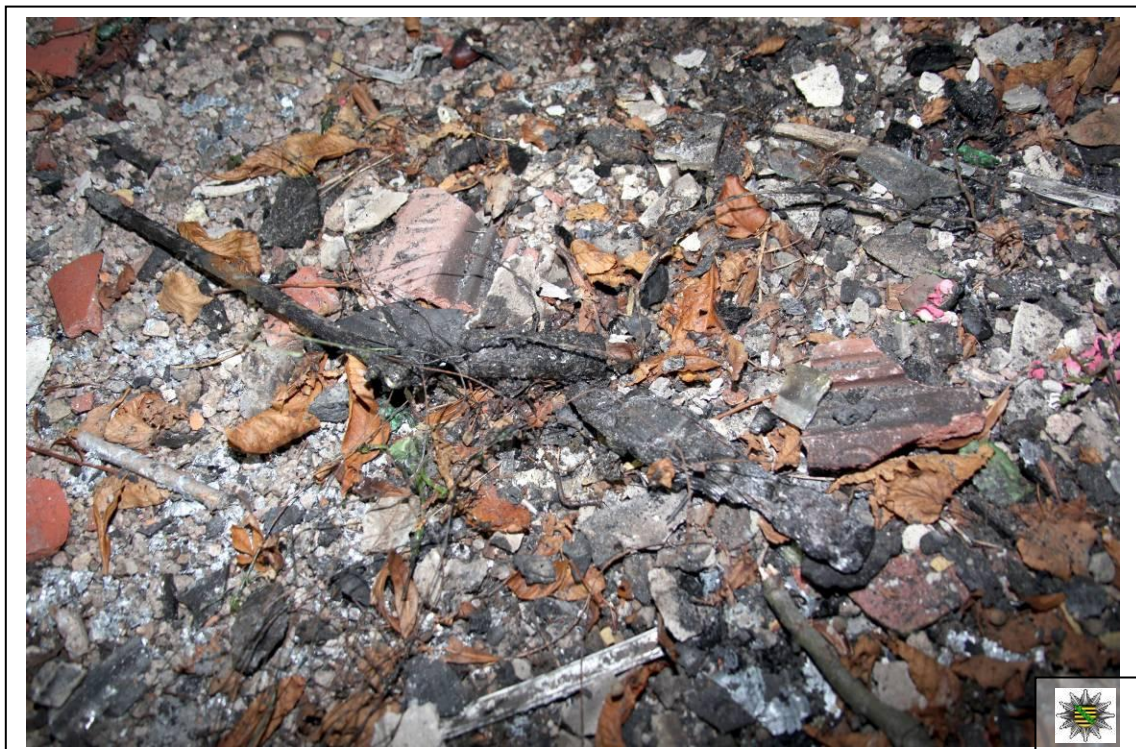
Detailaufnahmen der vorgefundenen 3. Kamera, die unmittelbar unterhalb des Katzenfensters gelegen hat. Durch die Brandeinwirkung wurde die Halterung beschädigt und die Kamera konnte nach unten fallen.

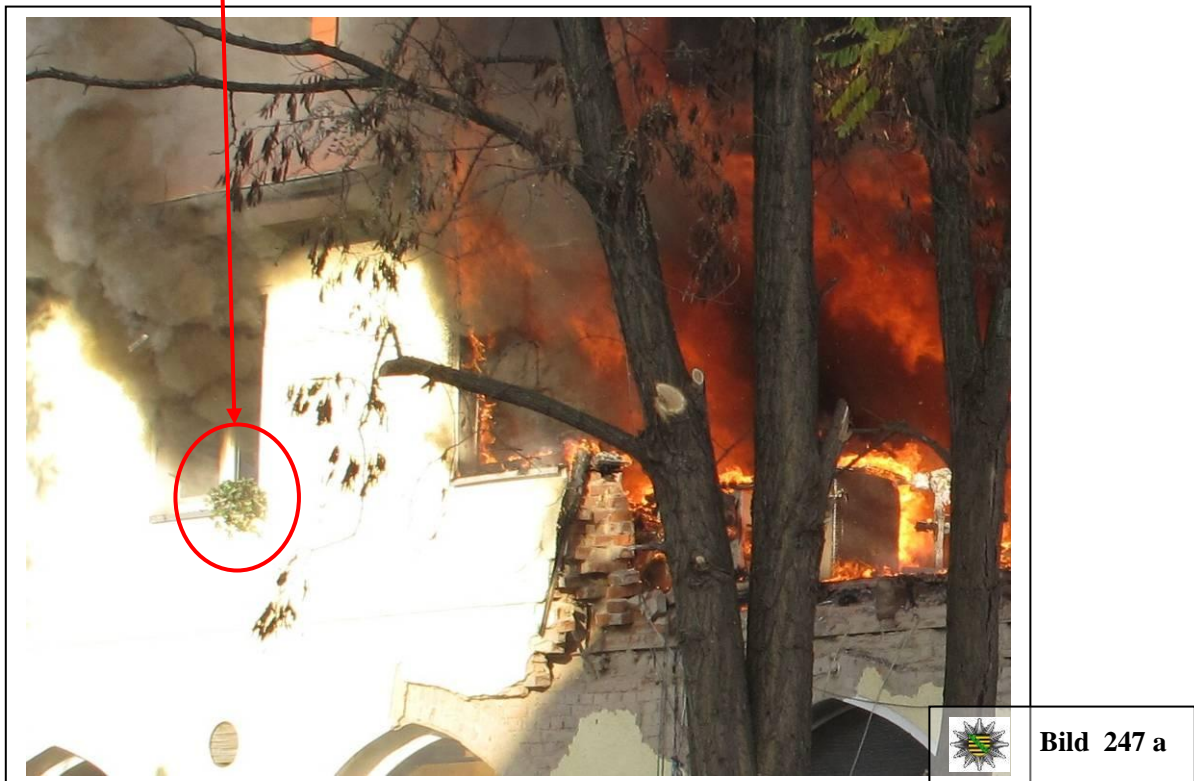
Detailaufnahme aus dem Bild 247. Durch den Kreis wurde die Markierung der 4. Kamera verdeutlicht. Diese Installation der Kamera erfolgte ebenfalls wie bei den anderen Kameras 2 und 3. in einer Blumenschale, und war so angebracht, dass diese die Frühlingsstraße überwachen konnte.

Durch die Löschmaßnahmen in diesem Bereich wurde in Folge diese Kamera aus der Verankerung heraus gerissen und ins Innere des Wohnzimmers Brandbereich E befördert.

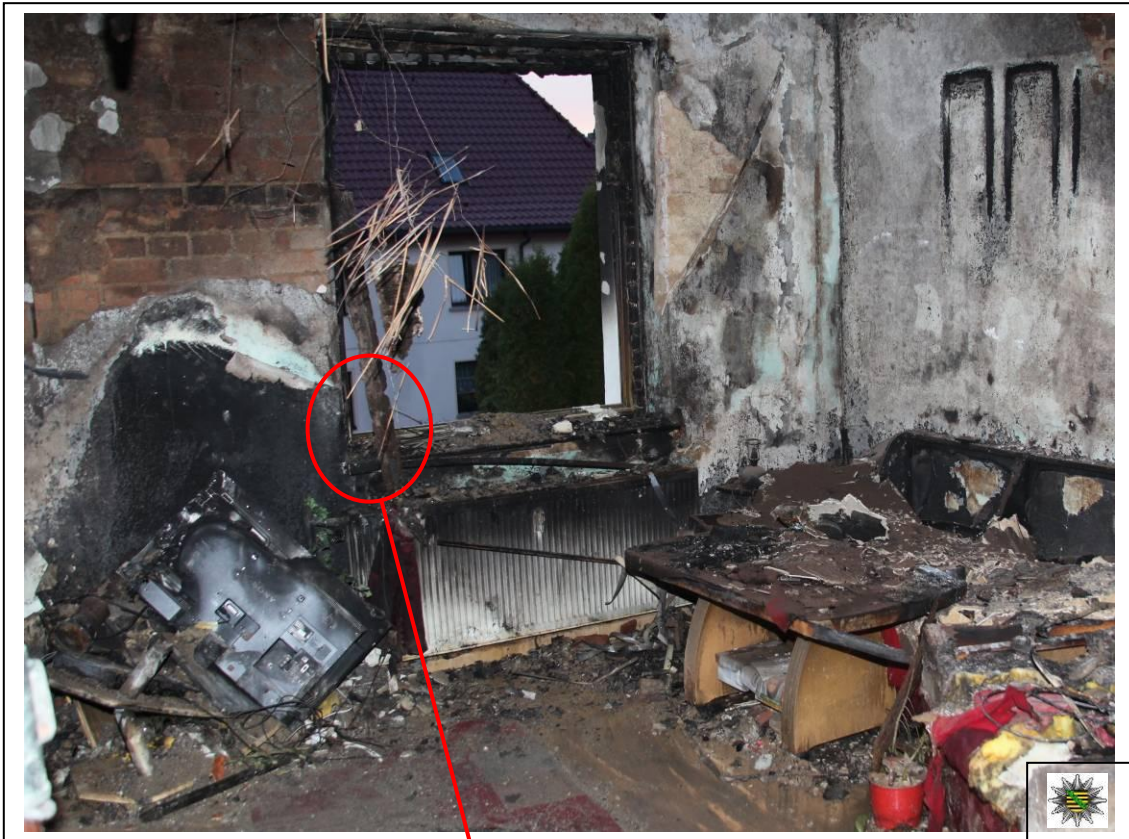
Bild 248

Originalaufnahme des Fensters vom Wohnzimmer in Richtung Frühlingsstraße. Der Kreis verdeutlicht den ehemaligen Standort der Installation der 4. Kamera. Diese wurde durch die Löschmaßnahme von außen mittels eines Strahlrohres nach innen befördert.

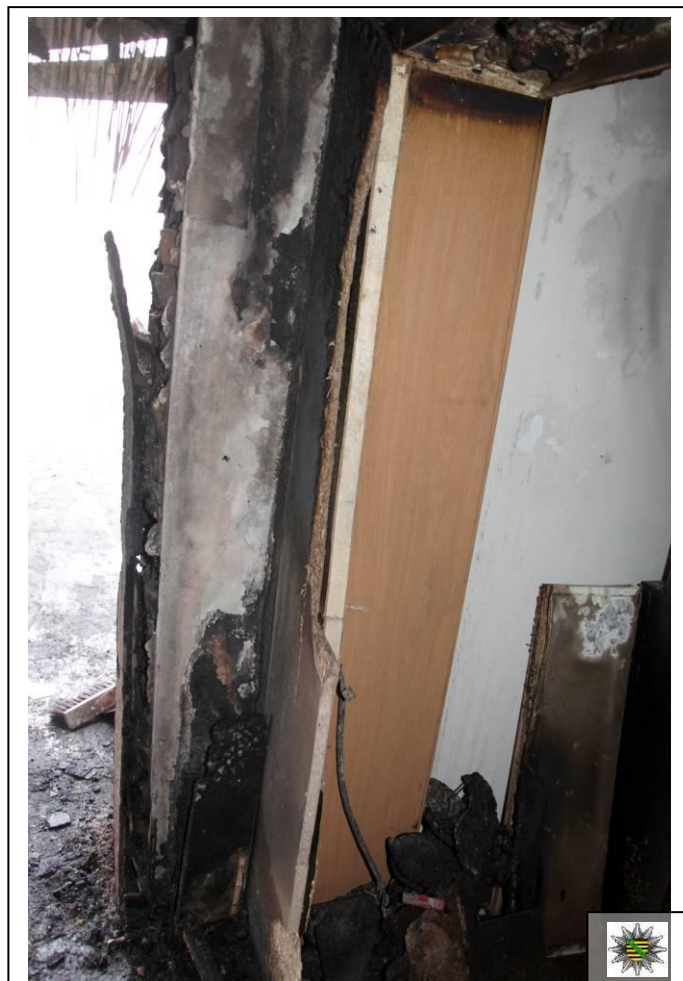
Deutlich ist im Bild 254 die
Beschädigung des Türblattes zu
erkennen. Durch die
Berufsfeuerwehr wurde dann
mittels einer Kettensäge diese
Tür geöffnet. Ebenfalls wurde
die Zwischenwand zwischen
Tür und dem linken Flur
herausgeschnitten.

Detailaufnahme des
Türschlosses.

Diese Tür war nachweisbar zum
Zeitpunkt des Brandes
verschlossen.

Die Beschädigungen wurden
durch die Feuerwehr verursacht.

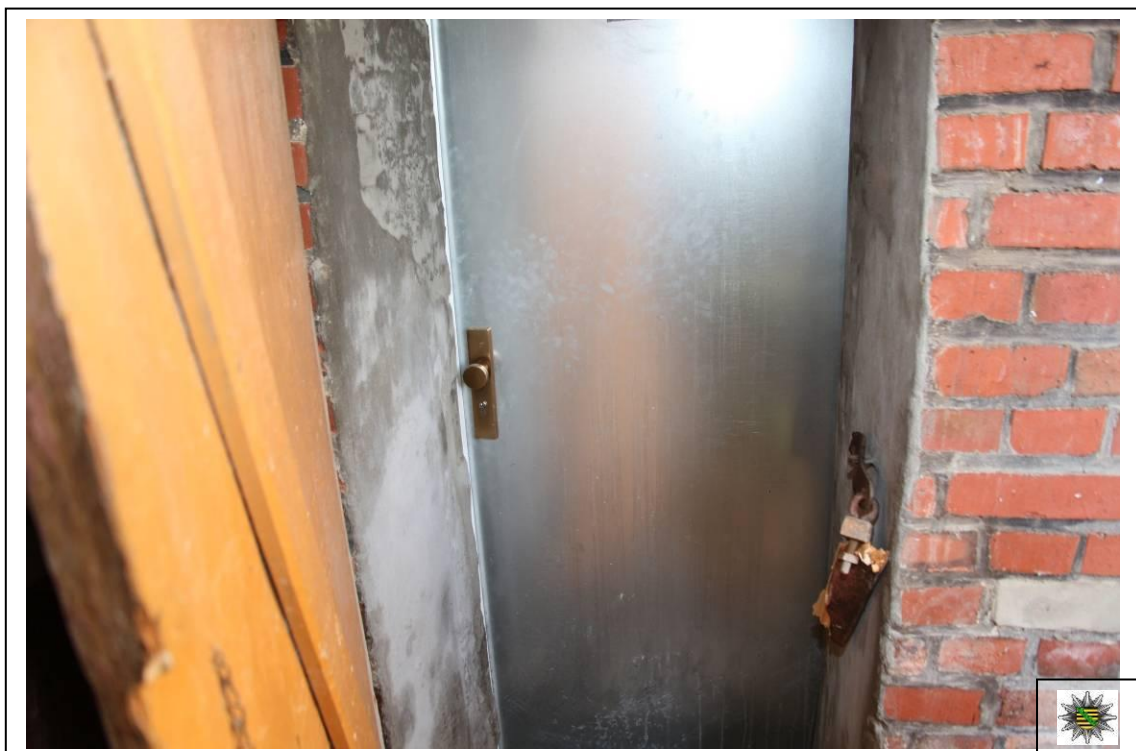
Bild 258

1* Detailaufnahme der Kellertür, die aus einer Stahlkonstruktion bestand. Diese Tür wurde im verschlossenen Zustand vorgefunden. Deutlich ist im Bild zu erkennen, dass die äußere Holztür mittels eines Scharniers von innen verkeilt bzw. arretiert gewesen ist. Somit war ein Zugang der beiden Kellerräume nur vom Keller des Wohnhauses gegeben. Von diesen beiden Kellerräumen konnte man dann über die Stahltür und Öffnen der Holztür ins Freie gelangen.

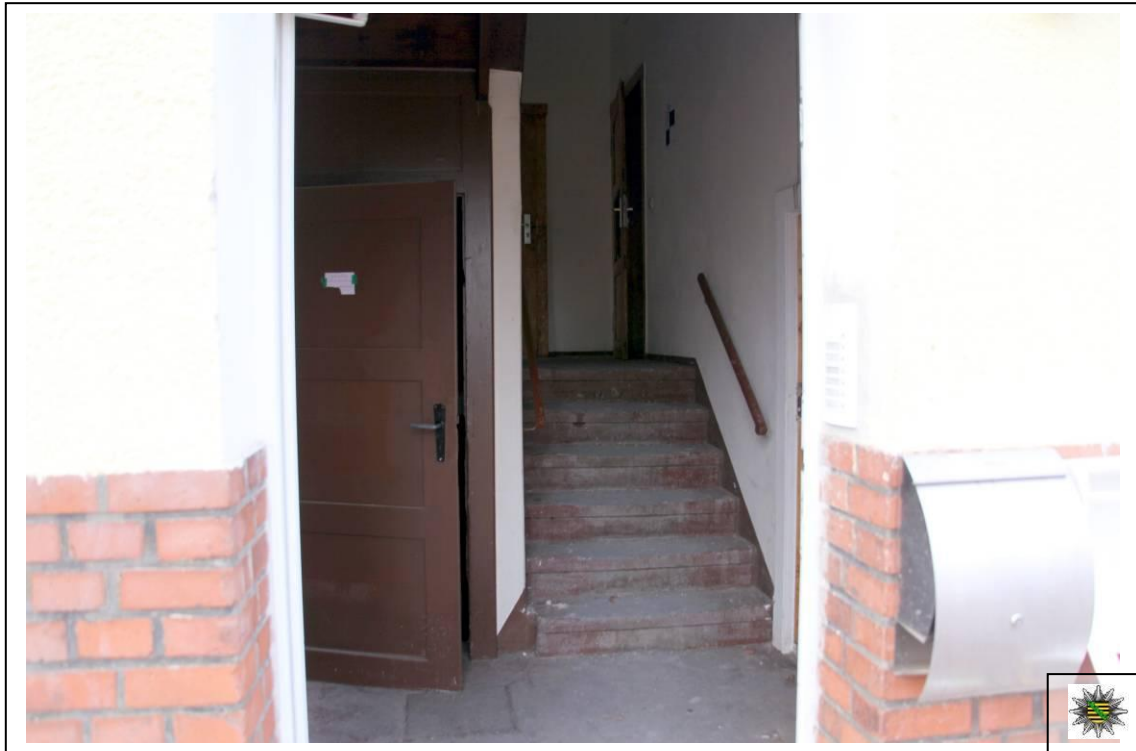
Bild 270

Zeigt den Eingangsbereich des Treppenhauses unmittelbar nach der Hauseingangstür. An den Holzstufen bis zum Erdgeschoss konnten keine Brandeinwirkungen festgestellt werden.

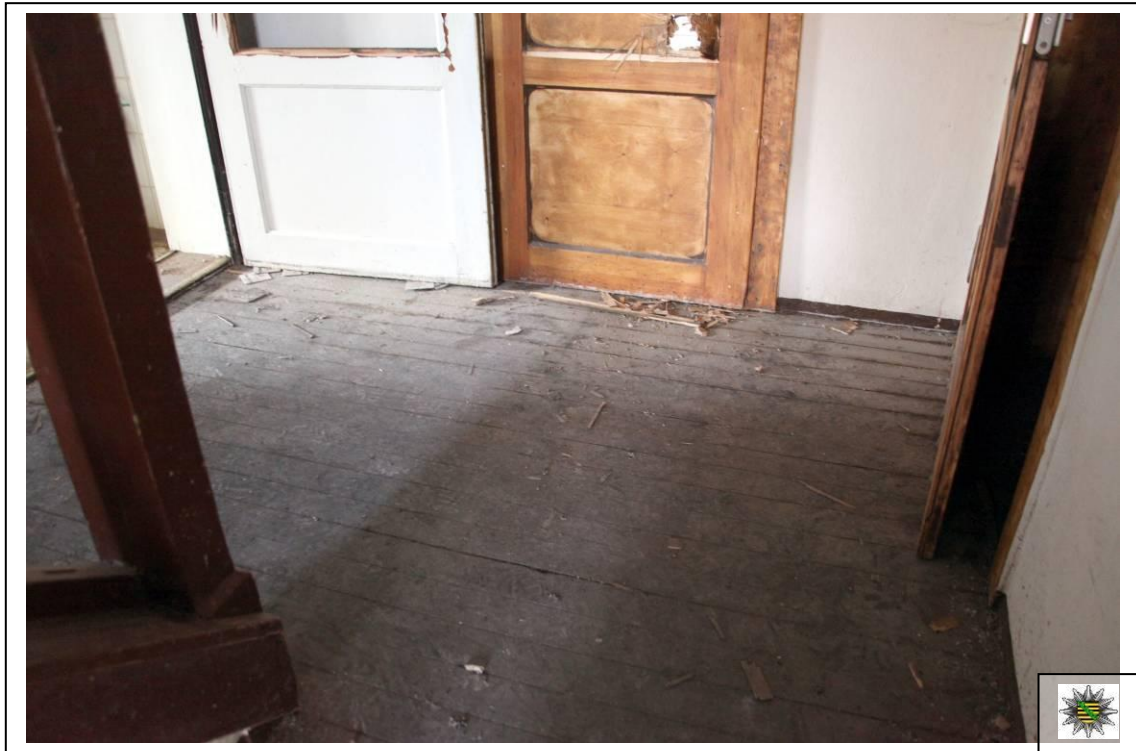
Bild 272

Detailaufnahme des Holzpodestes im Erdgeschoss / Eingangsbereich der Gaststätte.
An der Dielung (Holz) konnten keine Brandeinwirkungen festgestellt werden.

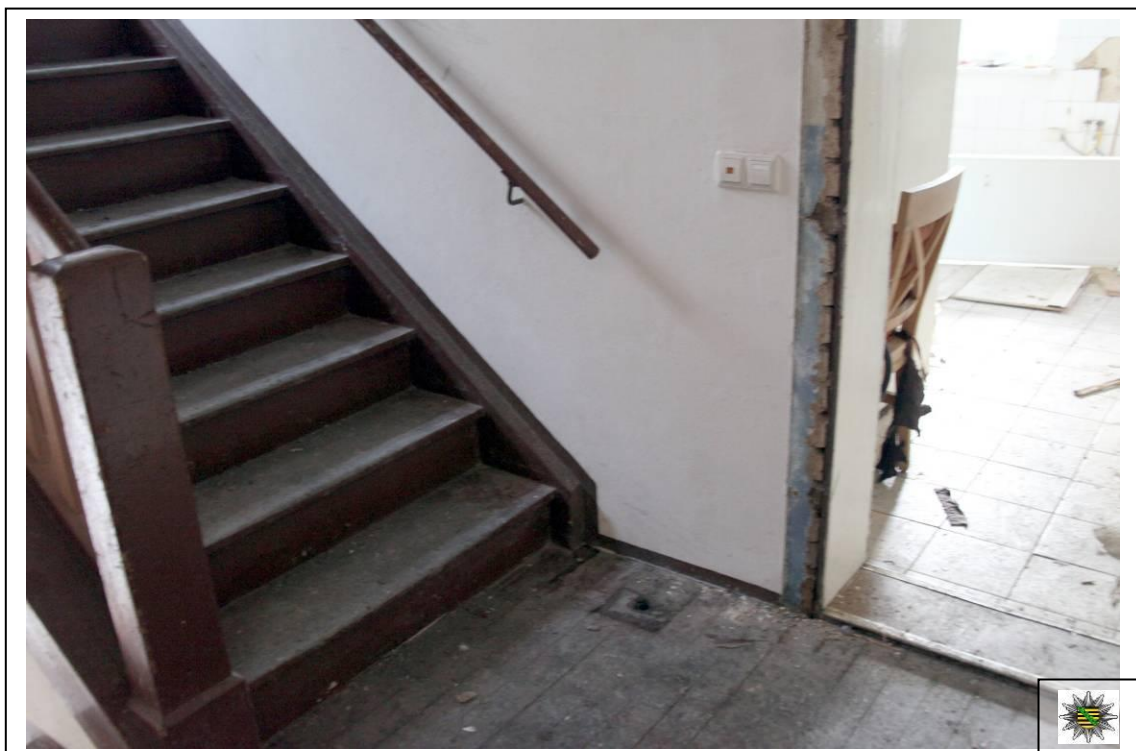
Bild 273

Zeigt den Treppenaufgang vom Podest in Richtung 1. Obergeschoss. Bei der Holzkonstruktion der Treppe konnte ebenfalls keine Brandeinwirkungen festgestellt werden.

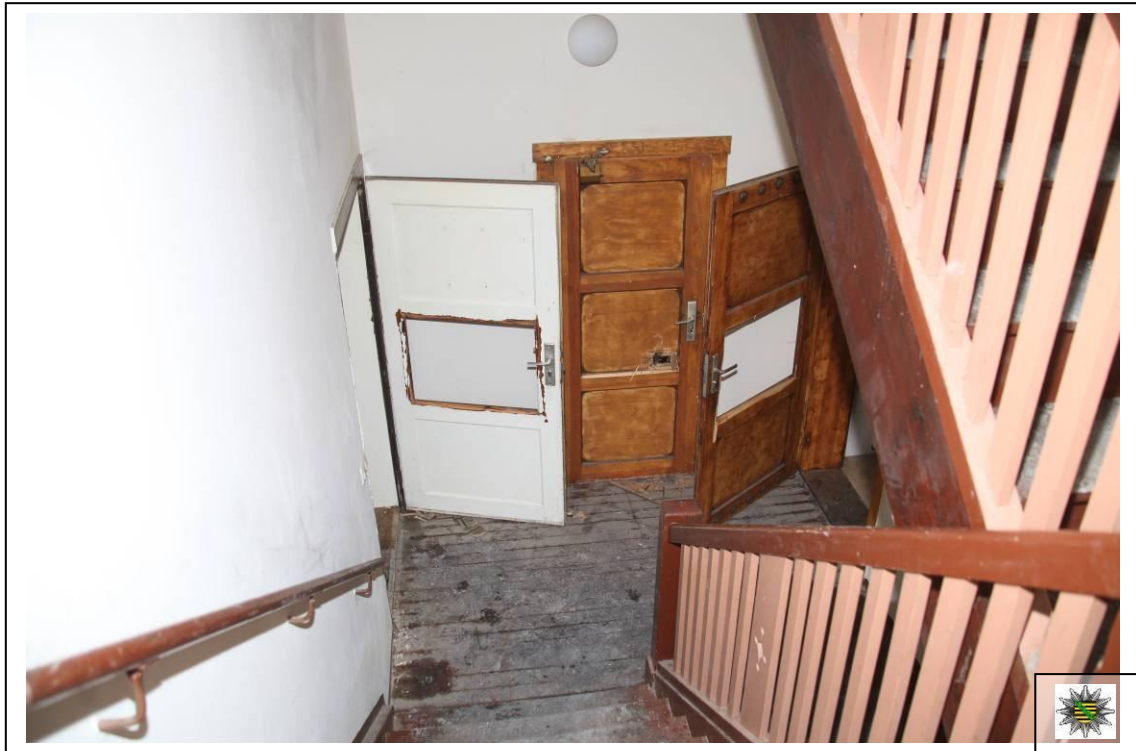
Bild 274

Detailaufnahme des Podestes im Erdgeschoss. Diese Aufnahme wurde vom Zwischenpodest zwischen Erdgeschoss und Obergeschoss gefertigt. An den Türen sowie Holzkonstruktionen des Podestes und an der Tapete konnten keine Brandeinwirkungen festgestellt werden.

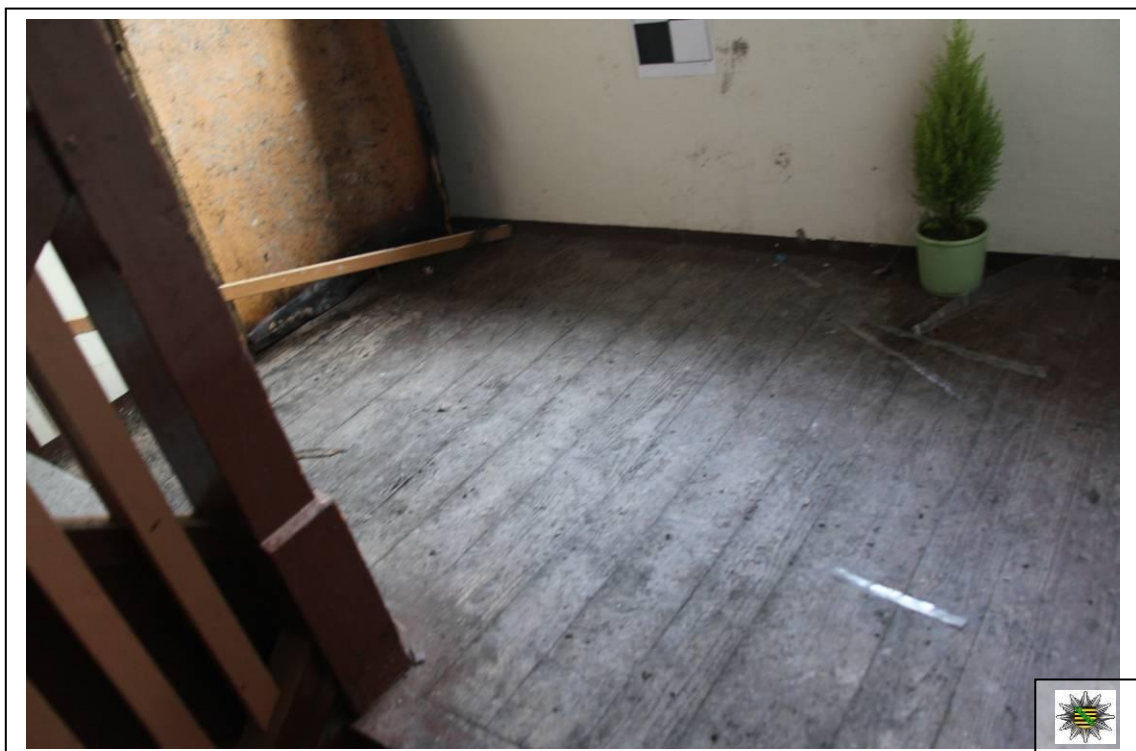
Bild 275

Zeigt das Zwischenpodest zwischen Erdgeschoss und Obergeschoss. An der Holzdielen konnte ebenfalls keine Brandeinwirkung festgestellt werden.

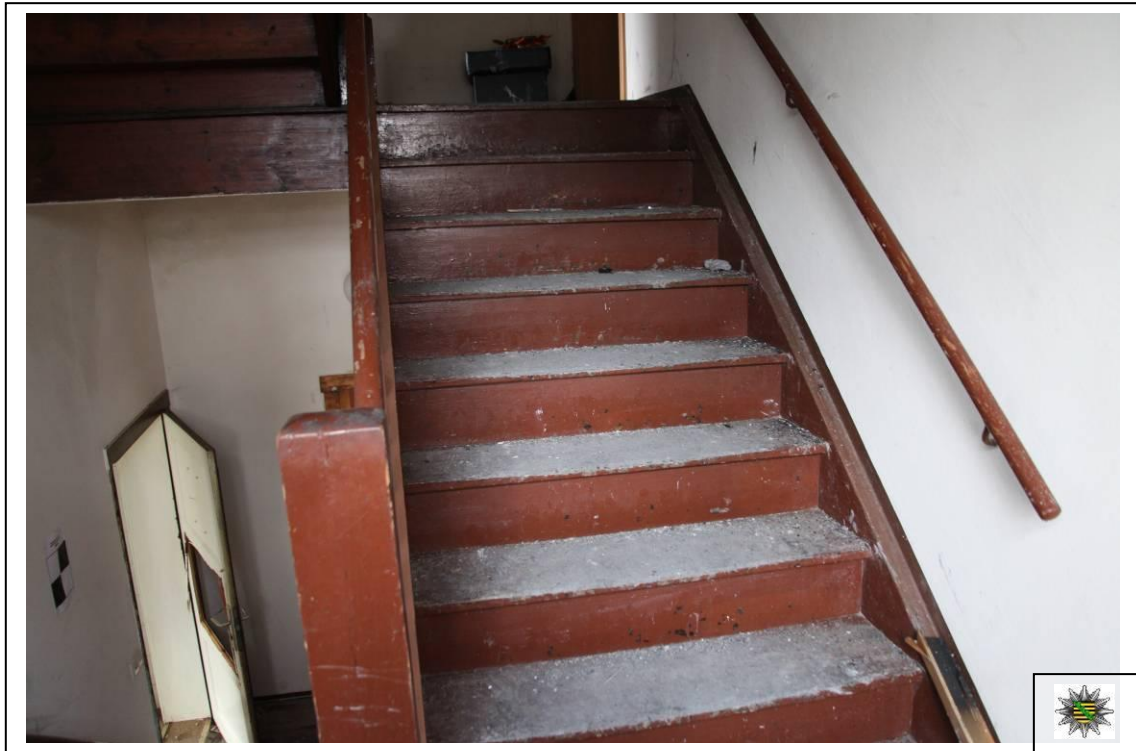
Bild 276

Zeigt den Treppenaufgang zum Podest in Richtung Brandwohnung. Auf den Holzstufen (Trittstufen) konnten keine Brandspuren oder thermische Beaufschlagung festgestellt werden.
