Polizeidirektion Südwestsachsen
Kriminalpolizeiinspektion Zwickau
Kommissariat 41
-Brandursachenermittlung-

Lichtbildmappe

**zur Explosion mit Brandfolge des
Wohnhauses, Frühlingsstraße 26,
in 08058 Zwickau,
am 04.11.2011 gegen 15.08 Uhr**

Band 3

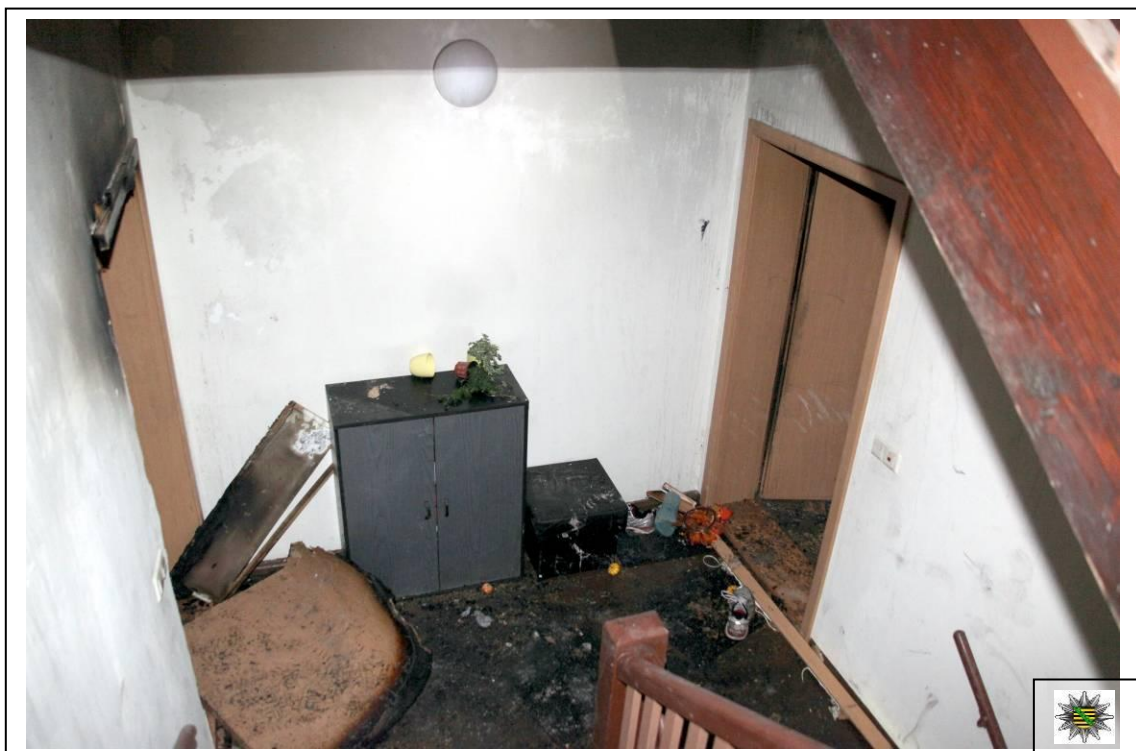
Bild 277

Detailaufnahme des Podestes unmittelbar vor der Brandwohnung. Im rechten Teil des Bildes ist die Wohnungseingangstür in Richtung der Brandwohnung zu erkennen. An dieser Tür sind keine Brandeinwirkungen am Futter sowie am Türblatt (Außenseite) zu verzeichnen, wogegen an der linken Wohnungseingangstür (Blindtür) deutliche Brandeinwirkungen im oberen Bereich des Sturzes zu erkennen ist. Dort ist eine starke Rußanhaftung sowie Verbrennen des Holzes bereits zu verzeichnen.

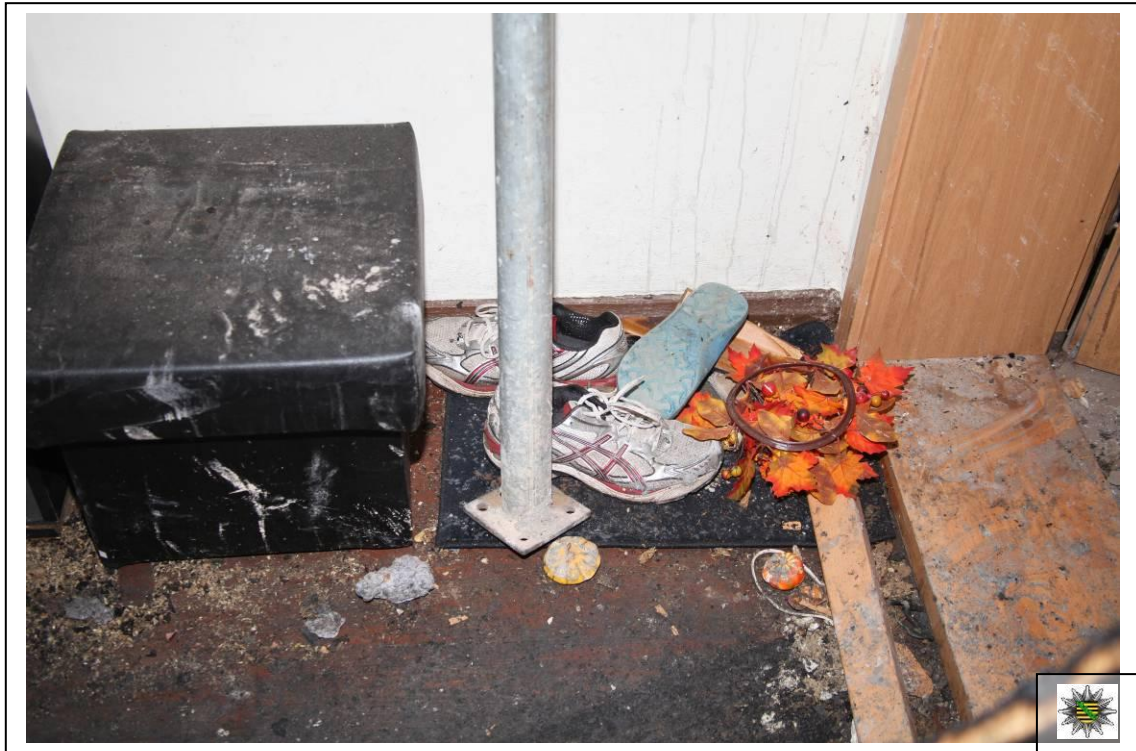
Bild 280

Zeigt den Fußbodenbereich unmittelbar im Eingangsbereich zur Brandwohnung. Auf dem Fußboden selbst konnten keine thermischen Beeinflussungen festgestellt werden. Unmittelbar im Bereich des Hockers und des Unterschranks soll der 10 Liter Benzinkanister (schwarz) durch die Berufsfeuerwehr festgestellt worden sein.
