Einsatz Brandmittelspürhund

Einsatzort: 08058 Zwickau, Frühlingsstraße 26

Ereignisort-/Tatortbefundsbericht

Einsatzbericht Leichenspürhund/ Brandmittelspürhund

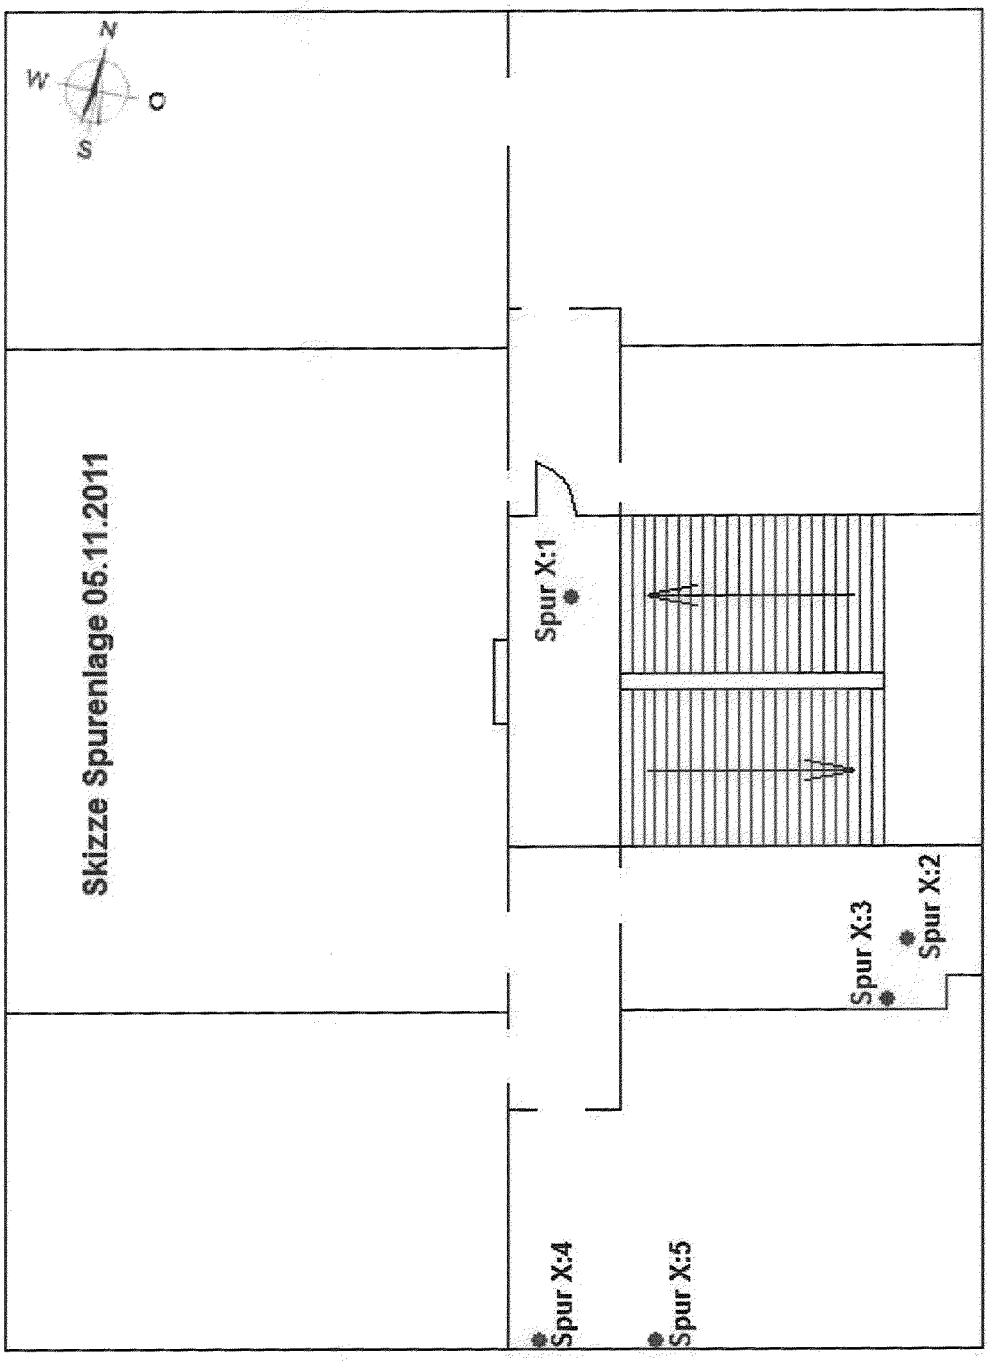
Skizze: Spurenlage 05.11.2011
(kein Maßstab)

Im Anschluss setzte ich meinen Brandmittelspürhund „BJay" im Treppenhaus zur Suche ein. Im 1. Obergeschoss kam es vor der Wohnungstür zu einem Anzeigeverhalten durch den Spürhund (siehe Skizze Spurenlage 05.11.2011; Spur X:1).

Bei der Absuche, die in freier Stöberarbeit konzentriert und intensiv durch den Spürhund durchgeführt wurde, kam es im Bad (rechte Wohnungshälfte aus Sicht der Frühlingsstraße) zu einem weiteren Anzeigeverhalten (siehe Skizze Spurenlage 05.11.2011; Spur X:2).

In der Etagenwohnung kam es bei der Absuche zu drei weiteren Anzeigen. Im Bad (siehe Skizze Spurenlage 05.11.2011; Spur X:3; rechte Wohnungshälfte aus Sicht der Frühlingsstraße) und im angrenzenden Raum (Skizze Spurenlage 05.11.2011; Spur X:4 und X:5).
Der Außenbereich wurde durch die Spürhunde nicht abgesucht.

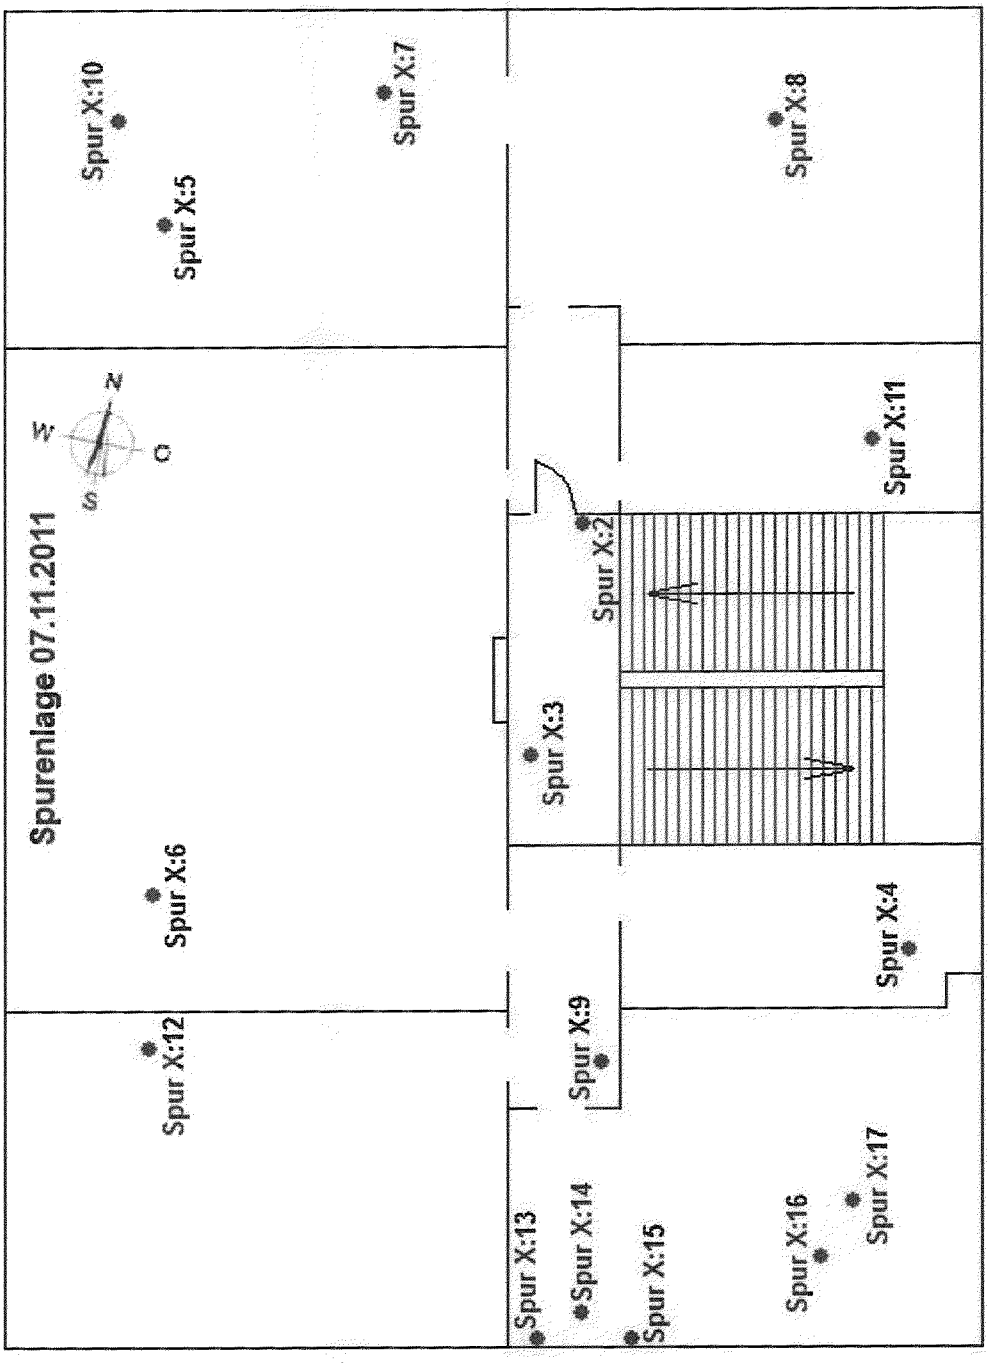
Skizze: Spurenlage 07.11.2011
(kein Maßstab)

POM'in Koch begann die Absuche mit ihrem Brandmittelspürhund „Pike" im Treppenhaus an der Hauseingangstür. Bei der Absuche, die intensiv und konzentriert durch den Hund durchgeführt wurde, kam es im Erdgeschoss (siehe Skizze Spurenlage 07.11.2011; Spur X:1) zu einem Anzeigeverhalten. Bei der weiteren Absuche kam es im 1. Obergeschoss vor der Wohnungseingangstür zu zwei weiteren Anzeigeverhalten durch den Spürhund (siehe Skizze Spurenlage 07.11.2011; Spur X:2 und Spur X:3).

Der Brandschutt in der Etagenwohnung war zum größten Teil durch die Kollegen der KPI SWS beräumt worden.
POM'in Koch setzte ihren Diensthund in der Wohnung zur Suche ein. Bei der Absuche kam es zu mehreren Anzeigeverhalten in der ganzen Etage (siehe Skizze Spurenlage 07.112011).

Anschließend setzte ich meinen Spürhund „BJay“ zur Suche ein. Auch hier kam es zu weiteren Anzeigen (siehe Skizze Spurenlage 07.112011), die ebenfalls durch die Kollegen der KPI SWS gesichert wurden.
Des Weiteren unterstützten wir die Kollegen bei der restlichen Brandschuttberäumung um anschließend meinen zweiten Diensthund „Jack“ zur Suche einsetzen zu können. Bei dieser Suche kam es ebenfalls zu zwei weiteren Anzeigeverhalten. Diese Spuren wurden ebenfalls durch die Kollegen gesichert.
Gegen 15:45 Uhr wurden wir in Rücksprache mit KHM Lenk aus dem Einsatz entlassen.
