Komplex 1.4 - Aufenthaltsraum

K.1.4 - Erläuterungen

Landeskriminalamt Thüringen
Dezernat 33/ Tatortgruppe

BAO ST Trio 2011, Reg.EA TH

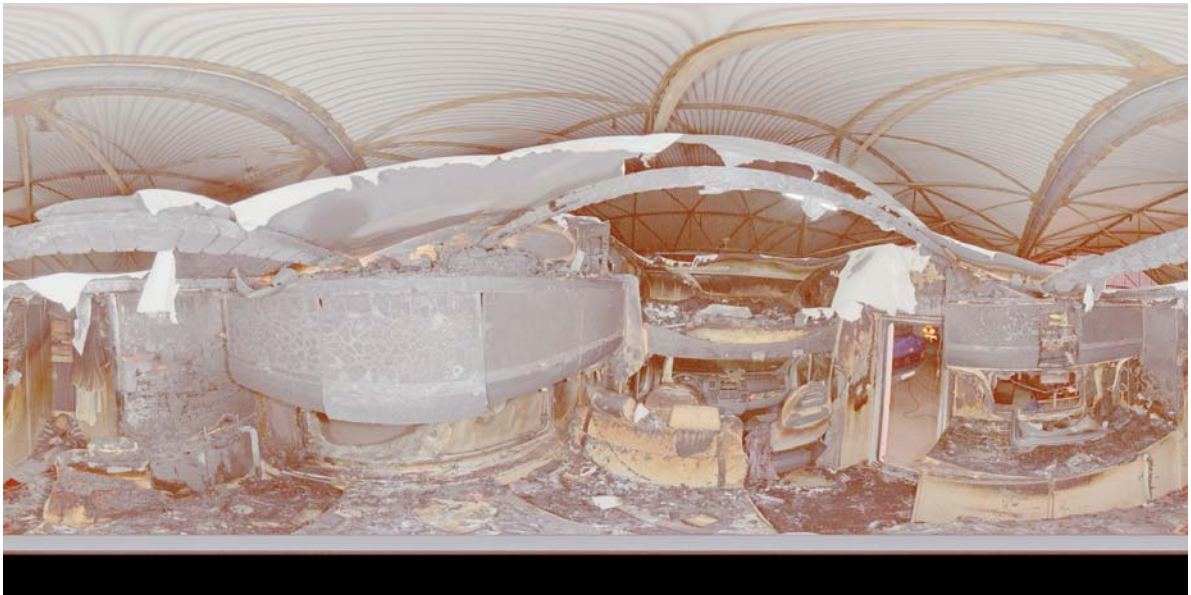
Wohnmobil - mittig 1

Der komplette Aufenthaltsraum ist brandbetroffen und brandbeschädigt. Die stärksten Brandzehrungen sind in der linken hinteren Ecke der linken Sitzbank festzustellen. Hier liegen auch mehrere Stapel mit Kartenmaterial, welches auch brandbeschädigt ist. In diesem Bereich kann die Brandausbruchsstelle lokalisiert werden, die Polsterung der Sitzbank bzw. der Kopfstütze sind völlig verbrannt. Das Fenster ist nach innen weggeschmolzen. Teile der Dachverkleidung und vom Dach sind im weiteren Verlauf nach oben völlig weggeschmolzen und liegen im Innenbereich. Teile der Fenster sind auch nach innen hin geschmolzen und liegen teilweise auf den Einrichtungsgegenständen.
