Polizeidirektion Südwestsachsen
Kriminalpolizeiinspektion Zwickau
Kommissariat 41
-Brandursachenermittlung-

Lichtbildmappe

zur Explosion mit Brandfolge des
Wohnhauses, Frühlingsstraße 26,
in 08058 Zwickau,
am 04.11.2011 gegen 15.08 Uhr

Band 4

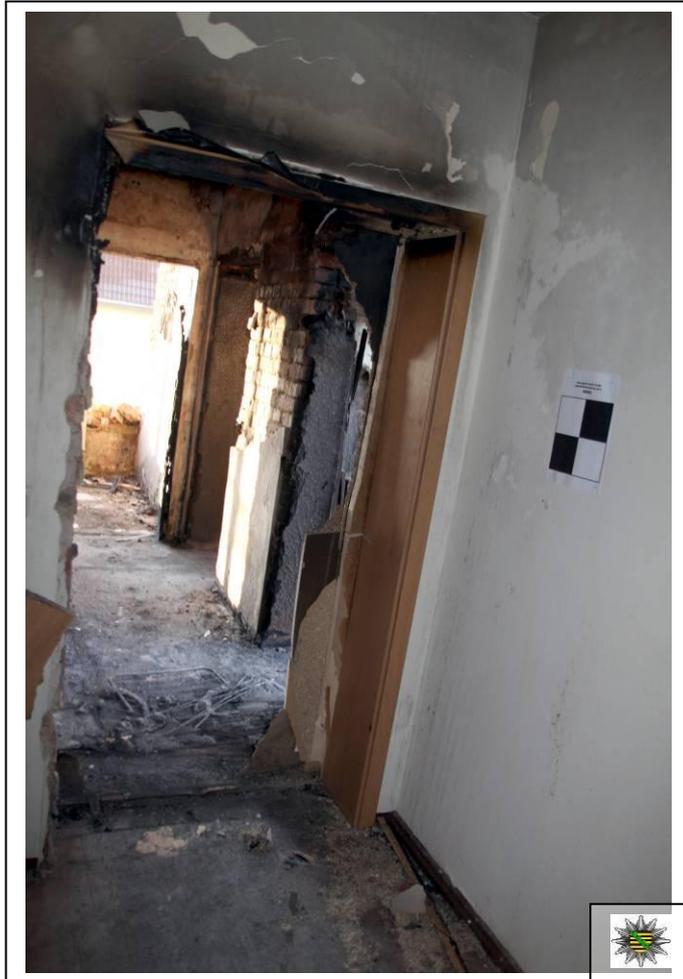
Bild 291

Zeigt die gegenüberliegende Tür, die nachweisbar von innen verbarrikiert bzw. mit einer zweiten Holzwand verschalt gewesen ist. Im oberen Bereich des Türfutters ist eine starke eindeutige Brandeinwirkung an der Holzkonstruktion zu erkennen, wobei hier das Zentrum im linken Bereich des Türfutters zu sehen ist. Entsprechend dieser Feststellung muss davon ausgegangen werden, dass im Brandbereich G Flur eine hohe Brandintensität zu diesem Zeitpunkt bereits geherrscht haben muss.

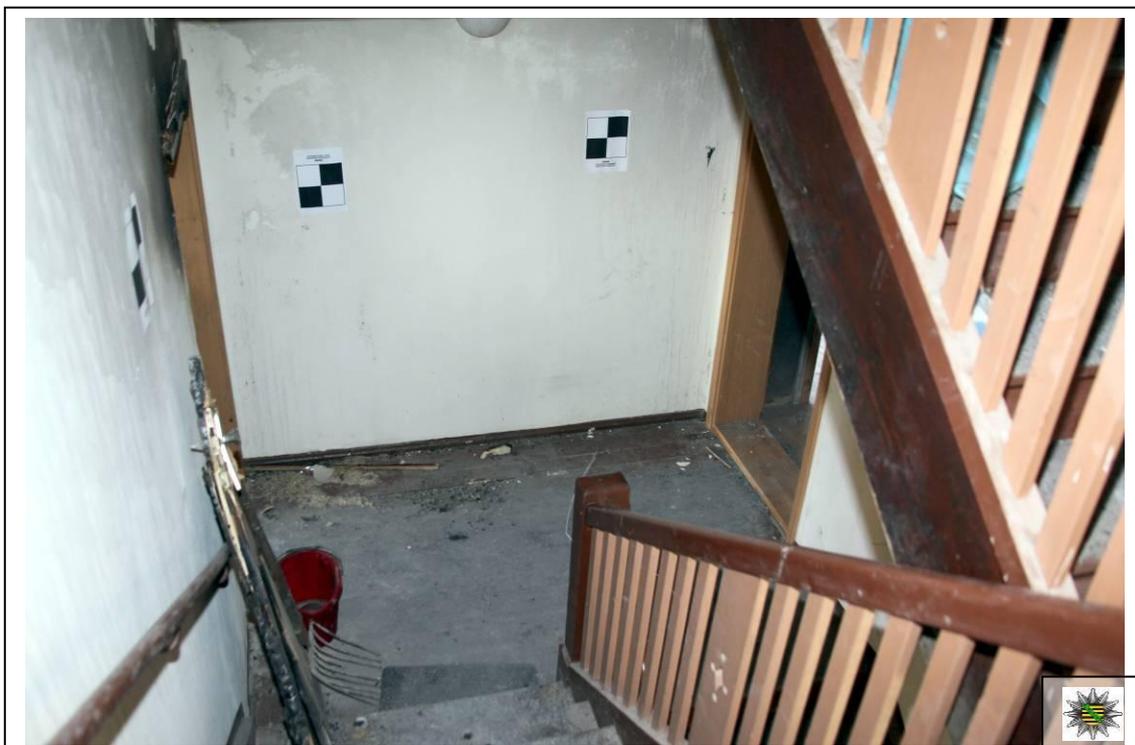
Bild 292

Übersichtsaufnahme vom oberen Bereich in Richtung der Brandwohnung. Ebenfalls ist nur im linken Bereich des Bildes eine thermische Beaufschlagung durch den Brand zu erkennen.

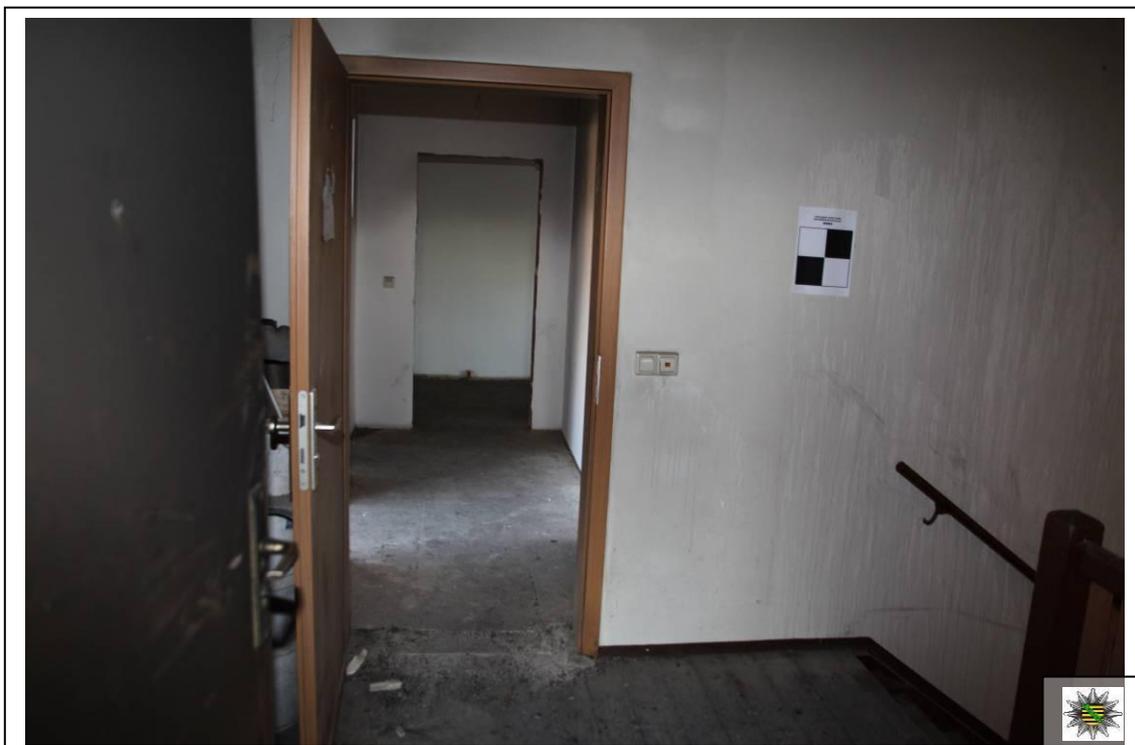
Bild 294

Zeigt die Wohnungseingangstür. In der Wohnung sollen sich unmittelbar vor dem Zeitpunkt des Brandereignisses die Arbeiter aufgehalten haben und haben dort Rekonstruktionsmaßnahmen der Wohnung durchgeführt.

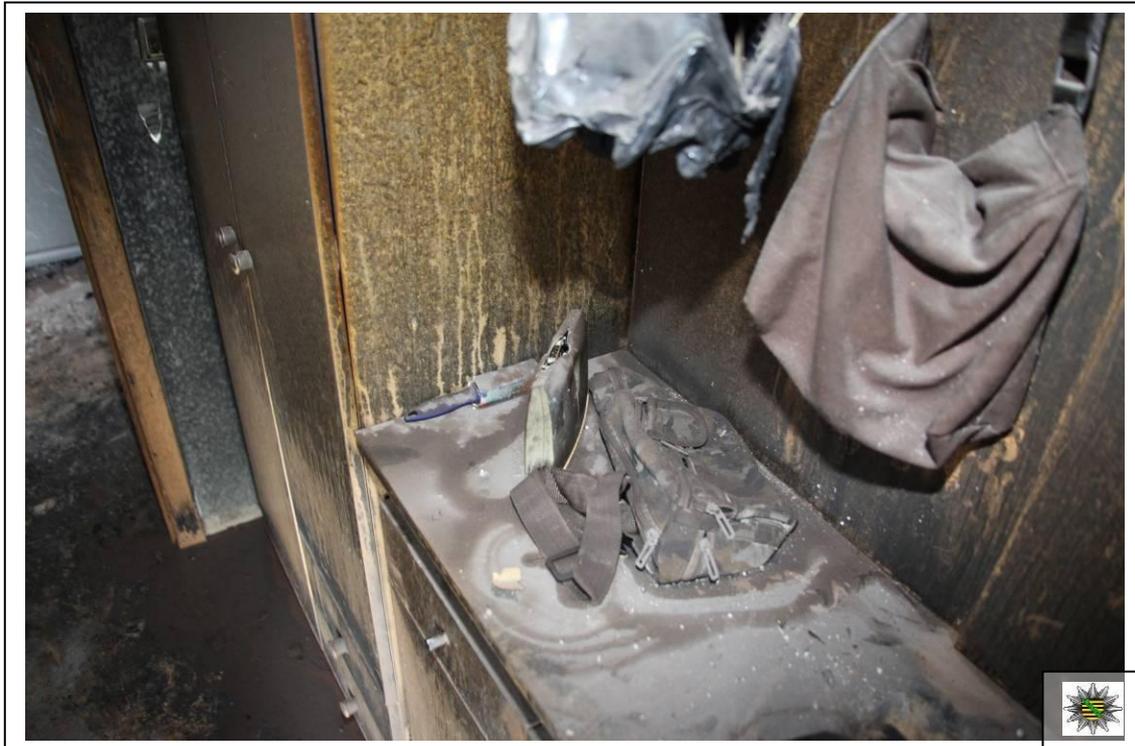
Bild 298

Detailaufnahme des Unterschranks. Auf dem Unterschrank befand sich ein Empfangsgerät, welches gegenständlich gesichert wurde und dem BKA übergeben wurde.

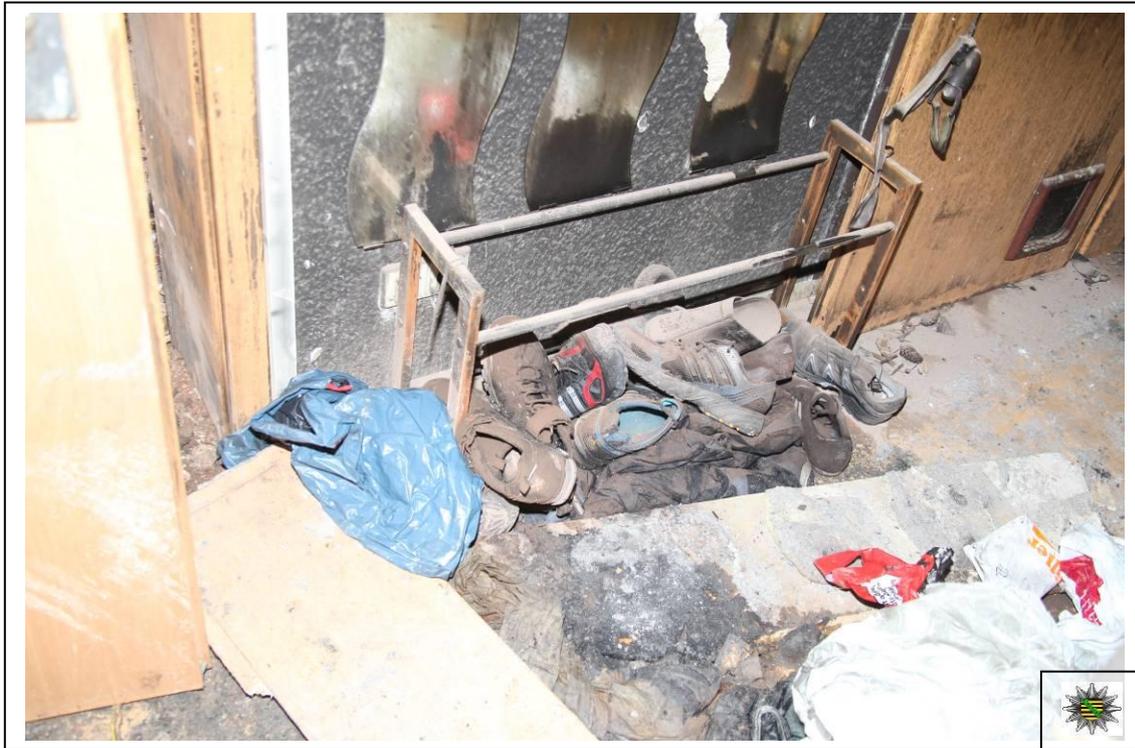
Bild 300

Detailaufnahmen des Fußbodenbereiches zwischen Wohnungseingangstür und Küchentür.

Im linken Bildrand ist sich die Wohnungseingangstür deutlich zu erkennen. Im rechten Bildteil ist die Küchentür mit der Katzenklappe zu erkennen. Die Schuhe die sich im Schuhregal befanden wurden gegenständlich gesichert und als Spur gekennzeichnet.

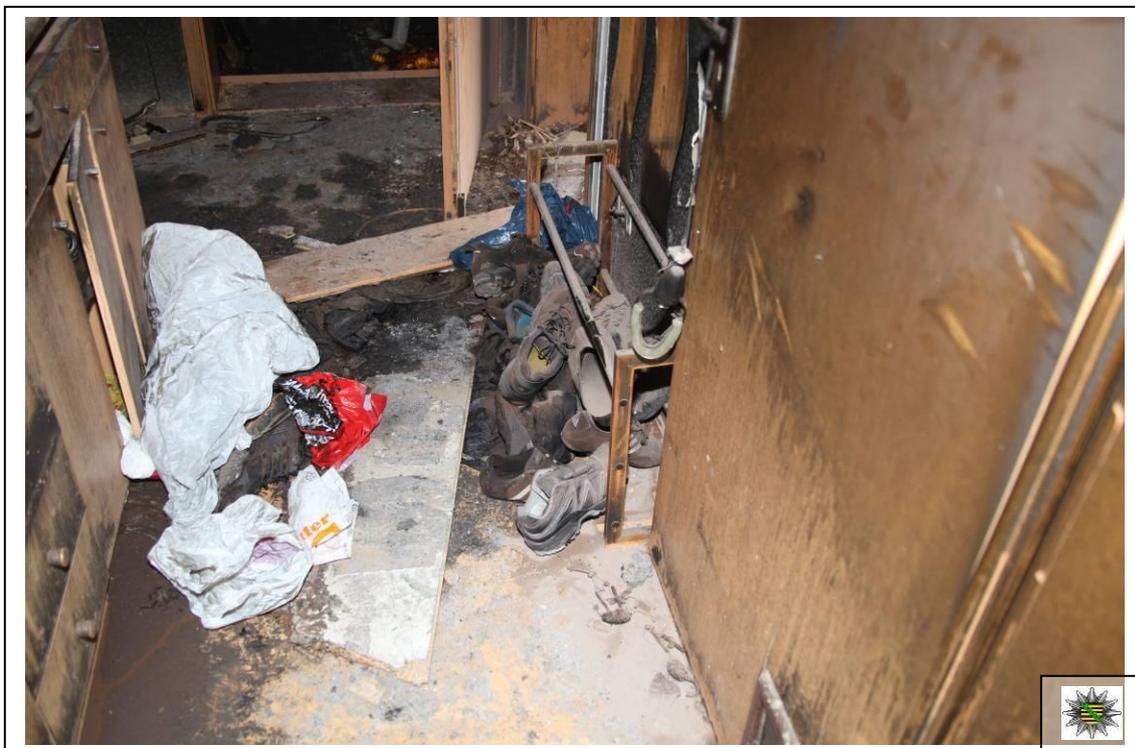
Bild 301

Wurde aufgenommen von Seiten der Küchentür in Richtung Wohnungseingangstür. Zu diesem Zeitpunkt erfolgte noch keine Beräumung des Brandschuttes bzw. der Gegenstände.

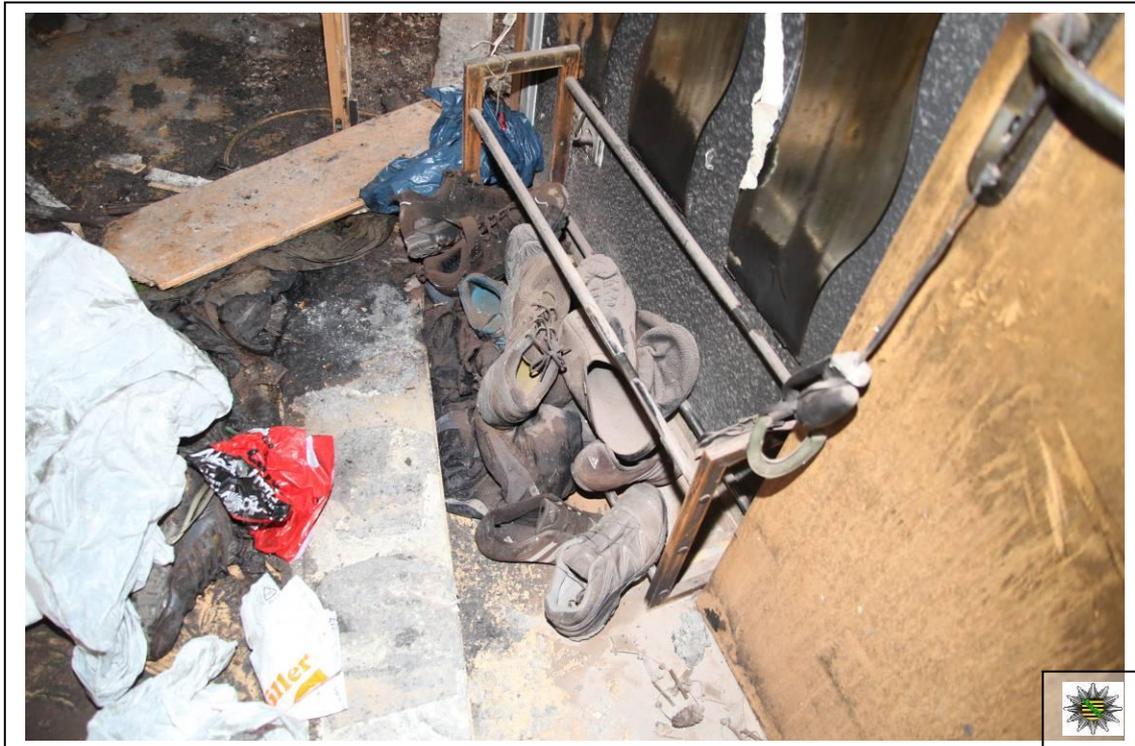
Bild 302

Wurde aufgenommen von Seiten der Küchentür in Richtung Wohnungseingangstür. Zu diesem Zeitpunkt erfolgte noch keine Beräumung des Brandschuttes bzw. der Gegenstände.

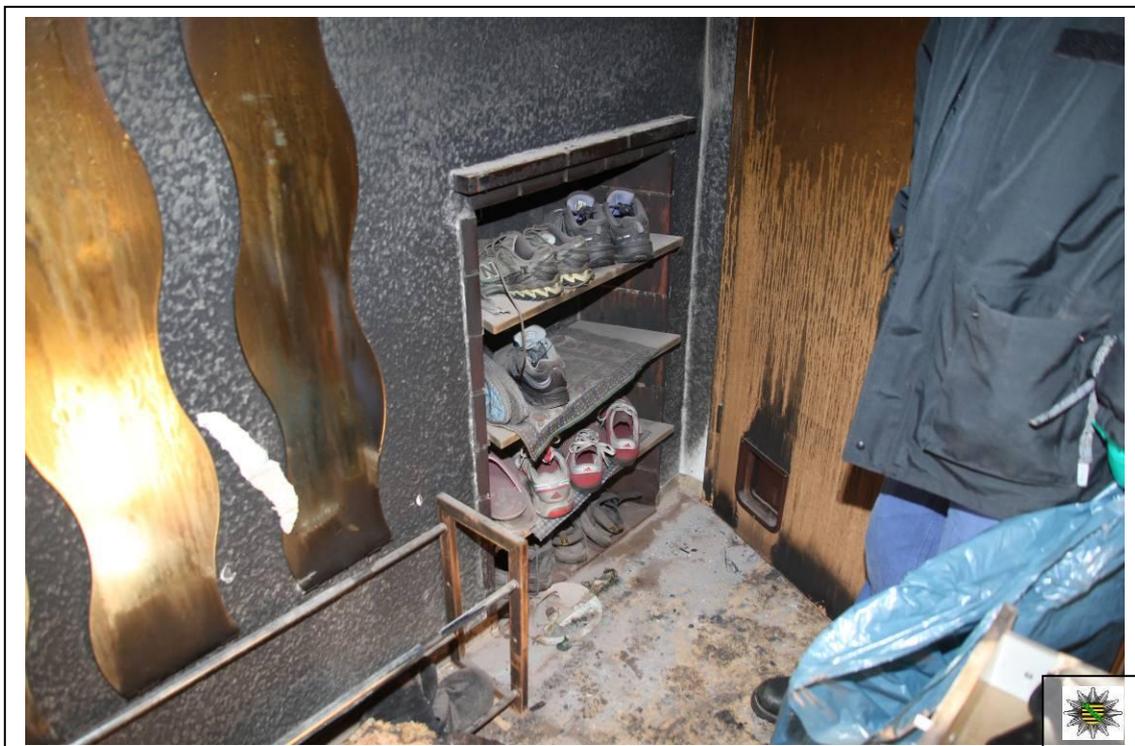
Bild 303

Hinter der Küchentür wurde ein weiteres Schuhregal vorgefunden, in dem Schuhe gestanden haben. An diesen Schuhen sind deutliche Rußanhaftungen zu verzeichnen, ebenfalls am Türfutter der Küchentür, schwerpunktmäßig im unteren Drittel, ca. 10 cm Fußboden aus.

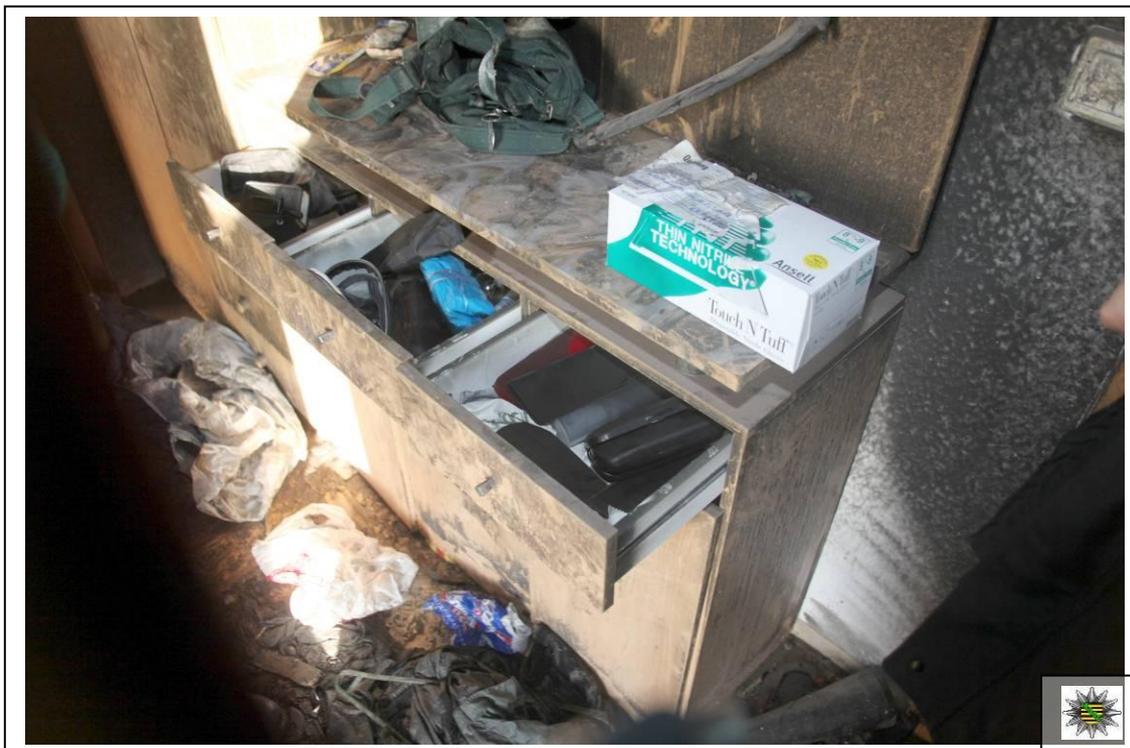
Bild 304

Zeigt den Unterschränk im Flur. In dem Unterschränk wurden verschiedene Gegenstände gegenständlich gesichert und als Spur aufgeführt. Eine Untersuchung der einzelnen Spuren am Ereignisort erfolgte nicht.

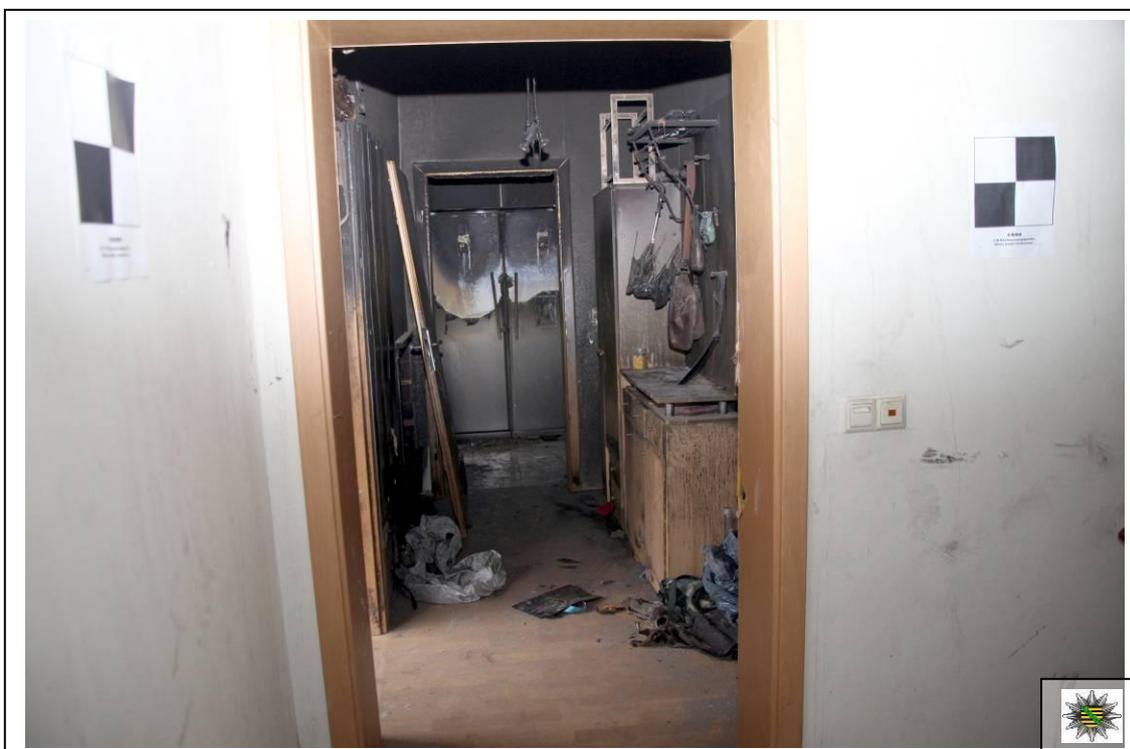
Bild 305

Detailaufnahme des Flures aus Richtung des Treppenhauses in Richtung Brandbereich B. Deutlich ist im oberen Drittel die thermische Beaufschlagung an den Einrichtungsgegenständen sowie an der Bausubstanz zu verzeichnen.

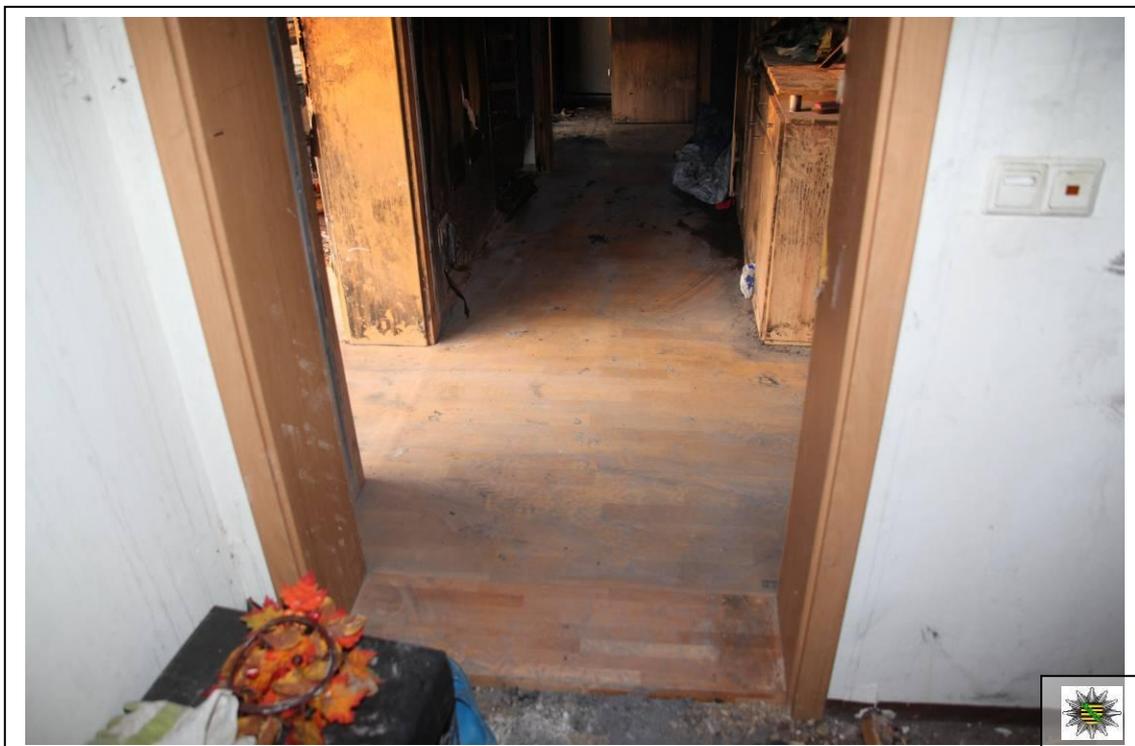
Bild 307

Übersichtsaufnahme des Fußbodenbelages im Brandbereich B. Auf dem Linoleum konnten keine größeren Brandeinwirkungen festgestellt werden. Das Linoleum befindet sich noch in einem relativ guten Zustand.

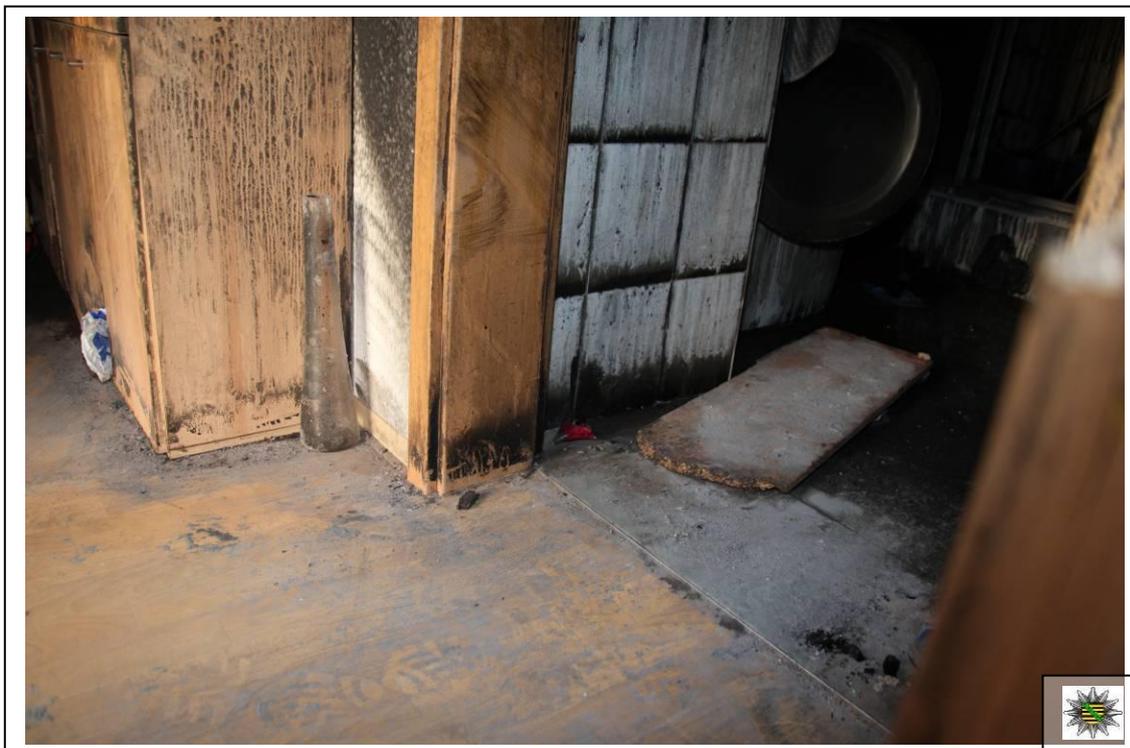
Bild 310

Detailaufnahme der Futtertür in Richtung des Bades. Ebenfalls ist im unteren Drittel eine markante Brandspur / Rußfahne am Holz zu verzeichnen. Entsprechend dieser Spur muss ebenfalls davon ausgegangen werden, dass es hier kurzzeitig zu einer Flammenbildung mit starkem Rußniederschlag gekommen sein muss.

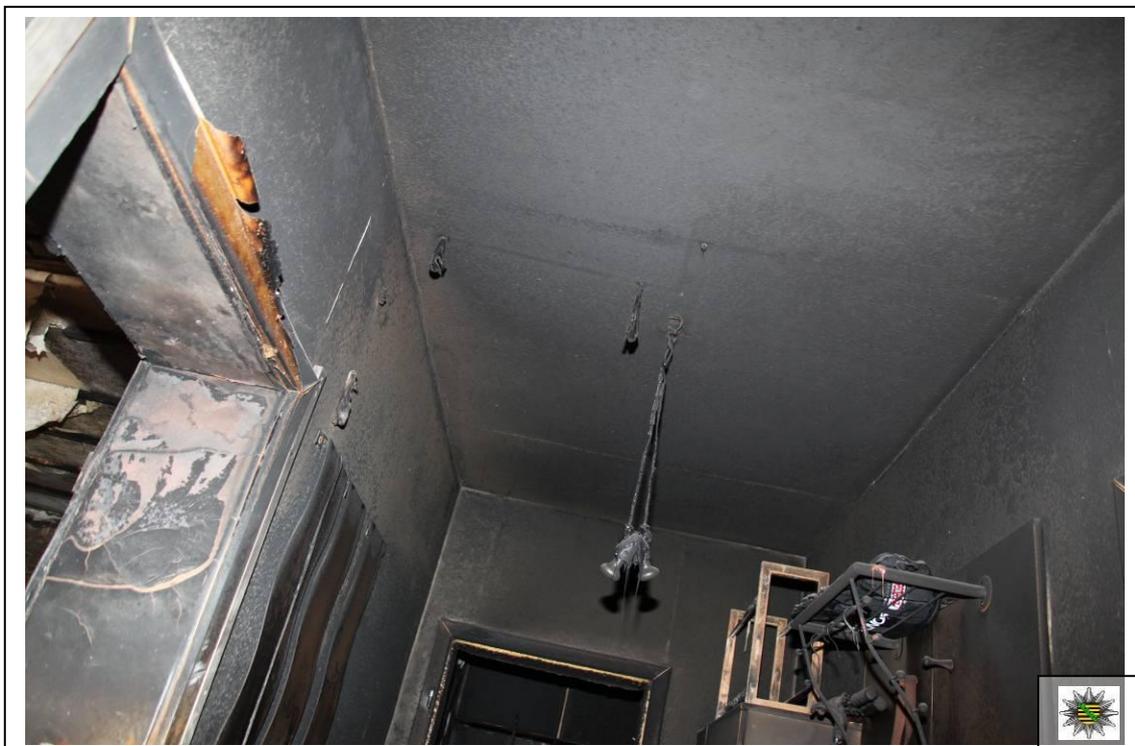
Bild 315

Zeigt die Decke des Brandbereiches B Flur. Die Decke selbst ist noch relativ gut erhalten. Eine Durchbrennung der Deckenkonstruktion konnte nicht festgestellt werden. An der Decke sowie an den Wänden ist starker Rußniederschlag zu erkennen.

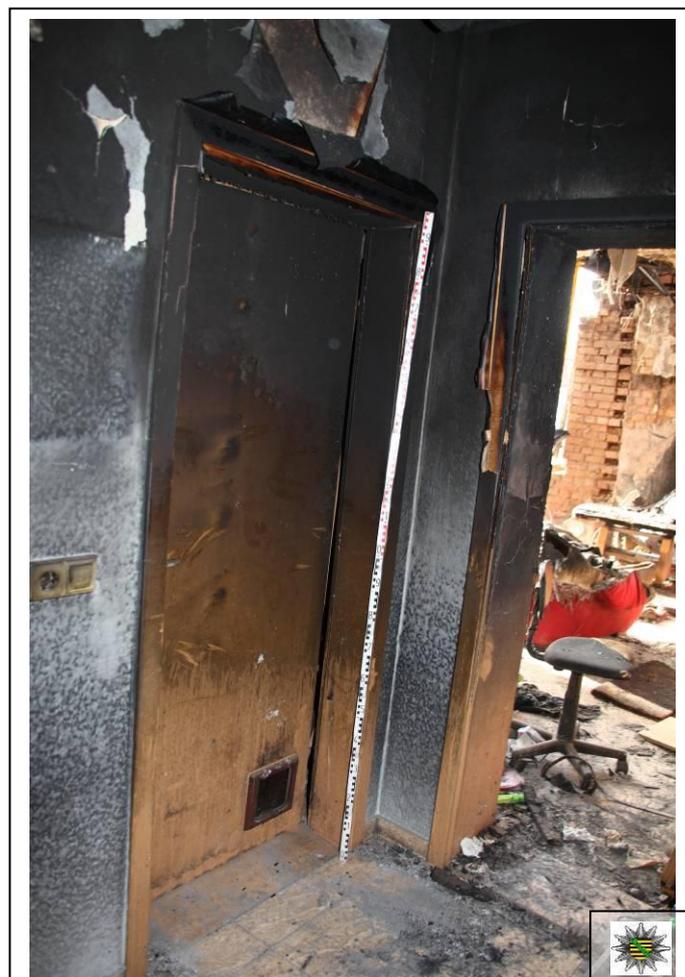
Bild 319

Zeigt die Außenseite des Türblattes vom Flur in die Küche.
Deutlich ist der Brandverlauf von Seiten des Wohnzimmers Brandbereich E zu erkennen, d.h. das diese Flammeneinwirkung von rechts unten nach links oben auf dieses Türblatt eingewirkt haben muss.

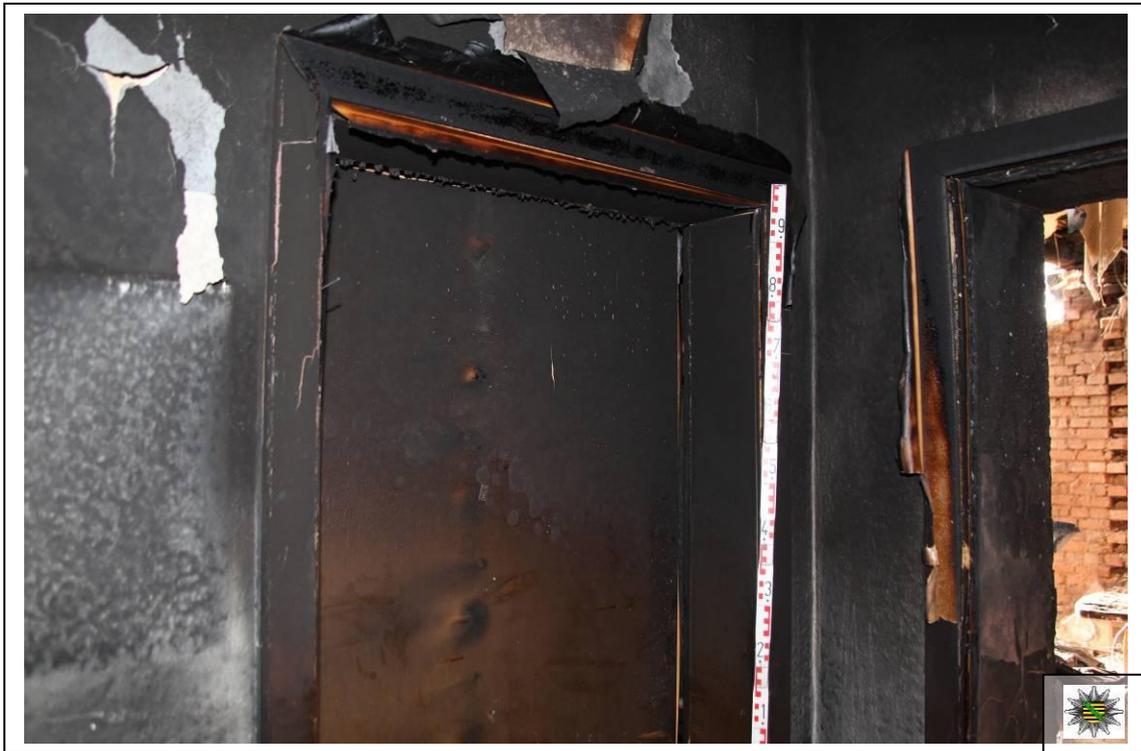
Zeigt Detailaufnahme des oberen Drittels des soeben genannten Türblattes im Bild 319.

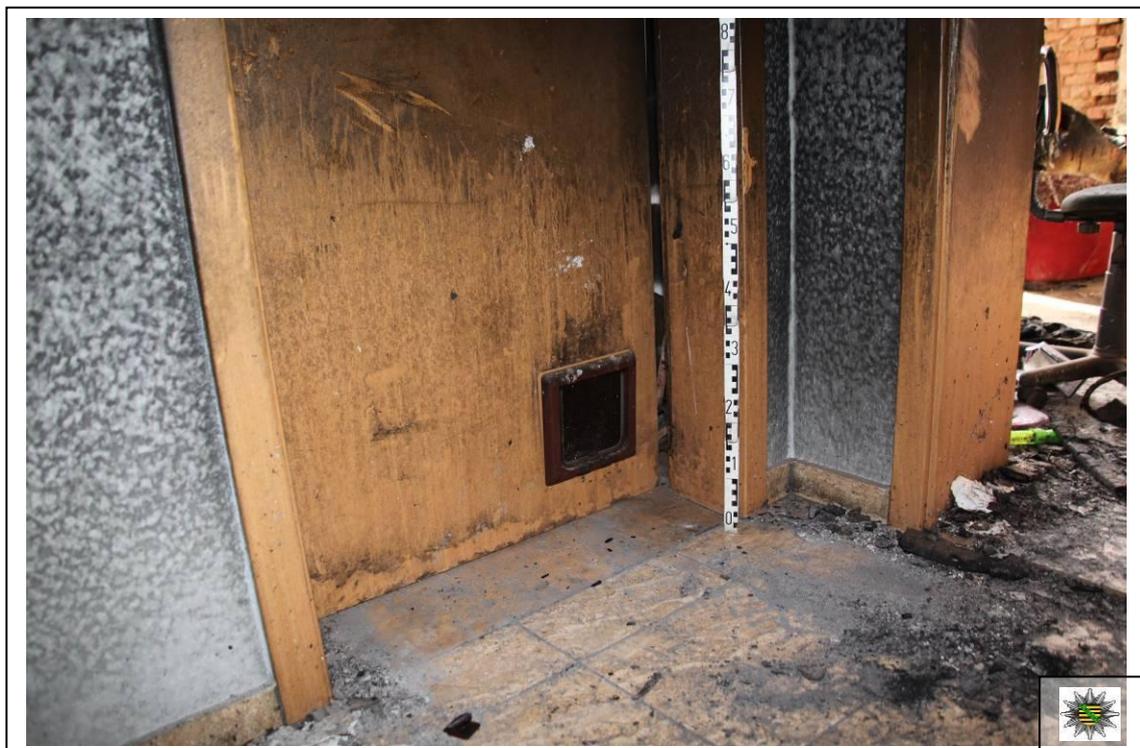
Zeigt das untere Drittel des Türblattes vom Flur in die Küche. Ebenfalls ist hier die Katzenklappe zu erkennen, wobei hier im unteren Drittel geringe Rußfahnen / Rußniederschlag an der Kante des Türblattes zu verzeichnen ist.

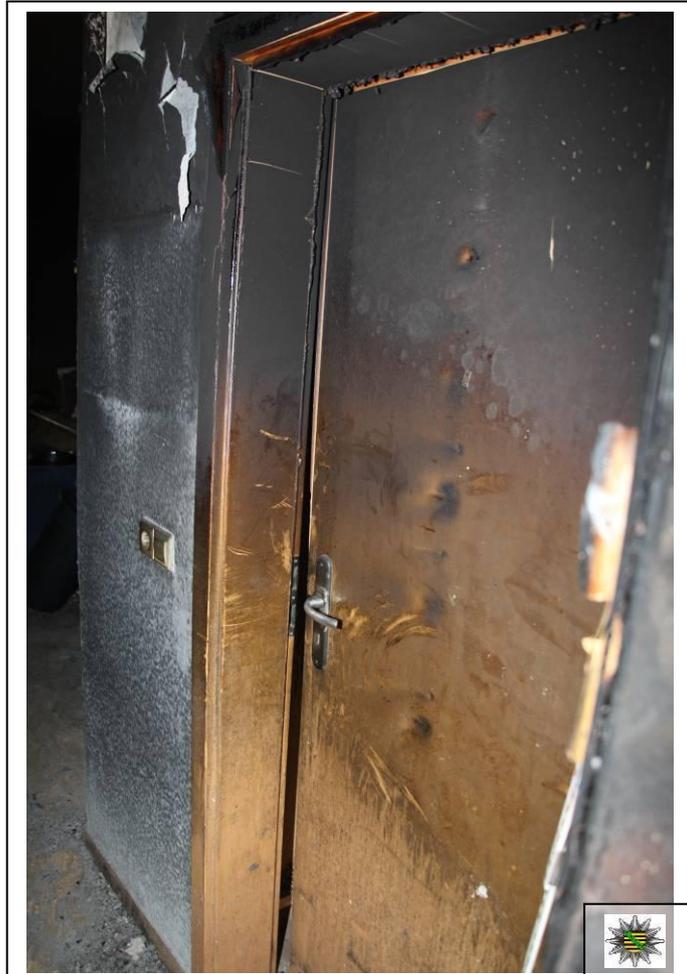
Bild 322

Diese Aufnahme erfolgte
vom Brandbereiches E
Wohnzimmer aus.
Deutlich ist die schräg
verlaufende Brandeinwirkung
/Blasenbildung am Türblatt zu
erkennen. Diese verläuft von
der Mitte des Bildes nach
oben links, in die linken Ecke
des Türblattes. Diese
Merkmale deuten darauf hin,
dass von Seiten des
Brandbereiches E eine starke
Flammeneinwirkung auf diese
Tür erfolgt ist. Dabei muss
diese Tür geschlossen
gewesen sein.

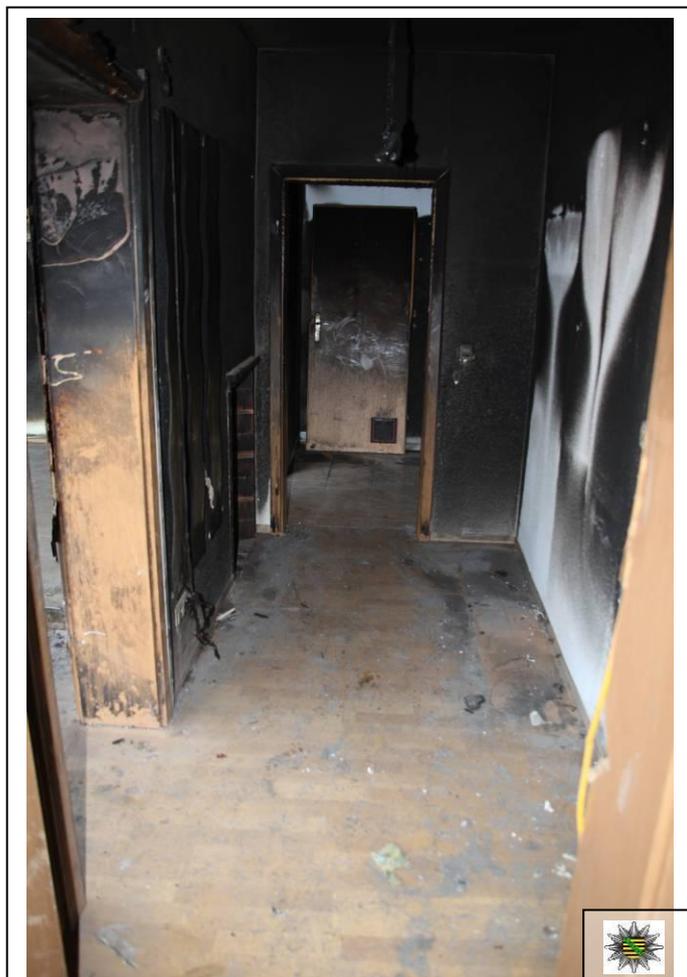
Bild 323

Übersichtsaufnahme des Flures
nach der Beräumung der
gesamten
Einrichtungsgegenstände.

Deutlich ist die Rußanhaftung
an den Türfuttern und in den
Wänden sowie Decke zu
erkennen.

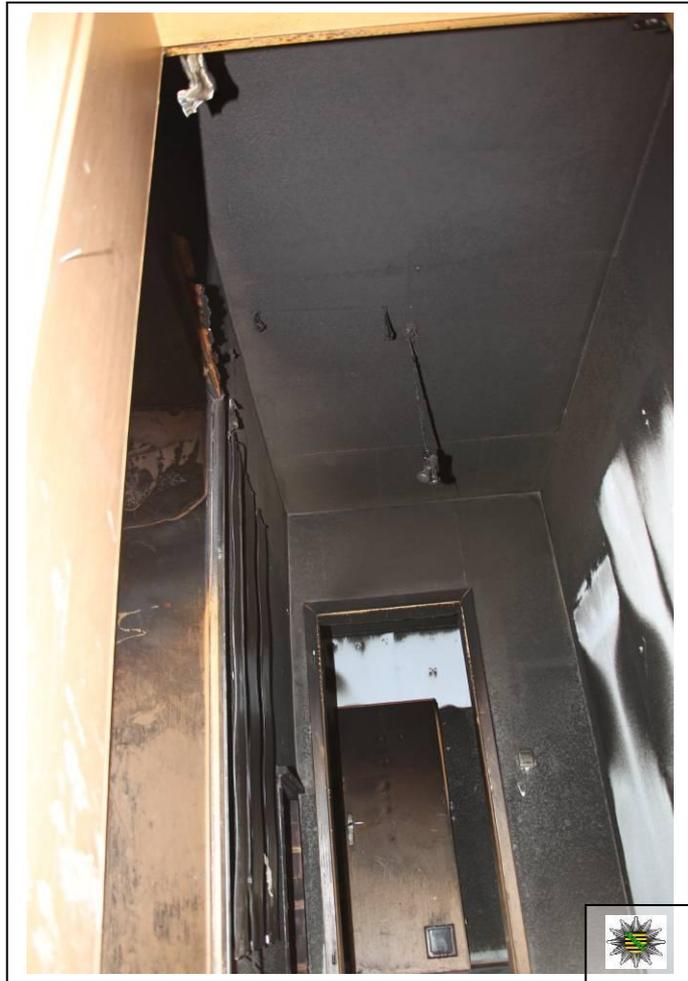
Bild 324

Übersichtsaufnahme des Flures nach der Beräumung der gesamten Einrichtungsgegenstände. Deutlich ist die Rußanhaftung an den Türfuttern und in den Wänden sowie Decke zu erkennen.

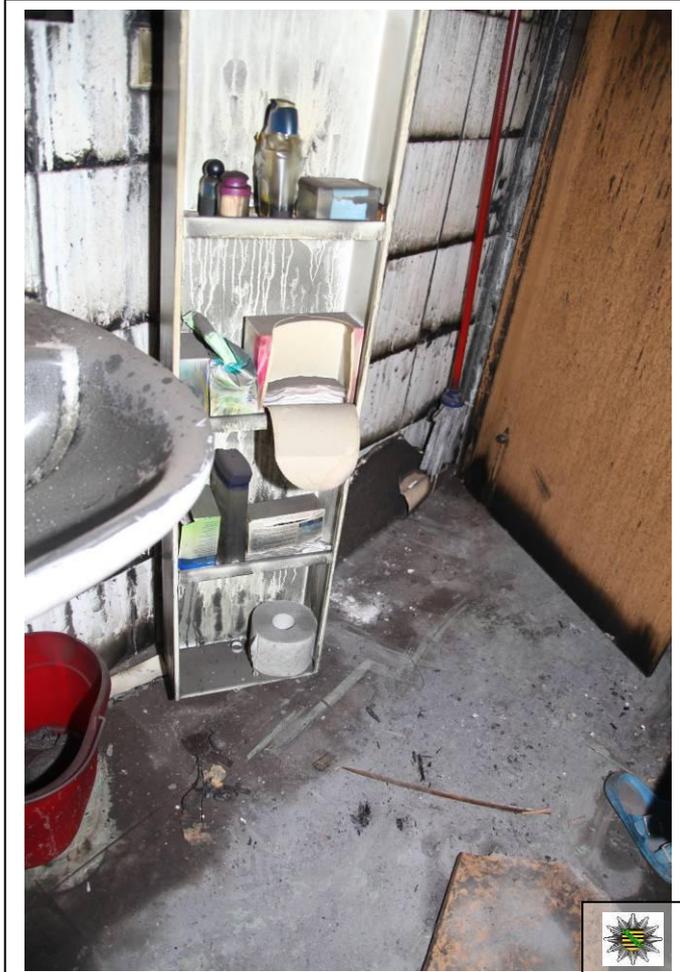
Bild 330

Zeigt den linken Teil des Bades.
Deutlich ist an den Fliesen ein starker Rußbefall bis hin zu Ablaufspuren von Ruß zu erkennen.

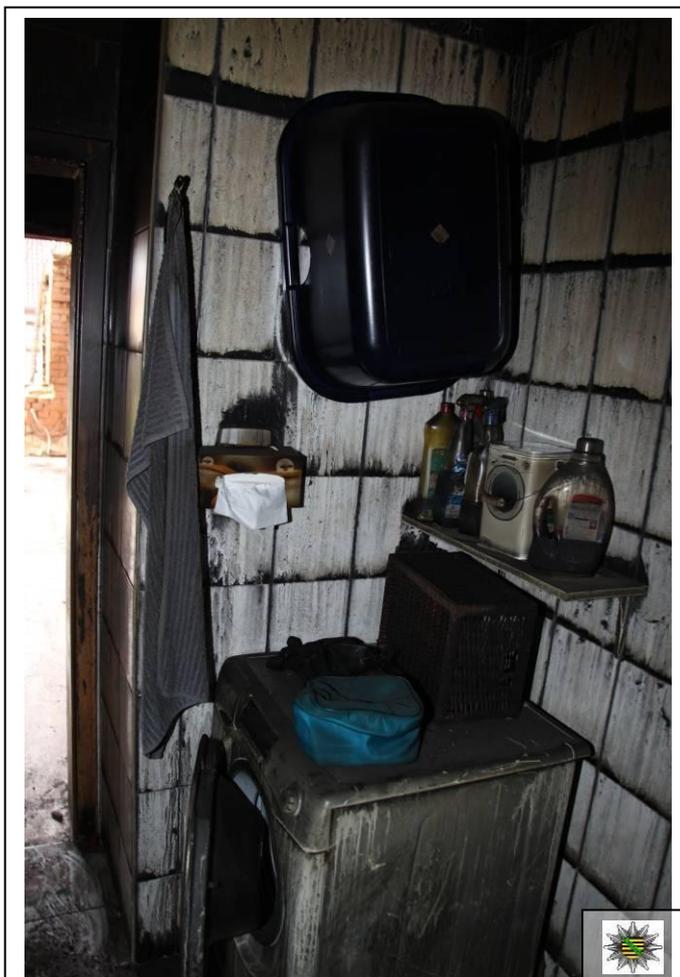
Bild 331

Zeigt den linken Teil des Bades.
Deutlich ist an den Fliesen ein starker Rußbefall bis hin zu Ablaufspuren von Ruß zu erkennen.

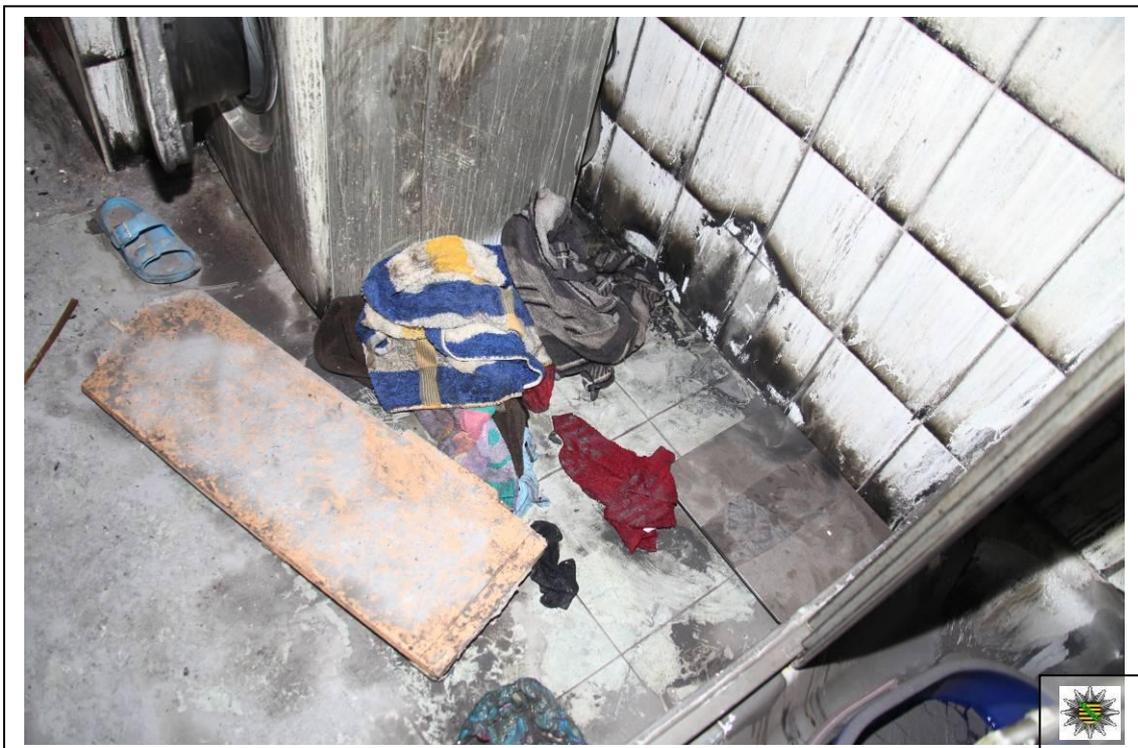
Bild 333

1* Zeigt den Fußbodenbereich unmittelbar rechts neben der Waschmaschine.
Dort wurden Kleidungsgegenstände vorgefunden. An den Fliesen ist ebenfalls im unteren Bereich ein starker Rußbefall / Rußfahne zu erkennen.

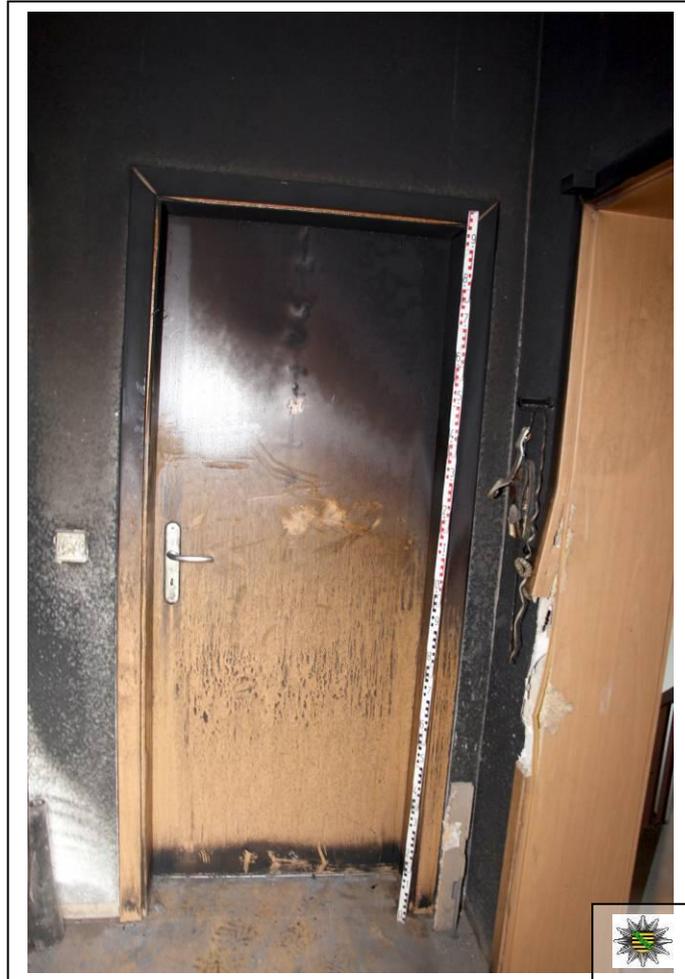
Bild 334

Zeigt die Badeingangstür im geschlossenen Zustand, aufgenommen von Seiten des Flures, Brandbereich B. Deutlich ist an dem Türblatt von rechts in der Mitte des Türblattes bis links oben eine verlaufende Brandspur zu verzeichnen.

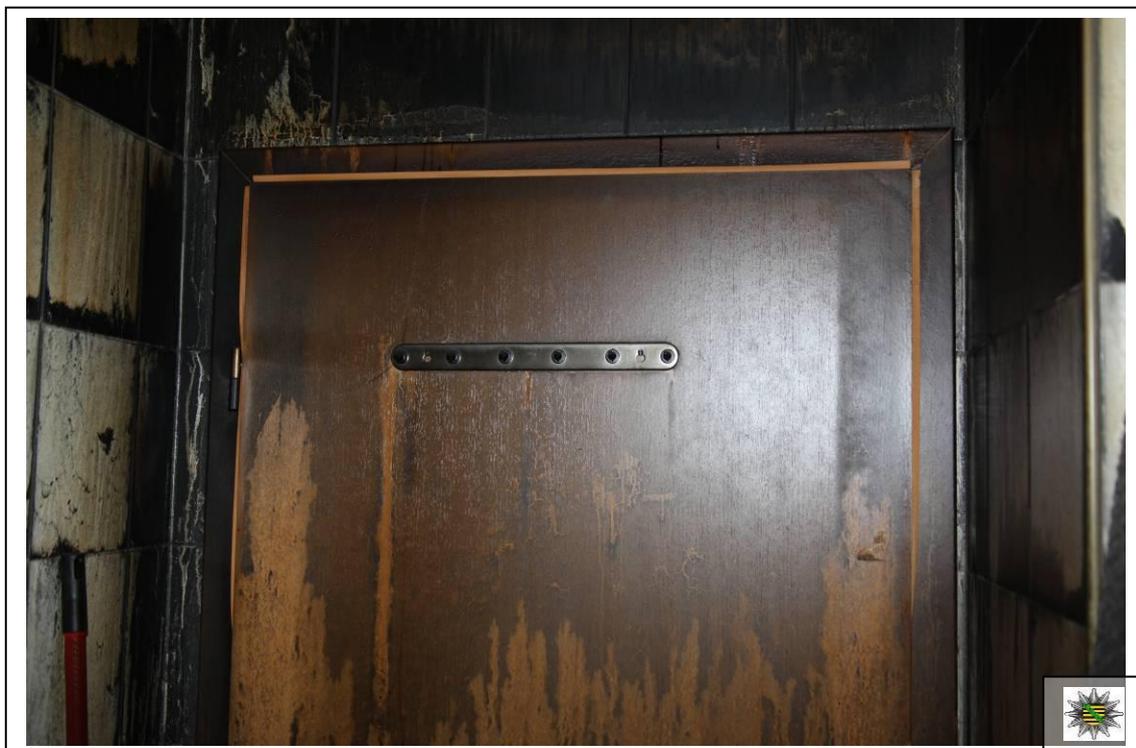
Bild 337

Detailaufnahme des oberen Drittels der Badtür. Hier sind deutlich Rußanhaftungen
sowie thermische Beaufschlagungen des Türblattes zu erkennen.

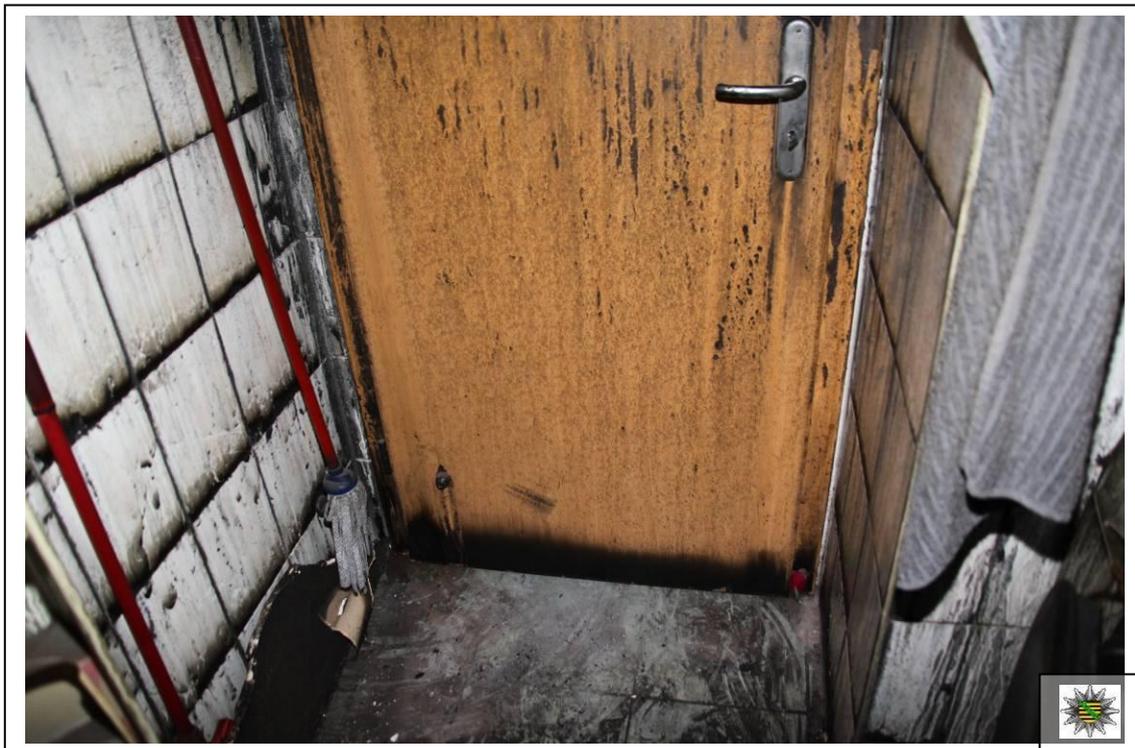
Detailaufnahme des unteren Bereiches des Türblattes im Inneren des Bades.
An der unteren Kante ist eine durchgehende 10 cm hohe Rußfahne zu erkennen.

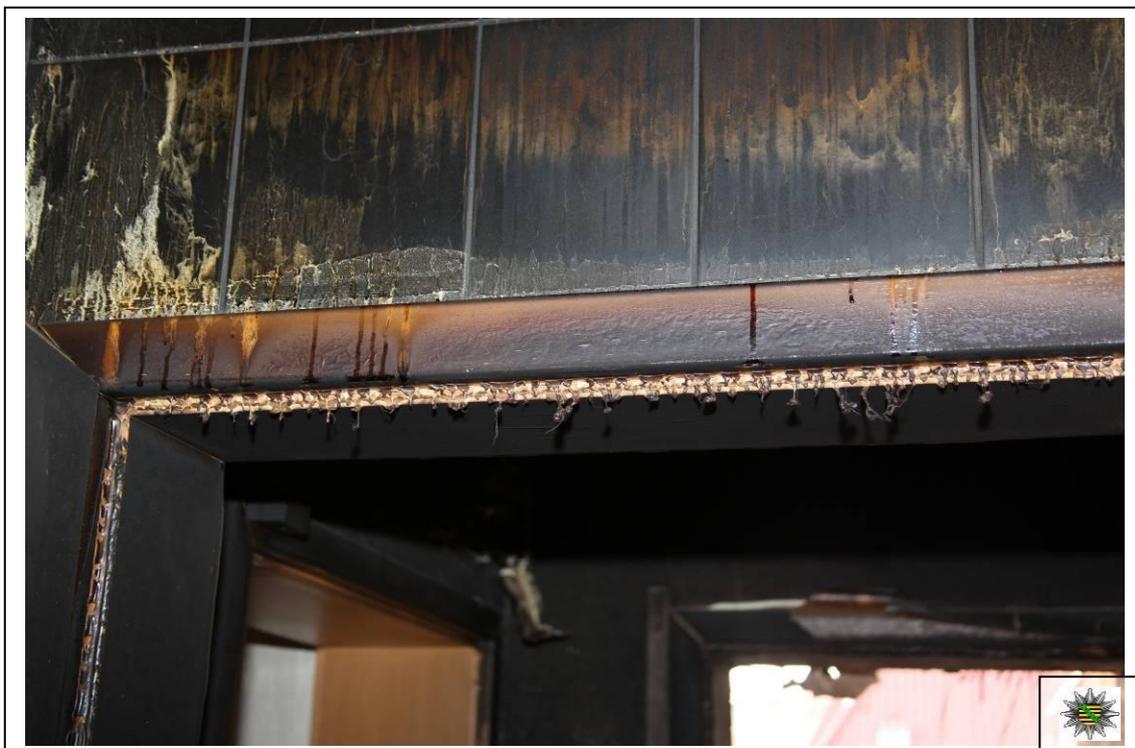
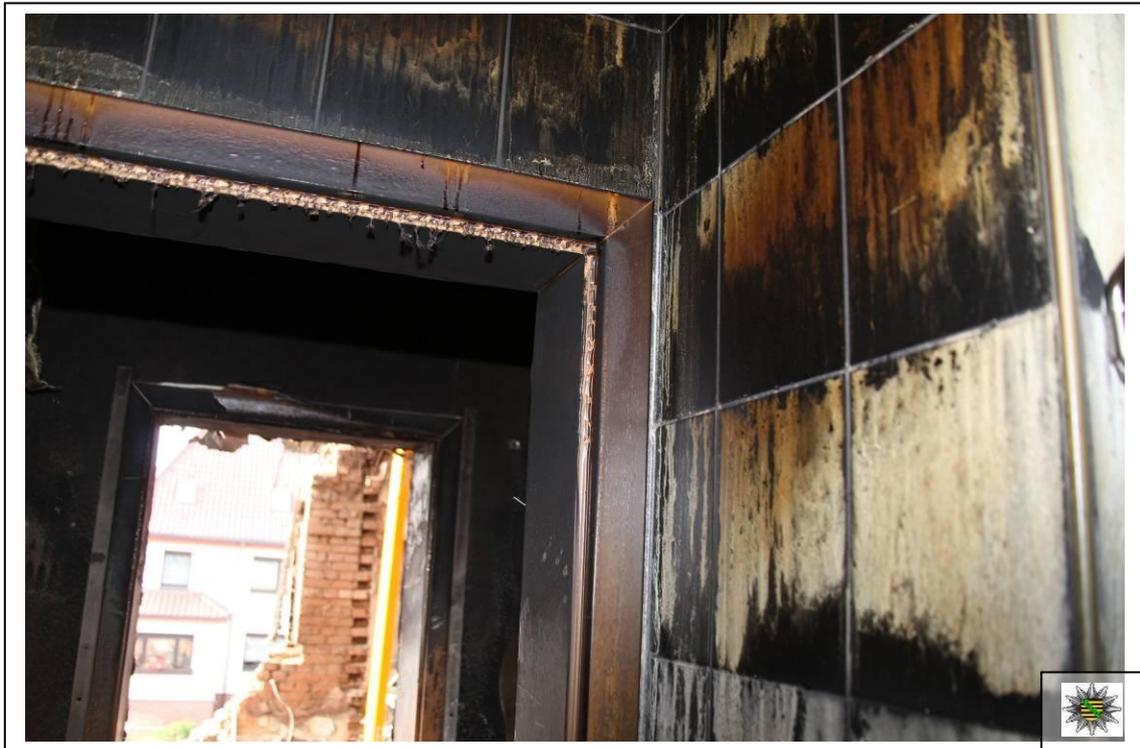
Bild 340

Bilder 339 und 340
Zeigten den oberen Falz der Badtür. Entsprechend der Brandeinwirkungen und markanten Merkmale muss davon ausgegangen werden, dass zum Zeitpunkt der Brandausbreitung diese Badtür geschlossen gewesen ist.
