Polizeidirektion Südwestsachsen
Kriminalpolizeiinspektion Zwickau
Kommissariat 41
-Brandursachenermittlung-

Lichtbildmappe

zur Explosion mit Brandfolge des
Wohnhauses, Frühlingsstraße 26,
in 08058 Zwickau,
am 04.11.2011 gegen 15.08 Uhr

Band 4

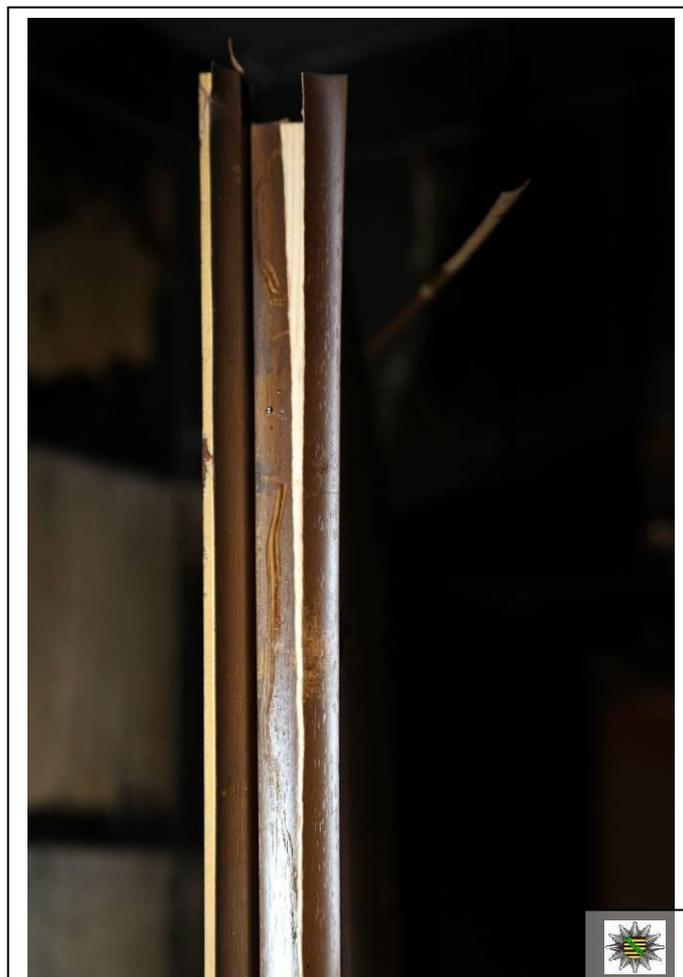
Bild 341

Zeigt nochmals das obere Drittel des Türfalzes, der keine Brandeinwirkungen aufweist. Entsprechend dieser Feststellung muss davon ausgegangen werden, dass diese Tür zum Zeitpunkt der Brandausbreitung geschlossen gewesen ist.

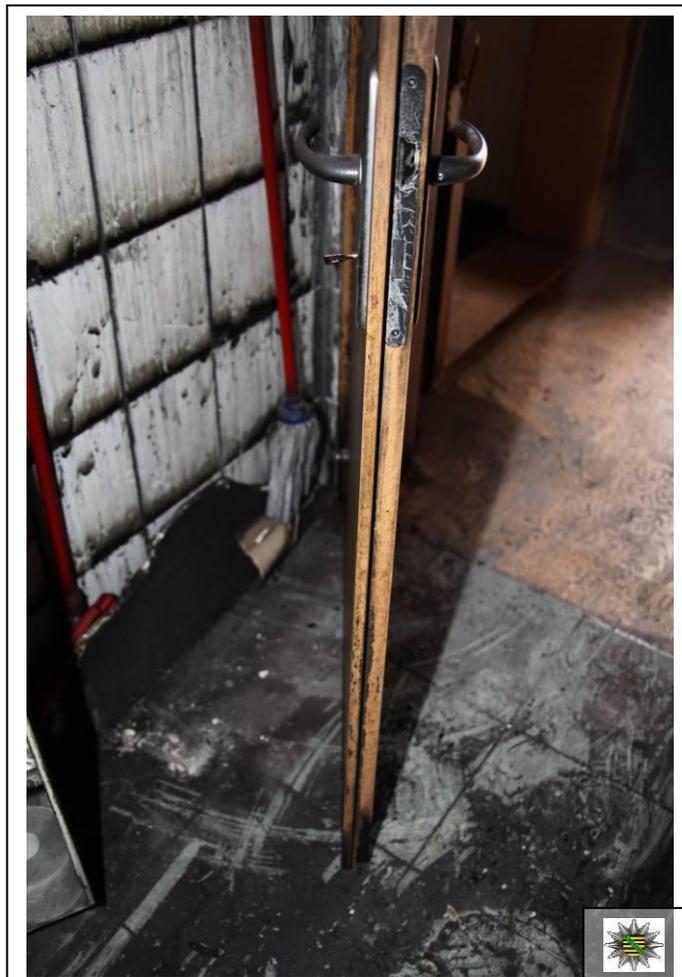
Bild 342

Zeigt den unteren Teil des Türfalzes, der keine Brandeinwirkungen aufweist.

Entsprechend dieser Feststellung muss davon ausgegangen werden, dass diese Tür zum Zeitpunkt der Brandausbreitung geschlossen gewesen ist.

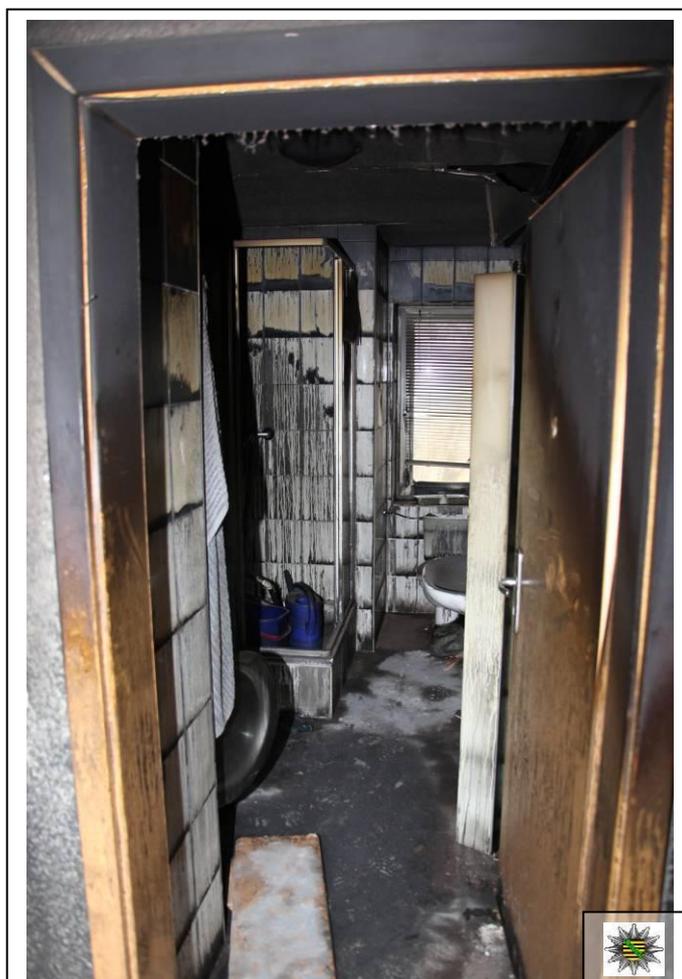
Bild 343

Bilder 343 bis 348
Übersichtsaufnahmen/
Detailaufnahmen der
Badeinrichtung im
Brandbereich C.

Deutlich ist im oberen Drittel
ein starker Rußbefall an der
Bausubstanz zu verzeichnen.

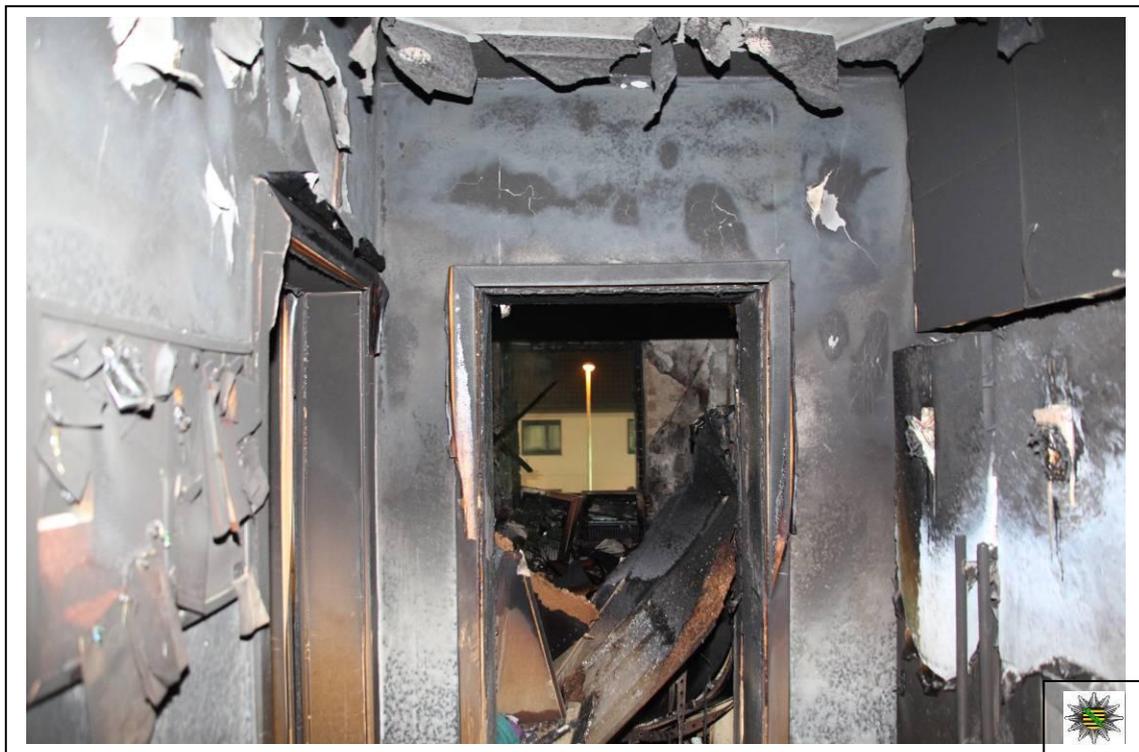
Wurde am 04.11.2011 um 22:40 Uhr aufgenommen. Zeigt den Brandbereich D Küche in Richtung Wohnzimmer / Brandbereich E. Deutlich ist die starke Rußanhaftung im oberen Bereich der Bausubstanz zu erkennen. Entsprechend der Auffindesituation der Tür, die sich zwischen Küche und Wohnzimmer befand, ist davon auszugehen, dass diese Tür zum Zeitpunkt des Brandes geöffnet gewesen ist. Dadurch war eine Flammenbildung im Bereich der Küche jederzeit gegeben. Die Tür zum Flur musste zu diesem Zeitpunkt geschlossen gewesen sein.

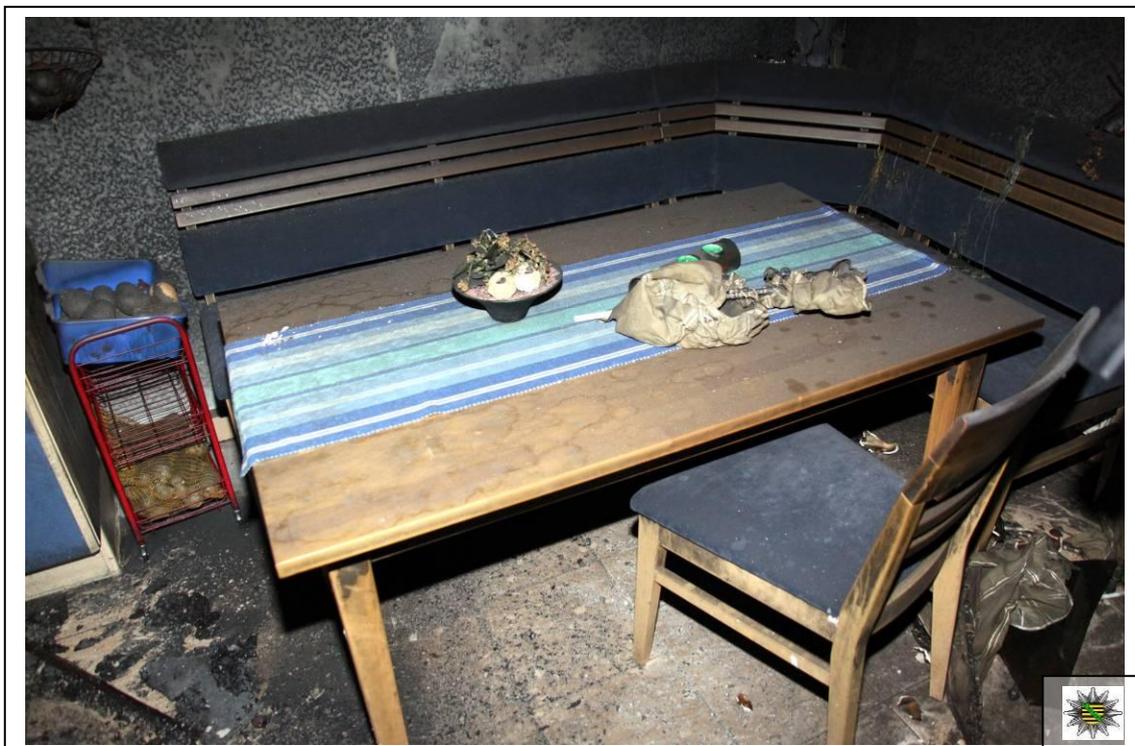
Bild 351

Zeigt den Tisch mit der Essecke im hinteren linken Bereich der Küche. Es sind an den oberen Teilen teilweise schon thermische Beaufschlagungen zu erkennen. Am Stuhl und am Tisch selbst sind Rußanhaftungen / Rußfahnen an den Seiten deutlich sichtbar.

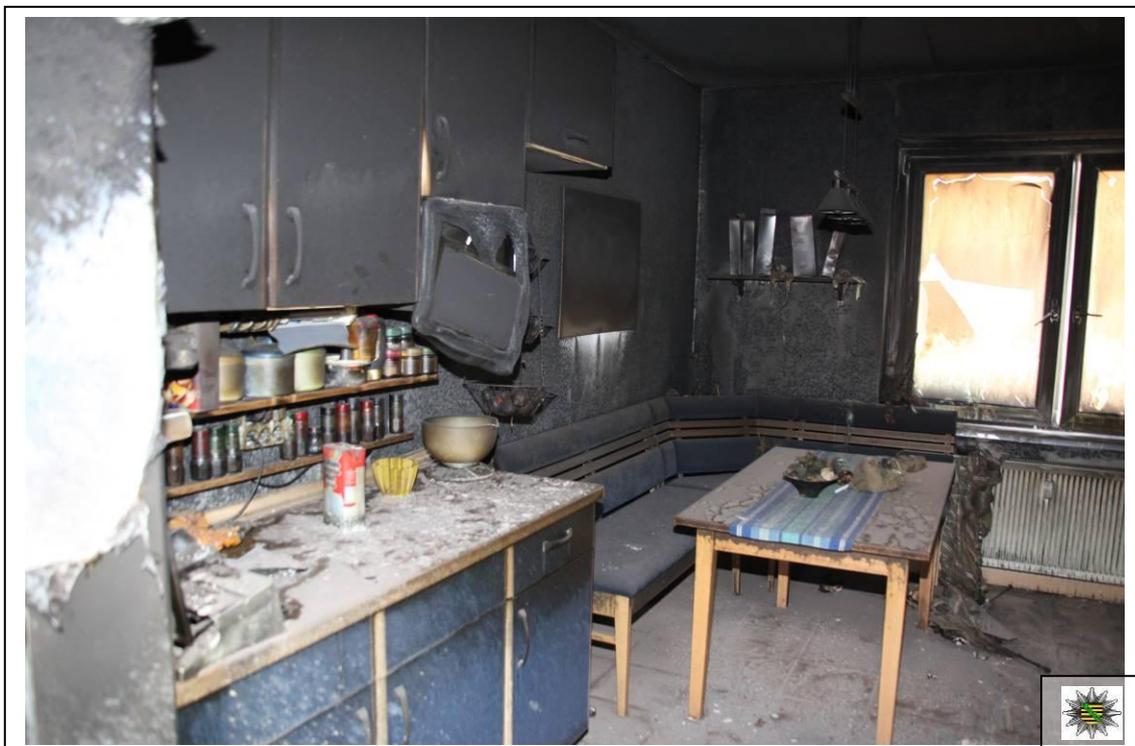
Bild 355

Detailaufnahme in den Bereich der Sitzecke und Tisch. Deutlich ist an den Wänden und der Decke ein starker Rußbefall zu erkennen.

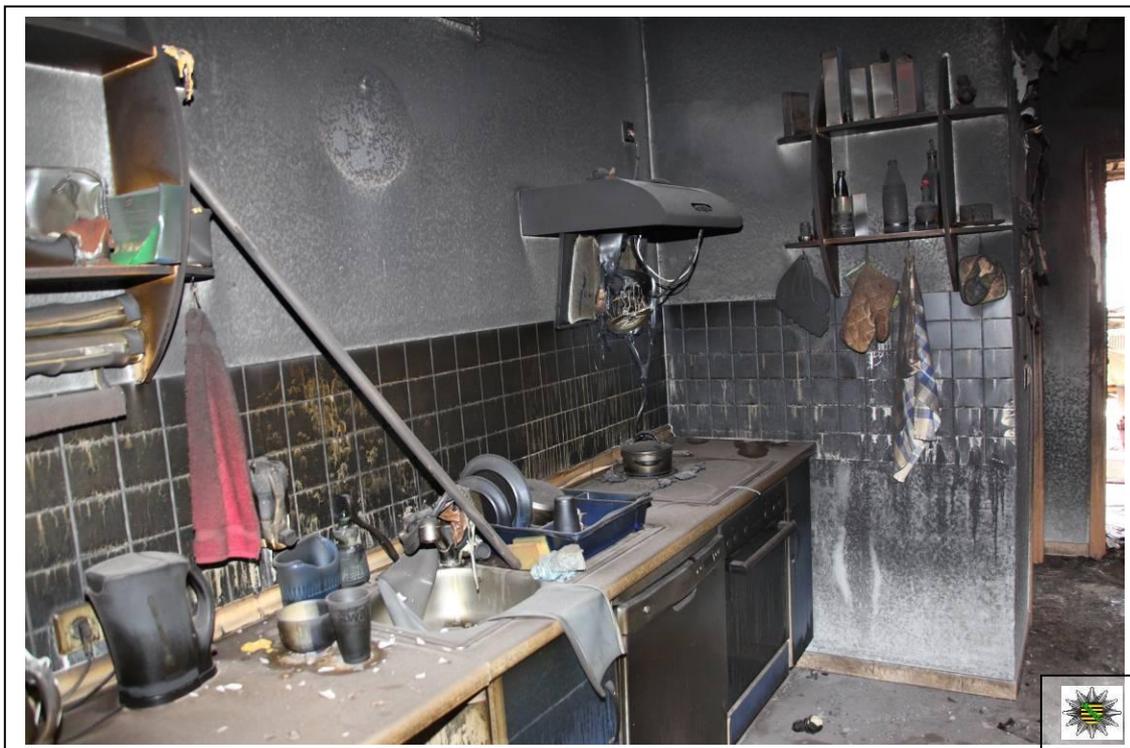
Bild 358

Detailaufnahme der rechten Küchenzeile in Richtung Flur. Hier sind ebenfalls deutliche Rußanhaftungen an der Bausubstanz und Einrichtungsgegenständen zu verzeichnen. Im oberen Drittel ist die Brandtemperatur dermaßen hoch gewesen, dass bereits Kunststoffteile geschmolzen sind.

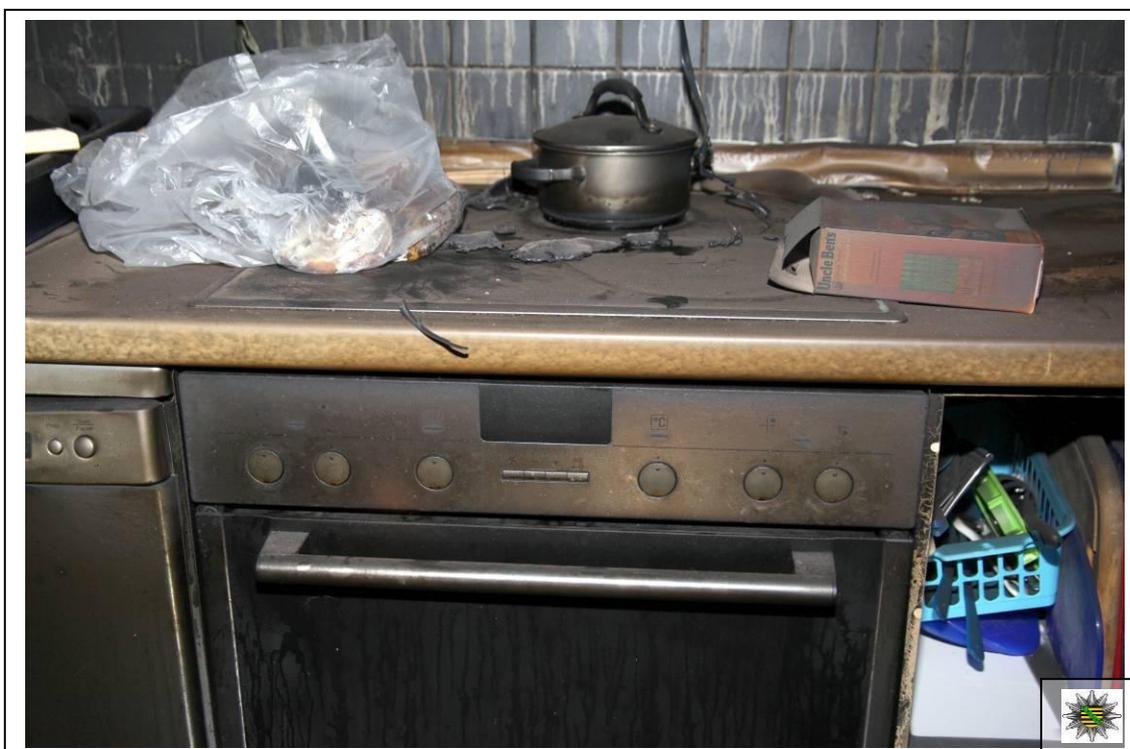
Bild 359

Detailaufnahme des Backofens und Elektroherdes. Zum Zeitpunkt der Brandentstehung konnte nachgewiesen werden, dass dieser Elektroherd nicht in Betrieb gewesen ist.

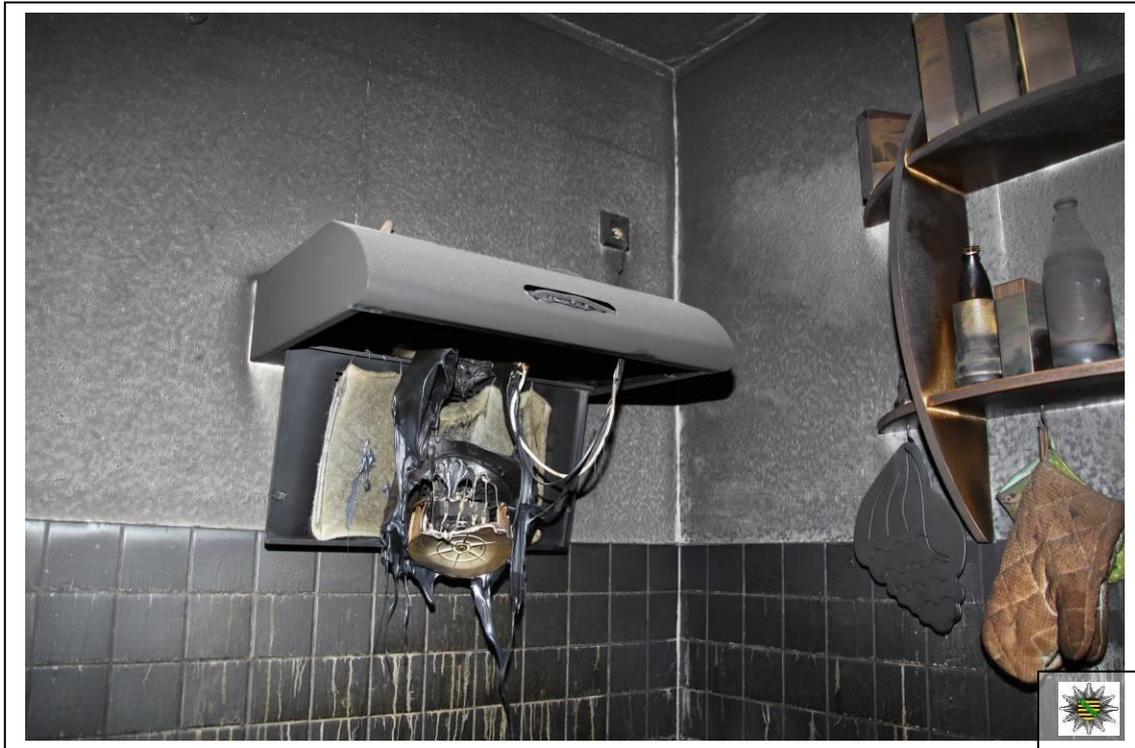
Bild 360

Detailaufnahme der Dunstabzugshaube. Zum Zeitpunkt der Brandentstehung war diese Dunstabzugshaube nachweisbar nicht in Betrieb.

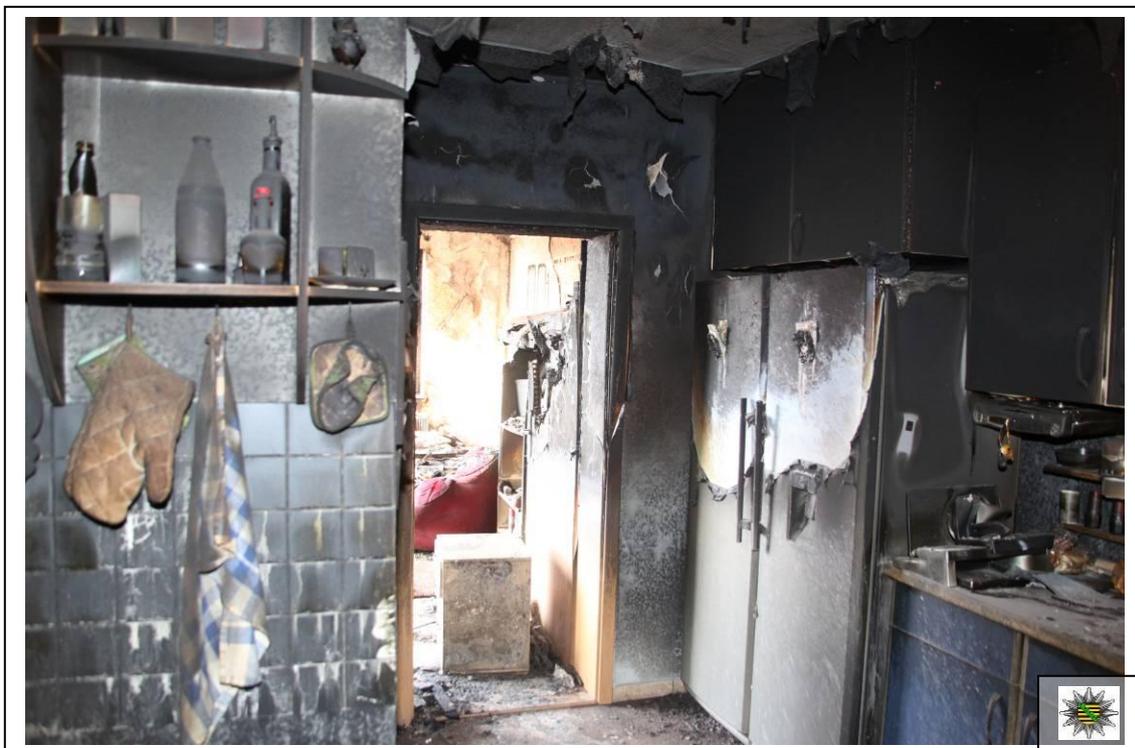
Bild 361

Detailaufnahme in Richtung Wohnzimmer - Brandbereich E. An der Bausubstanz in der Küche ist ebenfalls im oberen Drittel eine höhere Brandintensität und Rußanhaftung zu erkennen.

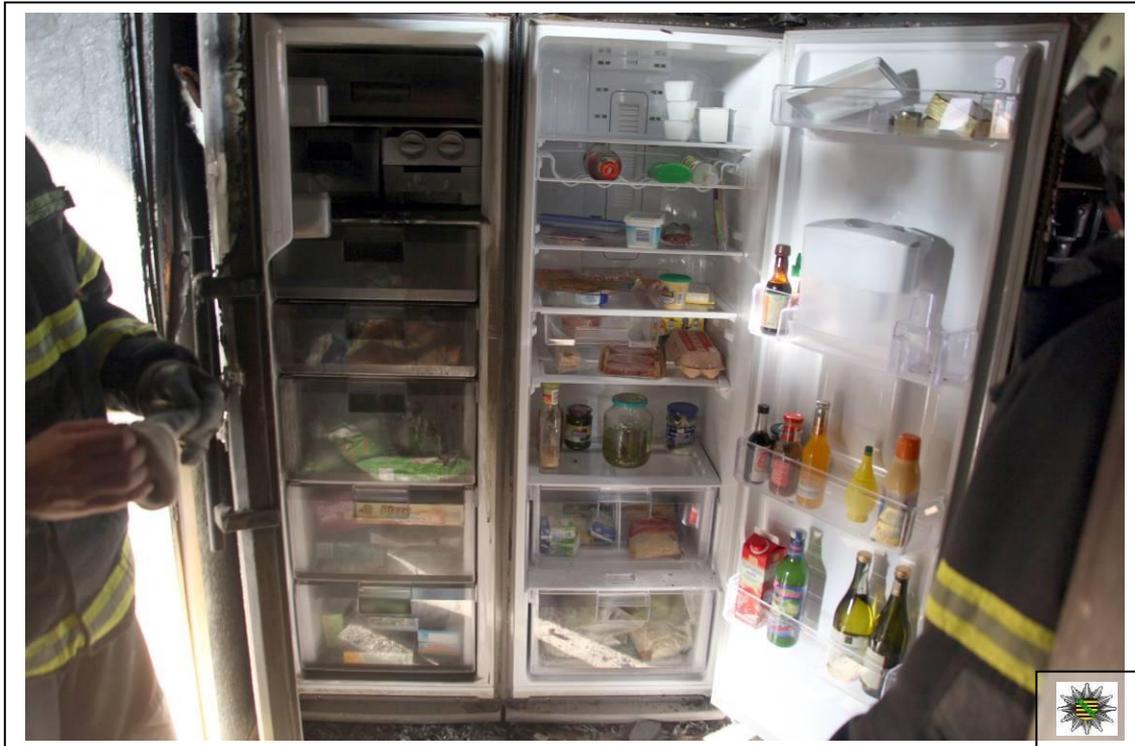
Bild 362

Bilder 362 bis 364
Detailaufnahmen des Kühlschranks in geöffnetem Zustand. Im Inneren des Kühlschranks befanden sich verschiedene Nahrungsmittel, die teilweise durch den Brand noch nicht beeinflusst gewesen sind.

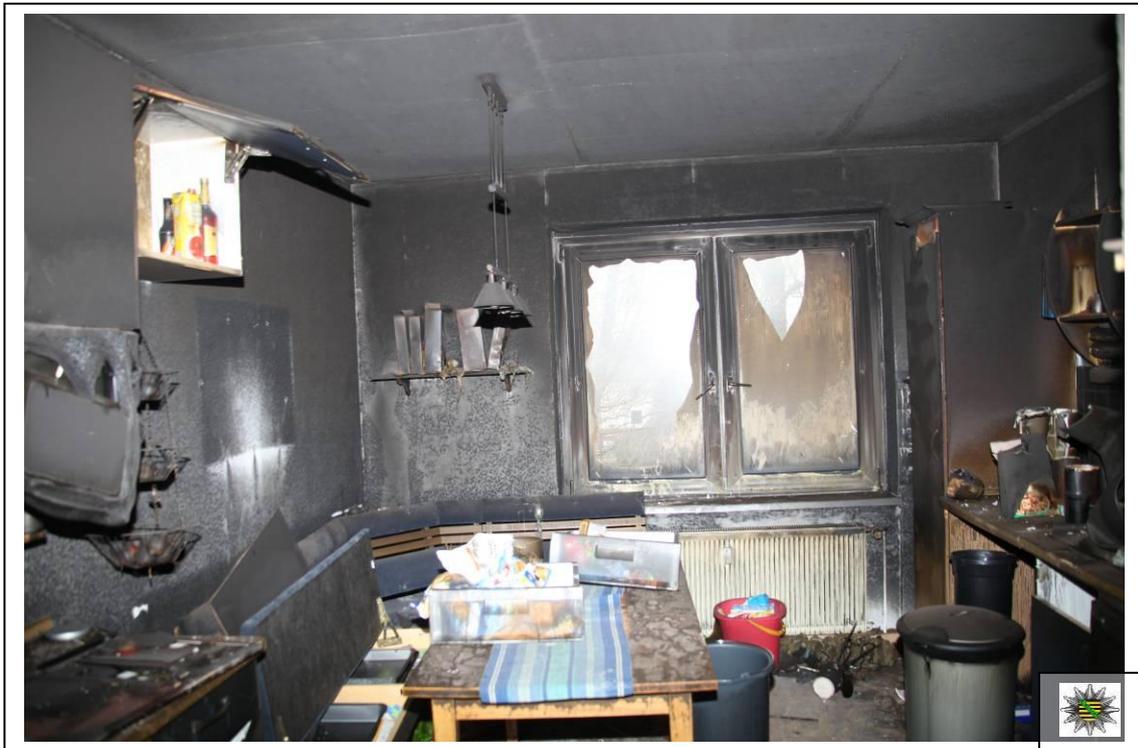
Bild 366

Detailaufnahme Bereich Ecksitzbank und rechte Küchenzeile.

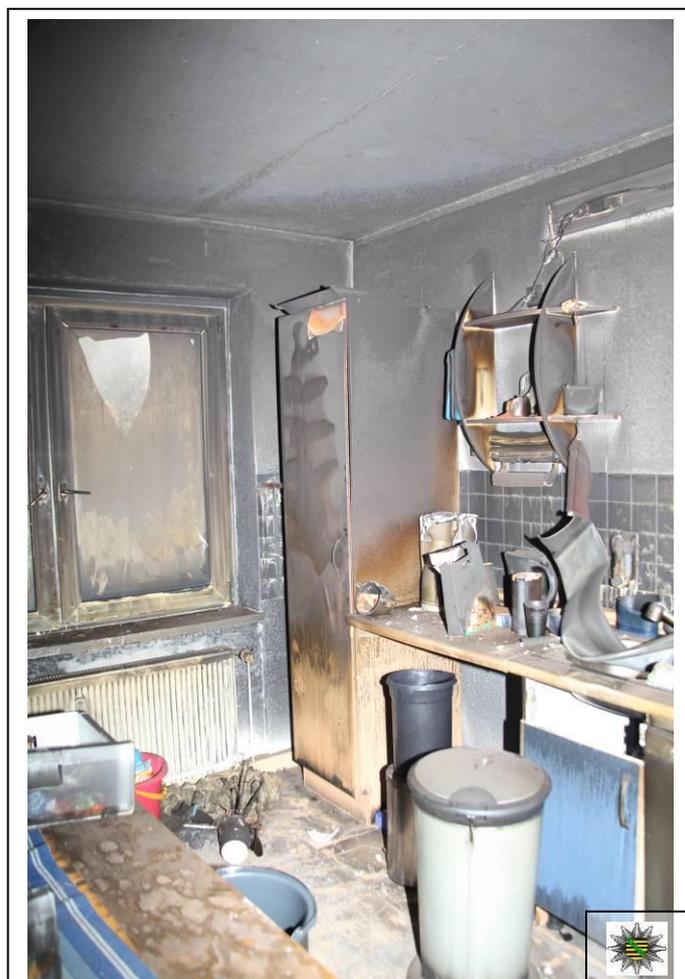
Der Küchenschrank unmittelbar neben dem Fenster wurde geschlossen. Deutlich ist an der Vorderfront der Schranktür eine stärkere Brandeinwirkung / Rußniederschlag zu erkennen. Entsprechend des „Schattens“ könnte zum Zeitpunkt des Brandes ein Blumenstock mit großen Blättern eine Art Gummibaum gestanden haben.

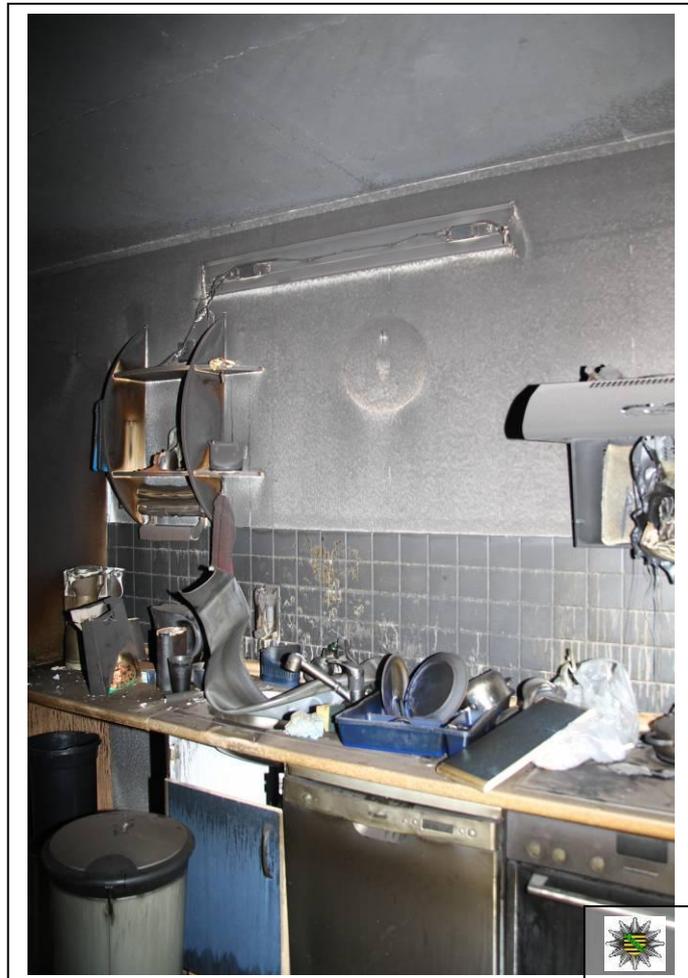
Bild 370

Detailaufnahme der
Spülmaschine und des
Elektrobackofens und
Cerankochfeld. Diese Geräte
waren nachweisbar zum
Zeitpunkt des Brandes nicht in
Betrieb.

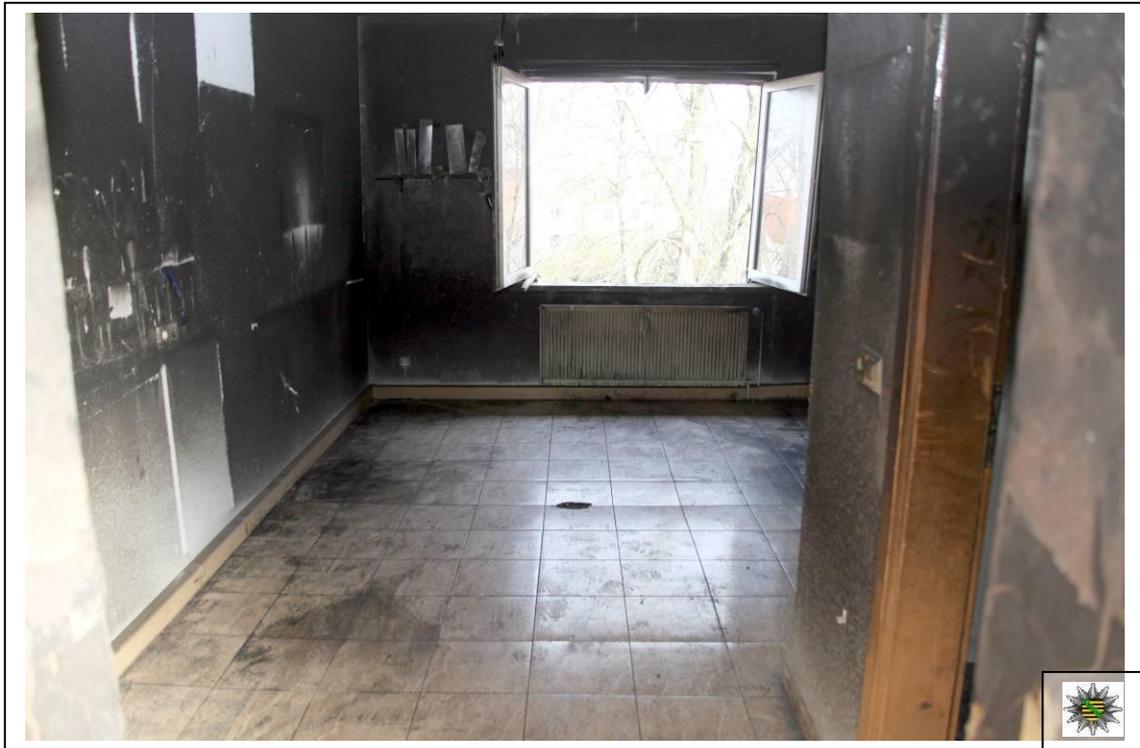
Bild 374

Übersichtsaufnahme des Fußbodenbereiches des Brandbereiches D Küche. Vom ehemaligen Standort des Tisches, der sich in der Mitte der Küche befand, wurde aus dem Fußboden (Fliesen) eine Spur entnommen.

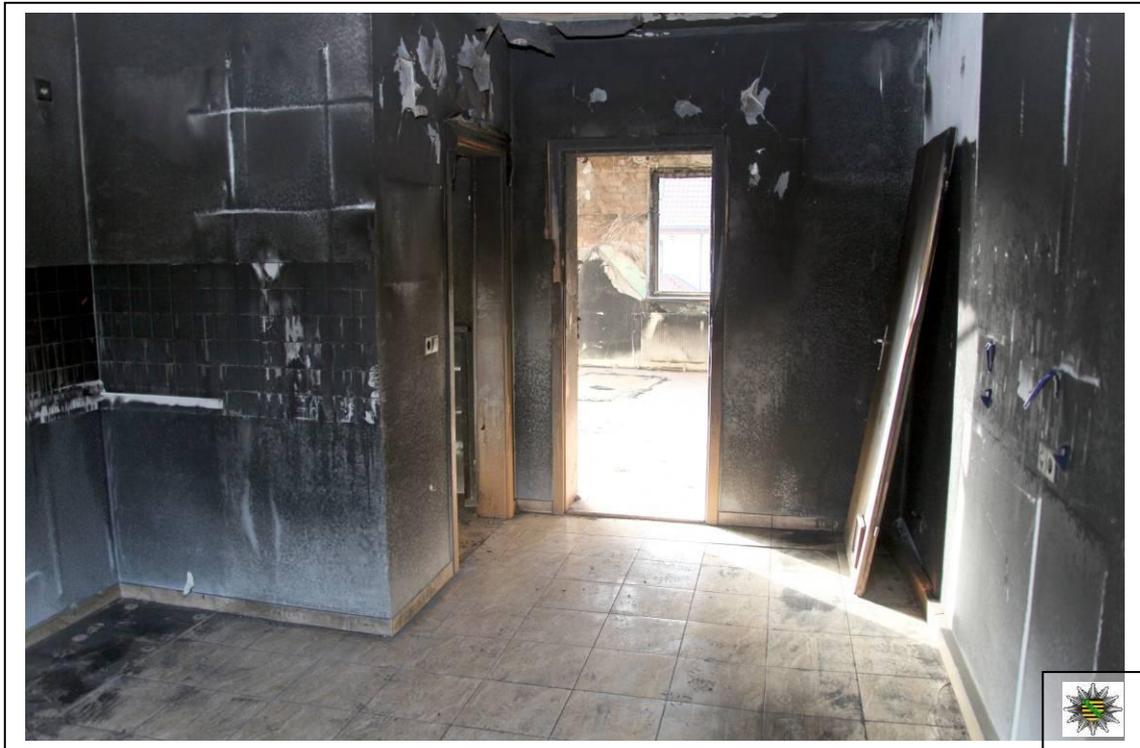
Bild 378

Bilder 387 und 379
Detailaufnahmen in Richtung Flur und Wohnzimmer.
Deutlich ist an der Bausubstanz der Rußniederschlag zu erkennen.

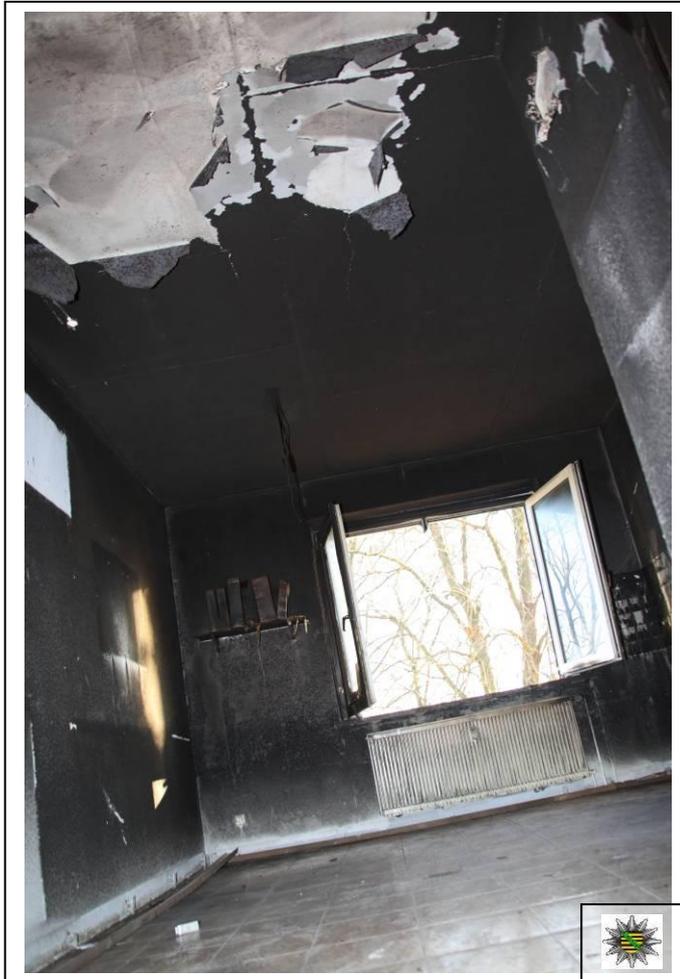
Detailaufnahme der Decke der gesamten Küche.
Diese Aufnahme wurde von der Tür Wohnzimmer in Richtung Küche aufgenommen.
Deutlich ist unmittelbar oberhalb des Durchganges die Brandeinwirkung an der Decke stärker ausgeprägt als in den anderen Bereichen der Küche.
An der Decke und an den Wänden ist deutlich der Rußniederschlag zu erkennen.

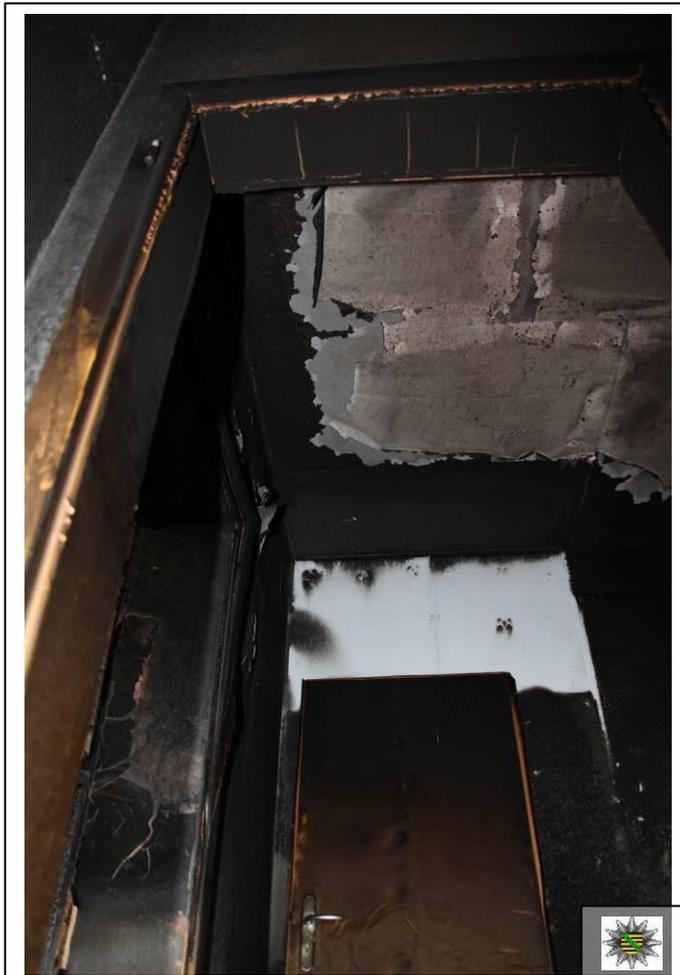
Detailaufnahme der Decke im Küchenbereich. Dieser Aufnahme wurde von Seiten des Flures in die Küche gefertigt.
Deutlich sind die Abplatzungen im Bereich der Gipskartonplatten zu erkennen.
