Polizeidirektion Südwestsachsen
Kriminalpolizeiinspektion Zwickau
Kommissariat 41
-Brandursachenermittlung-

Lichtbildmappe

**zur Explosion mit Brandfolge des
Wohnhauses, Frühlingsstraße 26,
in 08058 Zwickau,
am 04.11.2011 gegen 15.08 Uhr**

Brandbereich E - Wohnzimmer - Bilder 382 bis 460

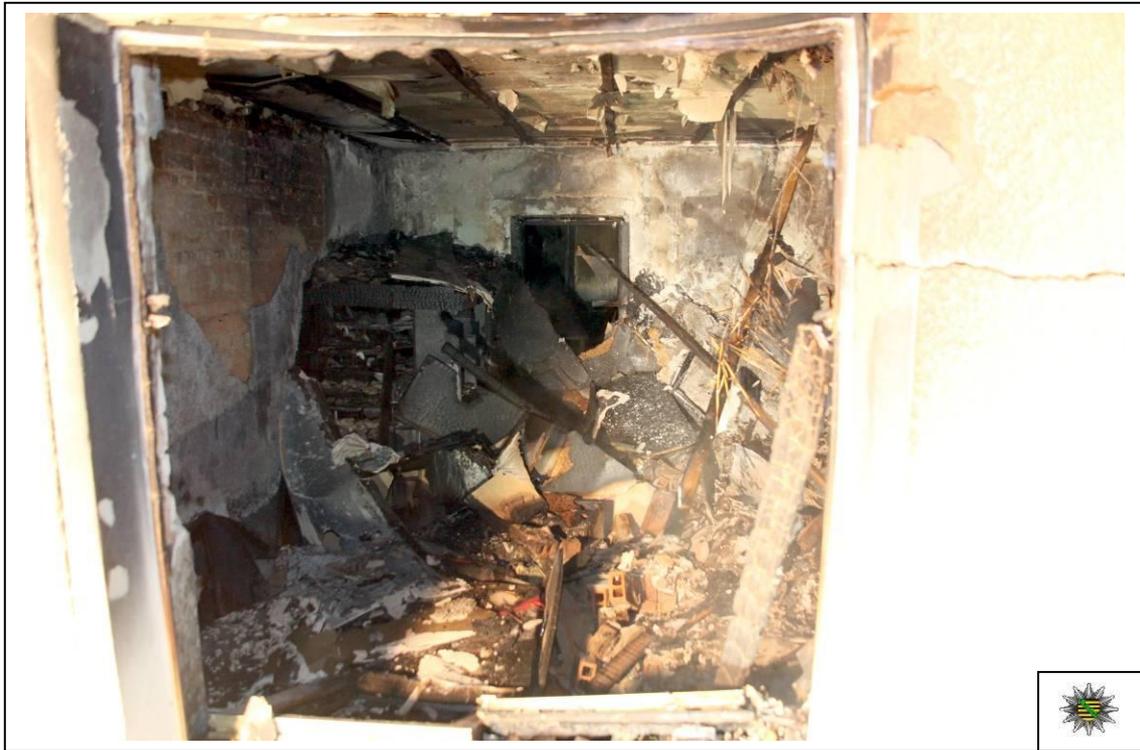
**Bild 385**

Diese Aufnahme erfolgte am 04.11.2011 um 21:20 Uhr. Die Aufnahme wurde von der Drehleiter aus ins Innere des Objektes aufgenommen und zeigt das Fenster in Richtung Wohnzimmer / Brandbereich E.

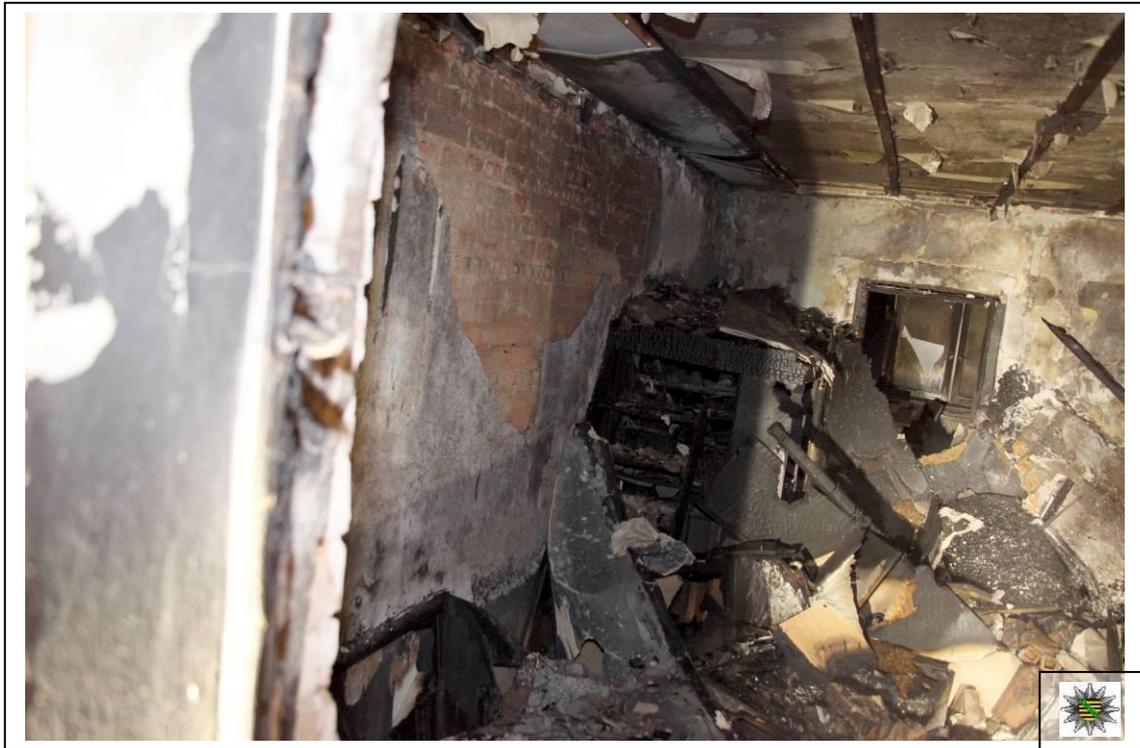
Bild 386

Diese Aufnahme erfolgte am 04.11.2011 um 21:20 Uhr. Die Aufnahme wurde von der Drehleiter aus ins Innere des Objektes aufgenommen und zeigt das Fenster in Richtung Wohnzimmer / Brandbereich E.

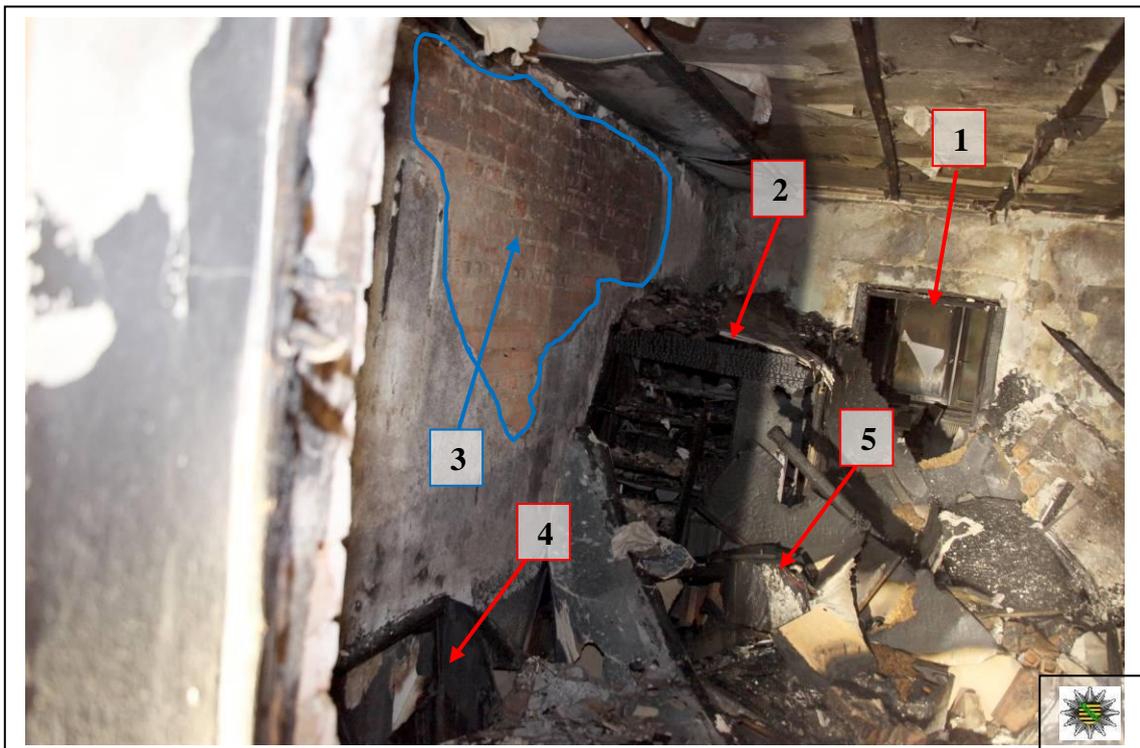
Bild 386 a

Zeigt das Originalbild wie 386, jedoch mit den Pfeilen.

Pfeil 3 zeigt zur zerstörten Giebelwand zwischen dem Hausgrundstück 26 und Hausgrundstück 26 a.

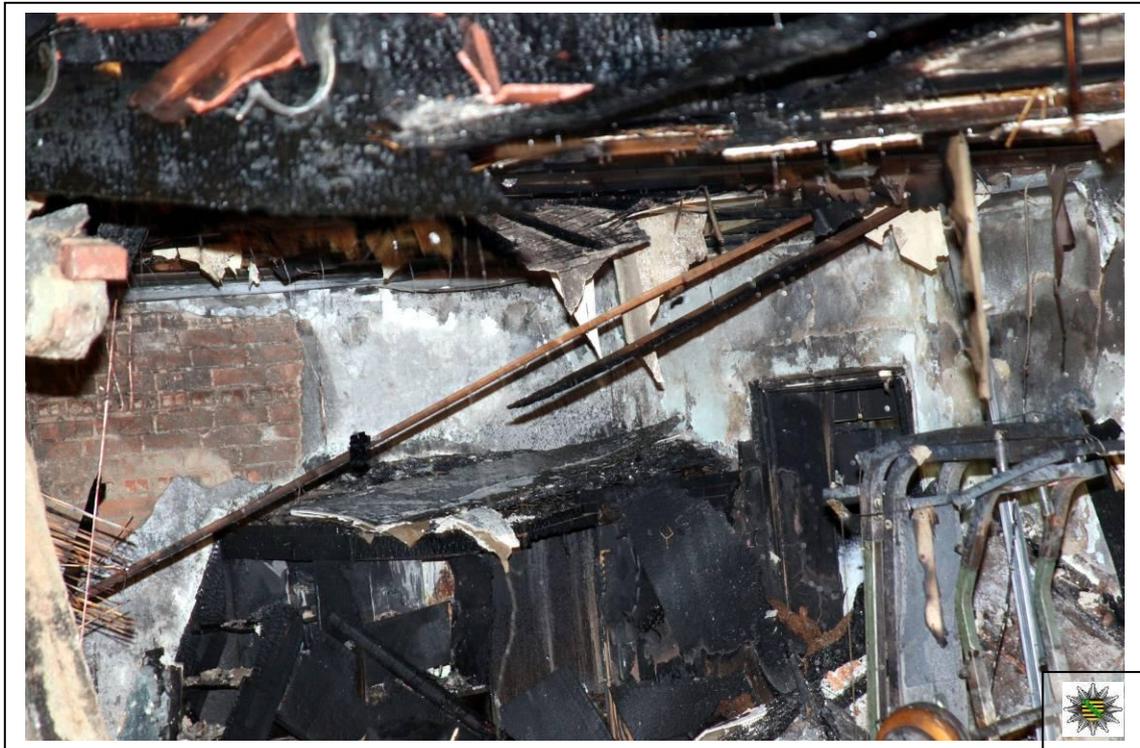
Bild 387

Diese Aufnahme erfolgte am 04.11.2011 um 21:33 Uhr. Die Aufnahme wurde von der Drehleiter aus ins Innere des Objektes aufgenommen und zeigt das Fenster in Richtung Wohnzimmer / Brandbereich E.

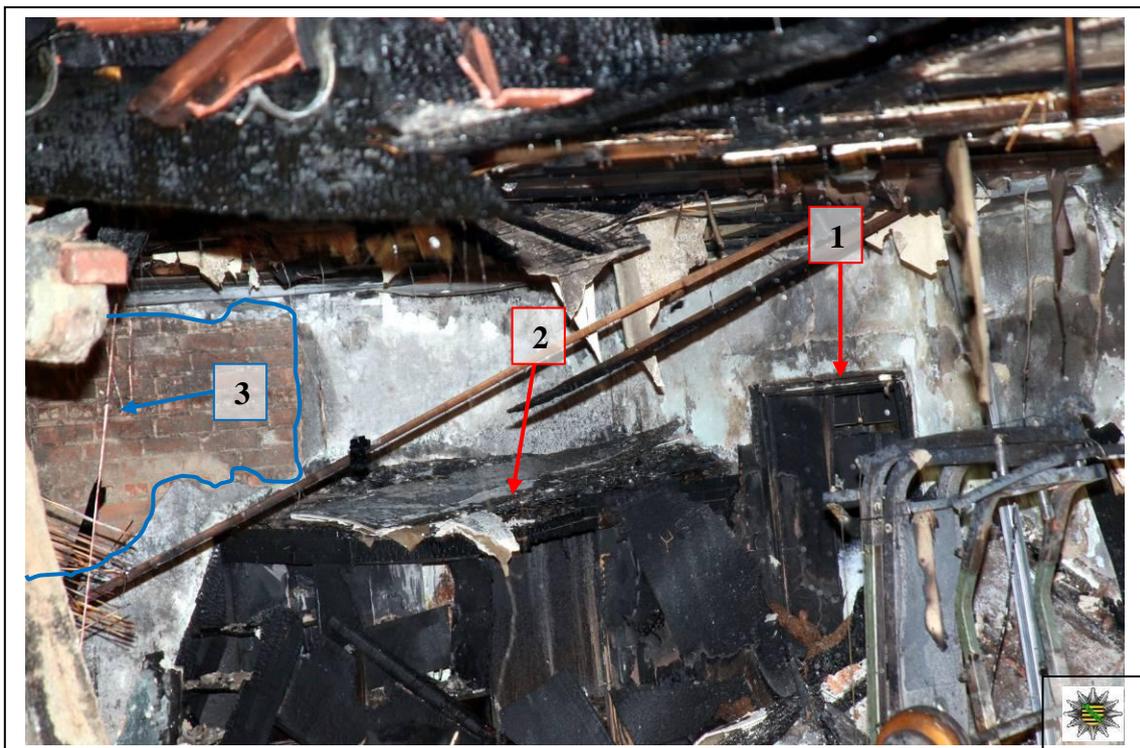
Bild 387 a

Zeigt das Originalbild wie 387, jedoch mit den Pfeilen.
Pfeil 1 zeigt zur Tür in die Küche.
Pfeil 2 zeigt zum Hochbett.
Pfeil 3 zeigt zur beschädigten Giebelwand zwischen dem Hausgrundstück 26 und Hausgrundstück 26 a.

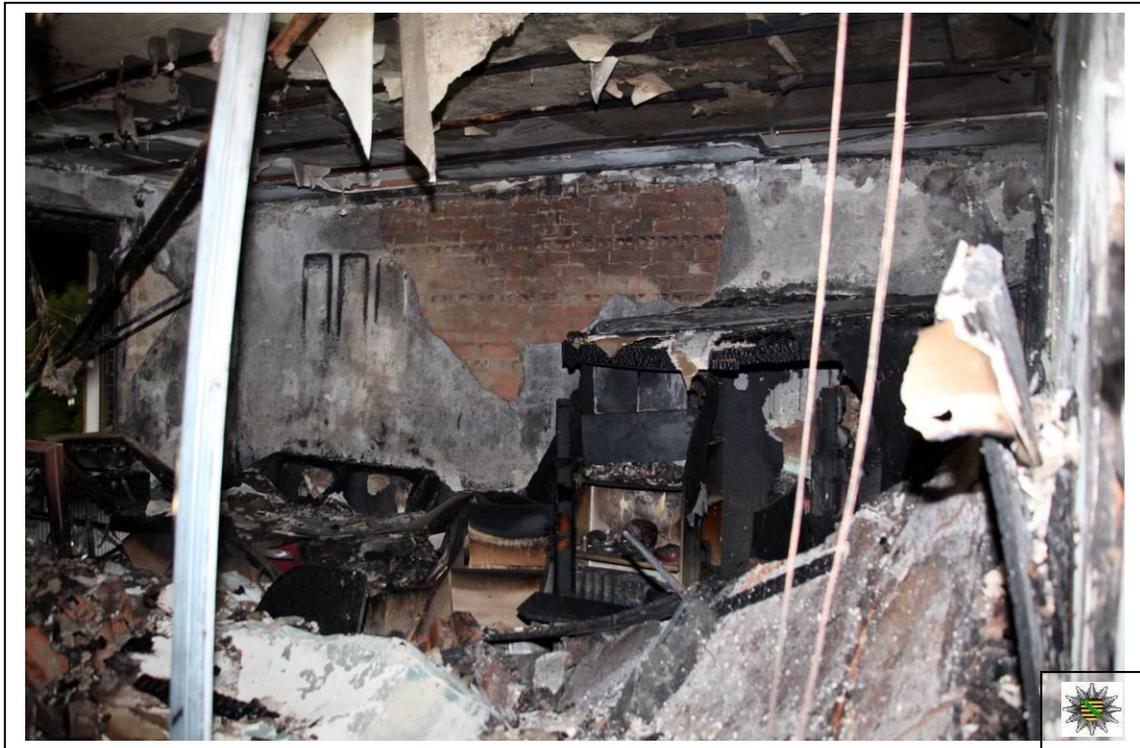
Bild 388

Diese Aufnahme erfolgte am 04.11.2011 um 21:42 Uhr. Die Aufnahme erfolgte vom Brandbereich L in Richtung Brandbereich E.

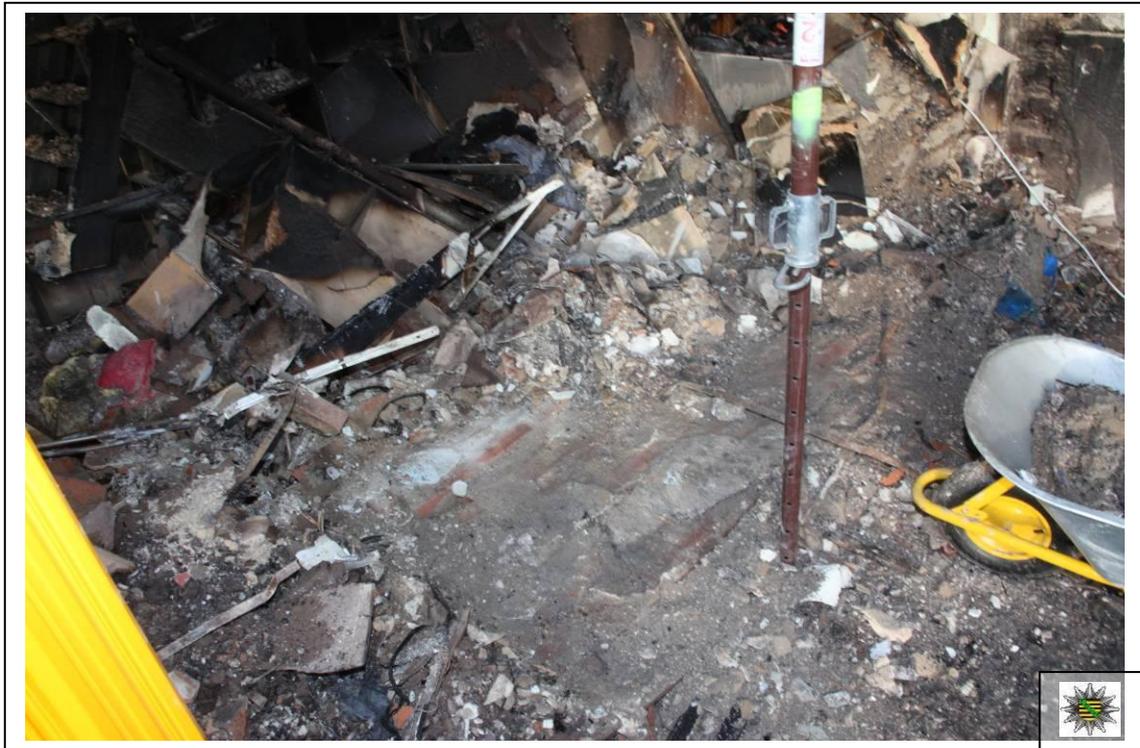
Bild 391

Wurden nach dem teilweisen Abriss durch den Bagger gefertigt. Der Brandschutt wurde teilweise aus dem Bereich schichtweise entfernt und dokumentiert.

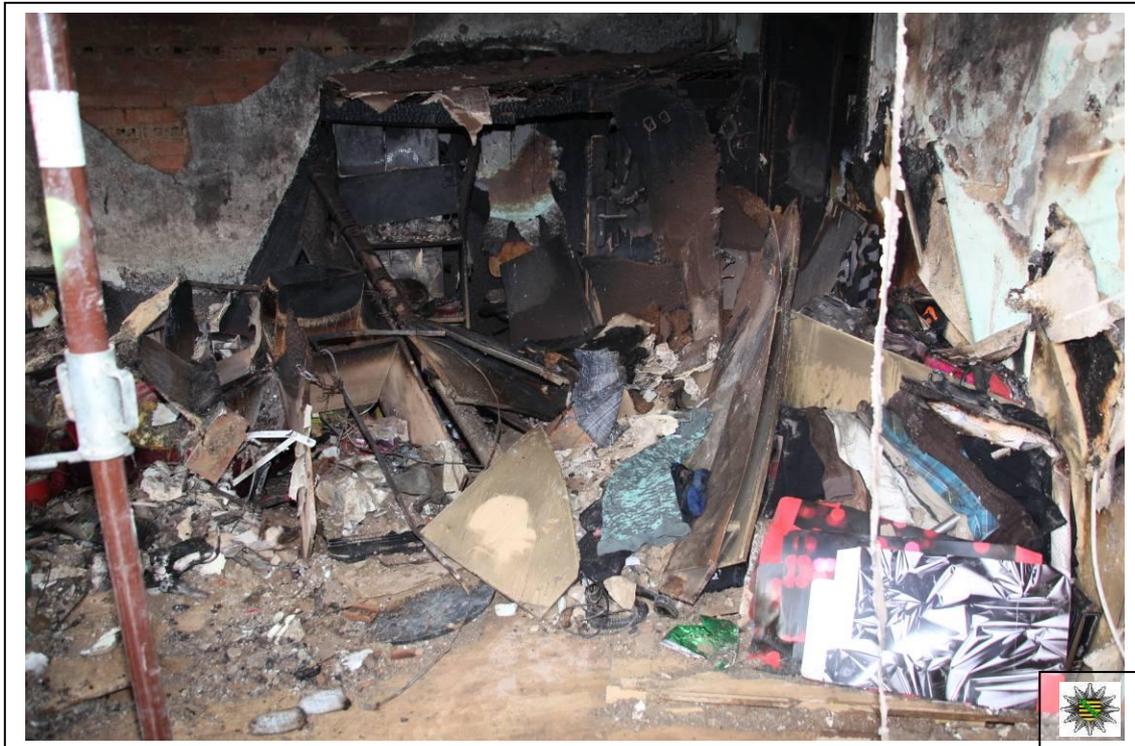
Bild 392

Detailaufnahme des Brandbereiches E in Richtung des Hochbettes. In diesem Bereich wurde der Brandschutt (Zwischenwand sowie Gipskartonplatten) entfernt. Deutlich sind die Brandeinwirkungen am Hochbett sowie den weiteren Einrichtungsgegenständen zu erkennen.

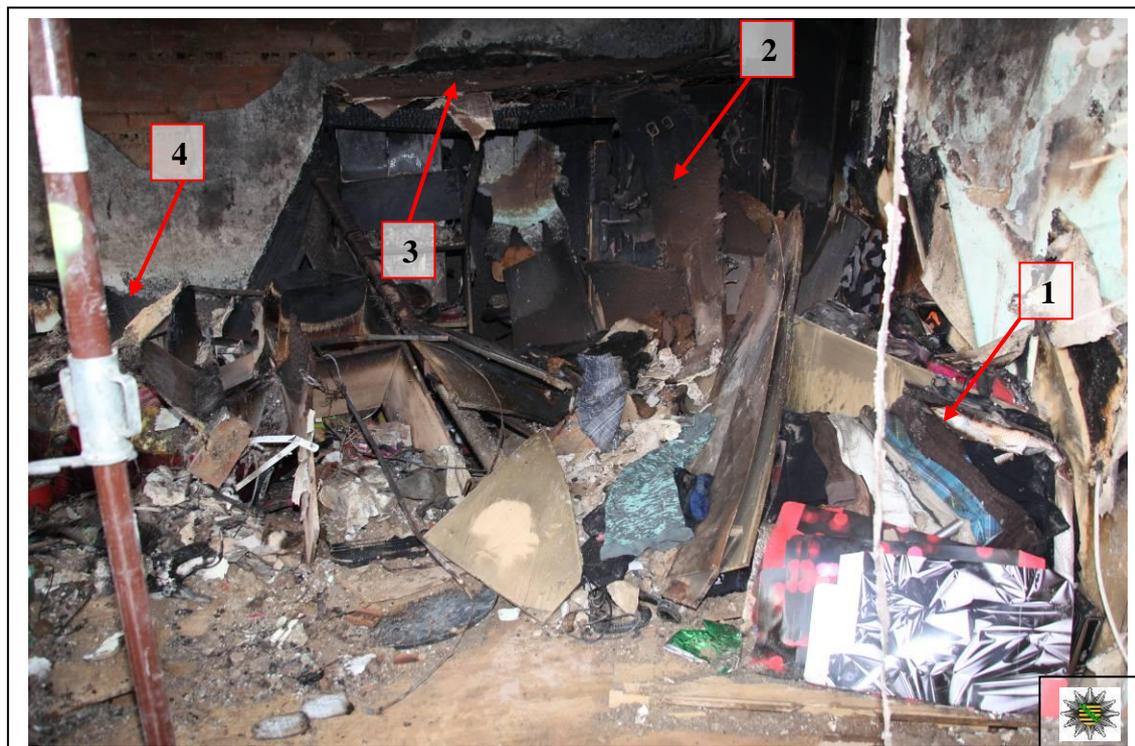
Bild 392 a

Zeigt das Originalbild 392, jedoch mit den Pfeilen.
Pfeil 1 zeigt zum Fundort eines Kleiderschranks, in dem verschiedene Kleidungsgegenstände/Textilien aufgefunden worden. Diese wurden als Spuren dem BKA übergeben.
Pfeil 2 zeigt zur Tür, die in den Bereich der Küche/Brandbereich D führt.
Pfeil 3 zeigt zum Hochbett mit dem integrierten PC-Arbeitsplatz.
Pfeil 4 zeigt zum Standort des Sofas, welches sich an der Wand befand.

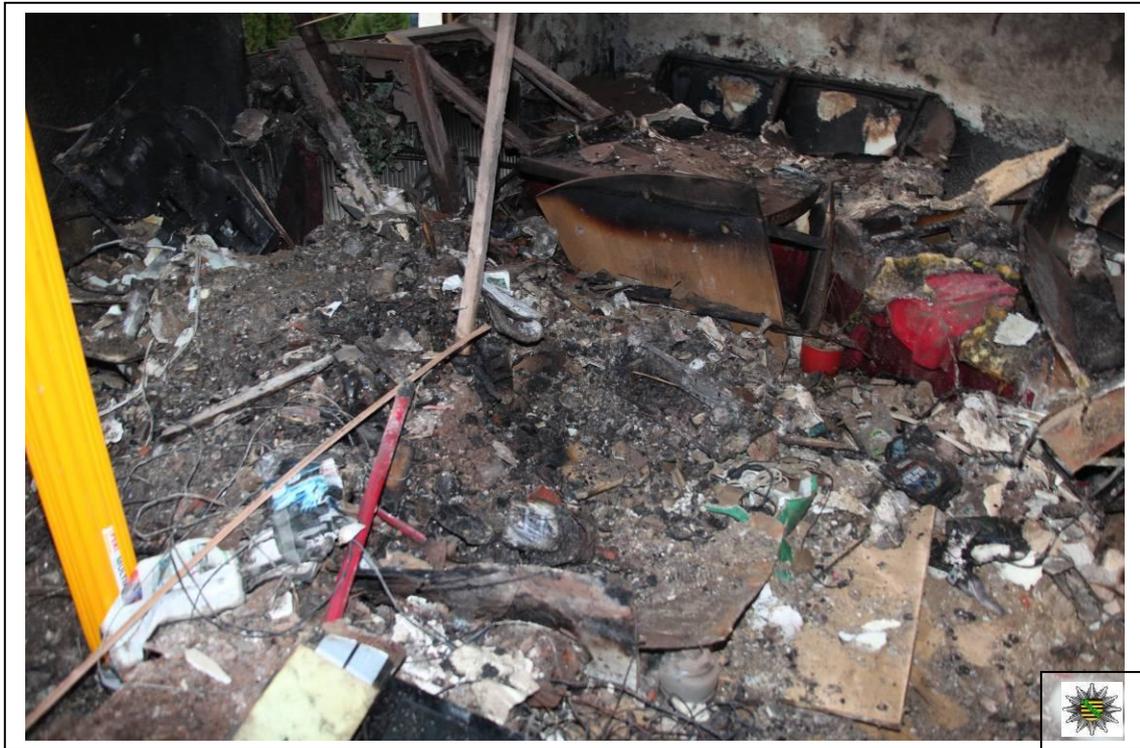
Detailaufnahme unmittelbar im Bereich des Sofas. Deutlich sind die Brandeinwirkungen auf dem Sofa sowie an den weiteren Einrichtungsgegenständen zu erkennen.

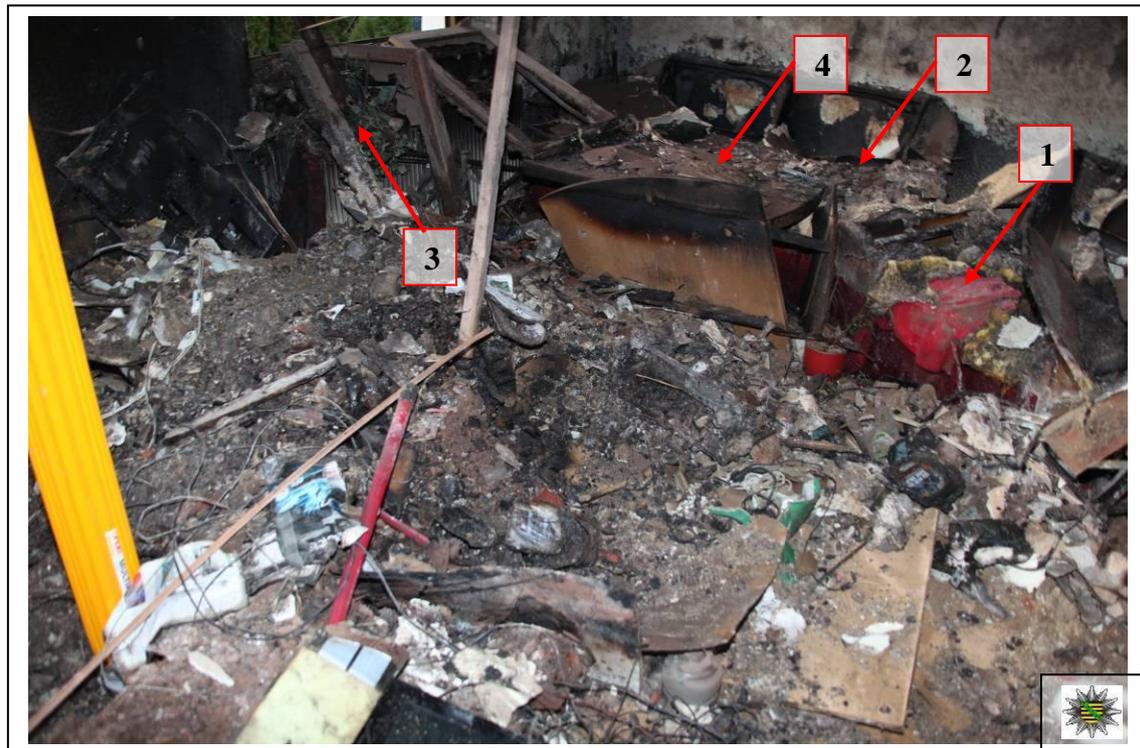
Zeigt das Originalbild 393, jedoch mit den Pfeilen.
Pfeil 1 zeigt zum Fundort des Sessels.
Pfeil 2 zeigt auf den Standort des Sofas.
Pfeil 3 zeigt auf die Reste der Kamera 3, die sich im Inneren des Zimmers befand, da diese durch den Löschstrahl der Feuerwehr aus der Verankerung gerissen wurde.
Pfeil 4 zeigt auf den Tisch, der unmittelbar vor dem Sofa gestanden hat.

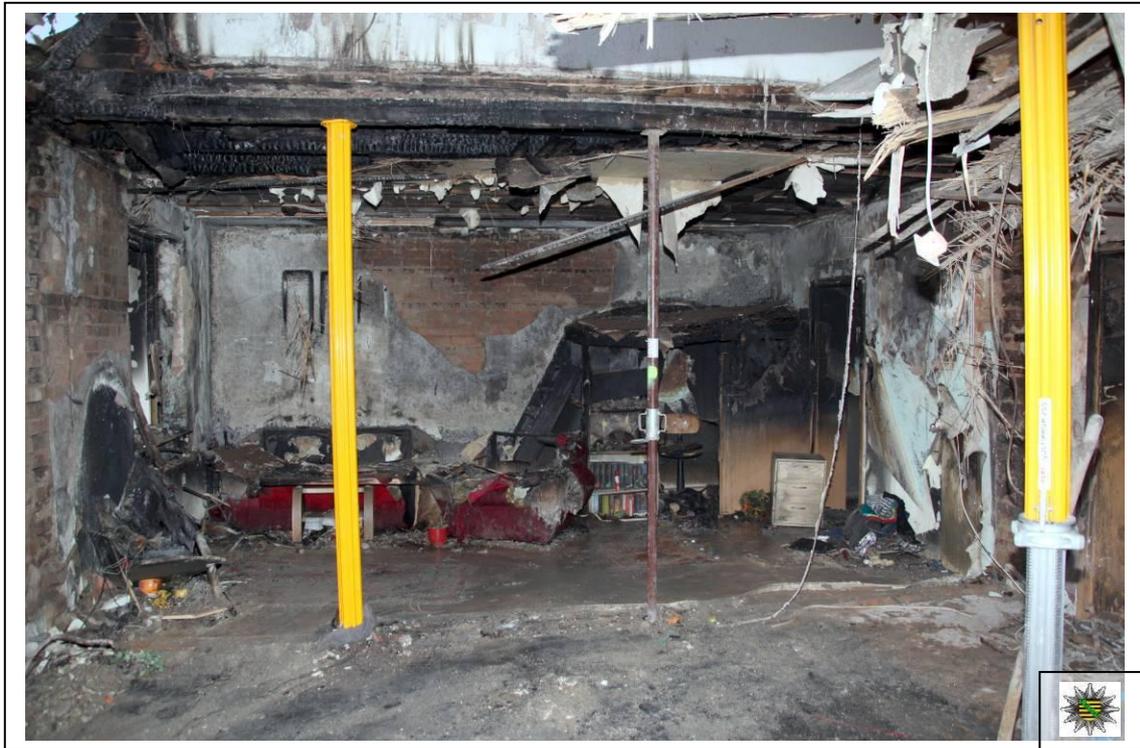
Bild 394

Übersichtsaufnahme des Brandbereiches E / Wohnzimmer, nach der Brandschuttberäumung aus dem Bereich des Fußbodens. Deutlich sind die Einrichtungsgegenstände zu erkennen, die sich an der Giebelwand befinden. Ebenfalls ist eine deutliche Brandeinwirkung auf diese Einrichtungsgegenstände sowie Bausubstanz zu verzeichnen.

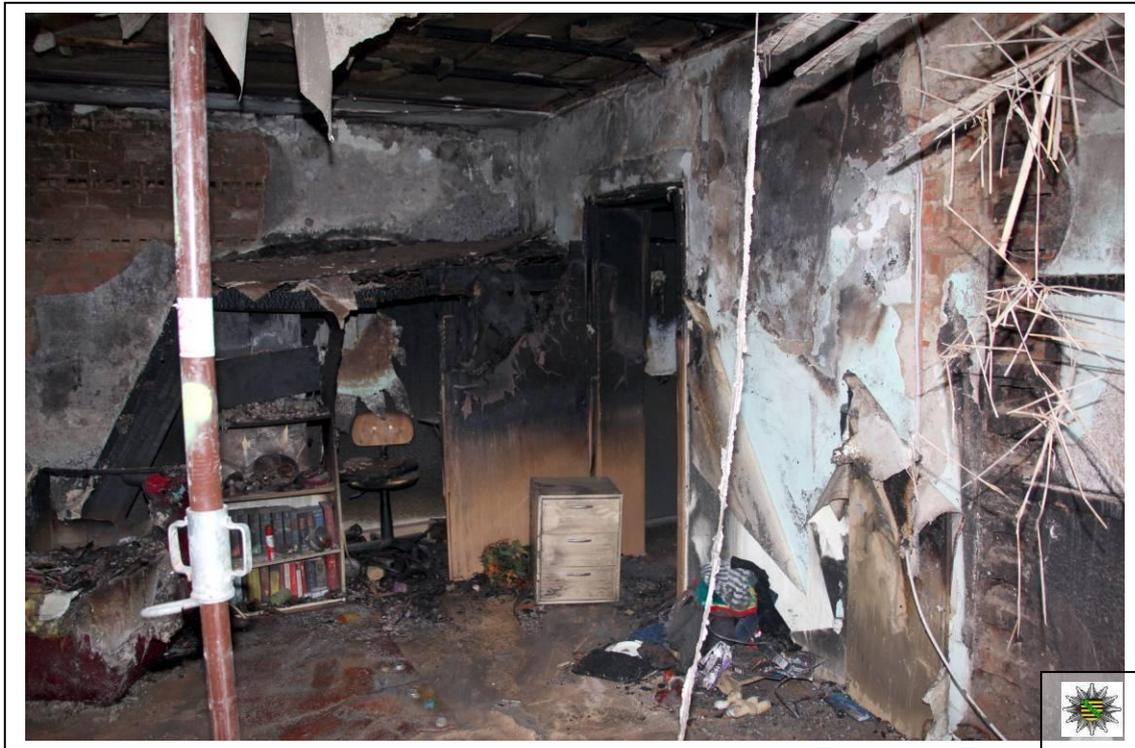
Bild 395

Detailaufnahme des Bereiches vom Hochbett mit dem integrierten PC-Arbeitsplatz sowie Eingangsbereich zum Brandbereich D / Küche. Deutlich ist im oberen Drittel der Bausubstanz sowie Einrichtungsgegenstände die größte Brandzerstörung zu erkennen. An der Tür ist ebenfalls eine deutliche Brandspur, die von links unten nach rechts oben verläuft, zu verzeichnen. Das Türblatt ist in diesem Bereich bereits durch den Brand zerstört worden.

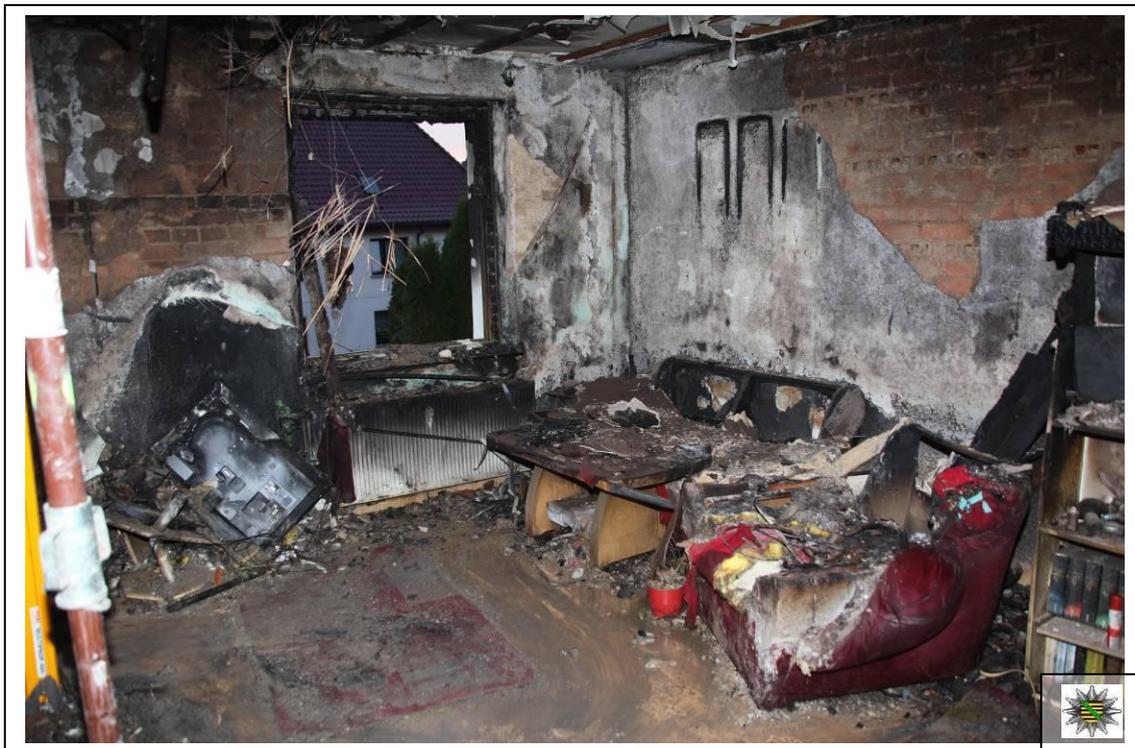
Bild 396

Detailaufnahme des Bereiches Sofa, Sessel und Tisch in Richtung Fenster zur Frühlingsstraße. Durch die Brandeinwirkung wurde der obere Bereich der Bausubstanz sowie den einzelnen Einrichtungsgegenständen stark in Mitleidenschaft gezogen. Der Brandschutt wurde aus dem Bereich des Fußbodens entfernt. Deutlich ist auf dem Fußboden der Teppich zu erkennen, der in den Bildern 449 bis 455 detailliert dokumentiert ist. Ebenfalls ist deutlich zu erkennen, dass es sich hierbei um das Brandzentrum 2 handelt, welches sich in Richtung Fenster Frühlingsstraße befindet. In diesem Bereich sind das Sofa und der Sessel nur an der Oberkante der Rückenlehne stark verbrannt. Auf dem Fußboden konnten nur geringe Brandeinwirkungen im Bereich des Teppichs festgestellt werden.

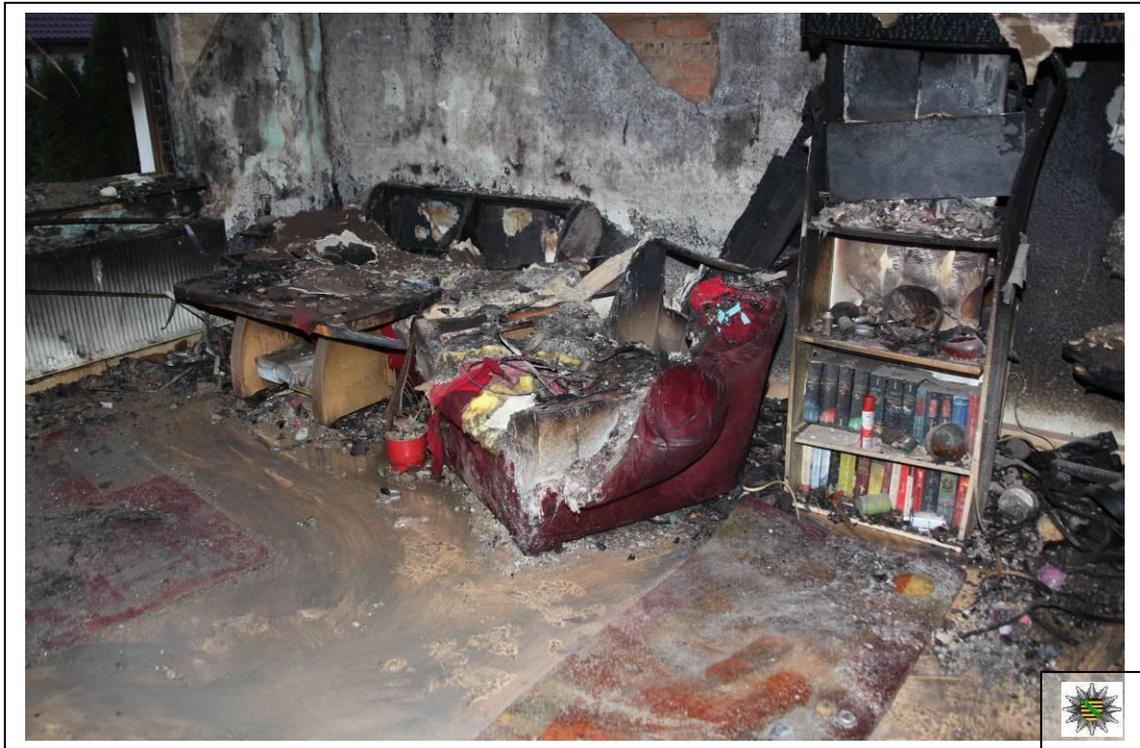
Bild 397

Detailaufnahme des Bereiches, wie im Bild 396 bereits beschrieben. Im rechten Teil des Bildes ist deutlich ein Bücherregal zu erkennen, in dem nur im oberen Drittel starke Brandeinwirkungen zu erkennen sind. Weiterhin befindet sich rechtsseitig der PC-Arbeitsplatz. Auf dem Teppich, der sich vor dem Bücherregal befand, wurden verschiedene Teelichter in einer Reihe aufgereiht vorgefunden.

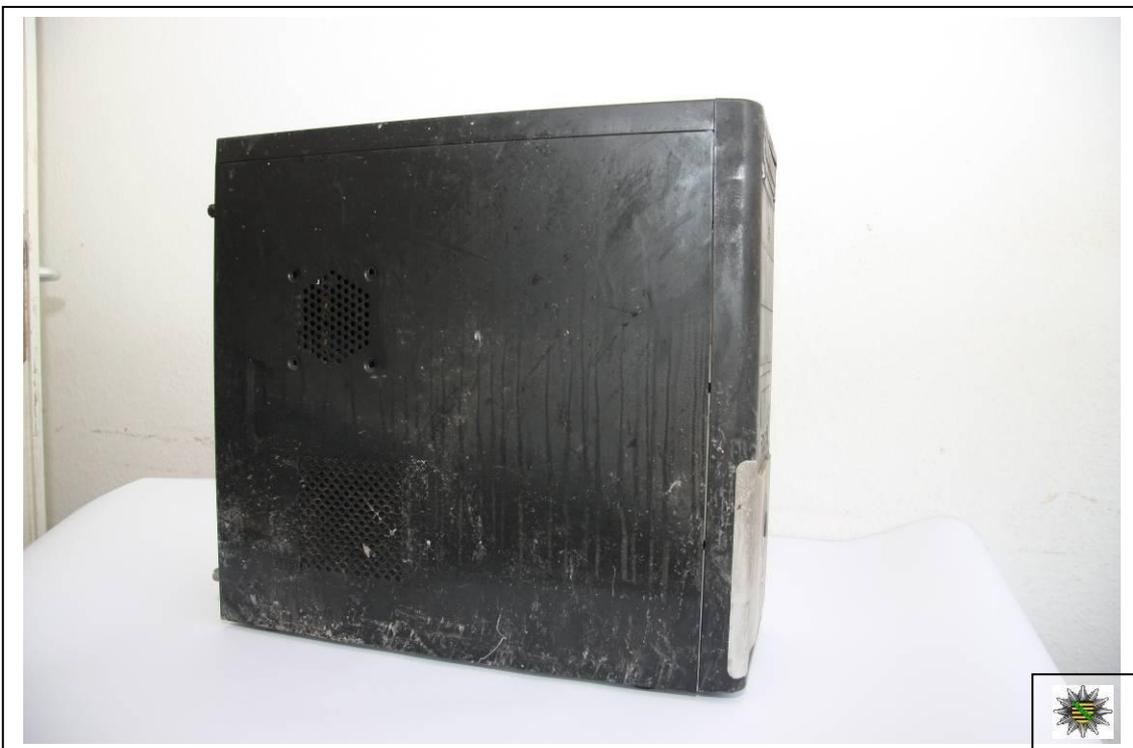
Bild 399

Detailaufnahme des gesicherten Computers, der im Bild 398 a zu erkennen ist.

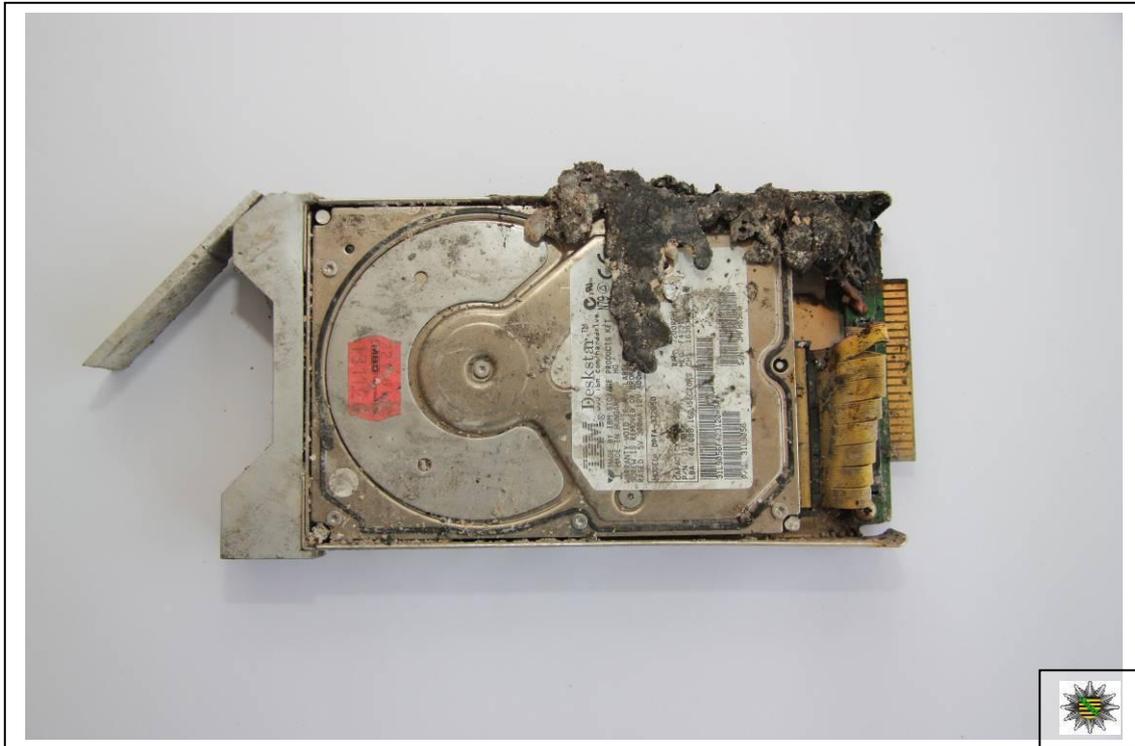
Zeigt eine Festplatte, die auf dem Computer in Bild 399 gelegen hat. Diese weist geringe thermische Beeinflussung durch den Brand auf.

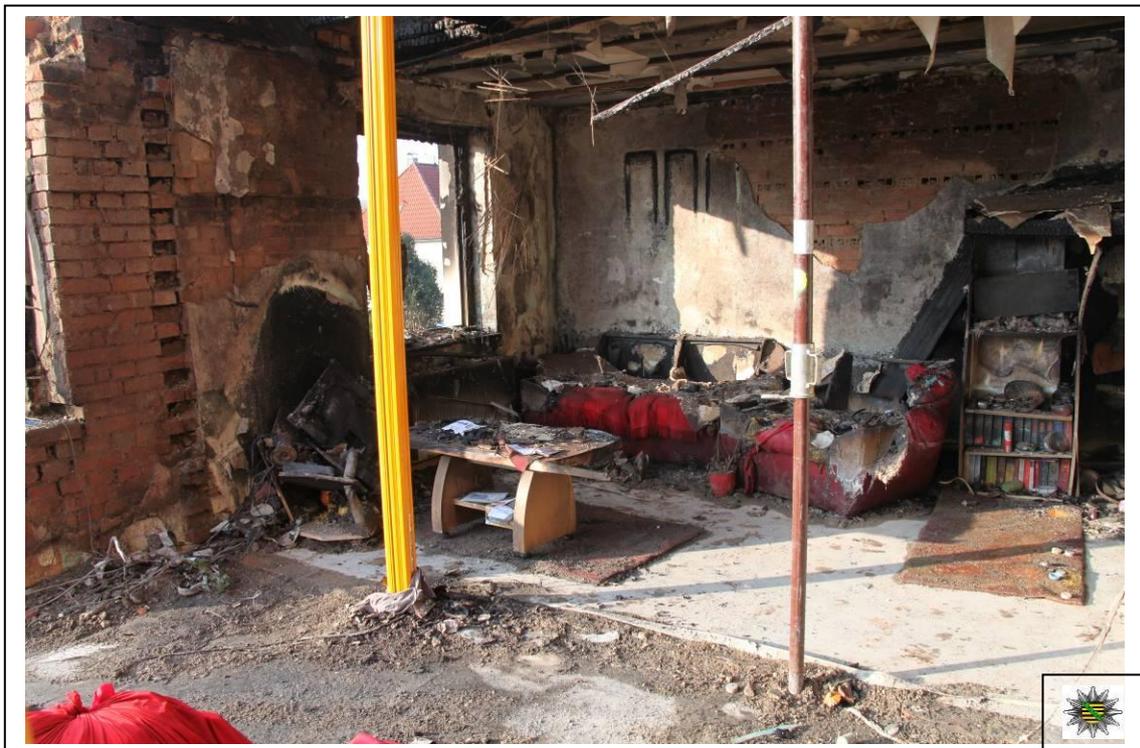
Bild 409

Detailaufnahme des linken Brandbereiches E. deutlich sind die Brandeinwirkungen an der Bausubstanz sowie an den Einrichtungsgegenständen zu erkennen.

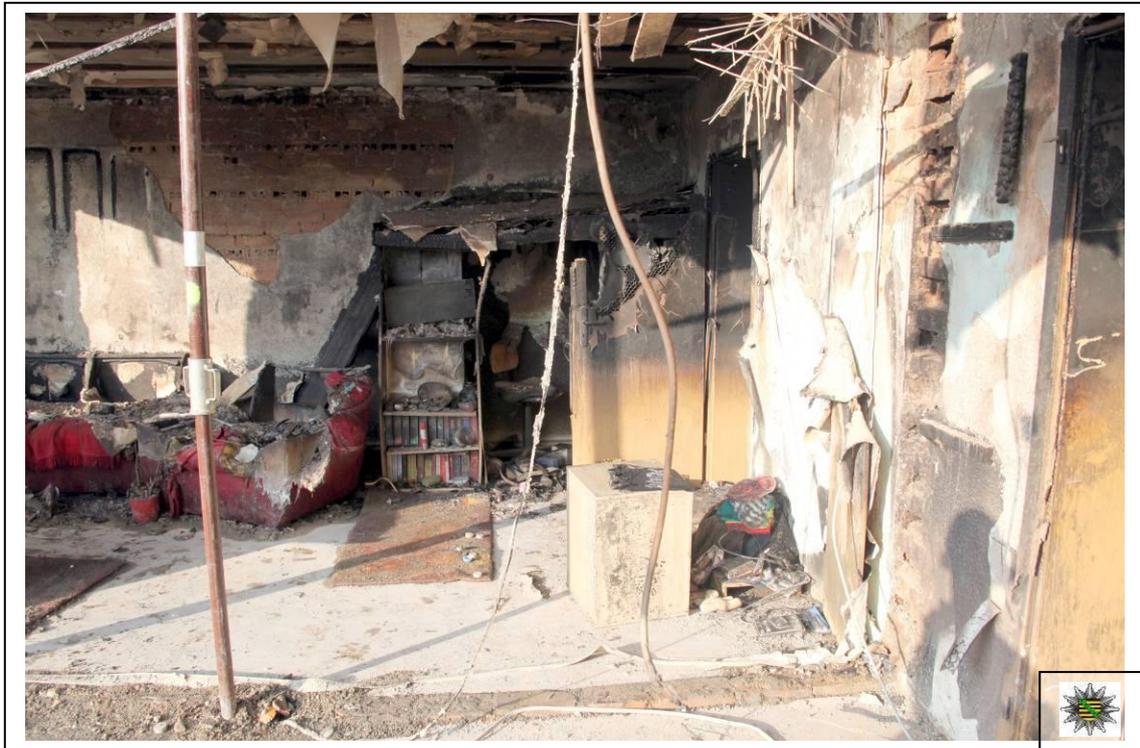
Bild 410

Zeigt den rechten Bereich des Wohnzimmers / Brandbereich E. Deutlich sind im oberen Bereich die Brandeinwirkungen an der Tür sowie am Hochbett zu verzeichnen.

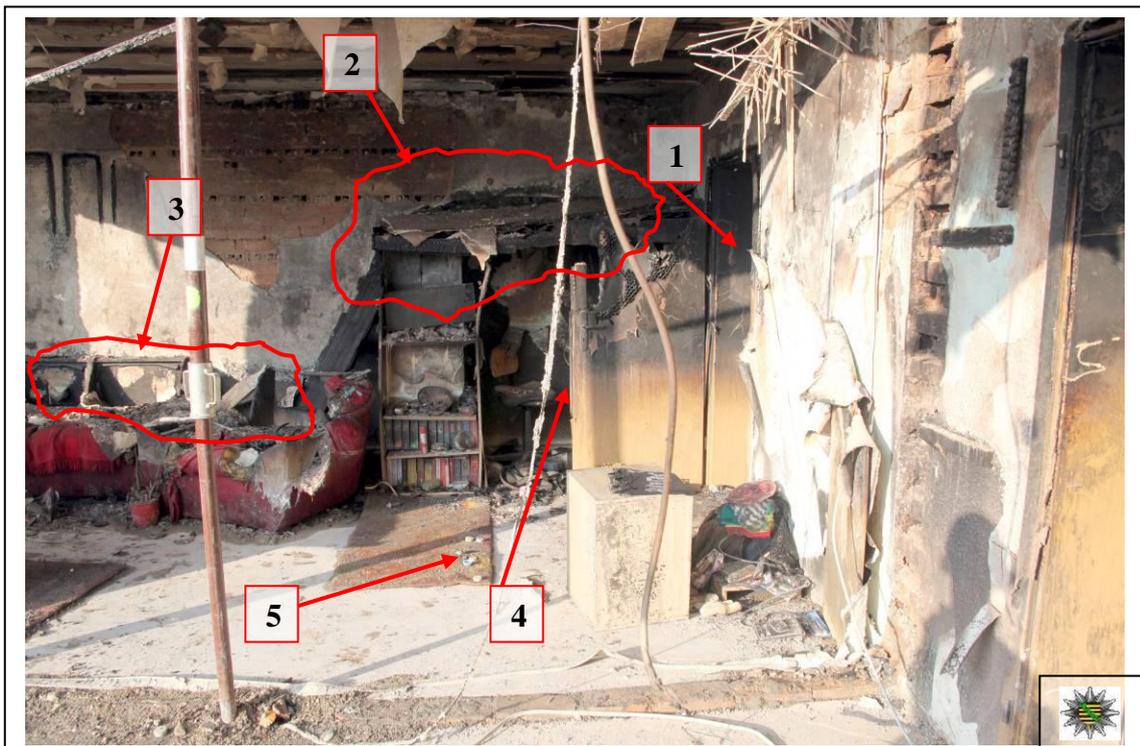
Bild 410 a

Zeigt das Originalbild 410, jedoch mit den Pfeilen.

Pfeil 1 zeigt zur Tür die in den Brandbereich D führt. An der Tür eine Brandzehrung, die von links unten nach rechts oben verläuft, zu erkennen. Ein Teil des Türblattes wurde durch die Brandtemperatur bereits zerstört.

Pfeil 2 zeigt auf das Brandzentrum 1, was sich oberhalb des Hochbettes befindet.

Pfeil 3 zeigt zum Brandzentrum 2, welches sich unmittelbar auf den Sessel und auf das Sofa sowie auf den Tisch im linken Bereich des Zimmers begrenzt.

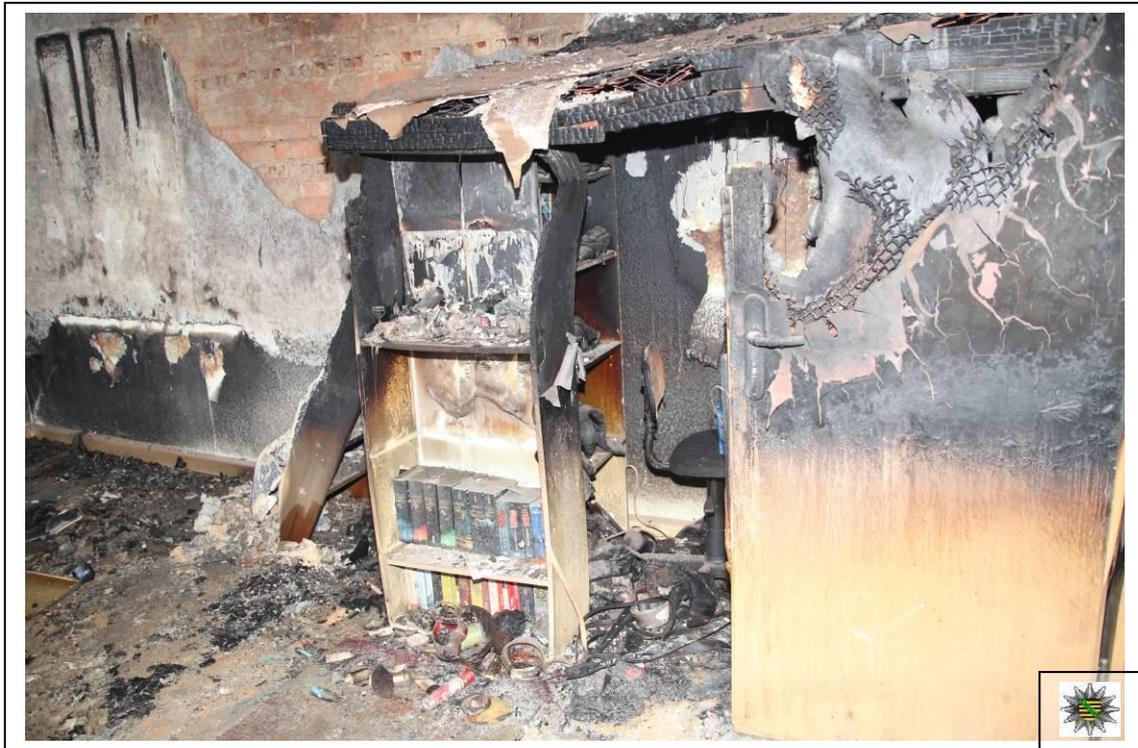
Bild 411

Detailaufnahme der Vorderfront des Hochbettes (Schlafstelle 3). Deutlich sind die ausgeprägten Brandeinwirkungen /Waffelmuster an der Vorderkante des Hochbettes sowie an dem Türblatt zu erkennen. Diese Brandeinwirkungen sind von links (Bereich der Treppe zum Hochbett) bis zur rechten oberen Kante des Bettes zu verzeichnen.

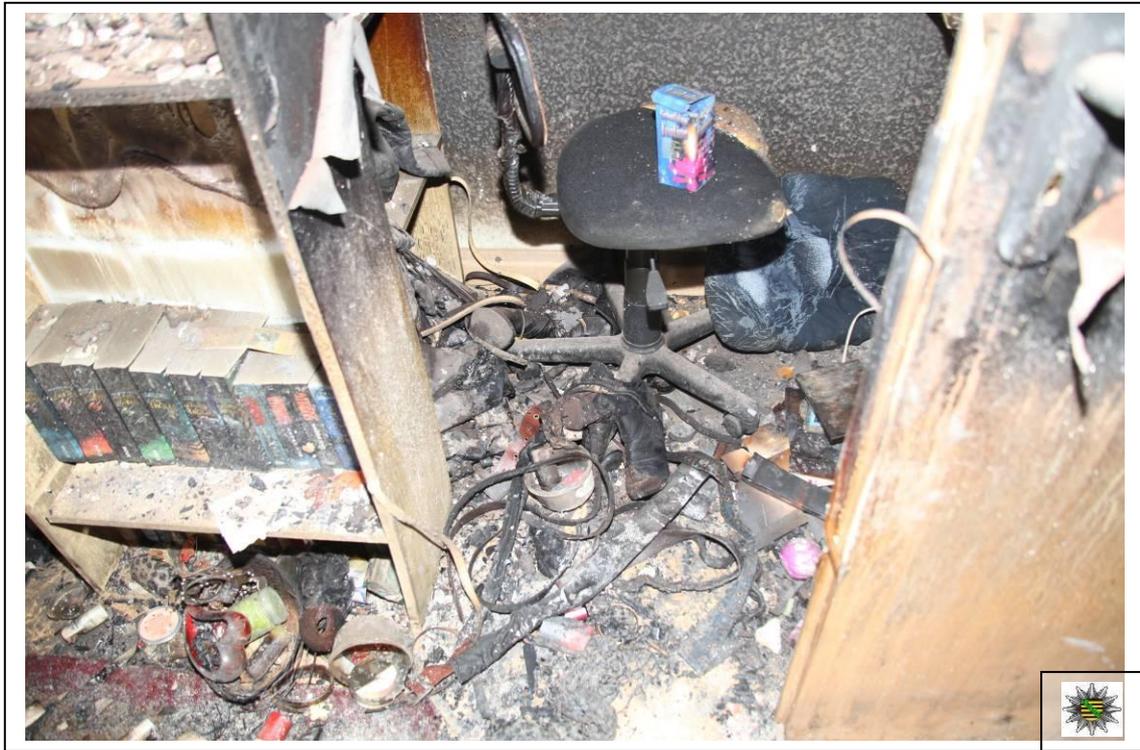
Bild 413

Zeigt den Innenraum des PC- Arbeitsplatzes. In dem wurden ein Drehstuhl sowie verschiedene Schuhe vorgefunden, u.a. der bereits genannte PC.

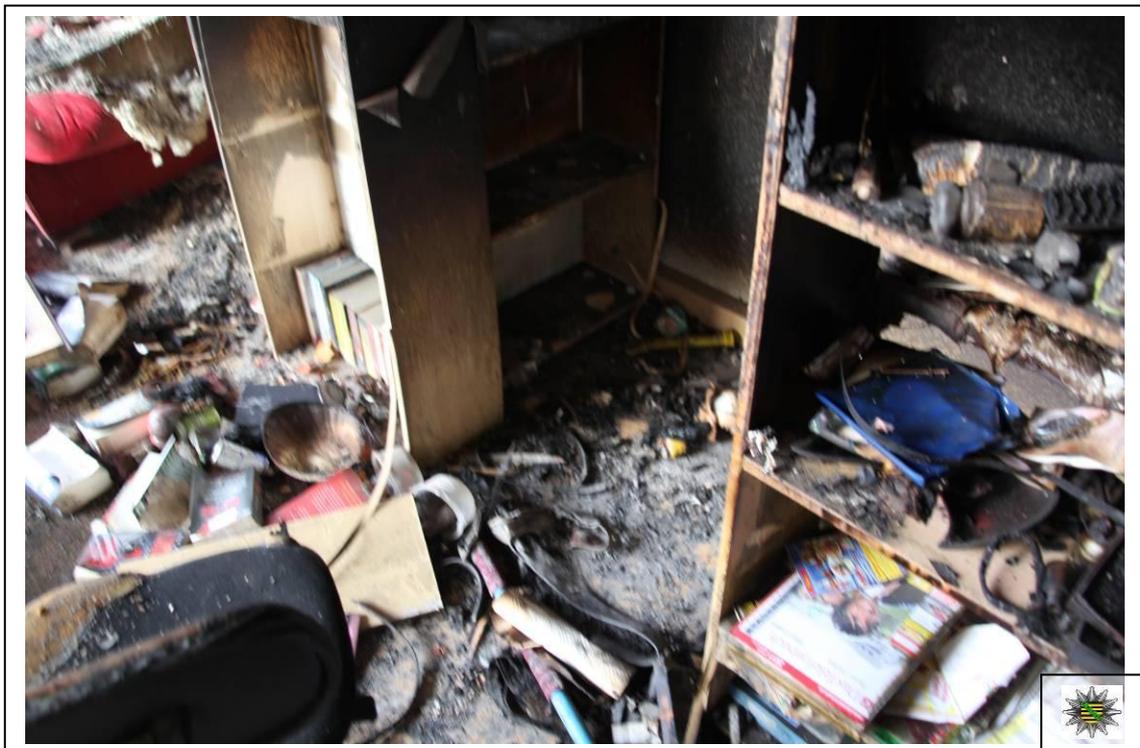
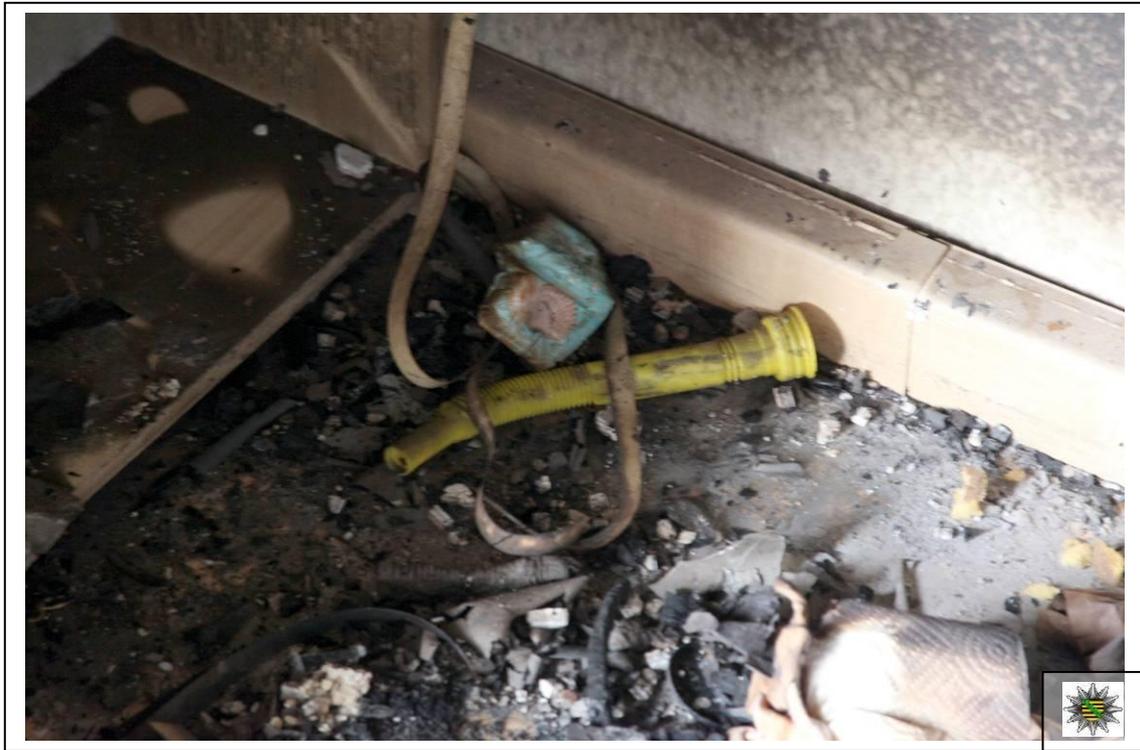
Bilder 415 und 416
Detailaufnahmen vom Fundort der beweglichen Ausgusstülle eines Benzinkanisters, welche unmittelbar unterhalb der aufgefundenen Schuhe im Fußbodenbereich festgestellt wurde. Diese wurde gegenständlich gesichert und zur Untersuchung ans LKA Sachsen eingeschickt.

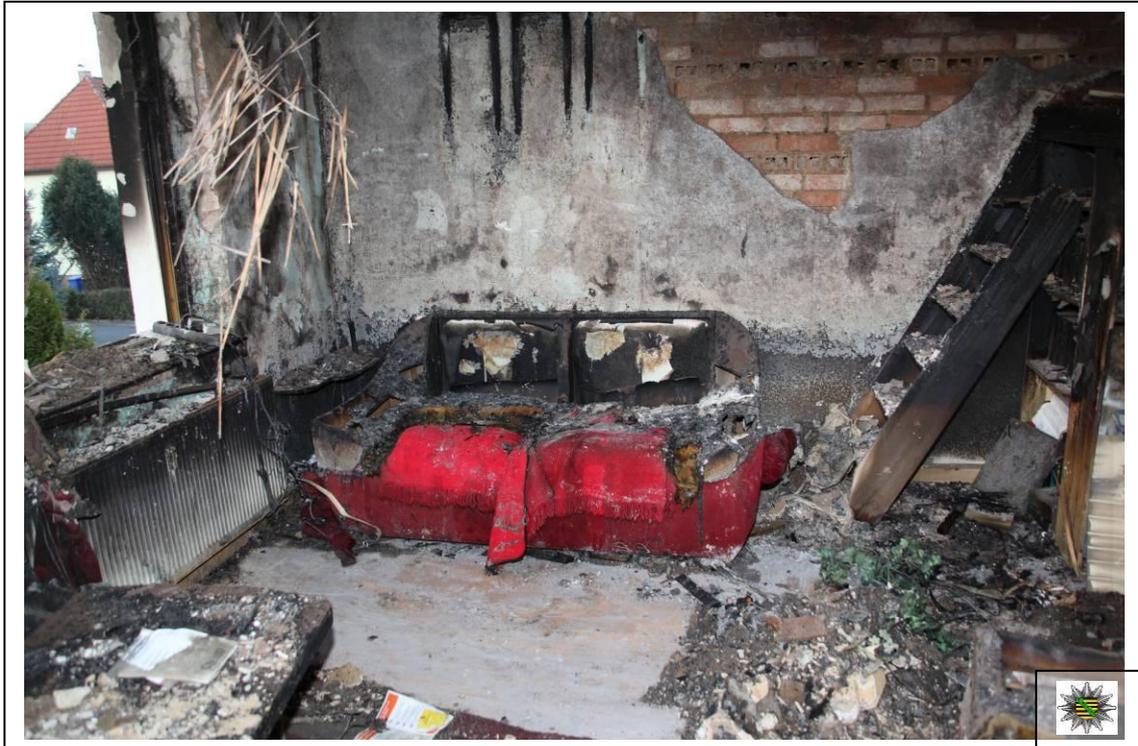
Bild 418

Detailaufnahme des Sofas, welches sich unmittelbar links neben dem Hochbett befand. Deutlich ist der Verlauf der Brandspuren / Brandeinwirkungen an der Lehne sowie an der Sitzfläche des Sofas zu erkennen, wobei hier das Zentrum im linken Bereich zu suchen ist. Im rechten Bereich ist die Holzterrasse, die zum Hochbett führt, noch relativ gut erhalten.
