Polizeidirektion Südwestsachsen
Kriminalpolizeiinspektion Zwickau
Kommissariat 41
-Brandursachenermittlung-

Lichtbildmappe

**zur Explosion mit Brandfolge des
Wohnhauses, Frühlingsstraße 26,
in 08058 Zwickau,
am 04.11.2011 gegen 15.08 Uhr**

Brandbereich E - Wohnzimmer - Bilder 382 bis 460

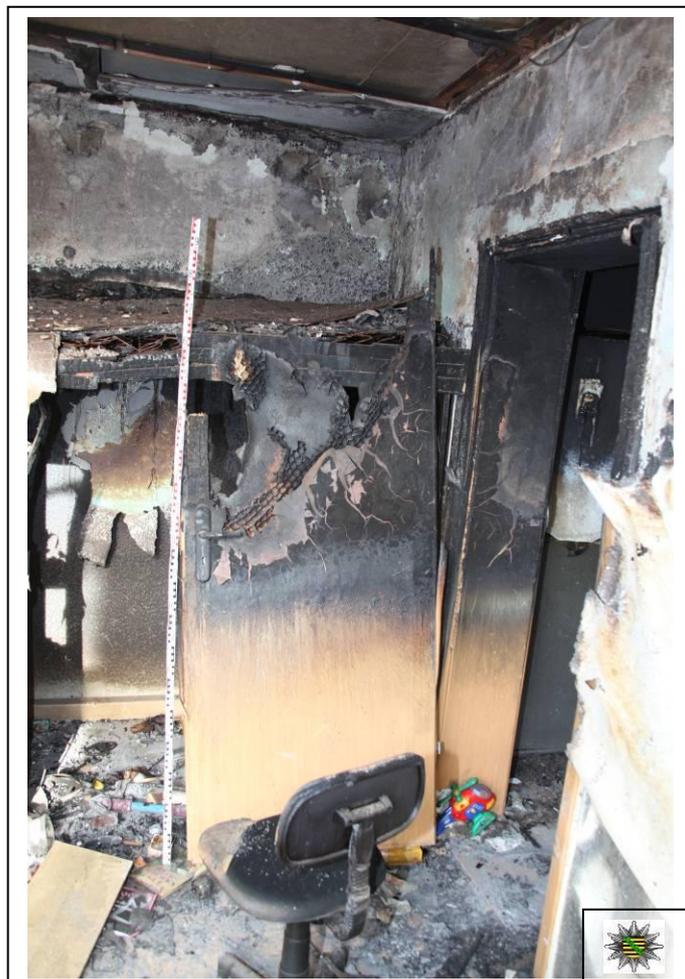
Bild 419

Detailaufnahme der Tür, die sich zwischen dem Brandbereich E /Wohnzimmer und dem Brandbereich D / Küche befand. Diese Tür war nachweisbar zum Zeitpunkt der Brandentstehung offen. Deutlich sind die Brandeinwirkungen von links unten nach rechts oben am Türblatt zu erkennen. Das Türblatt wurde in diesem Bereich vollständig zerstört.

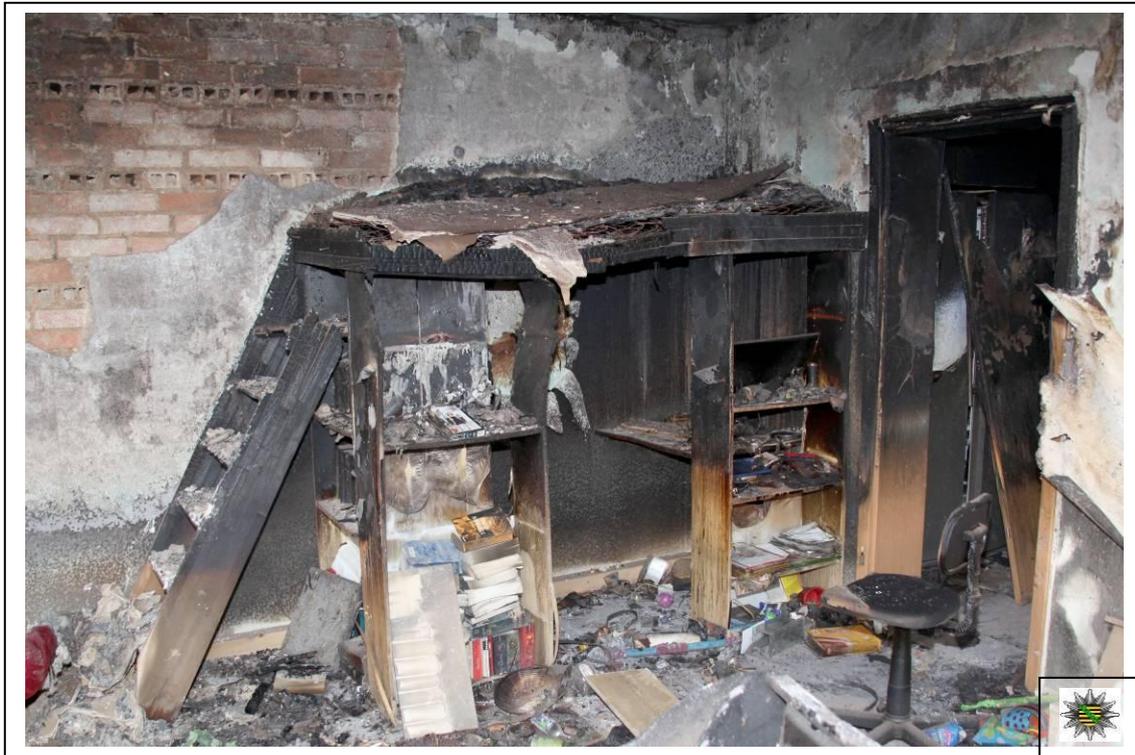
Bild 420

Detailaufnahme des Hochbettes / Vorderfront (Schlafstelle 3).

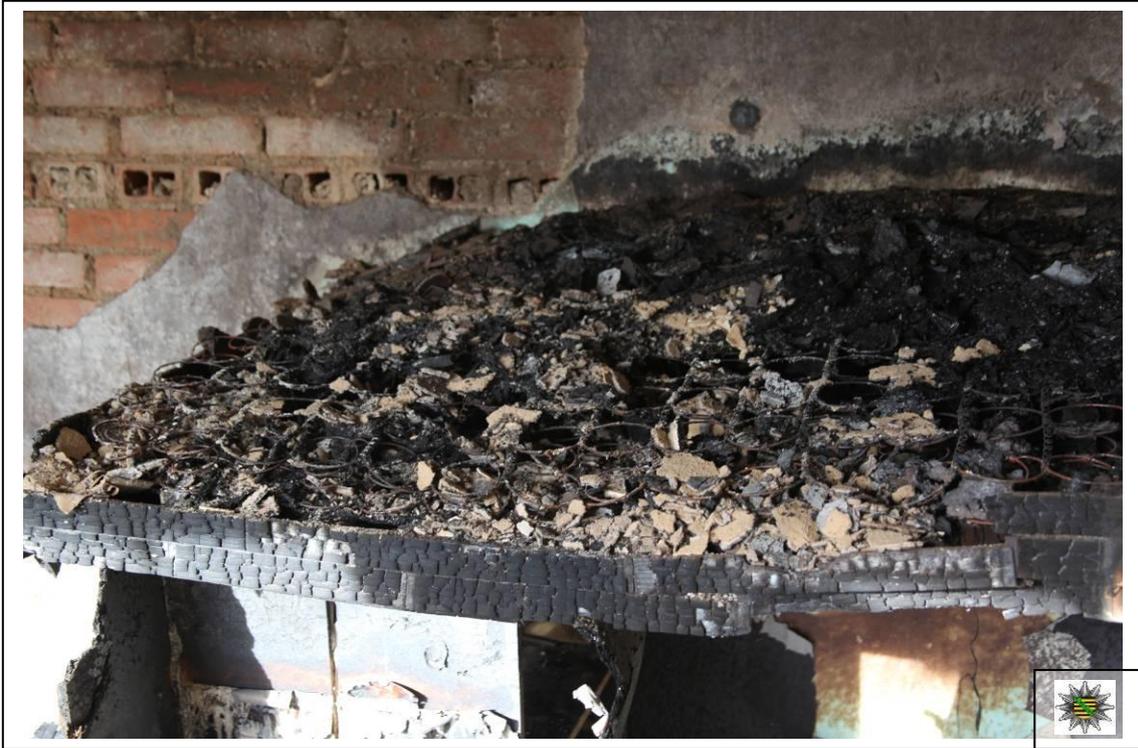
Bild 423

Detailaufnahme der linken Seite des Hochbettes. Deutlich ist das ausgeprägte Waffelmuster an der vorderen Kante der Bettumrandung zu erkennen.

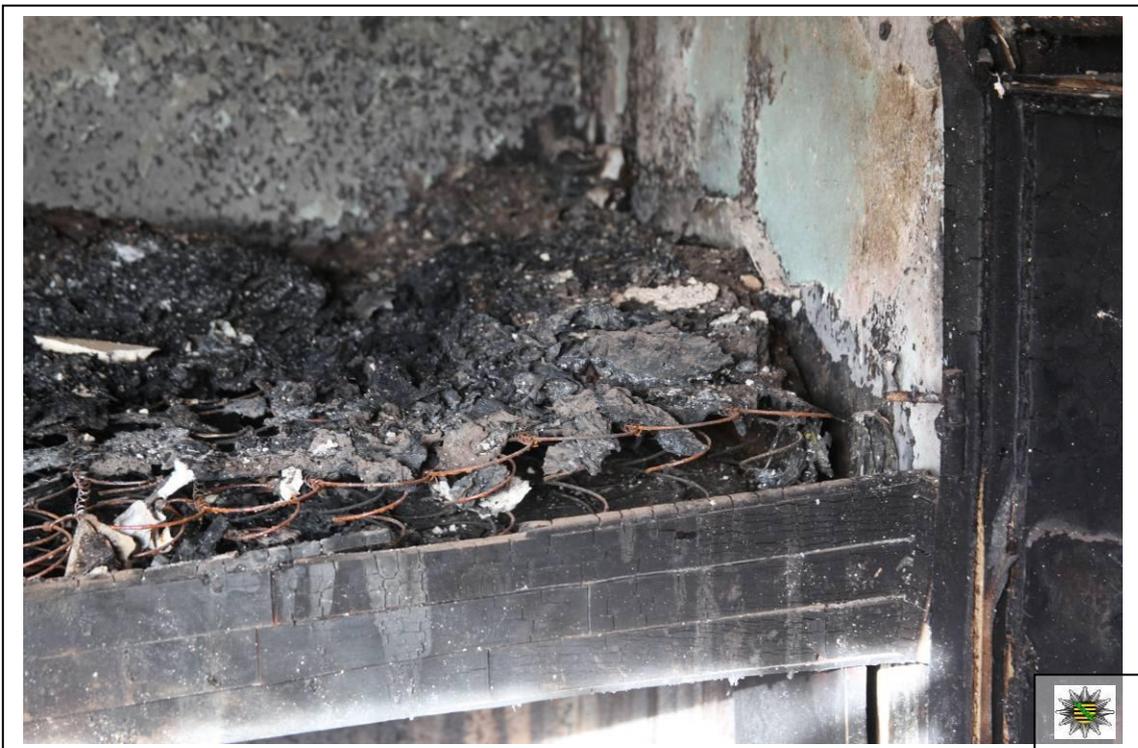
Bild 424

Zeigt die rechte Seite der Bettumrandung, diese Bettumrandung war durch das Türblatt der Küchentür verdeckt und somit im Brandschatten. Damit ist eine Brandeinwirkung in diesem Bereich gering ausgeprägt.

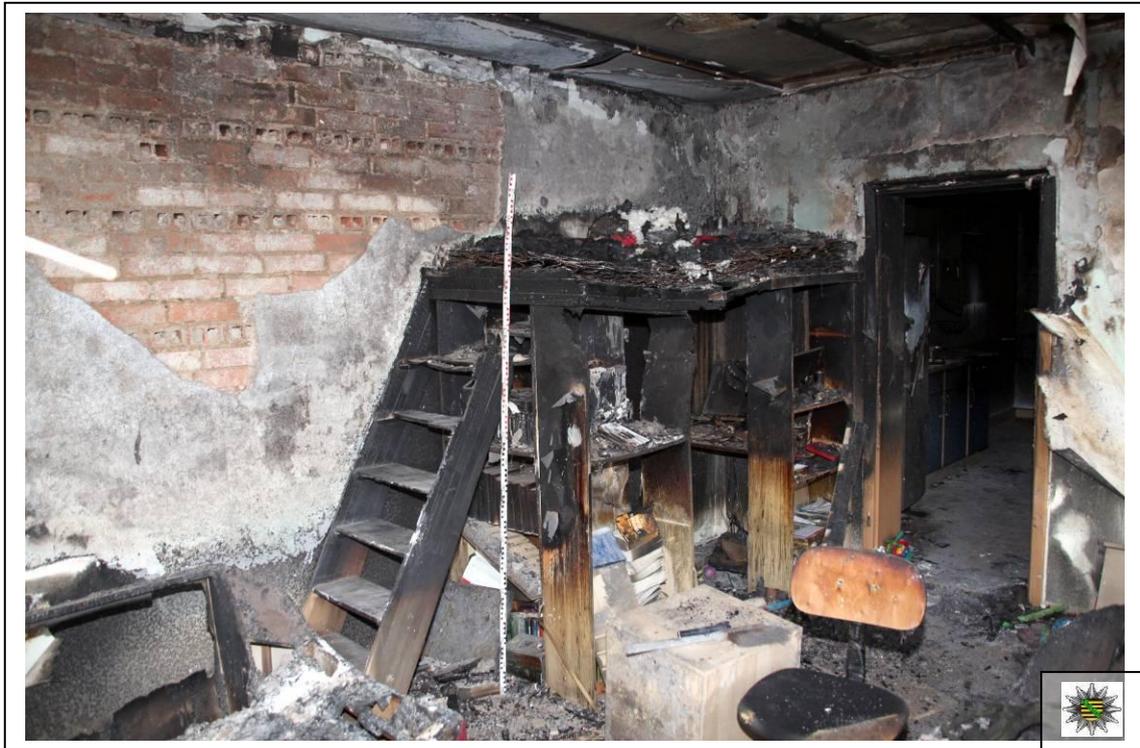
Bild 427

Detailaufnahme des Hochbettes unmittelbar vor der Bäumung der Schlafstelle.

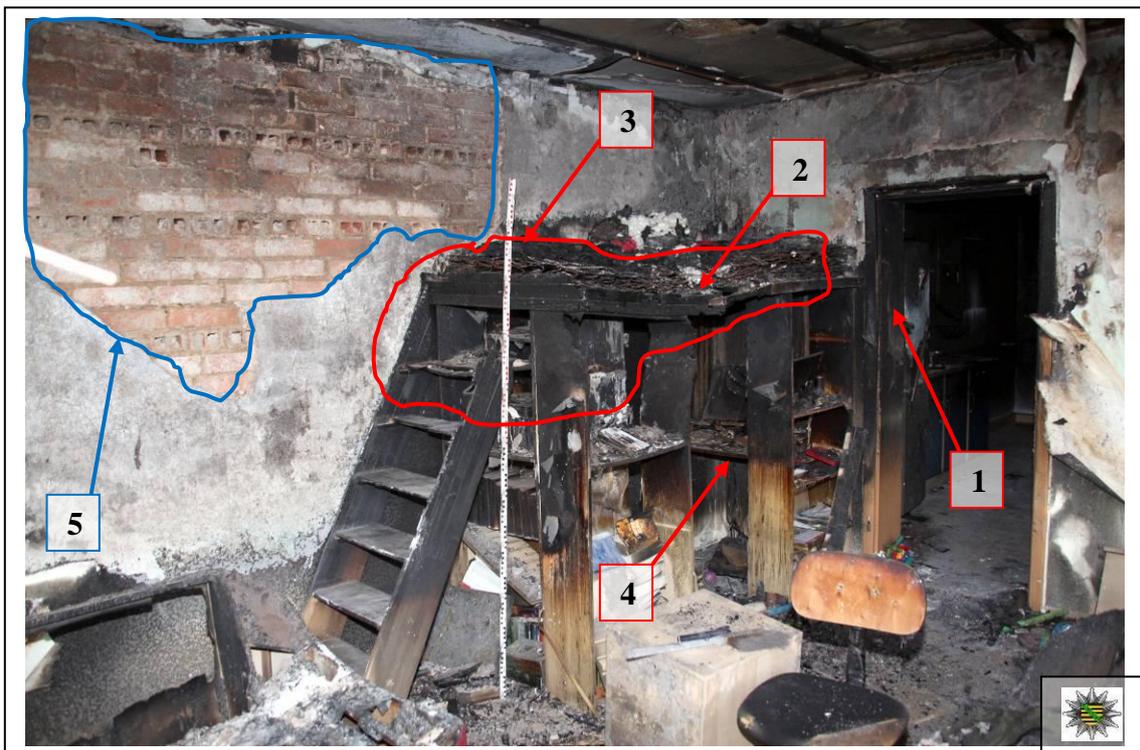
Bild 427 a

Zeigt das Originalbild 427, jedoch mit der Eintragung der Pfeile.
Pfeil 1 zeigt zur Tür, die in die Küche /Brandbereich D führt.
Pfeil 2 zeigt zum Hochbett.
Pfeil 3 zeigt zum Brandzentrum, was sich im oberen Bereich des Hochbettes befindet.
Pfeil 4 zeigt zum PC-Arbeitsplatz, der sich unterhalb des Hochbettes im Inneren befindet.
Pfeil 5 deutlich sind die Abplatzungen des Putzes an der Giebelwand (Stärke 240 mm), die sich zwischen dem Hausgrundstück 26 und 26 a befindet, zu erkennen. Diese Giebelwand ist in Richtung Hausgrundstück 26 a durch die Druckwelle beschädigt bzw. verschoben worden.

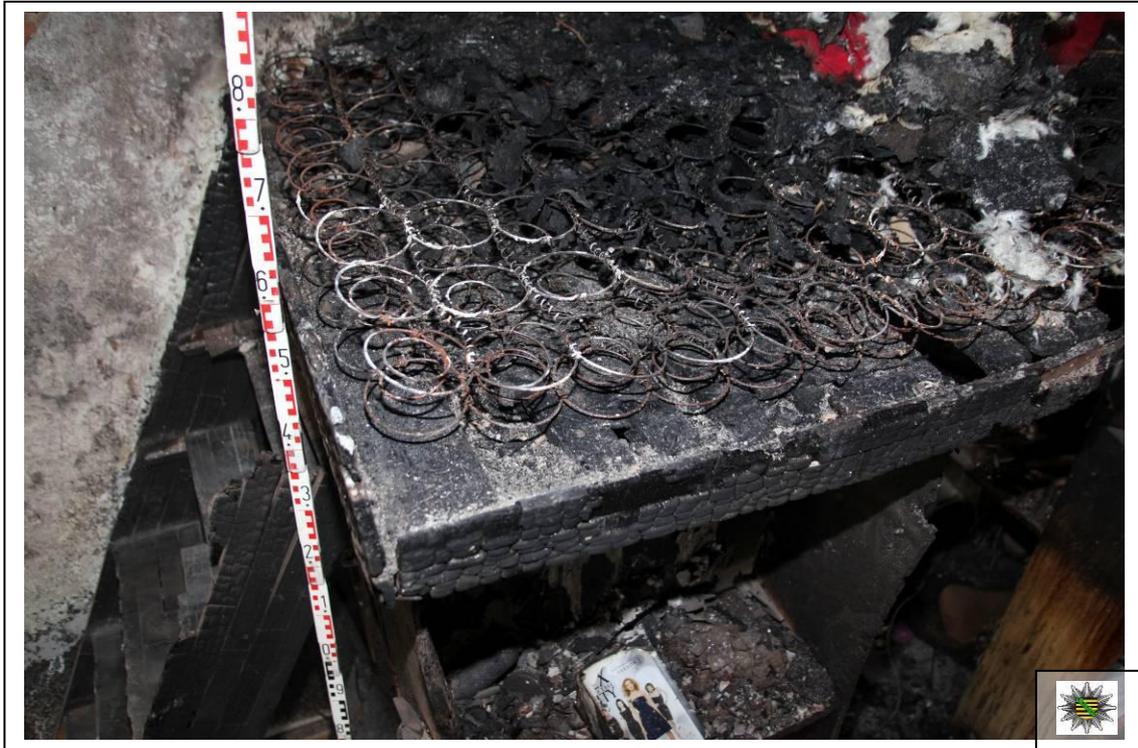
Bild 428

Detailaufnahme der linken vorderen Kante der Schlafstelle 3, unmittelbar im oberen Bereich des Hochbettes. Deutlich sind die lokalen Brandeinwirkungen an dem Hochbett in diesem Bereich zu erkennen.

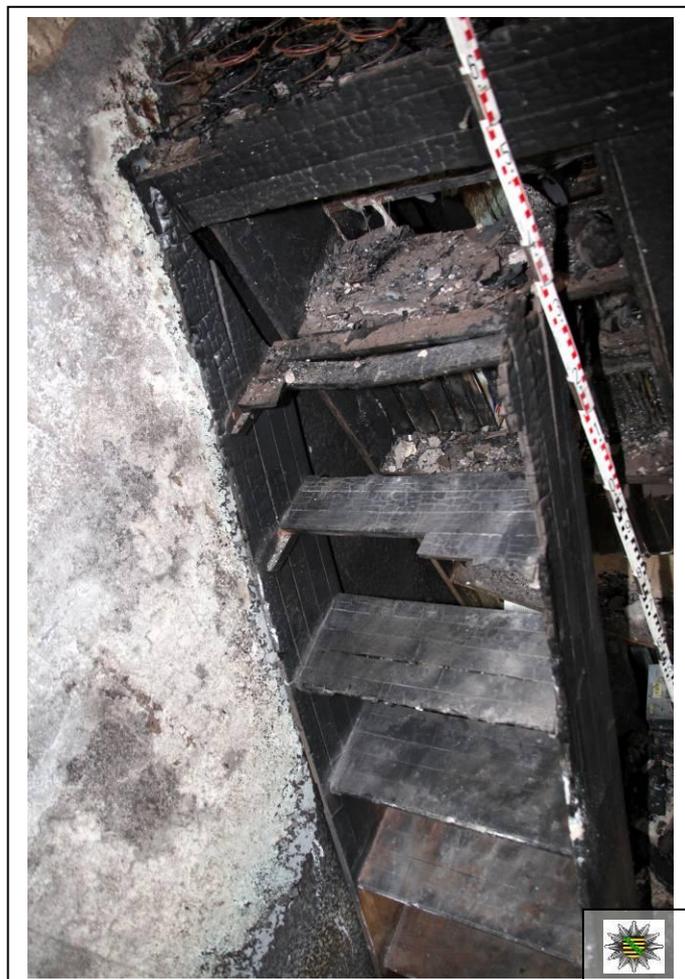
Bild 429

Detailaufnahme der Holzterrasse die zum Hochbett führt. Auf den beiden oberen Trittstufen ist die Ausprägung des Waffelmusters stärker ausgeprägt sowie ist eine lokale Zerstörung der rechten Treppenwange zu verzeichnen.

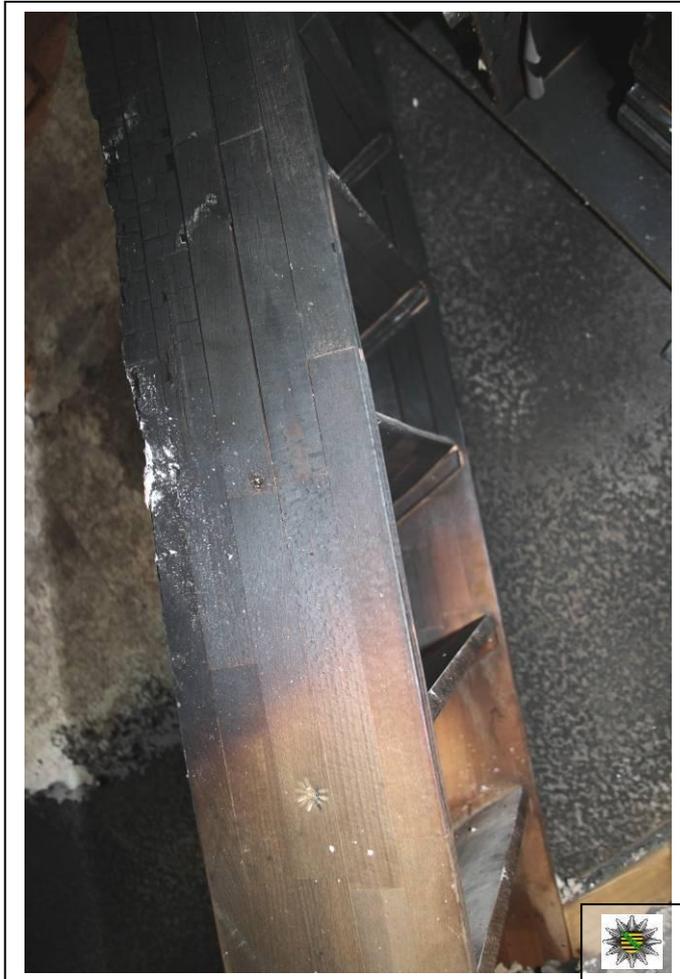
Bild 430

Zeigt die Seitenansicht der Treppe, die zum Hochbett führt. Deutlich ist im rechten Teil des Hochbettes und der Treppe ein lokaler Brandschwerpunkt zu verzeichnen. In diesem Bereich ist teilweise die Holzkonstruktion bereits verbrannt.

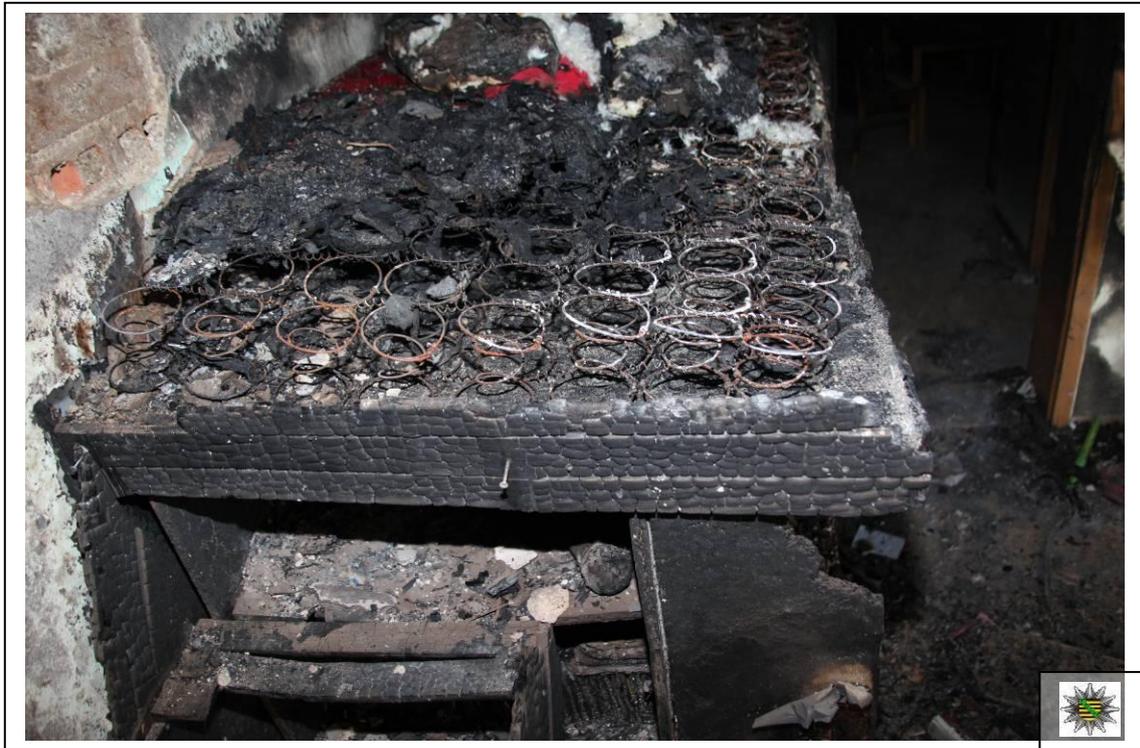
Bild 432

Detailaufnahme der Schlafstelle im vorderen Bereich.

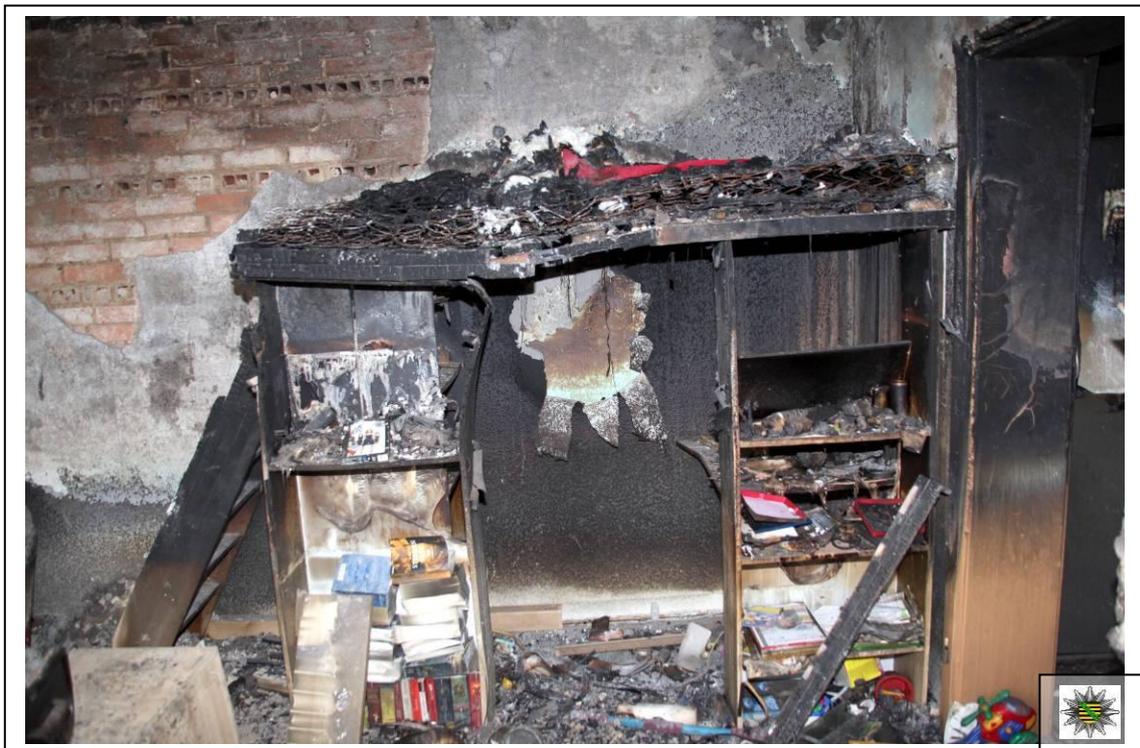
Bild 433

Übersichtsaufnahme der Schlafstelle. Deutlich sind die Reste der Matratze noch zu erkennen.

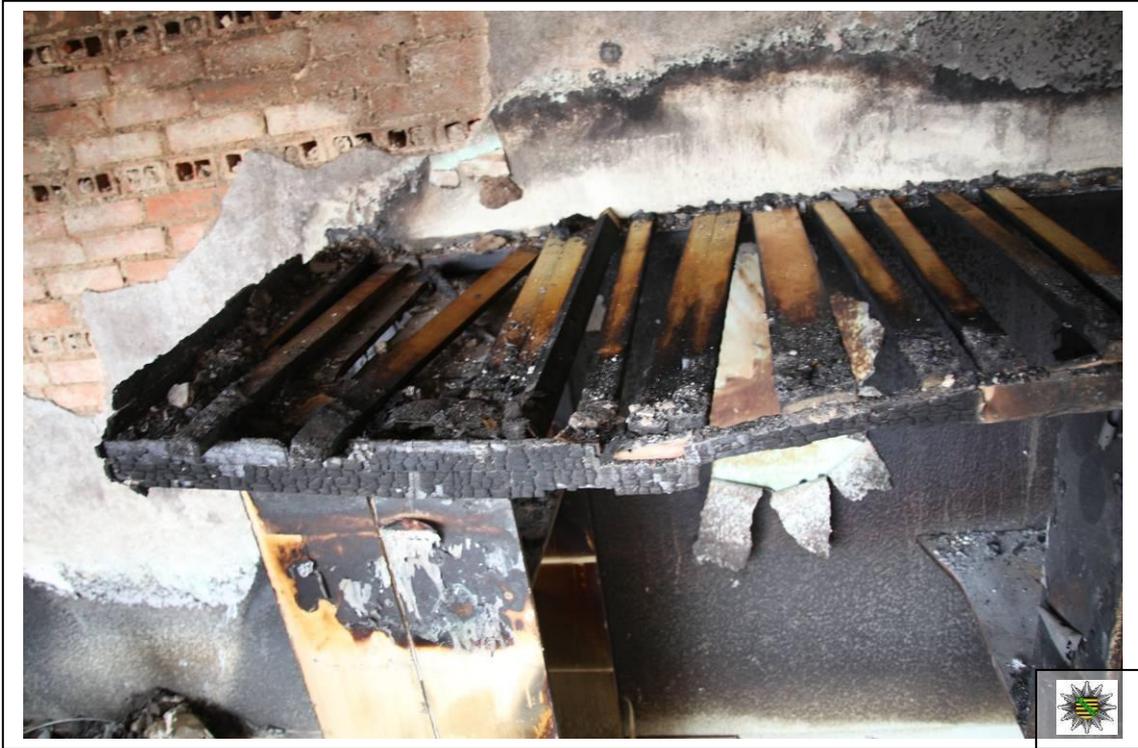
Bild 436

Bilder 435 bis 437
Detailaufnahme des Lattenrostes vom Hochbett.
Deutlich ist das Brandspurenbild an der vorderen Kante zu verzeichnen. Im hinteren Bereich sind die Holzlatten noch relativ gut erhalten.

Wie Bild 435

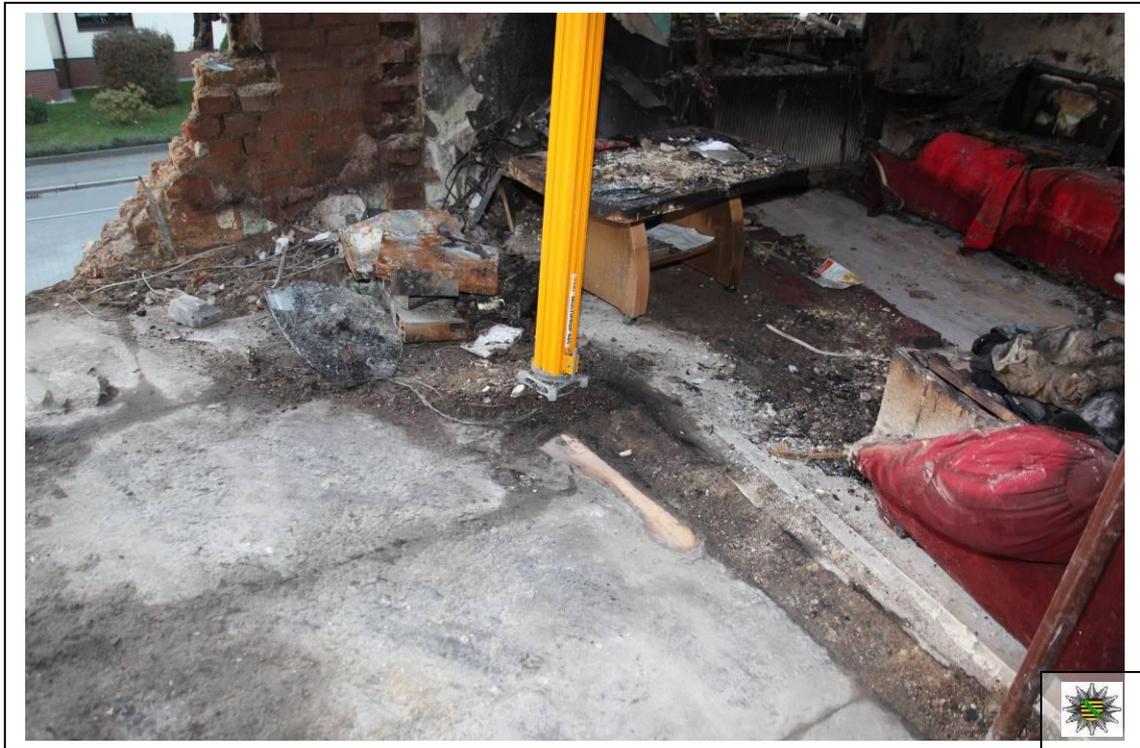
Bild 438

Zeigt den linken Bereich des Brandbereiches E. In diesem Bereich müssen sich verschiedene TV-Geräte, u.a. ein Fernseher/Flachbildschirm sowie Aufzeichnungsgeräte befunden haben. Diese Geräte wurden durch den Brand so stark beschädigt, dass nur noch die Gehäuse zu erkennen sind. Eine Nutzung der Geräte für eine Spurenauswertung konnte nicht realisiert werden.

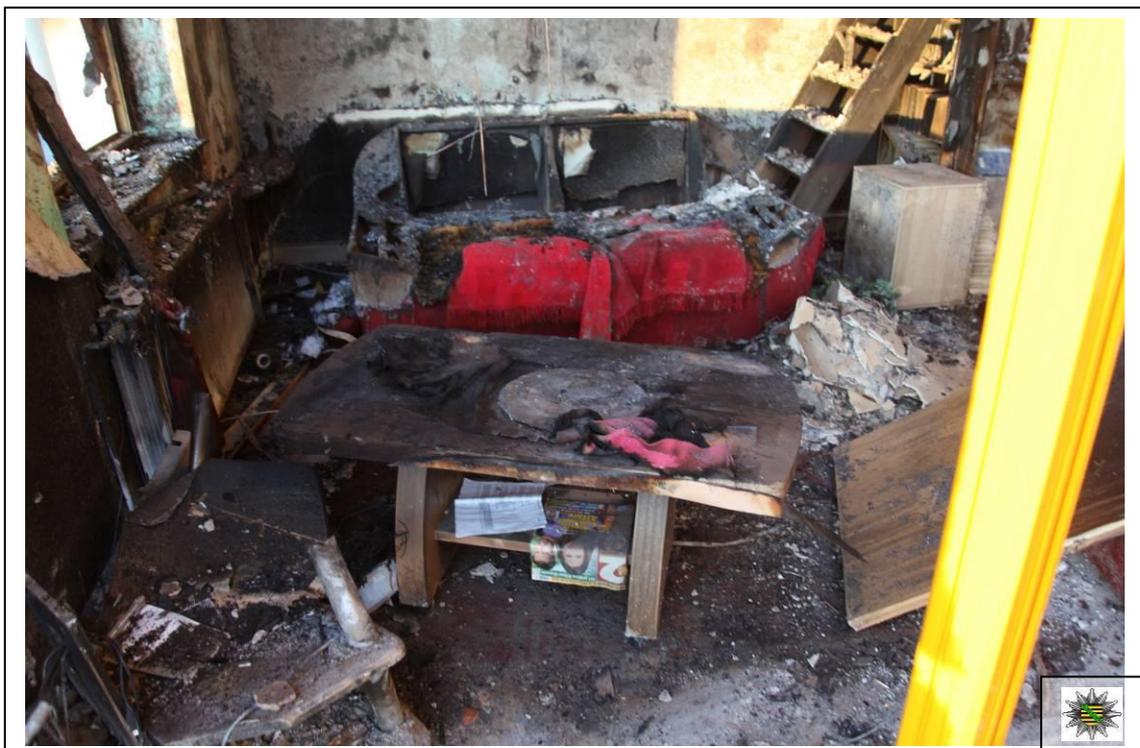
Bild 439

Bilder 439 bis 443
Detailaufnahmen des vorgefundenen massiven Tisches, der sich ursprünglich unmittelbar vor dem Sofa befand.

Zeigt die vordere Kante des Tisches. Diese ist noch relativ gut erhalten, wobei im linken Bereich die Brandintensität am größten ausgeprägt ist. Deutlich ist die Oberfläche des Tisches zu erkennen.

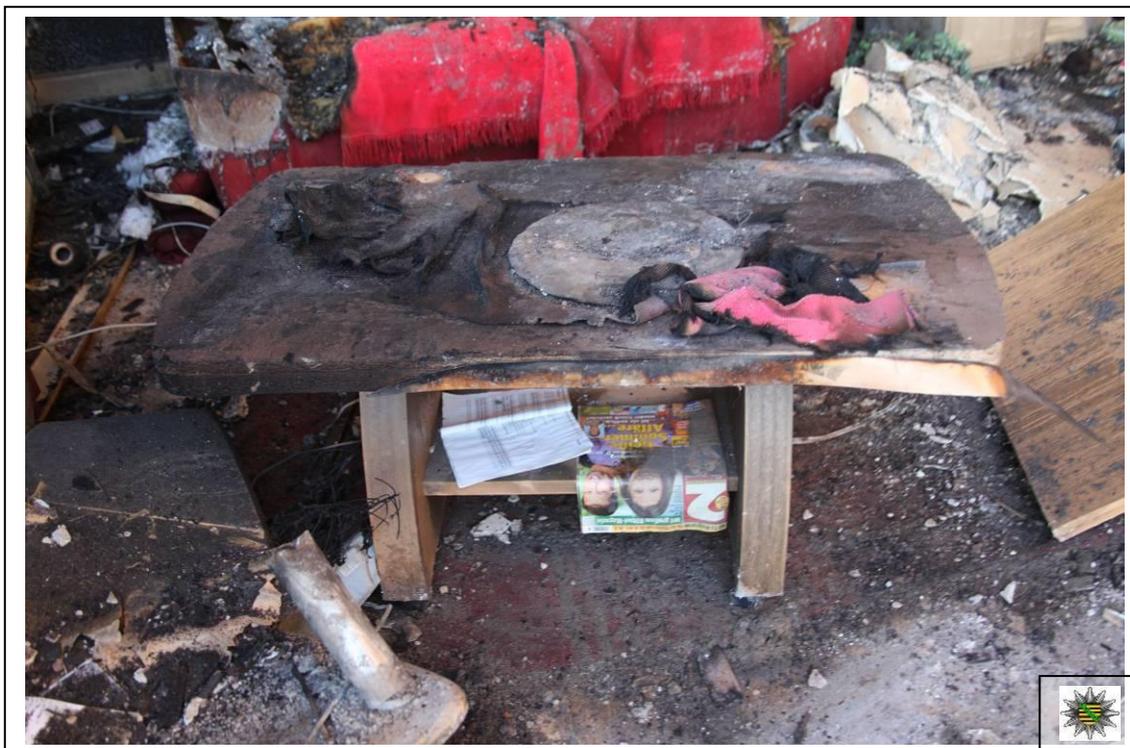
Bild 440

Detailaufnahme der Tischplatte.

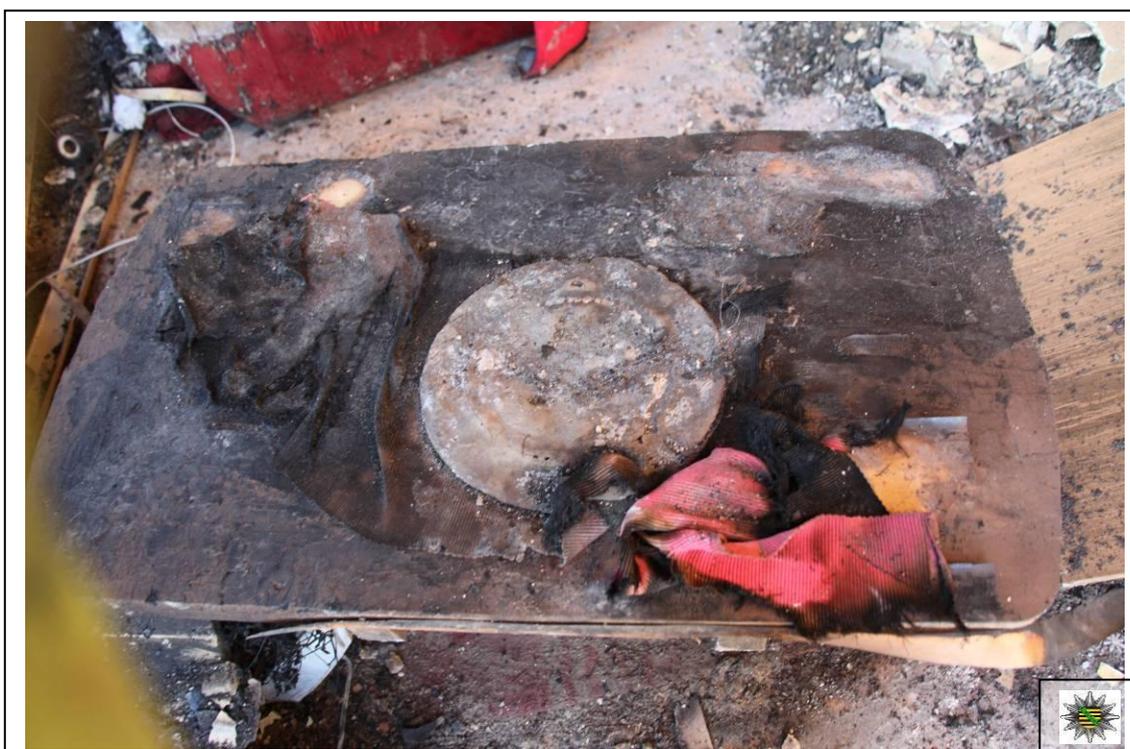
Bild 441

Detailaufnahme der Tischplatte. Deutlich sind die Brandeinwirkungen an der Tischplatte (Furnier) zu verzeichnen.

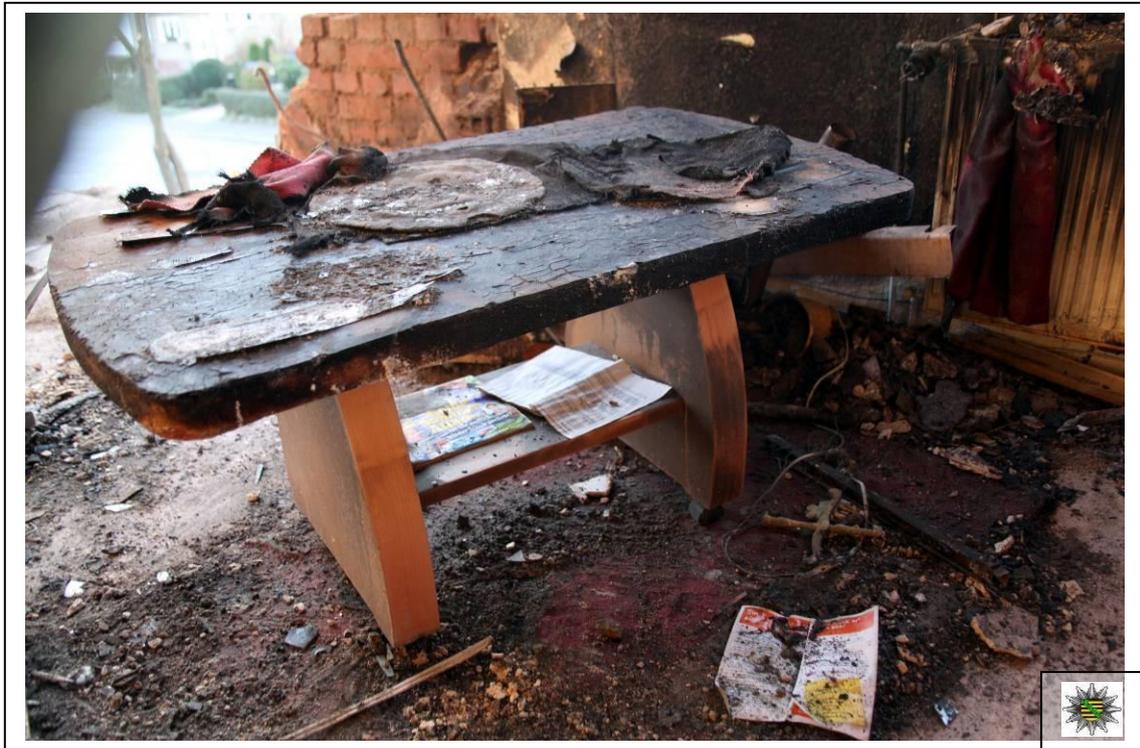
Bild 442

Zeigt die gegenüberliegende Kante, die sich unmittelbar im Bereich des Sofas befand. An dieser Kante konnte eine stärkere gleichmäßige ausgeprägte Brandeinwirkung am Holz festgestellt werden.

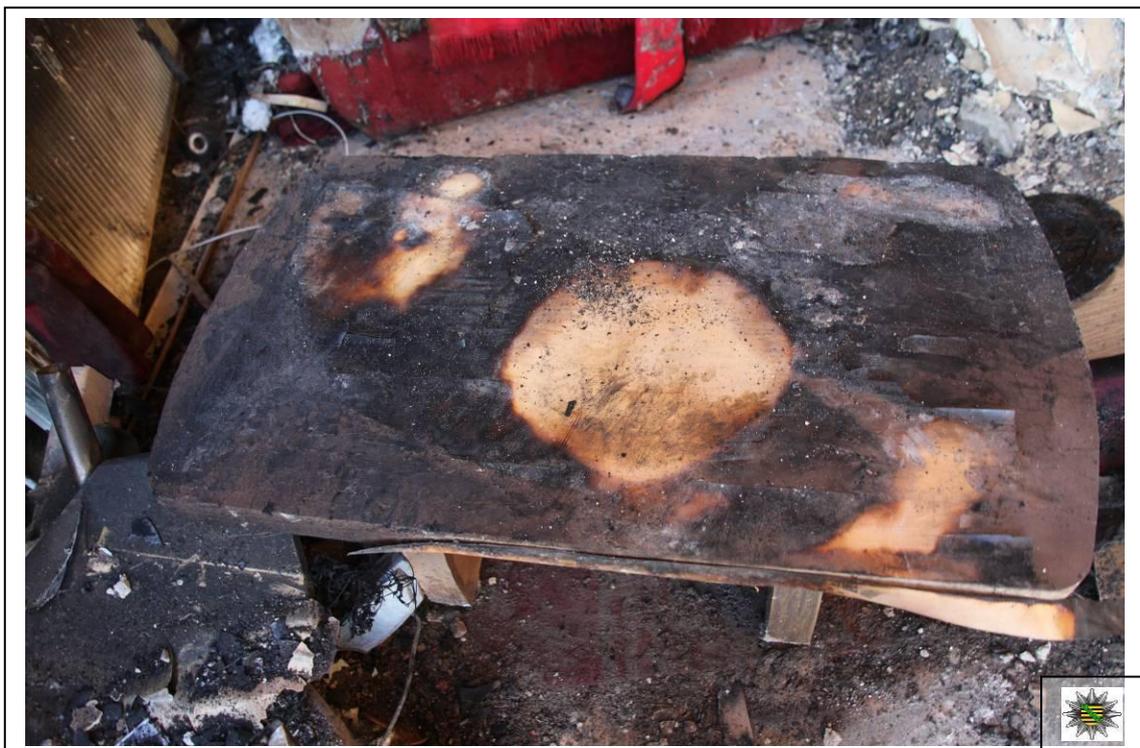
Bild 443

Zeigt die Tischplatte nach der Beräumung des Brandschuttes. Deutlich ist die Brandeinwirkung an der Holzmaserung und Furnier zu erkennen.

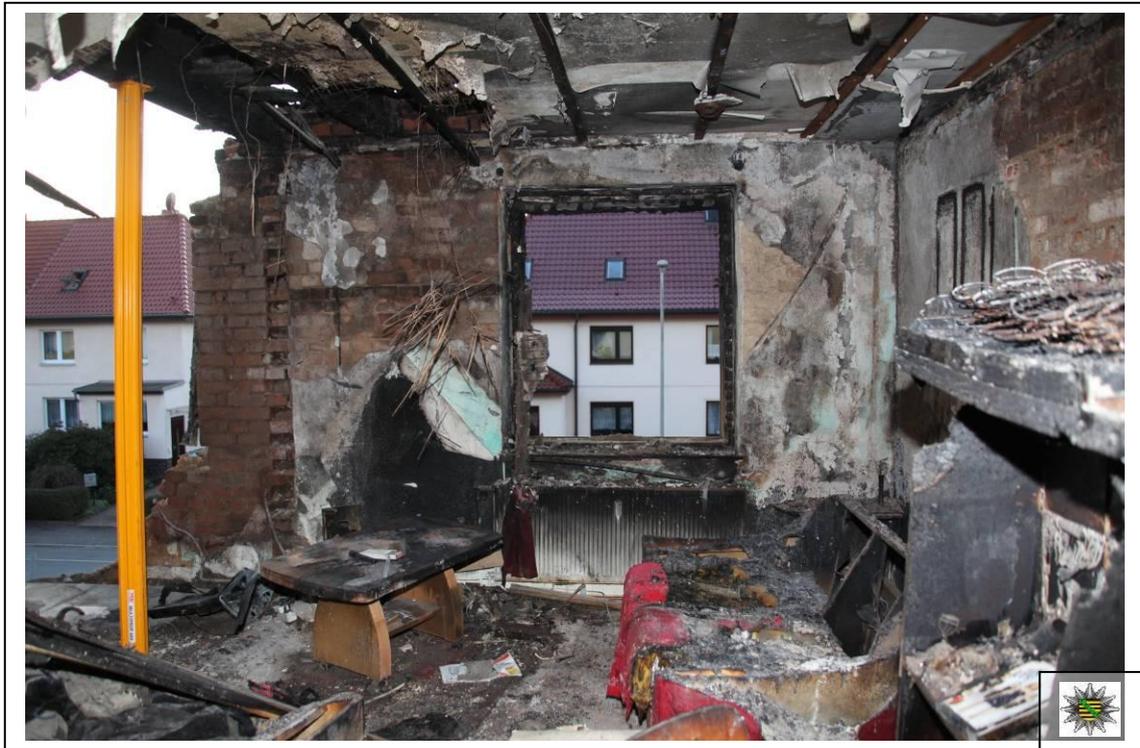
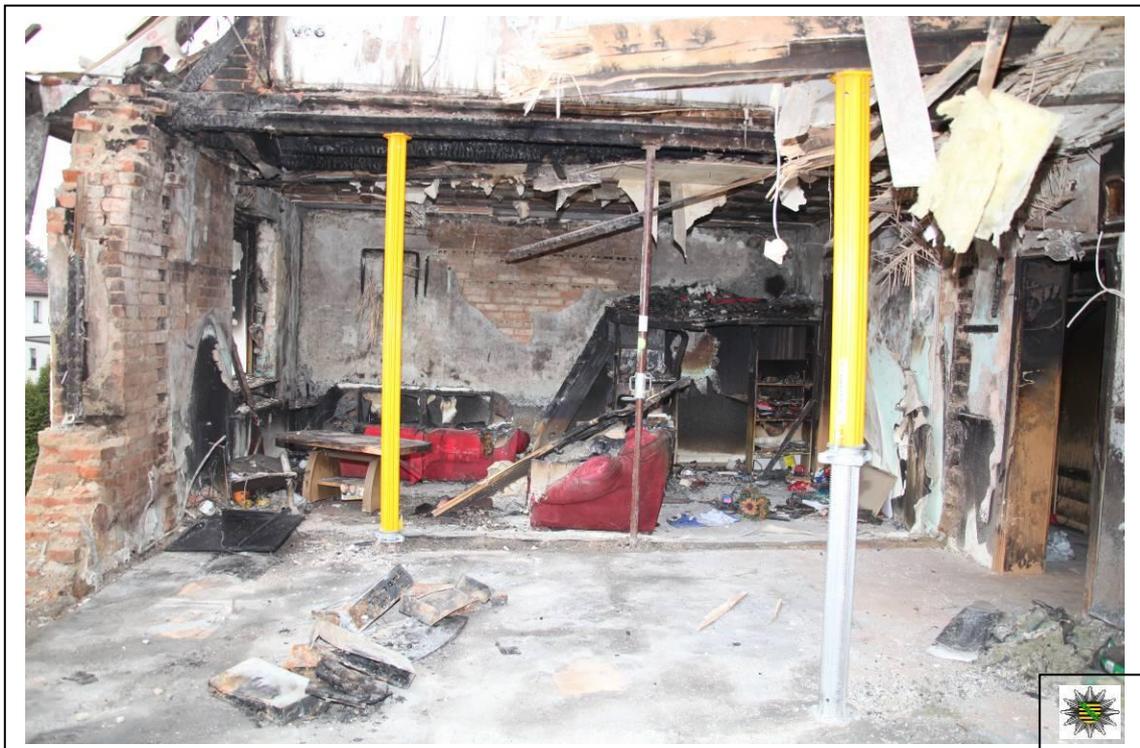
Bilder 444 und 445
Übersichtsaufnahmen des Brandbereiches E / Wohnzimmer nach der
Brandschuttberäumung.

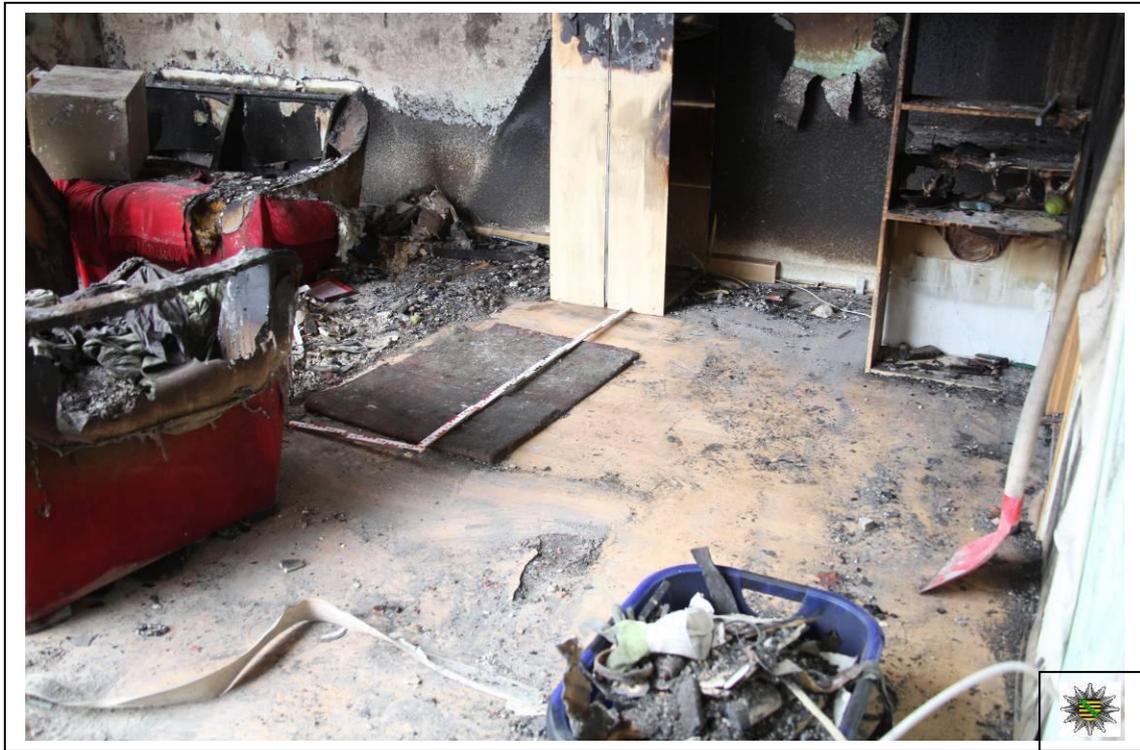
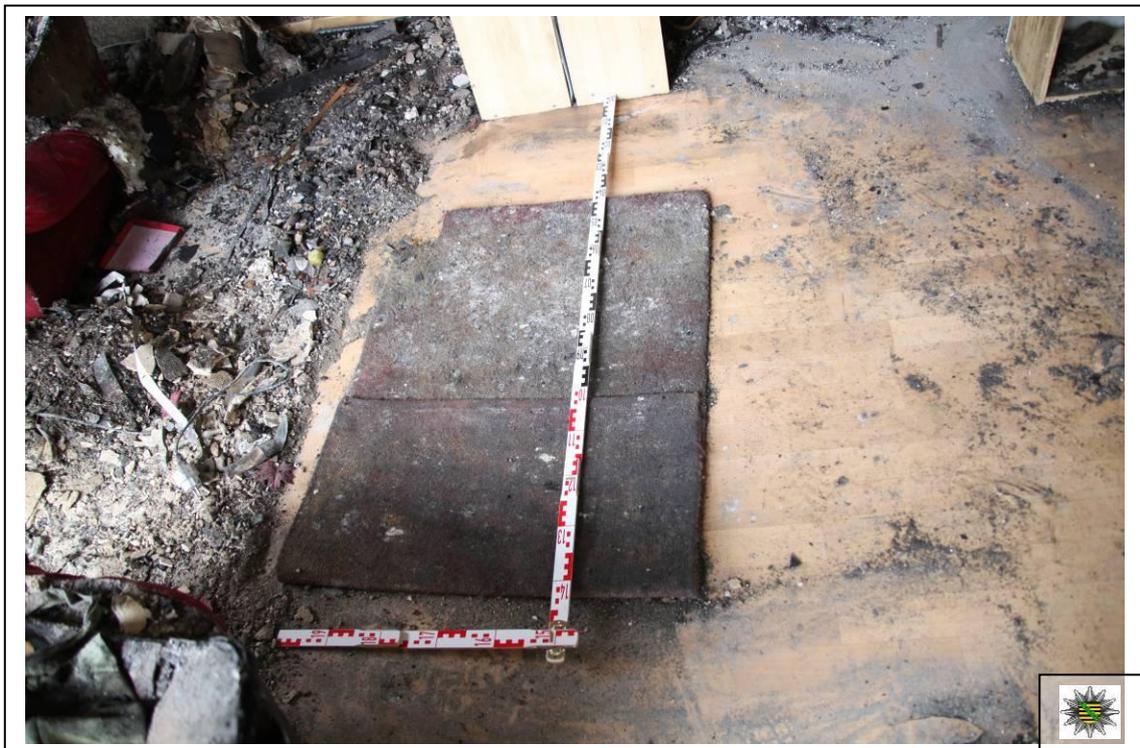
Detailaufnahmen des vorgefundenen Teppichs, der sich unmittelbar vor dem Hochbett (Bücherregal) befand. Auf diesem Teppich wurden verschiedene Teelichter vorgefunden. Ein Teil des Teppichs wurde gegenständlich gesichert.

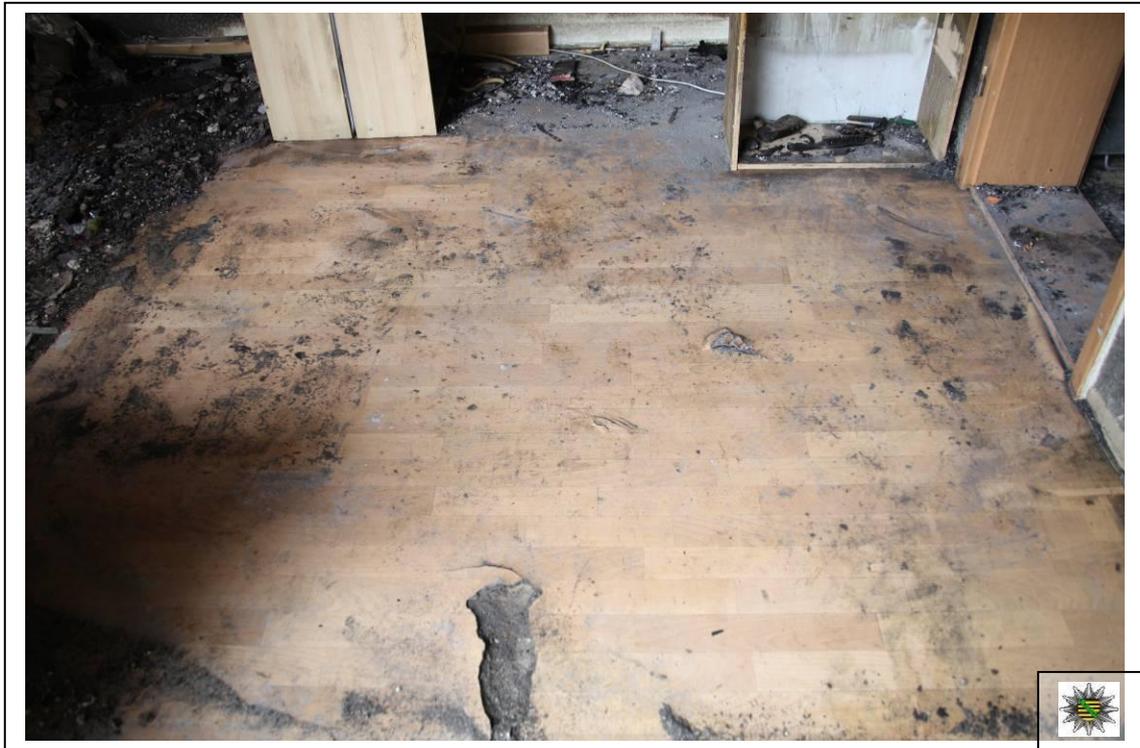
Bild 448

Zeigt den Fußbodenbereich unmittelbar vor dem Hochbett. An diesem Fußboden (Linoleum) konnten keine Brandeinwirkungen festgestellt werden.

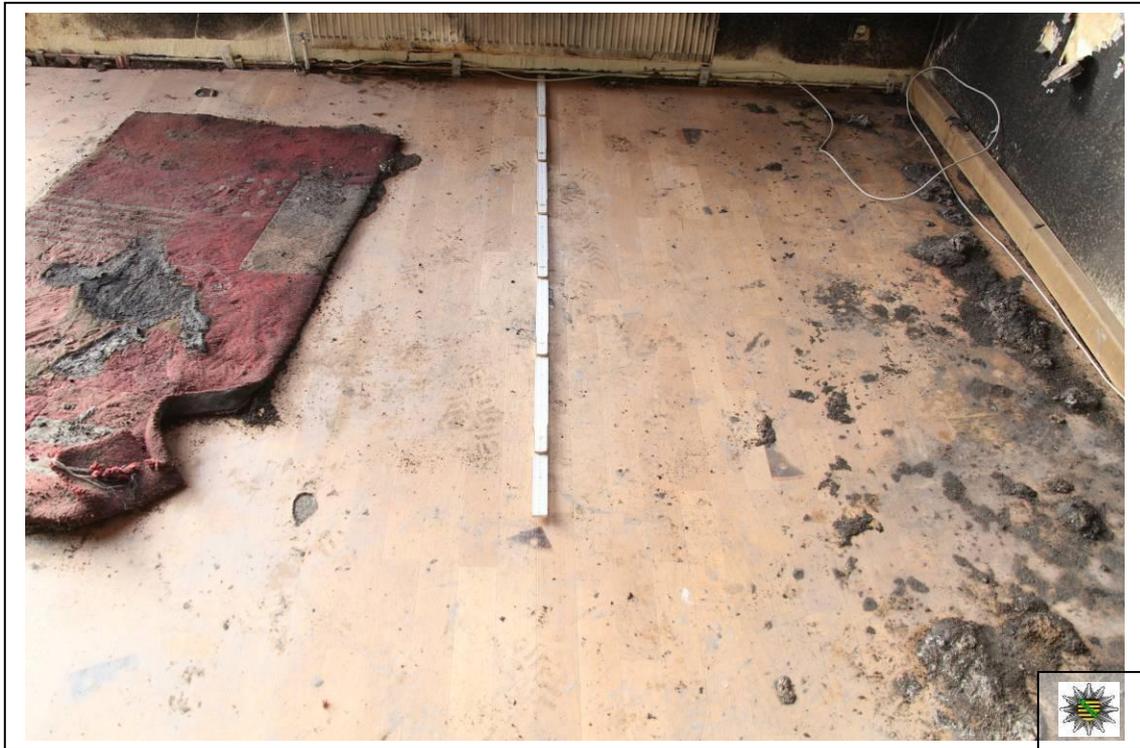
Bild 454

Auf dem Linoleum sind deutlich die Markierung der Sessel bzw. des Sofas zu erkennen.

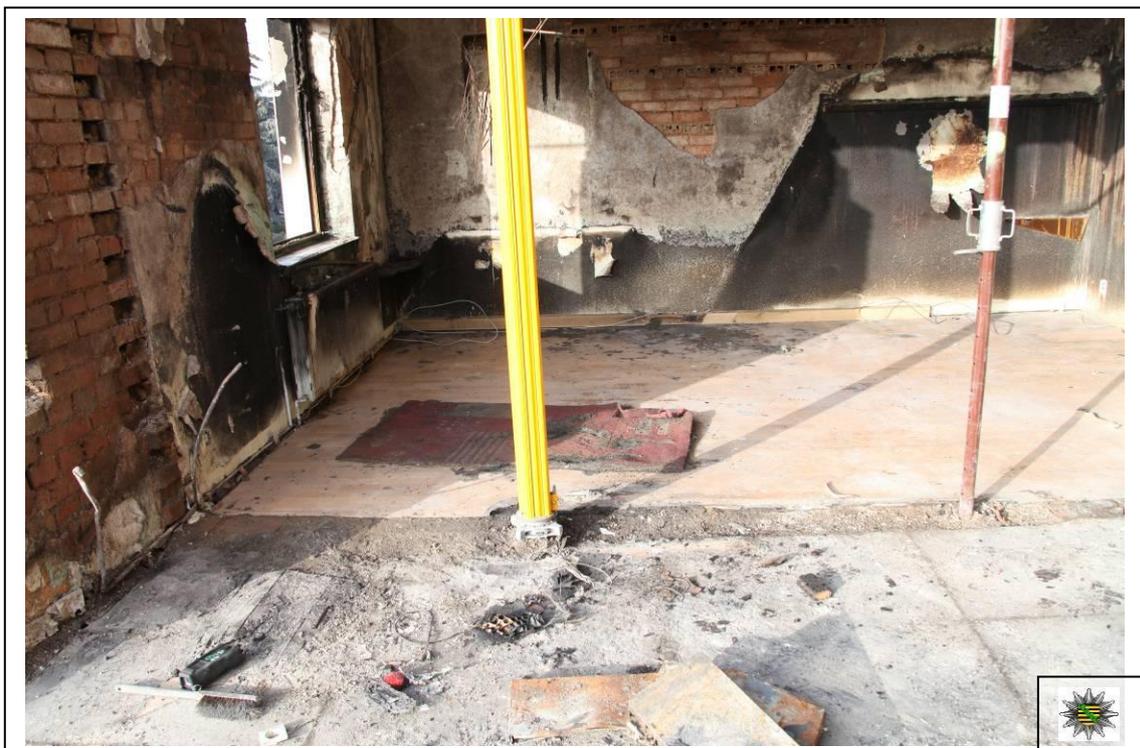
Bild 455

Detailaufnahme des Brandbereiches E / Wohnzimmer nach der Beräumung der gesamten Einrichtungsgegenstände. Deutlich sind die einzelnen Brandeinwirkungen an der Bausubstanz (Wände) zu erkennen.

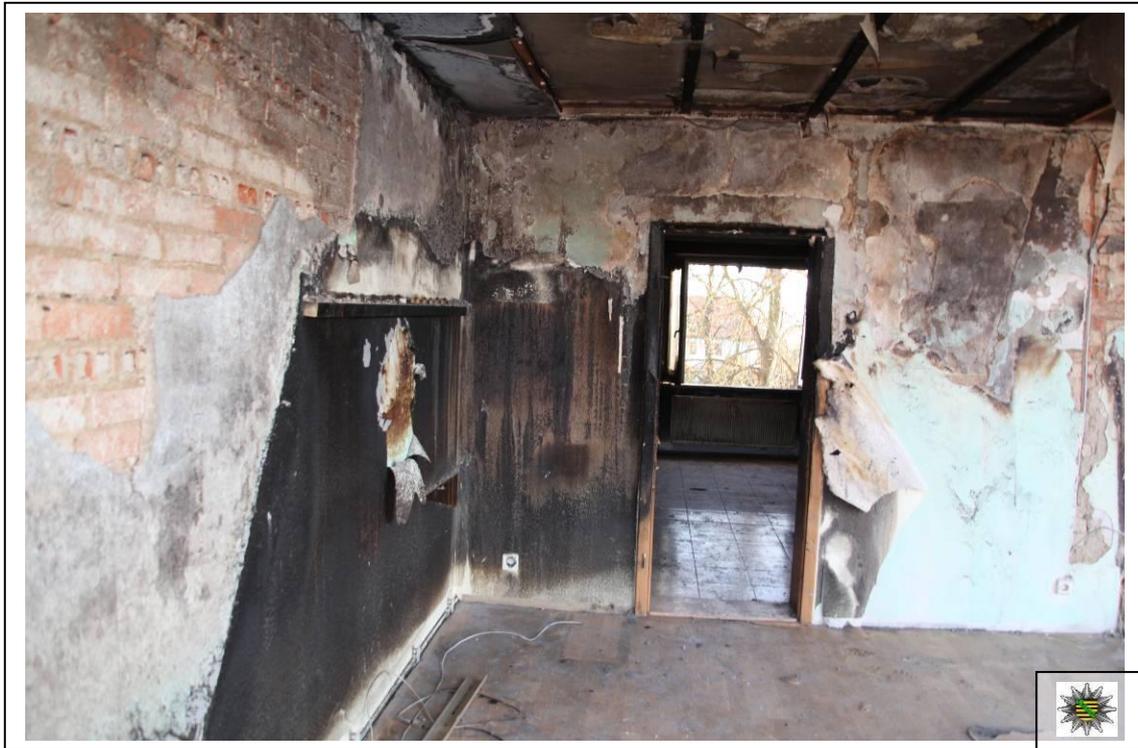
Bild 456

Detailaufnahme in Richtung des Brandbereiches D / Küche. In diesem Bereich befand sich ein Brandzentrum. Deutlich sind im linken Bereich des Bildes Brandeinwirkungen an den Wänden zu erkennen, sowie an der Zwischenwand, die sich zwischen dem Wohnzimmer und der Küche befand. Rechtsseitig ist ein relativ gut erhaltenes Bausubstanz zu verzeichnen. Ebenfalls ist der Rußniederschlag nur im linken Bereich des Bildes, im Bereich des Hochbettes, stärker ausgeprägt wie auf der rechten Seite.
