Polizeidirektion Südwestsachsen
Kriminalpolizeiinspektion Zwickau
Kommissariat 41
-Brandursachenermittlung-

Lichtbildmappe

**zur Explosion mit Brandfolge des
Wohnhauses, Frühlingsstraße 26,
in 08058 Zwickau,
am 04.11.2011 gegen 15.08 Uhr**

Brandbereich E - Wohnzimmer - Bilder 382 bis 460

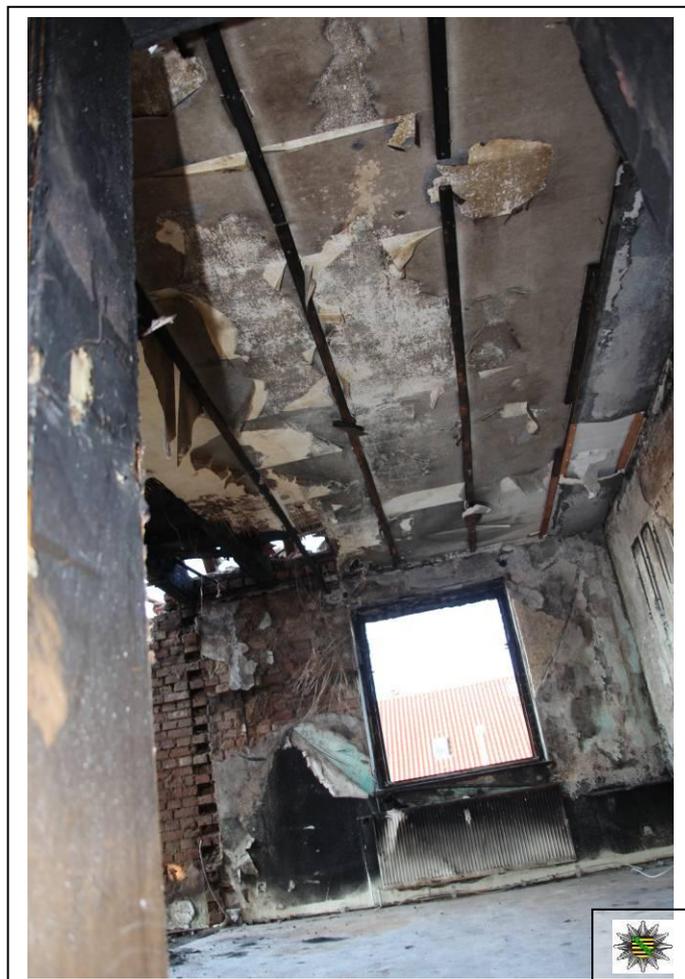
Detailaufnahme der
Geschossdecke im
Brandbereich E.

An der Decke konnte nur in
der vorderen linken Ecke eine
Durchbrennung verzeichnet
werden.

In diesem Bereich befanden
sich unterhalb die TV-Geräte
und Fernseher. Entsprechend
dieser Feststellung kann
davon ausgegangen werden,
dass in diesem Bereich eine
längere Brandeinwirkung auf
die Deckenkonstruktion
gewirkt haben muss.
