Polizeidirektion Südwestsachsen
Kriminalpolizeiinspektion Zwickau
Kommissariat 41
-Brandursachenermittlung-

Lichtbildmappe

zur Explosion mit Brandfolge des
Wohnhauses, Frühlingsstraße 26,
in 08058 Zwickau,
am 04.11.2011 gegen 15.08 Uhr

Brandbereich F - Sportraum - Bilder 461 bis 497
Brandbereich G - Flur links - Bilder 498 bis 555

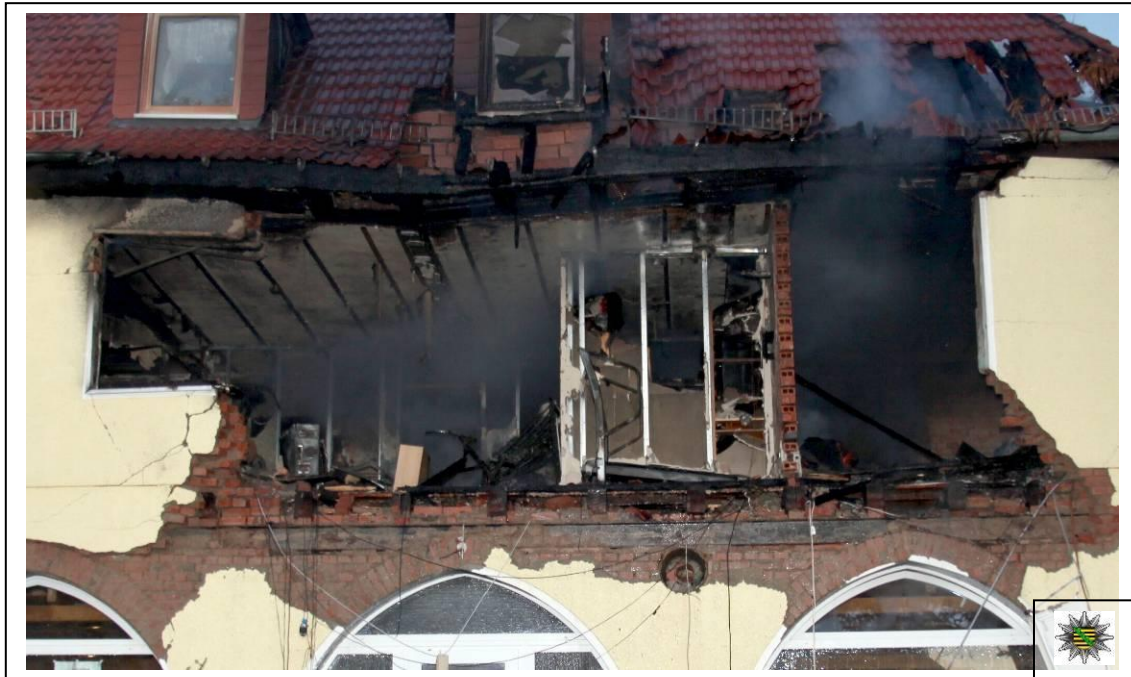
Bild 462

Detailaufnahme der Vorderfront des Brandobjektes.
Deutlich sind die einzelnen Räume zu erkennen, wie im Bild 461 beschrieben wurde.

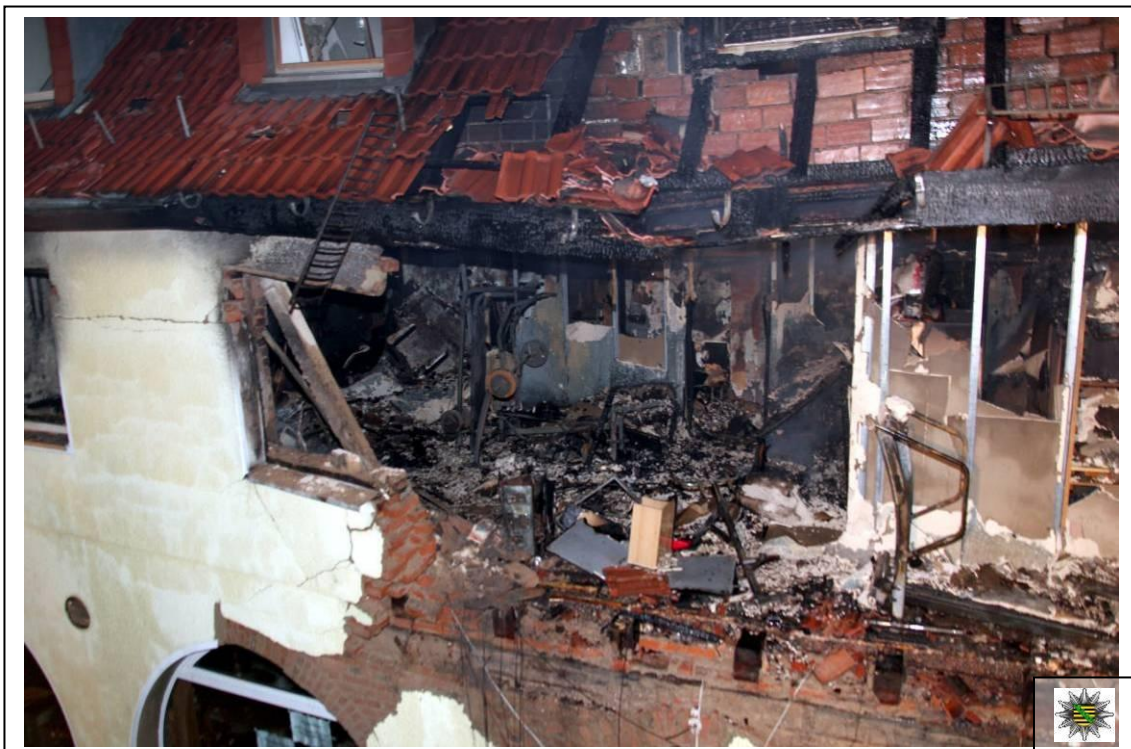
Bild 463

Zeigt Übersichtsaufnahme des Brandbereiches F sowie einen Teil des Brandbereiches M.

Der Brandbereich M war durch eine Ständerwand, die beidseits mit 12 mm Gipskartonplatten verschalt waren, getrennt. Diese wurden teilweise durch die Druckwelle beschädigt.

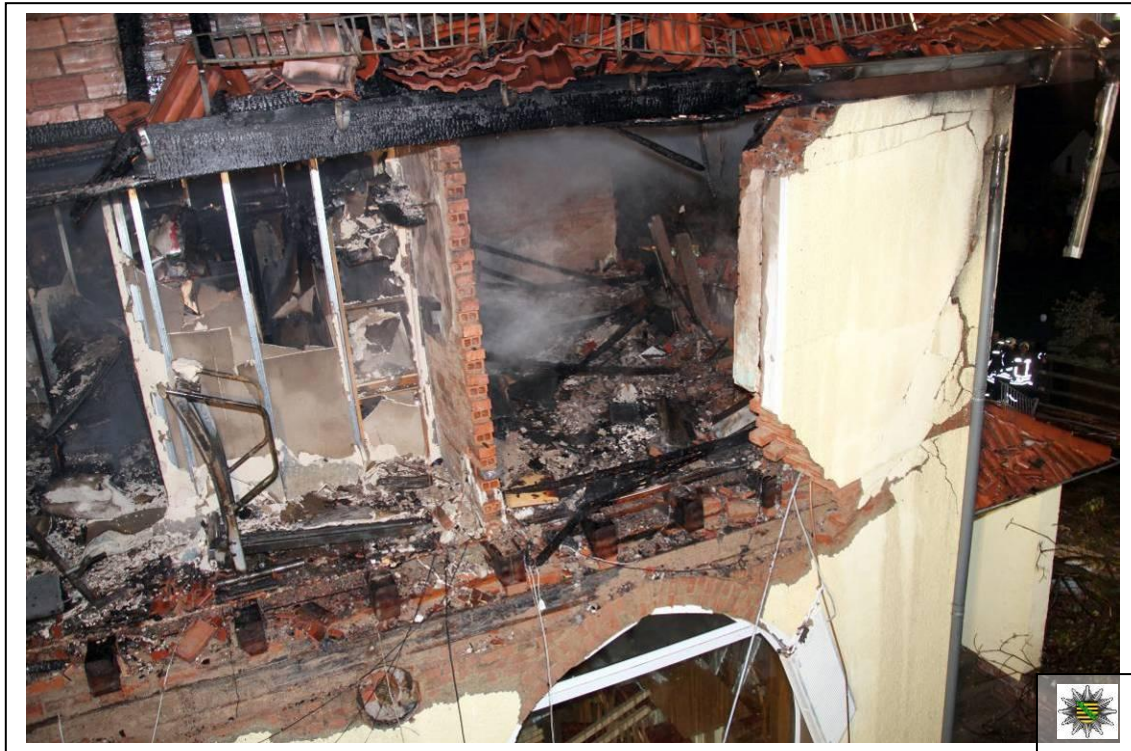
Bild 465

Detailaufnahme in Richtung des Brandbereiches H / Schlafzimmer und in Richtung Brandbereich M / Lager.

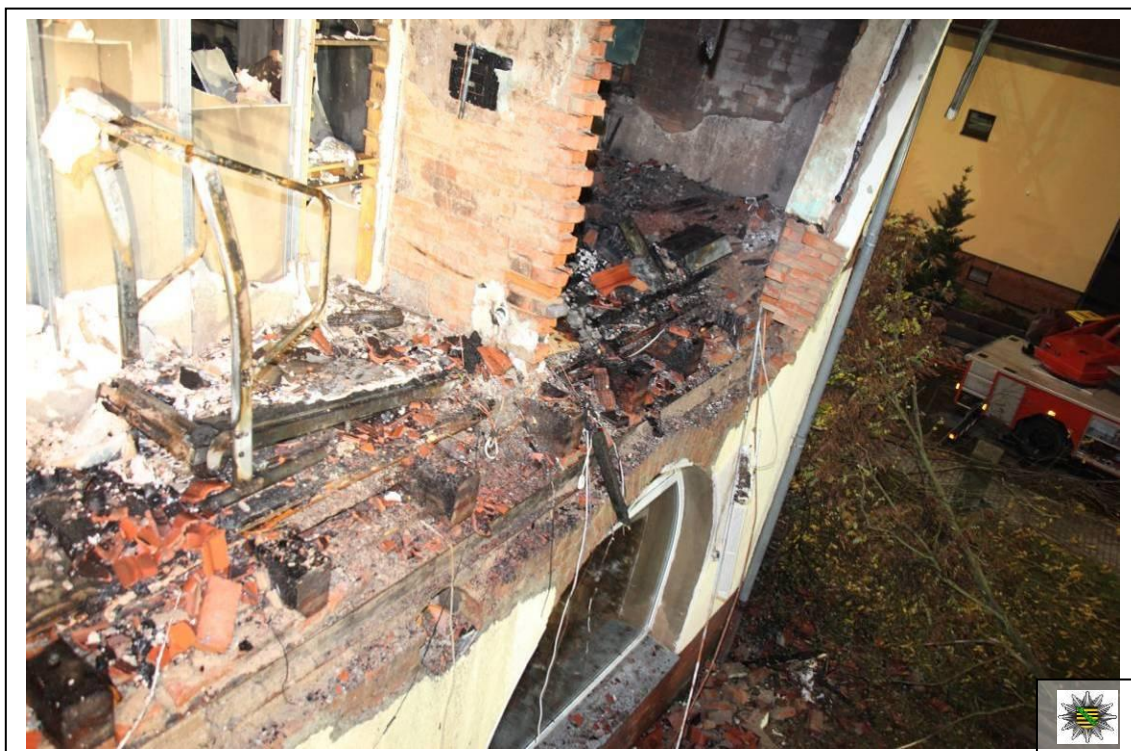
Bild 466

Detailaufnahme der verschobenen rechten Außenwand.
Deutlich ist ein Teil der Außenwand noch zu erkennen, welches in der rechten Ecke des Wohnhauses noch hängt.
Im linken Teil des Bildes ist das Laufband zu erkennen, welches unmittelbar vor dem Brandbereich M gestanden hat.

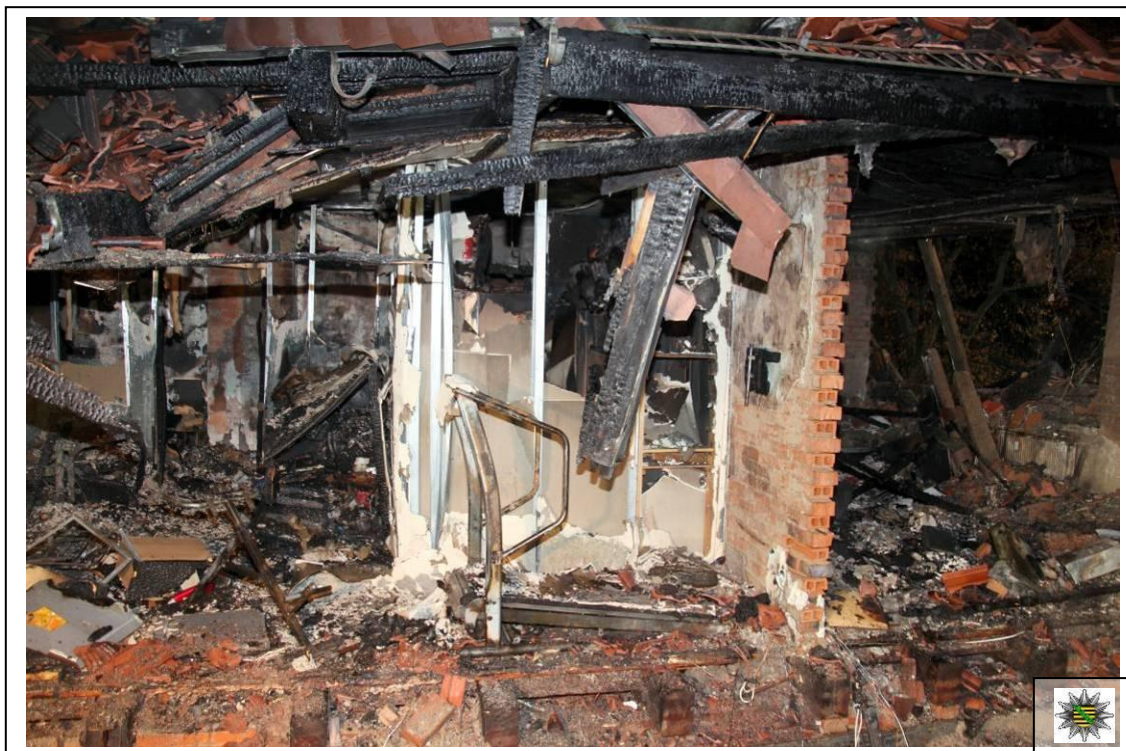
Bild 467

Detailaufnahme des Brandbereiches H und Brandbereich F.
Deutlich ist die Abgrenzung des Lagers / Brandbereich M zu erkennen.
Die Abgrenzung erfolgt mit einer Leichtbauständerwand, die mit Gipsplatten verkleidet gewesen ist. Deutlich sind die Brandeinwirkungen an der Dachkonstruktion sowie Geschossdecke zu verzeichnen.

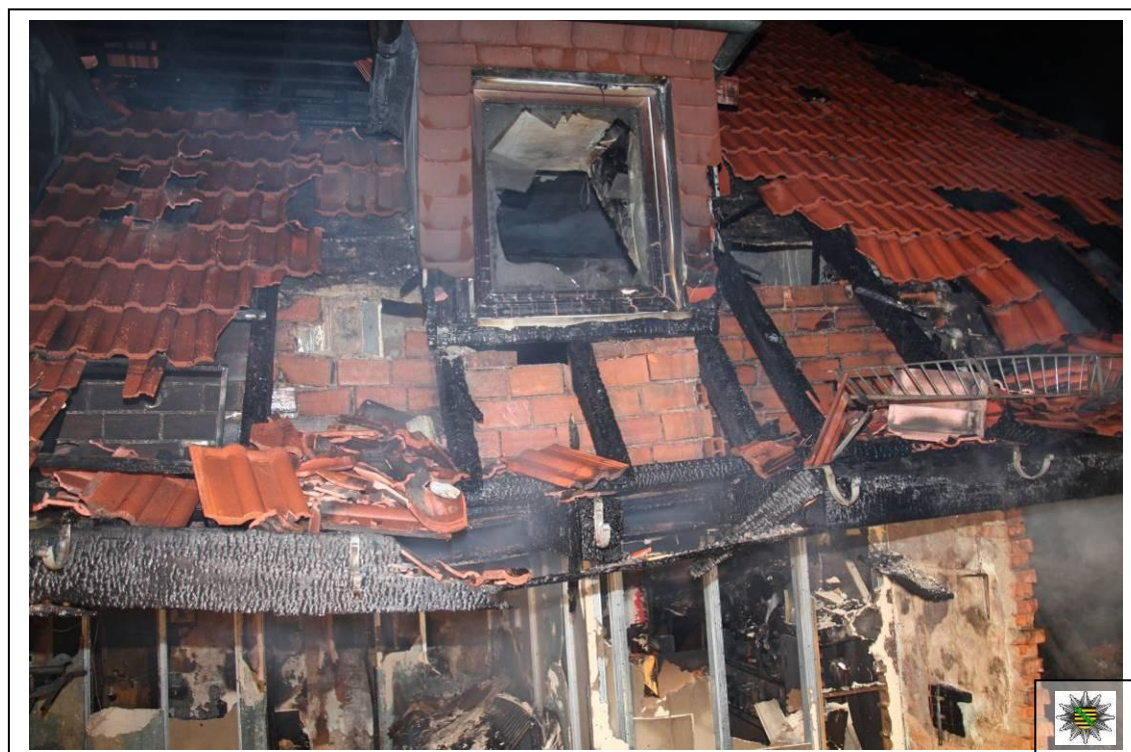
Bild 470

Detailaufnahme der Geschossdecke zwischen Obergeschoss und Dachgeschoss. Deutlich ist die lokale Zerstörung in diesem Bereich zu erkennen.

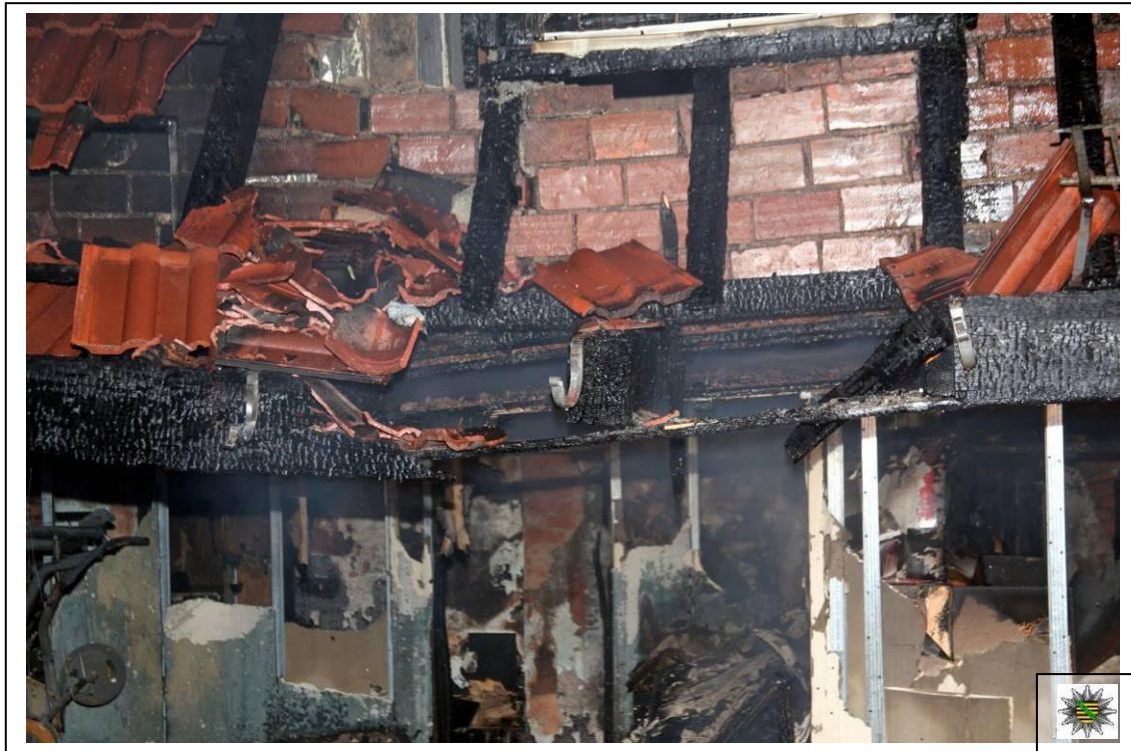
Bild 471

Detailaufnahme der Geschossdecke zwischen Obergeschoss und Dachgeschoss. Deutlich ist die lokale Zerstörung in diesem Bereich zu erkennen.

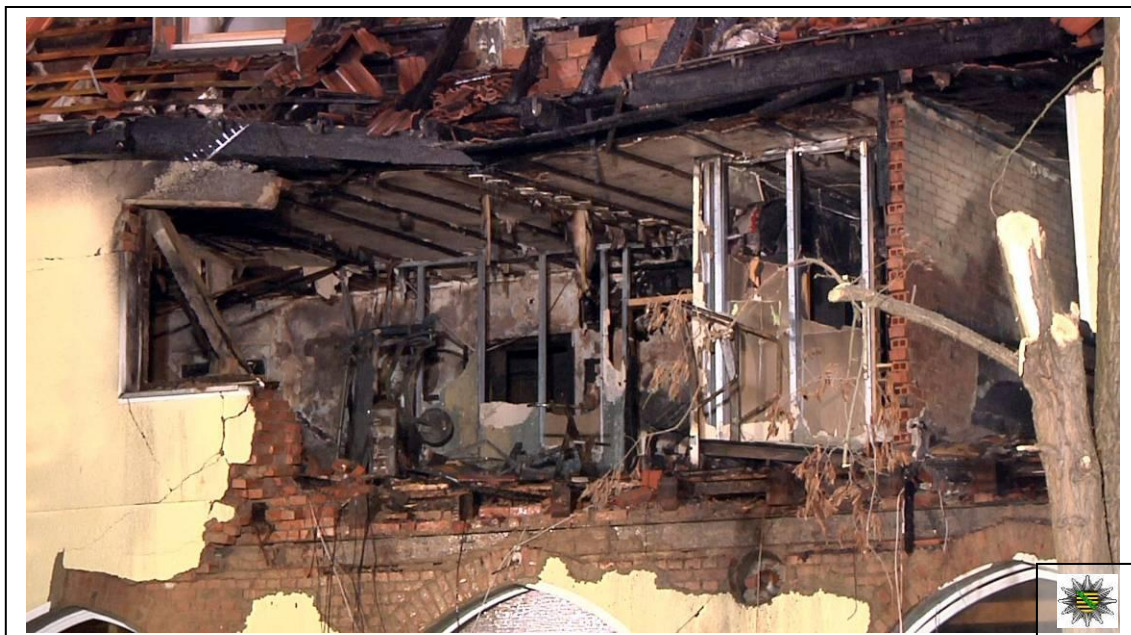
Bild 472

Detailaufnahme in Richtung des Brandbereiches F sowie Brandbereich H.

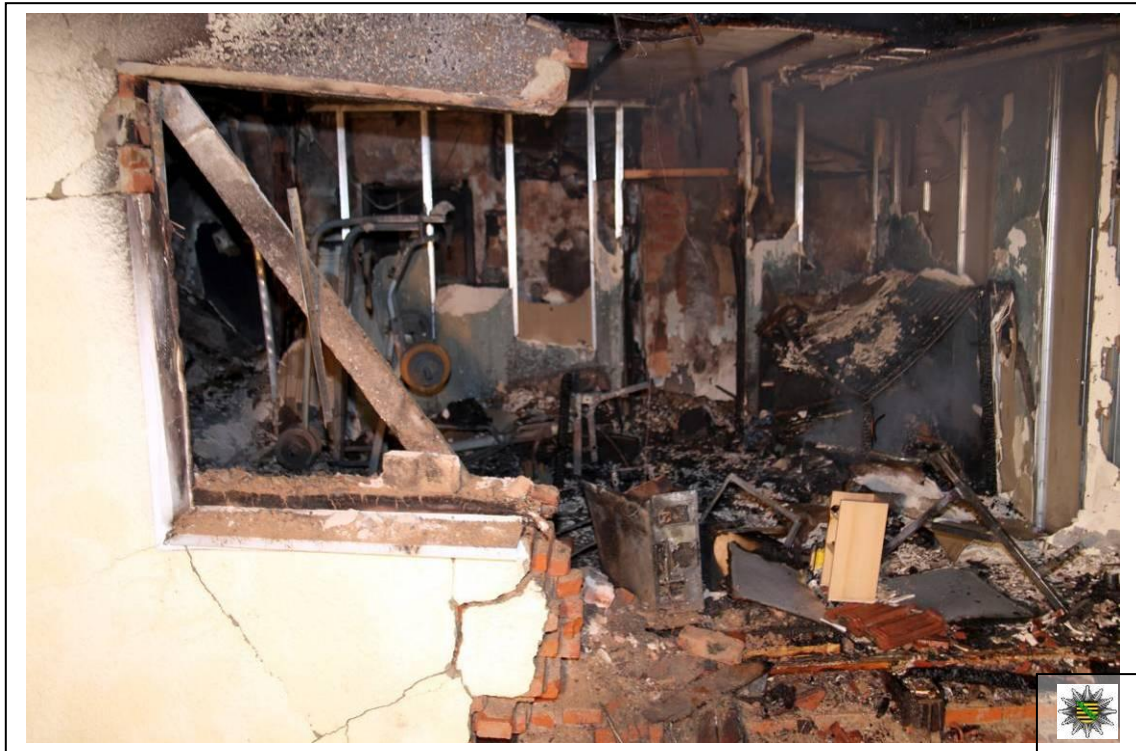
Bild 473

Detailaufnahmen des Brandbereiches F / Schlafzimmer.

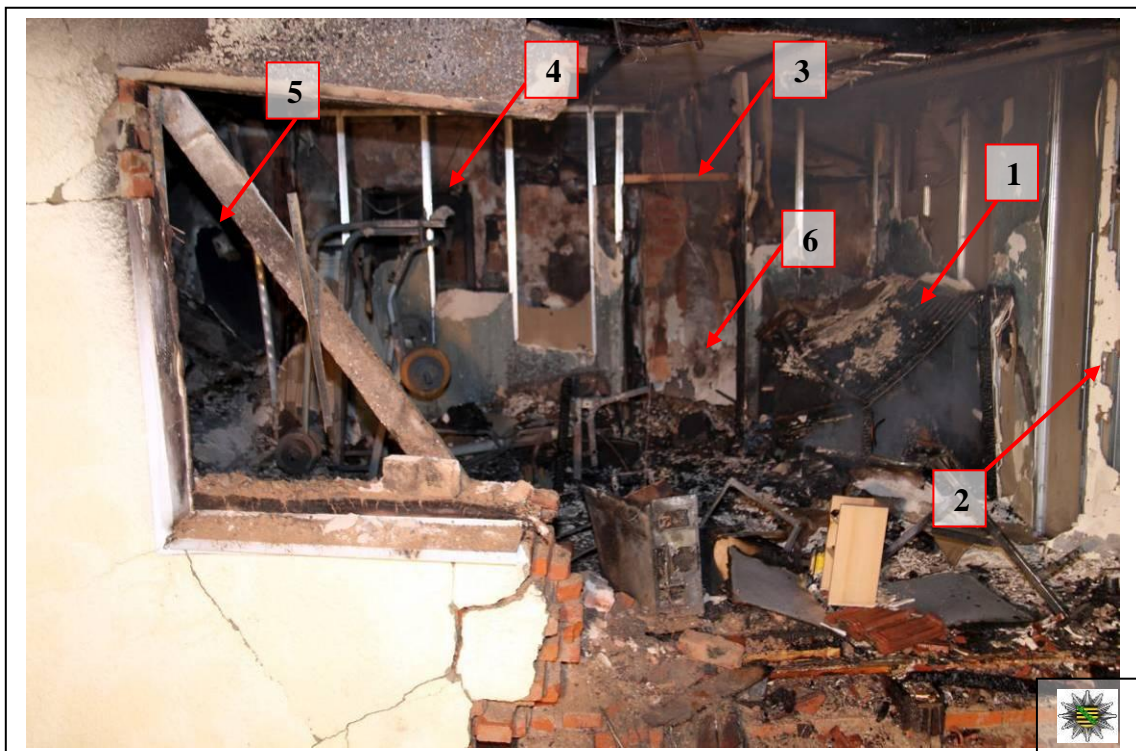
Bild 473 a

Pfeil 1 zeigt zur Schlafstelle 4. im Brandbereich F. Bei dieser Schlafstelle handelt es sich ebenfalls um ein Hochbett.

Pfeil 2 zeigt in Richtung des Brandbereiches M.

Pfeil 3 zeigt zur Tür des Brandbereiches L. Bei dieser Tür handelt es sich um die Zugangstür vom Gang in Richtung Sportraum.

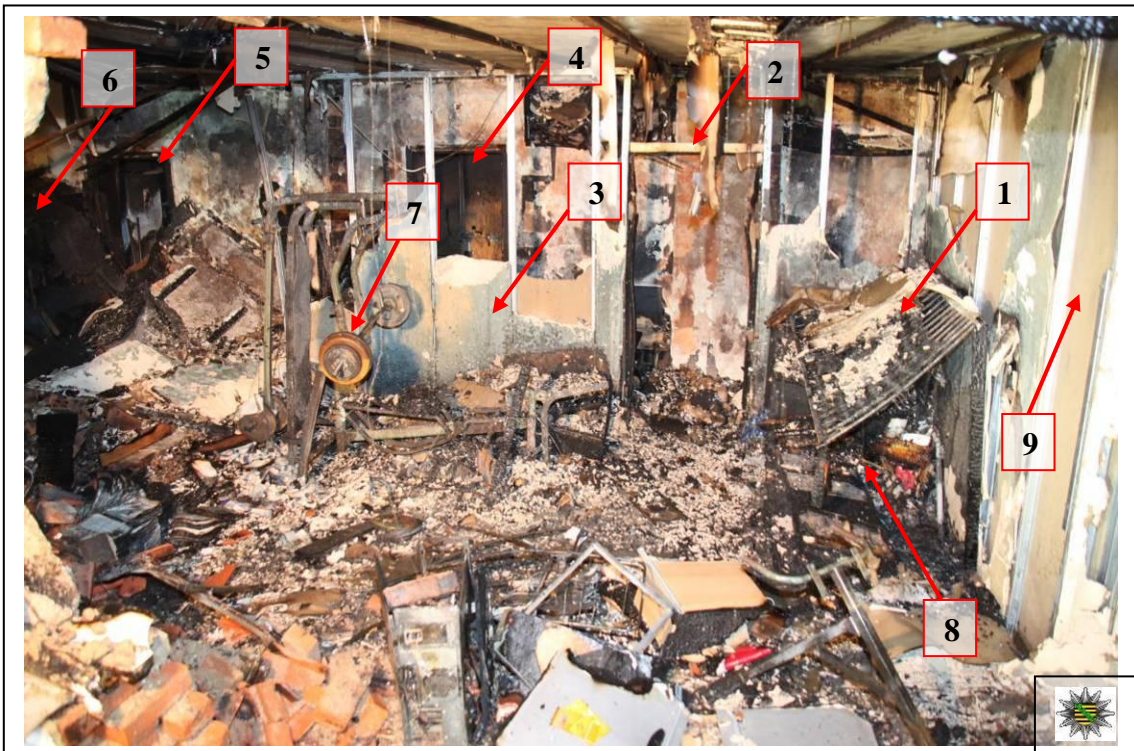
Bild 474 a

Detailaufnahme des Bildes 474.

Pfeil 1 zeigt zu einem Hochbett (= Schlafstelle 4.).

Pfeil 8 zeigt zu abgelagertem Material, welches sich unmittelbar unterhalb des Hochbettes befand.

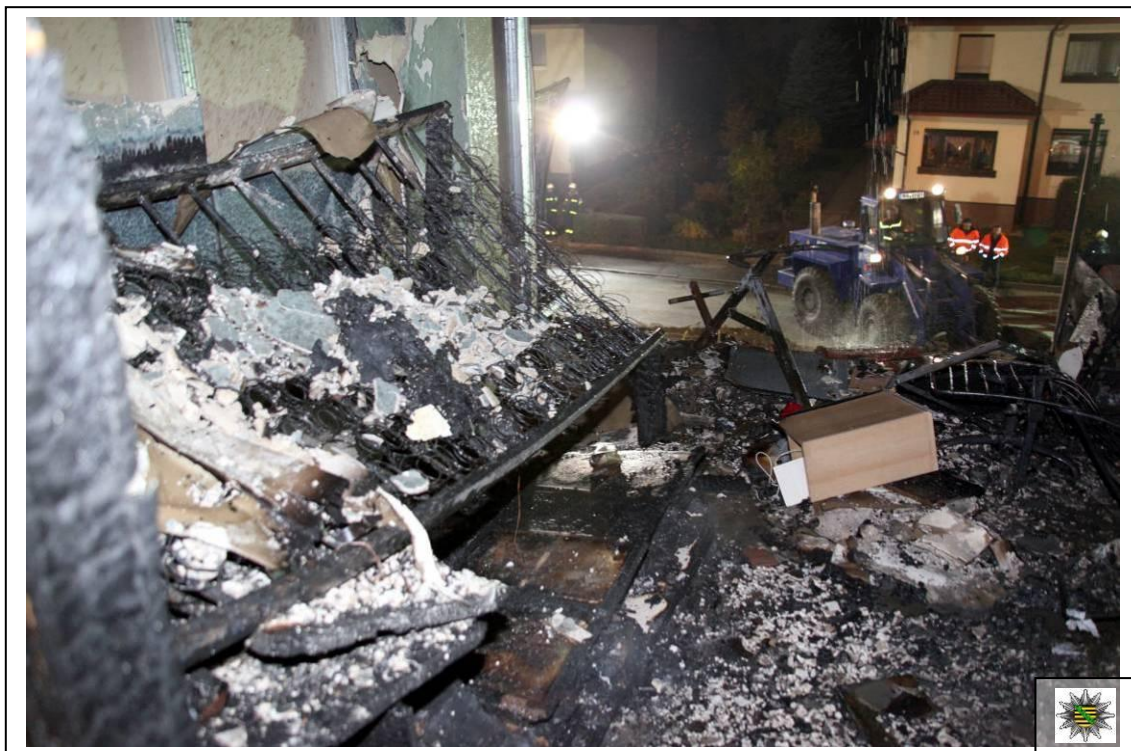
Bild 477

Wurde am 04.11.2011 um 21:43 Uhr aufgenommen.
Dieses Bild wurde durch die Eingangstür zwischen Brandbereich L und F gefertigt.
Deutlich ist das Hochbett / Schlafstelle 4 zu erkennen.
Dieses Hochbett ist im gesamten Bereich durch den Brand stark in Mitleidenschaft gezogen worden.

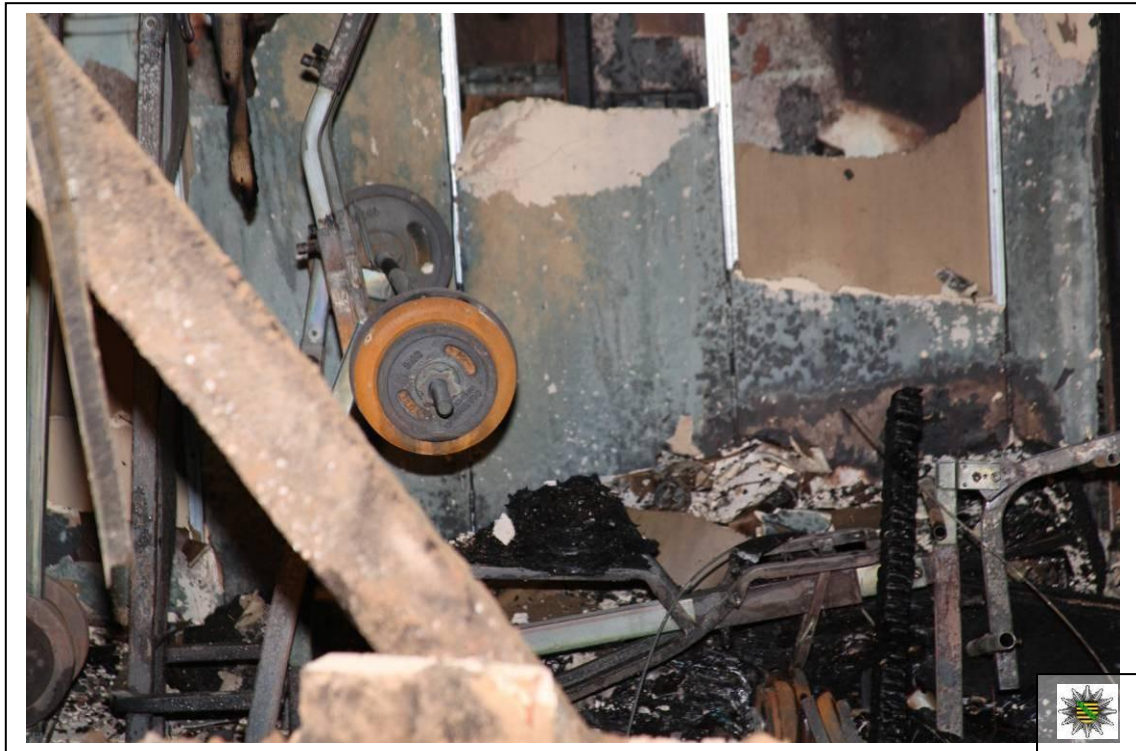
Bild 479

Detailaufnahme der Hantelbank.
Diese Aufnahme wurde von der Drehleiter der Berufsfeuerwehr aufgenommen.

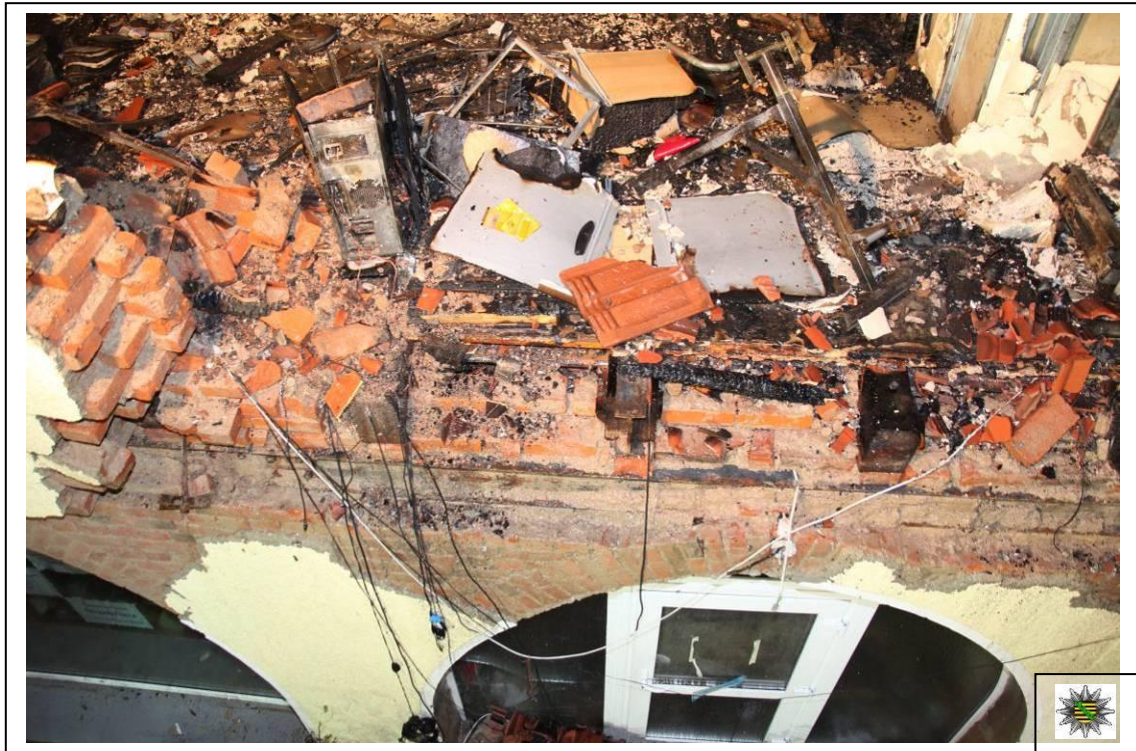
Bild 481

Detailaufnahme des Mauerwerkes unmittelbar an der Längsseite des Brandobjektes. Diese Aufnahme erfolgte am 04.11.2011 gegen 19:00 Uhr.

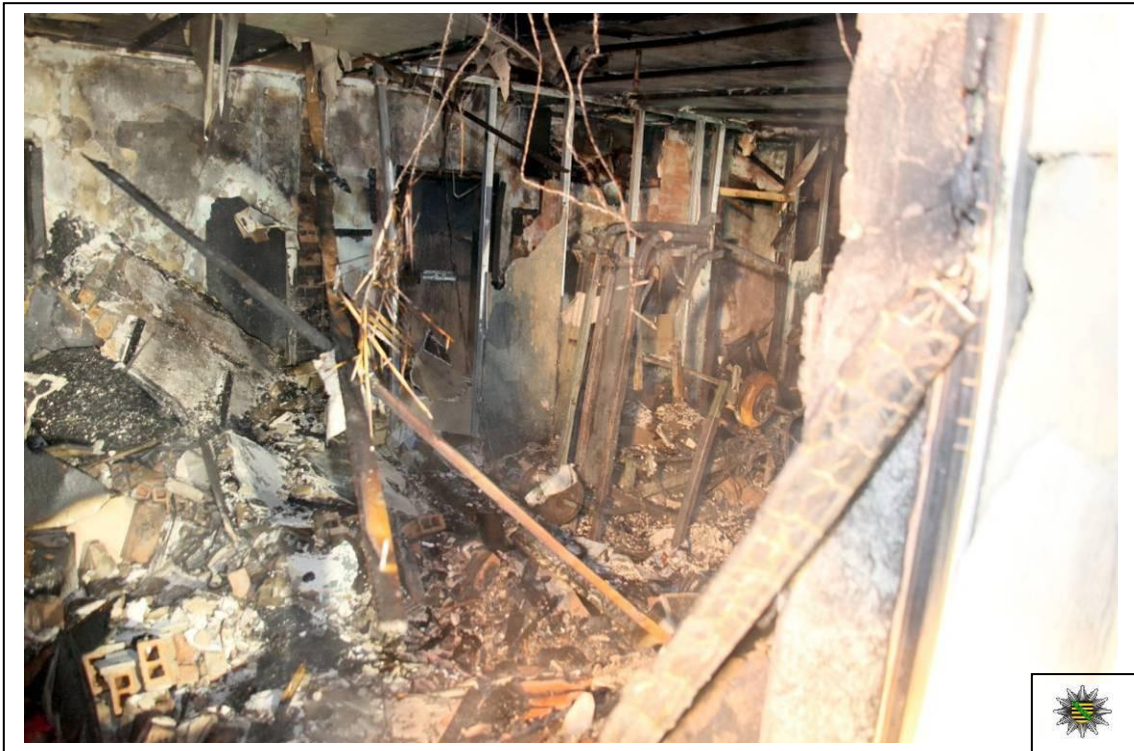
**Bild 484**

Detailaufnahme, aufgenommen am 04.11.2011 gegen 21:20 Uhr.
Diese Aufnahme wurde von der Drehleiter aus aufgenommen und zeigt den
Brandbereich E/Wohnzimmer.

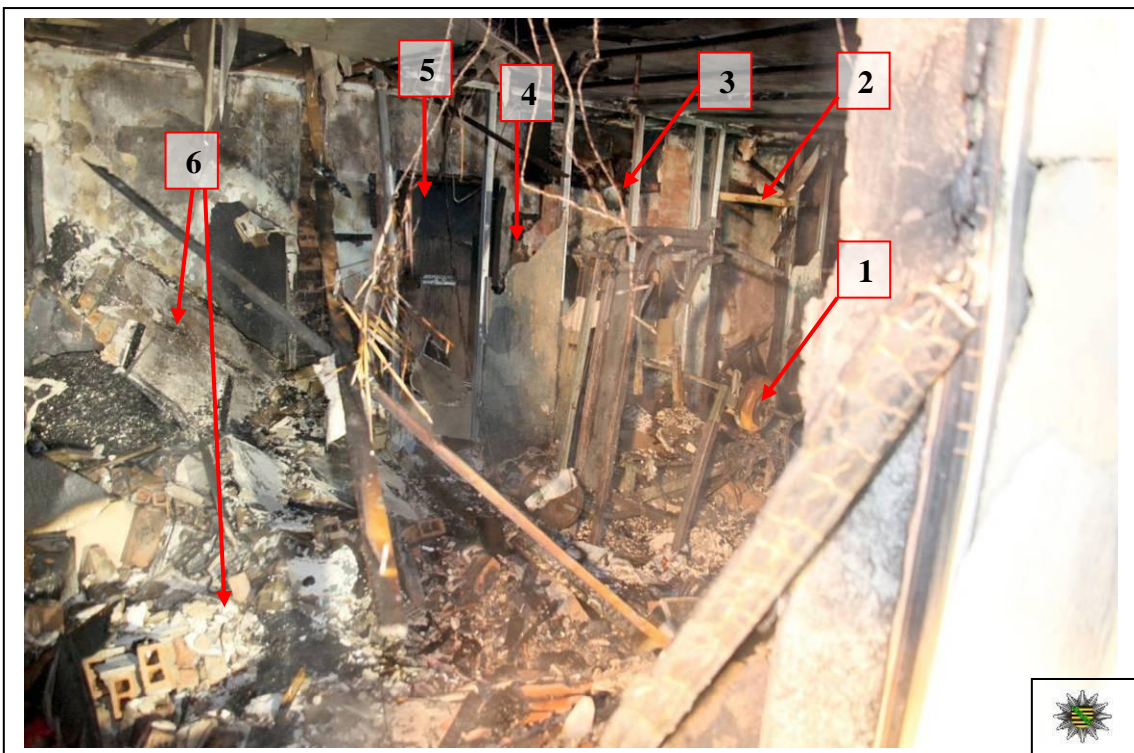
**Bild 484 a**

Detailaufnahme des Bildes 484.
Pfeil 1 zeigt zur Hantelbank im Brandbereich F/Sportraum.
Pfeil 2 zeigt zur zerstörten Tür zwischen Brandbereich L/Gang und F/Sportraum.
Pfeil 3 zeigt auf ein Regal im oberen Bereich des Ganges, deutlich sind die Reste von
Geldscheinen zu erkennen. Diese wurden als Spur dem BKA übergeben.
Pfeil 4 zeigt zum Gang / Brandbereich L.
Pfeil 5 zeigt zur Tür zwischen Brandbereich L/Gang und B/Flur.
Pfeil 6 zeigt zur eingestürzten Wand, die sich Brandbereich E/Wohnzimmer befand.

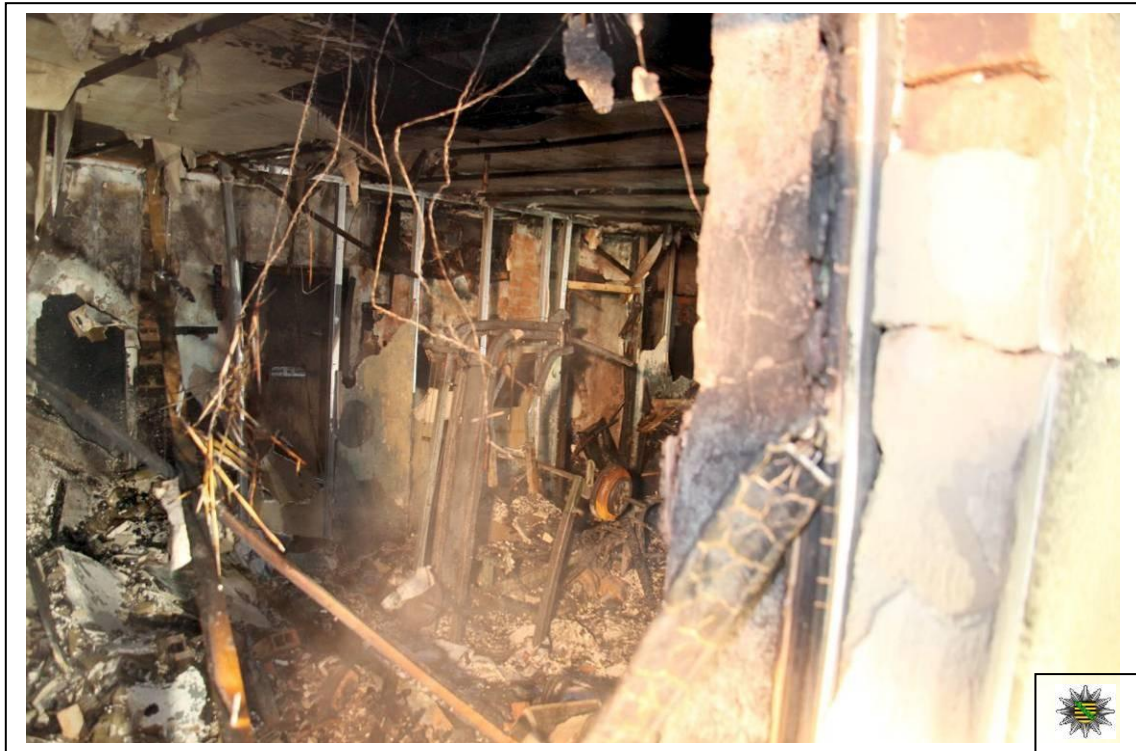
Bild 485

Detailaufnahme des Brandbereiches E/Wohnzimmer. Aufgenommen am 04.11.2011 gegen 21:30 Uhr.

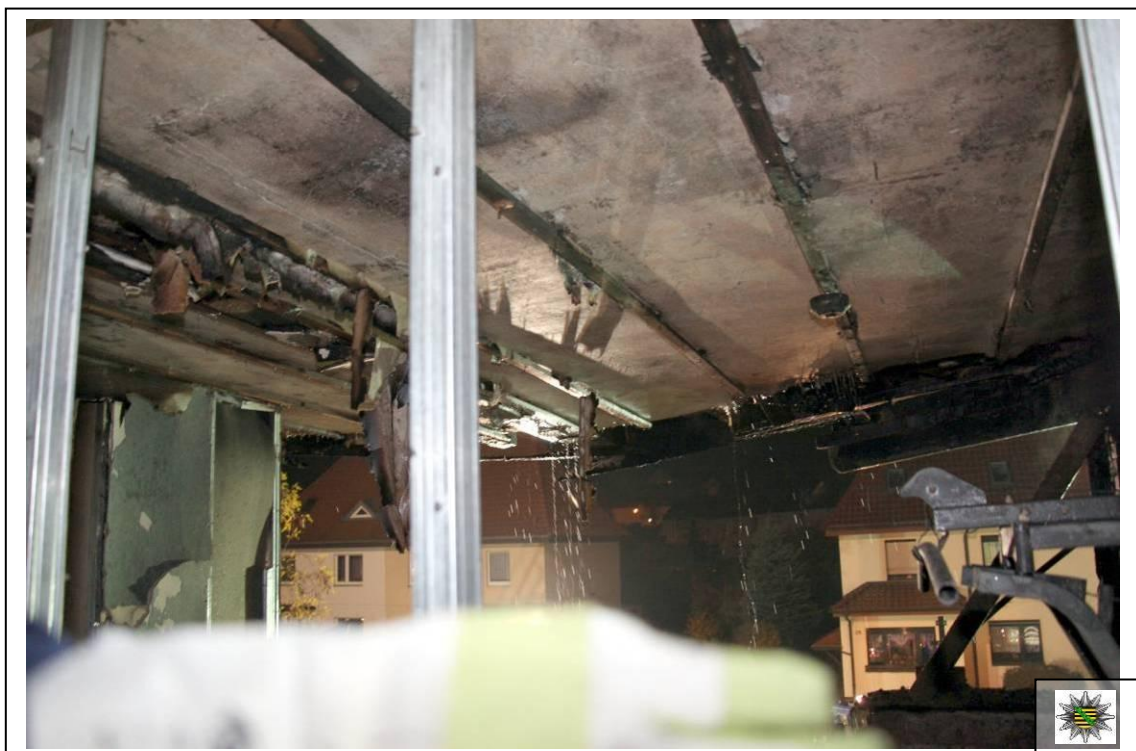
Bild 486

Detailaufnahme des Deckenbereiches vom Brandbereich F/Sportraum. Diese Aufnahme wurde von der Tür zwischen Brandbereich B/Flur und Brandbereich L/Gang aufgenommen.

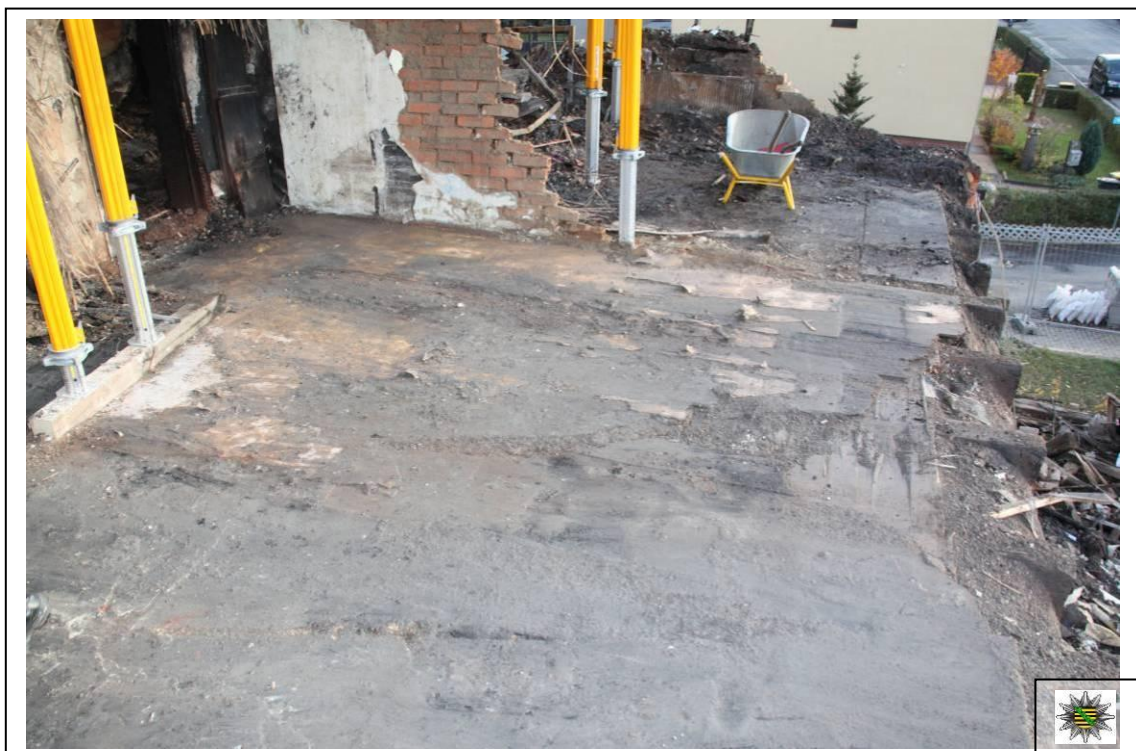
Bild 490

Zeigt unmittelbar den Fußbodenbereich vor dem ehemaligen Brandbereich M. Durch die Baggermaßnahmen wurde die Zwischenwand im Brandbereich M und L herausgerissen. Im hinteren Drittel des Bildes ist der Brandbereich H / Schlafzimmer zu erkennen.

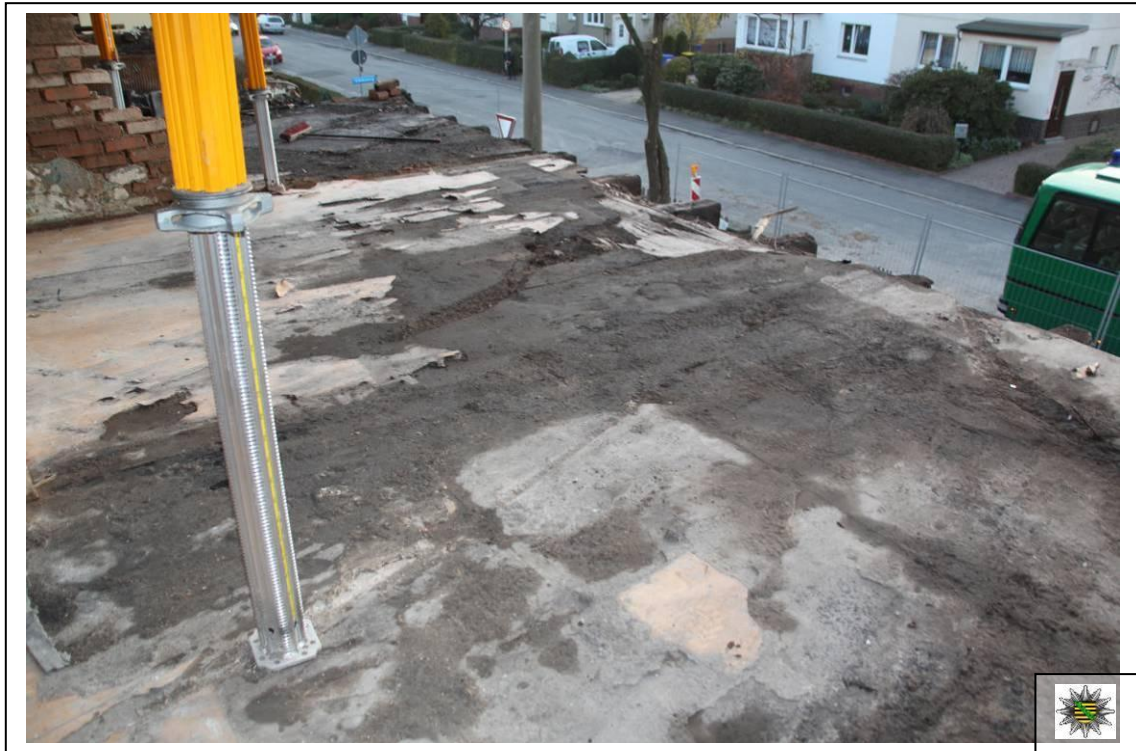
Bild 491

Detailaufnahme des vorderen Bereiches vom Brandbereiches F. In diesem Bereich stand ursprünglich ein Laufband.

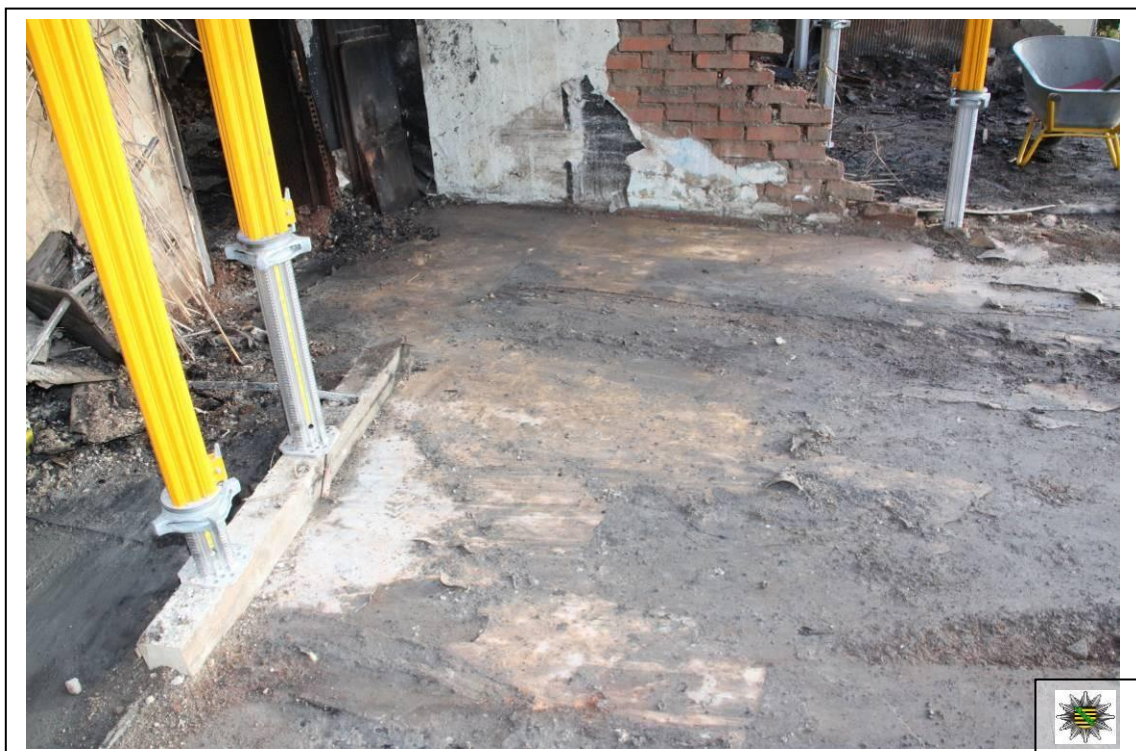
Bild 492

Detailaufnahme des Fußbodenbereiches unmittelbar vor den ehemaligen Zwischenwänden des Brandbereiches L und M. In diesem Bereich ist der Fußboden noch relativ gut erhalten.

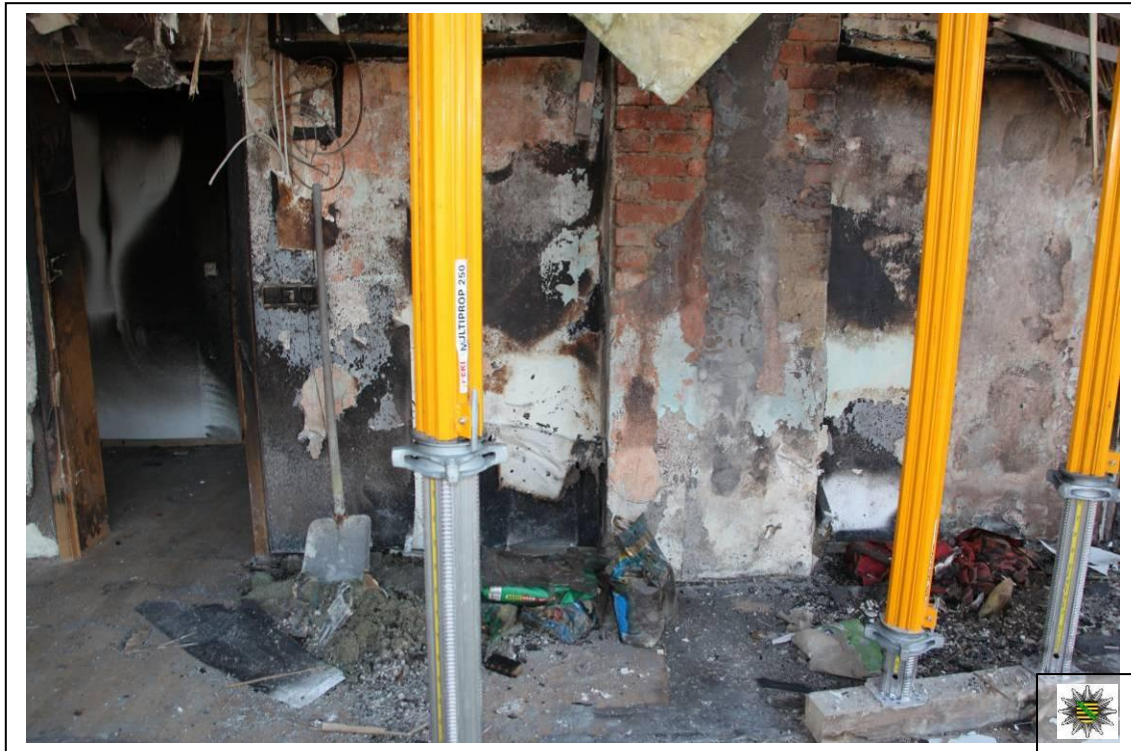
Bild 497

Detailaufnahme rechts der Tür zwischen Brandbereich L in Richtung Brandbereich B.

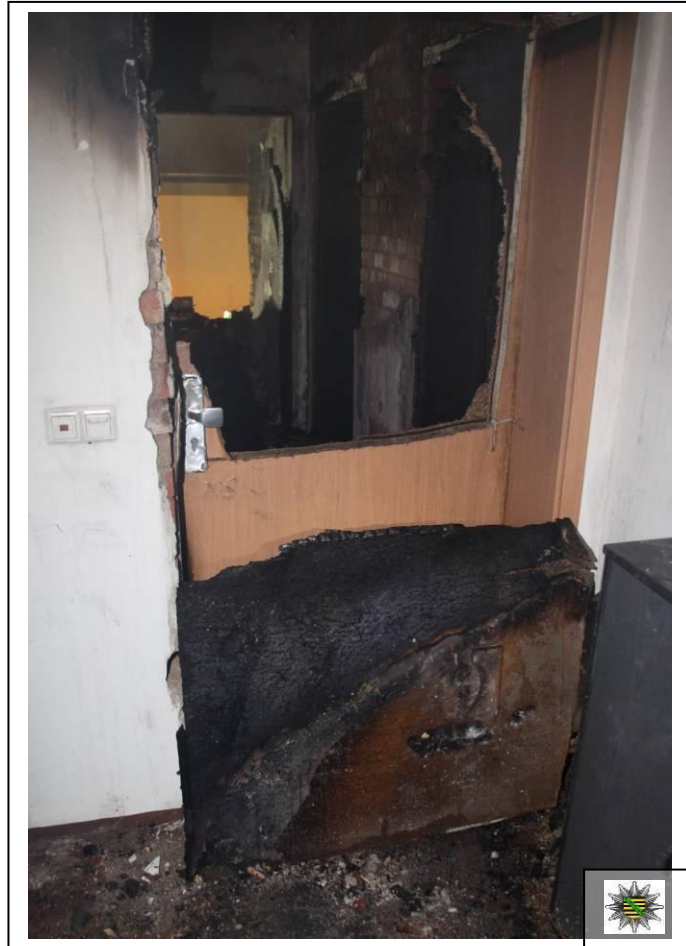
Bild 498

Detailaufnahme der ehemaligen Wohnungseingangstür zur linken Wohnung. Diese war zum Zeitpunkt der Brandentstehung nachweisbar verschlossen und von innen mit einer Holzwand verkleidet.

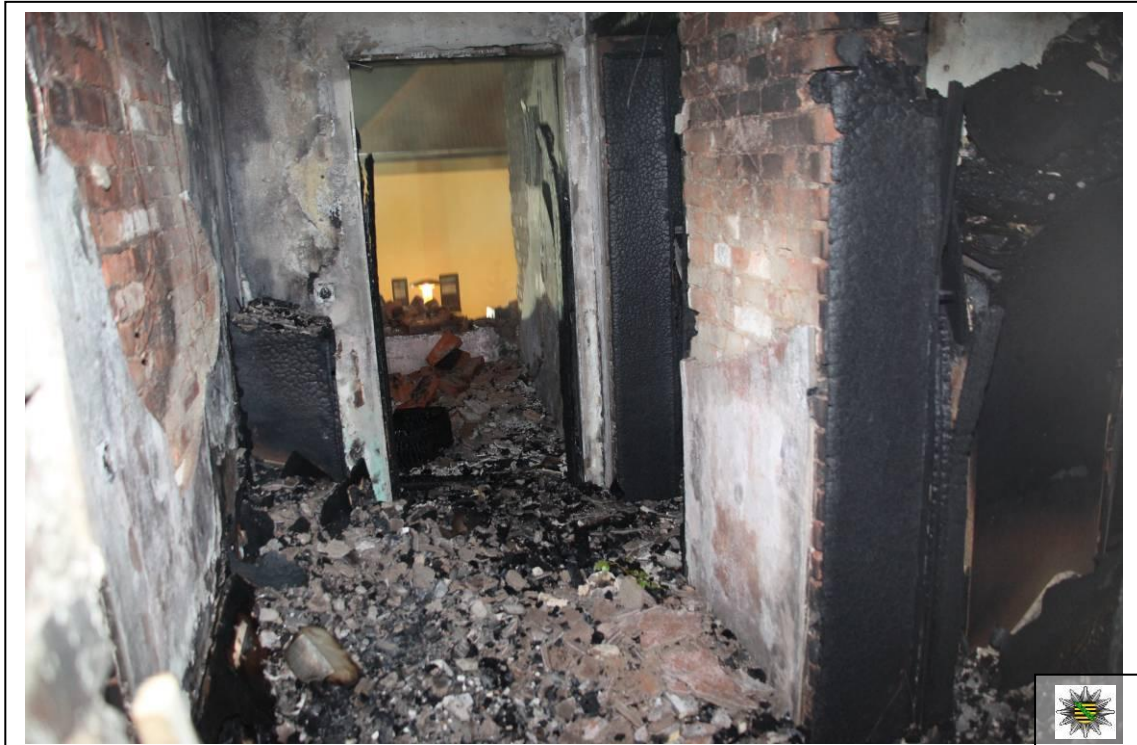
Bild 499

Detailaufnahmen des Brandbereiches G/Flur links. Diese Aufnahmen wurden von der Eingangstür in Richtung Brandbereich I / Katzenzimmer gefertigt. Zu diesem Zeitpunkt erfolgte noch keine Brandschuttberäumung aus diesem Brandbereich.

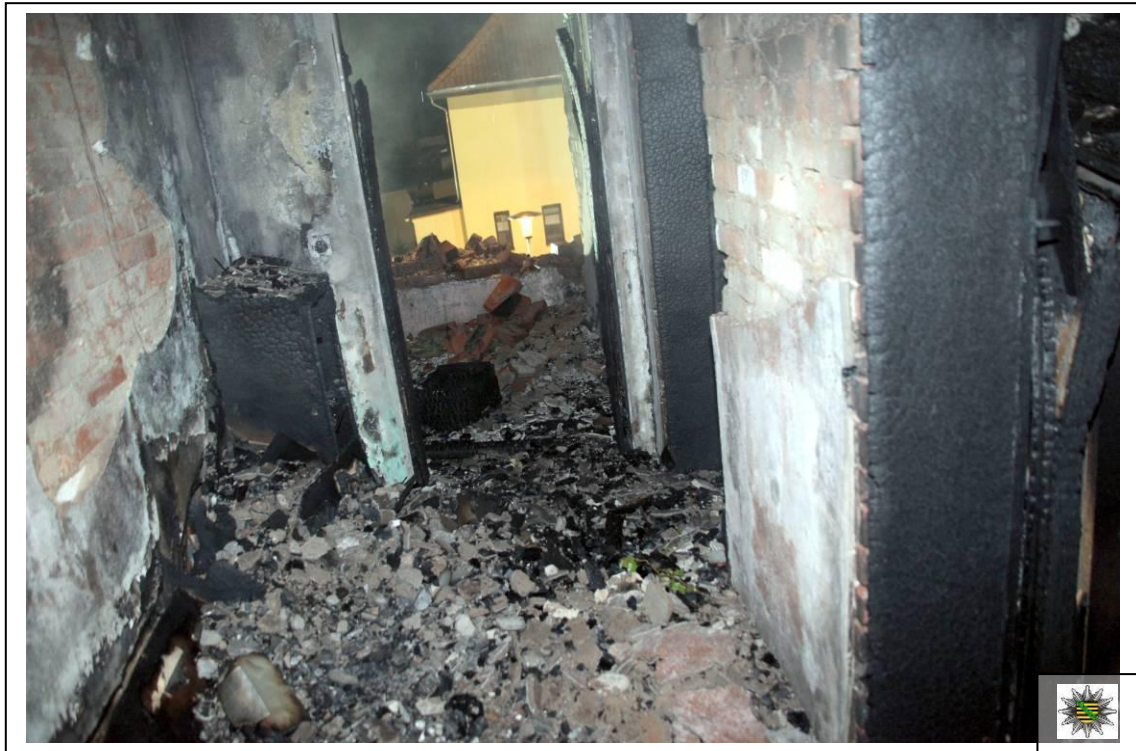
Bild 500

Detailaufnahme des Fußbodenbereiches vom Brandbereich G / Flur links. Diese Aufnahme erfolgte von der Wohnungseingangstür in Richtung Brandbereich I / Katzenzimmer. Deutlich sind die Reste von Einrichtungsgegenständen auf dem Fußboden zu erkennen. Zu diesem Zeitpunkt erfolgte noch keine Brandschuttberäumung.

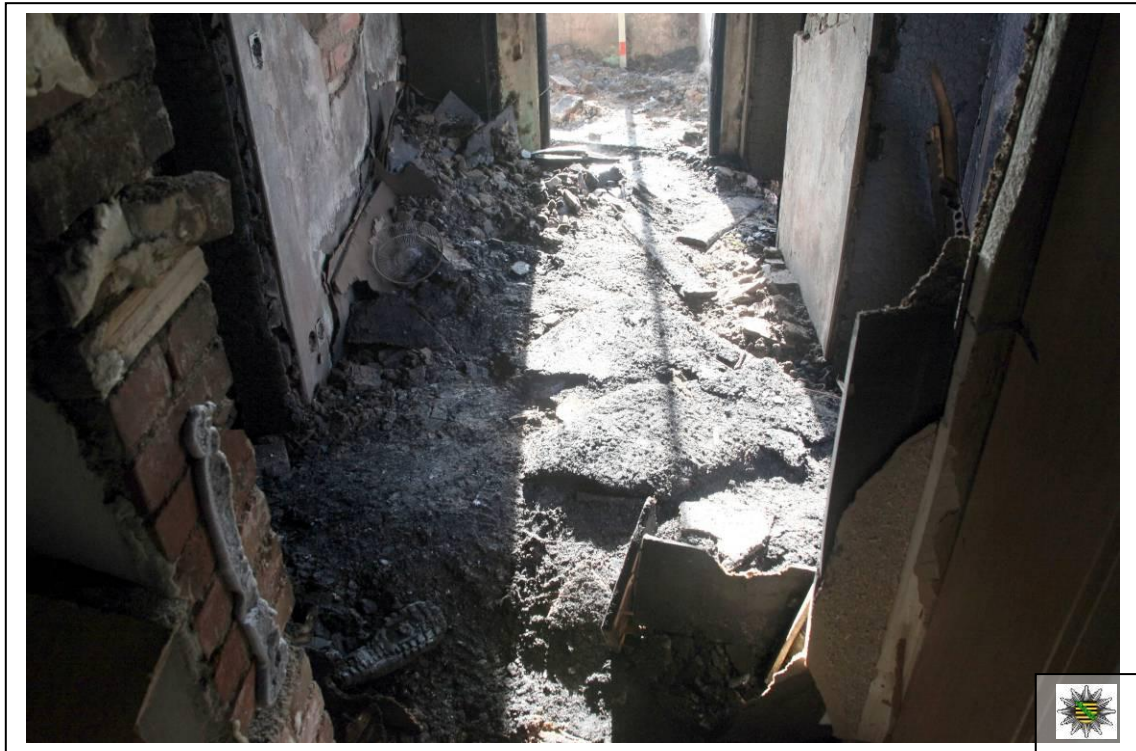
Bild 502

Wie Bild 500
