Polizeidirektion Südwestsachsen
Kriminalpolizeiinspektion Zwickau
Kommissariat 41
-Brandursachenermittlung-

Lichtbildmappe

zur Explosion mit Brandfolge des
Wohnhauses, Frühlingsstraße 26,
in 08058 Zwickau,
am 04.11.2011 gegen 15.08 Uhr

Brandbereich F - Sportraum - Bilder 461 bis 497
Brandbereich G - Flur links - Bilder 498 bis 555

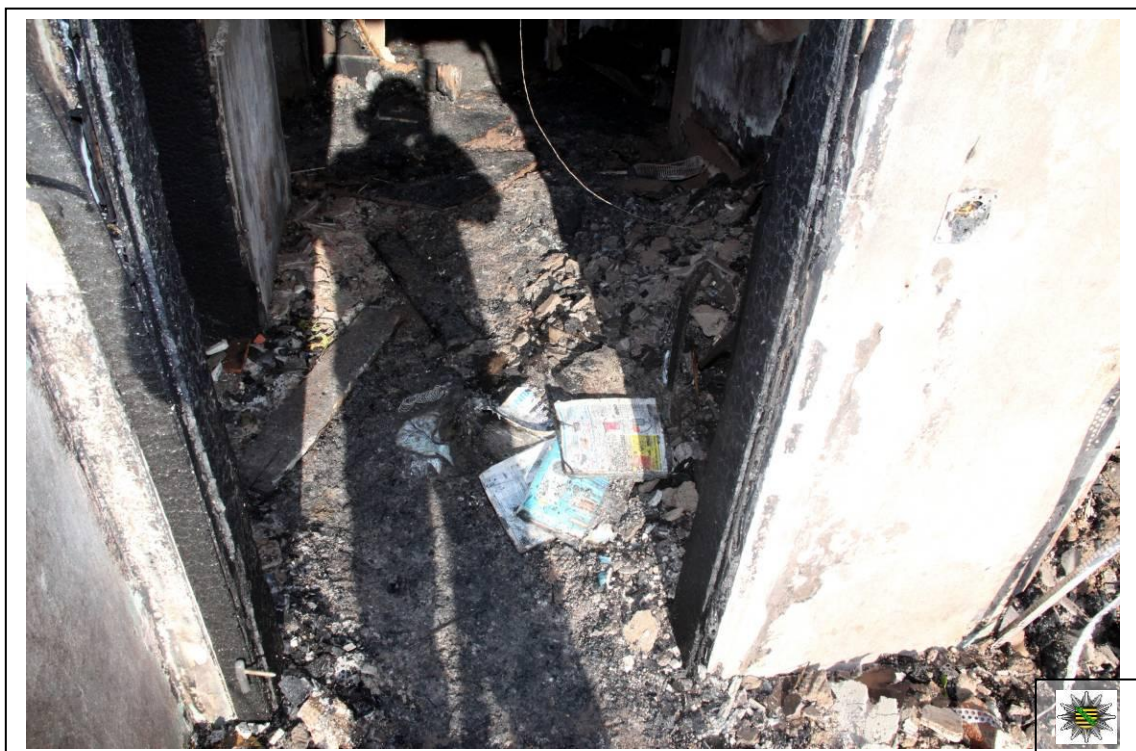
Bild 503

Zeigt den Brandbereich G aus Richtung der Zimmertür Brandbereich I.

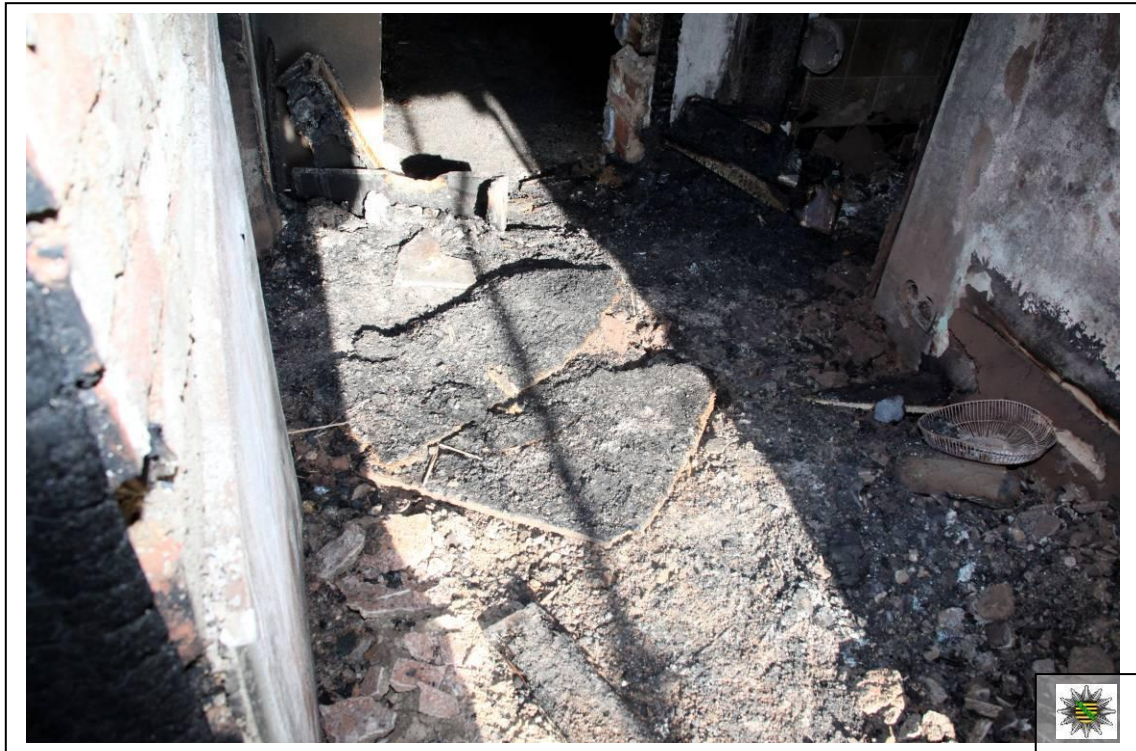
Bild 504

Zeigt den Fußbodenbereich unmittelbar nach der Wohnungseingangstür. Im rechten Teil des Bildes ist die Badtür im Brandbereich J zu erkennen. Links ist die Zwischentür zwischen Brandbereich G und L zu erkennen. Auf dem Fußboden befindet sich zu diesem Zeitpunkt noch der Brandschutt.

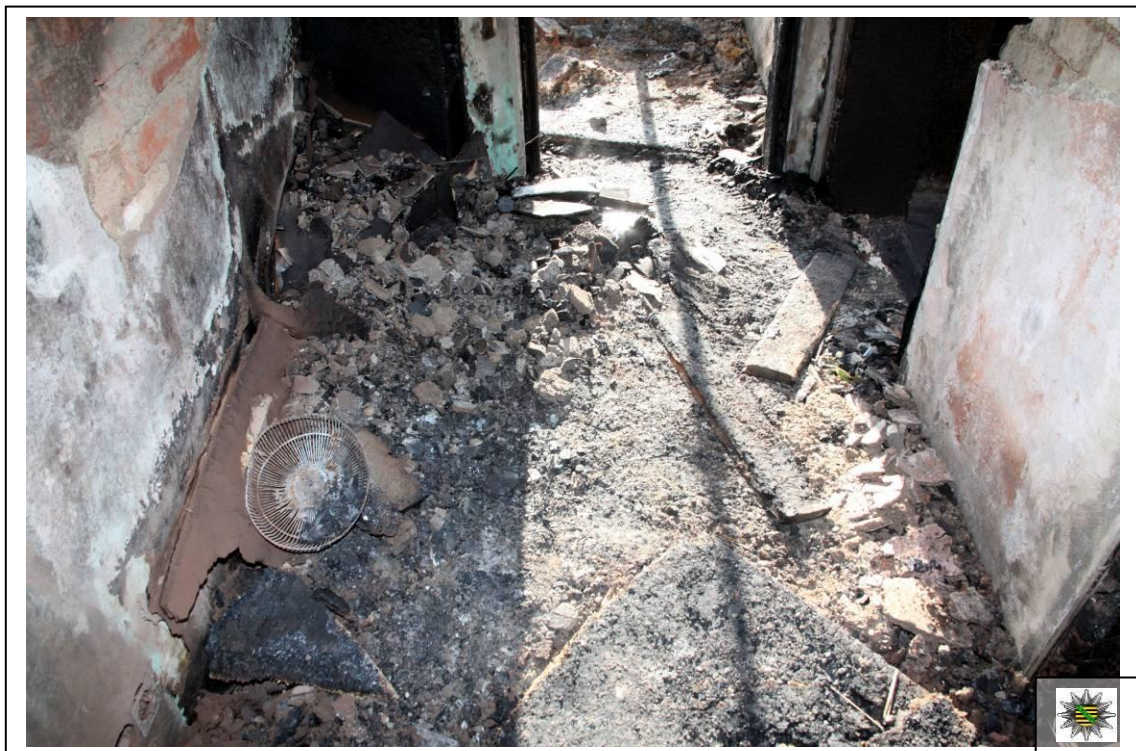
Bild 505

Zeigt den Fußbodenbereich unmittelbar vor der Zimmertür Brandbereich I, welche in der Mitte des Bildes zu erkennen ist. Rechts im Bild ist die Tür in den Brandbereich H / Schlafzimmer zu erkennen.

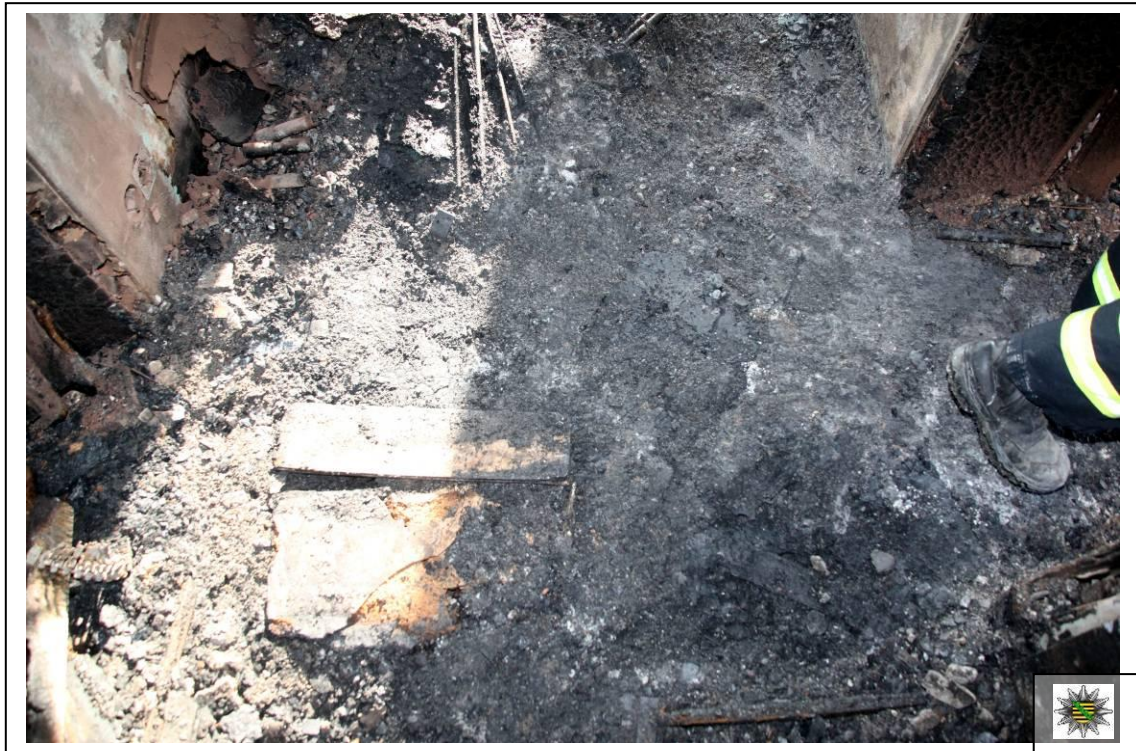
Bild 506

Detailaufnahme des Fußbodenbereiches während der Brandschuttberäumung.

Zeigt den Fußbodenbereich unmittelbar nach der Wohnungseingangstür im Brandbereich G.

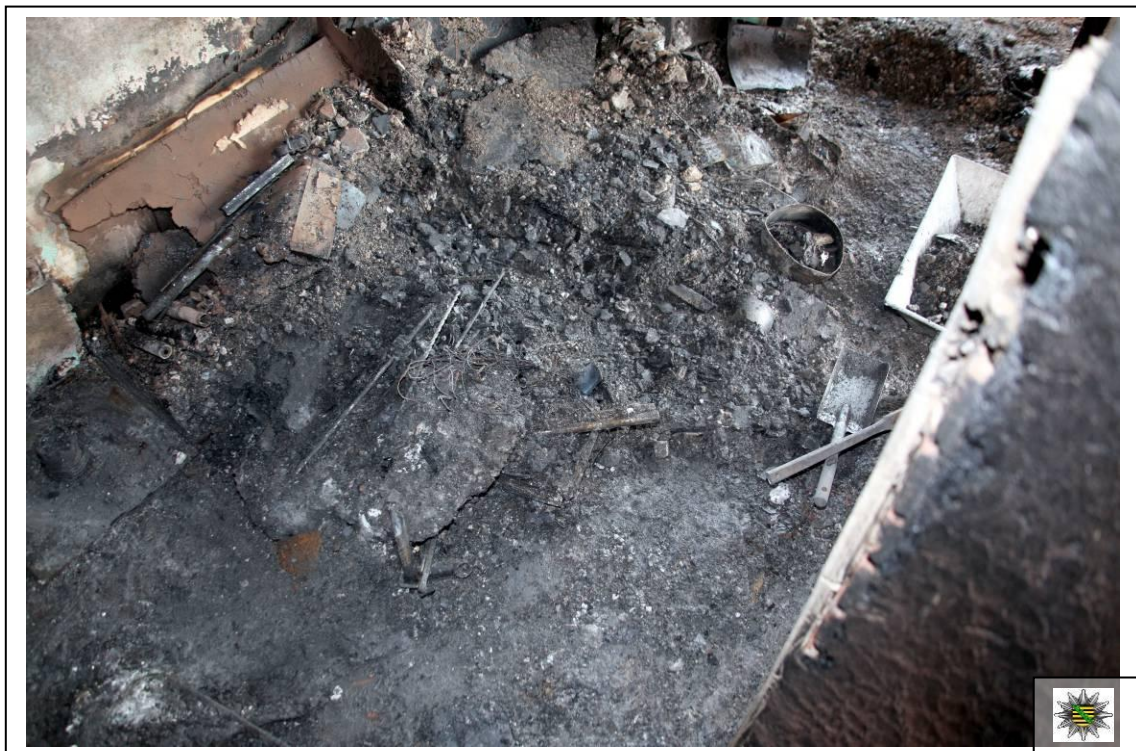
Bild 507

Zeigt die linke Seite des Brandbereiches G. An dieser Seite befand sich ein Unterschrank sowie im linken Bild zu erkennen ein Katzkratzbaum.

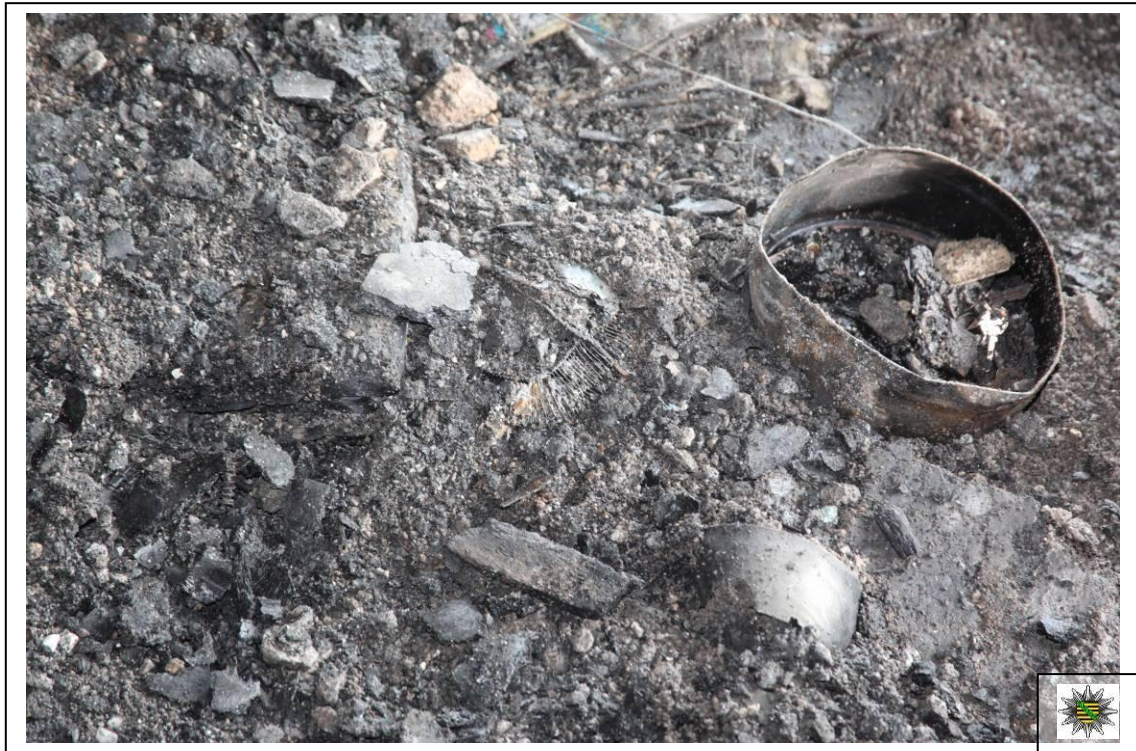
Bild 508

Detailaufnahme des Brandschutts im Bereich des Unterschranks.
In der Blechbüchse wurden verschiedene Schlüssel vorgefunden.

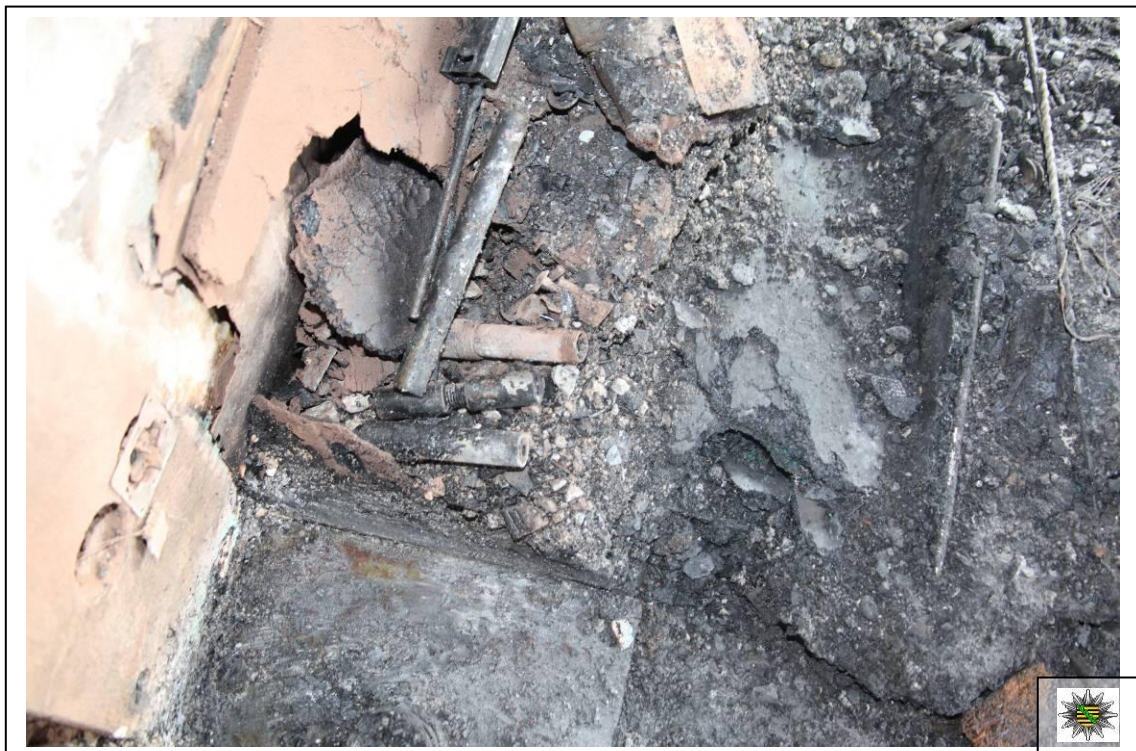
Bild 509

Detailaufnahme der linken Seite des Brandbereiches G. Im linken unteren Drittel ist der Katzenkratzbaum zu erkennen. Unmittelbar nach der Steckdose sind die Reste eines Unterschranks deutlich zu erkennen. Weiterhin sind verschiedene Rohrteile ersichtlich, die im unteren Teil des Schrankes vorgefunden wurden. Diese Rohrteile wurden gegenständlich gesichert und als Spur dem BKA übergeben.

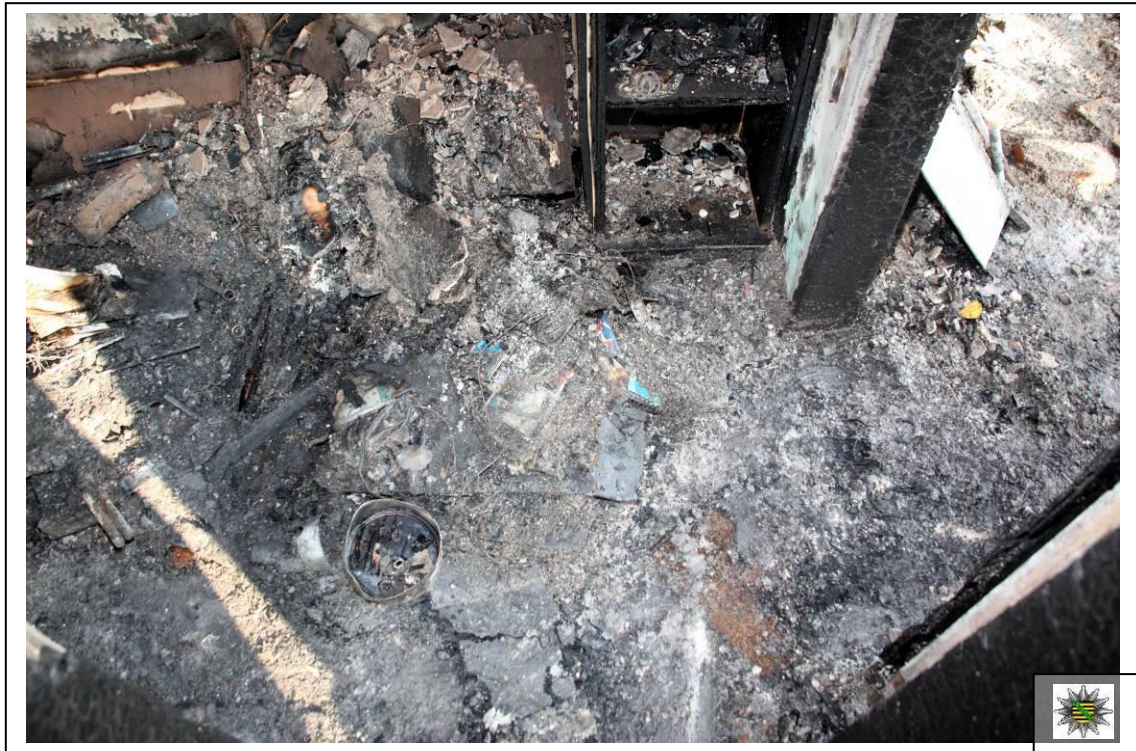
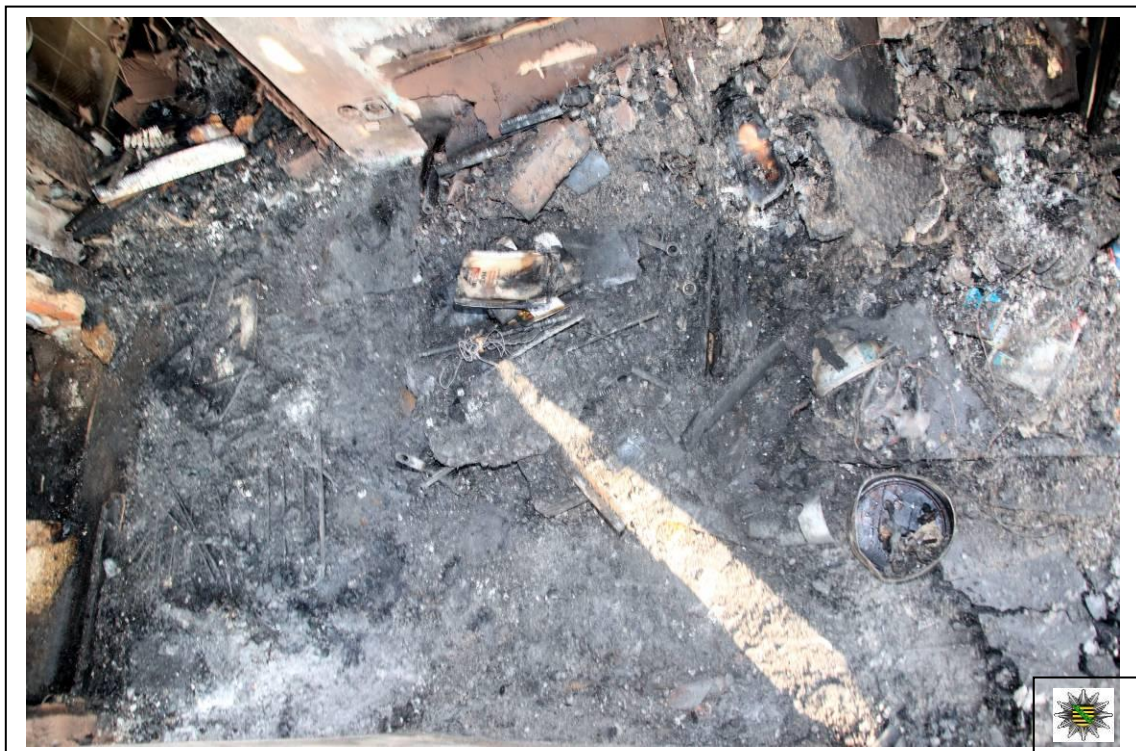
Detailaufnahmen des Unterschranks. Diese Aufnahmen erfolgten von der Durchgangstür zwischen Brandbereich G in den Brandbereich H. Deutlich sind die Reste auf dem Fußboden ersichtlich.

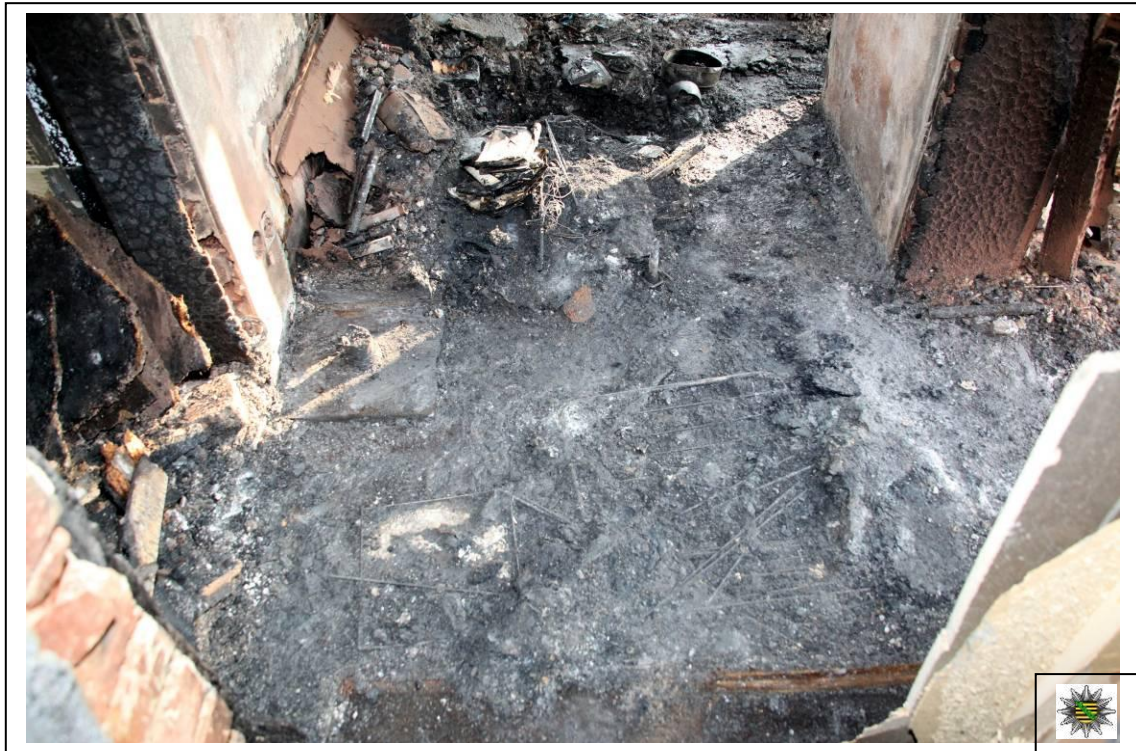
Bild 512

Detailaufnahme des Fußbodenbereiches unmittelbar nach der Wohnungseingangstür. Deutlich sind auf dem Fußboden die Reste eines Katzenkratzbaumes sowie die Reste des Unterschranks zu erkennen.

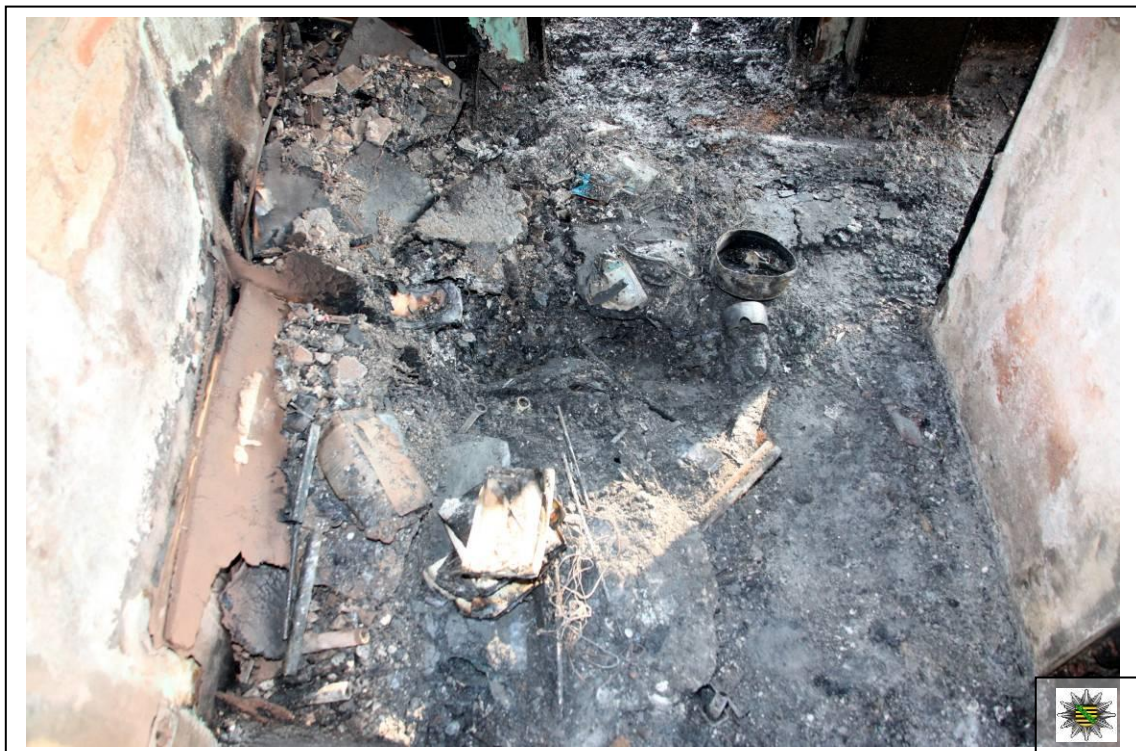
Bild 513

Detailaufnahme des Fußbodenbereiches unmittelbar nach der Wohnungseingangstür. Deutlich sind auf dem Fußboden die Reste des Unterschranks zu erkennen.

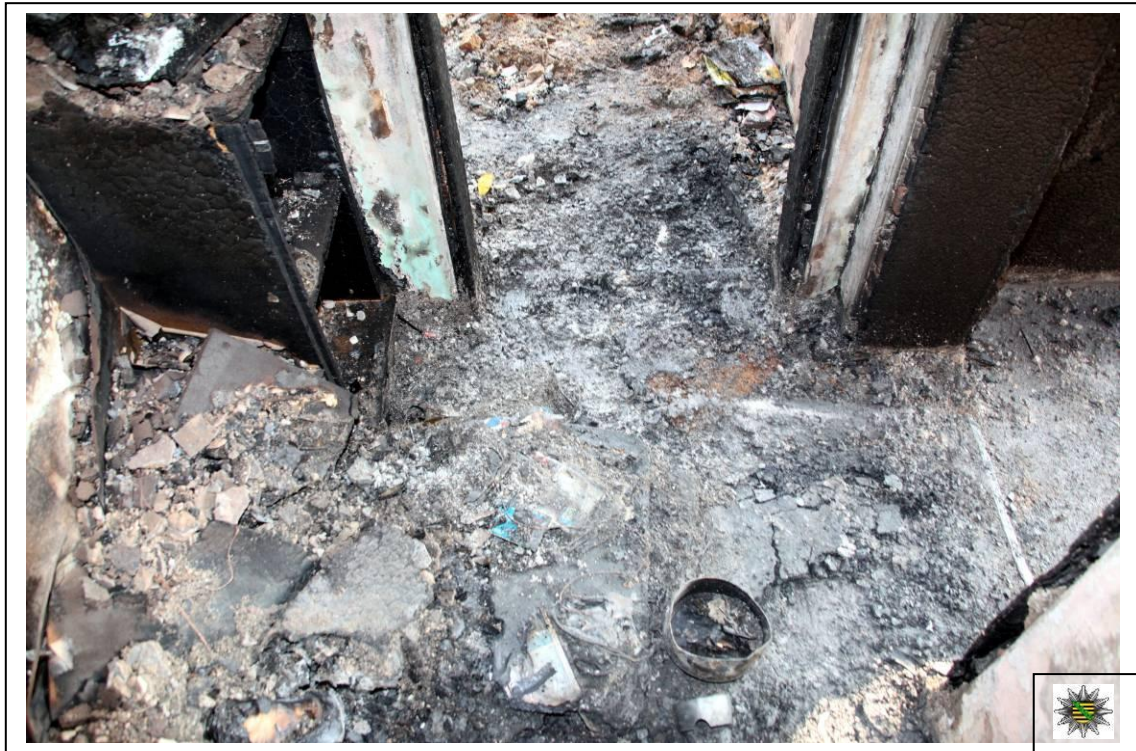
Bild 514

Detailaufnahme des Fußbodenbereiches unmittelbar vor der Zimmereingangstür zum Brandbereich I.

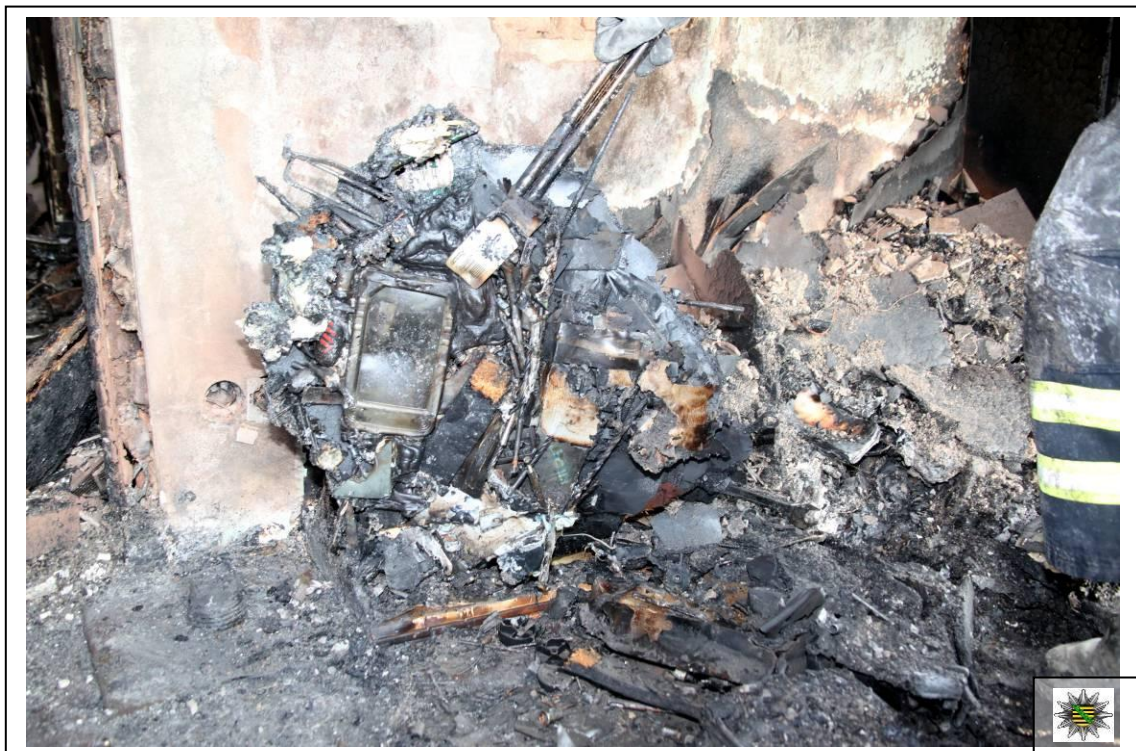
Bild 515

Zeigt die Reste des Unterschranks nach dem Beräumen des Brandschuttes. Deutlich sind die verschmolzenen Teile ersichtlich.

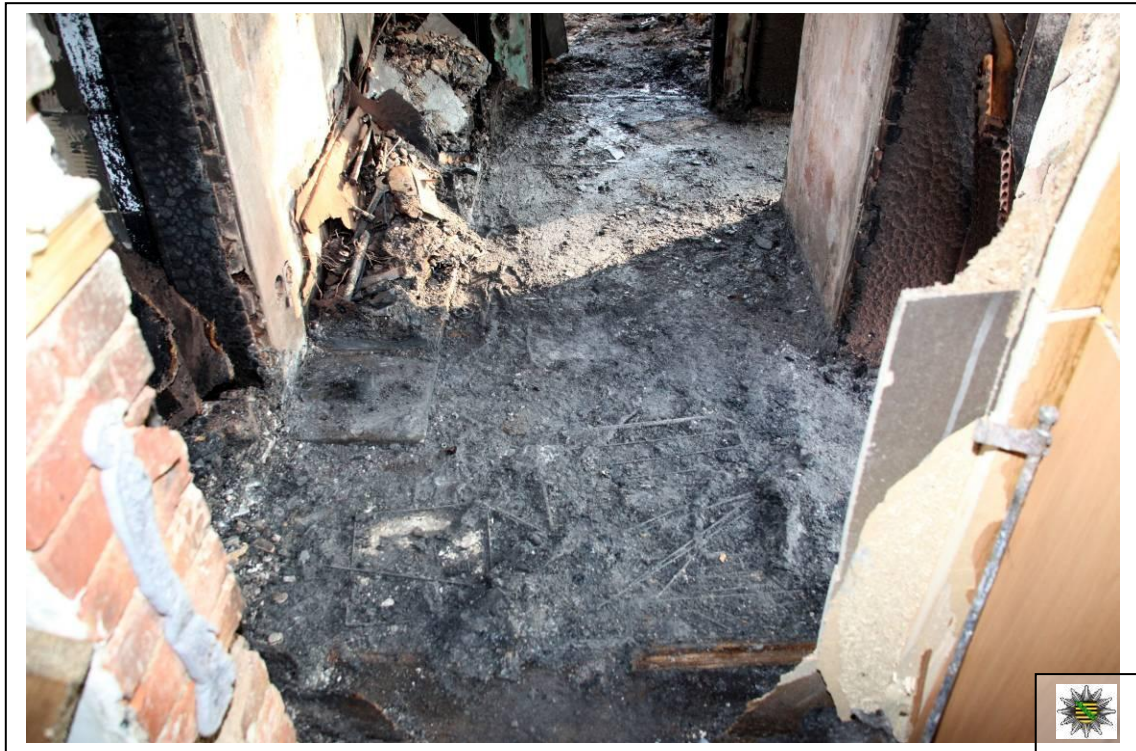
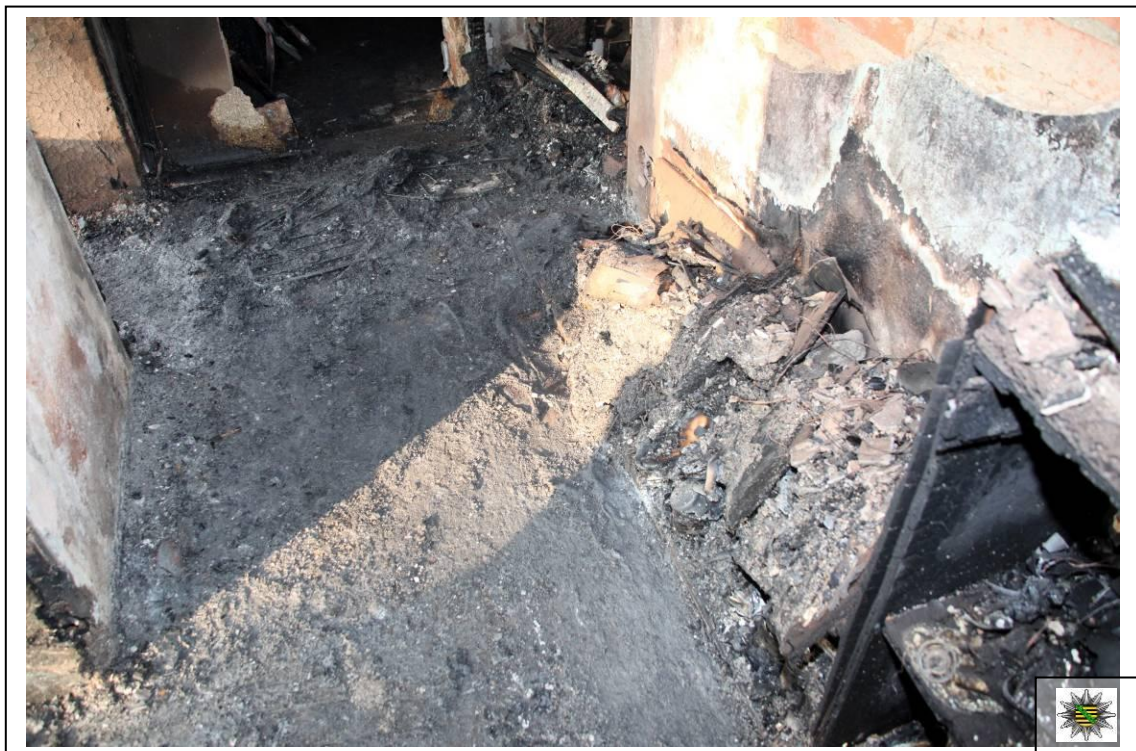
Bild 518

Bilder 518 und 519
Detailaufnahme des rechten Bereiches vom Brandbereich G nach der Brandschuttberäumung aus dem Fußbodenbereich. Deutlich sind die Reste des Unterschranks zu erkennen.

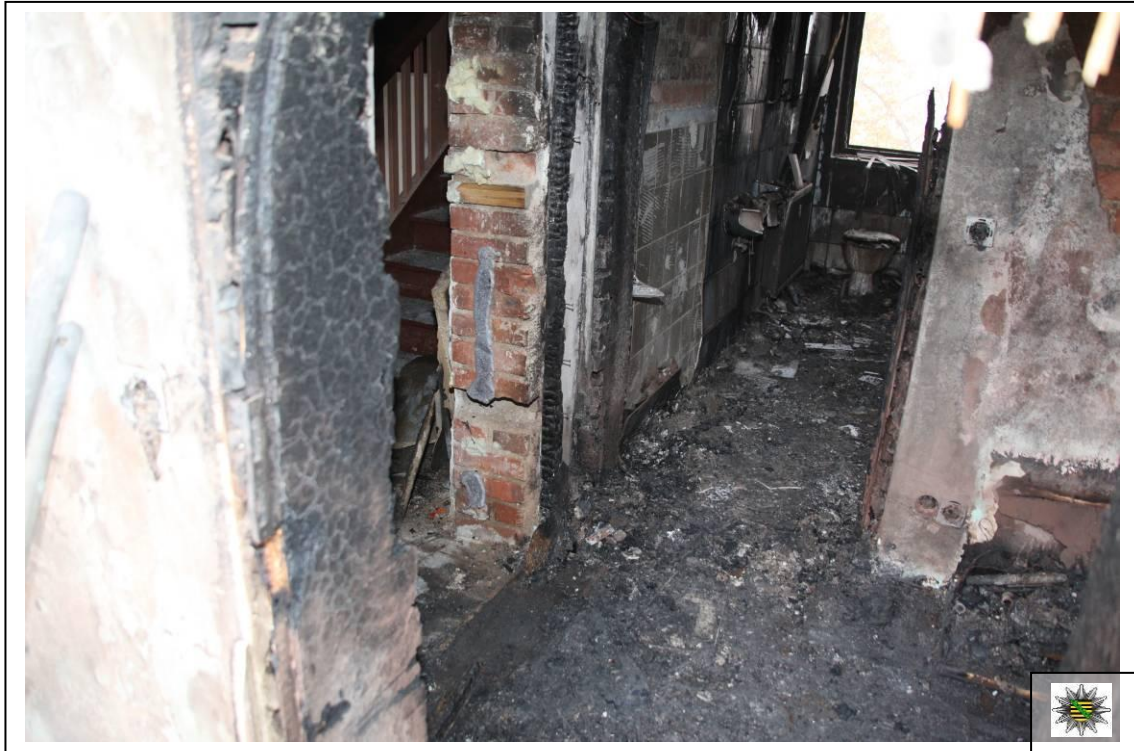
Bild 520

Wurde in Richtung des Brandbereiches J gefertigt (Bad). Deutlich sind die Brandeinwirkungen an der Holzkonstruktion der Futtertüren ersichtlich.

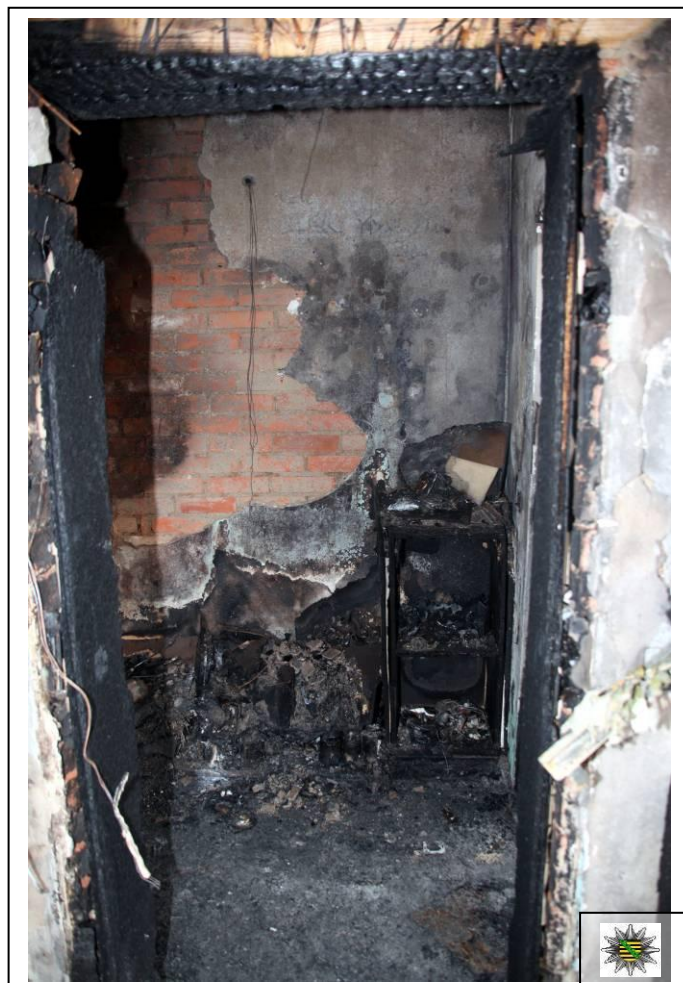
Bild 521

Die Aufnahme erfolgte aus dem Brandbereich H in Richtung Brandbereich G zu den Resten des Unterschranks. Deutlich ist die Brandspur von links unten nach rechts oben an dem Unterschrank zu erkennen.

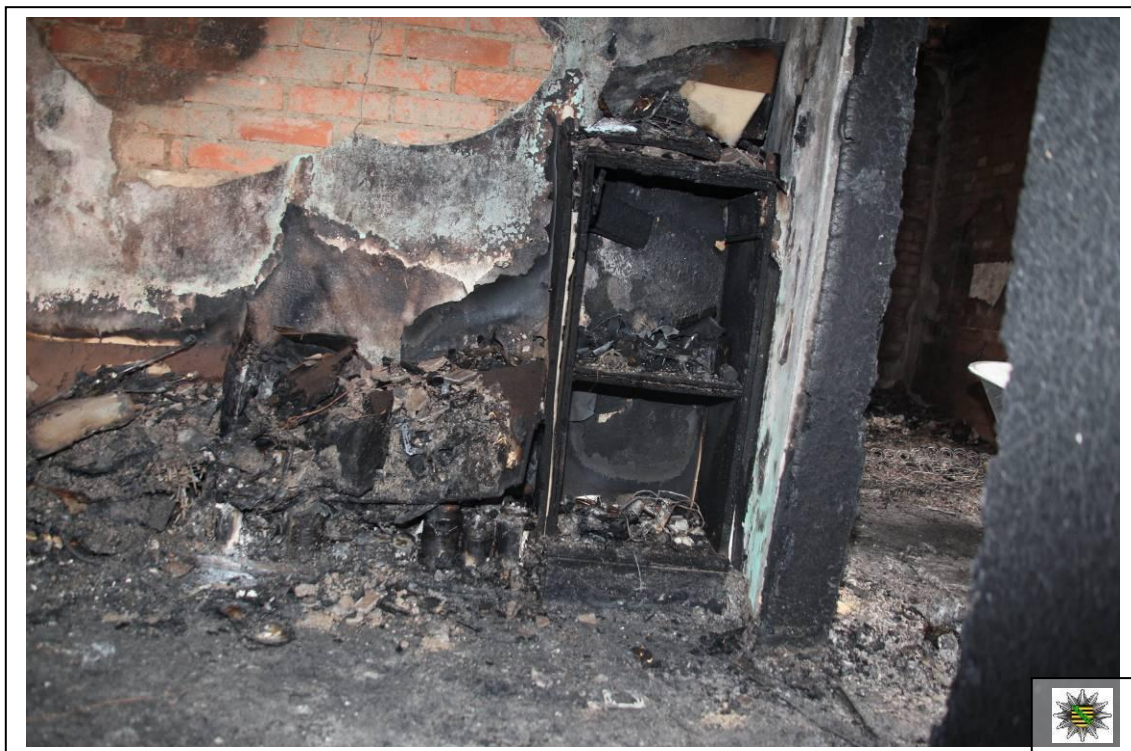
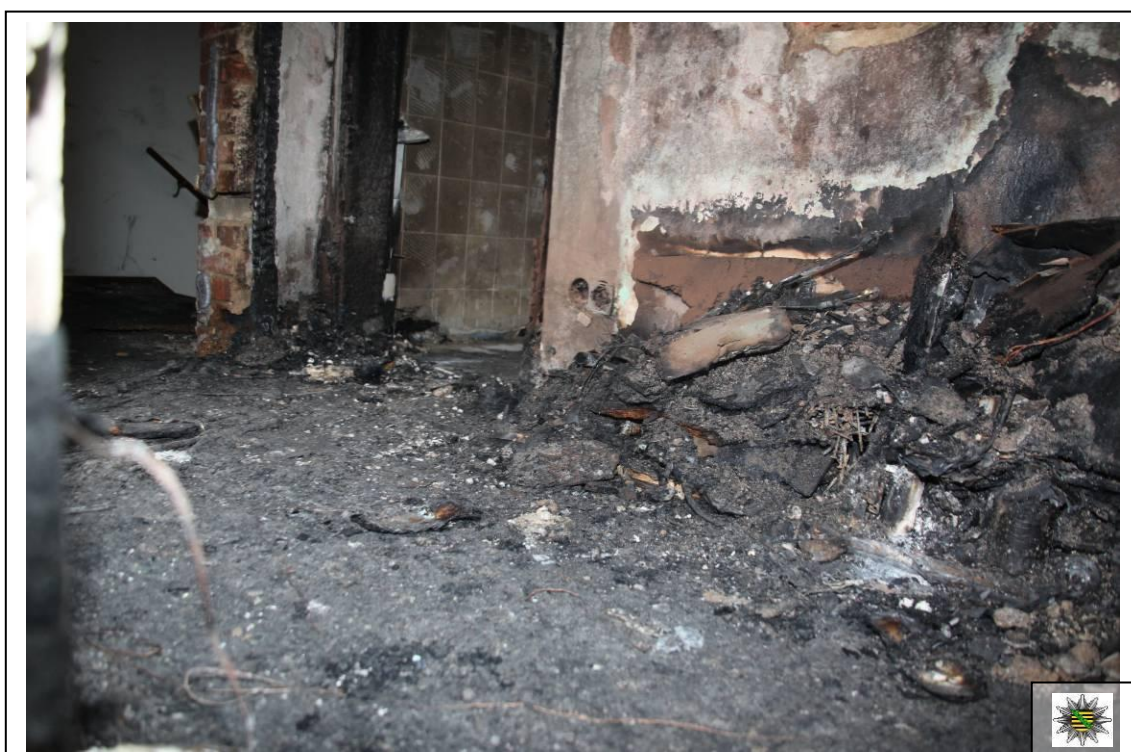
Bilder 522 und 523
Detailaufnahmen der Reste des Unterschranks.

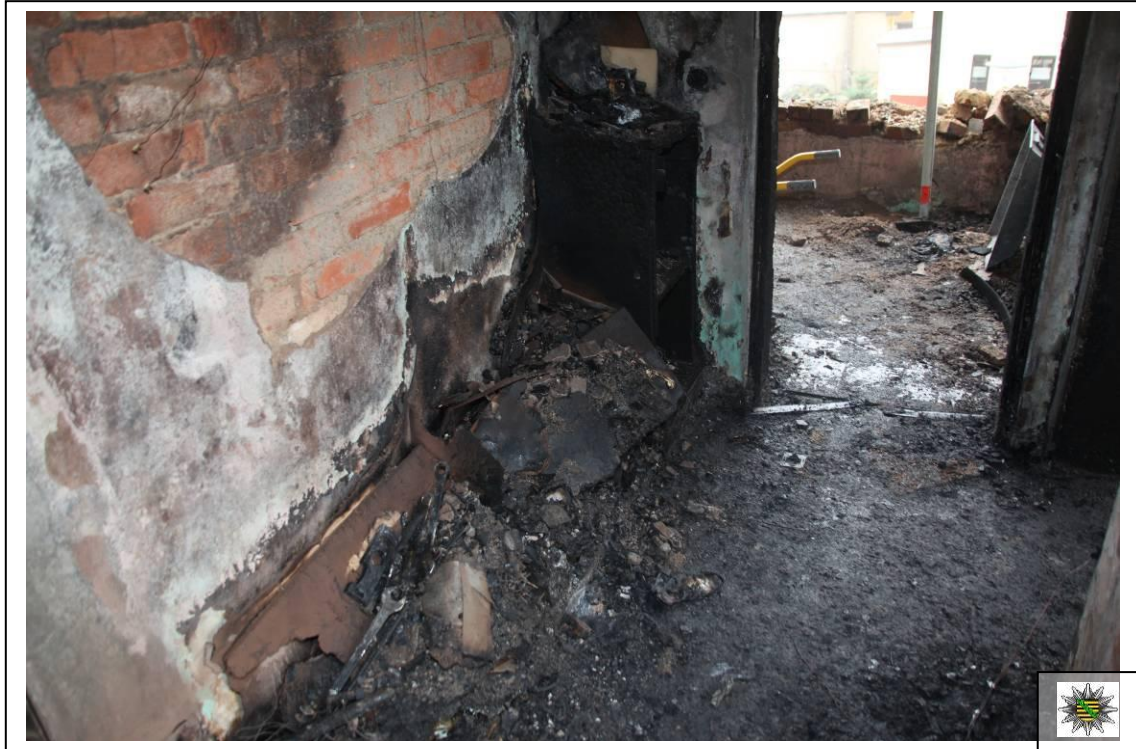
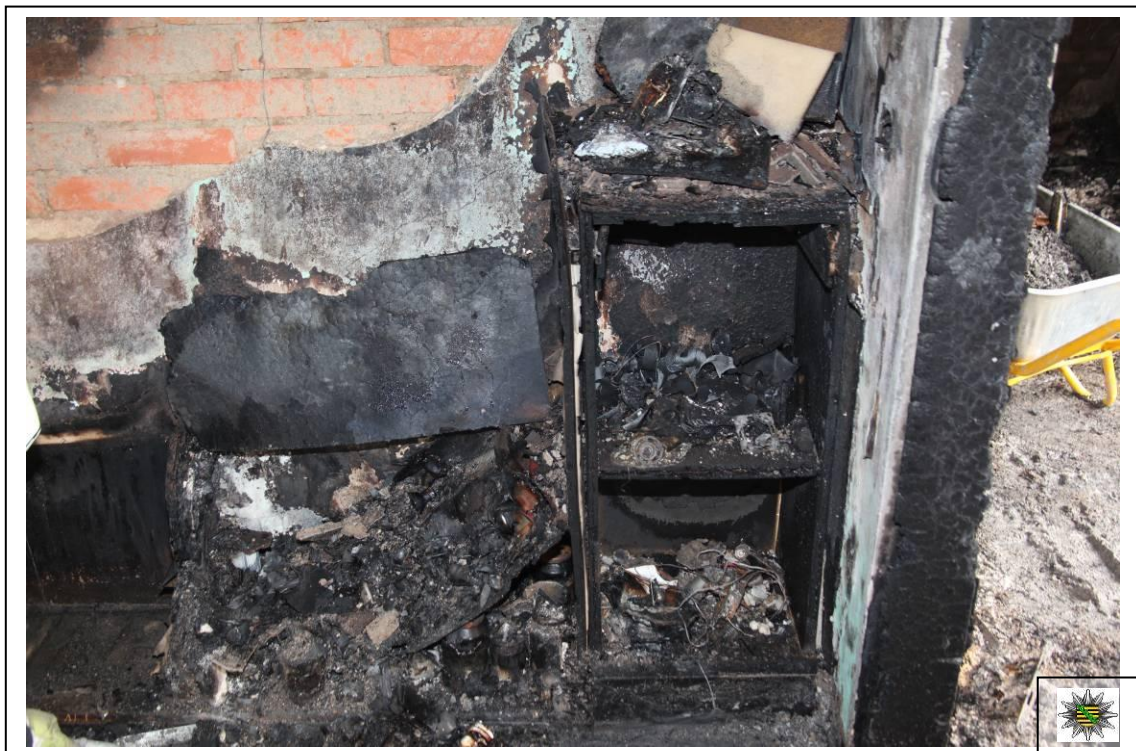
Bilder 524 und 525
Detailaufnahmen der Reste des Unterschranks.

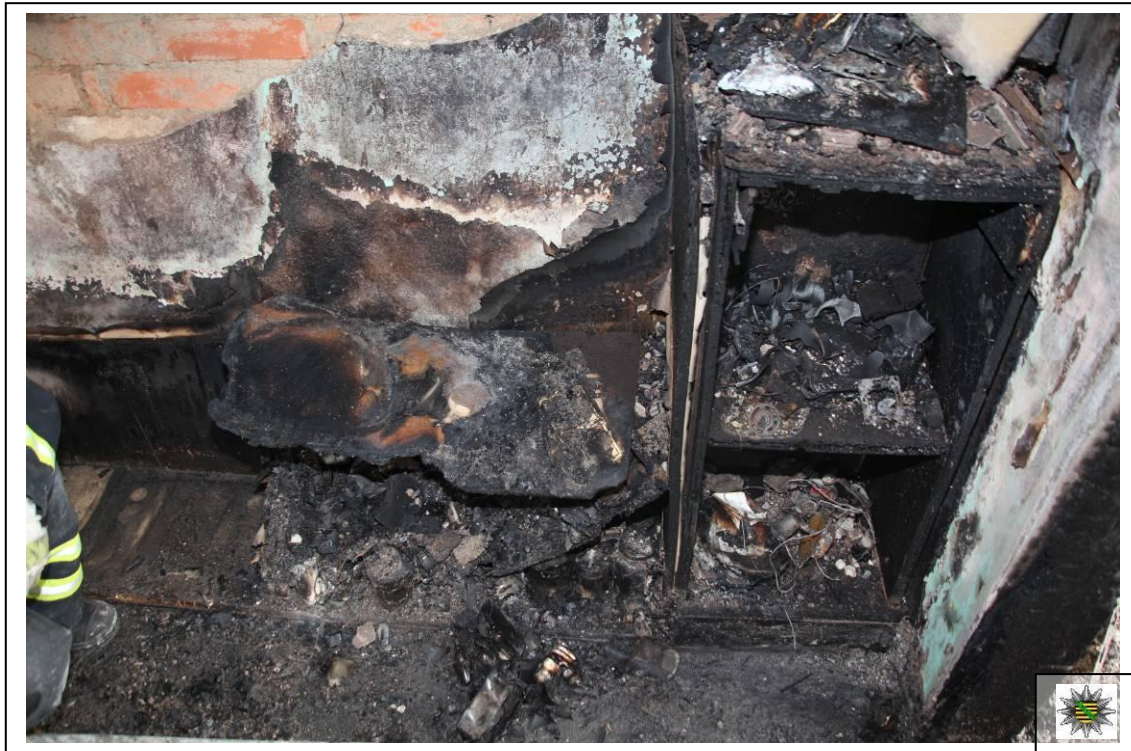
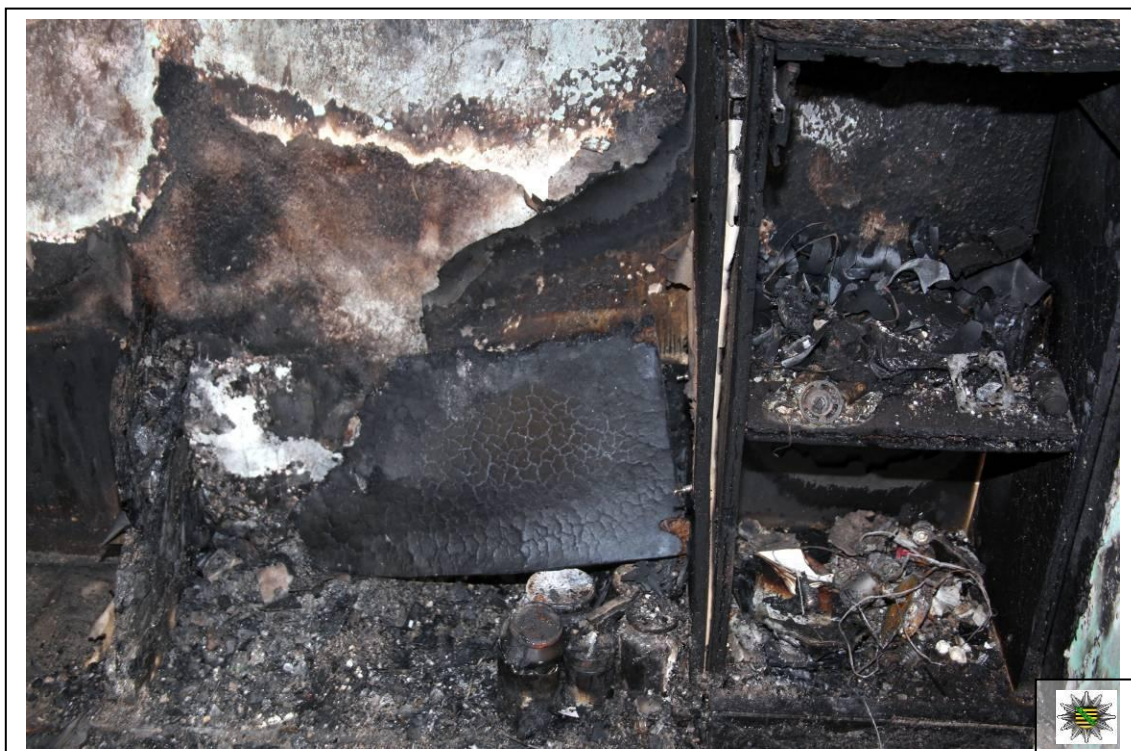
Bilder 526 und 527

Zeigt die Reste des Unterschranks nach der schichtweisen Abtragung des Brandschuttes. Deutlich ist der Verlauf der Brandspur von links unten nach rechts oben ersichtlich.

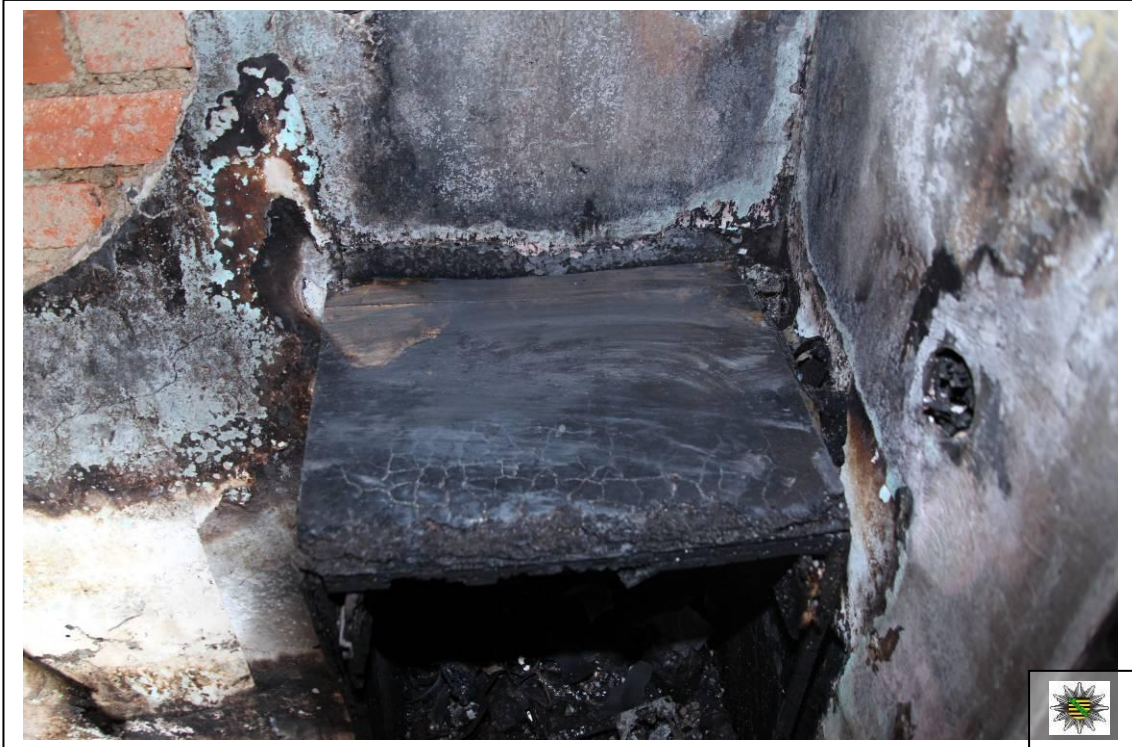
Bild 530

Zeigt die Oberseite des soeben im Bild 529 genannten Unterschranks. Deutlich ist nur an der vorderen Kante ein ausgeprägtes Waffelmuster an der Holzkonstruktion zu erkennen.
