Polizeidirektion Südwestsachsen
Kriminalpolizeiinspektion Zwickau
Kommissariat 41
-Brandursachenermittlung-

Lichtbildmappe

zur Explosion mit Brandfolge des
Wohnhauses, Frühlingsstraße 26,
in 08058 Zwickau,
am 04.11.2011 gegen 15.08 Uhr

Brandbereich F - Sportraum - Bilder 461 bis 497
Brandbereich G - Flur links - Bilder 498 bis 555

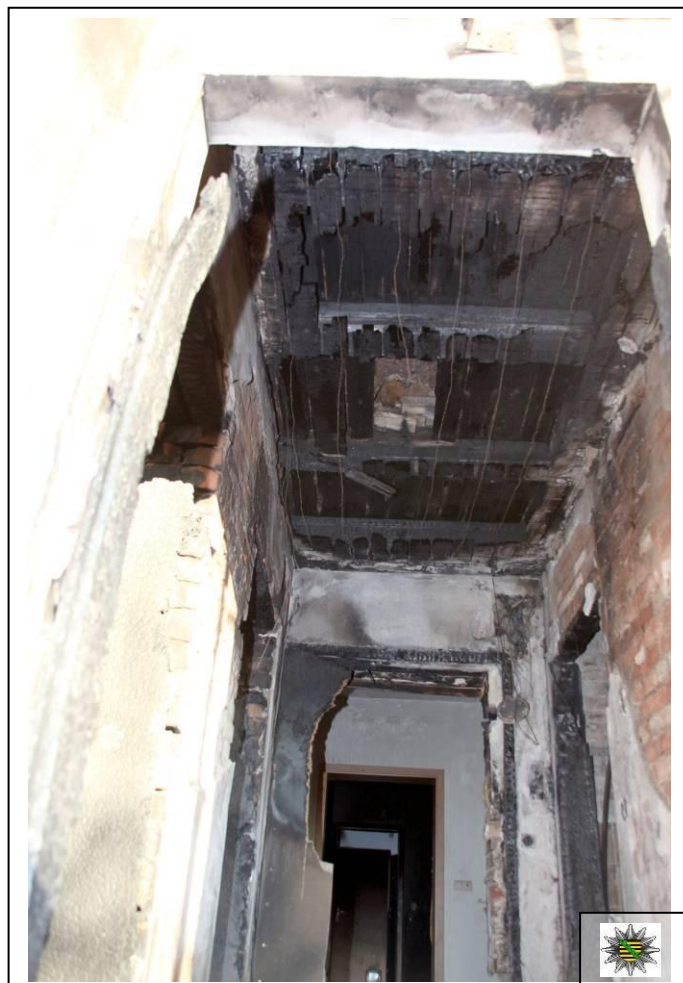
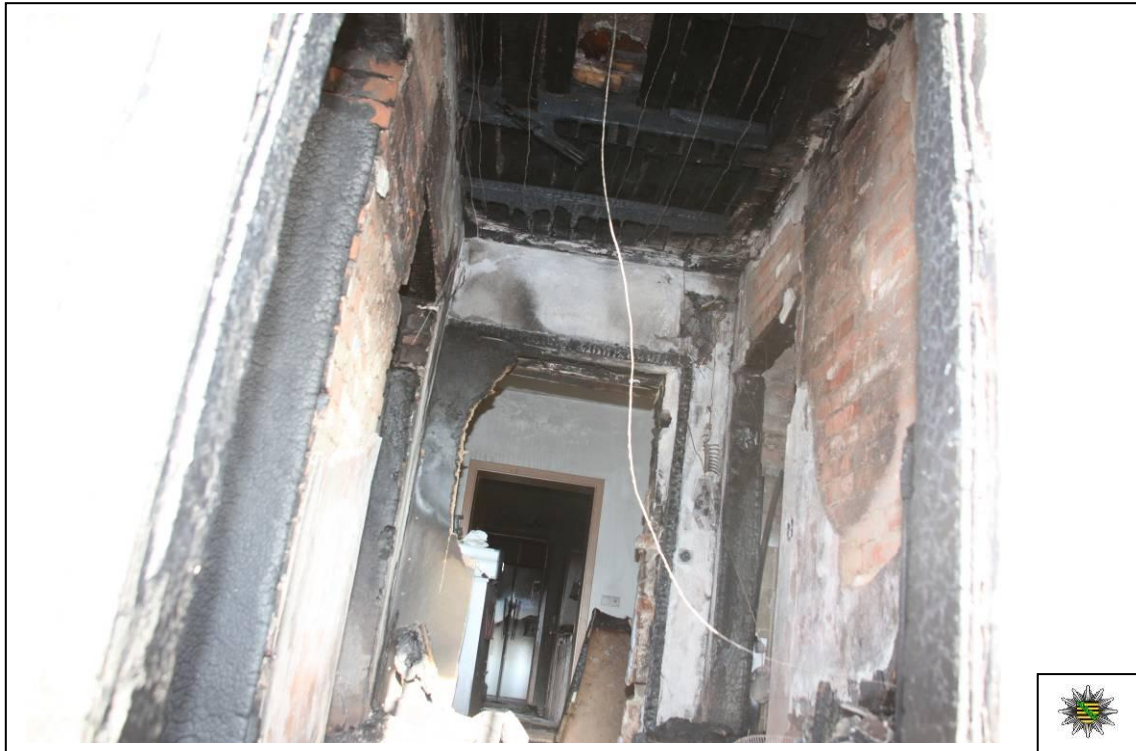
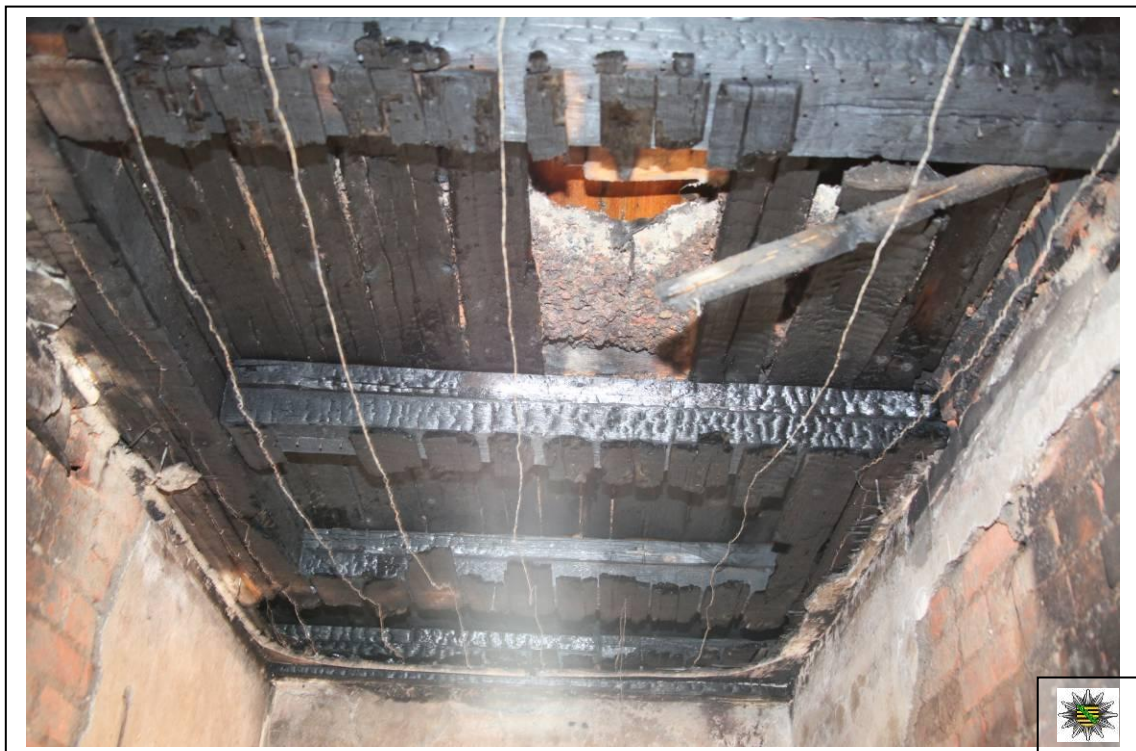
Bilder 531 bis 533
Detailaufnahmen der Decke
im Brandbereich G.
Deutlich ist die Ausprägung
und der Zerstörungsgrad an
der Deckenkonstruktion
(Fehlboden) zu erkennen.
An den einzelnen
Deckenbalken ist bereits eine
starke Ausbildung eines
Waffelmusters ersichtlich.
Die Dielung und Verputzung
dieser Decke wurde durch den
Brand schon zerstört.

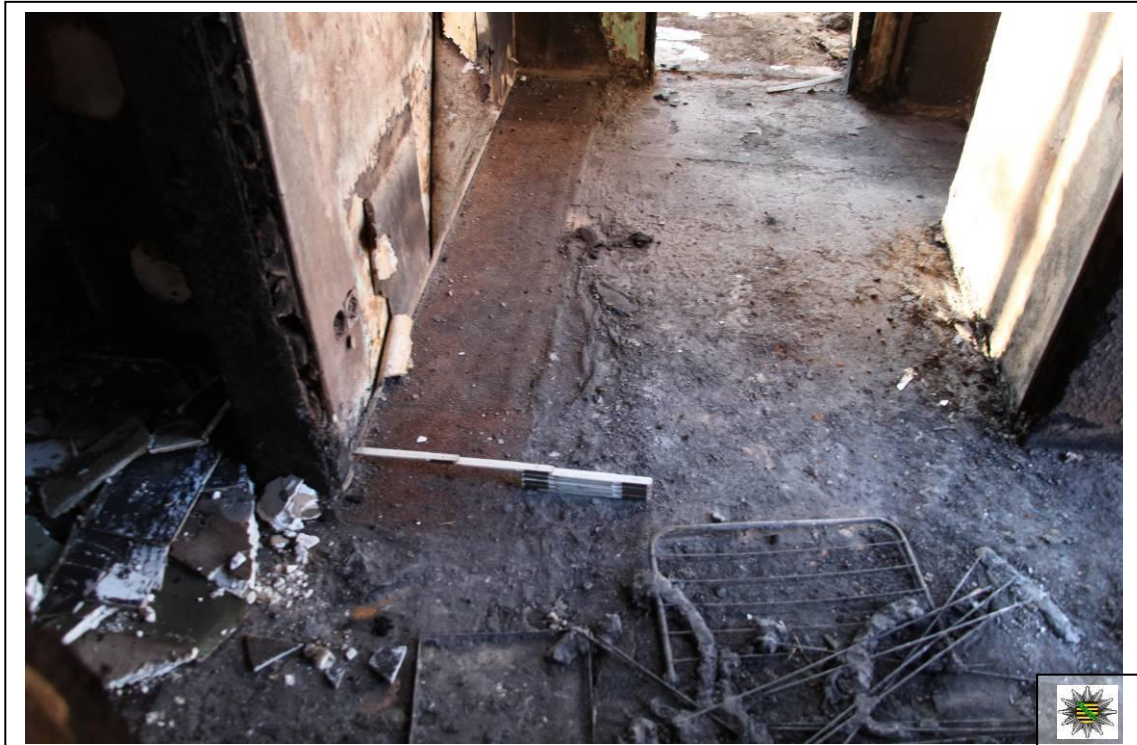
Bild 535

Detailaufnahme des ehemaligen Standortes des Unterschranks sowie des Katzenbaumes. Diese Teile standen auf der linken Seite des Ganges. Deutlich ist unterhalb dieser Einrichtungsgegenstände der Fußbodenbelag noch zu erkennen. Dieser Fußbodenbelag weist keine Brandeinwirkungen auf.

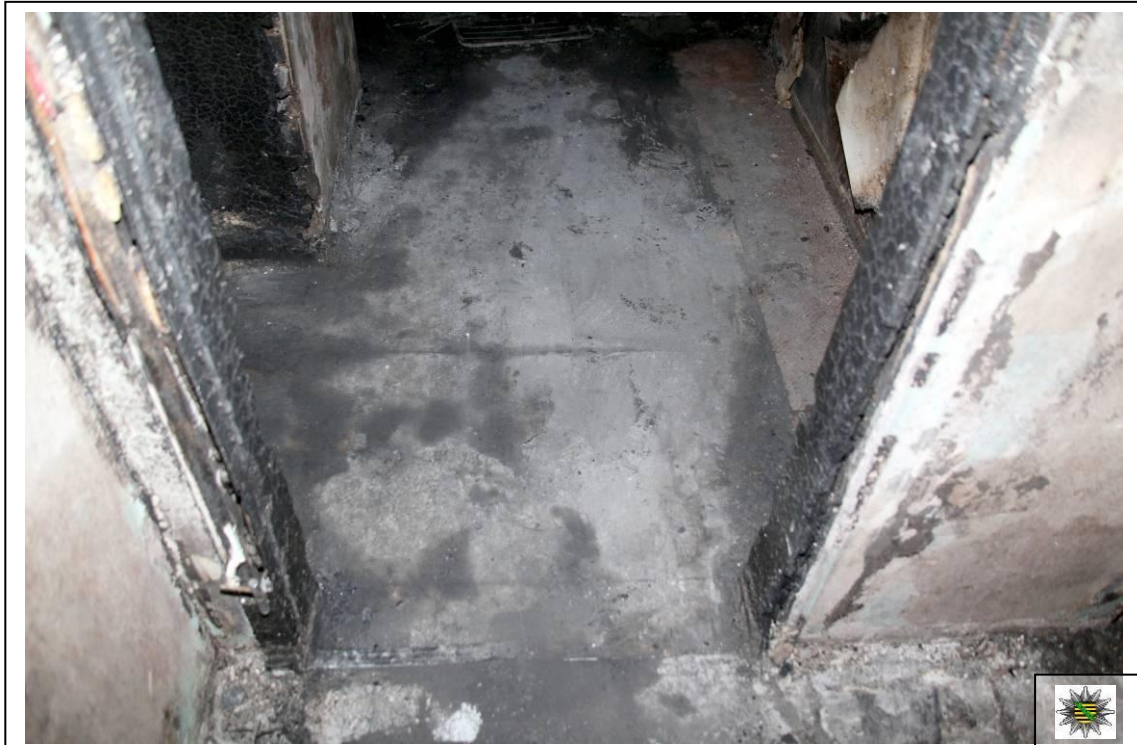
Bild 539

Detailaufnahme des Fußbodenbereichs, aufgenommen von der Zimmertür in den Brandbereich I / Katzenzimmer.
Links im Bild ist die Tür in Richtung Brandbereich H zu erkennen.

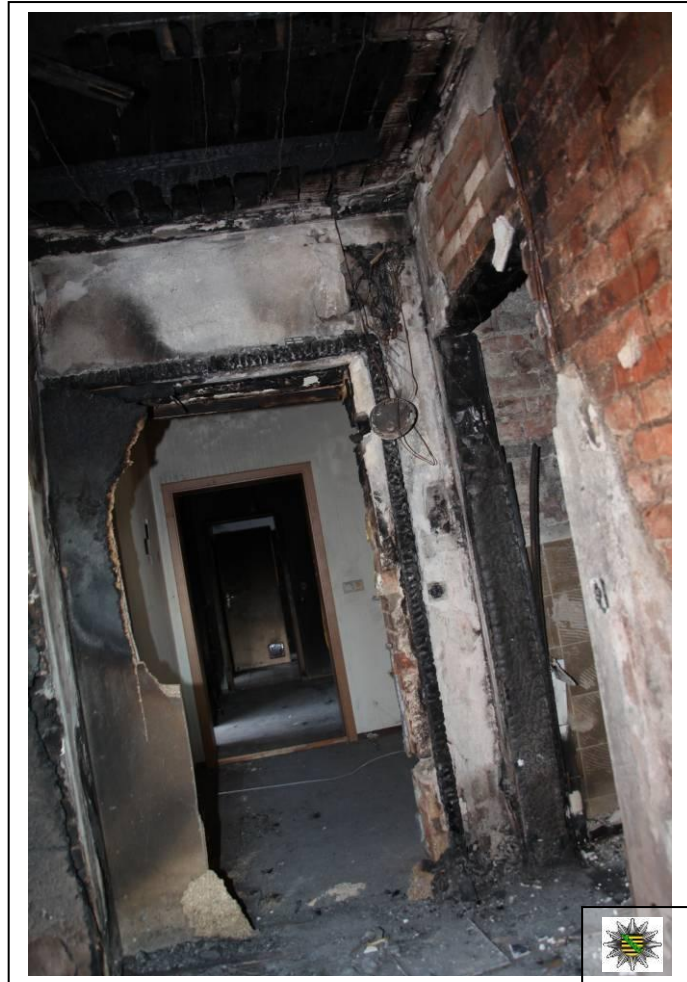
Bild 540

Detailaufnahme der linken
Seite der Eingangstür und der
Tür in den Bereich L.
Deutlich ist an der Futtertür die
keilförmig verlaufende
Brandspur von Seiten
Brandbereich G und von Seiten
Brandbereich L zu erkennen.
Die Brandspur verläuft
keilförmig und trifft sich an der
rechten Seite der Futtertür in
der Mitte. Entsprechend dieser
Feststellung kann davon
ausgegangen werden, dass in
den beiden genannten
Brandbereichen der Brand
gleichzeitig ausgebrochen sein
muss, zumindest zur selben
Zeit auf diese Futtertür (Holz)
eingewirkt haben muss.

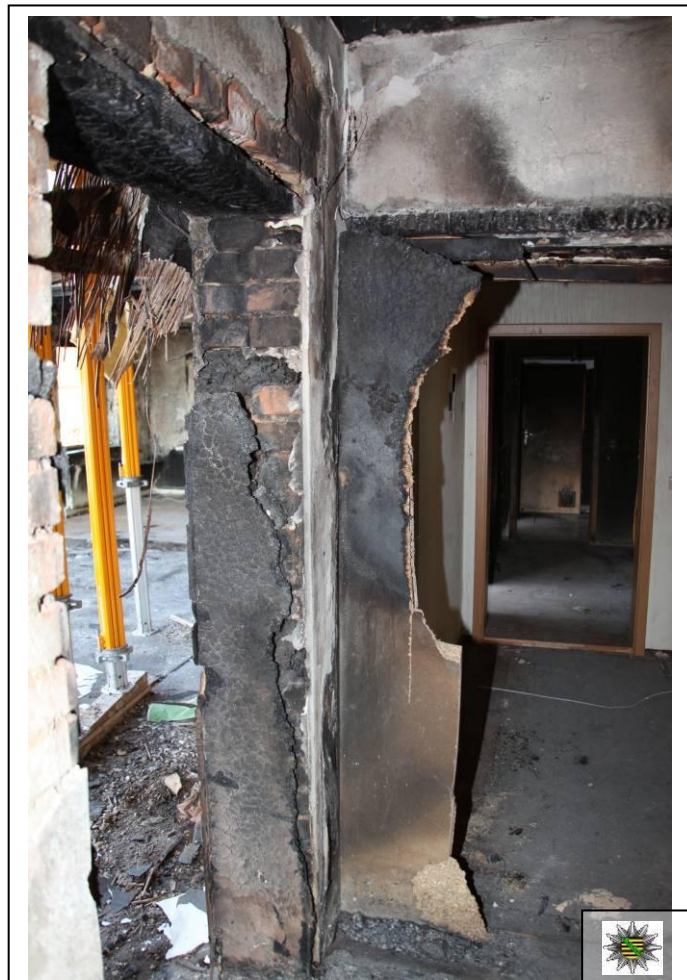
Bild 541

Zeigt die Futtertür der Wohnungseingangstür und die Futtertür der Badeingangstür im Brandbereich J. Deutlich ist der Verlauf der Brandspur an dem Holz der Futtertür zu erkennen. Entsprechend dieser Feststellung ist davon auszugehen, dass von Seiten des Brandbereiches G / Flur auf die Brandbereiche A und J sich das Feuer ausgebreitet hat.

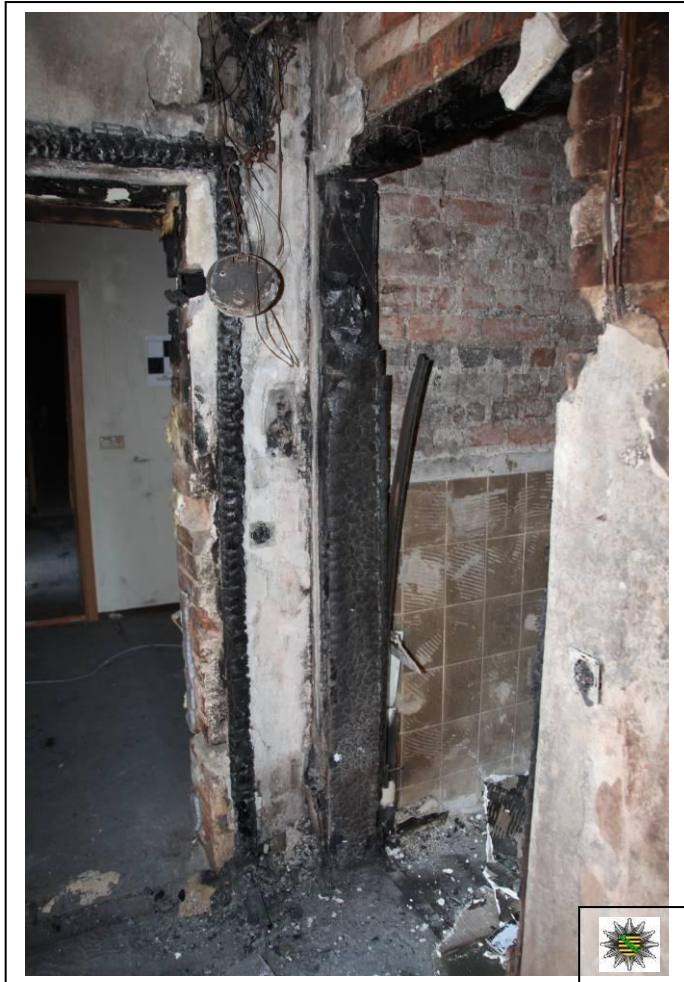
Bild 542

Zeigt die rechte Seite der Badtür. Deutlich ist ebenfalls eine Brandeinwirkung von rechts unten nach links oben zu erkennen. Entsprechend dieser Feststellung muss davon ausgegangen werden, dass hier der Brand sich in den Brandbereich J ausgebreitet hat.

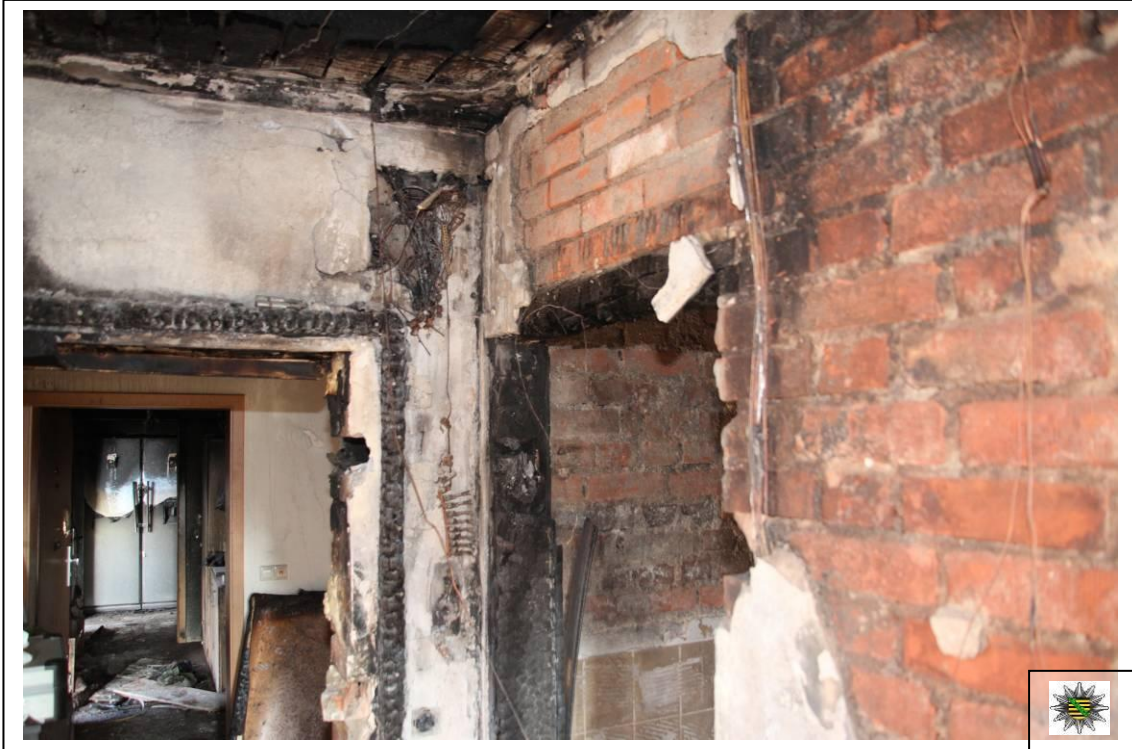
Bild 544

Detailaufnahme der Wandkonstruktion unmittelbar vor der Badtür. Der Putz ist in diesem Bereich abgeplatzt. Entsprechend dieser Feststellung muss davon ausgegangen werden, dass in diesem Bereich der Brand länger auf die Bausubstanz einwirken konnte und somit durch die hohe Brandtemperatur diese Putzabplatzungen verursacht worden sind.

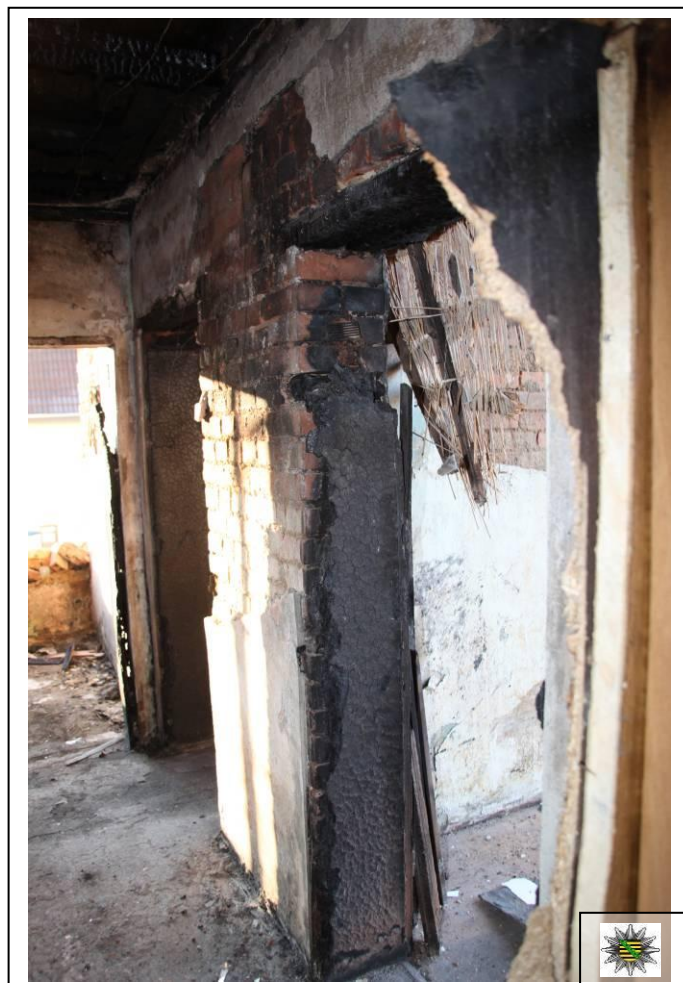
Bild 545

Zeigt die Eingangstür zum Brandbereich L. Deutlich ist ebenfalls an dieser Futtertür eine keilförmig verlaufende Brandspur in die Mitte der Futtertür zu erkennen. Entsprechend dieser Feststellung muss sich der Brand im Brandbereich G und L gleichzeitig entwickelt haben.

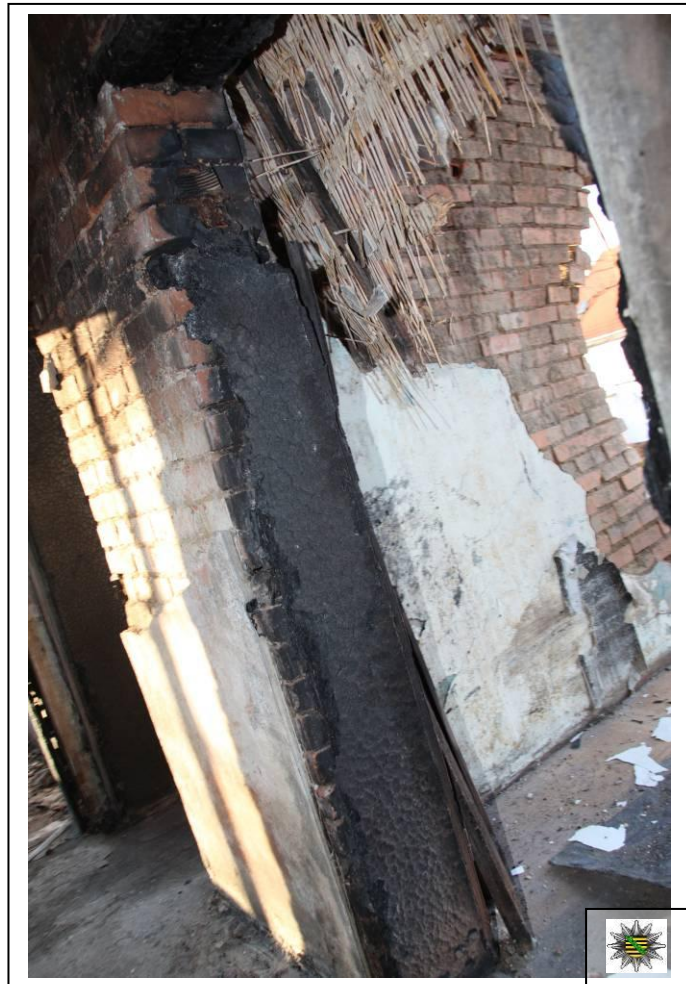
Bild 546

Wie Bild 545

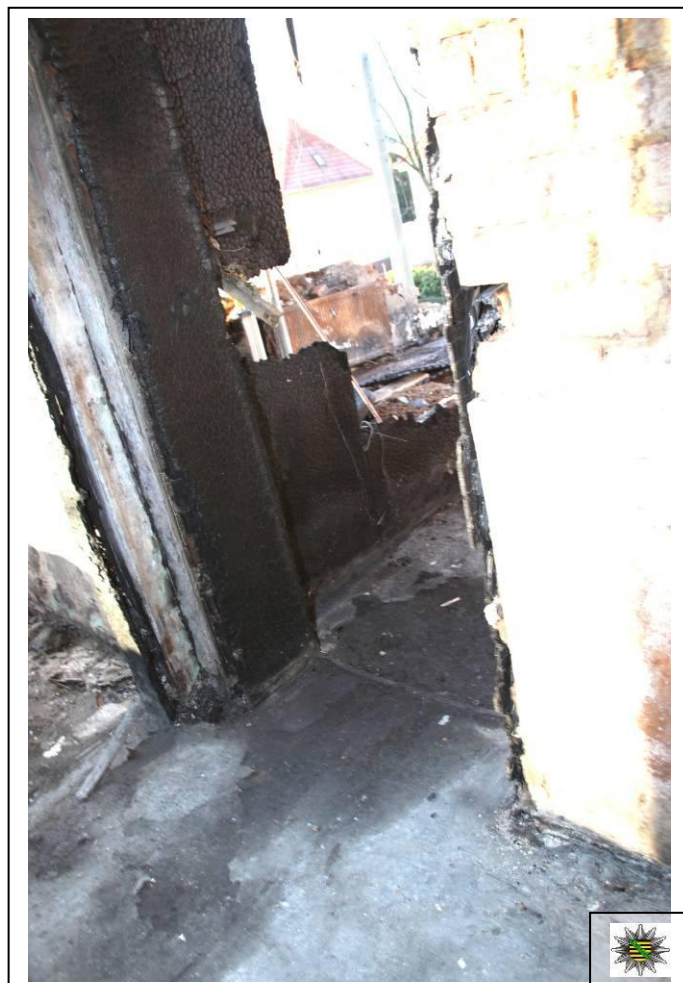
Bild 549

Zeigt den Fußbodenbereich in den Brandbereich H. Der Fußboden ist lokal zerstört sowie ist eine deutliche Ausprägung des Waffelmusters an der Futtertür zu erkennen.

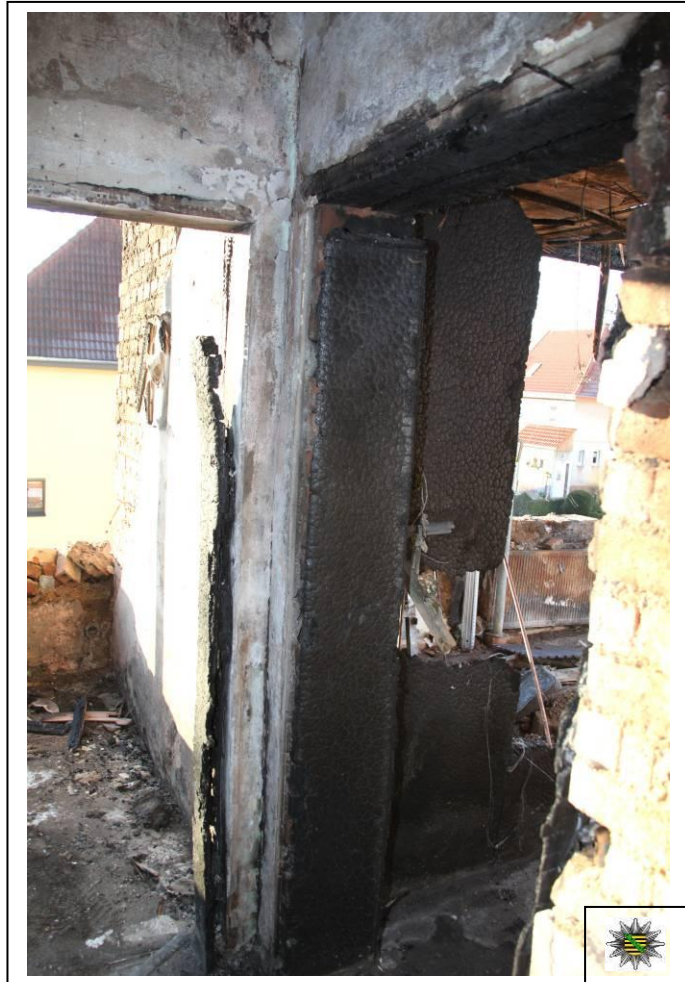
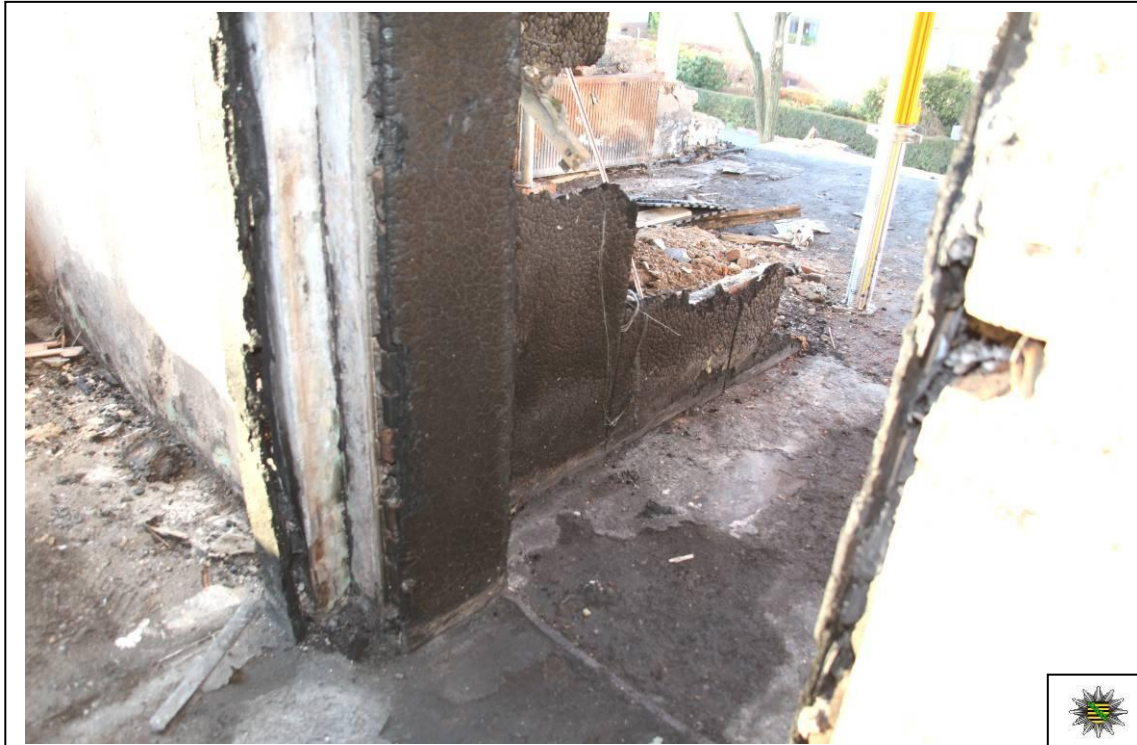
Bilder 550 und 551
Zeigt den Fußbodenbereich in
den Brandbereich H.
Der Fußboden ist lokal zerstört
sowie ist eine deutliche
Ausprägung des
Waffelmusters an der Futtertür
und des Fußbodens zu
erkennen.

Detailaufnahme des Fußbodenbereiches vom Brandbereich G in den Brandbereich H. Deutlich ist die lokale Zerstörung auf dem Fußbodenbelag zu verzeichnen. Entsprechend dieser typisch verlaufenden Brandspur kann davon ausgegangen werden, dass eine brennbare Substanz auf den Fußboden ausgebracht wurde.

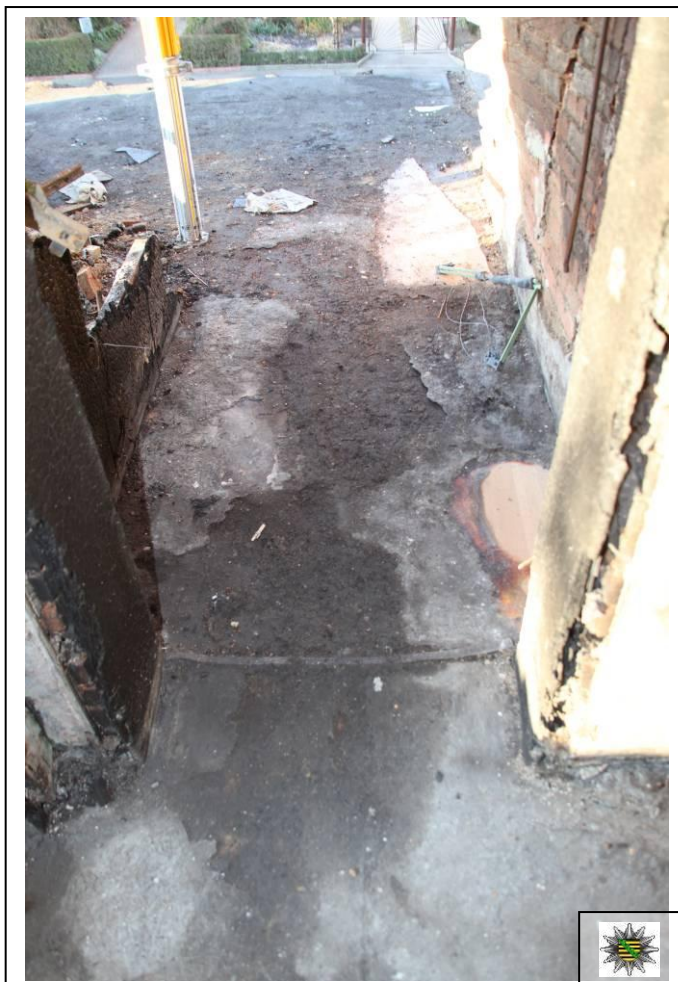
Bild 552

Zeigt die Eingangstür zum Brandbereich I in Richtung Brandbereich H. Deutlich ist ebenfalls im oberen Drittel die Zerstörung der Futtertüren zu verzeichnen. In der Bildmitte ist der ehemalige Standort des Wandtresores mittels Markierungsspray an der Wand markiert.

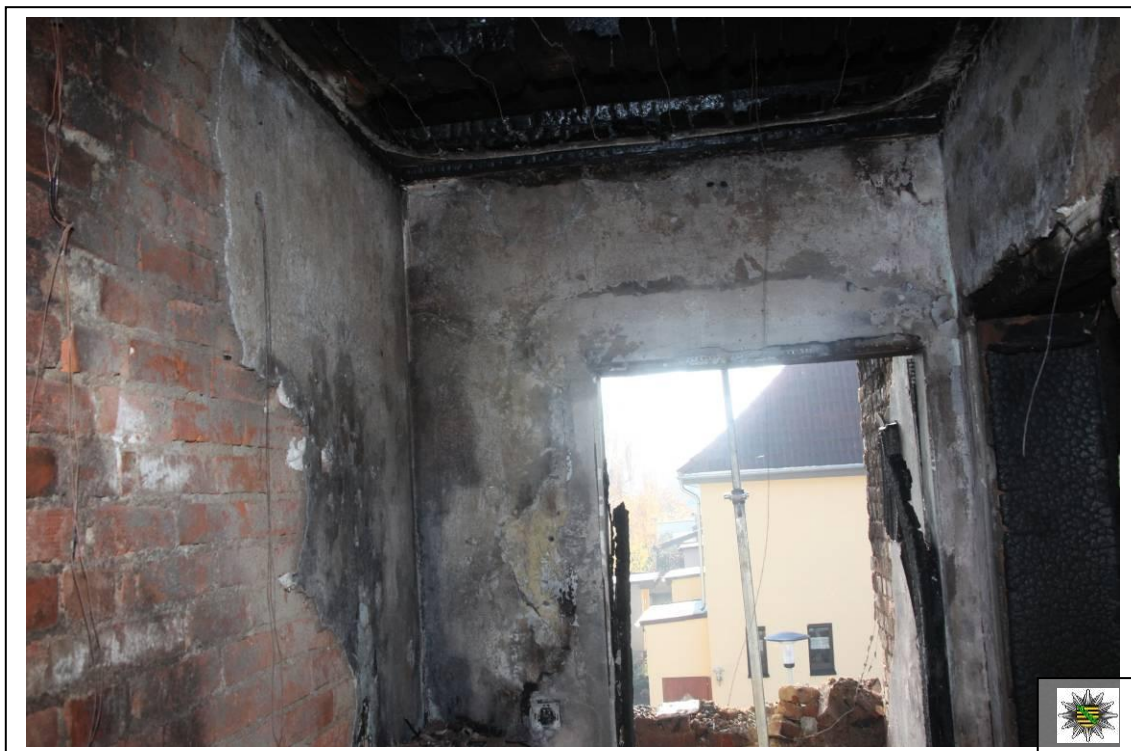
Bild 554

Zeigt den Deckenbereich in Richtung des Brandbereiches I, aufgenommen von der Eingangstür.

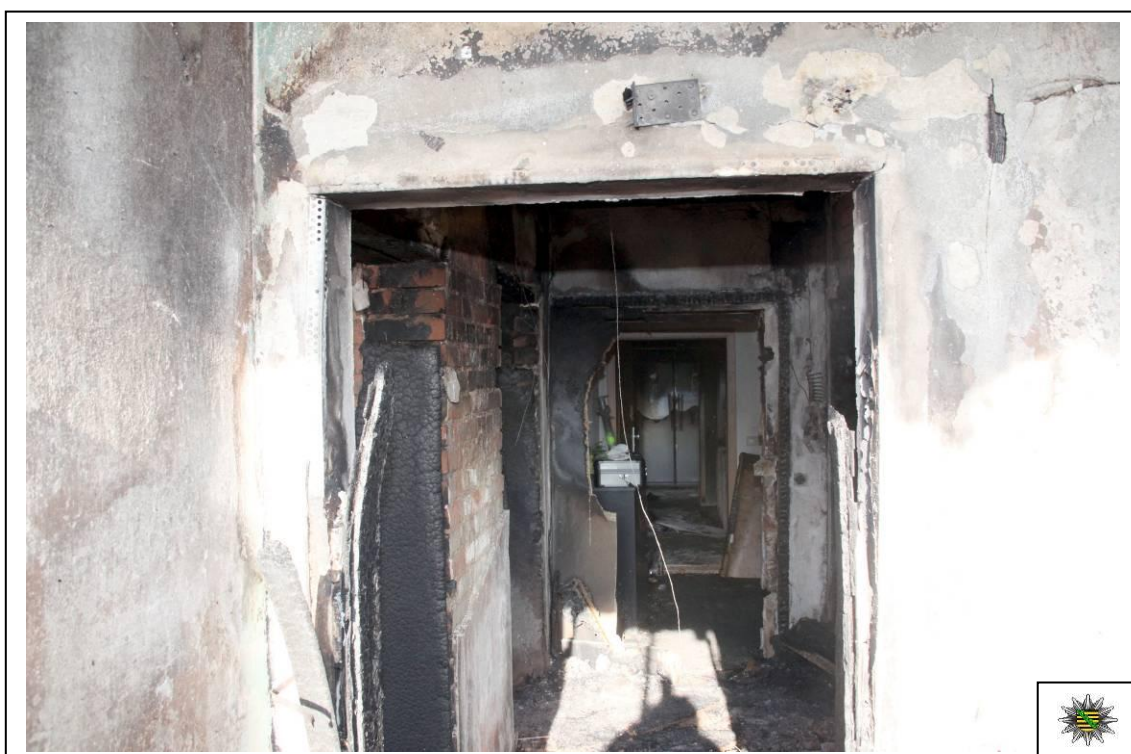
Bild 555

Zeigt Übersichtsaufnahme aus dem Brandbereich I in Brandbereich G.
