Polizeidirektion Südwestsachsen
Kriminalpolizeiinspektion Zwickau
Kommissariat 41
-Brandursachenermittlung-

zur Explosion mit Brandfolge des
Wohnhauses, Frühlingsstraße 26,
in 08058 Zwickau,
am 04.11.2011 gegen 15.08 Uhr

Band 7

Brandbereich	H - Schlafzimmer	Bilder 556 bis 590;
Brandbereich	I - Katzenzimmer	Bilder 591 bis 629
Brandbereich	J - Bad links	Bilder 630 bis 639;

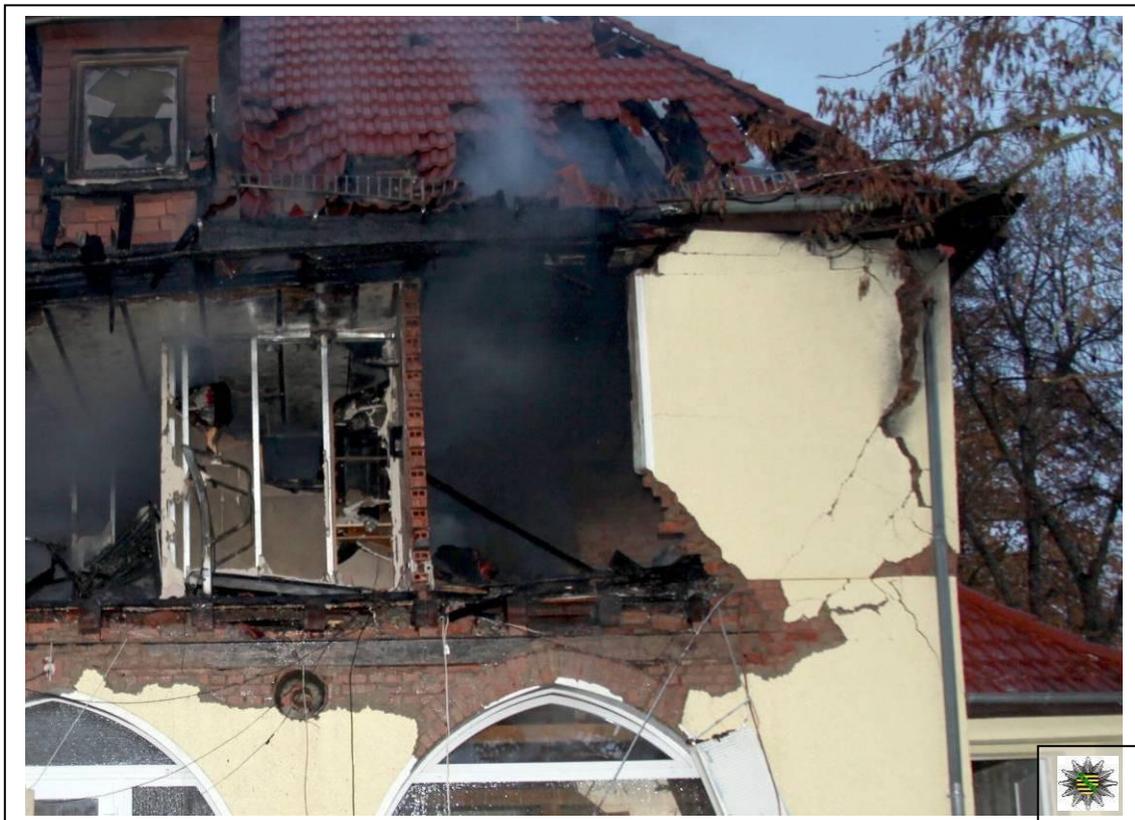
Detailaufnahme des Wohnhauses im Brandbereich H /Schlafzimmer und Brandbereich F / Sportraum. Diese Aufnahme wurde am 04.11.2011 unmittelbar nach beenden der Brandbekämpfung aufgenommen. Deutlich ist die zerstörte Außenwand des Brandobjektes zu erkennen.

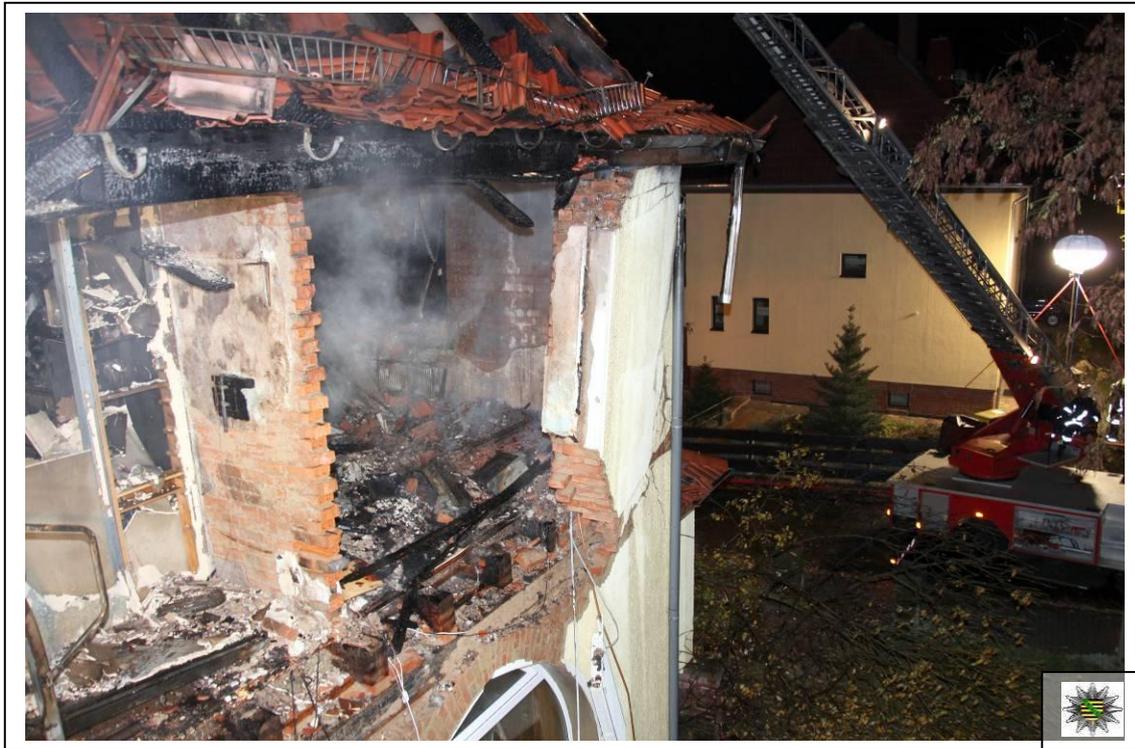
Bild 557

Diese Aufnahme erfolgte von der Drehleiter der Feuerwehr aus, am 04.11.2011 gegen 18:11 Uhr. Deutlich ist die Zerstörung der Außenwand zu erkennen. Zum Zeitpunkt der Aufnahme erfolgte noch keine Brandschuttberäumung im Inneren des Brandobjektes (Wohnung).

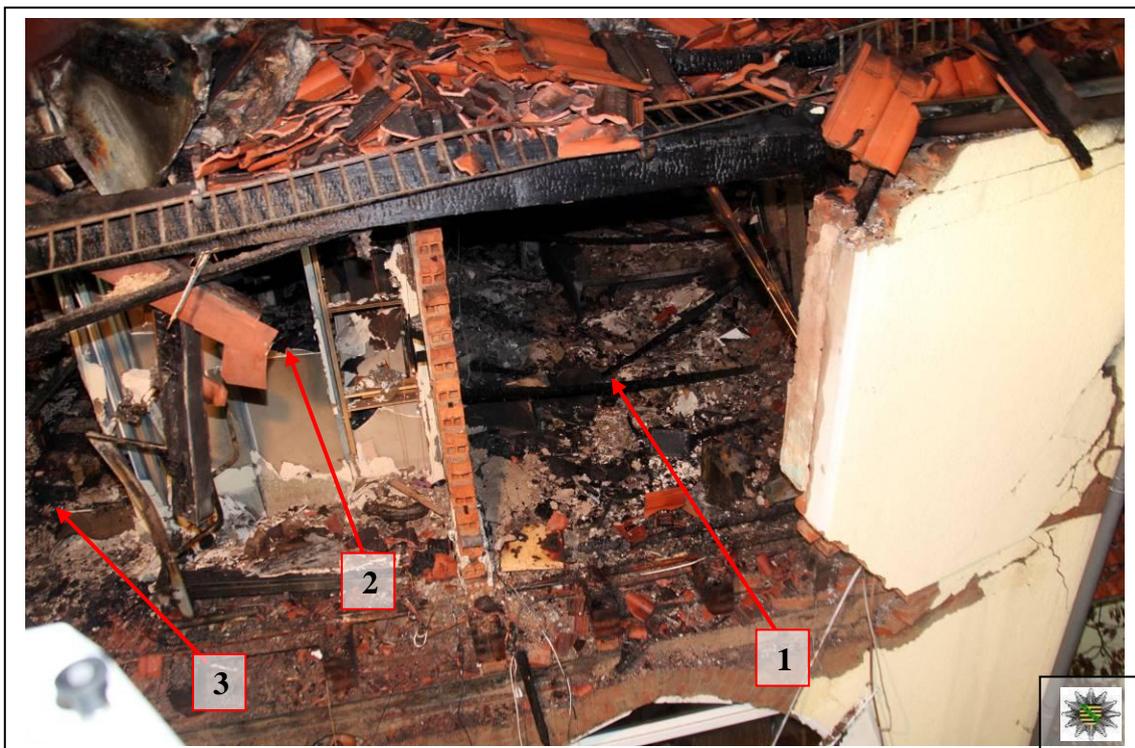
Bild 558 a

Detailaufnahme vom Bild 558.
Pfeil 1 zeigt zum Brandbereich H / Schlafzimmer.
Pfeil 2 zeigt zum Brandbereich M / Lager.
Pfeil 3 zeigt zum Brandbereich F / Sportraum.

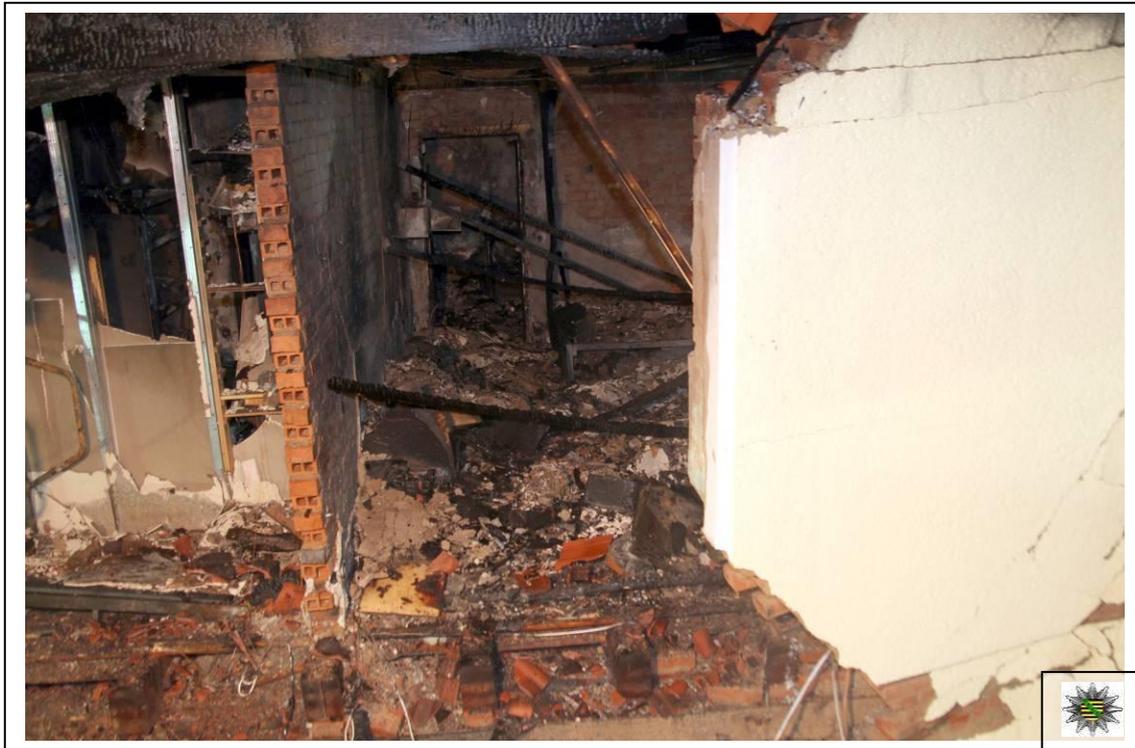
**Bild 559**

Aufgenommen am 04.11.11. Die Aufnahme erfolgte von der Drehleiter der Berufsfeuerwehr aus. Zu diesem Zeitpunkt erfolgte noch keine Brandschuttberäumung im Brandbereich H und Wohnung.

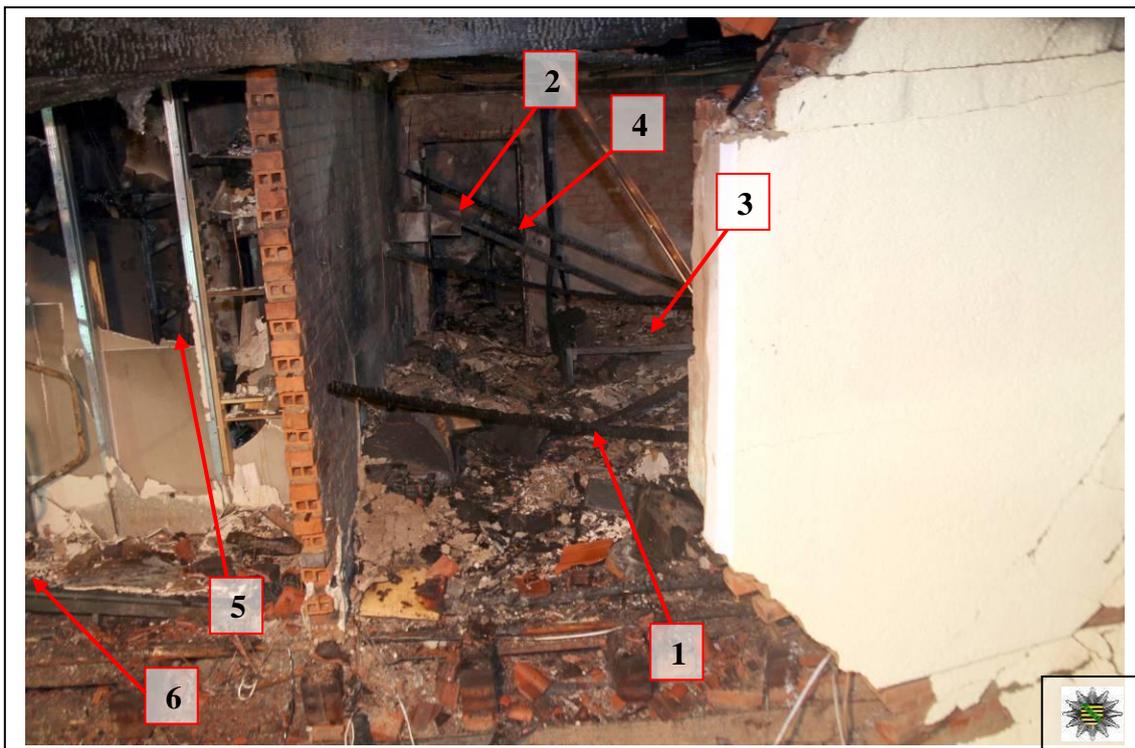
**Bild 559 a**

Detailaufnahme vom Bild 559.

Pfeil 1 zeigt zum Brandbereich H / Schlafzimmer.

Pfeil 2 zeigt zum offenen Wandtresor, der sich an der Zwischenwand befand. Die Tür des Wandtresors wurde im Originalzustand so vorgefunden d.h., dieser muss vor Ausbruch des Brandes geöffnet worden sein.

Pfeil 3 zeigt zum Bett im Schlafrum / Schlafstelle 2.

Pfeil 4 zeigt zur Tür in den Brandbereich G / Flur.

Pfeil 5 zeigt zum Brandbereich M / Lager.

Pfeil 6 zeigt zum Brandbereich F / Sportraum.

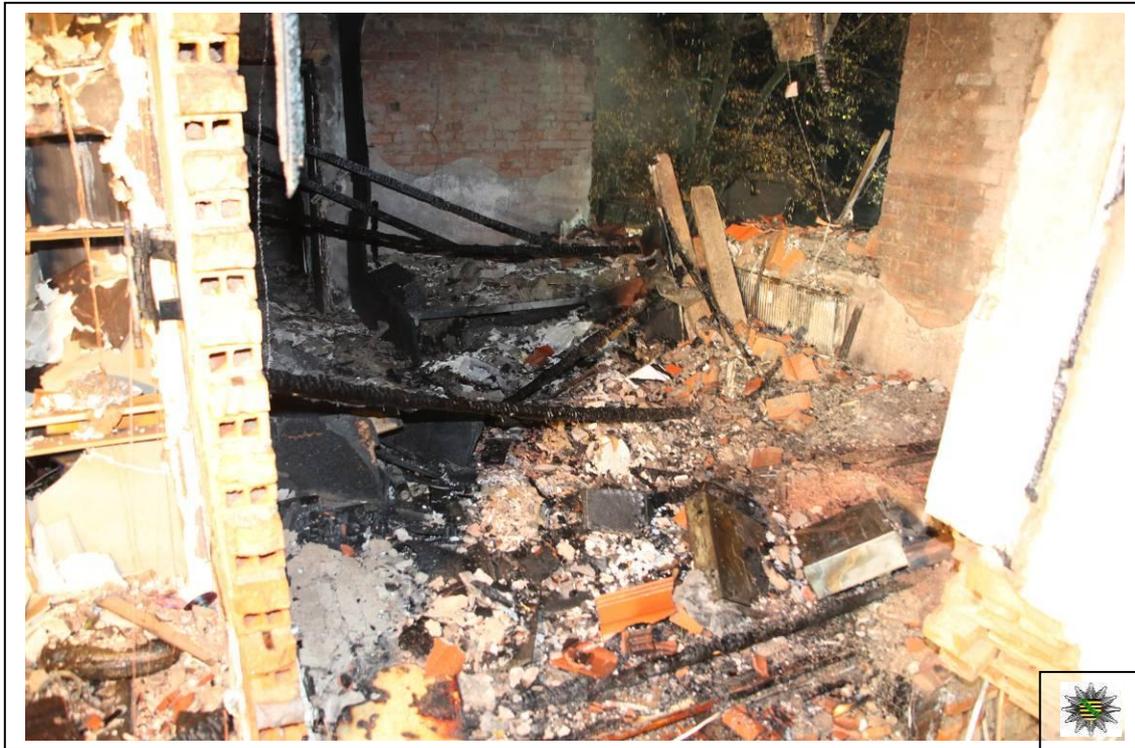
Bild 561

Detailaufnahme des Brandbereiches H / Schlafzimmer. Aufgenommen am 04.11.11 gegen 21:30 Uhr. Deutlich sind die Brandeinwirkungen an der Bausubstanz zu erkennen. Diese Aufnahme erfolgte noch vor der Brandschuttberäumung bzw. Eingriff des Baggers.

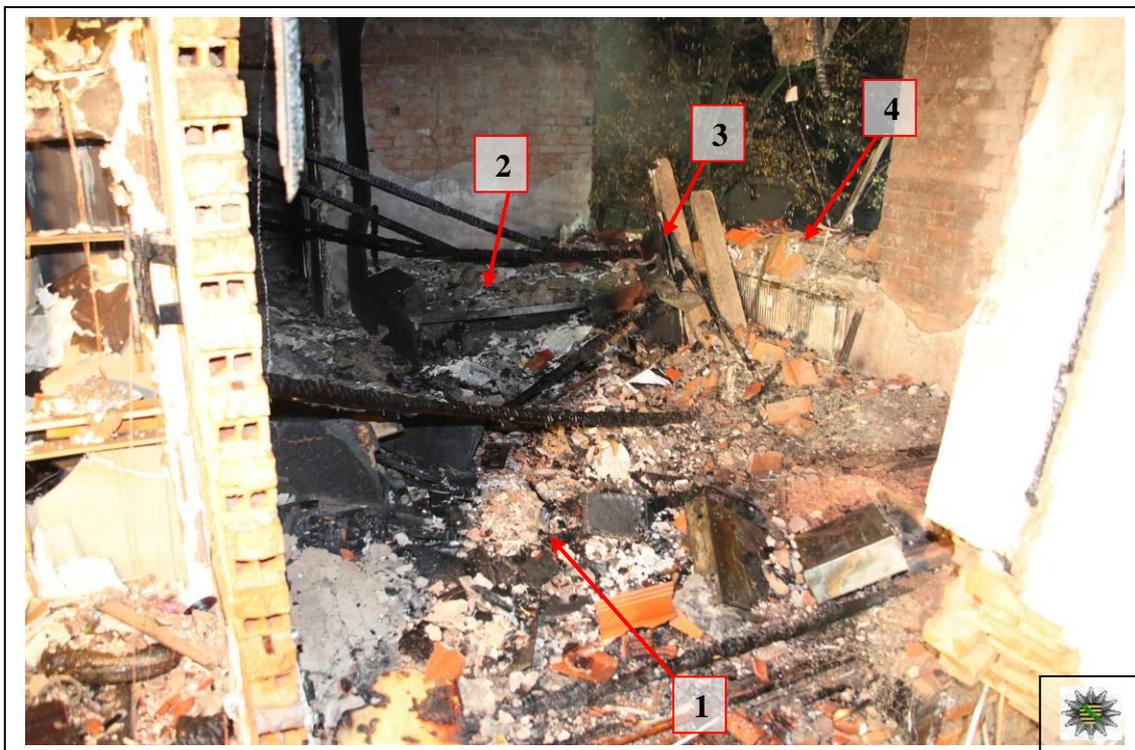
Bild 561 a

Detailaufnahme aus dem Bild 561.
Pfeil 1 zeigt zum Brandbereich H / Schlafzimmer.
Pfeil 2 zeigt zum Bett im Brandbereich H / Schlafzimmer. Bei diesem Bett handelt es sich um die 2. Schlafstelle.
Pfeil 3 zeigt zur Giebelseite des Brandobjektes. Diese wurde durch die Explosionswucht zerstört.
Pfeil 4 zeigt zum ehemaligen Fenster, welche ebenfalls durch die Explosion zerstört wurde.

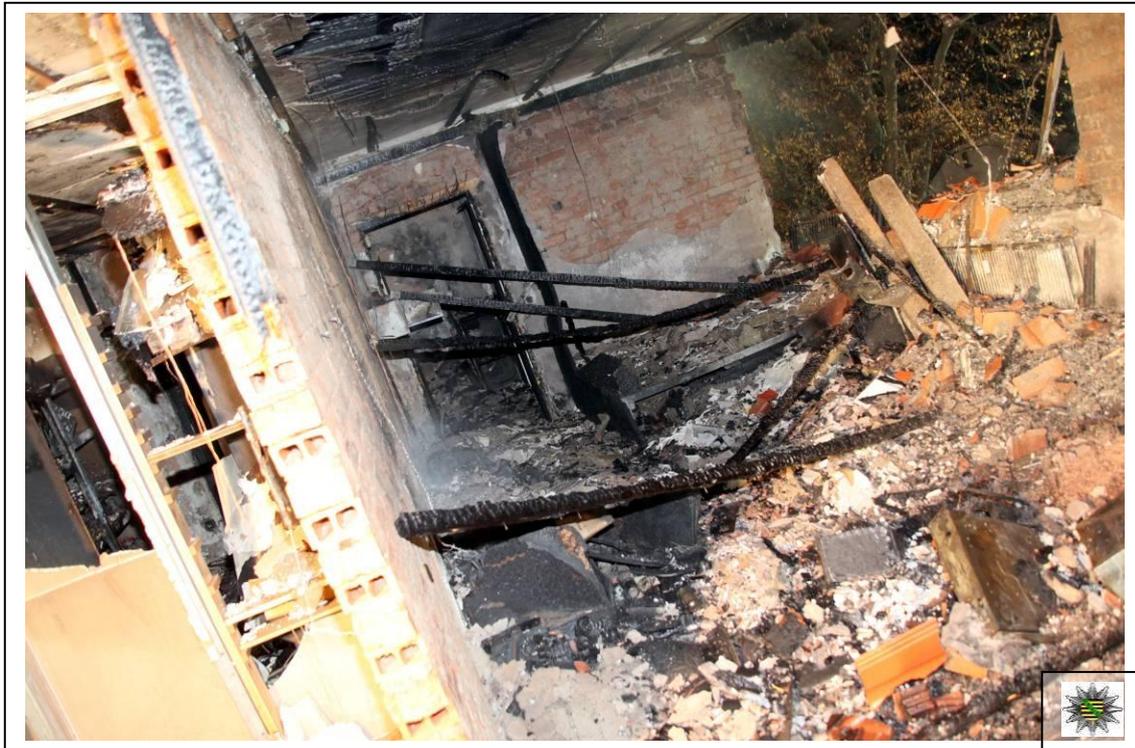
Bild 562

Detailaufnahme des Brandbereiches H / Schlafzimmer. Aufgenommen am 04.11.11 gegen 21:30 Uhr. Deutlich sind die Brandeinwirkungen an der Bausubstanz zu erkennen. Diese Aufnahme erfolgte noch vor der Brandschuttberäumung bzw. Eingriff des Baggers.

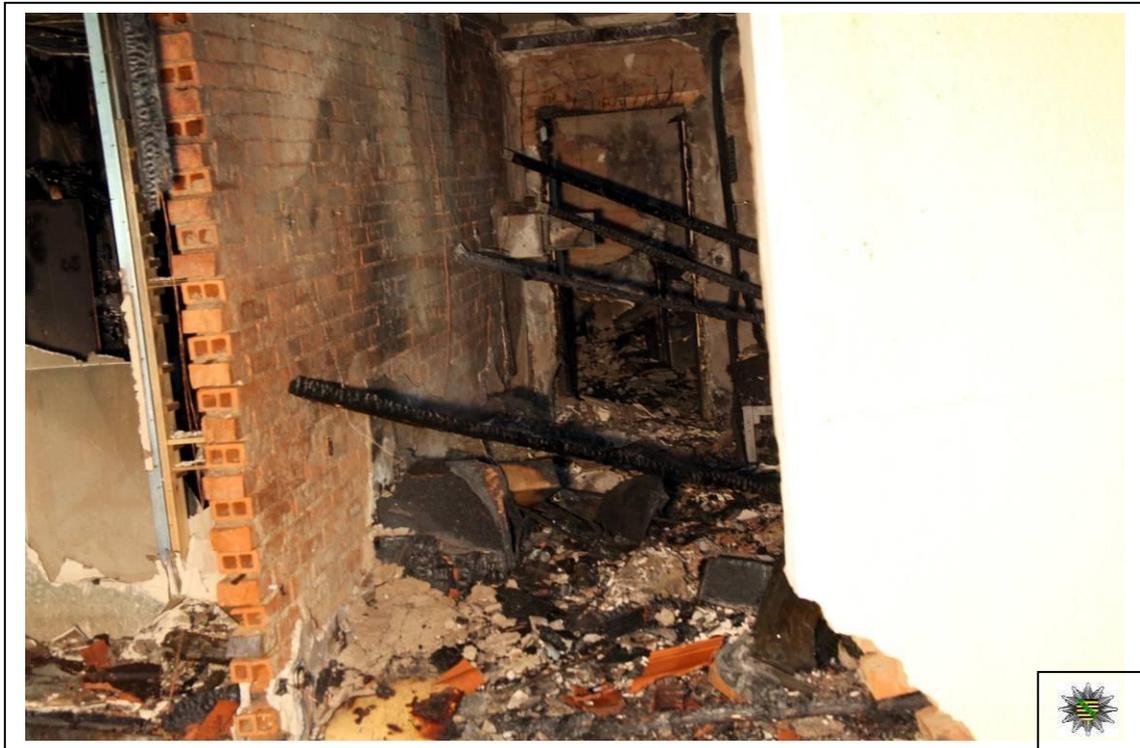
**Bild 563**

Detailaufnahme des Brandbereiches H / Schlafzimmer. Aufgenommen am 04.11.11 gegen 21:30 Uhr. Bild zeigt die linke Seite der Zwischenwand zwischen Brandbereich H und Brandbereich F.

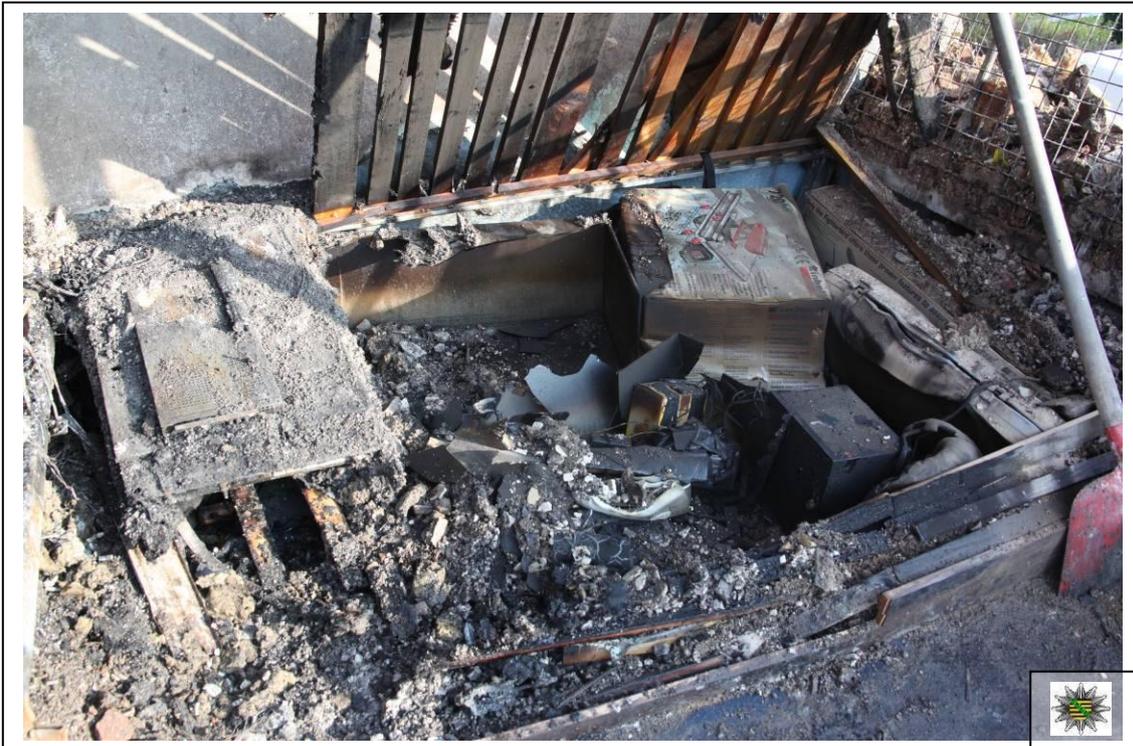
Bild 575

Bilder 575 bis 581
Detailaufnahmen des Bettkastens von der Schlafstelle 2.

In dem Bettkasten des Bettes der Schlafstelle 2 wurden verschiedene Gegenstände vorgefunden. U.a. eine Kiste aus Holz und ein Pappkarton, der an einer Batterie angeklebmt gewesen ist.

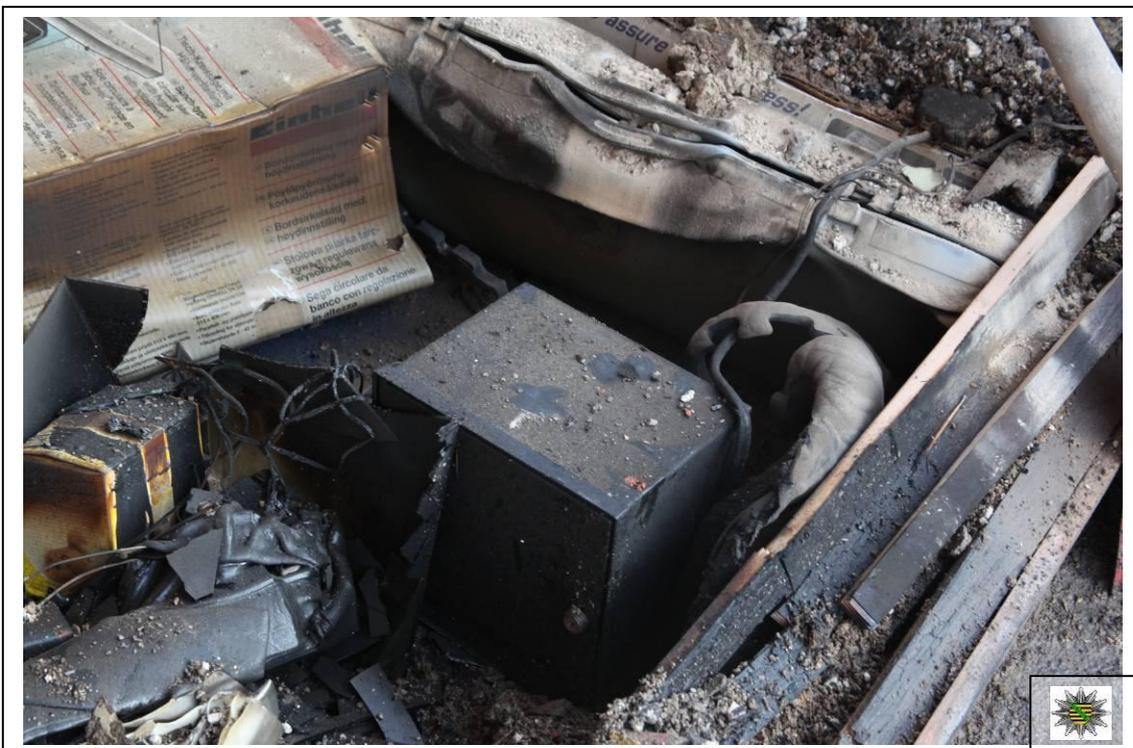
Bild 576

Zeigt die Holzkiste, die im Bettkasten vorgefunden wurde.

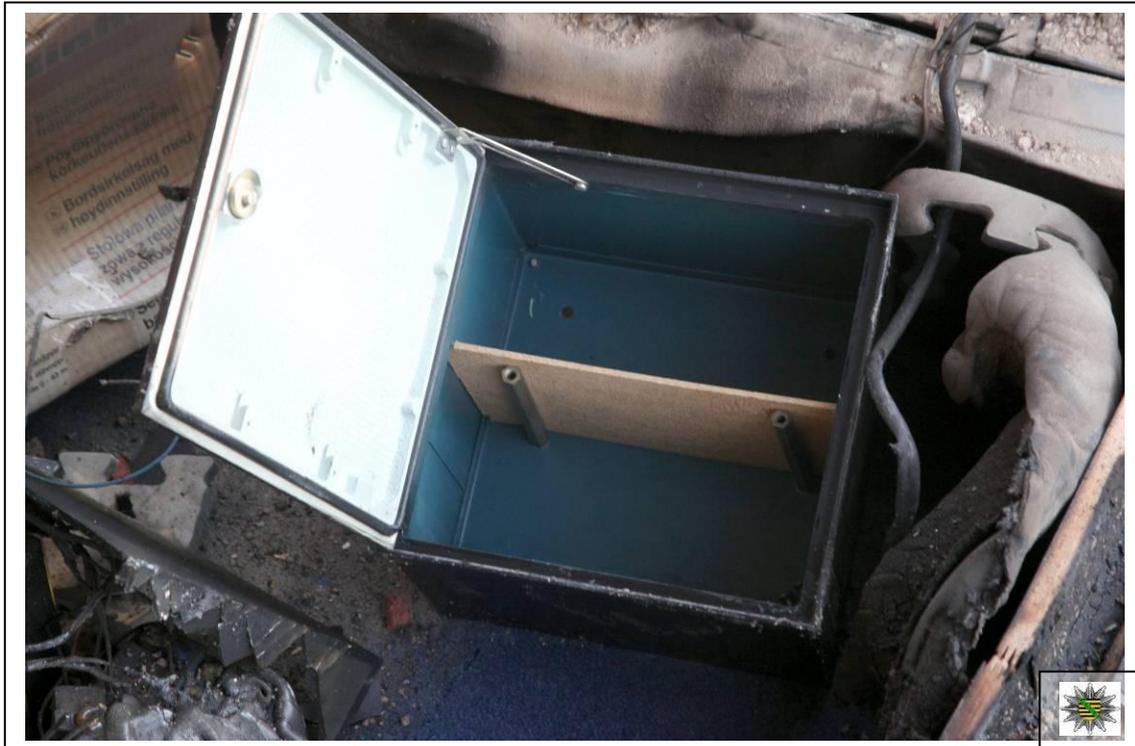
Bild 577

Zeigt das Innere der Holzkiste. Es wurden keine Gegenstände in der Kiste vorgefunden.

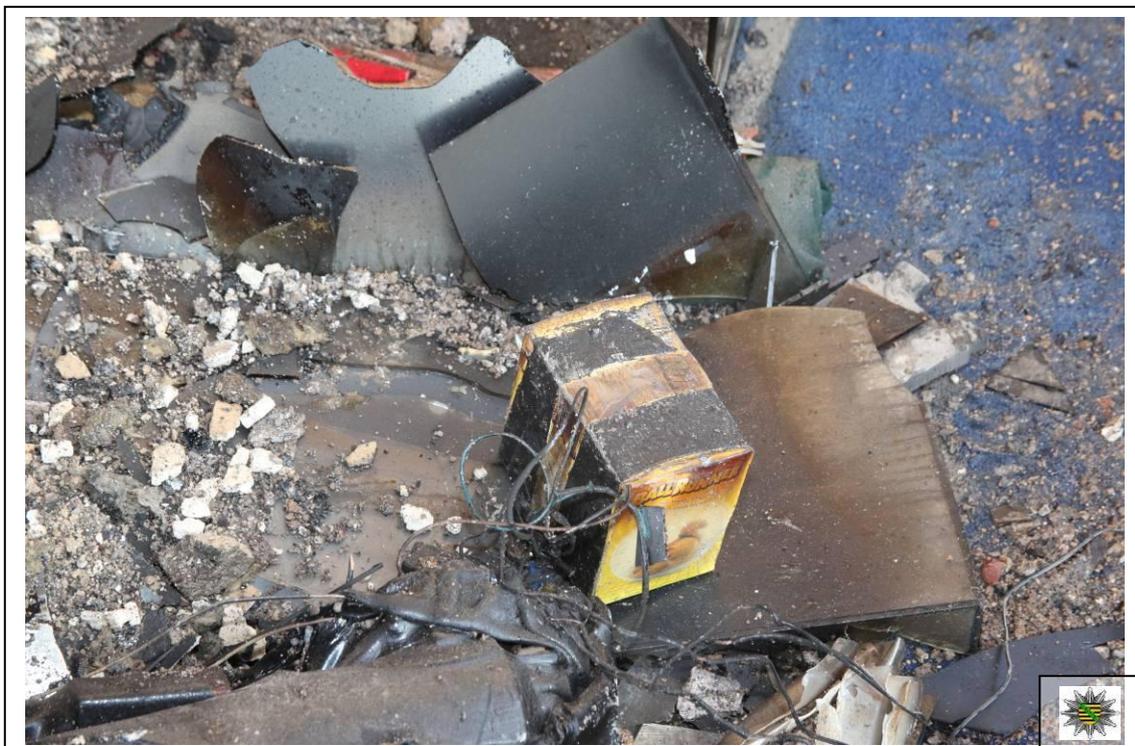
Bild 578

Detailaufnahme eines Pappkartons, der mittels Klebeband zugeklebt wurde. An der linken vorderen Ecke sind deutlich die Ausgänge von 2 Kabeln zu erkennen die nachweisbar an einer Batterie angeklemt gewesen waren.

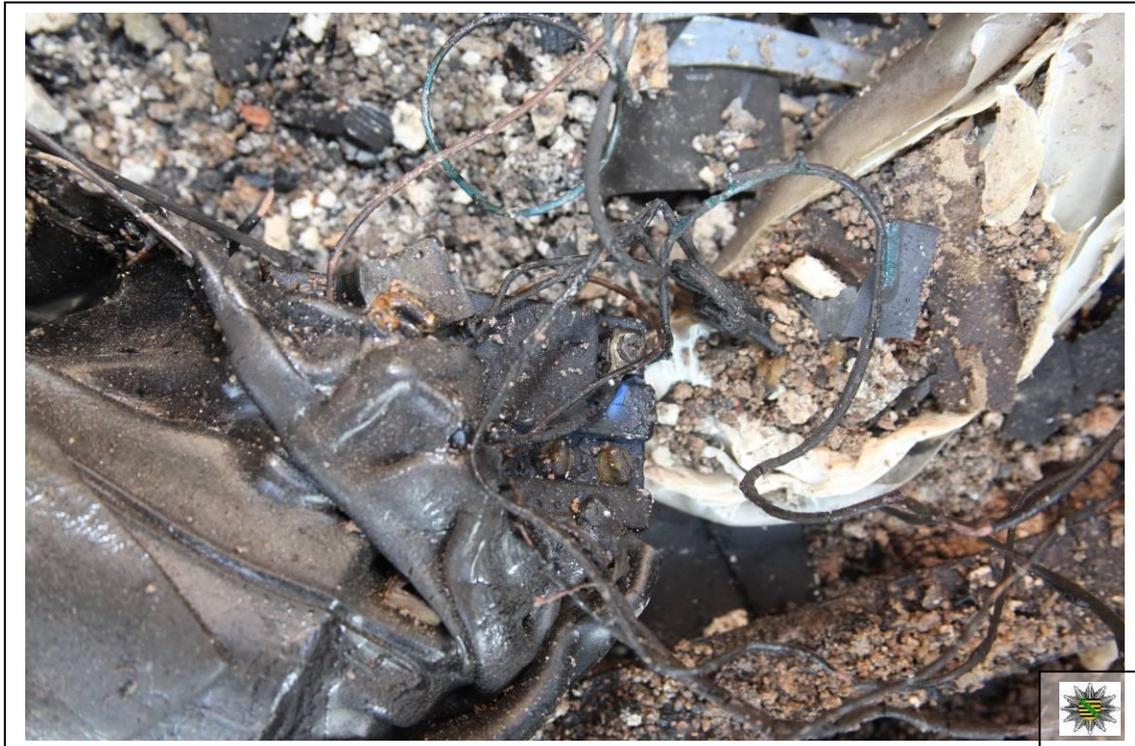
Bild 579

Detailaufnahme der vorgefundenen Batterie. Deutlich sind die Kabelführungen zu erkennen.

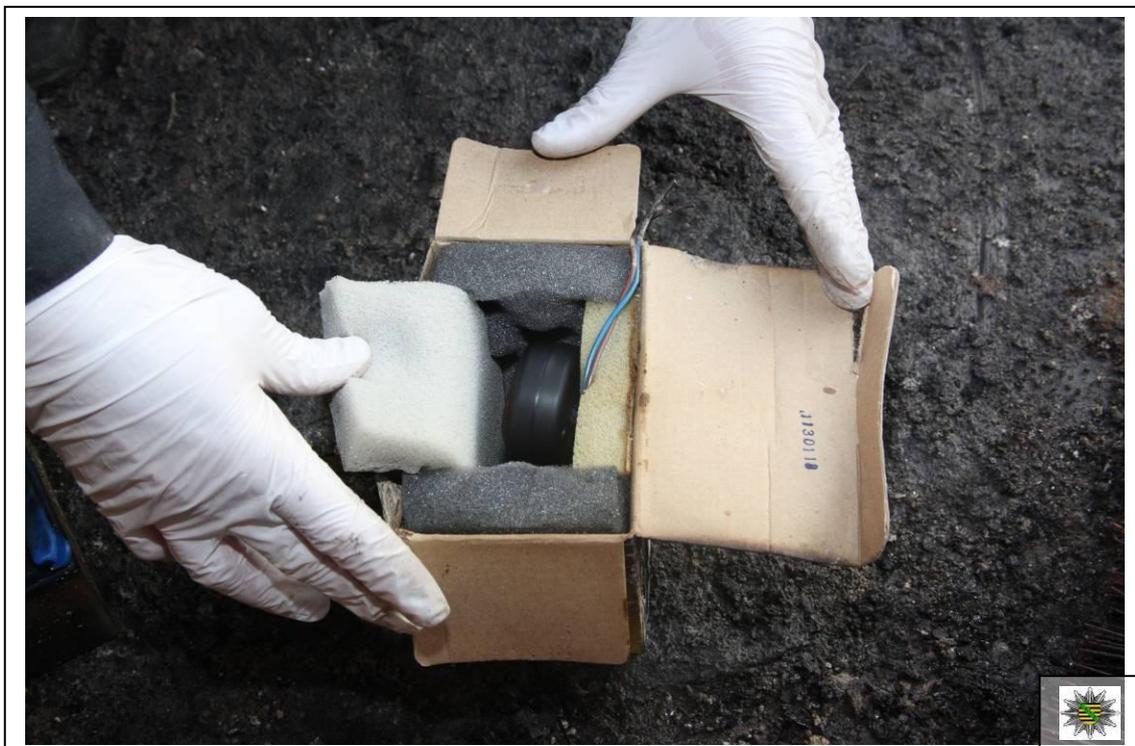
Bild 580

Dieser Karton wurde durch Mitarbeiter USBV geöffnet. Die beiden Kabel führen in Innere des Kartons, der an allen Seiten mittels Schaumstoff verkleidet gewesen ist. Im Inneren wurde ein schwarzer Gegenstand vorgefunden.

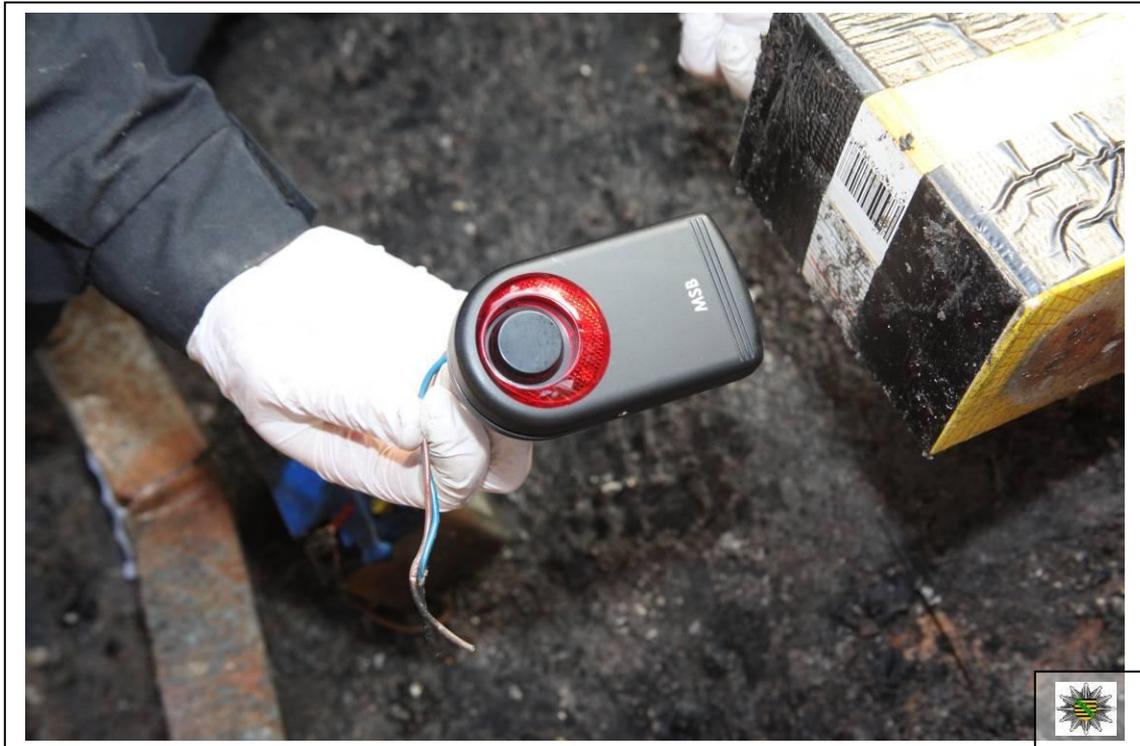
Bild 581

Aus dem Inneren des Kartons wurde der Gegenstand entnommen. Um welchen Gegenstand es sich handelt, konnte nicht festgestellt werden. Diese Spur wurde dem BKA übergeben. Eine weitere Untersuchung erfolgte am Tatort nicht.

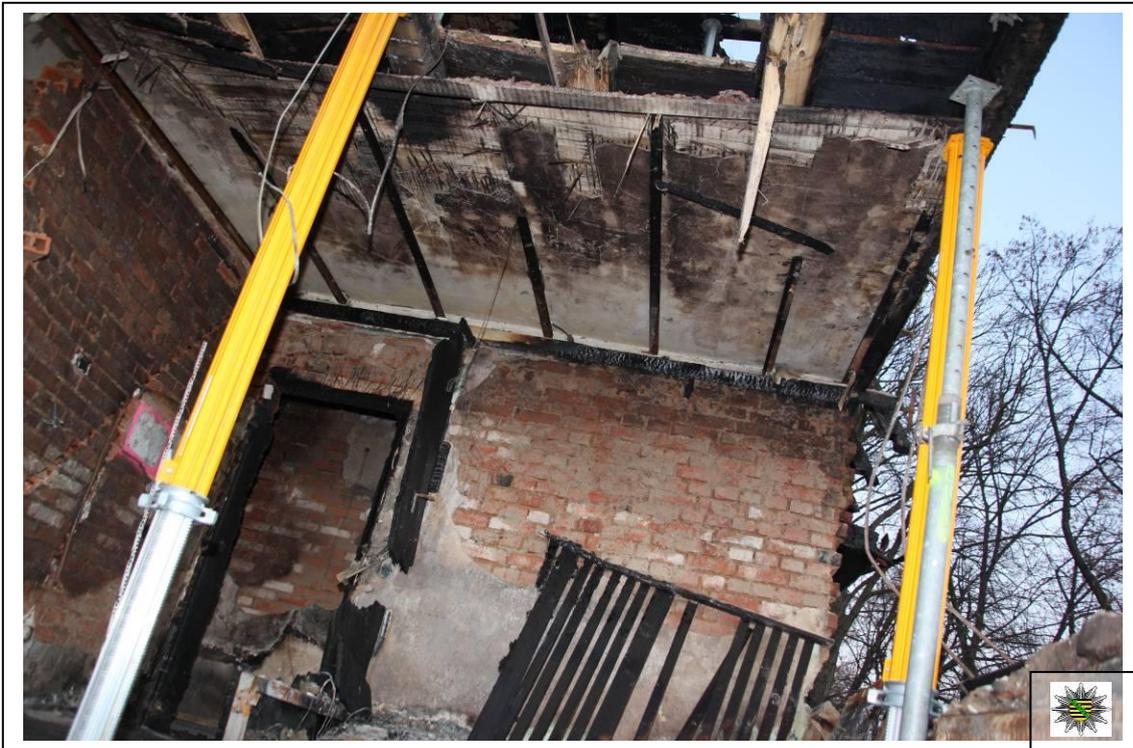
Bild 586

Detailaufnahme der Deckenkonstruktion, die sich unmittelbar über dem Bett / Schlafstelle 2 befand. Diese Deckenkonstruktion ist noch relativ gut erhalten. Entsprechend dieser Feststellung muss davon ausgegangen werden, dass im unmittelbaren Bereich des Bettes die Brandeinwirkung auf die Deckenkonstruktion geringer ausgefallen ist.

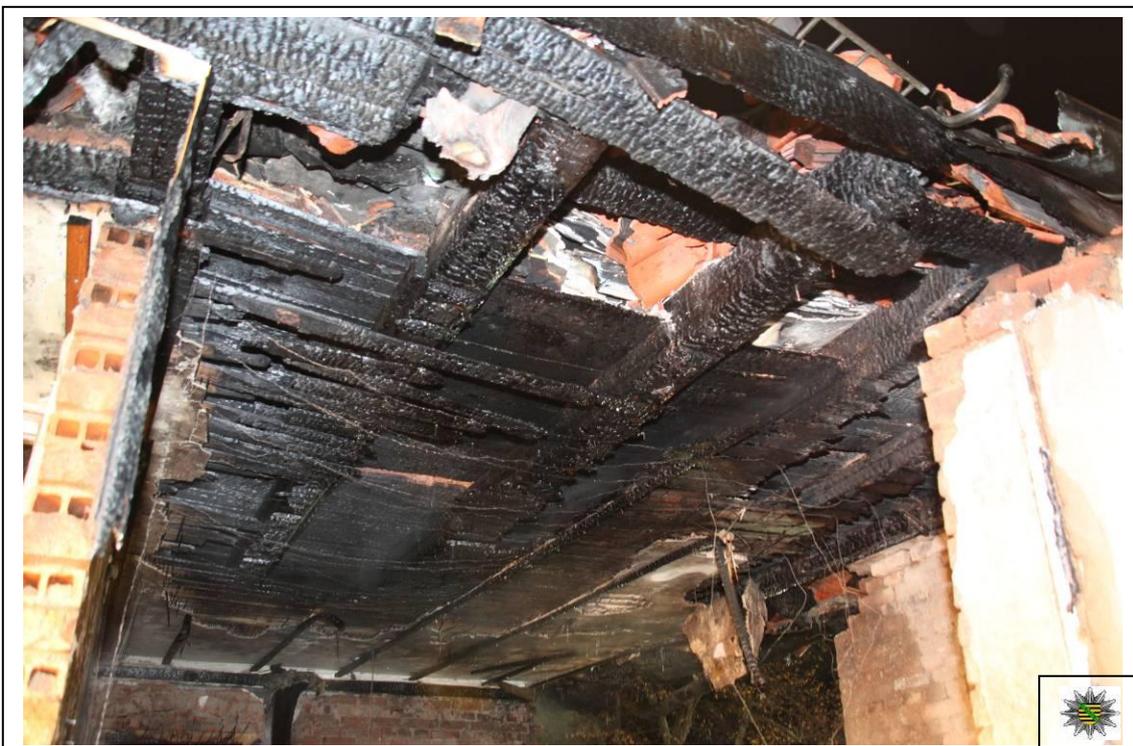
Bild 587

Detailaufnahme der Deckenkonstruktion, die sich im Brandbereich H befand. Deutlich sind die Brandeinwirkungen an der Deckenkonstruktion (Fehlboden, bestehend aus Holzbalken und Brettverschalung) zu erkennen. Entsprechen der Abbranderscheinungen und Brandeinwirkungen an dieser Holzdecke muss davon ausgegangen werden, dass im vorderen Bereich in Richtung der Längswand des Brandobjektes ein lokaler Brandschwerpunkt zu verzeichnen ist. In diesem Bereich wurde die Deckenkonstruktion bereits schon zerstört. Im Bereich des vorgefundenen Bettes im hinteren Teil des Schlafzimmers konnte noch eine relativ intakte Deckenkonstruktion vorgefunden werden.

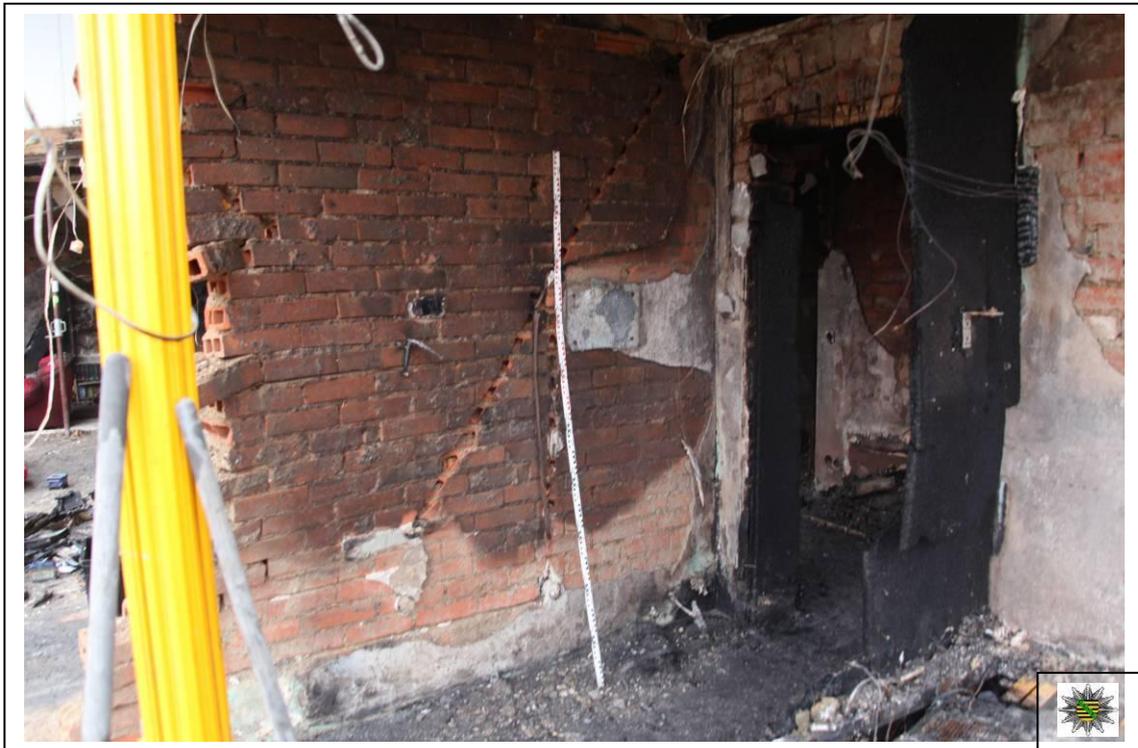
Bild 588

Detailaufnahme der Zwischenwand, Befestigung des Wandtresors, der unmittelbar nach der Eingangstür erfolgt ist. Deutlich sind die Abplatzungen an der Zwischenwand (Putz) zu erkennen.

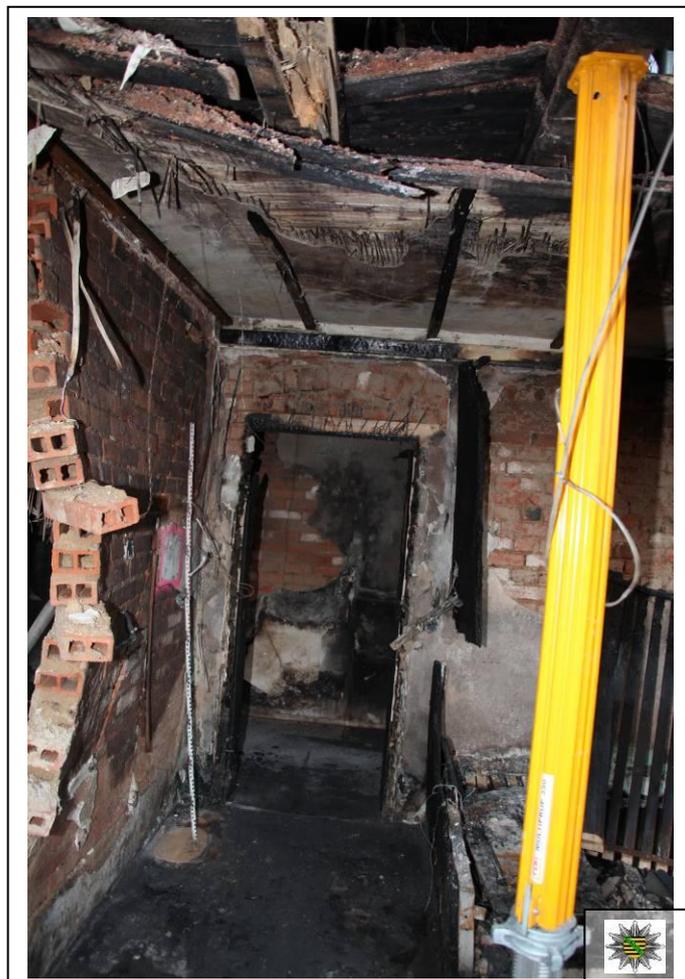
Bild 589

Detailaufnahme der Durchgangstür vom Brandbereich G in Brandbereich H. Deutlich sind die Brandeinwirkungen an der Bausubstanz zu erkennen. Der ehemalige Standort des Wandtresors wurde hier mittels Markierungsspray sichtbar gemacht bzw. verdeutlicht.

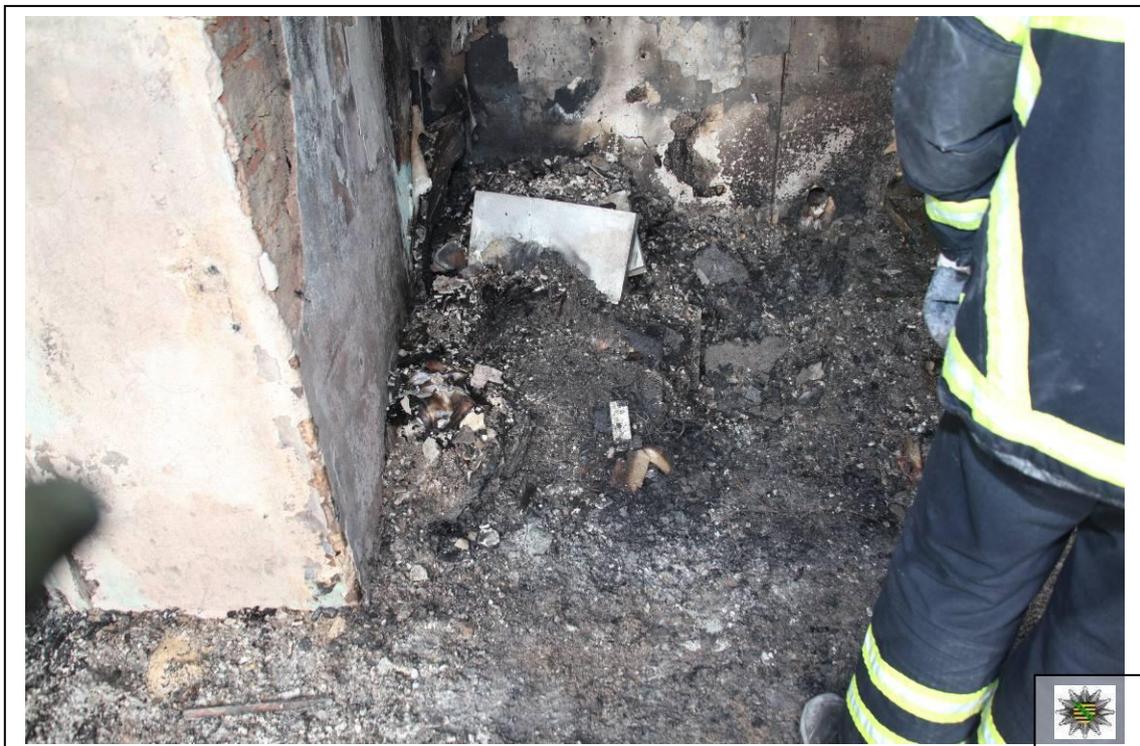
Bild 597

Detailaufnahmen der Reste des Unterschranks, der sich an der linken Wand des Brandbereiches I befand.

Zeigt den linken Teil der Reste des Unterschranks. Unter dem Brandschutt wurden noch Gegenstände (Spuren) gesichert die dem BKA übergeben wurden. Eine Untersuchung am Fundort erfolgte nicht.

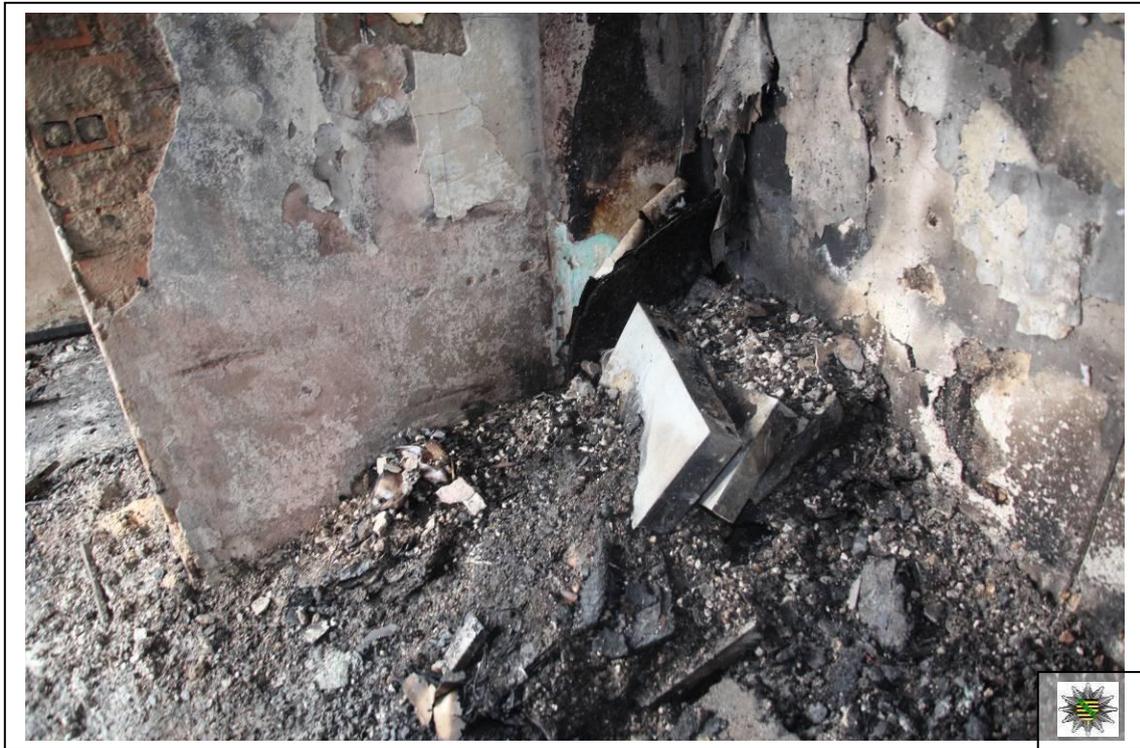
Bild 598

Zeigt den linken Teil der Reste des Unterschranks. Aus diesem Bereich wurden verschiedene Spuren gesichert, die dem BKA übergeben und dort aufgelistet wurden.

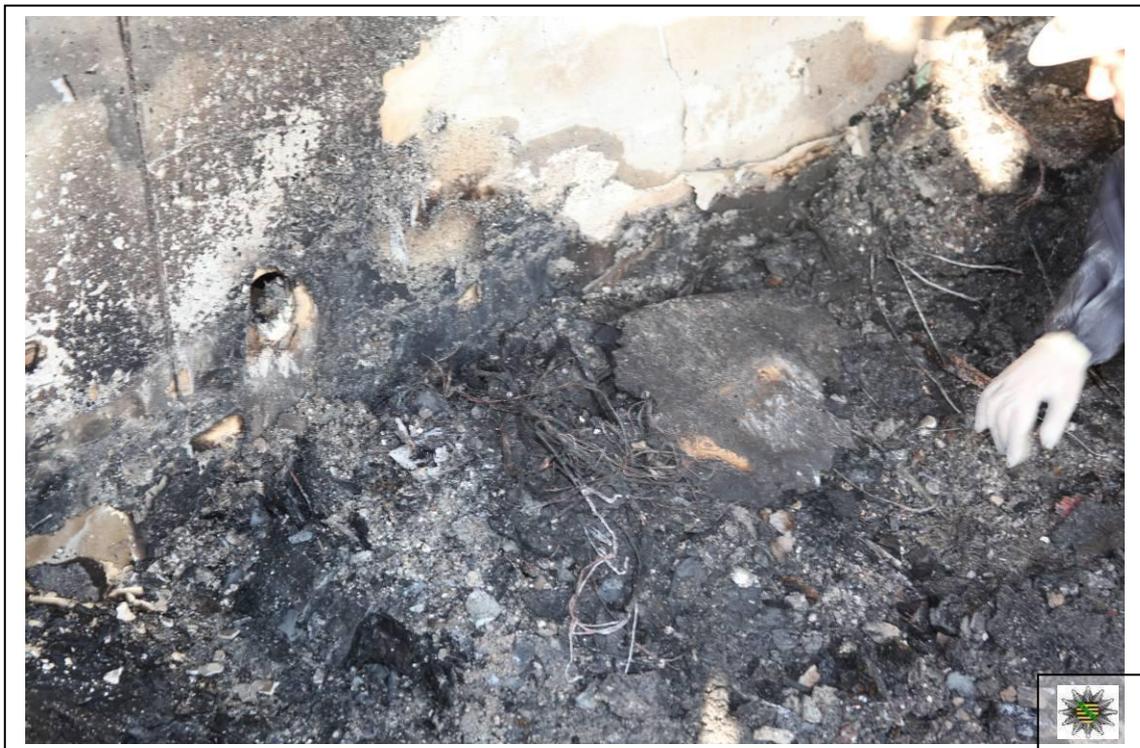
Bild 599

Zeigt die Reste des rechten Bereiches vom Unterschrank und ein Teil des Schrankes.

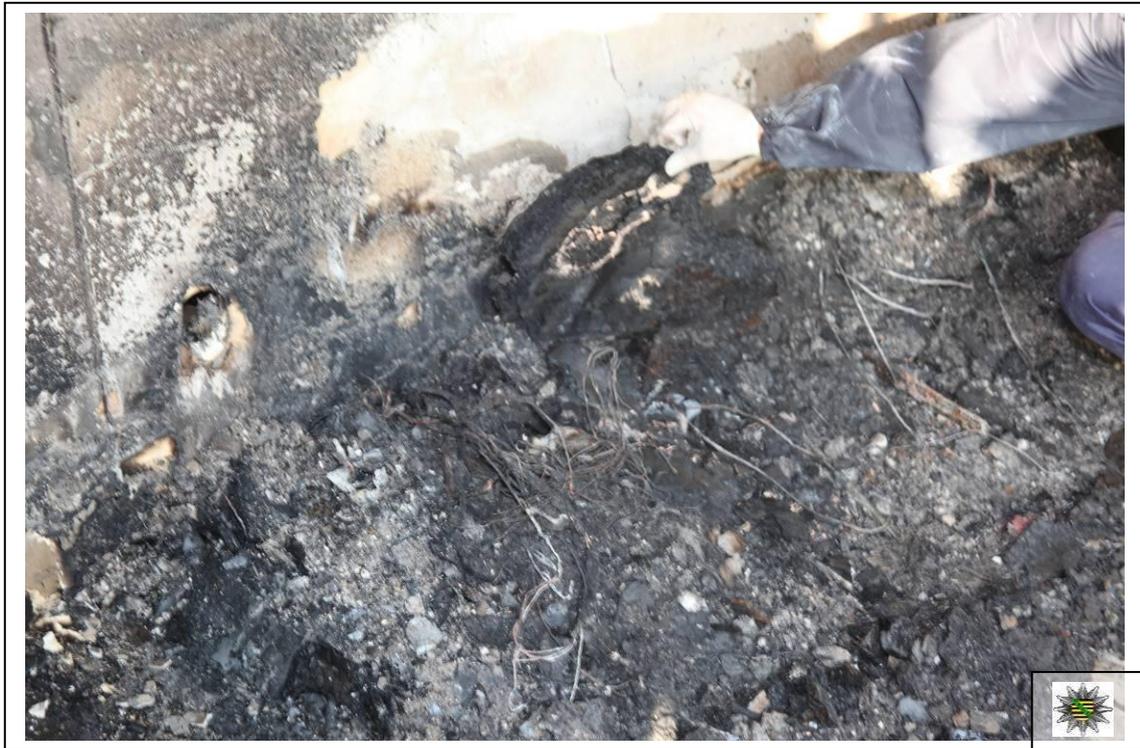
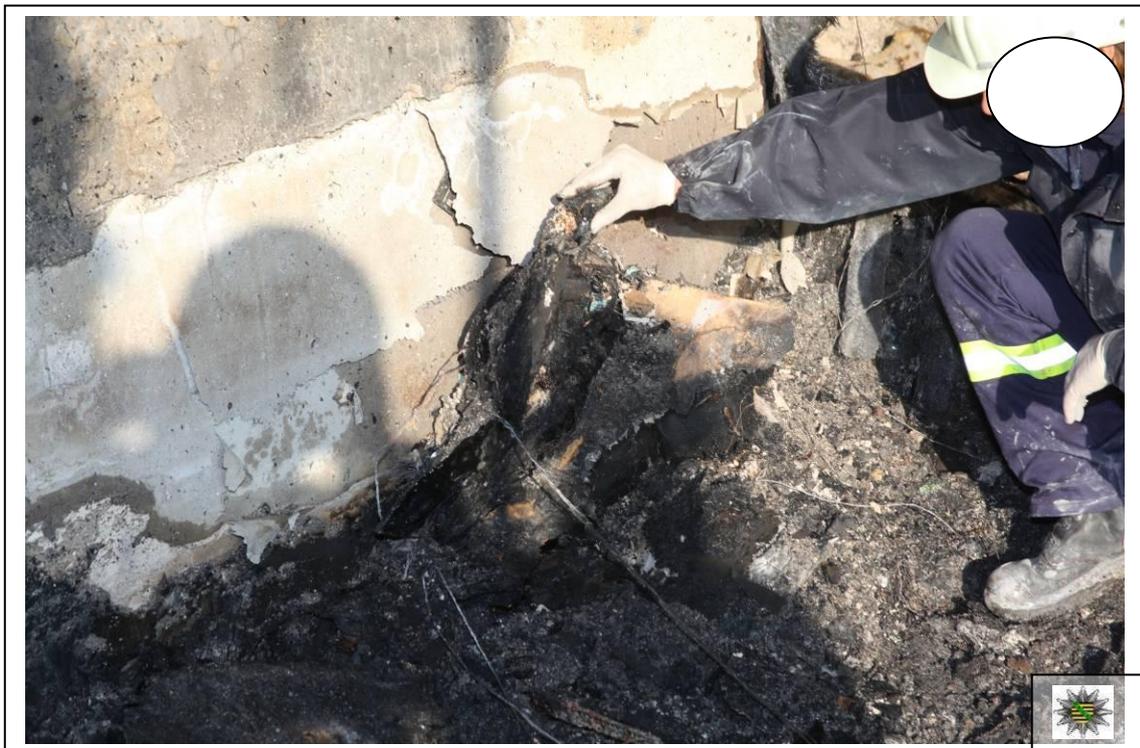
Bilder 600 und 601 zeigen ebenfalls den rechten Bereich des Unterschranks und dem linken Teil des Schrankes, unmittelbar nach dem schichtweisen Abtragen des Brandschuttes.
