Polizeidirektion Südwestsachsen
Kriminalpolizeiinspektion Zwickau
Kommissariat 41
-Brandursachenermittlung-

zur Explosion mit Brandfolge des
Wohnhauses, Frühlingsstraße 26,
in 08058 Zwickau,
am 04.11.2011 gegen 15.08 Uhr

Band 7

Brandbereich	H - Schlafzimmer	Bilder 556 bis 590;
Brandbereich	I - Katzenzimmer	Bilder 591 bis 629
Brandbereich	J - Bad links	Bilder 630 bis 639;

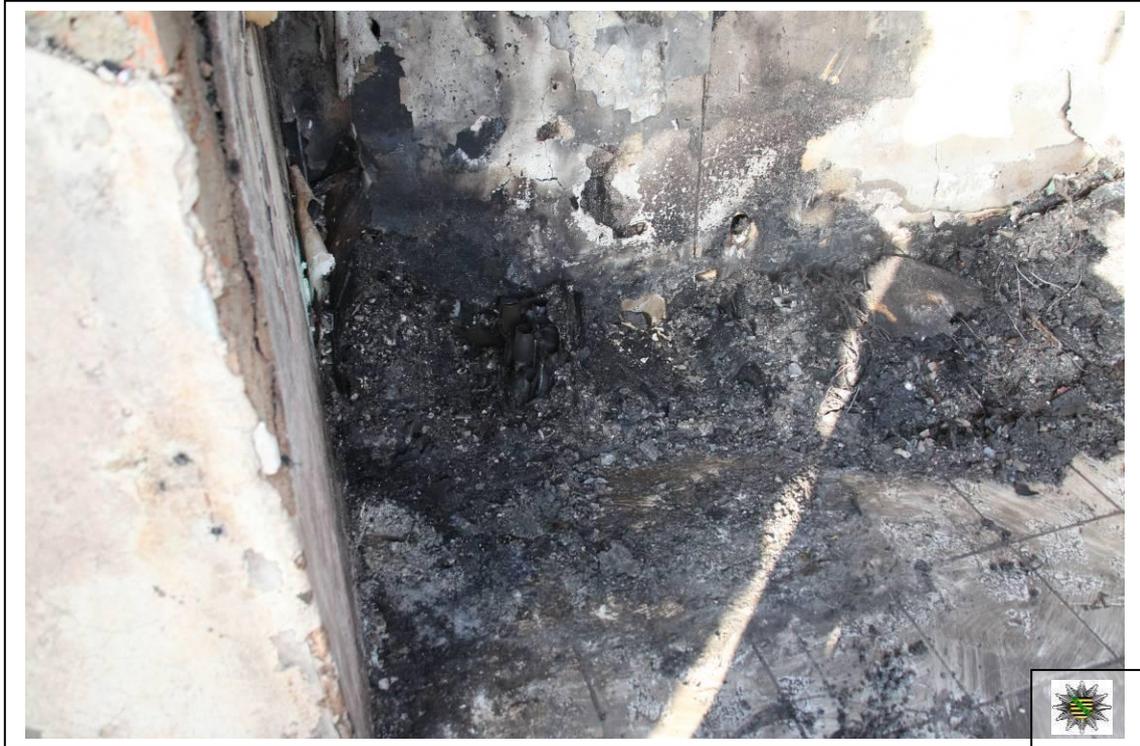
Bild 602

Zeigt die linke Seite des Unterschranks nach der Beräumung des Brandschuttes. Deutlich sind die Reste des Unterschranks noch zu erkennen.

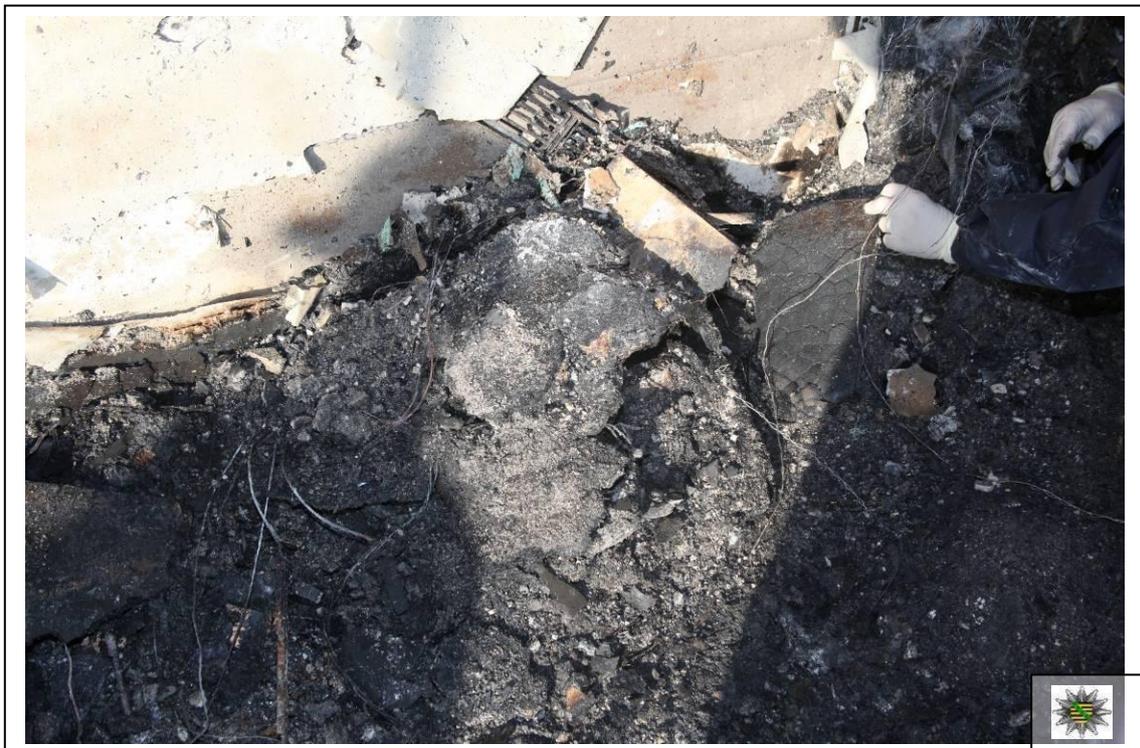
Bild 603

Zeigt den rechten Bereich des Schrankes, unmittelbar bei der Beräumung des Brandschuttes.

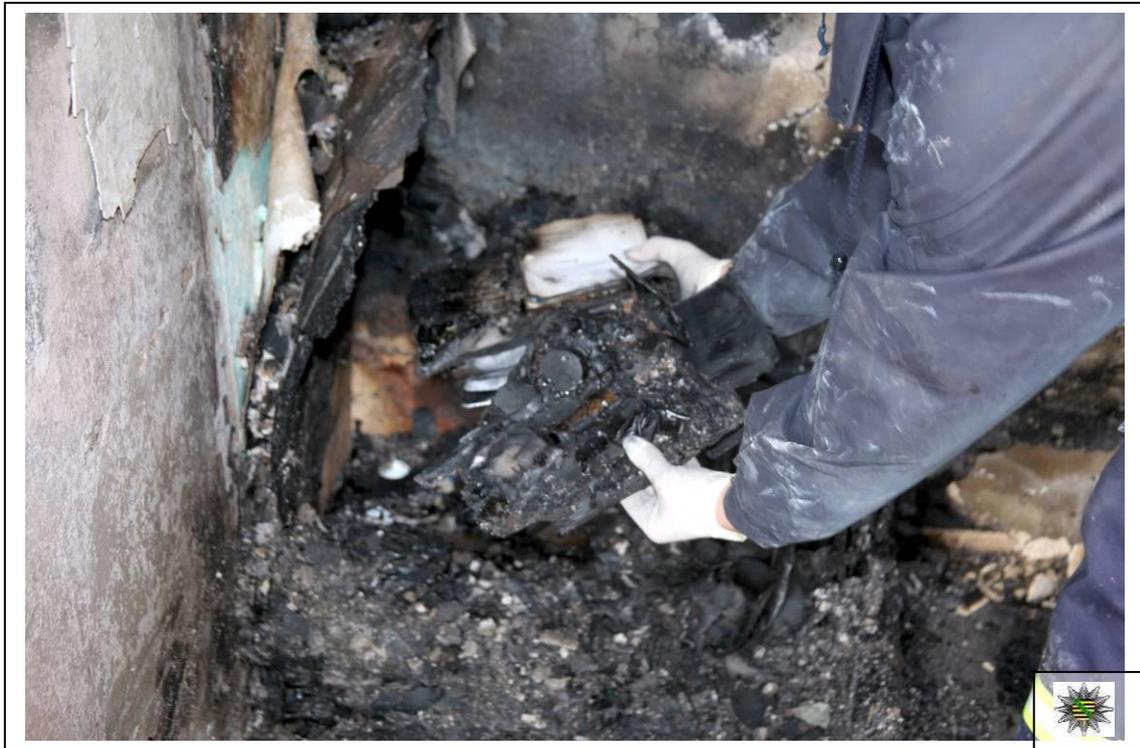
Zeigt den linken Bereich des Unterschranks bei der Entnahme von verschiedenen Spuren, die dem BKA übergeben wurden.

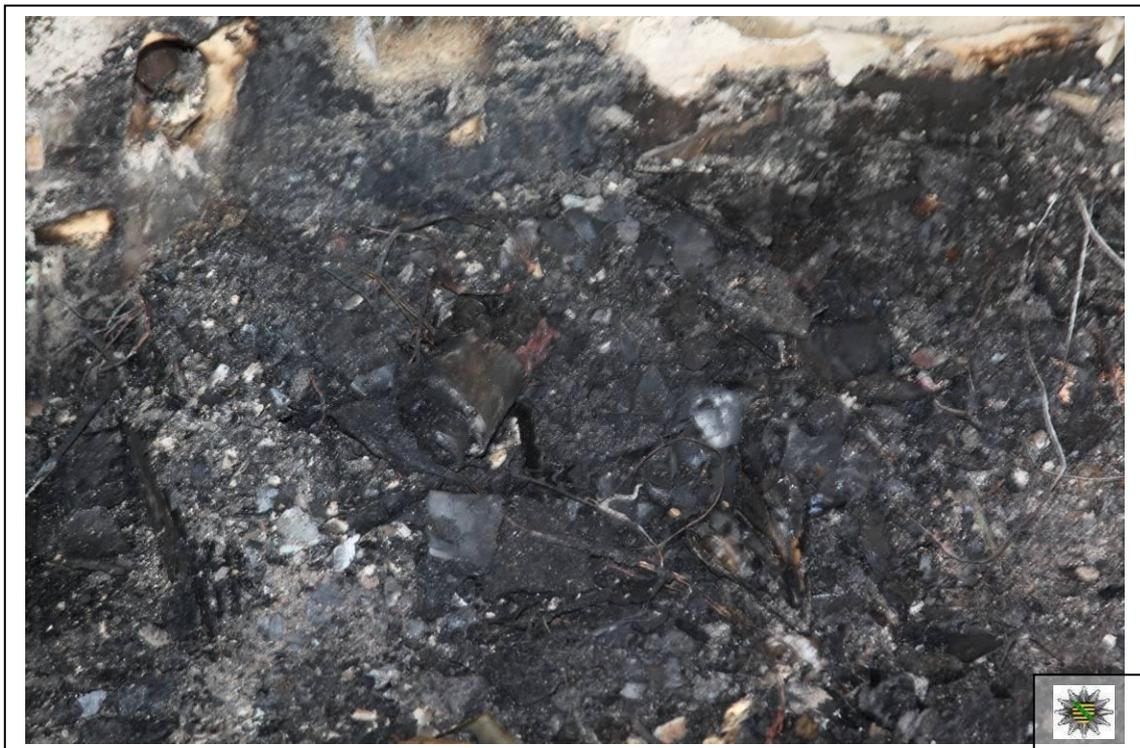
Zeigt den linken Bereich des Unterschranks bei der Entnahme von verschiedenen Spuren, die dem BKA übergeben wurden.

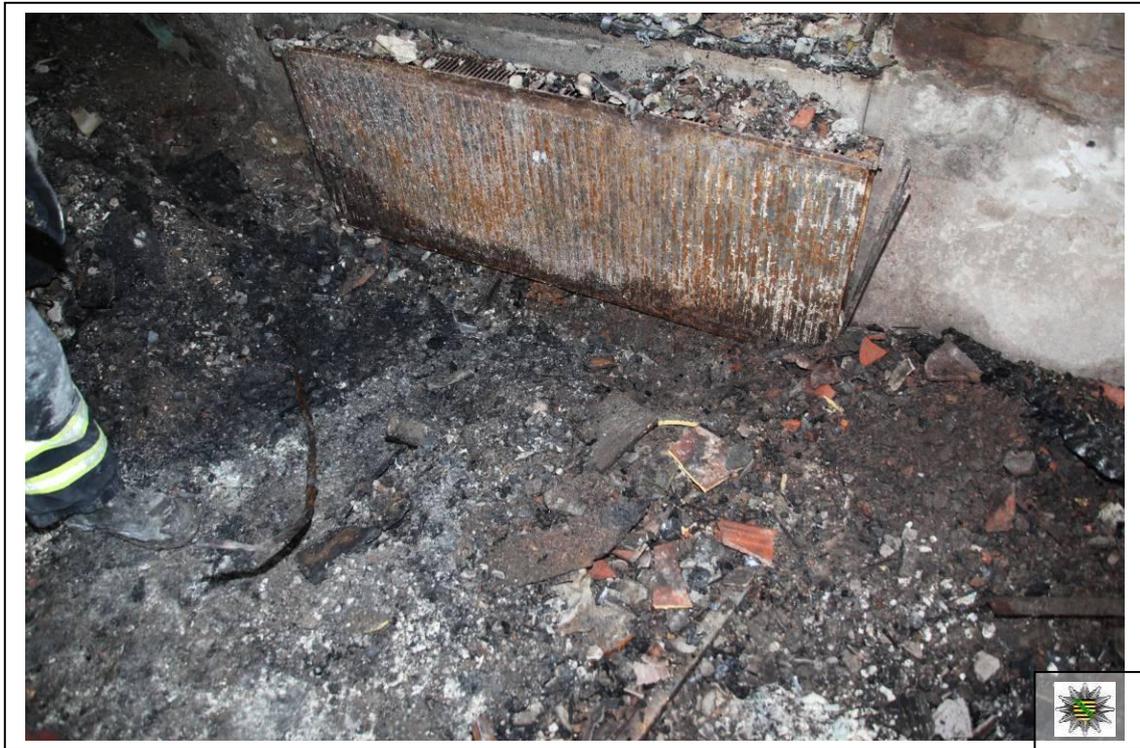
Bild 606

Detailaufnahme des Fußbodenbereiches, unmittelbar vor dem Fenster an der Giebelseite.

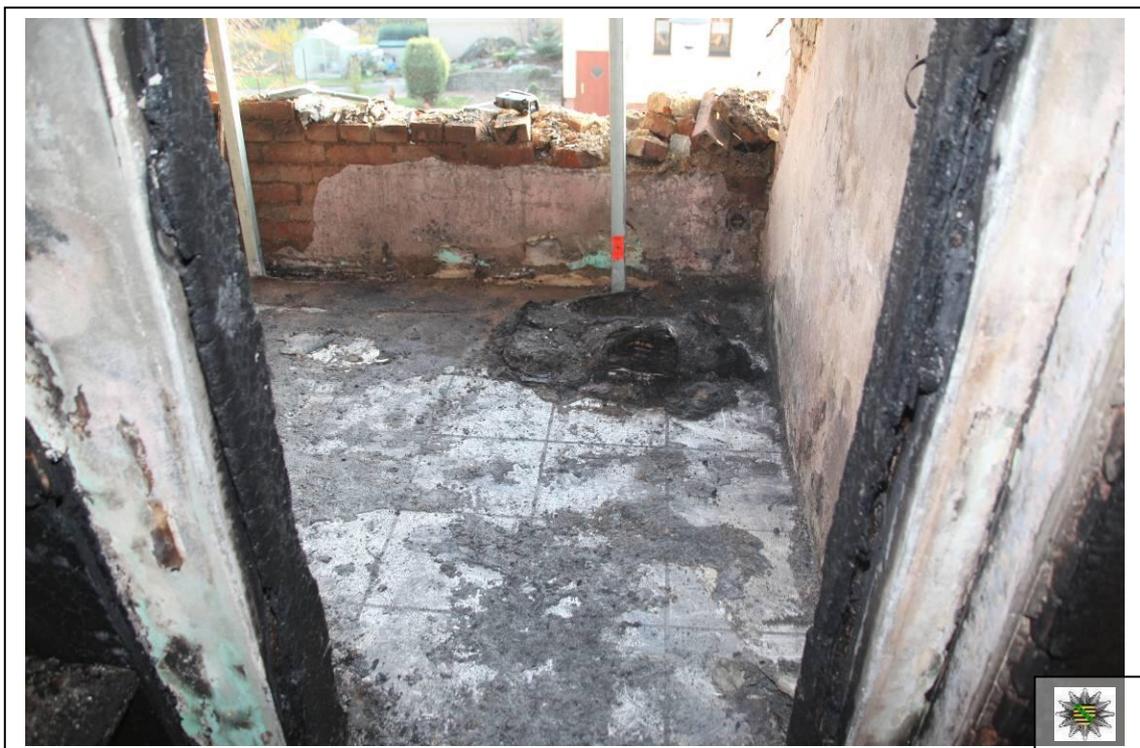
Bild 607

Zeigt den Bereich Eingang Brandbereich I in Richtung Giebelseite - Fenster nach der Beräumung des Brandschuttes vom Fußboden.

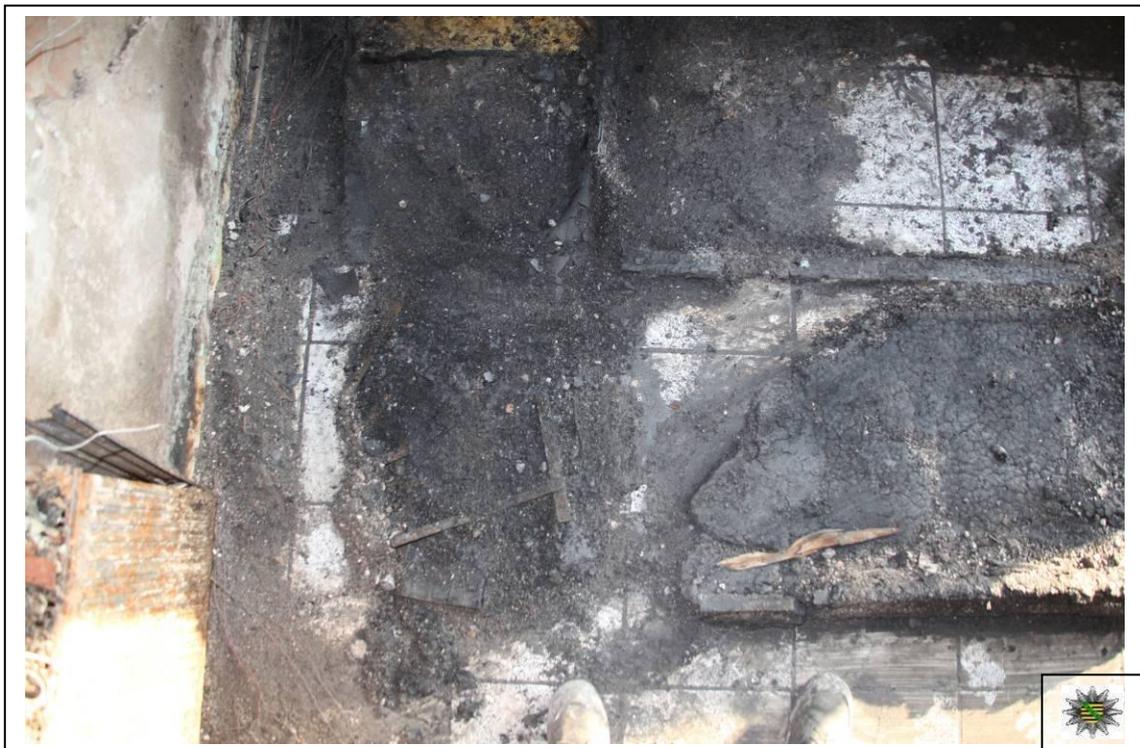
Bild 611

Wie Bild 589 zeigt jedoch den Bereich unmittelbar an der Giebelwand.

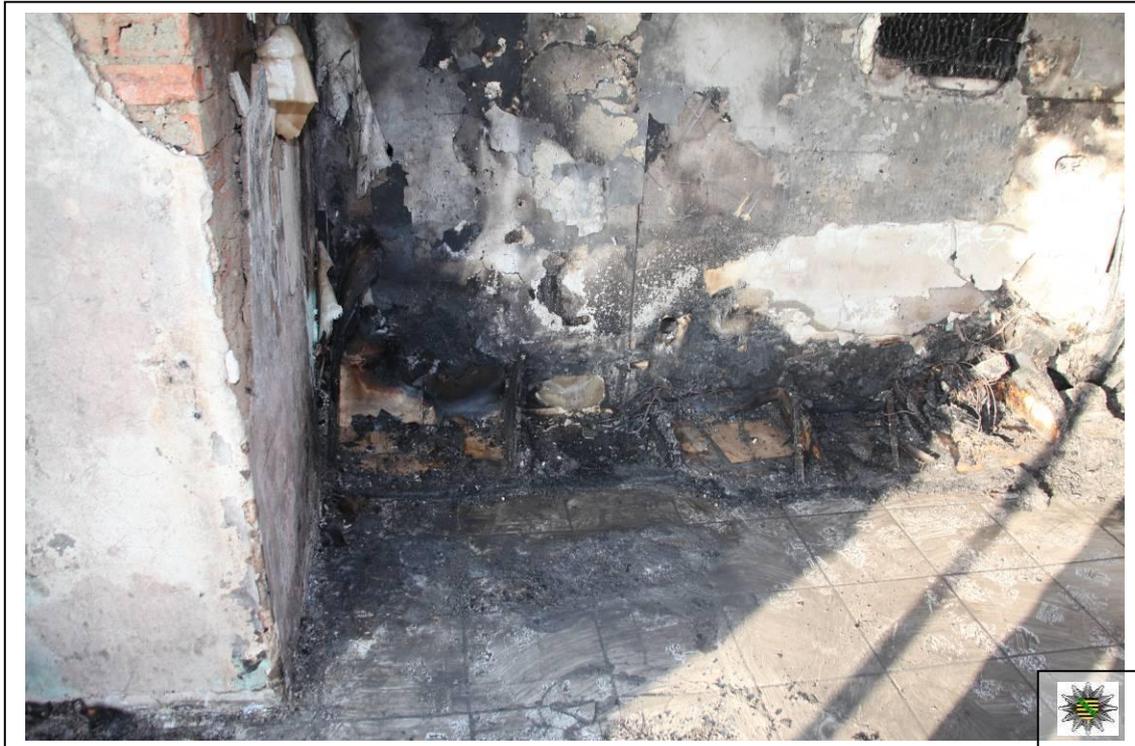
Bild 613

Detailaufnahme des Unterschrankes und des Schrankes, der sich an der linken Wand des Zimmers befand.

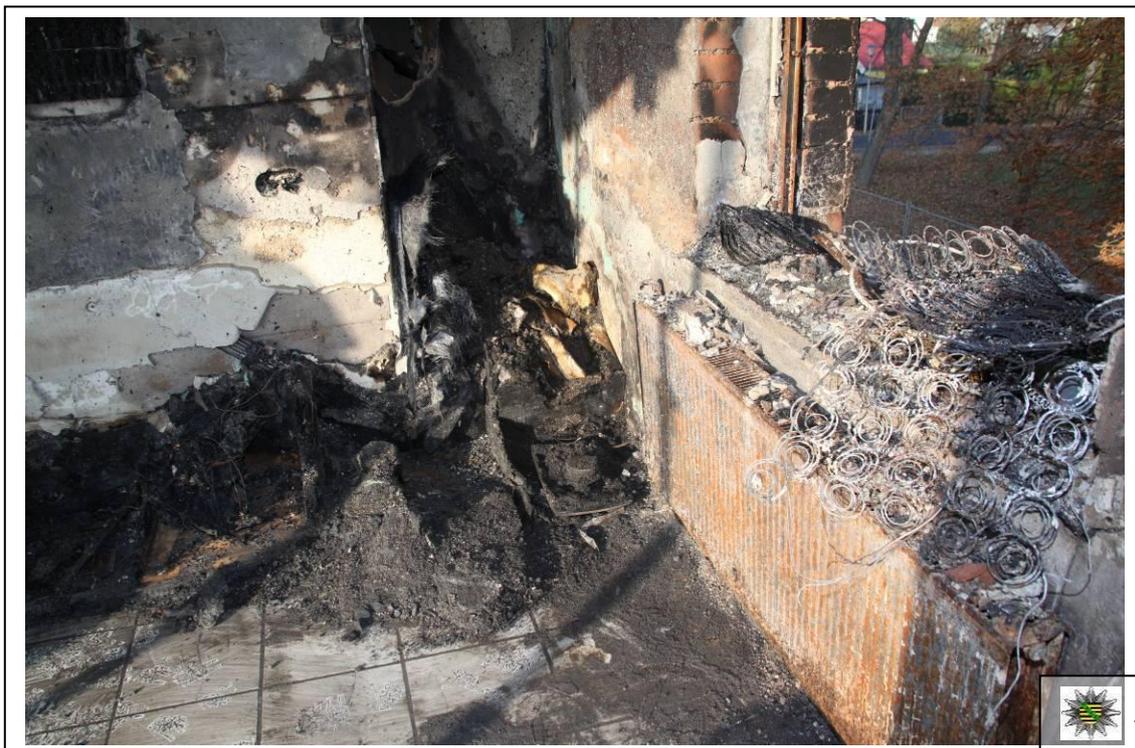
Bild 614

Detailaufnahme des Schrankes und der Nische, die sich im hinteren linken Bereich des Brandbereiches I befand. Deutlich sind die Reste des Schrankes zu erkennen. In der Nische wurden verschiedene Gegenstände (Spuren) gegenständlich gesichert.

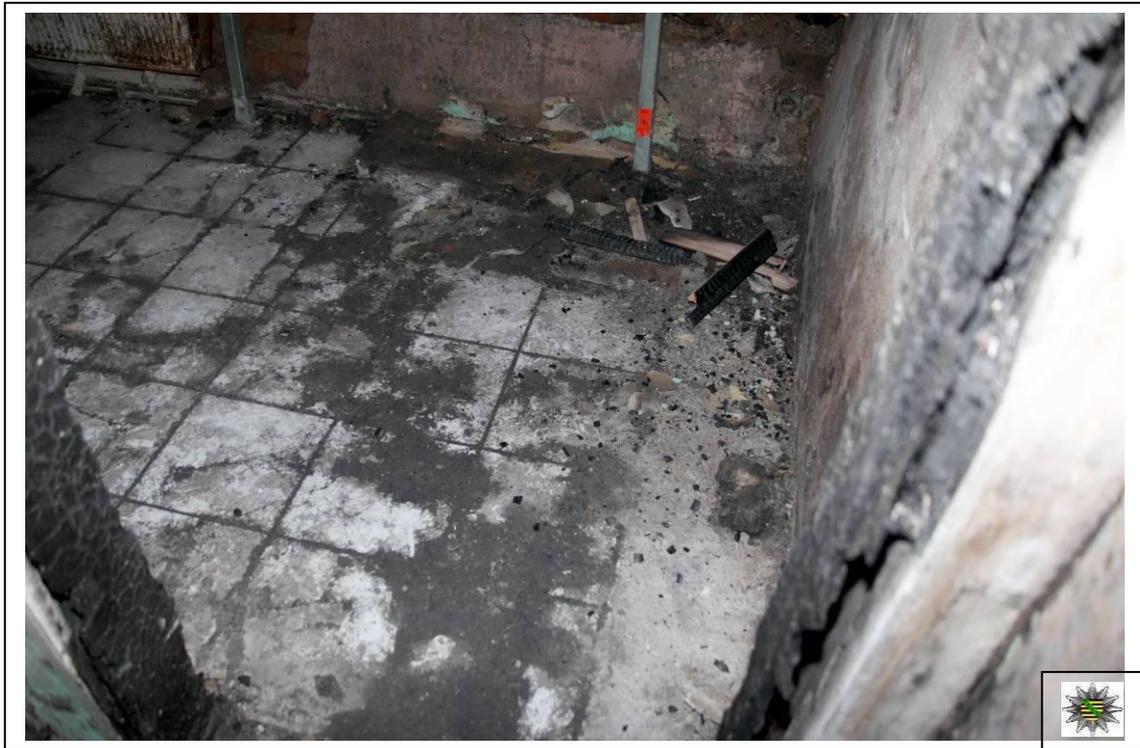
Bild 616

Bilder 616 bis 619
Detailaufnahmen des Fußbodens vom Brandbereich I / Katzenzimmer nach der
Beräumung des gesamten Brandschuttes und der Beräumung der
Einrichtungsgegenstände.

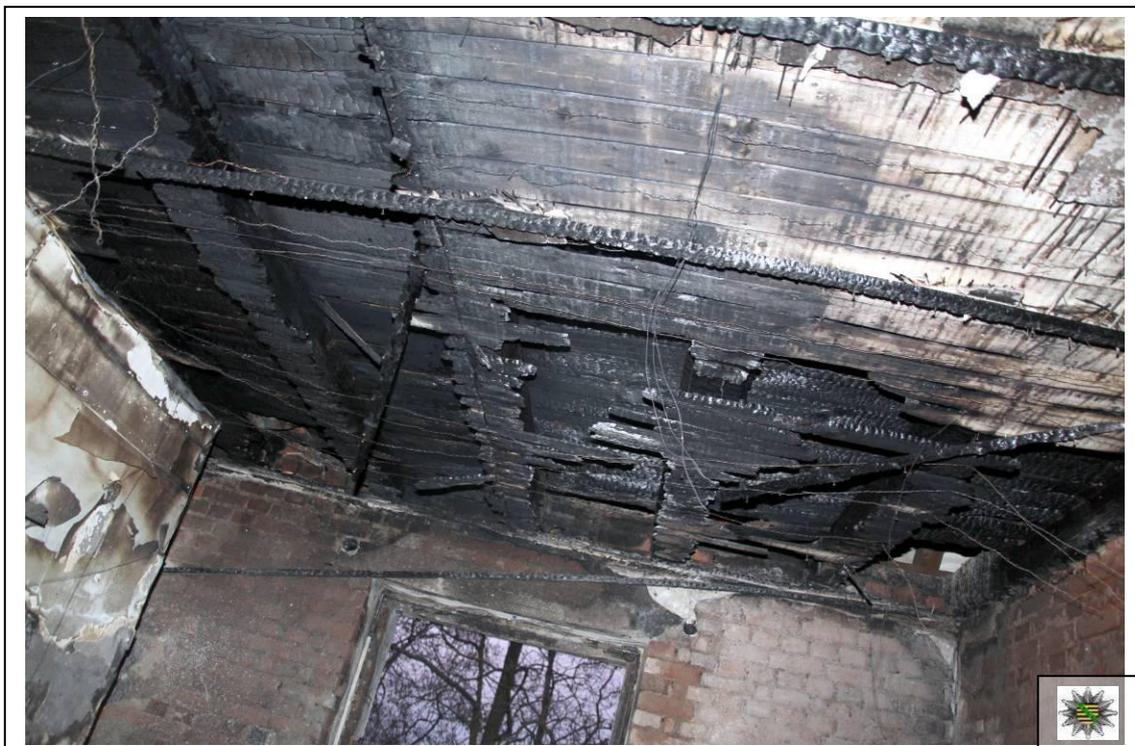
Bild 624

Detailaufnahme des Deckenbereiches unmittelbar über dem Bett. Deutlich ist eine lokale Zerstörung der Deckenkonstruktion zu erkennen. Die Holzbalken sind in diesem Bereich bereits schon so weit stark verbrannt, das ein deutliches Waffelmuster zu erkennen ist. Ebenfalls ist die Unterseite / Holzlattung durch den Brand in diesem Bereich zerstört.

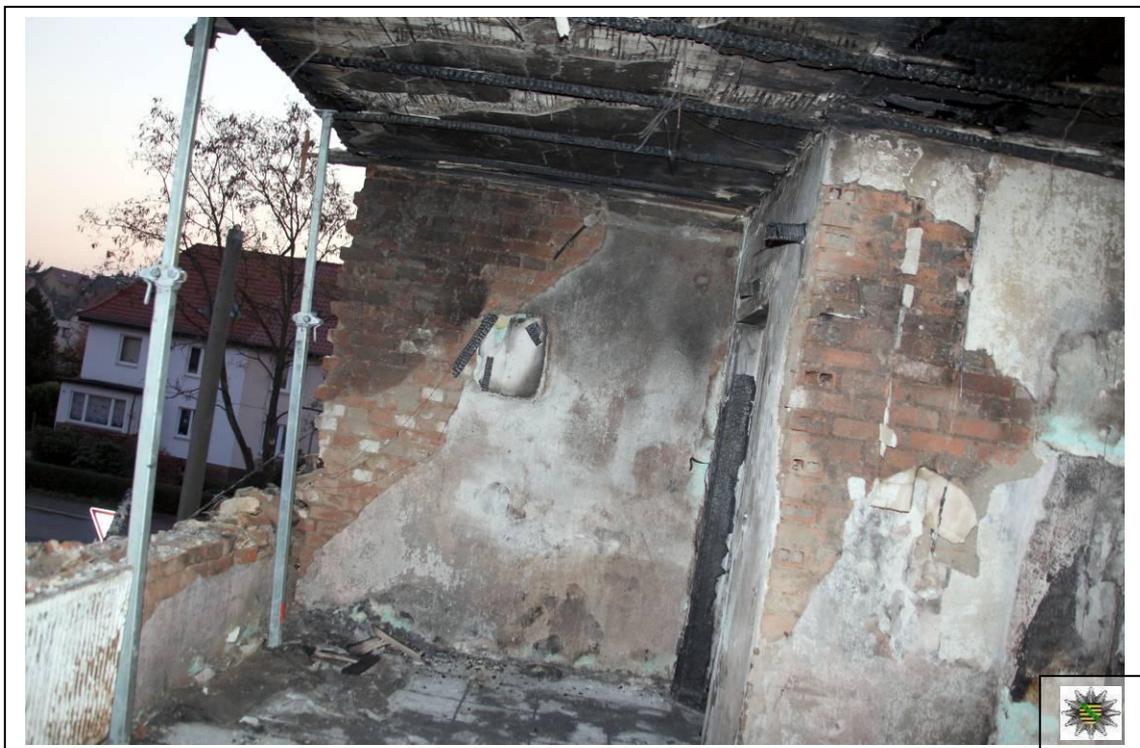
Bild 628

Detailaufnahmen des Eingangsbereiches zum Brandbereich I nach der Brandschuttberäumung. Deutlich sind die Brandeinwirkungen an den Wänden sowie Deckenkonstruktion zu erkennen. Diese Brandeinwirkung ist aber entsprechend geringer ausgeprägt, als die anderen Brandeinwirkungen im restlichen Bereich des Brandbereiches I.

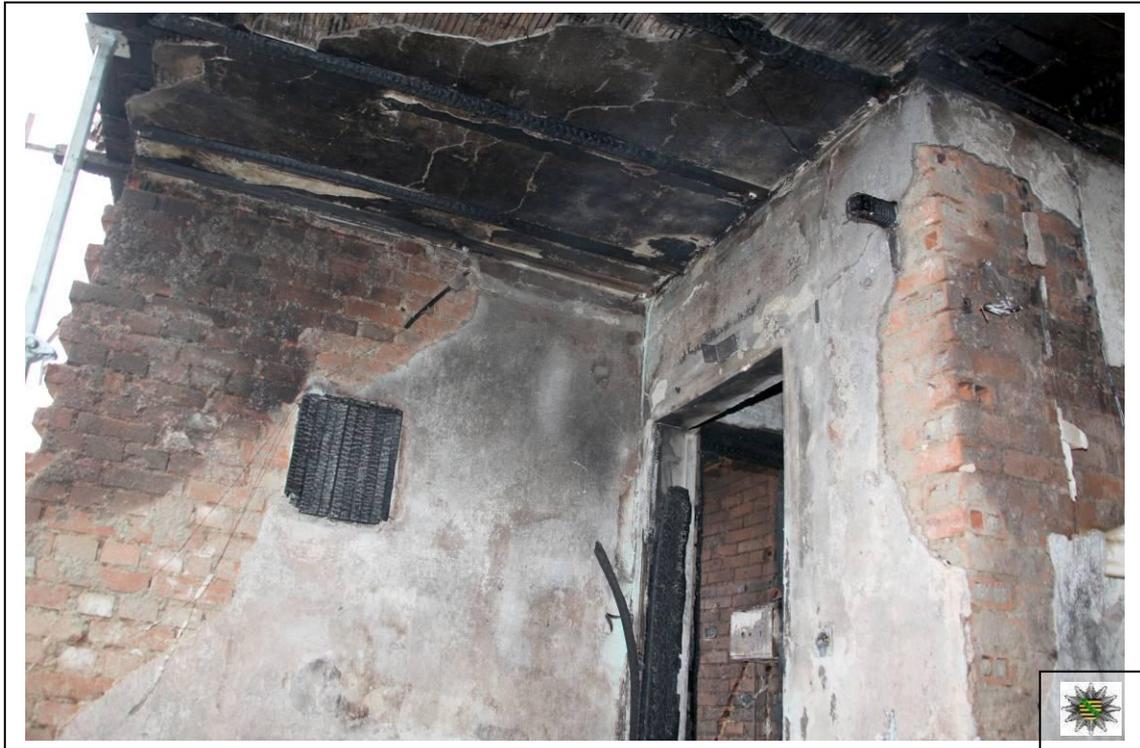
Bild 629

Wie Bild 627

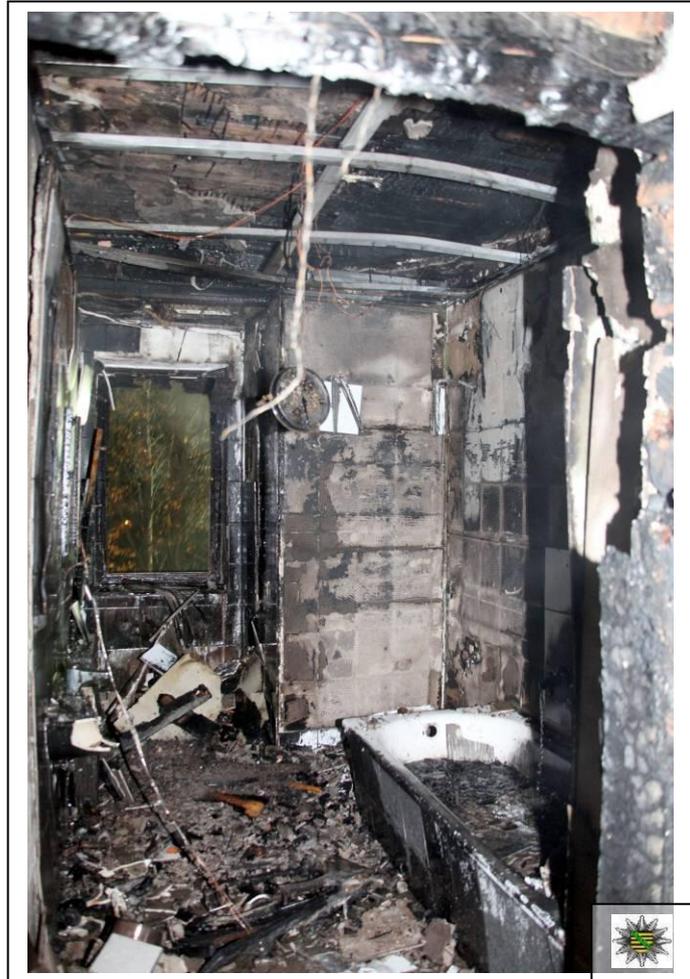
Bild 630

Diese Aufnahmen wurden am
04.11.2011 gegen 21:40 Uhr
gefertigt.
Deutlich sind die
Brandeinwirkungen an der
Bausubstanz sowie an den
Einrichtungsgegenständen im
Bad zu erkennen.
Entsprechend dieses
Zerstörungsgrades kann davon
ausgegangen werden, dass im
Bereich des Bades ein
weiteres Brandzentrum
angesiedelt ist.

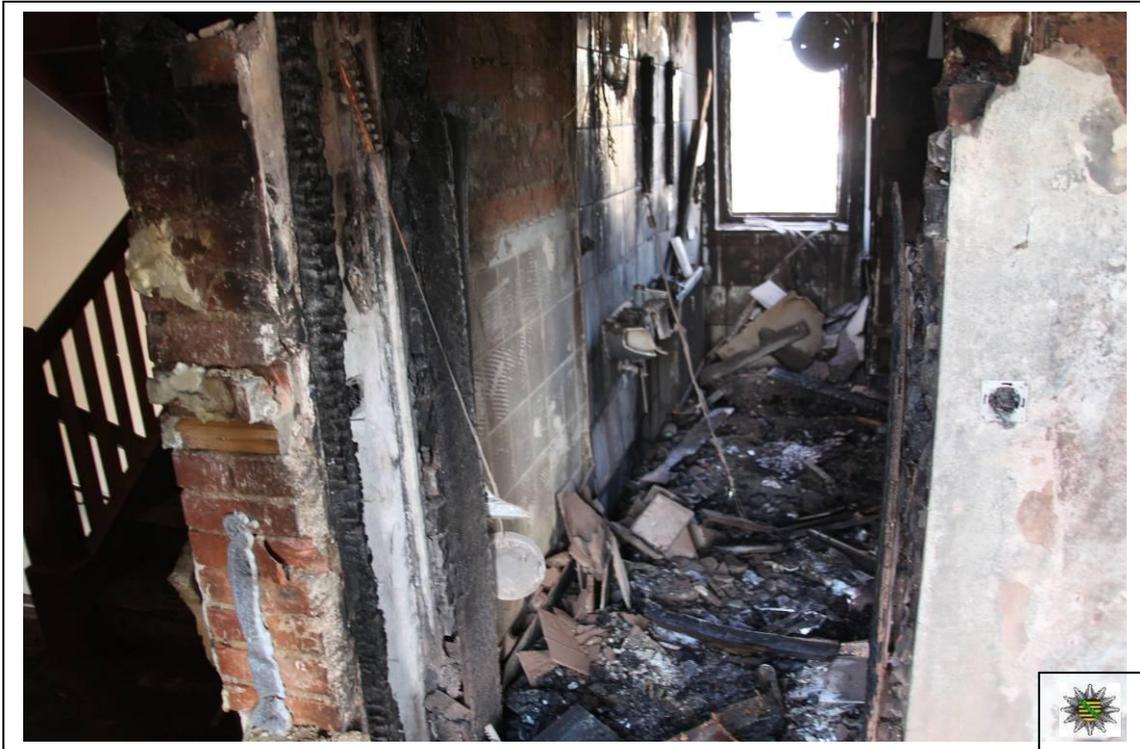
Bild 632

Detailaufnahme des Eingangsbereiches vom Brandbereich J / Bad in Richtung der Rückfront des Brandobjektes. Zu diesem Zeitpunkt erfolgte noch keine Brandschuttberäumung in dem Bad.

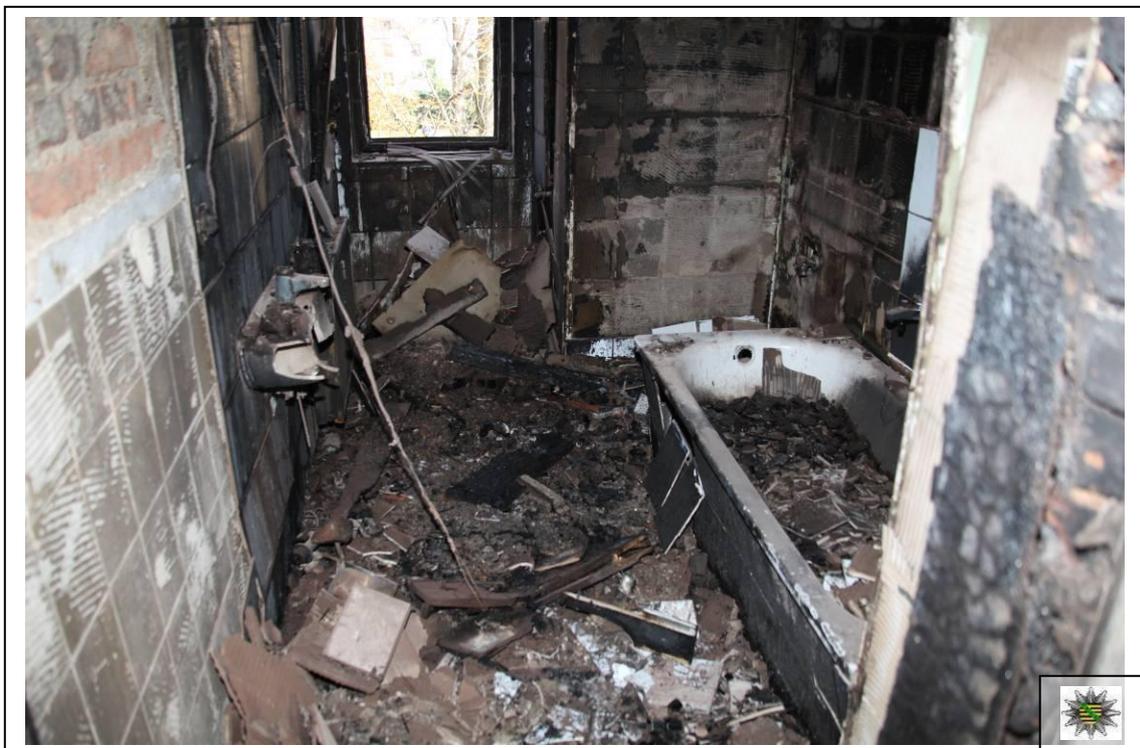
Bild 633

Detailaufnahme des Brandschuttes, der auf dem Fußboden des Bades vorgefunden wurde. In diesem Bereich muss bereits eine so hohe Temperatur geherrscht haben, dass die Fliesen von Wand abgefallen sind.

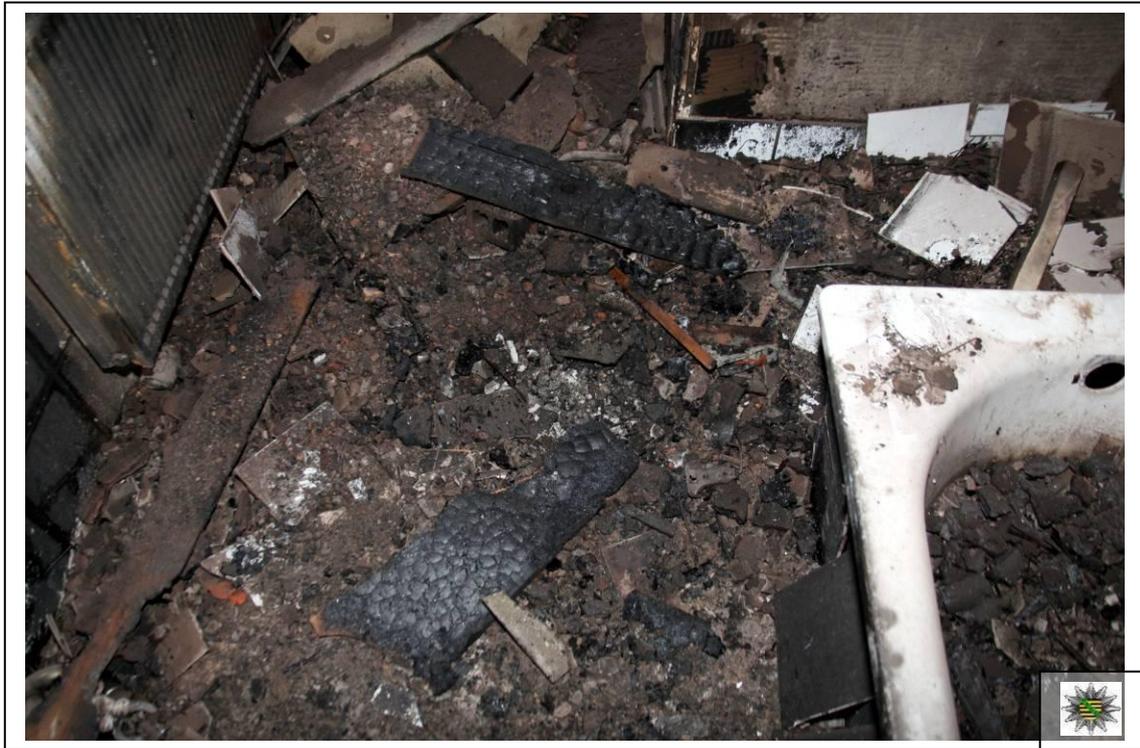
Bild 634

Wie Bild 633

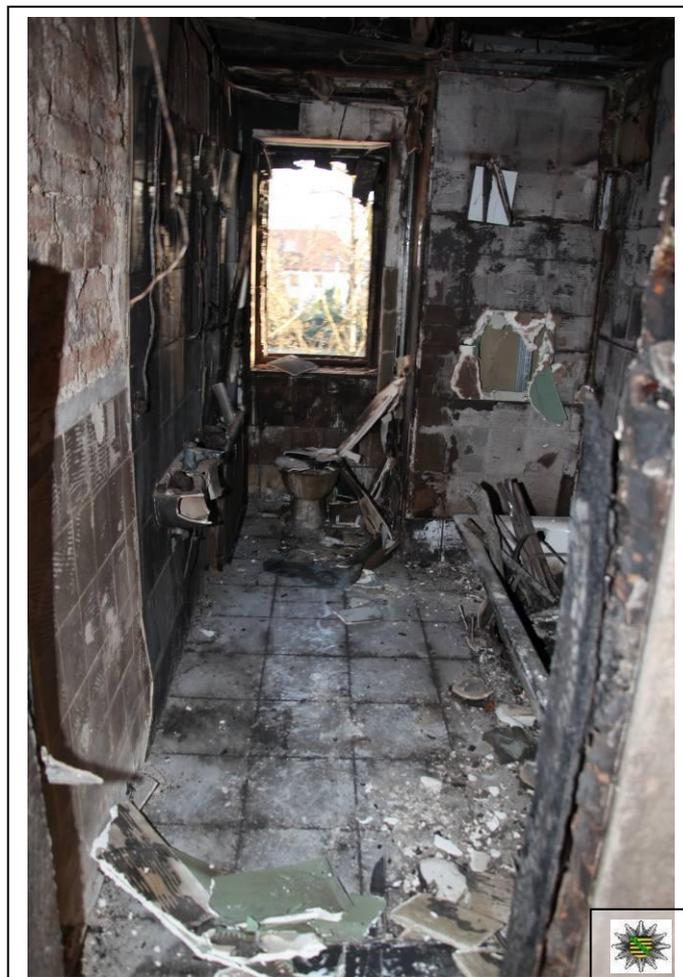
Bild 635

Zeigt den Fußbodenbereich des
Brandbereiches J nach der
Brandschuttberäumung.

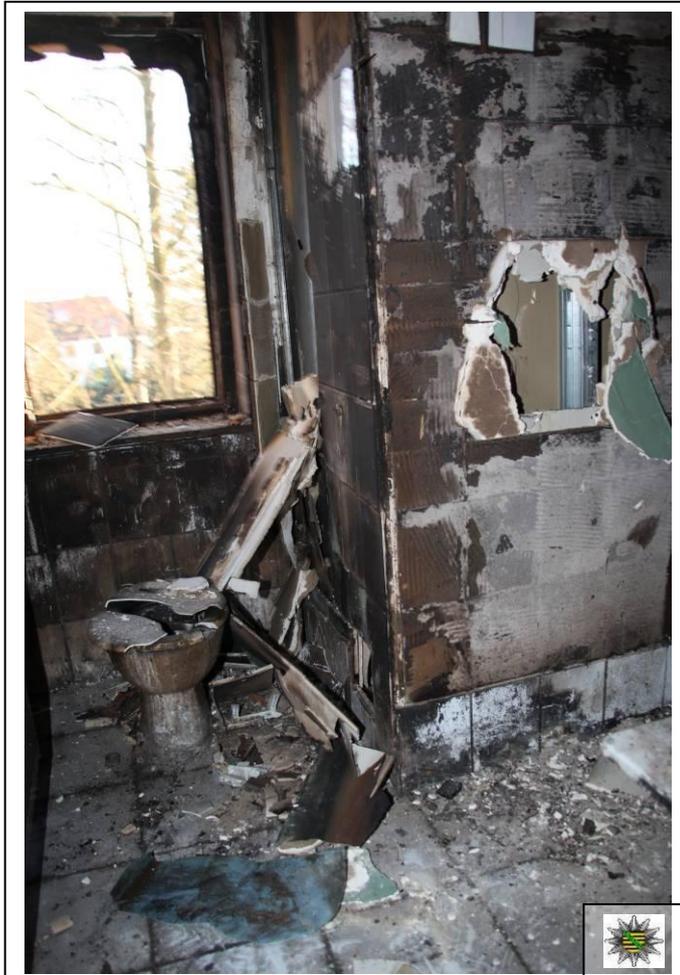
Bild 636

Zeigt den Fußbodenbereich des Brandbereiches J nach der Brandschuttberäumung, im hinteren Bereich des Bades.

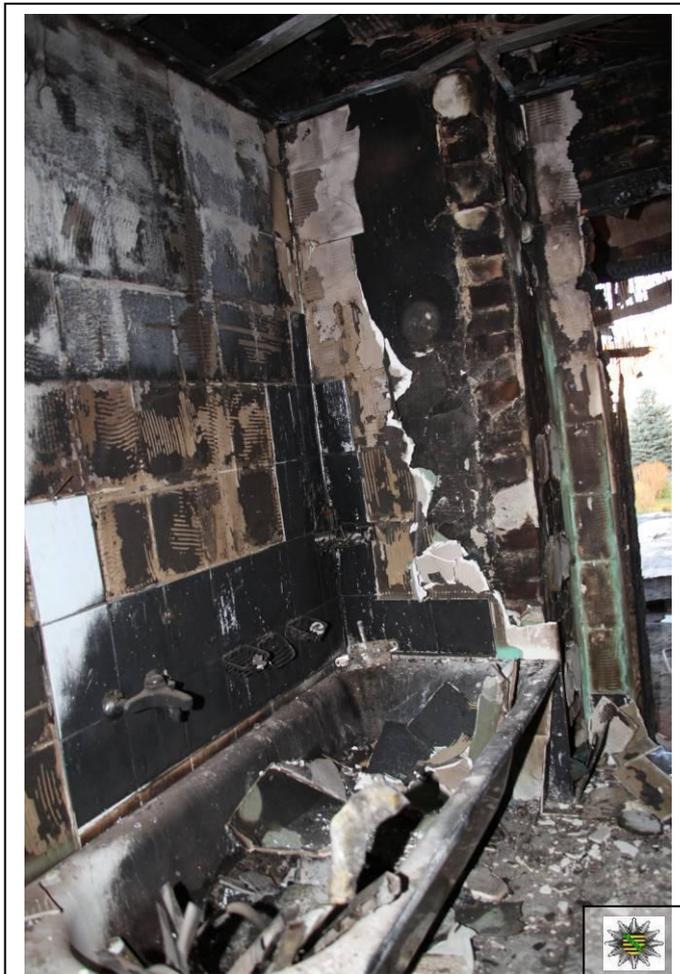
Bild 637

Zeigt die linke Seite des Bades, aufgenommen von der Rückfront in Richtung Eingangstür Brandbereich G.

Deutlich ist ebenfalls in diesem Bereich die starke Brandeinwirkung an der Bausubstanz (Fliesen) zu erkennen.

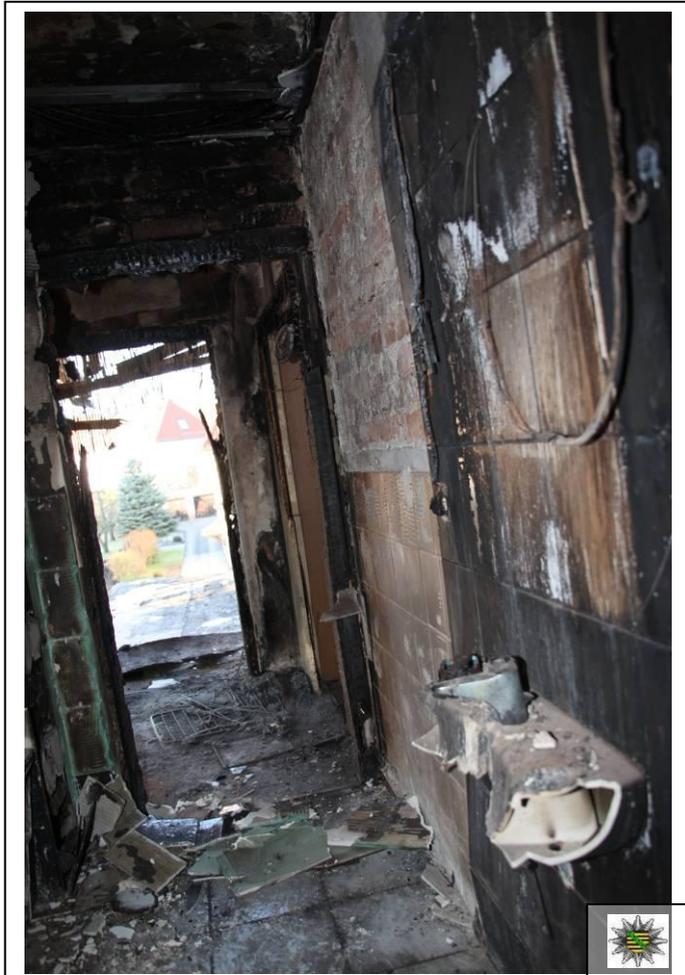
Bild 638

Zeigt die rechte Wand des Bades in Richtung Flur. Hier ist ebenfalls eine starke Brandeinwirkung an der Bausubstanz zu verzeichnen.

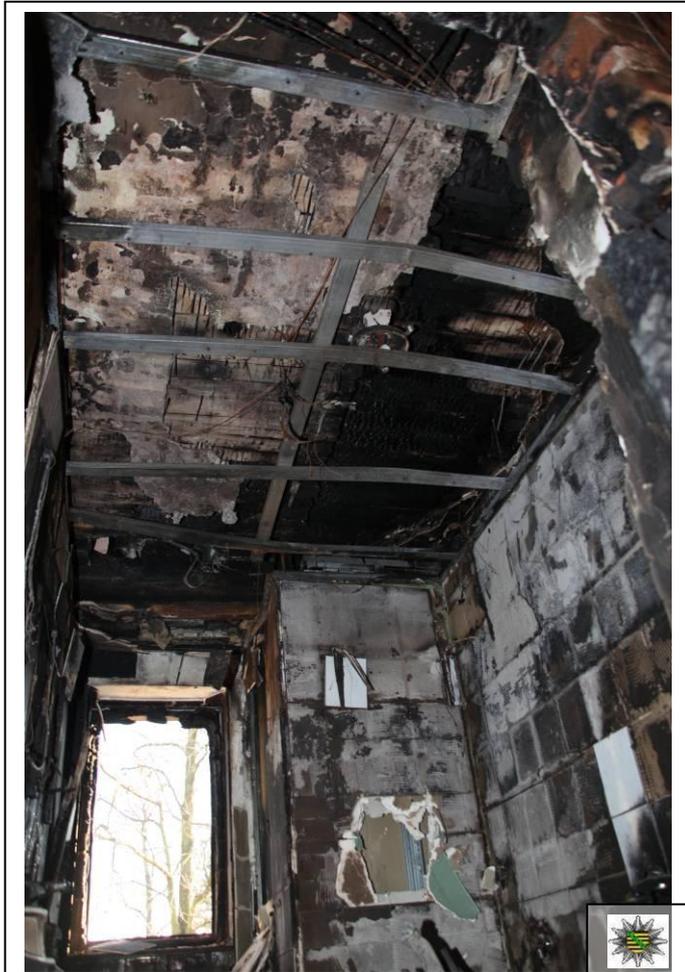
Bild 639

Zeigt den Deckenbereich des Bades. Dieser Deckenbereich ist ebenfalls auf seiner gesamten Länge stark brandbelastet. Die Decke war mit einer Gipskartonplatte T30 verschalt. Diese wurde durch den Brand vollständig zerstört. Entsprechend dieser Feststellung muss davon ausgegangen werden, dass in diesem Bad eine hohe Brandintensität geherrscht haben muss.
