Polizeidirektion Südwestsachsen  
Kriminalpolizeiinspektion Zwickau  
Kommissariat 41  
-Brandursachenermittlung-

# Lichtbildmappe

zur Explosion mit Brandfolge des  
Wohnhauses, Frühlingsstraße 26,  
in 08058 Zwickau,  
am 04.11.2011 gegen 15.08 Uhr

## Band 8

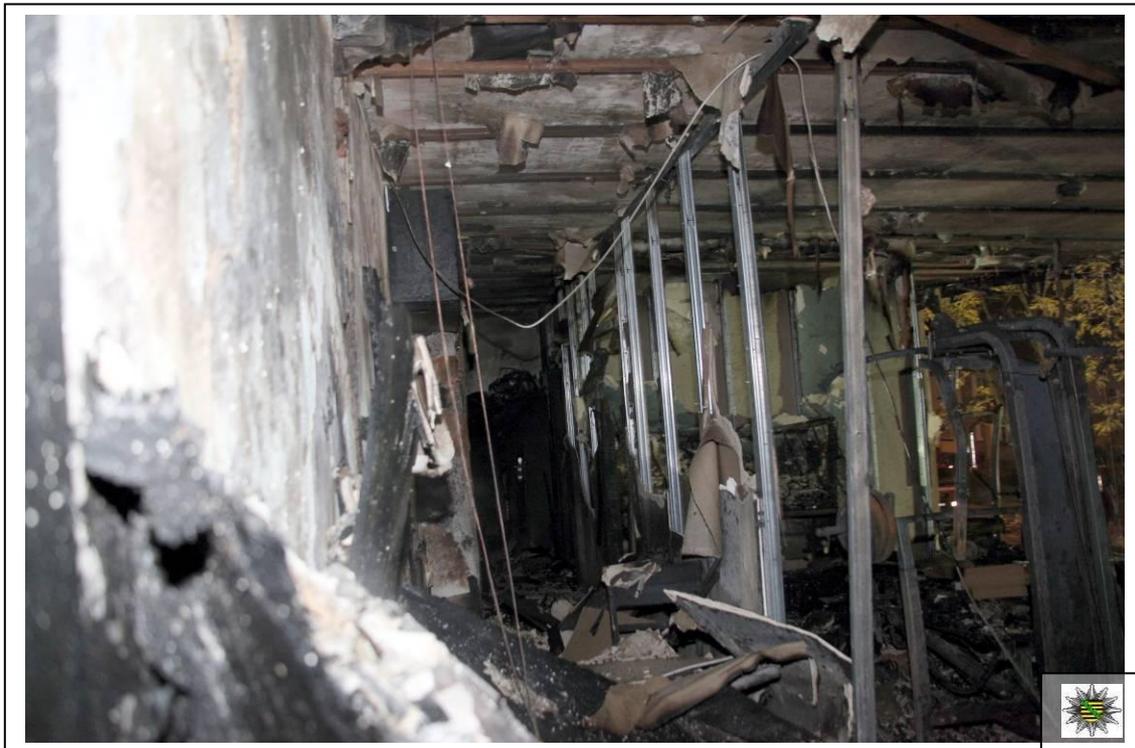
Bild 640

Detailaufnahme des Brandbereiches L / Gang. Diese Aufnahme erfolgte von der Tür, die sich zwischen dem Brandbereich B und L befand.

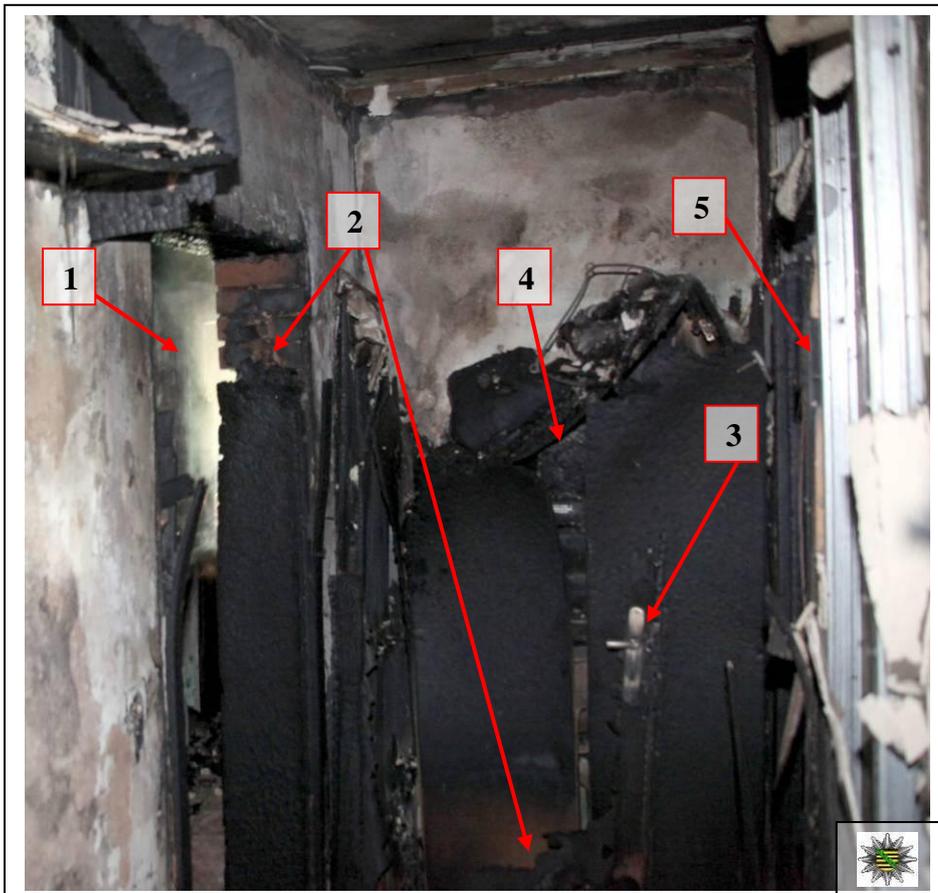
Bild 643 a

Detailaufnahme aus Bild 643.

Pfeil 1 zeigt zum Brandbereich G /Flur links.

Pfeil 2 zeigt zu den keilförmigen Abbranderscheinungen an dem Türfutter und an der Tür selbst.

Pfeil 3 zeigt zur Tür, die sich zwischen dem Brandbereich G und L befand. Diese Tür war nachweisbar geöffnet.

Pfeil 4 zeigt zu einem Schrank, der sich unmittelbar hinter dieser Tür befand. Dieser weist im oberen Drittel starke Brandeinwirkungen auf.

Pfeil 5, zeigt zur Eingangstür die in den Brandbereich M / Lager führt. Ob diese Tür zum Zeitpunkt des Brandes geöffnet war, konnte nicht festgestellt werden, da diese Tür vollständig vernichtet wurde.

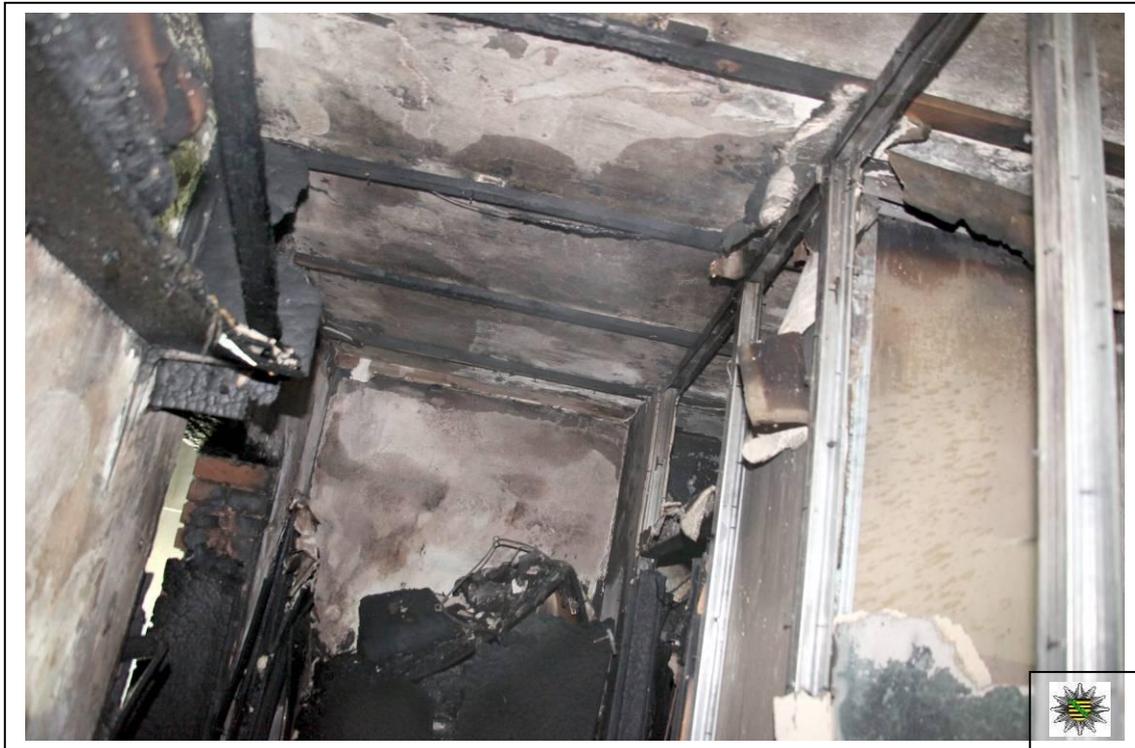
**Bild 644**

Detailaufnahme des Deckenbereiches, der soeben im Bild 643 beschrieben wurde. Die Decke ist in diesem Bereich noch relativ gut erhalten. Durchbrennungen konnten nicht verzeichnet werden. Die Decke war mit einer Gipskartonplatte verschalt.

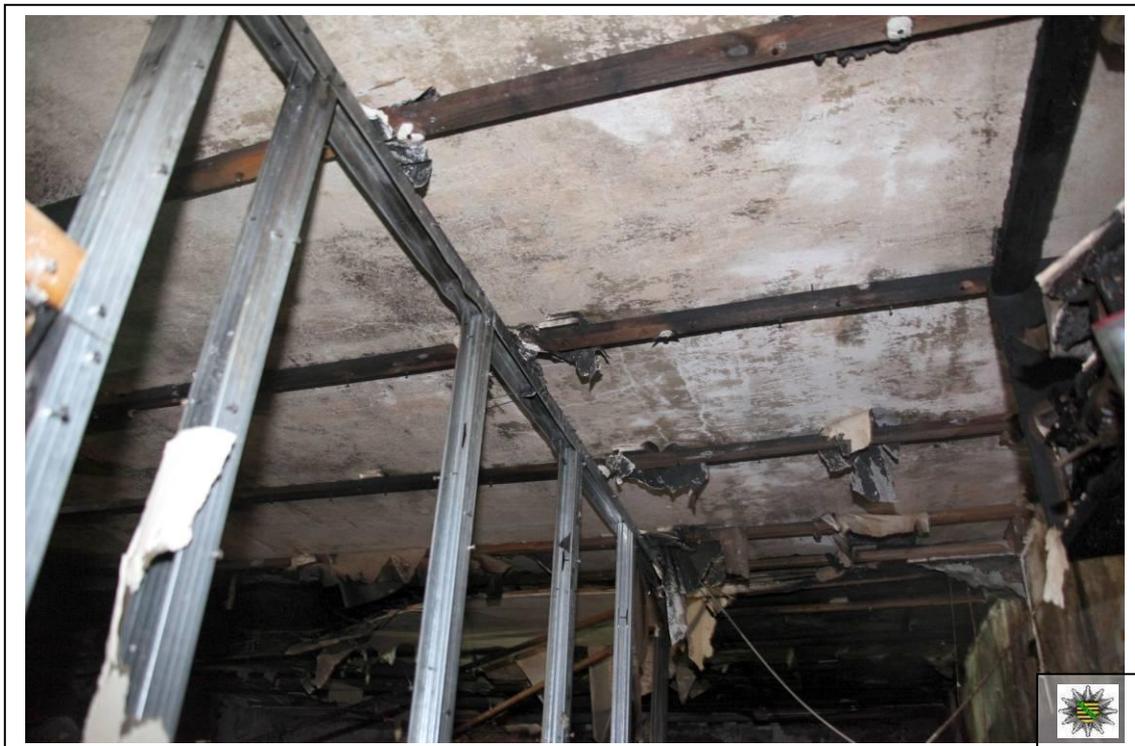
**Bild 645**

Detailaufnahme des vorderen Bereiches der Decke in dem Brandbereich L, analog Bild 644. Deutlich ist in diesem Bereich linksseitig die Ständerwand zu erkennen.

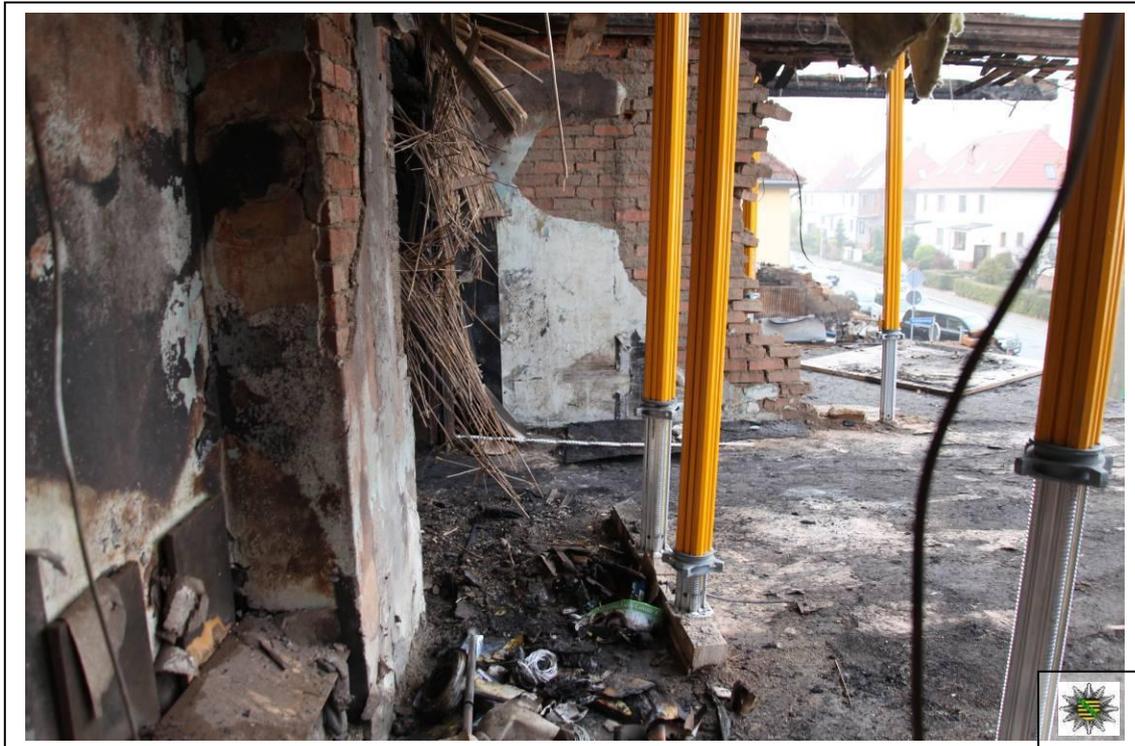
**Bild 649**

Detailaufnahme des Brandbereiches L.

Zeigt den vorderen Bereich,  
Eingang zum Brandbereich G.  
In diesem Brandbereich  
befand sich die  
Zwischenwand, die zu diesem  
Zeitpunkt bereits entfernt  
gewesen ist.

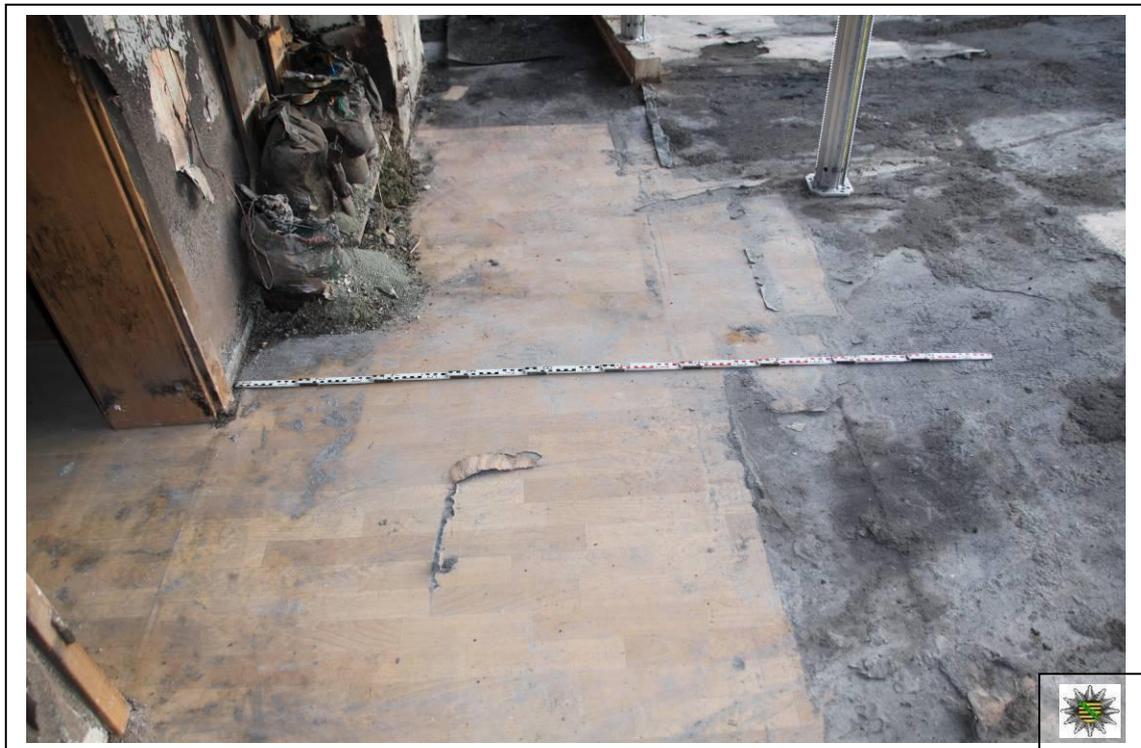
**Bild 652**

Detailaufnahme des Brandbereiches L und F wie im Bild 651 beschrieben.

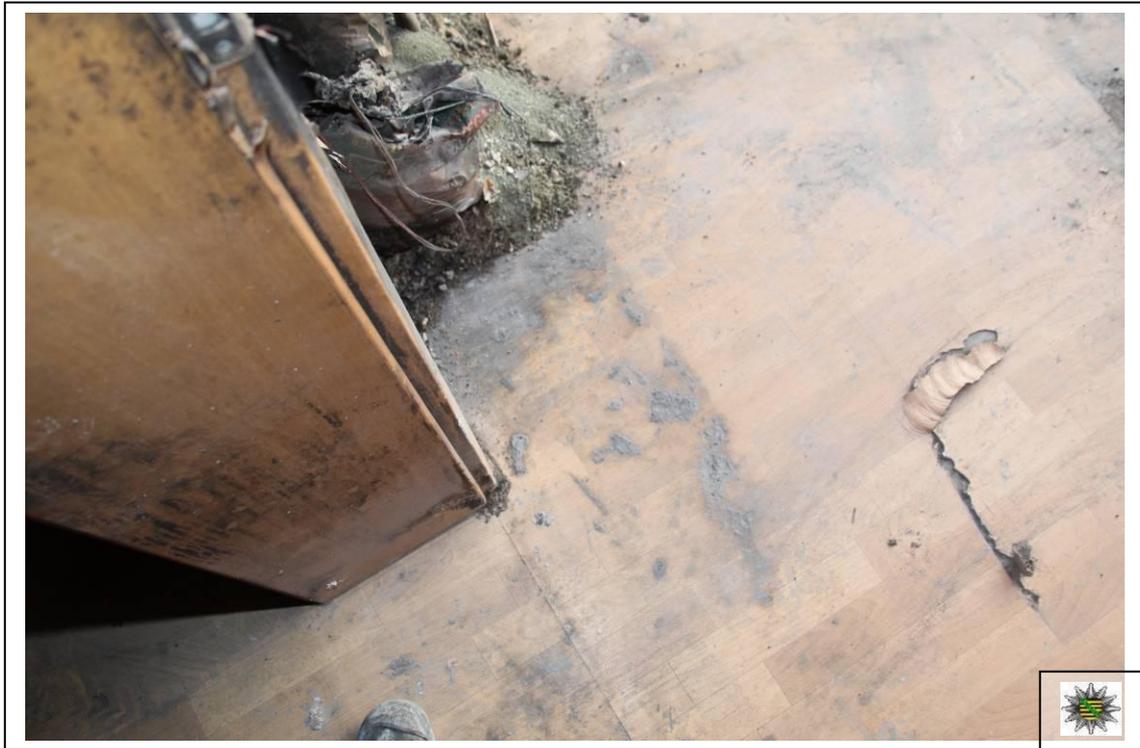
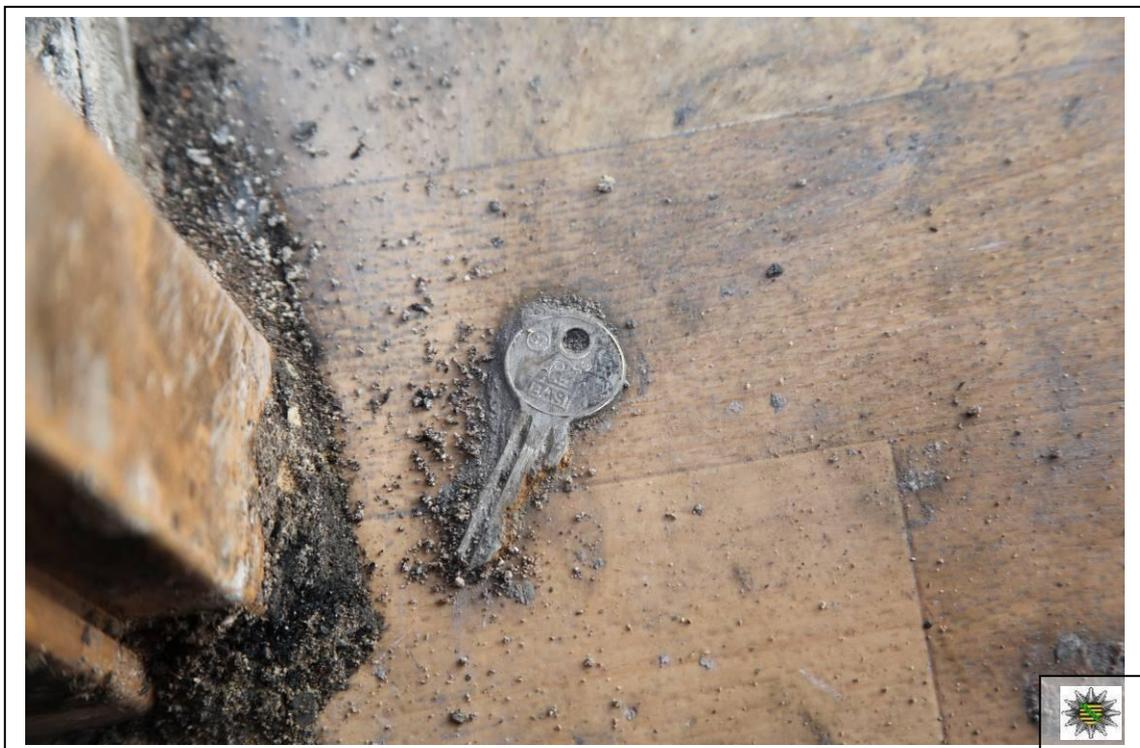
**Bilder 653 und 654**

Unmittelbar nach der Eingangstür vom Brandbereich G in Brandbereich L wurde auf dem Fußboden ein Schlüssel vorgefunden, der gegenständlich gesichert und dem BKA übergeben wurde.

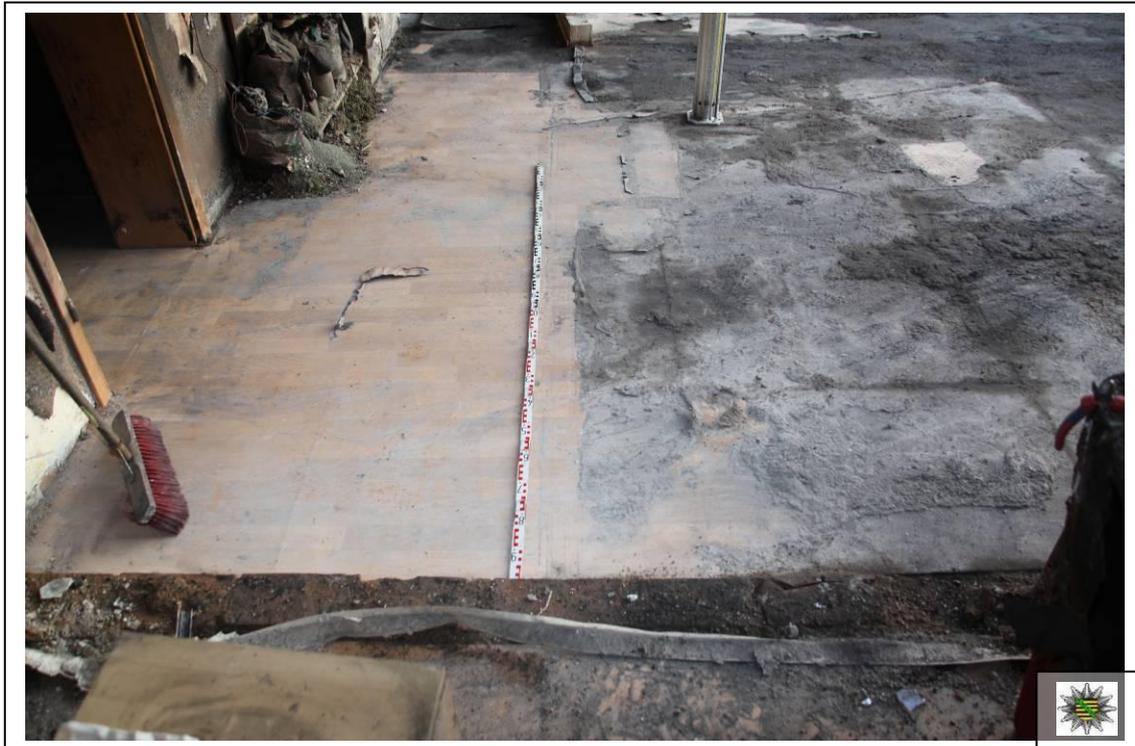
Bild 655

Detailaufnahme des Brandbereiches L unmittelbar aufgenommen aus dem Brandbereich E. Deutlich ist in diesem vorderen Bereich ein noch relativ gut erhaltener Fußbodenbelag (Linoleum) zu verzeichnen.

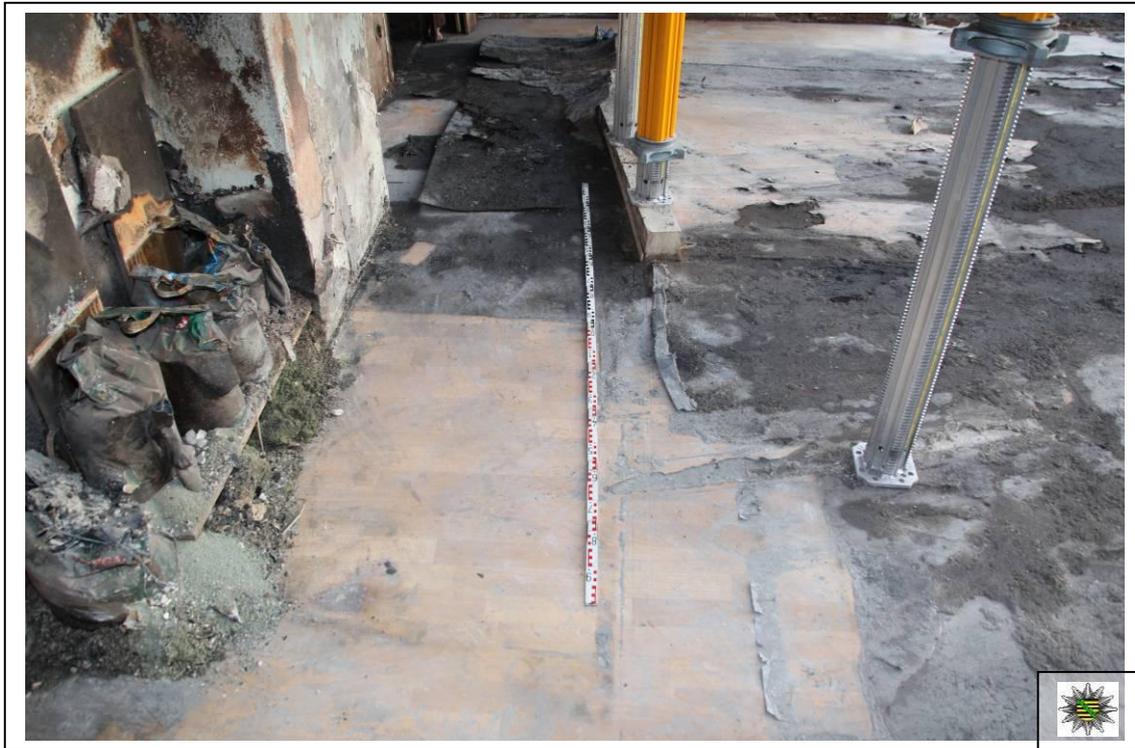
Bild 656

Zeigt den Mittelbereich des Brandbereiches L (Gang) nach der Brandschutzberäumung.

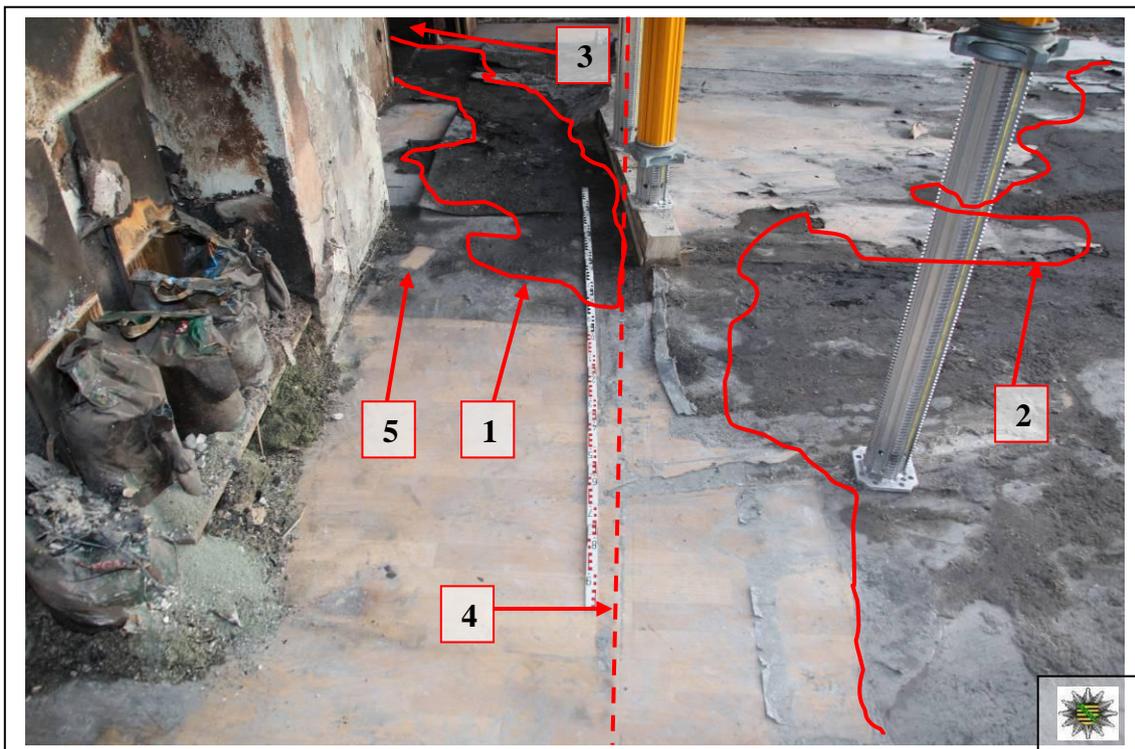
Bild 656 a

Detailaufnahme aus Bild 656.

Pfeil 1 zeigt zu einer typischen Brandspur auf dem Fußboden im Brandbereich L.

Pfeil 2 zeigt zu einer typischen Brandspur auf dem Fußboden im Brandbereich F.

Pfeil 3 zeigt zur Tür die in den Brandbereich G (Flur links) führt.

Pfeil 4 zeigt auf die ehemalige Ständerwand die sich zwischen Brandbereich L und F befand.

Pfeil 5 zeigt zum ehemaligen Fundort von mehreren Geldscheinen.

Entsprechend den typischen lokal begrenzten Brandspuren auf dem Fußboden könnte davon ausgegangen werden, dass in diesen Bereichen eine brennbare Substanz vergossen wurde.

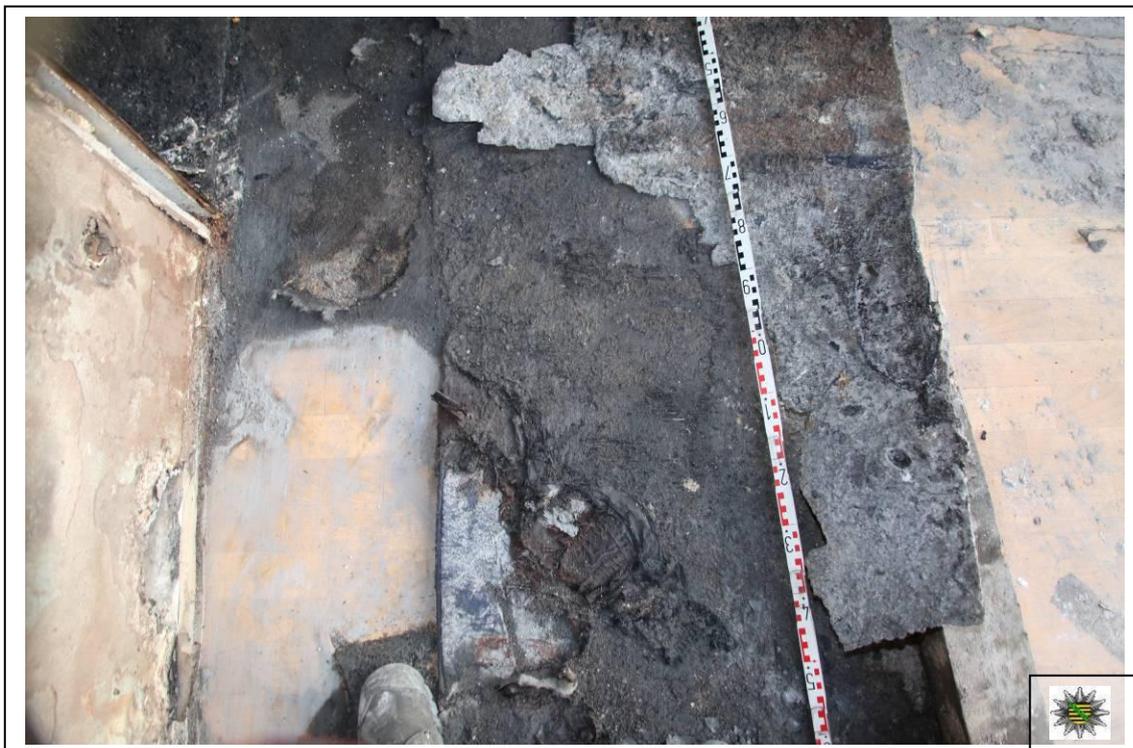
Bilder 659 und 660

Detailaufnahmen der Brandspuren im Bereich des Durchganges Brandbereich L zu G. Deutlich ist die Brandeinwirkung auf den Teppich zu erkennen.

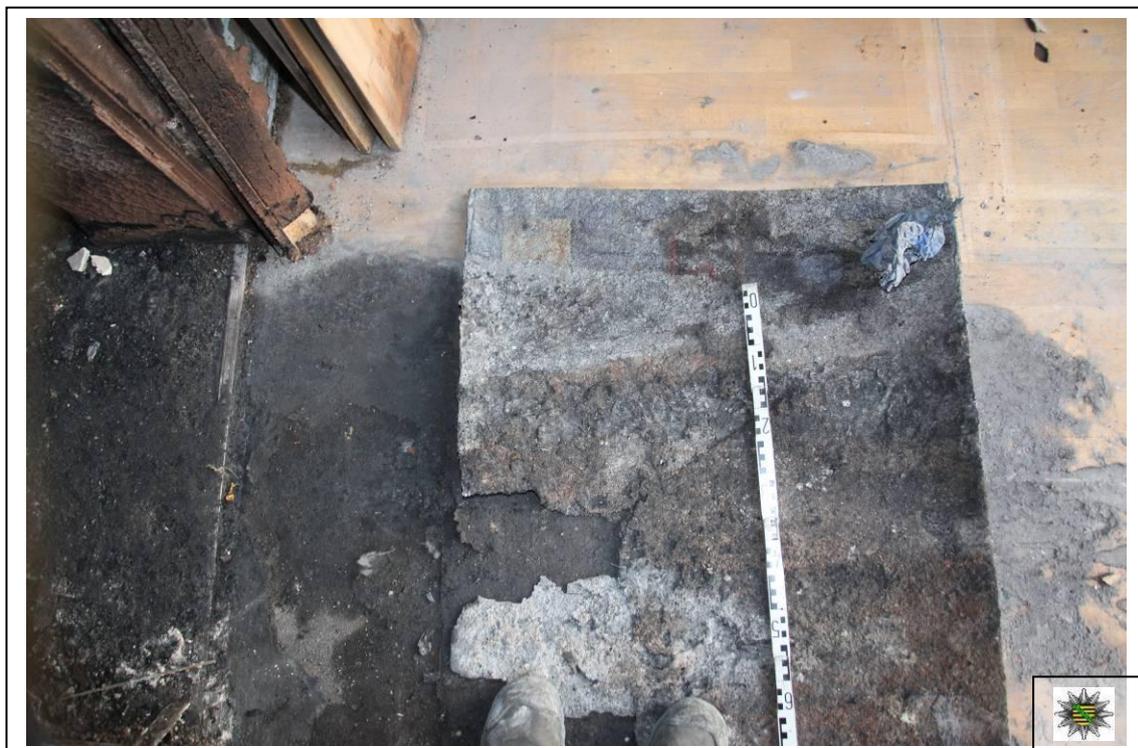
Detailaufnahmen der Durchgangstür zum Brandbereich G. Deutlich ist die Brandeinwirkung an der Futtertür, die beidseitig erfolgt ist, zu verzeichnen.

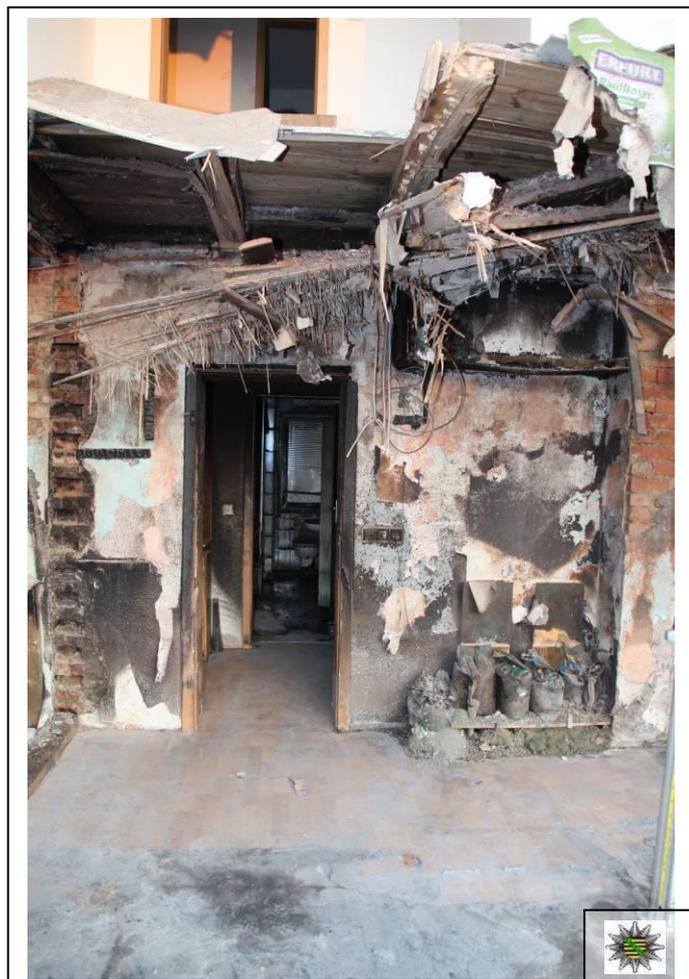
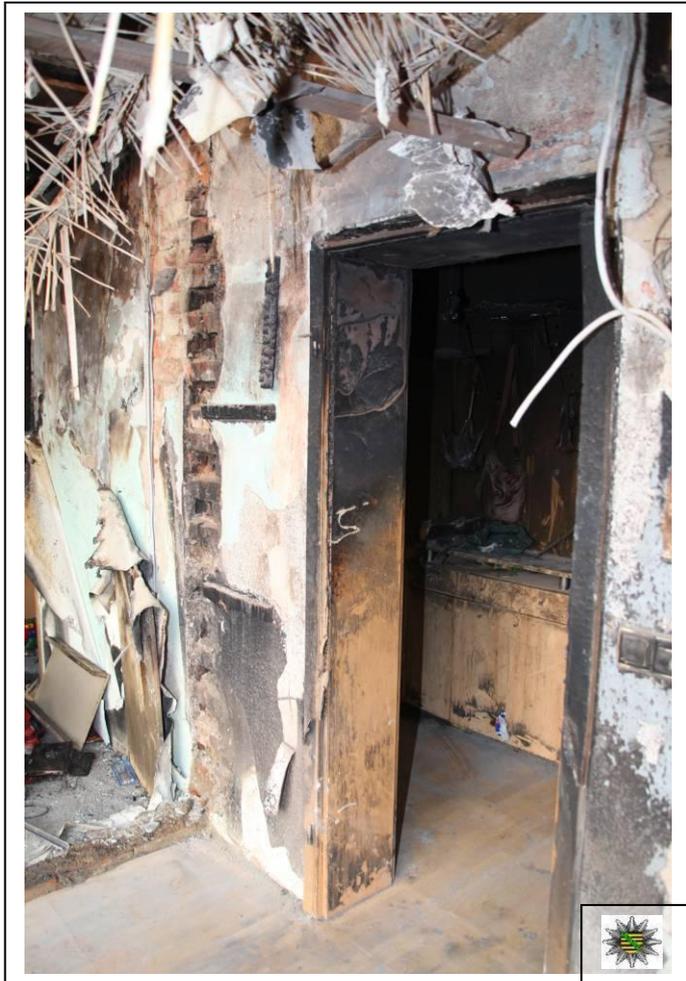
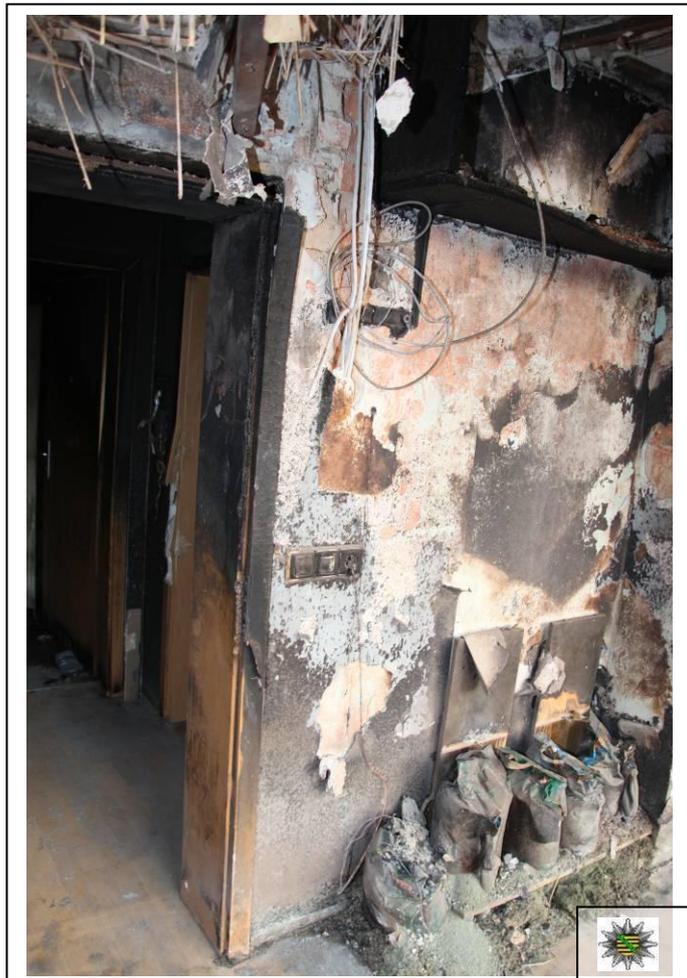
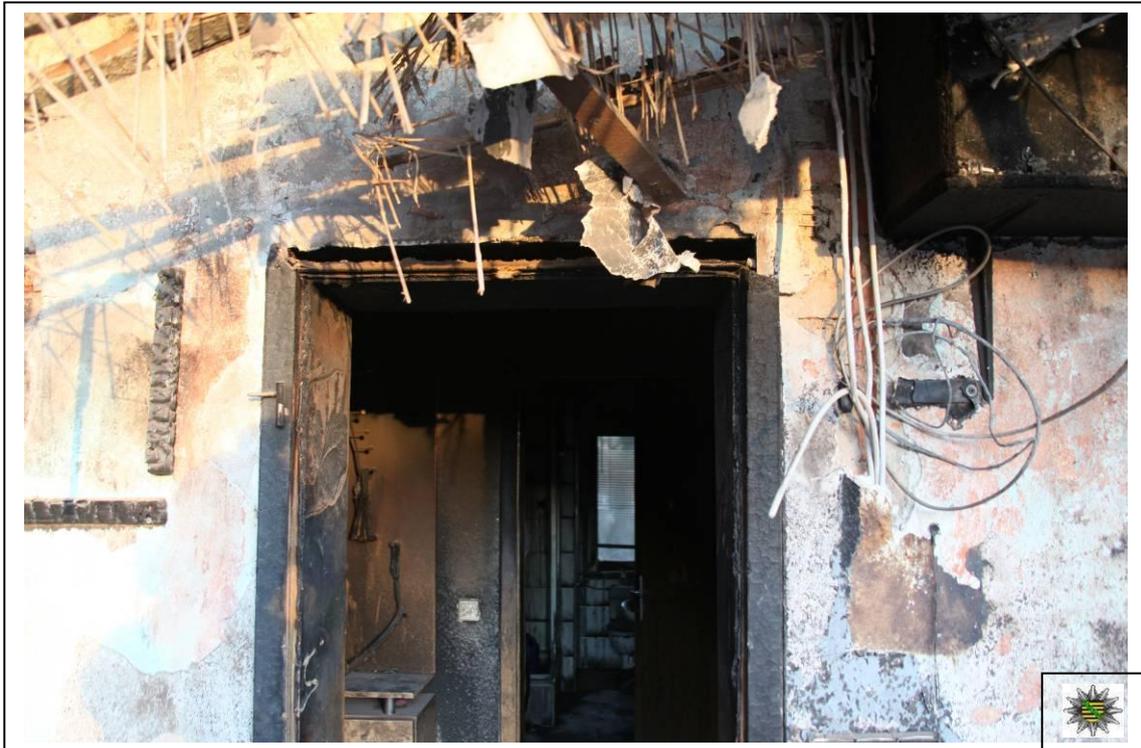
Bilder 662 bis 665  
Detailaufnahmen der Durchgangstür zwischen Brandbereich L und B. Deutlich sind die Brandeinwirkungen an der Futtertür (Holz) zu erkennen. Die Brandeinwirkung erfolgte im oberen Drittel dieser Futtertür (beidseitig), wobei bei diesen Brandeinwirkungen ein lokales Brandspurenbild von rechts unten nach links oben bzw. von links unten nach rechts oben zu erkennen ist. Entsprechend dieser Feststellung kann davon ausgegangen werden, dass von Seiten des Brandbereiches L sich der Brand in den Brandbereich B ausgebreitet hat. Ob zum Zeitpunkt der Brandentstehung und Brandausbreitung diese Tür geschlossen gewesen ist, konnte nicht mehr nachgewiesen werden.

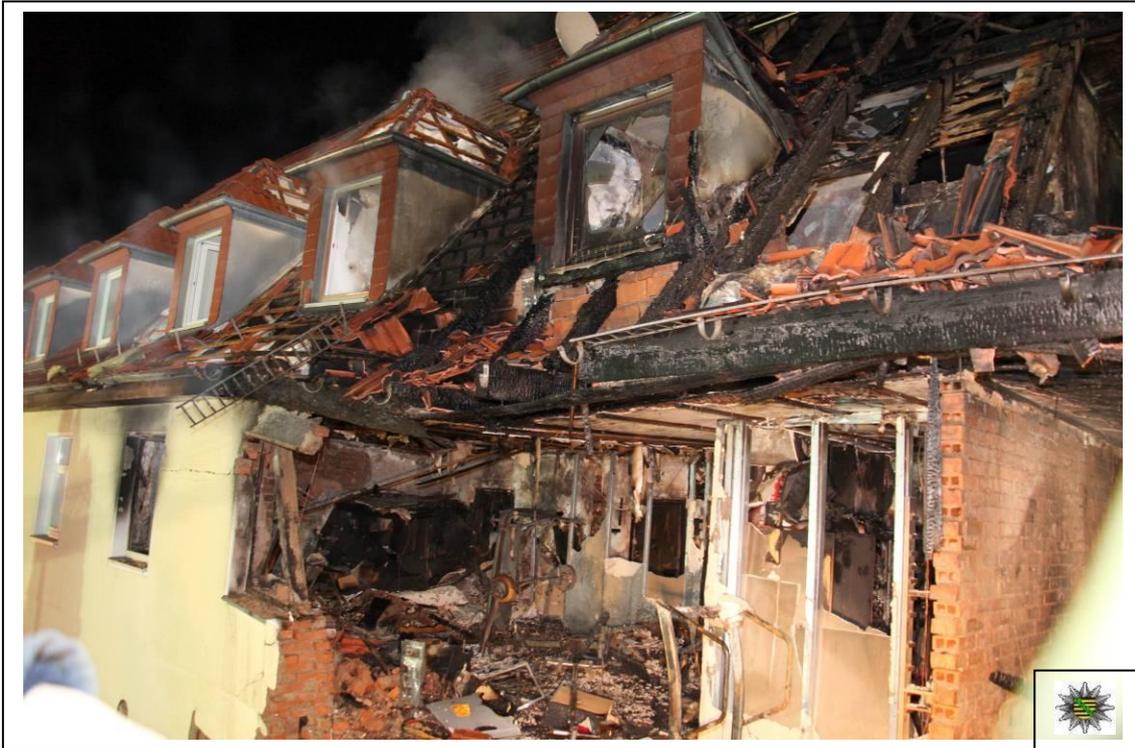
**Bild 666**

Übersichtsaufnahme des Brandbereiches M / Lager. Diese Aufnahme erfolgte am 04.11.2011 aus dem Korb der Drehleiter der Berufsfeuerwehr. Entsprechend der Anordnung der einzelnen Wohnräume kann davon ausgegangen werden, dass der Brandbereich M / Lager nachträglich in die Wohnung eingebaut wurde. Entsprechend der Anordnung und des Vergleichs mit Hausgrundstück 26 a war diese Raumanordnung ursprünglich nicht in der Brandwohnung vorhanden.

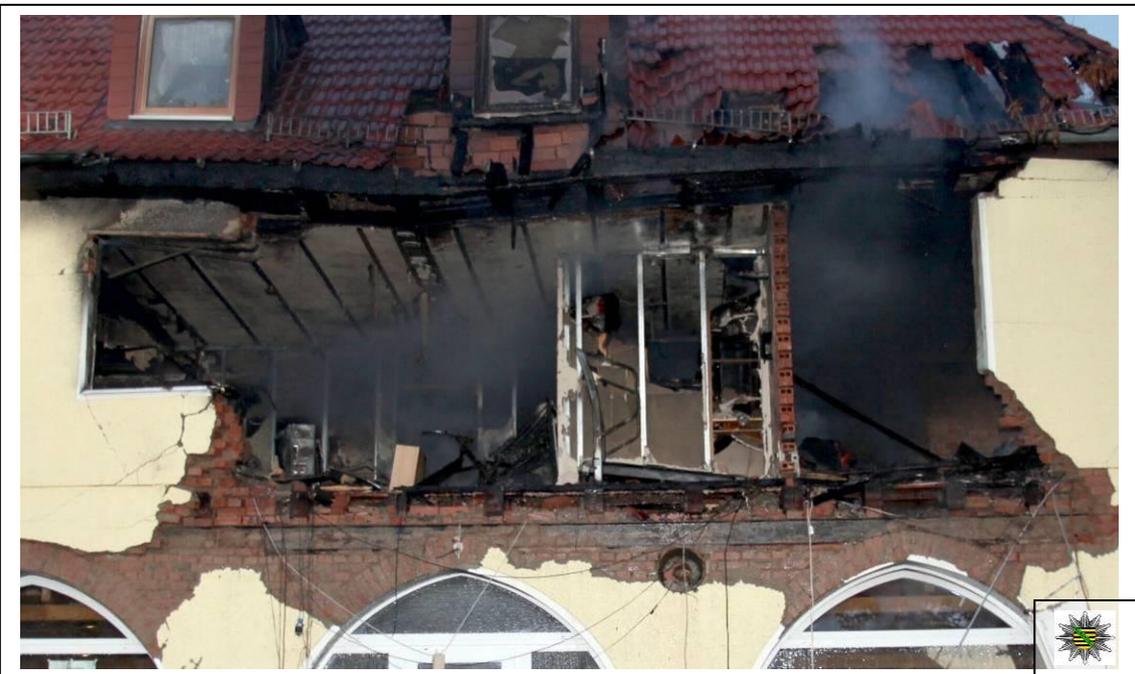
**Bild 667**

Detailaufnahme des Brandbereiches M / Lager. Diese Aufnahme erfolgte von der Straße aus. Deutlich sind die Ständerwände (Blechkonstruktion) zu erkennen. An diesen Ständerwänden befand sich ursprünglich eine 12 mm Gipskartonplatte, die durch die Druckwelle und Brandeinwirkung zerstört wurden.

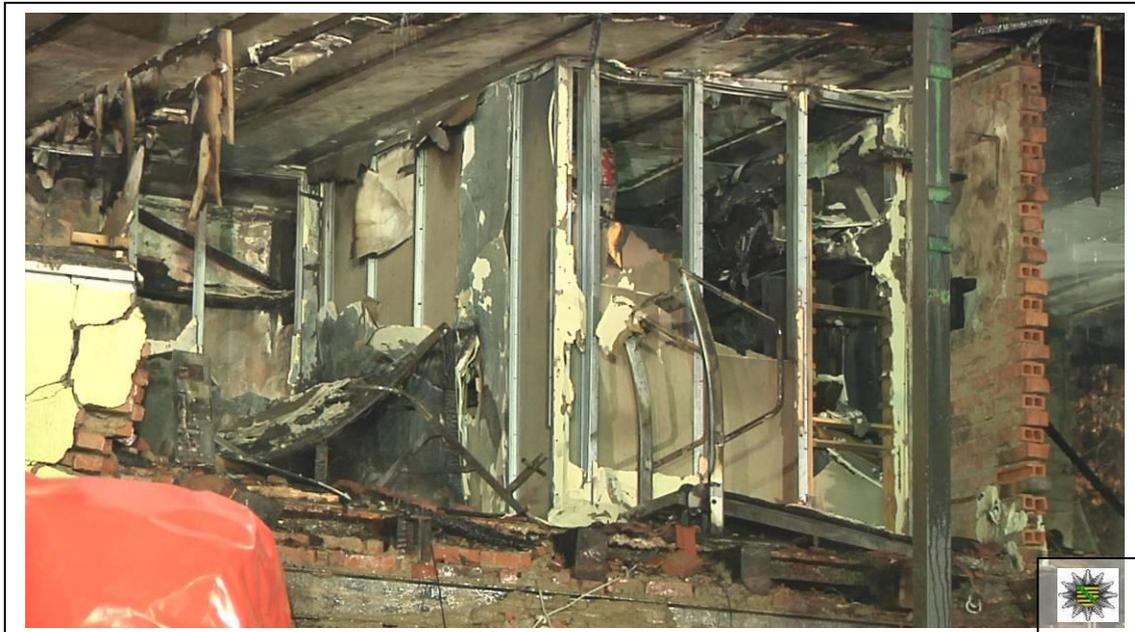
**Bild 668**

Detailaufnahme des Brandbereiches M / Lager. Deutlich ist die Anordnung der Ständerwände zu erkennen, die nachträglich in die Wohnräume eingebaut wurden.

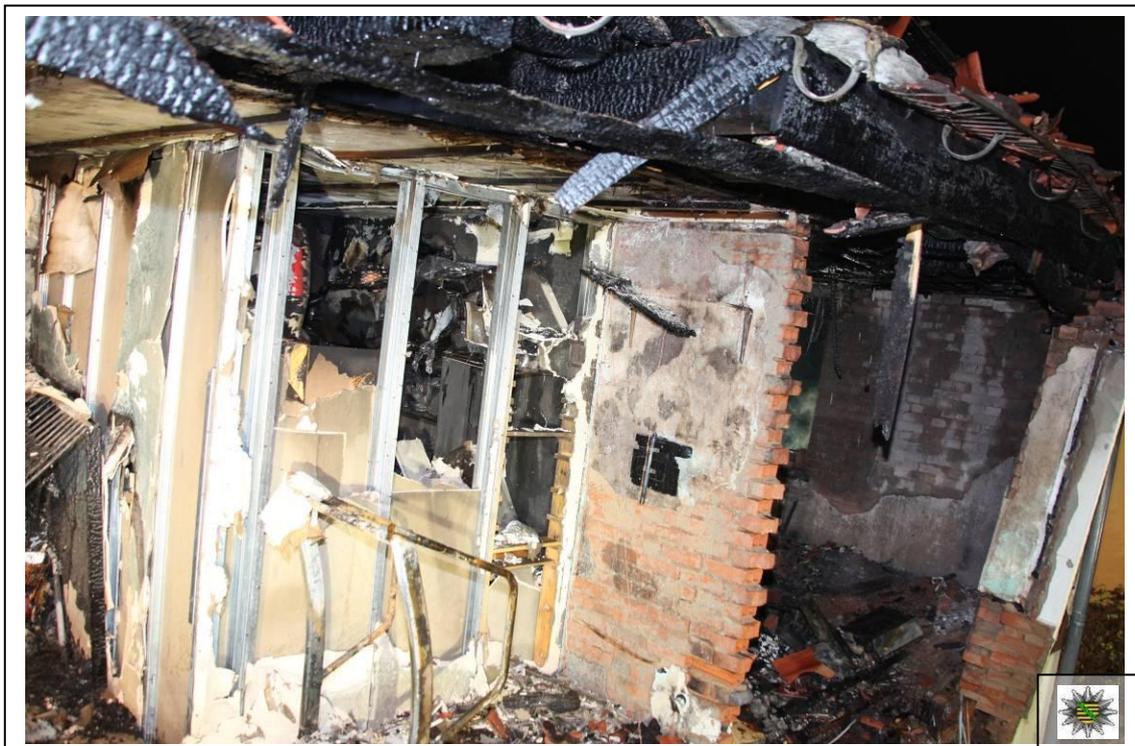
**Bild 669**

Detailaufnahme in Richtung Brandbereiches M / Lager. Diese Aufnahme erfolgte von der Drehleiter der Berufsfeuerwehr aus. In Folge der Brandbekämpfung wurde durch die Berufsfeuerwehr dieser Bereich durch den Einsatz eines Baggers herausgerissen.

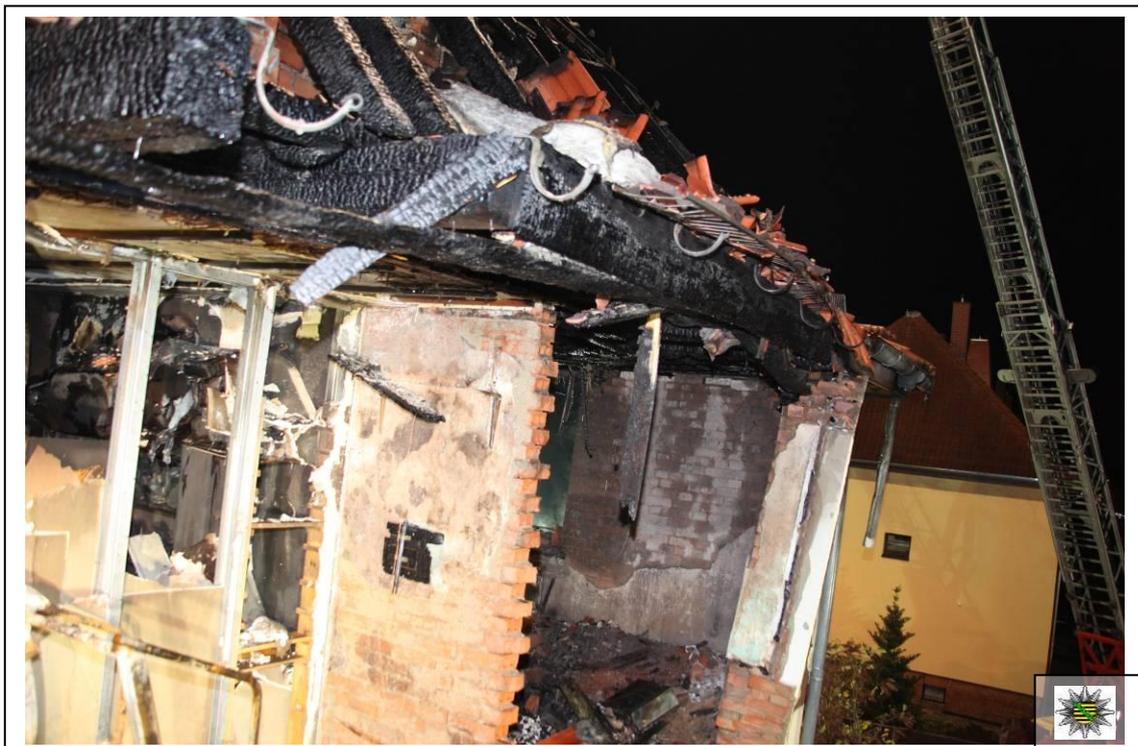
Bild 670

Detailaufnahme der Anordnung des Lagers.

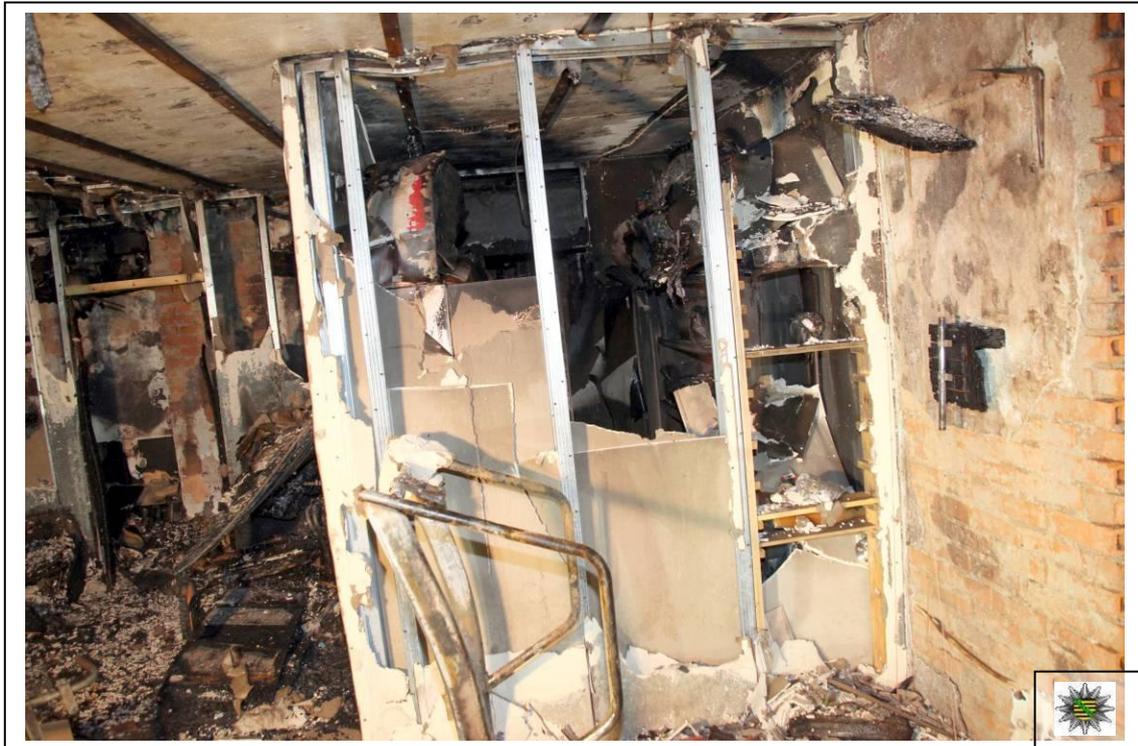
**Bild 671**

Detailaufnahme des Brandbereiches M / Lager. Diese Aufnahme erfolgt von der Drehleiter aus, frontal auf die Stirnseite des eingebauten Lagerraumes.

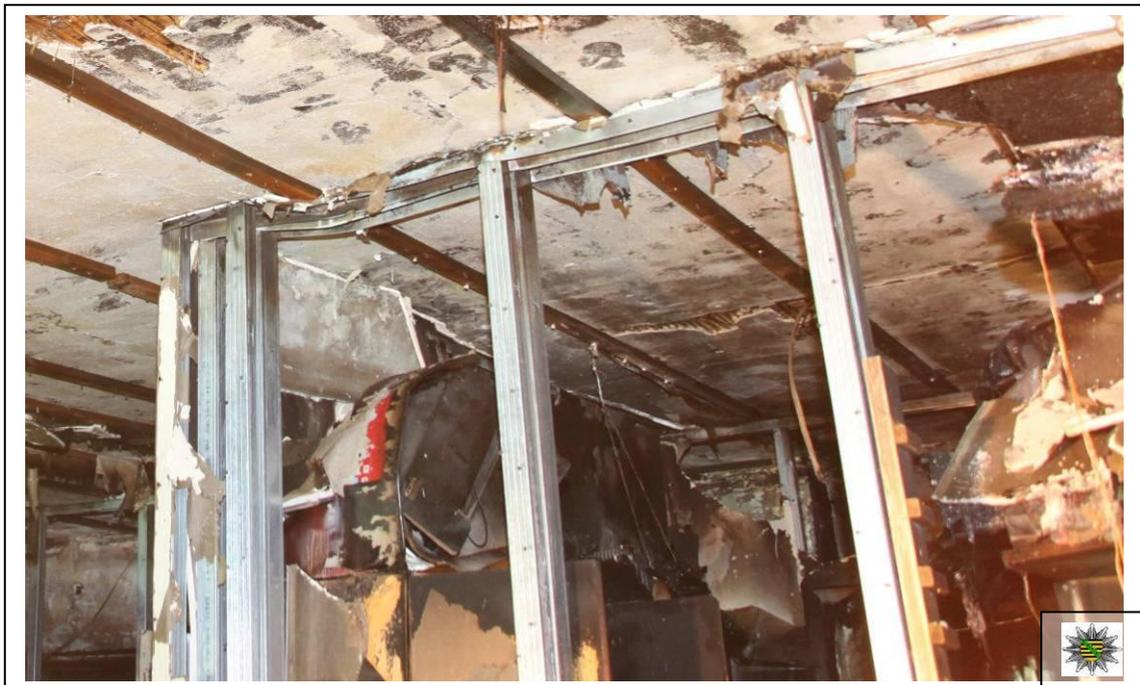
Wurde aus dem Bild 672 heraus gezoomt.

Deutlich ist im unteren Bereich der geöffnete Schrank zu erkennen. Ebenfalls sind deutlich die Brandspuren im Inneren der Schranktür, sowie im oberen Drittel der Außenkante der Schranktür zu verzeichnen. Die weiteren Einrichtungsgegenstände und abgelagerten Materialien weisen in diesem Bereich Brandeinwirkungen auf.

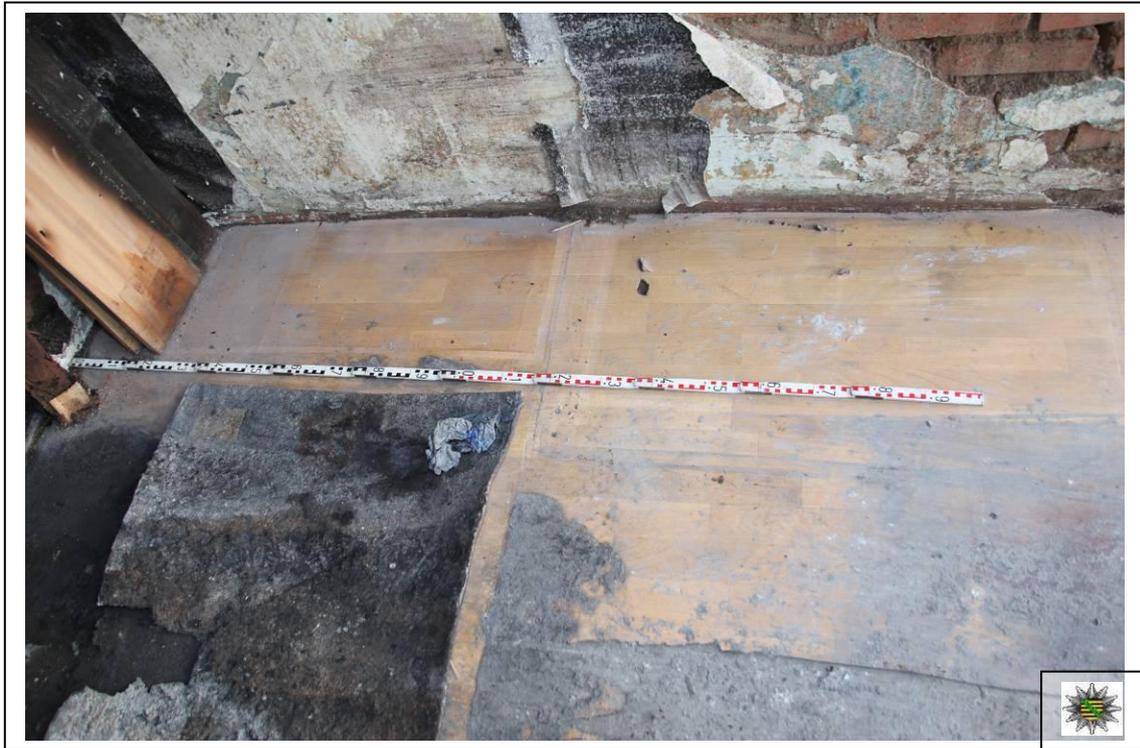
**Bild 673**

Übersichtsaufnahmen und Detailaufnahmen des Brandbereiches M / Lager nach der Brandschuttberäumung und freilegen des Fußbodens.

Zeigt die Detailaufnahme des Ganges Brandbereich L und Brandbereich M. Deutlich ist die Markierung auf dem Fußbodenbelag (Linoleum) zu verzeichnen.
