Polizeidirektion Südwestsachsen  
Kriminalpolizeiinspektion Zwickau  
Kommissariat 41  
-Brandursachenermittlung-

# Lichtbildmappe

zur Explosion mit Brandfolge des  
Wohnhauses, Frühlingsstraße 26,  
in 08058 Zwickau,  
am 04.11.2011 gegen 15.08 Uhr

## Band 8

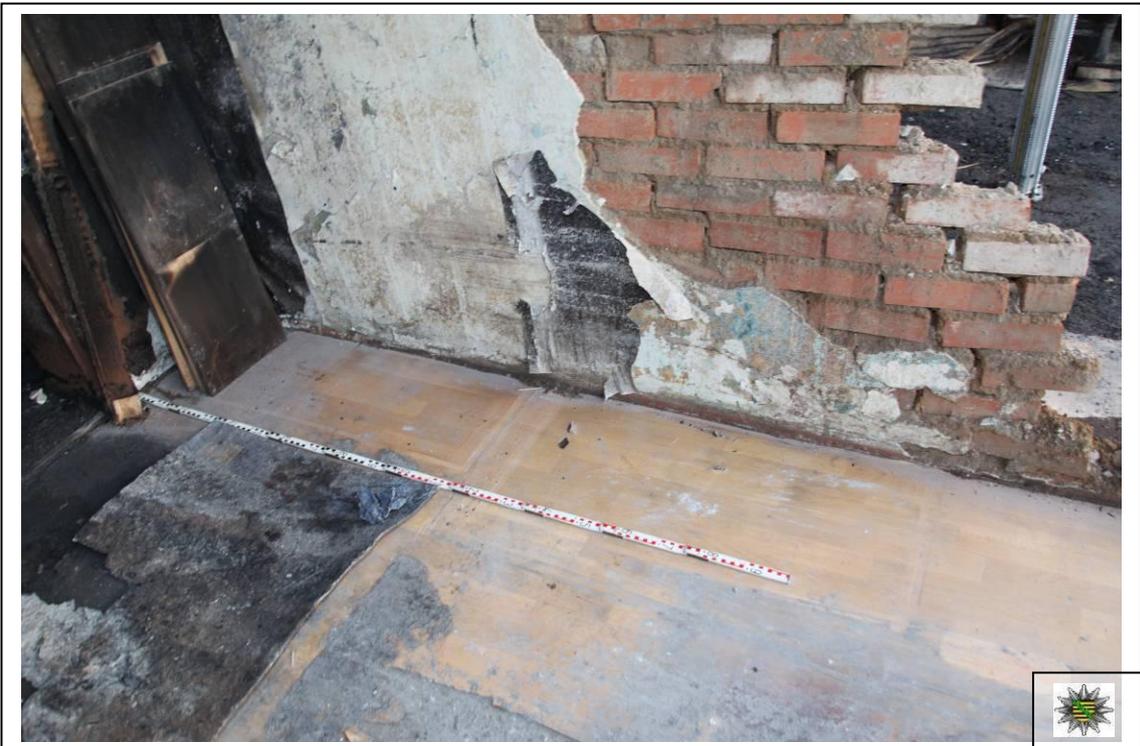
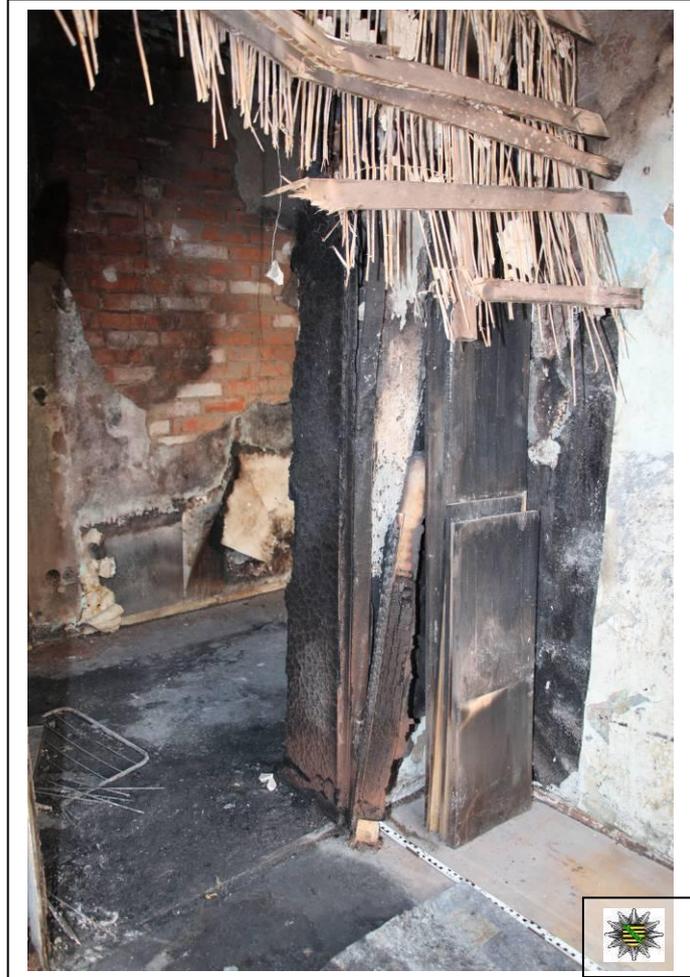
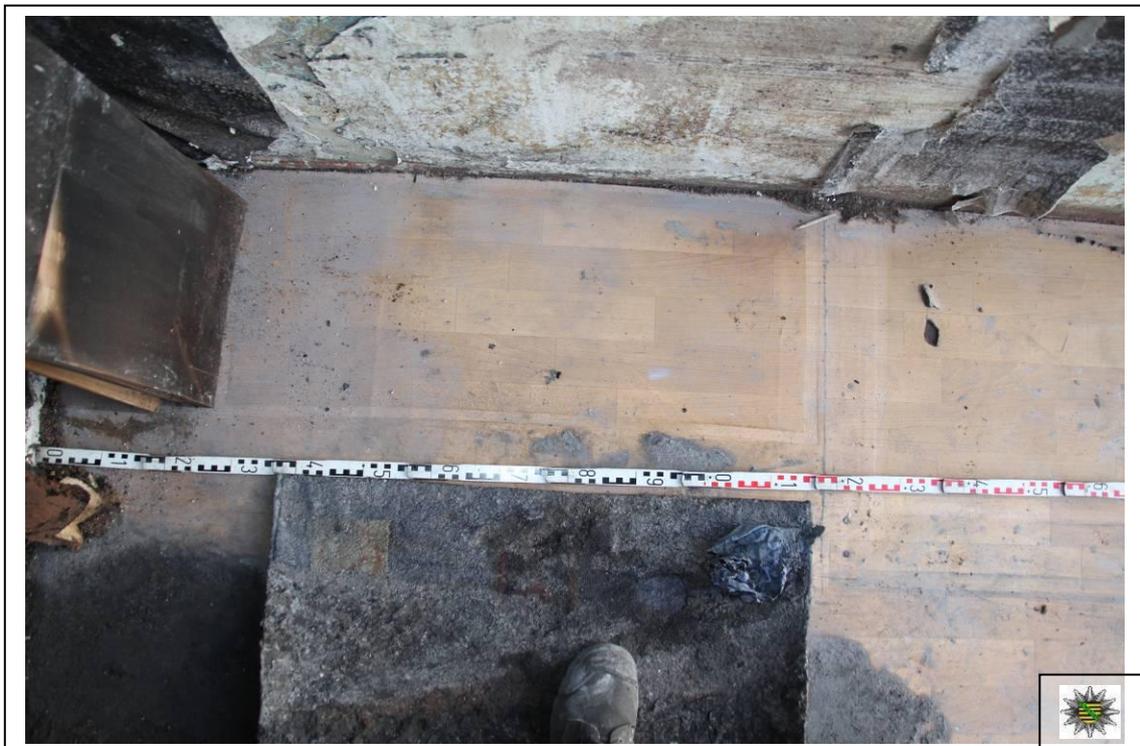
Bilder 675 und 676  
Detailaufnahmen des  
Fußbodenbereiches Übergang  
Brandbereich G in L und M.  
Deutlich sind die  
Markierungen der ehemaligen  
Standorte der Schränke zu  
erkennen und weiterhin ist die  
Brandspur, die sich auf dem  
Linoleum und Teppich  
befand, zu verzeichnen.

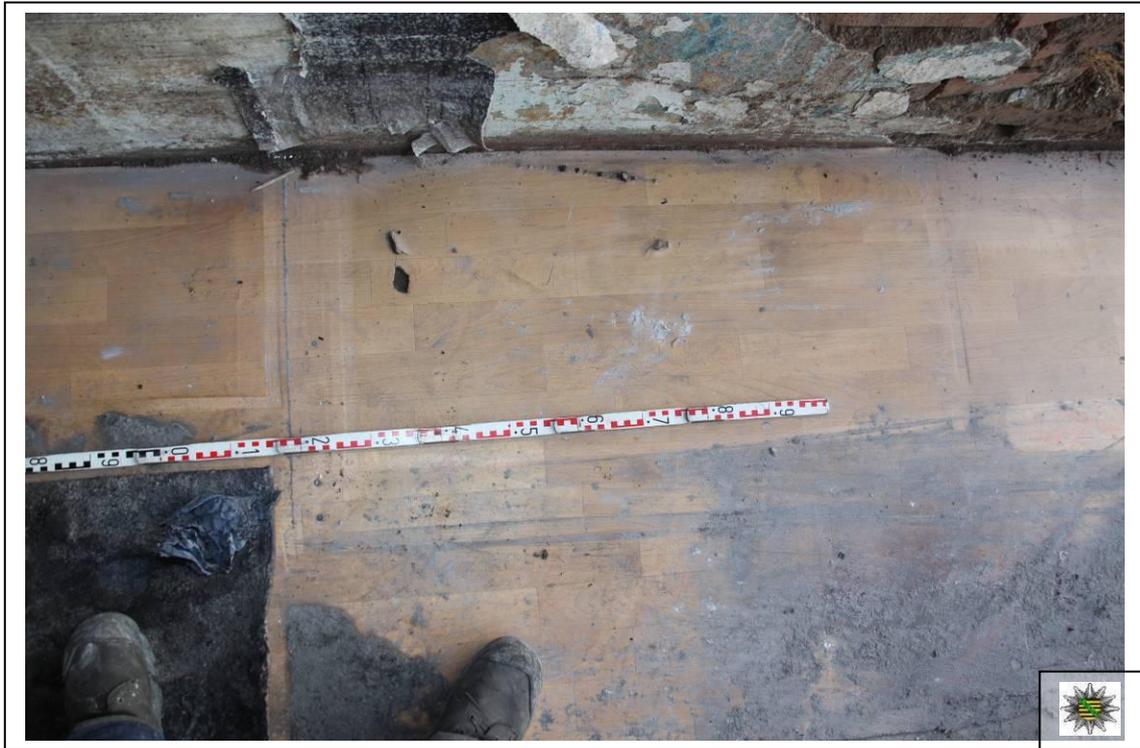
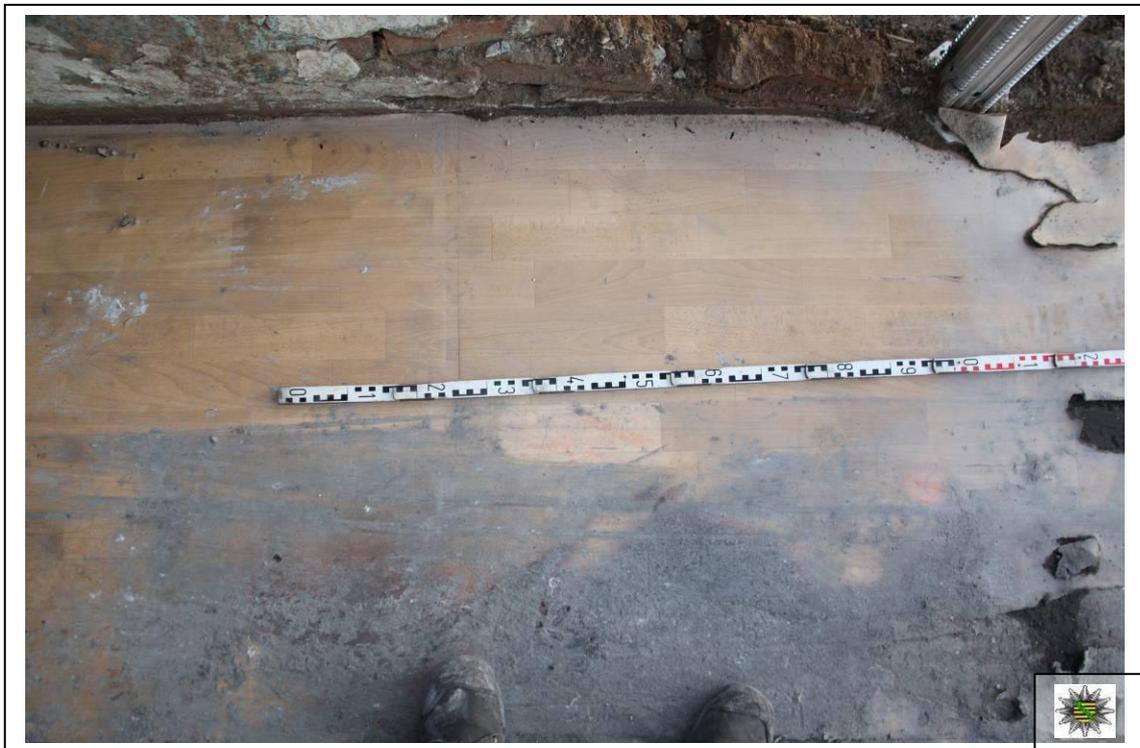
**Bilder 677 und 678**

Detailaufnahmen des Brandbereiches M - unmittelbar an der Zwischenwand.  
Deutlich sind die Eindrücke am Linoleum zu erkennen. In diesem Bereich standen ursprünglich mal Schränke.

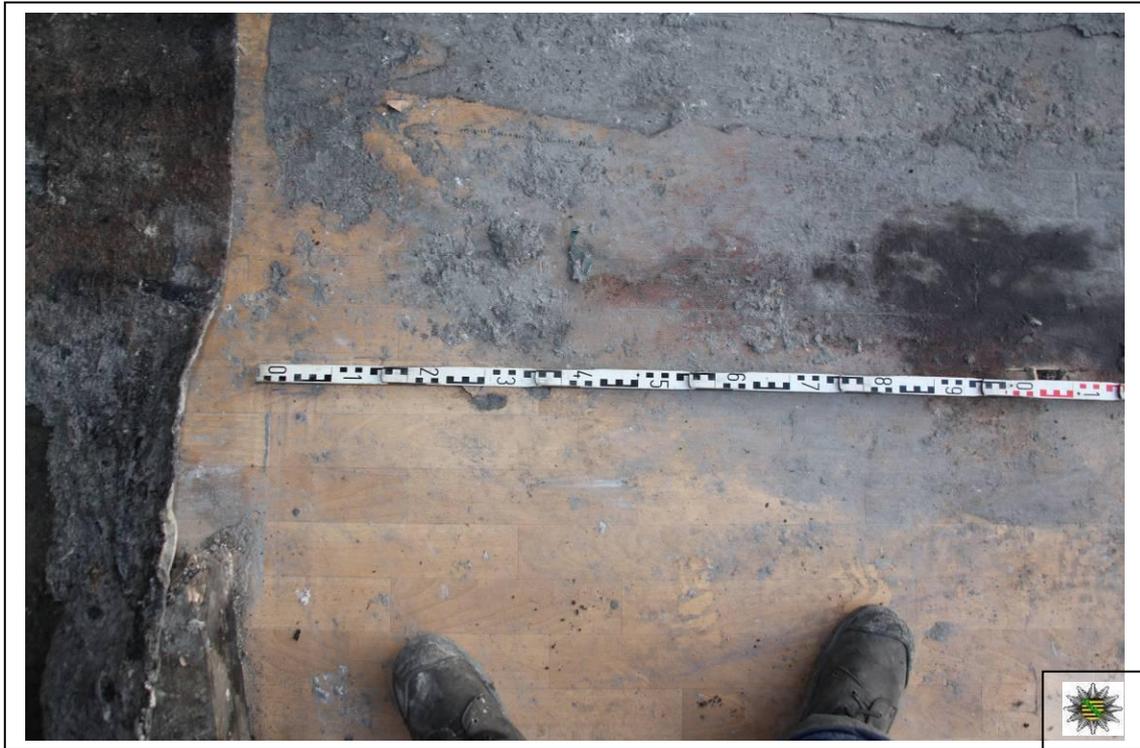
**Bild 681**

Zeigt die vordere Kante der Abgrenzung des Brandbereiches M und F.

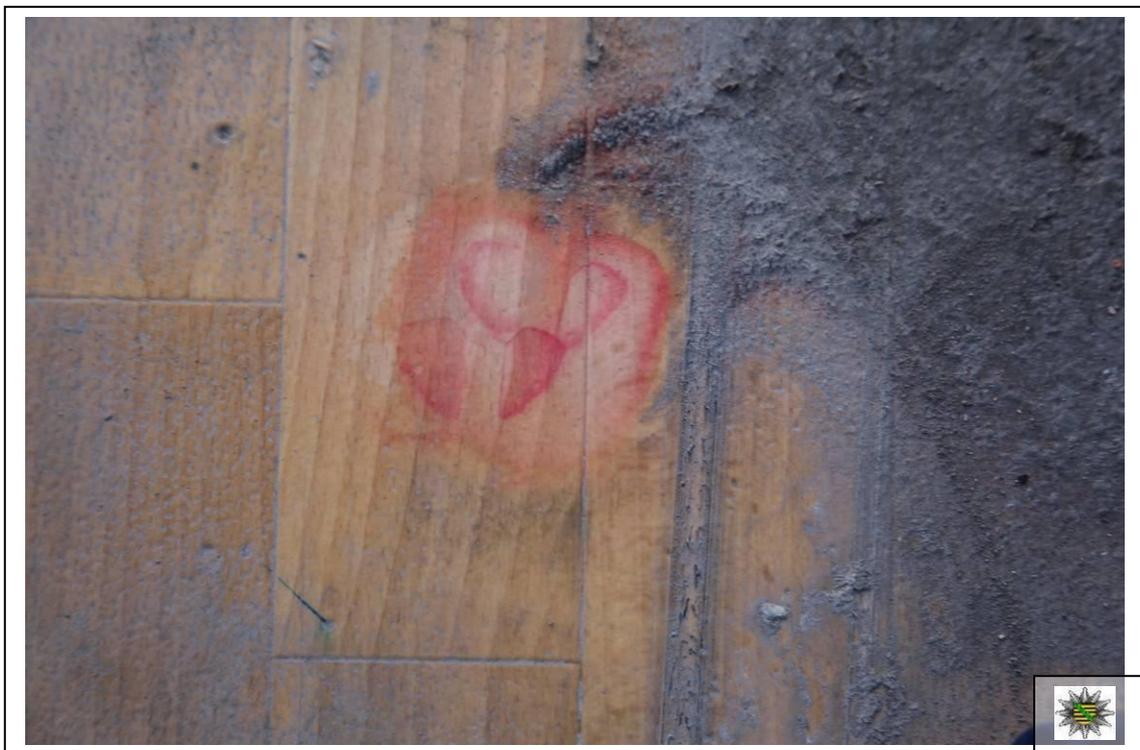
**Bild 684**

Diese Markierung wurde auf dem Fußbodenbelag (Linoleum) vorgefunden.

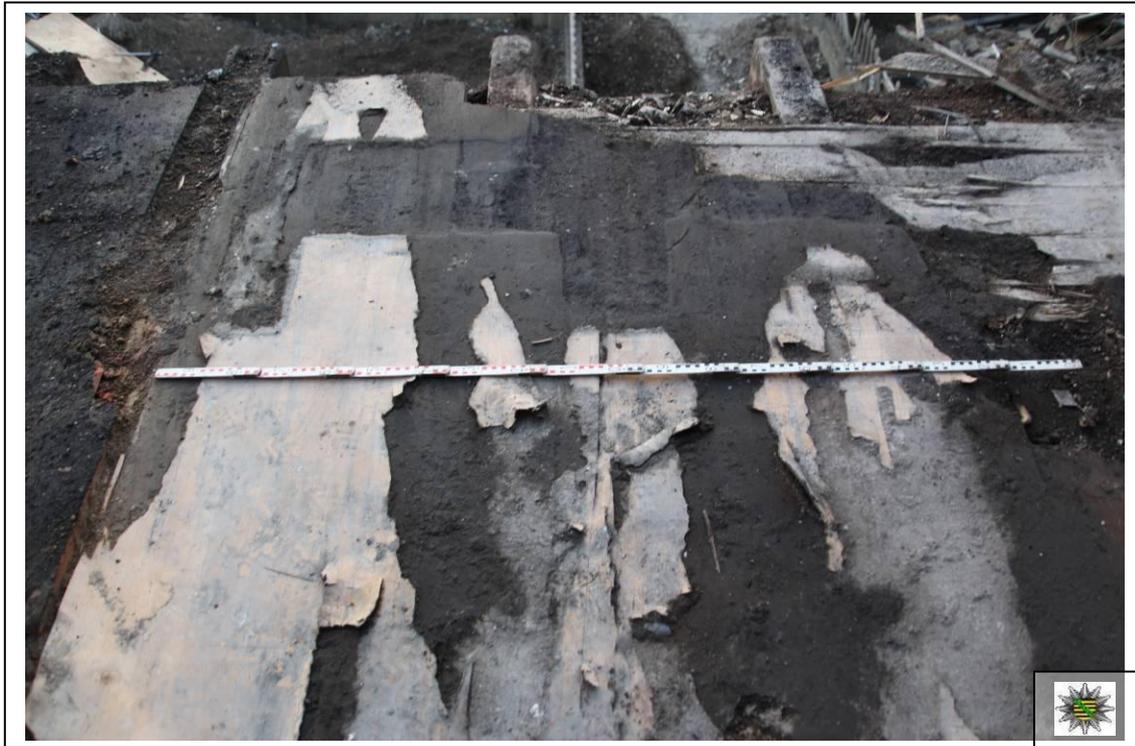
**Bild 685**

Detailaufnahmen des vorderen Bereiches vom Lager M. deutlich sind die Brandeinwirkungen auf den Fußbodenbelag zu erkennen.

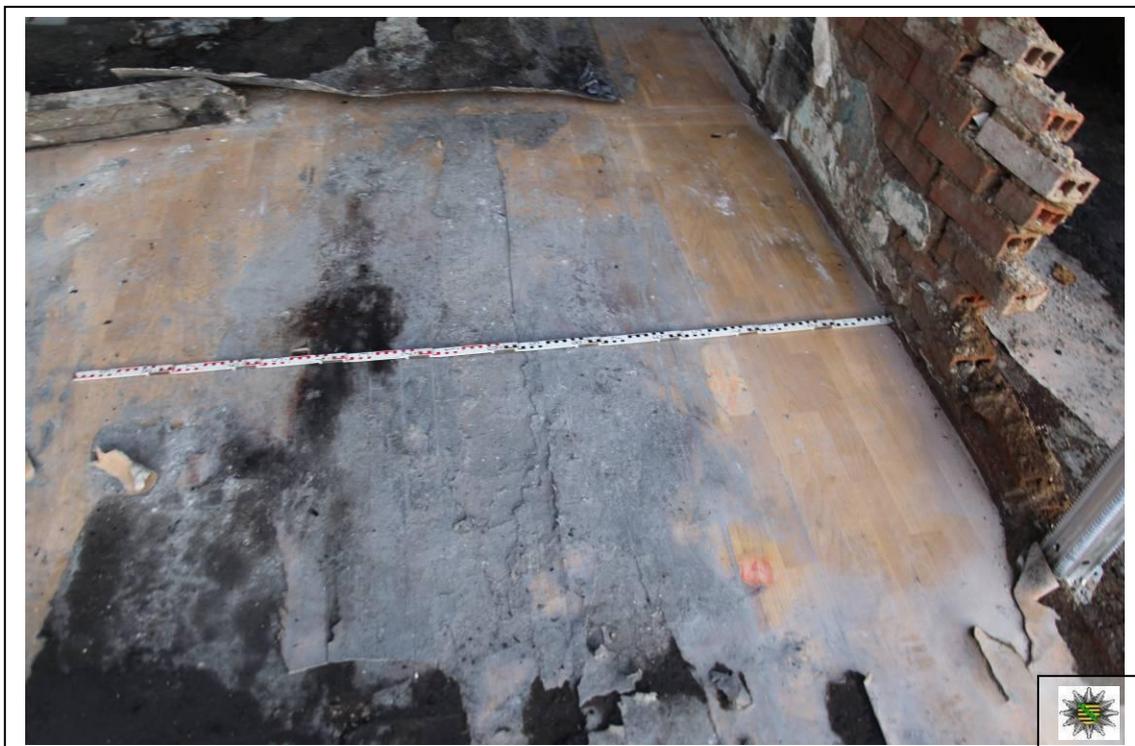
**Bild 686**

Detailaufnahme des Fußbodenbelages in der Mitte des Brandbereiches M / Lager. Deutlich ist in einer Entfernung von 1,50 m eine lokale Einbrennung im Fußbodenbelag zu verzeichnen.

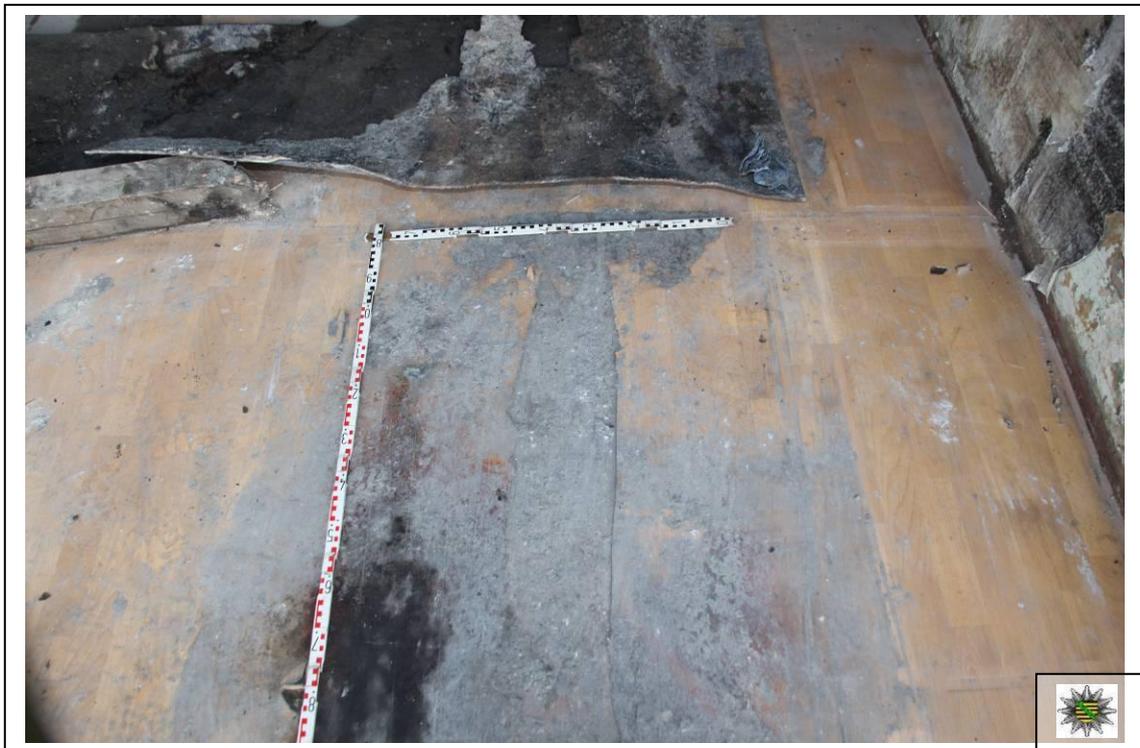
Detailaufnahme der ursprünglich Standort der Trennwand im Bereich Lager.

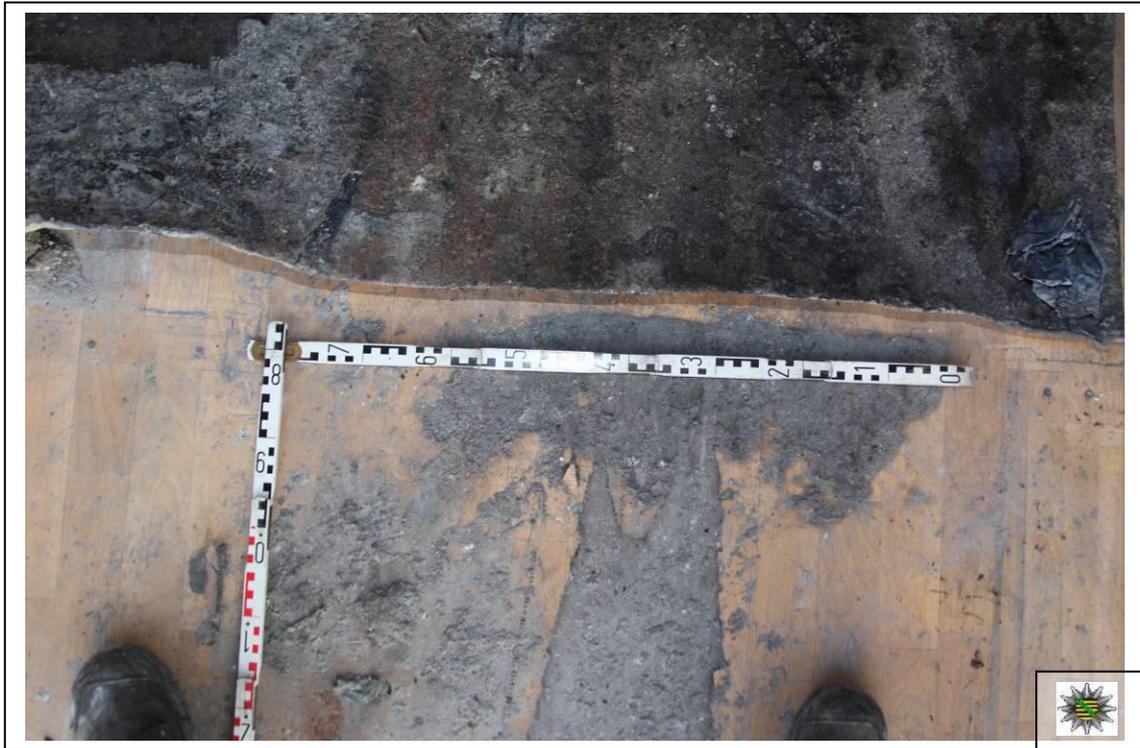
**Bild 689**

Bilder 689 und 690  
Detailaufnahmen der Brandspuren, die auf dem Linoleum festgestellt wurden.

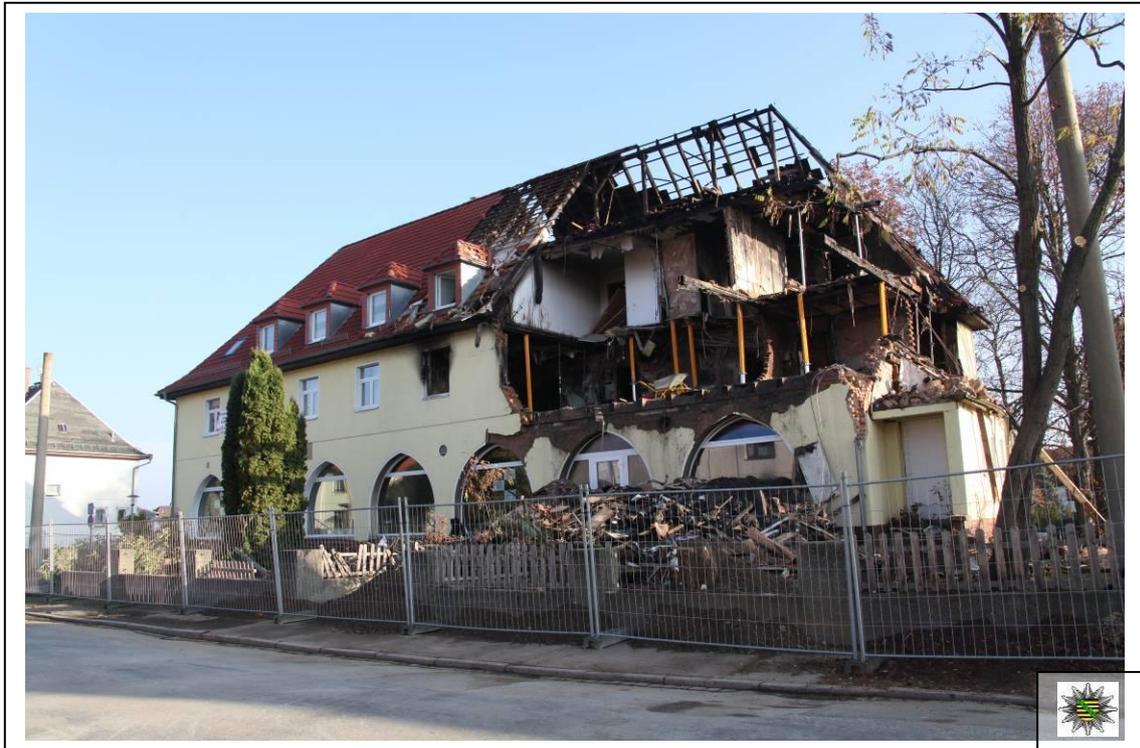
Übersichtsaufnahme des Brandobjektes von der Frühlingsstraße aus. Deutlich ist der Brandschutt unmittelbar hinter der Absperrung zu erkennen.

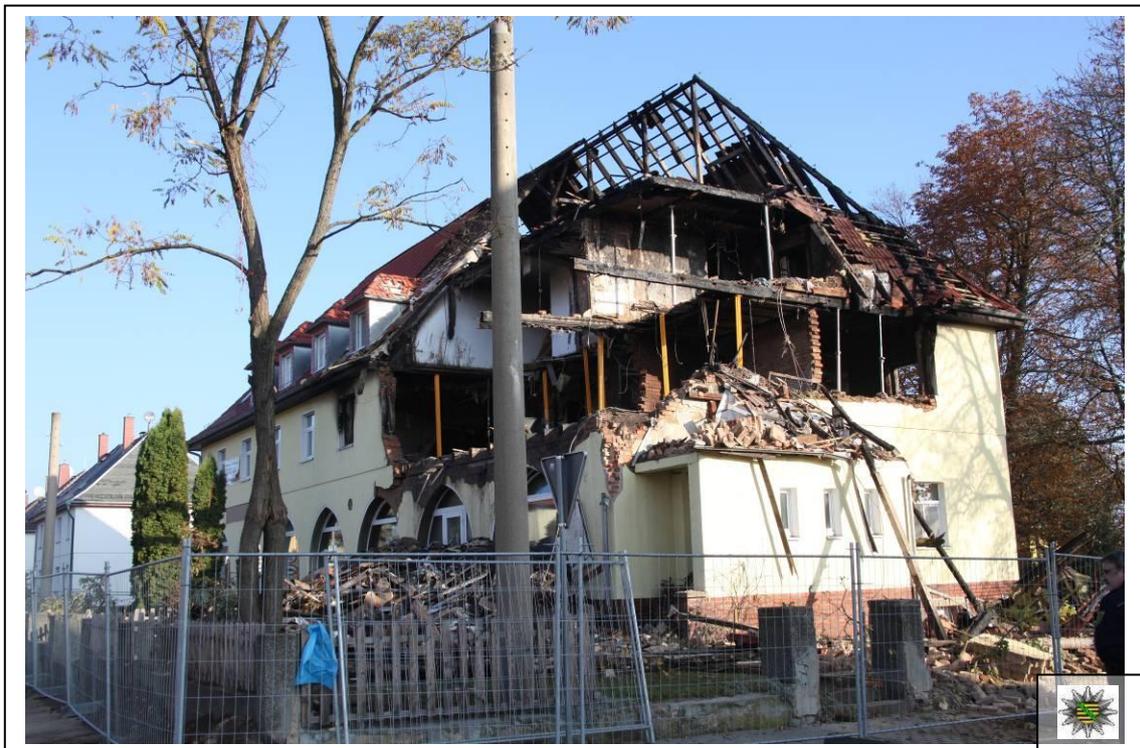
Detailaufnahme wie Bild 670, jedoch aufgenommen vom Veilchenweg aus.

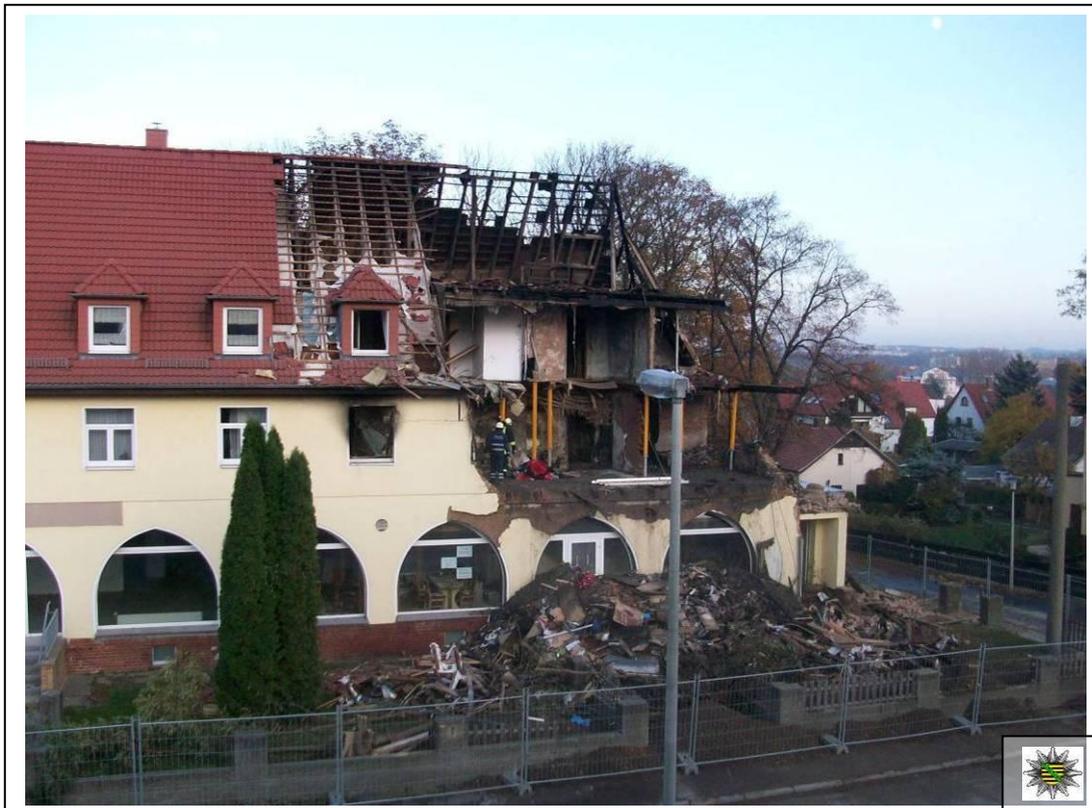
**Bild 693**

7\* Übersichtsaufnahme des abgelagerten Brandschuttes unmittelbar vor dem Brandobjekt.

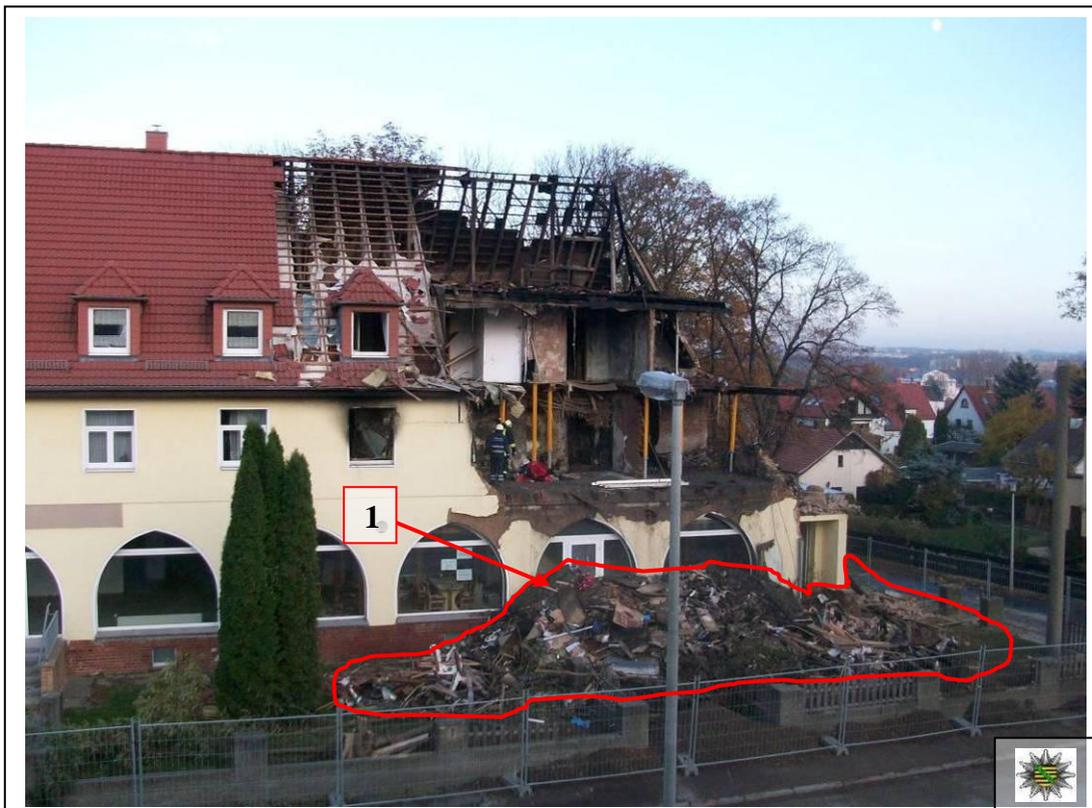
**Bild 693 a**

Detailaufnahme aus Bildes 693.  
Pfeil 1 markiert den Brandbereich N - des abgelagerten Brandschuttes, der detailliert auf Spuren untersucht wurde.

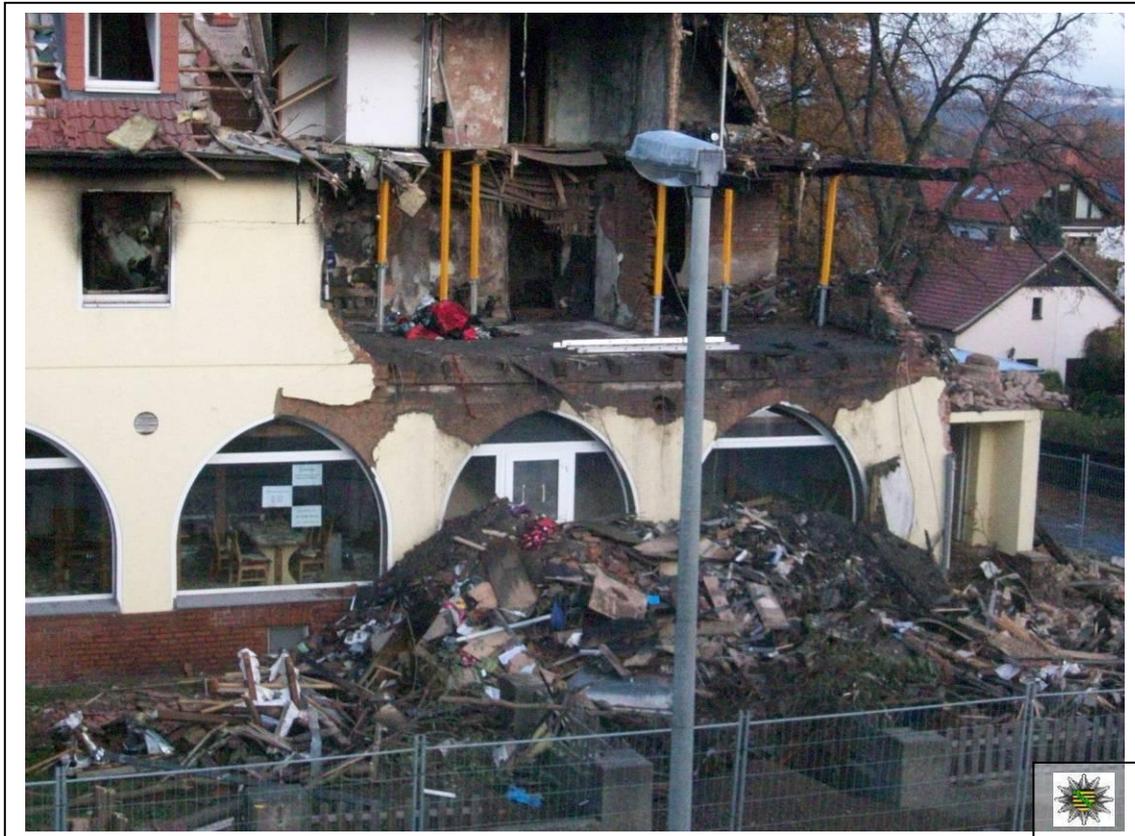
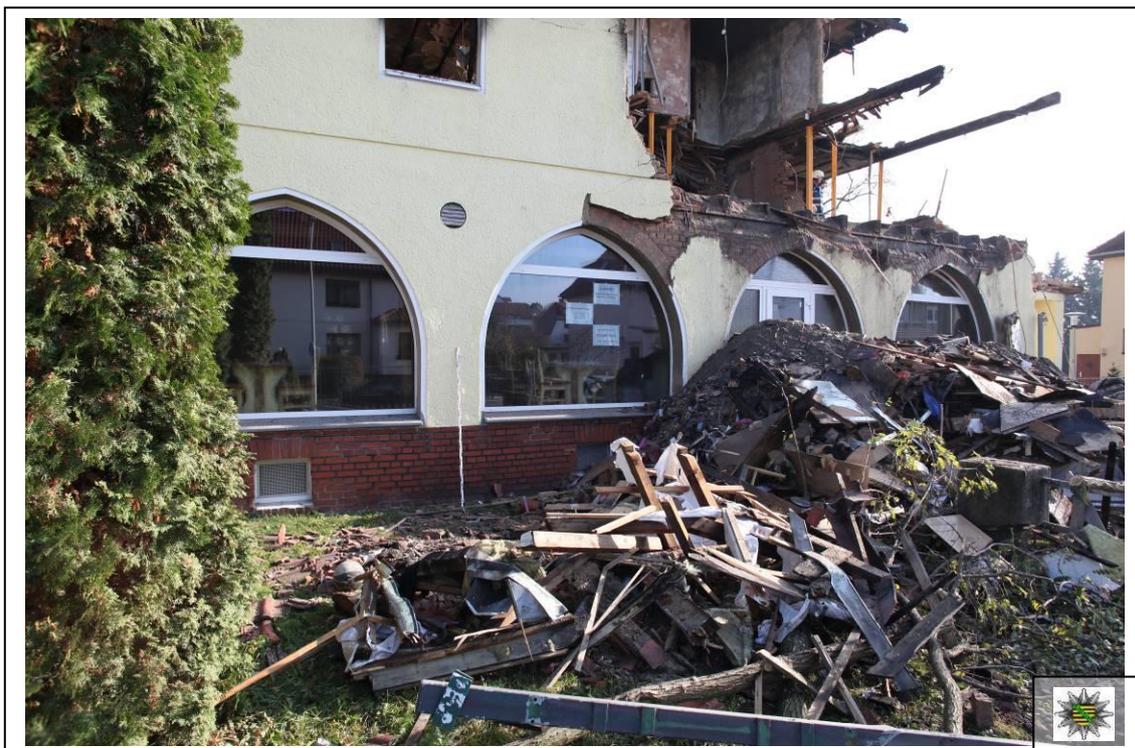
Bilder 694 und 695  
Detailaufnahme des abgelagerten Brandschuttes unmittelbar an der Vorderfront des Brandobjektes.

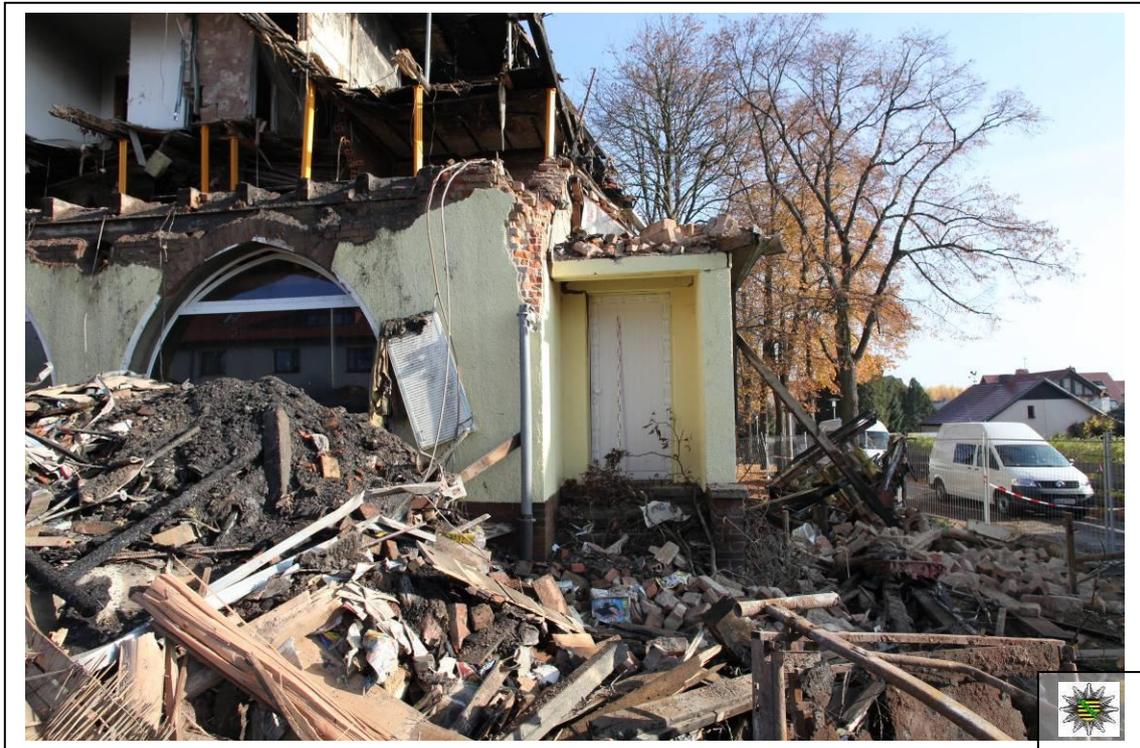
Bild 696

Zeigt den Giebelbereich des Brandobjektes. Hier ist ebenfalls der abgelagerte Brandschutt deutlich zu erkennen.

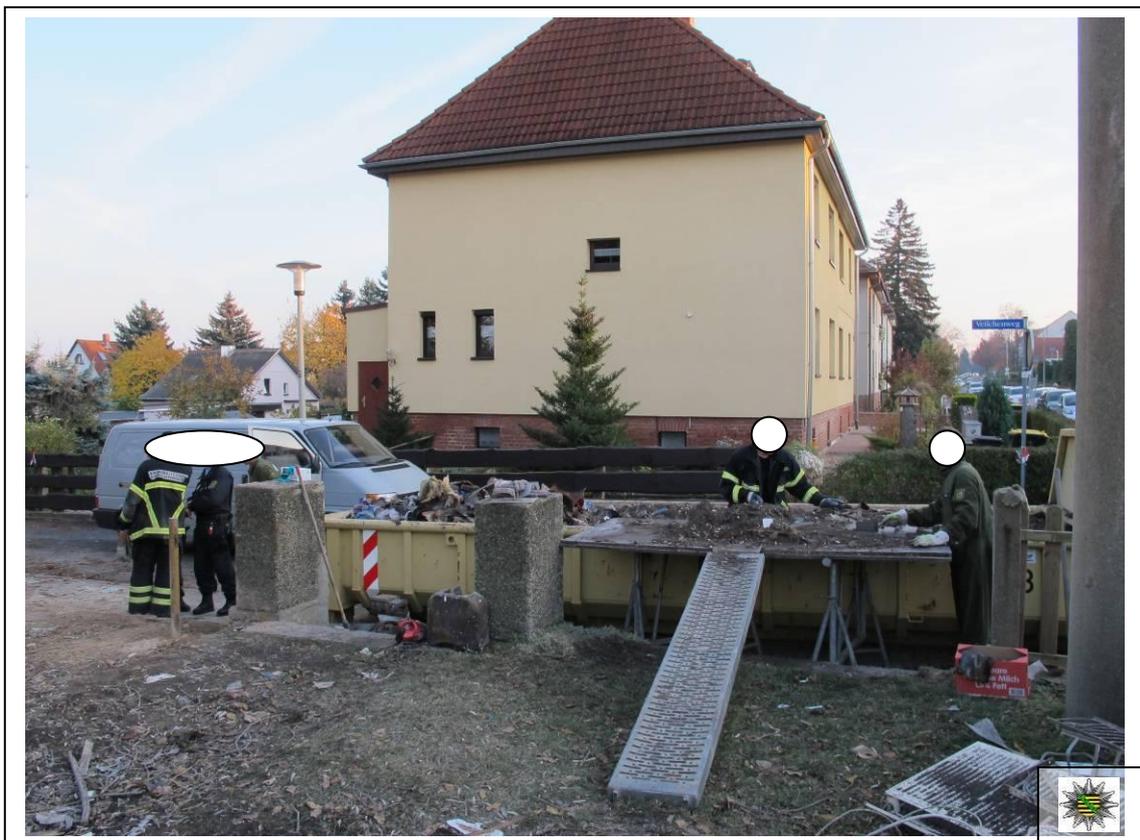
Bild 697

Detailaufnahme der Arbeiten der Untersuchung des Brandschuttes. Unmittelbar an der Giebelseite wurden 2 Plattformen errichtet, auf denen der Brandschutt ausgebreitet wurde. Durch die Brandursachenermittler der PD SWS wurde dieser Bereich detailliert auf Spuren untersucht.

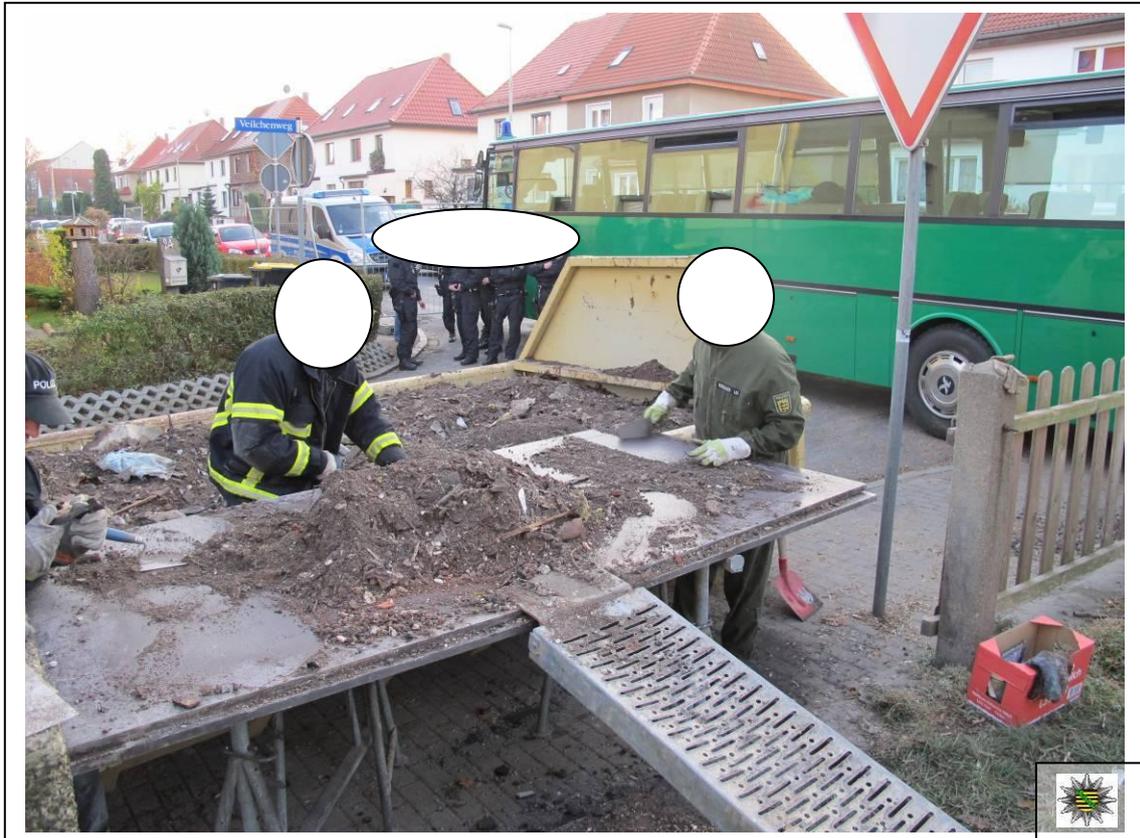
**Bild 698**

Detailaufnahme der Plattform die zur detaillierten Untersuchung des Brandschuttes aufgebaut war.

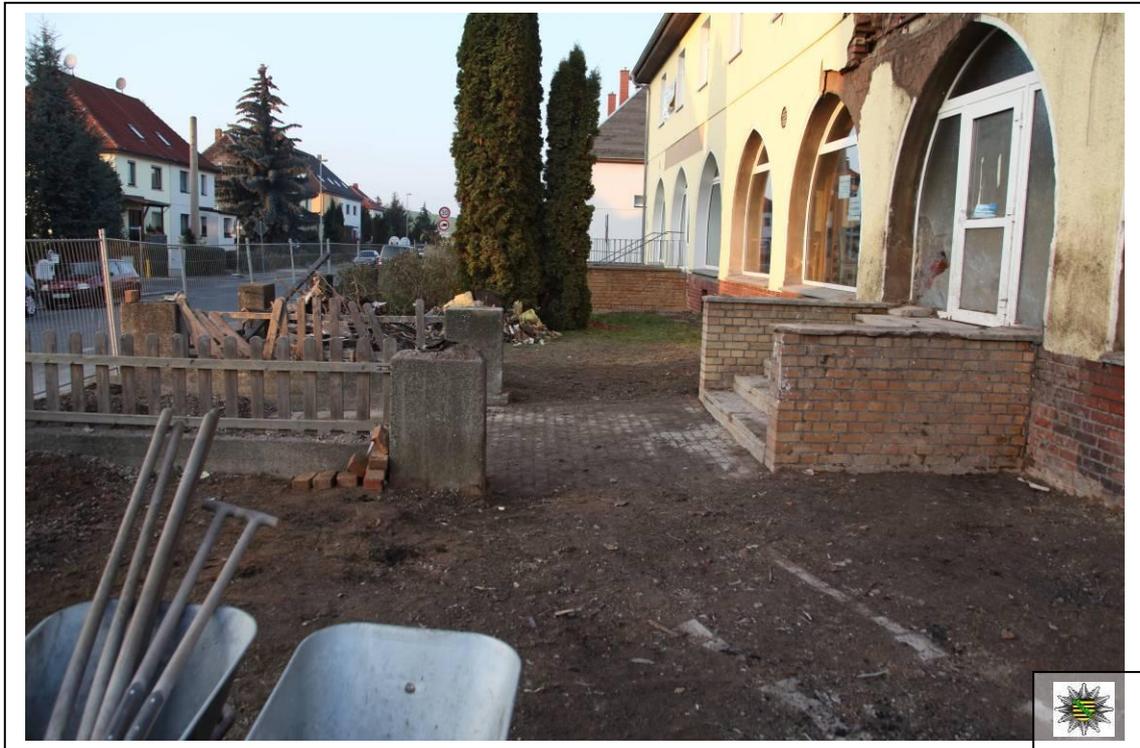
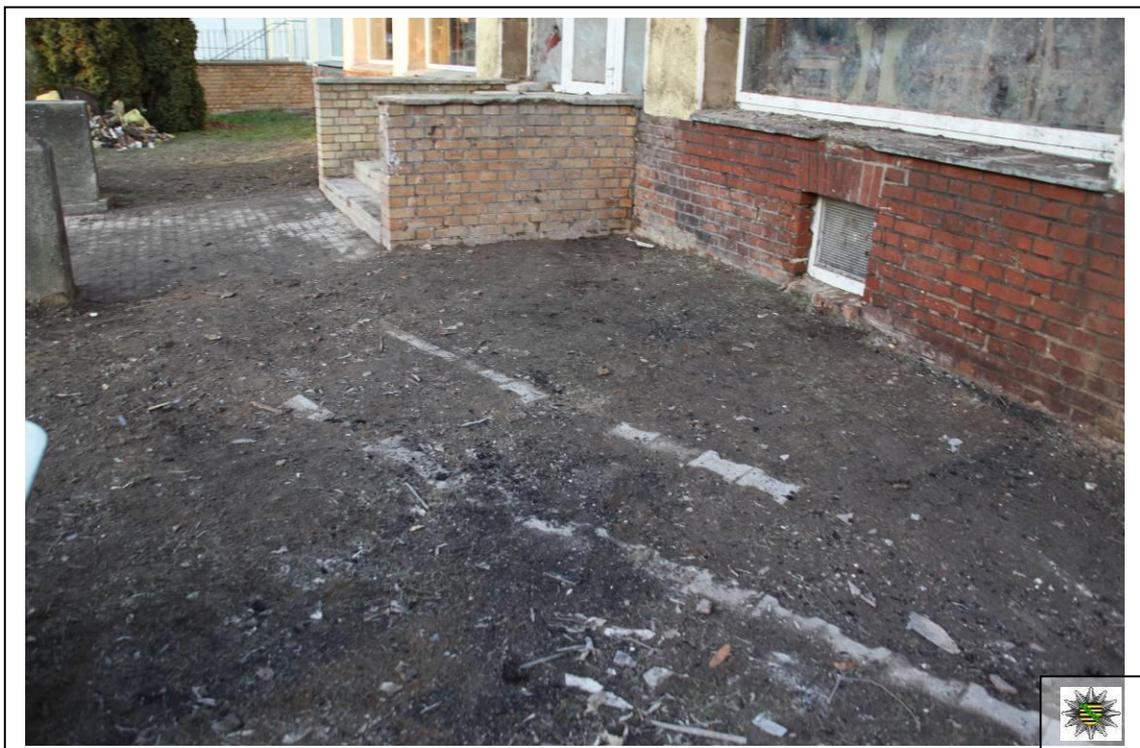
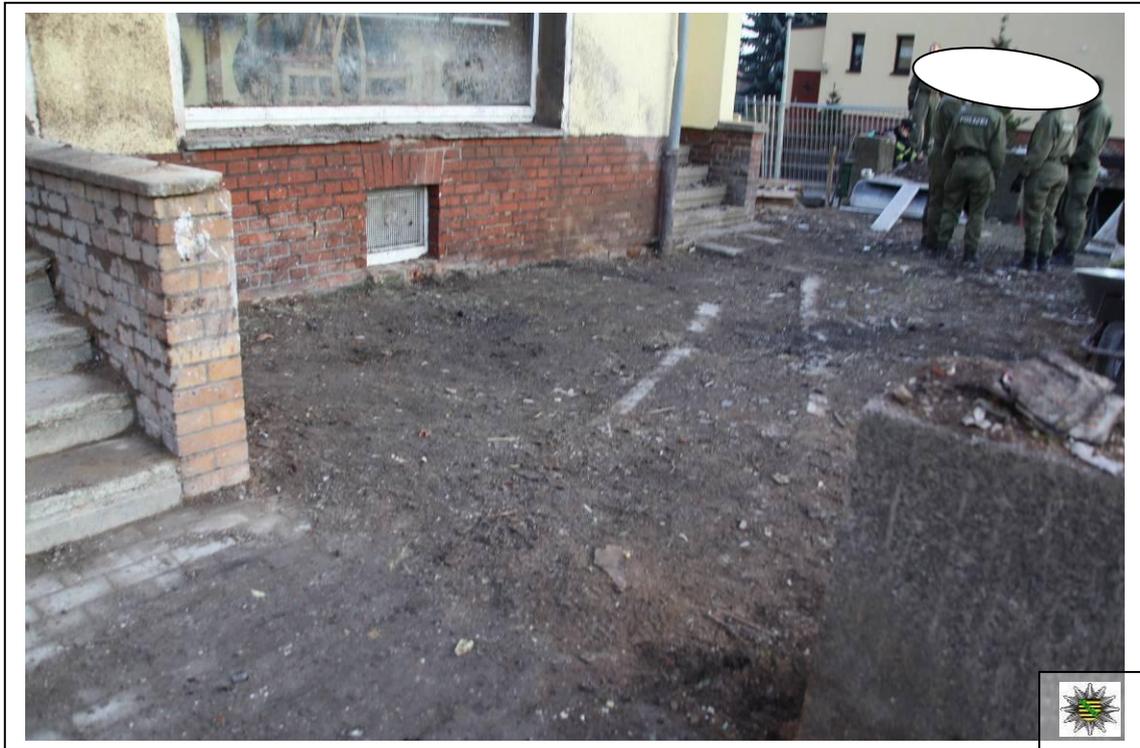
Detailaufnahmen und Übersichtsaufnahmen des Bereiches unmittelbar vor dem Brandobjekt.

Diese Aufnahmen wurden unmittelbar nach Beendigung der Untersuchung des Brandschuttes in diesem Brandbereich N gefertigt. Die Aufnahmen erfolgten am 11.11.2011 nach Beendigung der Arbeiten. Deutlich ist zu erkennen, dass durch die Polizeibeamten der gesamte Brandschutt durchsucht wurde.

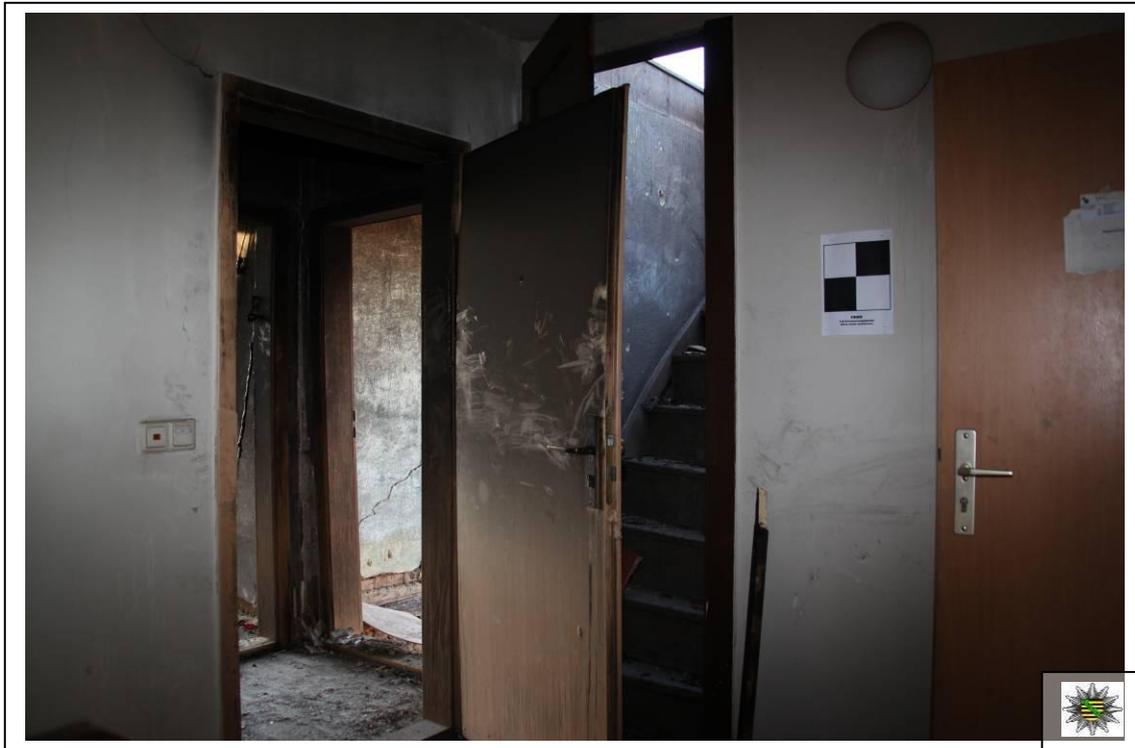
**Bild 704**

Zeigt den Eingangsbereich des ausgebauten Dachgeschosses. Links ist der Eingang zur linken Wohnung, rechts der Eingang zur rechten Wohnung und in der Mitte ist der Zugang zum Dachboden. Diese Türen wurden nachweisbar durch die Feuerwehr gewaltsam geöffnet.

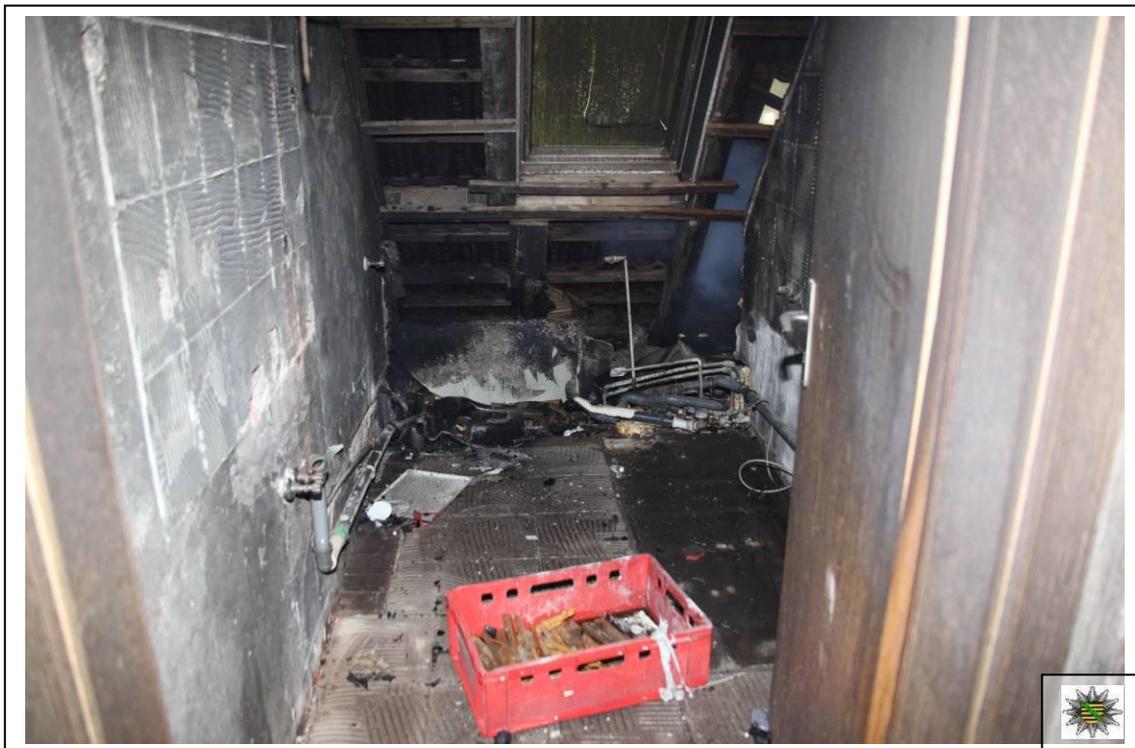
**Bild 705**

Bilder 705 bis 710  
Detailaufnahmen der einzelnen Räume der linken Wohnung im ausgebauten Dachgeschoss.  
Deutlich ist im Dachbereich (Dachstuhl) bereits Brandeinwirkung in diesem festzustellen.

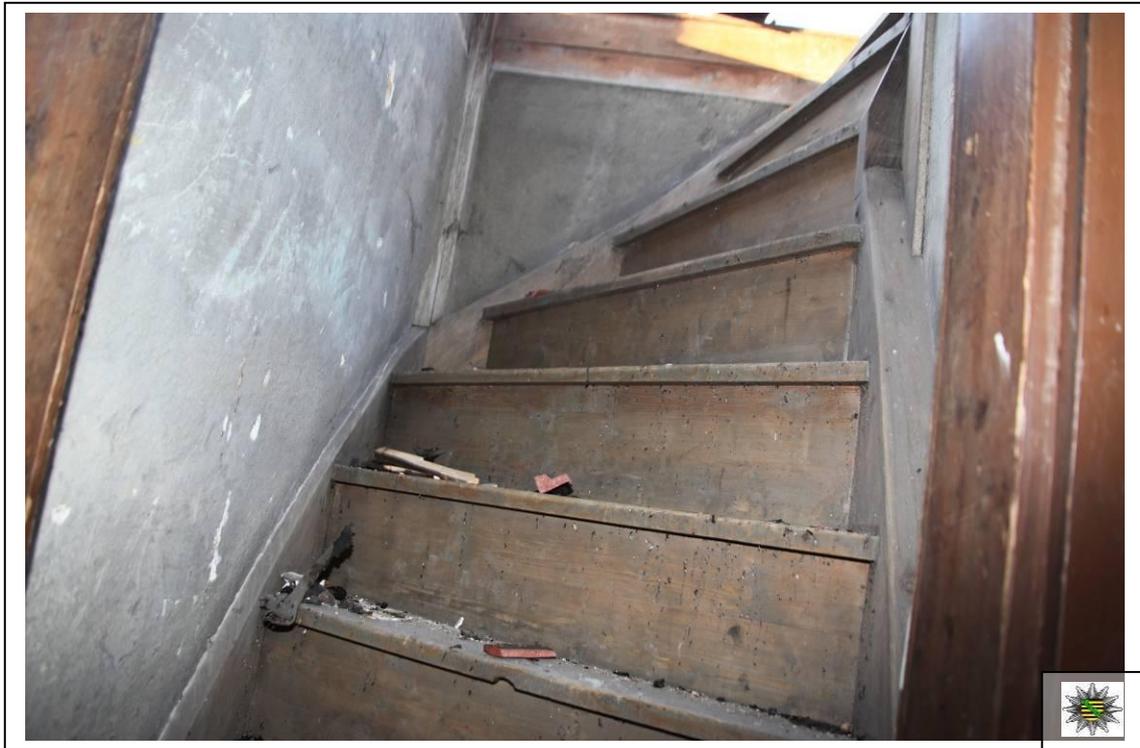
**Bild 714**

Detailaufnahme der Bodentreppe, die aus Holz bestand. Diese ist durch den Brand noch nicht in Mitleidenschaft gezogen.
