Polizeidirektion Südwestsachsen  
Kriminalpolizeiinspektion Zwickau  
Kommissariat 41  
-Brandursachenermittlung-

# Lichtbildmappe

zur Explosion mit Brandfolge des  
Wohnhauses, Frühlingsstraße 26,  
in 08058 Zwickau,  
am 04.11.2011 gegen 15.08 Uhr

## Band 8

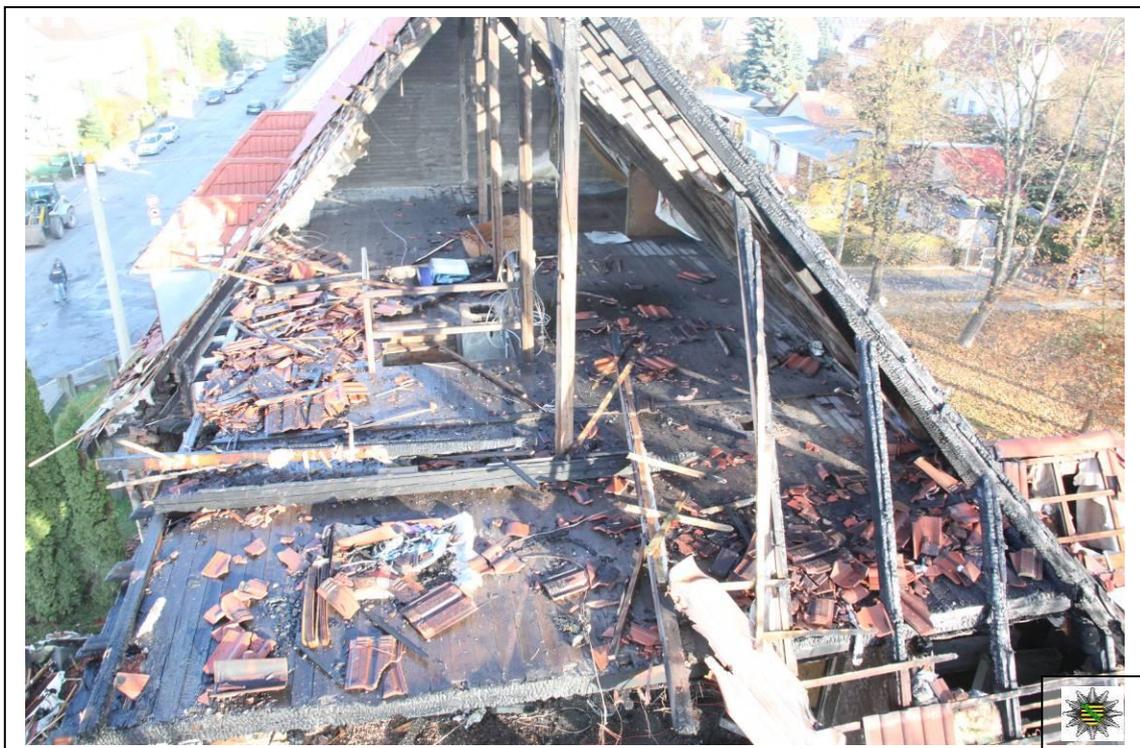
**Bild 715**

Detailaufnahmen und Übersichtsaufnahmen des Dachstuhles vom Brandobjekt. Übersichtsaufnahme des Dachstuhles. Diese Aufnahme wurde von der Drehleiter der Feuerwehr aufgenommen. Deutlich ist bereits hier zu erkennen, dass auf dem Dachstuhl selbst keine größeren Brandeinwirkungen zu verzeichnen sind. Die einzelnen Dachsparren wurden bei der Brandbekämpfung durch den Bagger herausgerissen.

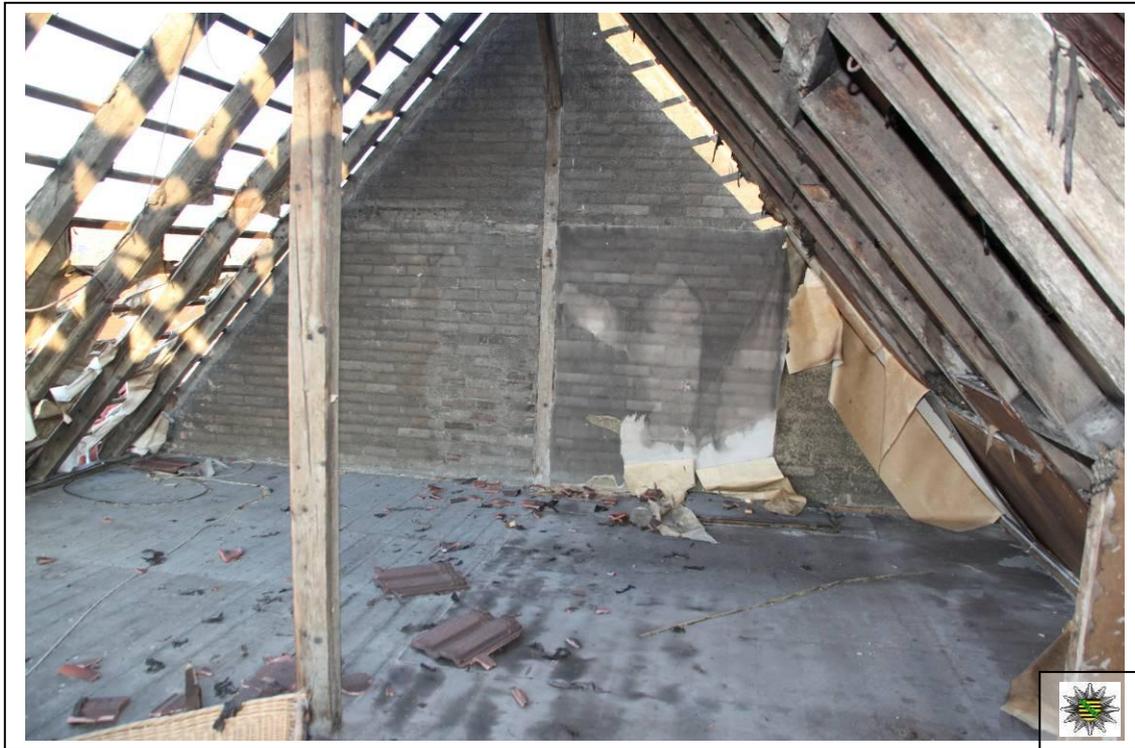
**Bild 716**

Zeigt die Giebelwand zwischen dem Hauseingang 26 und 26 a im Bereich des Dachstuhles. Die Giebelwand ist in diesem Bereich noch nicht beschädigt.

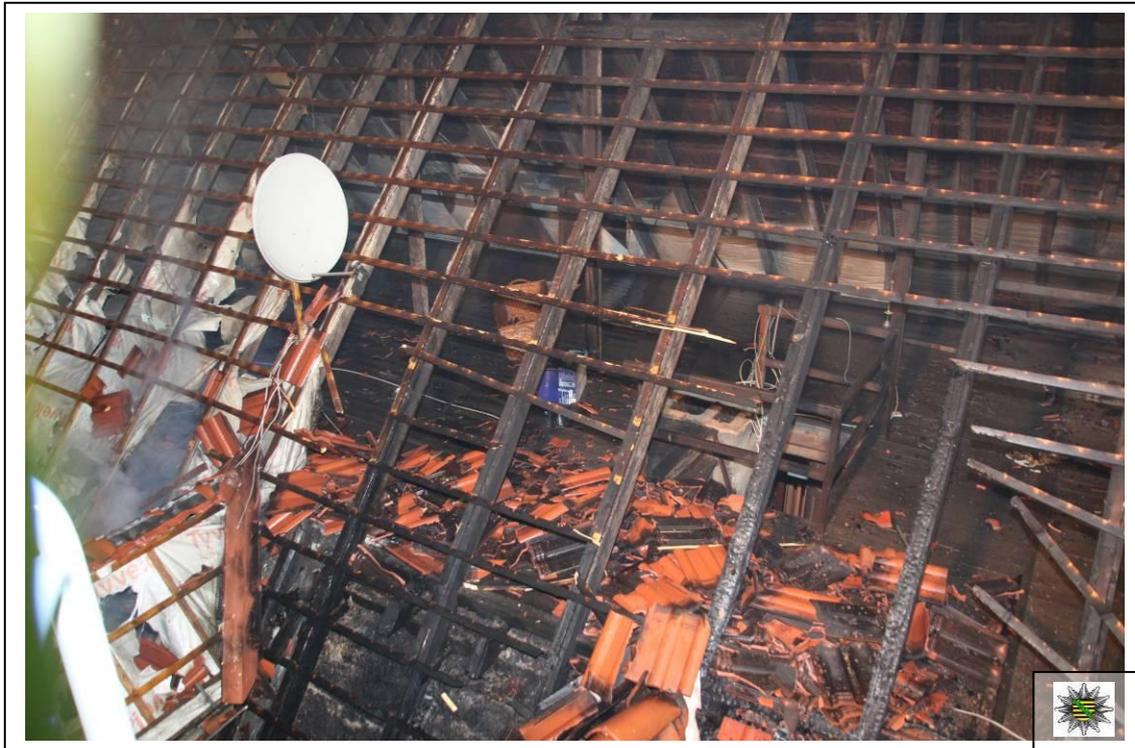
**Bild 718**

Zeigt die Längsseite des Dachstuhles unmittelbar nach der Brandbekämpfung. Durch die Berufsfeuerwehr wurden die einzelnen Dachziegel entfernt und danach erfolgte der Eingriff durch den Bagger in diesem Bereich.

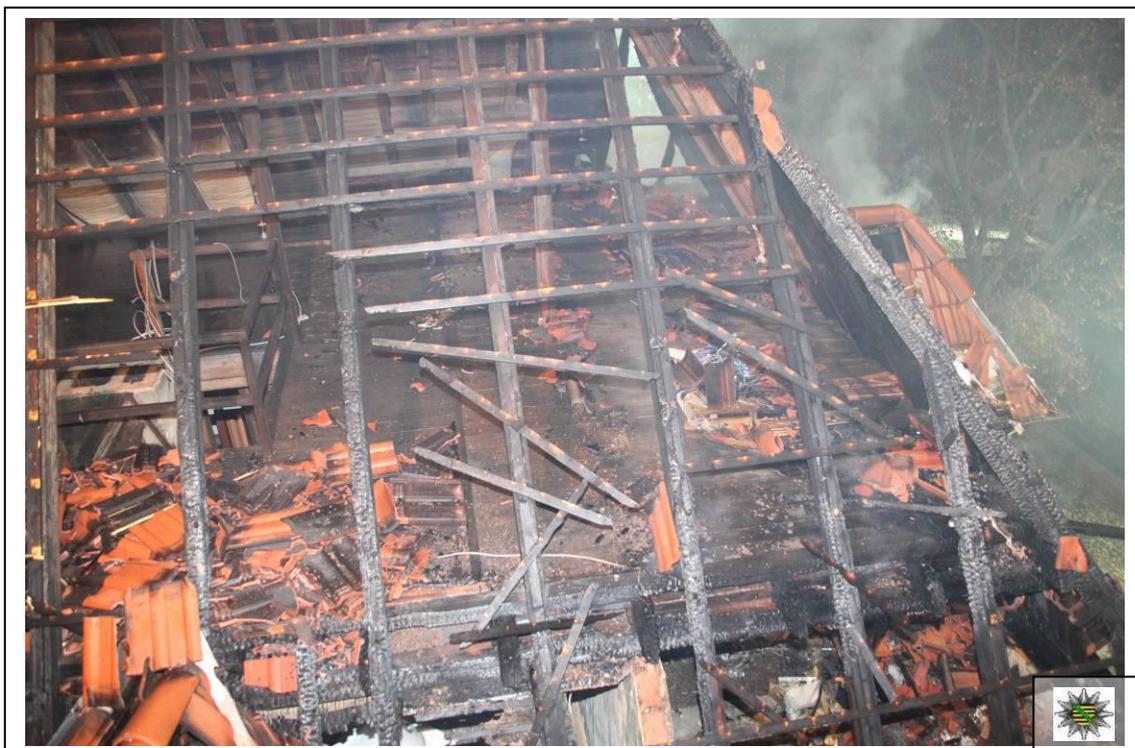
**Bild 719**

Analog 718, jedoch im Bereich der Giebelseite des Brandobjektes. Diese einzelnen Dachsparren wurden ebenfalls durch den Bagger im Zuge der Brandbekämpfung entfernt.

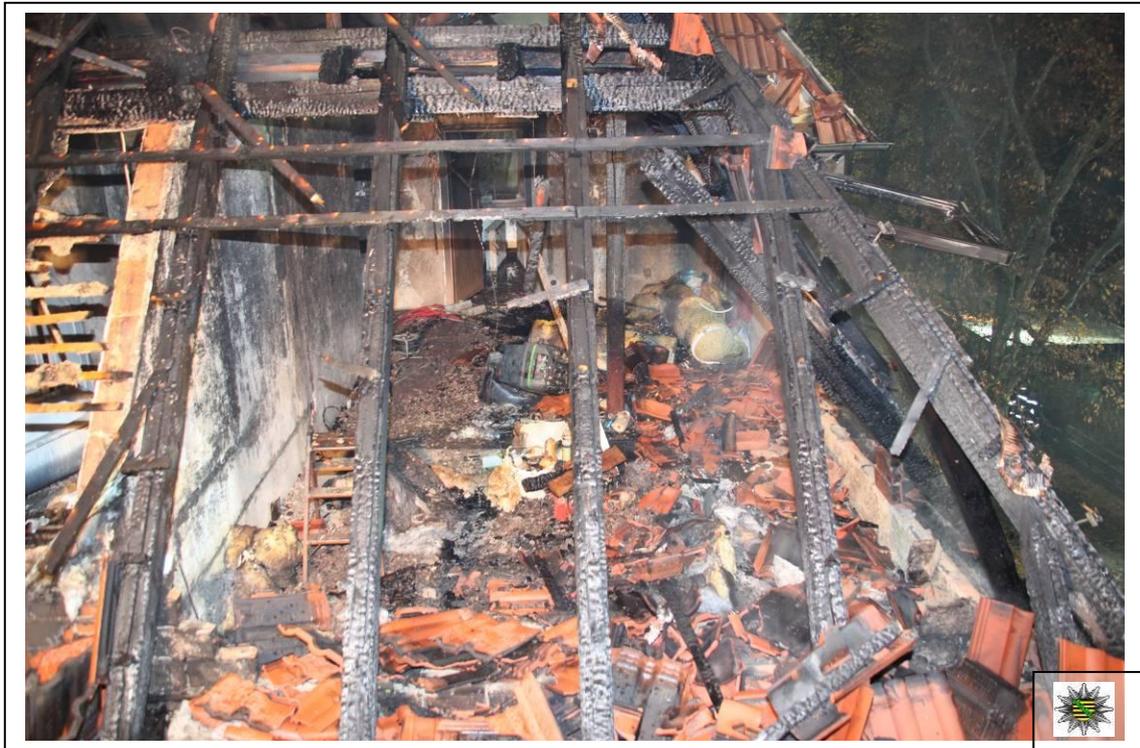
**Bild 720**

Analog Bild 718. Zeigt jedoch den Raum, in dem die Arbeiter unmittelbar vor dem Ereignis gearbeitet haben sollen.

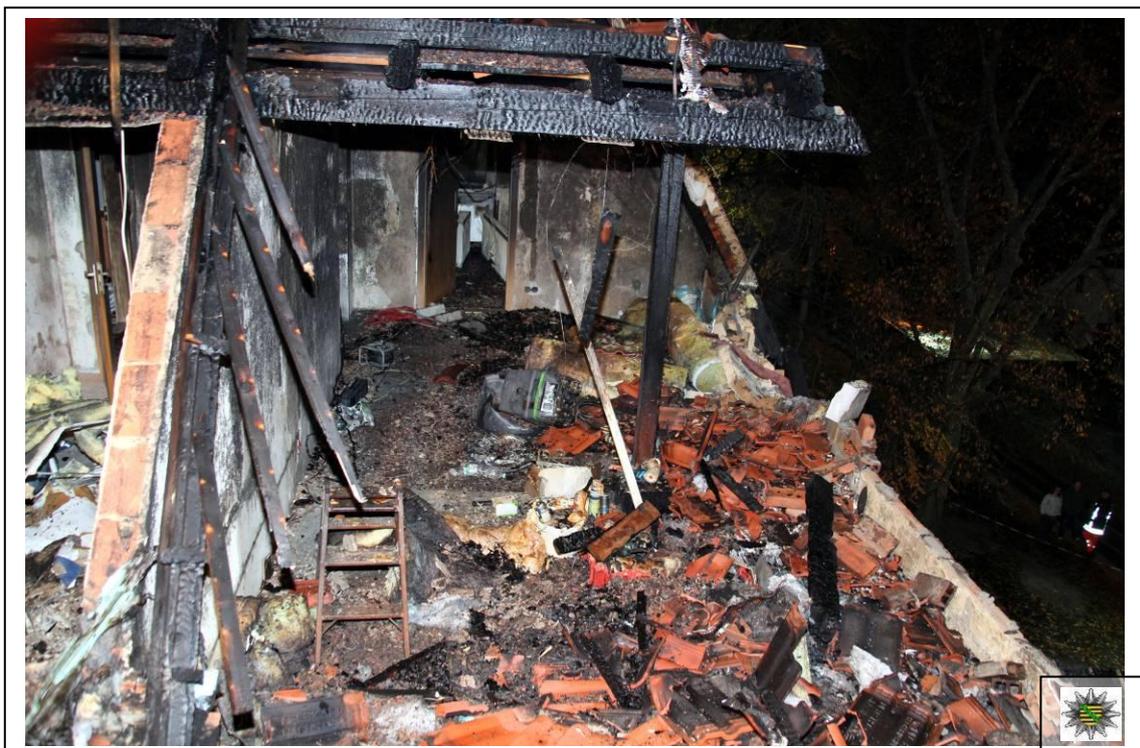
**Bild 721**

Analog Bild 720, jedoch nach dem Entfernen der einzelnen Dachsparren durch den Bagger.

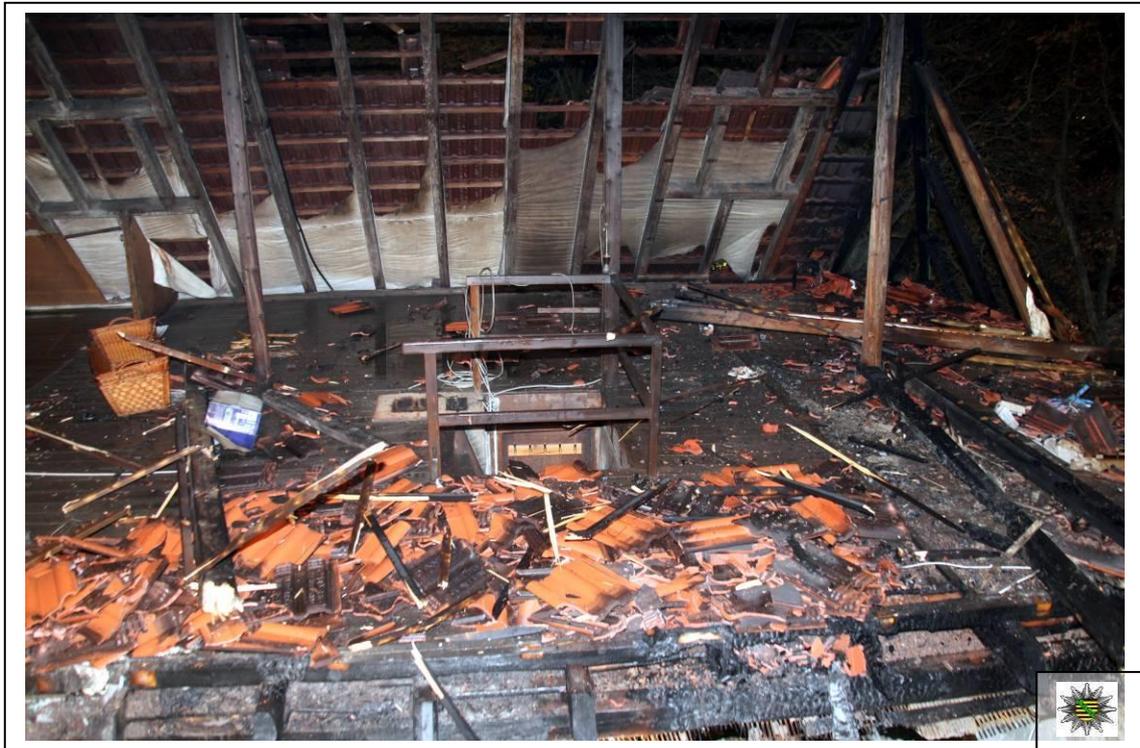
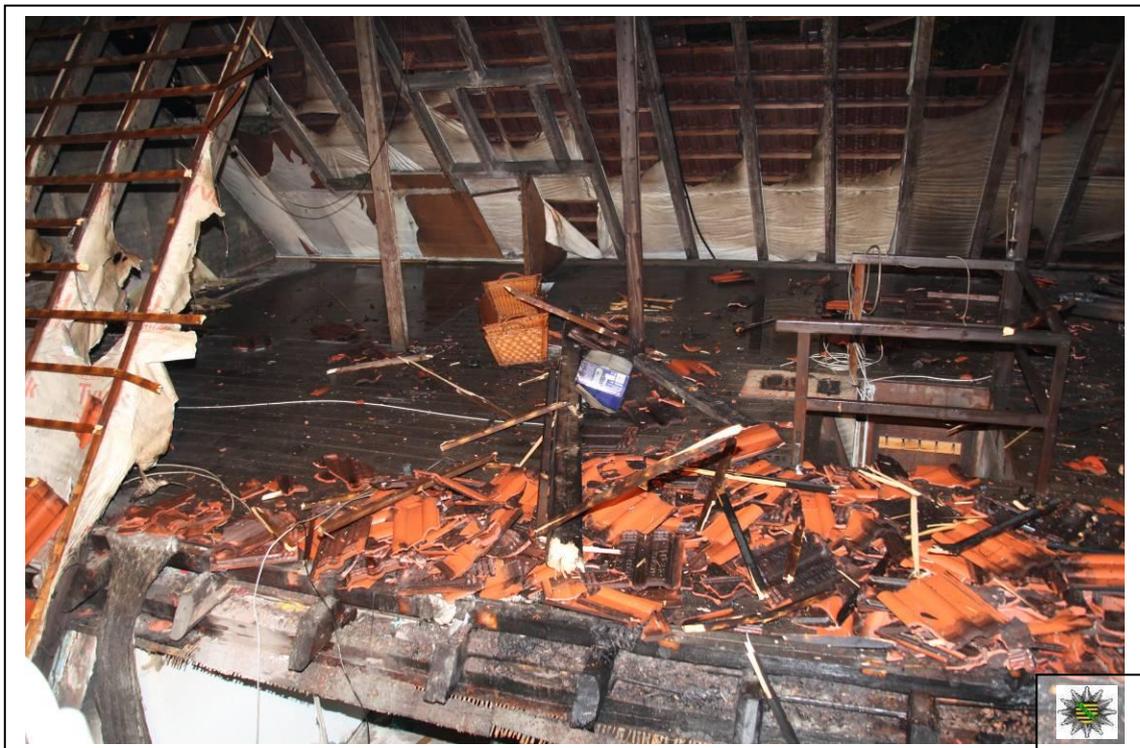
Bilder 722 und 723  
Detailaufnahmen der Dachkonstruktion nach dem Entfernen der einzelnen Dachsparren durch den Bagger.
