Polizeidirektion Südwestsachsen
Kriminalpolizeiinspektion Zwickau
Kommissariat 41
-Brandursachenermittlung-

Lichtbildmappe

**zur Explosion mit Brandfolge des
Wohnhauses, Frühlingsstraße 26,
in 08058 Zwickau,
am 04.11.2011 gegen 15.08 Uhr**

Band 9

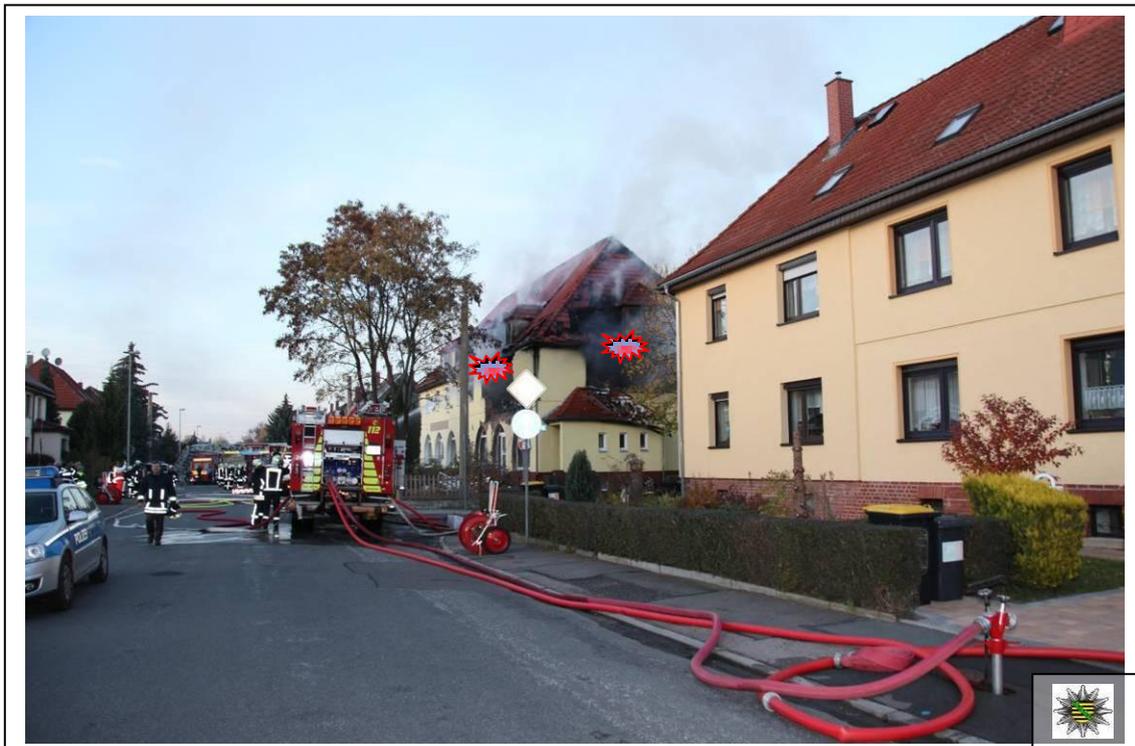
Bild 724

Übersichtsaufnahme des Wohnhauses von der Frühlingsstraße aus, unmittelbar gegenüber Hausgrundstück 22. Deutlich sind die zerstörten Wände am Wohnhaus zu erkennen. Die Explosionszentren wurden mittels eines „Explosionsstern“ gekennzeichnet. Entsprechend der Lage des Wohnhauses befand sich dieses unmittelbar entlang der Frühlingsstraße. Vor dem Haus war noch ein kleiner Vorgarten vorhanden, der unmittelbar im Anschluss an den Gehweg angrenzt. Eine Umzäunung des Objektes war nur lückenhaft gegeben. Zugang ins Objekt war jederzeit gegeben, vor allem im Bereich der Giebelseite des Wohnhauses.

Übersichtsaufnahme des Wohnhauses von der Frühlingsstraße aus. Die Explosionszentren wurden in der Mitte der Wohnung mit dem „Explosionsstern“ jeweils gekennzeichnet. Die größere Explosionsdruckwelle wurde mit der Nummer 1 beziffert, die kleinere mit der Nummer 2. Unmittelbar vor dem Gebäude wurden die Reste des Mauerwerkes vorgefunden. Der Trümmerschatten wurde mit einem roten Strich markiert. Entsprechend der Auffindesituation der Mauerteile ist davon auszugehen, dass Teile des Mauerwerkes bis in den Gehweg hinein gefallen sind. Einschläge in dem Nachbargrundstück unmittelbar gegenüber dem Brandobjekt konnten nicht festgestellt werden.

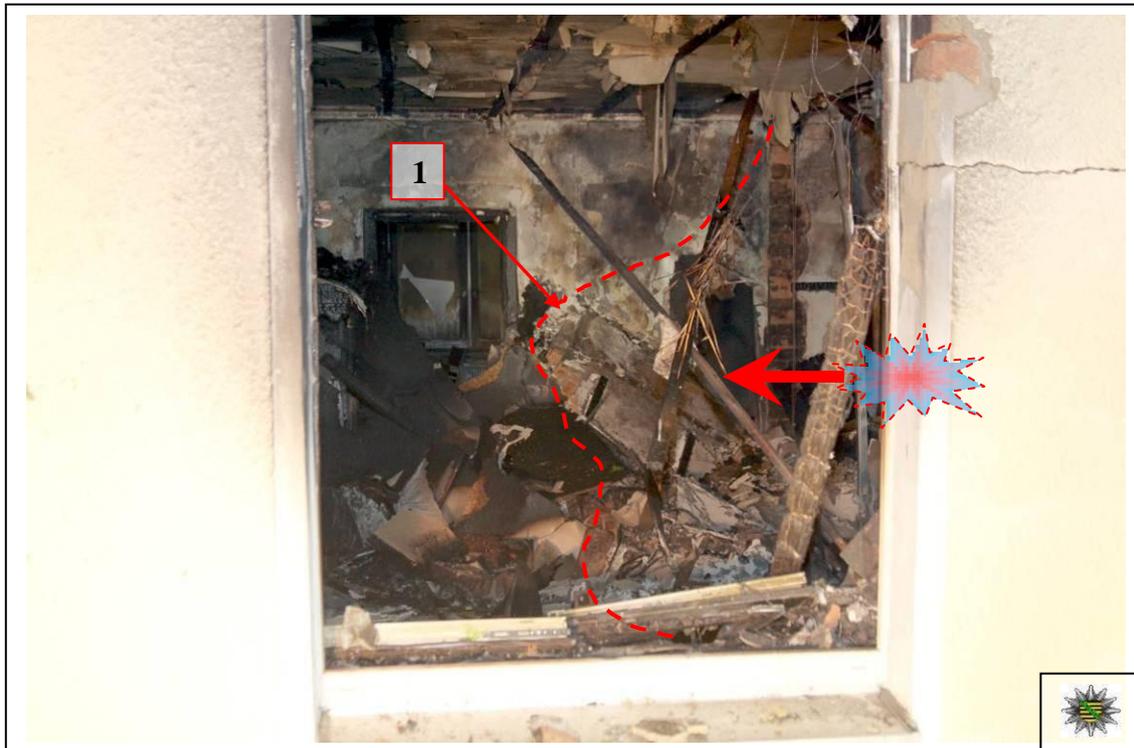
Bild 733

Detailaufnahme der zerstörten Zwischenwand zwischen Brandbereich F und E. Durch die Markierung (gestrichelte rote Linie) werden die Reste der Zwischenwand verdeutlicht.

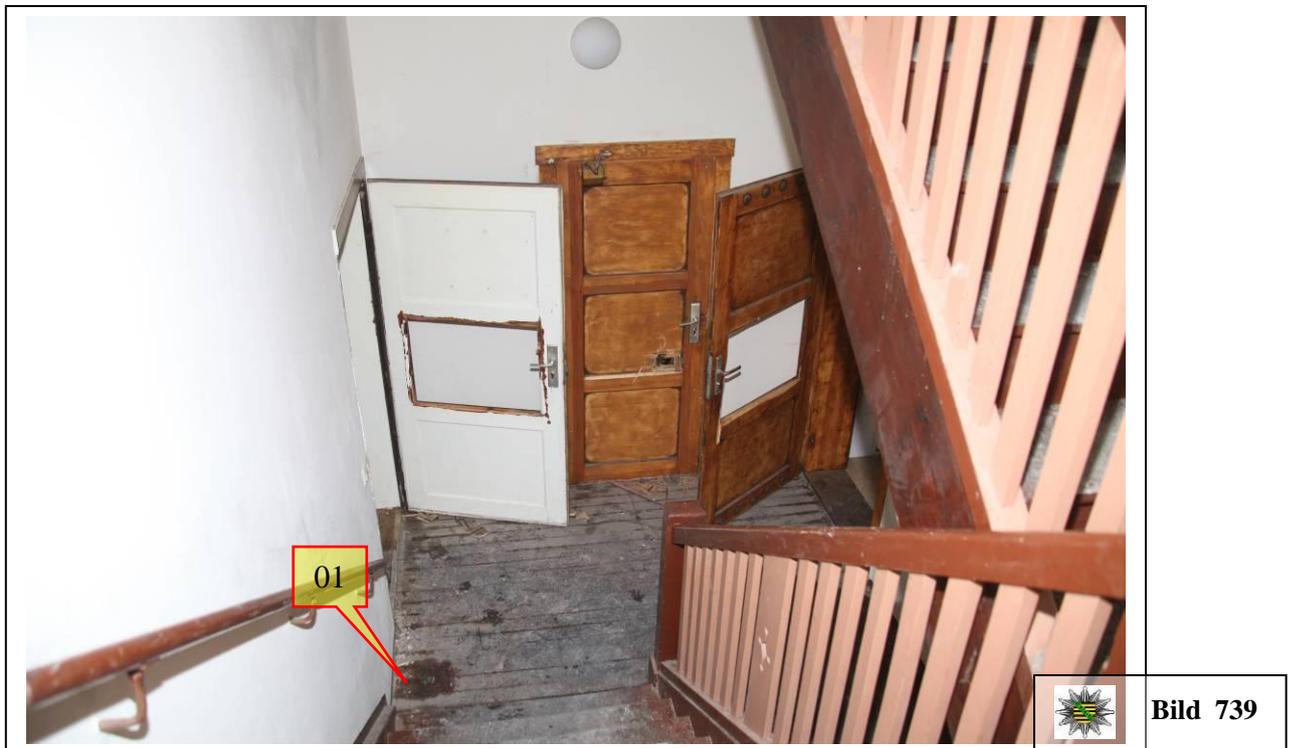
Zeigt das Podest im Erdgeschoss.
Pfeil 1 zeigt zur Abnahme der Spur 1.

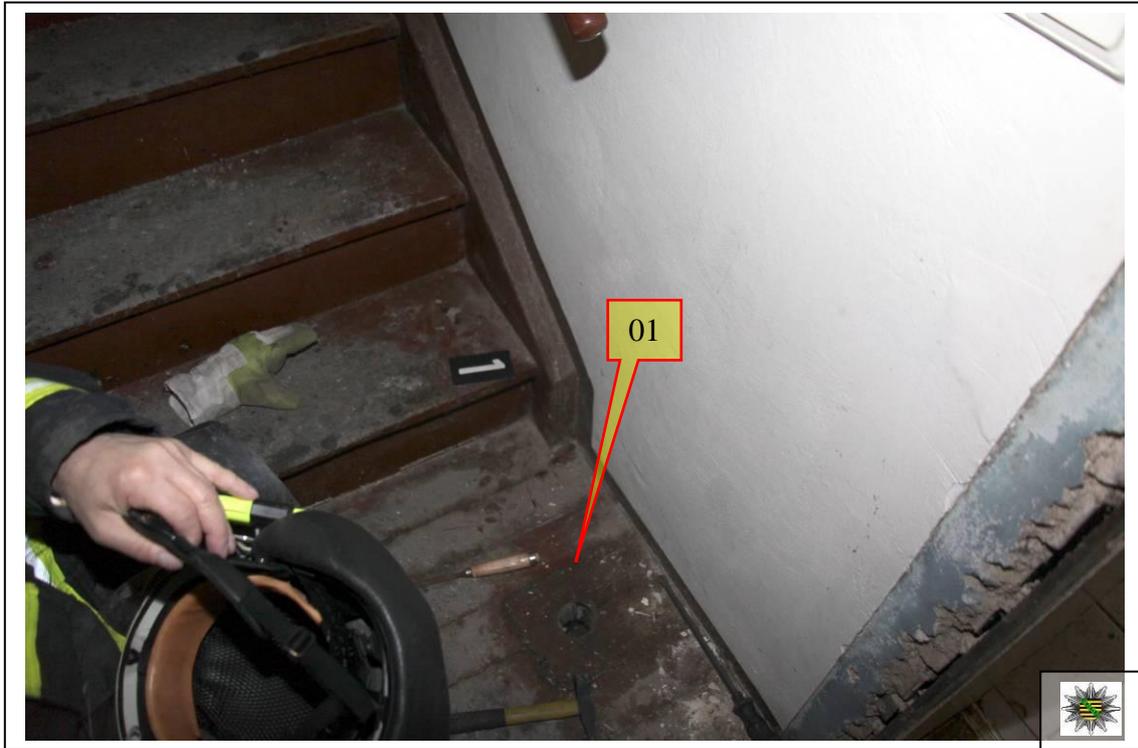
Bild 740

Zeigt das Podest im Erdgeschoss unmittelbar vor der Abnahme der Spur an der Holzdielung.

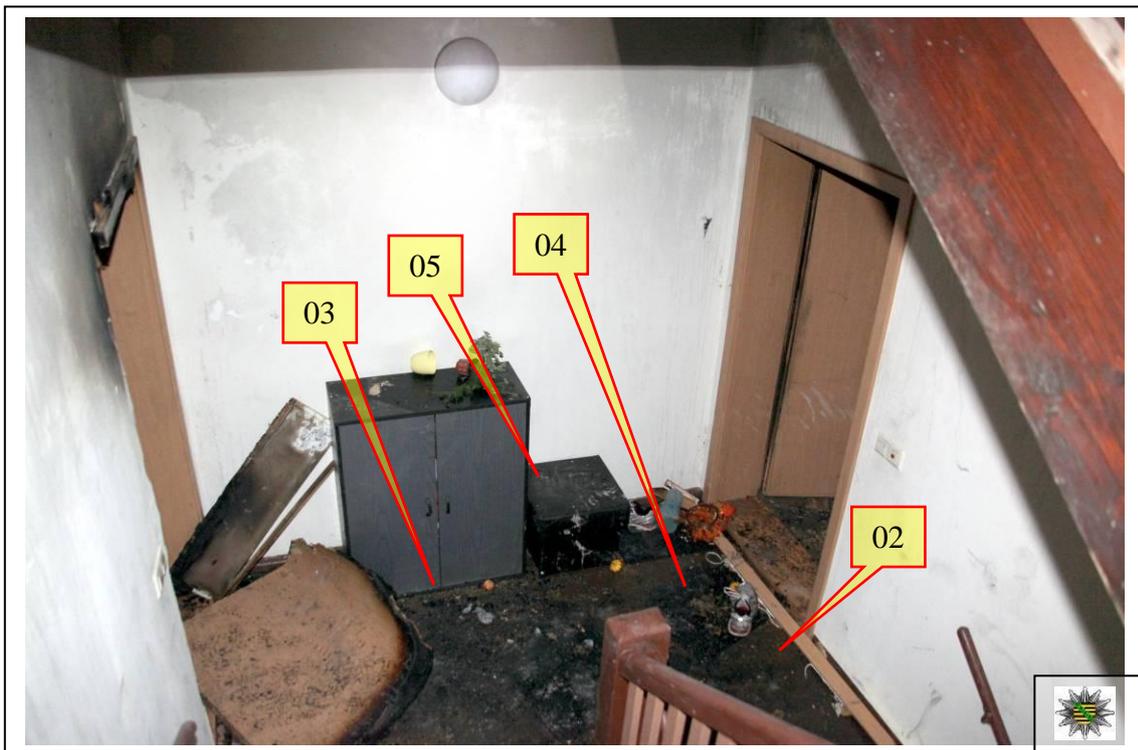
Bild 741

Detailaufnahme des Podestes unmittelbar vor dem Eingang der Brandwohnung.
Pfeil 2 zeigt zur Abnahme der Spur 2.
Pfeil 3 zeigt zum Fundort und Abnahme der Spur 3.
Pfeil 4 zeigt zum Fundort und Abnahme der Spur 4.
Pfeil 5 zeigt zum Bereich Fundort eines 10 Liter Benzinkanisters, der durch die Berufsfeuerwehr in diesem Bereich vorgefunden wurde. Dieser wurde im geöffneten Zustand gefunden.

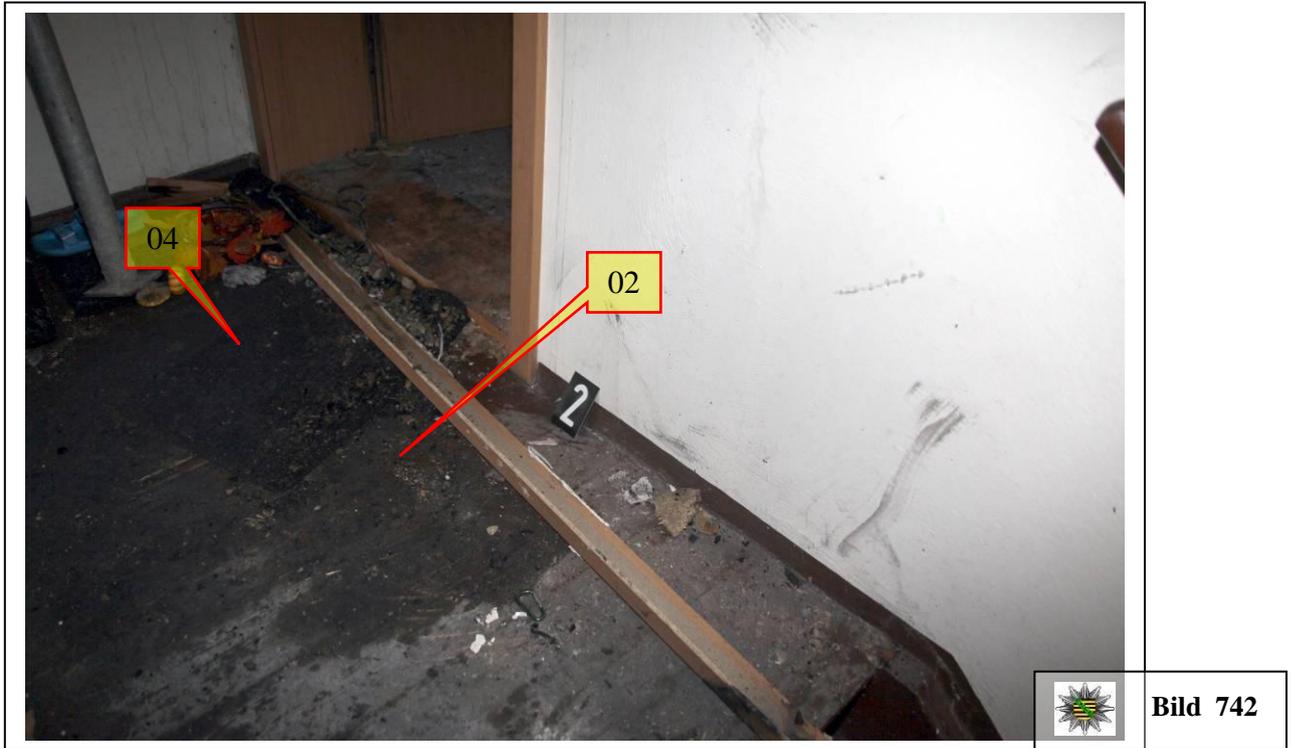
Pfeil 2 zeigt zur Abnahme der Spur 2.
Pfeil 4 zeigt zum Fundort der Spur 4.

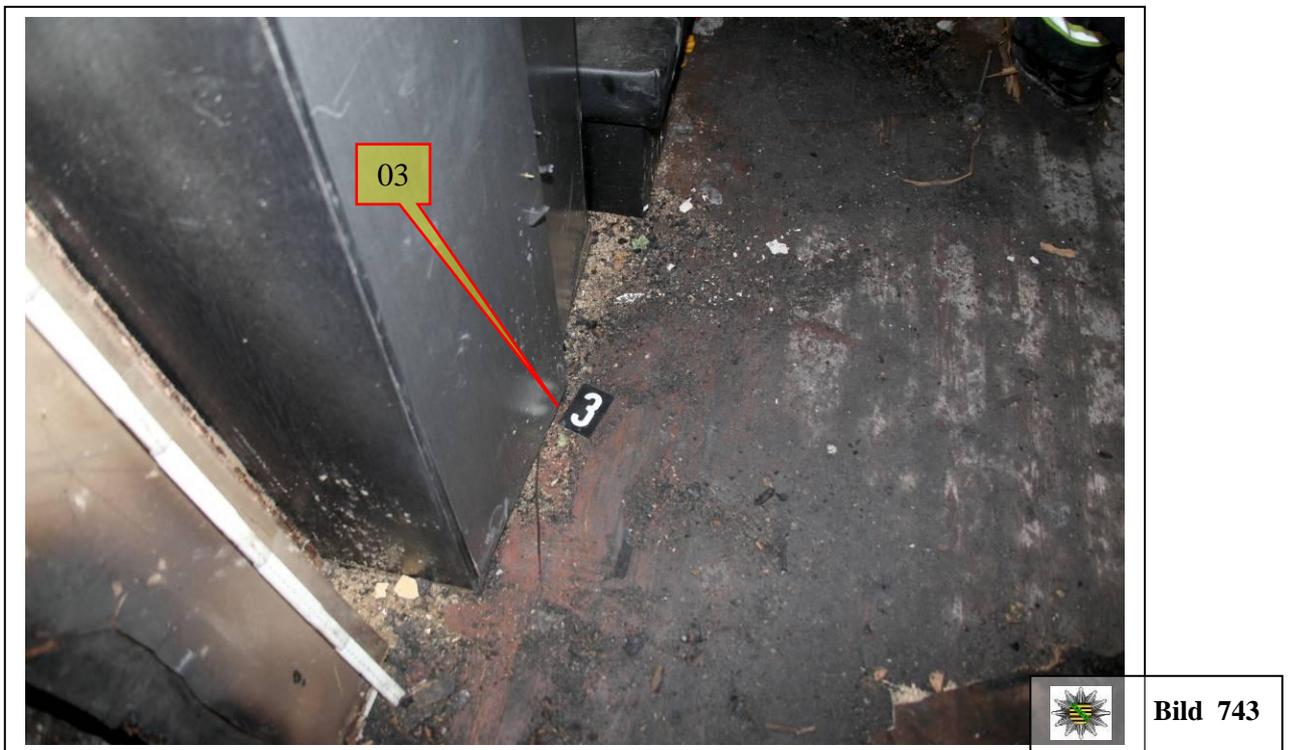
Zeigt den Fundort der Spur 3 unmittelbar im Bereich Podest – Eingang zur Brandwohnung.

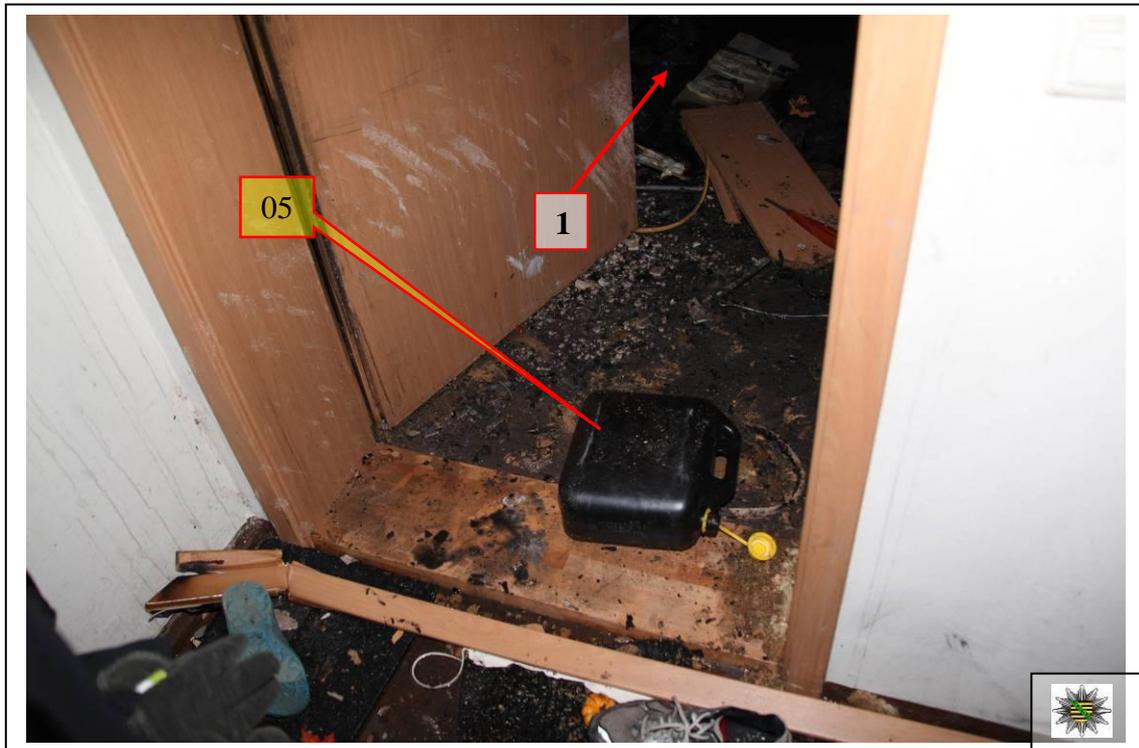
Bild 744

Zeigt den Eingangsbereich der Brandwohnung.
Pfeil 5 zeigt zu dem 10 Liter Benzinkanister, der im geöffneten Zustand durch die Berufsfeuerwehr Zwickau vorgefunden wurde.
Im Zuge der Löschmaßnahmen wurde der Kanister vom ehemaligen Standort auf diesen Bereich verbracht.
Pfeil 1 zeigt in Richtung der Brandwohnung.

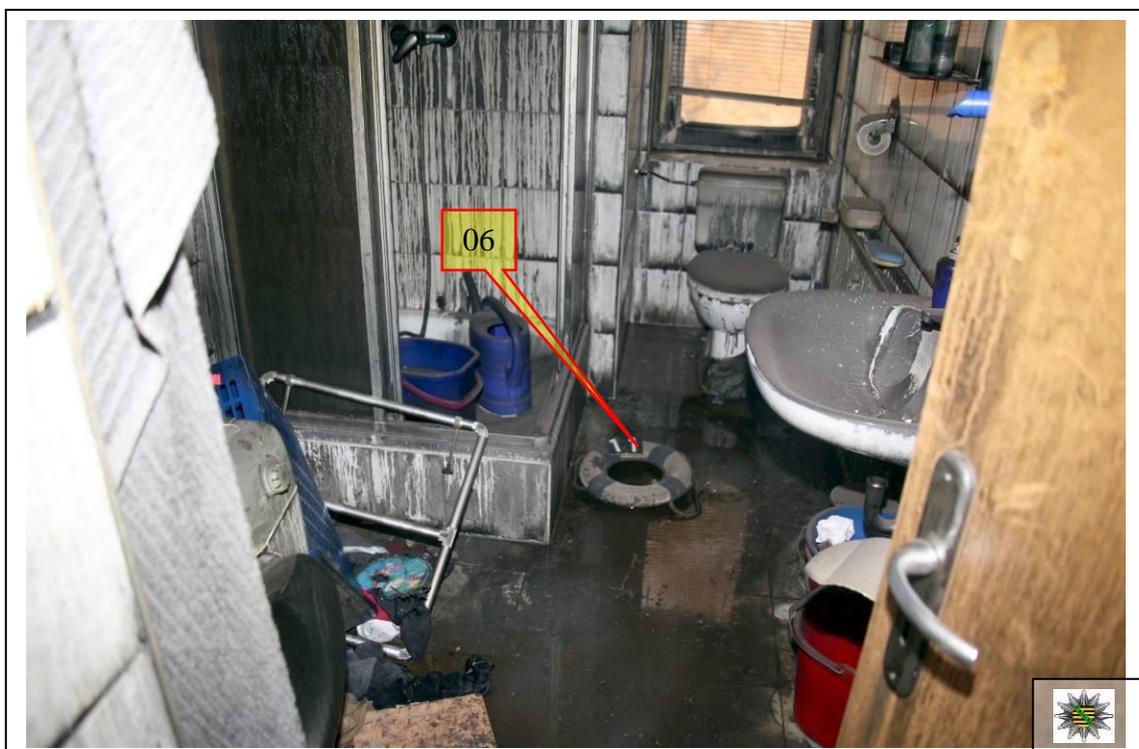
Bild 745

Zeigt die Abnahme der Spur 6, die im Brandbereich C – Bad vorgefunden wurde.
Dabei handelt es sich um einen Dekoschwimmring.

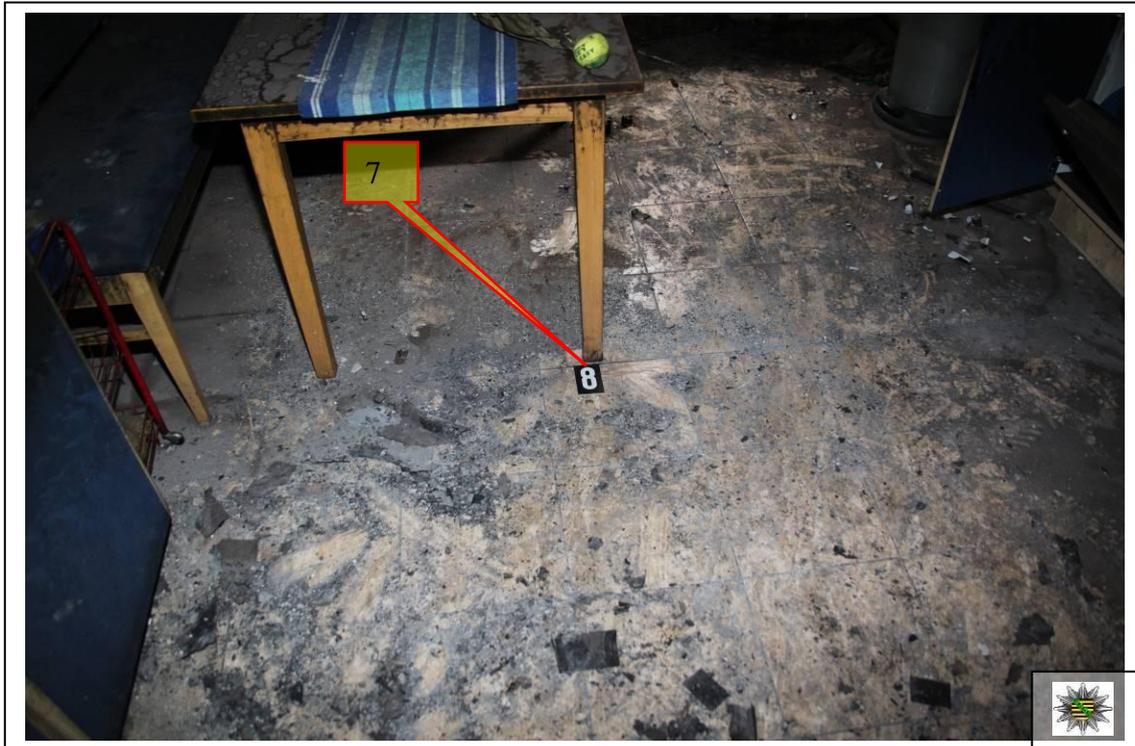
Bild 746

Zeigt den Brandbereich D – Küche. Unmittelbar am rechten Tischbein wurde die Spur 7 gegenständlich gesichert.

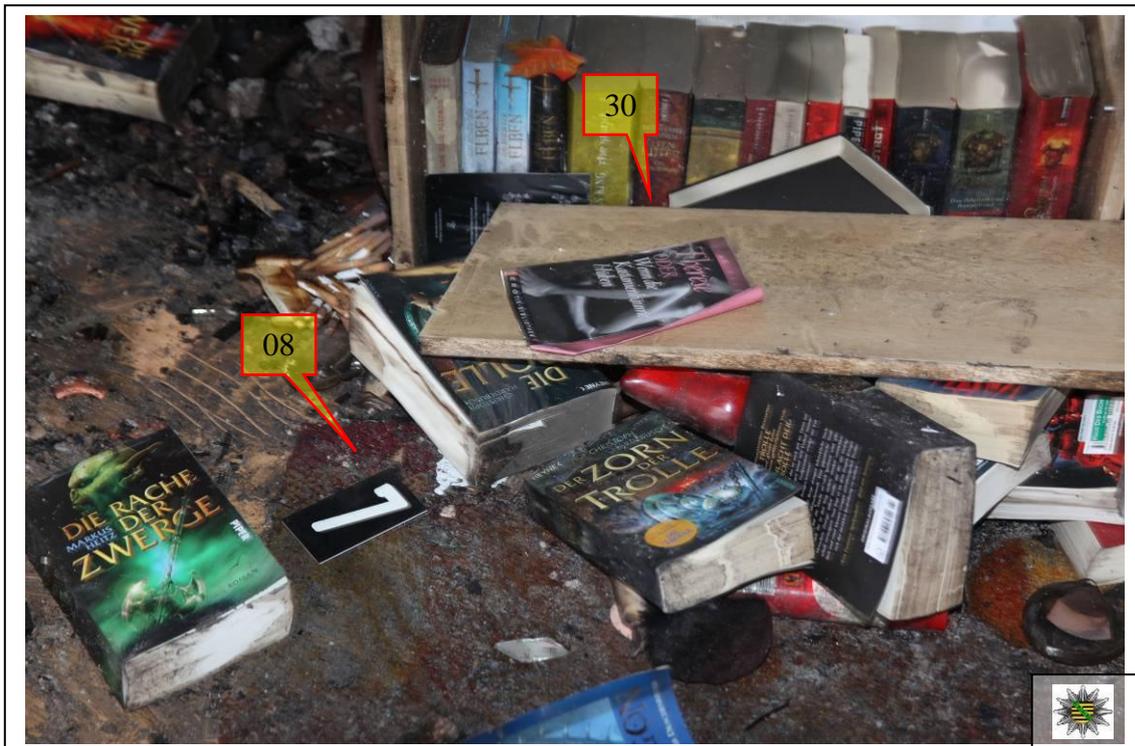
Bild 747

Zeigt den Brandbereich E – Wohnzimmer unmittelbar vor dem Hochbett.
Pfeil 8 zeigt zur Abnahme der Spur 8 am Teppich.
Pfeil 30 zeigt zum Fundort und Abnahme der Spur unmittelbar an den Büchern, die im Regal gestanden haben.

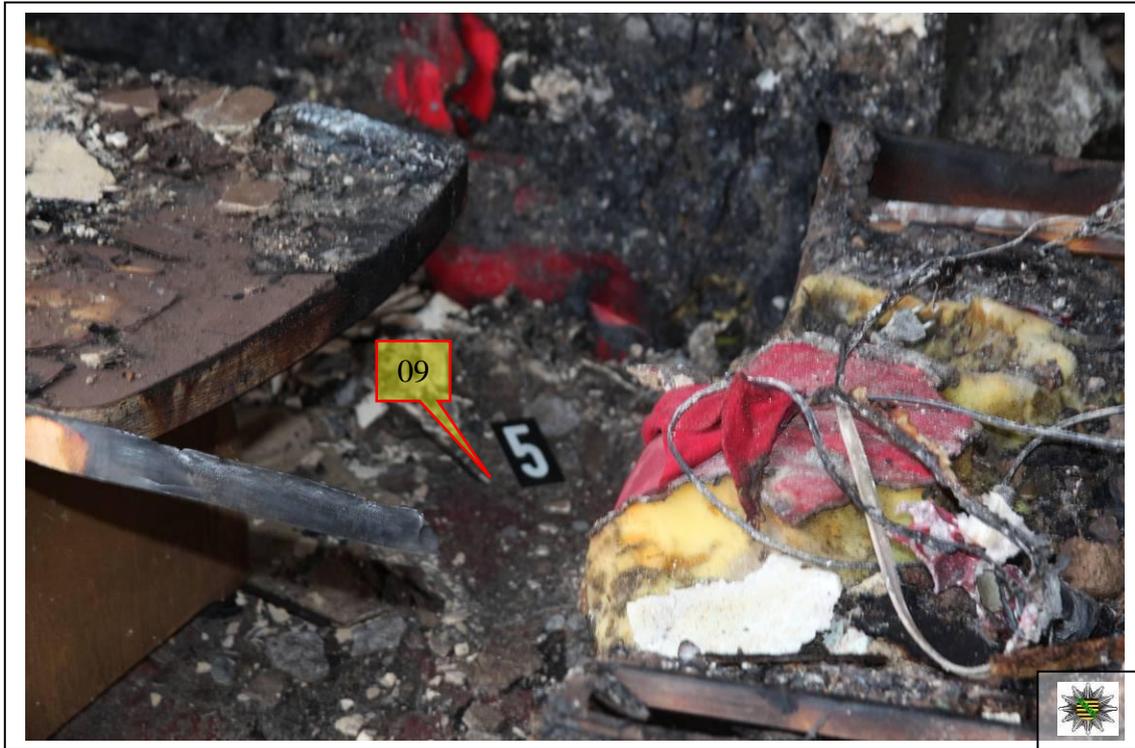
Bild 748

Detailaufnahme des Brandbereiches E. Unmittelbar zwischen dem Sofa und dem Sessel wurde auf dem Fußboden die Spur 9 gegenständlich gesichert.

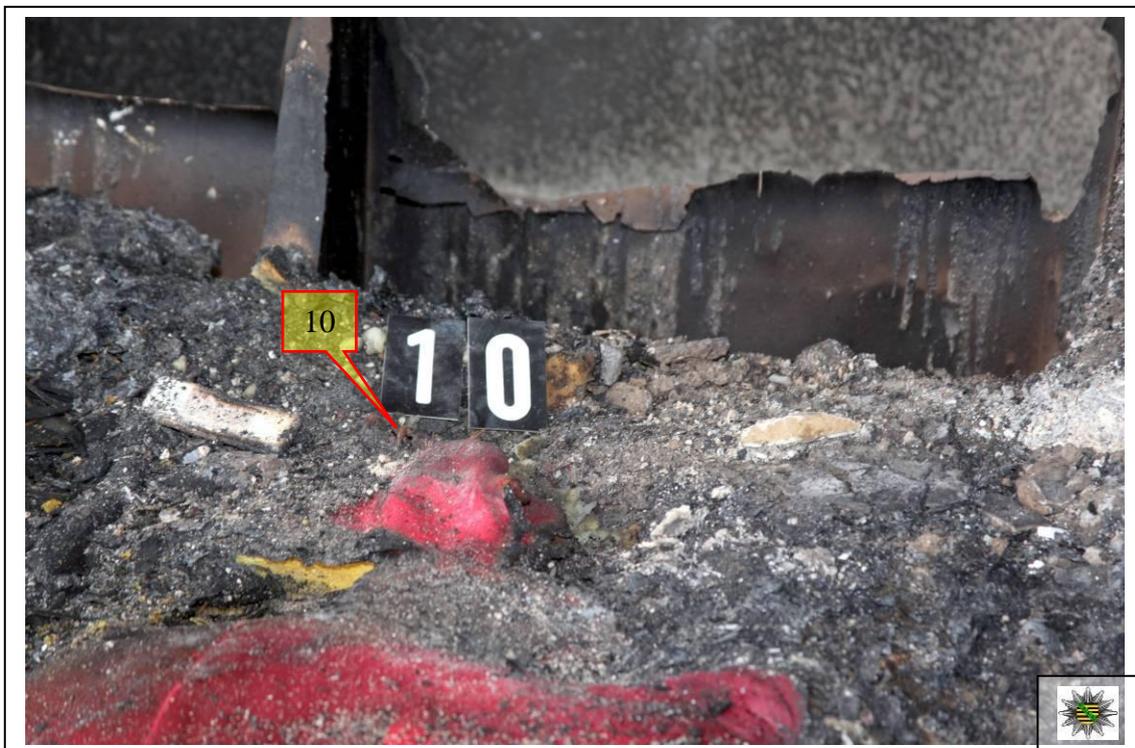
Bild 749

Detailaufnahme der Sitzfläche vom Sofa, die sich im Brandbereich E befand. Hier wurde die Spur 10 gegenständlich gesichert.

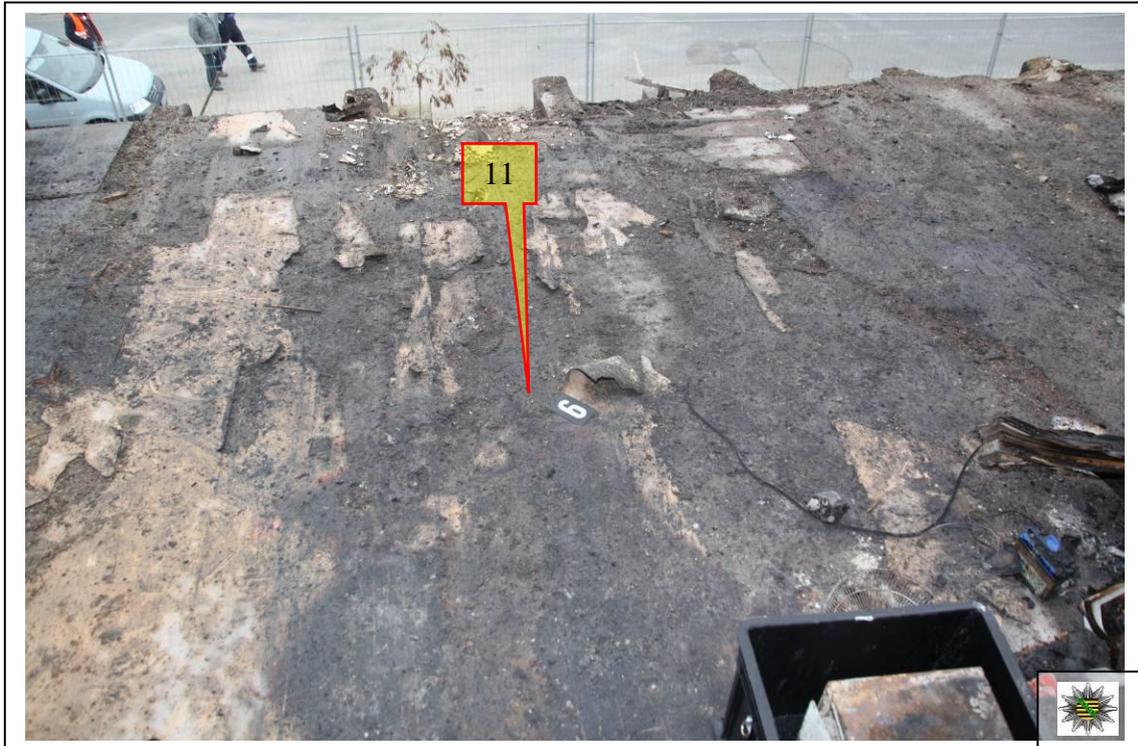
Bild 750

Detailaufnahme des Brandbereiches F in Richtung der Frühlingsstraße.
Aus dem Bereich der Dielung wurde die Spur 11 gegenständlich gesichert.

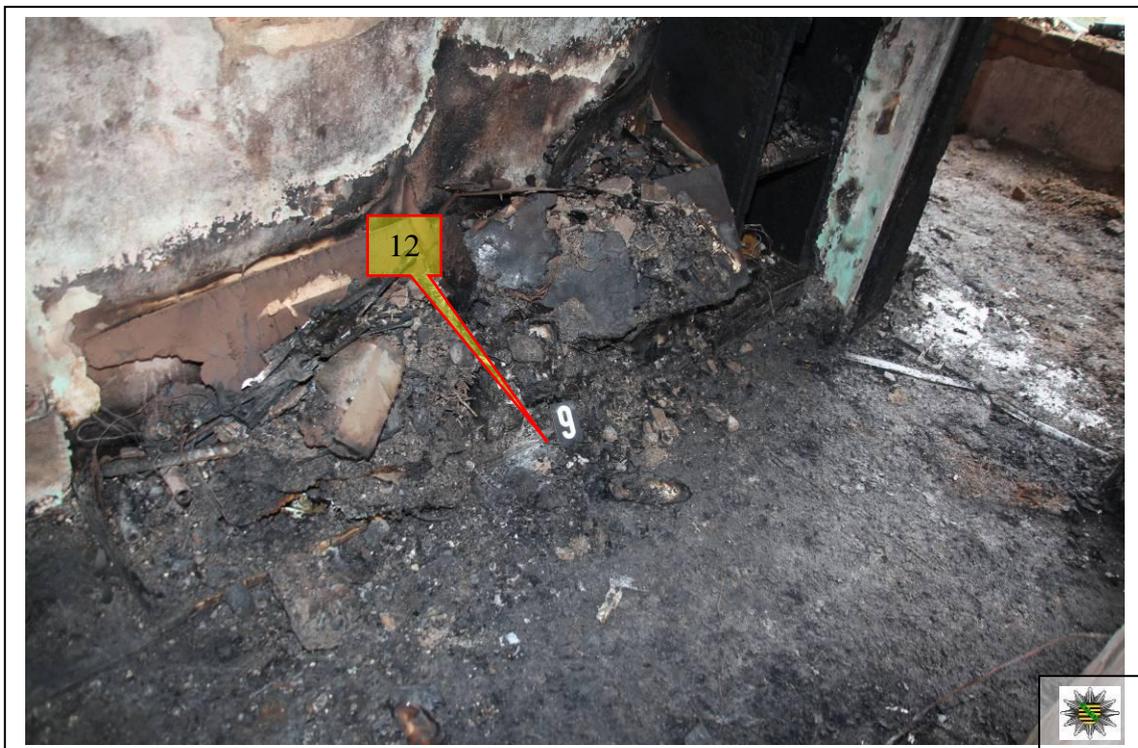
Bild 751

Detailaufnahme des Brandbereiches G – Flur links.
Unmittelbar vor dem Unterschrank wurde die Spur 12 gegenständlich gesichert.

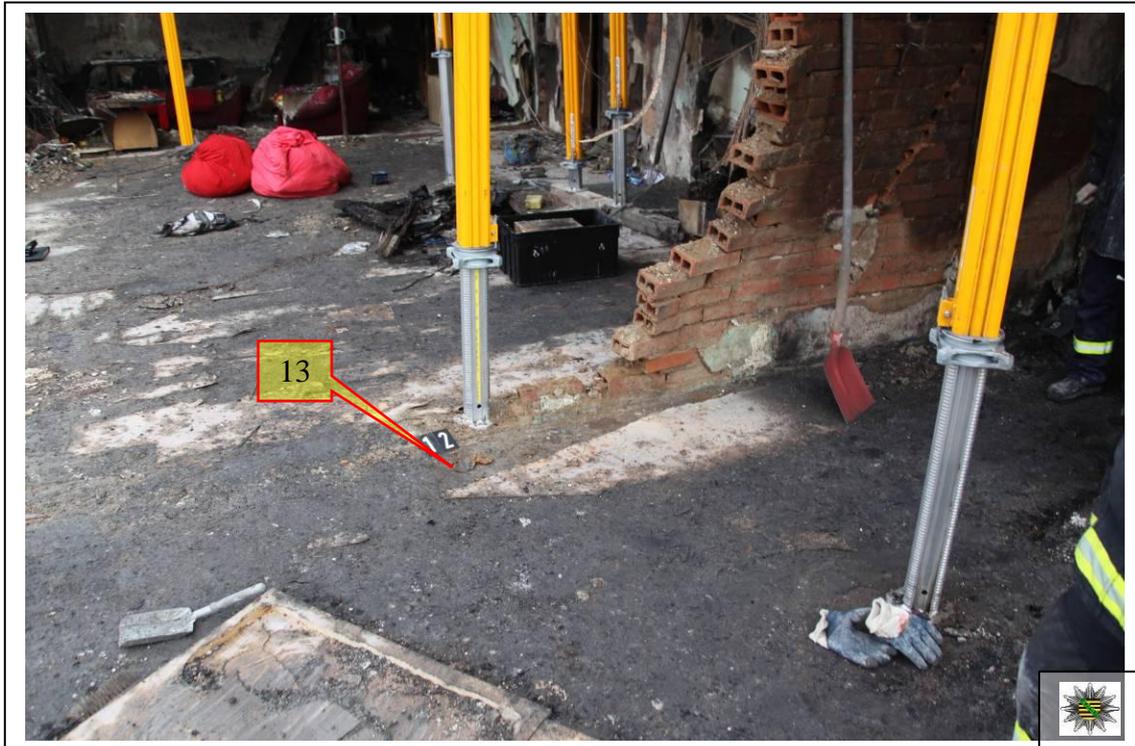
Bild 752

Detailaufnahme des Brandbereiches H – Schlafzimmer.
Am ehemaligen Standort eines Unterschranks wurde die Spur 13 gegenständlich gesichert.

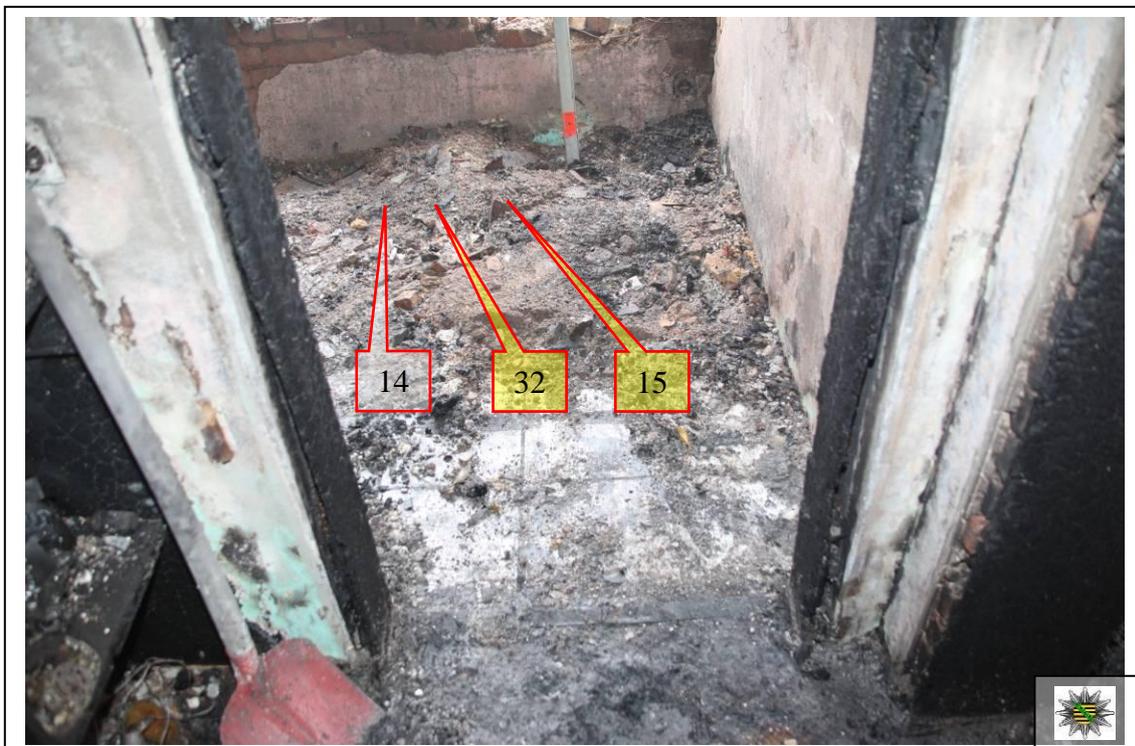
Bild 753

Detailaufnahme des Brandbereiches I – Katzenzimmer.
Hier wurden die Spuren 15 und 32 gegenständlich gesichert. Ebenfalls wurde die Spur 14 in diesem Bereich gegenständlich gesichert.
Bei der Spur 14 konnte aber kein Brandlegungsmittel nachgewiesen werden obwohl der Brandmittelspürhund verwiesen hatte.

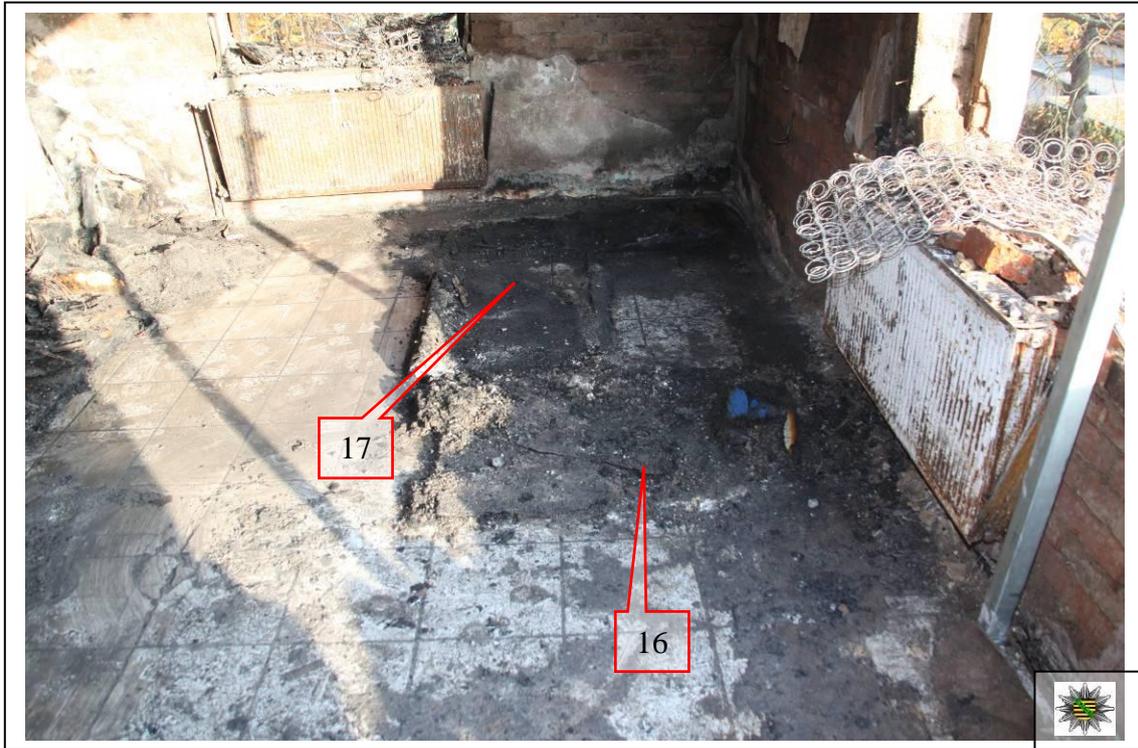
Bild 754

Detailaufnahme des Brandbereiches I – Katzenzimmer unmittelbar im Bereich der Schlafstelle 1/Bett. Spur 16 und 17 wurden hier durch die Brandmittelspürhunde angezeigt. Im Labor konnte aber kein Brandlegungsmittel in diesen Spuren nachgewiesen werden.

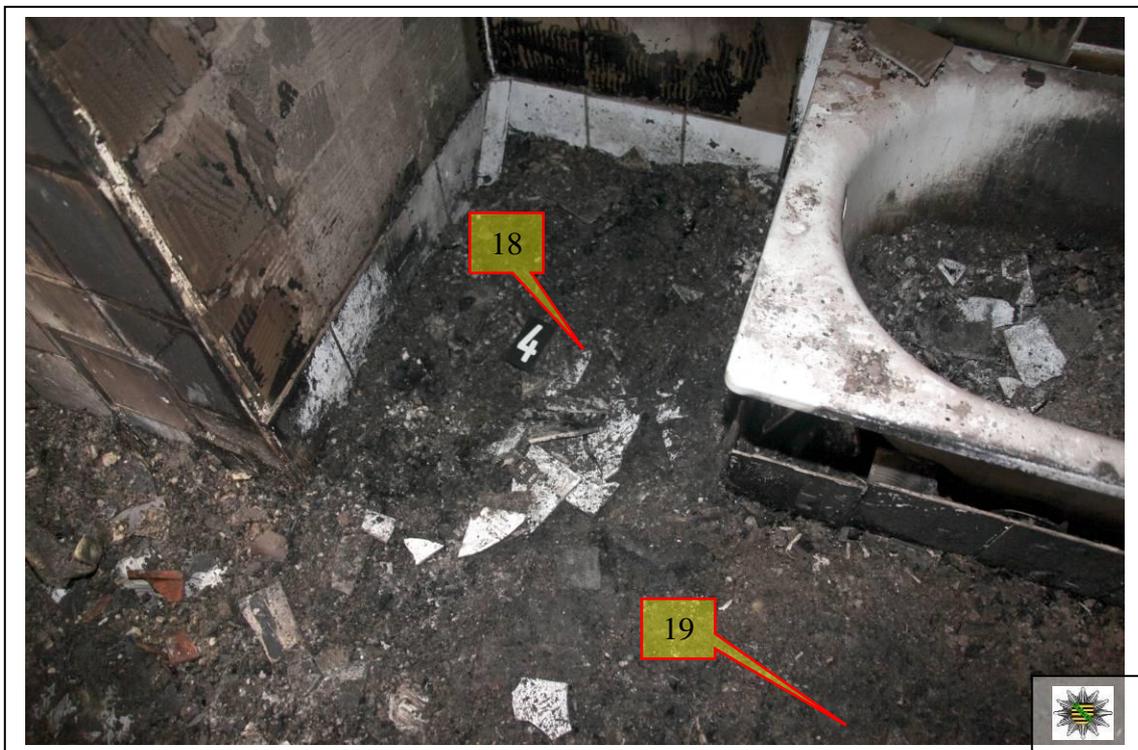
Bild 755

Detailaufnahme des Brandbereiches J – Bad links. In diesem Bereich wurden die Spuren 18 und 19 gegenständlich gesichert.

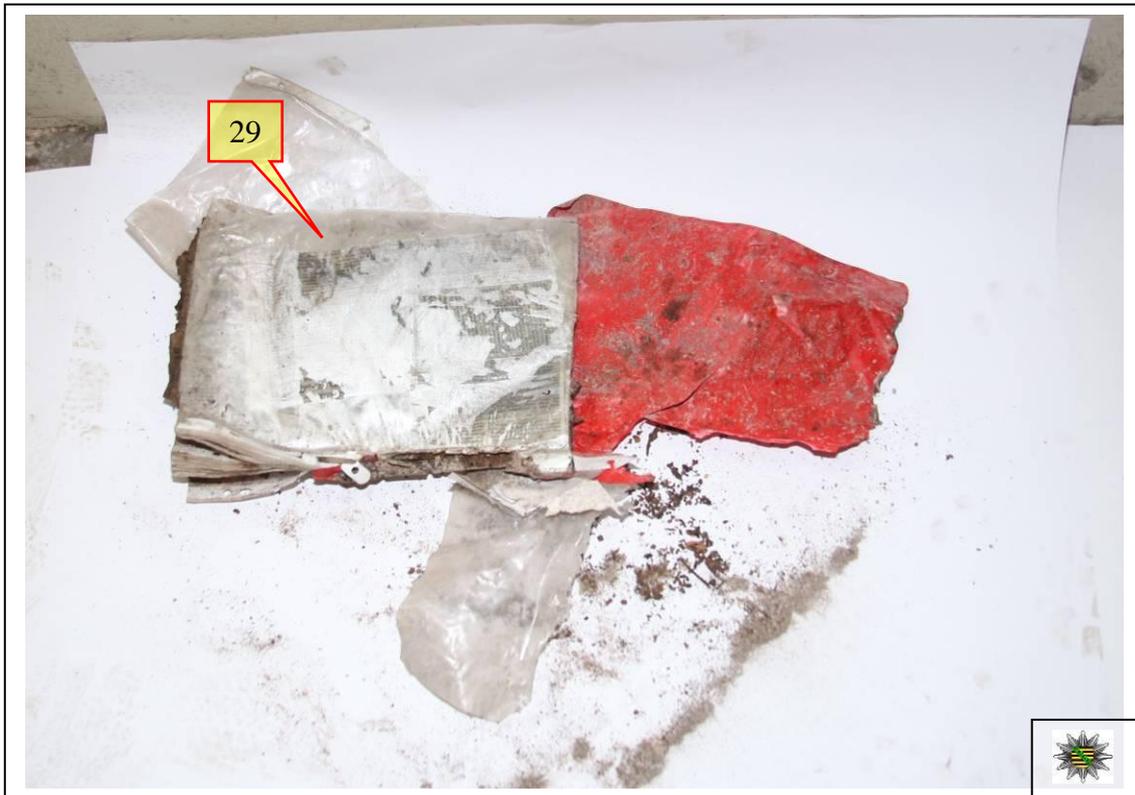
Bild 756

Detailaufnahme der Spur 29. Bei dieser Spur handelt es sich um Aktenhüllen (Folien), in denen die ganzen Zeitungsartikel archiviert gewesen sind. Diese Spur wurde im Brandbereich N aufgefunden.

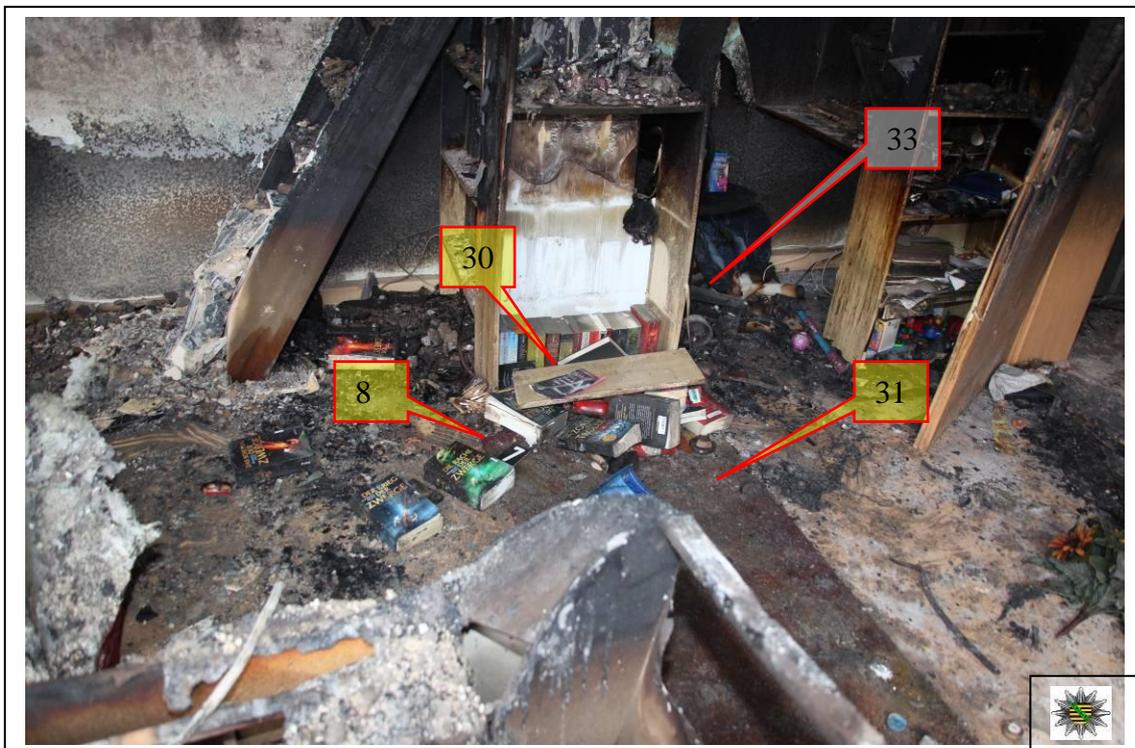
Bild 757

Detailaufnahme des Brandbereiches E unmittelbar vor dem Hochbett. Hier wurden die Spuren 8, 30, 31 entnommen. Der Pfeil 33 zeigt zur Spur der beweglichen Ausgusstülle für einen Benzinkanister. Diese wurde auf dem Fußboden unmittelbar im Arbeitsbereich des PC-Arbeitsplatzes aufgefunden.

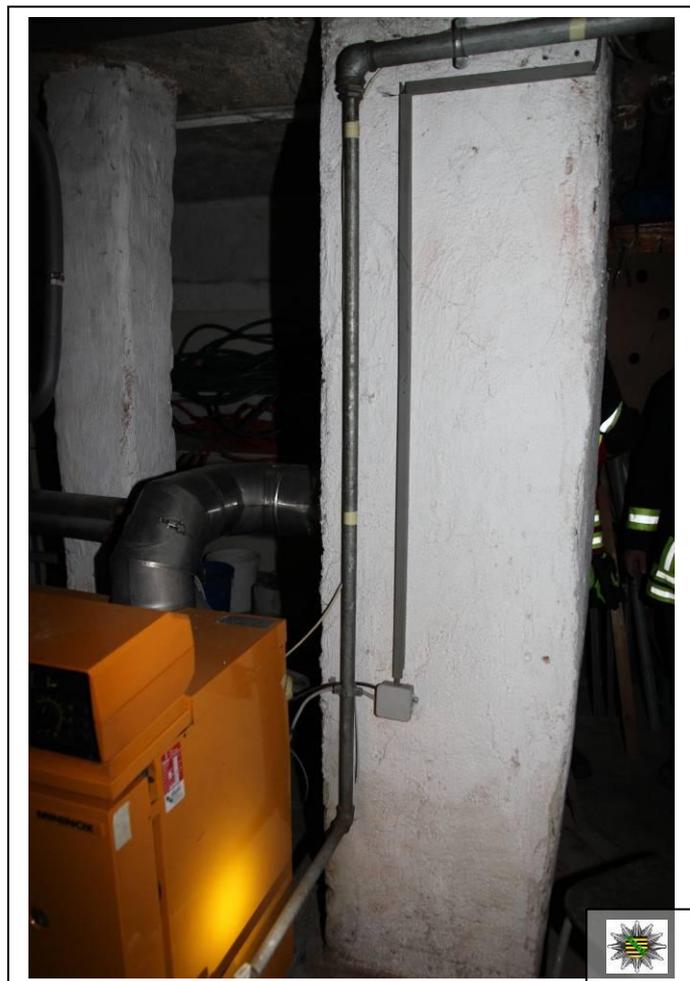
Bild 765

In diesem Keller wurde die Gasleitung einschließlich der Gaskessel für die gesamte Heizung des Wohnhauses vorgefunden. Weitere Gasleitungen befanden sich im Wohnhaus nicht. Die Gasleitung wurde durch die Gasfirma getrennt und dicht verschlossen. An der gesamten Gasleitung sowie an der Gasuhr konnten keine Defekte festgestellt werden. Entsprechend dieser Feststellung ist die Gasanlage hinsichtlich der Explosion als brandverursachende Zündquelle zweifelsfrei auszuschließen.

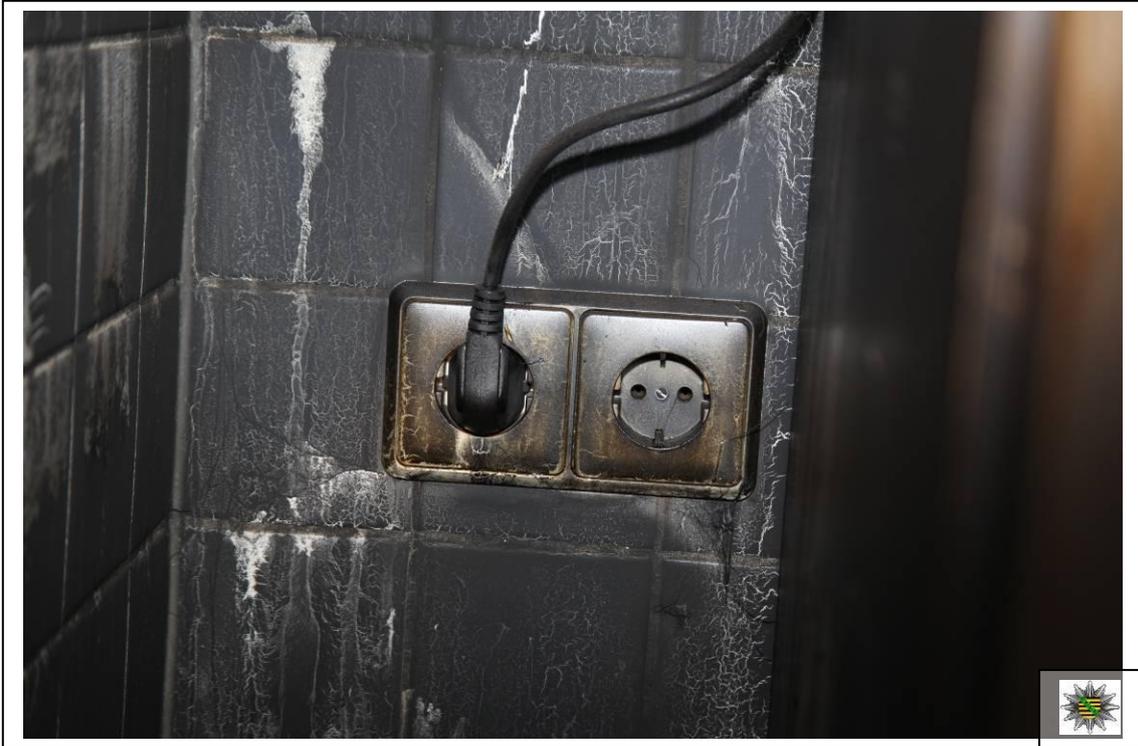
Bild 768

Detailaufnahmen eines Toasters, der in der hinteren rechten Ecke der Küche Brandbereich D hinter einem Schrank vorgefunden wurde. Dieser Toaster war zweifelsfrei am öffentlichen Stromnetz angeschlossen und konnte somit jederzeit in Betrieb genommen werden. Deutlich sind die lokal ausgeprägten Abbrandmerkmale an der Kunststoffhülle der Vorderseite sowie Rückseite zu erkennen.

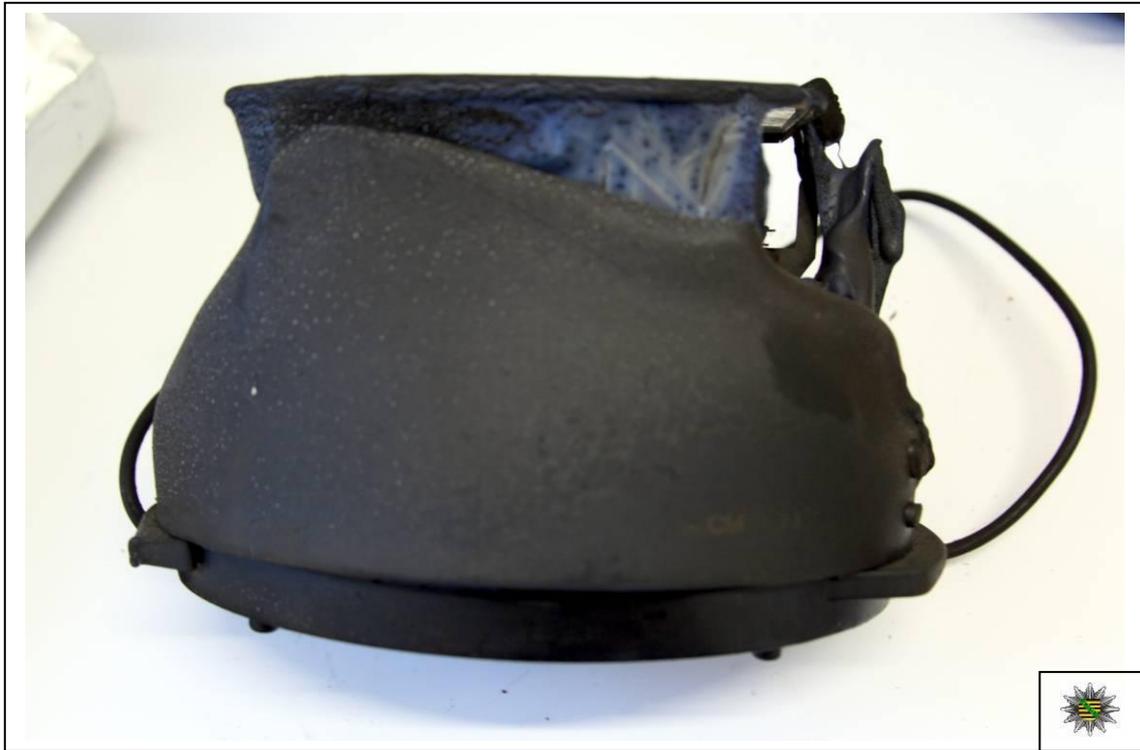
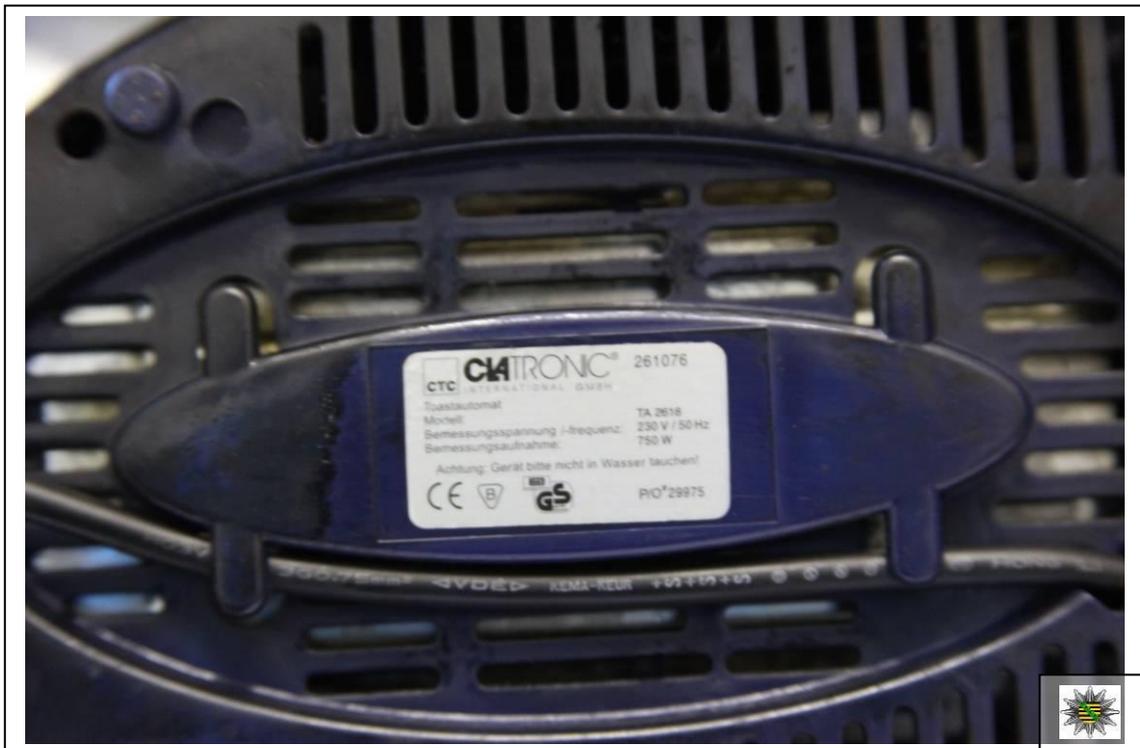
Bei dem Toaster handelt es sich um einen „Clatronic“ mit der Nummer 261076. Toastautomat Modell TA2618 230 V, 50 Hz, mit einer Leistung von 750 Watt.
