Polizeidirektion Südwestsachsen
Kriminalpolizeiinspektion Zwickau
Kommissariat 41
-Brandursachenermittlung-

Lichtbildmappe

**zur Explosion mit Brandfolge des
Wohnhauses, Frühlingsstraße 26,
in 08058 Zwickau,
am 04.11.2011 gegen 15.08 Uhr**

Band 9

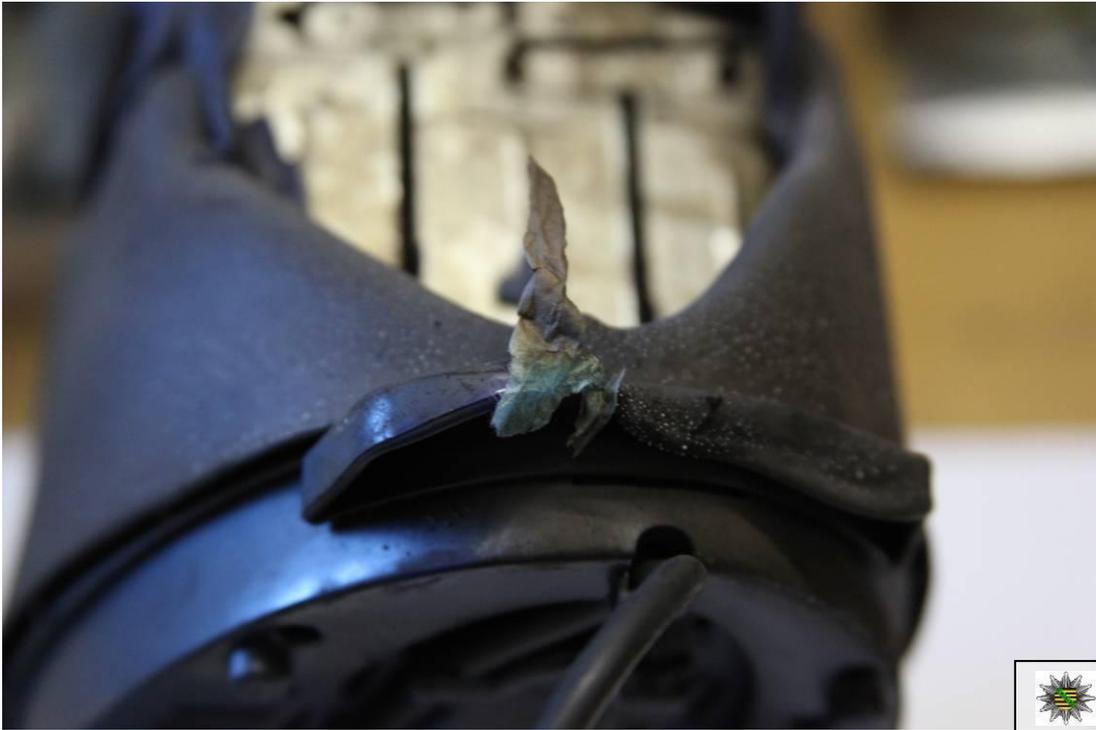
Bild 774

Zeigt die hintere Kante des Toasters. Deutlich sind hier ebenfalls die thermischen Beeinflussungen an der hinteren Kante zu erkennen. An der unteren Kante des Toasters sind Anhaftungen von Kunststoffteilen bzw. Papier zu verzeichnen.

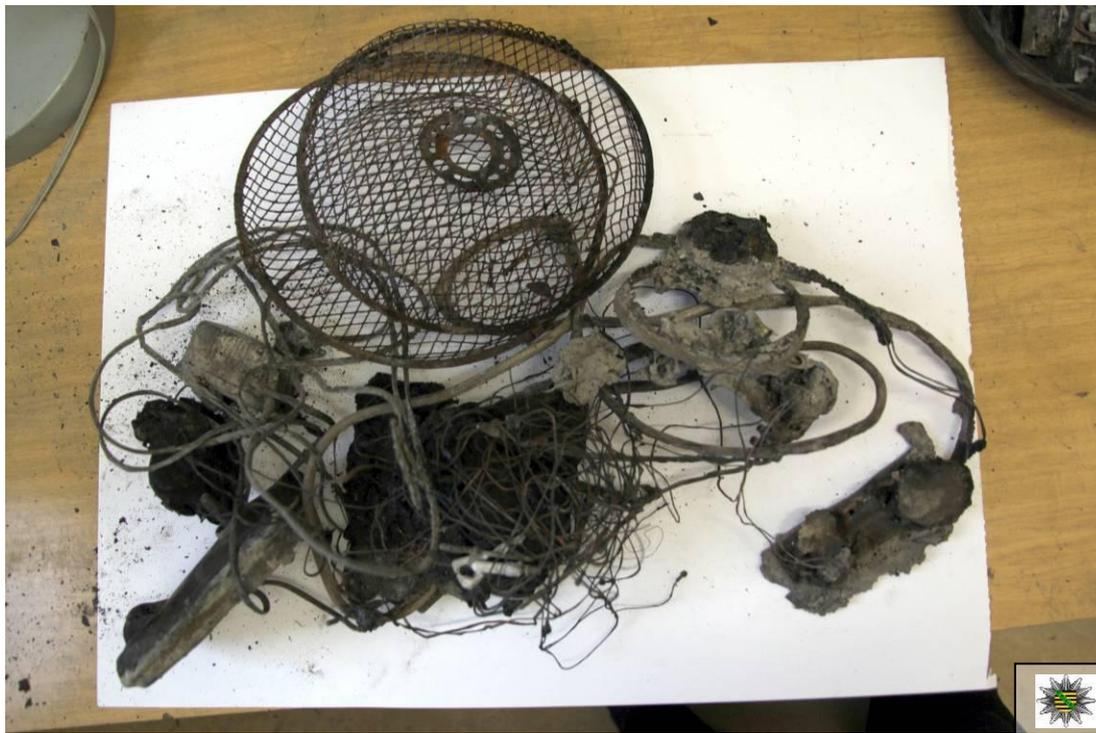
Bild 775

Detailaufnahmen eines Heizlüfters, der im Brandbereich G im Bereich des Unterschranks vorgefunden wurde. Dieser Heizlüfter war nachweisbar am öffentlichen Stromnetz angeschlossen und konnte somit jederzeit in Betrieb genommen werden.

Detailaufnahme der Reste des Heißluftgerätes.

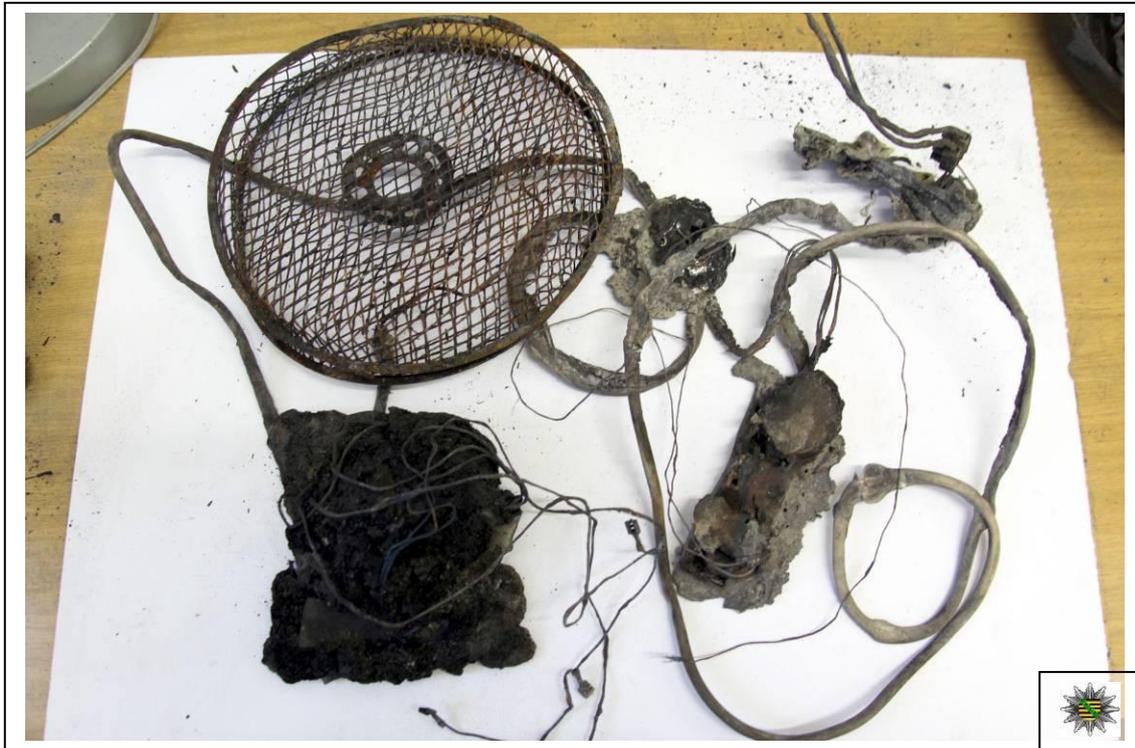
Bild 776

Detailaufnahme der Reste des Heißluftgerätes.

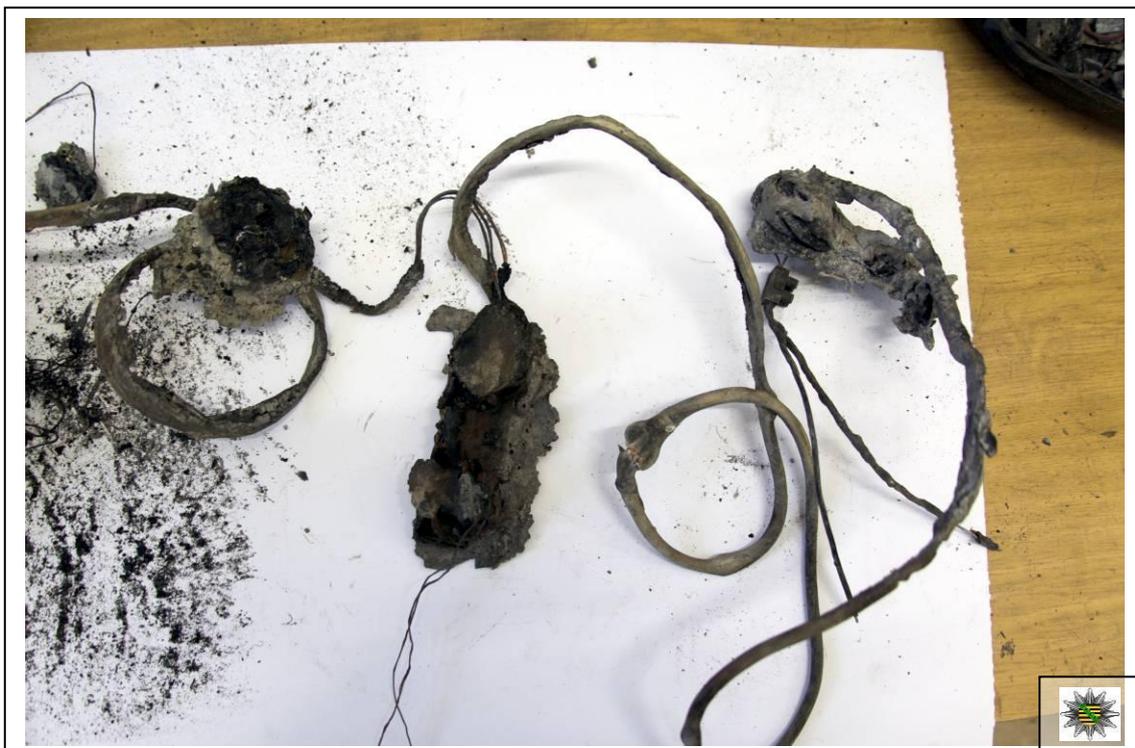
Bild 777

Detailaufnahme einer 3fach Verteilersteckdose, die nachweisbar in einer Steckdose gesteckt hat und somit am öffentlichen Stromnetz angeschlossen gewesen ist.

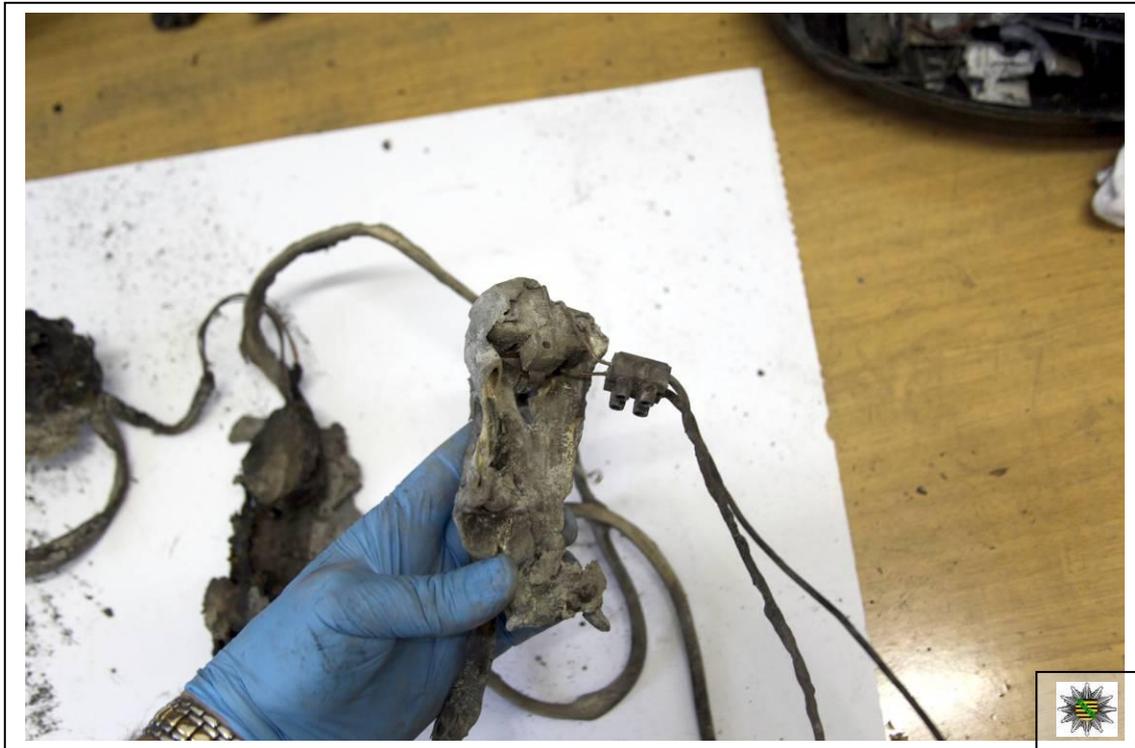
Bild 778

Detailaufnahme der Steckdose, die sich im Brandbereich G Flur links befand.

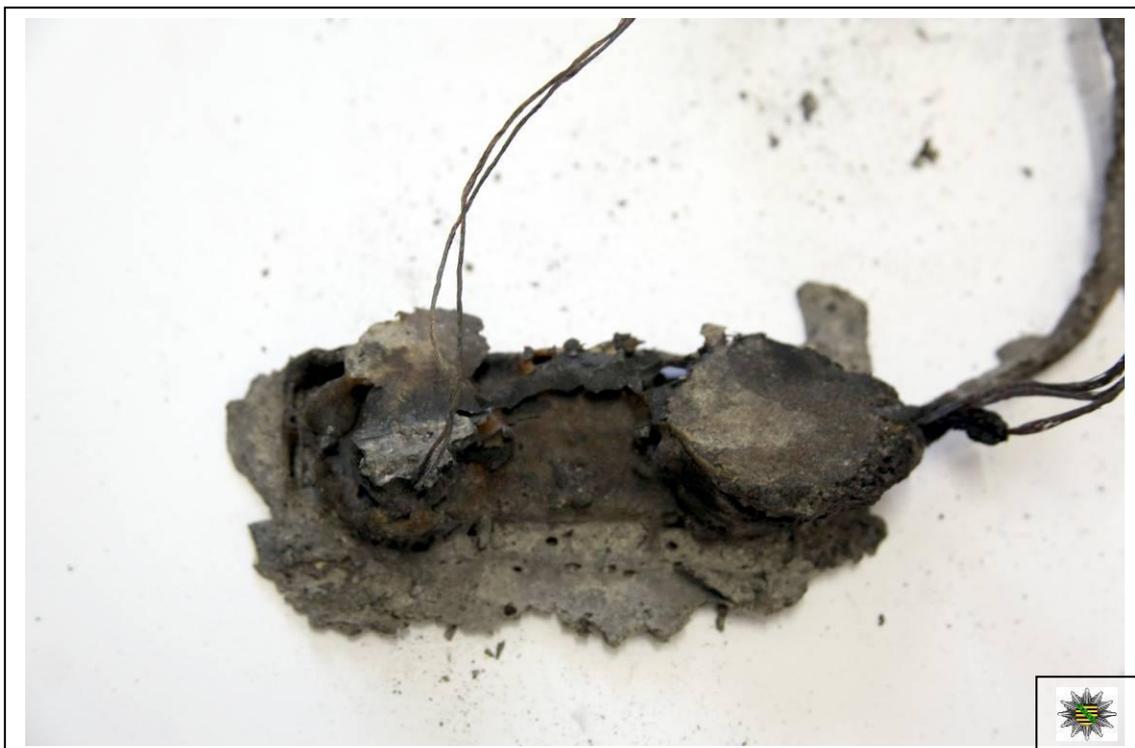
Bild 779

Detailaufnahme einer 3-fach-Verteilersteckdose. Im rechten Stecker steckt nachweisbar der Heizlüfter. Im linken Stecker ist ebenfalls ein Gerätestecker vorhanden. Um welches Gerät es sich hier handelt konnte aufgrund des hohen Zerstörungsgrades durch die Brandtemperatur nicht mehr nachgewiesen werden.

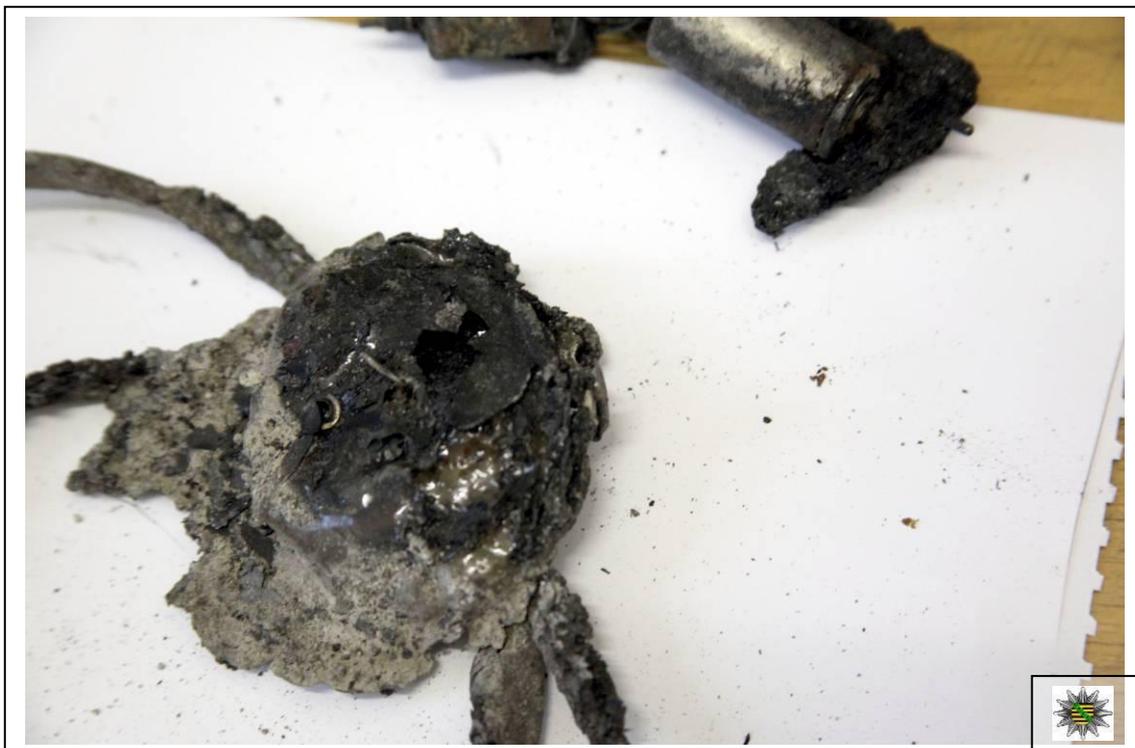
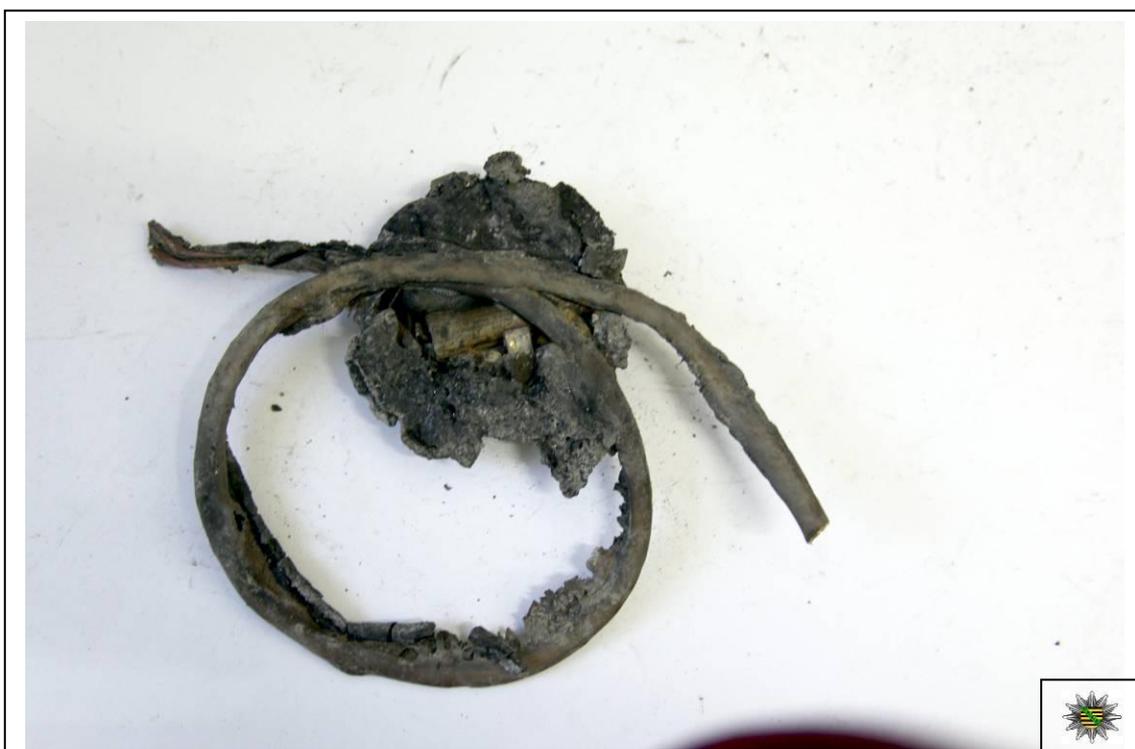
Bilder 780 und 781

Detailaufnahmen eines Weckers, der im Bereich der Zuleitung des Heizlüfters vorgefunden wurde. Dieser Wecker wurde mit einer Batterie betrieben.

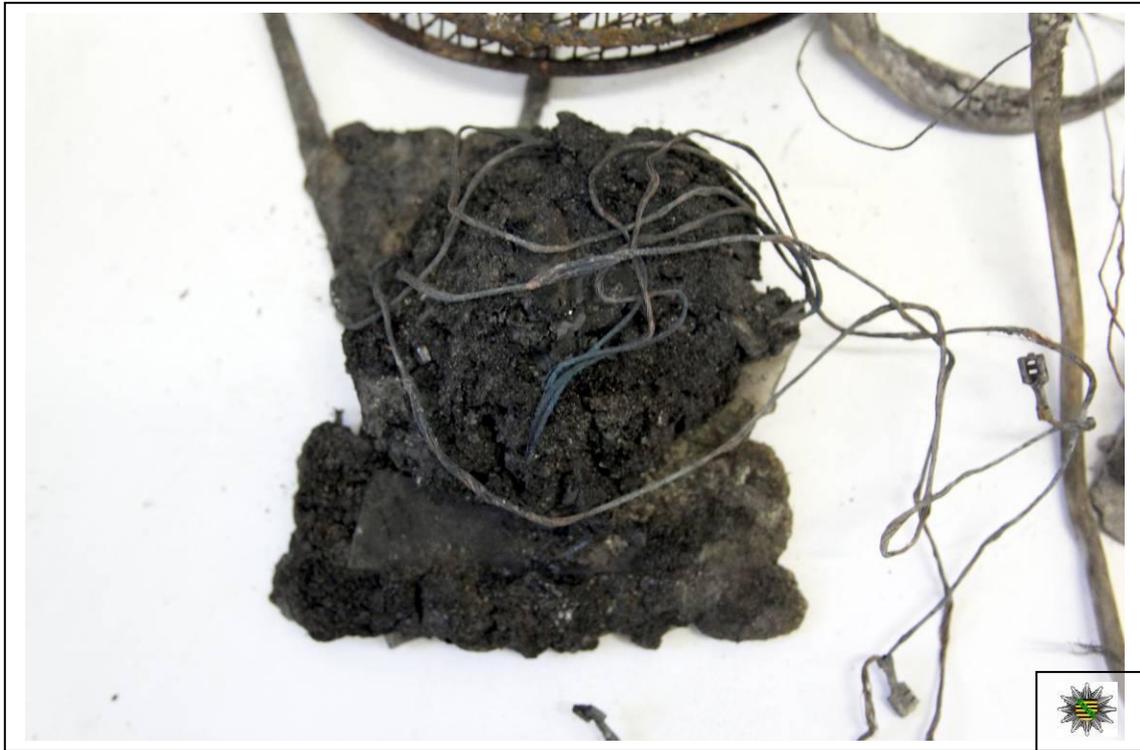
**Bild 782**

Zeigt die Oberseite der Reste des Inneren des Heizlüfters inklusive des Motors.

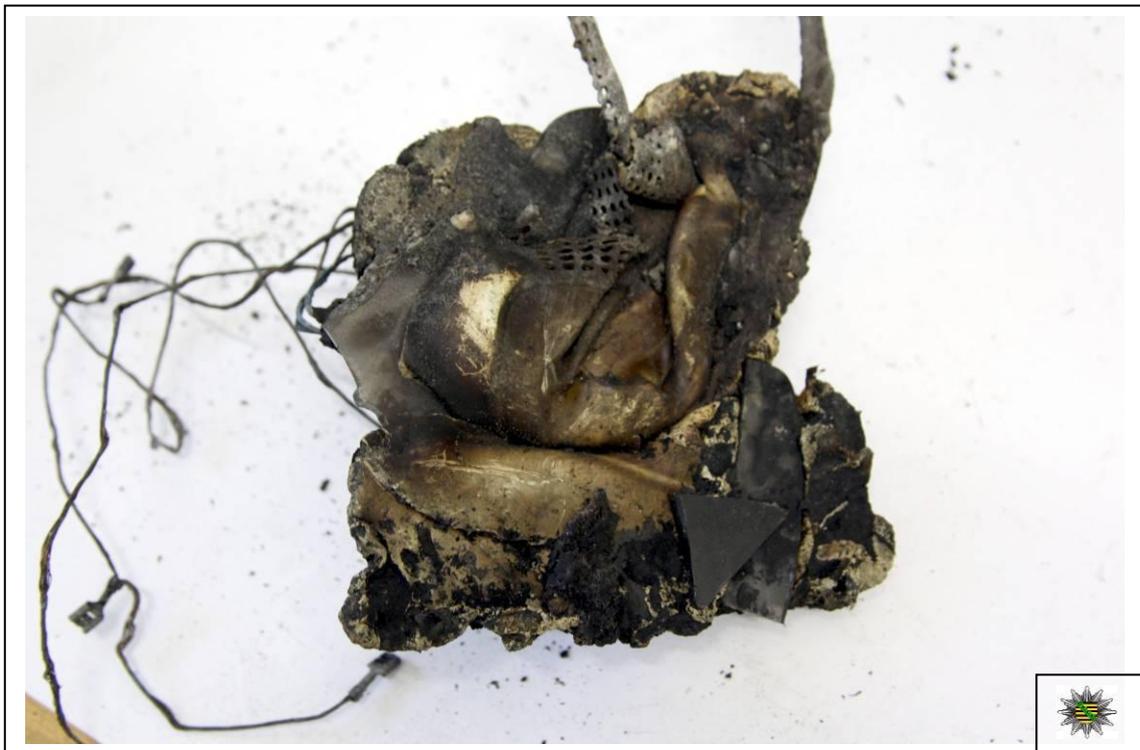
**Bild 783**

Zeigt die Unterseite des Heizlüfters, der durch die Brandtemperatur stark beschädigt wurde.

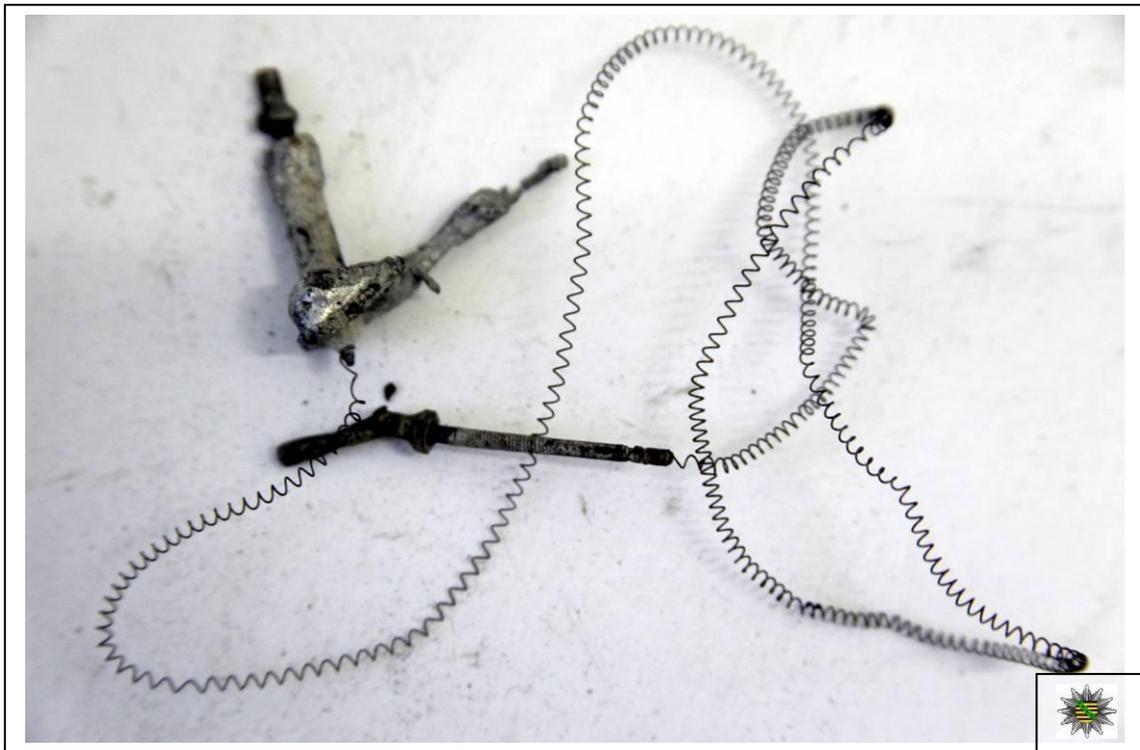
Zeigt den Rest eines Heizwendel die im Bereich des Heizlüfters vorgefunden wurde.

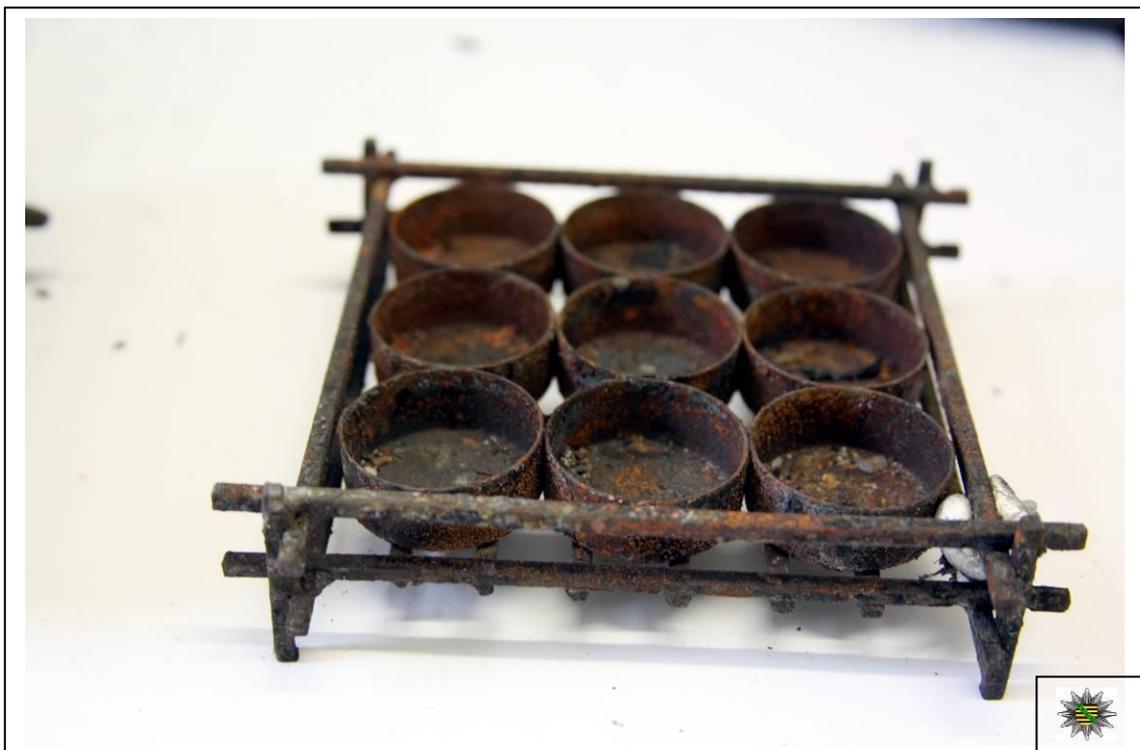
Bilder 785 bis 787
Detailaufnahmen einer Halterung, in der insgesamt 9 Teelichter eingesetzt werden können.

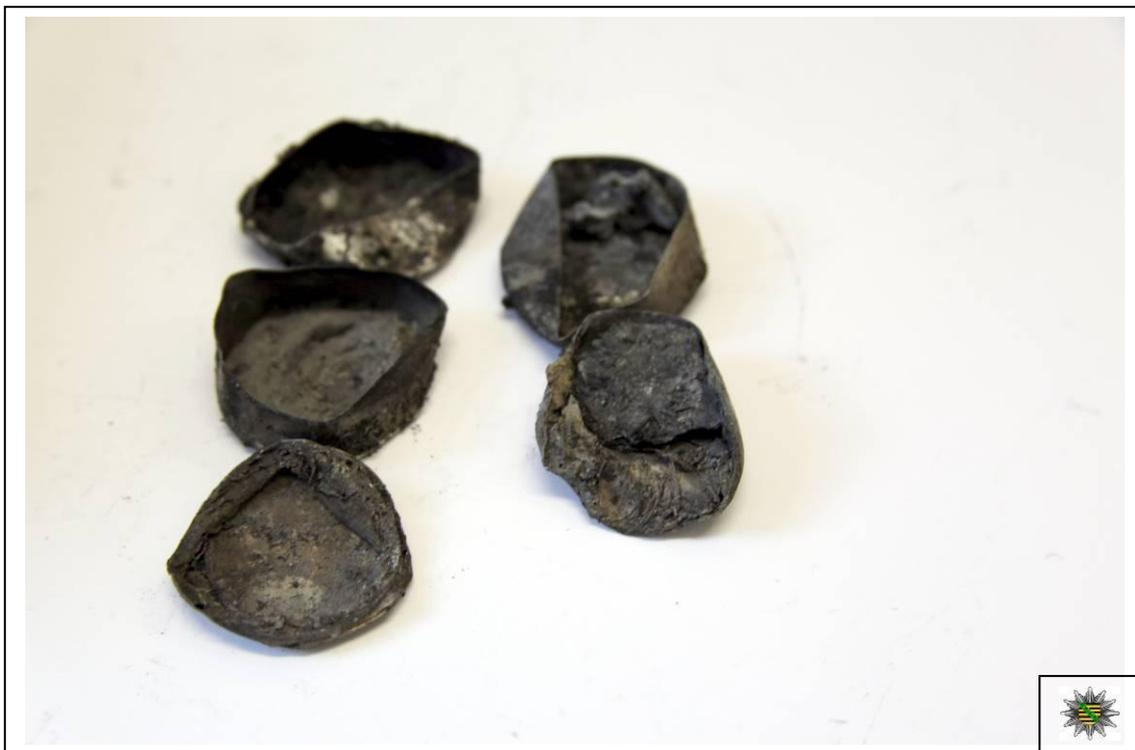
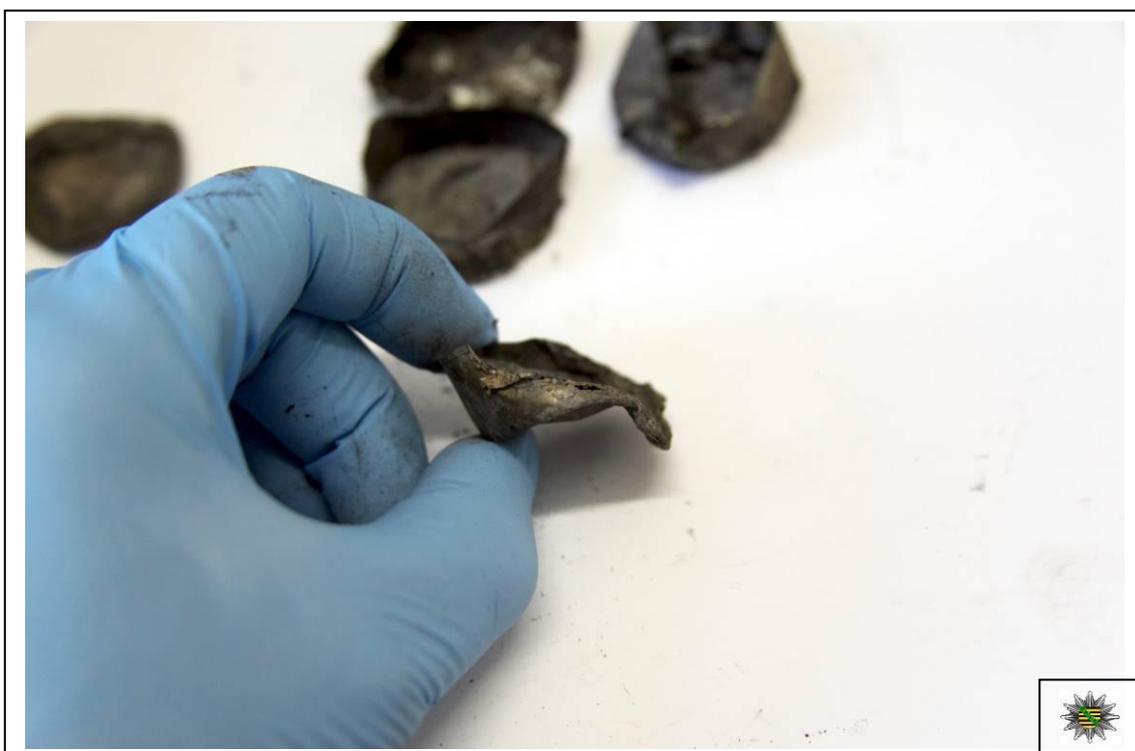
Bilder 786 und 787

Detailaufnahmen der Reste der Teelichter, die sich vermutlich in dieser Halterung befanden. Diese Teelichter wurden im Brandbereich G – Flur links vorgefunden.

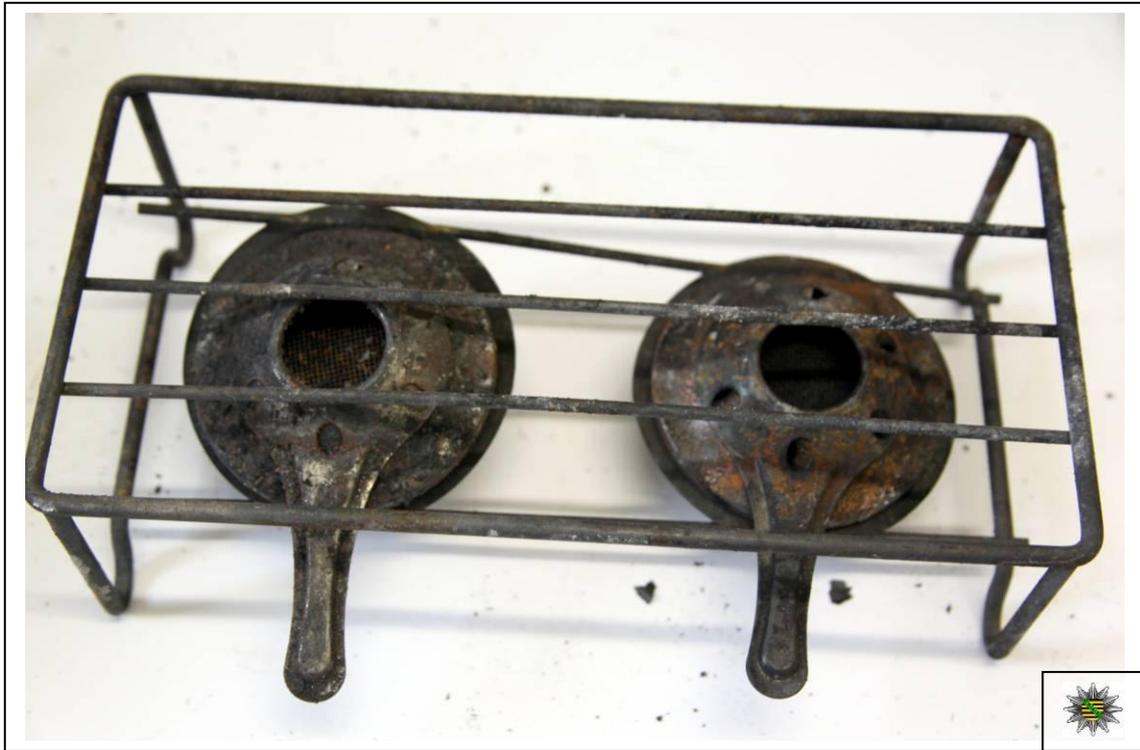
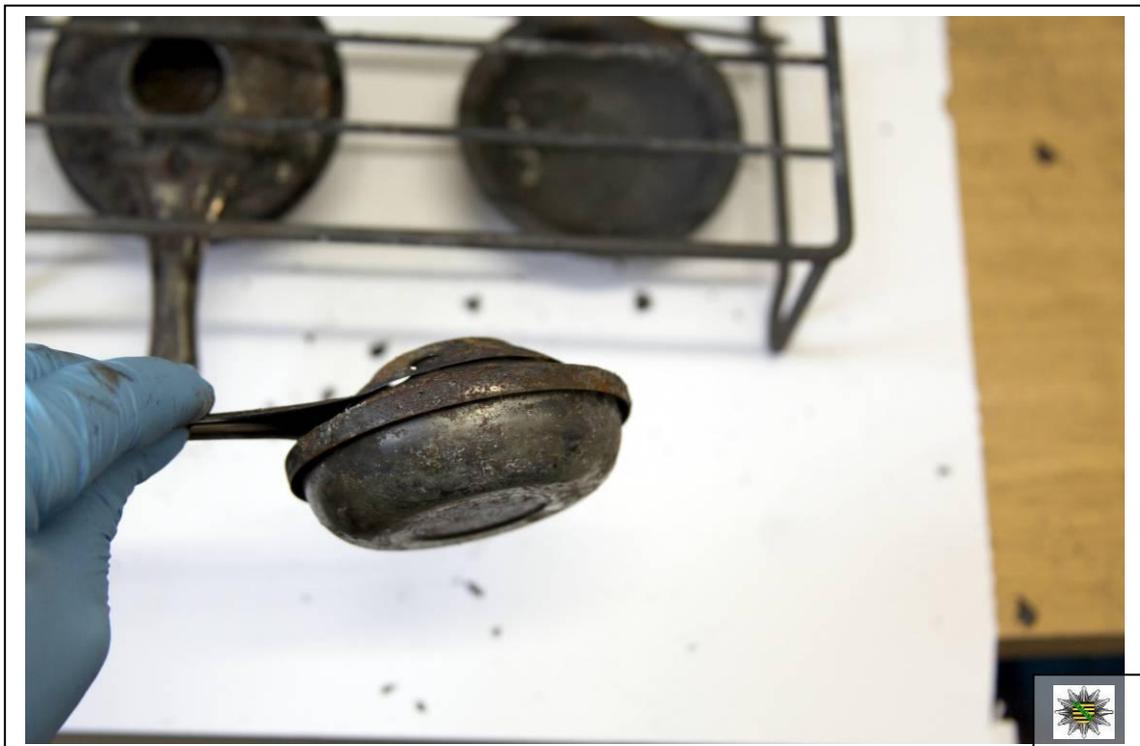
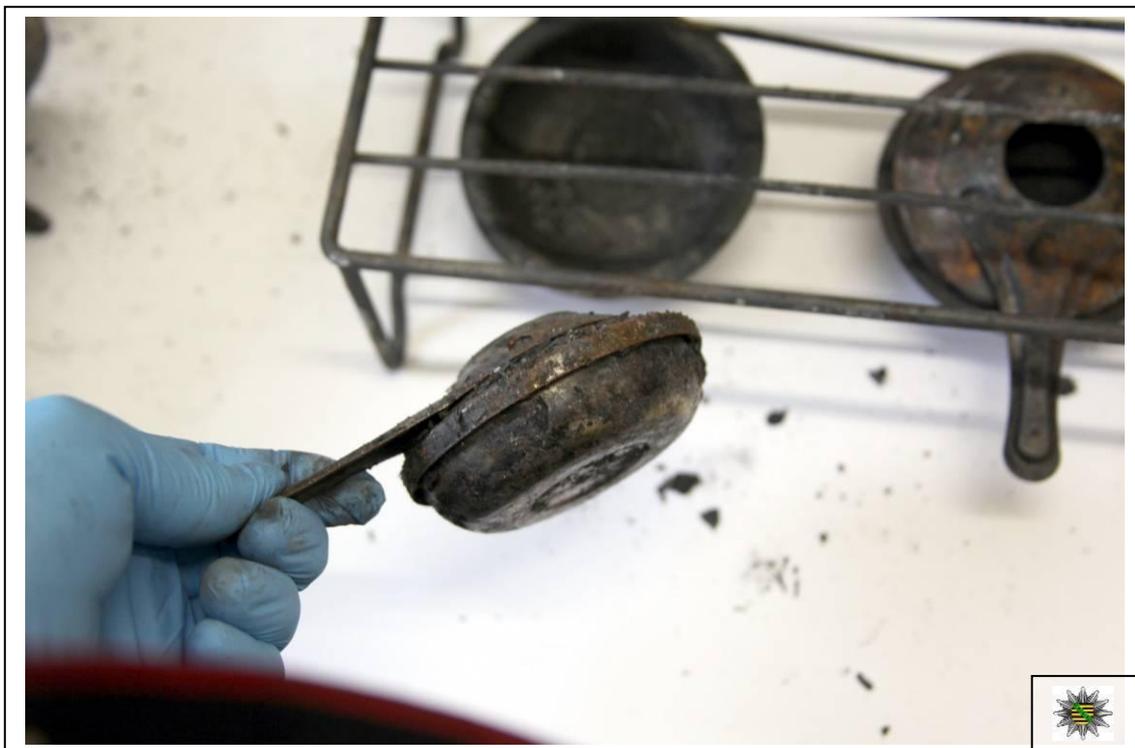
Bild 788

Bilder 788 bis 790

Detailaufnahmen von 2 Spirituskochern, die ebenfalls im Brandbereich G – Flur links vorgefunden wurden. Deutlich sind die Anlauffarben an dem Metall zu erkennen.

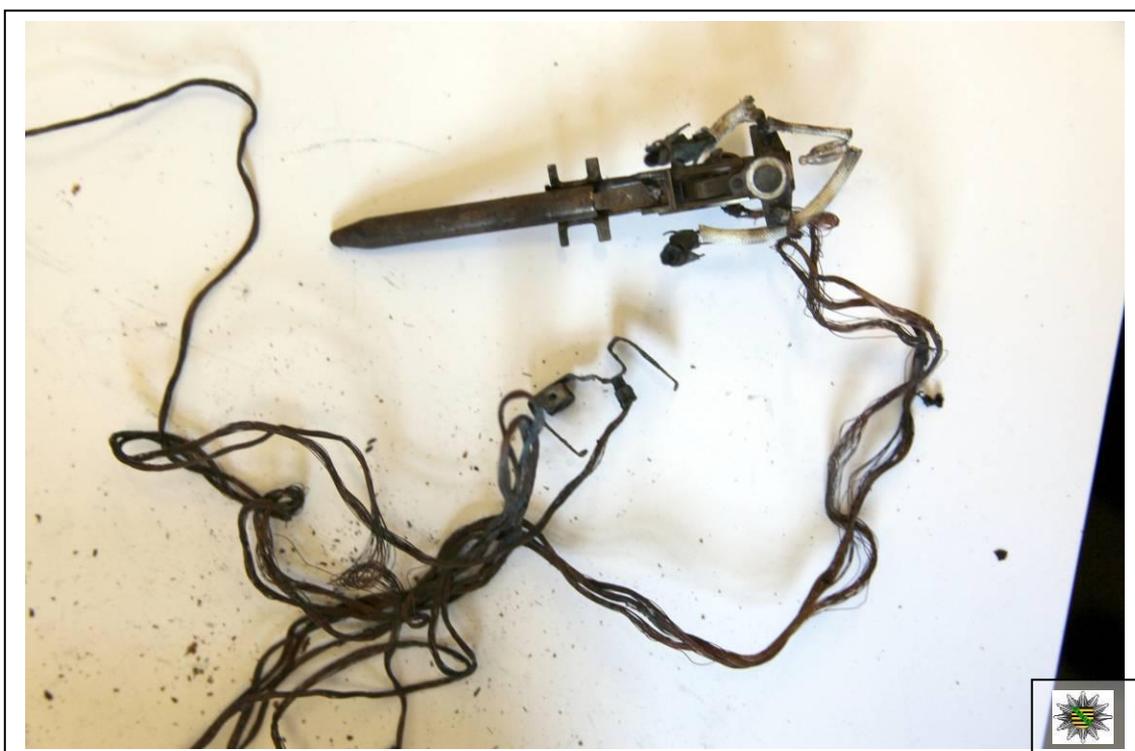
Bild 791

Bilder 791 bis 793

Detailaufnahmen eines Gerätes, welches nicht zugeordnet werden kann. Bei diesem Gerät könnte es sich um einen LötKolben gehandelt haben. Im Bild 793 sind die Gerätestecker dieses Gerätes zu erkennen, die deutliche Abbranderscheinungen einer elektrischen Energie aufweisen. Die Einwirkung durch Brandtemperatur ist in diesem Bereich als unwahrscheinlich anzusehen. Entsprechend dieser Feststellung könnte davon ausgegangen werden, dass dieses Gerät in einer Steckdose gesteckt haben könnte, was aber nicht mehr nachgewiesen werden kann, aufgrund des hohen Zerstörungsgrades in diesem Bereich. Das vorgefundene Gerät befand sich im Brandbereich G – Flur links.

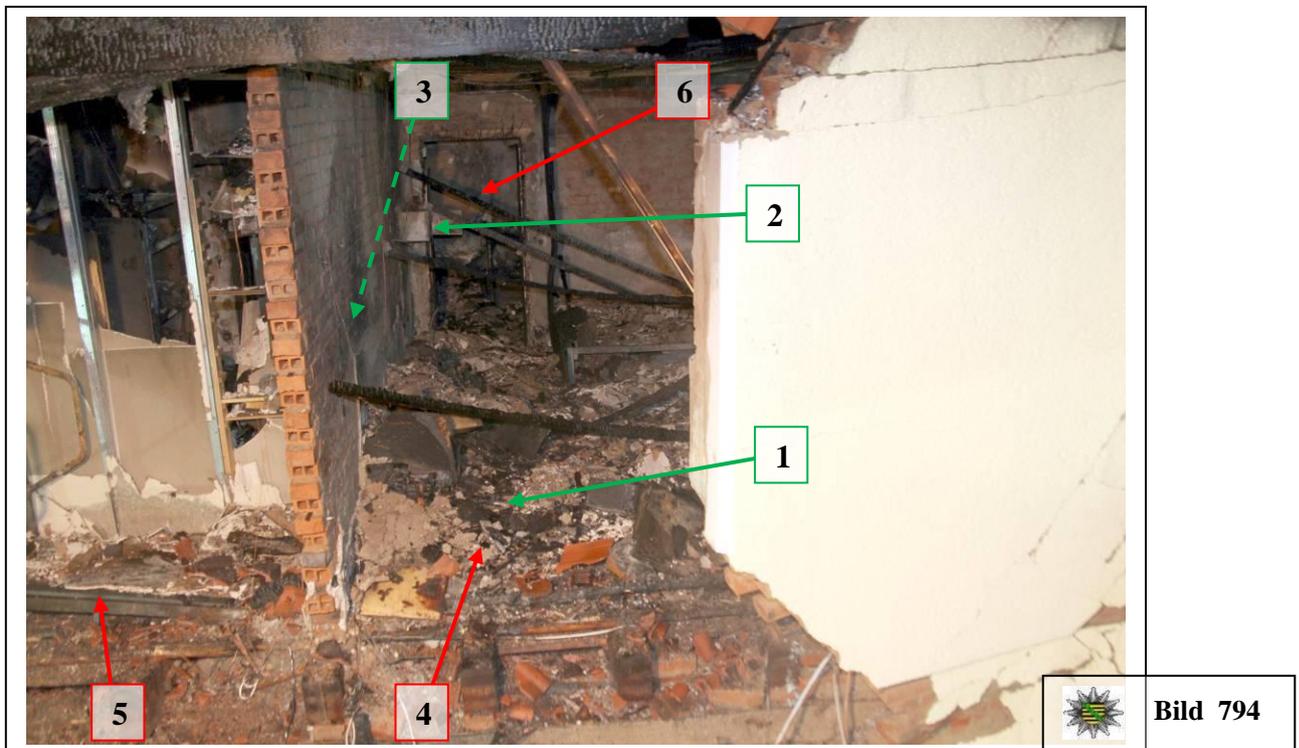
Detailaufnahme des Brandbereiches H – Schlafzimmer.

In diesem Bereich wurden unmittelbar nach Beginn der Brandortuntersuchung mehrere Waffen gefunden.

Pfeil 1 zeigt zum Fundort der 1 Waffe Spur W 01

Pfeil 2 zeigt zu einem Wandtresor, der nachweisbar im geöffneten Zustand vorgefunden wurde. In diesem Tresor wurde die 2. Waffe -Spur W 02 -und eine Handfessel - Spur 25- aufgefunden.

Pfeil 3 (gestrichelte Linie) zeigt in Richtung des Fundorts der 3. Waffe - Spur W 03 , die im Brandbereich G – Flur links auf dem Fußboden aufgefunden wurde.

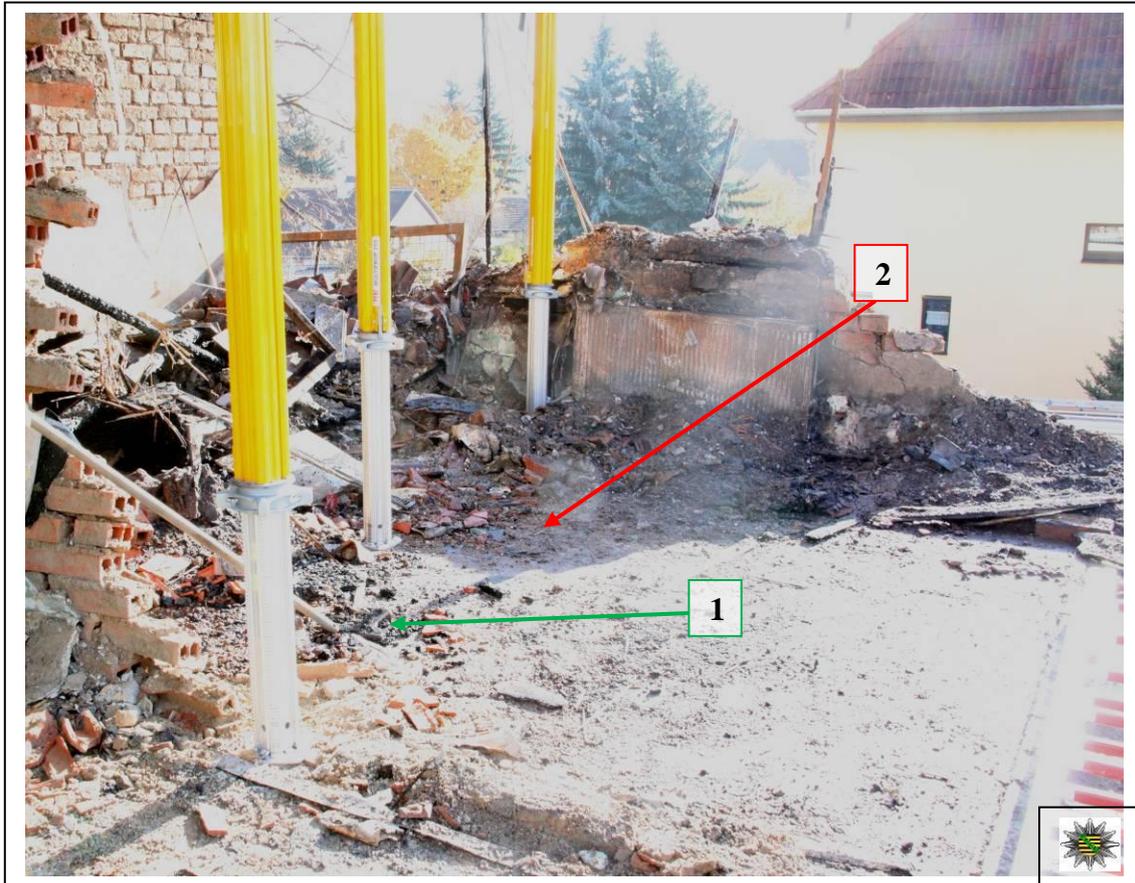
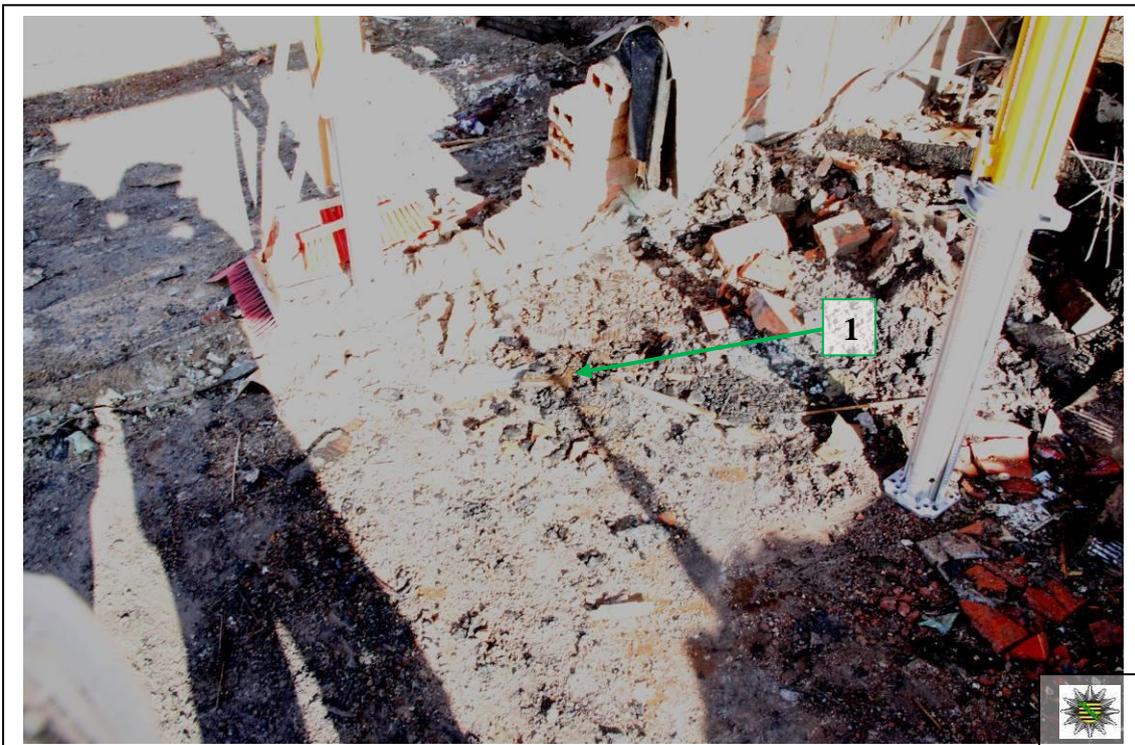
Bild 795

Bilder 795 und 796

Detailaufnahmen vom Fundort der 1. Waffe.

Pfeil 1 zeigt zum Fundort der 1. Waffe - Spurennummer W 01.

Pfeil 2 zeigt zum Brandbereich H.

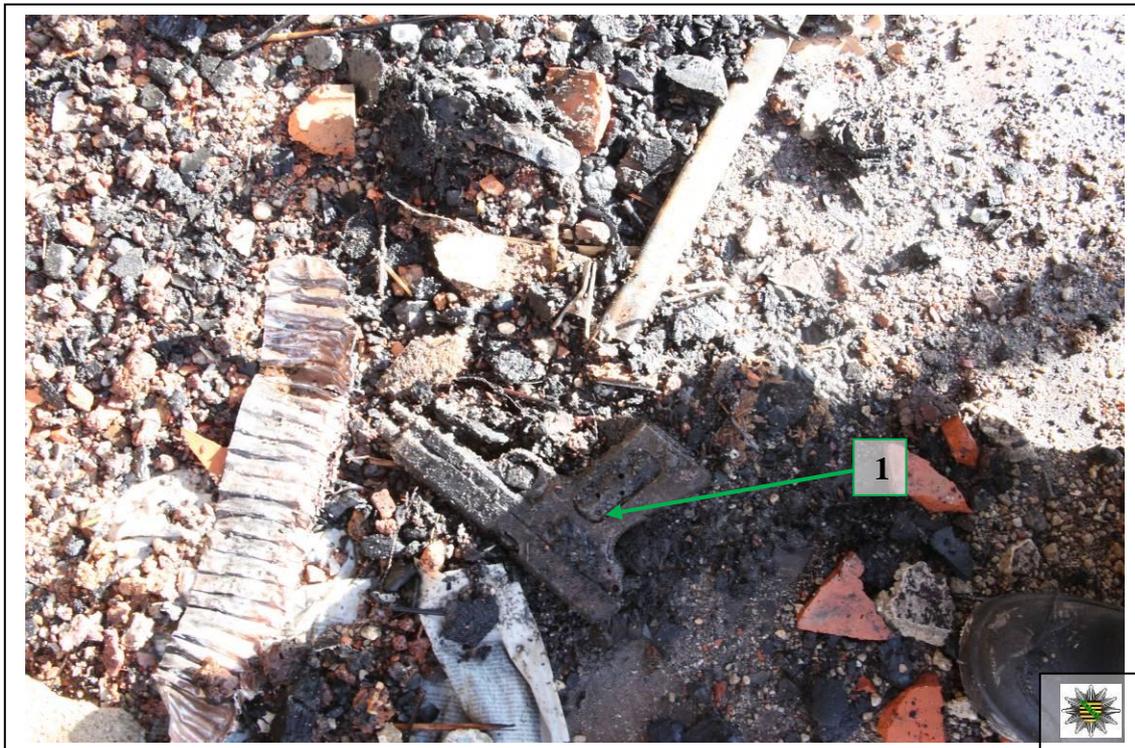
Bild 797

Detailaufnahmen vom Fundort der Waffe, die mit der Spurennummer W 01 gekennzeichnet wurde.

Pfeil 1 zeigt zum Fundort dieser Waffe - diese wurde durch die Brandtemperatur erheblich beaufschlagt.

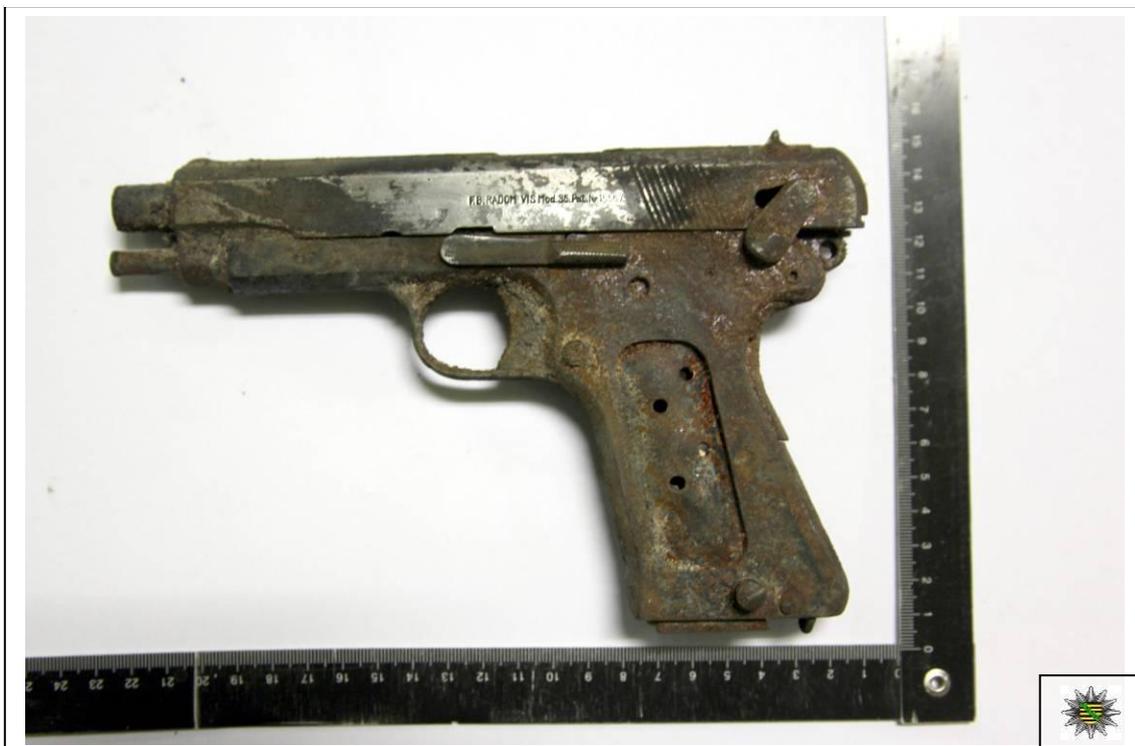
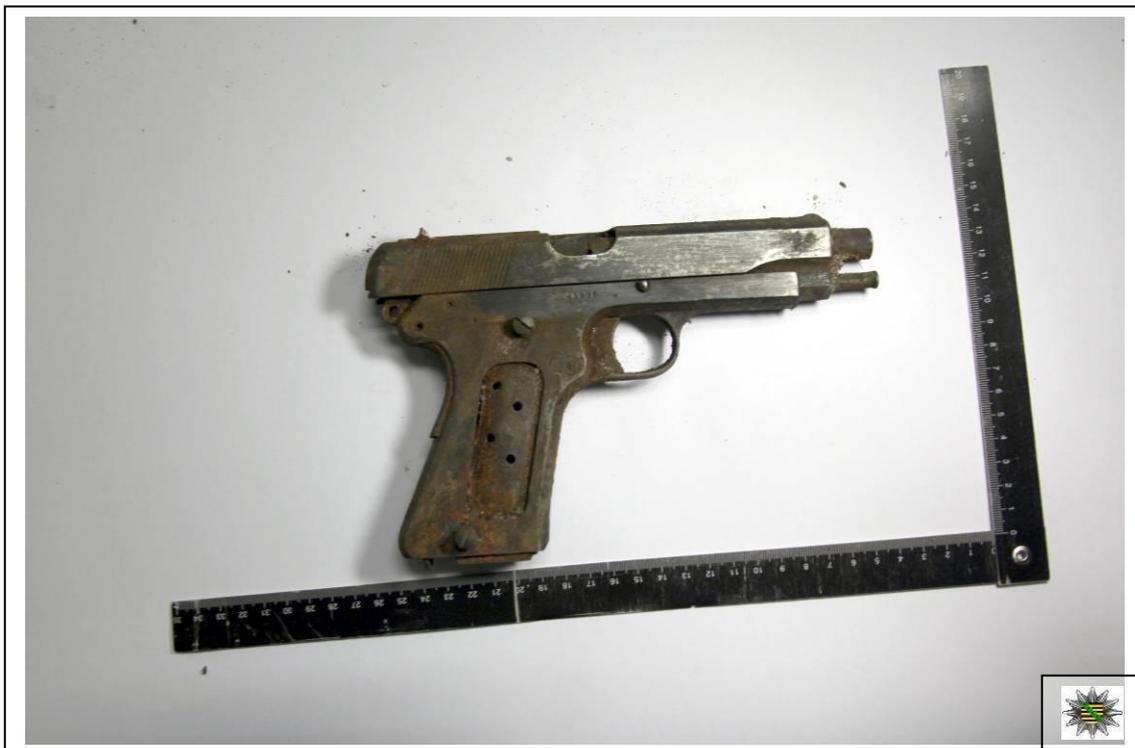
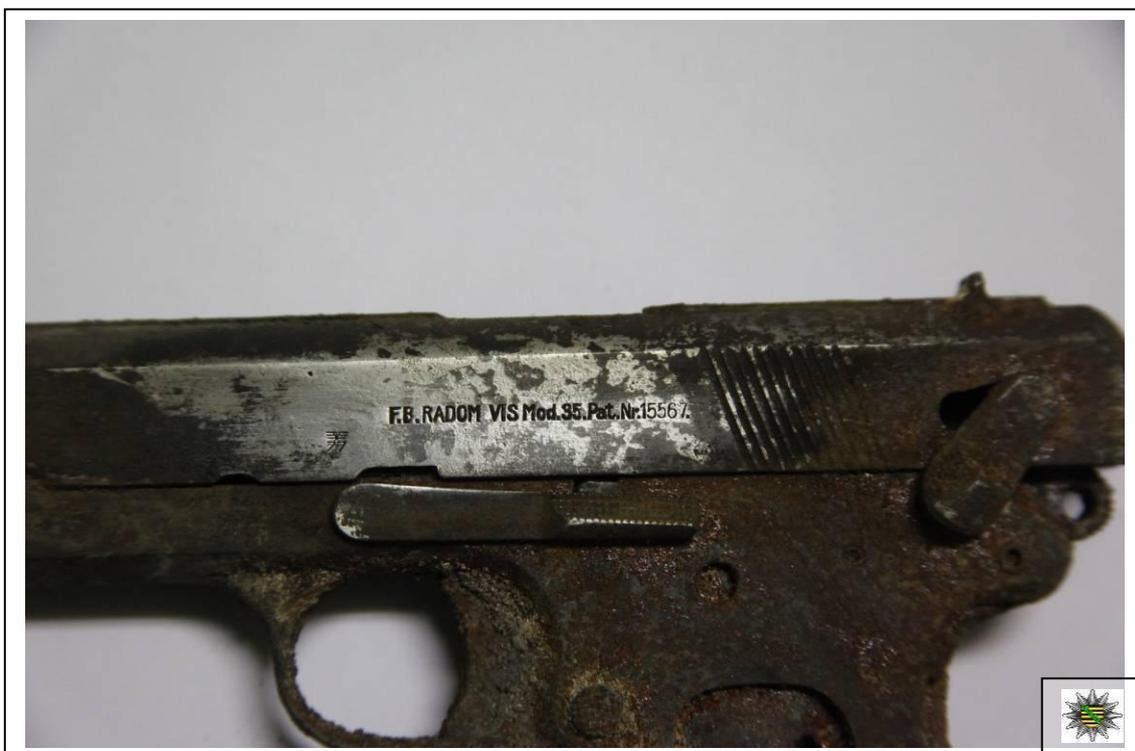
Bild 798

Bilder 798 bis 800

Detailaufnahmen der vorgefundenen Waffe, Spur W 01.

Waffe (F.B. RADOM VIS Mod. 35 Pat. Nr. 15567 (H1836)) ; (Hülse im Auswurf verklemmt, Magazin eingeführt) Unterladen - Entsichert - Patronen durch die Brandtemperatur ausgelöst
