Polizeidirektion Südwestsachsen
Kriminalpolizeiinspektion Zwickau
Kommissariat 41
-Brandursachenermittlung-

Lichtbildmappe

**zur Explosion mit Brandfolge des
Wohnhauses, Frühlingsstraße 26,
in 08058 Zwickau,
am 04.11.2011 gegen 15.08 Uhr**

Band 9

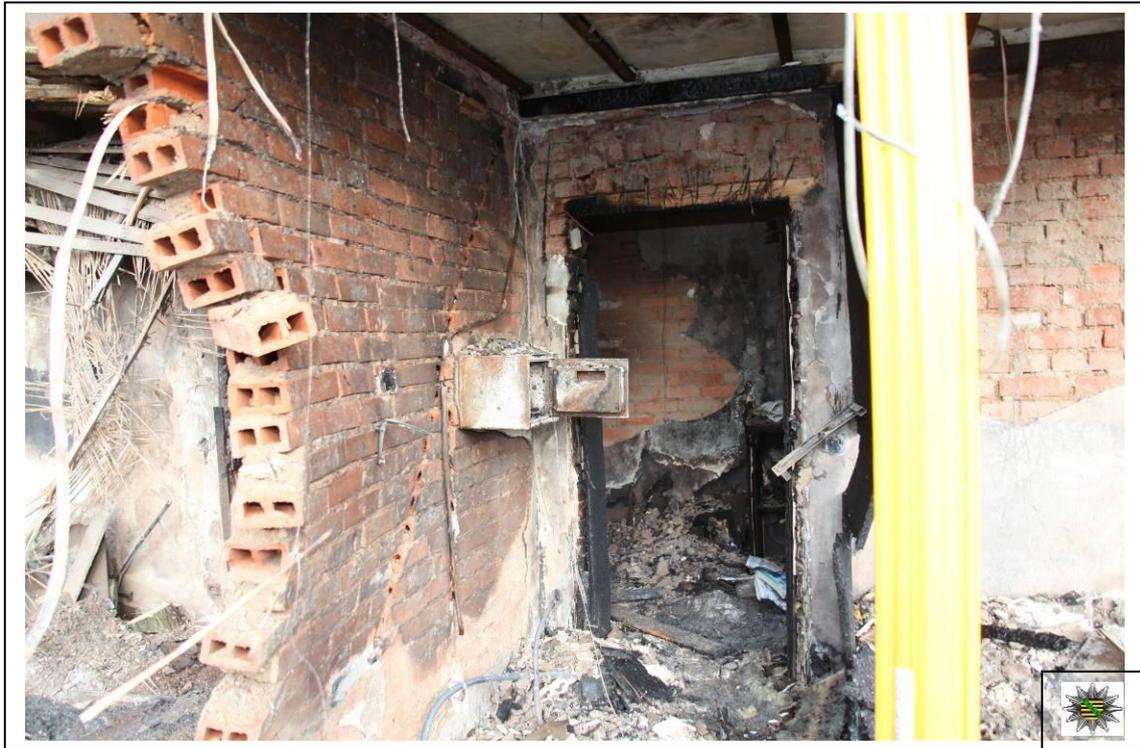
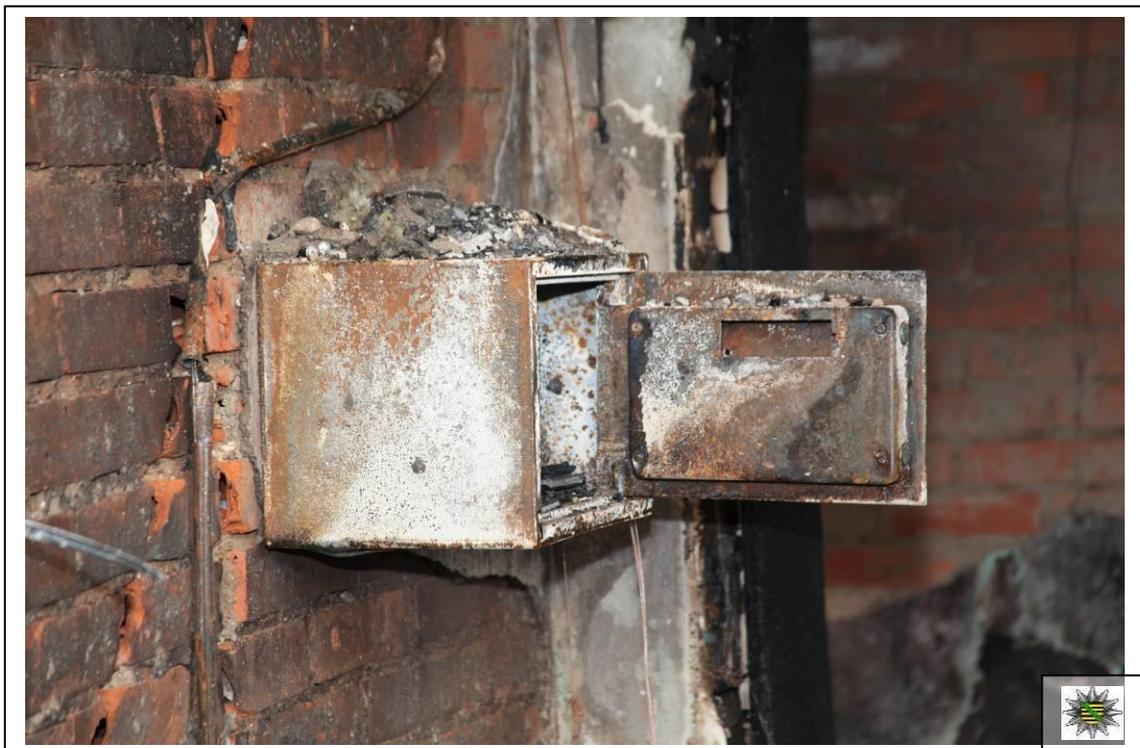
Bild 801

Bilder 801 und 802.

Detailaufnahme des geöffneten Wandtresores im Brandbereich H, in dem die Waffe Spur W 02 sowie die Handfessel Spur 25 vorgefunden wurden.

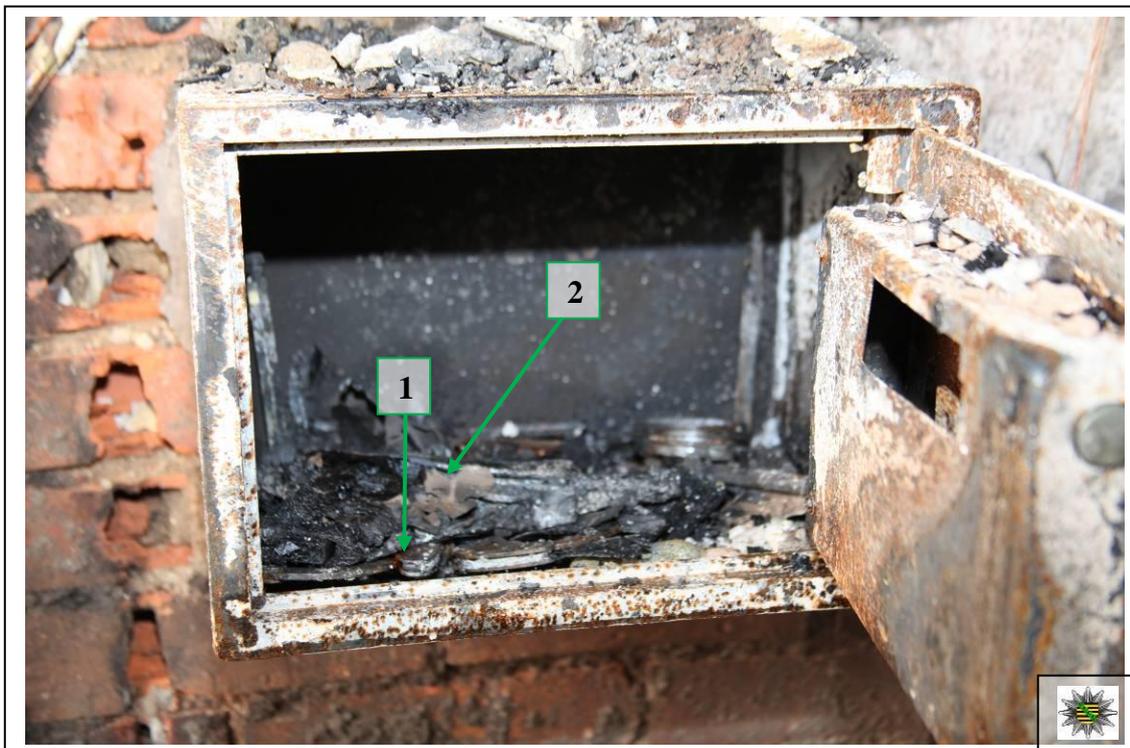
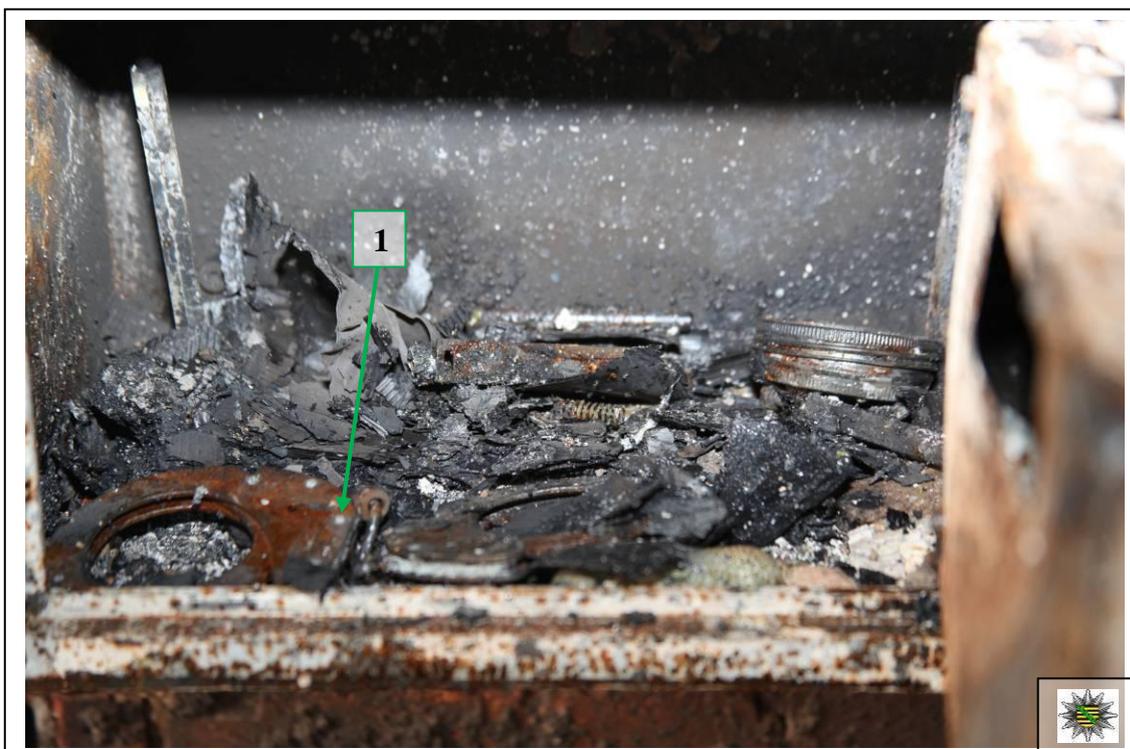
Bild 803

Bilder 803 und 804

Detailaufnahme des Inneren des Wandtresores.

Pfeil 1 zeigt zur vorgefundenen Handfessel, die mit der Spur Nr. 25 gekennzeichnet wurde.

Pfeil 2 zeigt zur Auffindung der 2. Waffe, die mit der Spur W 02 gekennzeichnet wurde.

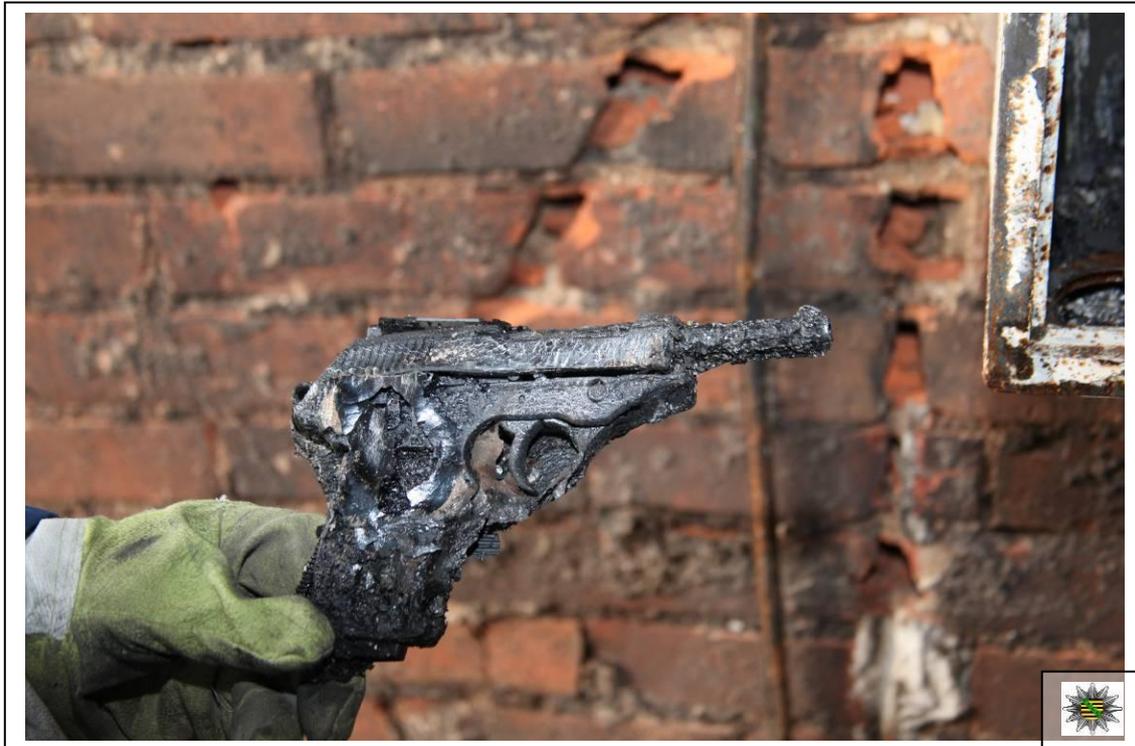
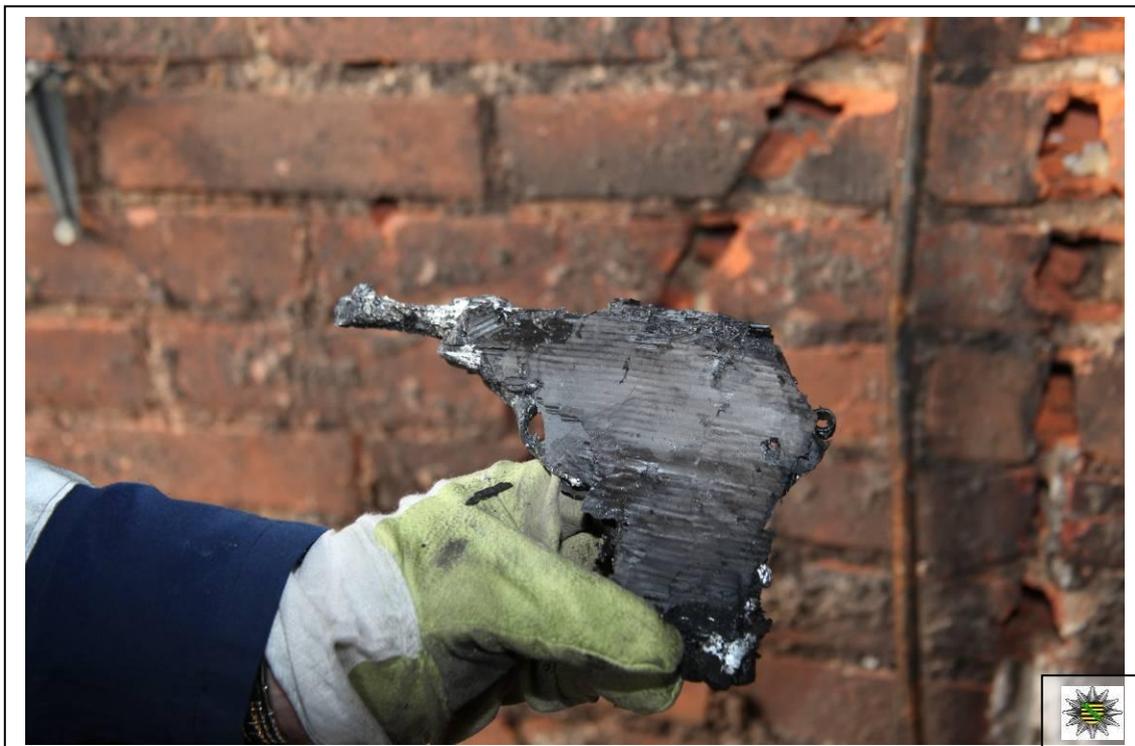
Bild 805

Bilder 805 und 806

Detailaufnahme der Spur Nr. 2, Waffe die sich im Wandtresor befand.

Waffe ERMA-WERKE Mod. EGP 88 Kal. 8 mm K PTB 476 (Magazin eingeführt)

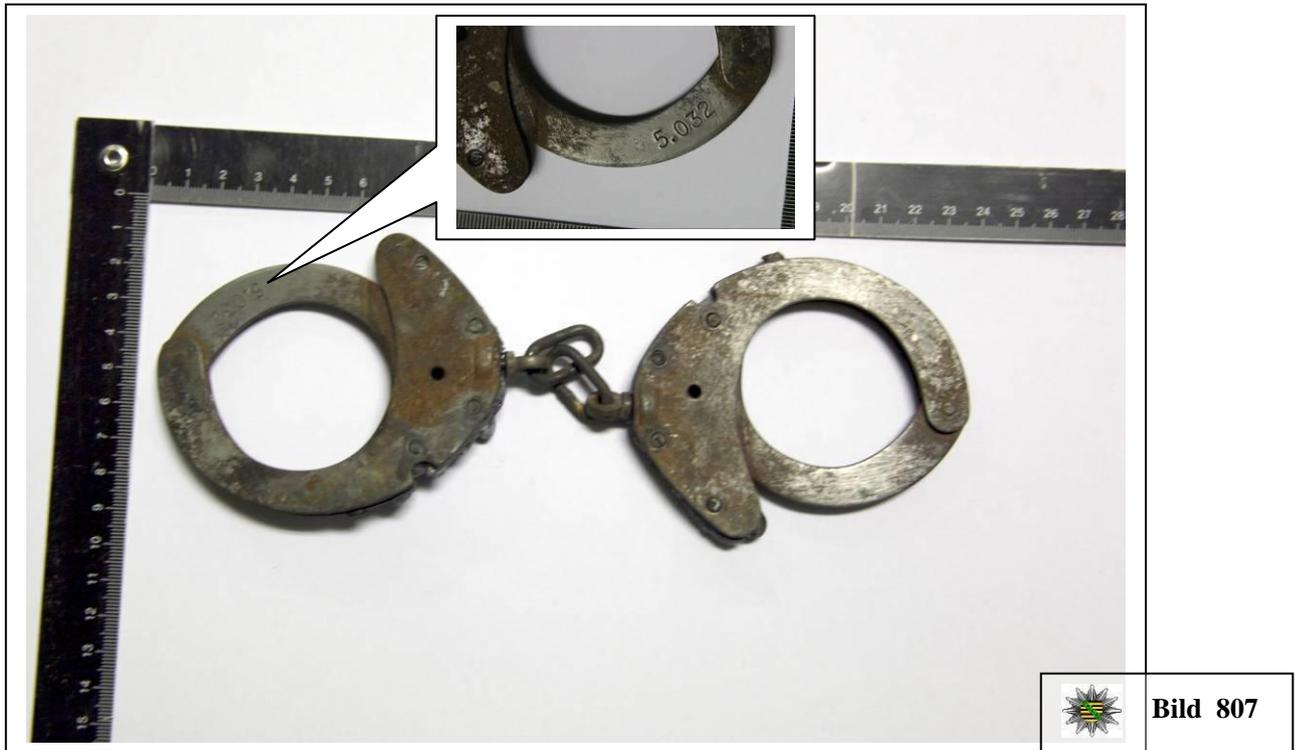
Detailaufnahme der vorgefundenen Handfessel. Bei dieser Handfessel handelt es sich um „CLEJUSO Nr.11 Germany mit der Nummer 5.032 Made in Germany“.

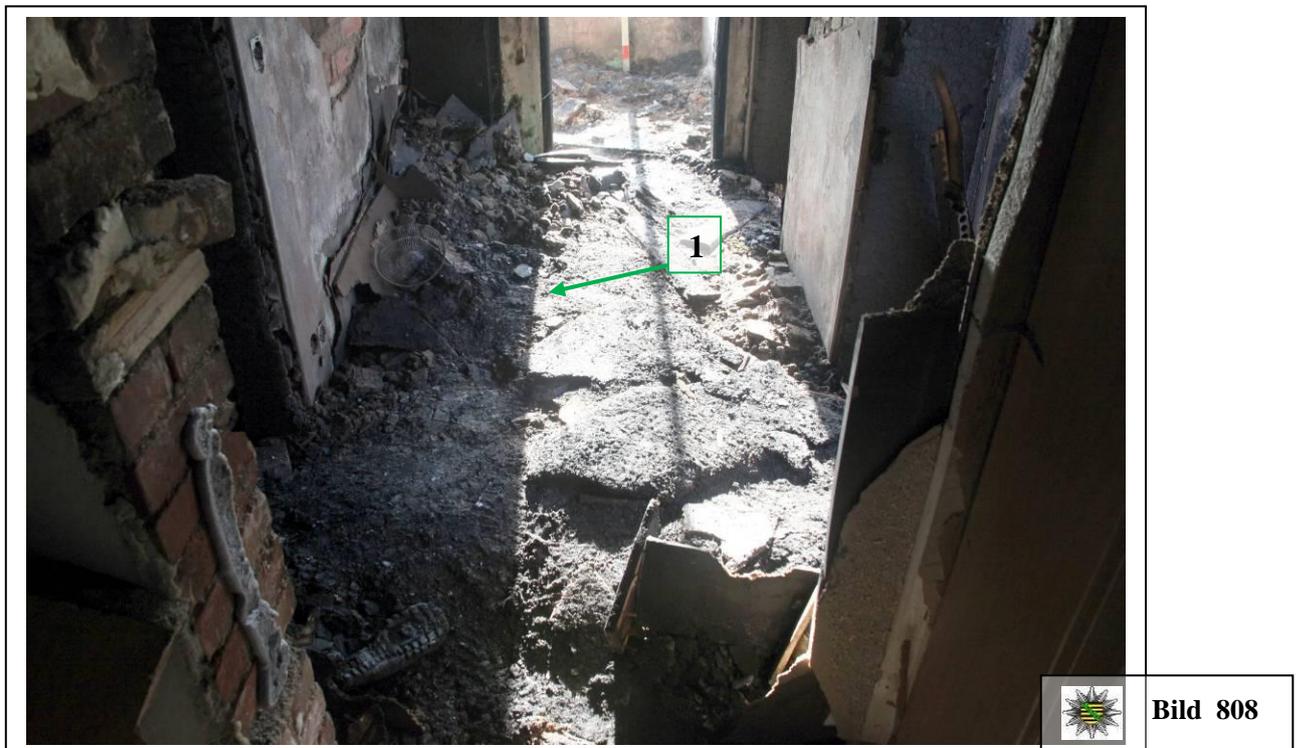
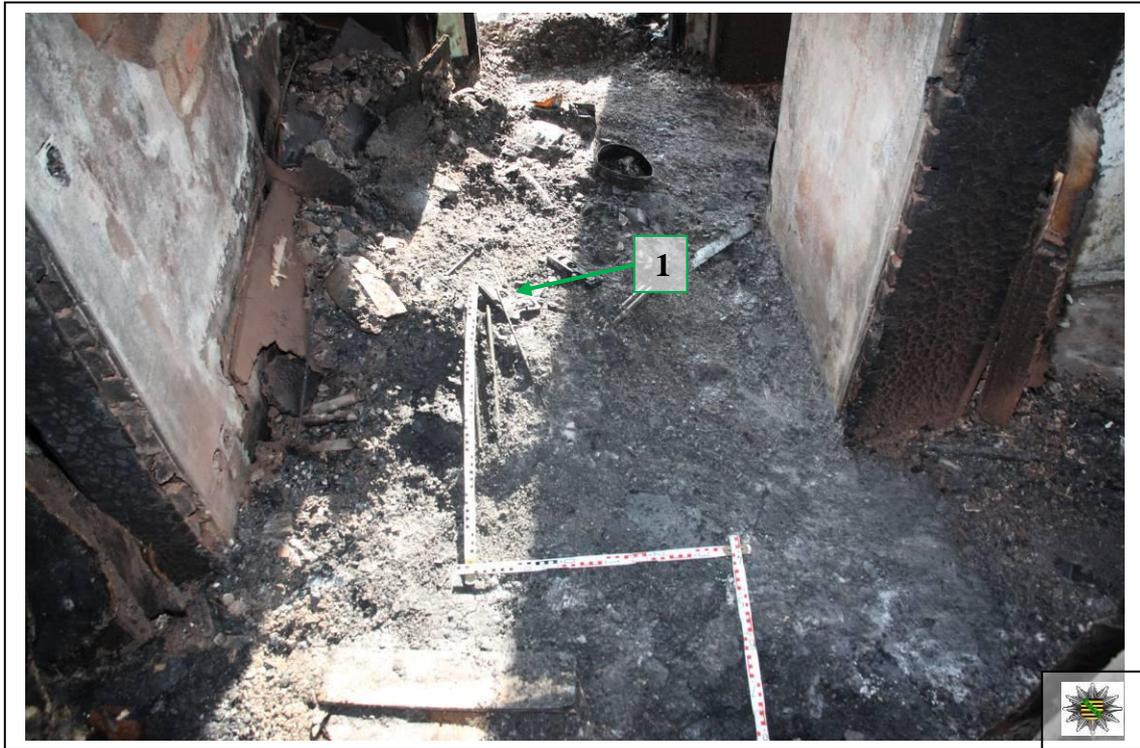
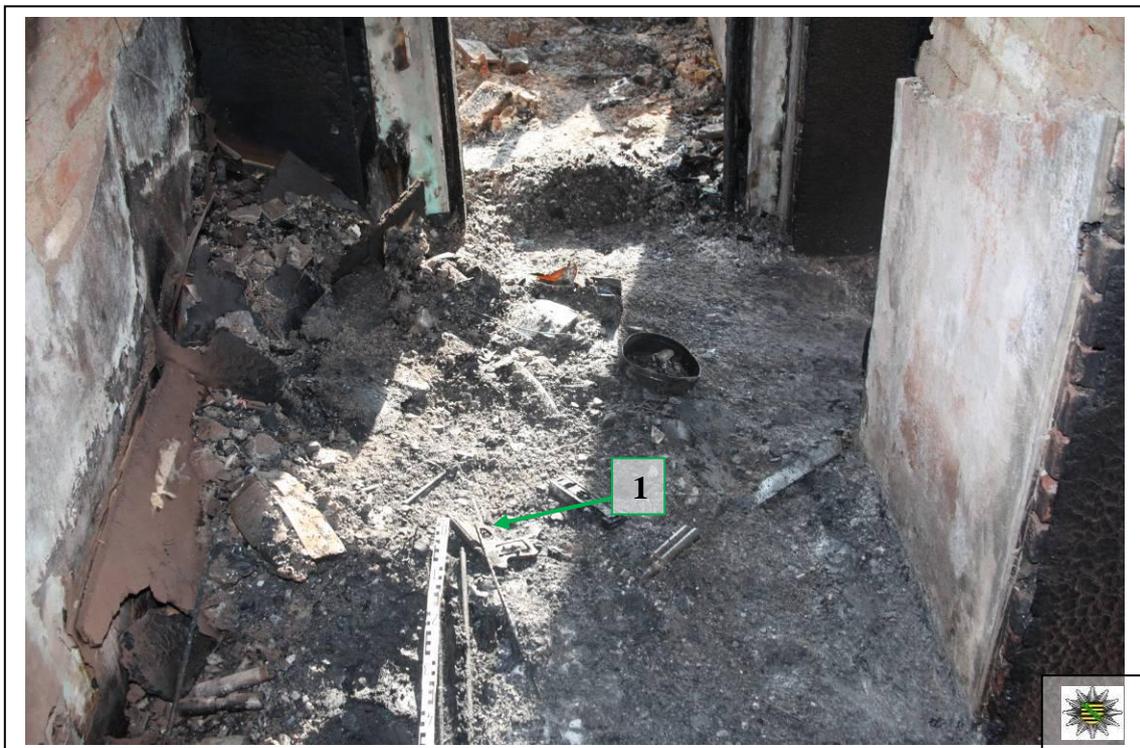
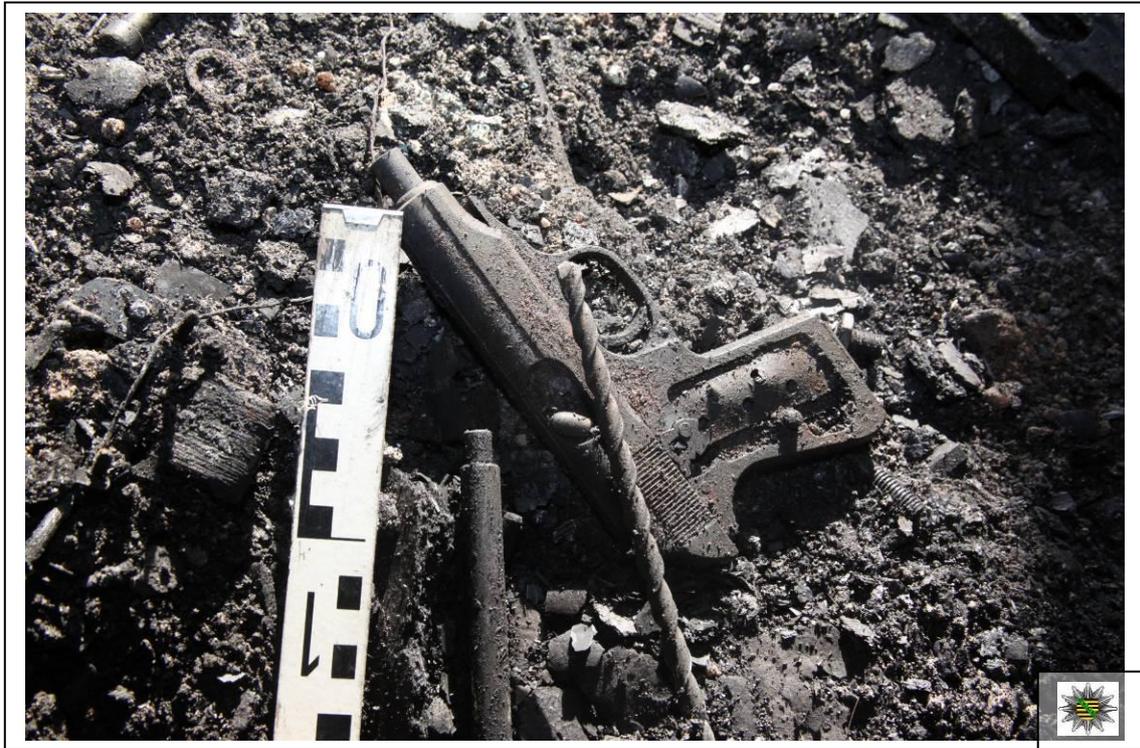
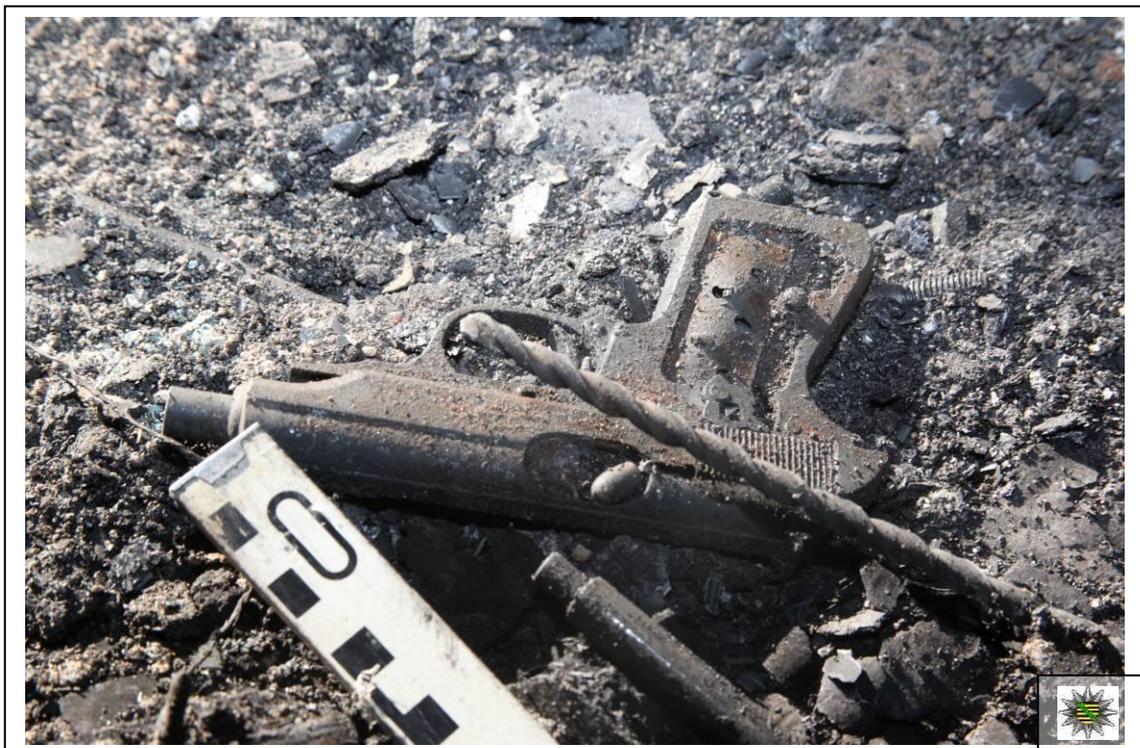
Bilder 808 bis 814
Detailaufnahme des Fundortes der 3. Waffe, die mit der Spur W 03 gekennzeichnet wurde.
Pfeil 1 zeigt zum Fundort der Waffe.

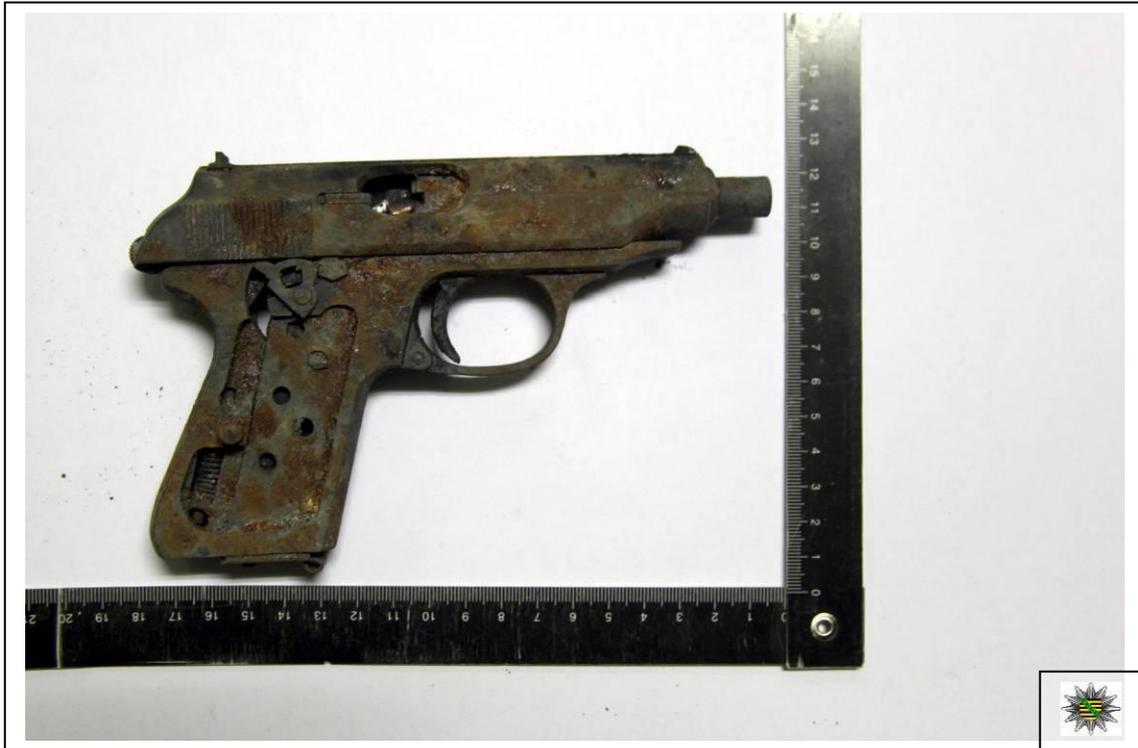
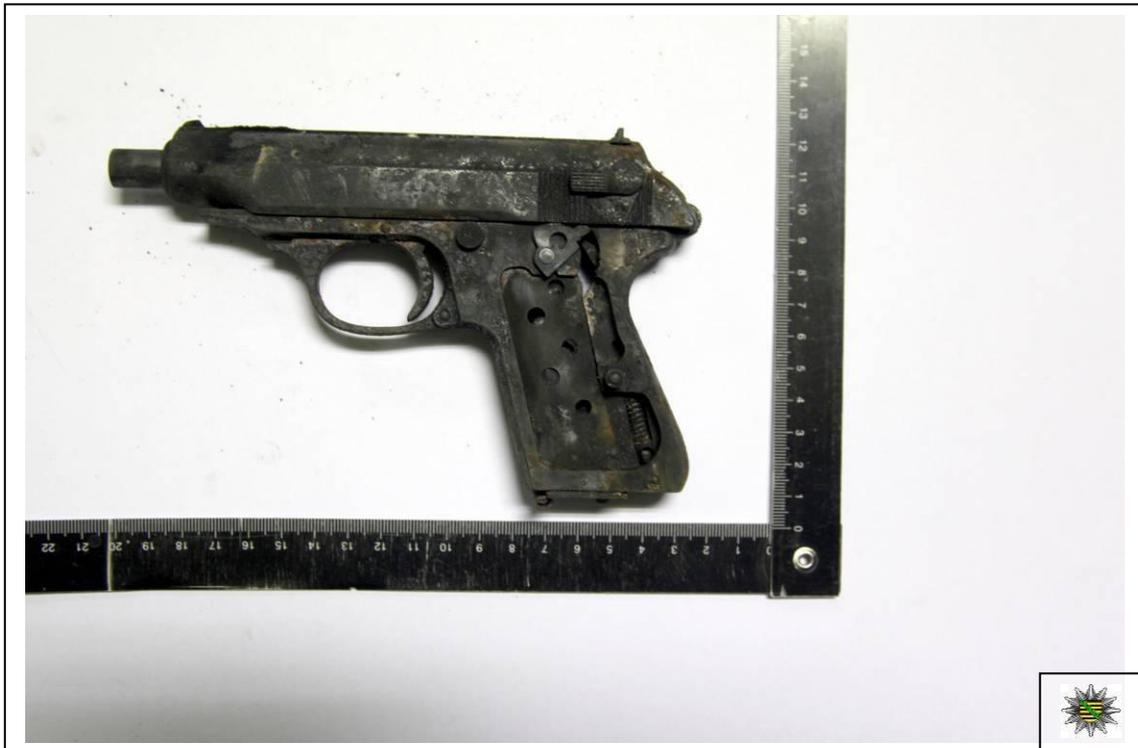
**Bild 813**

Bild 813 bis 814

Detailaufnahmen der vorgefundenen 3. Waffe

Waffe WALTHER Mod. PP 322813 P mit (1 Hülse mit Geschoss im Auswurf verklemmt, Magazin eingeführt, gefüllt) Unterladen - Patronen durch die Brandtemperatur ausgelöst -

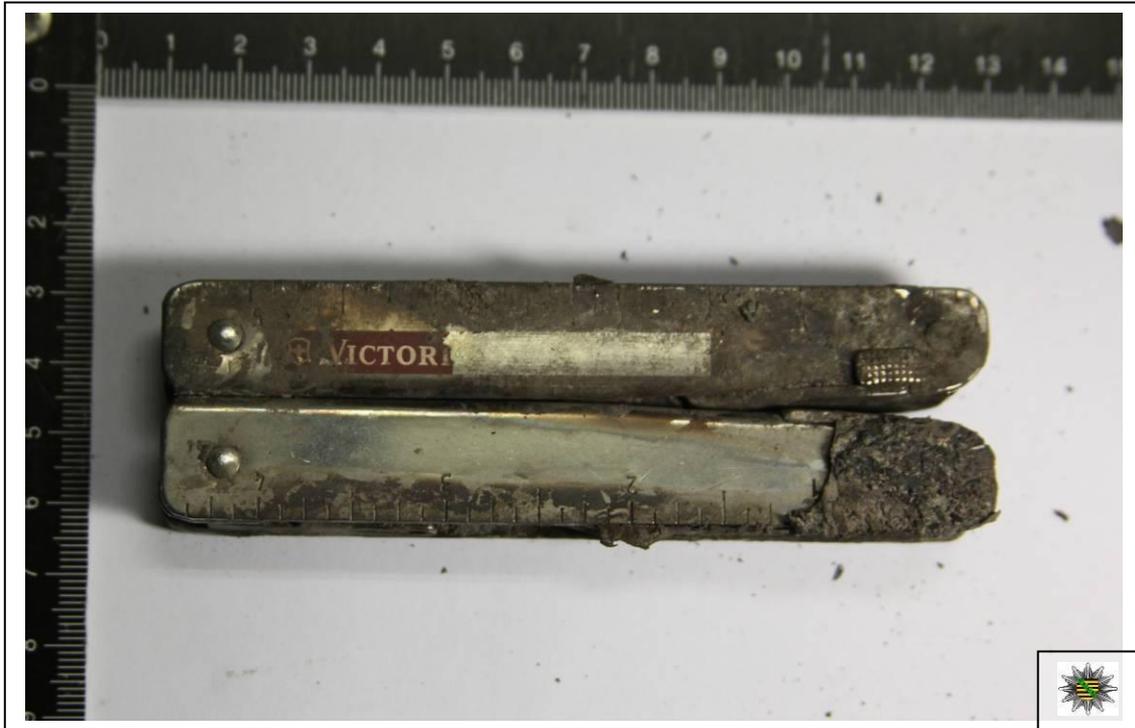
Bild 815

Zeigt ein Multifunktionsstool Marke Victorinox, welches mit der Spur Nr. 26.

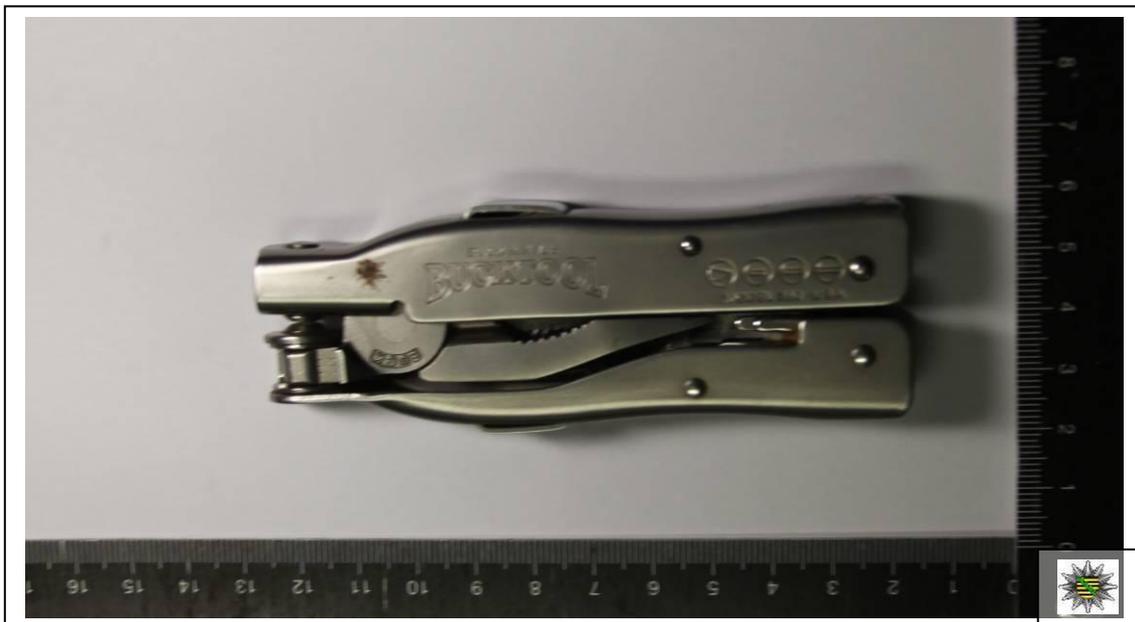
Bild 816

Zeigt ein weiteres Multifunktionsstool mit Hülle BUCK KNIVES BUCKTOOL Model 360 USA PATENTS PENDING welches mit der Spur Nr. 27 gekennzeichnet wurde

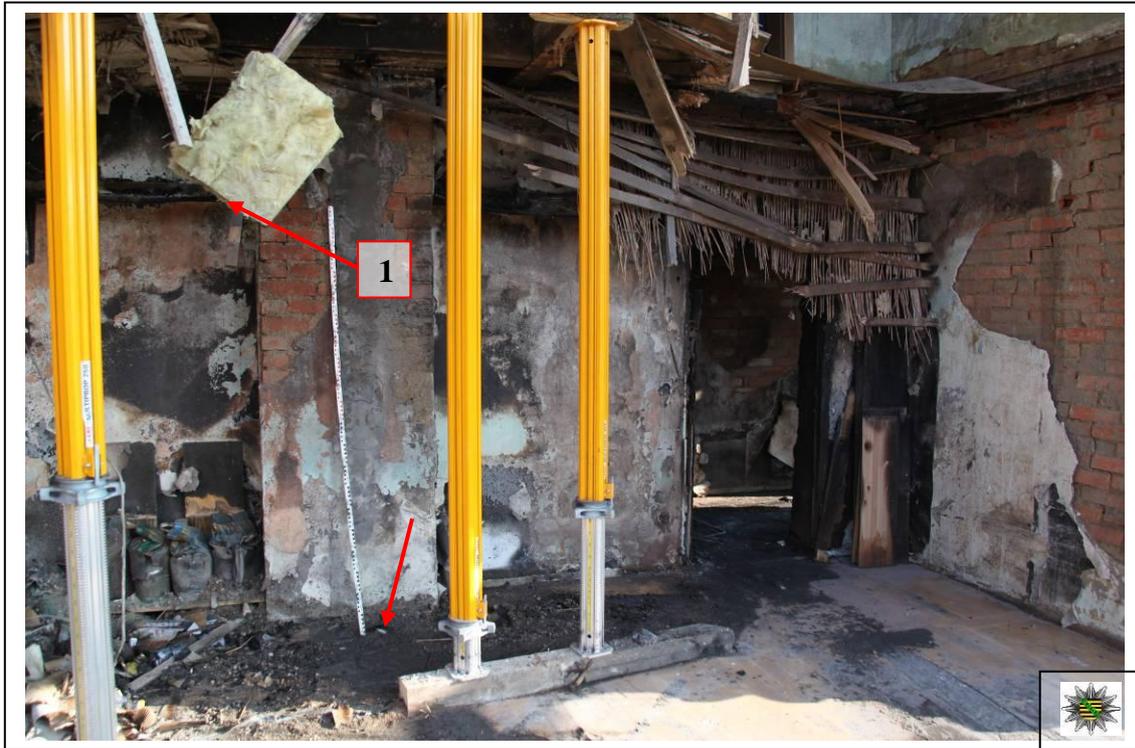
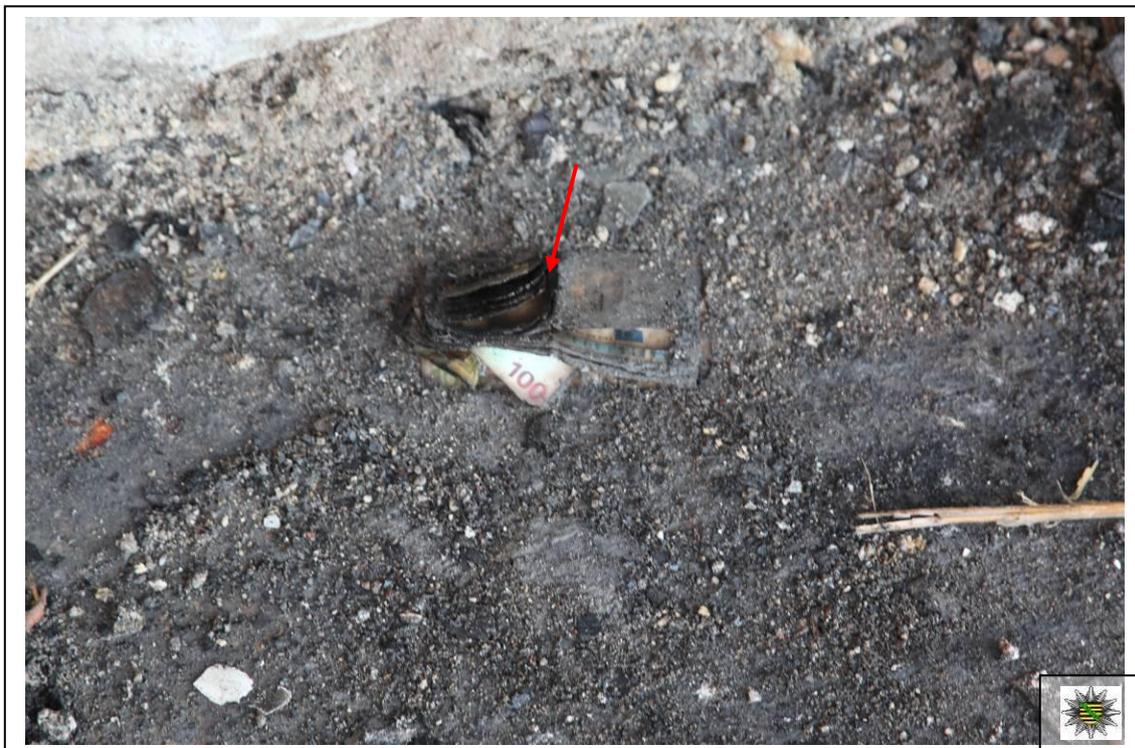
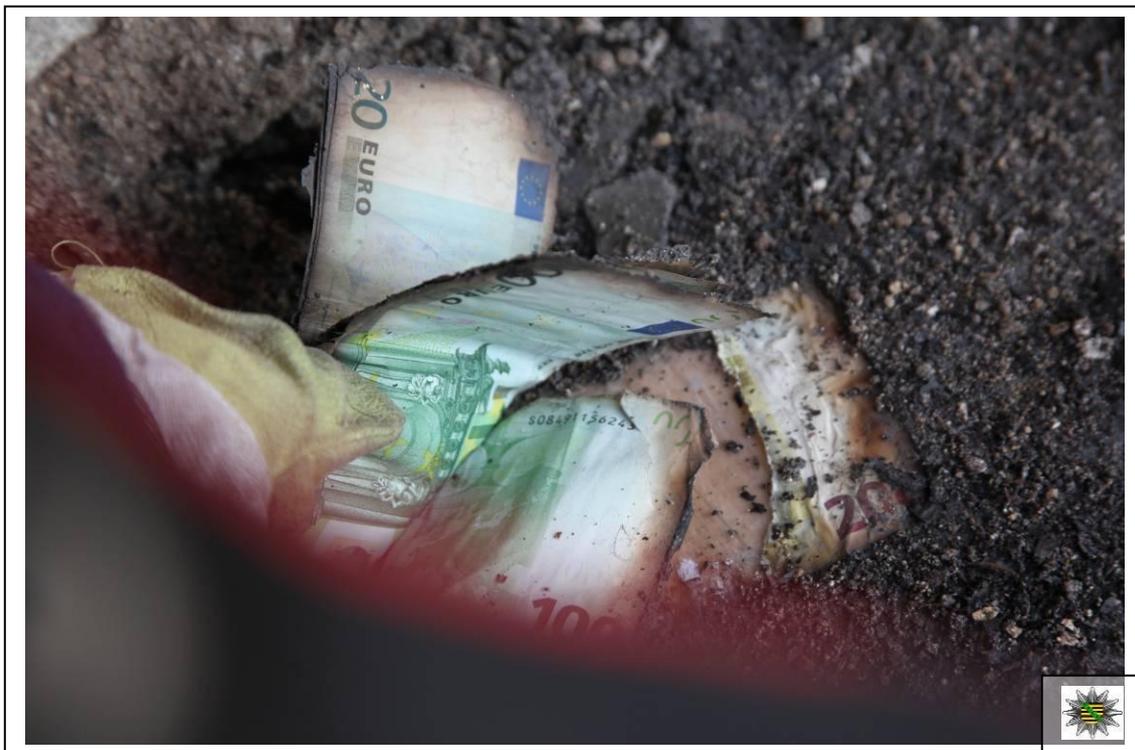
Bilder 817 bis 819
Detailaufnahmen des Fundortes von Geldscheinen, die unmittelbar im Brandbereich L auf dem Fußboden vorgefunden wurden (Pfeil). Diese Geldscheine befanden sich ursprünglich im Regal Pfeil 1.
