Polizeidirektion Südwestsachsen
Kriminalpolizeiinspektion Zwickau
Kommissariat 41
-Brandursachenermittlung-

Lichtbildmappe

**zur Explosion mit Brandfolge des
Wohnhauses, Frühlingsstraße 26,
in 08058 Zwickau,
am 04.11.2011 gegen 15.08 Uhr**

Band 10

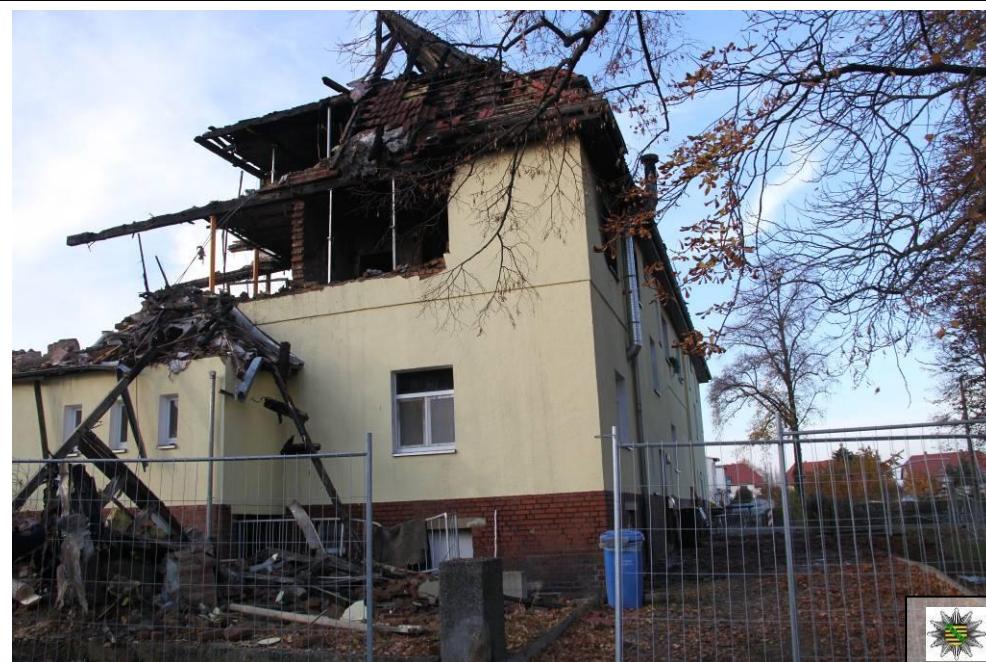
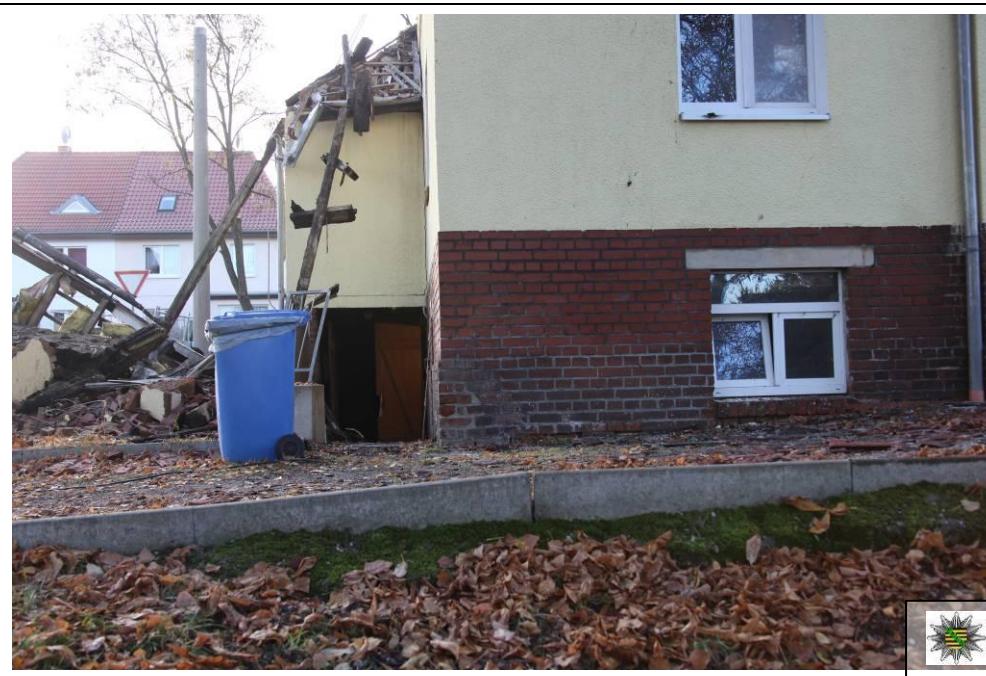
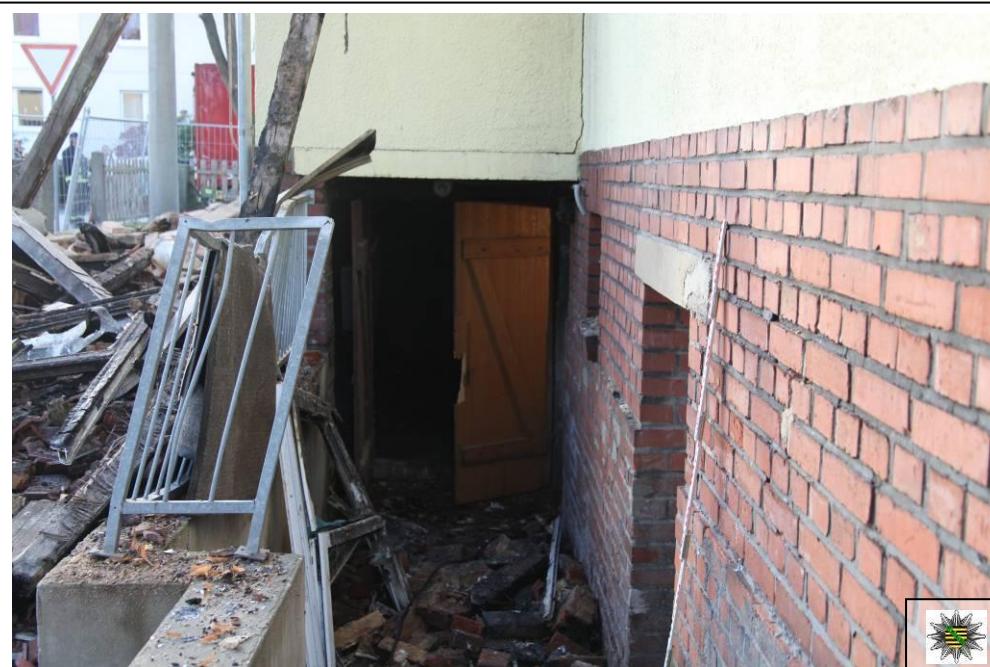
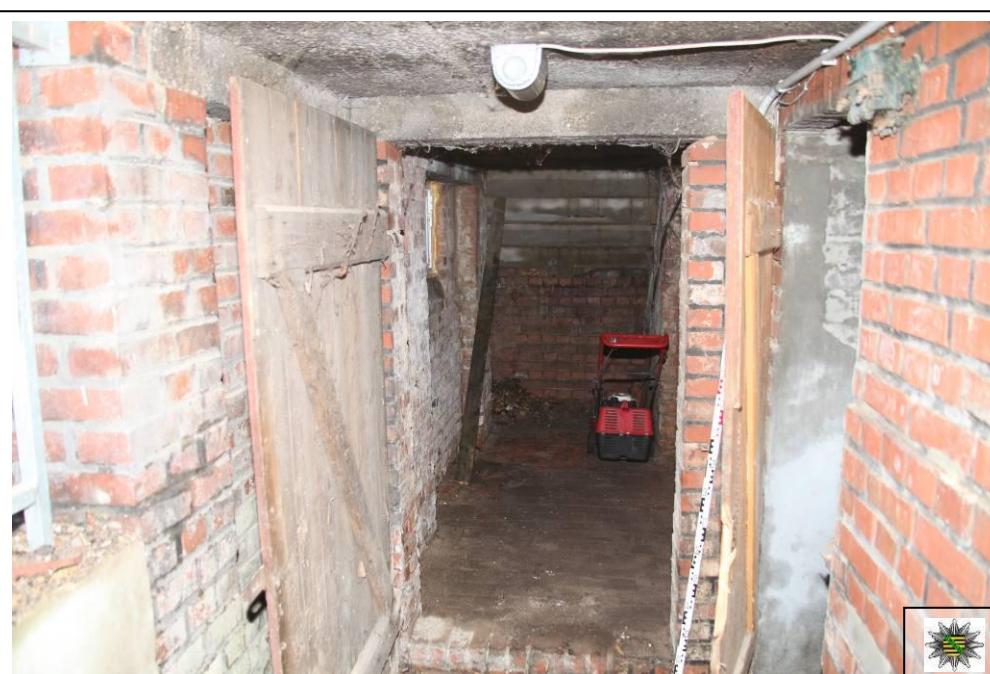
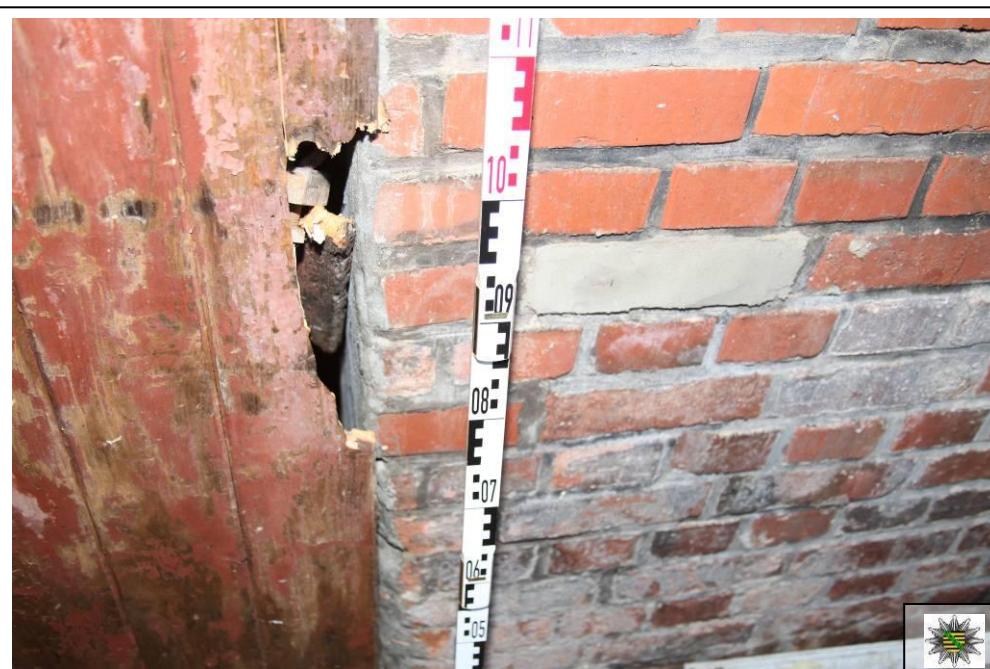
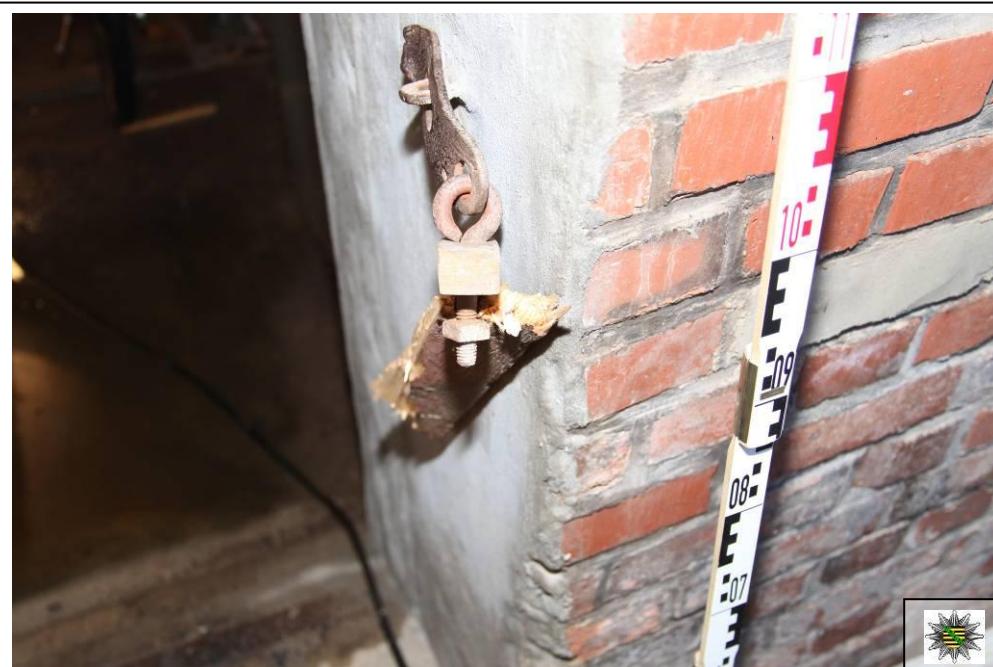
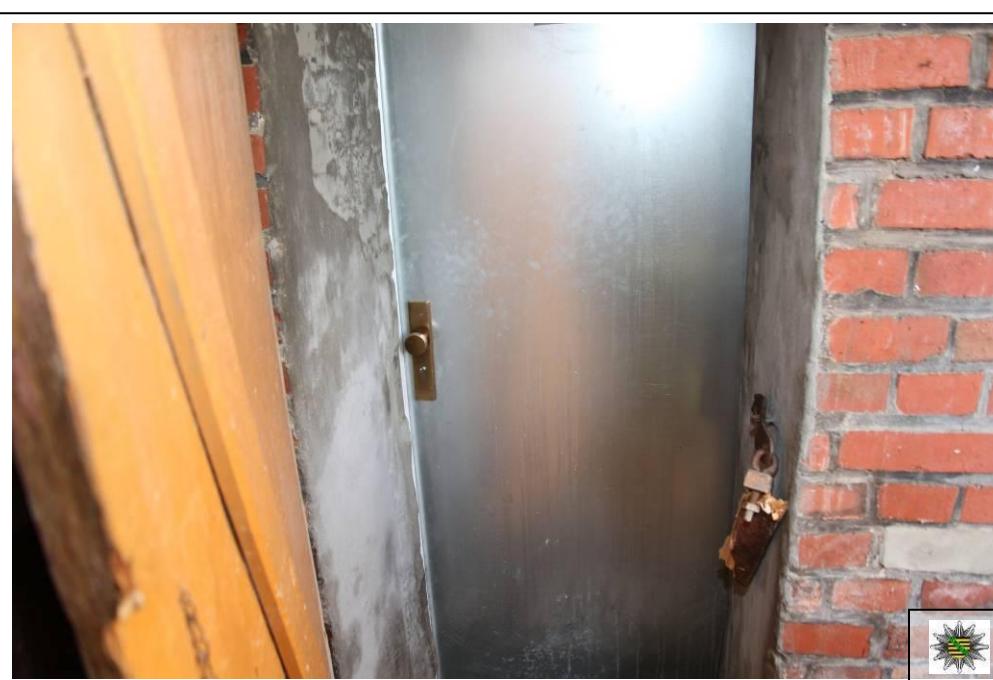
Bilder 820 bis 826

Detailaufnahmen des Eingangsbereiches in die Kellerräume von Seiten der Giebelwand des Wohnhauses. Die eigentliche Eingangstür in den Kellerraum (aus Stahl) war an der Giebelwand mit einer Holztür verkleidet, so dass diese Tür von außen nicht gleich zu sehen ist bzw. nicht als solche zu erkennen war. Die Holztür war von innen mittels eines Gegenstandes verriegelt gewesen.

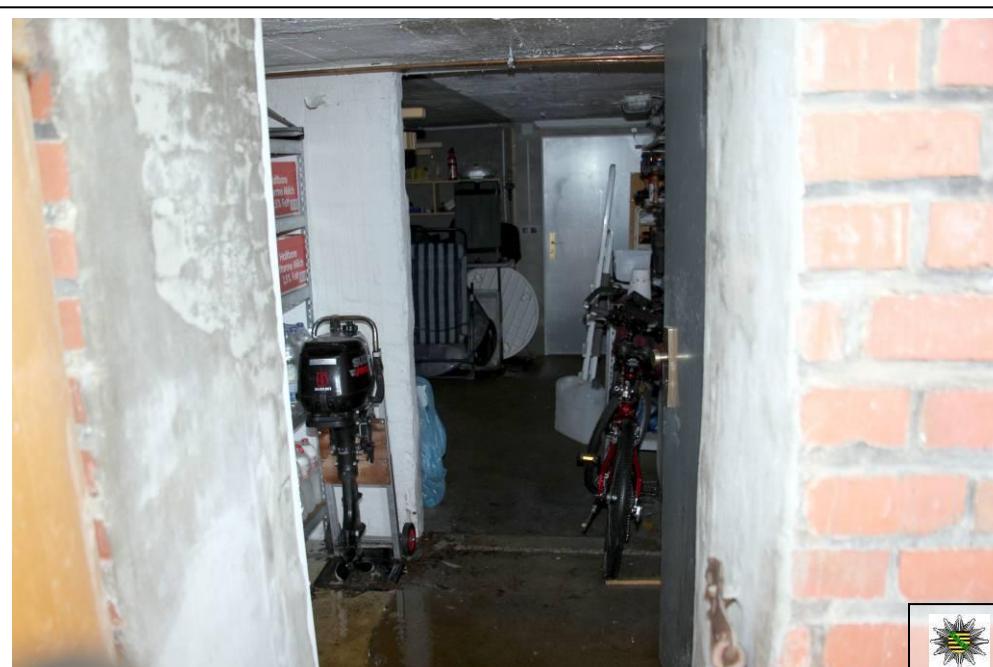
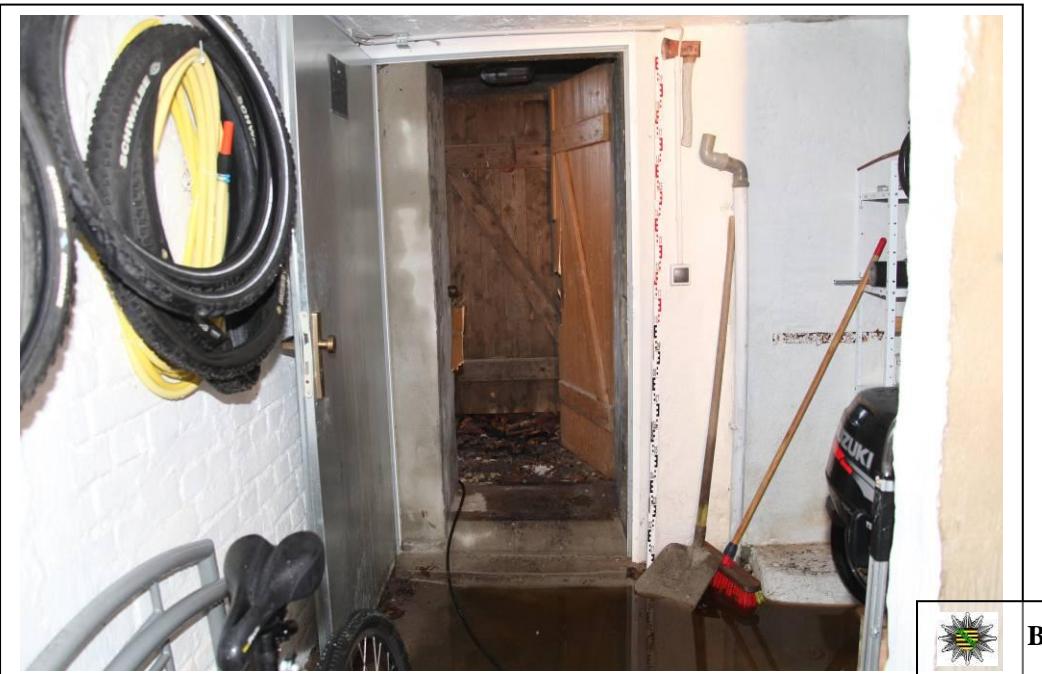
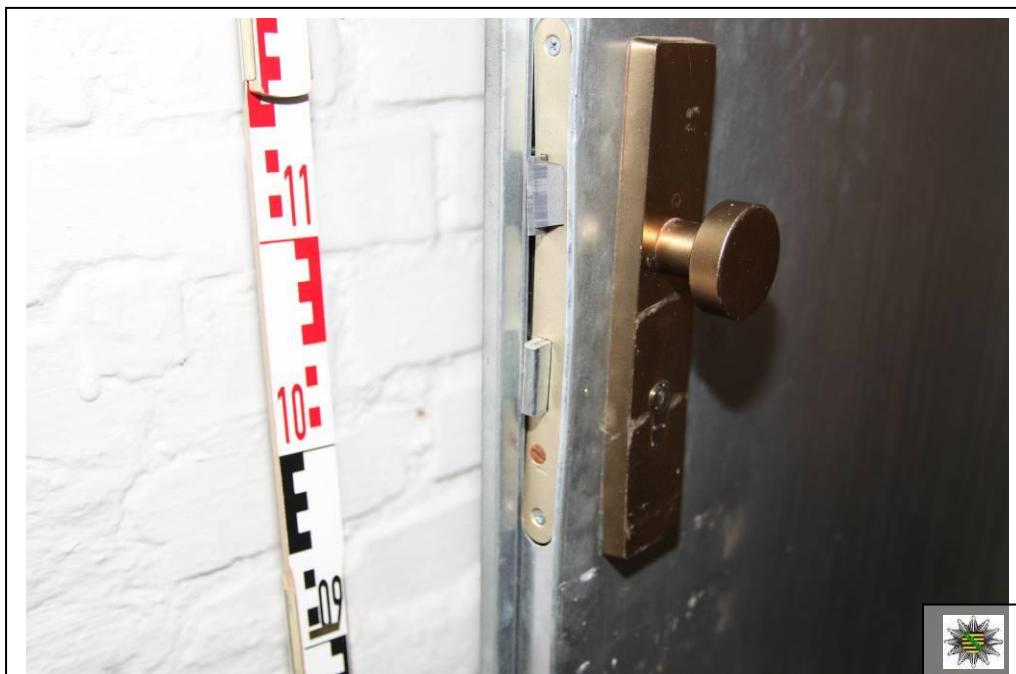
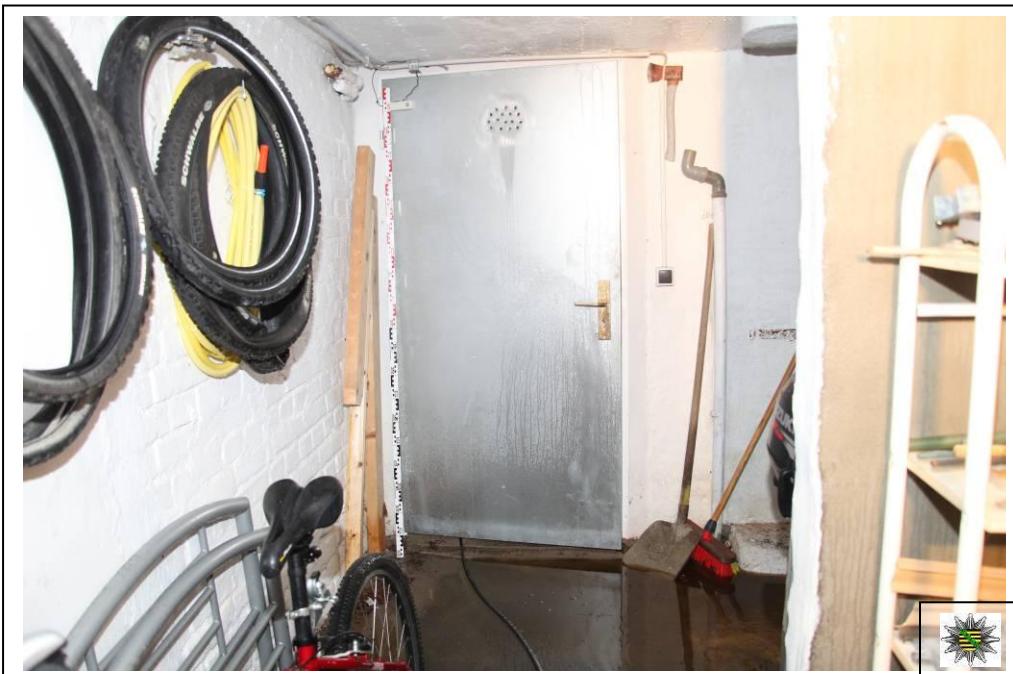
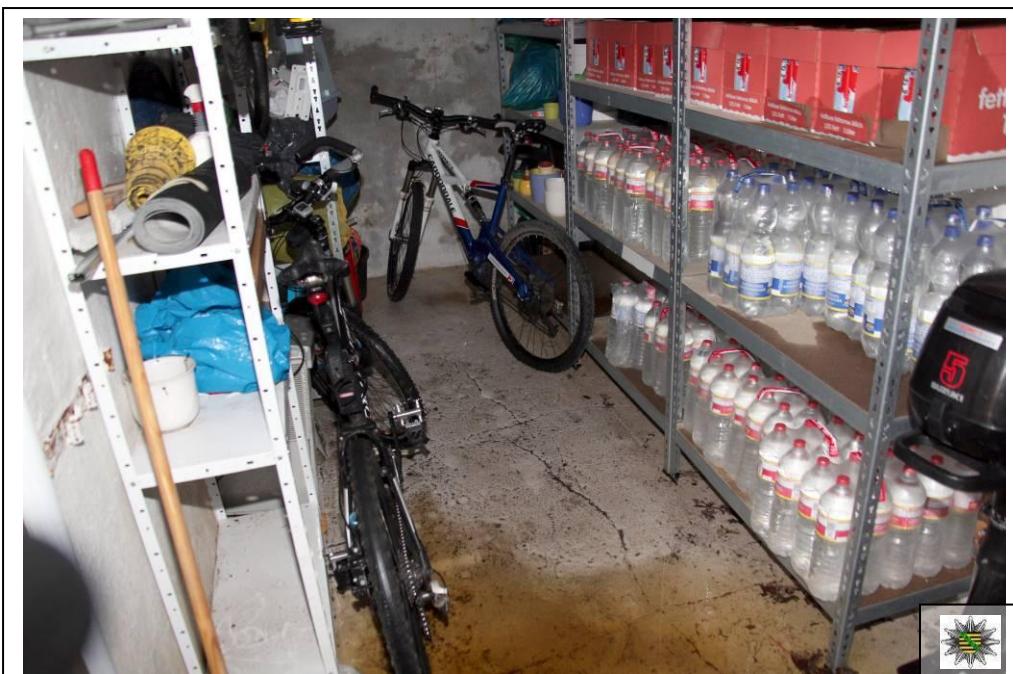
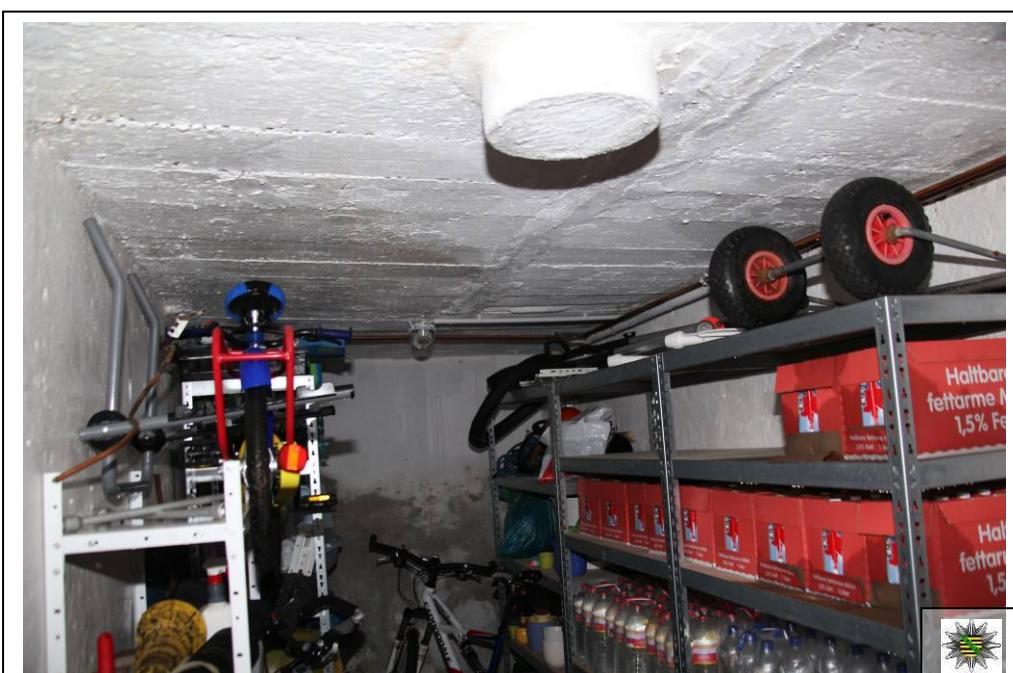
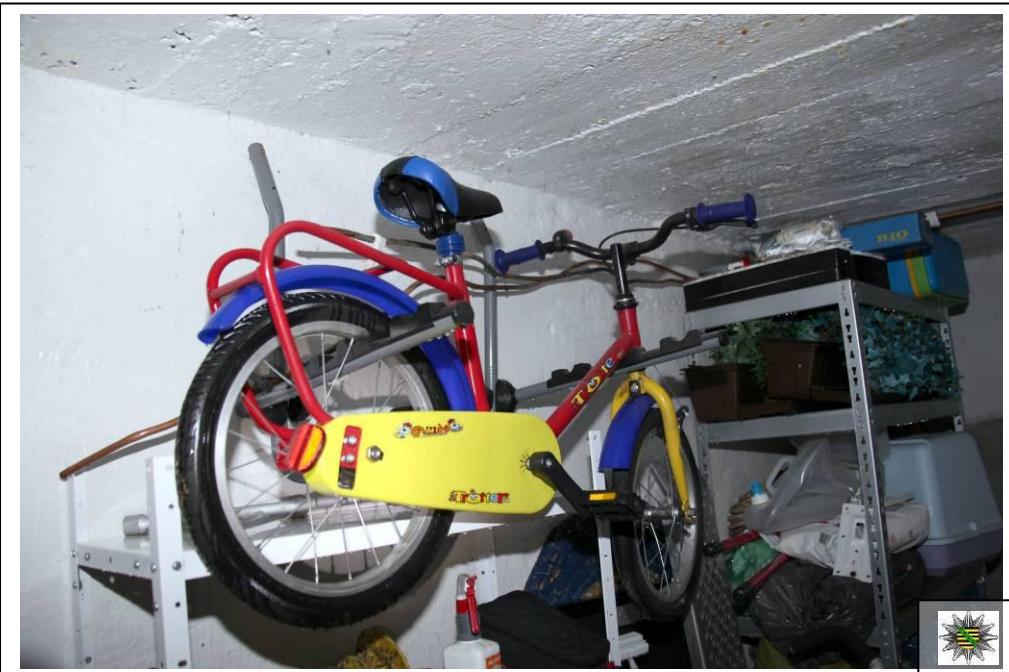
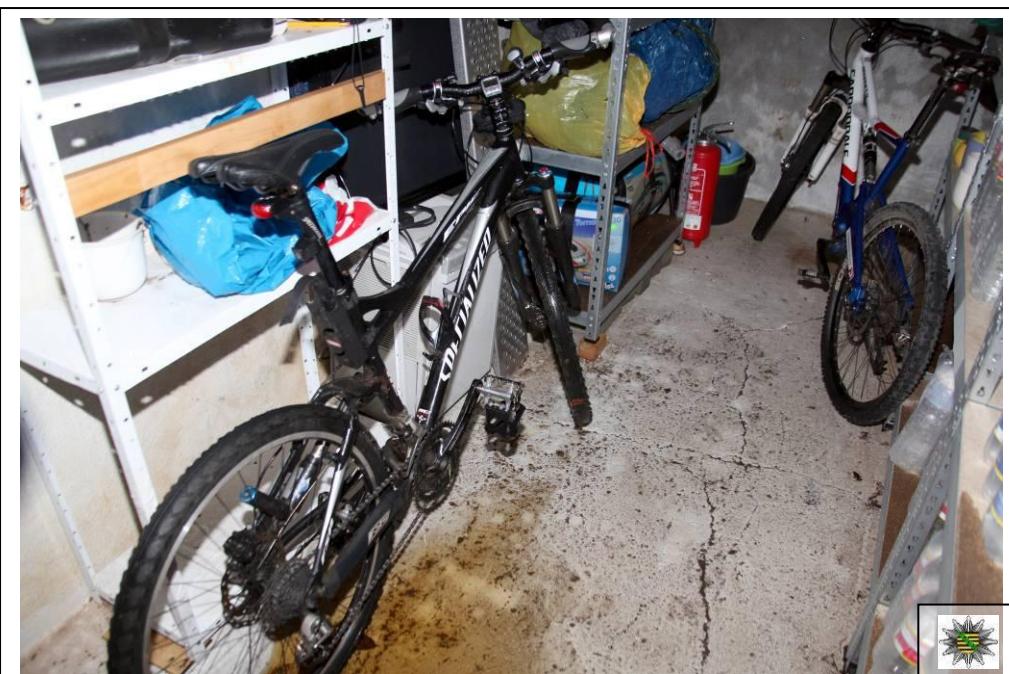
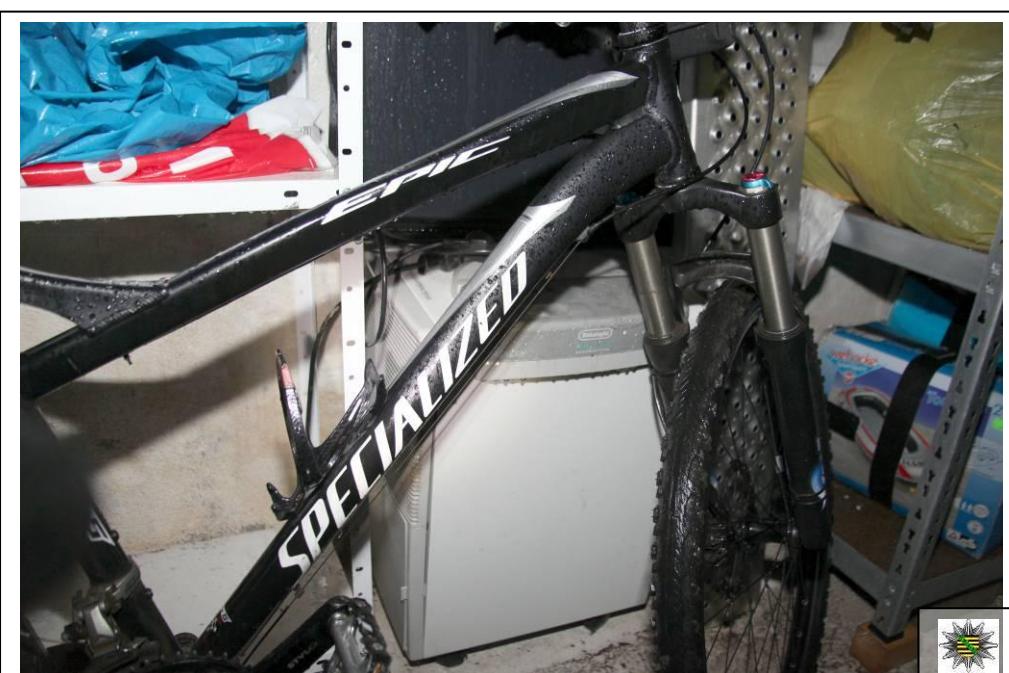
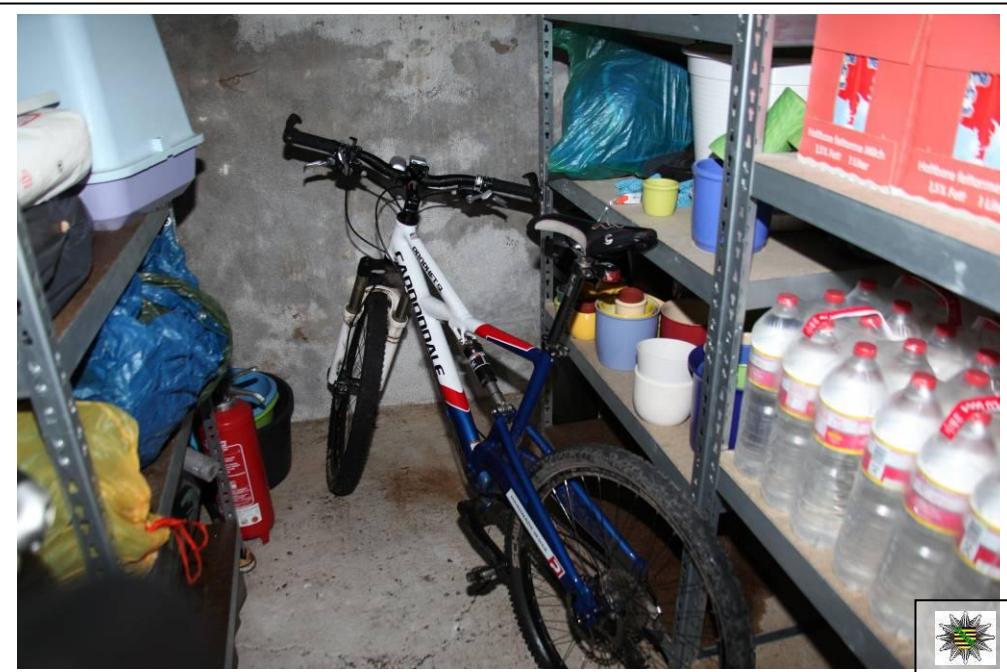
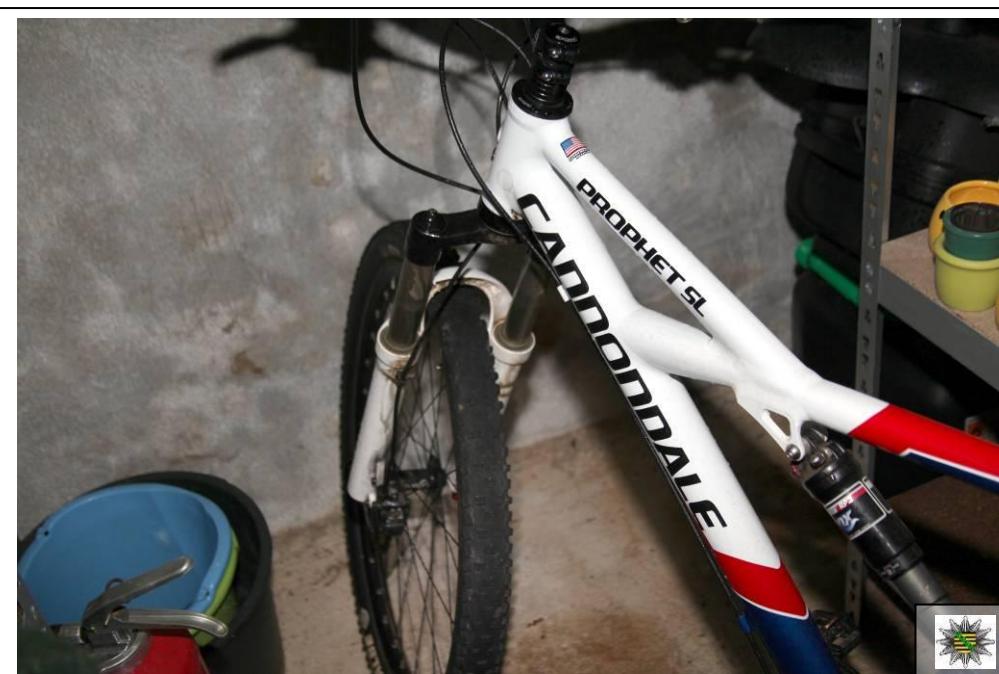
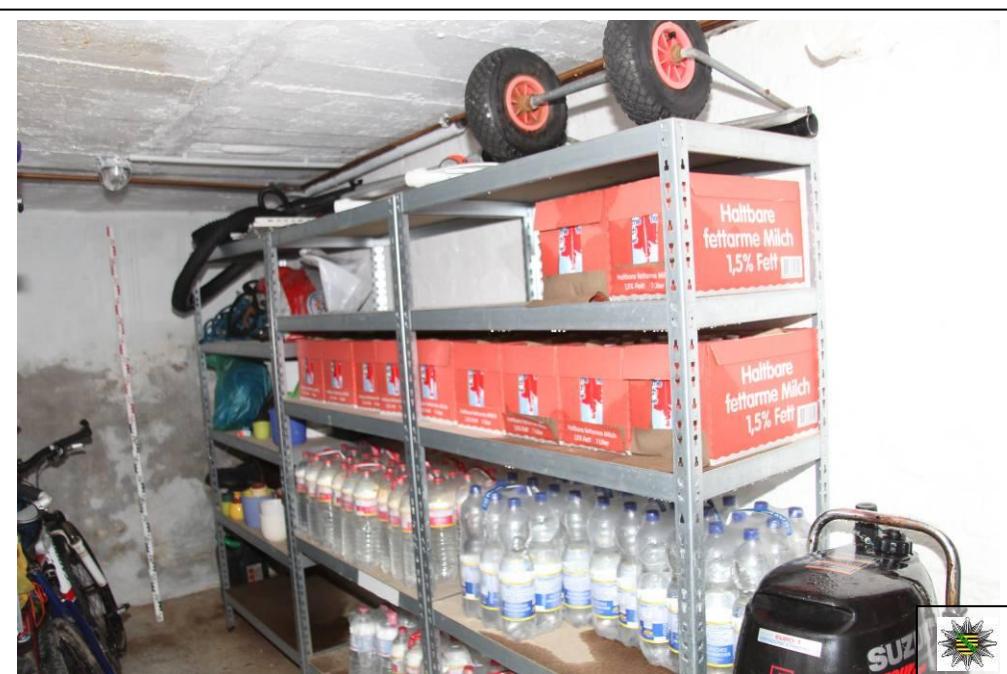
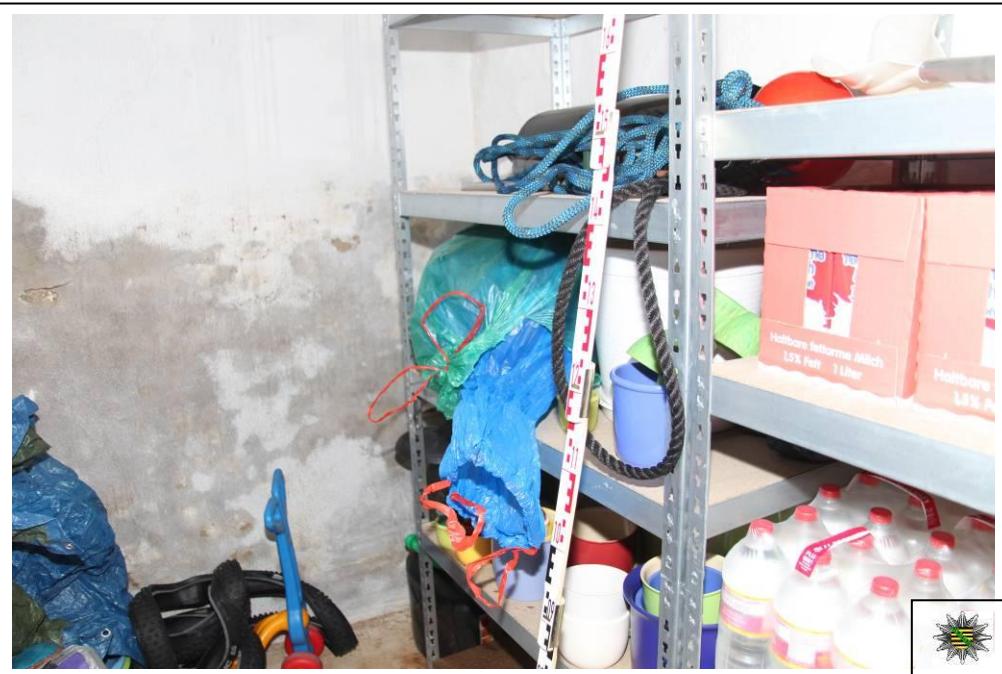
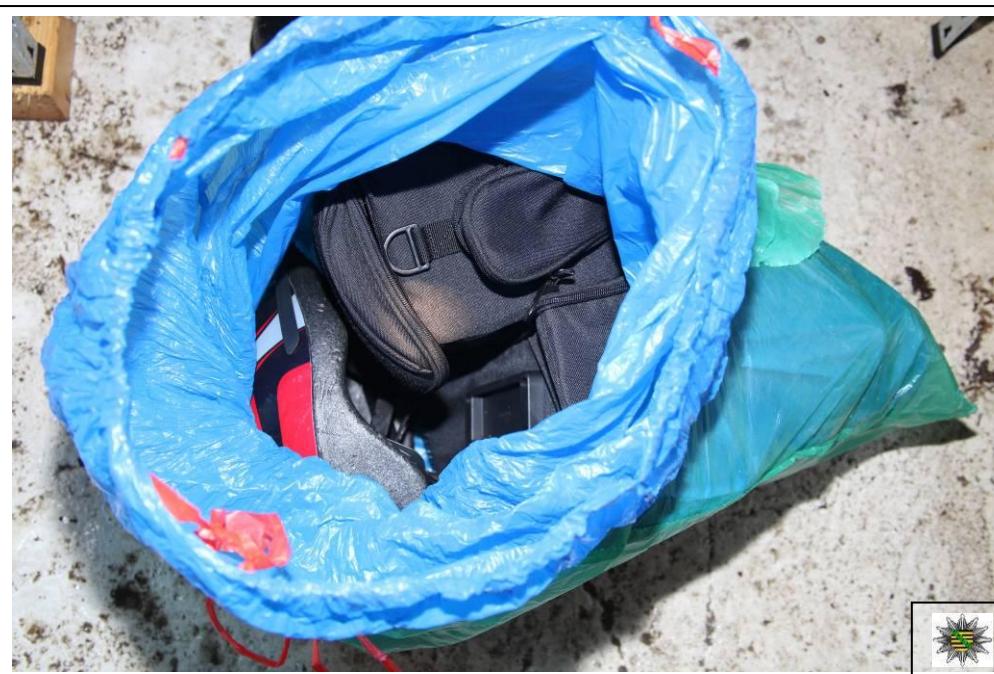
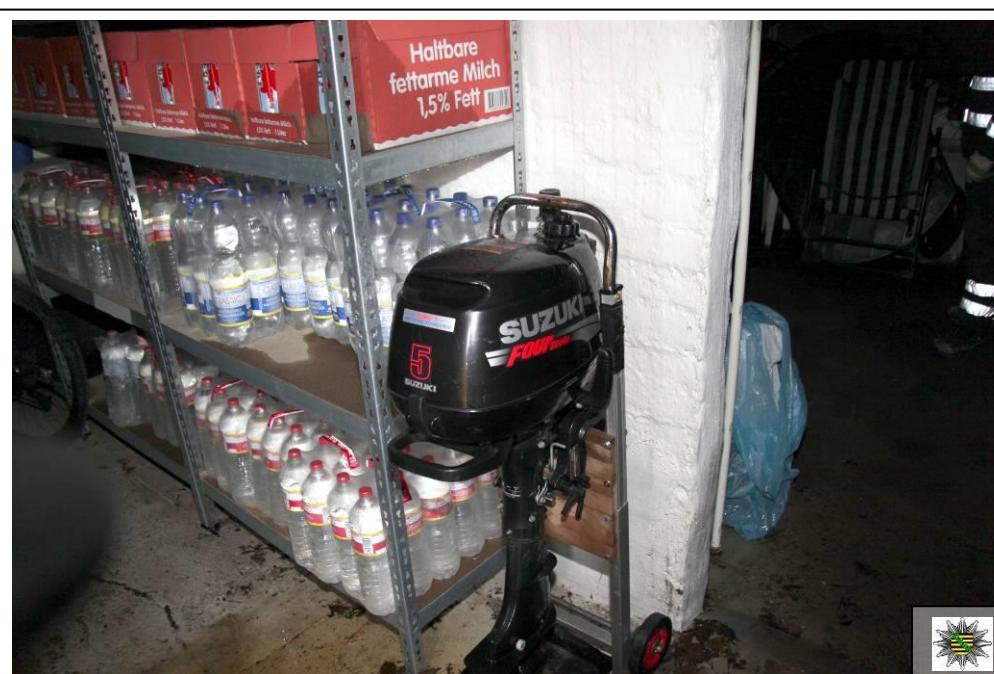
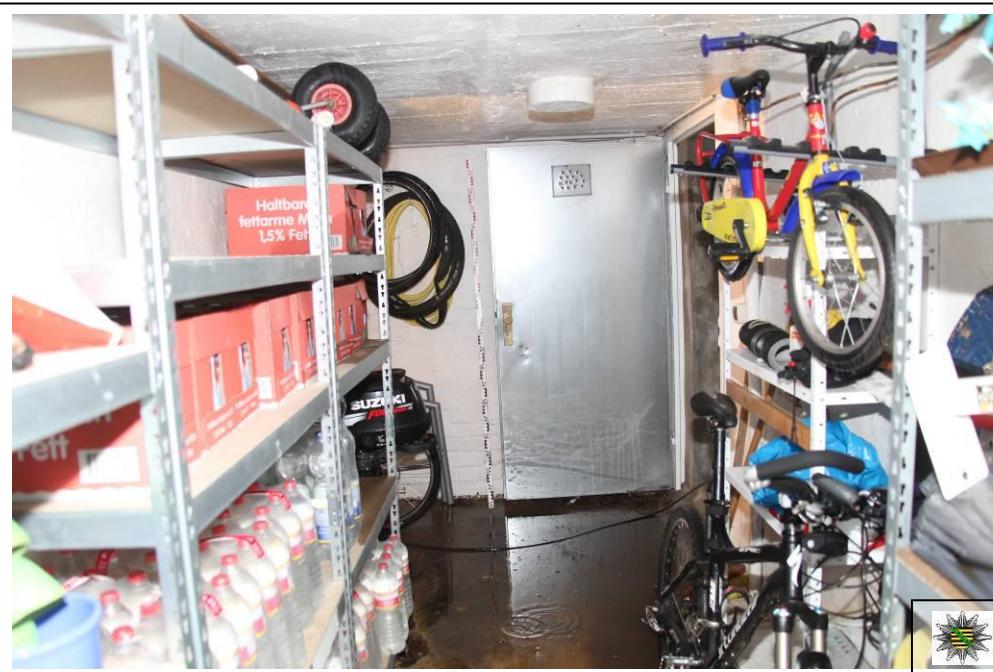
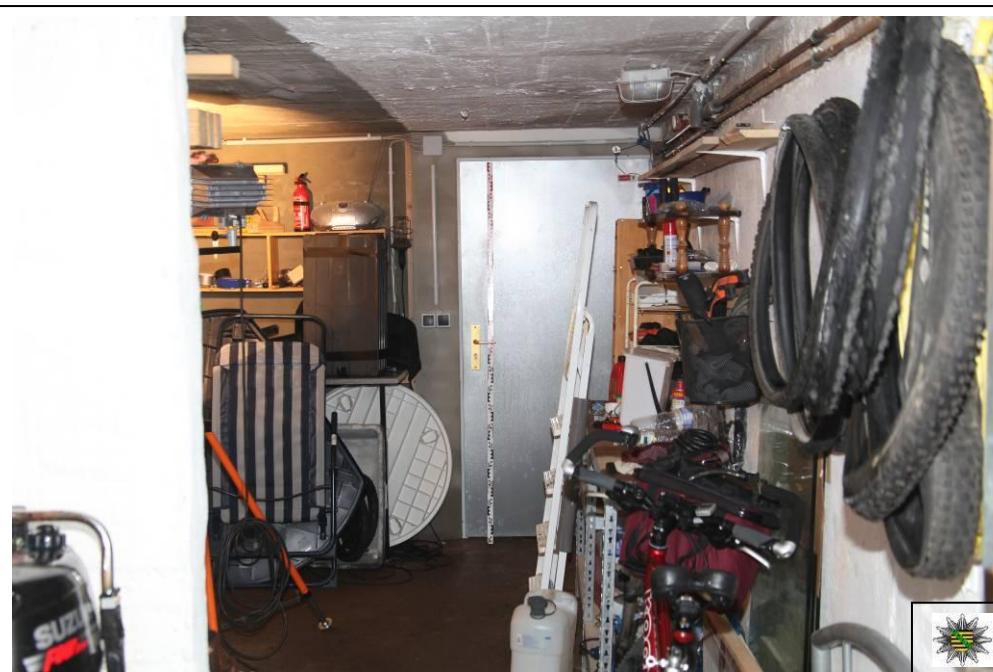
Bilder 827 bis 843

Übersichtsaufnahmen des Kellerraumes 1, der sich unmittelbar nach der Eingangstür im Bereich der Giebelseite befand.

In diesem Bereich befanden sich verschiedene Regale und Einrichtungsgegenstände.

Zu diesem Zeitpunkt wurden noch keine Gegenstände aus dem Kellerraum heraus geräumt bzw. untersucht. Bei diesen Aufnahmen handelt es um den Originalzustand des Kellerraumes 1.
