Polizeidirektion Südwestsachsen
Kriminalpolizeiinspektion Zwickau
Kommissariat 41
-Brandursachenermittlung-

Lichtbildmappe

**zur Explosion mit Brandfolge des
Wohnhauses, Frühlingsstraße 26,
in 08058 Zwickau,
am 04.11.2011 gegen 15.08 Uhr**

Band 10

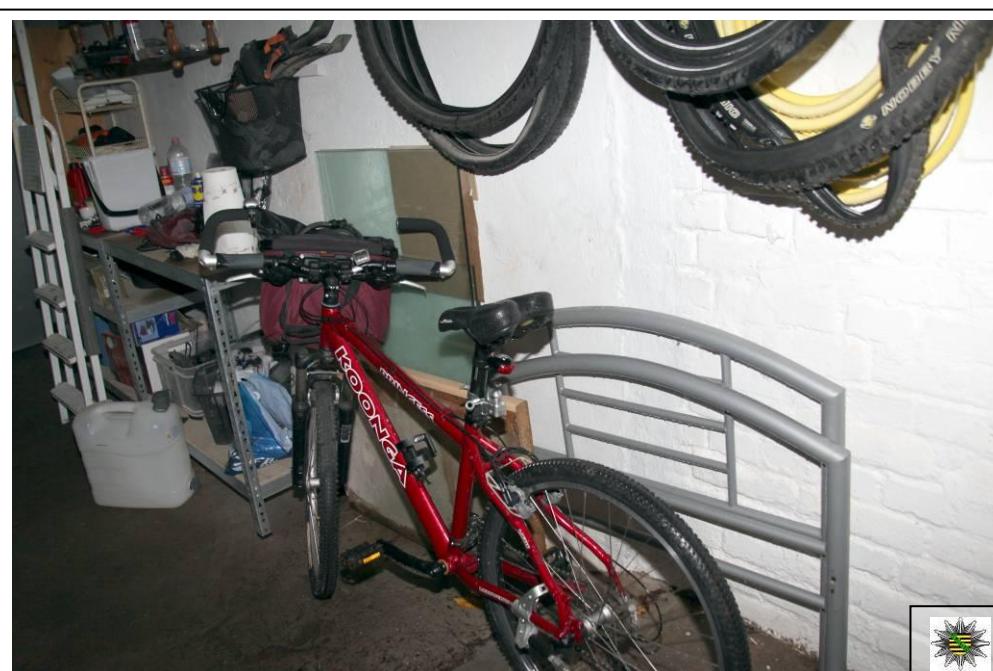
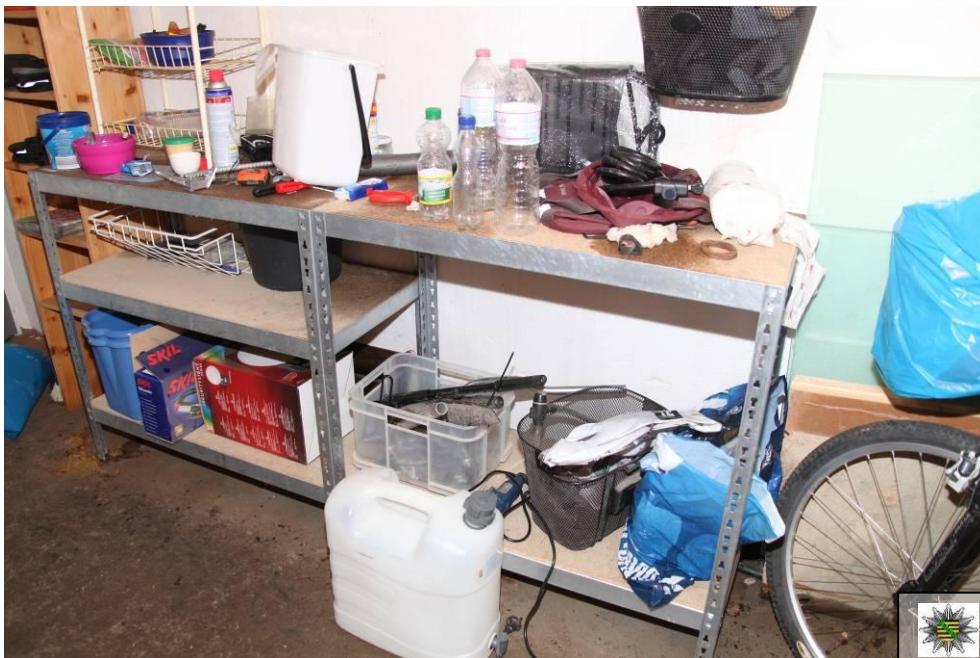
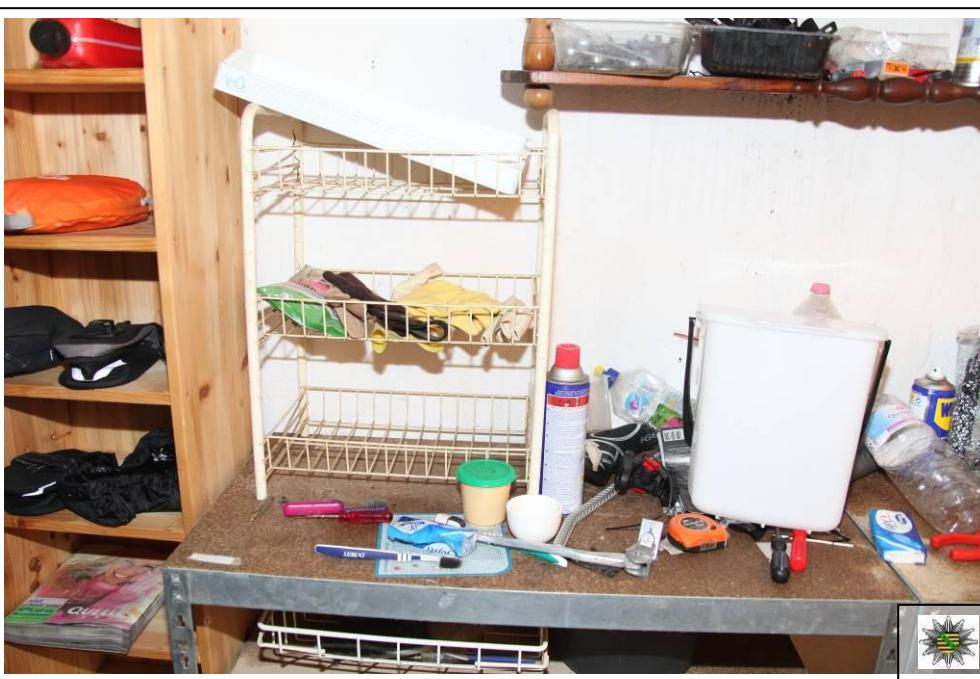
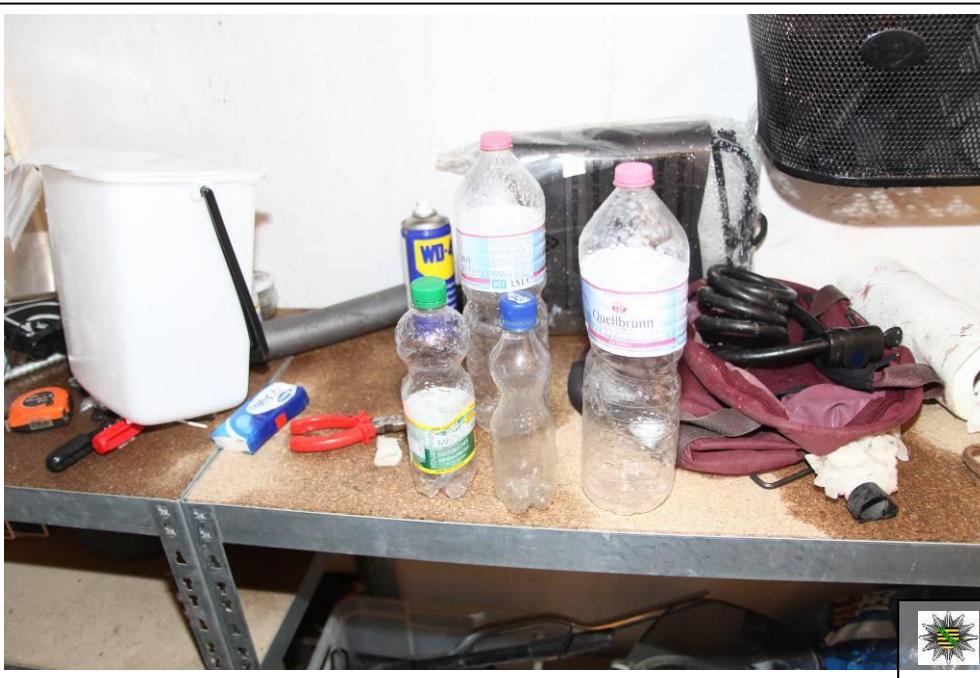
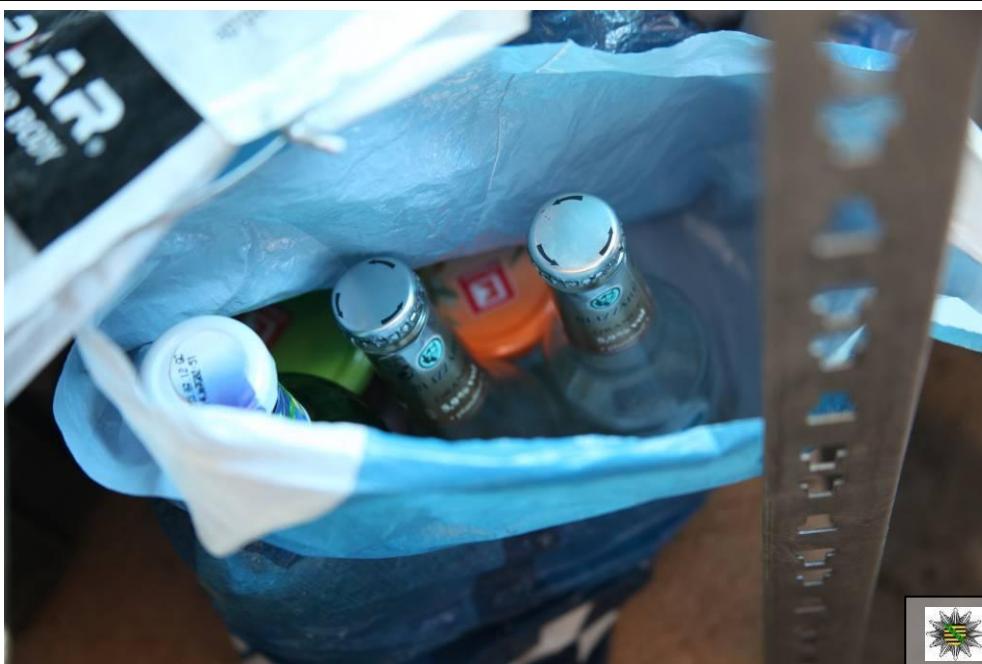
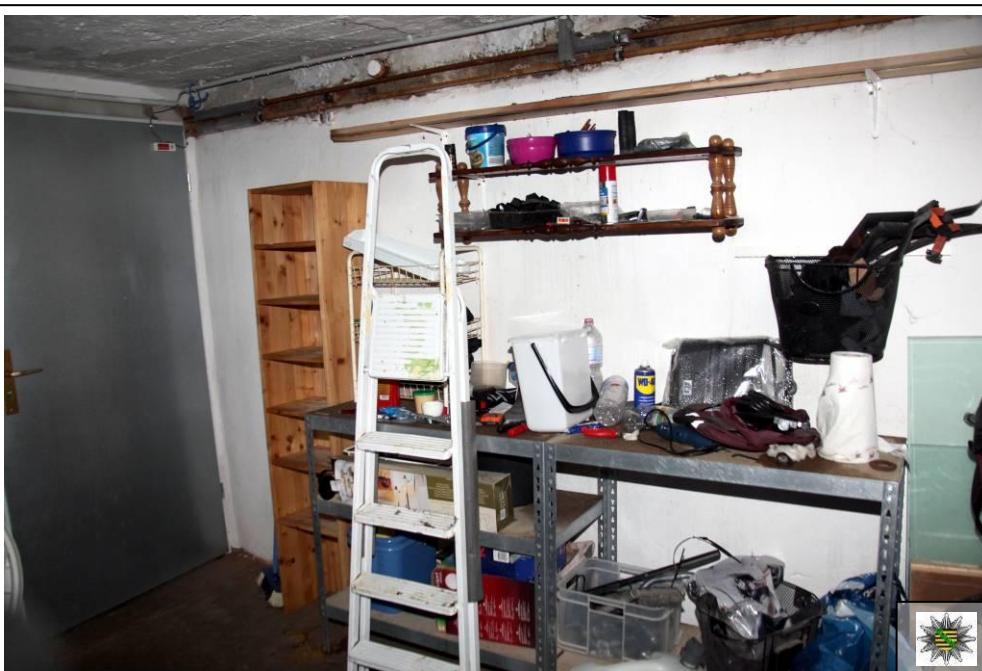
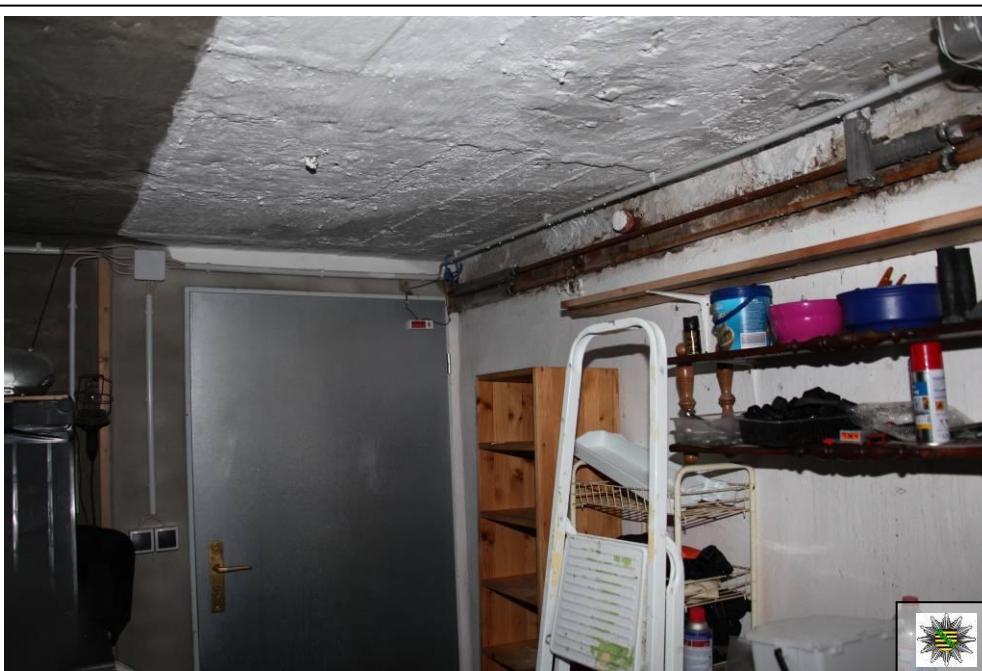
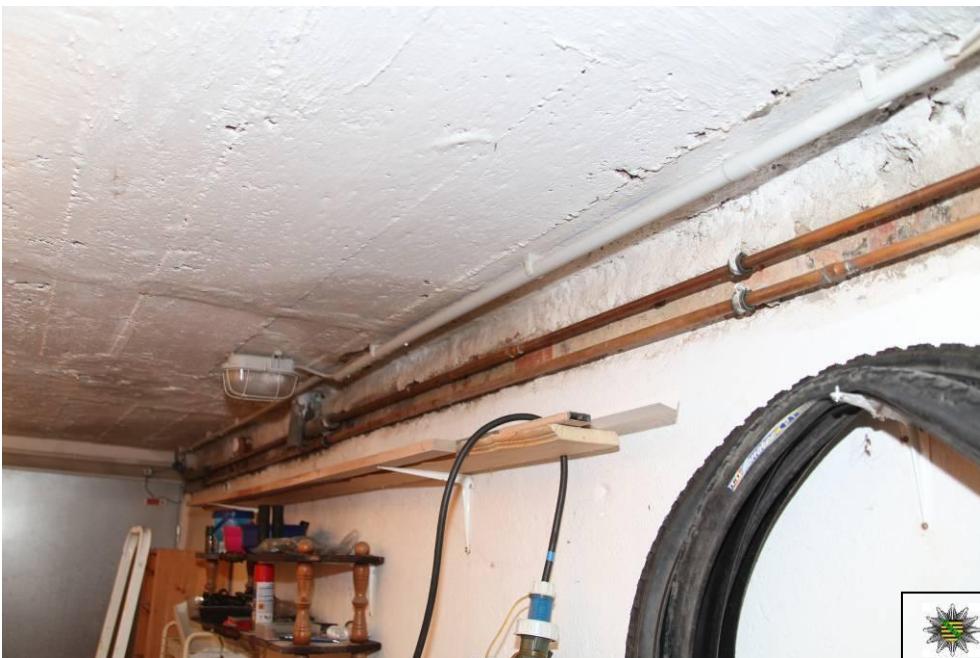
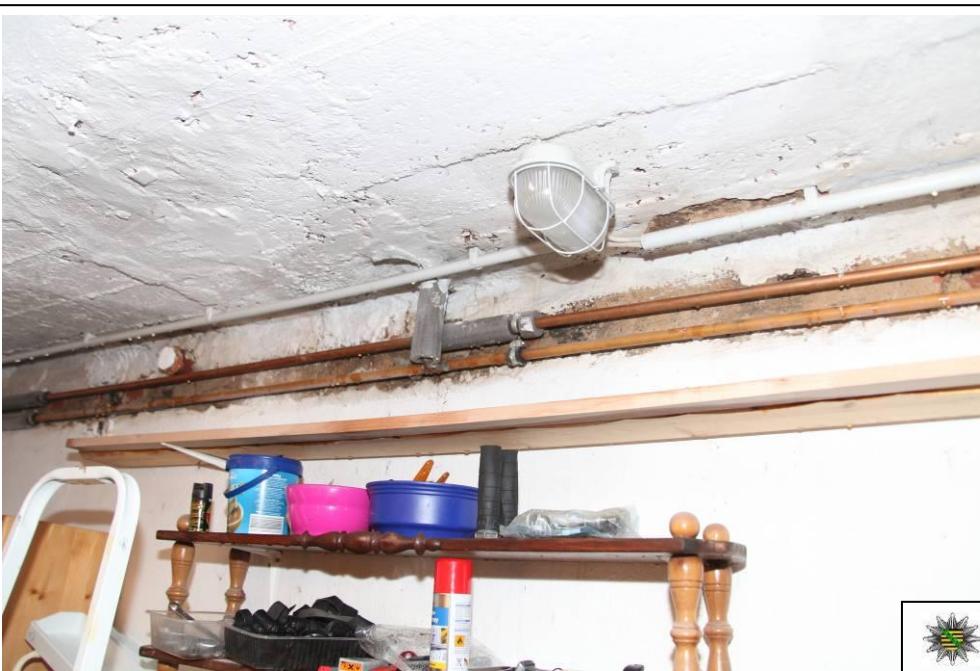
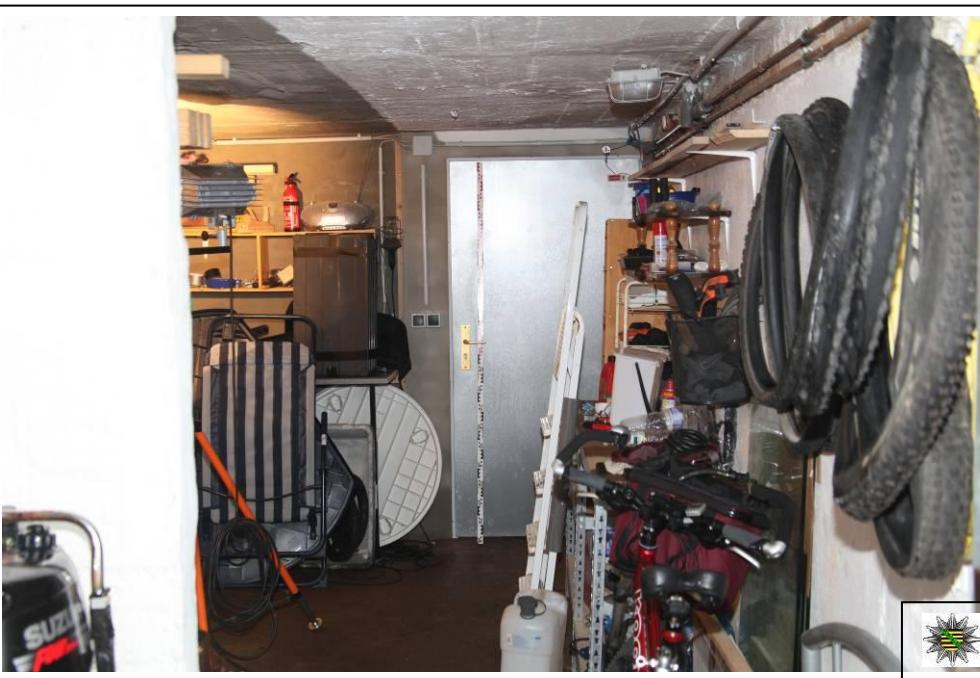
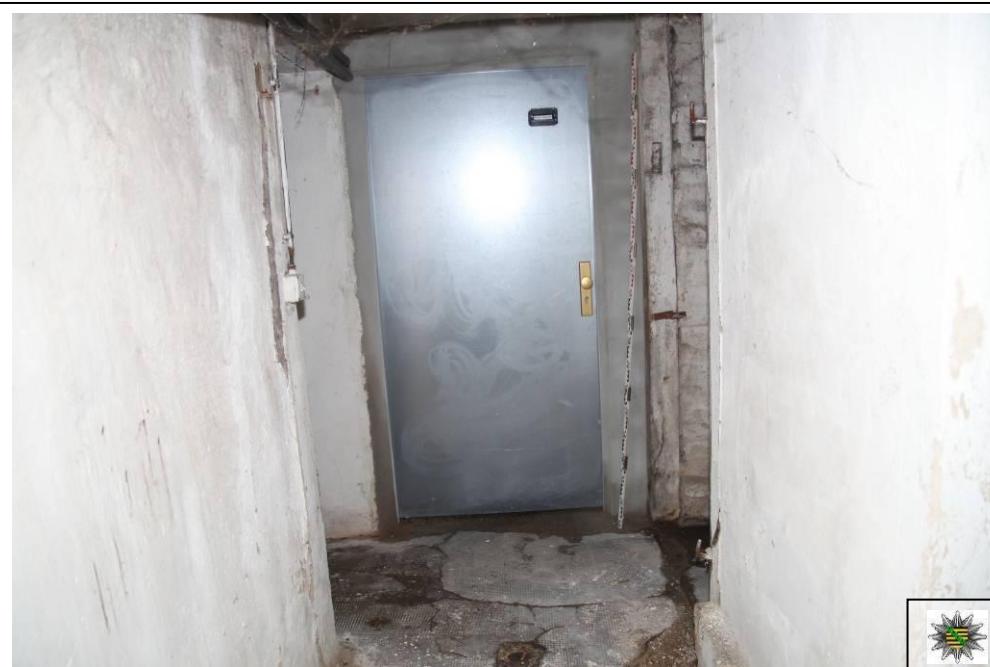
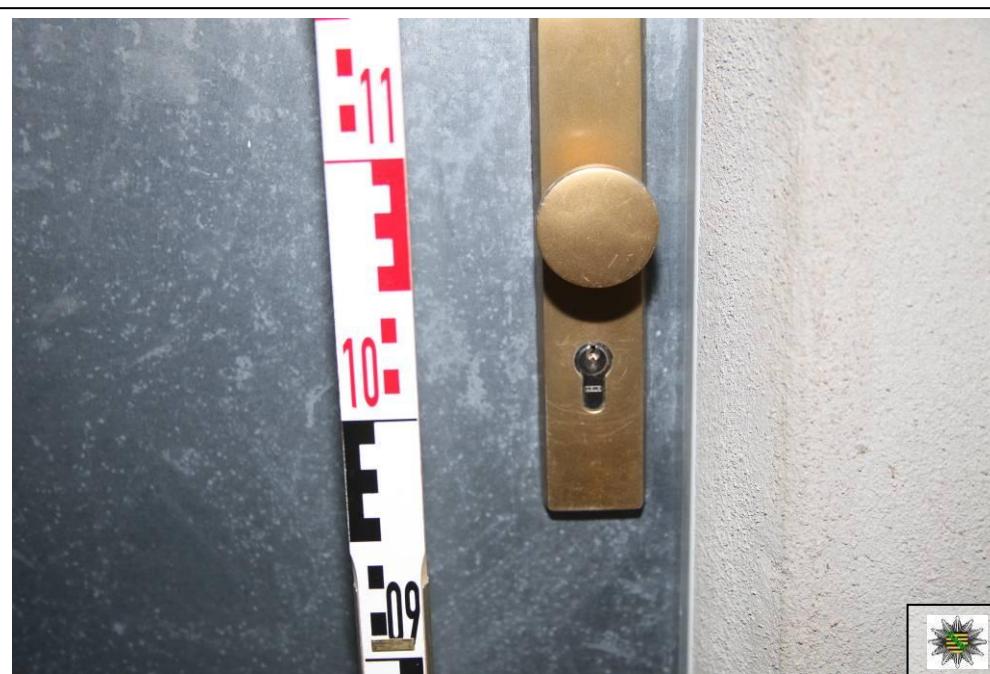
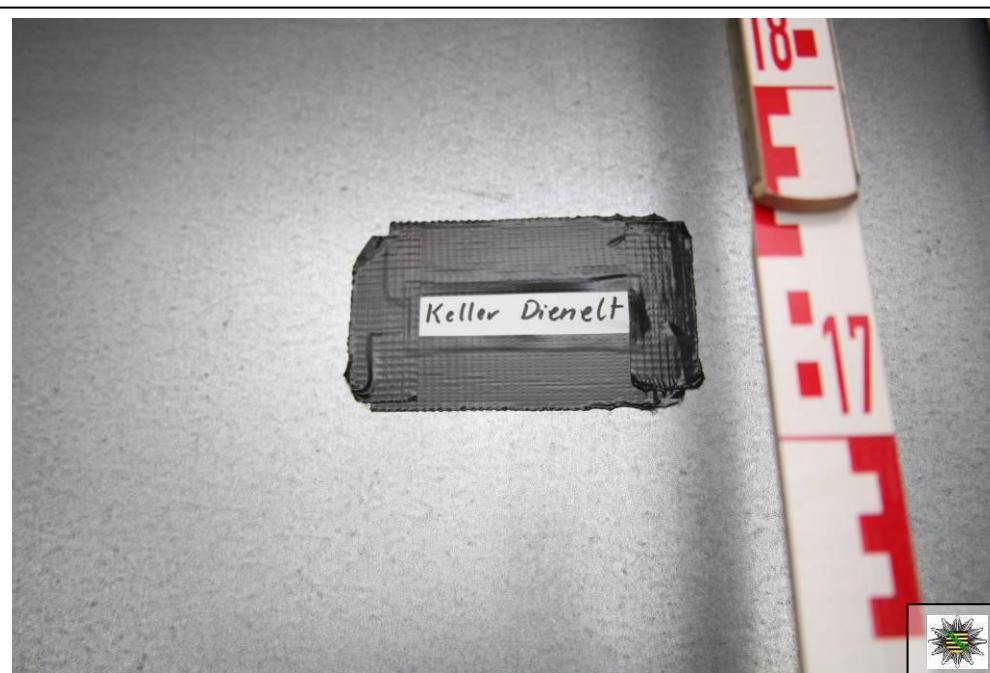
Bilder 844 bis 858

Detailaufnahmen/Übersichtsaufnahmen der rechten Wand, die sich zwischen dem Kellerraum 1 und Kellerraum 2 befand. In diesem Bereich wurden ebenfalls Gegenstände sowie Regale vorgefunden.

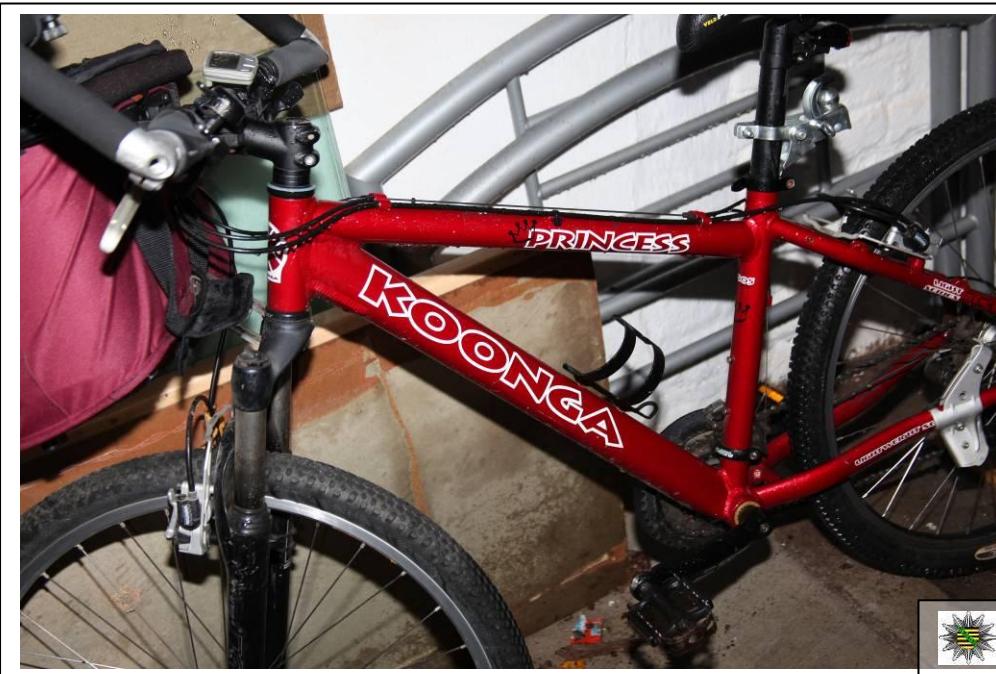
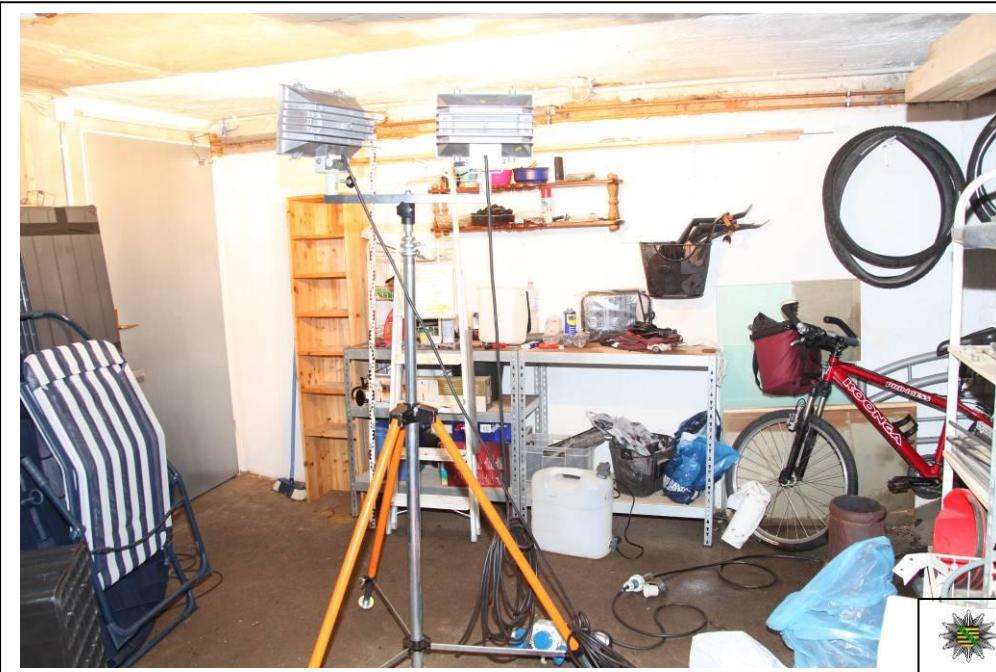
In den Bildern 845 und 846 ist hinter einem Fahrrad (rote Farbe) eine Holzplatte vorgefunden worden, die in den Bildern 880 und 886 noch detailliert beschrieben wird.

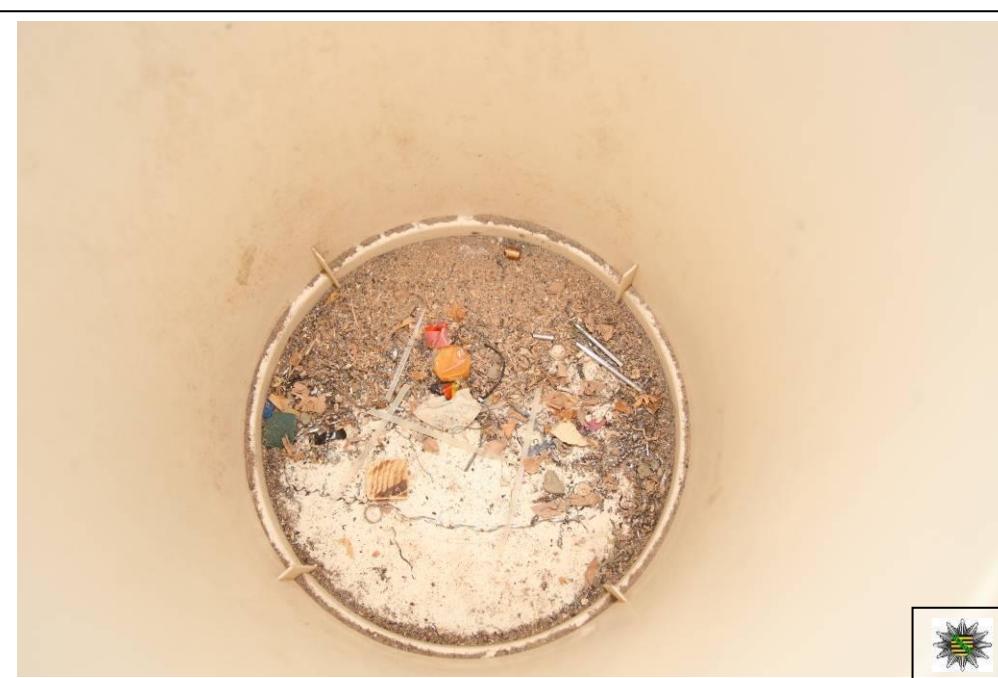
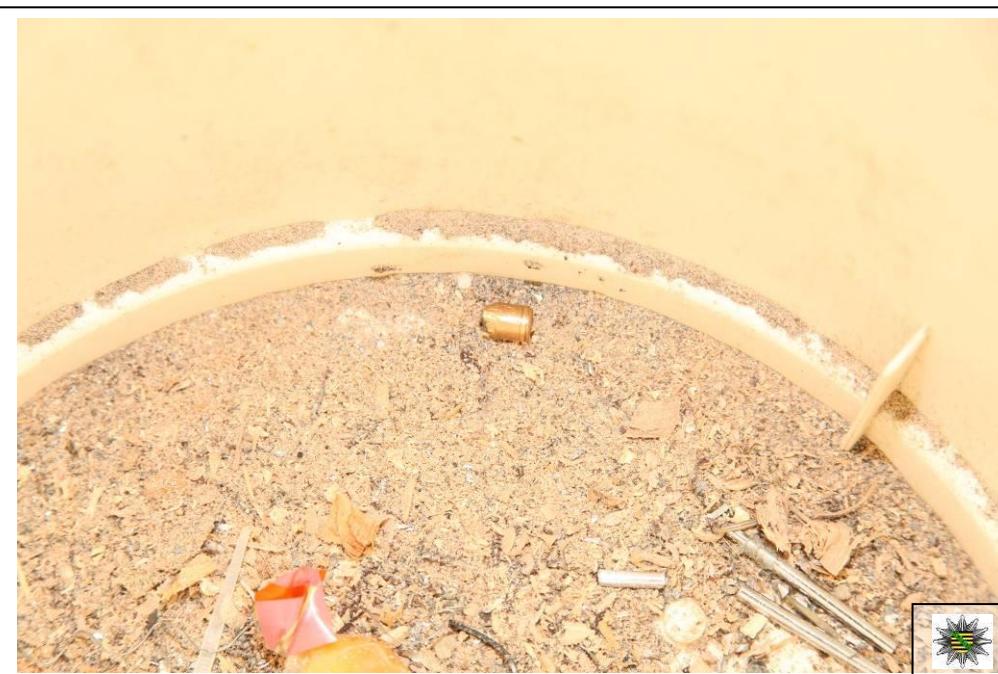
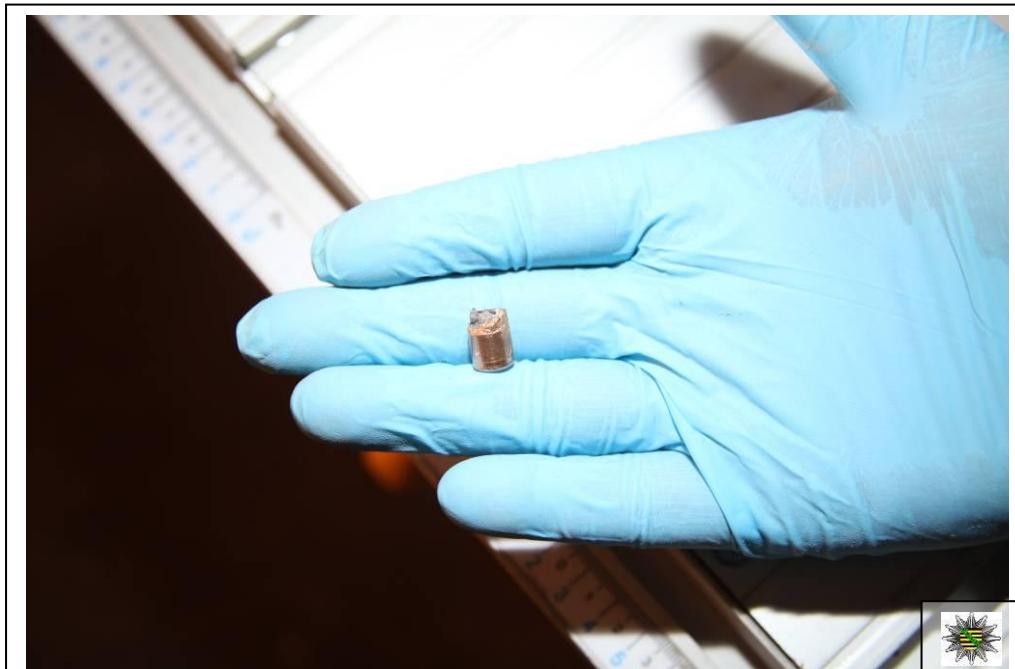
In diesem Kellerraum wurden ebenfalls verschiedene Gegenstände sowie Maschinen vorgefunden. In den Bildern 865 bis 867 sind Teile von Munition zu erkennen.

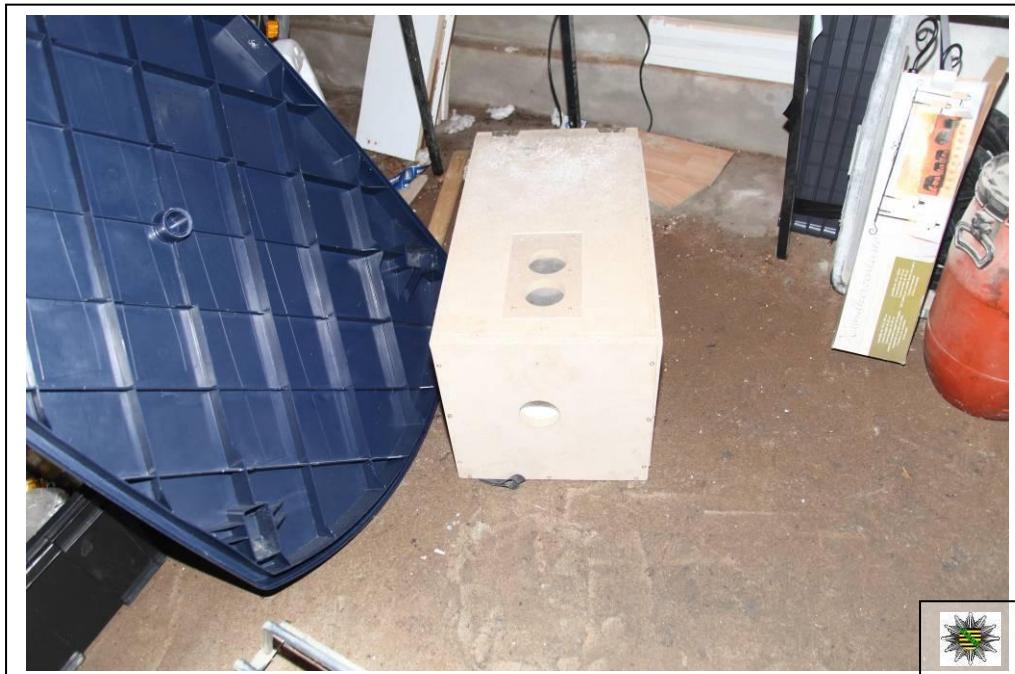
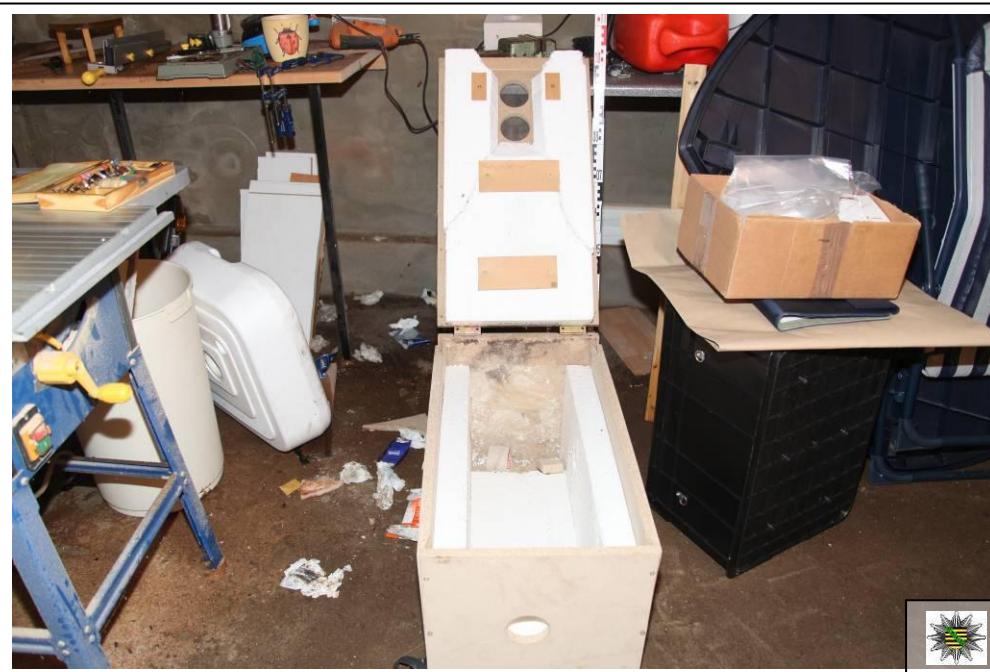
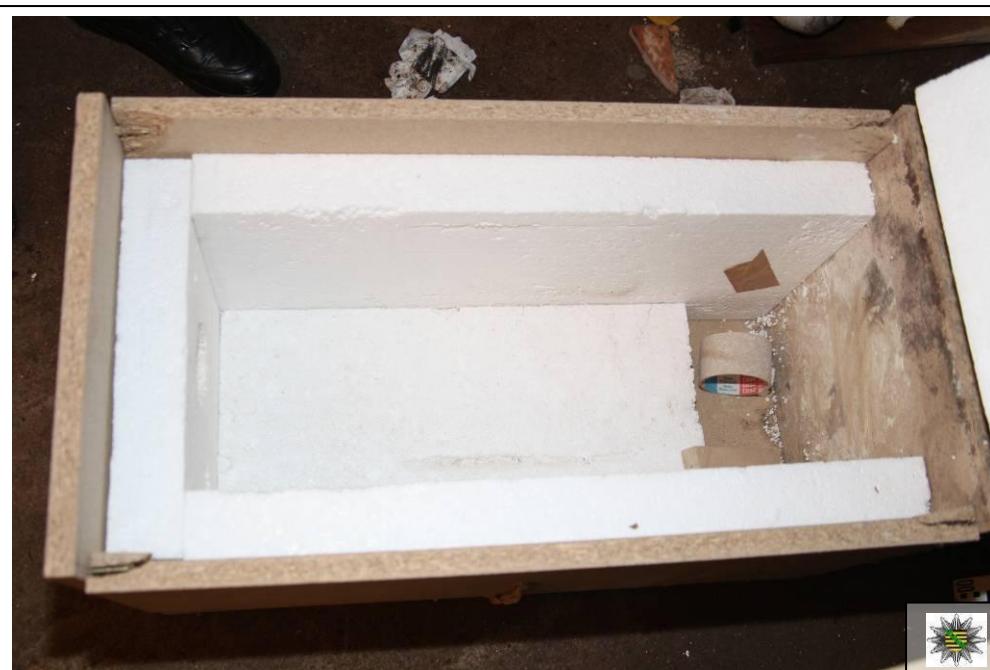
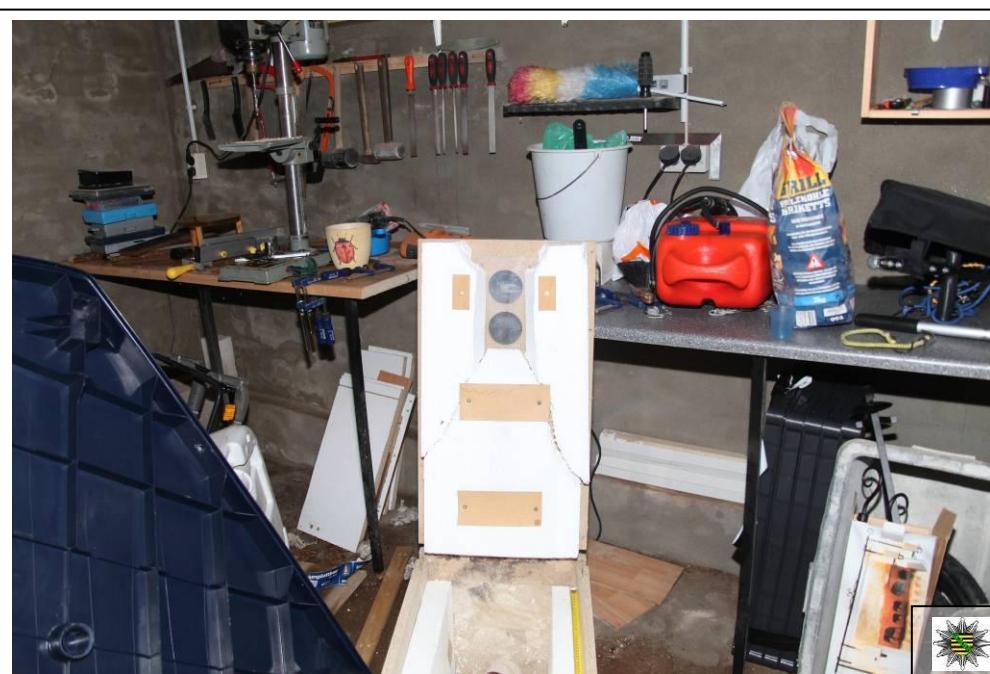
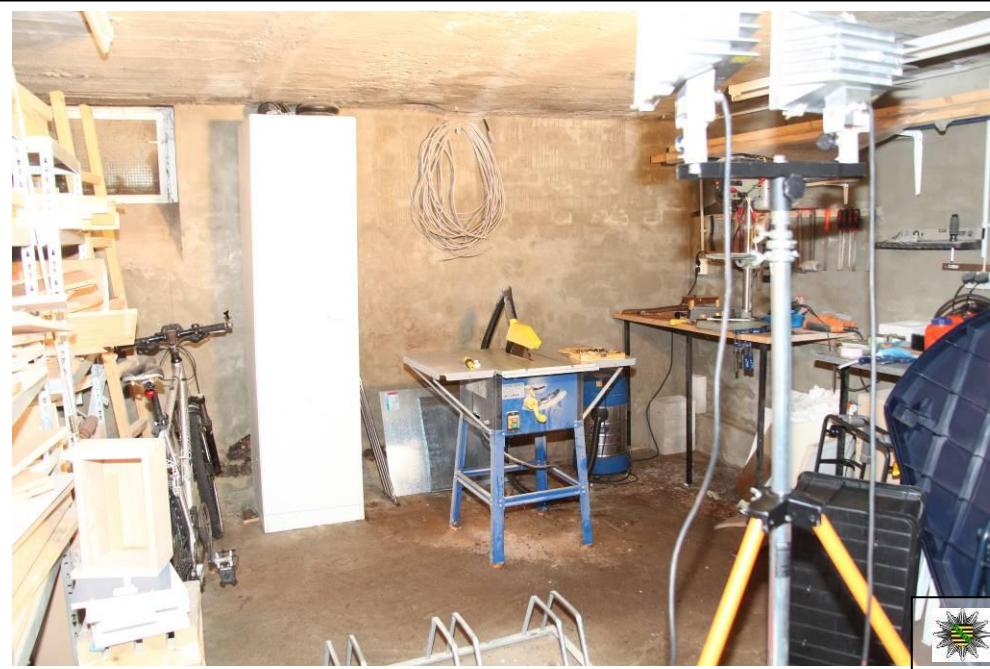
Bilder 868 bis 871

Zeigen eine Kiste in der verschiedene Löcher bzw. andere Teile eingebaut gewesen sind. Diese Kiste ist analog einer Kiste, die im Brandraum Wohnung festgestellt wurde.

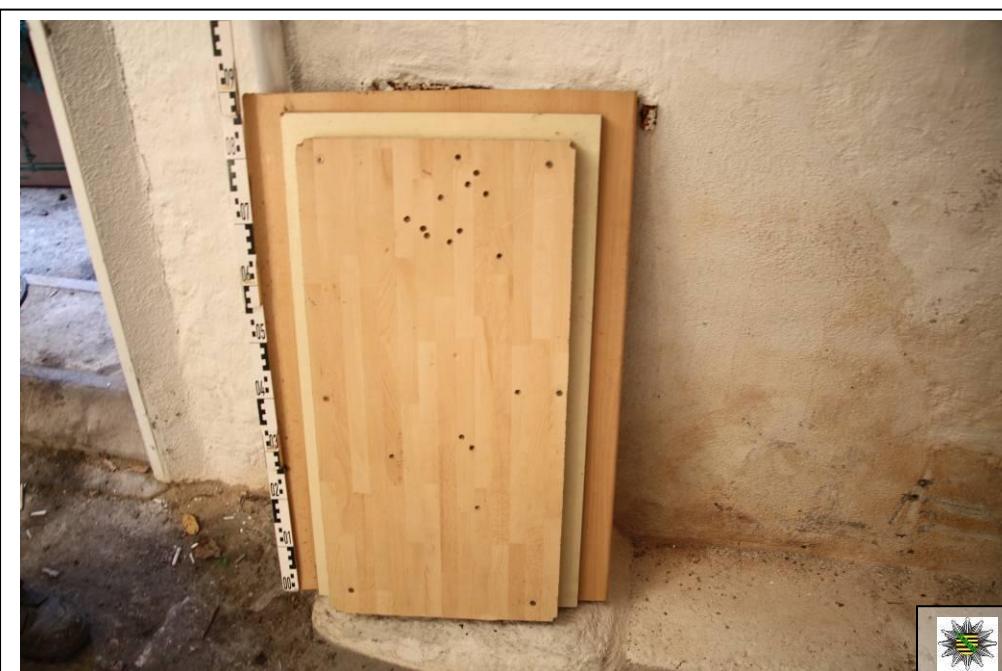
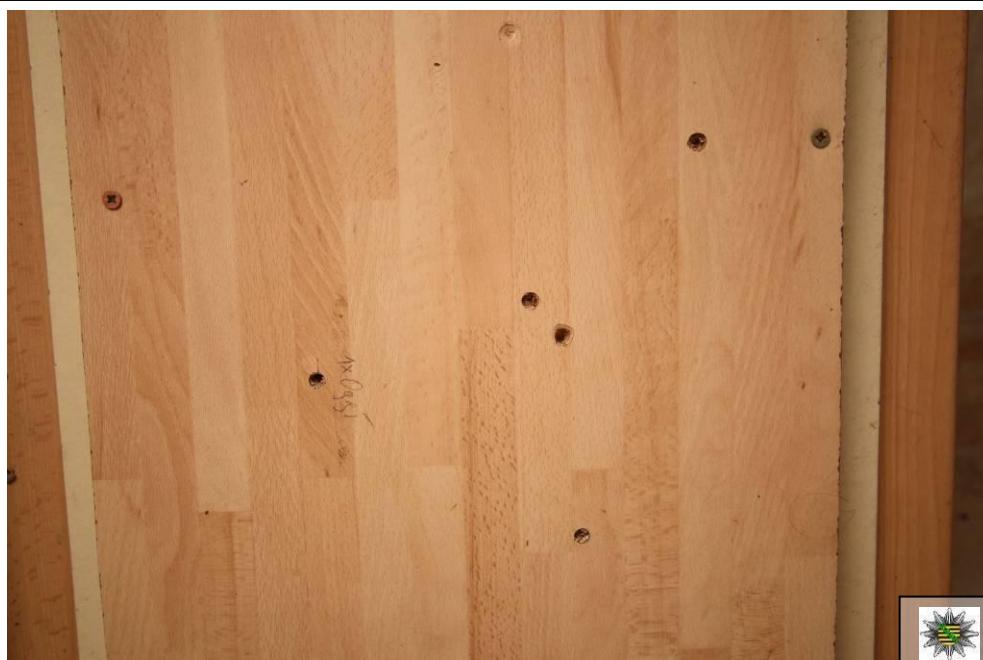
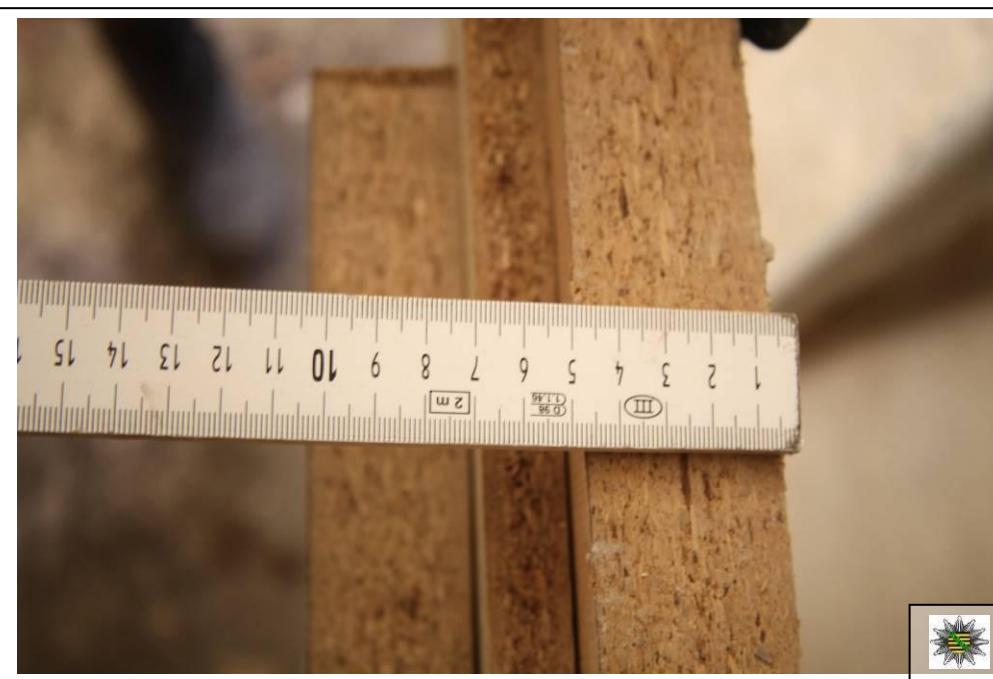
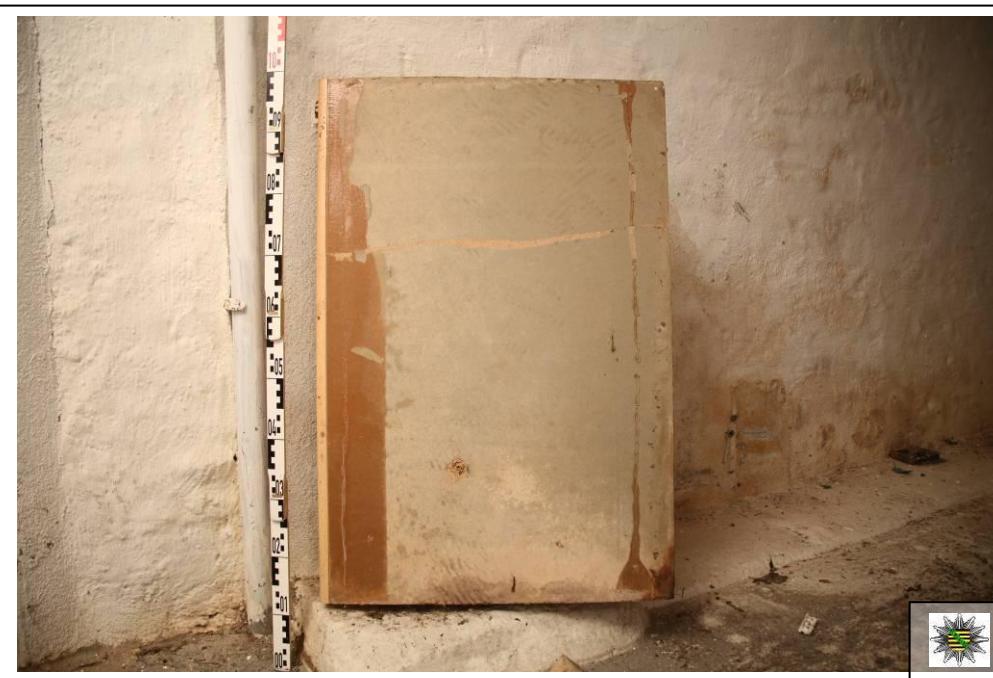
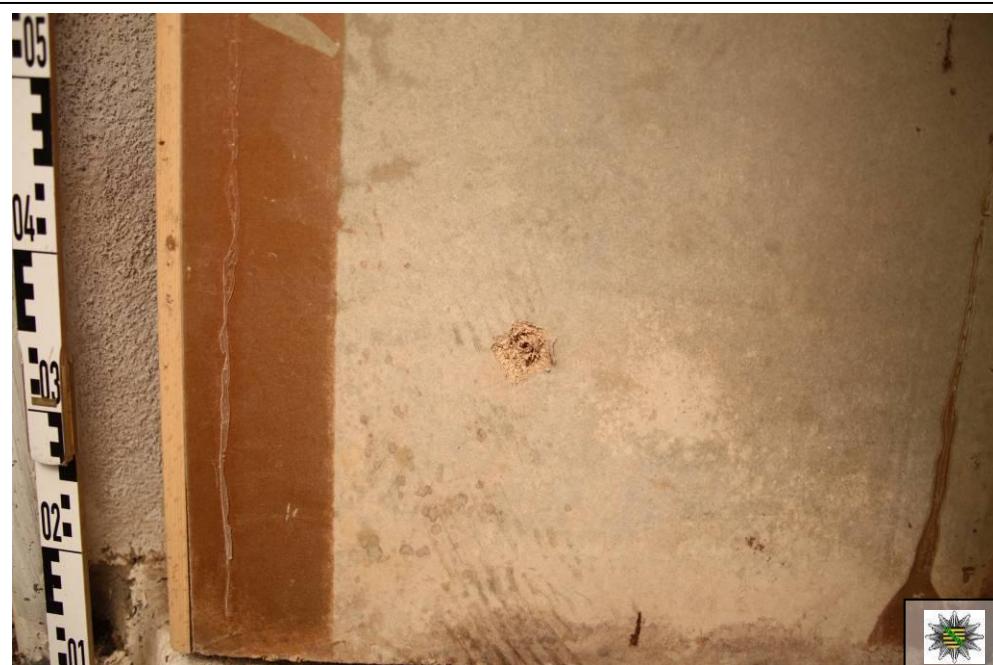
Bilder 880 bis 886

Detailaufnahmen einer Holzplatte, die hinter einem Fahrrad vorgefunden wurde.

Entsprechend der markanten Merkmale kann davon ausgegangen werden, dass auf dieser Holzplatte mittels mehrerer Waffen geschossen wurde.

Die Einschusslöcher in den einzelnen Holzplatten sind deutlich zu erkennen.

Die Holzplatte bestand aus 3 Platten, die miteinander verschraubt gewesen sind. Eine detaillierte Untersuchung der Holzplatte erfolgte am Tatort nicht. Diese Holzplatte wurde im Original dem BKA übergeben.

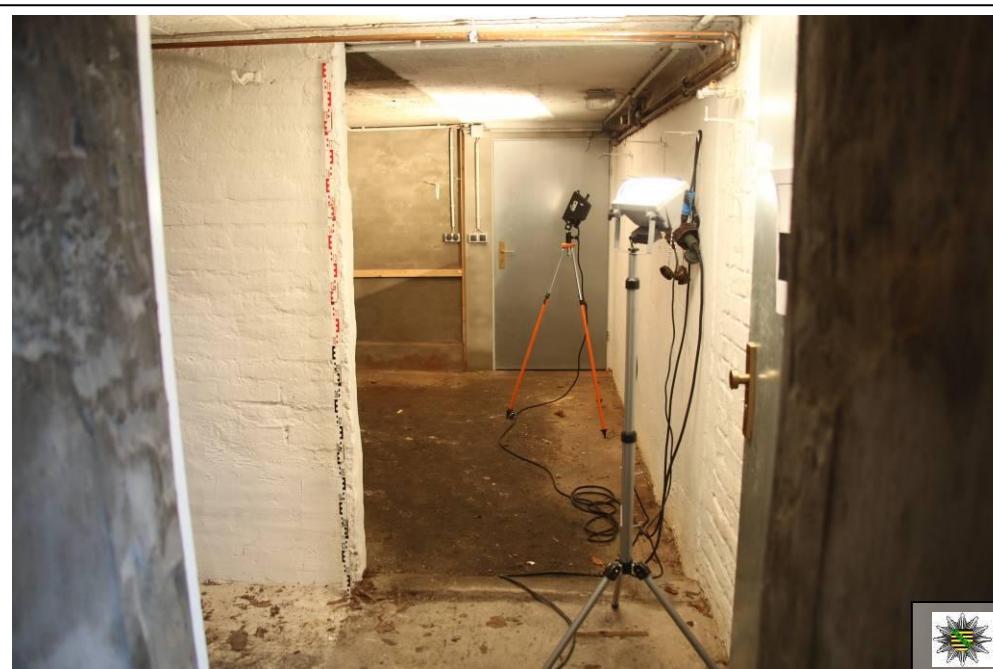
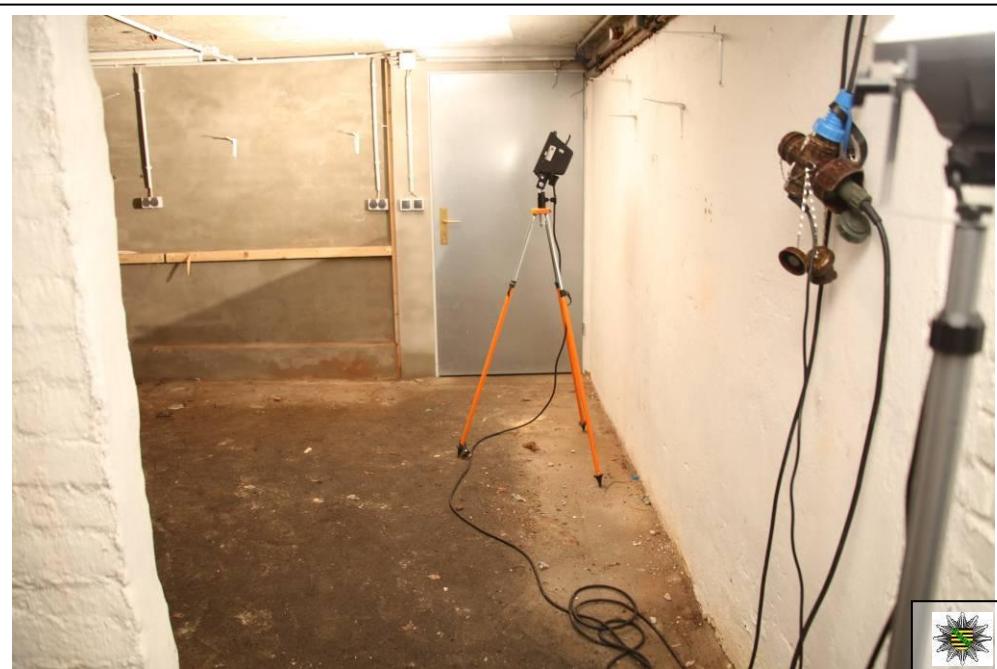
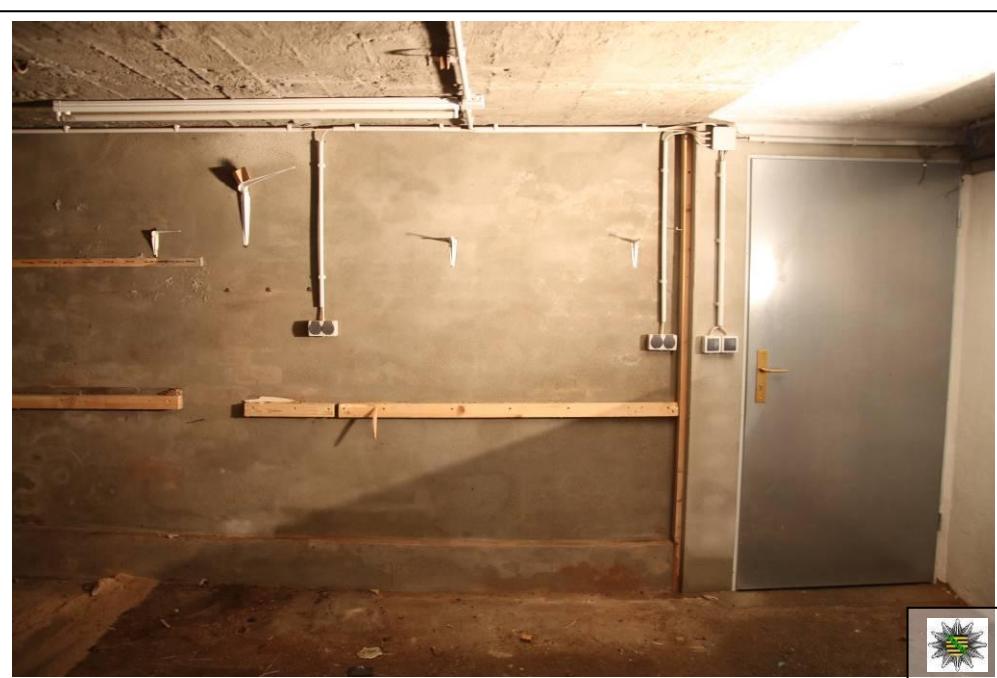
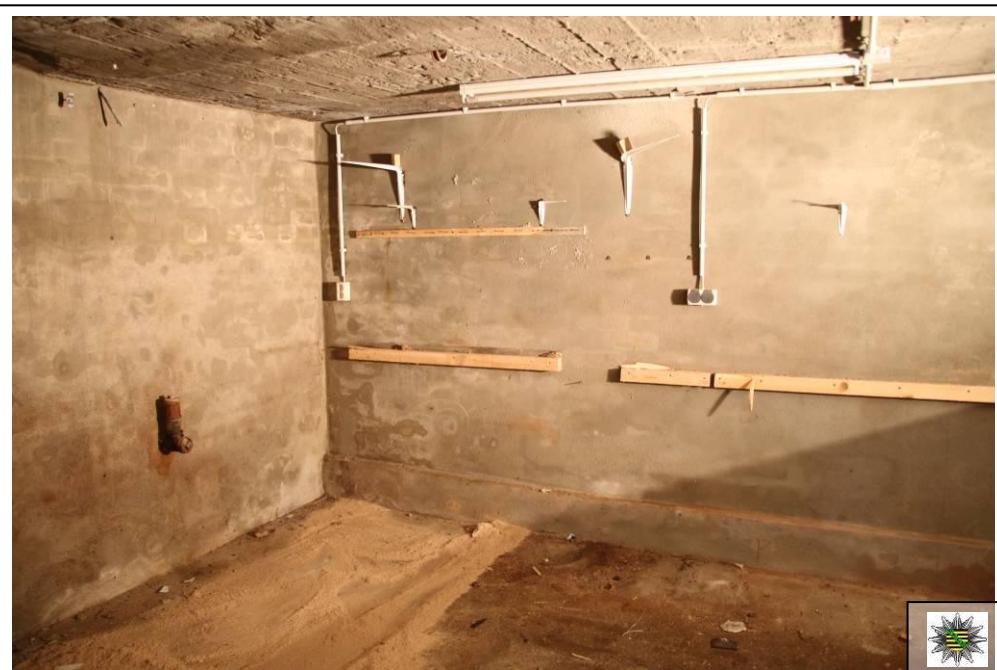
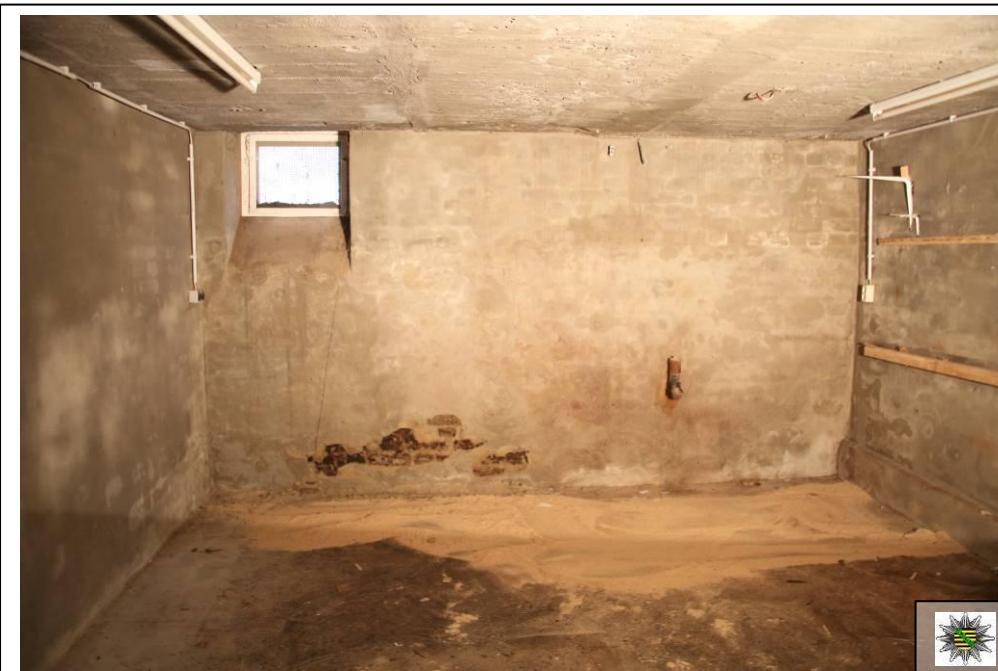
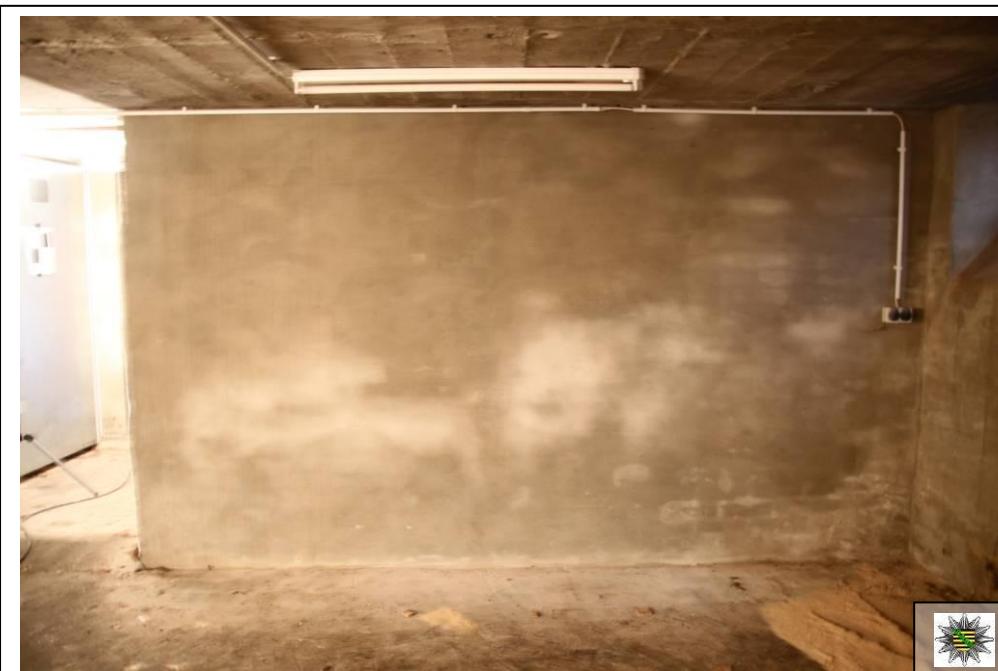
Bilder 887bis 894

Zeigen die Keller 1 und 2 nach der Beräumung aller Einrichtungsgegenstände und vorgefundenen Gegenstände. Deutlich sind die Wände der einzelnen Kellerräume zu erkennen.
