Polizeidirektion Südwestsachsen
Kriminalpolizeiinspektion Zwickau
Kommissariat 41
-Brandursachenermittlung-

Lichtbildmappe

**zur Explosion mit Brandfolge des
Wohnhauses, Frühlingsstraße 26,
in 08058 Zwickau,
am 04.11.2011 gegen 15.08 Uhr**

Band 10

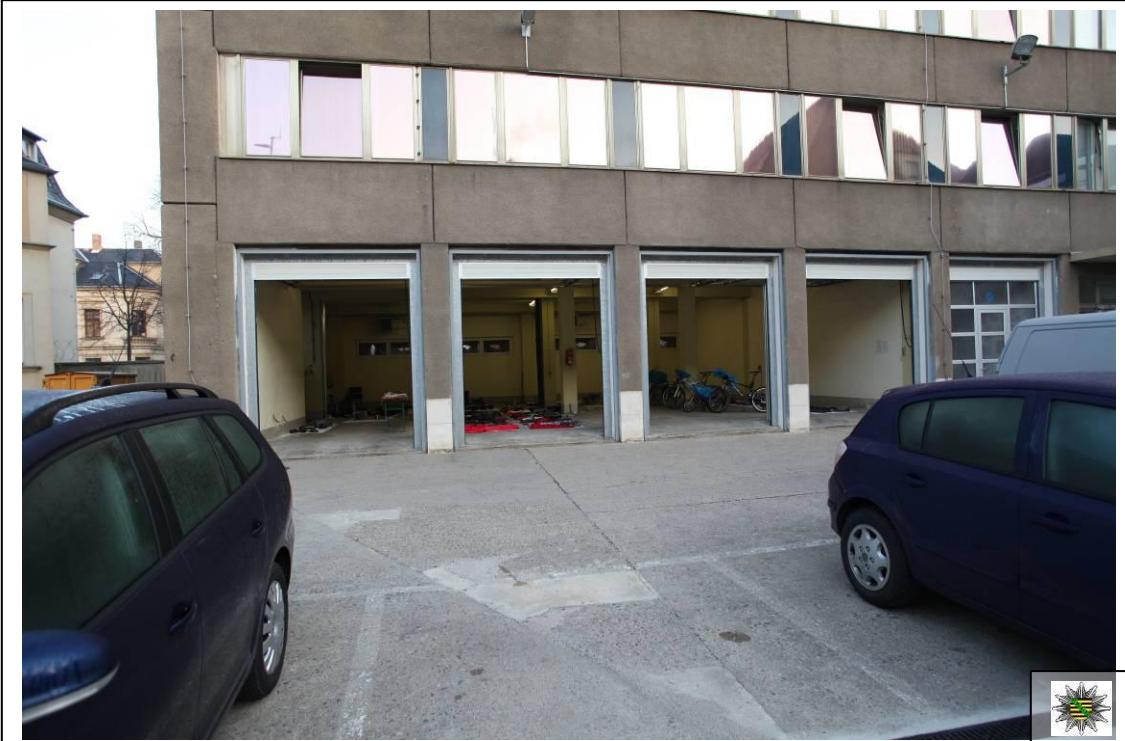
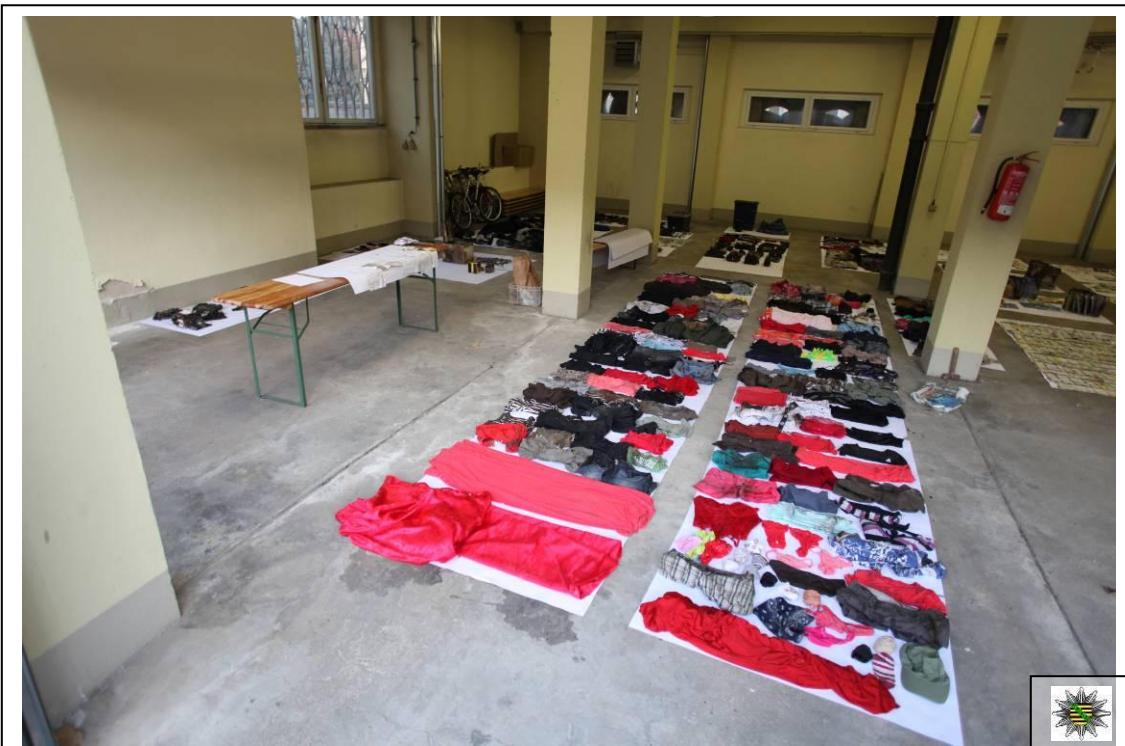
Bilder 913 und 914

Übersichtsaufnahme der Garagen in der PD Südwestsachsen. In diesen Garagen wurden die gesicherten Spuren, die aus der Brandwohnung stammen, zur weiteren Sicherung aufbereitet. Da alle Spuren mit Löschwasser durchdrängt waren, mussten diese zum trocknen ausgelegt werden. Der Garagenkomplex wurde durch Polizeibeamte bewacht sowie hatten nur die Beamten Zugang die die Spuren gesichert bzw. weiter bearbeitet haben.

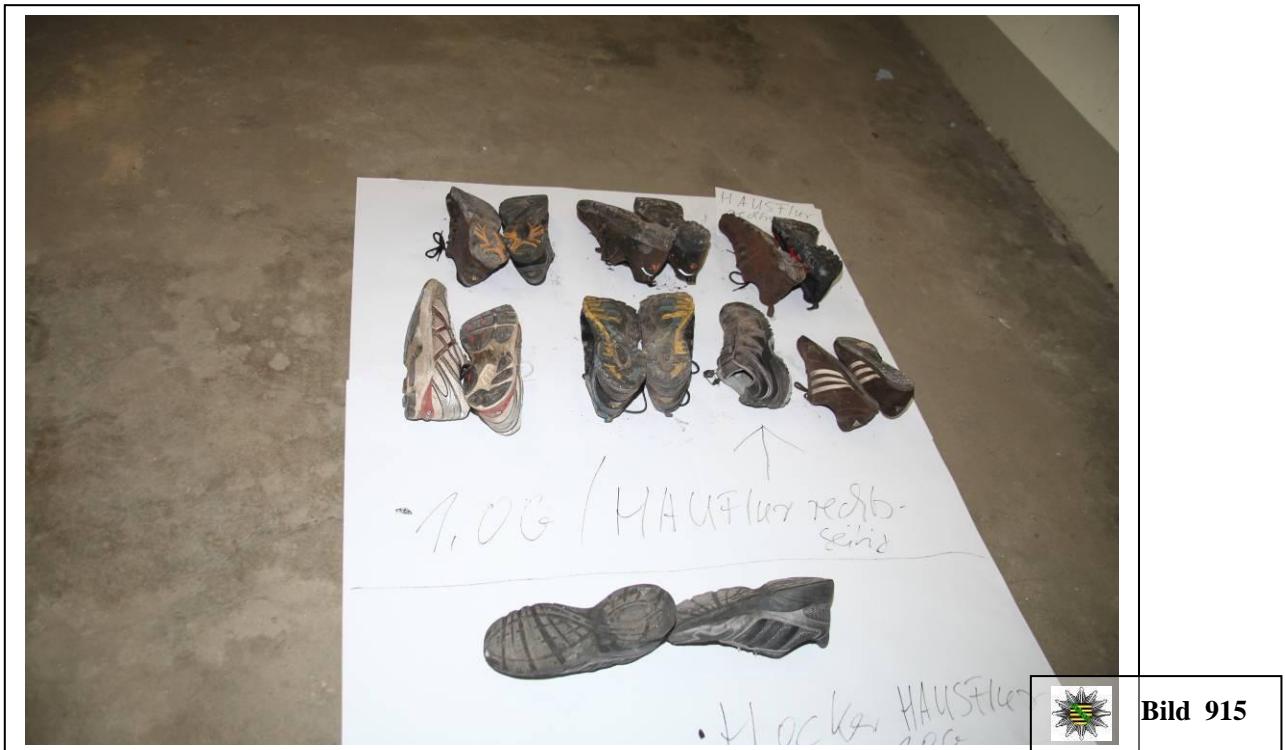
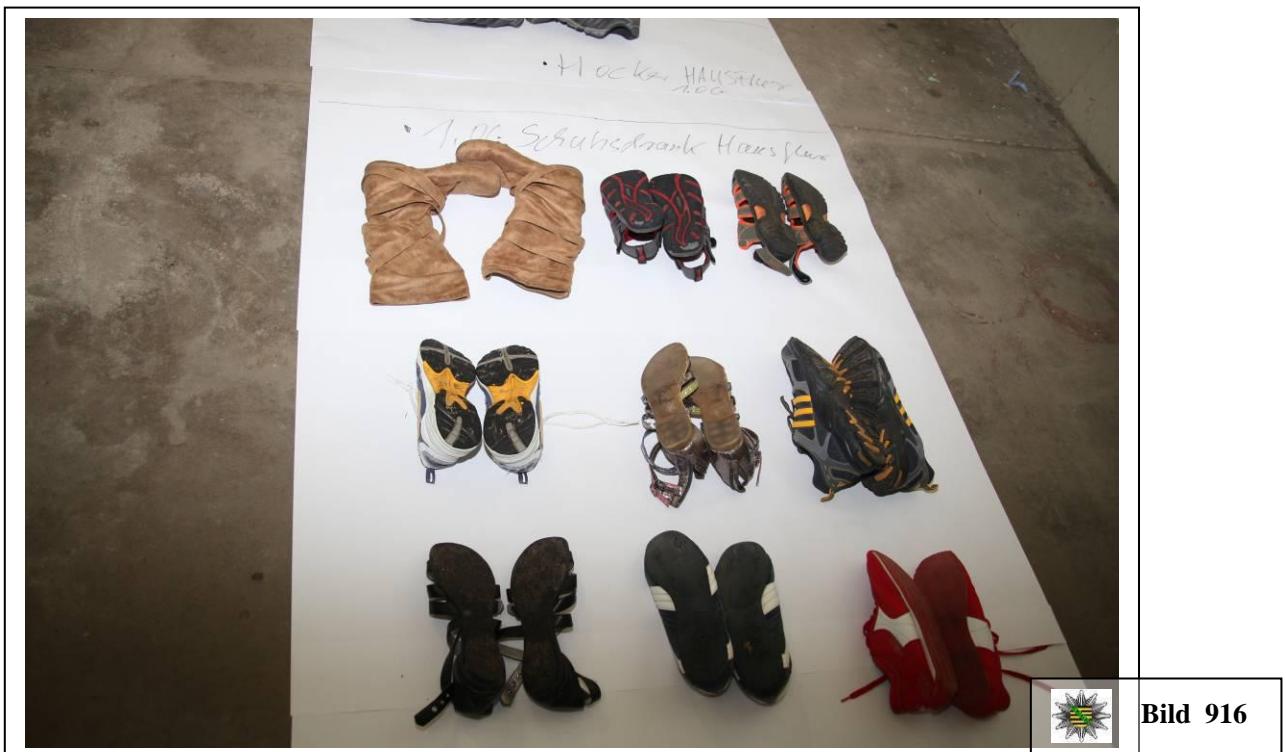
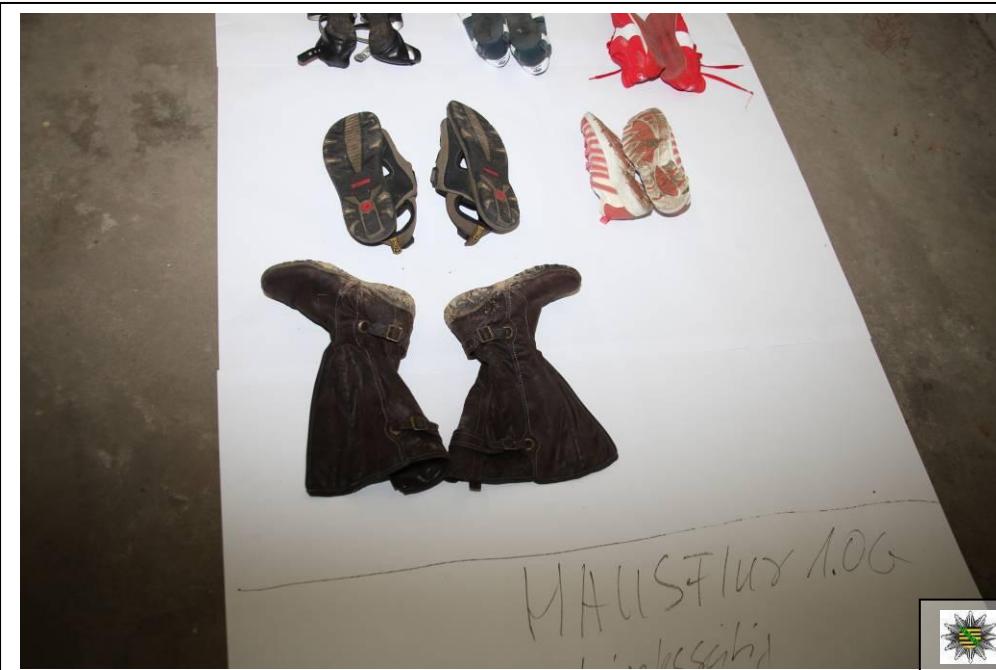
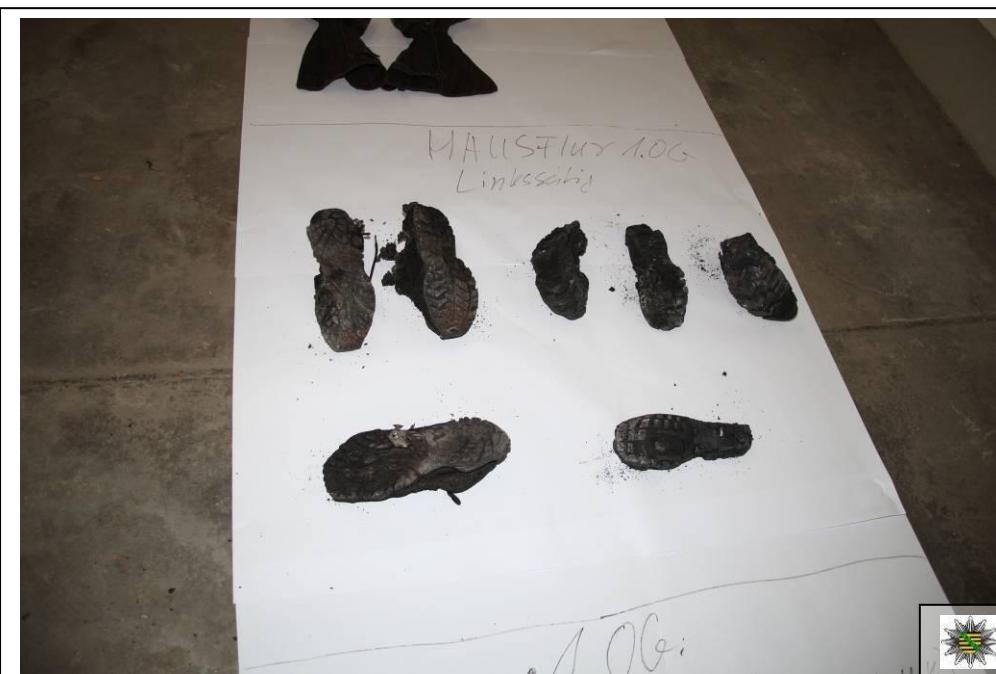
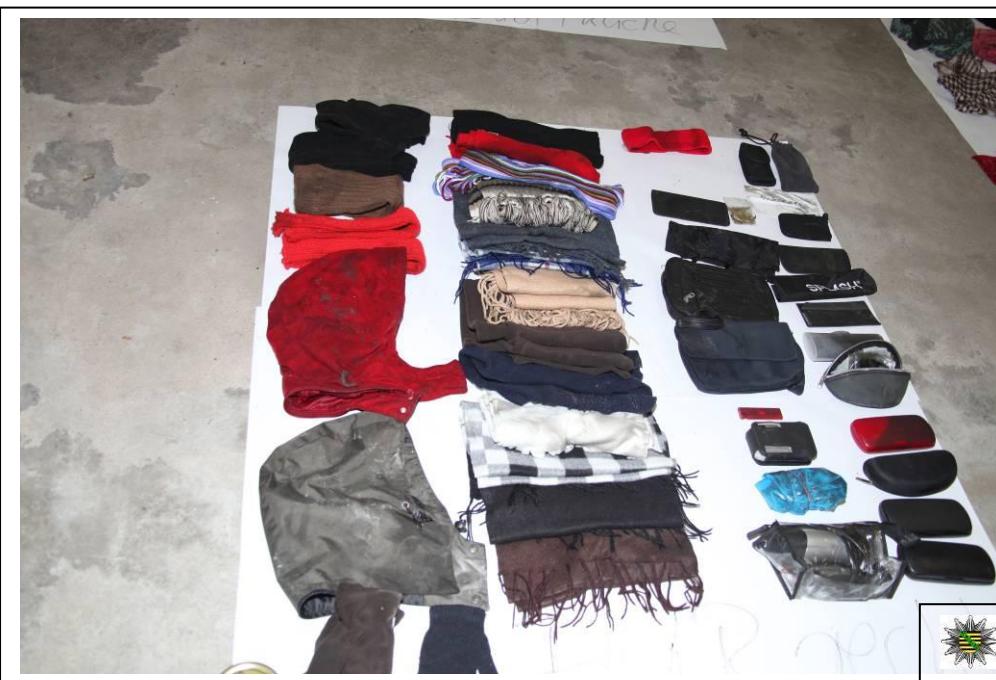
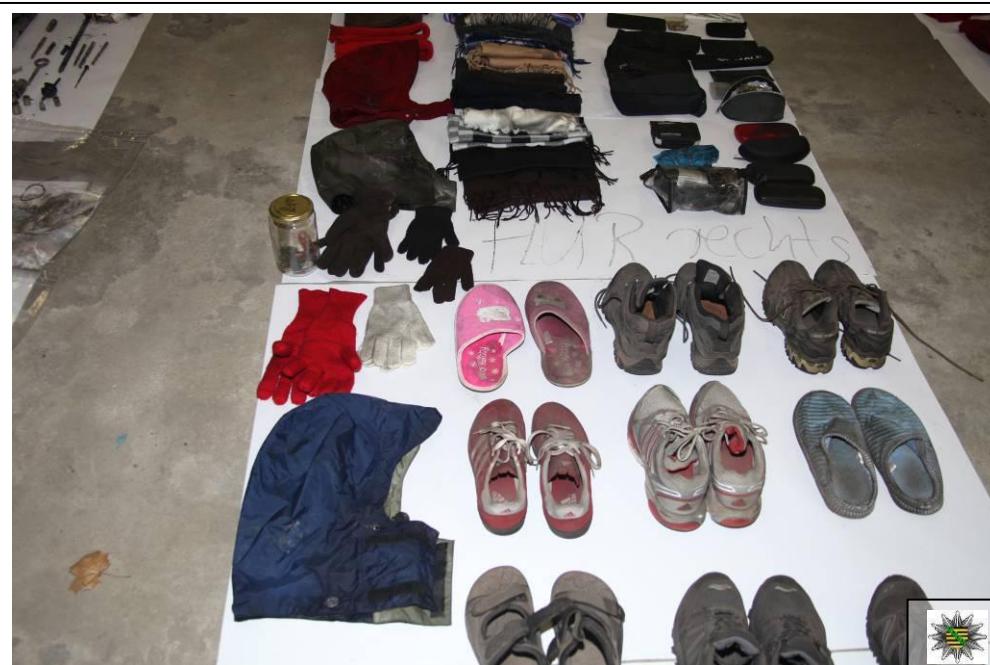
Bilder 915 bis 922

Diese Spuren wurden im Brandbereich B Flur rechts der Brandwohnung bei der Brandortuntersuchung vorgefunden und gegenständlich gesichert.

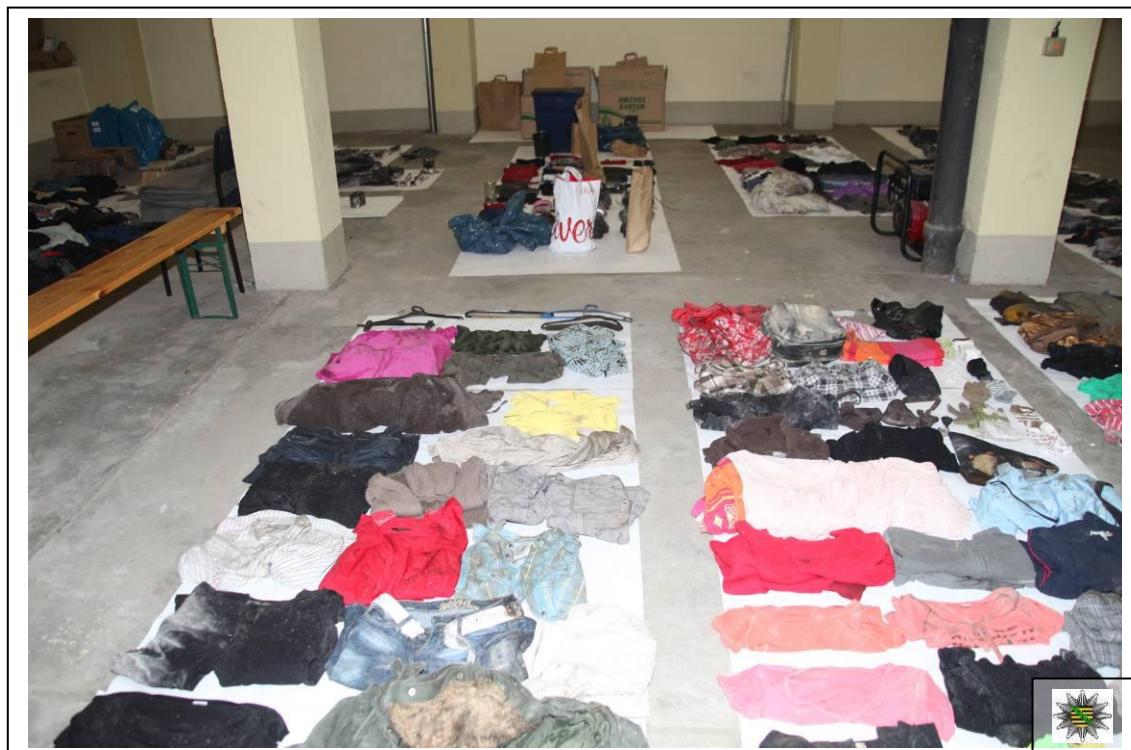
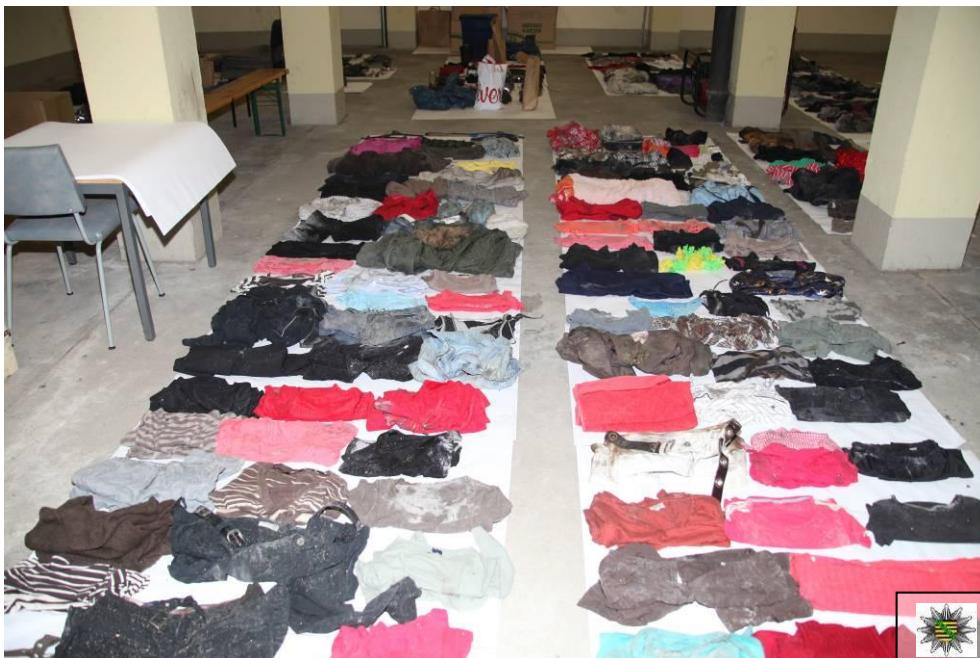
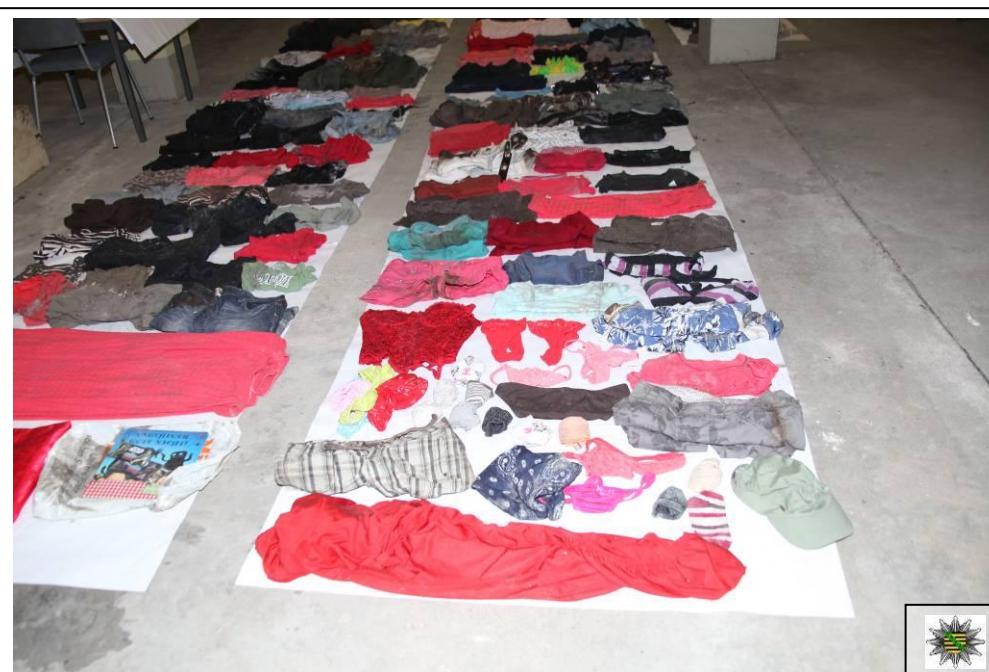
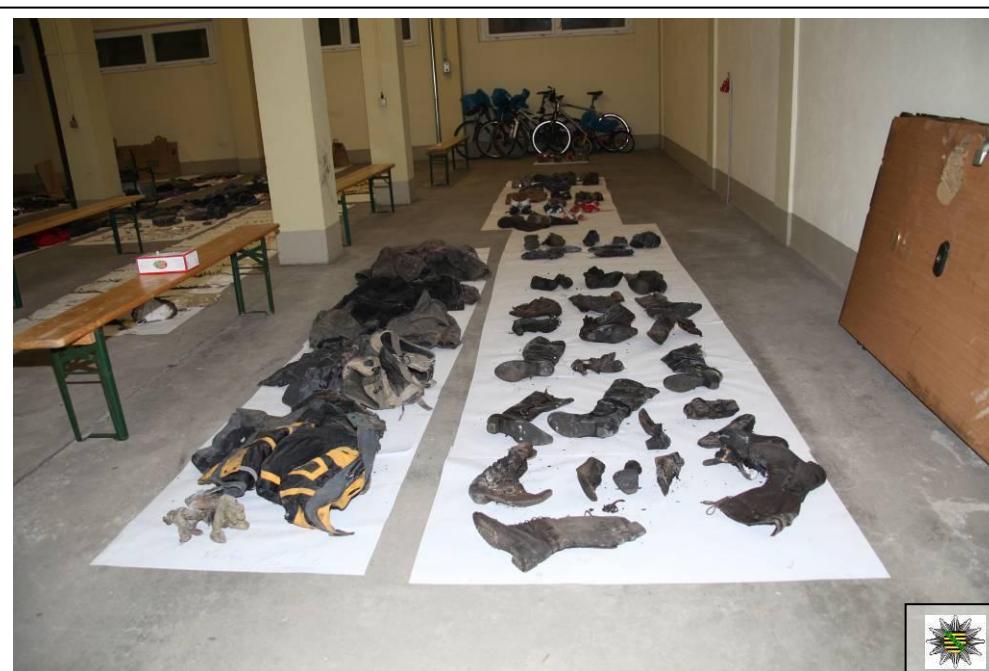
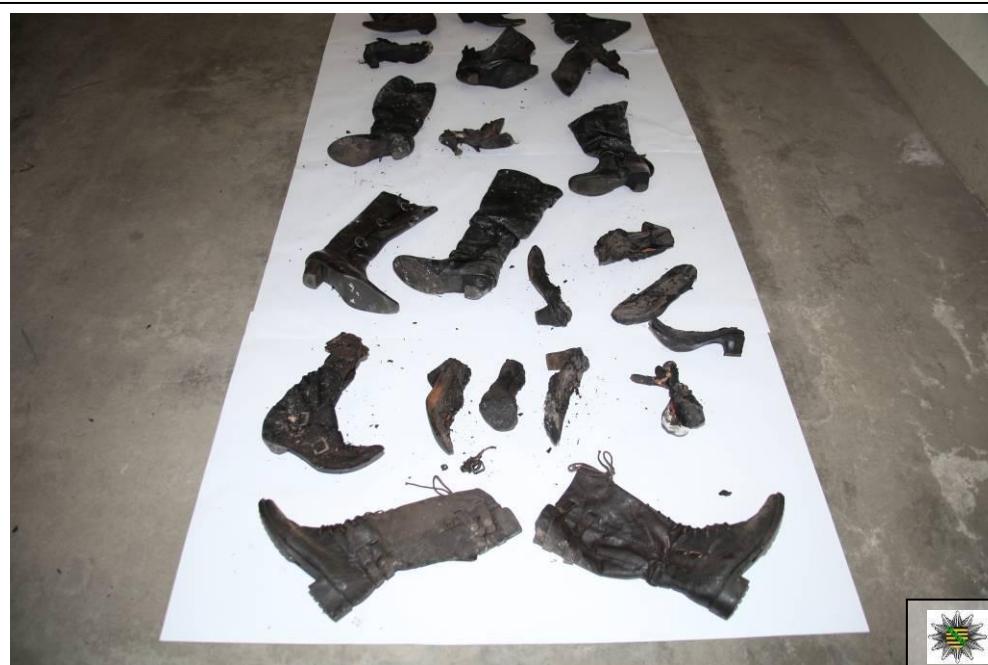
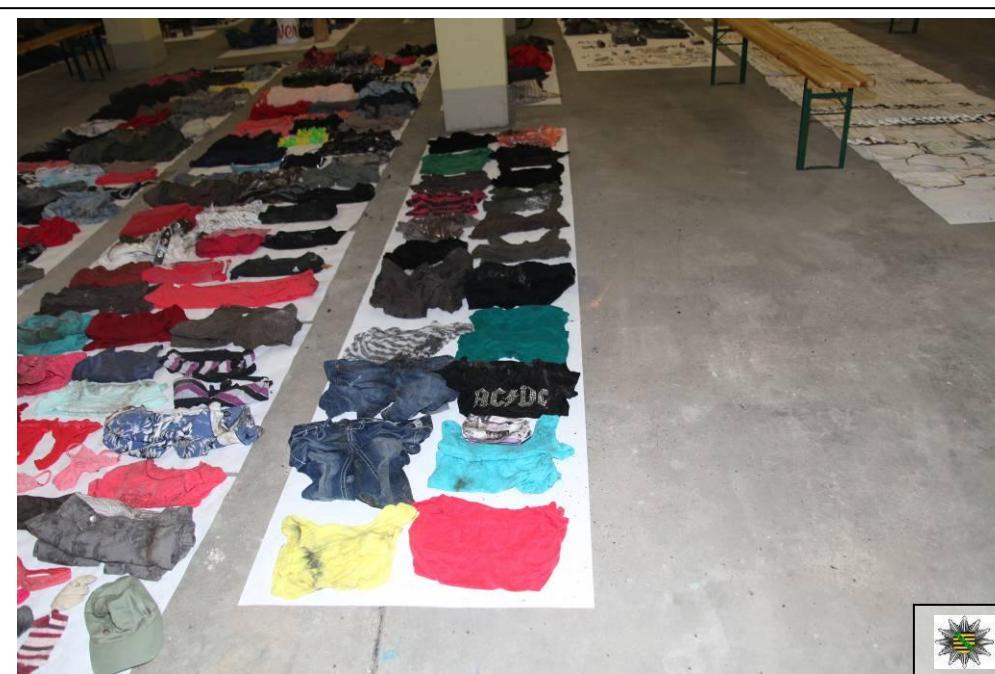
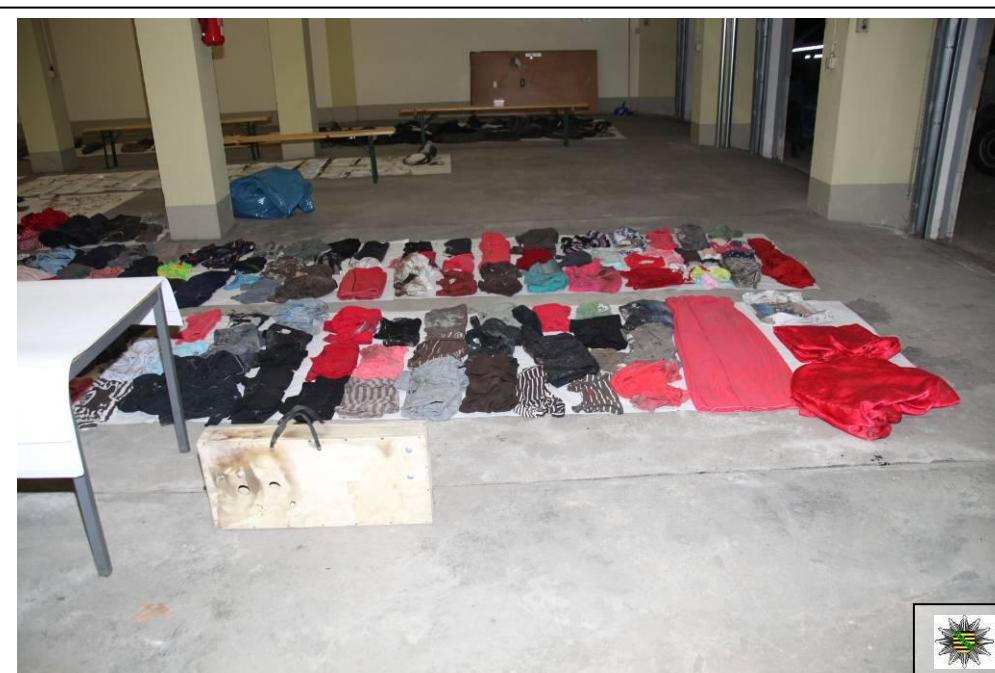
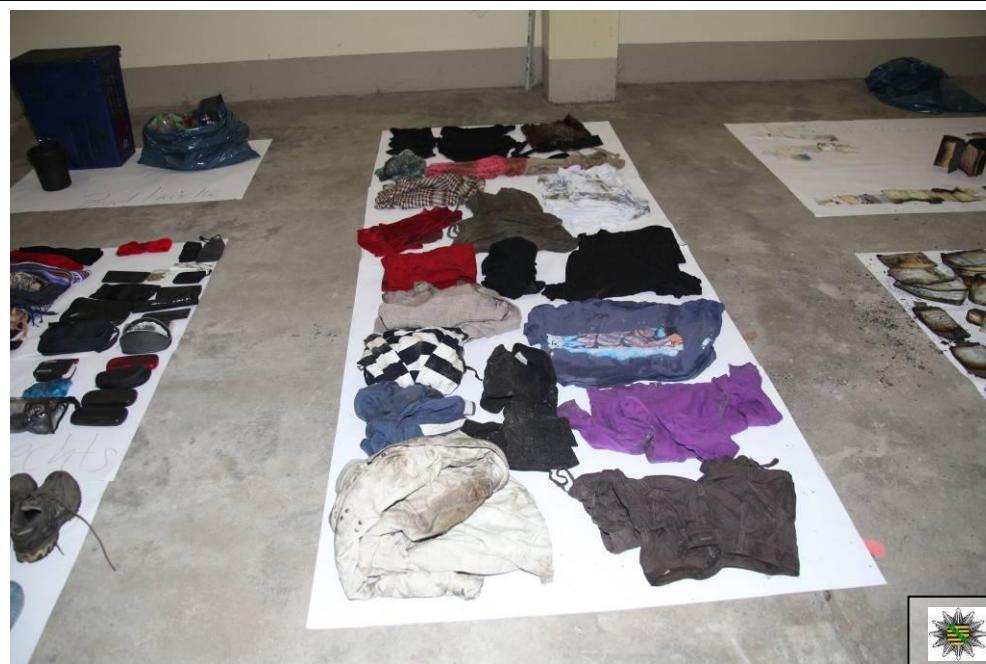
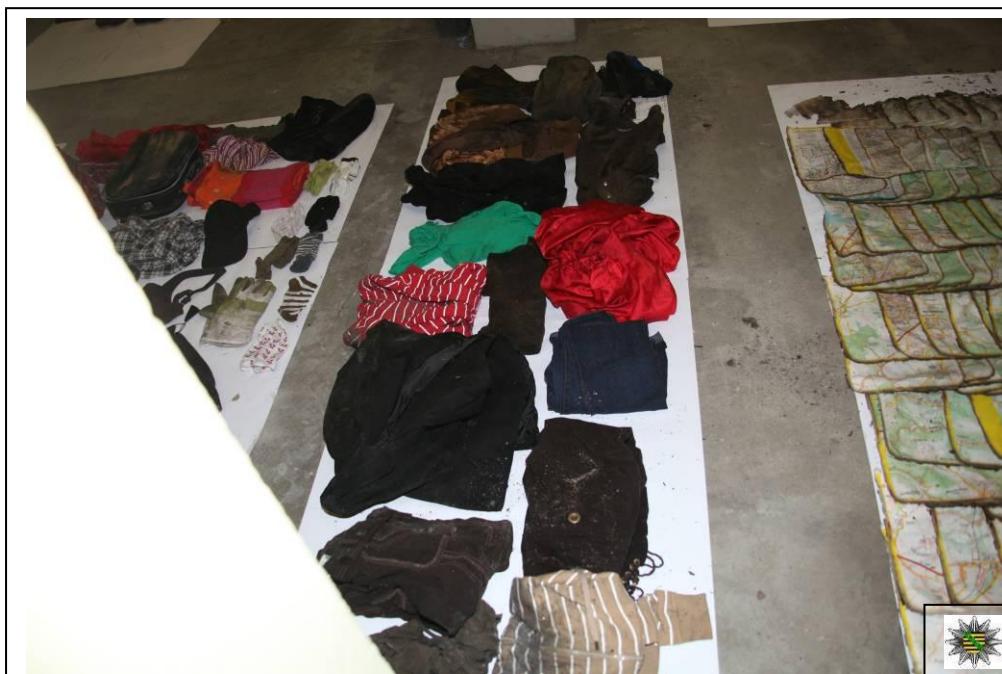
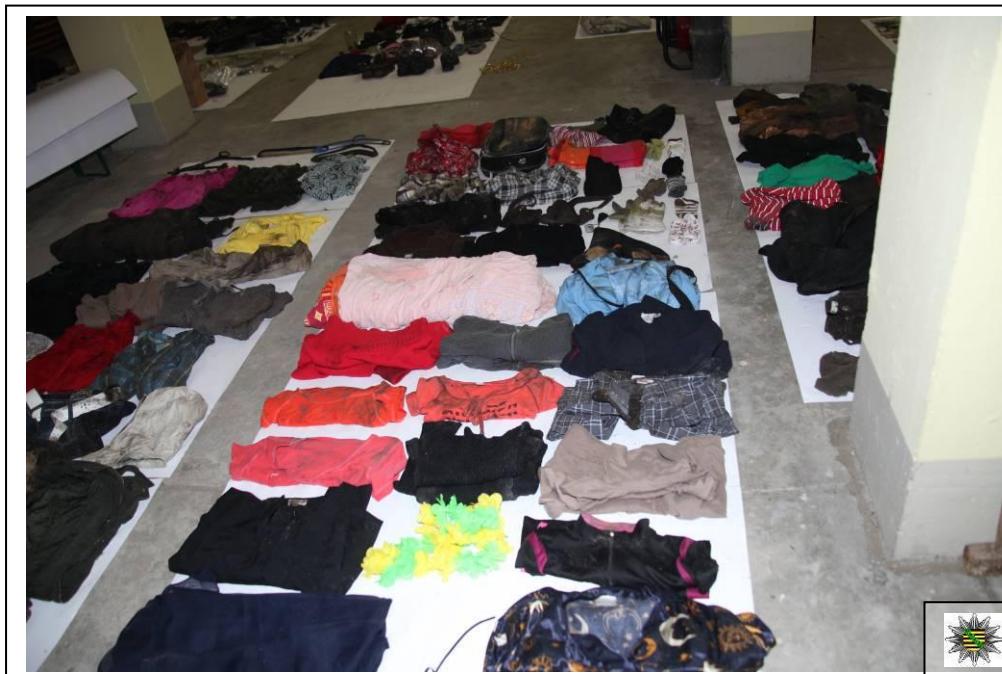
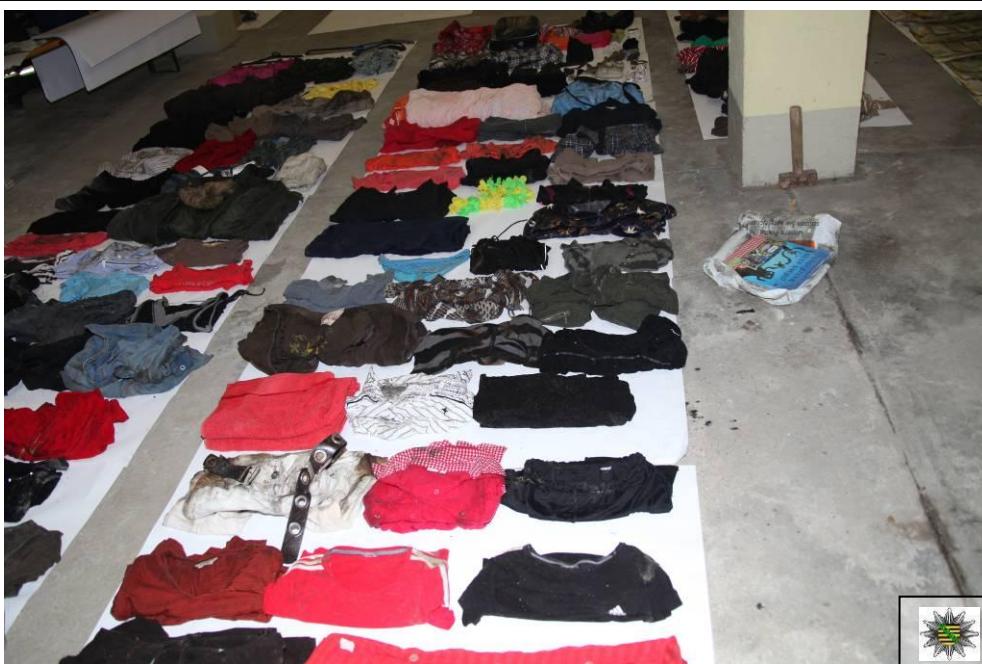
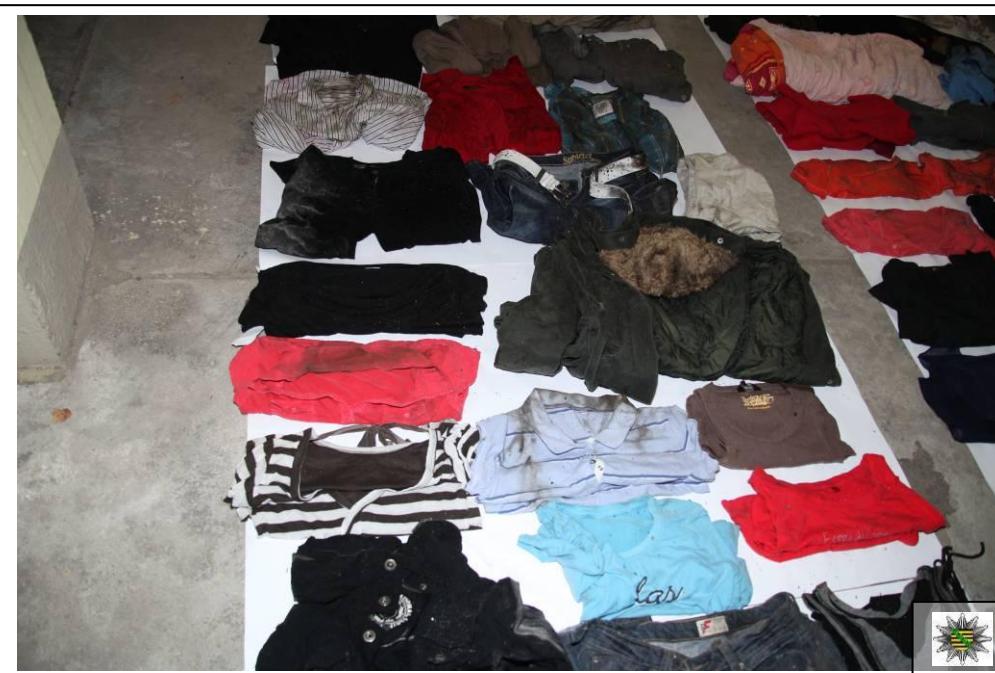
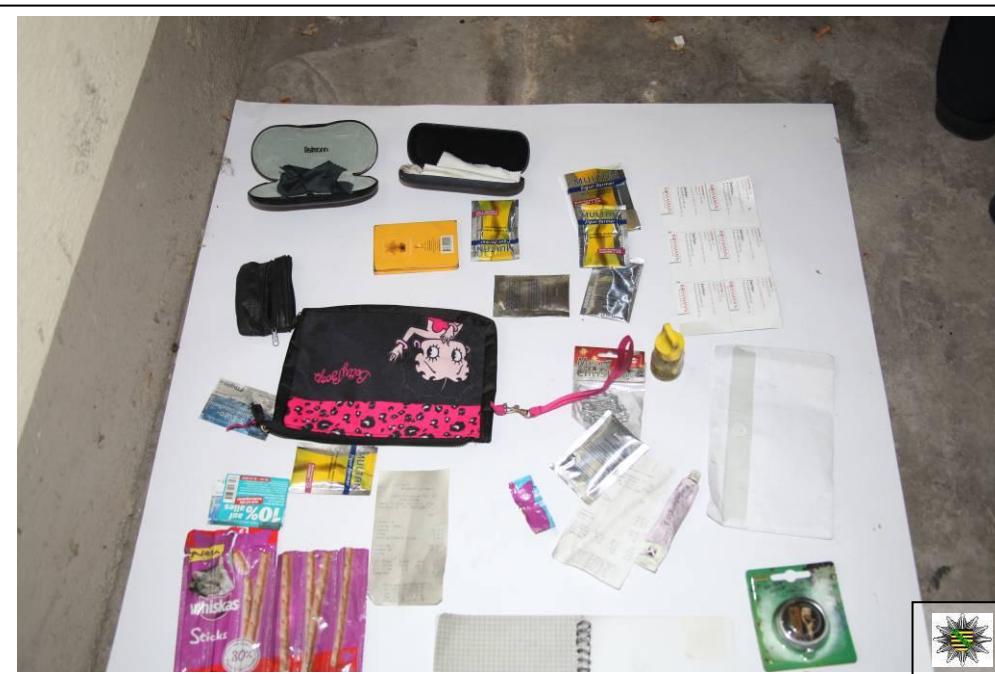
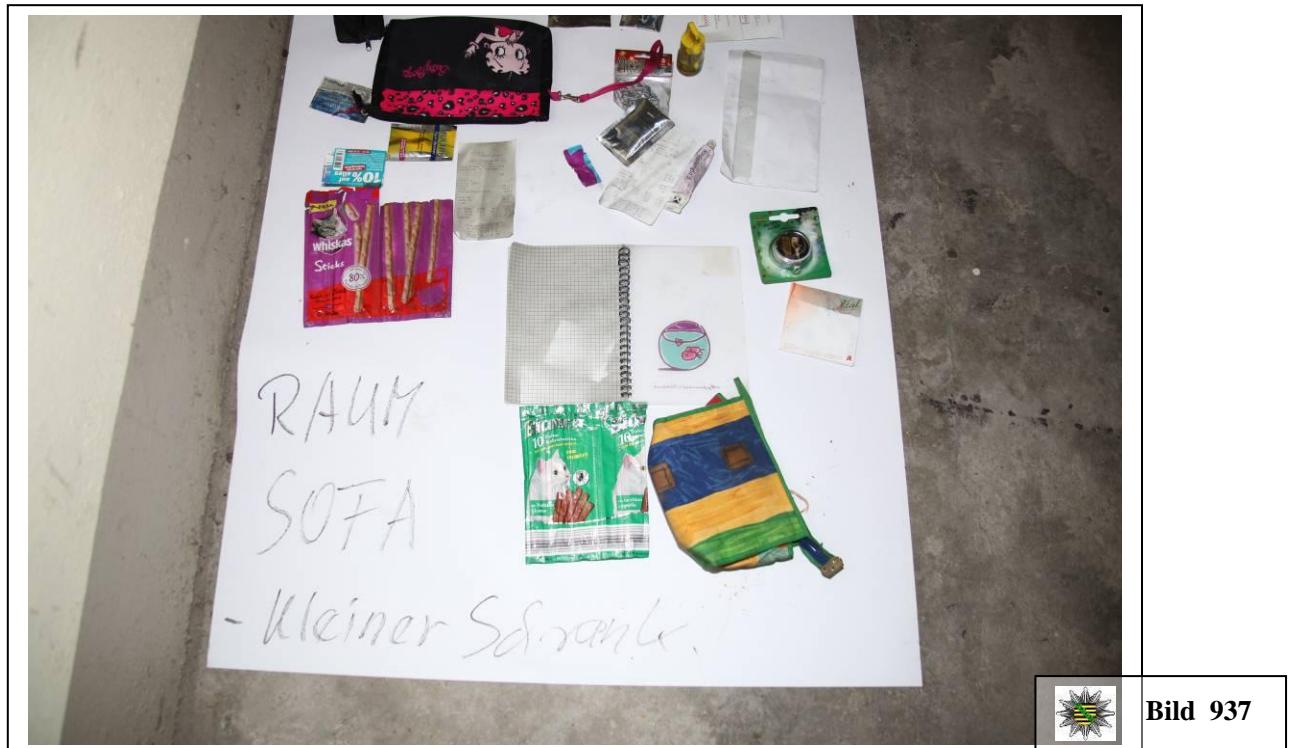
Diese Spuren wurden im Brandbereich E Wohnzimmer der Brandwohnung bei der Brandortuntersuchung vorgefunden und gegenständlich gesichert.

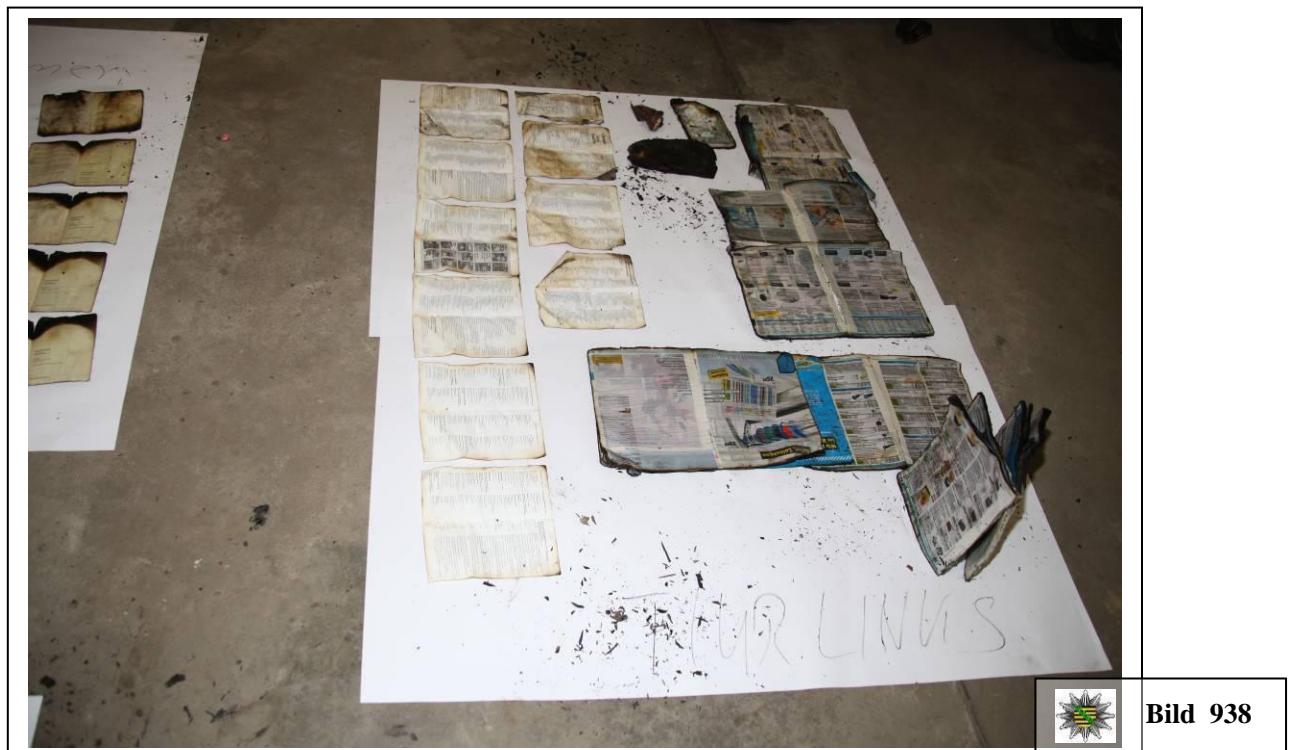
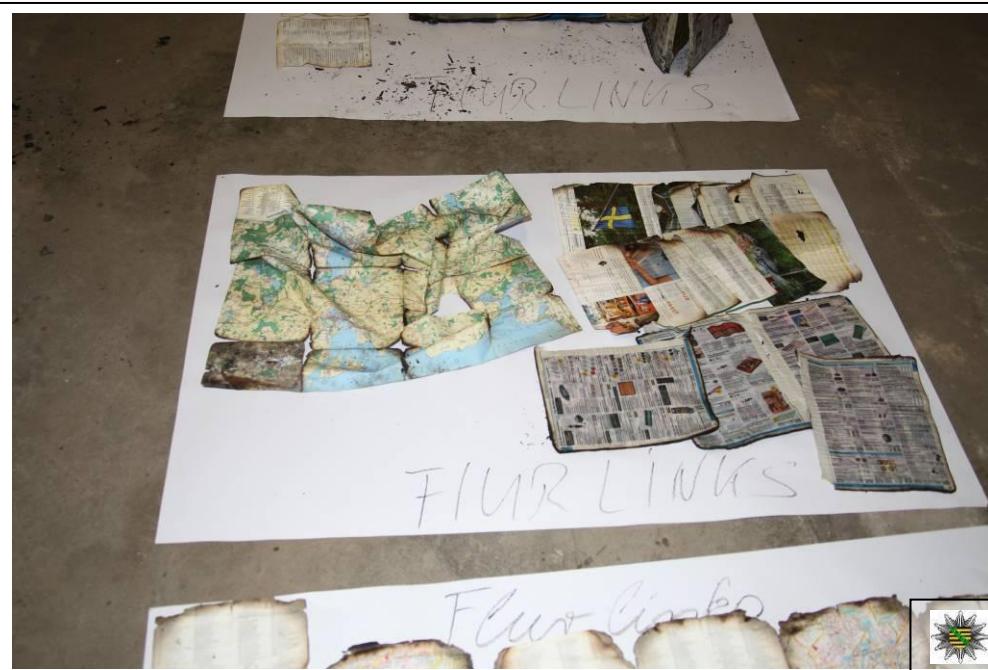
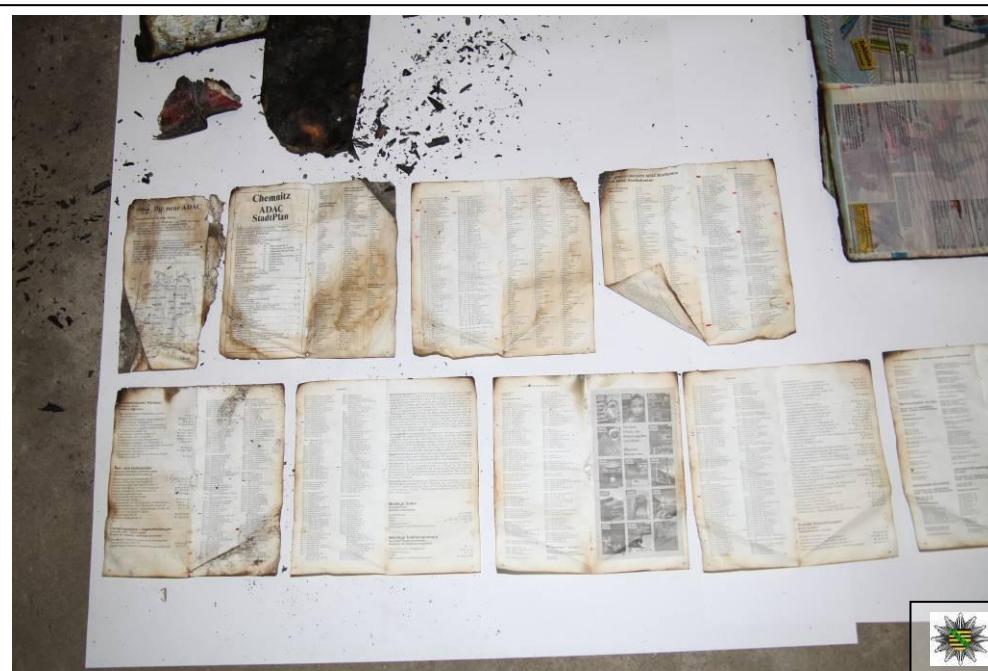
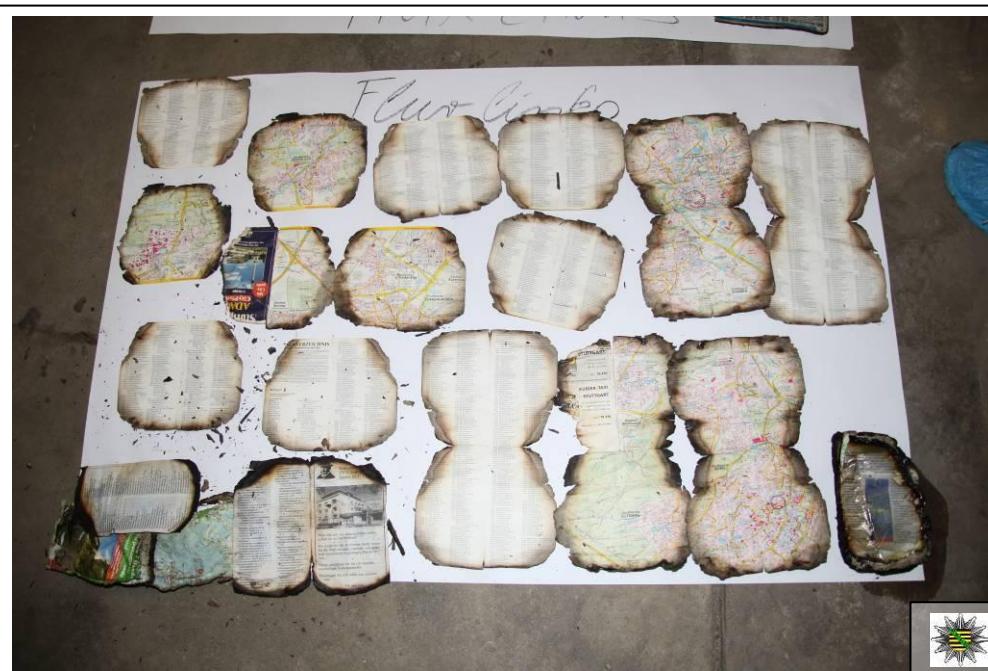
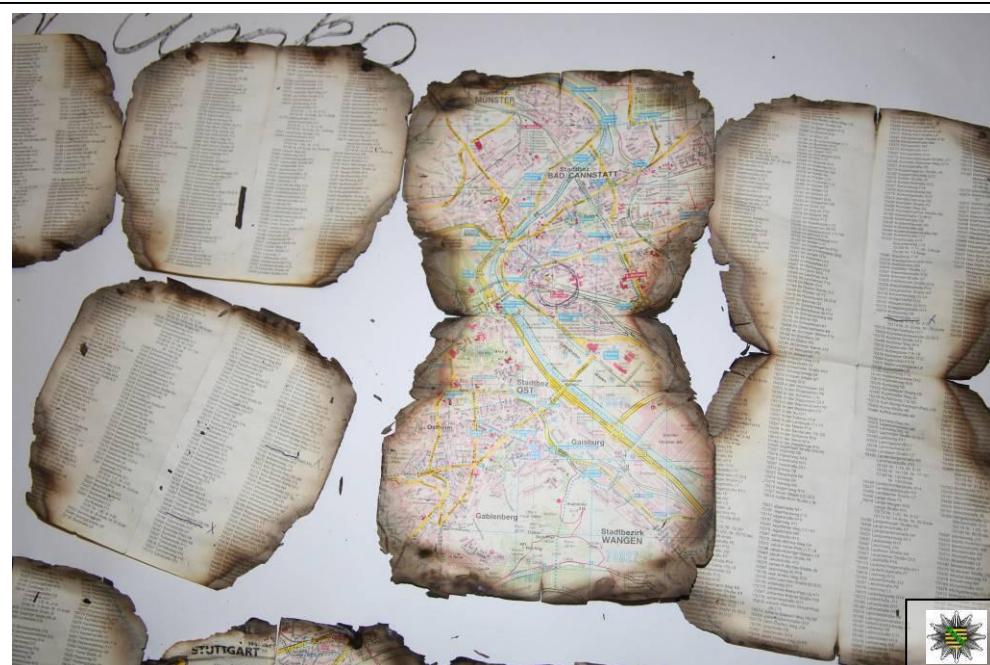
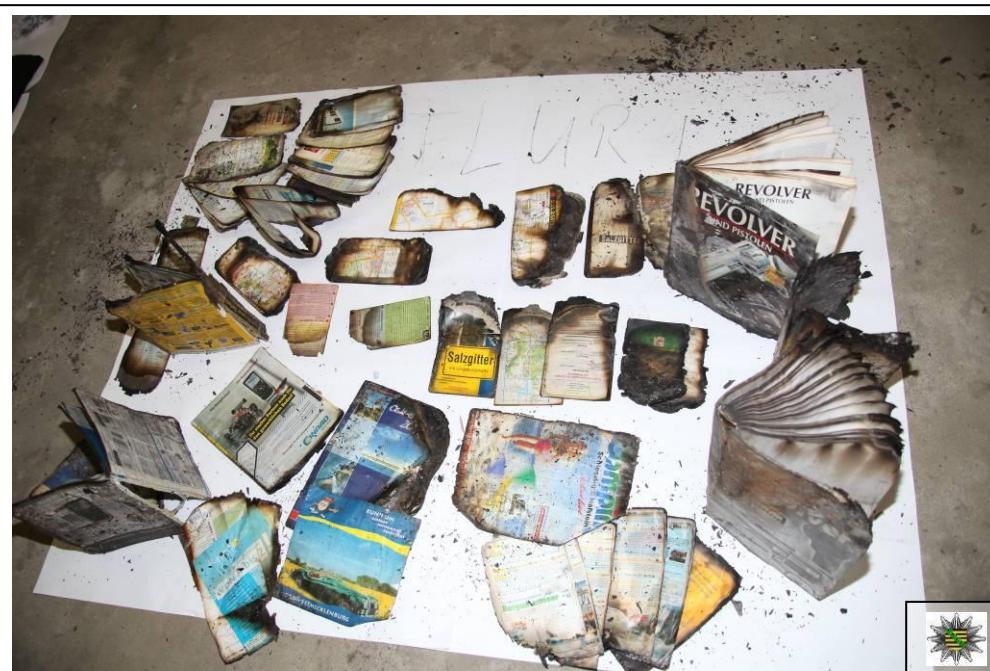
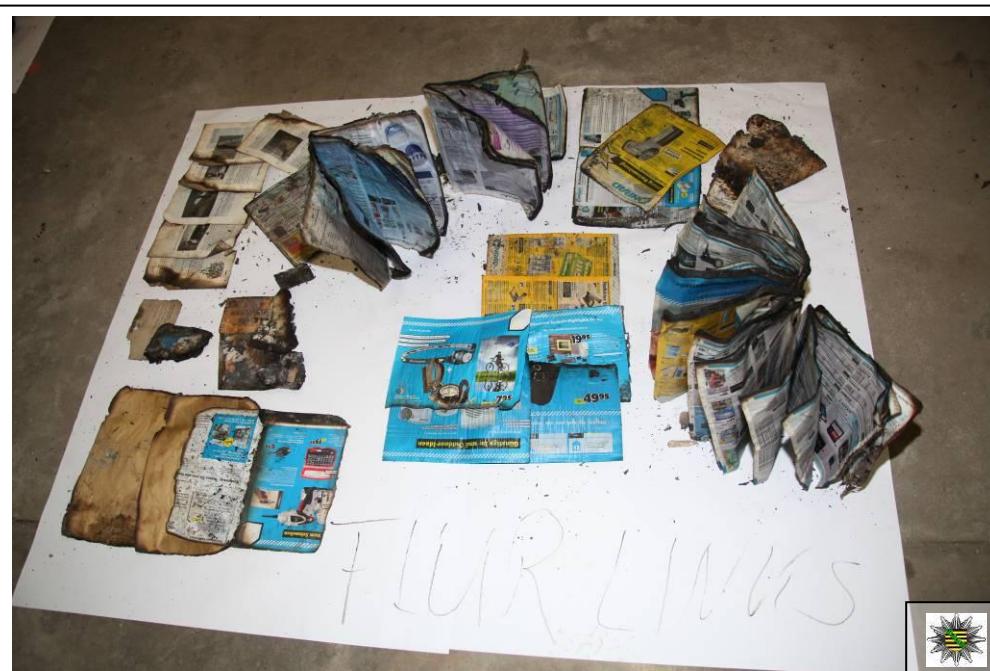
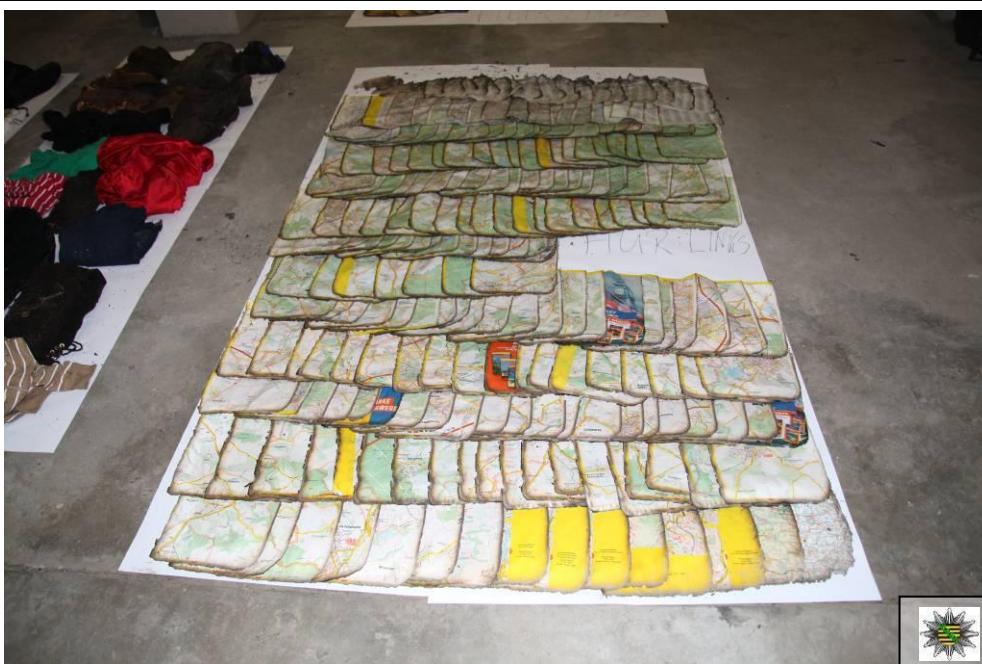
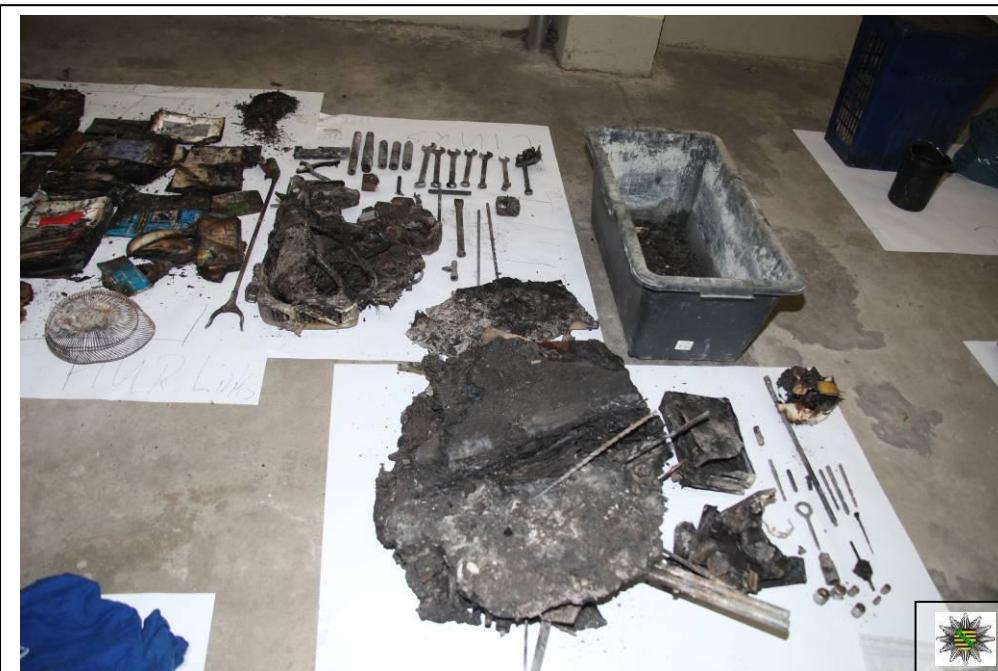
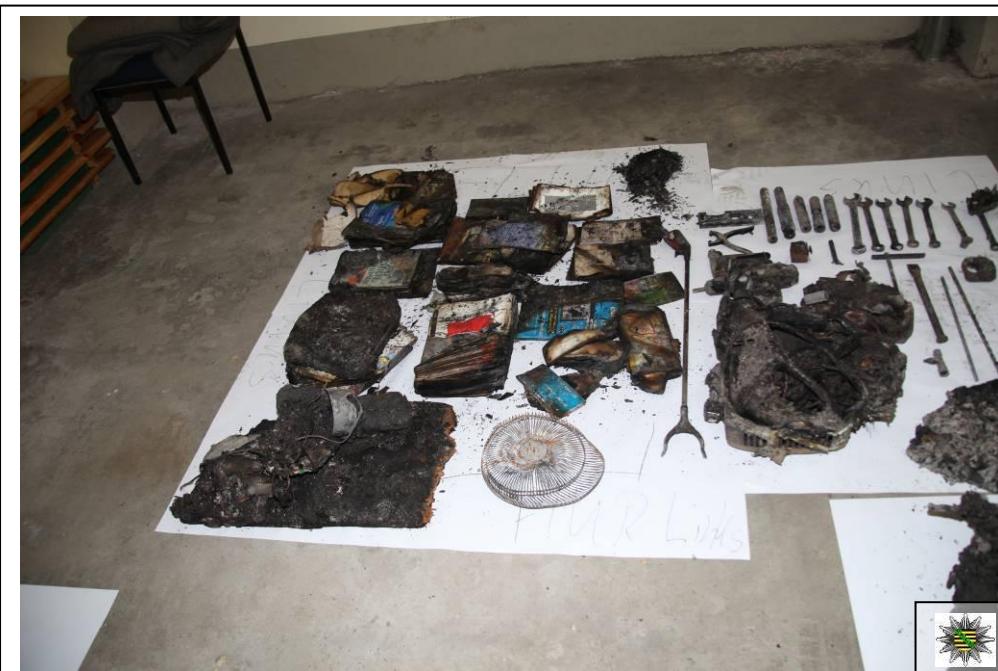
Diese Spuren wurden im Brandbereich G Flur links der Brandwohnung bei der Brandortuntersuchung vorgefunden und gegenständlich gesichert.
