-Brandursachenermittlung-

Lichtbildmappe

zur Explosion mit Brandfolge des
Wohnhauses, Frühlingsstraße 26,
in 08058 Zwickau,
am 04.11.2011 gegen 15.08 Uhr

Band 1

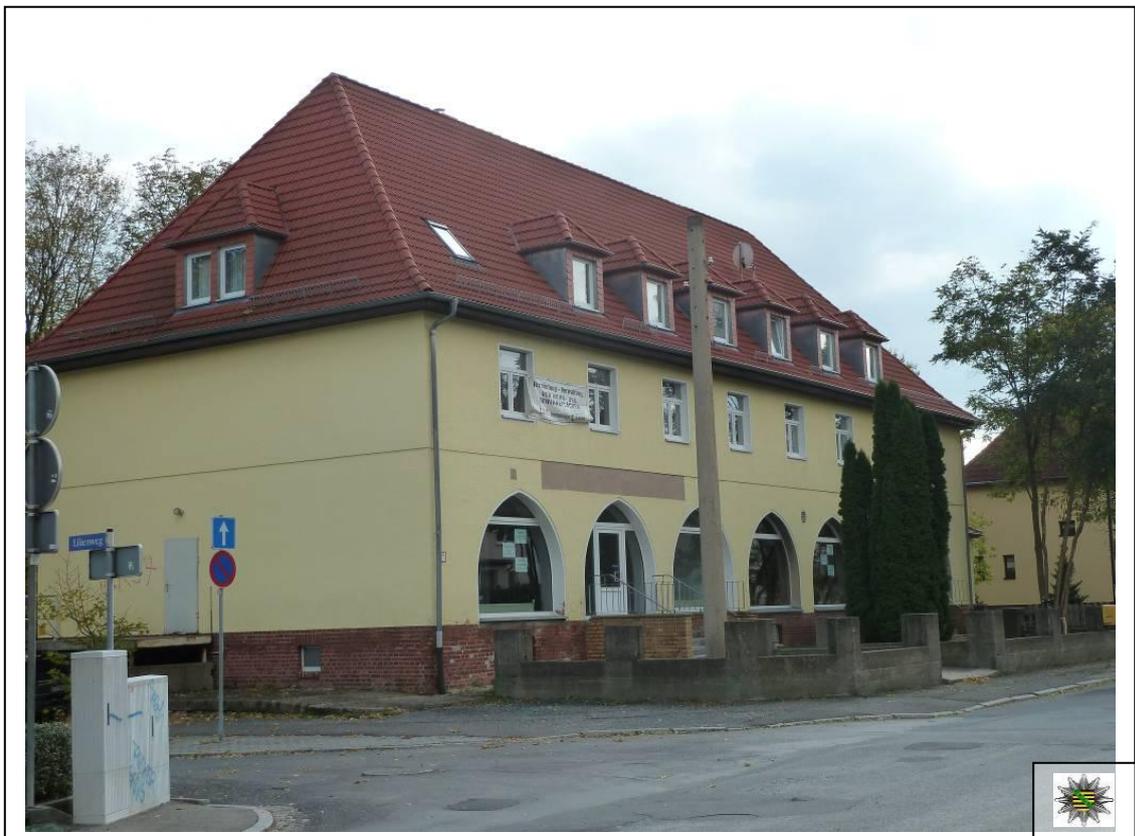
Zeigen das Wohnhaus Zwickau Frühlingsstraße 26. Diese Aufnahmen wurden am 24.10.2011 durch die Frau Dipl. Ing. Daniela Martin, Sachbearbeiter Wertermittlung, Geschäftsstelle des Gutachterausschusses Landkreis Zwickau, aufgenommen. Zeigt die Längsseite des Wohnhauses in Richtung Frühlingsstraße.

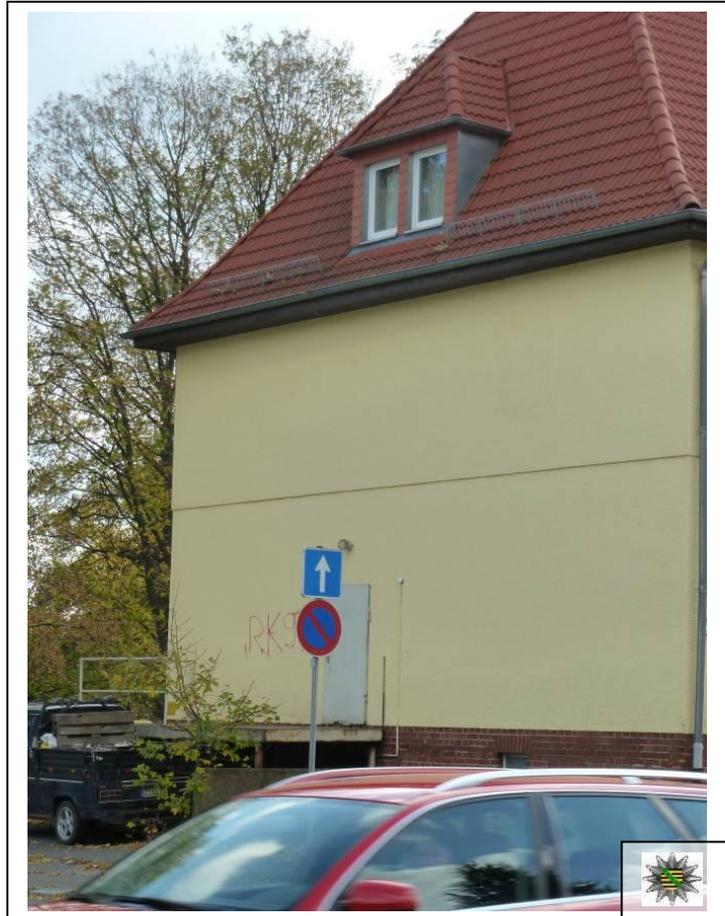
Bild 2

8*
Detailaufnahme der linken
Giebelseite des Wohnhauses
mit der Eingangstür zur
Laderampe ehemalige
Schlecker-Verkaufsstelle.

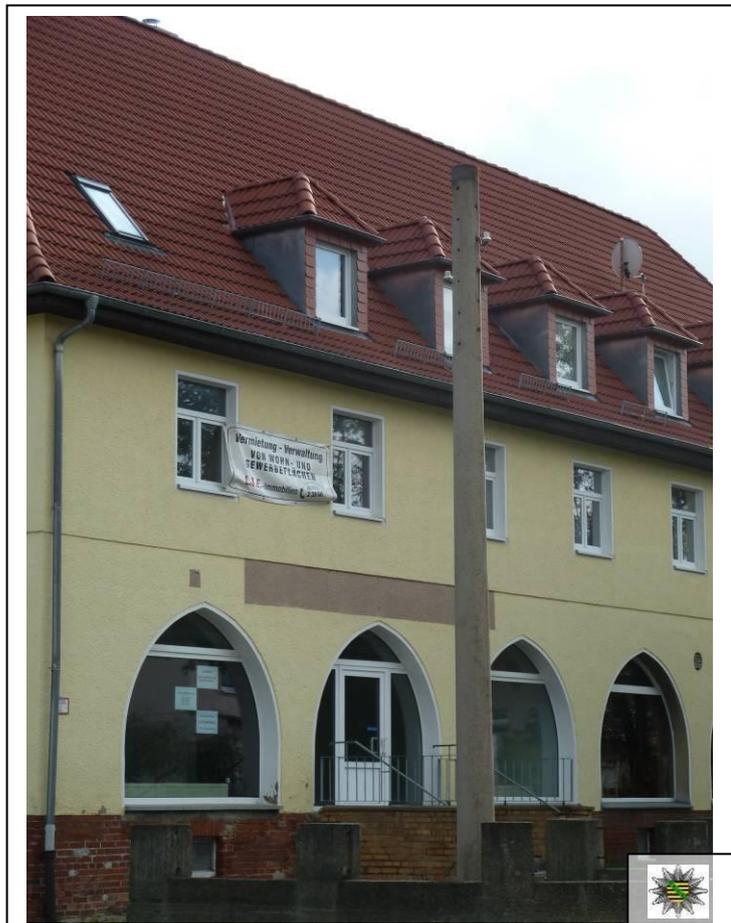
Bild 3

8*
Detailaufnahme des
Eingangsbereiches zur
ehemaligen Verkaufsstelle
Schlecker.

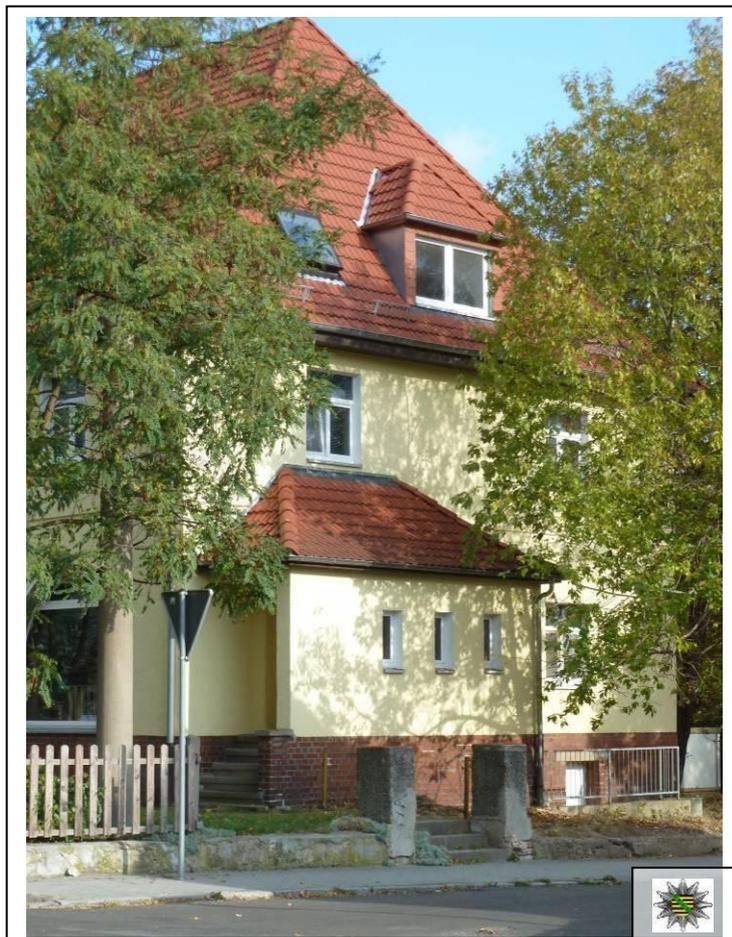
Bild 5

Im hinteren Bereich sowie an der Giebelseite sind die Zäune nicht mehr vorhanden. Ein Zugang war somit jederzeit gegeben.

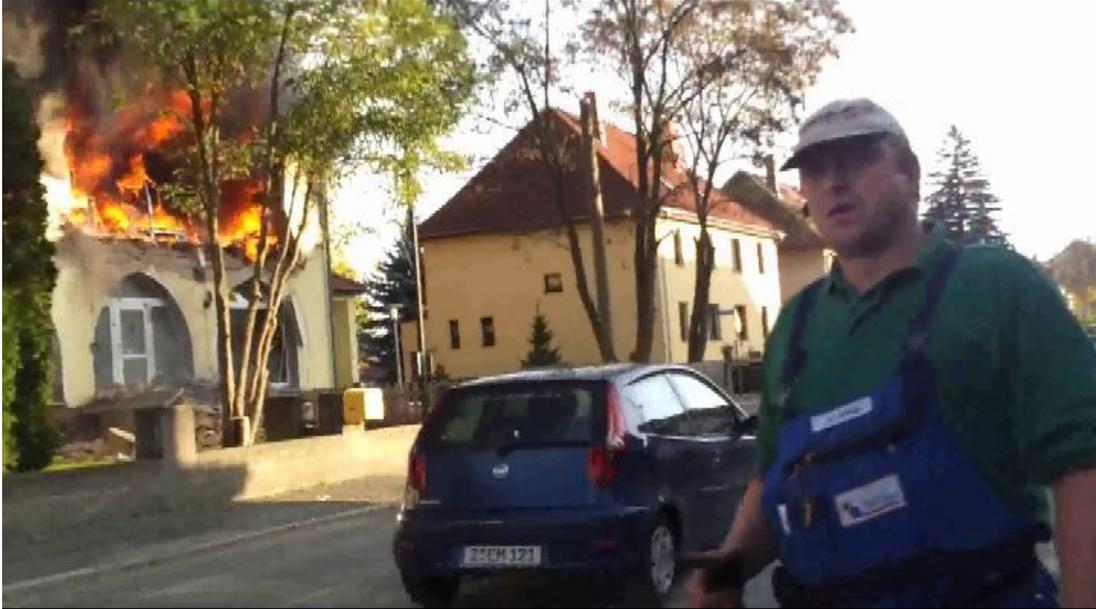
Bild 8

9* Zeigt ebenfalls die Längsseite des Brandobjektes im Bereich Sportraum (F) und Schlafzimmer (H).

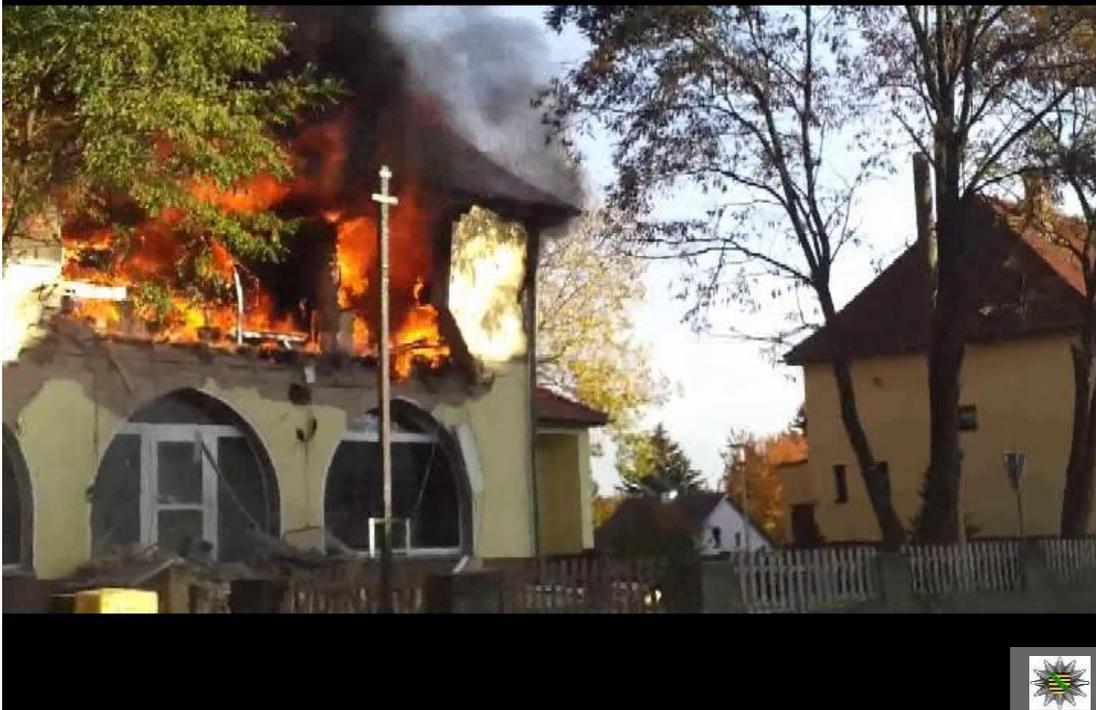
Bild 9

9* Zeigt ebenfalls Längsseite des Brandobjektes im Bereich Sportraum (F) und Schlafzimmer (H). Zu diesem Zeitpunkt (ca. 15:12 Uhr) wurde der 1. Knall wahrgenommen. Bei diesem Knall könnte es sich vermutlich um detonierte Munition handeln.

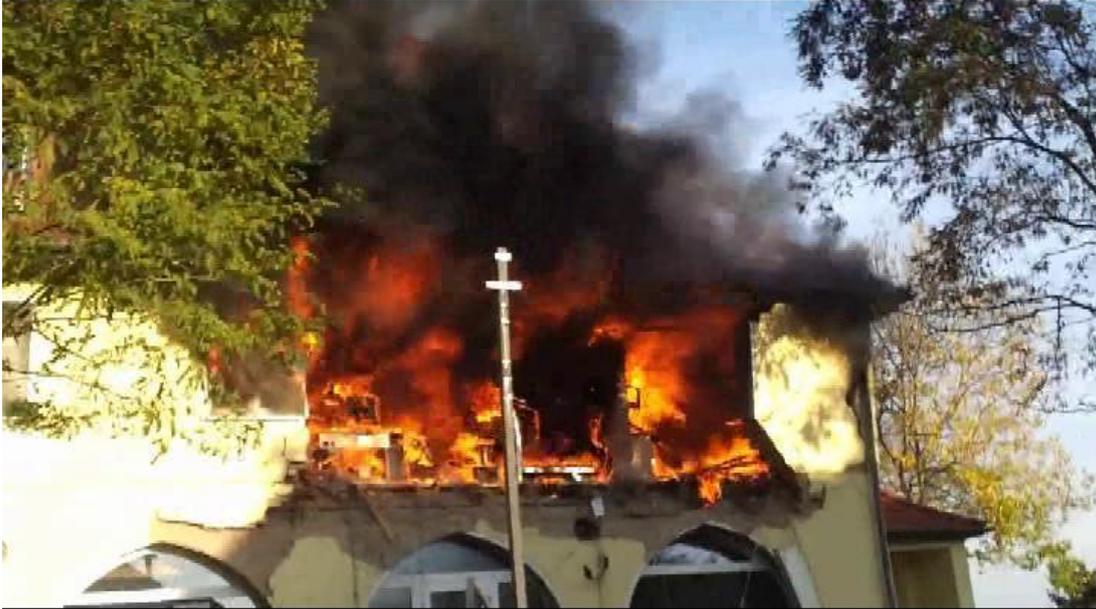
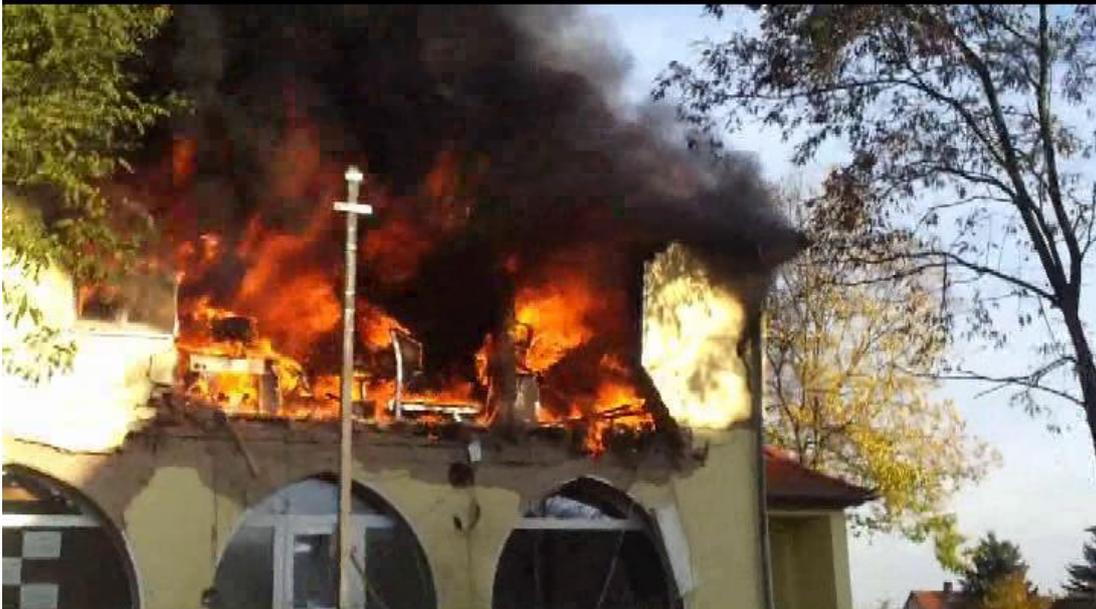
Zeigen Detailaufnahmen der Längsseite des Brandobjektes. Deutlich sind die Brandeinwirkungen im Inneren der Wohnung zu erkennen. Im rechten mittleren Teil des Bildes ist der geöffnete Wandtresor deutlich zu sehen.

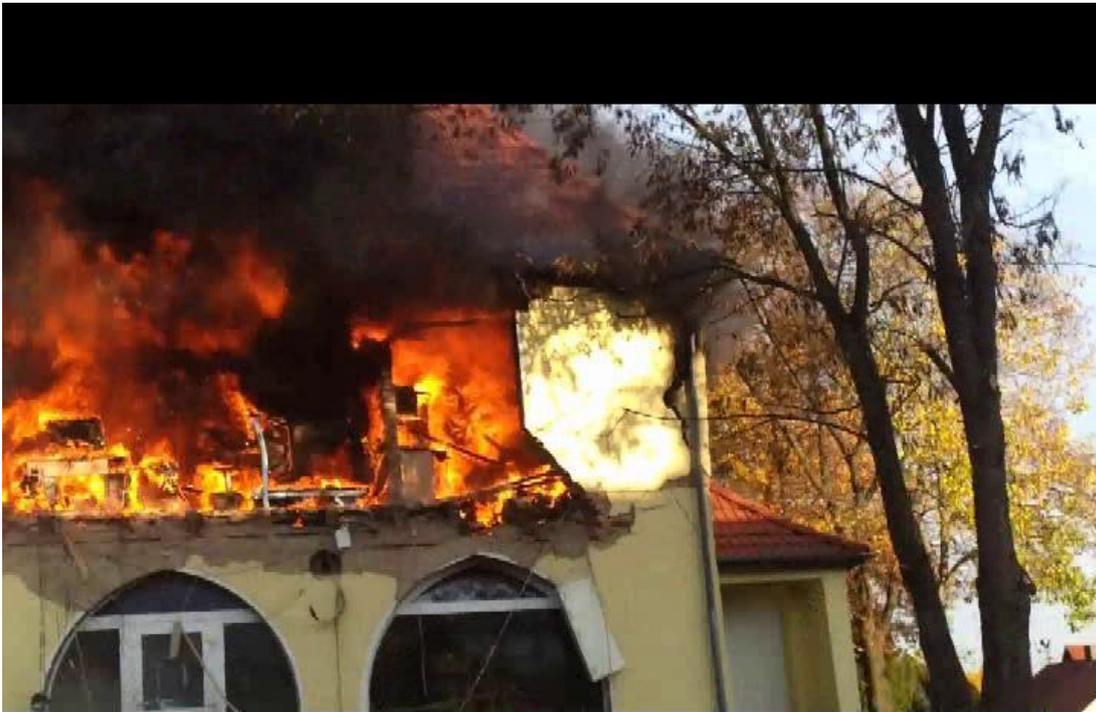
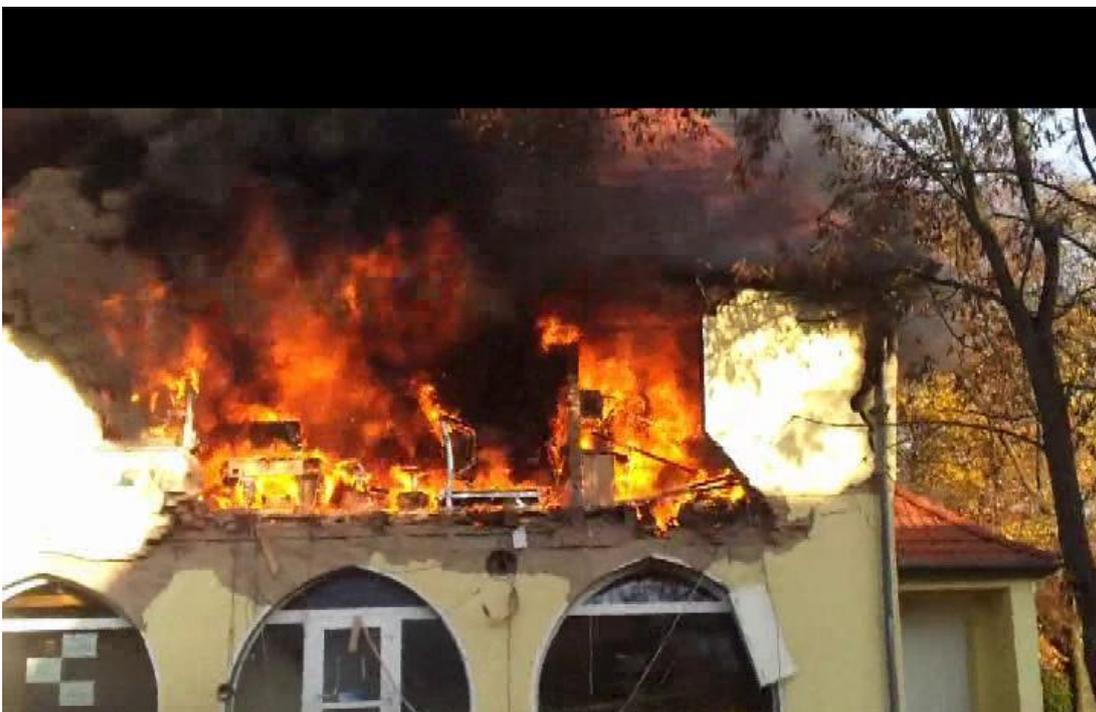
Zeigen ebenfalls nochmals die starke Brandentwicklung im Inneren der Wohnung. Deutlich ist die herausgesprengte Außenwand zu erkennen. Ein Teil der Außenwand hängt noch im rechten Bereich des Hauses. Im rechten mittleren Teil des Bildes ist deutlich der Wandtresor (schwarzer viereckiger Kasten) zu erkennen. Dieser war zu diesem Zeitpunkt bereits schon geöffnet.

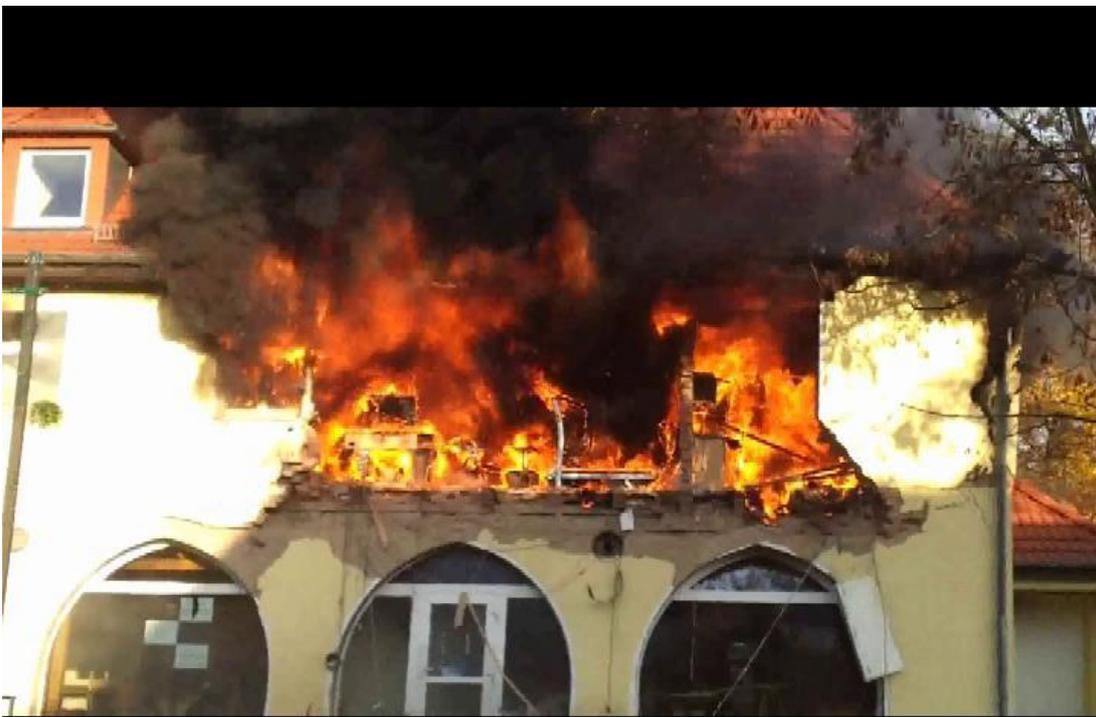
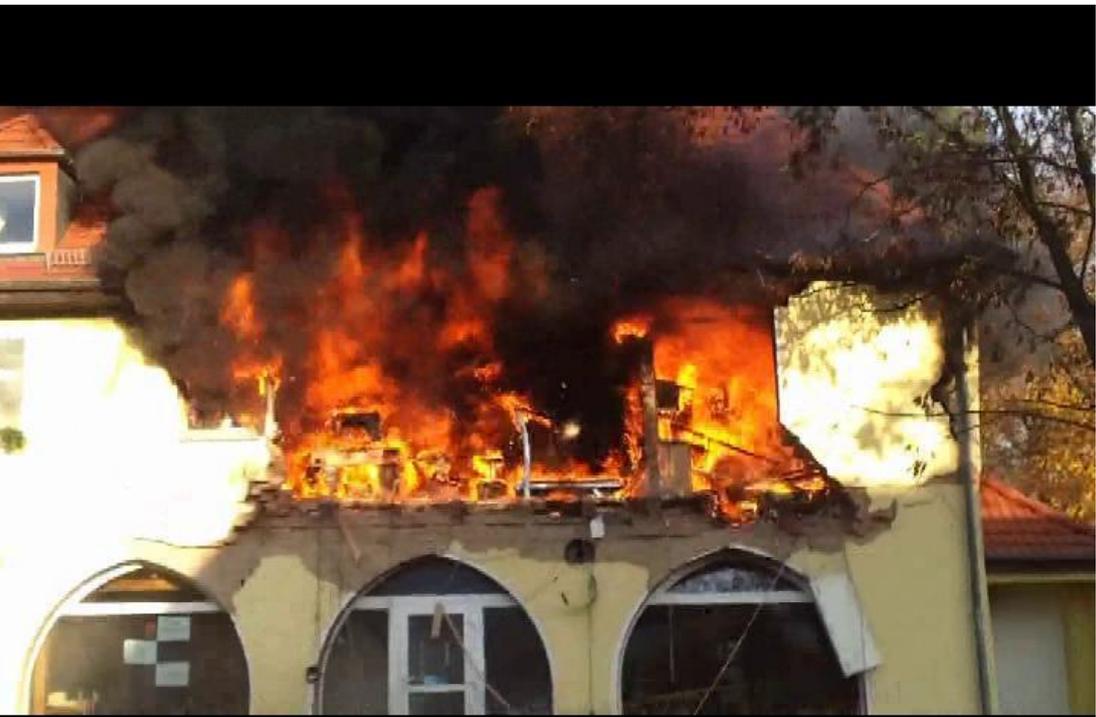
Zeigen ebenfalls die Brandintensität in der betroffenen Wohnung. Die starke Flammenentwicklung und schwarze Rauchentwicklung ist hier ebenfalls deutlich zu erkennen. Weiterhin ist im Bild 15 ein weißer Punkt im Mittelbereich des Bildes zu erkennen. Entsprechend der Geräusche auf dem Video und den vorgefundenen Spuren könnte davon ausgegangen werden, dass durch die Brandtemperatur Munition detoniert sein könnte.

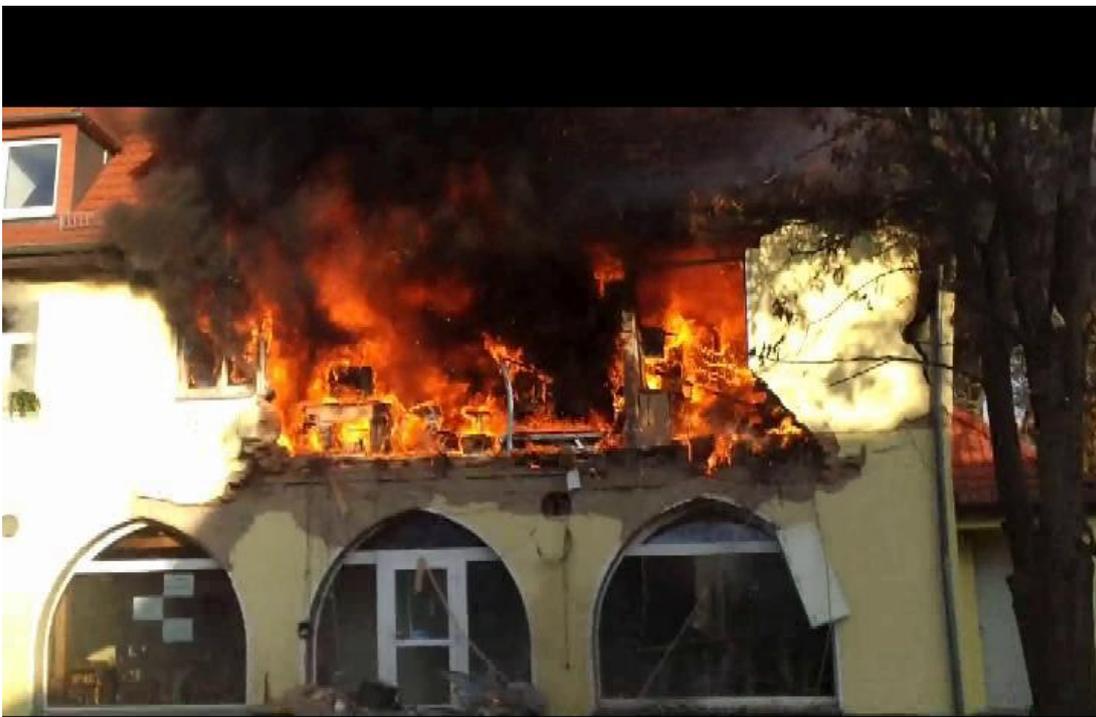
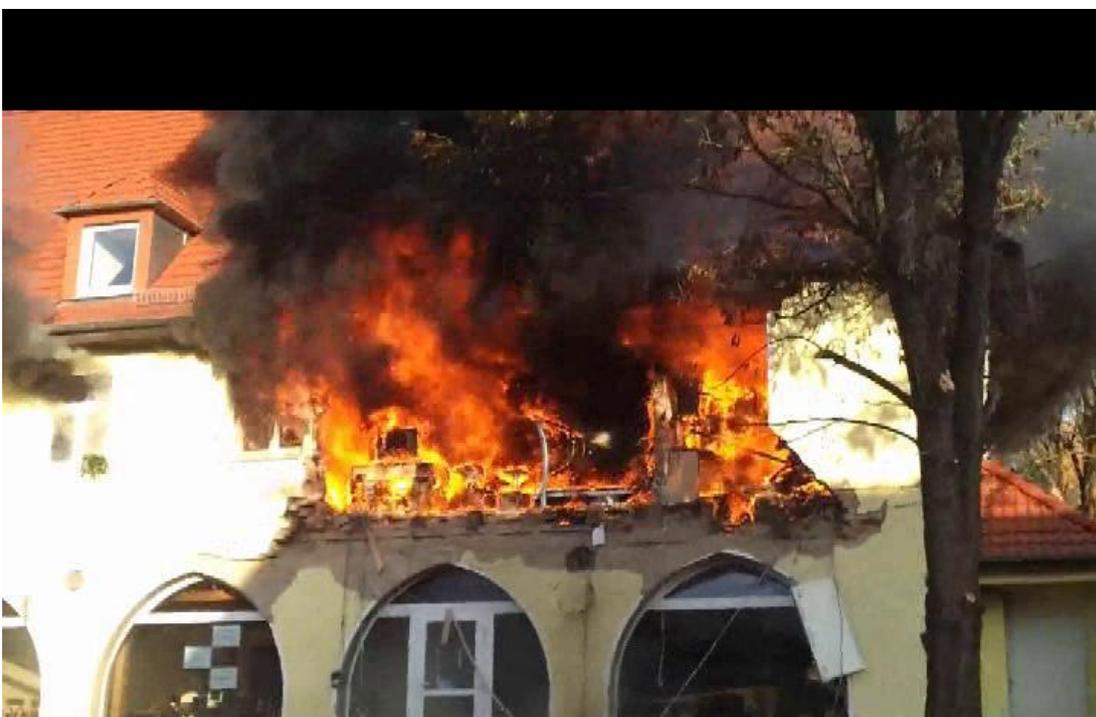
Zeigen ebenfalls die starke Brandentwicklung der Längsseite des Gebäudes.
Entsprechend der Flammenbildung ist davon auszugehen, dass alle Gegenstände, die sich in der Wohnung befanden, durch das Feuer in Mitleidenschaft gezogen wurden.

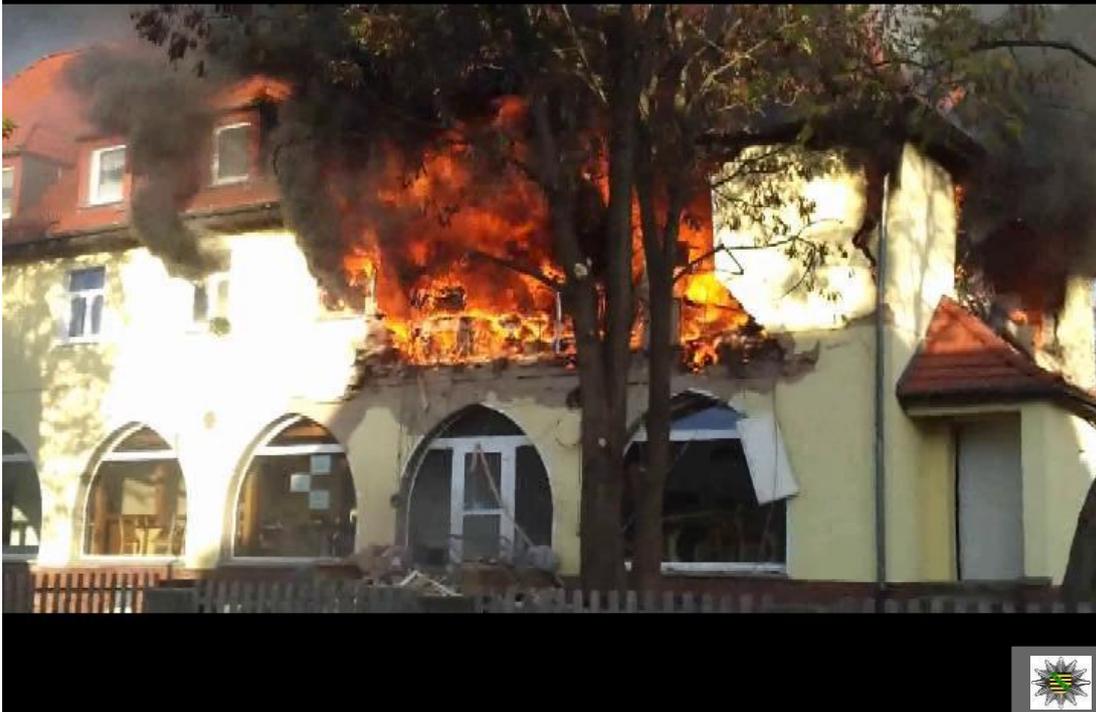
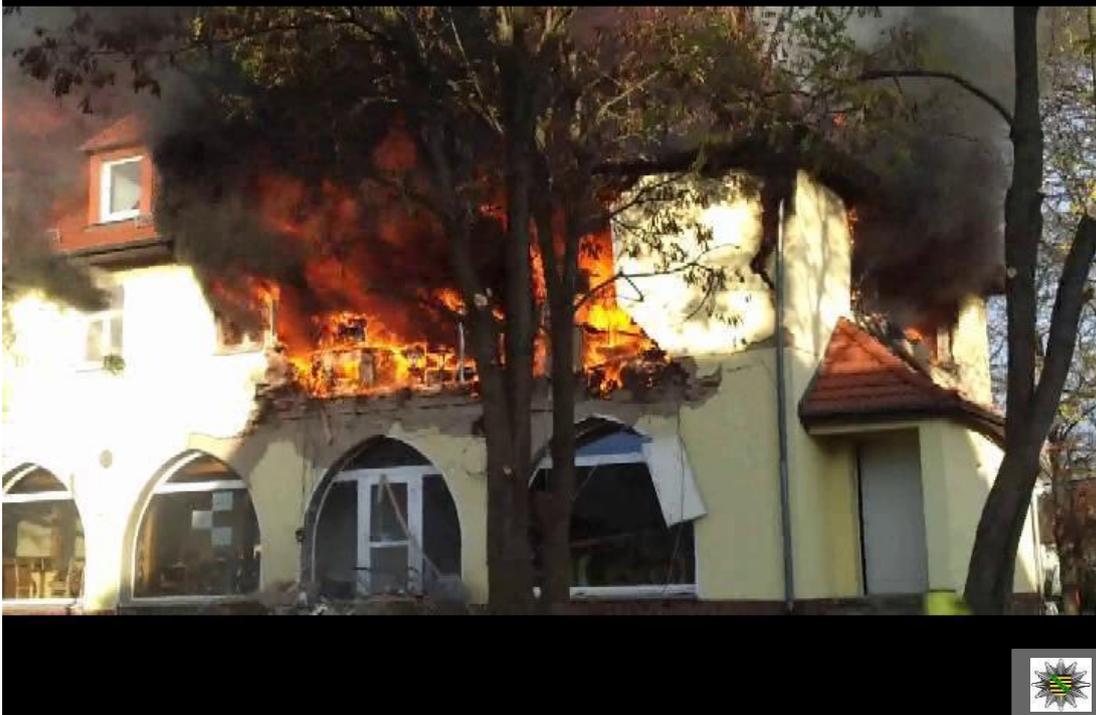
Detailaufnahmen der Brandintensität im Bereich der Frühlingsstraße und zum Teil der Giebelseite. Im Bereich des Katzenzimmers ist eine geringere Brandintensität festzustellen. In diesem Bereich ist eine starke Rauchentwicklung zu verzeichnen.

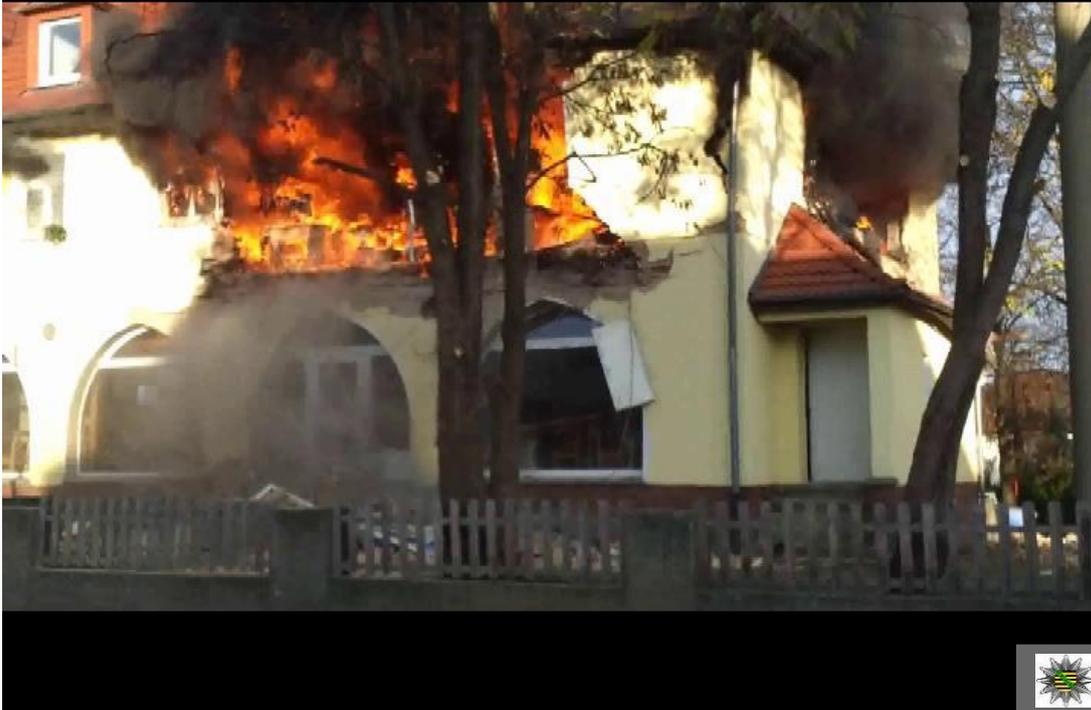
Bild 24

9* Detailaufnahmen der Brandintensität im Bereich der Frühlingsstraße und zum Teil der Giebelseite. Im Bereich des Katzenzimmers ist eine geringere Brandintensität festzustellen. In diesem Bereich ist eine starke Rauchentwicklung zu verzeichnen.

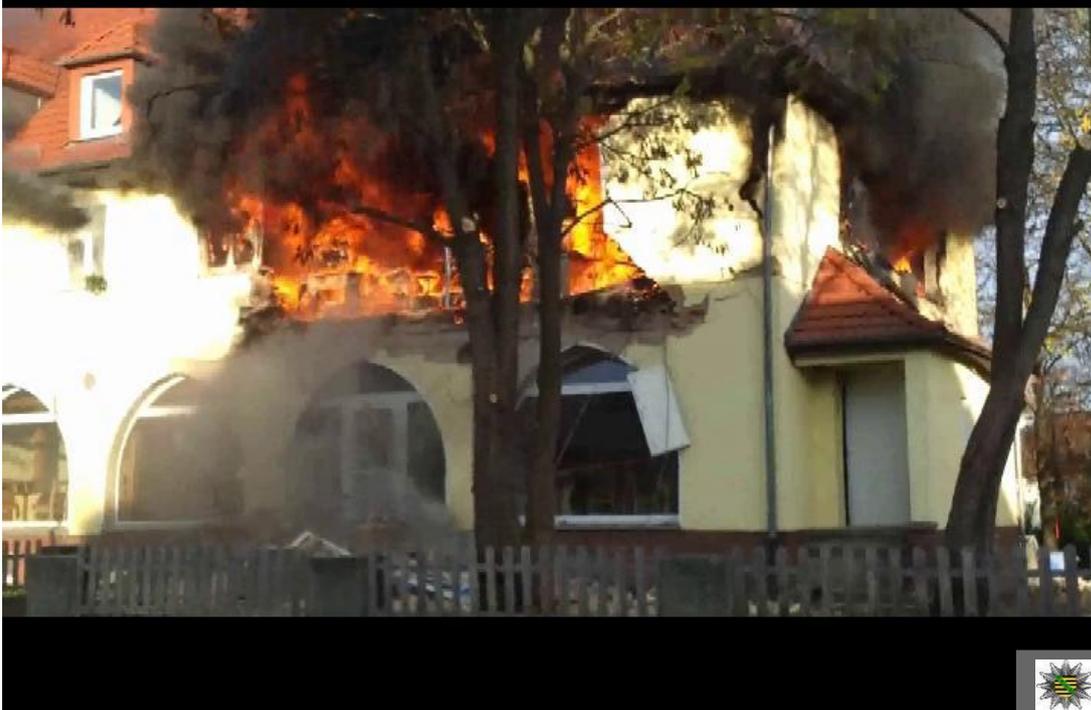
Bild 25

Bild 25: am Ende des Videos konnten ca. 9-11 laute Knallgeräusche festgestellt werden. Das Video wurde am 04.11.2011 um 15:13:32 Uhr beendet. Entsprechend der Brandintensität könnte davon ausgegangen werden, dass in diesem Zeitfenster bereits ein Teil der Munition, die sich im Inneren der Wohnung befand, detoniert gewesen ist bzw. zu diesem Zeitpunkt erfolgte.

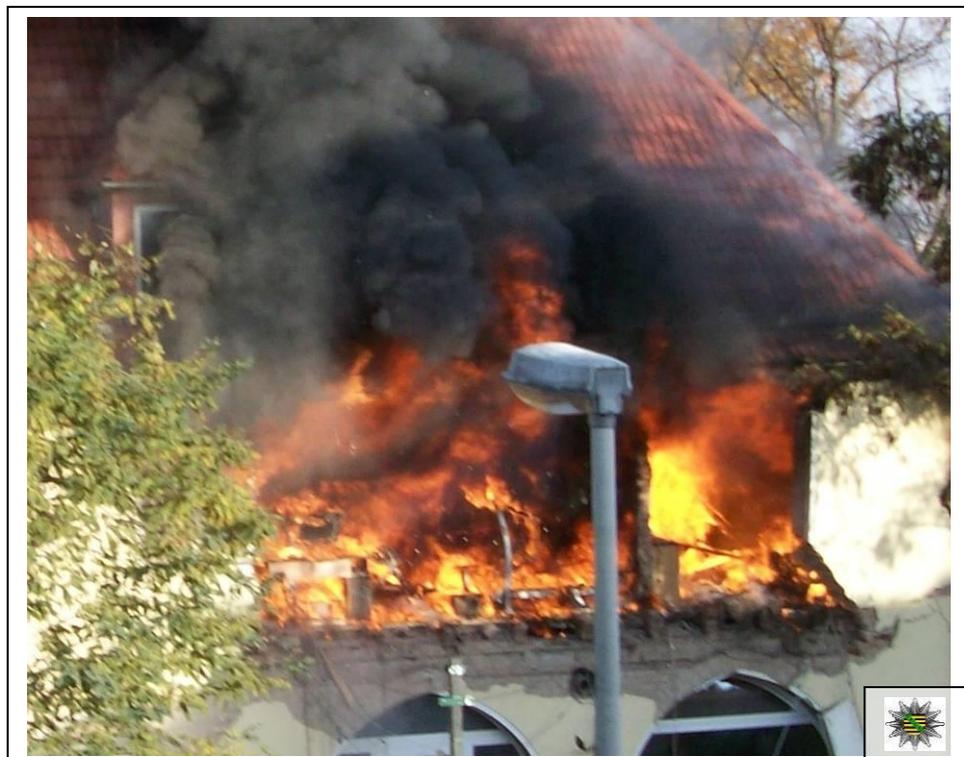
Bild 26 a

Wurde aus dem Bild 26 vergrößert. Deutlich ist die Brandintensität im Inneren der Wohnung zu erkennen. Es zeigt den Sportraum (Brandbereich F) und das Schlafzimmer (Brandbereich H)). Hinter dem Brandbereich F befindet sich der Brandbereich M und L (Lager und Gang) der aber nicht zu erkennen ist.

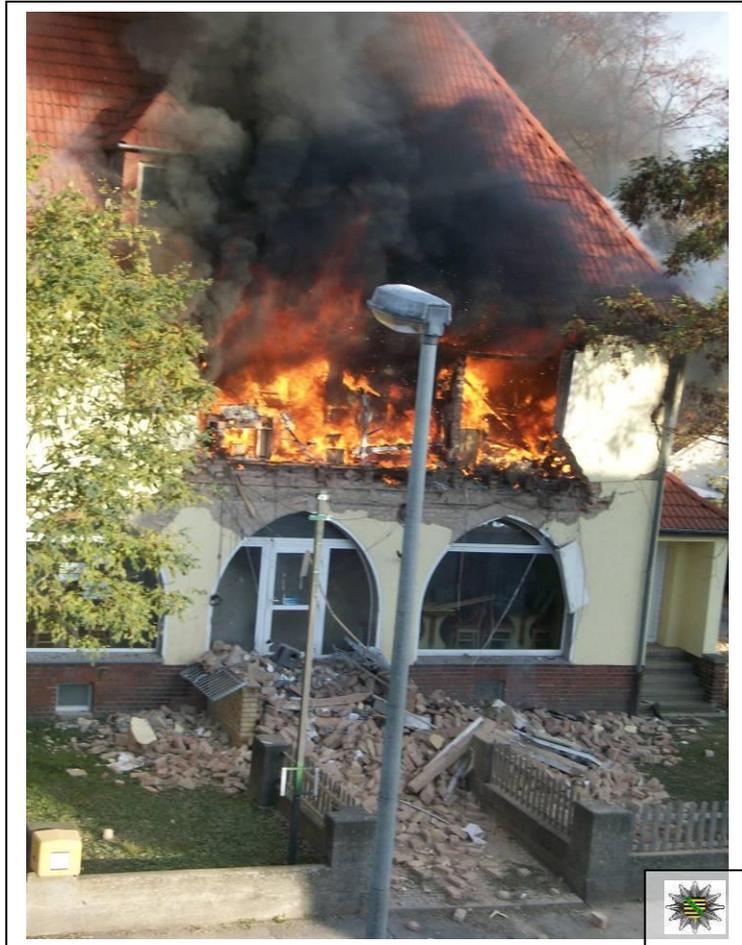
Bild 27

Zeigt ebenfalls die
Brandintensität wie
bereits im Bild 26
beschrieben.

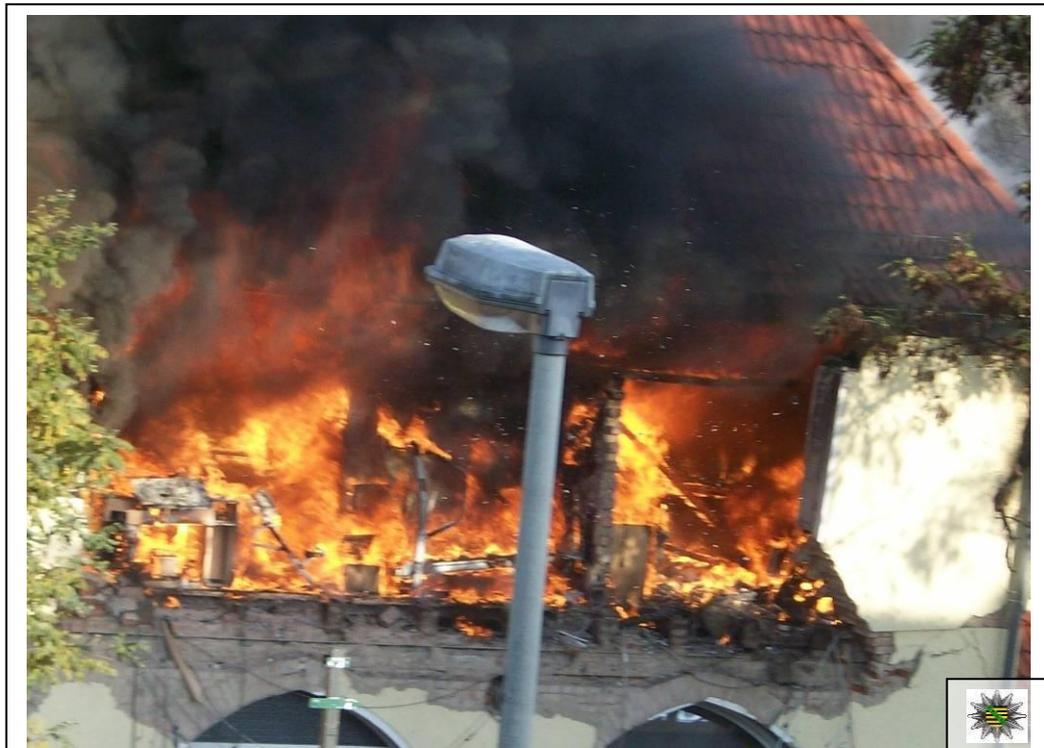
Bild 27 a

Wurde aus dem Bild 27 vergrößert um die Brandeinwirkung auf den einzelnen Einrichtungsgegenständen im Inneren der Wohnung zu verdeutlichen. Es sind deutlich die Computer- bzw. Einrichtungsgegenstände wie das Lager, Gang und der Wandtresor im Schlafzimmer zu erkennen.

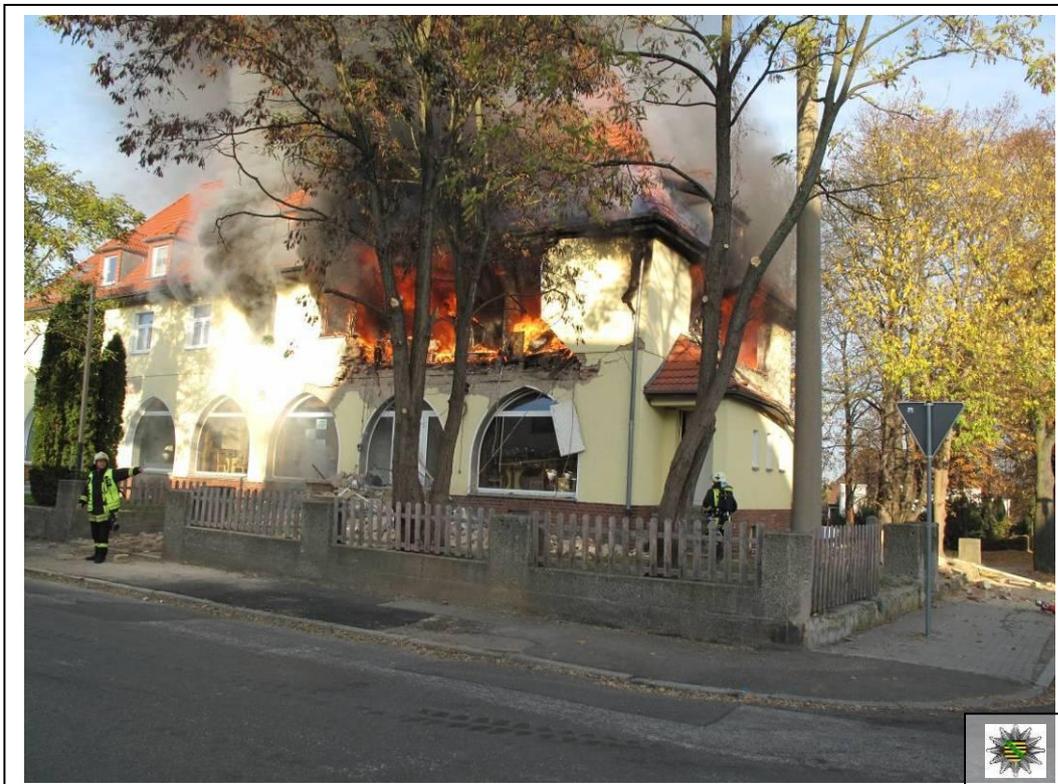
Bild 29

5* Die Aufnahme erfolgte am 04.11.2011 um 15:16 Uhr.
Zeigt ebenfalls die Brandeinwirkung seitens der Frühlingsstraße und Veilchenweg.
Zu diesem Zeitpunkt wurde die erste Lageerkundung durch die Berufsfeuerwehr Zwickau durchgeführt.

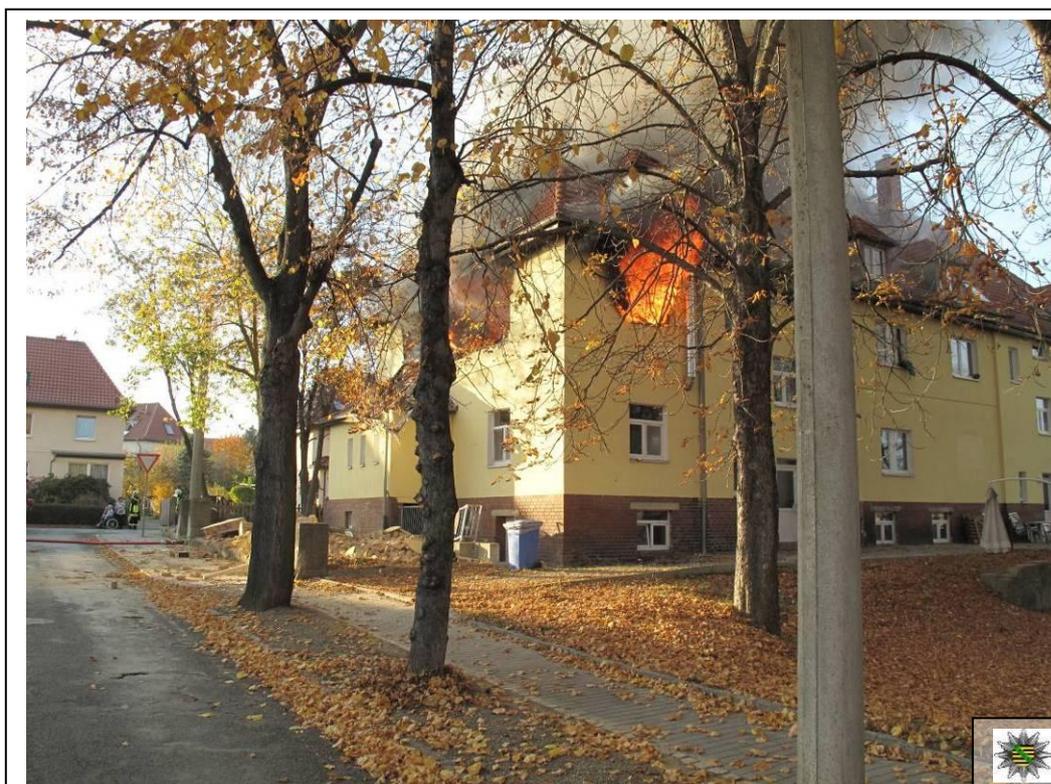
Bild 33

Zeigt die Giebelseite und Rückfront des Brandobjektes. Zu diesem Zeitpunkt ist eine Flammenfront im Bereich des hinteren Fensters vom Katzenzimmer (Brandbereich I) zu erkennen. Durch dieses Fenster ist eine ca. 5 m lange Stichflamme zu verzeichnen. Ein Teil der Giebelwand ist zu diesem Zeitpunkt bereits durch die Druckwelle im Inneren der Wohnung herausgesprengt worden.

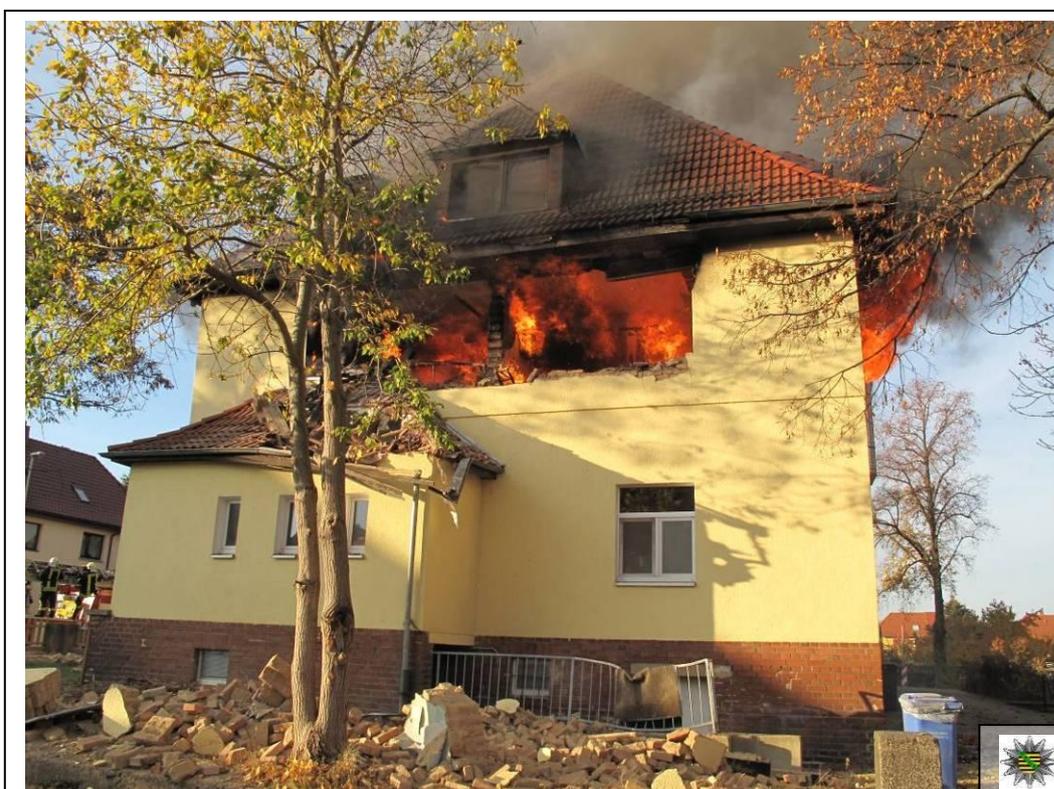
Bild 35

Deutlich ist die Flammenfront im Bereich des Katzenzimmers (Brandbereich I) zu erkennen. Die Wand der Giebelseite ist zu diesem Zeitpunkt bereits aus dem Gebäude herausgefallen und befindet sich unterhalb der Giebelseite. Zu diesem Zeitpunkt wurde der Löschangriff über den Veilchenweg und hinteren Bereich des Wohnhauses vorgetragen bzw. vorbereitet.

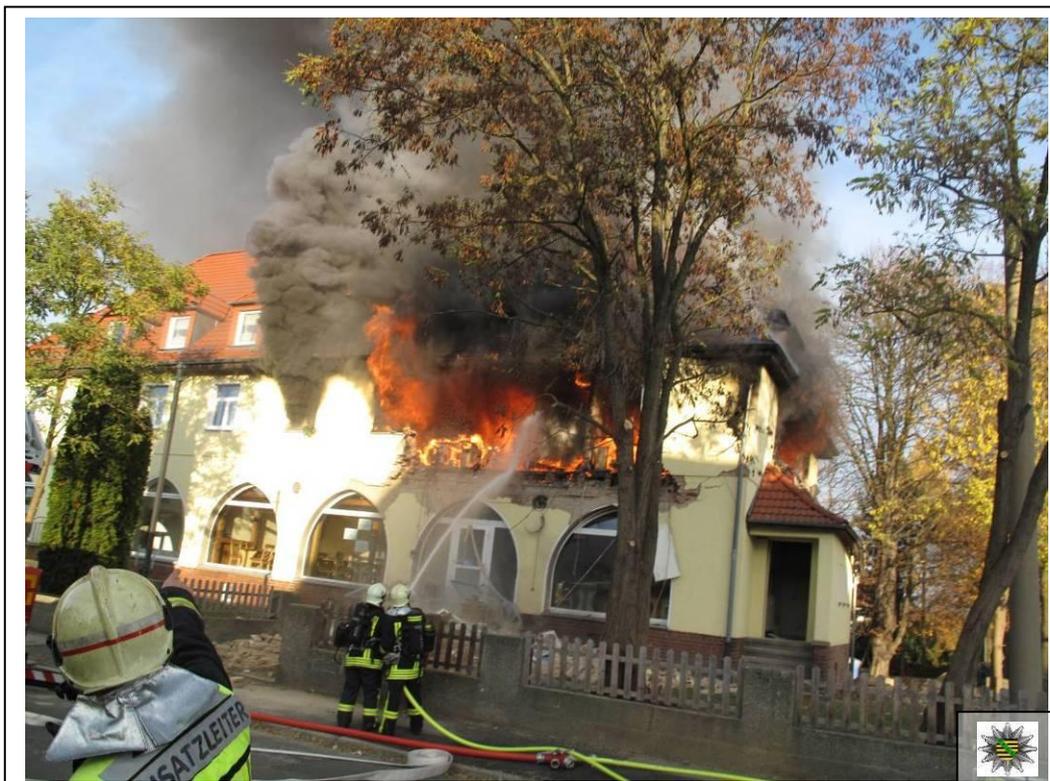
Bild 37

Deutlich ist die Brandeinwirkung bzw. Brandintensität im Bereich der Wohnung

(Schlafzimmer, Sportraum) zu erkennen. Aus diesem Bereich ist eine starke

Flammenentwicklung auf den Dachstuhl zu verzeichnen. Aus dem Fenster vom Wohnzimmer

(Brandbereich E) ist zu diesem Zeitpunkt eine starke Rauchentwicklung zu erkennen. Dabei ist

zu beachten, dass zu diesem Zeitpunkt bereits die Zwischenwand, die sich zwischen Sportraum

und Wohnzimmer befand, eingestürzt gewesen war. Somit konnte sich der Brand in diesen

Bereich ausbreiten, was mit der deutlich zu erkennenden Flammenfront, die aus dem linken

Fenster des Sportraumes heraustritt, untermauert wird.

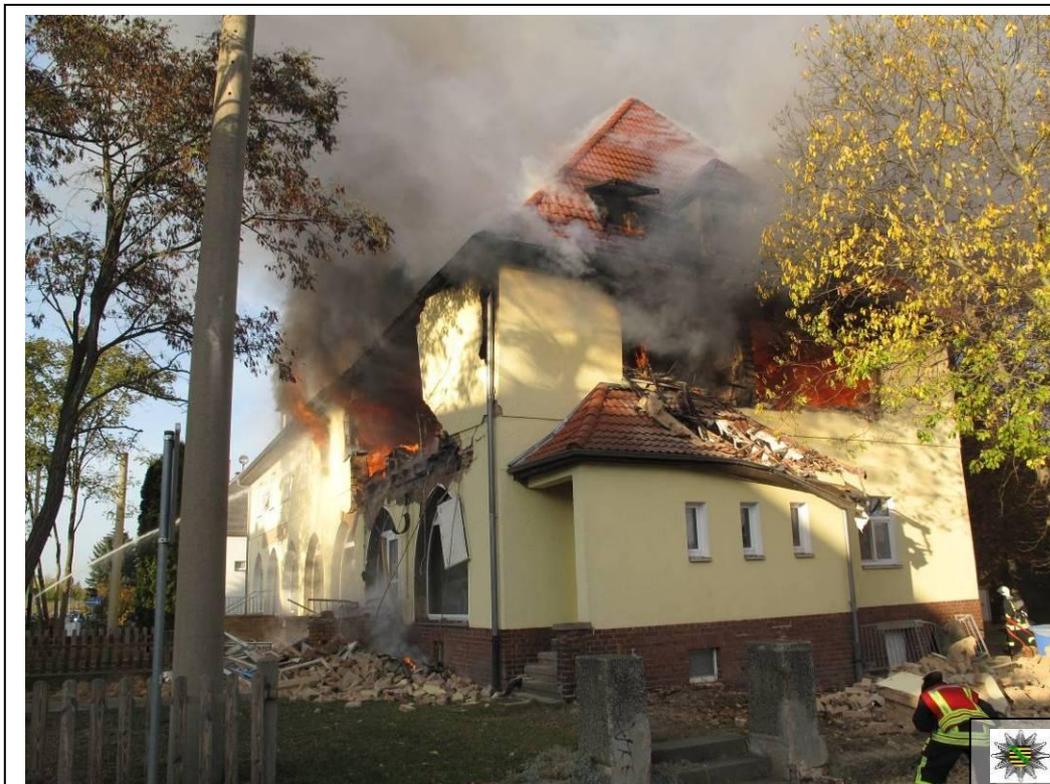
Bild 39

Zu diesem Zeitpunkt konnte an der Decke des Sportraum (Brandbereich F) eine
Flammenfront festgestellt werden. Im Wohnzimmer (E) kam es zur Durchzündung
im Bereich des Fensters, deutlich ist die Stichflamme zu erkennen.

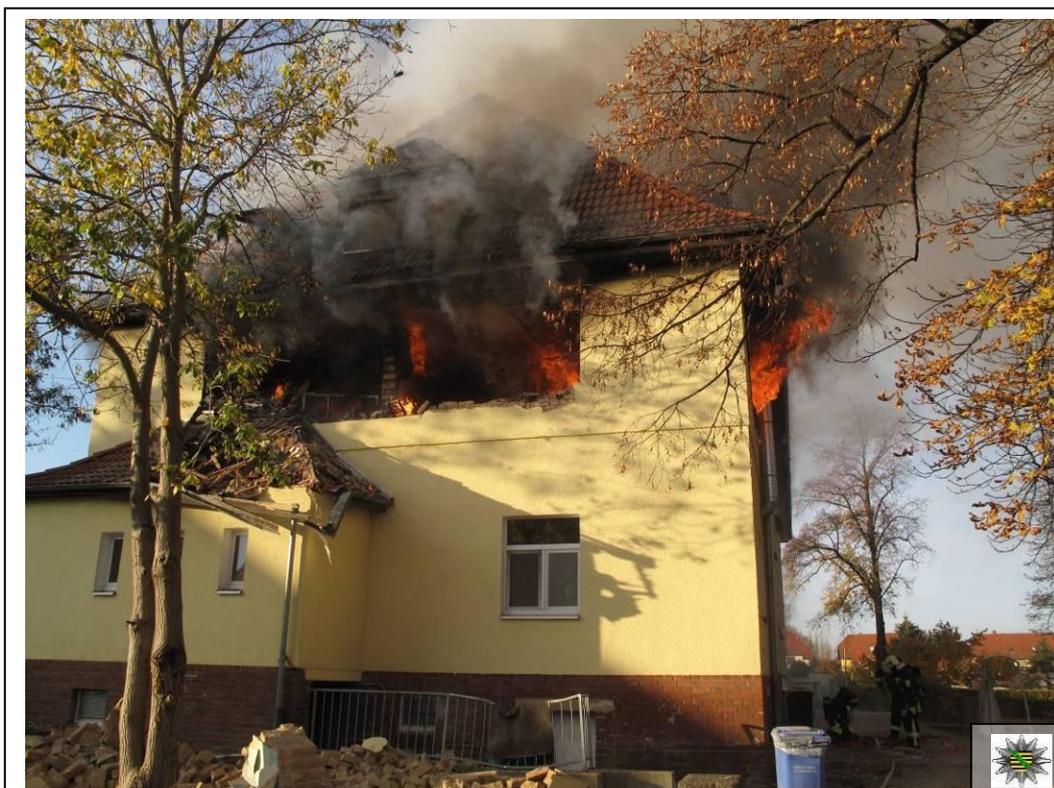
Bild 41

Deutlich sind die Brandeinwirkungen im Brandbereich F Sportraum und Brandbereich I Katzenzimmers zu erkennen.

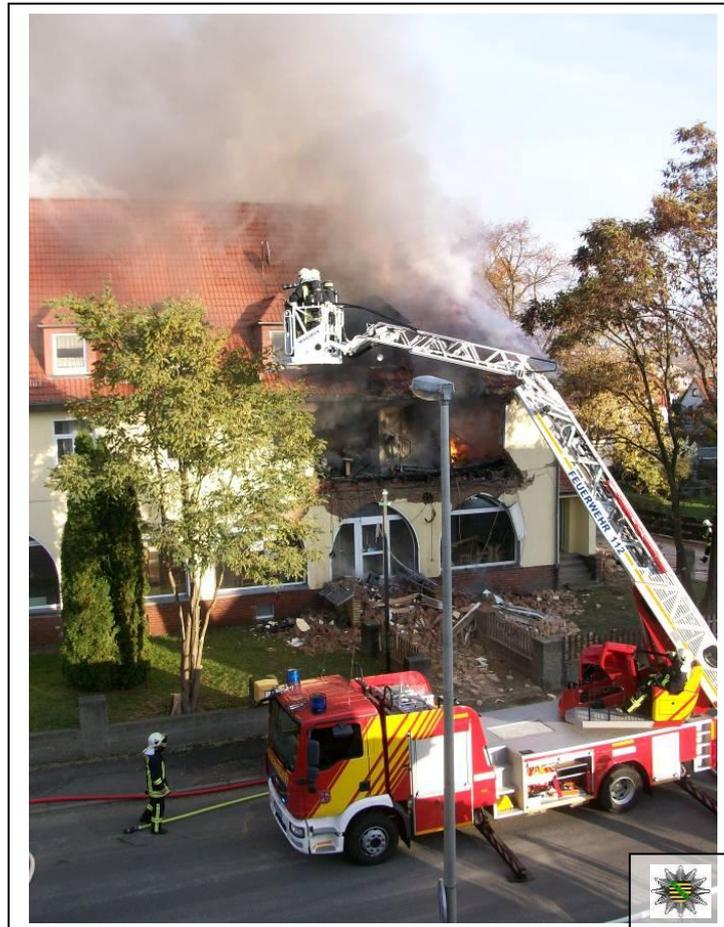
Bild 46

Zu diesem Zeitpunkt war nur noch Restablöschung im Bereich der Vorderfront durch die Berufsfeuerwehr erfolgt.
Es kann davon ausgegangen werden, dass zu diesem Zeitpunkt der Brand unter Kontrolle gewesen ist, wobei dieser noch nicht vollständig gelöscht war.
