-Brandursachenermittlung-

Lichtbildmappe

zur Explosion mit Brandfolge des
Wohnhauses, Frühlingsstraße 26,
in 08058 Zwickau,
am 04.11.2011 gegen 15.08 Uhr

Band 1

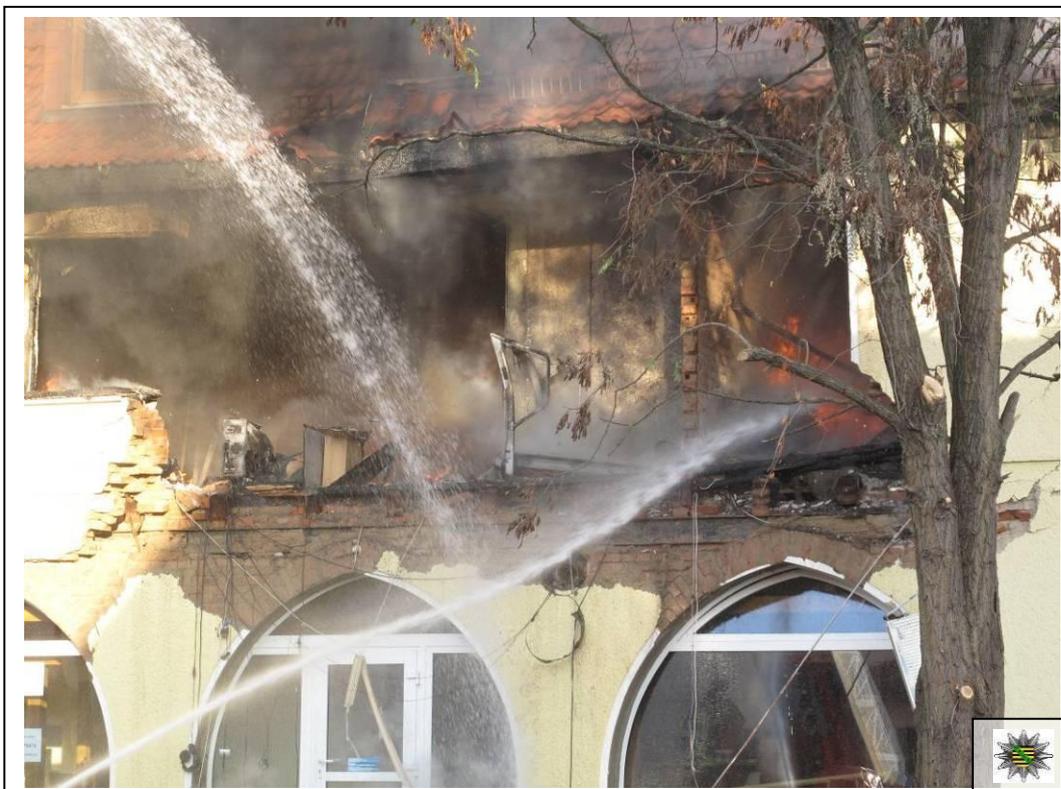
Bild 47

5* Die Aufnahme erfolgte am 04.11.2011 um 15:24 Uhr.
Zeigt die Restablöschung im Bereich des Sportraumes und Schlafzimmers (Brandbereiche F und H).

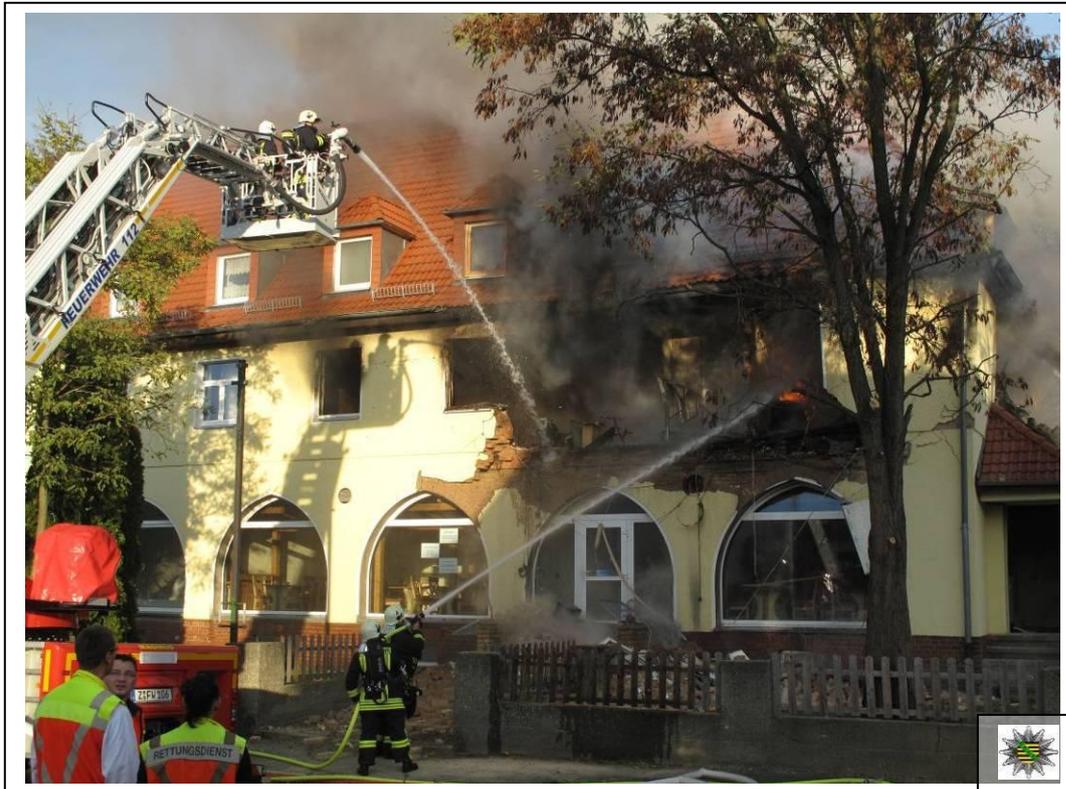
Bild 48

5* Zeigt die Vorderfront des Brandobjektes unmittelbar nach der Brandbekämpfung. Im Inneren sind noch einige Glutnester deutlich zu erkennen.

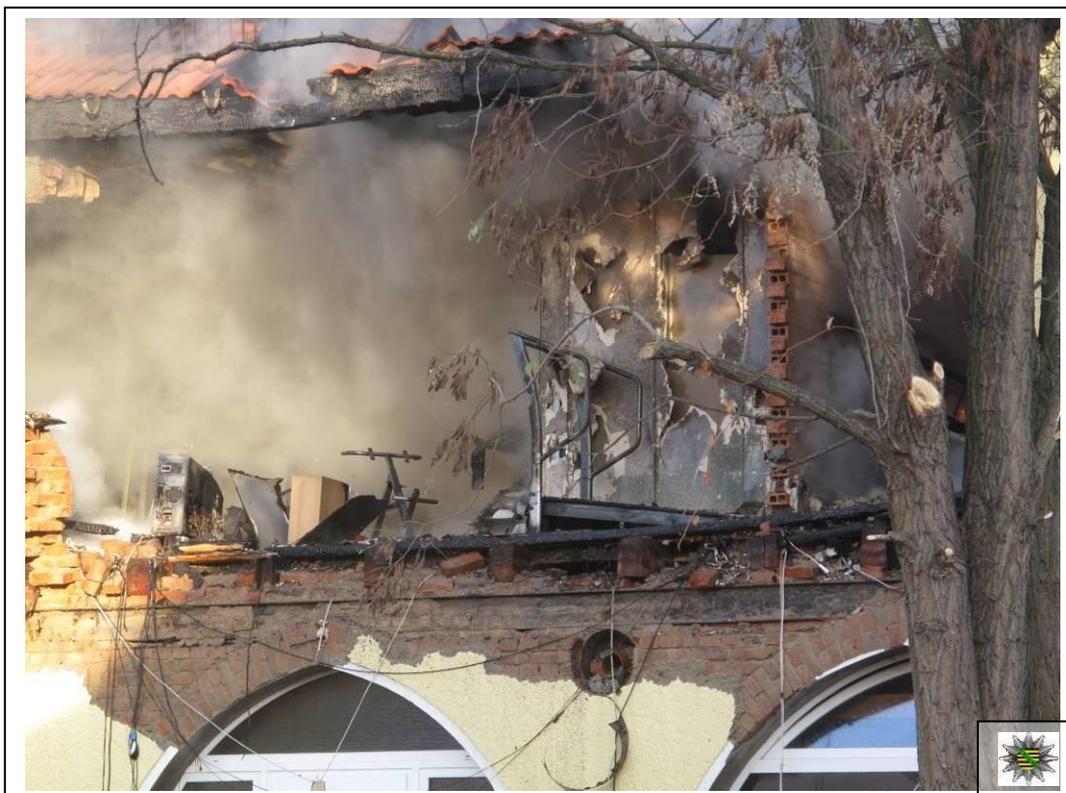
Bild 49

5* Zeigt Detailaufnahme der Brandbereiche vom Sportraum (F) und des Lagers (M).

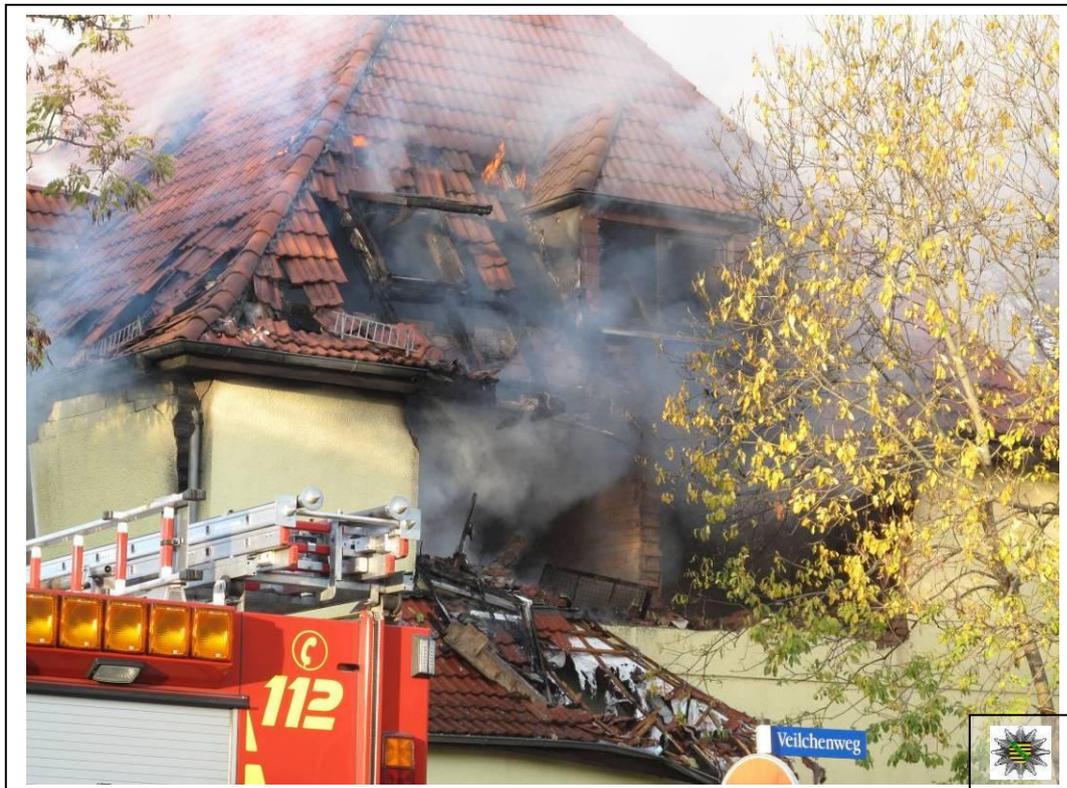
Bild 50

5* Die Aufnahme erfolgte am 04.11.2011 um 15:37 Uhr.
Detailaufnahme der Giebelseite des Brandobjektes. Zu diesem Zeitpunkt war nur noch eine Rauchentwicklung im Inneren der Wohnung zu verzeichnen.

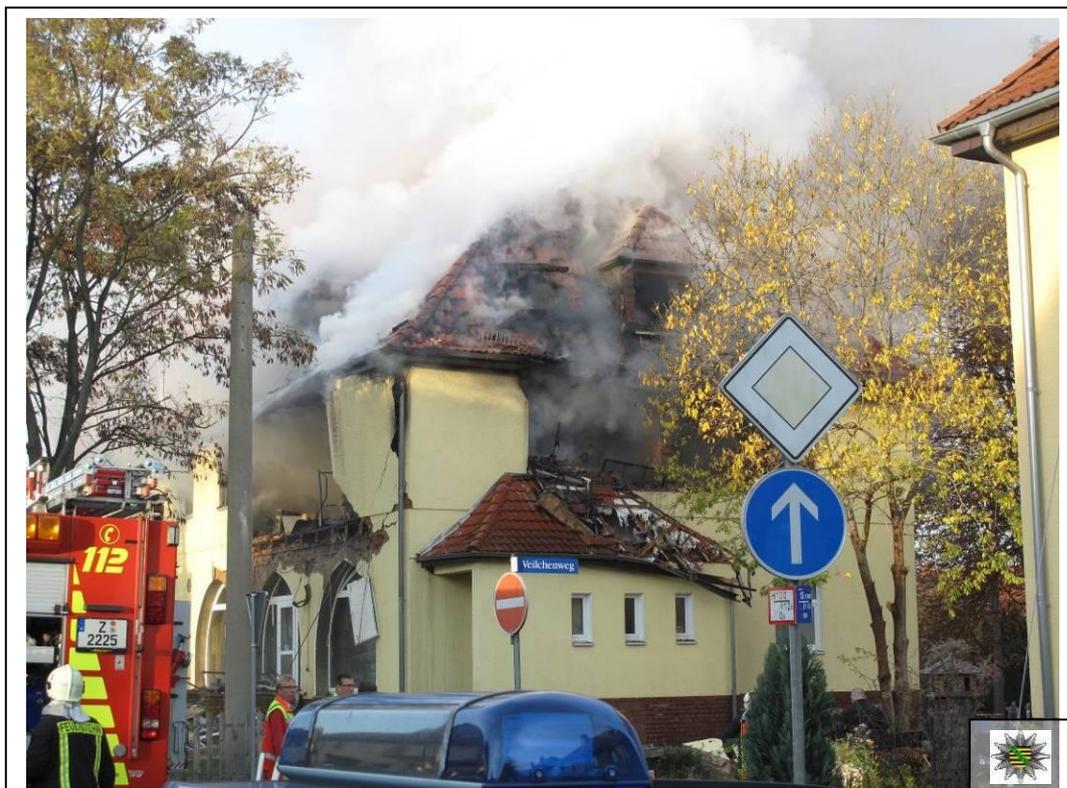
Bild 51

5* Die Aufnahme erfolgte am 04.11.2011 um 15:38 Uhr.
Übersichtsaufnahme der Giebelseite des Brandobjektes. Deutlich ist der weiße Rauch zu erkennen, der durch die Löschmaßnahmen verursacht wurde. Eine offene
Flammenbildung konnte zu diesem Zeitpunkt nicht mehr festgestellt werden.

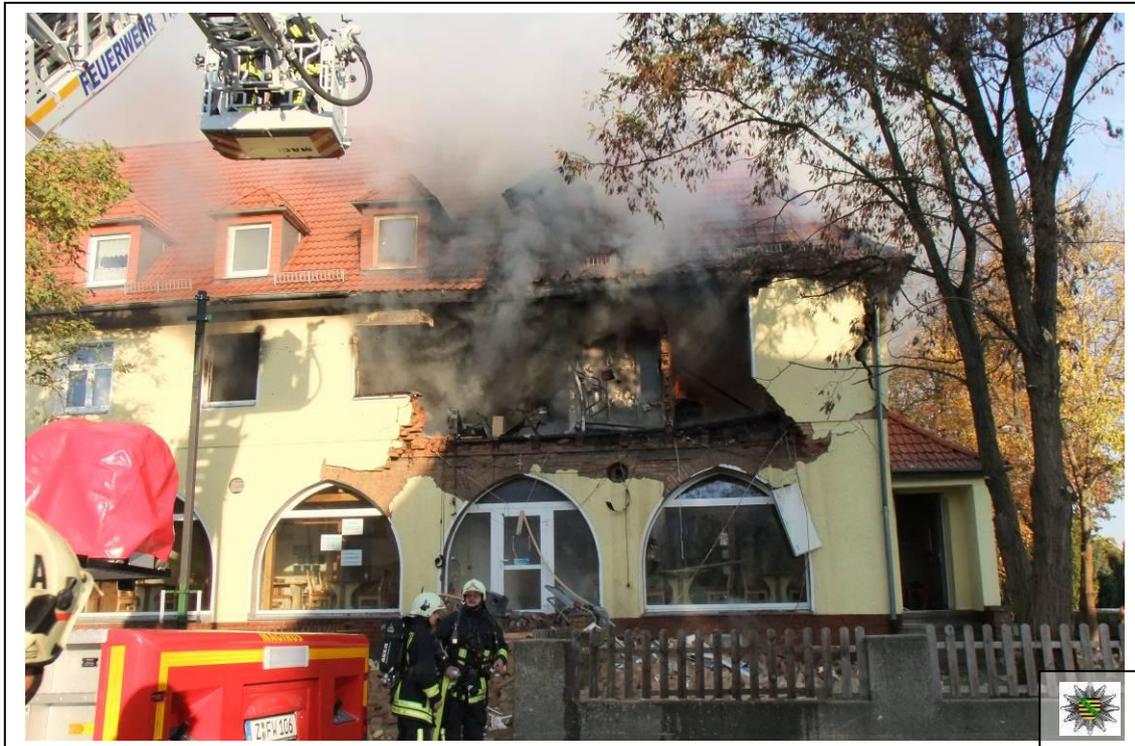
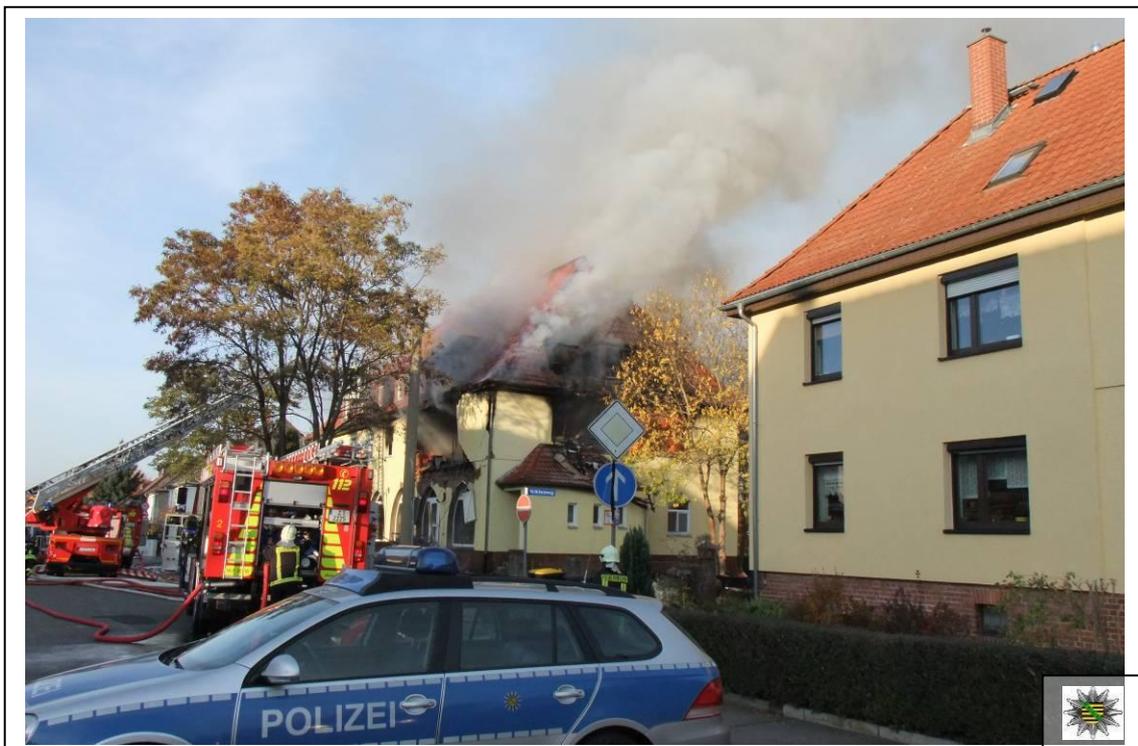
Zu diesem Zeitpunkt war der Brand unter Kontrolle eine Brandausbreitung auf weitere Räume konnte zu diesem Zeitpunkt ausgeschlossen werden. Es sind im Inneren der Wohnung sowie im Fehlboden der Geschosdecken noch einige Glutnester vorhanden.

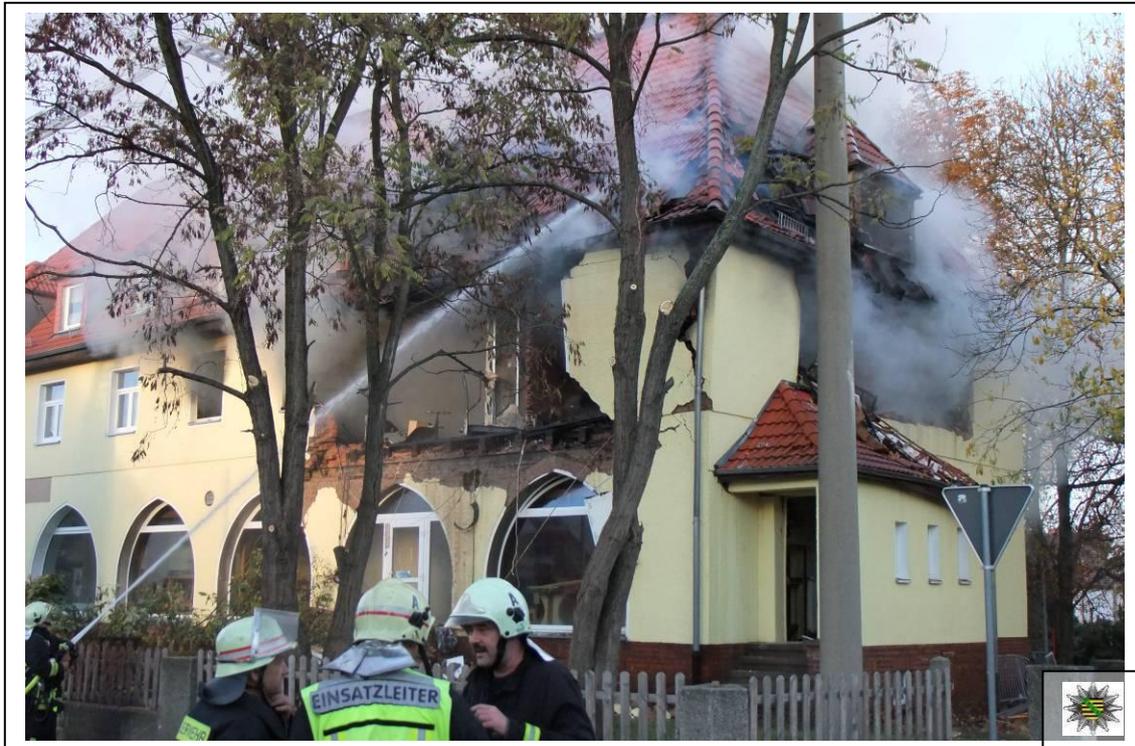
Bild 54

6* Die Aufnahme erfolgte am 04.11.2011 um 17:01 Uhr.
Zu diesem Zeitpunkt ist ebenfalls die Brandbekämpfung weitestgehend abgeschlossen. Im Inneren des Wohnhauses befinden sich noch mehrere Glutnester. Aufgrund der Beschädigung der Bausubstanz war ein weiteres Begehen des Brandobjektes nur noch bedingt möglich (Einsturzgefahr).

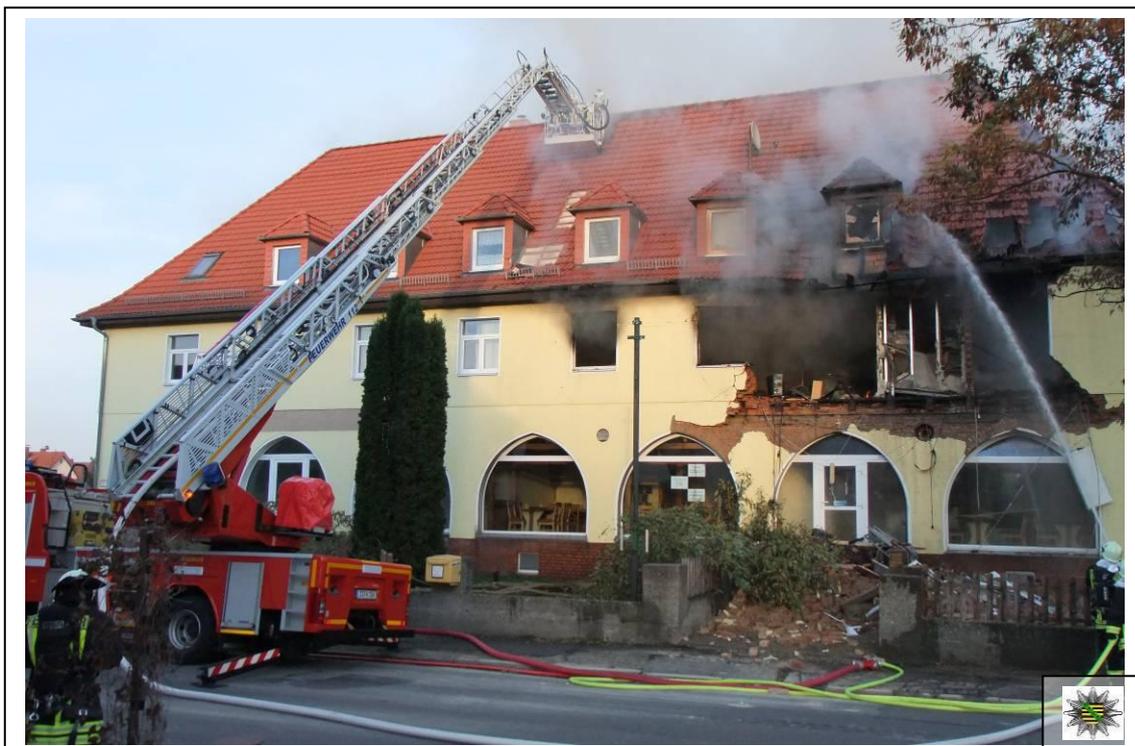
Bild 55

6* Die Aufnahme erfolgte am 04.11.2011 um 17:03 Uhr.
Übersichtsaufnahme der Längsseite des Brandobjektes nach der Brandbekämpfung. Unmittelbar rechts neben der Drehleiter ist der Briefkasten der deutschen Post zu erkennen, der in der weiteren Folge der Brandbekämpfung durch die Berufsfeuerwehr demontiert wurde und an die deutsche Post übergeben wurde.

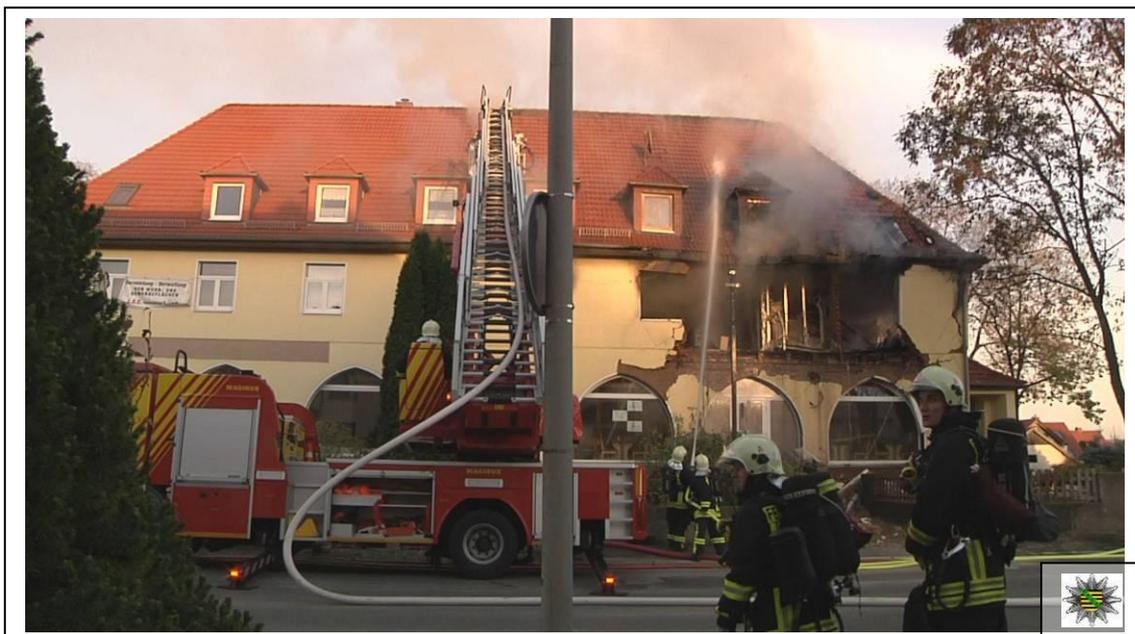
6* Übersichtsaufnahme der Längsseite des Brandobjektes nach der
Brandbekämpfung. Deutlich ist der Zerstörungsgrad an der Längsseite des
Wohnhauses zu erkennen.

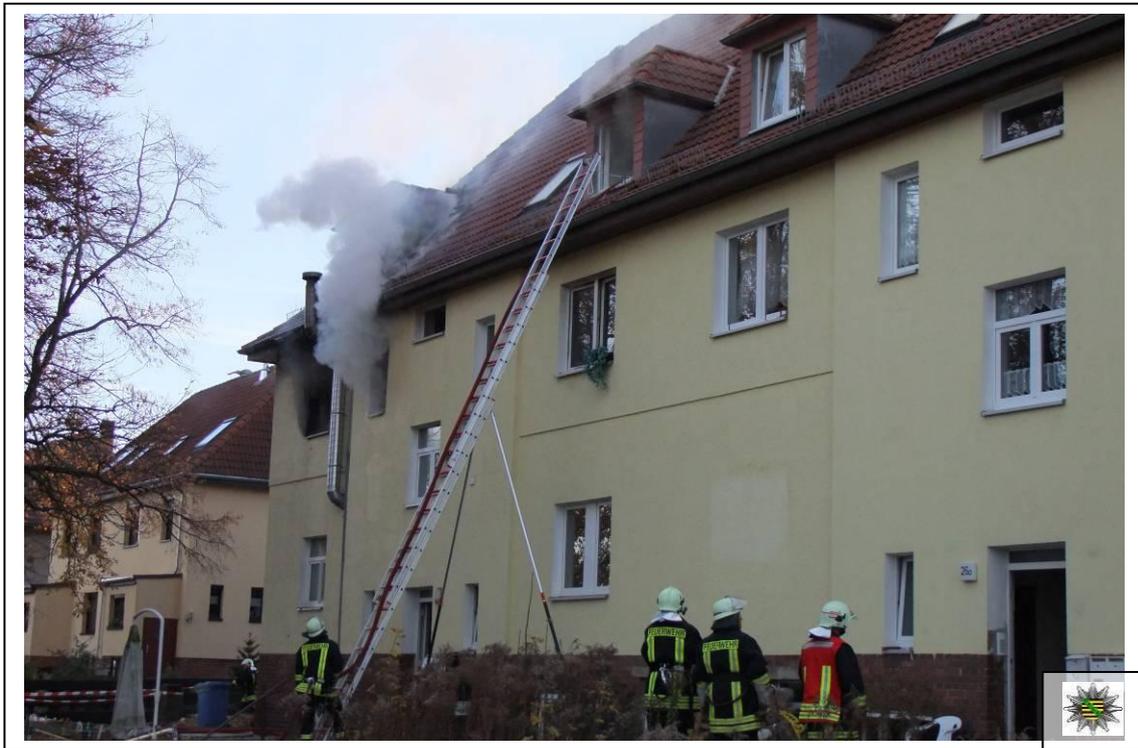
Bild 58

6* Die Aufnahme erfolgte am 04.11.2011 um 17:07 Uhr.
Übersichtsaufnahme der Rückfront des Brandobjektes. Im Bereich des Bades ist noch eine Rauchentwicklung zu erkennen. Im Inneren sind noch einige Glutnester vorhanden, die durch die Feuerwehr von außen bzw. durch den Hauseingang 26 bekämpft wurden.

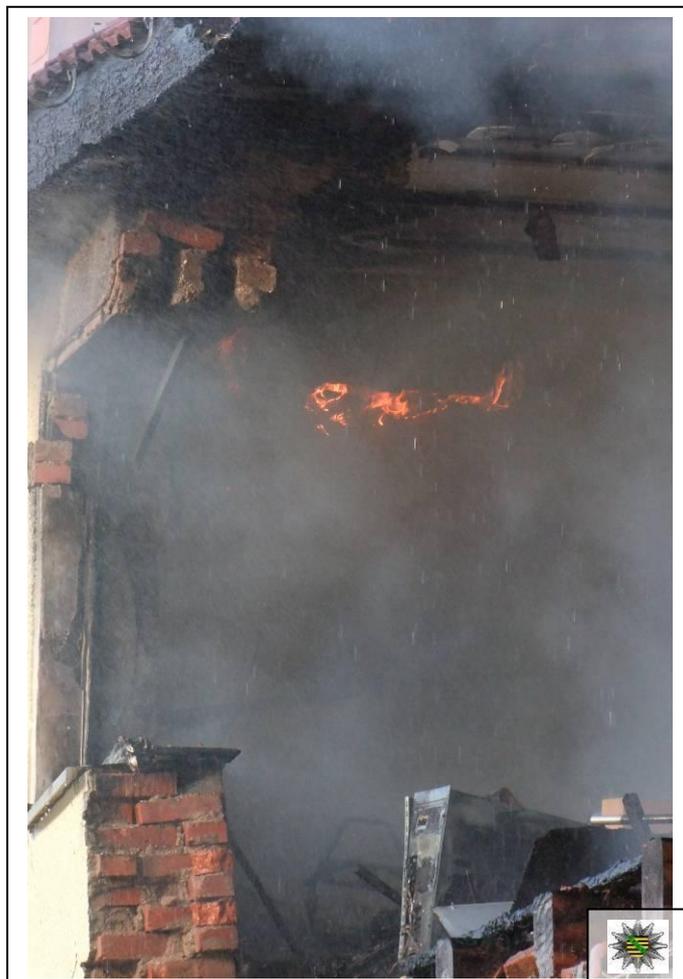
Bild 59

6* Die Aufnahme erfolgte
am 04.11.2011
um 17:12 Uhr.

Aufgrund der Glutnester kam
es immer wieder zur
Zündung von offenen
Bränden im Bereich des
Fehlbodens der
Geschossdecke von der
Brandwohnung in den
Dachstuhl.

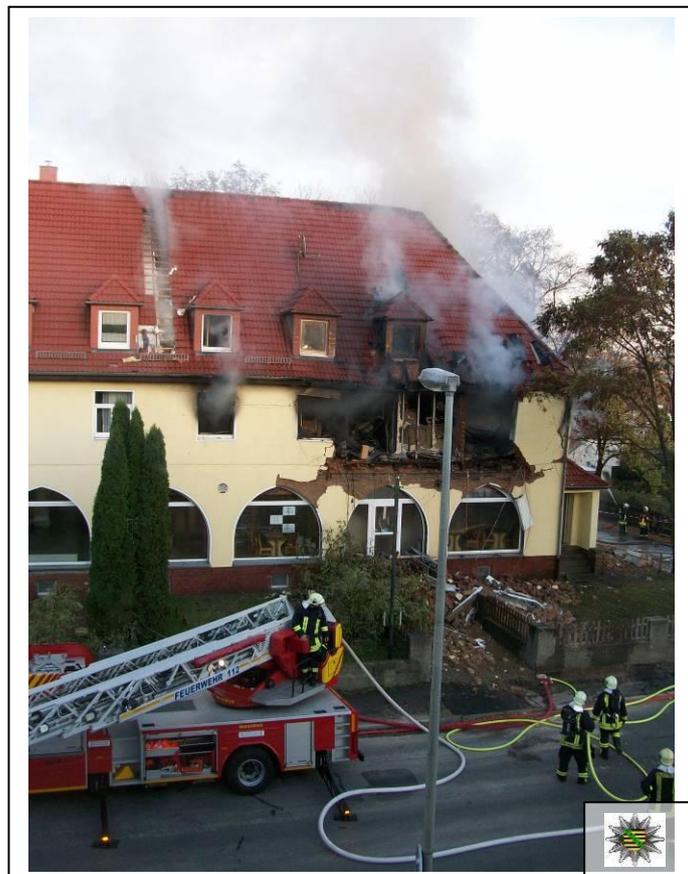
Bild 63

7* Die Aufnahme erfolgte am 04.11.2011 um 17:19 Uhr.

Durch die Feuerwehr wurde im Bereich der Trennwand zwischen Hausgrundstück 26 und 26 a die Dachkonstruktion geöffnet, um eine Kontrolle zu gewährleisten, damit eine Brandausbreitung auf die 26 a nicht erfolgen kann.

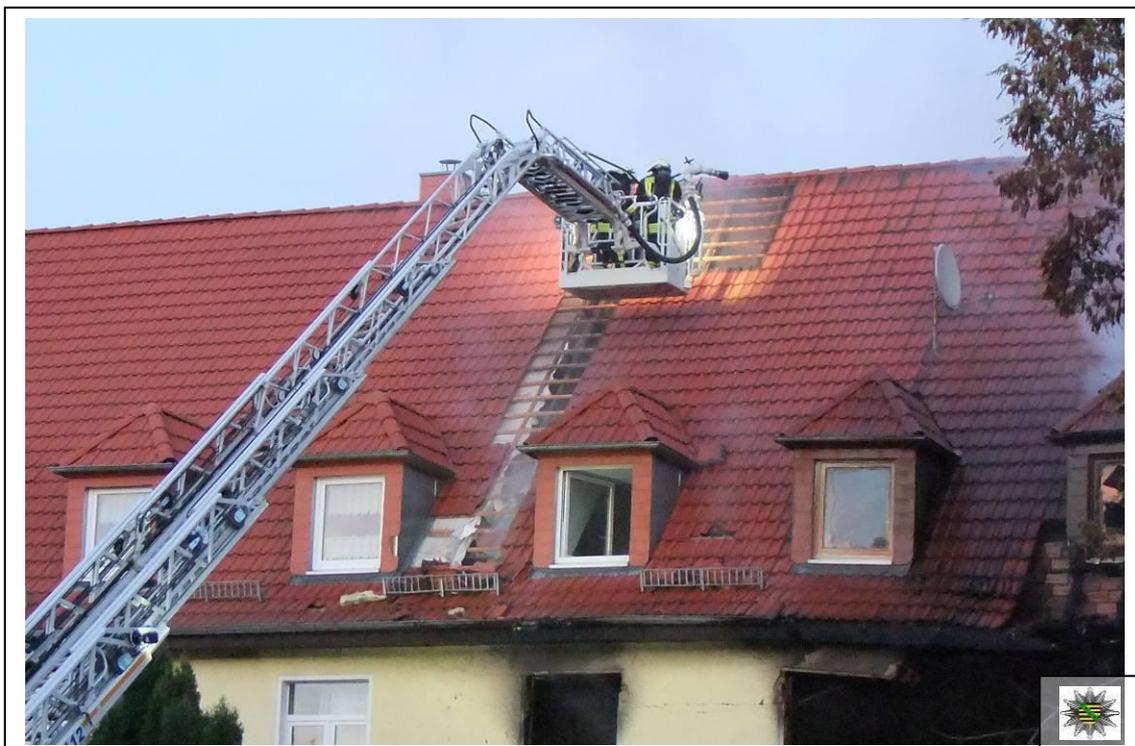
Bild 65

6* Die Aufnahme erfolgte am 04.11.2011 um 17:48 Uhr.
Durch die Berufsfeuerwehr wurden weitere Teile der Dacheindeckung entfernt um die Brandbekämpfung bzw. Kontrolle der Brandausbreitung auf das Hausgrundstück 26 a zu kontrollieren.

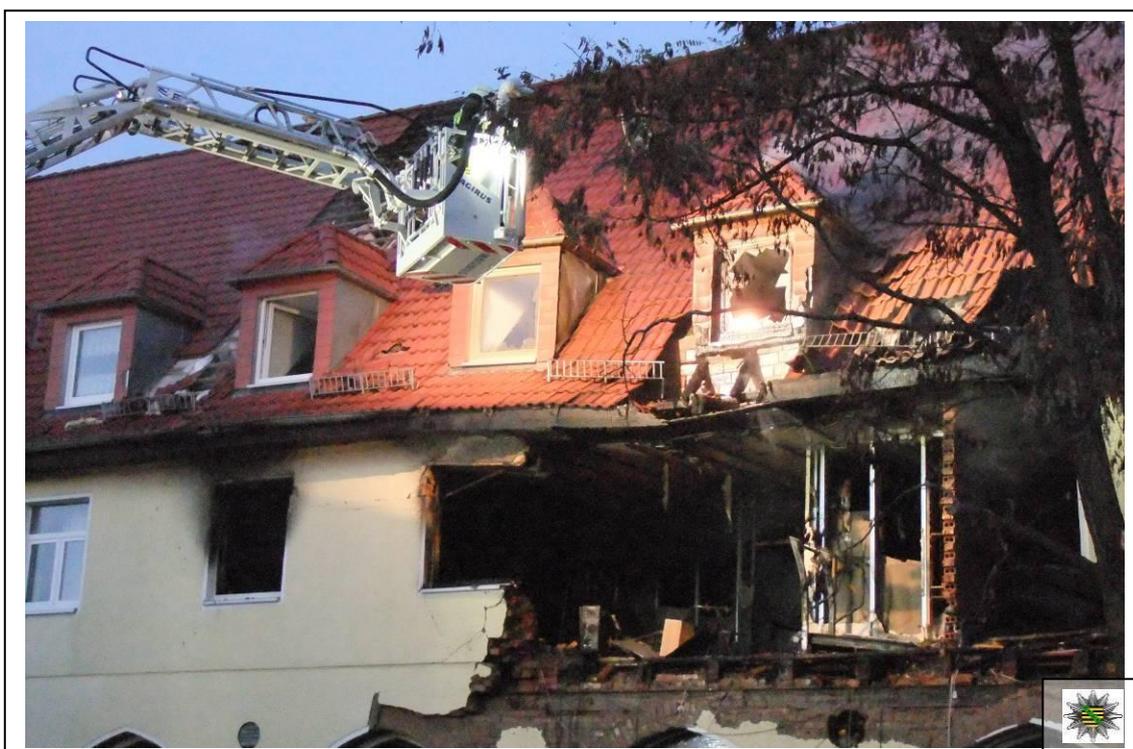
Bild 67

6* Die Aufnahme erfolgte am 04.11.2011 um 18:06 Uhr.
Zeigt den Bereich der Dachkonstruktion im Bereich der Längsseite des Wohnhauses.
Durch die Feuerwehr wurden Glutnester in der Dachkonstruktion (Dachgaube)
gelöscht.

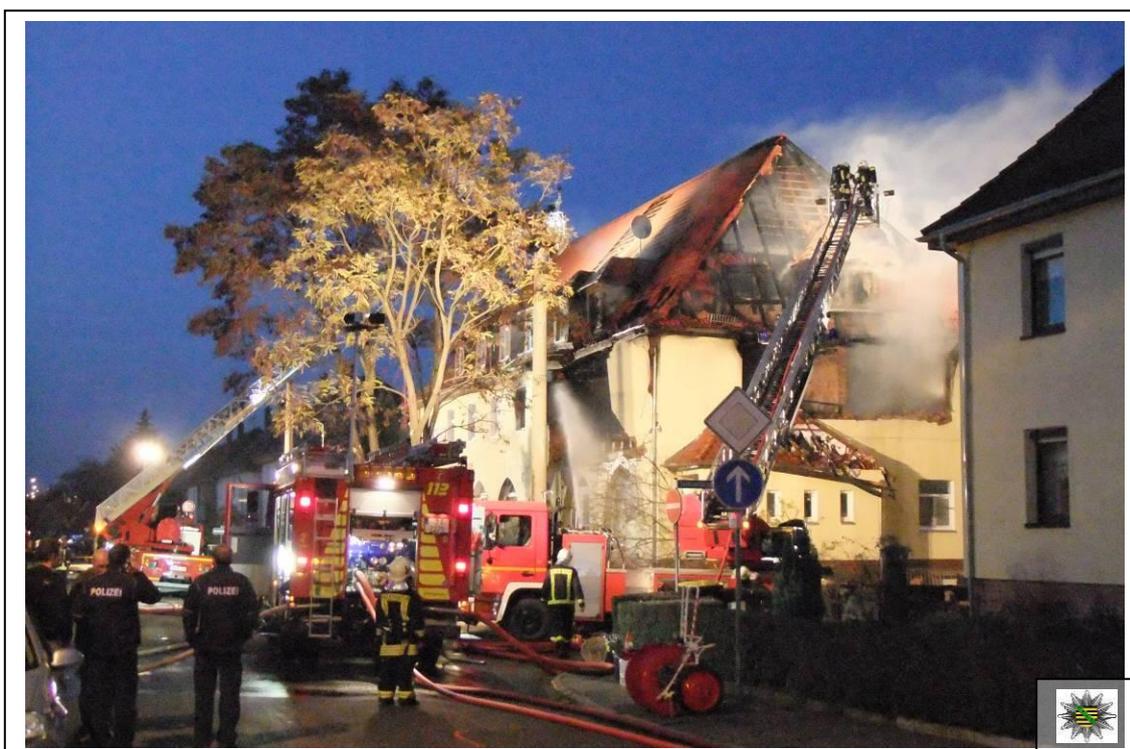
Bild 69

6* Die Aufnahme erfolgte am 04.11.2011 um 18:18 Uhr.
Zu diesem Zeitpunkt befanden sich immer noch Glutnester im Inneren der Wohnung bzw. im Fehlboden der Geschossdecke zwischen Wohnung und Dachstuhl.

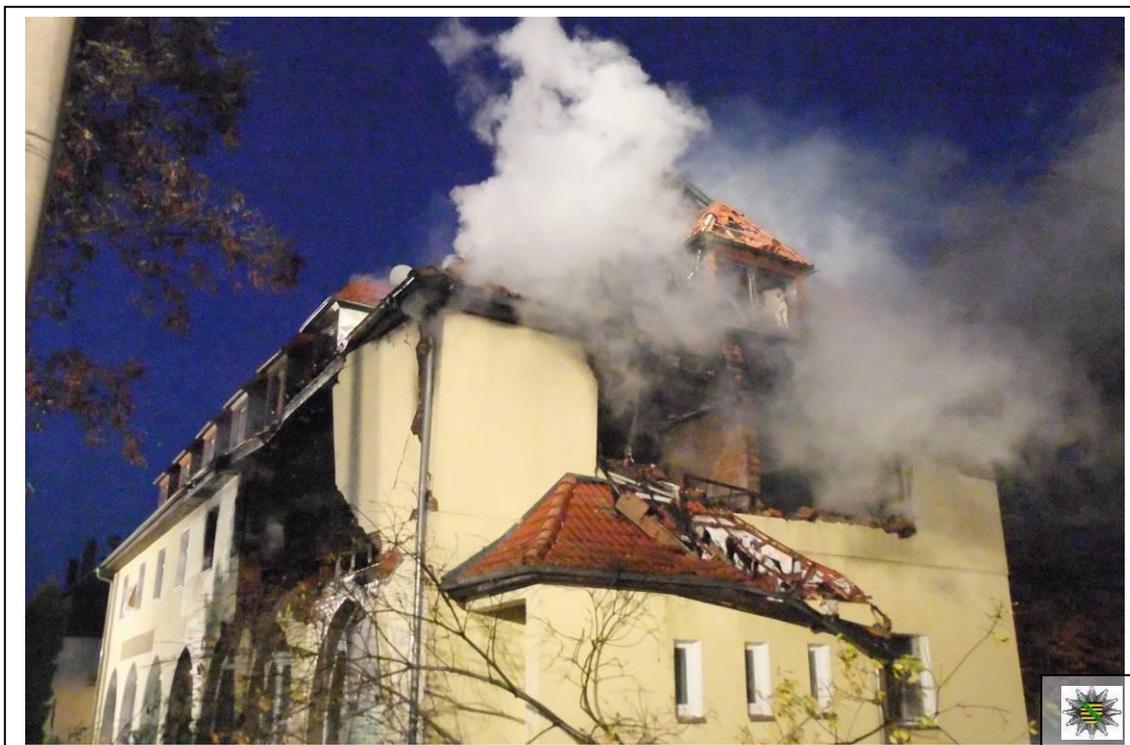
Bild 70

6* Die Aufnahme erfolgte am 04.11.2011 um 18:22 Uhr.
Deutlich ist die Rauchentwicklung im Bereich Katzenzimmer und Schlafzimmer zu erkennen. Hier kam es teilweise wieder zum entfachen von Glutnestern.

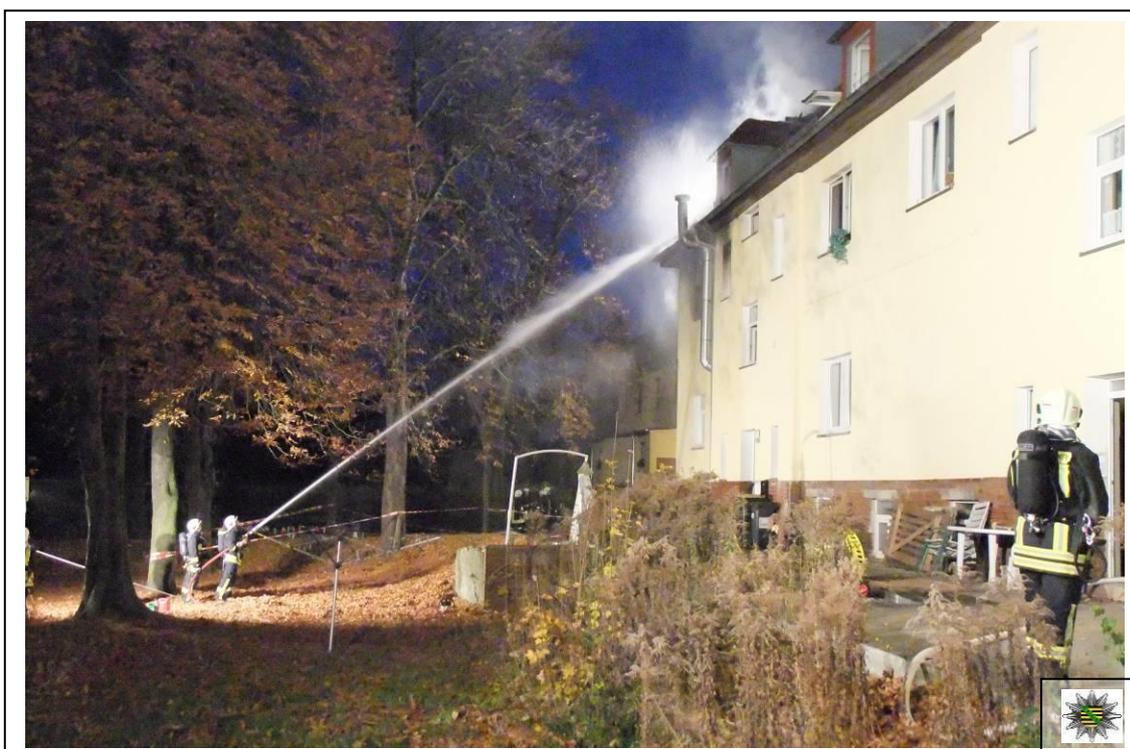
Bild 71

6* Die Aufnahme erfolgte am 04.11.2011 um 18:27 Uhr.
Detailaufnahme der Rückfront des Objektes. Hier kam es ebenfalls zu diesem Zeitpunkt zum Aufflammen von Glutnestern.

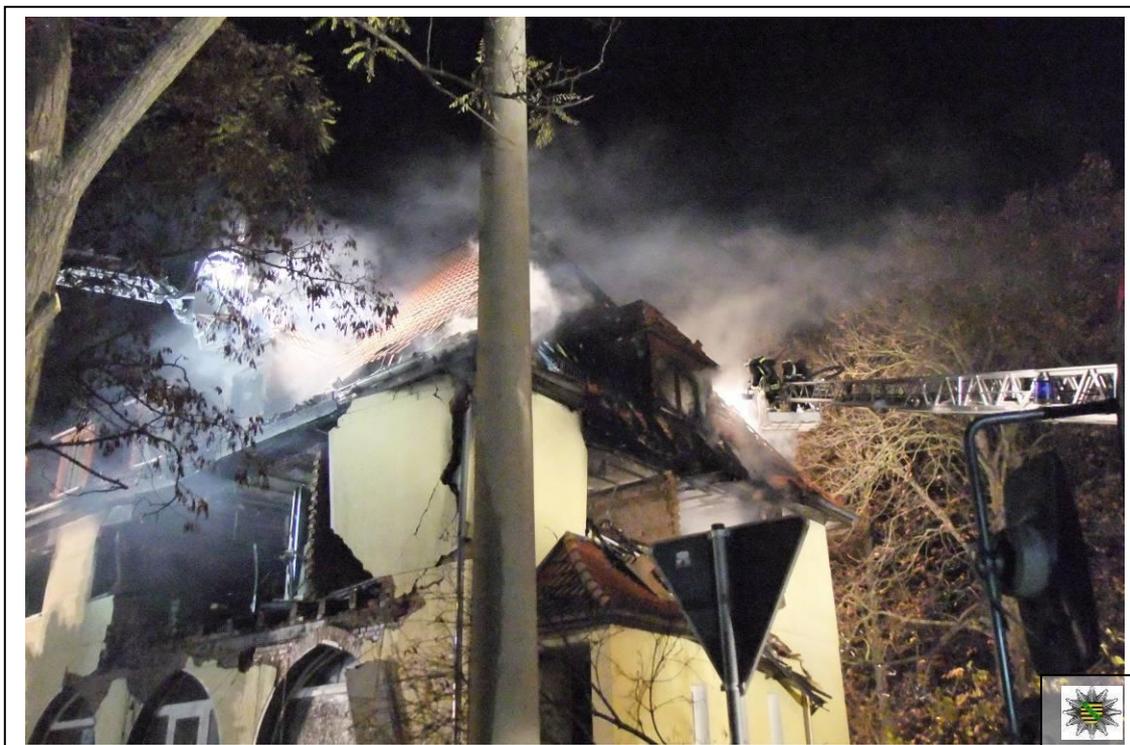
Bild 72

6* Die Aufnahme erfolgte am 04.11.2011 um 18:49 Uhr.
Detailaufnahme der Giebelseite bzw. Längsseite im Bereich der herausgesprengten Außenwände des Wohngebäudes. Zu diesem Zeitpunkt sind ebenfalls noch Glutnester im Inneren des Gebäudes vorhanden.

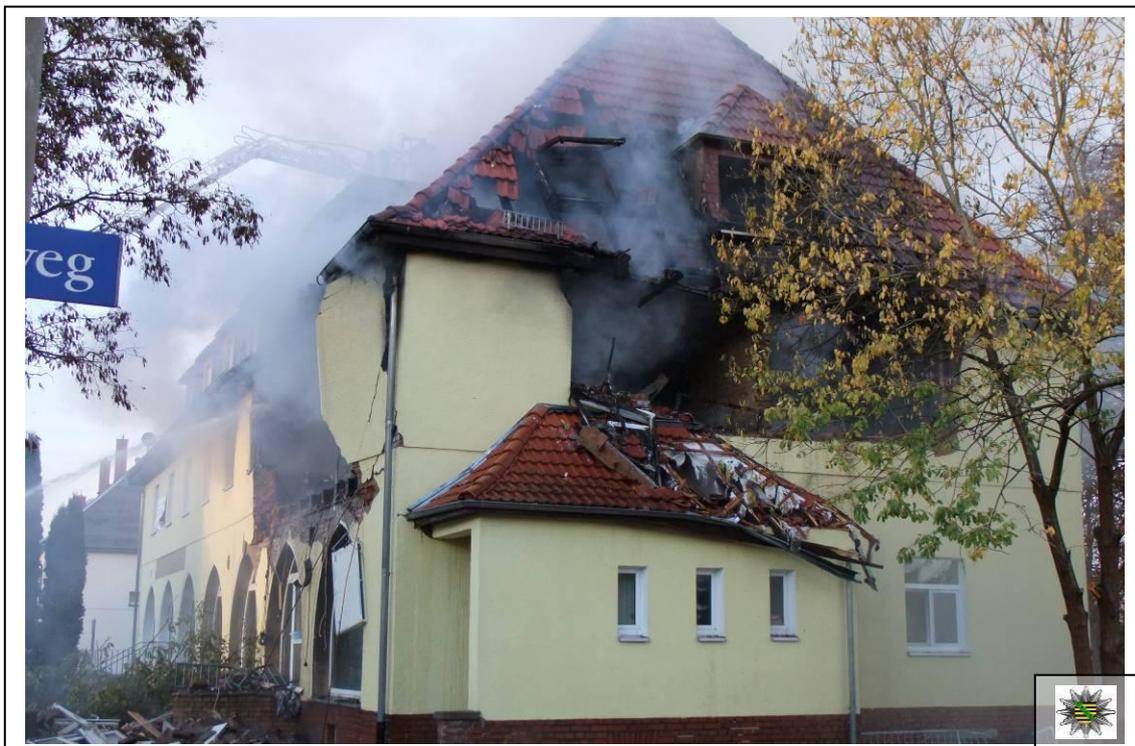
Bild 75

Die Aufnahme erfolgte am 04.11.2011 um 17:12 Uhr.

Deutlich sind die Giebelseite und die Längsseite des Brandobjektes zu erkennen. In diesem Bereich sind Teile der Außenwand durch die Brandintensität herausgesprengt worden.

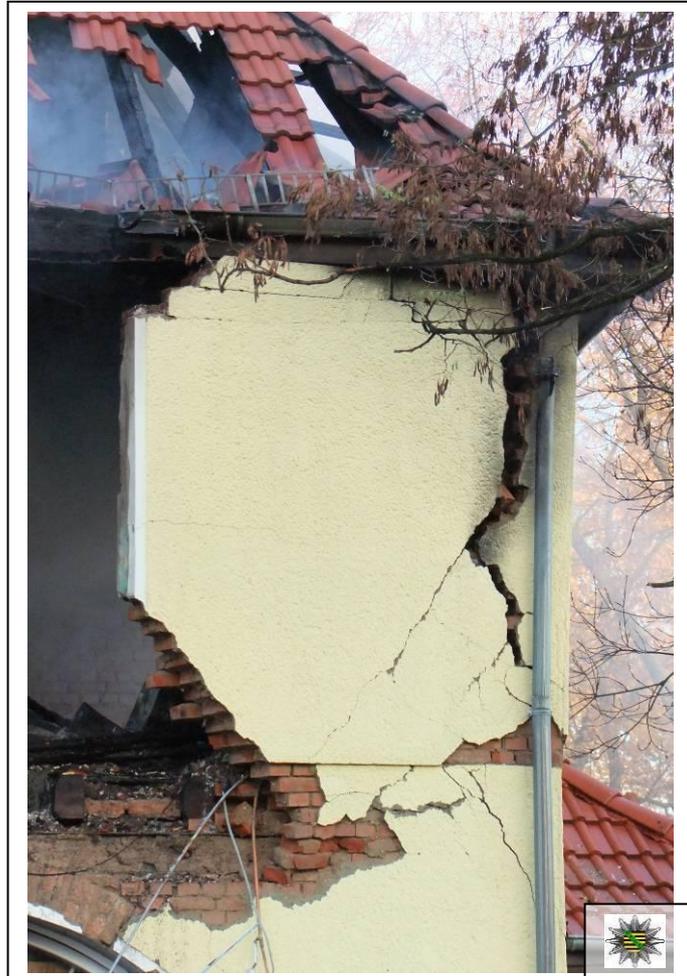
Bild 78

6* Die Aufnahme erfolgte am 04.11.2011 um 17:18 Uhr.

Detailaufnahme der rechten Seite des Brandobjektes. Durch die Wucht der Explosion wurde die Außenwand (Stärke des Mauerwerkes 36 cm) um ca. 40 cm nach außen verschoben. Diese Wand war nur noch im Bereich der Ecke mit dem eigentlichen Gebäude bzw. Mauerwerk des Wohnhauses verkeilt. Eine unmittelbare Gefährdung und Einsturzgefahr bestand in diesem Bereich.

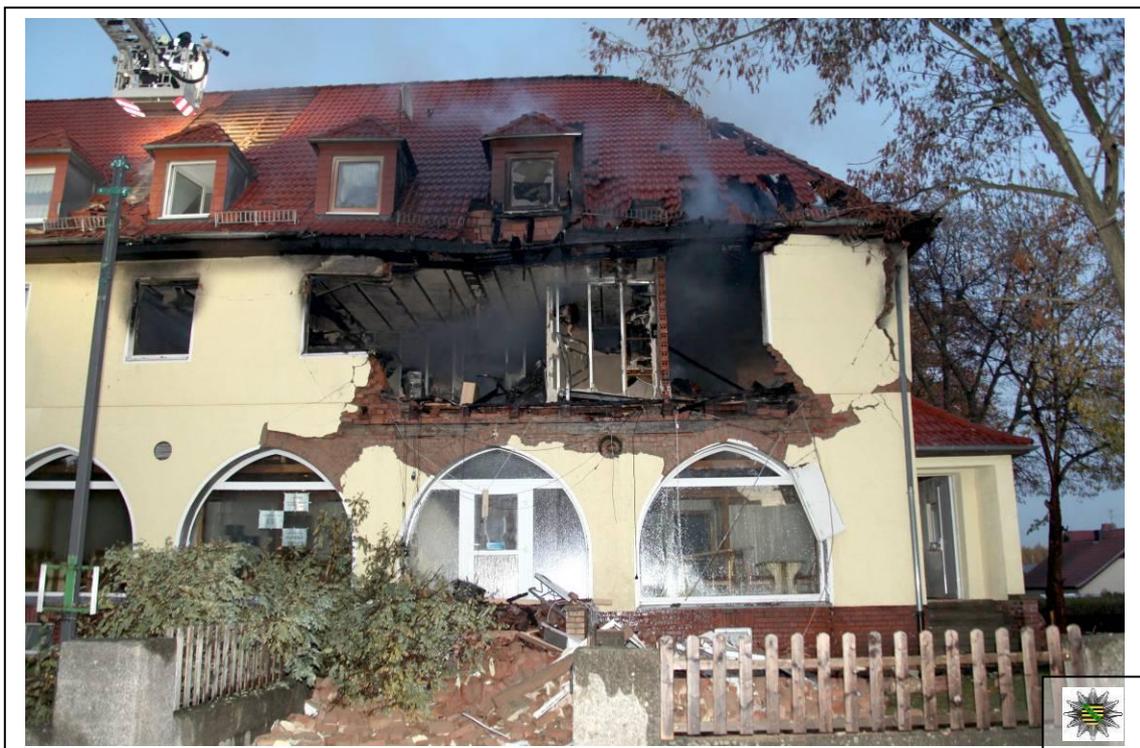
Bild 81

2* Die Aufnahme erfolgte am 04.11.2011 um 16:52 Uhr.
Detailaufnahme der Längsseite des zerstörten Wohnhauses.

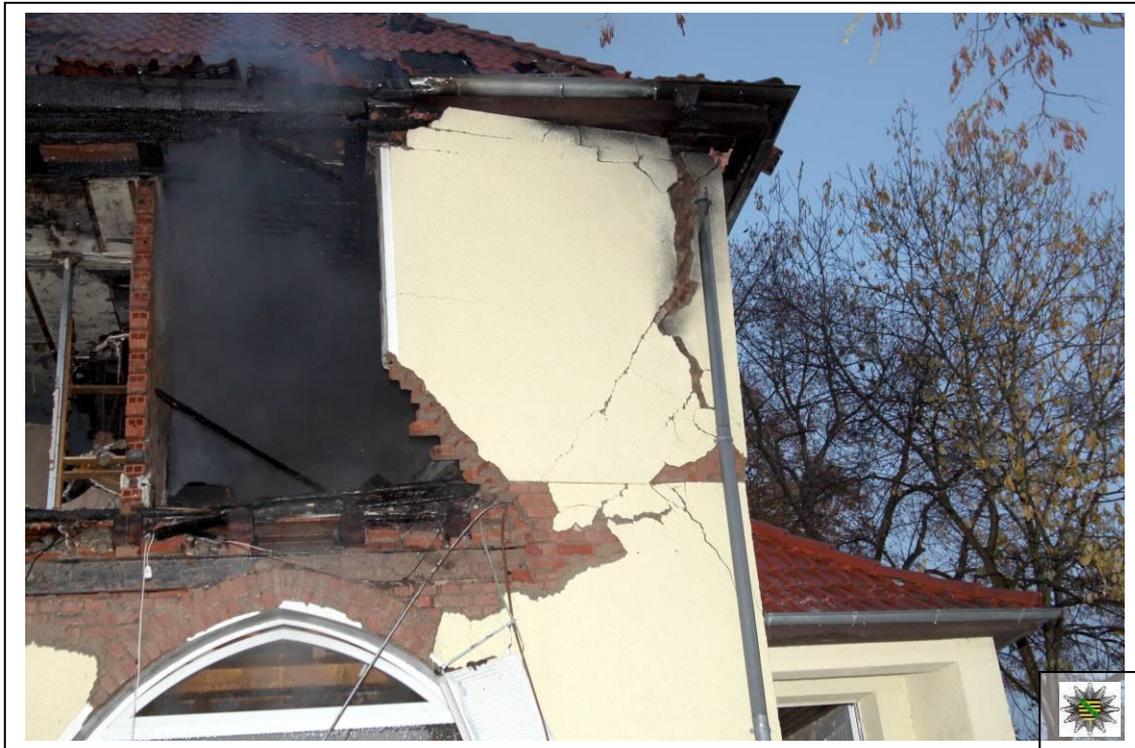
Bild 82

2* Die Aufnahme erfolgte am 04.11.2011 um 16:53 Uhr.
Detailaufnahme der rechten Ecke des Wohnhauses im Brandbereich H
Schlafzimmers.

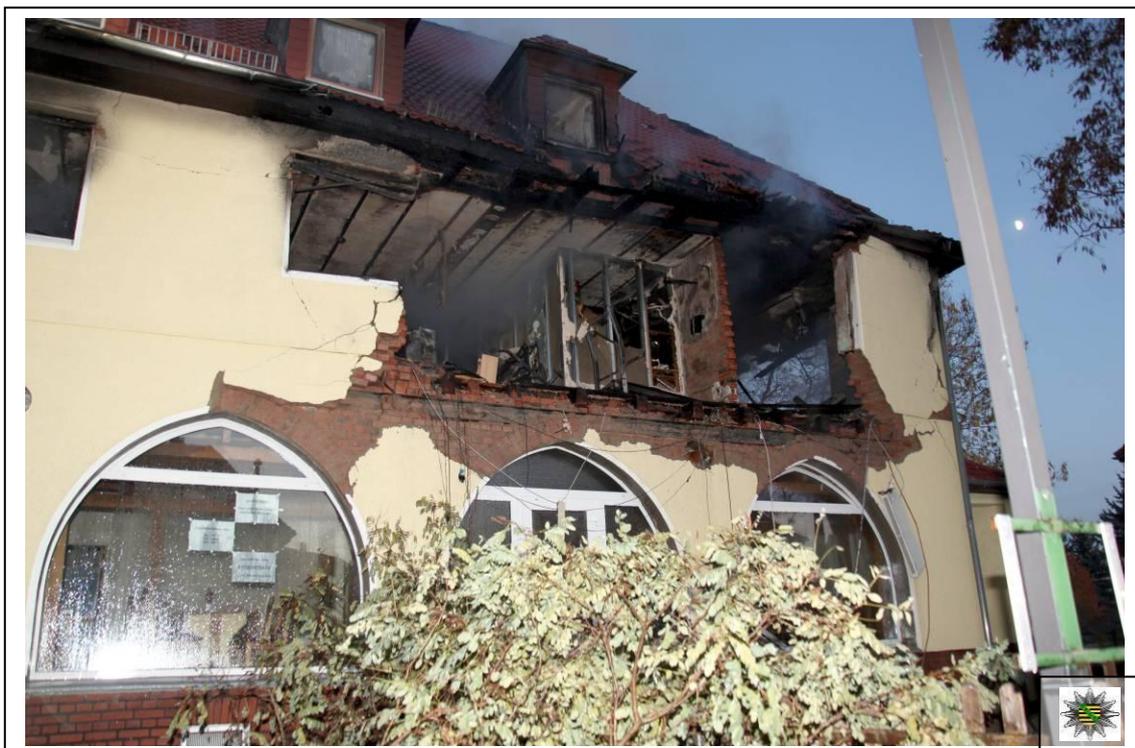
Bild 83

2* Die Aufnahme erfolgte am 04.11.2011 um 16:53 Uhr.
Detailaufnahme der Längsseite des Brandobjektes. Deutlich ist das Innere der
Wohnung (Lager M) zu erkennen.

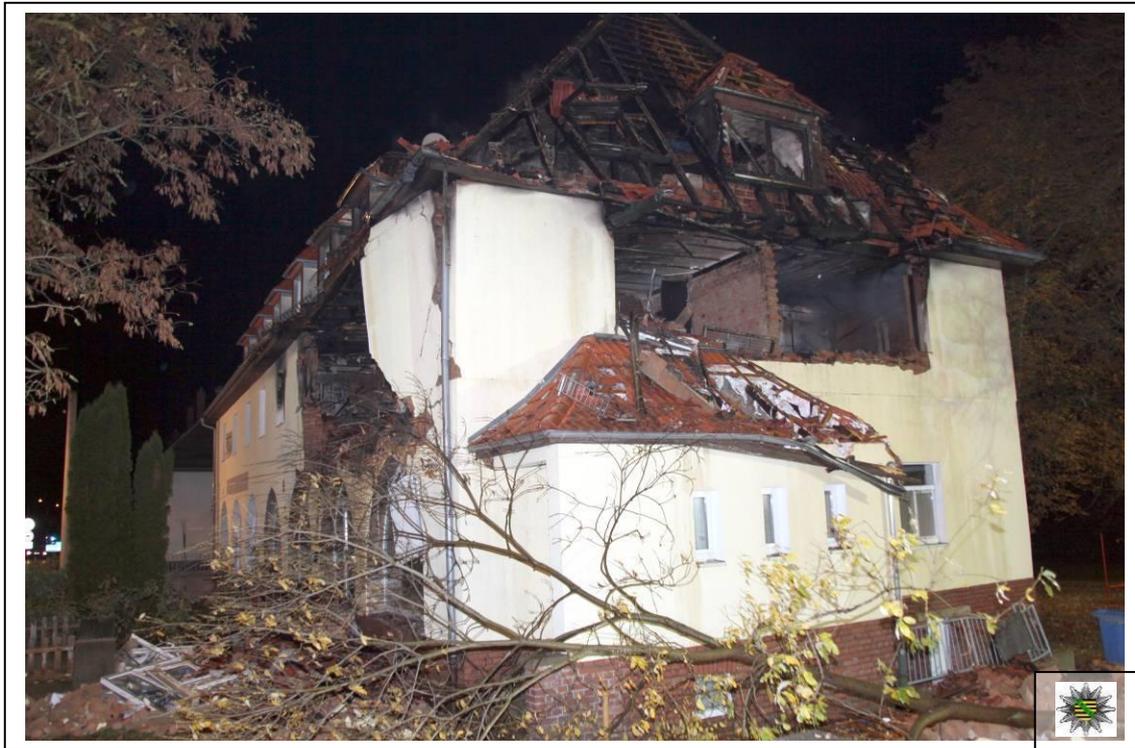
Bild 86

Die Aufnahme erfolgte am 04.11.2011 um 20:10 Uhr.
Detailaufnahme der Giebelseite und Längsseite nach der Brandbekämpfung,
unmittelbar vor dem Teilabriss der Dachkonstruktion bzw. der beschädigten
Außenwände.

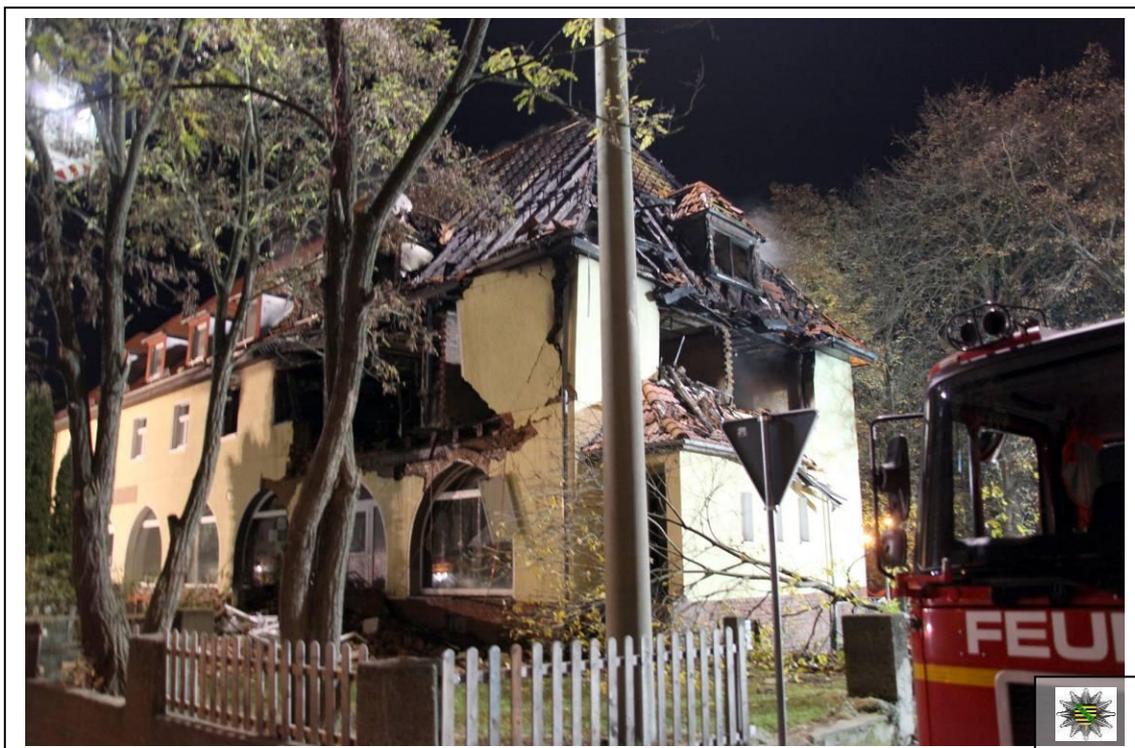
Bild 87

Die Aufnahme erfolgte am 04.11.2011 um 21:02 Uhr.
Zeigt ebenfalls den Bereich wie im Bild 86 bereits beschrieben.
