-Brandursachenermittlung-

Lichtbildmappe

zur Explosion mit Brandfolge des
Wohnhauses, Frühlingsstraße 26,
in 08058 Zwickau,
am 04.11.2011 gegen 15.08 Uhr

Band 1

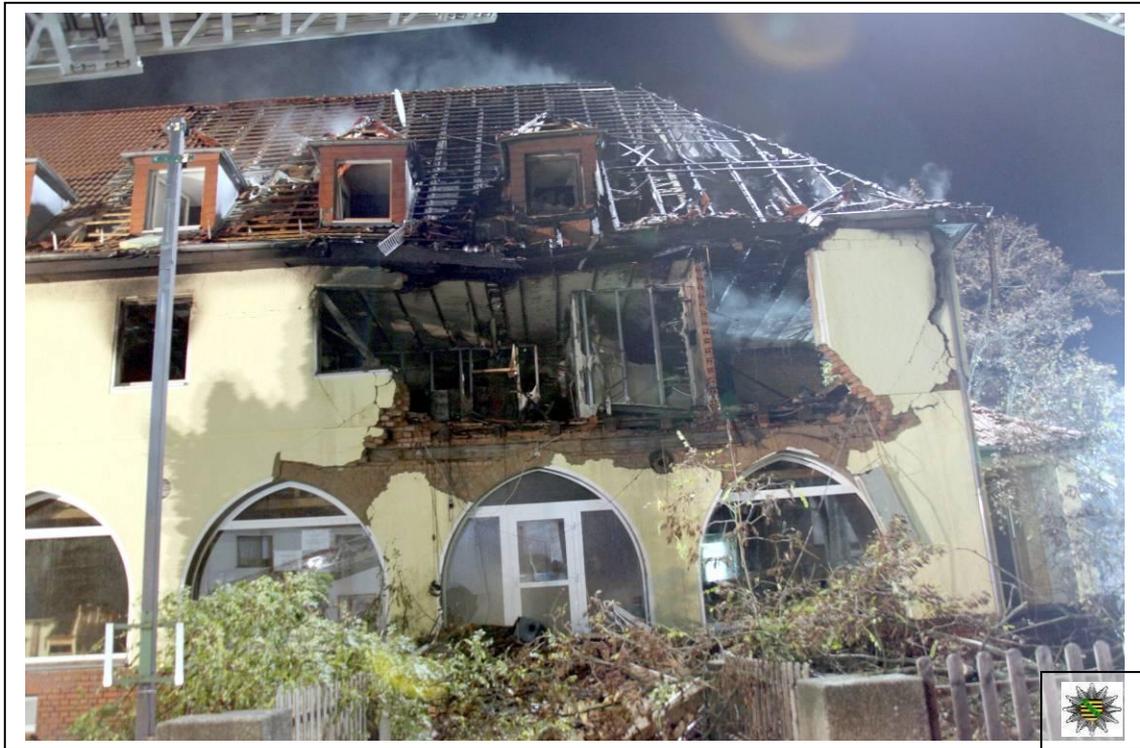
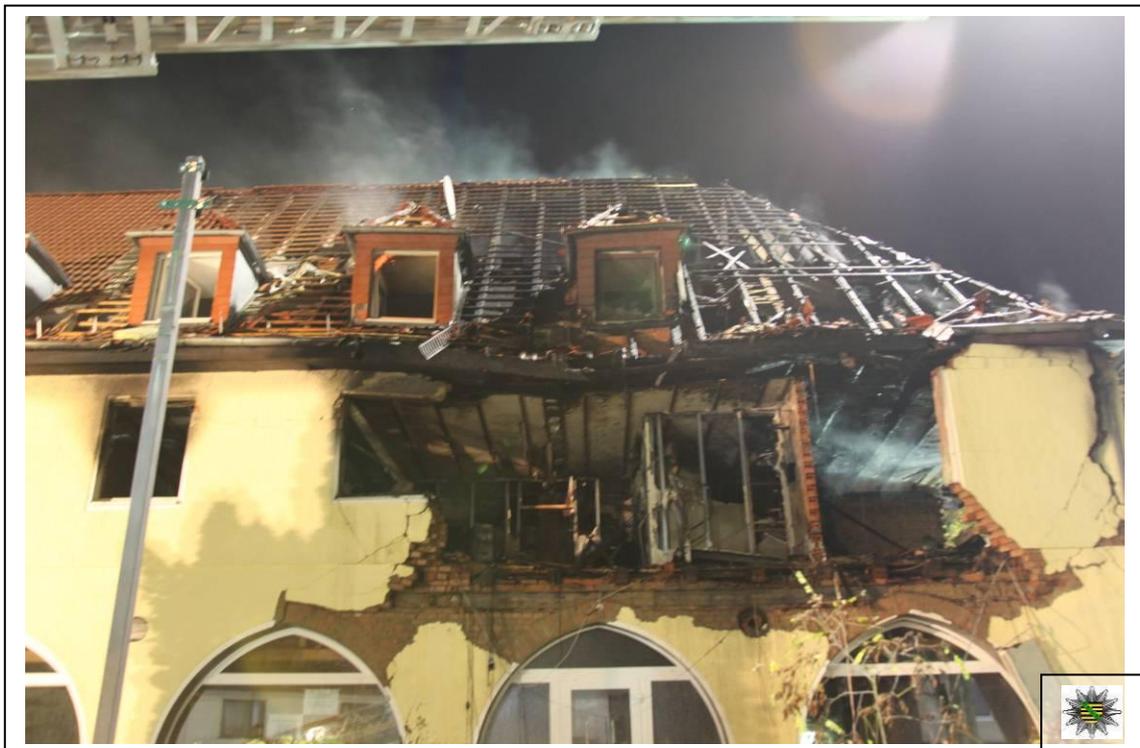
Bilder 88 und 89

Detailaufnahme der zerstörten Längsseite einschließlich der Dachkonstruktion nach der Brandbekämpfung.
