-Brandursachenermittlung-

Lichtbildmappe

zur Explosion mit Brandfolge des
Wohnhauses, Frühlingsstraße 26,
in 08058 Zwickau,
am 04.11.2011 gegen 15.08 Uhr

Band 2

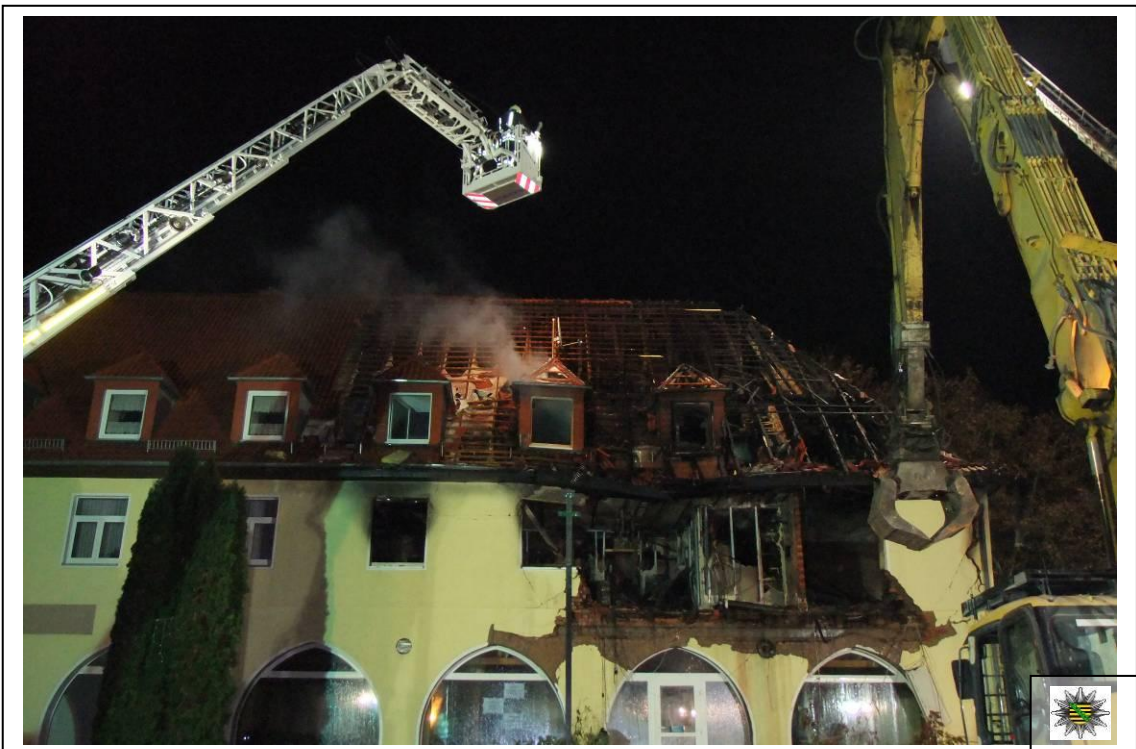
Bild 97

Zeigt die Arbeit des Baggers im Bereich der rechten vorderen Seite des Brandobjektes.

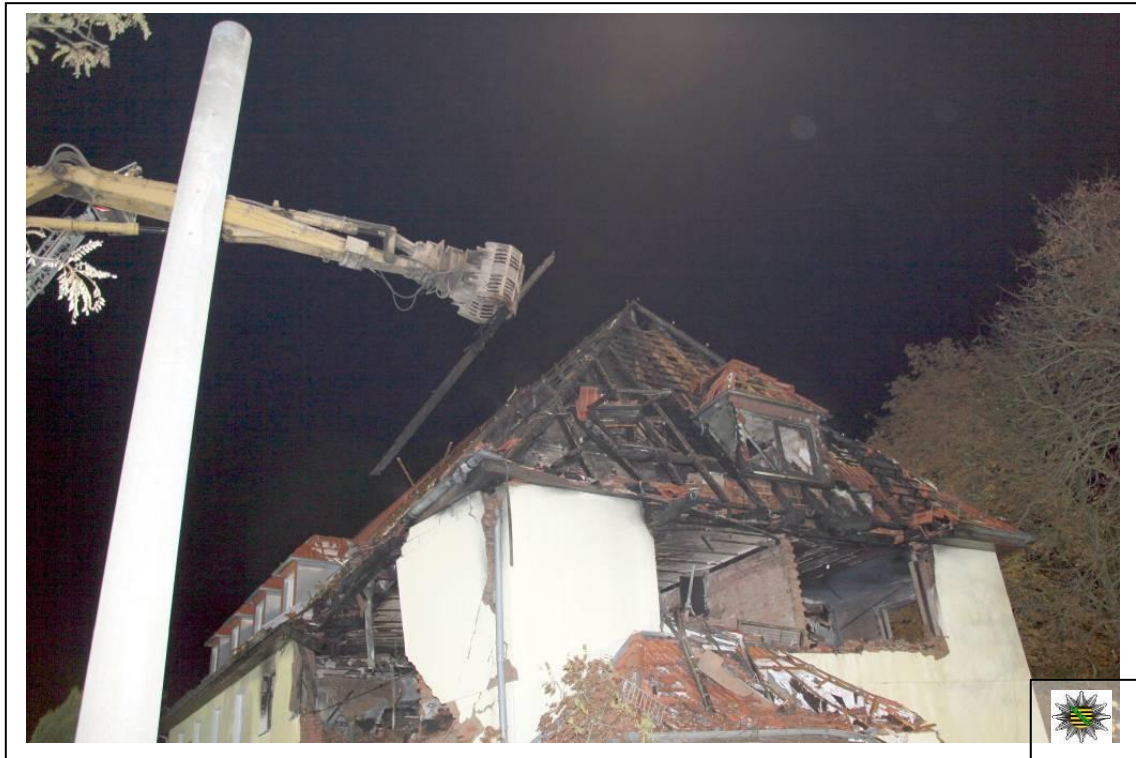
Bild 100

Aufgenommen am 04.11.2011 um 23:56 Uhr.
Zeigt ebenfalls die stückweise Entnahme der Dachsparren durch den Bagger im Bereich des Dachstuhles vom Brandobjekt.

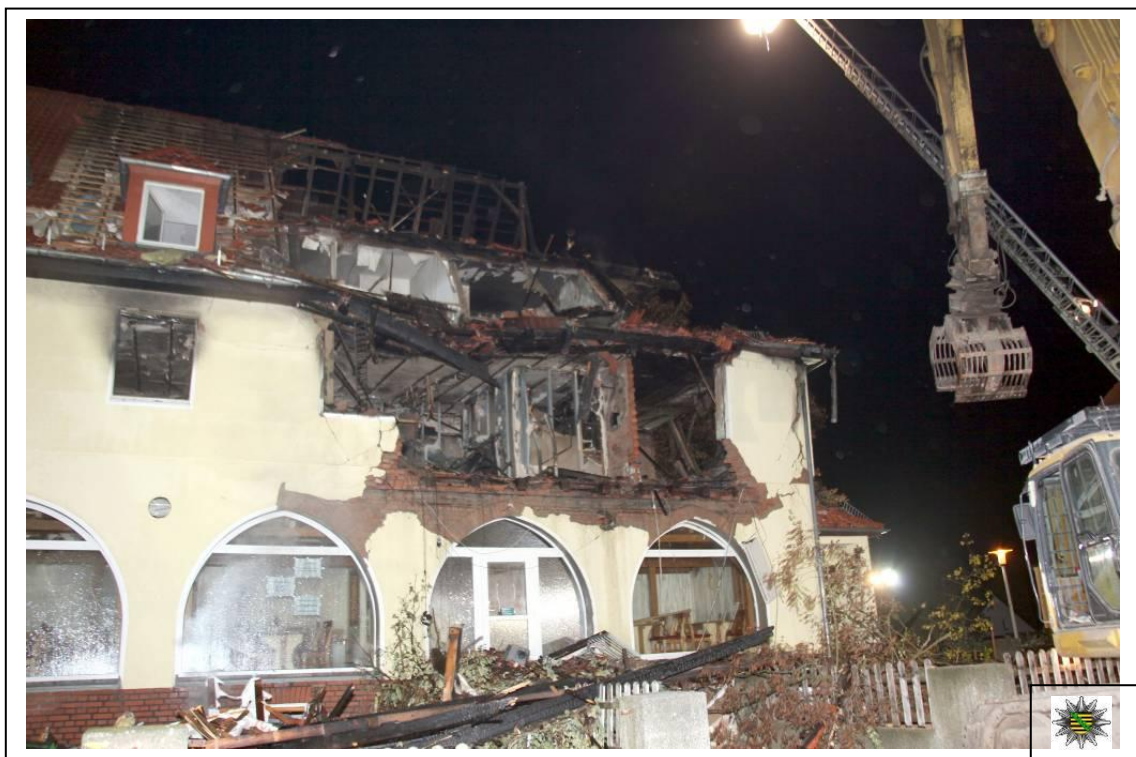
Bild 101

2* Aufgenommen am 05.11.2011 um 00:33 Uhr.
Zeigt bereits schon eine teilweise Entnahme des Dachstuhles unmittelbar oberhalb der Brandwohnung.

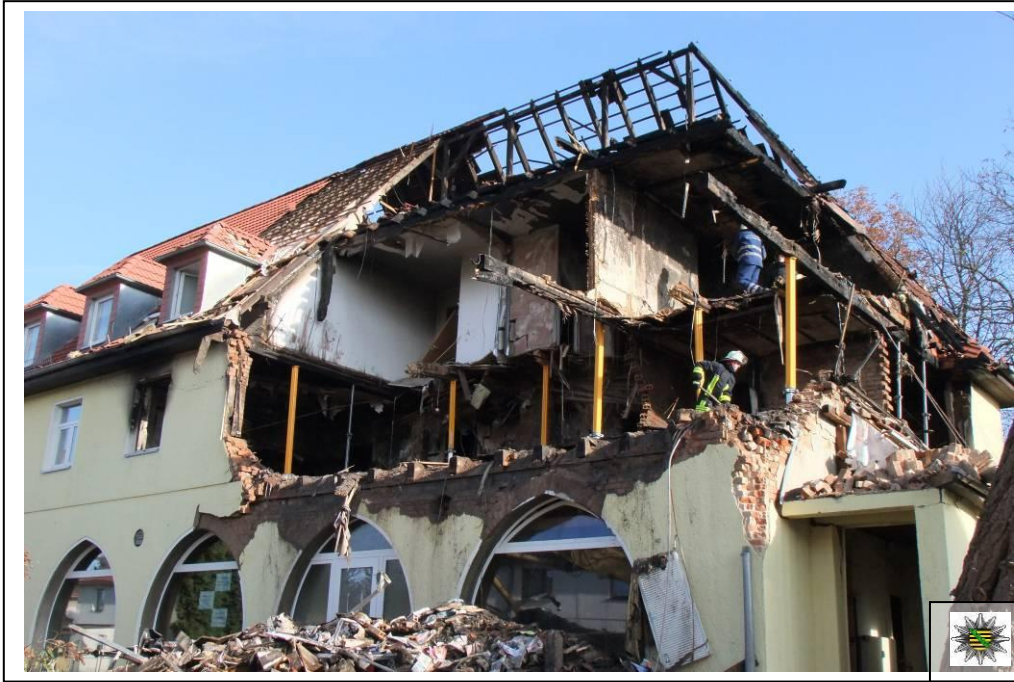
Bild 106

In Zusammenarbeit mit der Berufsfeuerwehr Zwickau wurde das gesamte Brandobjekt mittels Stahlstützen abgesteift, damit eine Branduntersuchung im Brandobjekt ohne größere Gefahr durchgeführt werden konnte.

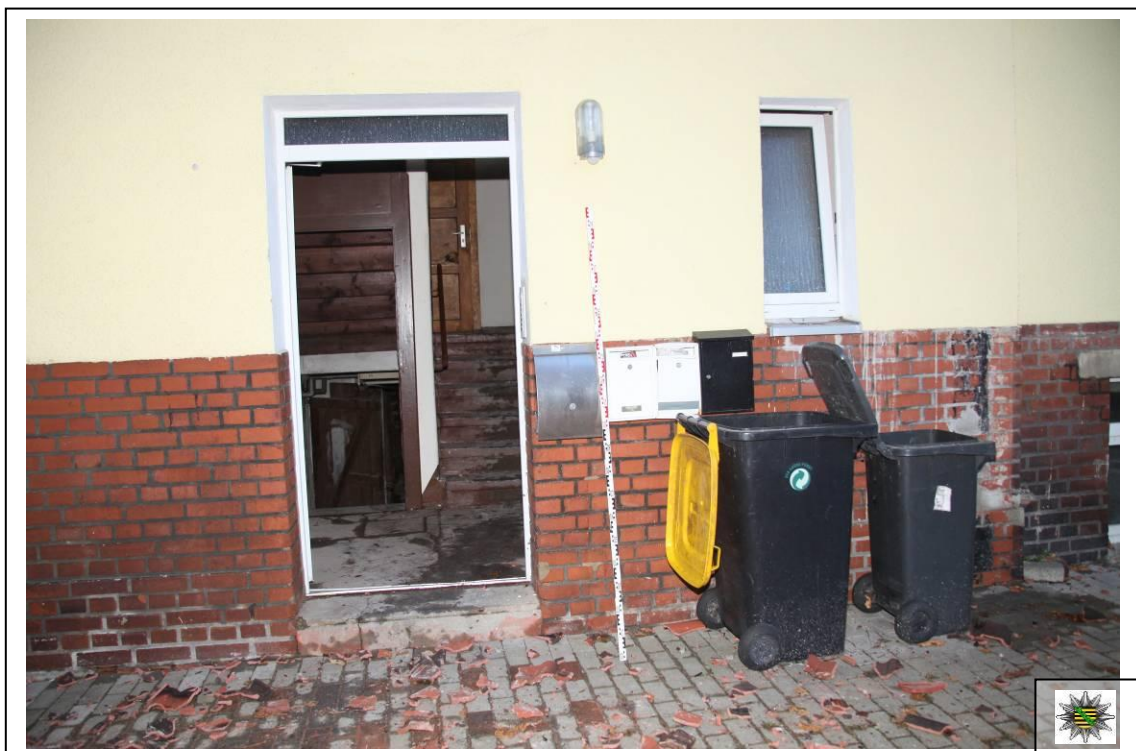
Bild 110

1* Detailaufnahme der Hauseingangstür einschließlich der Briefkästen, die sich rechts neben der Hauseingangstür befanden.

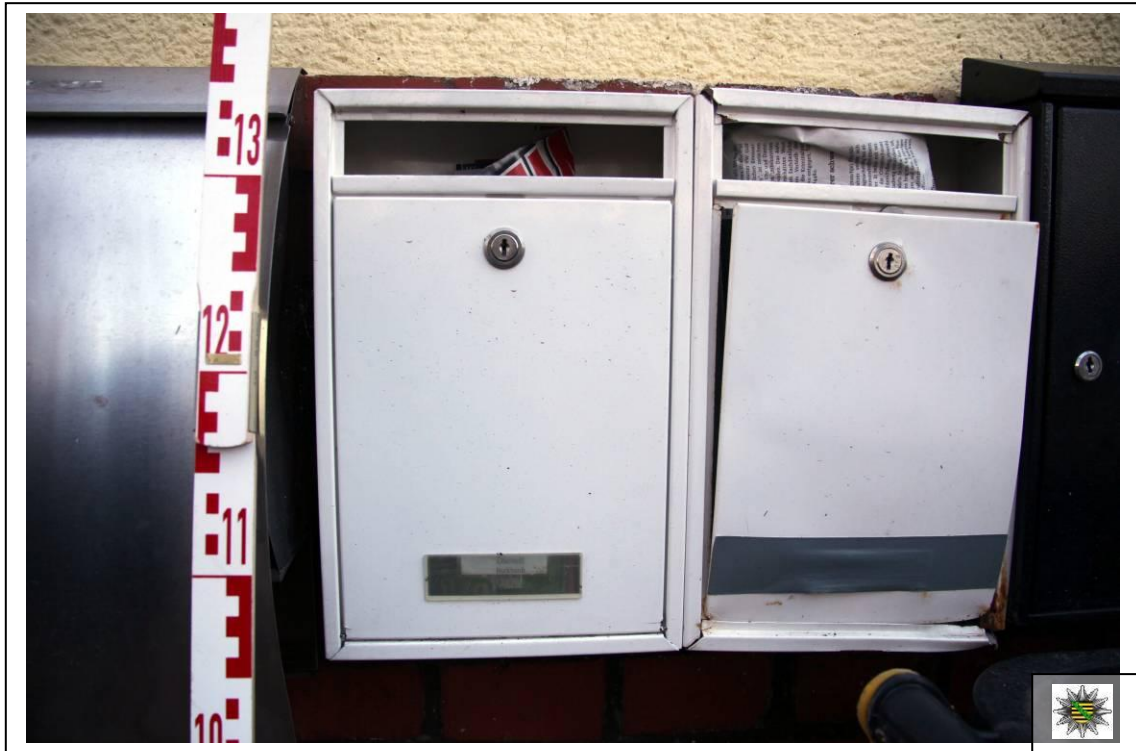
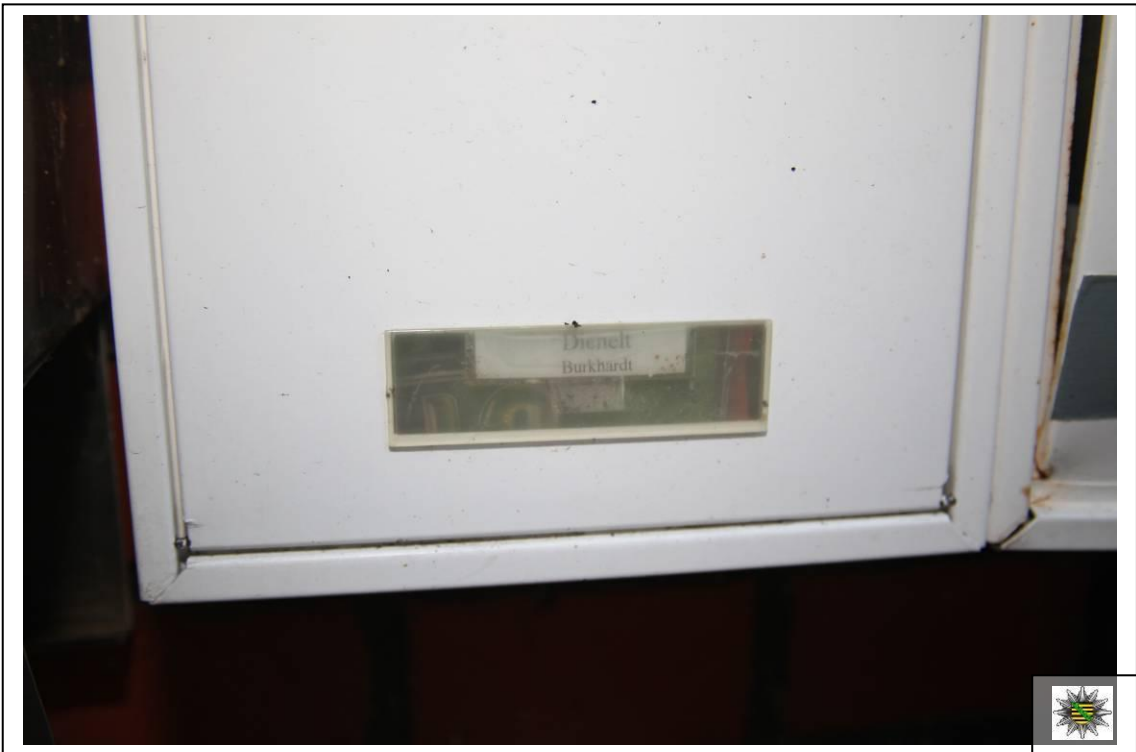
Detailaufnahmen der beiden Briefkästen, die sich rechts an der Hauseingangstür befinden. Der zweite Briefkasten, rechts neben der Eingangstür, ist mit den folgenden Namen versehen: Dienelt / Burkhardt. Im Inneren dieses Briefkastens befanden sich noch verschiedene Wochenzeitungen. Dieser Briefkasten wurde geöffnet und der Inhalt kontrolliert.

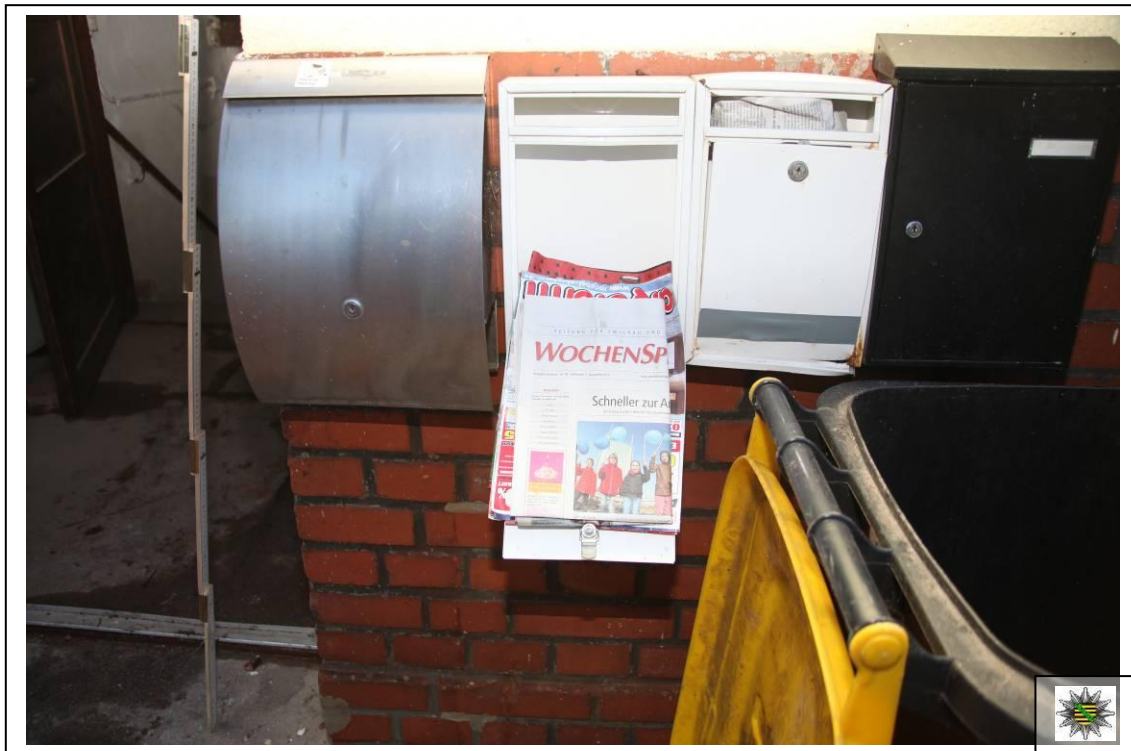
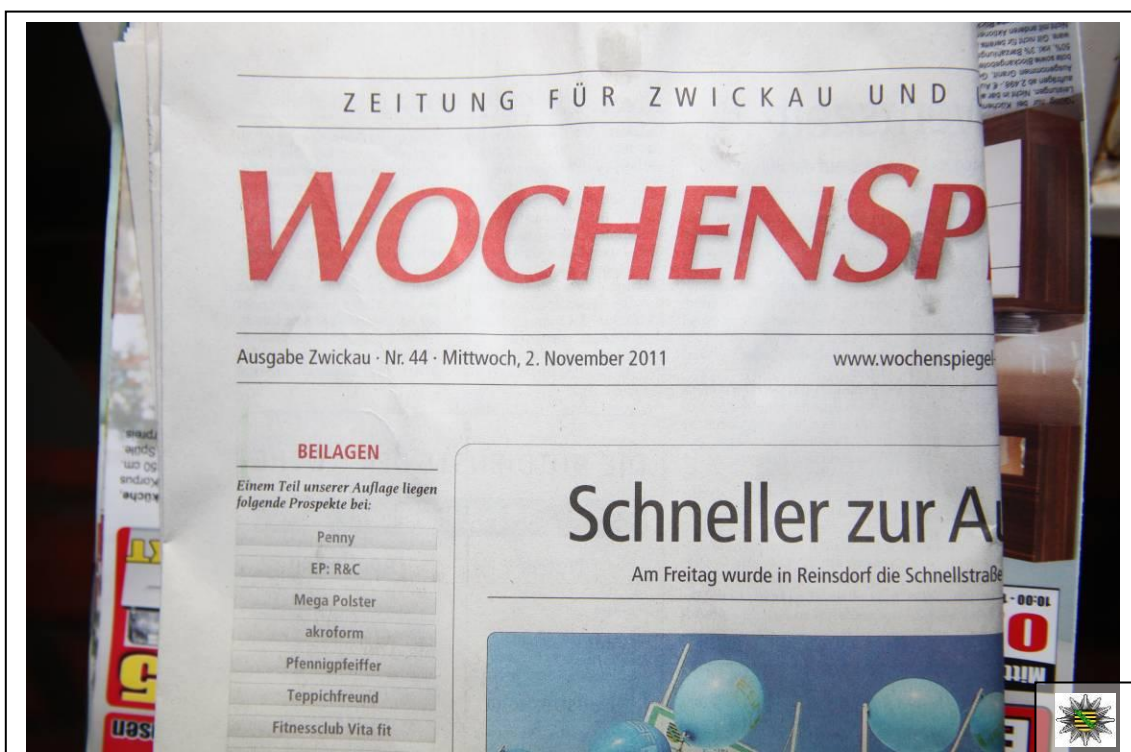
Zeigen den Inhalt des Briefkastens, der im Bild 112 beschrieben wurde. Die Zeitung stammt vom 02.11.2011.

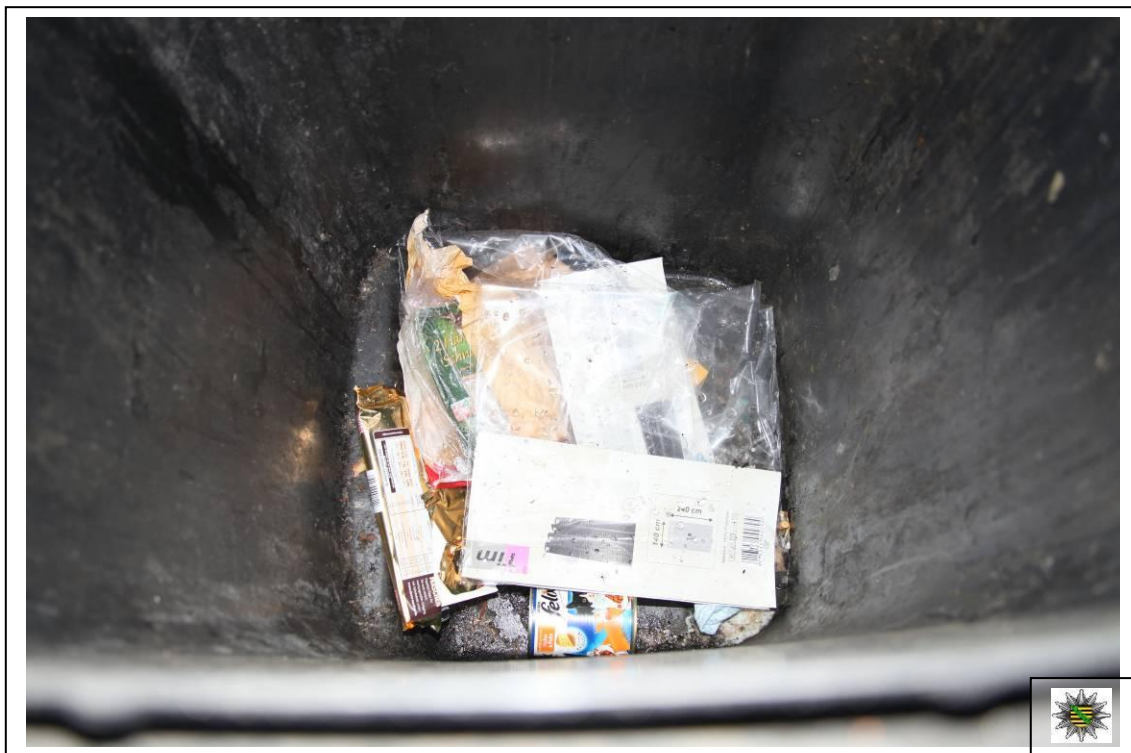
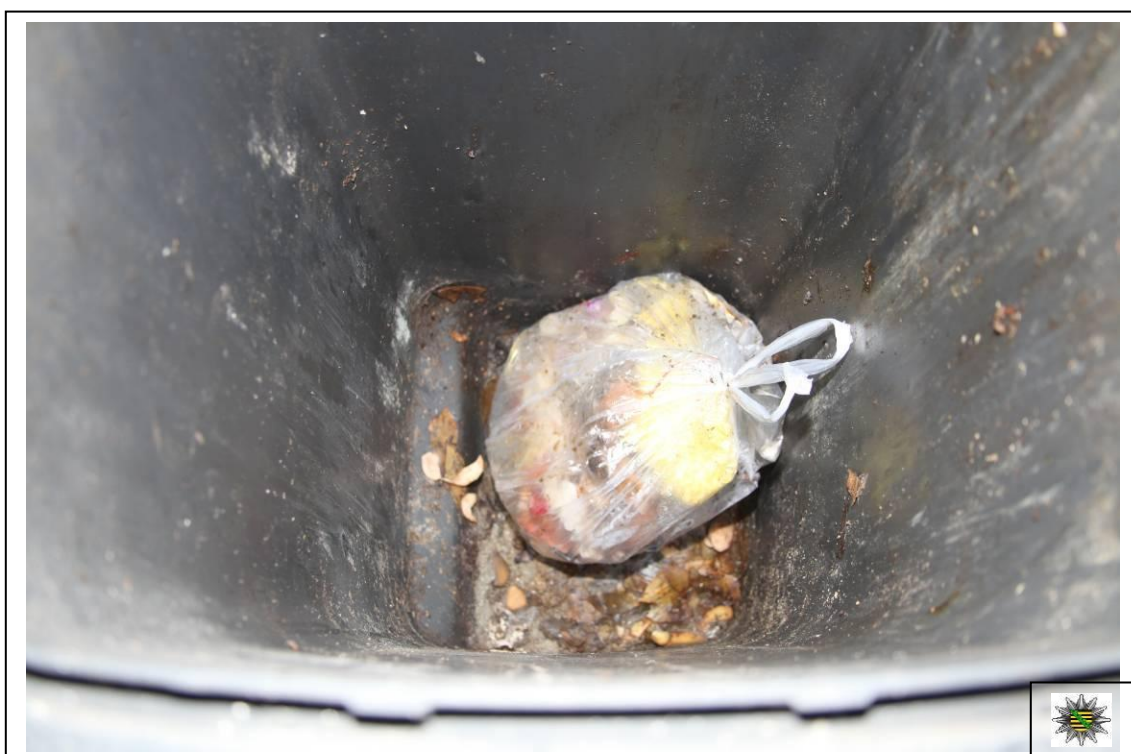
Zeigen den Inhalt der beiden Mülltonnen, die sich rechts neben dem Eingangsbereich befanden. Im Inneren konnte Müll festgestellt werden, der nach der augenscheinlichen Begutachtung in keinem Zusammenhang mit dem Brandereignis steht.

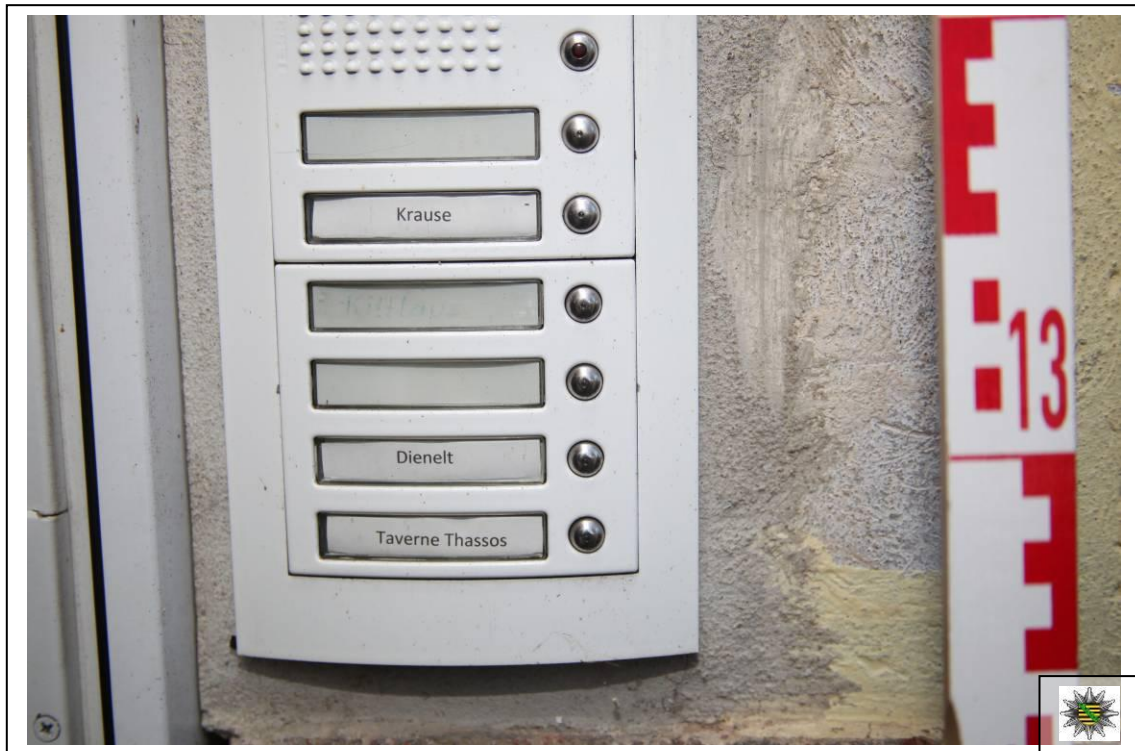
Bild 117

1* Zeigt die Klingel mit folgenden Aufschriften: das 1. Feld von oben ist leer (nicht beschriftet). Das 2. Feld von oben mit dem Namen Krause, das 3. Namensschild von oben mit dem Namen Kittlaus, das 4. Schild von oben nicht beschriftet, das 5. Schild von oben Dienelt und das 6. Namensschild von oben mit dem Namen Taverne Thassos.

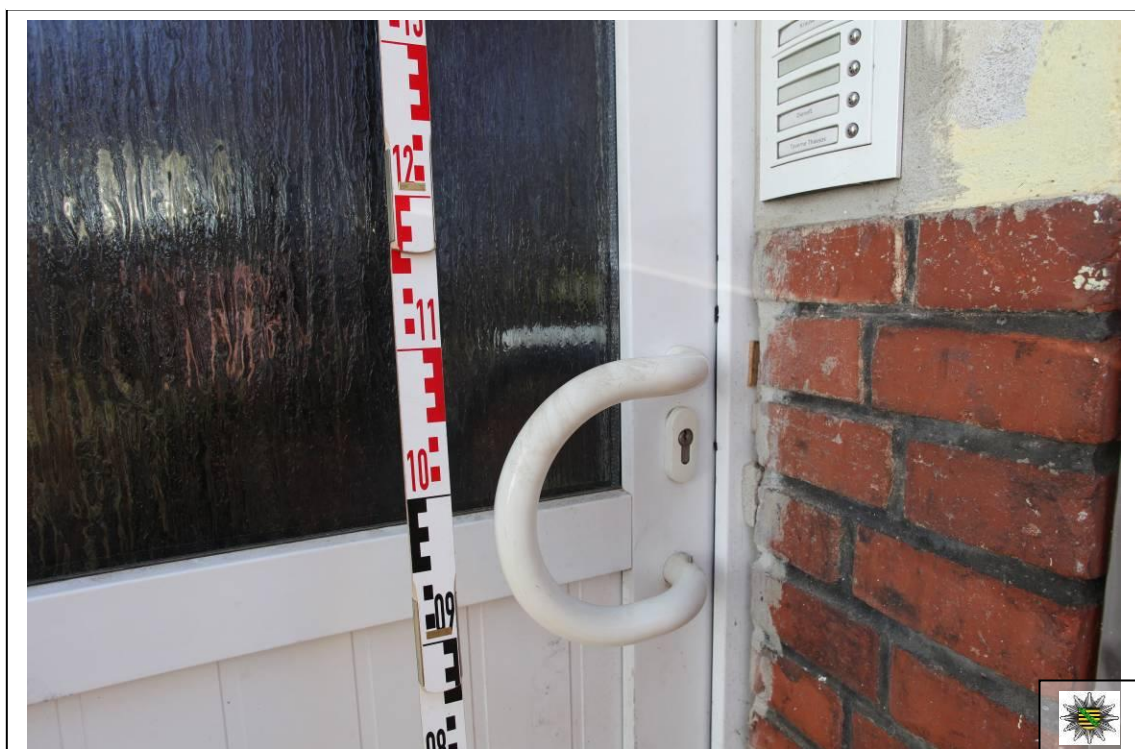
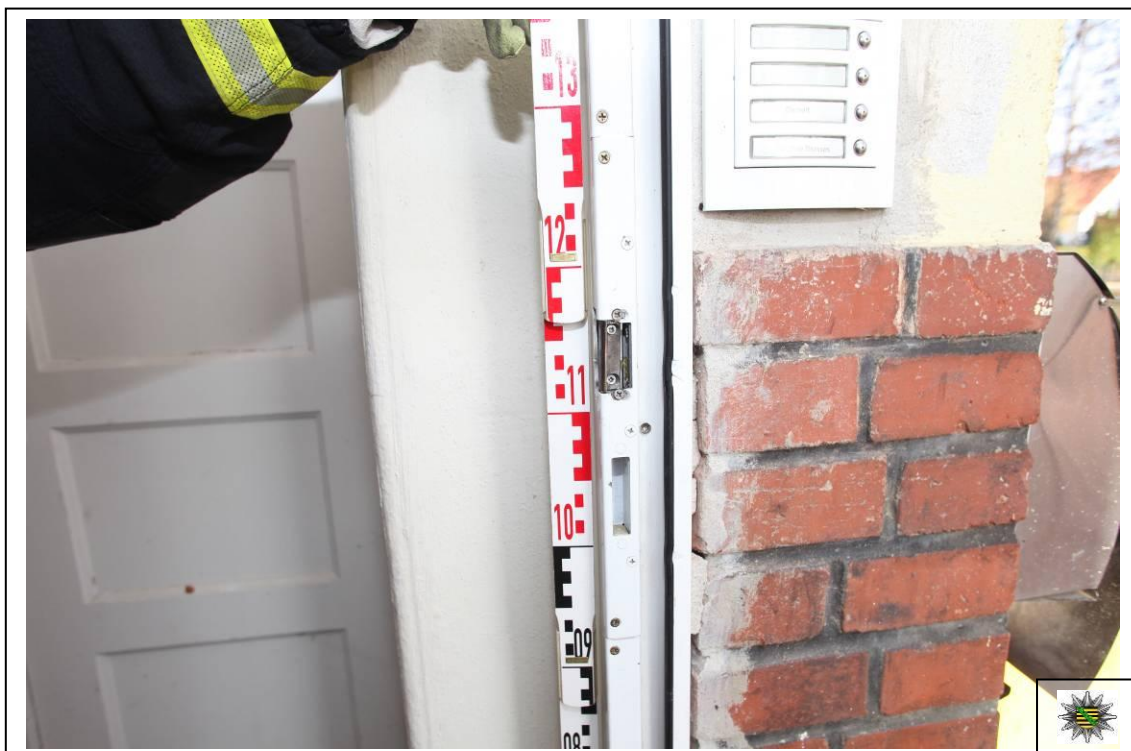
Detailaufnahmen der Hauseingangstür des Hausgrundstückes 26. An dieser Hauseingangstür konnten keine markanten Einbruchmerkmale festgestellt werden. Durch Aussage des Angriffstrupps der Feuerwehr wurde dieser Tür durch unmittelbare Gewaltanwendung (körperliche Gewalt) geöffnet. Beim Eintreffen der Einsatzkräfte an der Hauseingangstür war diese geschlossen.

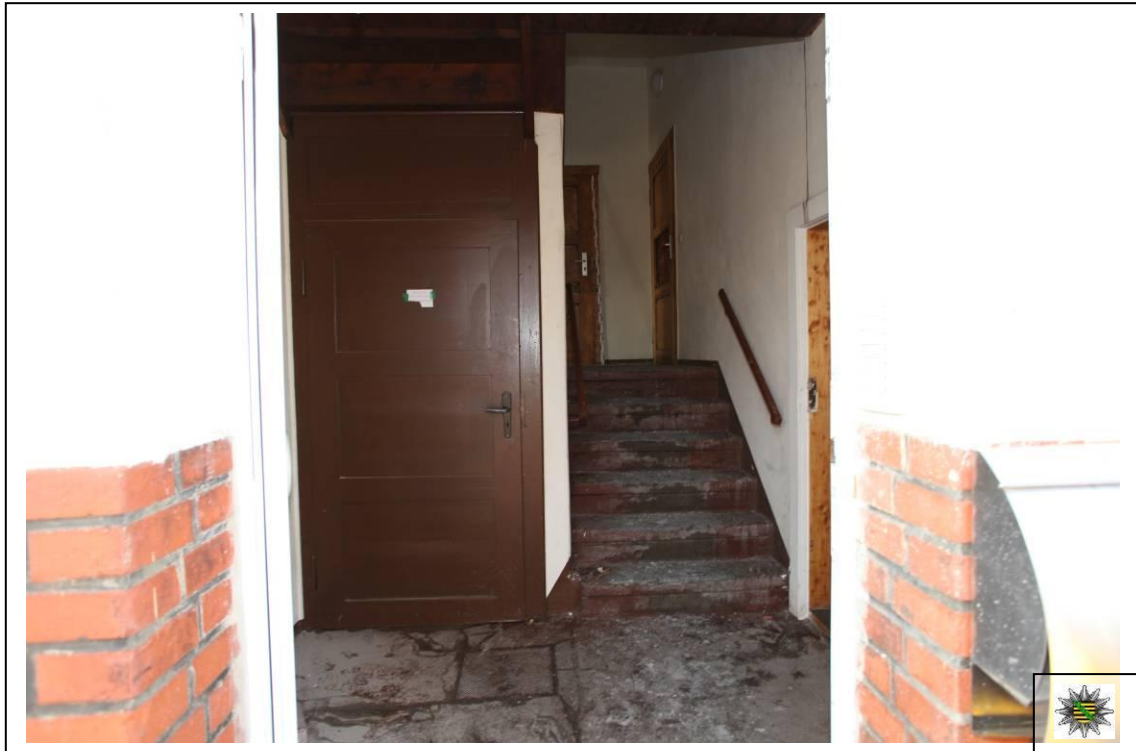
Bild 121

1* Zeigt den Eingangsbereich unmittelbar nach der Hauseingangstür ins Treppenhaus. Der Treppenaufgang rechts führt in die oberen Etagen, im linken Bereich geht es in den Kellerbereich.

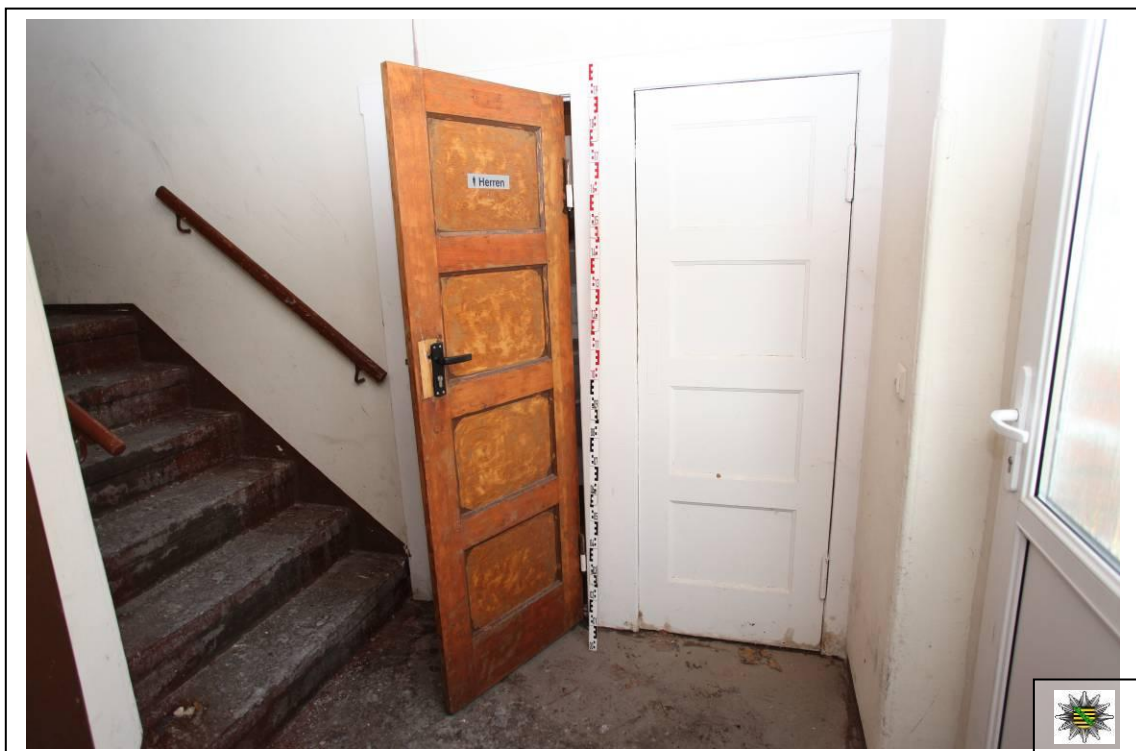
Bild 122

1* Zeigt eine Tür in den Toilettenbereich rechtsseitig unmittelbar nach der Hauseingangstür.

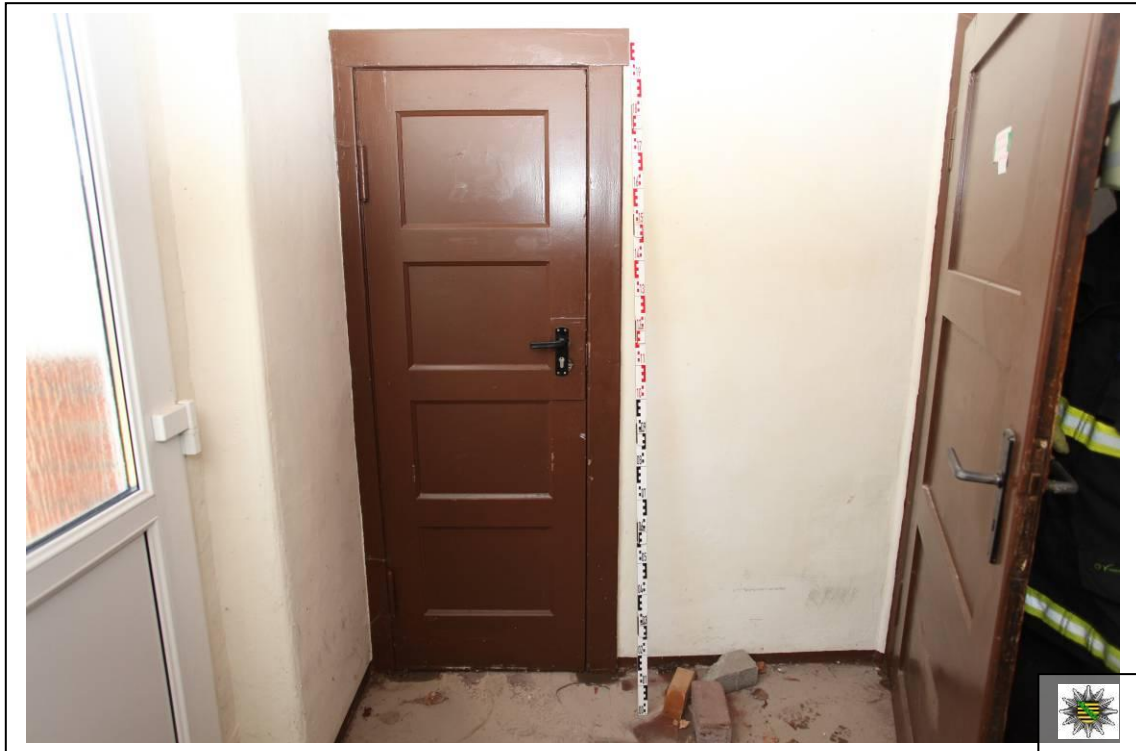
Bild 123

1* Zeigt ebenfalls eine Tür in den linken Bereich, wo ebenfalls eine Toilette vorhanden gewesen ist. Diese Türen wurden durch Auffinden von Schlüsseln oder durch unmittelbare Gewaltanwendung durch die Feuerwehr geöffnet.

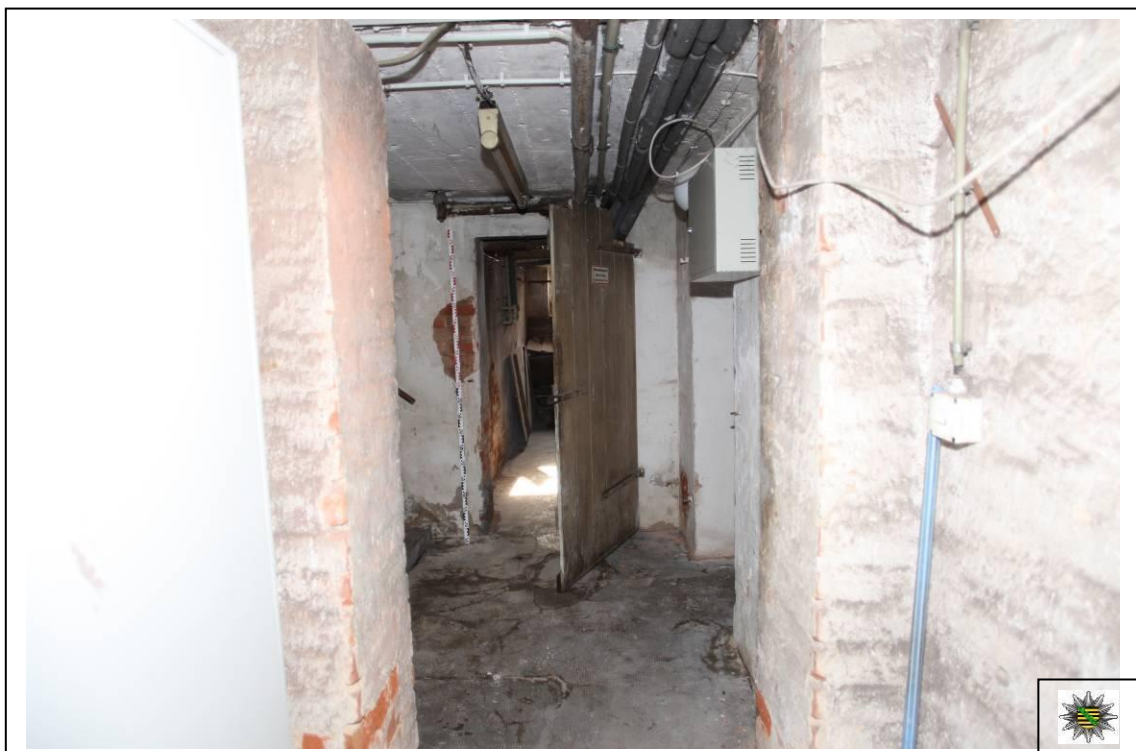
Bild 124

1* Bilder 124 bis 133
Zeigen die einzelnen Kellerräume des Hausgrundstückes 26. Zum Teil wurden diese in geöffnetem Zustand vorgefunden bzw. wurden durch die Feuerwehr mittels Gewaltanwendung geöffnet.

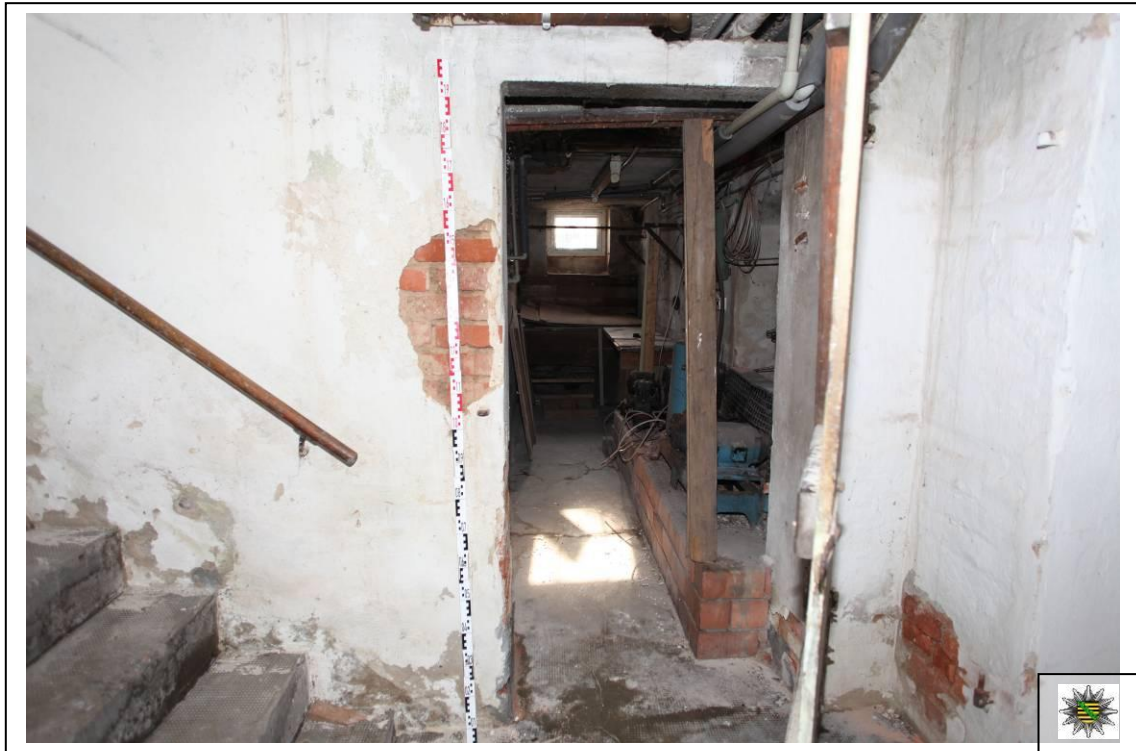
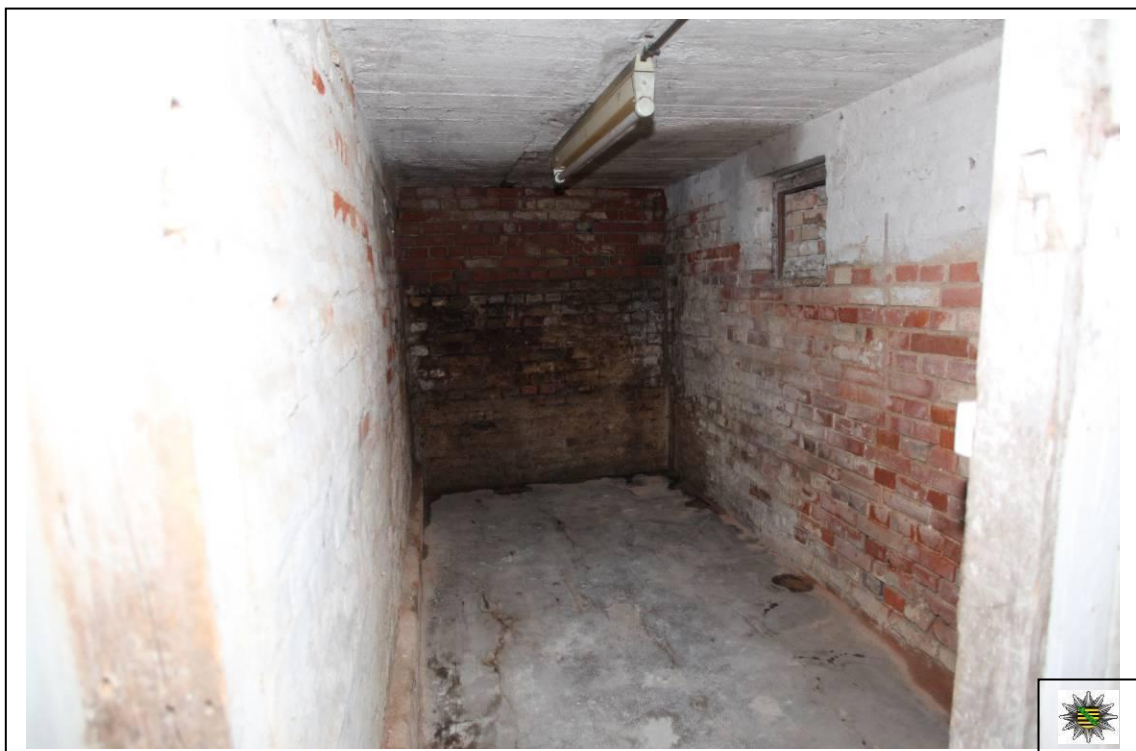
Zeigen die darauffolgenden Räume. In diesen Räumen befanden sich keine Gegenstände.

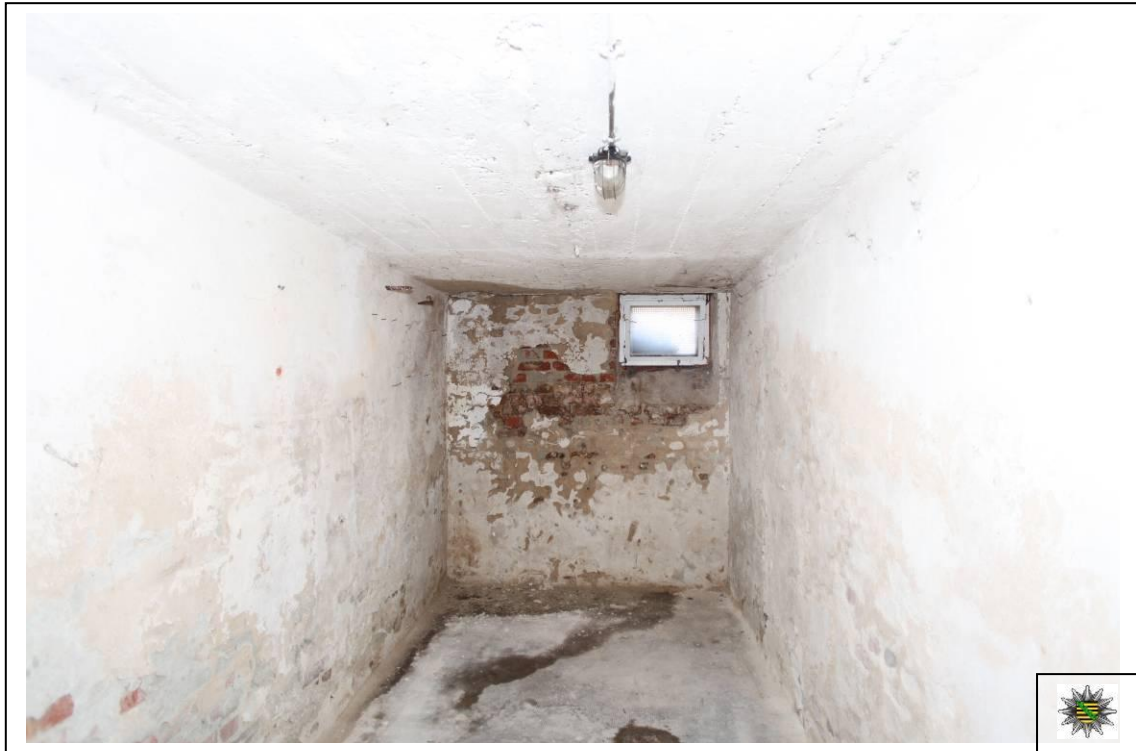
Bild 127

1* Zeigt ebenfalls einen Kellerraum/Hausgrundstück 26, in dem sich keine Gegenstände befanden.

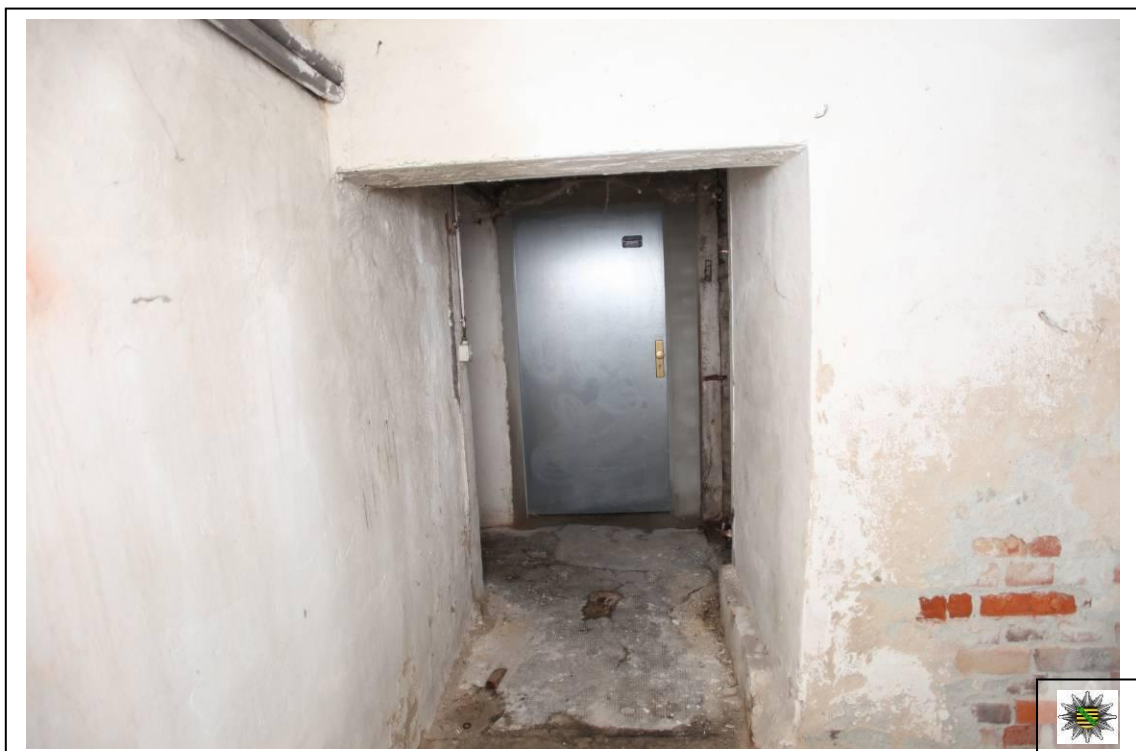
Bild 128

1* Zeigt die Zugangstür zum Keller Dienelt. Bei dieser Tür handelt es sich um eine Stahltür, die im verschlossenen Zustand vorgefunden wurde. Entsprechend des Zustandes und der Anordnung der Türen im Keller Dienelt muss davon ausgegangen werden, dass diese Keller, die noch beschrieben werden (Kellerräume) von Seiten dieses Kellergangs betreten und wieder verlassen wurden.

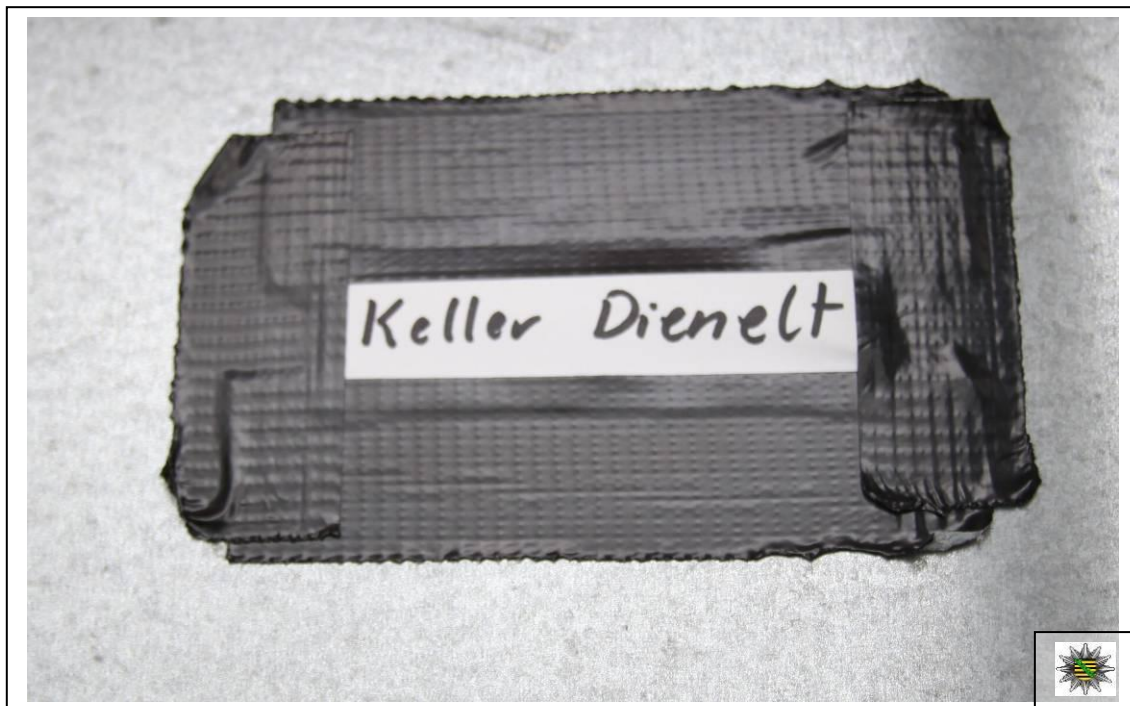
1* Zeigt den Aufkleber auf dieser Stahltür. Bei diesem Aufkleber handelt es sich um folgenden Wortlaut: Keller Dienelt.

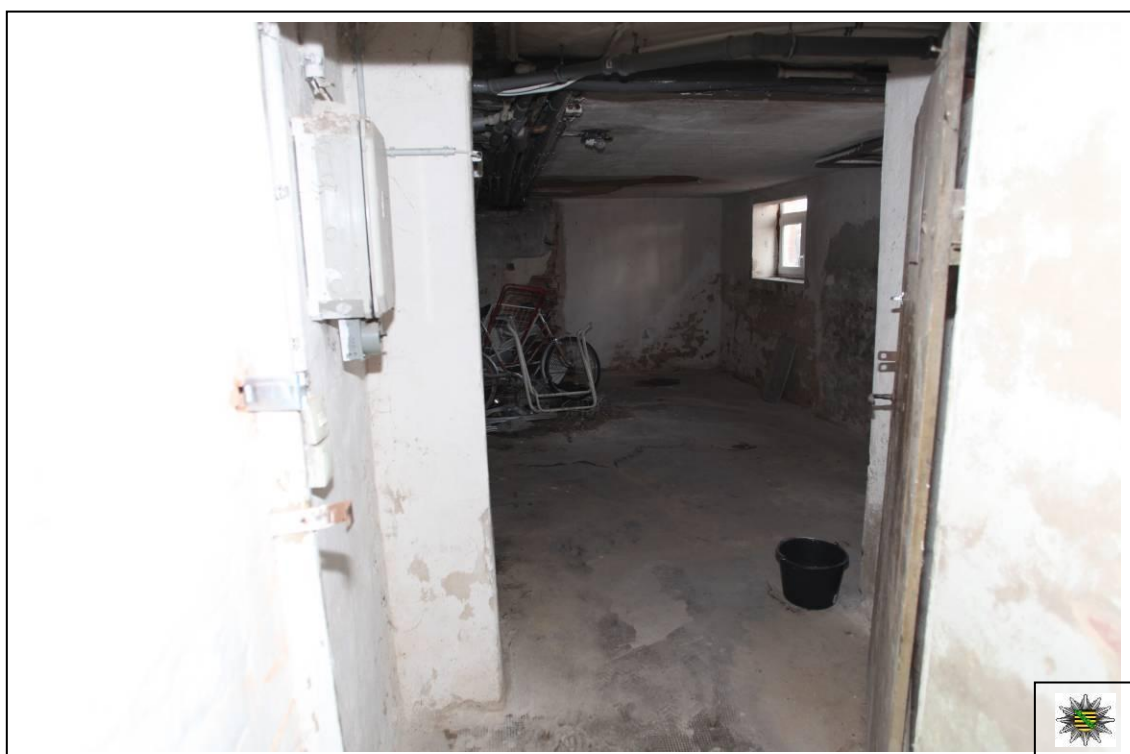
1* Zeigt den weiteren Kellerraum, wo sich Fahrräder befanden sowie die Elektroverteilung für das Hausgrundstück 26.

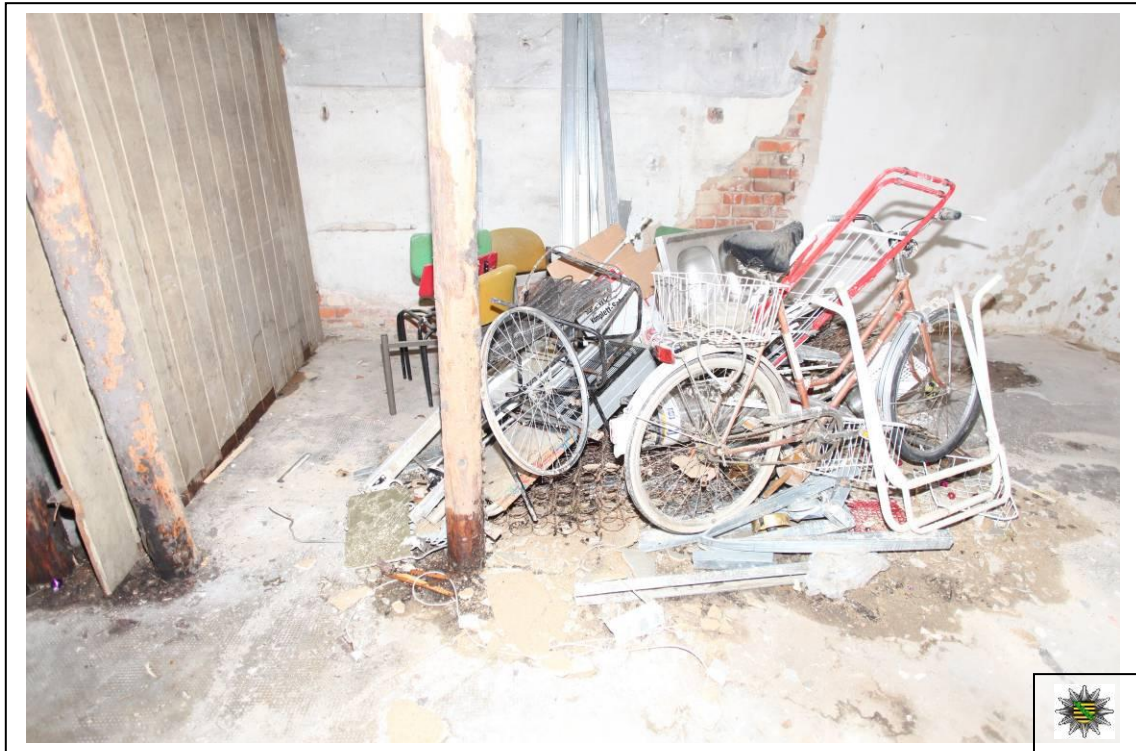
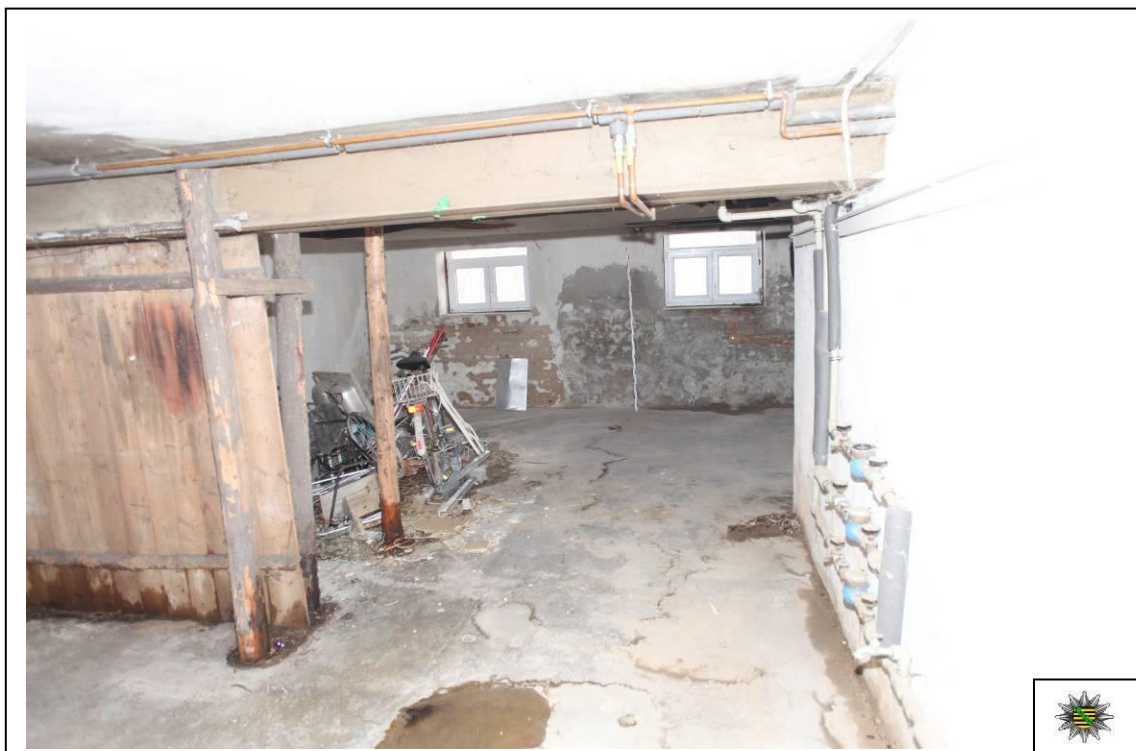
Zeigen ebenfalls den Keller, in dem mehrere Fahrräder vorgefunden worden.
