-Brandursachenermittlung-

Lichtbildmappe

zur Explosion mit Brandfolge des
Wohnhauses, Frühlingsstraße 26,
in 08058 Zwickau,
am 04.11.2011 gegen 15.08 Uhr

Band 2

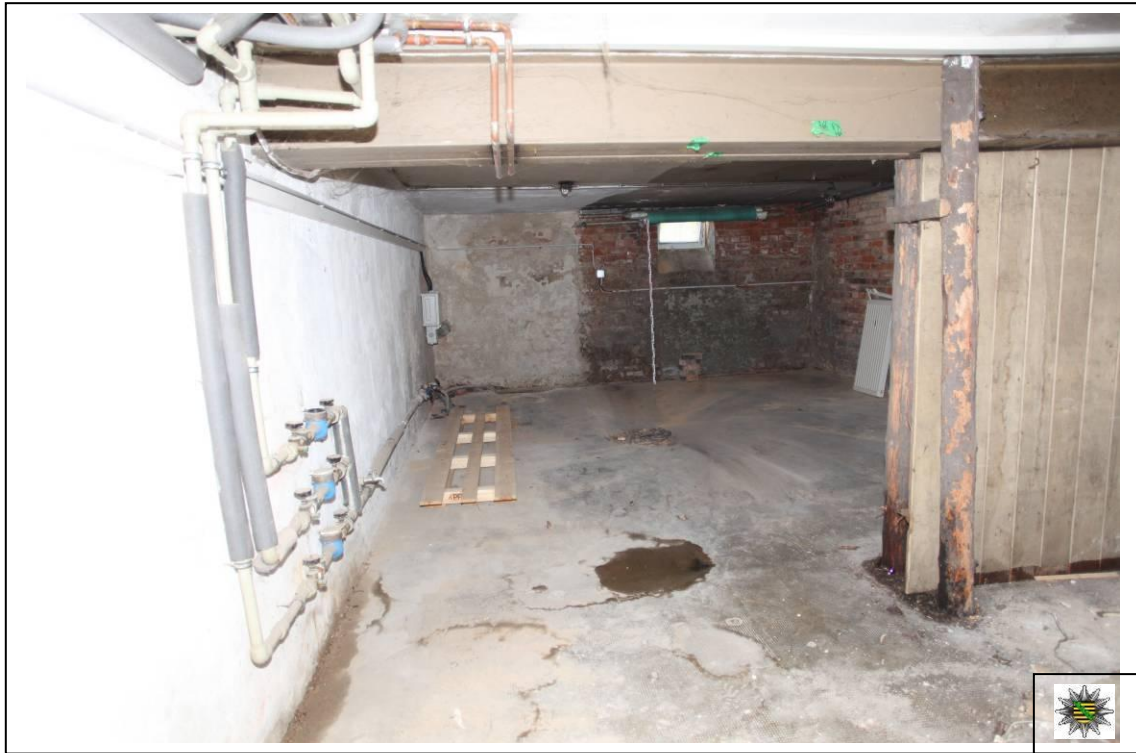
Bild 133

1* Zeigt ebenfalls einen Kellerraum. In diesem Kellerraum wurden keine Gegenstände festgestellt. In diesem Kellerraum waren die Versorgungsleitungen vom Hausgrundstück 26 a ins Hausgrundstück 26 verlegt gewesen.

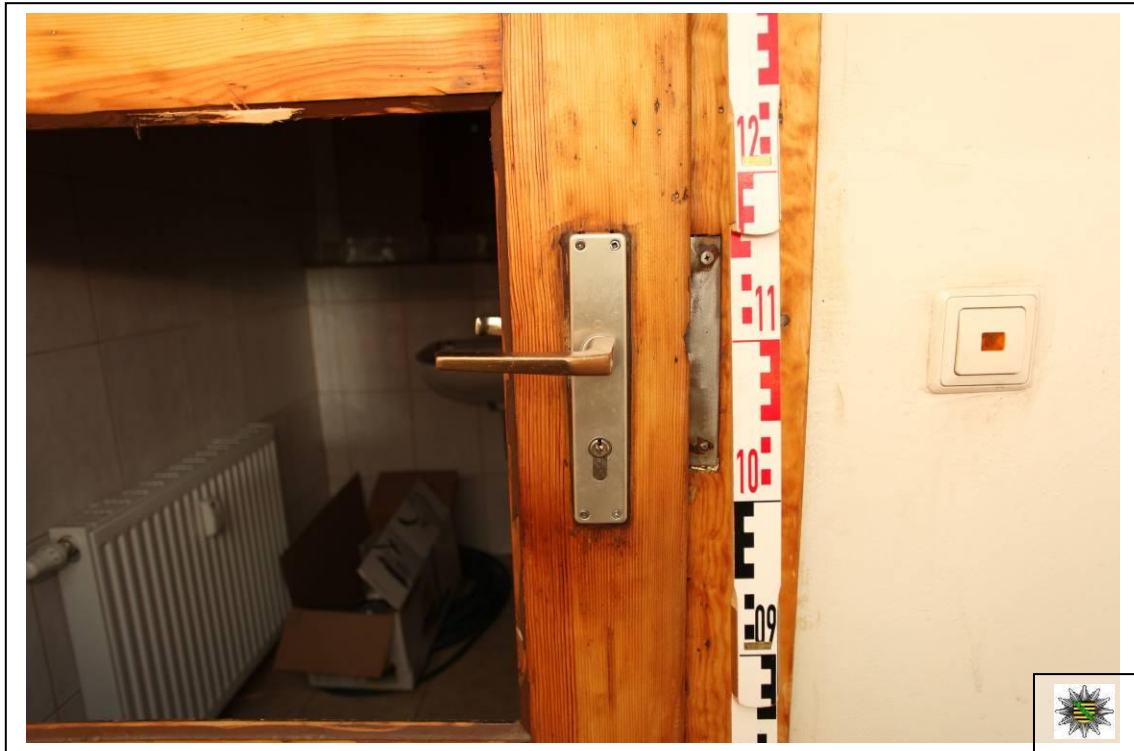
Bild 135

1* Detailaufnahme der gewaltsam geöffneten Tür im Bereich der Toilette/Erdgeschoss/ehemalige Gaststätte (Grieche).

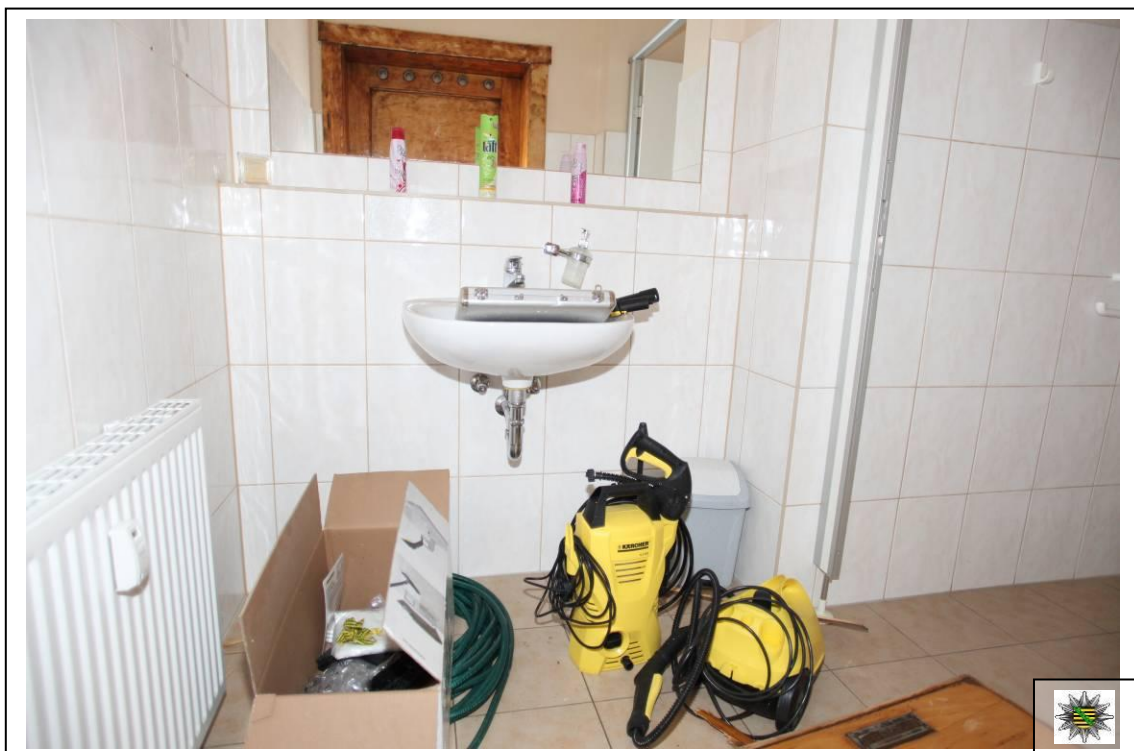
Bild 136

1* Übersichtsaufnahme in den Bereich dieser Toilette. In der Toilette wurden Arbeitsgegenstände der Arbeiter, die im Hausgrundstück 26 im Obergeschoss gearbeitet haben, festgestellt.

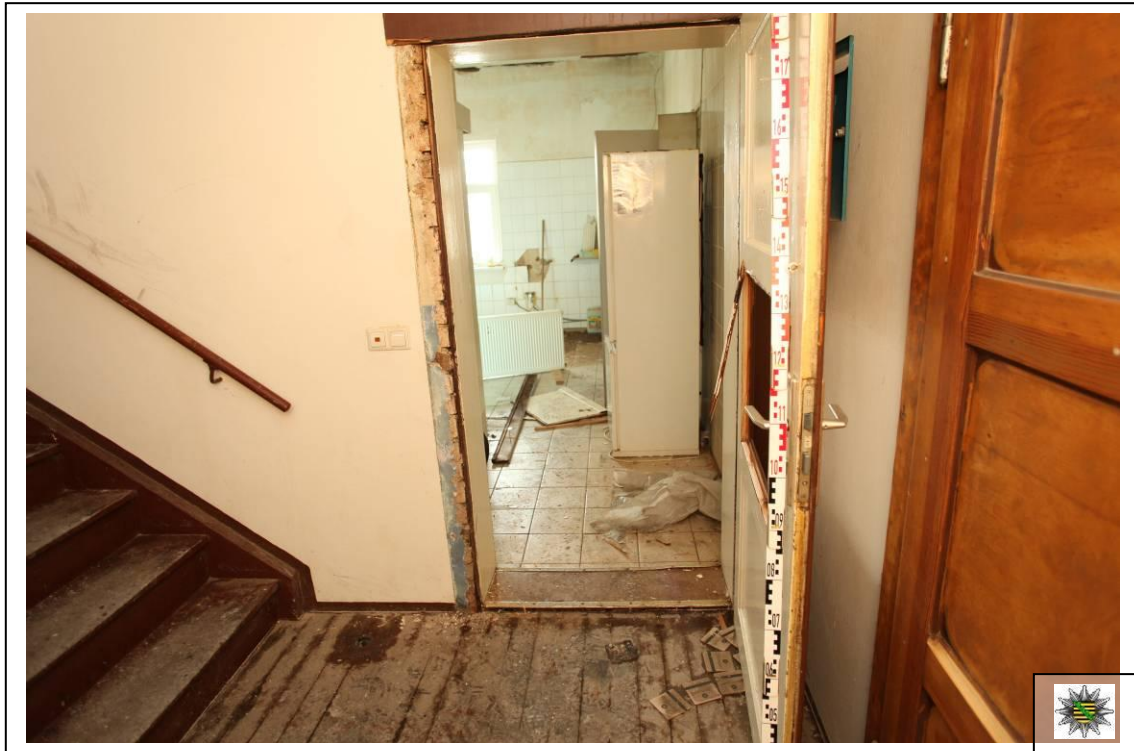
Bild 137

1* Zeigt die Eingangstür zur ehemaligen Gaststätte (Grieche). Diese wurde ebenfalls durch die Feuerwehr gewaltsam geöffnet. Diese Tür war nachweisbar im verschlossenen Zustand vorgefunden worden.

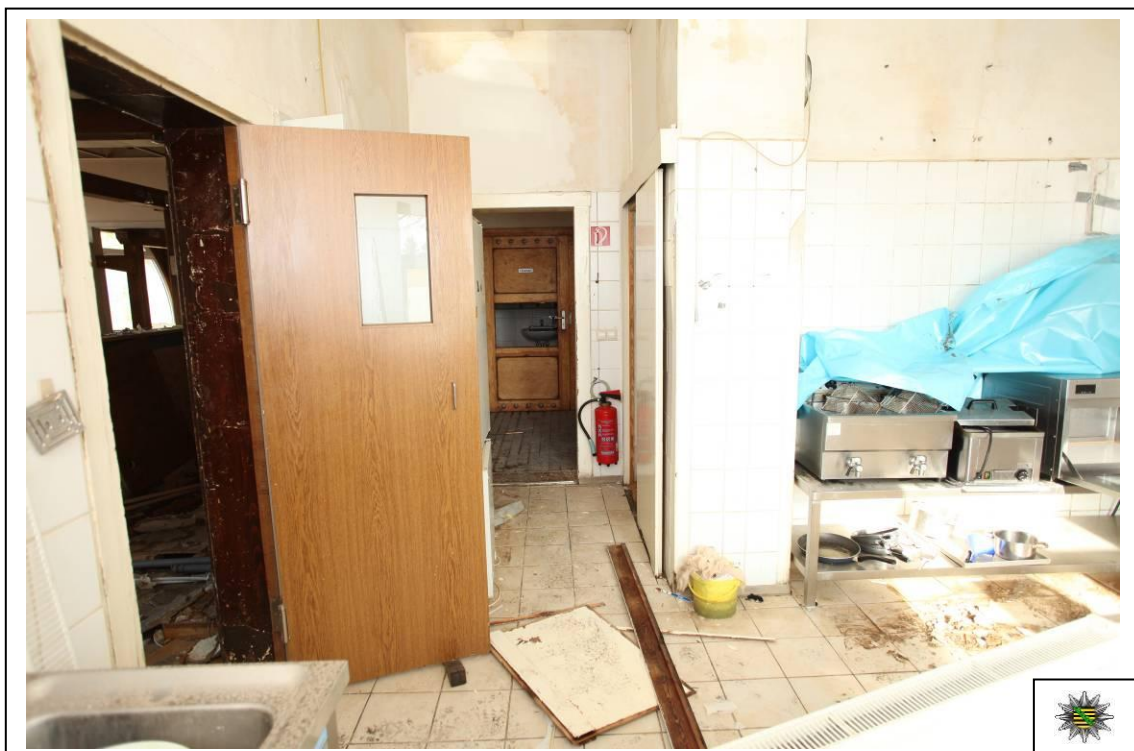
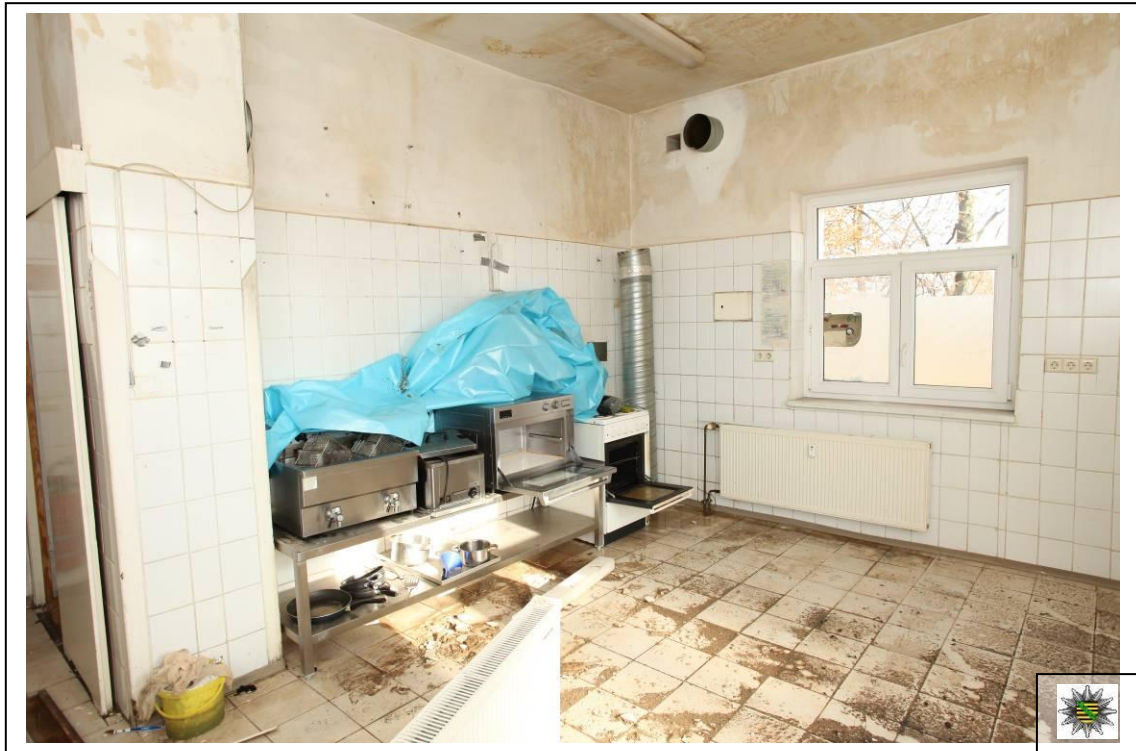
1* Bilder 138 und 139
Übersichtsaufnahmen der ehemaligen Küche der griechischen Gaststätte. In diesem Küchenraum konnten noch einige Küchengeräte vorgefunden werden, die aber nicht mehr in der Benutzung gewesen sind.

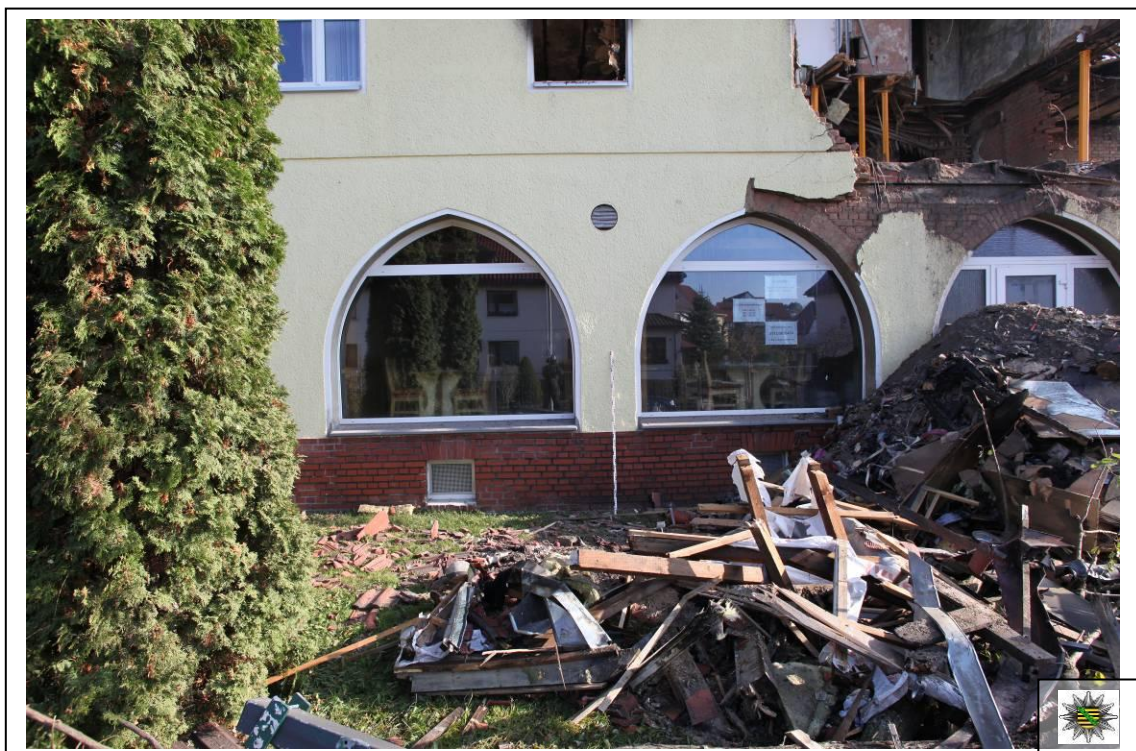
Bild 148

1* Detailaufnahme der Längsseite der Fenster des Brandobjektes.

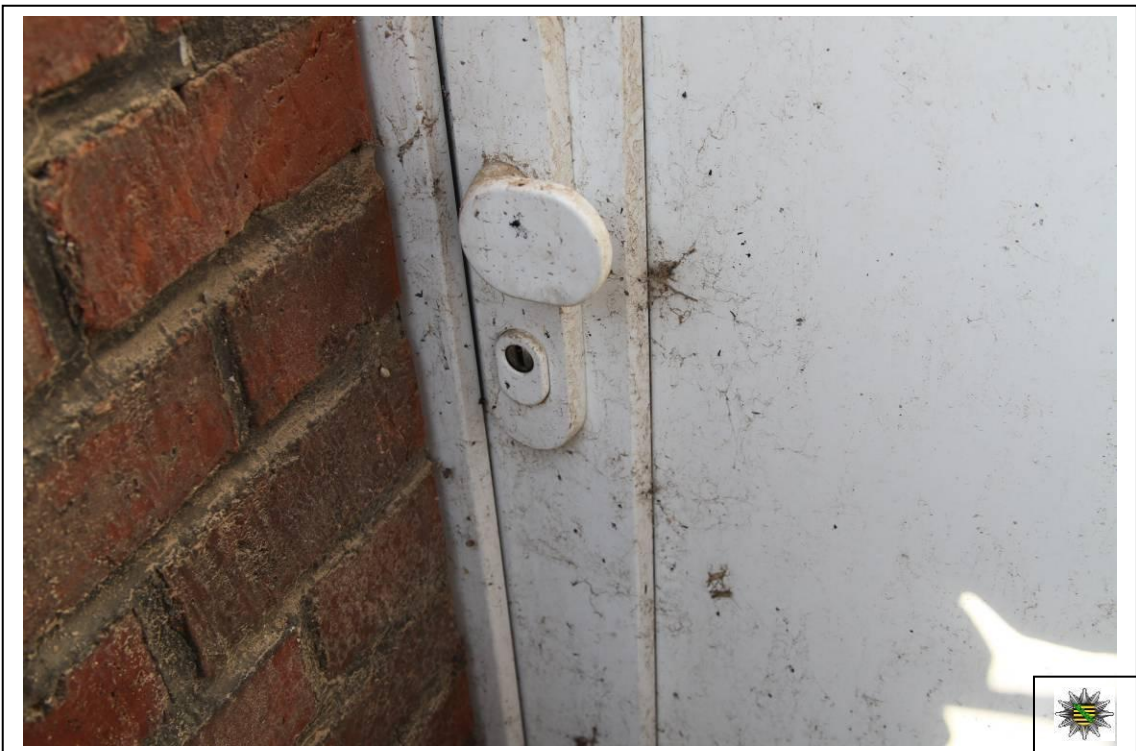
Bild 150

Detailaufnahmen eines Kellerraumes, der sich unmittelbar linksseitig der Giebelwand des Brandobjektes befand. Der Eingang erfolgte unmittelbar an der Giebelseite mittels einer Treppe im Zugangsbereich zu diesem Keller. Die Tür (Kunststofftür) wurde in verschlossenem Zustand vorgefunden. Einbruchsmarkierungen an dieser Tür konnten nicht festgestellt werden.

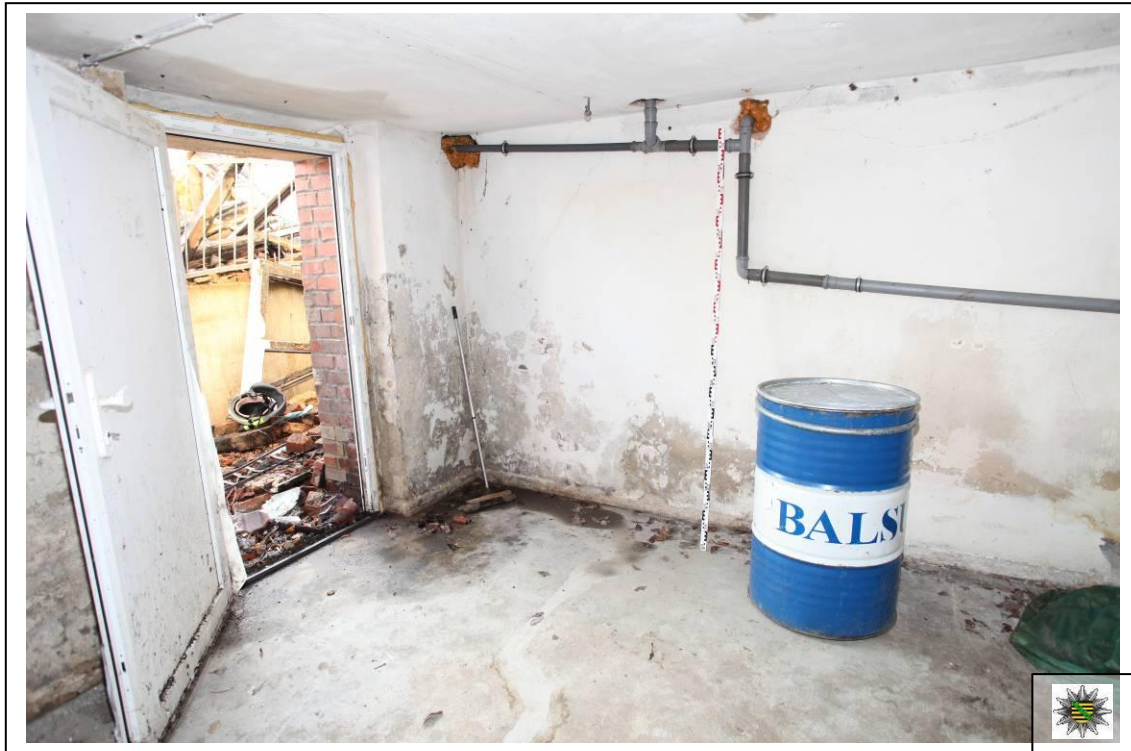
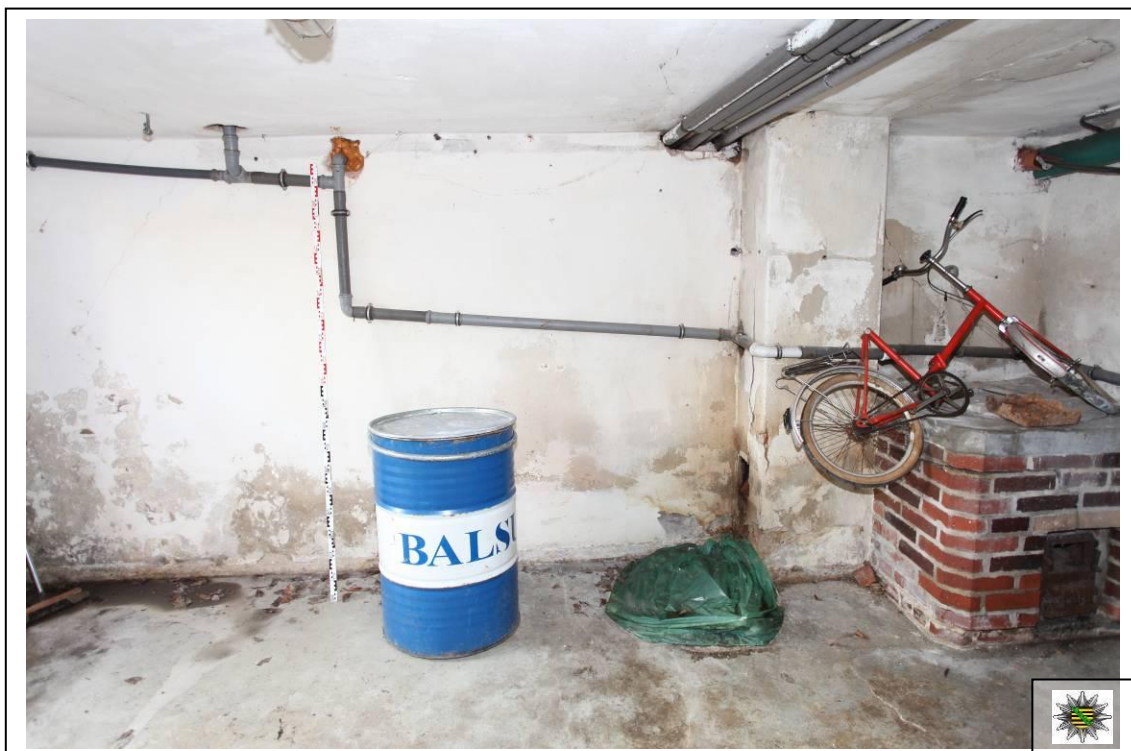
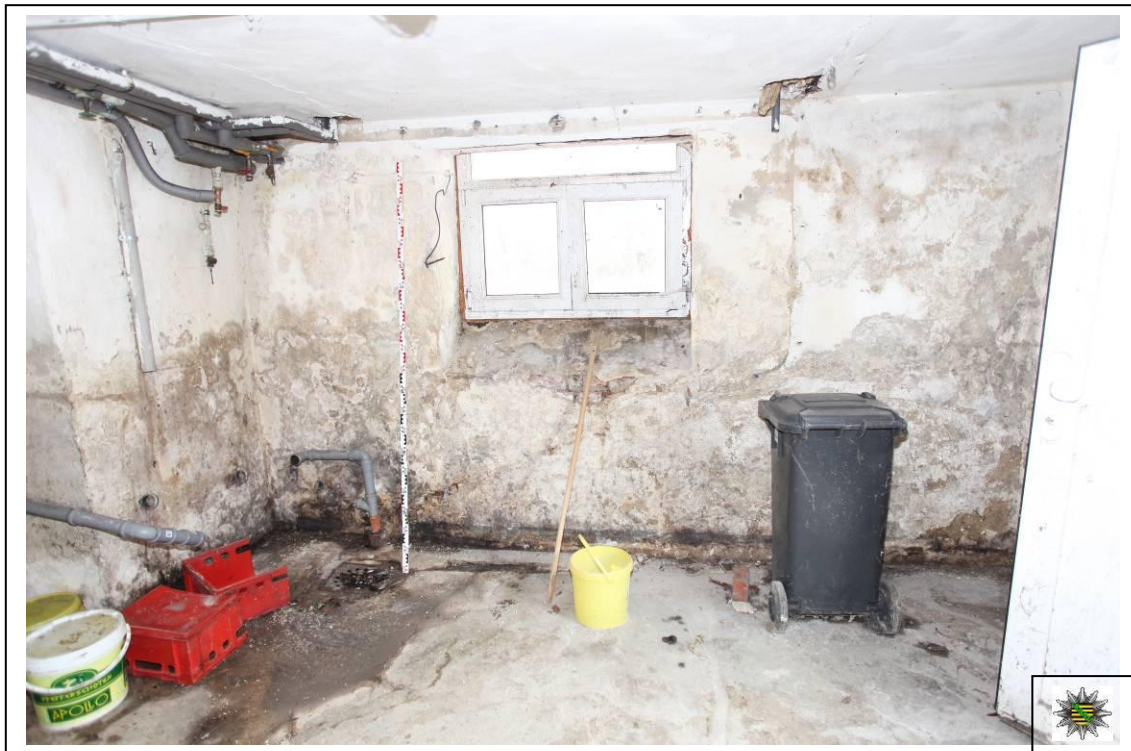
Zeigen den Innenraum dieses Kellerraumes, in dem verschiedene Gegenstände abgelagert gewesen sind. Alle Gegenstände sind mit dem Ereignis nicht in Verbindung zu bringen.

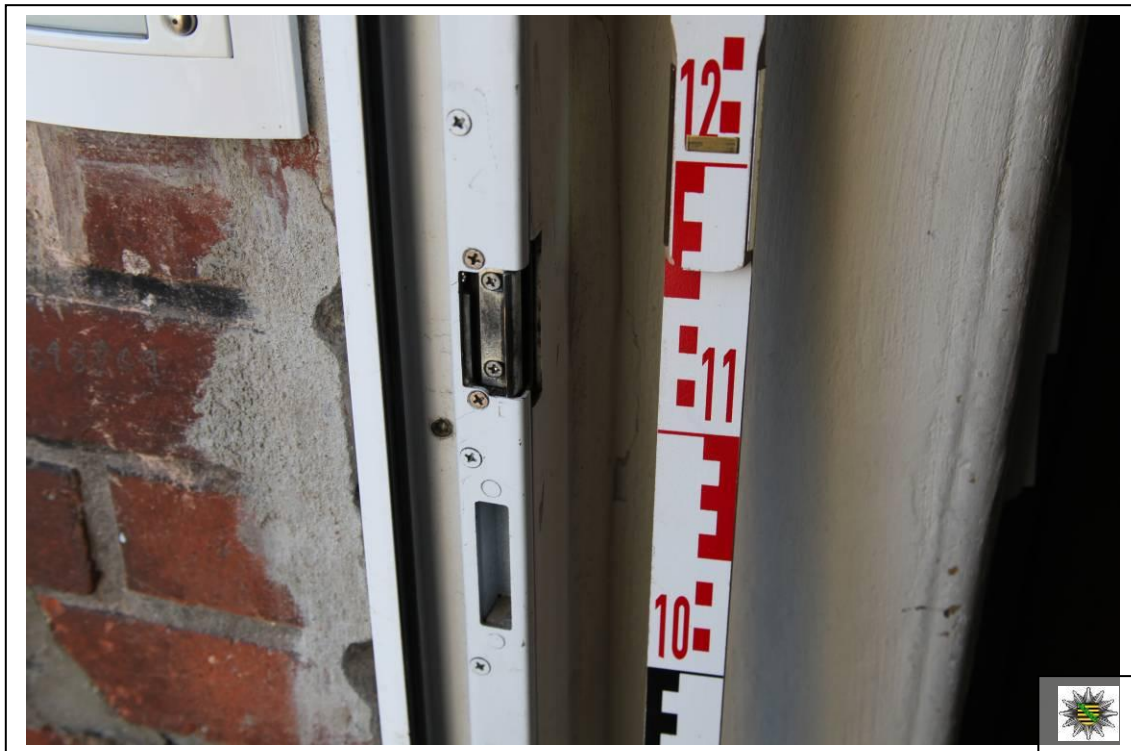
Bild 159

1* Bilder 156 bis 160

Detailaufnahmen der Hauseingangstür. Diese Hauseingangstür wurde nachweisbar mit Hilfe einer Feuerwehrraxt beschädigt.

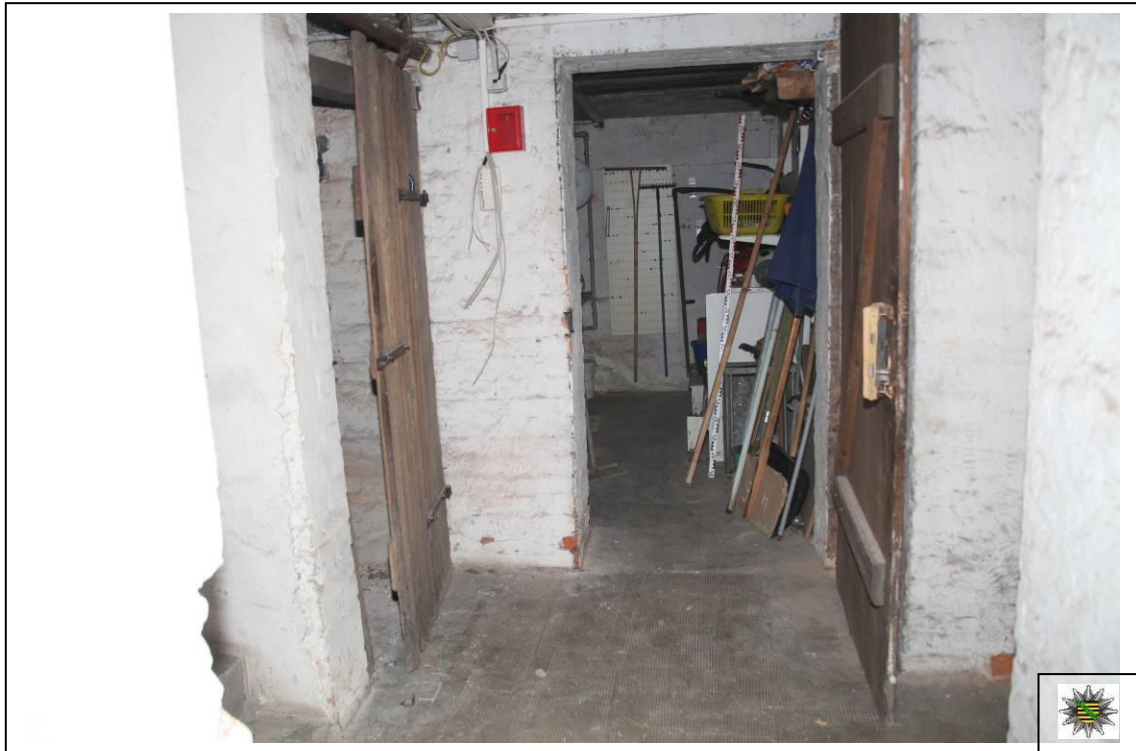
Bild 161

1* Bilder 161 bis 173
Detailaufnahmen des Kellerbereiches vom Hauseingang 26 a.

Zeigt einen Kellerbereich linksseitig Hausgrundstück 26 a, in dem verschiedene Gegenstände abgestellt gewesen sind.

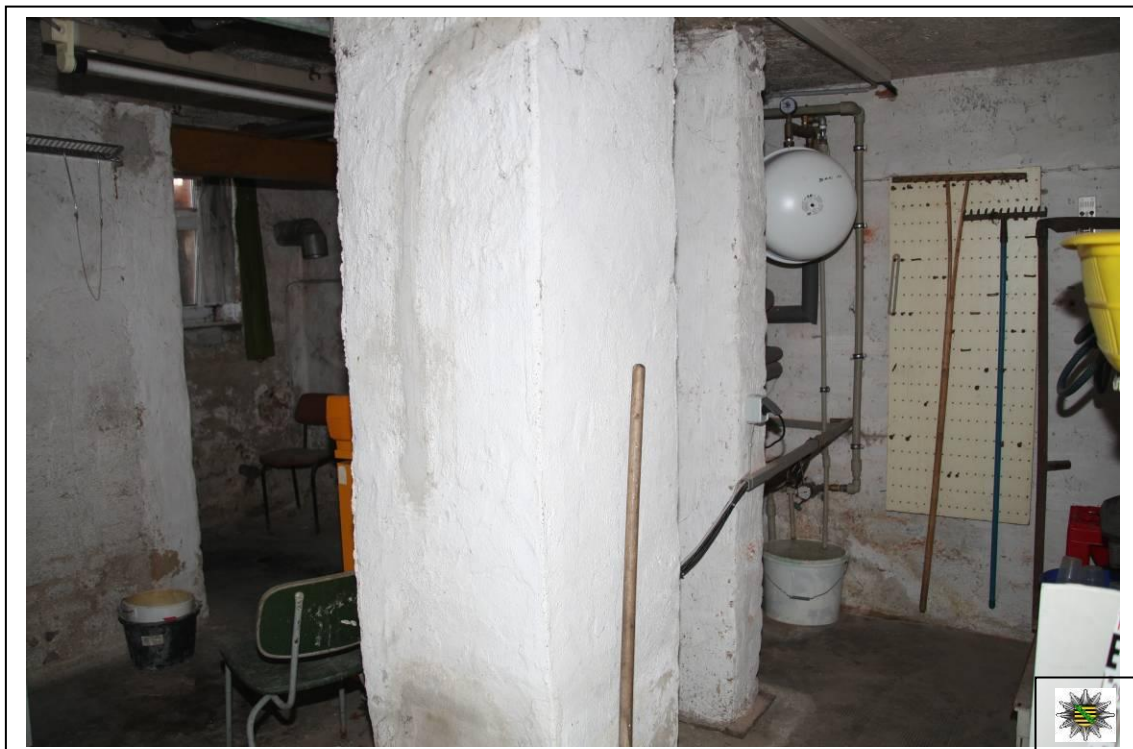
Bild 162

1* Zeigt den Heizungsraum mit der Heizungsanlage. Diese Heizungsanlage war für den Hauseingang 26 a und 26 zuständig. Eine zweite Heizungsanlage für das gesamte Wohnhaus bestand nicht.

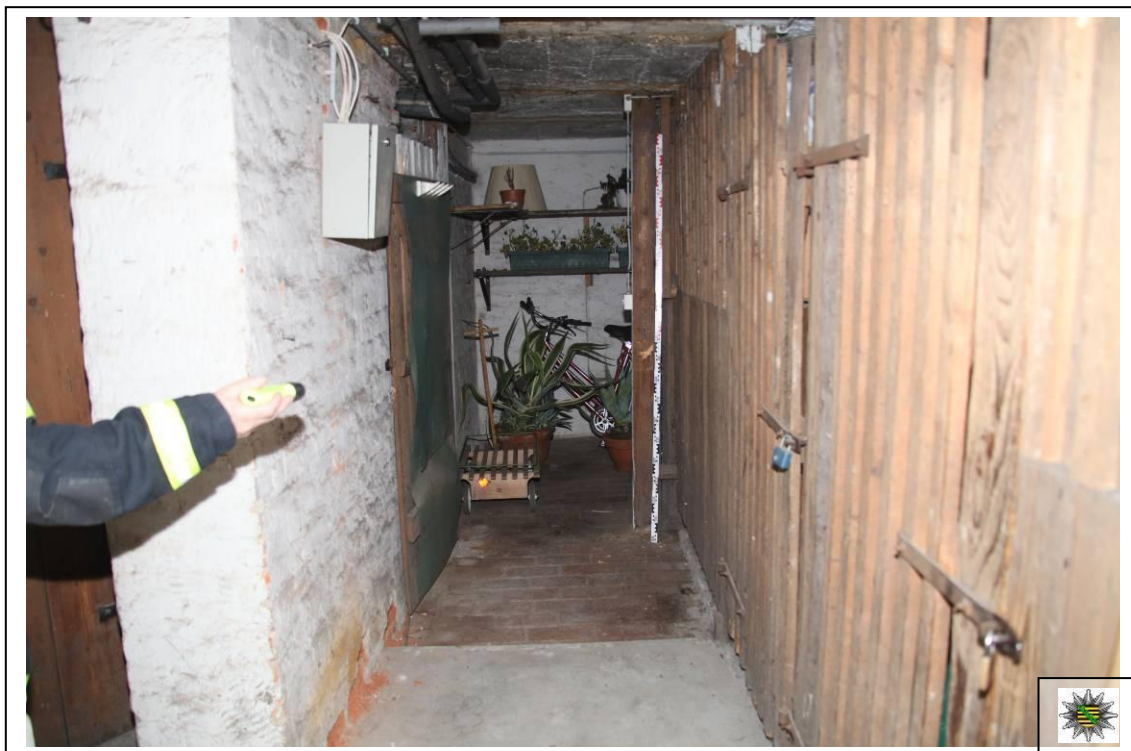
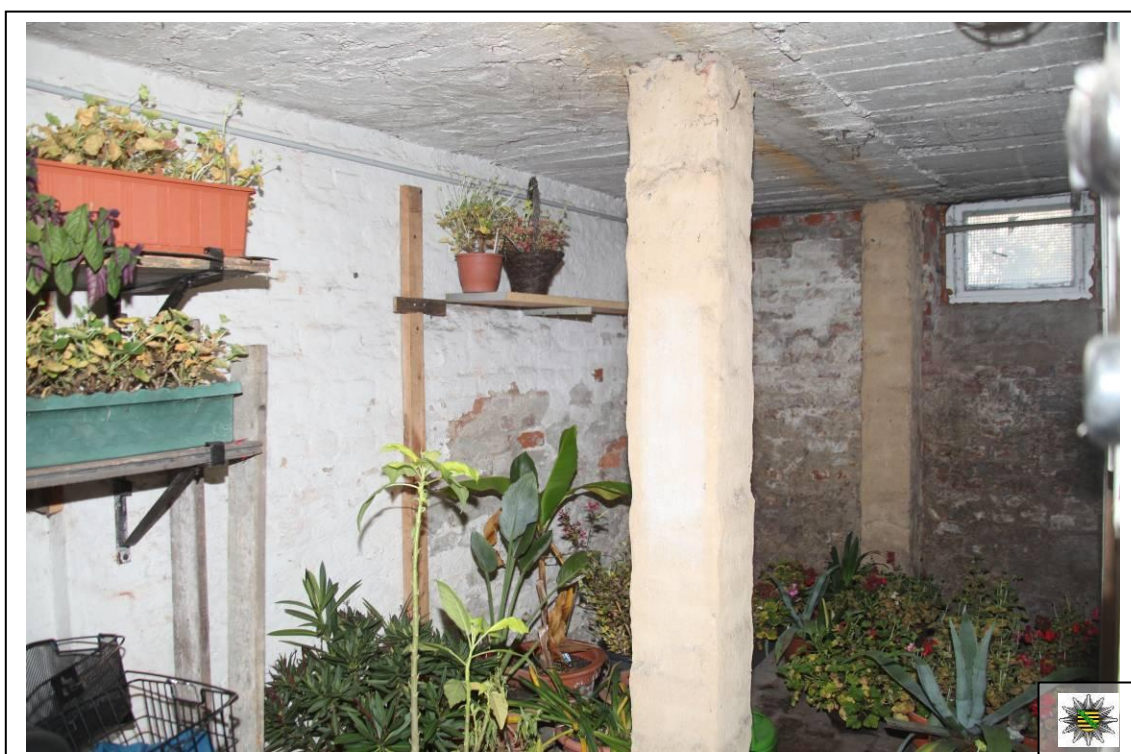
Bild 163

1* Bilder 163 und 164

Zeigen den Kellerbereich, in dem verschiedene Holzlattenverschlage festgestellt wurden. In diesen Holzlattenverschlagen sind vereinzelt Blumen abgestellt gewesen.

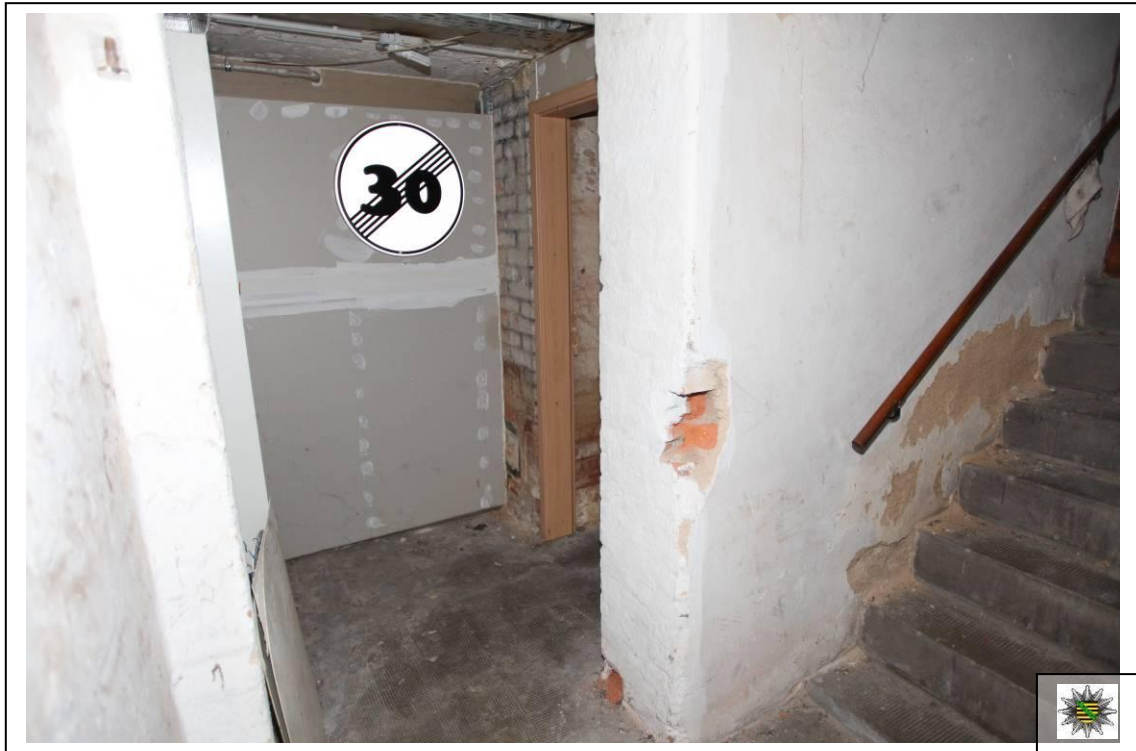
Bild 165

1* Bilder 165 bis 173

Zeigen den Keller des Herrn Busch. Entsprechend der Einrichtungsgegenstände kann davon ausgegangen werden, dass sich in diesem Kellerraum verschiedene Personen aufgehalten haben.

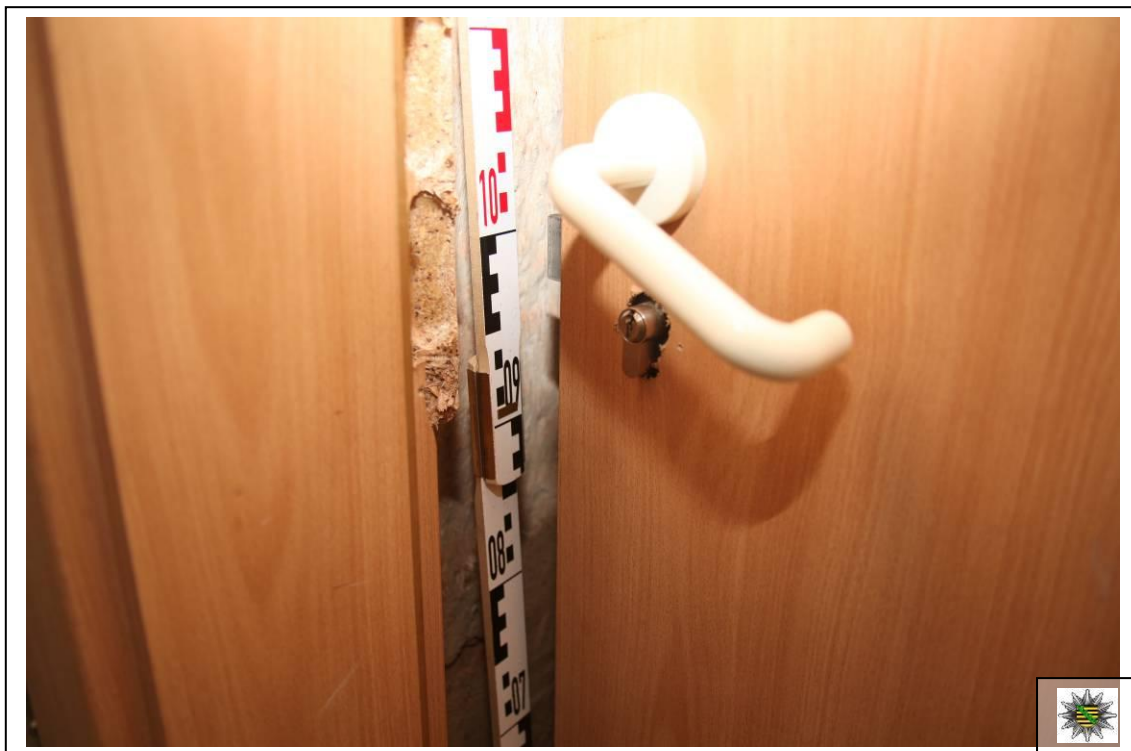
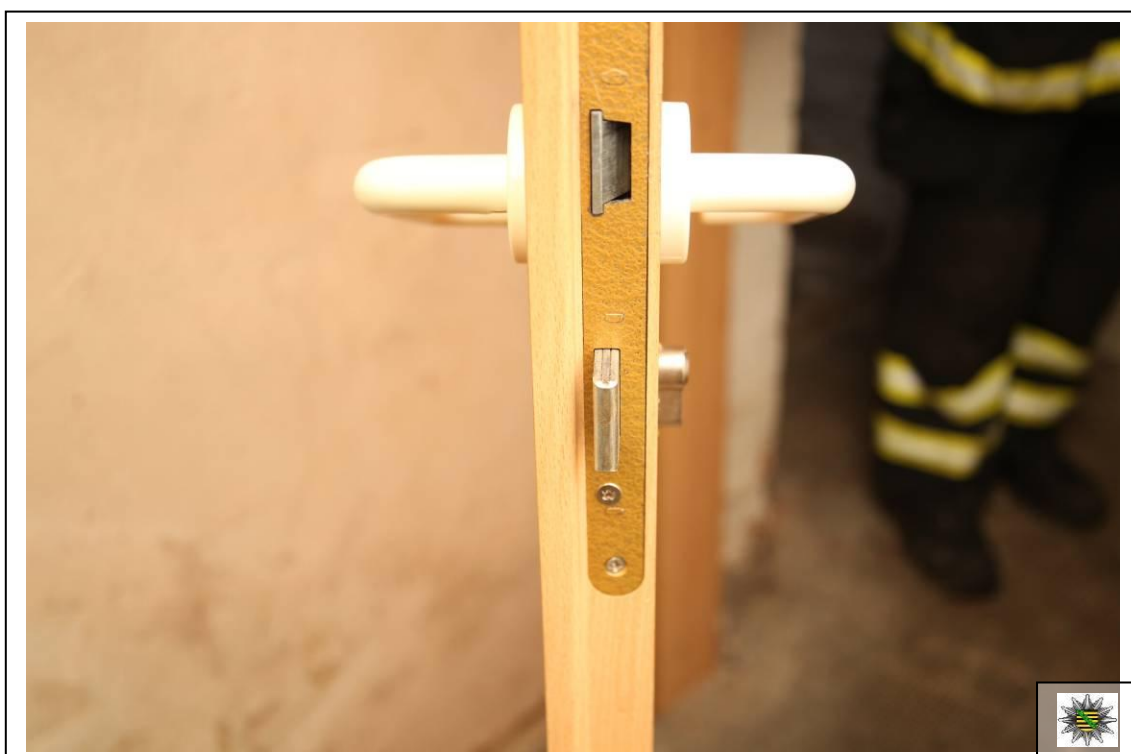
1* Bilder 166 bis 168

Zeigen die Eingangstür zu diesem Keller. Diese Eingangstür wurde durch die freiwillige Feuerwehr gewaltsam geöffnet.

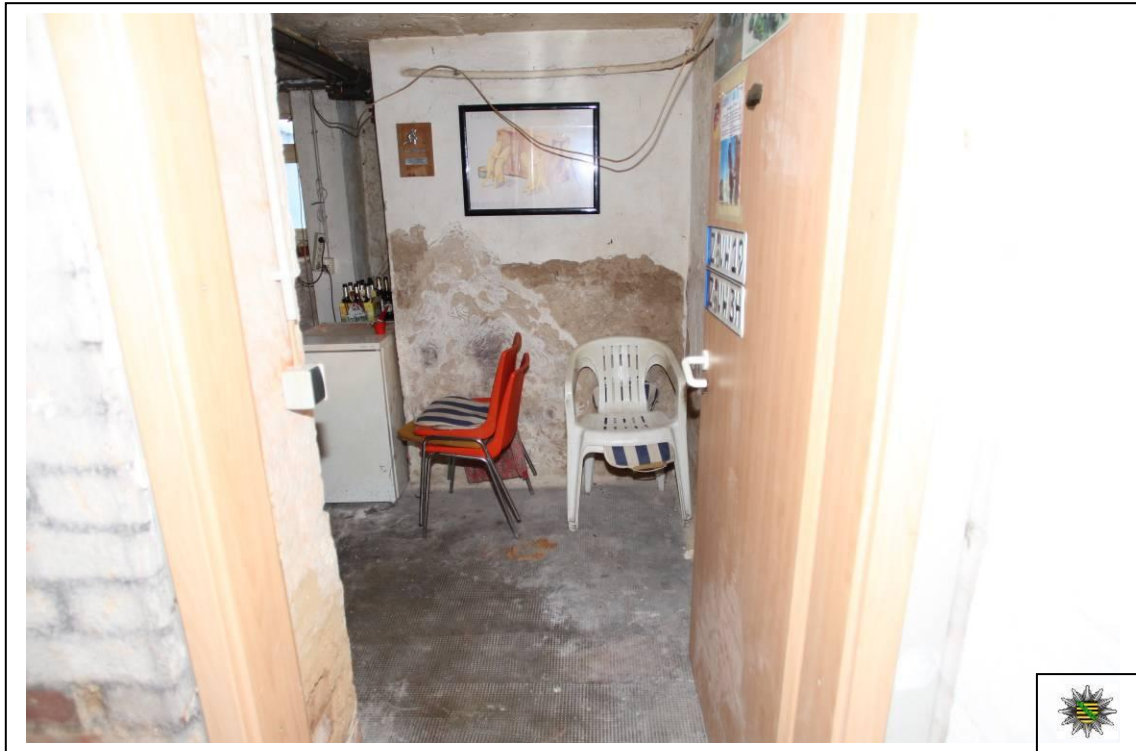
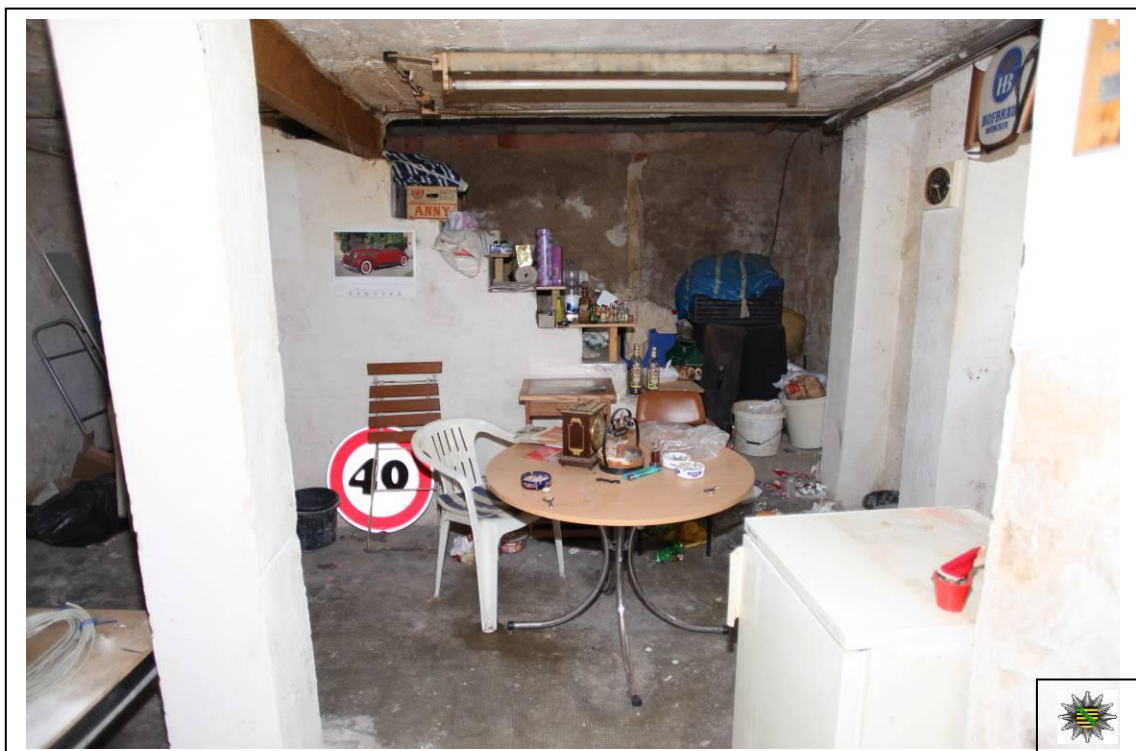
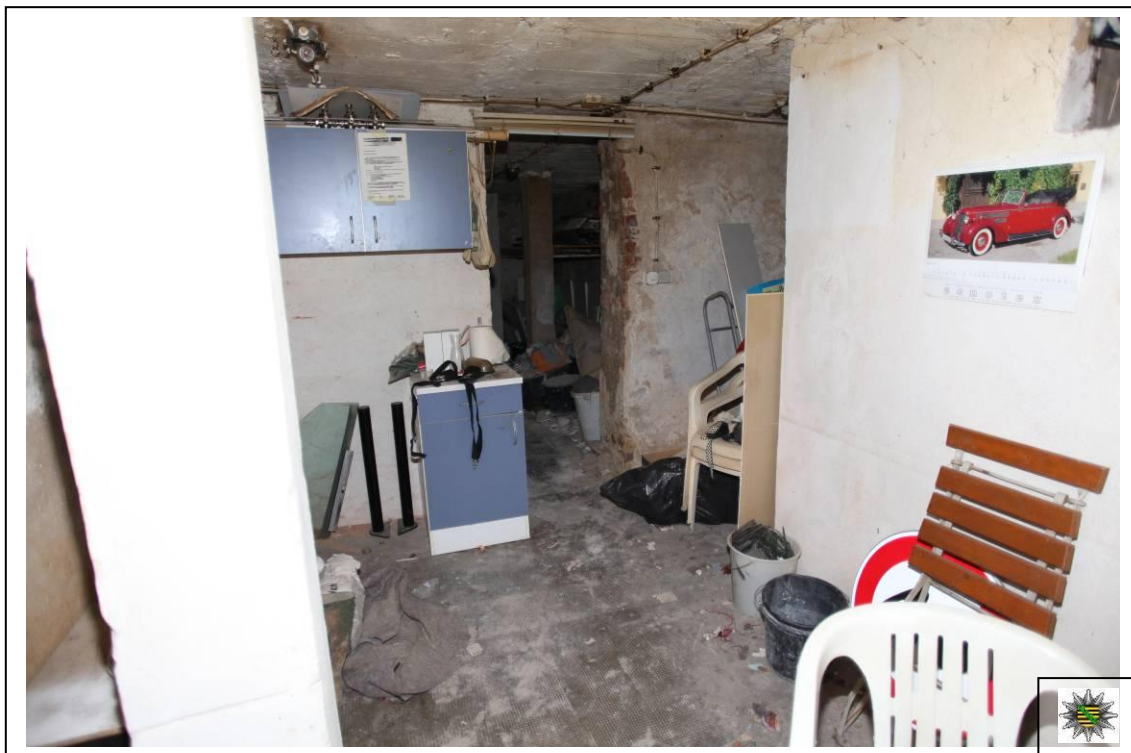
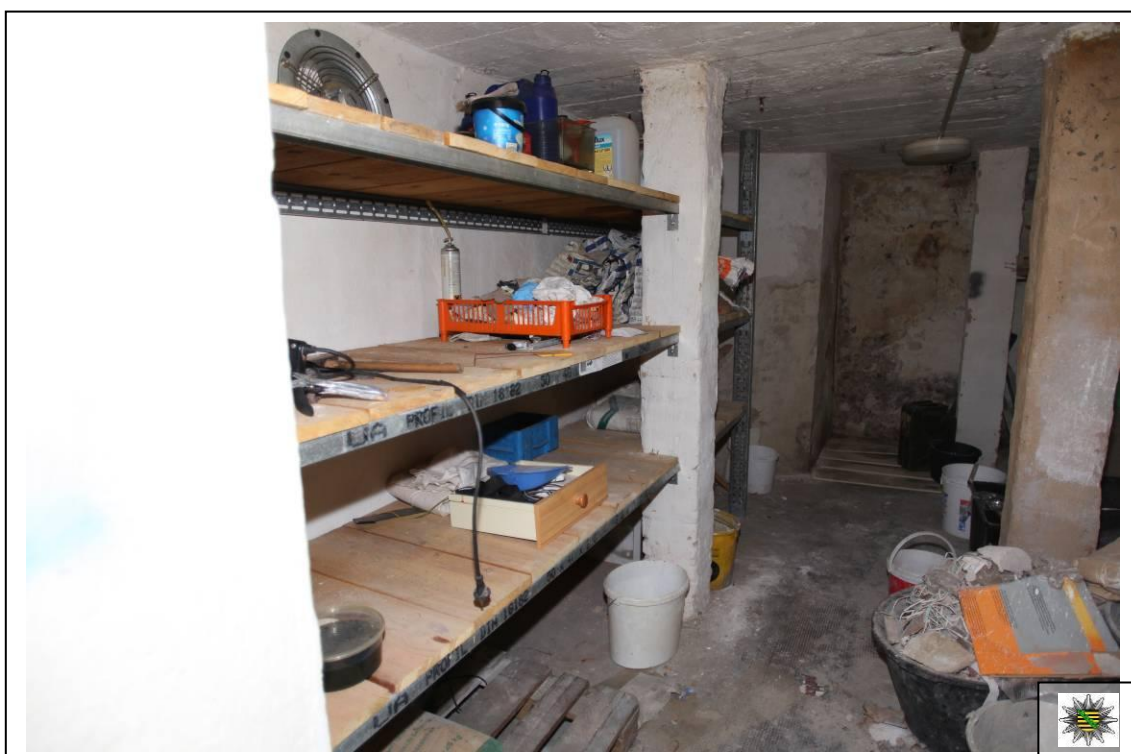
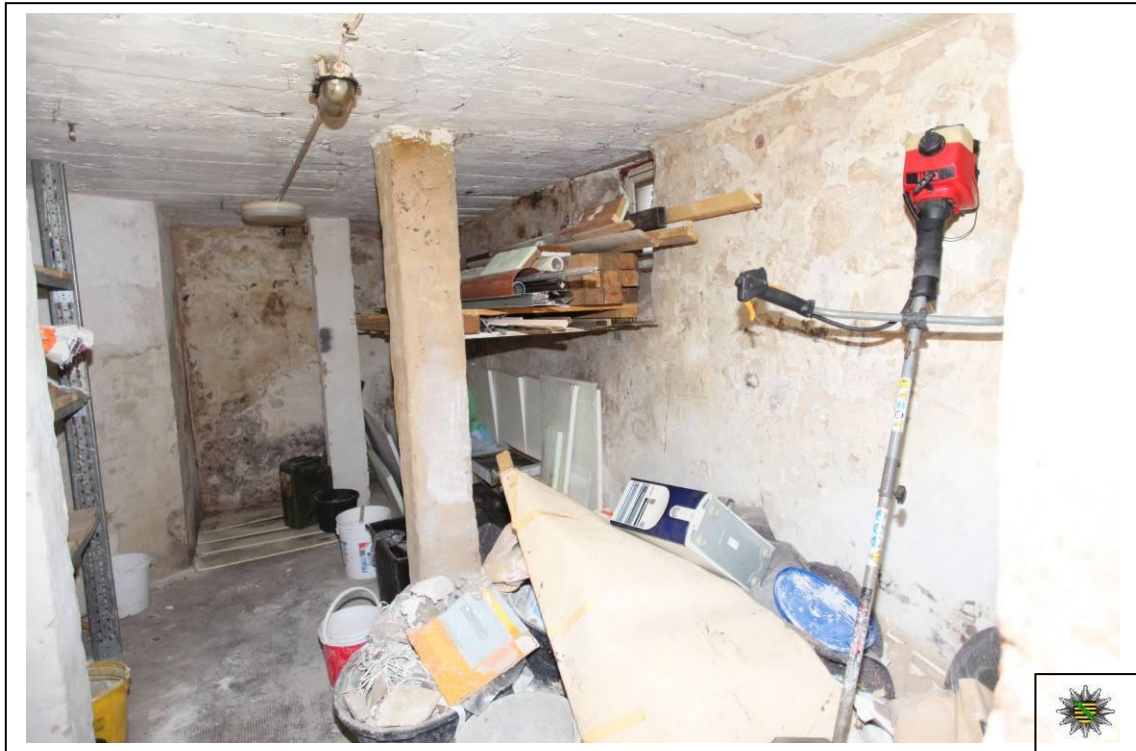
1* Bilder 169 bis 173

Zeigen die einzelnen Einrichtungsgegenstände, die sich in dem Keller befanden.
