-Brandursachenermittlung-

Lichtbildmappe

zur Explosion mit Brandfolge des
Wohnhauses, Frühlingsstraße 26,
in 08058 Zwickau,
am 04.11.2011 gegen 15.08 Uhr

Band 2

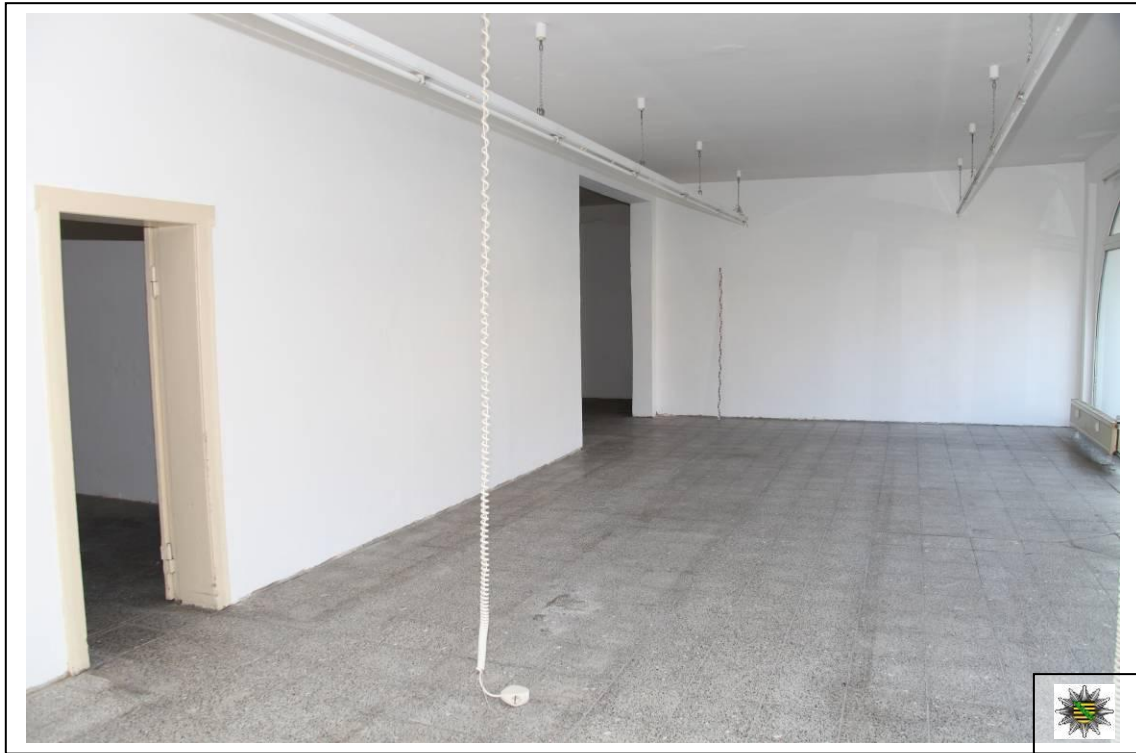
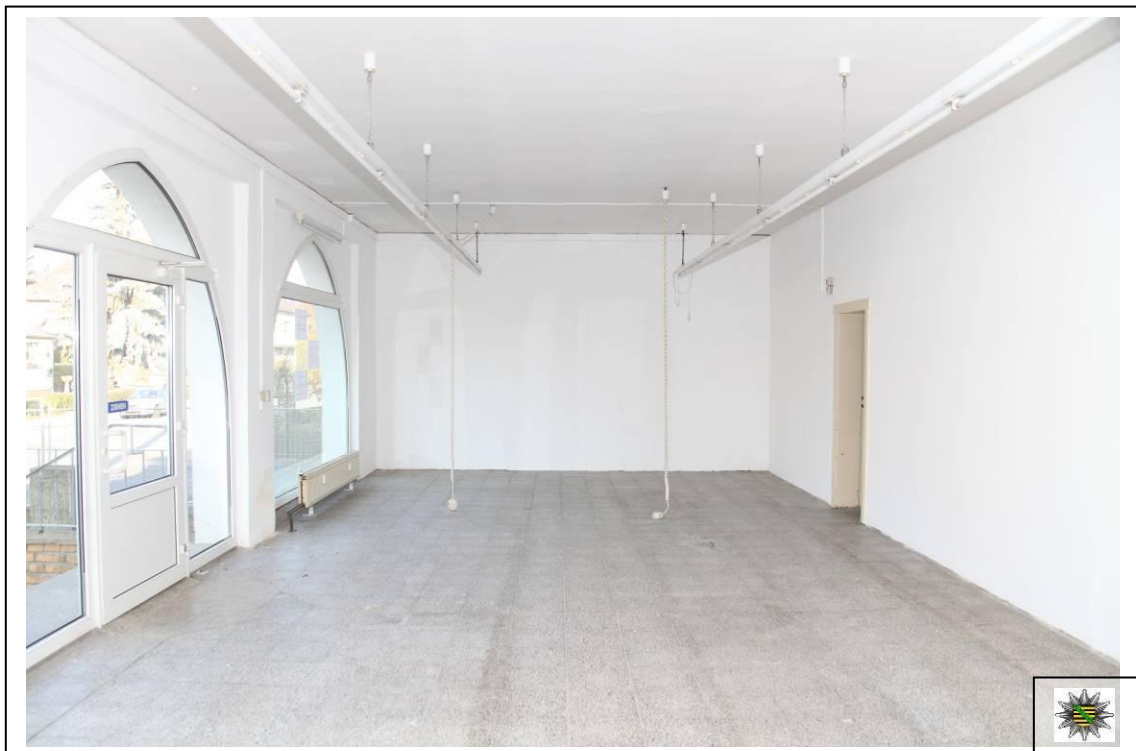
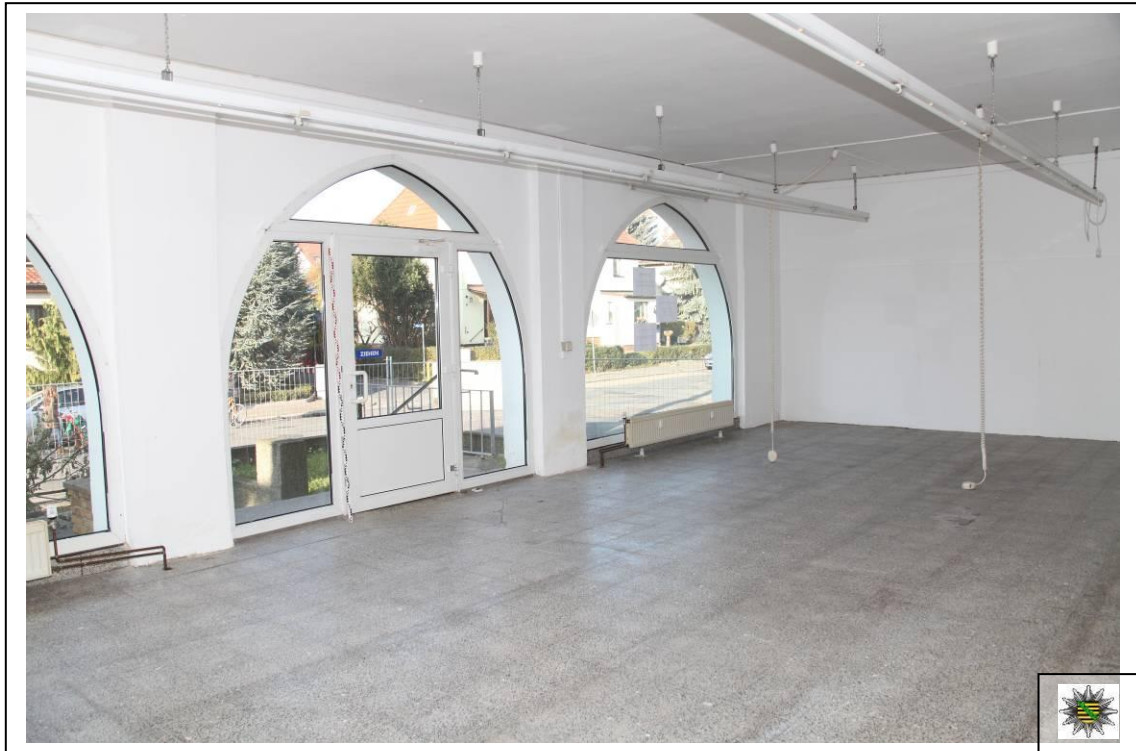
1* Bilder 177 bis 179

Zeigen den Innenraum des Verkaufsraumes des ehemaligen Schlecker. An den gesamten Türen und Fenstern konnten keine Merkmale eines Einbruches oder Beschädigungen festgestellt werden. Die Eingangstür wurde wie bereits erwähnt durch die Feuerwehr gewaltsam geöffnet.

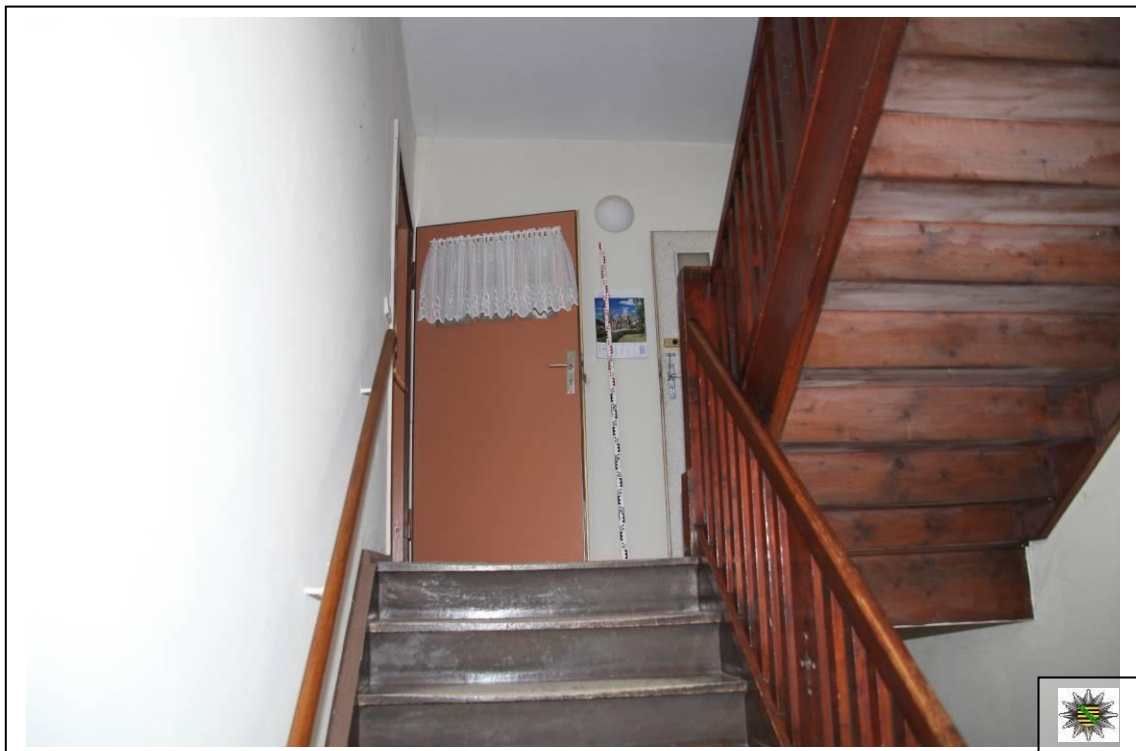
Bild 180

1* Bilder 180 bis 191

Übersichtsaufnahmen/ Detailaufnahmen der Wohnung der Frau Erber. Diese Wohnung befand sich linksseitig in der 1. Etage, also unmittelbar gegenüber der Brandwohnung.

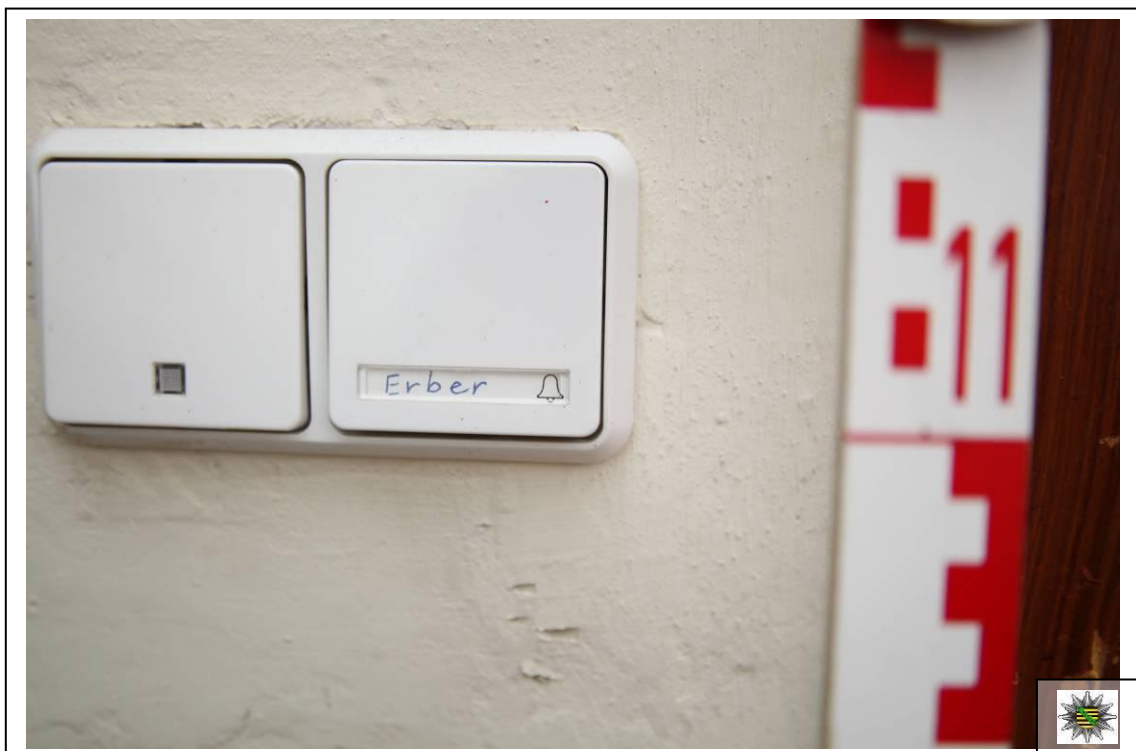
Bild 182

1* Detailaufnahme der Klingel mit der Aufschrift der Mieterin Frau Erber.

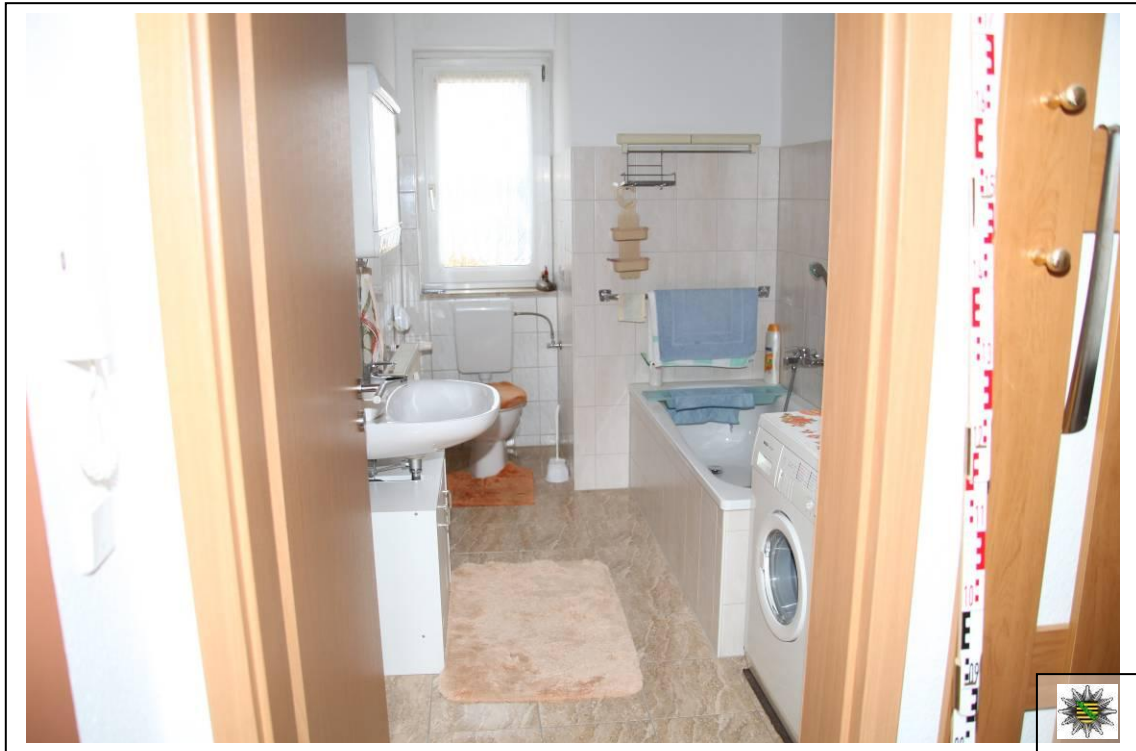
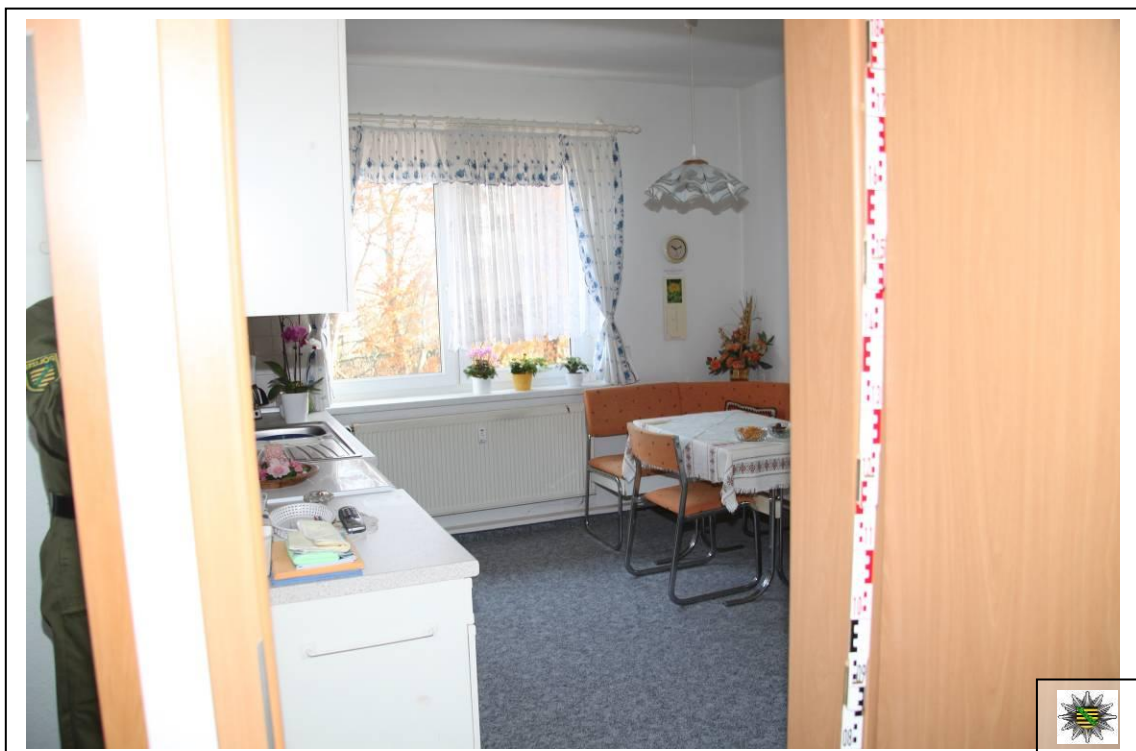
1* Bild 183 und 184
Übersichtsaufnahmen des Bades und der Küche der Wohnung Erber.

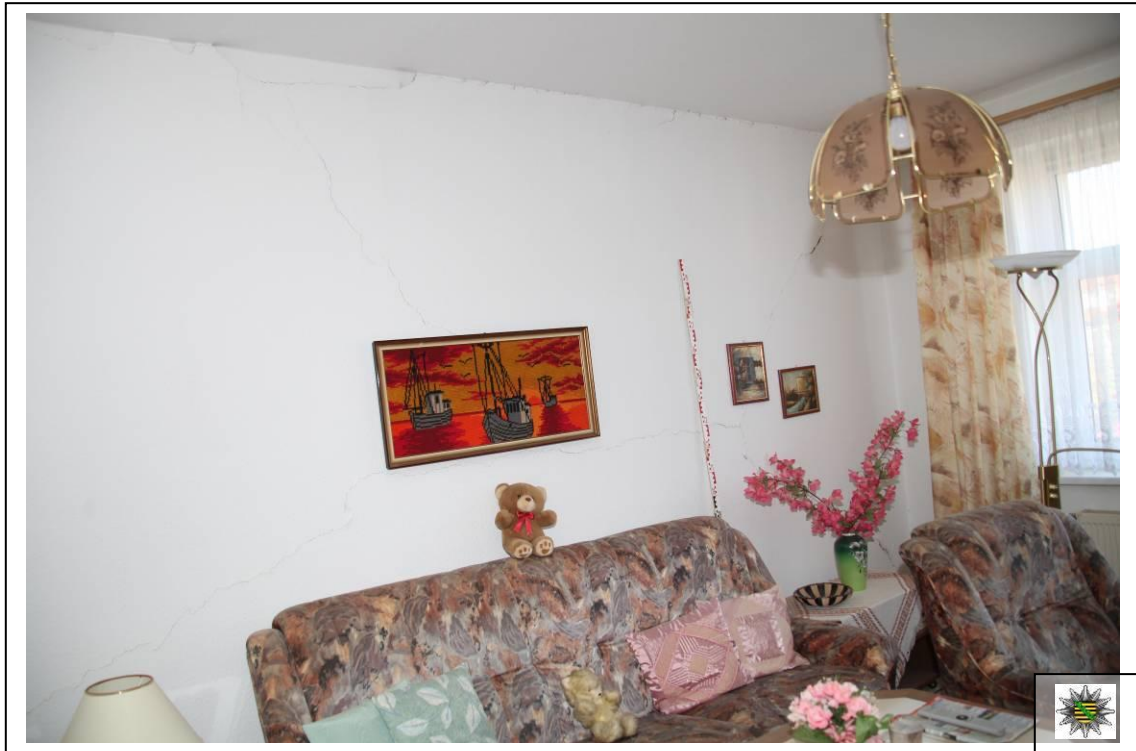
Bild 186

1* Zeigt das Originalbild unmittelbar im Bereich des Sofas.

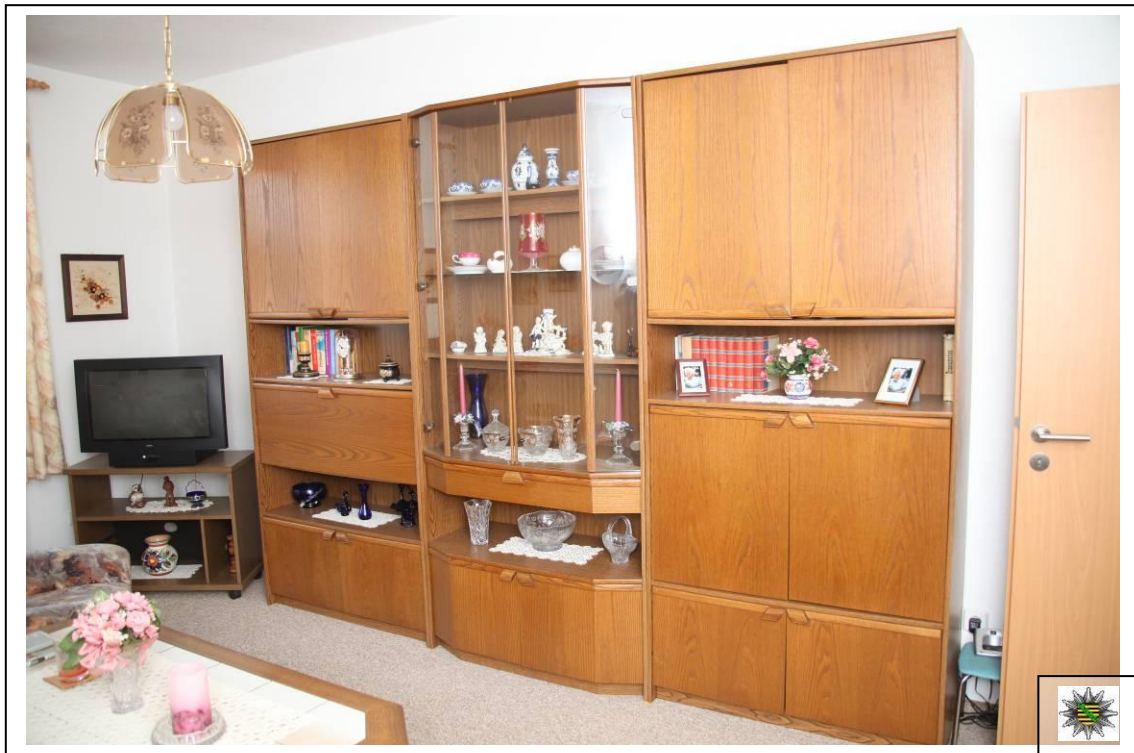
Bild 191

1* Zeigt die rechte Seite des Wohnzimmers mit der Anbauwand.
