Polizeidirektion Südwestsachsen
Kriminalpolizeiinspektion Zwickau
Kommissariat 41
-Brandursachenermittlung-

Lichtbildmappe

**zur Explosion mit Brandfolge des
Wohnhauses, Frühlingsstraße 26,
in 08058 Zwickau,
am 04.11.2011 gegen 15.08 Uhr**

Band 3

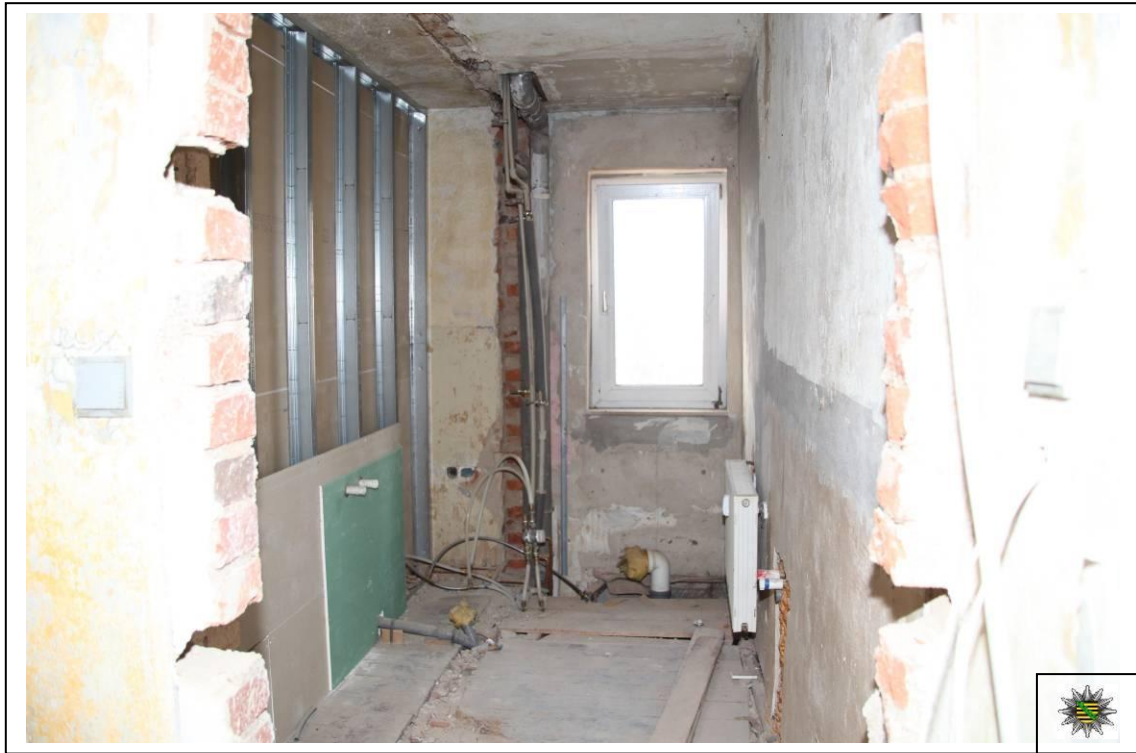
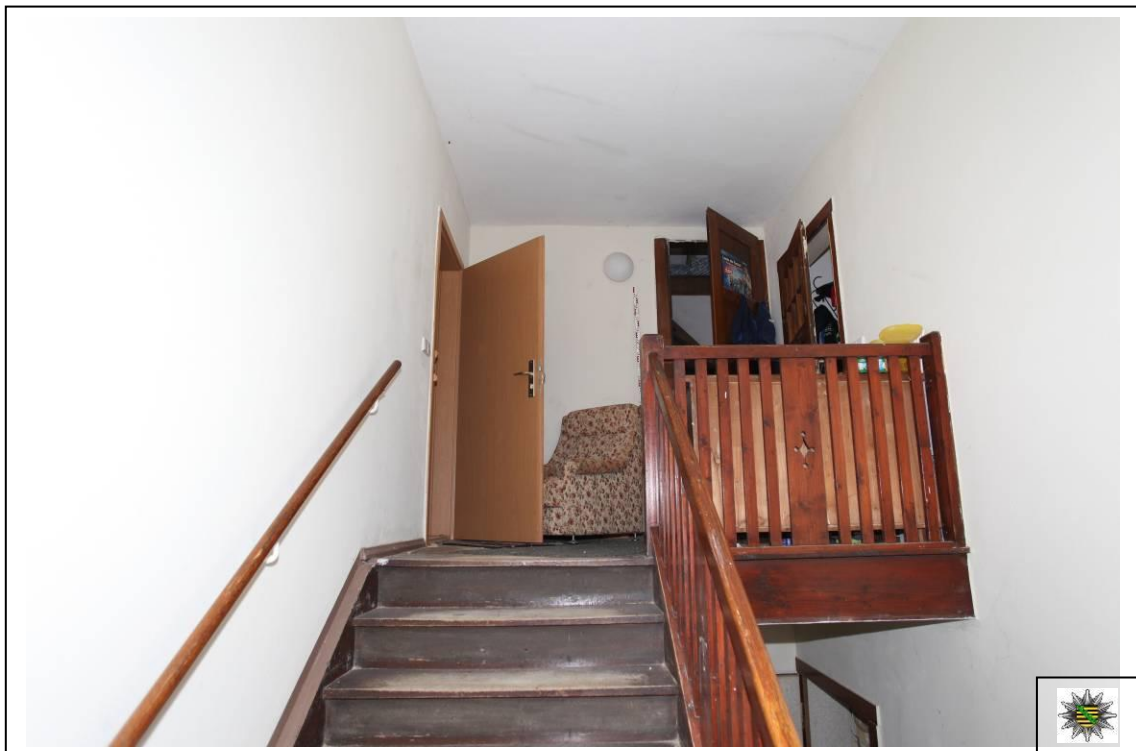
Bild 193

Zeigen die Räume dieser Wohnung. Diese Wohnung befand sich in einem Ausbaustadium. Gegenstände wurden in der Wohnung nicht festgestellt.

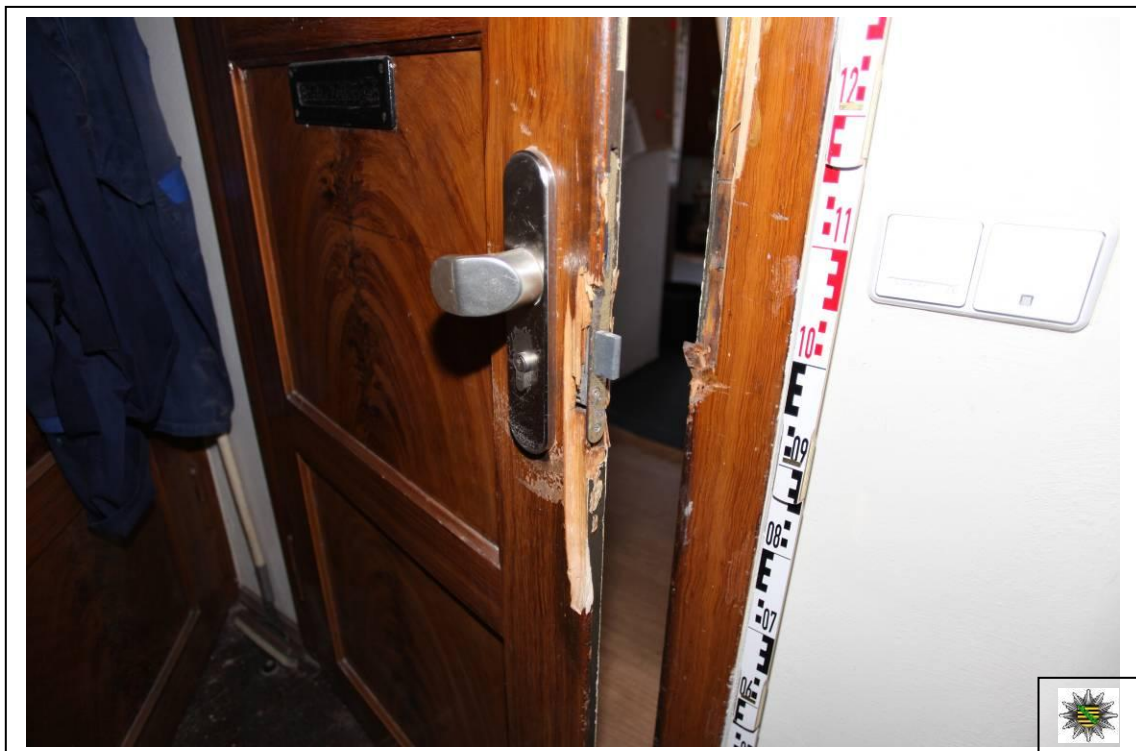
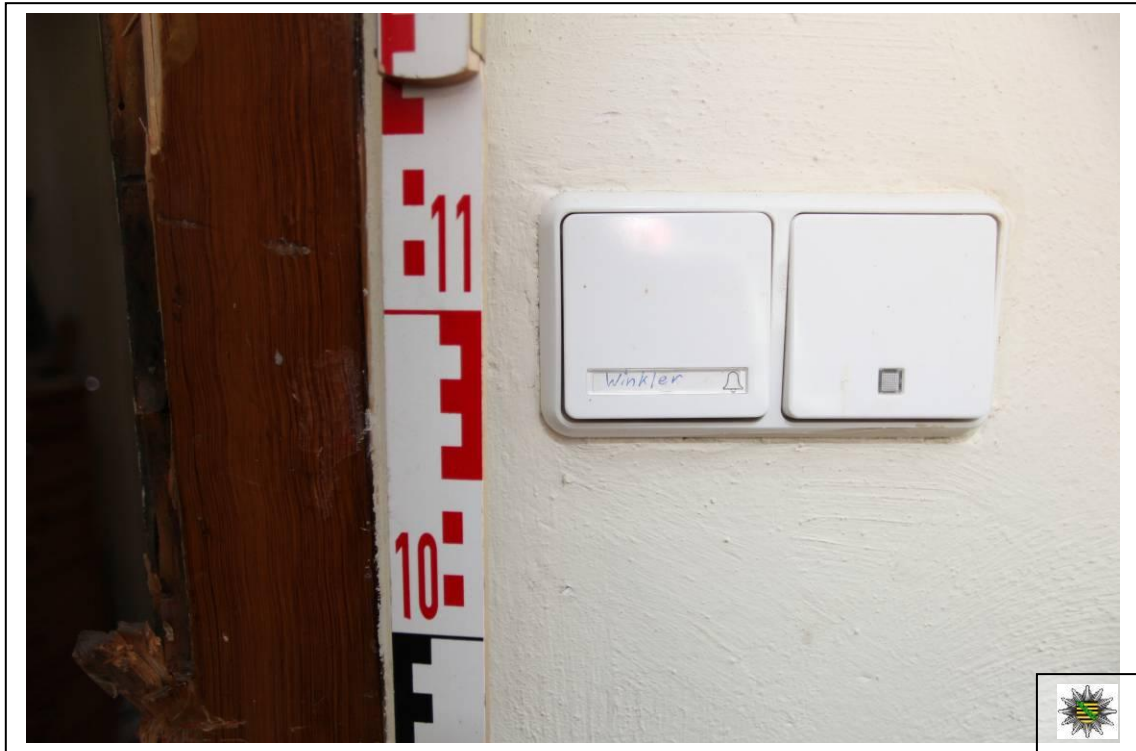
Bilder 202 und 203

Zeigen den Eingangsbereich der Wohnung. Die Eingangstür wurde durch die Feuerwehr gewaltsam geöffnet. Die Wohnung wurde im verschlossenen Zustand vorgefunden.

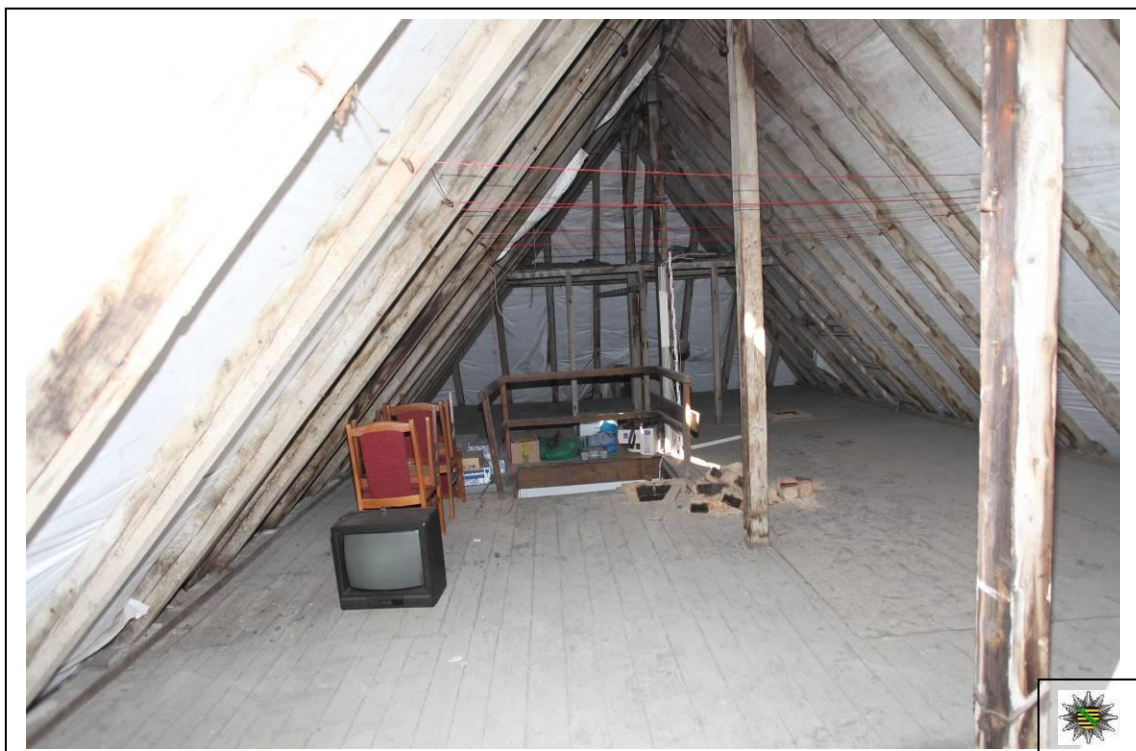
Bild 208

Übersichtsaufnahmen des Dachgeschosses des Hausgrundstücks 26 a. Auf dem Dachboden wurden nur geringfügige Gegenstände vorgefunden, die durch die Mieter dort abgestellt gewesen sind. Brandeinwirkungen im Bereich des Dachstuhls konnten nicht festgestellt werden.

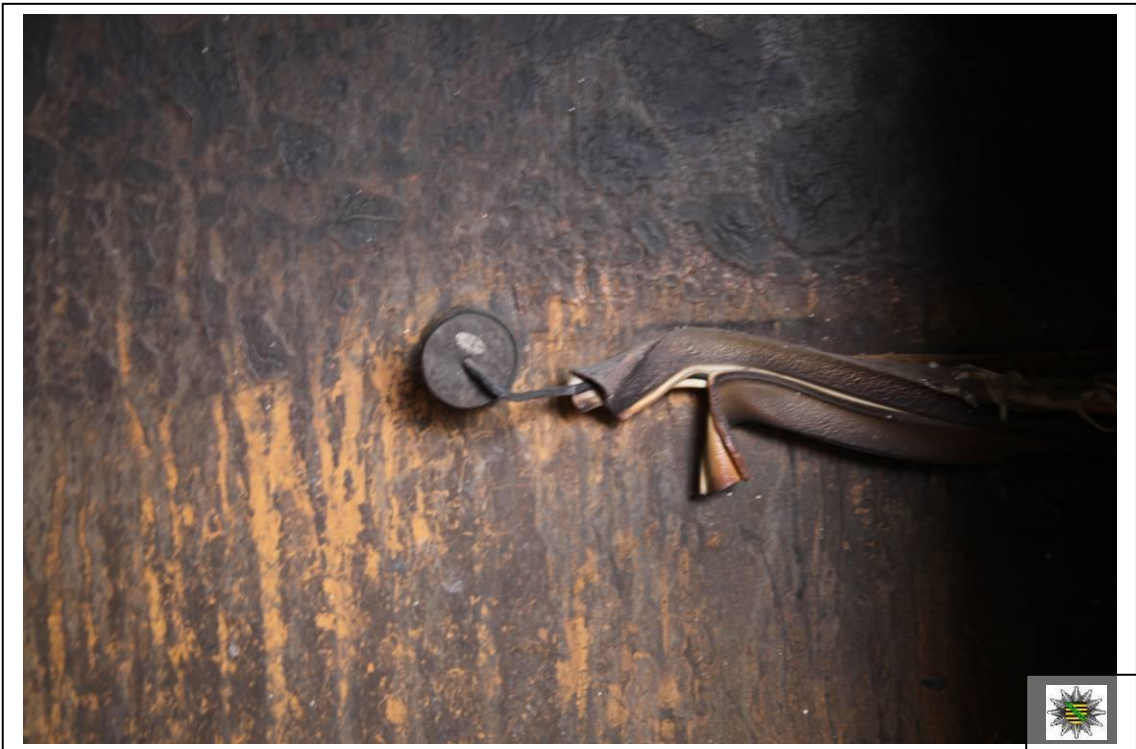
Bilder 214 und 215

Zeigen das Innere des Türblattes der Wohnungseingangstür der Brandwohnung. Deutlich sind bis zur Mitte des Türblattes starke Rußanhaftungen und thermische Beaufschlagung an den Kunststoffteilen des Kabelkanals zu erkennen. Entsprechend dieser Feststellung muss in diesem Bereich eine hohe Brandtempeartur vorgeherrscht haben.

In der Mitte der Tür wurde die Kamera festgestellt. Diese Kamera wurde gegenständlich gesichert und als Spur beim BKA gekennzeichnet.

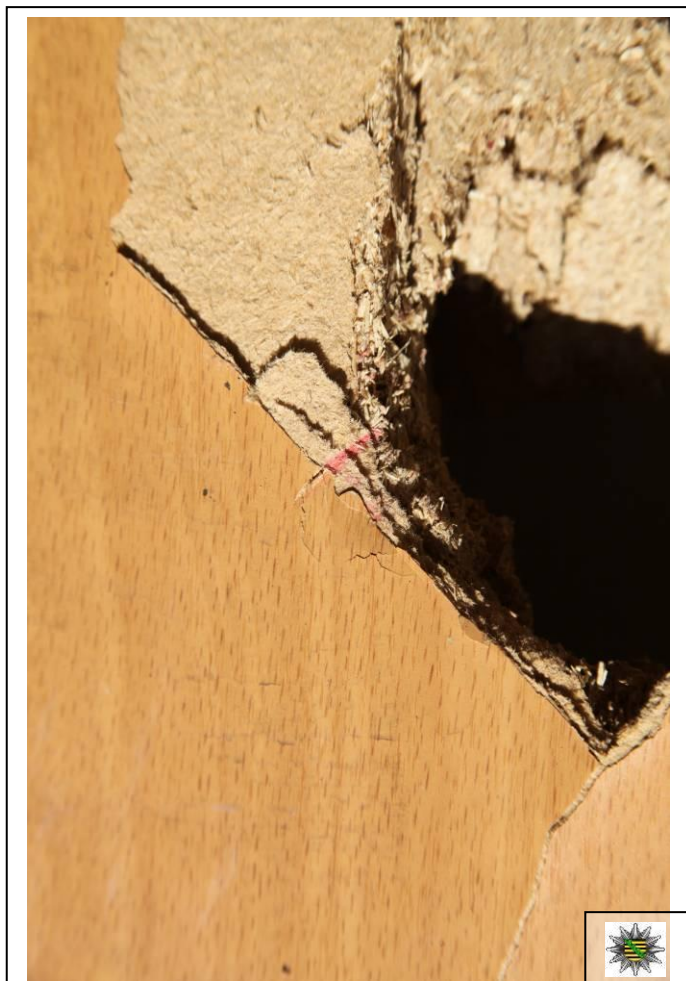
Bild 218

Detailaufnahme des Loches,
welches durch die Feuerwehr
eingeschlagen wurde. Deutlich
ist die rote Farbe der
Feuerwehraxt am Holz zu
erkennen.

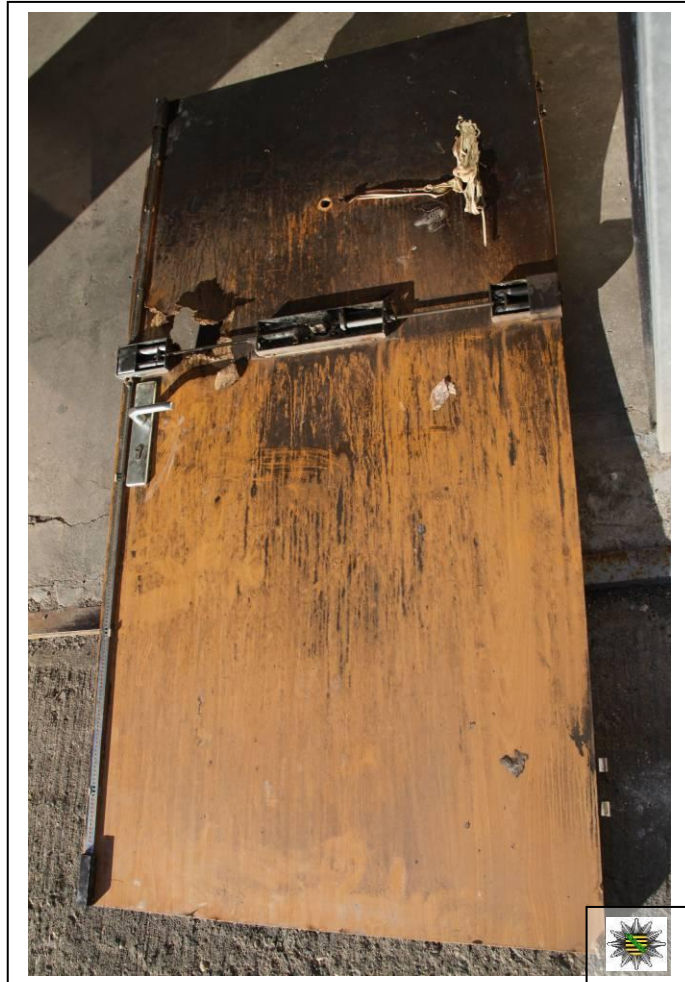
Bild 221

Übersichtsaufnahme der Innenseite des Türblattes (im ausgebauten Zustand). Deutlich ist im oberen Bereich eine starke Rußanhaftung am Türblatt zu erkennen. Entsprechend dieser Feststellung muss davon ausgegangen werden, dass diese Wohnungseingangstür zur Brandwohnung zum Zeitpunkt des Brandes geschlossen gewesen ist.

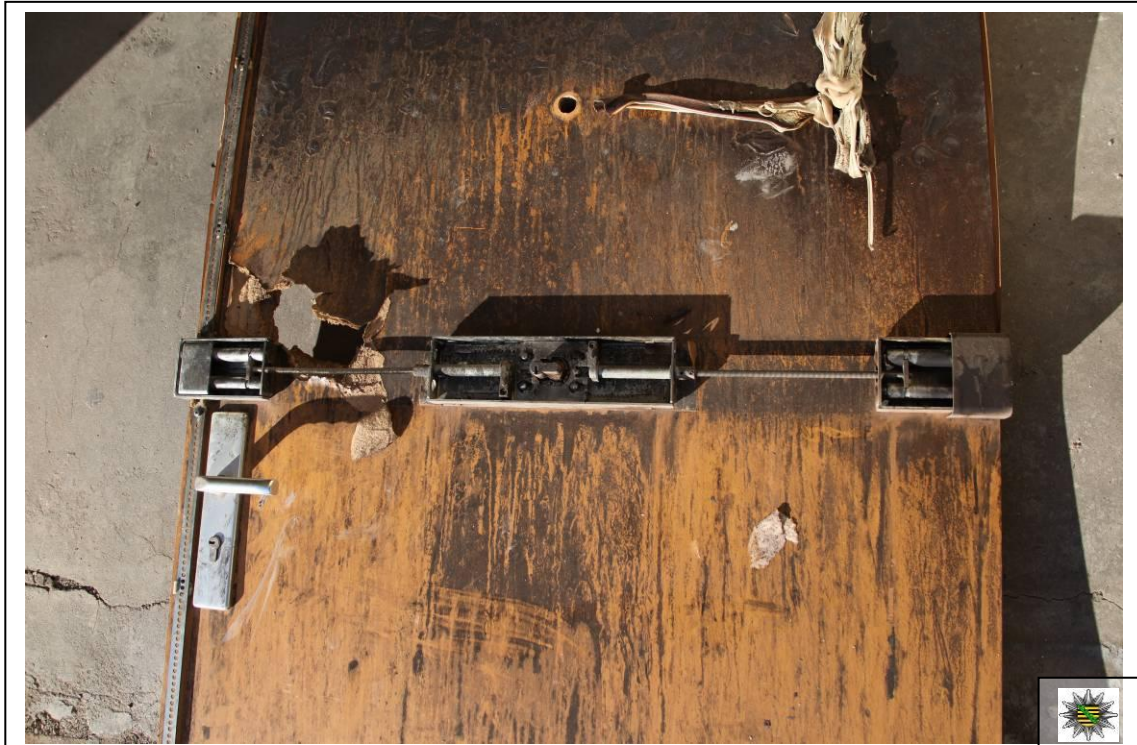
Bild 223

Detailaufnahme der Querverriegelung der Wohnungseingangstür. Die Querverriegelung wurde in geöffnetem Zustand vorgefunden. Entsprechend dieser Feststellung muss davon ausgegangen werden, dass diese Wohnungseingangstür nur ins Schloss gezogen wurde und nicht mittels Schlüssels verriegelt wurde.

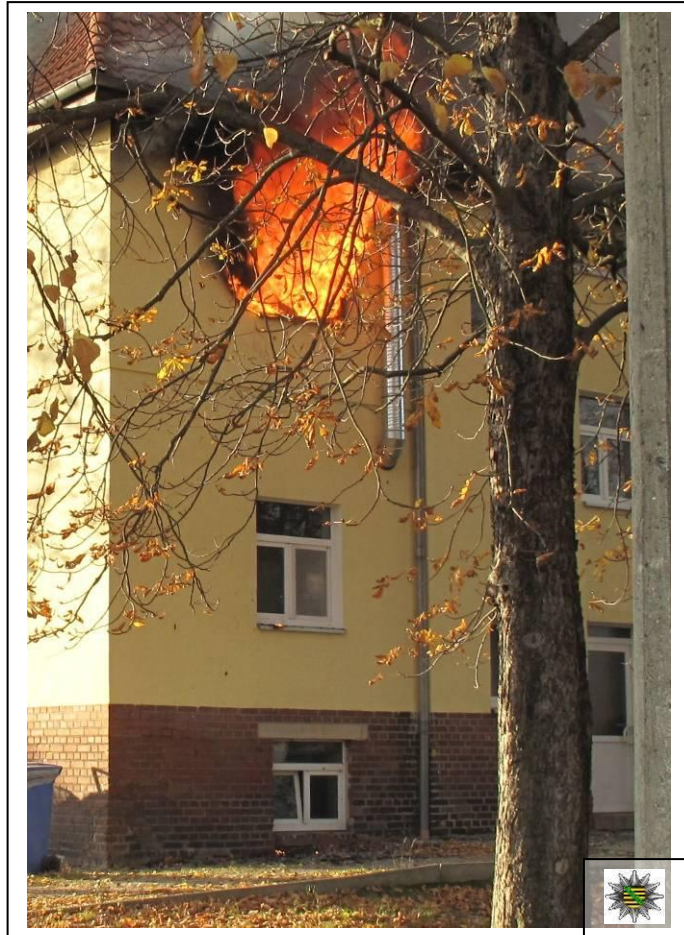
Bild 238

Originalaufnahme des
Bereiches der Brandwohnung
in Richtung des Fensters zum
Katzenzimmer Brandbereich I
der Rückfront des
Wohnhauses.
Deutlich ist im Bereich des
Fensters eine starke
Flammenbildung zu erkennen.

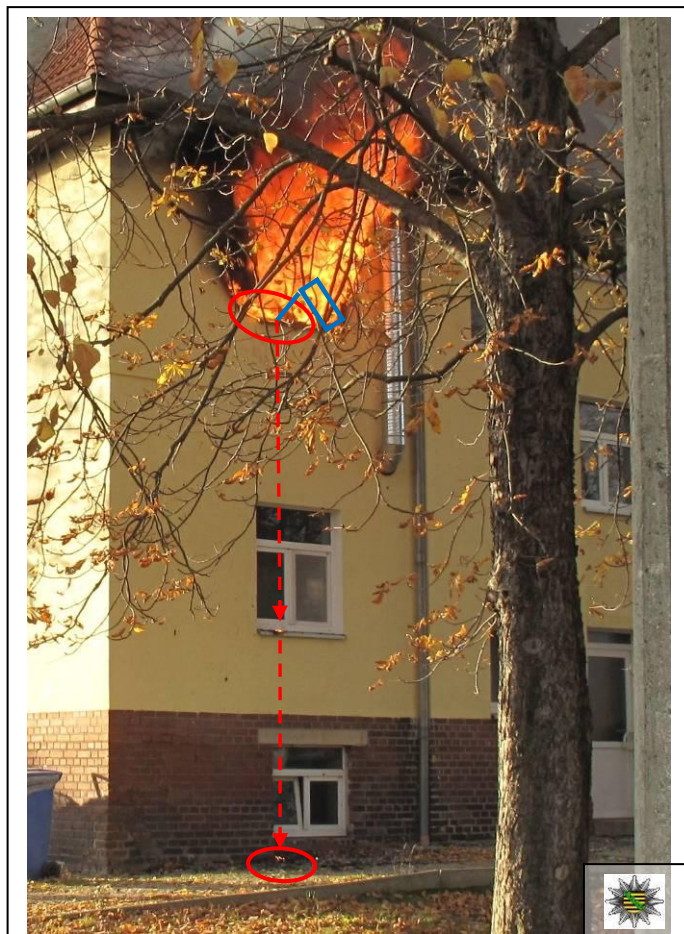
Bild 238 a

Detailaufnahme aus dem Bild
238.

Durch die beiden Kreise und
die einzelnen Pfeile wurde
verdeutlicht, dass im oberen
Bereich die Kamera 3 (blau
dargestellt) angebracht
gewesen war, so dass davon
ausgegangen werden kann,
dass diese Kamera unmittelbar
den Eingangsbereich
Treppenhaus/Hauseingangstür
überwachen konnte.

Durch die starke
Brandeinwirkung ist diese
Kamera nach unten auf den
Fensterstock gefallen und
wurde unmittelbar vor dem
Kellerfenster aufgefunden.

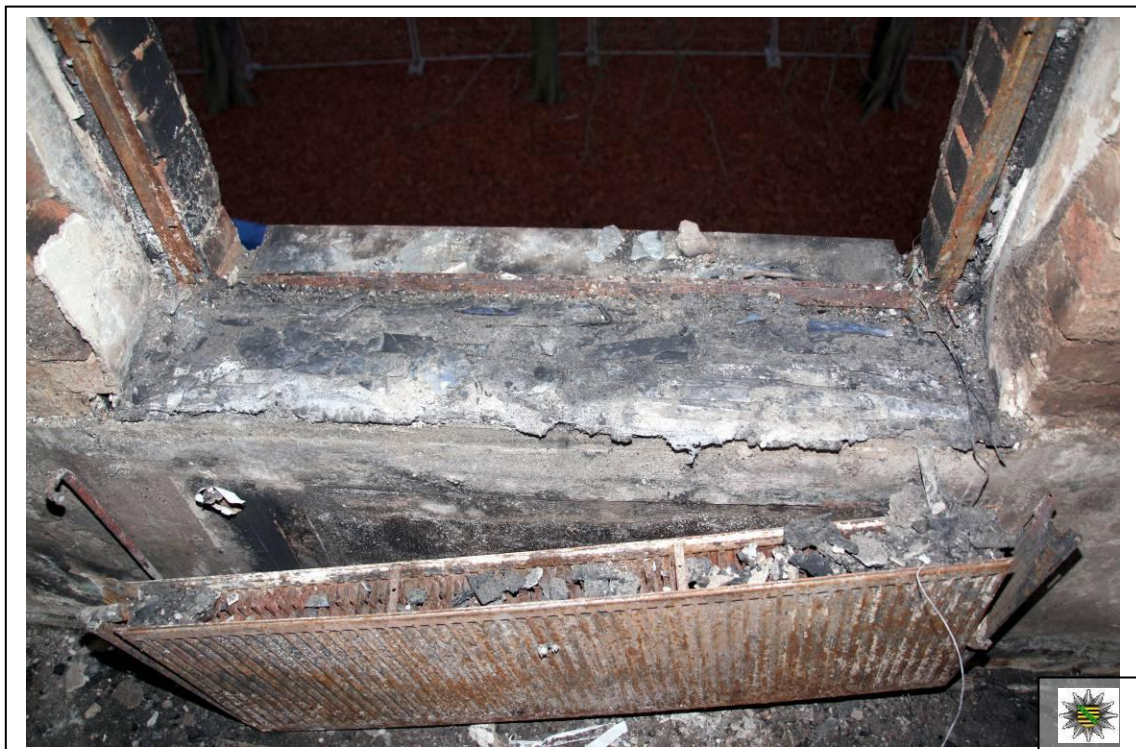
Bild 239

Zeigen das Fenster im Katzenzimmer im Innenbereich. In der rechten unteren Ecke sind die einzelnen zwei Kabel verlegt gewesen. Durch die große Brandtemperatur und Brandeinwirkung wurden diese Kabel einschließlich der Kamera stark in Mitleidenschaft gezogen.

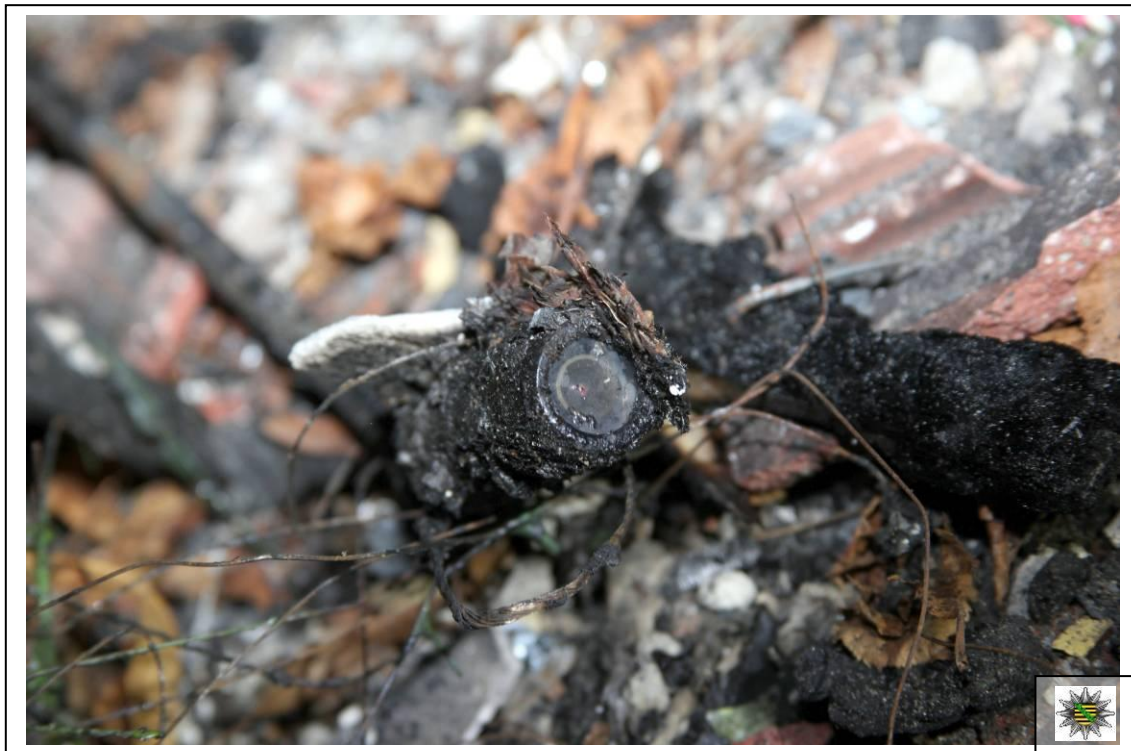
Bild 245

Detailaufnahme der 3. Kamera.

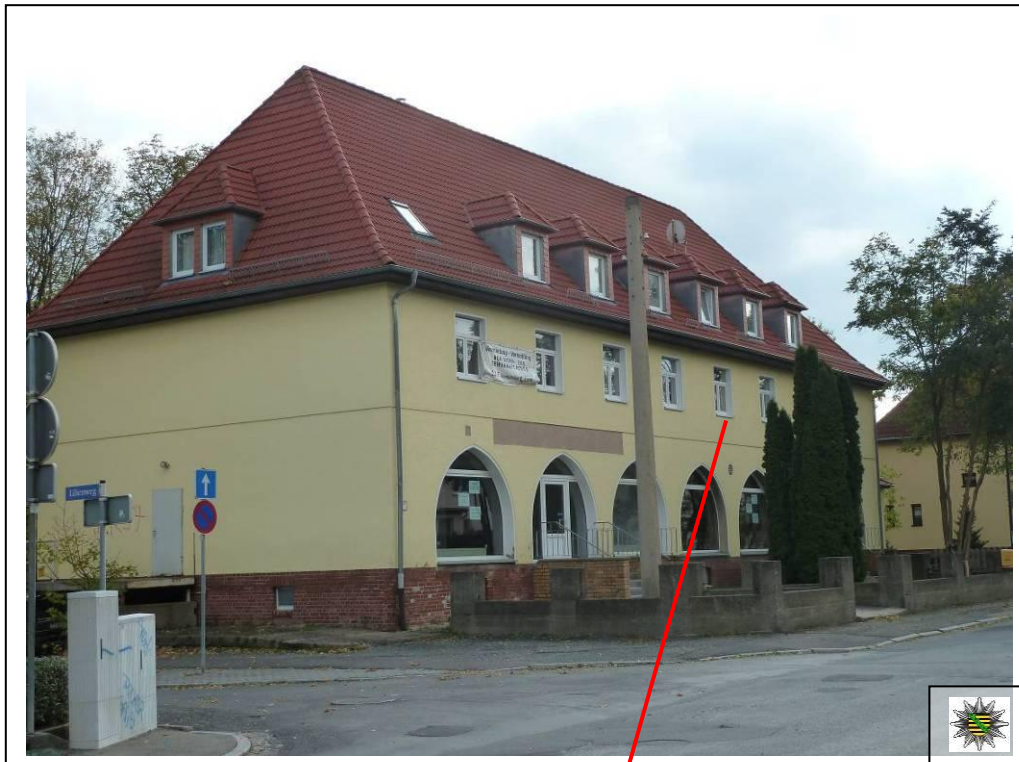
Bild 246

Übersichtsaufnahmen/ Detailaufnahmen vom Fundort der 4. Kamera, die im Bereich der Vorderfront in Richtung der Frühlingsstraße installiert gewesen ist.

Zeigt die Originalaufnahme des Wohnhauses (aufgenommen am 24.10.2011).

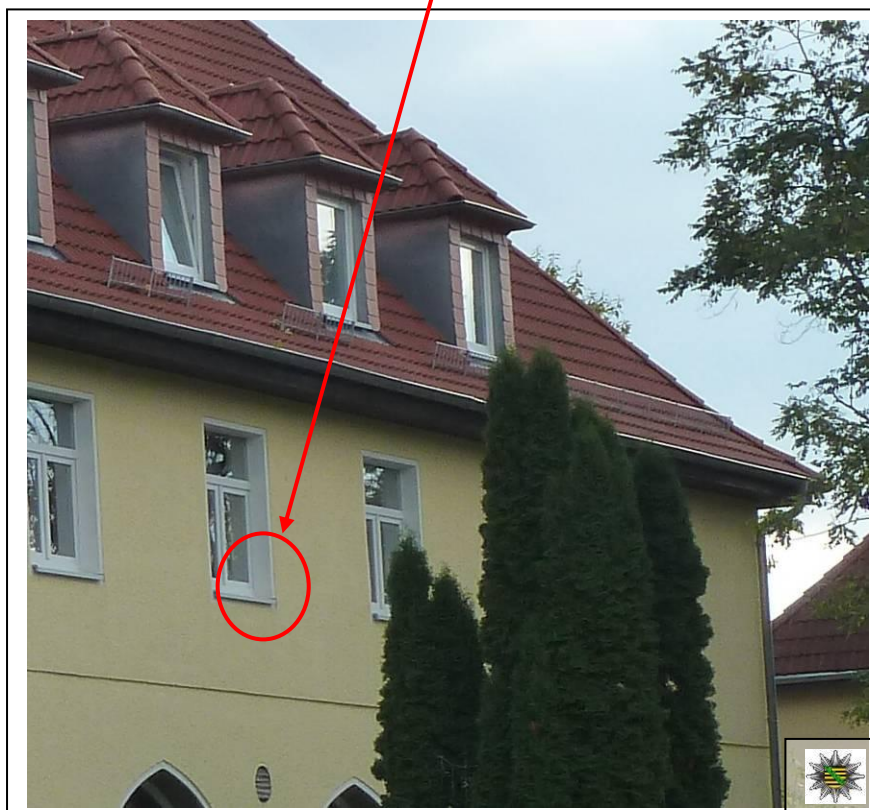
Bild 246 a

Detailaufnahme aus dem Bild 246.

Durch den Kreis wurde das Fenster des Wohnzimmers Brandbereich E markiert. Deutlich ist zu erkennen, dass am 24.10.2011 an diesem Fenster noch keine Kamera installiert gewesen ist. Entsprechend dieser Feststellung muss davon ausgegangen werden, dass nach dem 24.10.2011 möglicherweise alle Kameras installiert wurden. Bei dem Standort dieser Kamera und Bildwinkel kann davon ausgegangen werden, dass hier die Frühlingsstraße überwacht werden sollte.

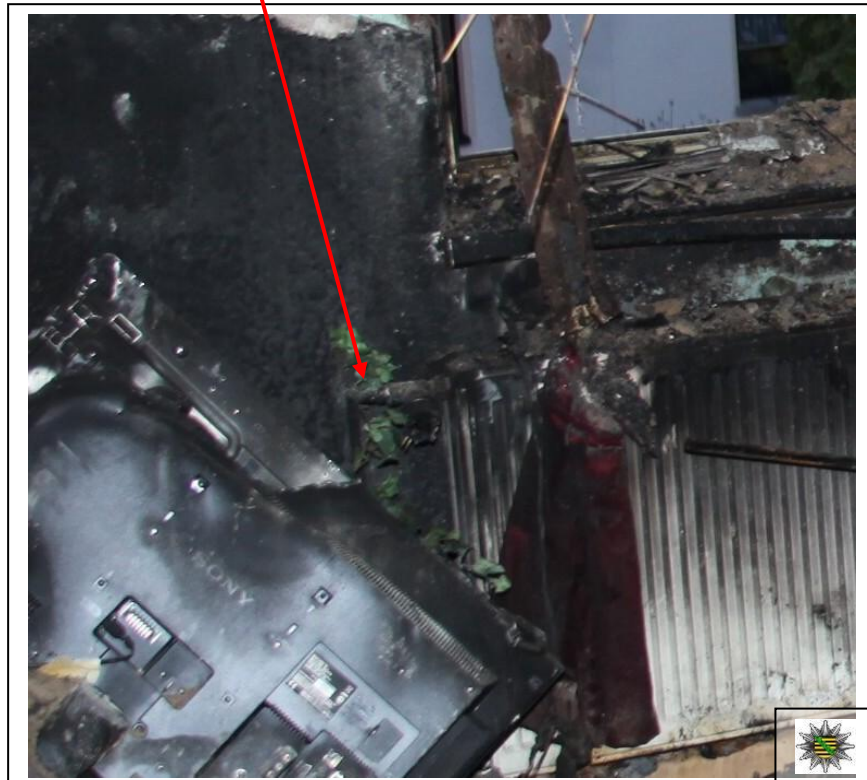
Bild 248 a

Zeigt den Fundort, der sich unmittelbar unterhalb der linken Ecke des Fensters befindet.

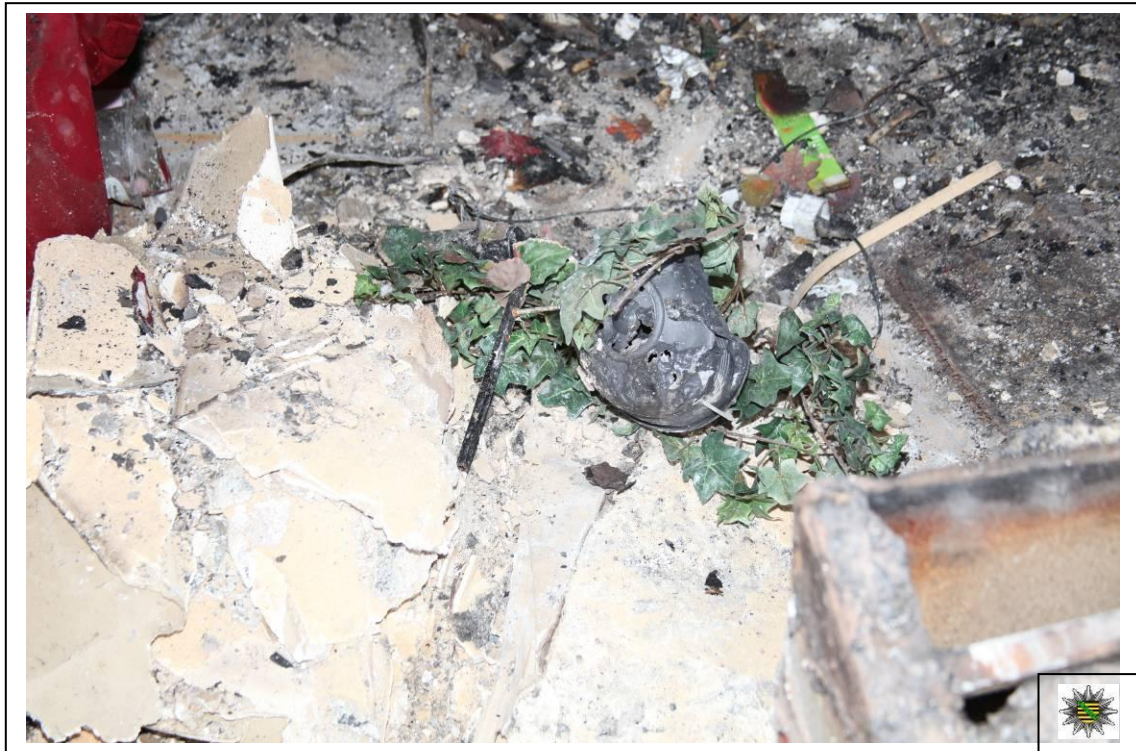
Bild 249

Bilder 249 bis 252
Detailaufnahmen der vorgefundenen 4. Kamera.

Zeigt eine kleine Blumenschale, wo die Kamera installiert gewesen ist.

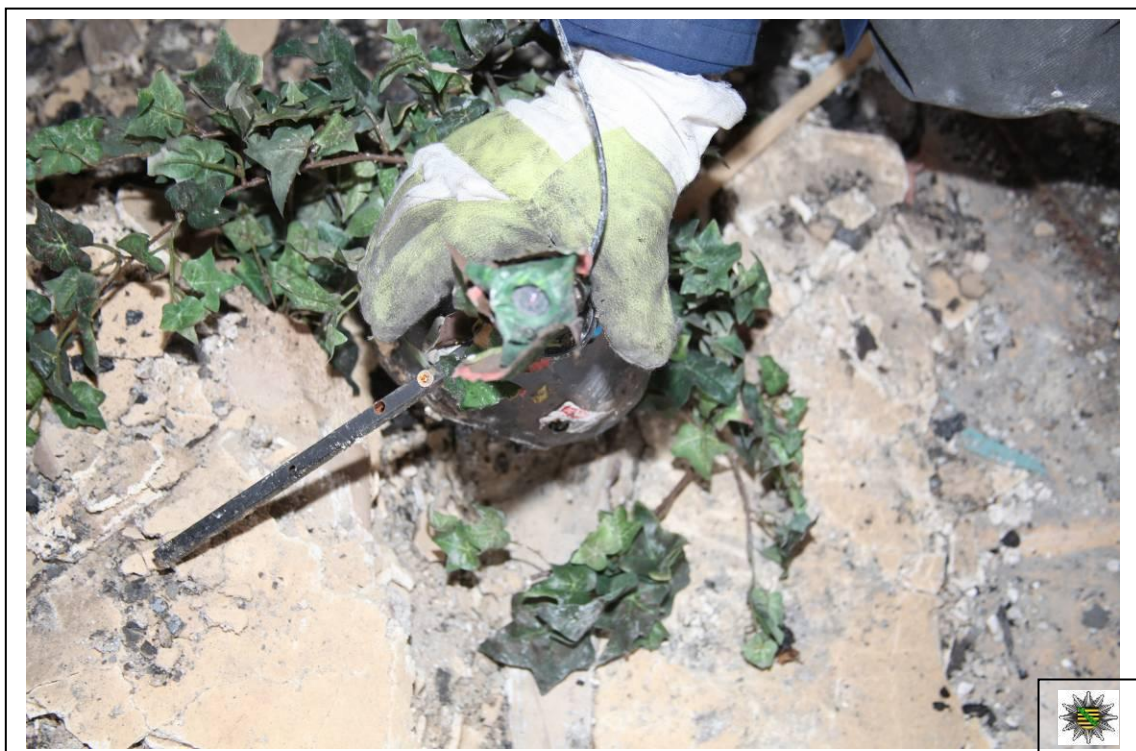
Bild 250

Bilder 250 und 251
Zeigen den Montagearm, an dem die Kamera angebracht gewesen ist.

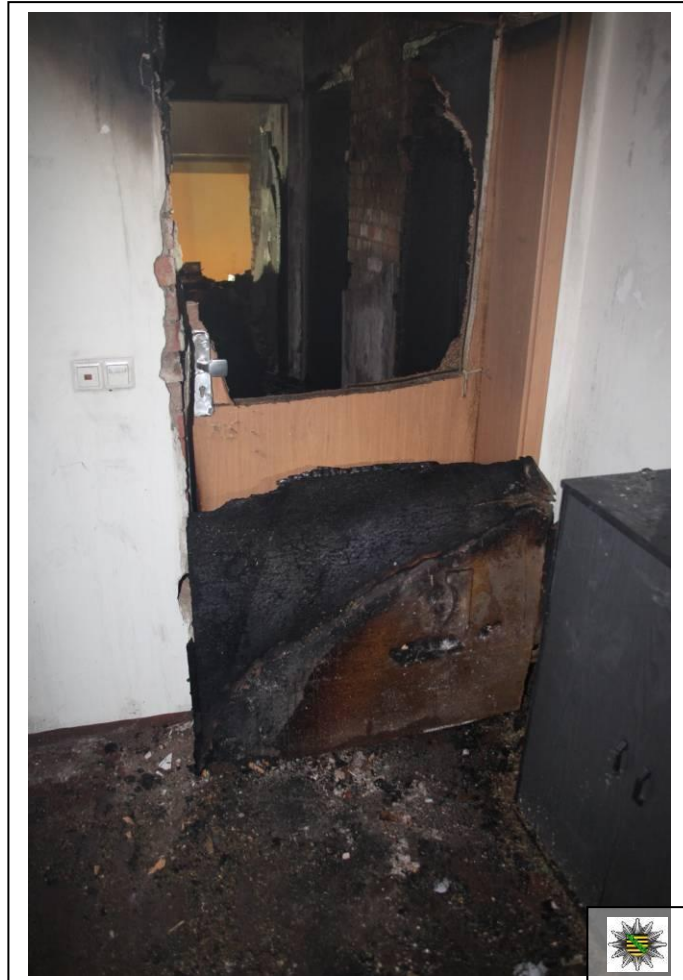
Bild 253

Bilder 253 bis 255
Zeigen die zweite
„Wohnungseingangstür“ der
Brandwohnung, die sich linksseitig
des Podestes befand. Ursprünglich
bestand diese Brandwohnung aus 2
Wohnungseinheiten, die jeweils
rechts und links mittels
Wohnungseingangstür betreten
werden konnten. Die linke
Wohnungseingangstür wurde so
umgebaut, dass diese im
verschlossenen Zustand
vorgefunden wurde. Bei der
Wohnungseingangstür handelt es
sich ebenfalls um ein massives
Türblatt. Unmittelbar hinter
diesem Türblatt wurde eine
zusätzliche Wand aus massivem
Holz eingebaut, so dass diese von
innen nicht als
Wohnungseingangstür zu erkennen
ist und von außen als Blindtür
fungieren sollte. Durch die
Feuerwehr wurde zuerst versucht,
in diese Wohnung zu gelangen,
was aber im Ersten Angriff nicht
gelingen ist.

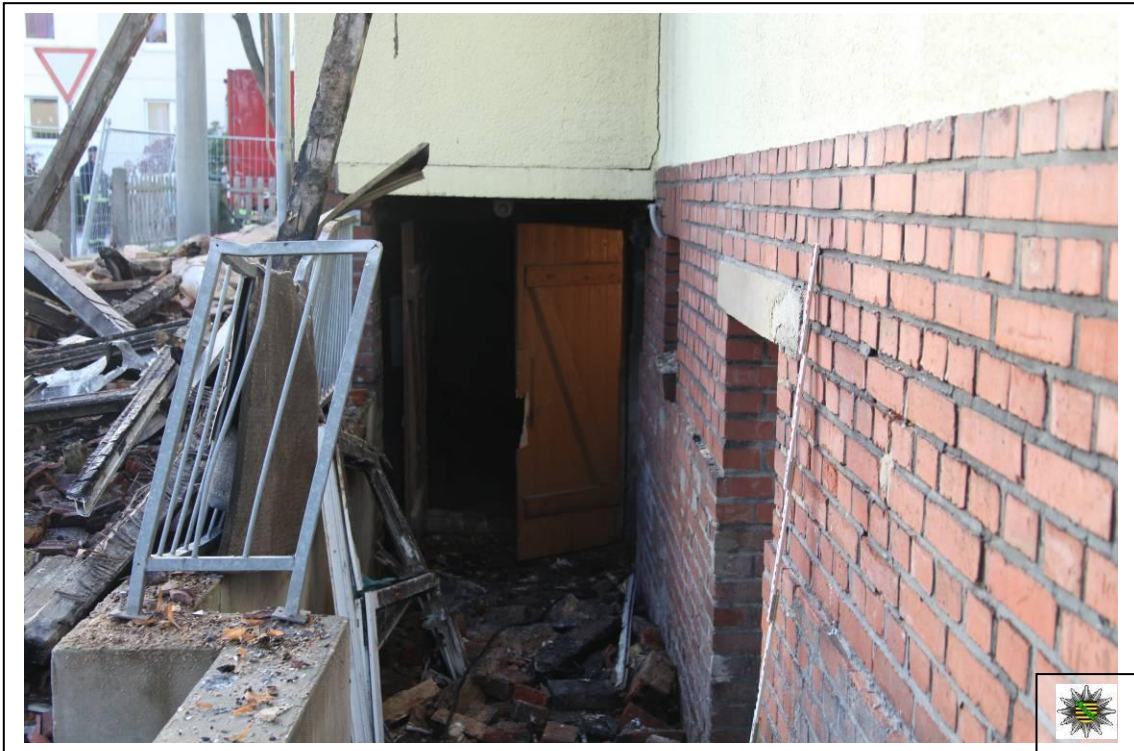
Bild 256

Übersichtsaufnahmen/ Detailaufnahmen der Überwachung der beiden Kellerräume, die sich unmittelbar im linken Bereich des Wohnblockes Hauseingang 26 befanden. Diese Kellerräume gehörten einer gewissen Dienelt.

Originalaufnahme des Eingangsbereiches im Bereich der Giebelwand in Richtung der beiden Kellerräume.

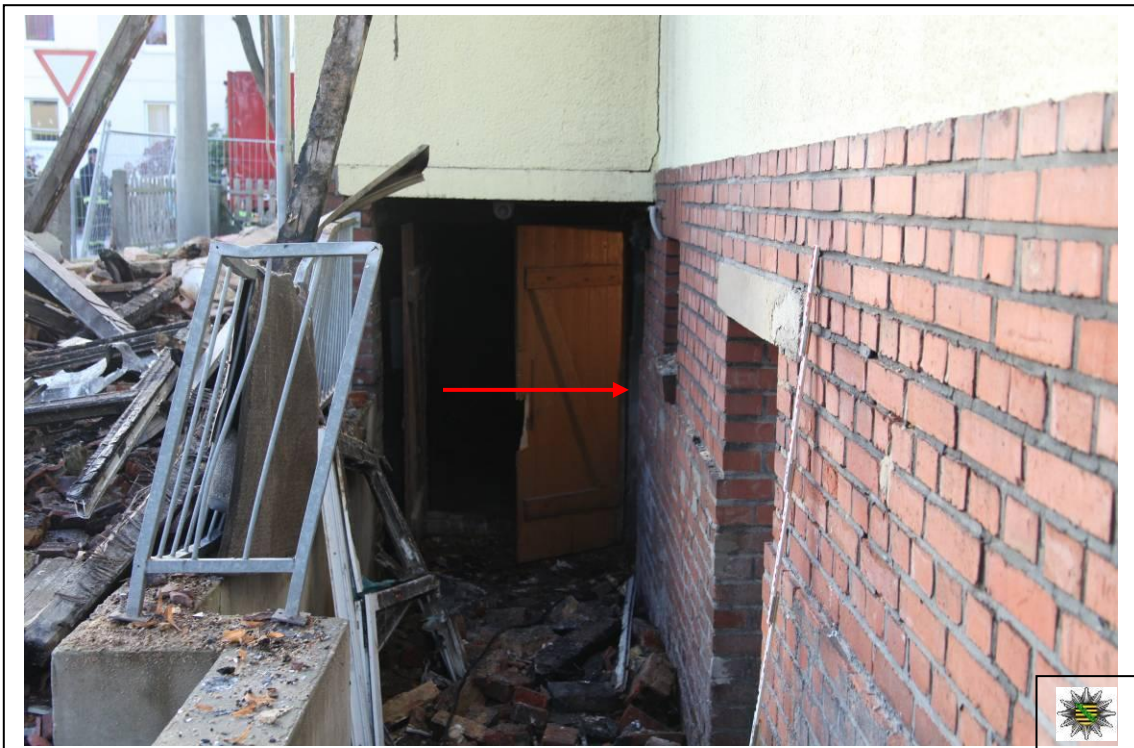
Bild 256 a

Zeigt das Bild 256. Hier wurde der Eingangsbereich mittels eines Pfeils gekennzeichnet. Die Eingangstür, die aus einer Stahltür bestand, war von außen mit einer Holztür verdeckt, so dass diese Stahltür von außen nicht sichtbar gewesen war.

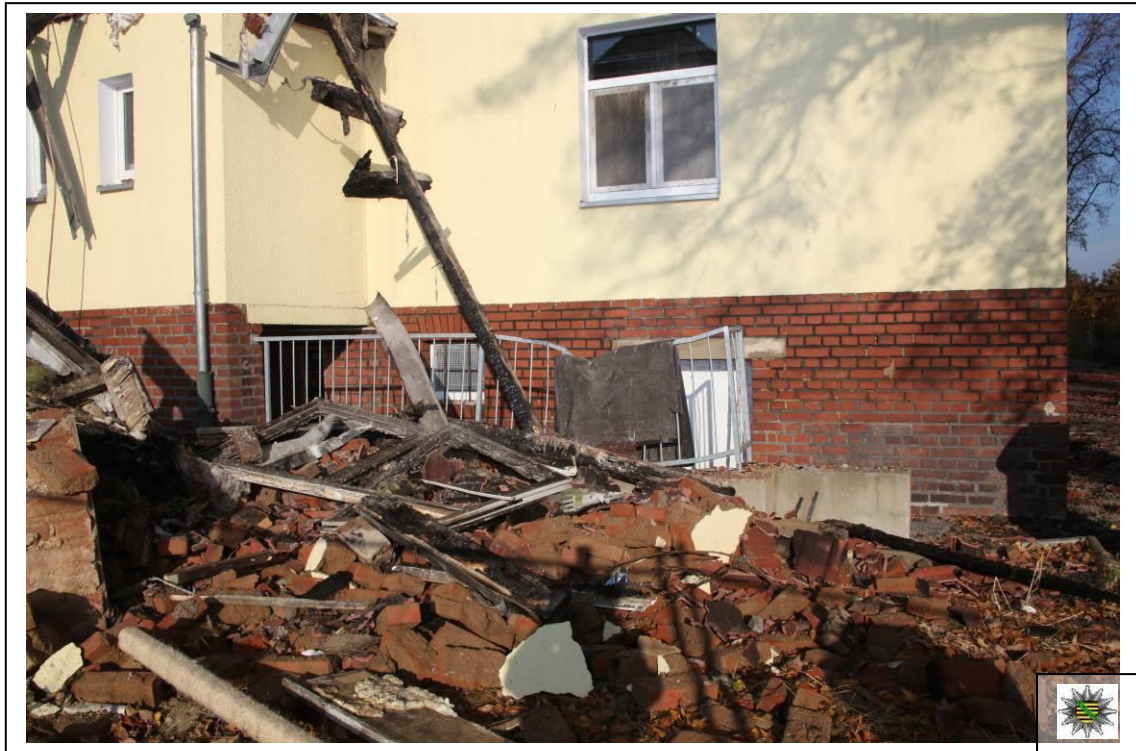
Bild 257

1* Zeigt ebenfalls den Eingangsbereich im Bereich der Giebelwand des Brandobjektes.

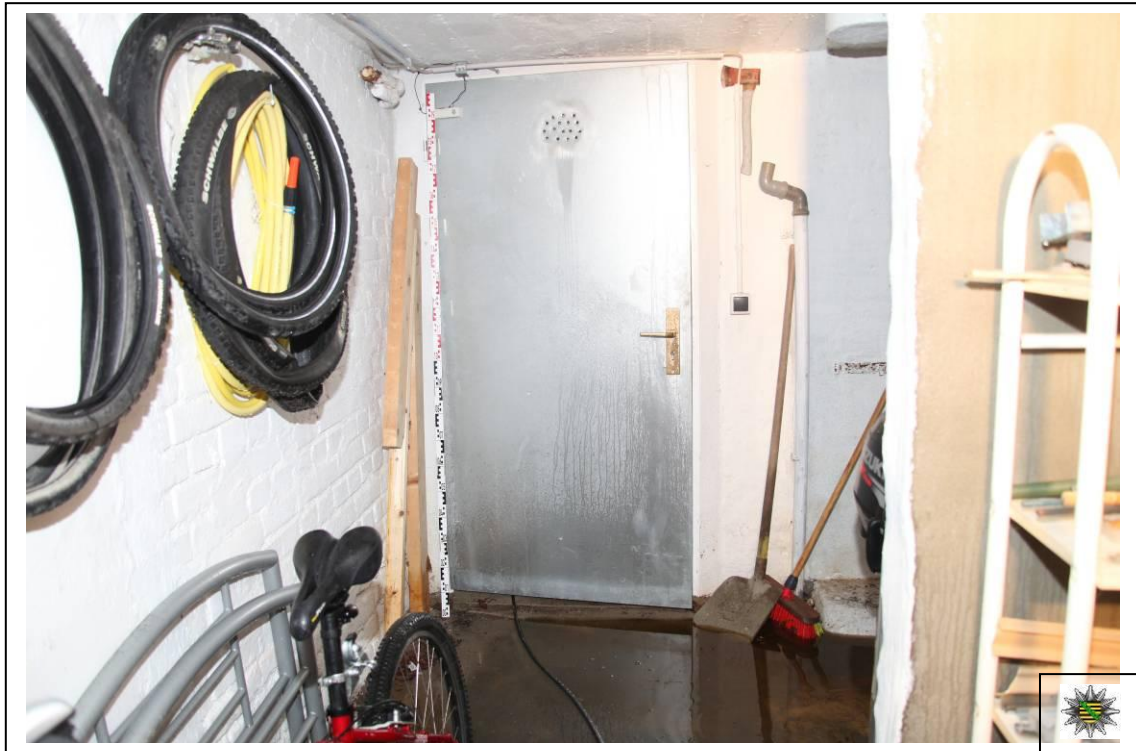
Bild 259

Zeigen die Stahltür unmittelbar im Bereich der Giebelwand.

Zeigt die Innenseite dieser Eingangstür des Kellerraumes. Diese Tür war in der linken oberen Ecke mittels eines Funkalarms gesichert.

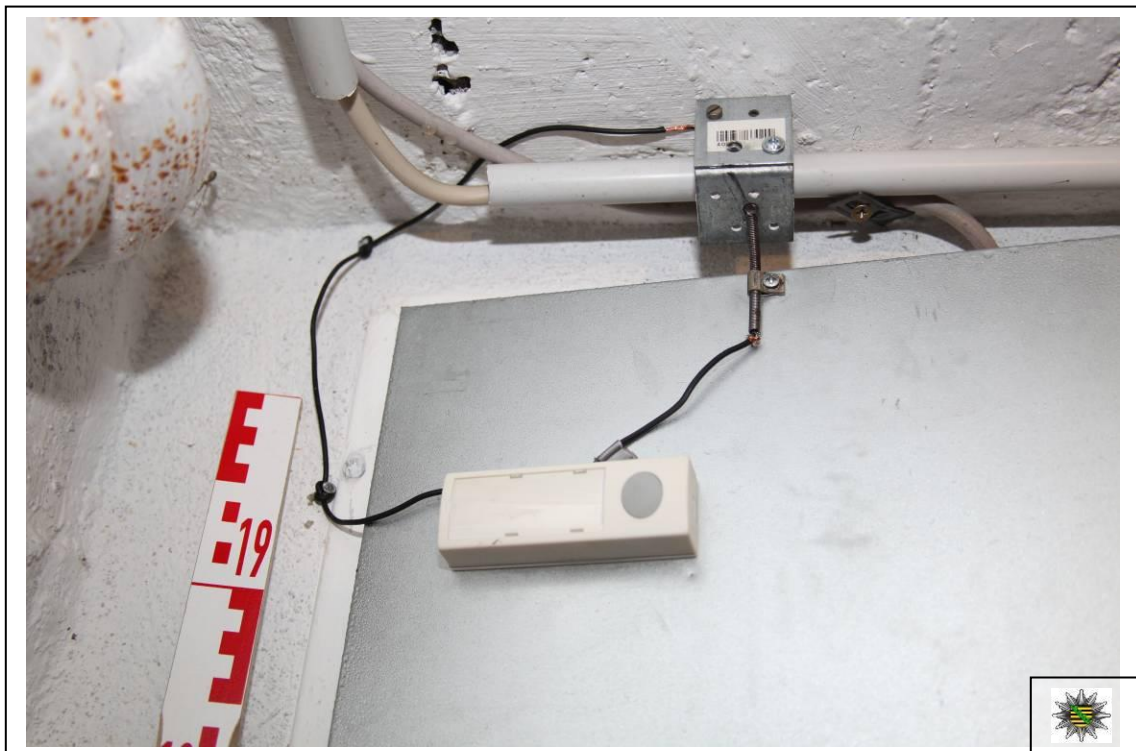
Bild 260

Detailaufnahmen der Konstruktion der Funküberwachung im Bereich der eben genannten Kellertür. Diese Überwachung war so angebracht, dass beim Öffnen dieser Tür ein Funksignal in die Wohnung gesendet werden konnte. Entsprechend der Anlage könnte es auch sein, dass dieses Funksignal auf ein Handy weitergeschaltet wurde. Diese Anlage wurde im Original gesichert und im Bundeskriminalamt als Spur aufgeführt. Eine Untersuchung dieser Anlage erfolgte im Detail nicht.

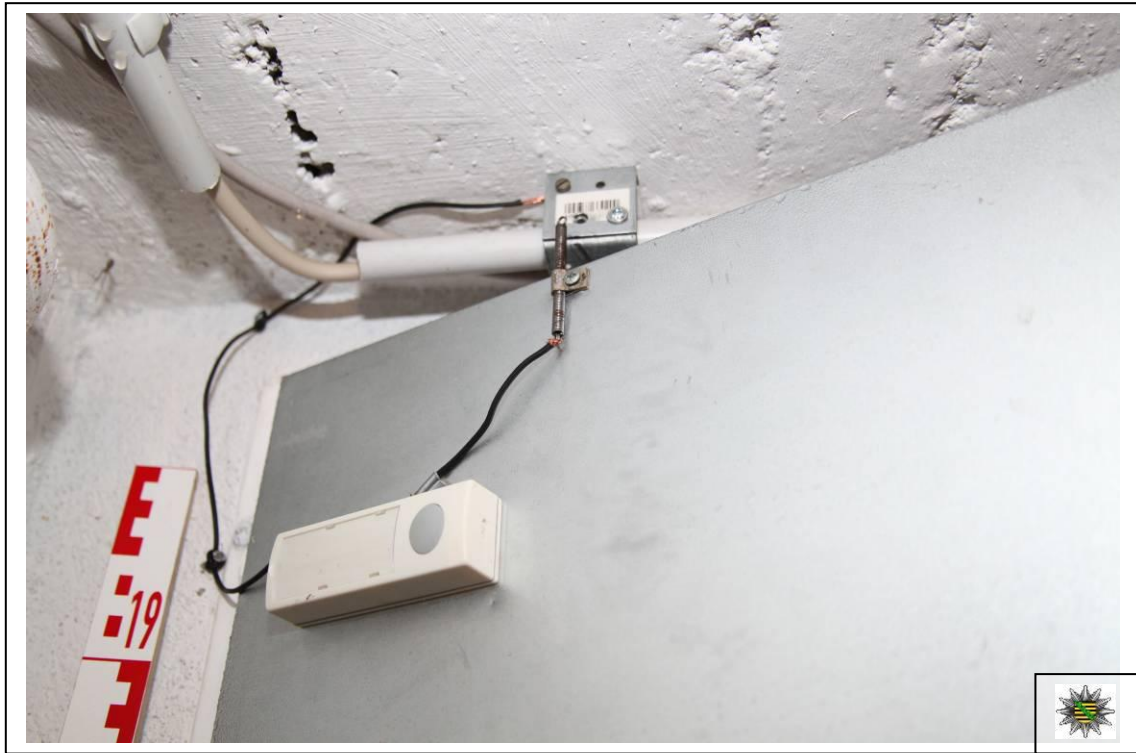
Bild 261

1*Wie Bild 260

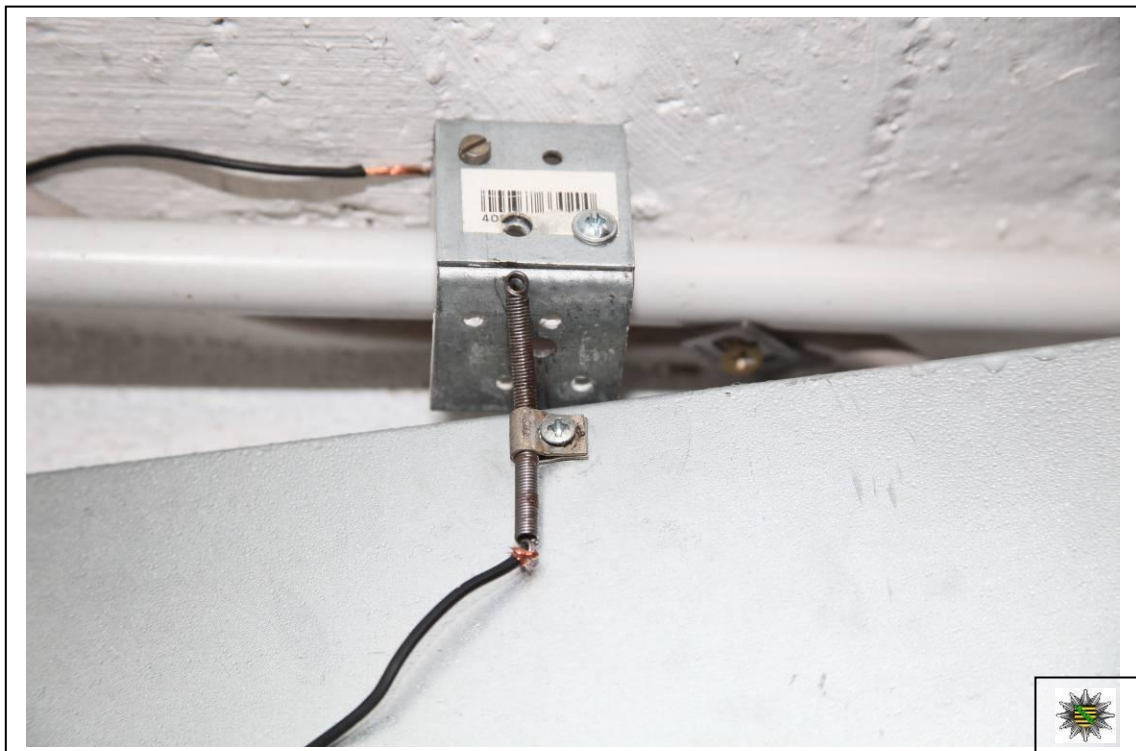
Bild 262

1* Wie Bild 260
