Polizeidirektion Südwestsachsen
Kriminalpolizeiinspektion Zwickau
Kommissariat 41
-Brandursachenermittlung-

Lichtbildmappe

**zur Explosion mit Brandfolge des
Wohnhauses, Frühlingsstraße 26,
in 08058 Zwickau,
am 04.11.2011 gegen 15.08 Uhr**

Band 3

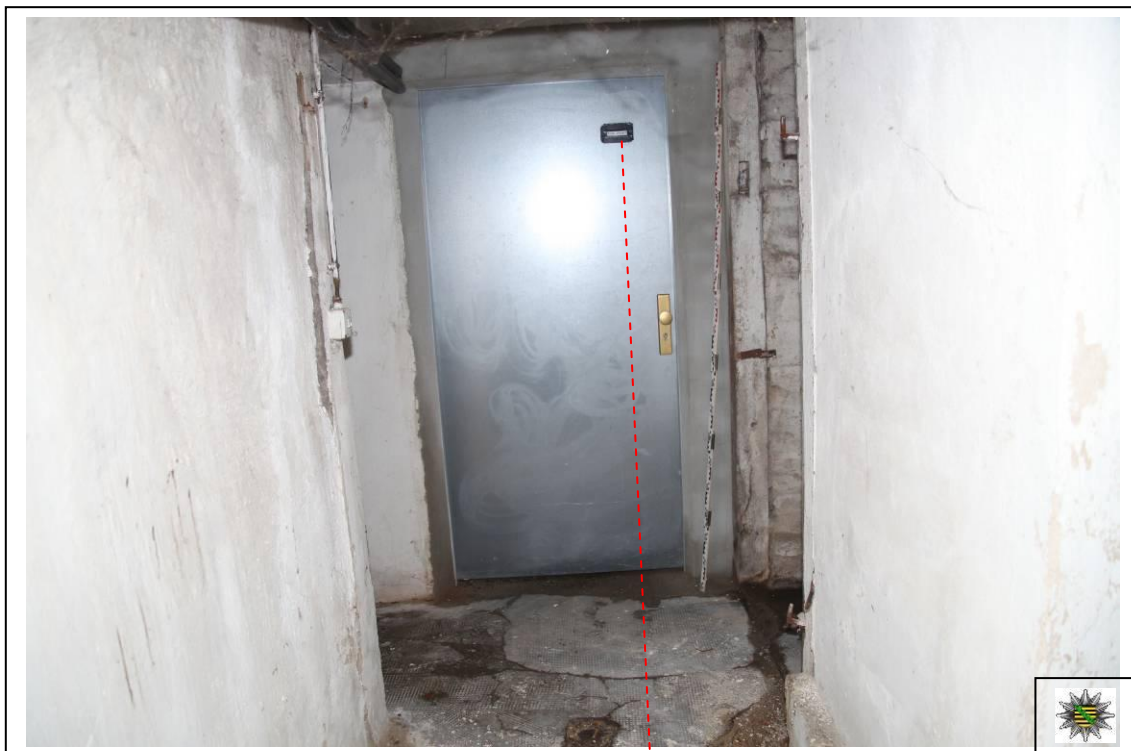
Bild 263

1* Zeigt die Kellertür, die vom Hauseingang / Kellerraum Hausgrundstück 26 zu betreten ist.

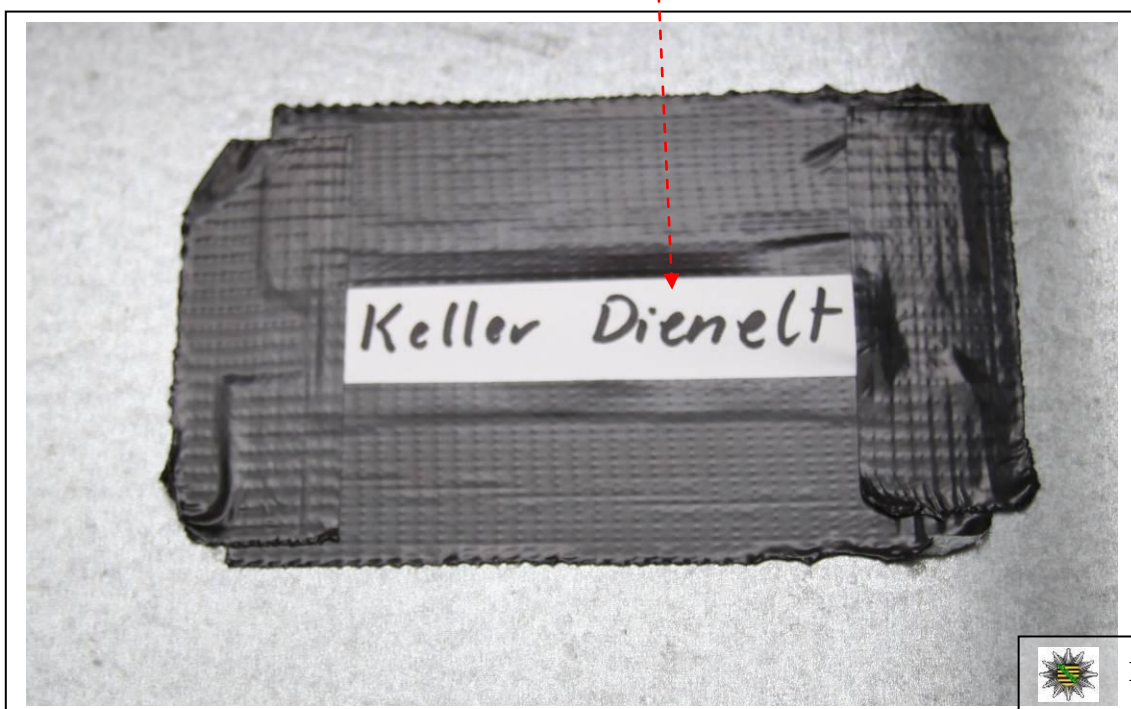
Bild 264

1* Es ist das Namensschild - Keller Dienelt - angebracht.

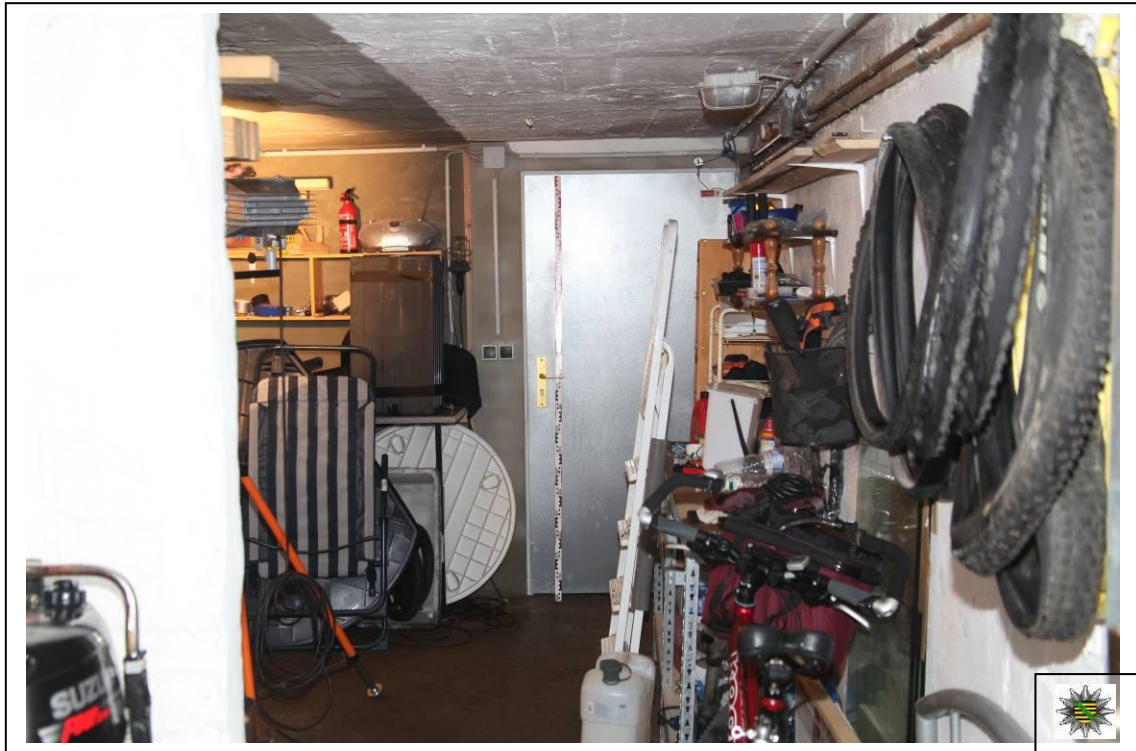
Bild 265

Übersichtsaufnahmen/ Detailaufnahmen der 2. Kellertür, die unmittelbar in den Kellergang führte. Diese Kellertür wurde ebenfalls in verschlossenem Zustand vorgefunden. An dieser Tür wurde ebenfalls in der oberen rechten Ecke ein Funkalarmmelder angebracht, der ebenfalls im Original gesichert wurde. Eine Untersuchung dieser Anlage erfolgte nicht. Entsprechend der Anbringung und Funktionsweise kann davon ausgegangen werden, dass bei Öffnen der beiden Türen ein Funkalarm ausgelöst wurde.

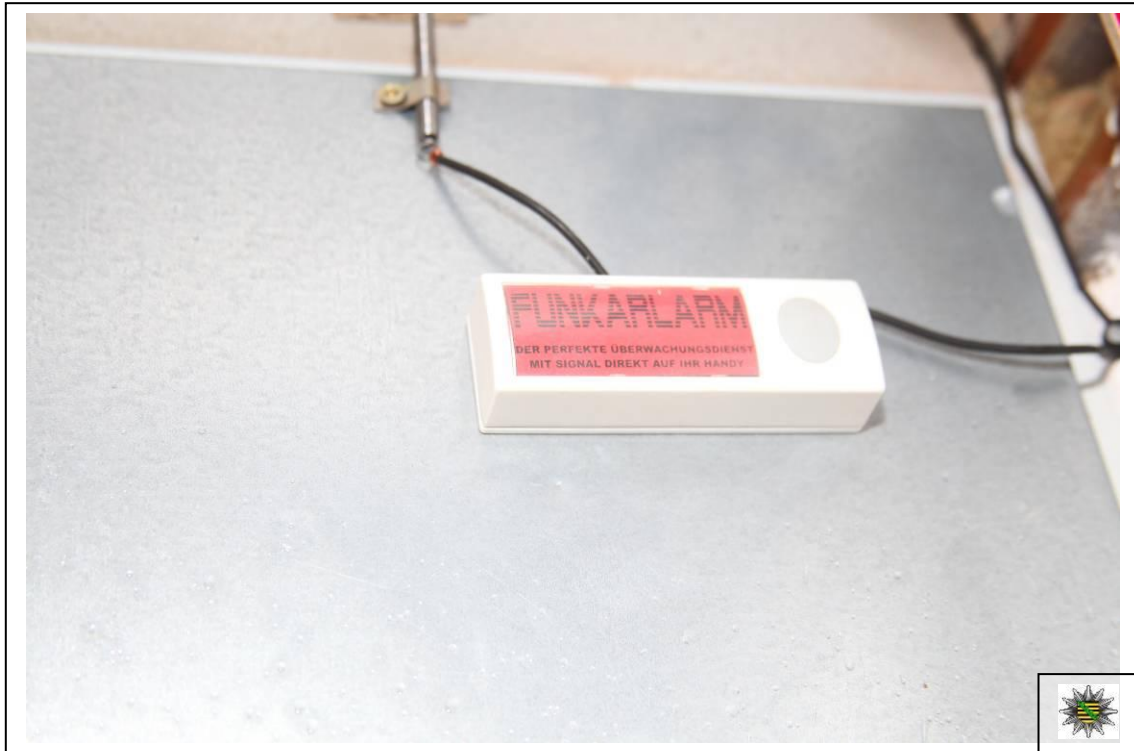
Bild 267

1*Detailaufnahme des Funkalarmmelders

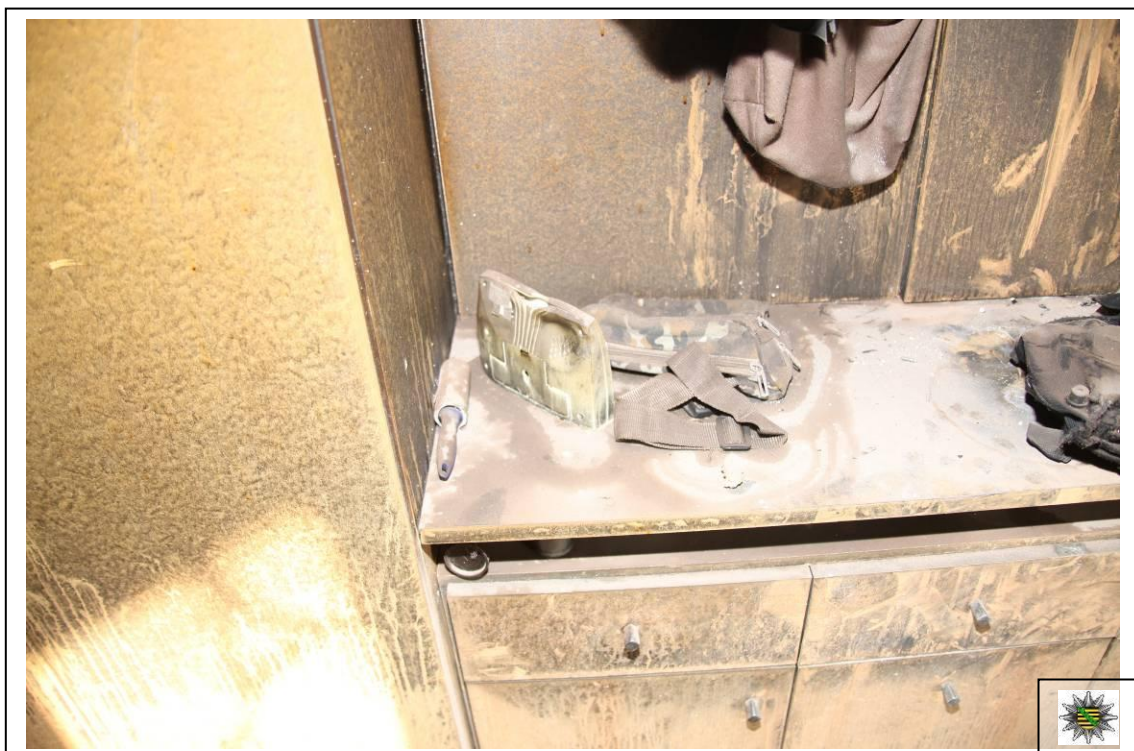
Bild 268

Detailaufnahmen einer Empfangsstation, die auf dem Unterschrank im Flur Brandbereich B stehend vorgefunden wurde. Dieses Empfangsgerät wurde ebenfalls im Original gesichert. Weitere Durchsuchungen am Gerät selbst erfolgten nicht. Das Gerät wurde an das BKA als Spur übergeben.

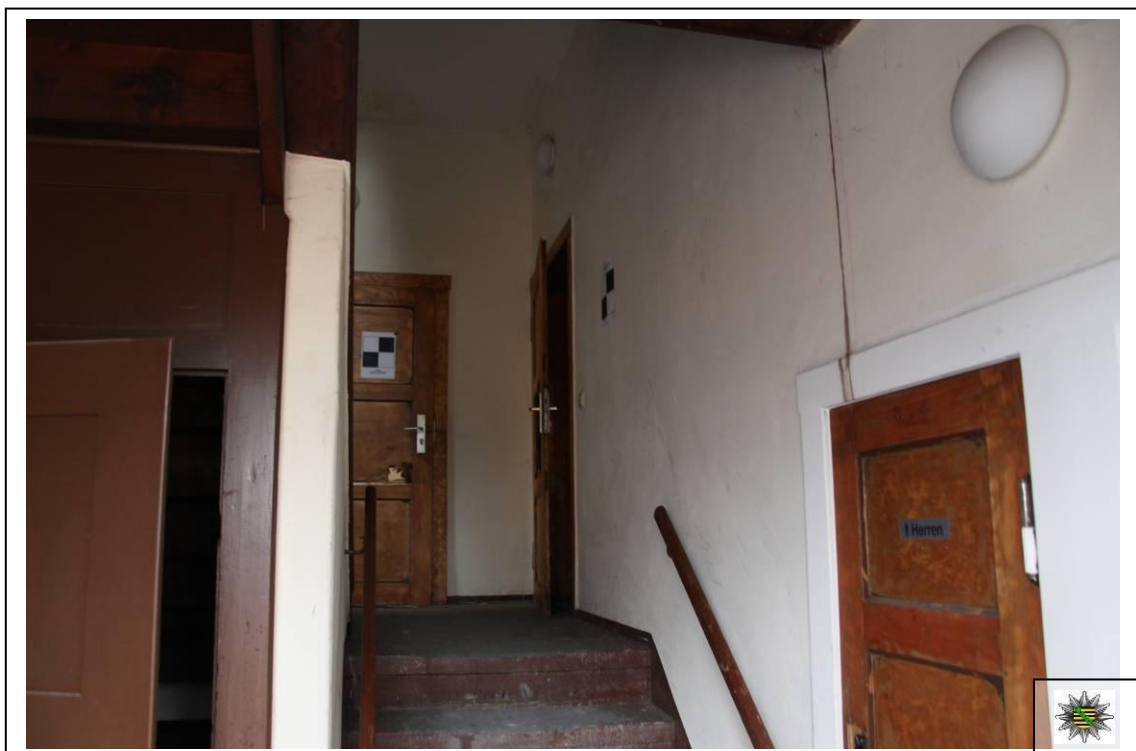
Bild 271

Detailaufnahme des Podestes im Erdgeschoss zum Eingangsbereich der ehemaligen Gaststätte.

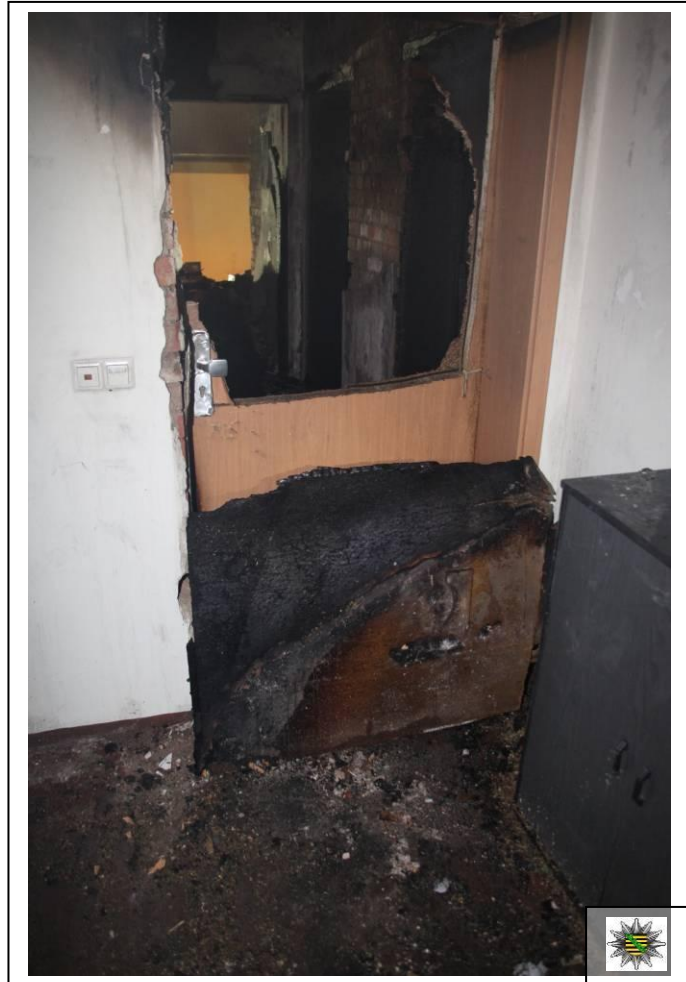
Bild 278

Zeigt die linke
Wohnungseingangstür
(Blindtür).
Deutlich ist die
Brandeinwirkung im oberen
Drittel zu erkennen.
Durch die Berufsfeuerwehr
wurde das Türblatt mittels
einer Kettensäge heraus
geschnitten.

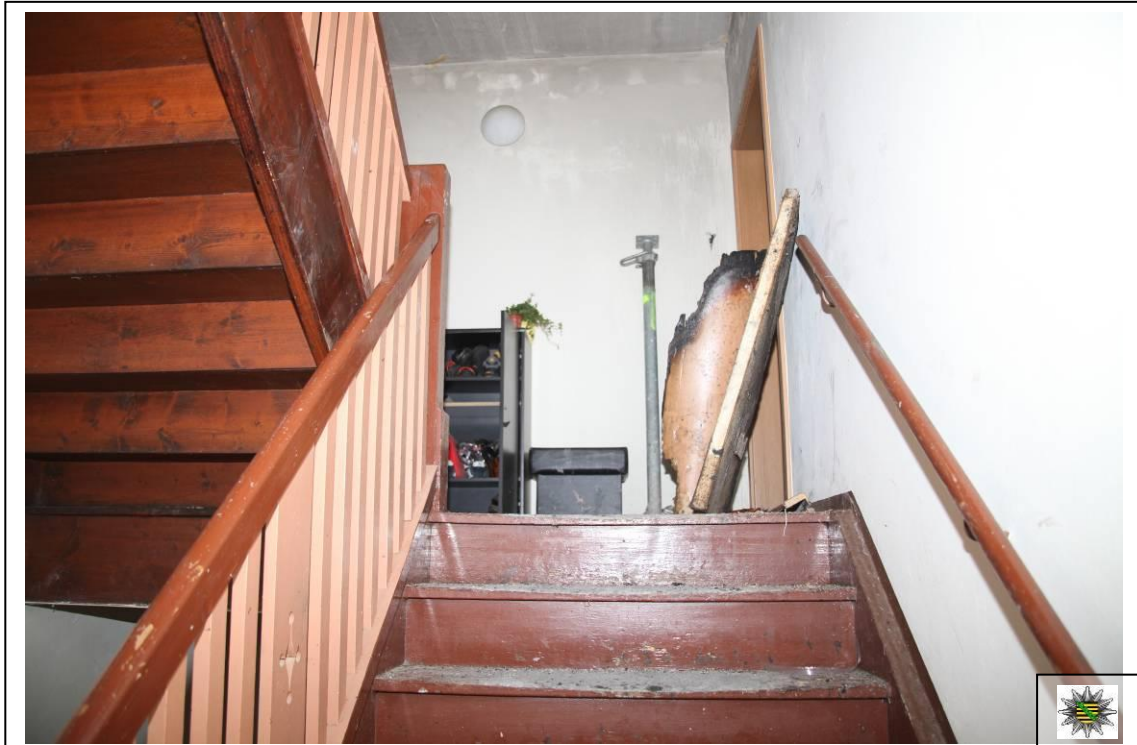
Bild 279

Detailaufnahme des Podestes unmittelbar vor der Brandwohnung.

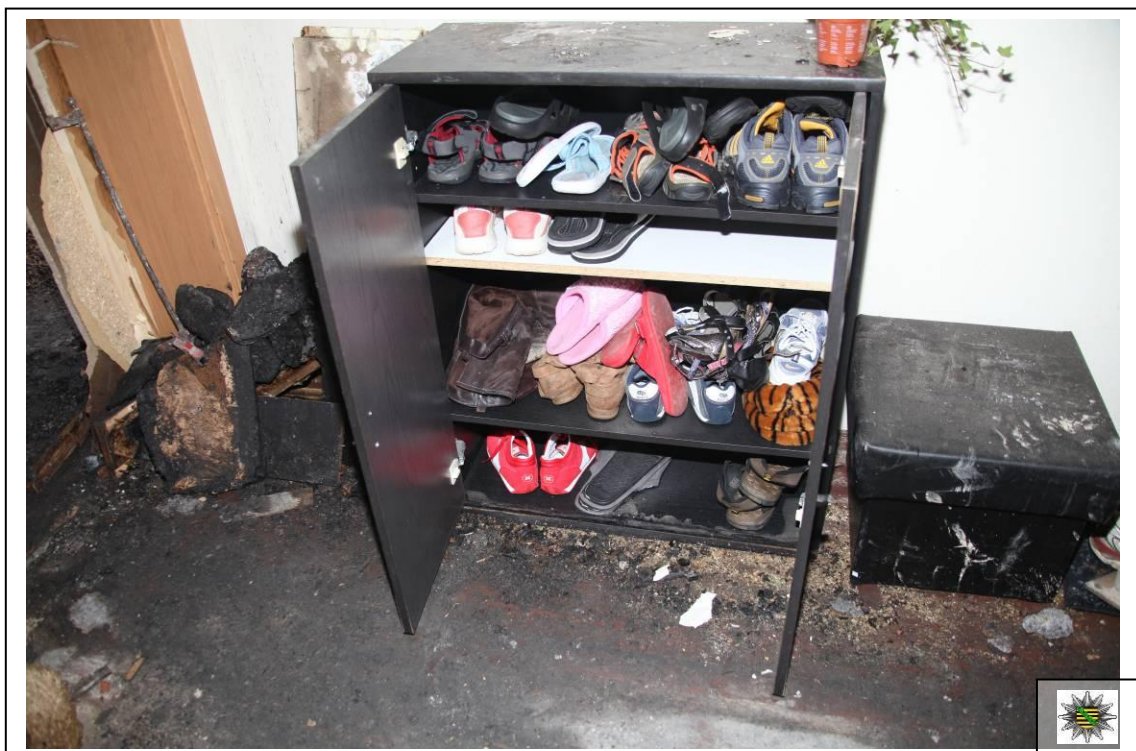
Bild 281

Übersichtsaufnahme des Unterschranks und dem kleinen Hocker, die sich auf dem Podest unmittelbar vor der Brandwohnung befand. Im Inneren wurde ein Großteil von Schuhen festgestellt, die gegenständlich gesichert wurden und an das BKA übergeben wurden.

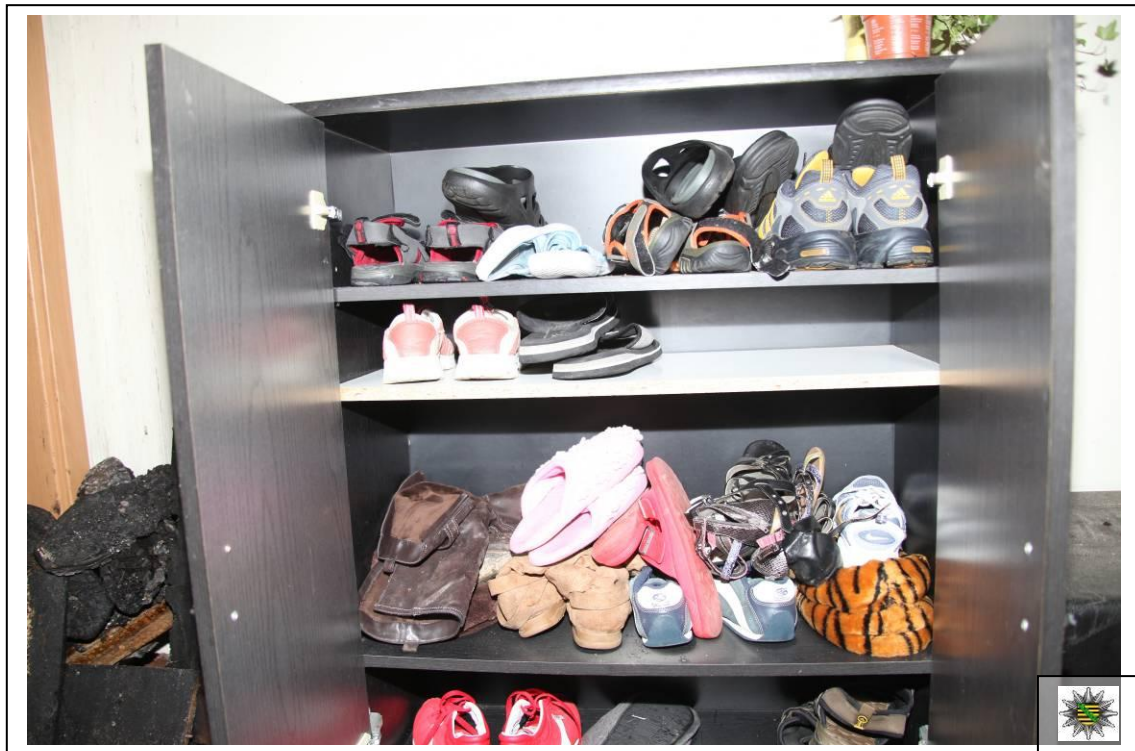
Bild 282

Detailaufnahmen des Unterschranks mit den darin befindlichen Schuhen. Entsprechend der Schuhgröße und Anordnung könnte es sich hier größtenteils um Frauenschuhe gehandelt haben. Alle Schuhe wurden gegenständlich gesichert und dem BKA übergeben. Eine Untersuchung an den Schuhen erfolgte vor Ort nicht.
