Ermittlungsverfahren des  
Generalbundesanwaltes  
beim Bundesgerichtshof

**Bd. 4.1 - Wohnmobil  
V – MK 1121**

**Band 4.1      Wohnmobil, amtliches Kennzeichen V-MK 1121**

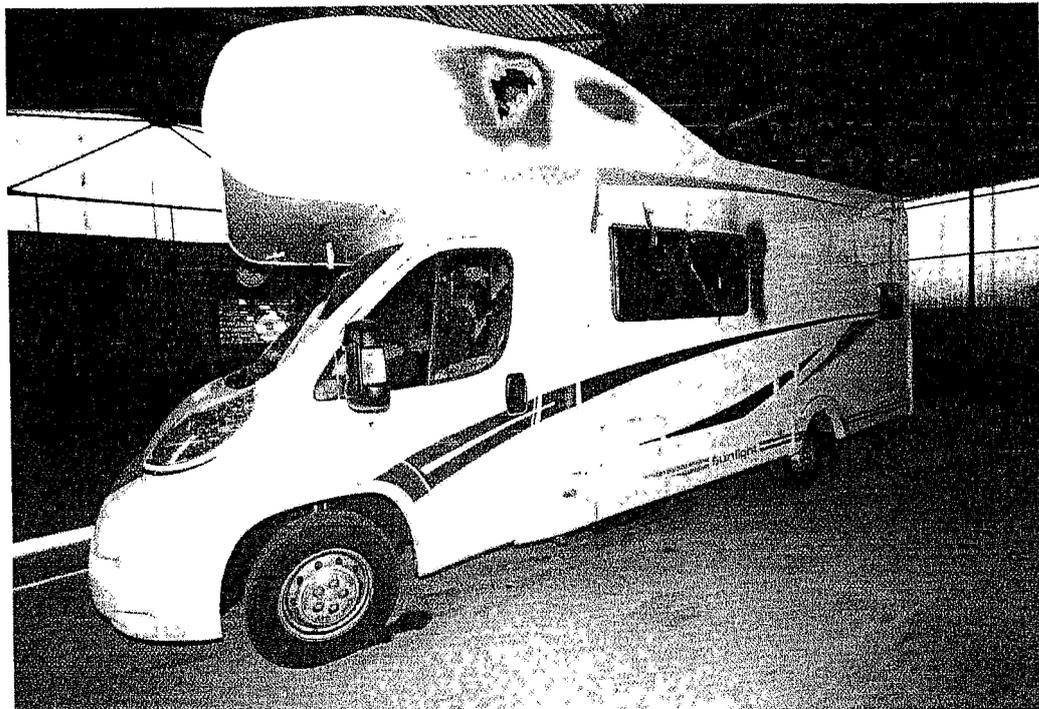
Abbildung 1: Brandbetroffenes Wohnmobil - Fahrerseite

Das Wohnmobil war im Innern vom Dachbereich bis herunter zu den Sitzflächen brandbeschädigt. Die bodennahen Bereiche zeigten keine direkten Brandeinwirkungen, waren aber durch aus dem Deckenbereich abgeschmolzenen Kunststoffmaterial teilweise beaufschlagt. Das Dach des Fahrzeugs war durch das Feuer stark zerstört.

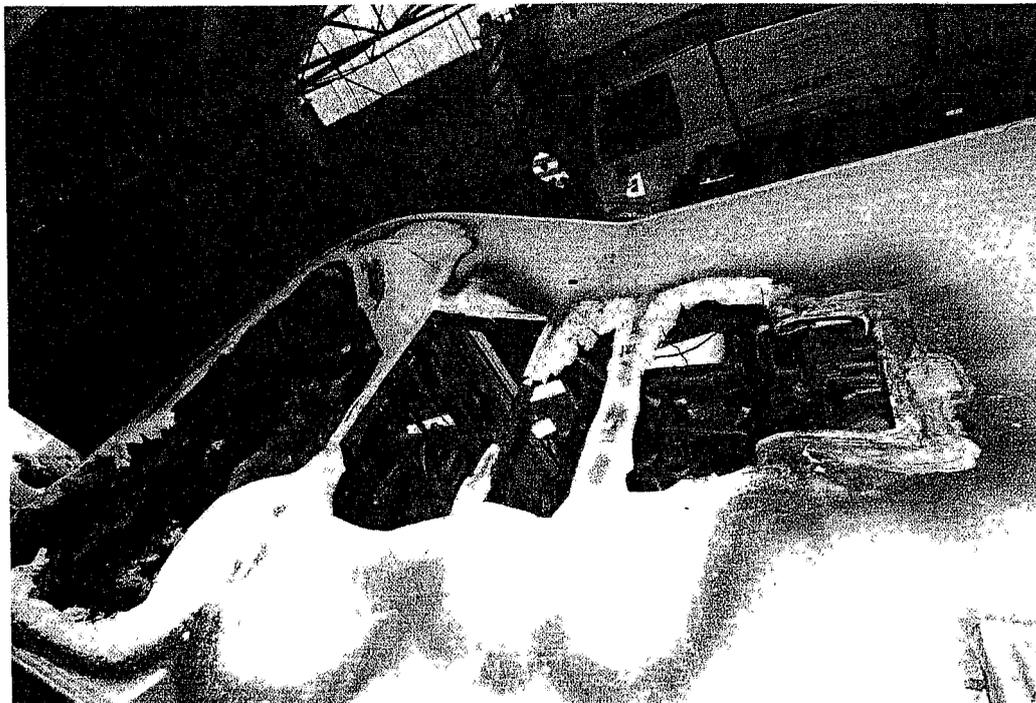
Abbildung 2: Fahrzeugdach von oben

Unter anderem waren die aus Aluminiumblech bestehende Außenhaut und die darunter liegende Kunststoffverkleidung sowie Holzaufbaukonstruktion über weite Bereiche verbrannt bzw. abgeschmolzen, so dass das Dach eine großflächige Öffnung auswies.

Äußerlich waren nur die Dachbeschädigungen, die beschädigten Kunststofffenster des Wohnbereichs und an den höherliegenden Seitenwänden auf der Fahrerseite Spuren thermischer Einwirkung zu erkennen.

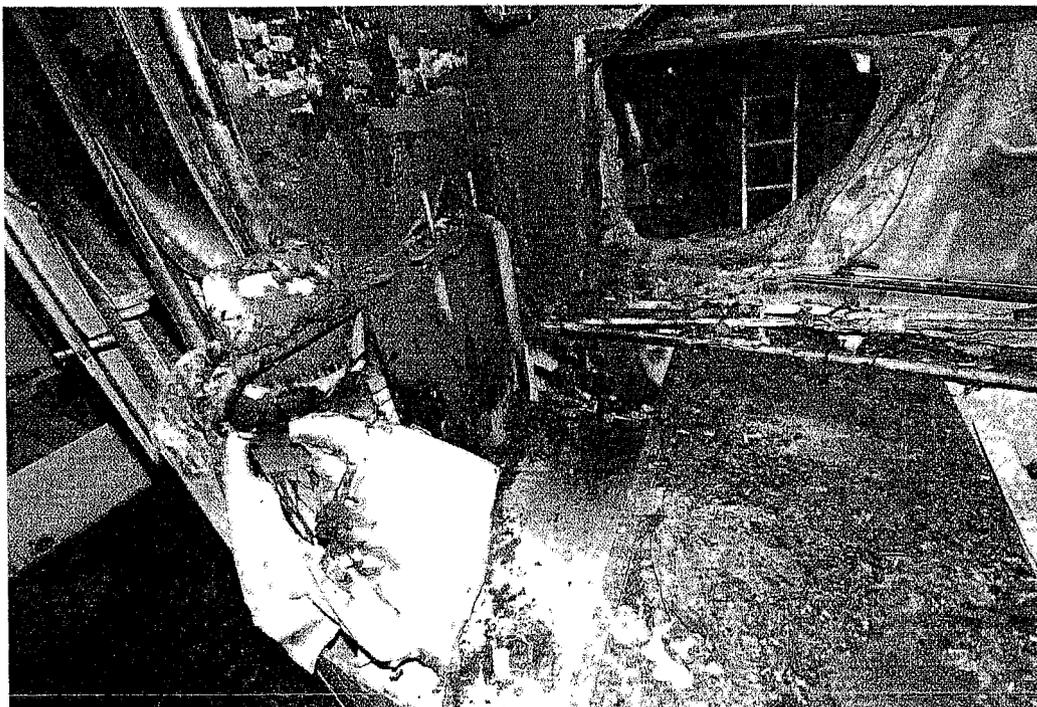
Abbildung 3: Brandausbruchsbereich. Brandschutt wurde bereits abgetragen.

Eine weitere Eingrenzung des Brandausbruchbereichs konnte anhand des Brandspurenbilds des Innenraums erfolgen. Die Brandeinwirkungen waren ausgehend von der Fahrzeugmitte nach vorne und nach hinten jeweils abnehmend, weiterhin konnte der Brand-  
schwerpunkt, wie auch schon von außen zu sehen war, auf die Fahrerseite und somit auf den Bereich einer Sitzgruppe zugeordnet werden.

Die Sitzgruppe bestand aus einem fest eingebautem Tisch und ebenfalls zwei fest eingebauten, jeweils dem Tisch zugewandten gepolsterten Sitzbänken. Auch an der Sitzgruppe war an der hinteren Sitzbank mit Sitzposition in Fahrtrichtung eine weitere Eingrenzung der Brandausbruchsstelle zu treffen. Dort waren die Brandschäden in Richtung der Außenwand an der Außenwandverkleidung und den hölzernen Regalaufbauten am stärksten ausgeprägt. Das unsymmetrische Brandspurenbild an dem Kunststofffenster über dem Tisch wies ebenfalls auf diesen Bereich hin.

Auf dem Tisch befanden sich mehrere verbrannte elektrische bzw. elektronische Geräte, die teilweise als Reste eines Fernsehgerätes oder Monitors erkannt werden konnten. Unter dem Tisch befand sich ein sehr gut erhaltener Hochleistungsakkumulator mit Starthilfekabeln. Dieser Akku war offensichtlich zur Spannungsversorgung der oben genannten Geräte bestimmt gewesen.

Als brandursächlich können diese Geräte jedoch ausgeschlossen werden, da der eng zu lokalisierende Brandausbruchsbereich diese Teile nicht berührte.

Im Brandausbruchsbereich auf der hinteren Sitzbank in Fahrtrichtung links befanden sich keine technischen Einrichtungen, die den Brand hätten verursachen können. In Anbetracht der bekannten Situation muss auch nicht davon ausgegangen werden, dass in Anwesenheit der Personen ein nicht zu löschender Brand aus einem technischen Grund ausgebrochen wäre.

Hinweise auf die Anwendung eines Brandbeschleunigers konnten geruchlich nicht wahrgenommen werden. Allein die Lage der Brandzehrungen an der Brandausbruchsstelle spricht gegen die Anwendung eines Brandbeschleunigers.

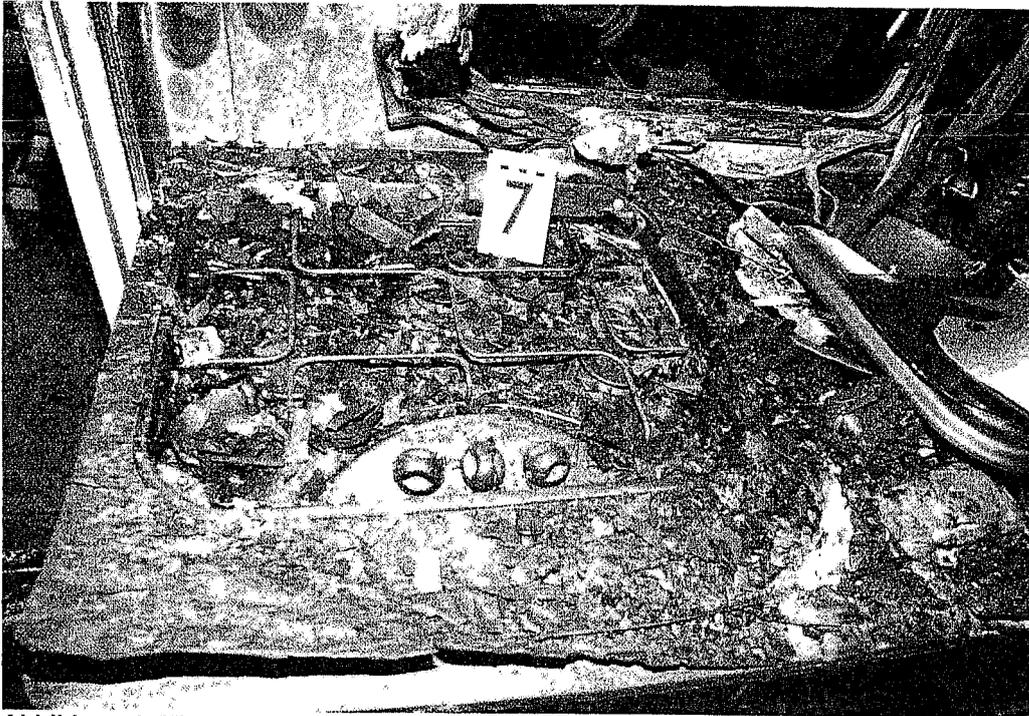
Abbildung 4: Mitte Gasherd, links Ausstieg, rechts Spüle

Gegenüber der Sitzgruppe an der beifahrerseitigen Wand befand sich neben dem Ausstieg eine Küchenzeile mit Gasherd und Spüle.

An diesem Gasherd befanden sich mindestens zwei der drei Schaltknöpfe nicht in Position „aus“. Im Antreffzustand war das Ventil der zur Versorgung des Herds angeschlossenen Flüssiggasflasche noch geöffnet. Beim Niederdrücken der beiden Schaltknöpfe strömte hörbar Gas aus. Auf dem Herd befand sich allerdings kein Kochgeschirr. Die Kochtöpfe waren soweit erkennbar alle in einem Wandschrank verstaut.

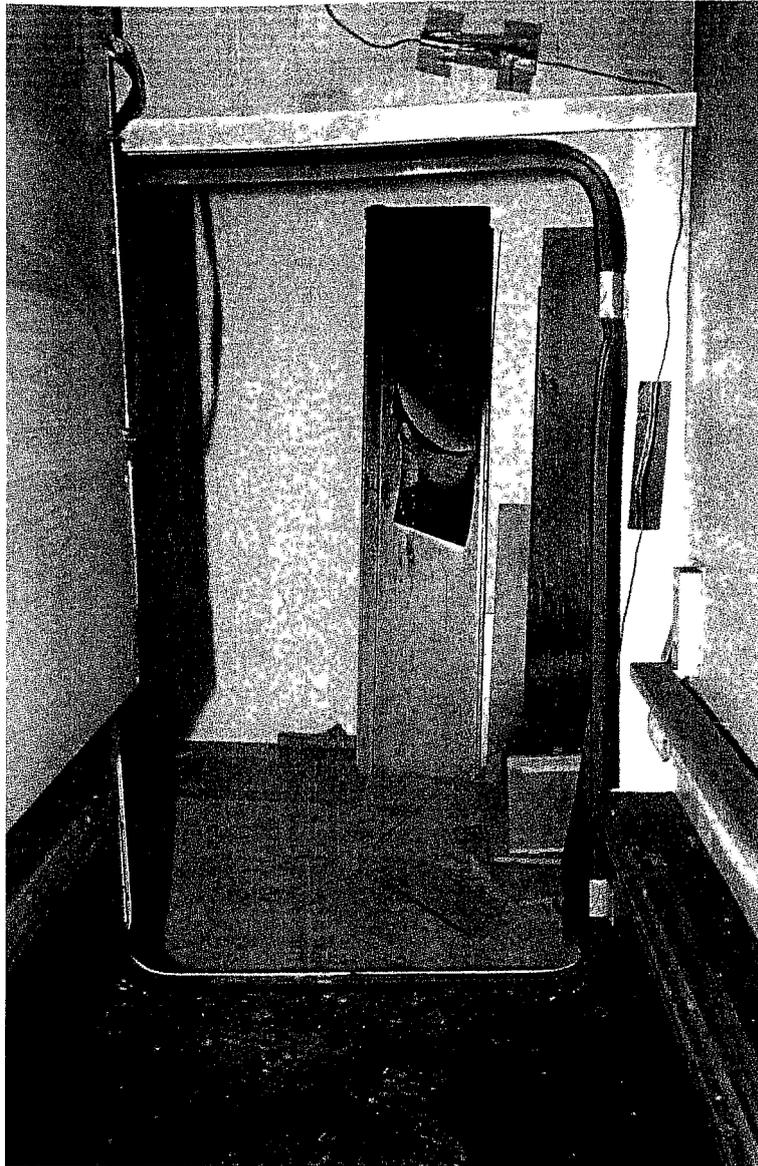
**Bild 4 :** wie Bild Nr. 3 - Innenansicht.  
Im Innenbereich des Kofferraums befand sich ein mit schwarzem Klebeband an die Innenverkleidung angebrachtes Kabel, das zur Videokamera am Heck gehörte.

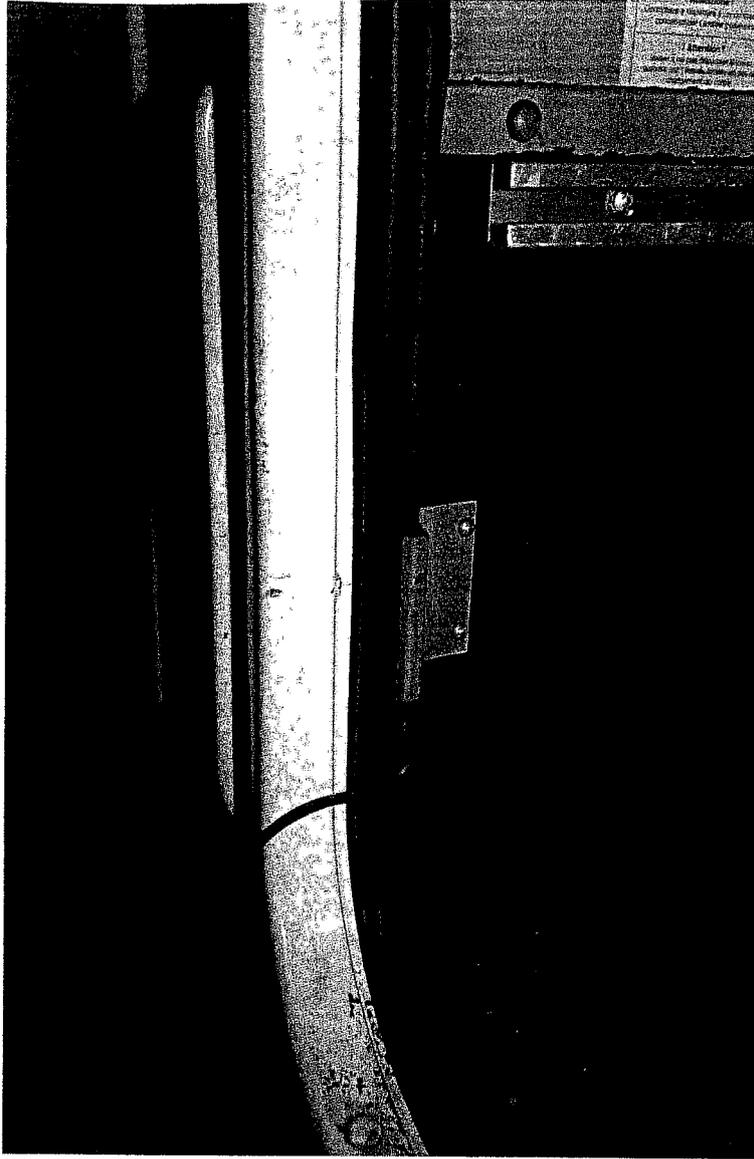
**Bild 6 :** Kabelführung im Übergang zwischen dem Inneren des Kofferraums und dem Heck/ hinterer Stoßstange.

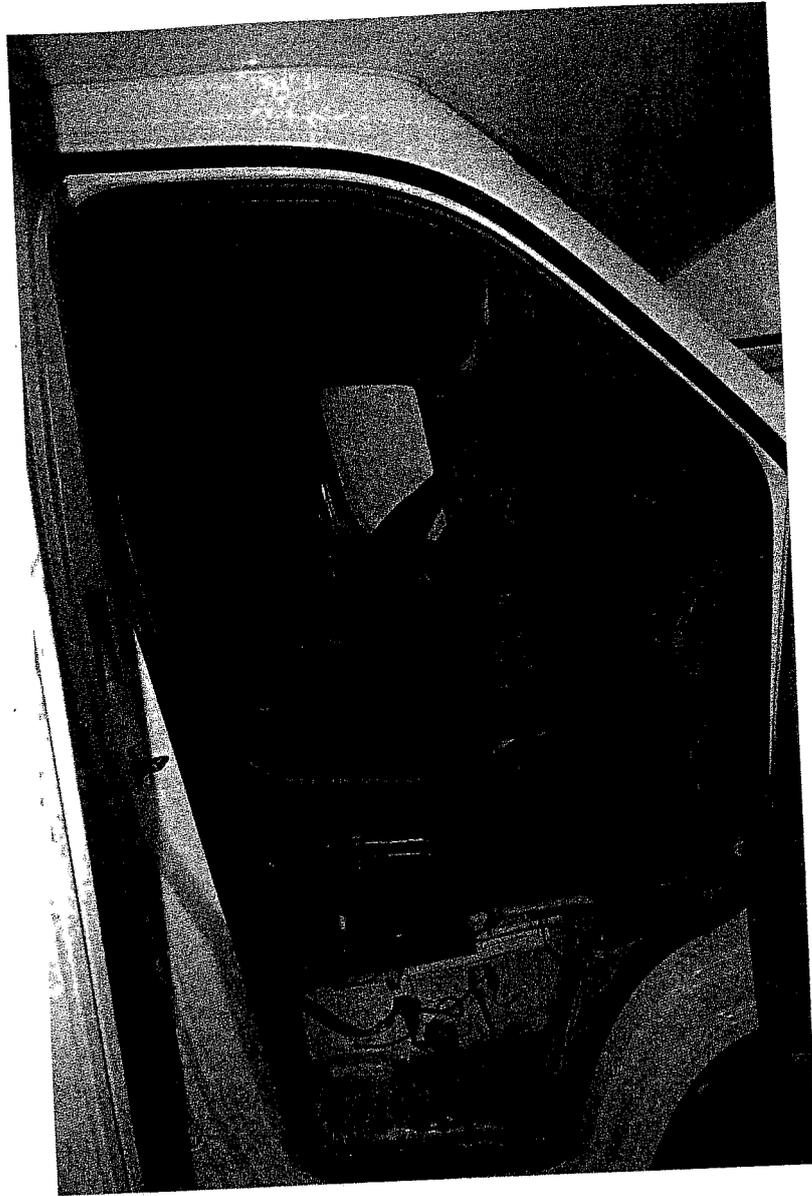
**Bild 7 :** Fahrgastbereich Wohnmobil.  
Auf dem Fahrersitz wurde ein Teil eines Projektilmantels (Ass. Nr. 1.3.45) aufgefunden.

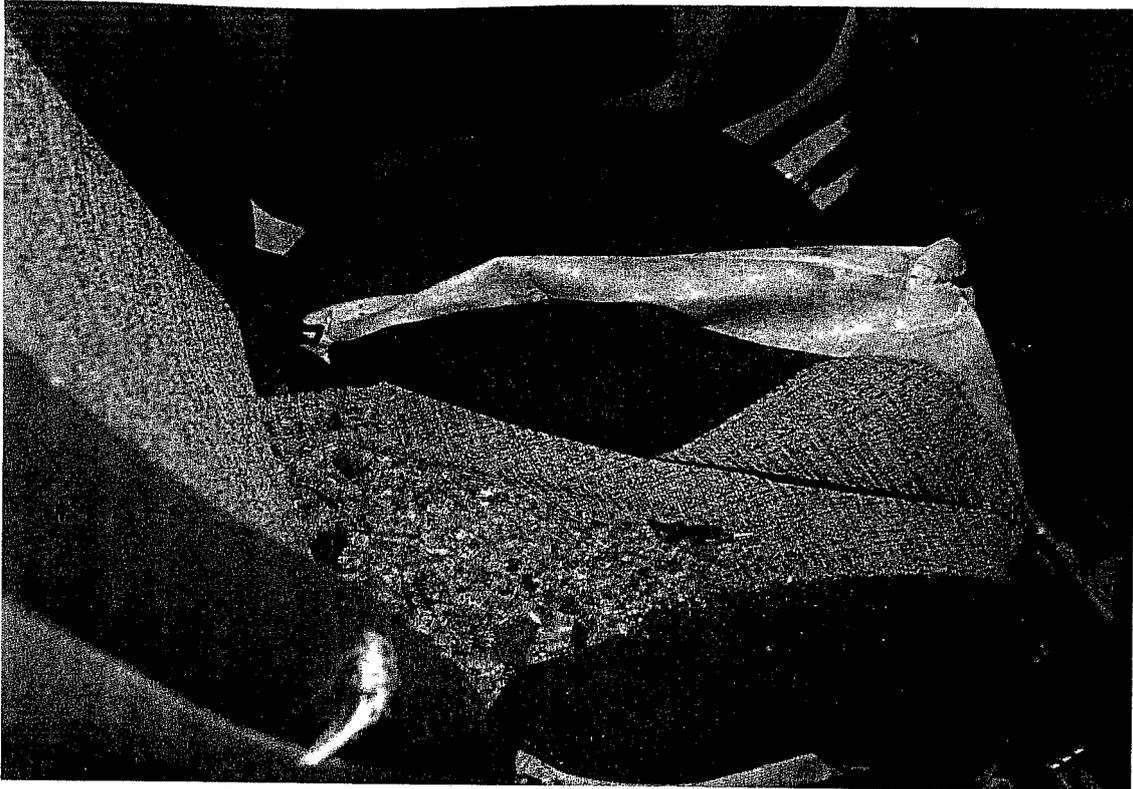
**Bild 8 :** Fahrersitz – im Scherbenhaufen wurde ein Teil eines Projektilmantels aufgefunden.

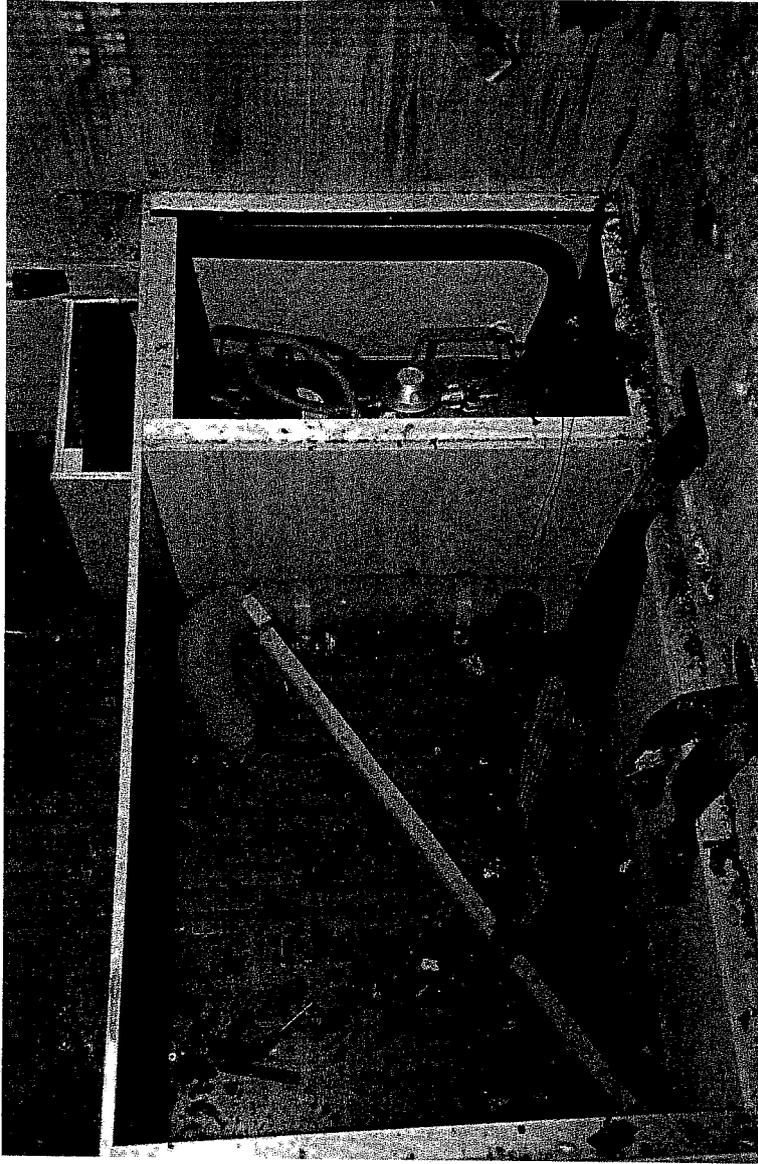
**Bild 16 : wie Bild Nr. 15 - unter der Holzverkleidung befanden sich zwei Gasflaschen.**

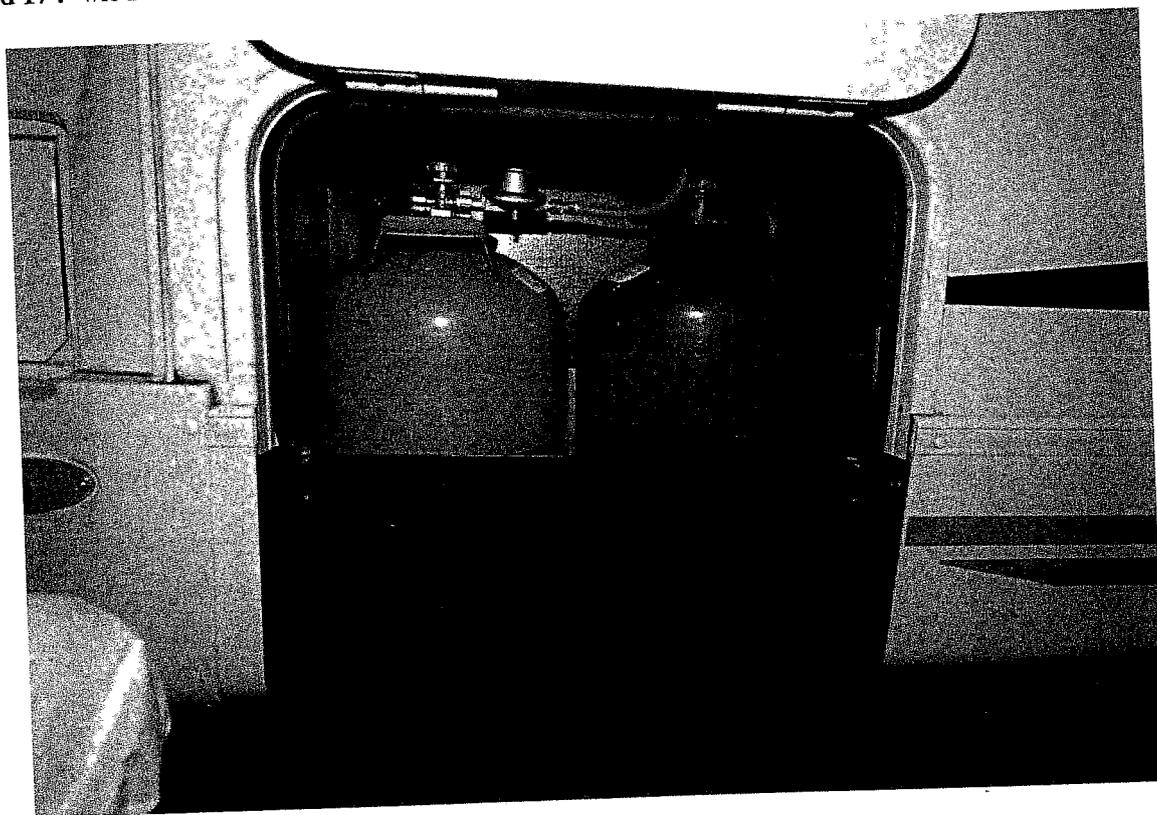
**Bild 18 :** Ansicht der Gasflaschen von Außen. Zugang erfolgte über eine Klappe auf der Fahrerseite.

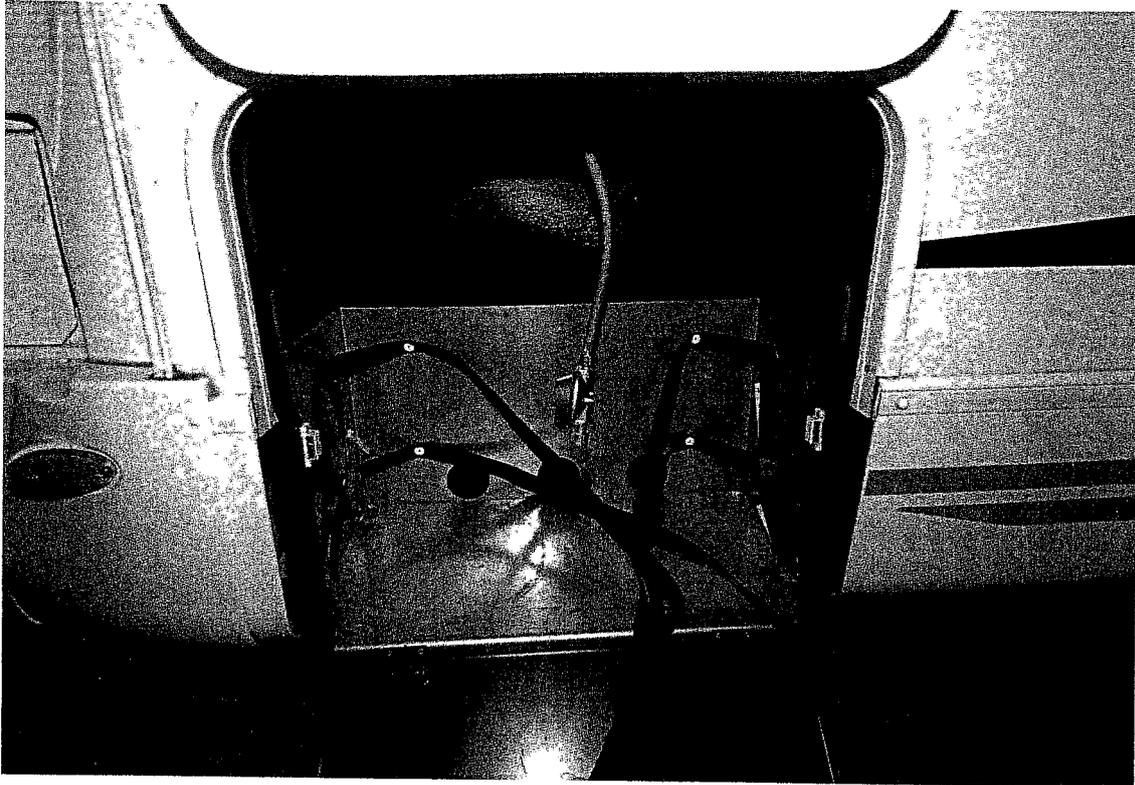
**Bild 19 : Befestigungsschlaufen für Gasflaschen.**

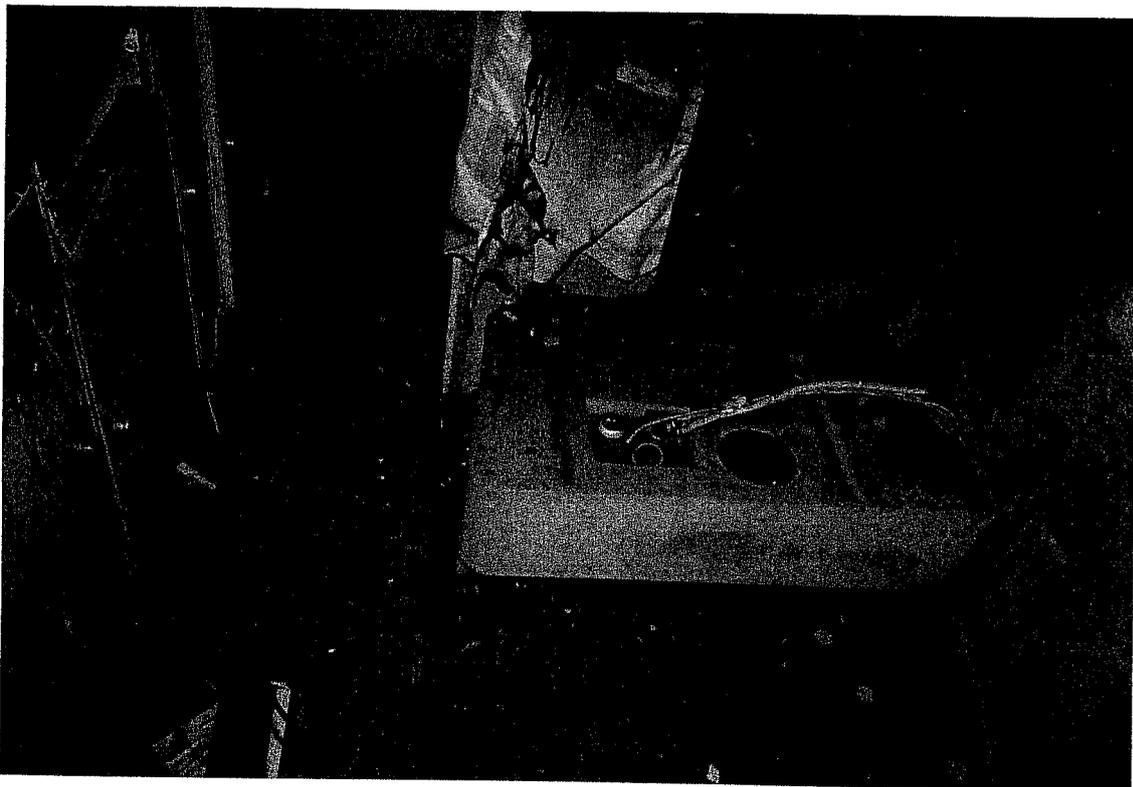
**Bild 20 : Wassertank (Frischwasser)**

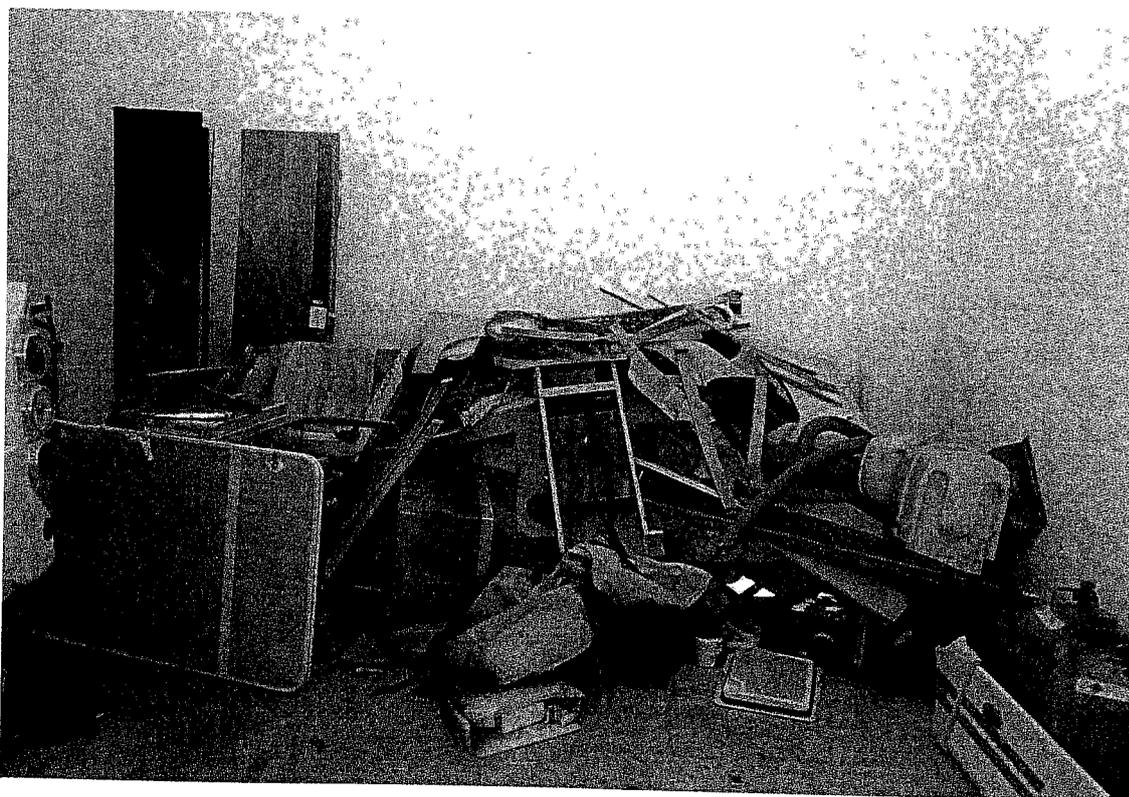
**Bild 25 :** Übersicht der Einbauten aus dem Wohnmobil. Im heruntergefallenen Brandschutt der Einbauten wurde beim Einräumen in das Wohnmobil eine Patrone S&B, 9mm Luger mit Ass. Nr. 1.4.421 aufgefunden.

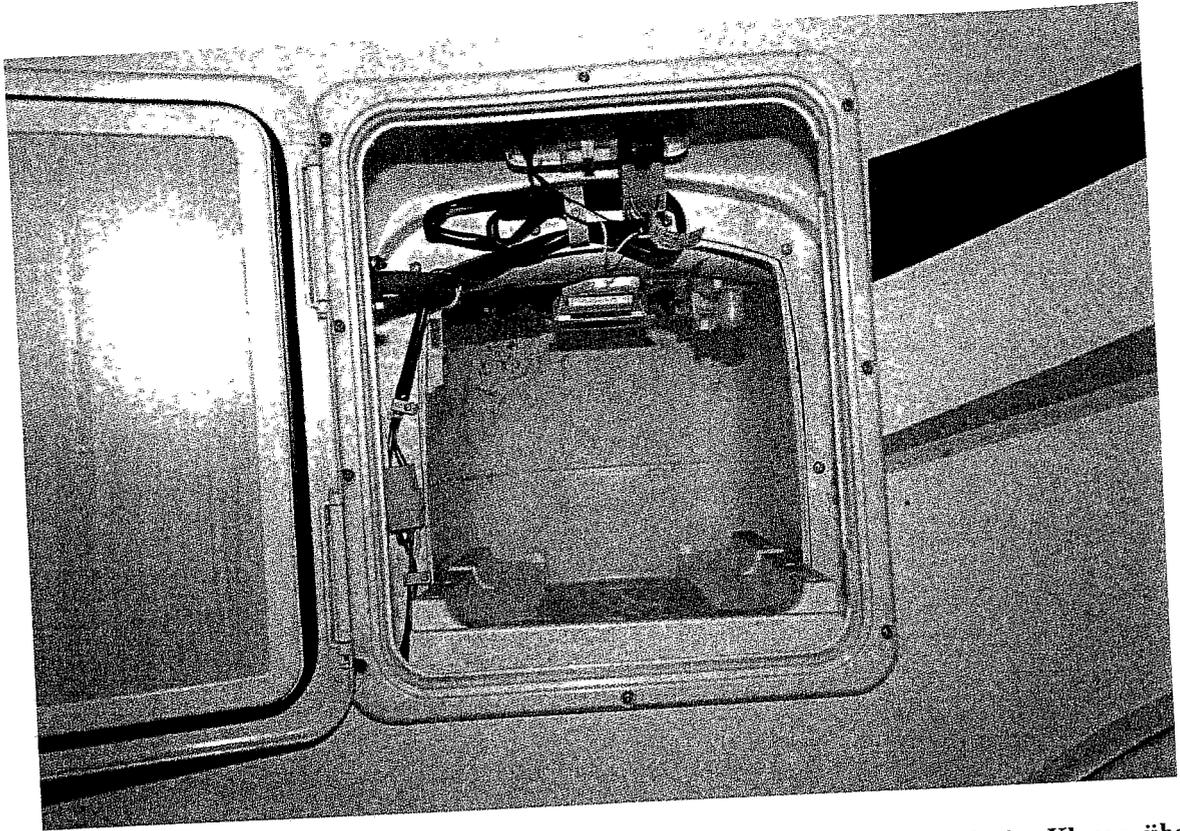
**Bild 26 :** Zugang zur Chemietoilette. An der Außenseite des Wohnmobils befand sich eine Klappe, über die man die Chemietoilette herausnehmen konnte.

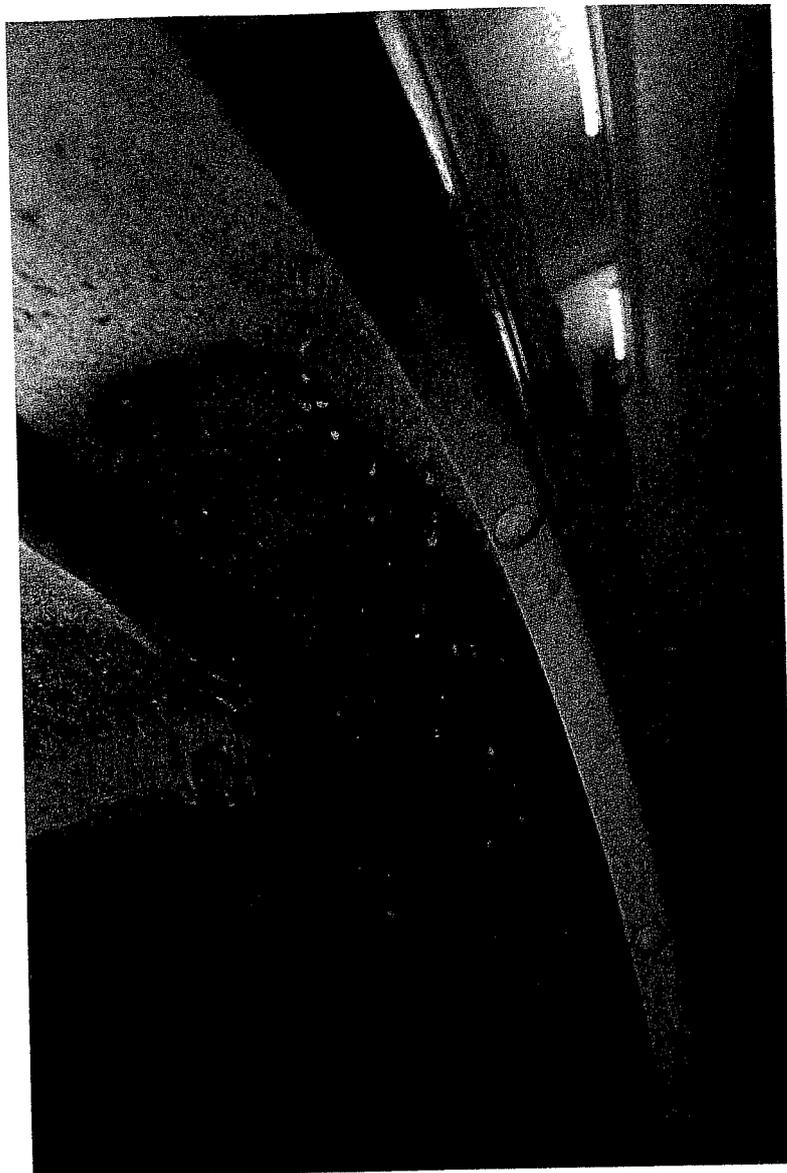
**Bild 28 :** Exemplarische Ansicht der Radkästen des Wohnmobils. Es befanden sich nahezu keine Verschmutzungen in den Radkästen.

**Bild 29 : wie Bild Nr. 28.**

**Bild 30 : wie Bilder Nr. 28 und 29.**
